**AVALIAÇÃO TÉCNICA DE ÁREA DESTINADA À  
IMPLANTAÇÃO DO ATERRO SANITÁRIO  
DA CIDADE DE ITACOATIARA (AM)**

**Laudo Complementar**

**COMPANHIA DE PESQUISA DE RECURSOS MINERAIS**  
**SERVIÇO GEOLÓGICO DO BRASIL**  
**Superintendência Regional de Manaus**

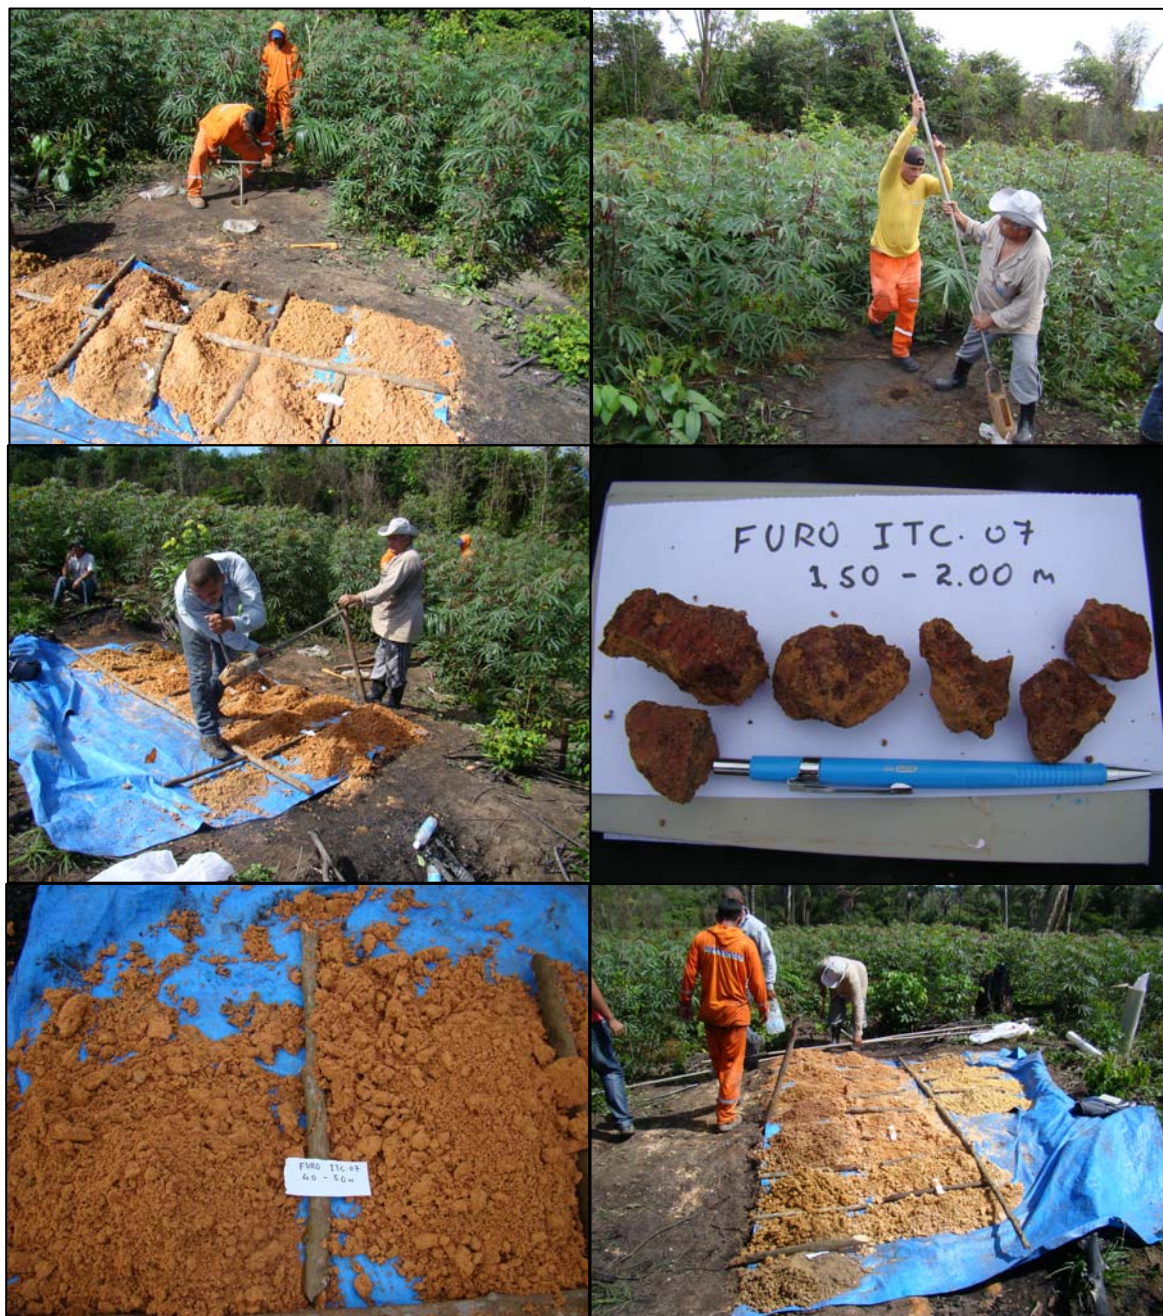
**FURO ITC-07 (Figura 2):**

- 0,00 a 0,40m: solo orgânico, argiloso, de cor marrom-escura com restos de raízes;
- 0,40 a 1,50m: solo argilo-arenoso (pouca areia fina), com caráter semi-plástico, de coloração alaranjada-clara a ocre (cor de tijolo);

- 1,50 a 3,00m: crosta laterítica, avermelhada/amarronzada, muito consistente (horizonte de difícil penetração ao trado);
- 3,00 a 3,70m: solo argilo-arenoso (areia fina-média), maciço, de coloração alaranjada-clara a ocre, com poucos grânulos de laterita na parte mais superior;

- 3,70 a 4,50m: horizonte areno-argiloso (areia fina-média), maciço, de coloração alaranjada/amarelada. Do início até 4,10m ocorrem alguns fragmentos de laterita compacta. Passagem gradual para o nível inferior, com aumento na quantidade de areia;

- 4,50 a 7,40m: areia fina-média, pouco argilosa, alaranjada-clara, de fácil penetração ao trado. Presença de poucos grãos de areia grossa;
- 7,40 a 8,20m: areia fina-média argilosa, amarelada com manchas róseas;

- 8,20 a 8,50m: horizonte laterítico areno-argiloso, alaranjado, com alguns fragmentos milimétricos a centimétricos de laterita compacta avermelhada;
- 8,50 a 10,00m: areia fina-média-grossa, amarela-clara a esbranquiçada, com grânulos e seixos milimétricos de quartzo. Provável saprolito (rocha em avançado estado de alteração).

Figura 2: Aspectos da perfuração e do material atravessado pelo furo ITC-07 no limite norte da área avaliada.

Portanto, mesmo situado na porção mais rebaixada do terreno avaliado e tendo chegado a 10m de profundidade, o furo ITC-07 não atingiu o NA, ou seja, as águas subterrâneas estão a mais de 10m abaixo da superfície do terreno, fator extremamente positivo quando se avalia a aptidão da área em dar suporte ao aterro pretendido. Este foi o único furo que logrou atravessar a crosta laterítica, que possui espessura de 1,5m no local. Já o furo ITC-08, a exemplo do vizinho ITC-03, foi paralisado devido à extrema consistência da crosta laterítica nessa parte do terreno, impenetrável ao trado.

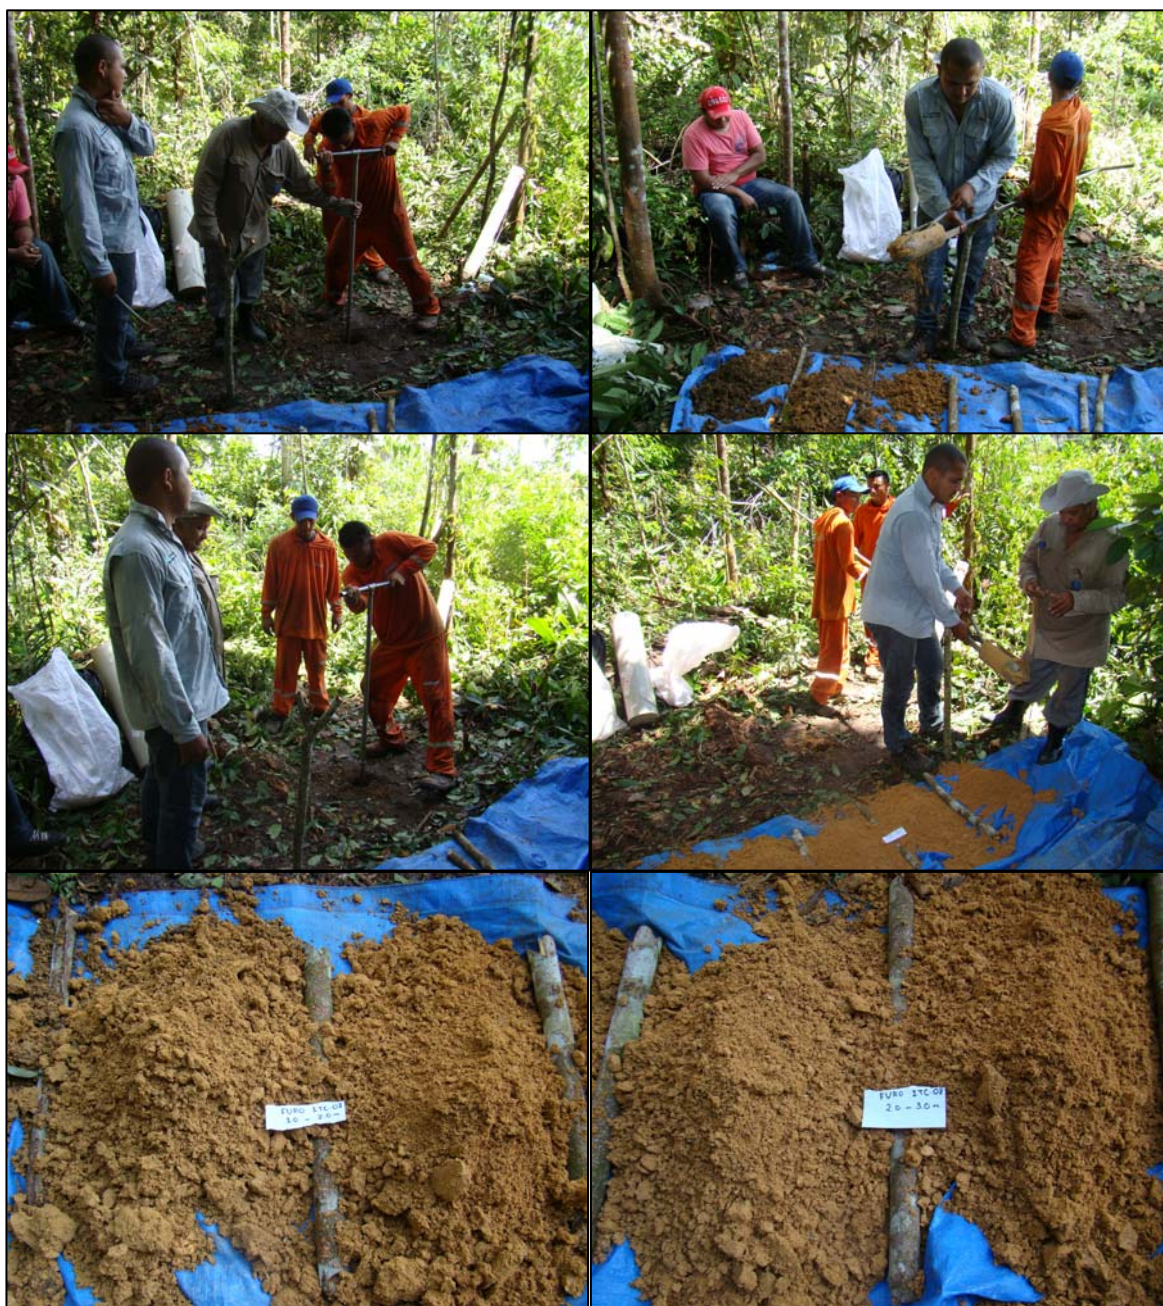
**FURO ITC-08 (Figura 3):**

- 0,00 a 0,70m: solo orgânico, argiloso, de cor marrom-escura a café, com muitos restos de raízes;
- 0,70 a 3,40m: solo argilo-arenoso (areia fina), com coloração alaranjada-clara a ocre, de caráter semi-plástico. Presença de grânulos e seixos milimétricos a centimétricos de laterita compacta nos últimos 20cm;
- 3,40m a 3,50m: crosta laterítica avermelhada, endurecida, impenetrável ao trado.

Figura 3: Aspectos da perfuração e do material atravessado pelo furo ITC-08.

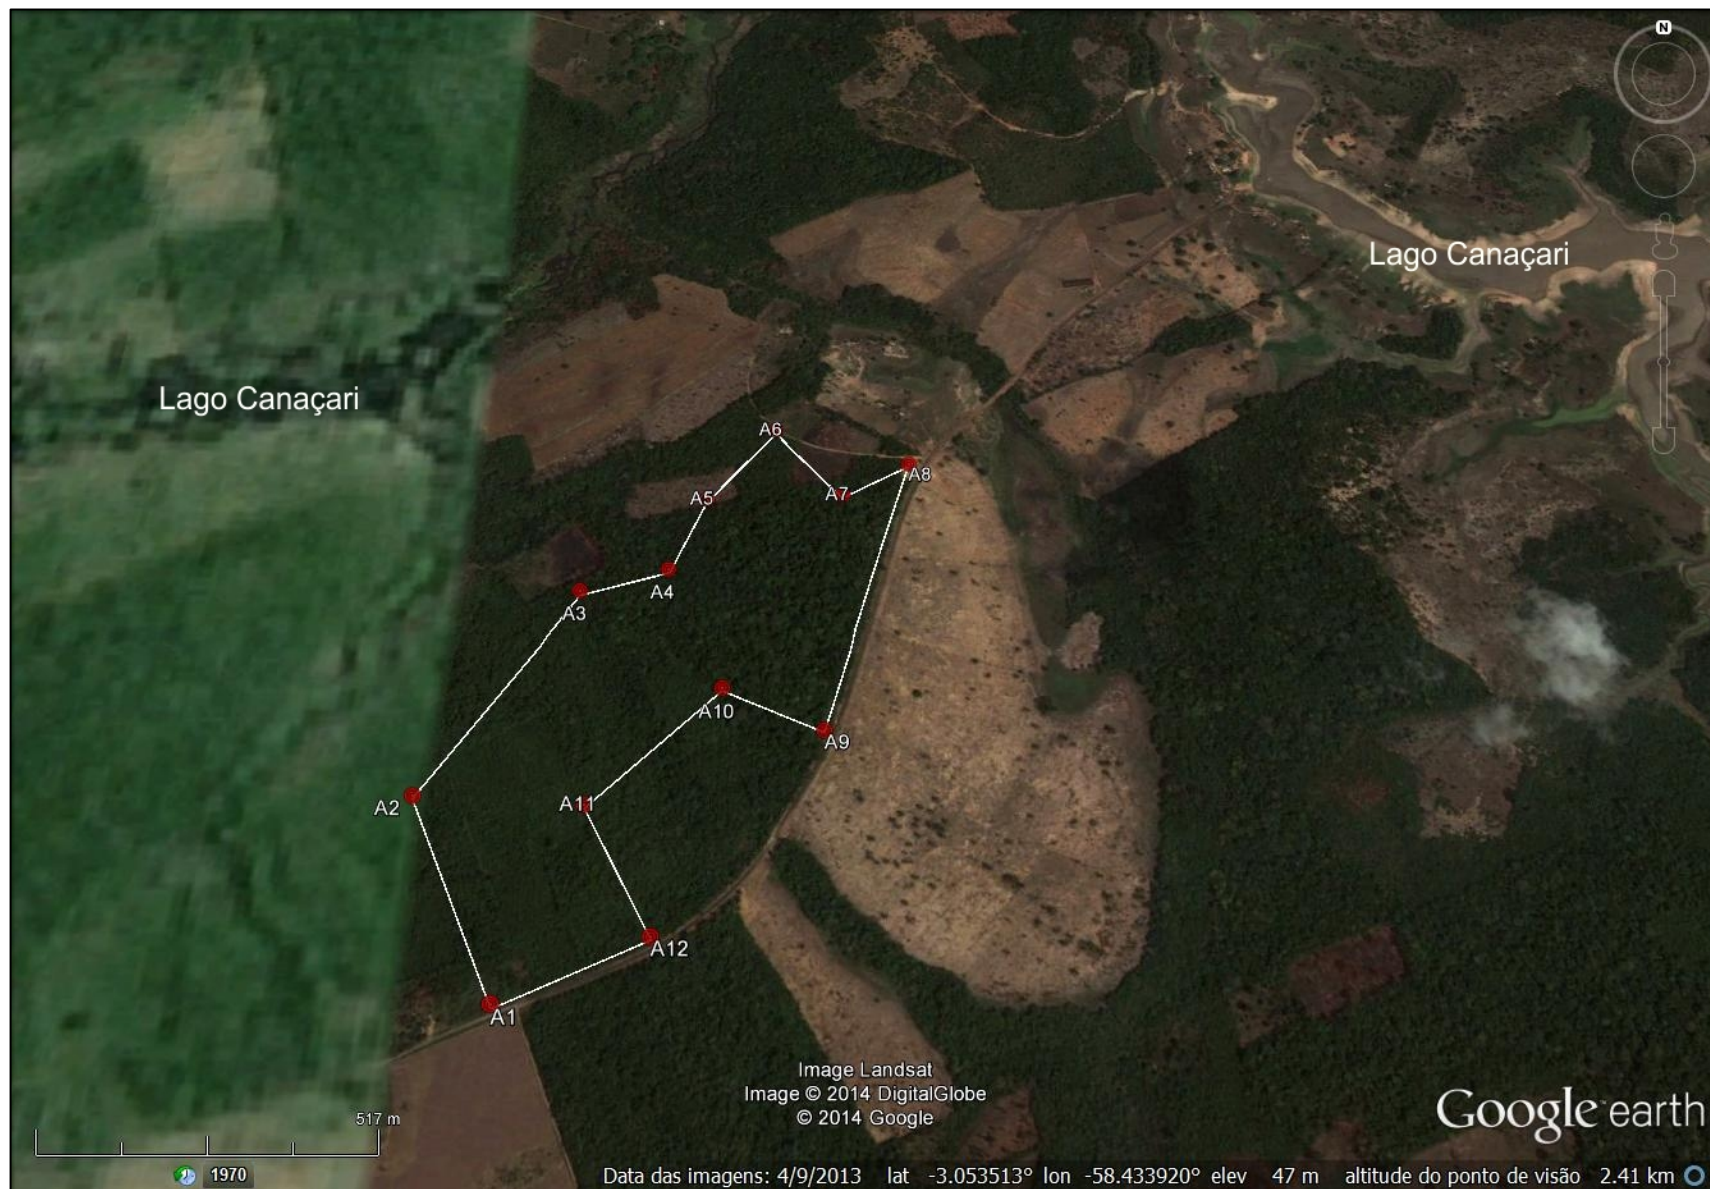
Figura 4: Imagem de satélite de alta resolução (Google Earth) com a área de 36 ha indicada para implantação do aterro sanitário de Itacoatiara.

Porém, neste laudo complementar, para ser mais conservador, foi considerada a linha máxima das águas do lago Canaçari no final das cheias. O braço do lago Canaçari mais próximo da área avaliada situa-se em seu limite norte/nordeste e, com a ajuda de moradores locais e GPS, foi definida na região a linha de máxima cheia nesse braço, a qual foi lançada no mapa e serviu como ponto de partida para o afastamento de 200m da área destinada ao aterro (Figura 1). Esse procedimento fez com que houvesse um pequeno recuo nos limites norte/nordeste da área anteriormente delimitada, sendo produzido um novo polígono para o local destinado ao aterro, agora reduzido para 36 ha, dimensão ainda suficiente para que o aterro de Itacoatiara tenha vida útil de mais de 15 anos. Esse novo polígono, exposto nas Figuras 1 e 4, possui 12 vértices cujas coordenadas geográficas são informadas na tabela abaixo.

Pelo exposto acima, e conforme apresentado nas figuras 1 e 4, os estudos realizados definiram uma área com 36 hectares que possui, de maneira conclusiva, **boa aptidão técnica** para servir como local de implantação do aterro sanitário de Itacoatiara, que, se operar de maneira racional, deverá ter vida útil de mais de 15 anos.
