**AVALIAÇÃO TÉCNICA DE ÁREA DESTINADA À
IMPLANTAÇÃO DO ATERRO SANITÁRIO DA CIDADE
DE PARINTINS (AM)**

COMPANHIA DE PESQUISA DE RECURSOS MINERAIS
SERVIÇO GEOLÓGICO DO BRASIL
Superintendência Regional de Manaus

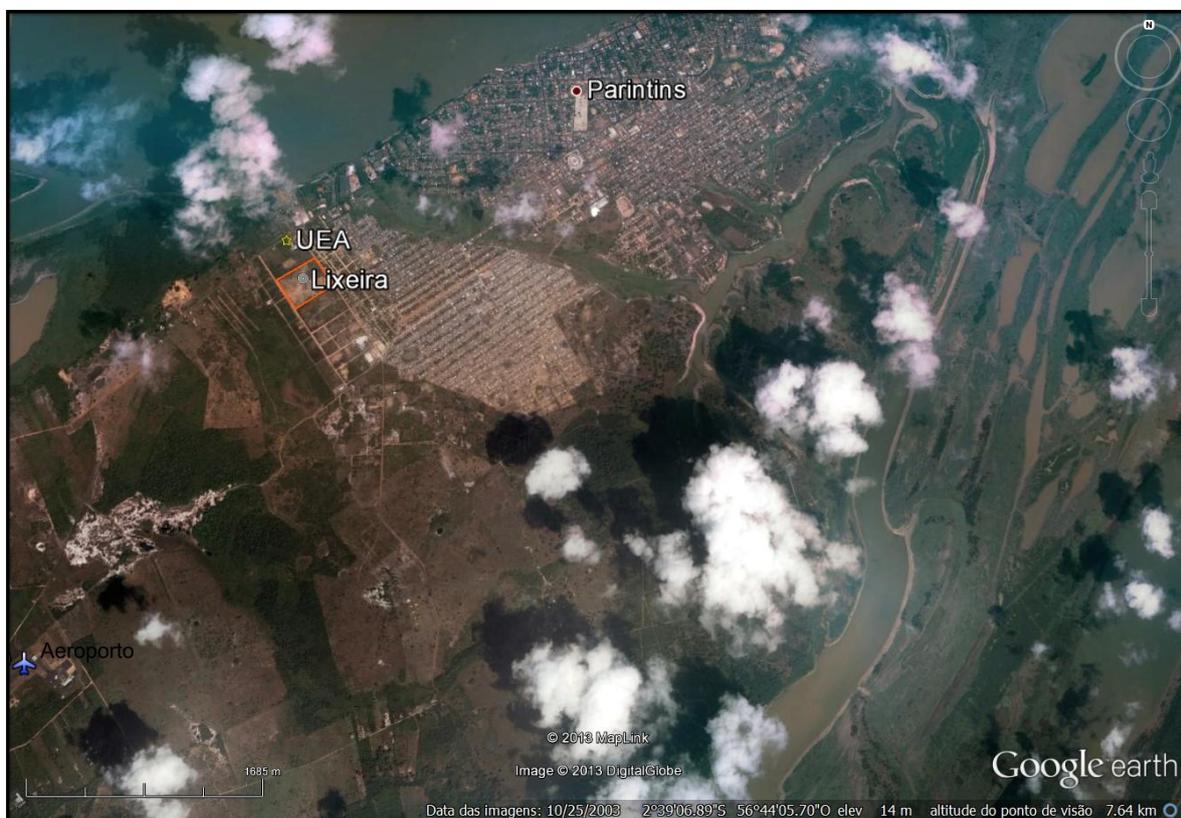
Figura 1: Imagem de satélite de alta resolução (Google Earth) da cidade de Parintins com a localização da lixeira atual e do aeroporto local.

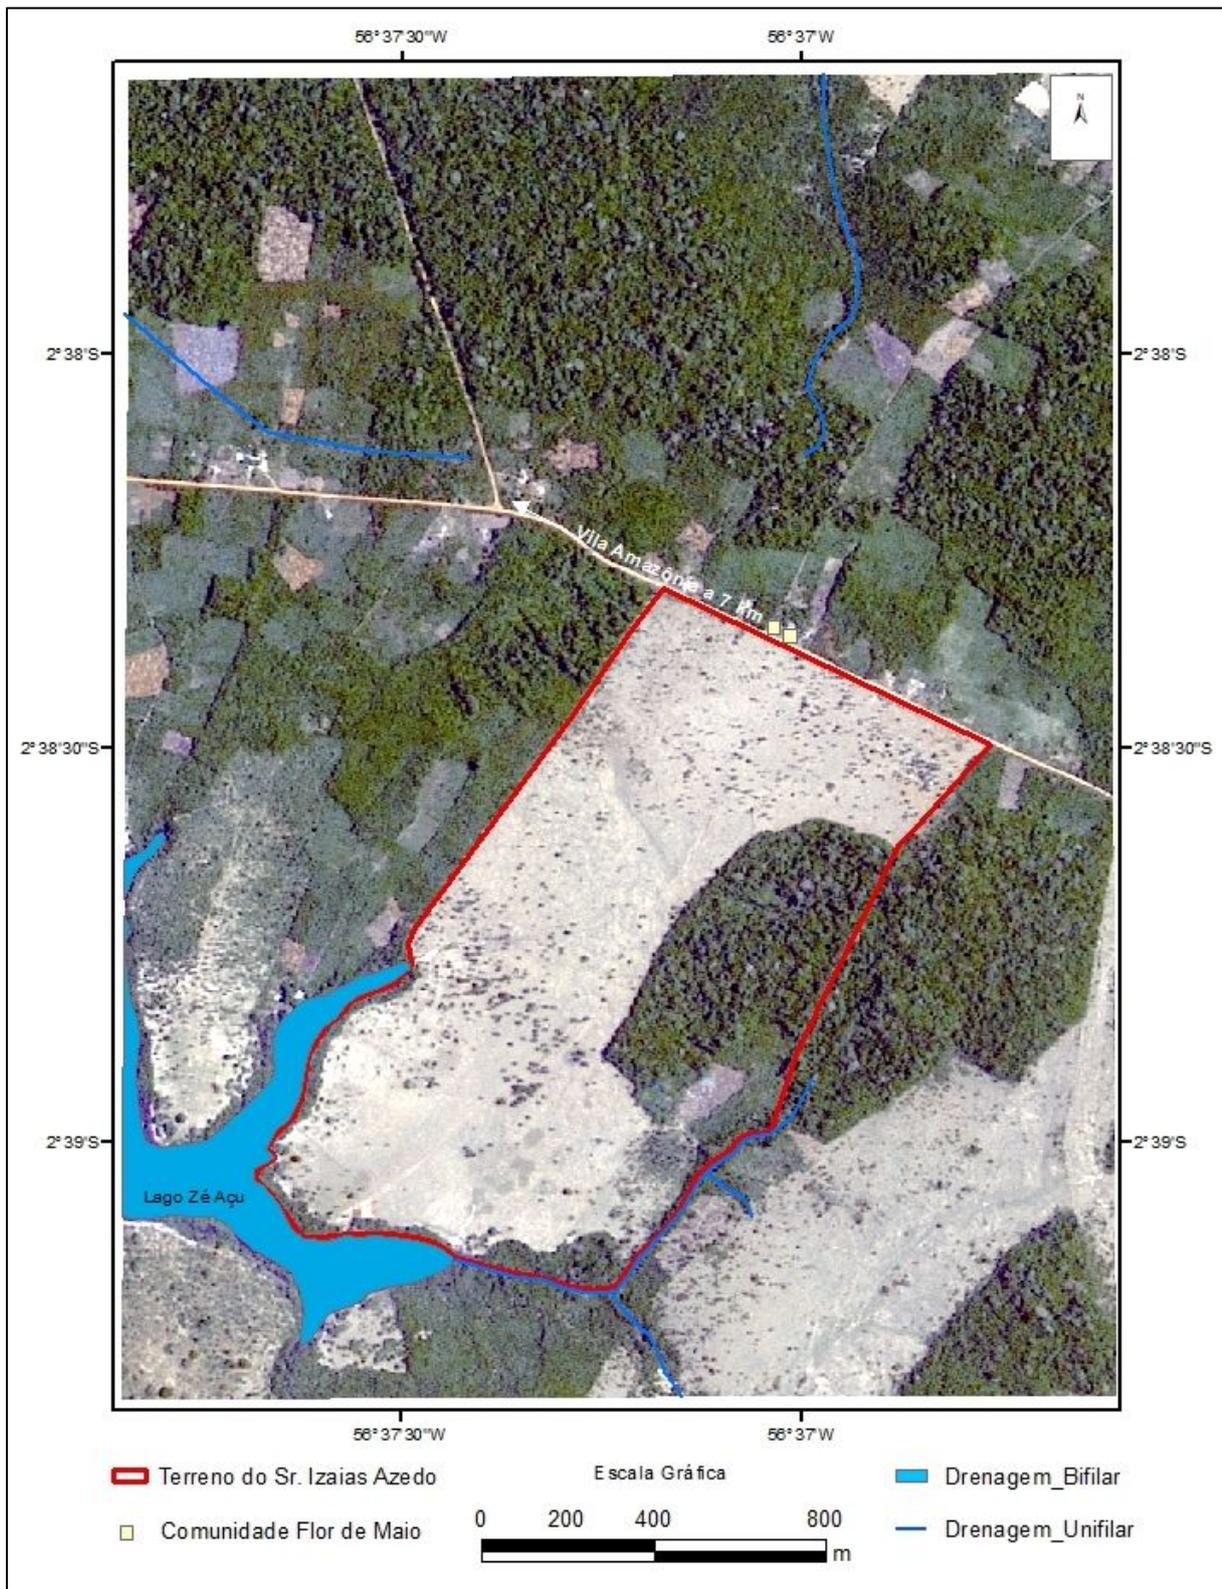
A área indicada para avaliação técnica, pertencente ao Sr. Izaías Nóbrega Melo Azedo, tem cerca de 140 hectares. Situa-se 7 km a sudeste da Vila Amazônia, sendo seu acesso, a partir desse local, feito por estrada não pavimentada em condições razoáveis de trafegabilidade mesmo na época chuvosa (estrada aberta para ligar a Vila Amazônia à cidade paraense de Juruti). É adjacente à comunidade Flor de Maio e encontra-se na bacia hidrográfica do lago Zé Açú, drenagem que representa os limites sul, sudeste e sudoeste da propriedade (Figura 2).

Figura 2: Imagem de satélite de alta resolução com a localização da área indicada para avaliação técnica com vistas à implantação do aterro sanitário de Parintins.

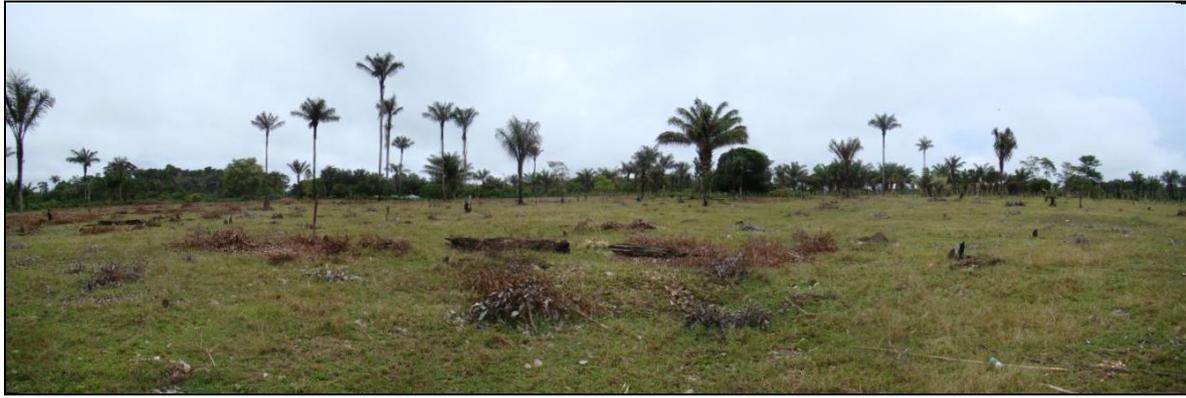
Figura 3: Visão panorâmica da frente do terreno onde se situa a área indicada para avaliação técnica com vistas à implantação do aterro sanitário de Parintins.

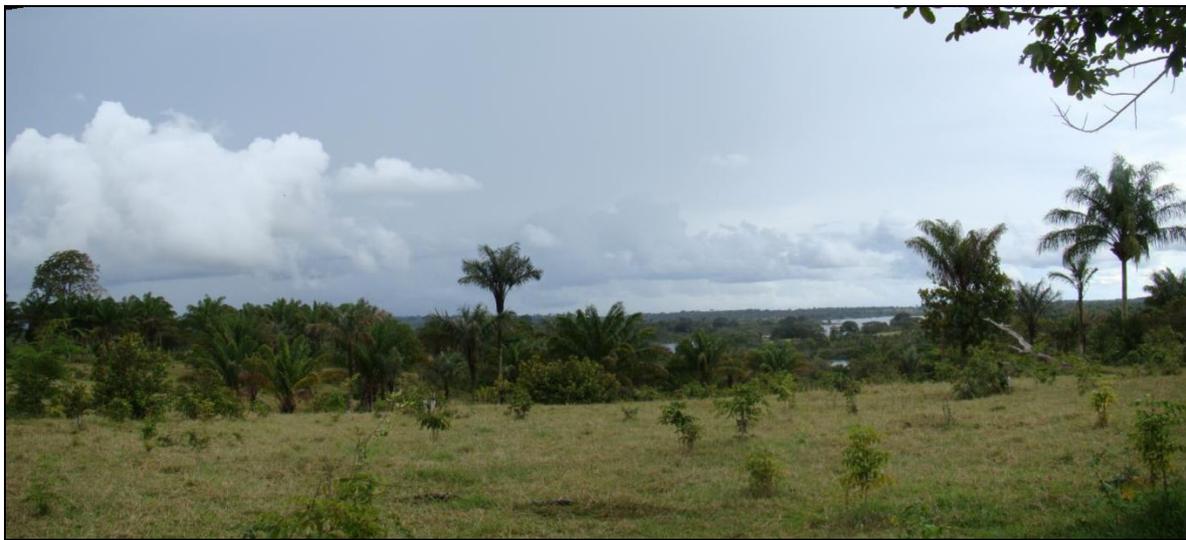
Figura 4: Visão panorâmica dos fundos do terreno (limitado pelo lago Zé Açú) onde se situa a área indicada para avaliação técnica com vistas à implantação do aterro sanitário de Parintins.

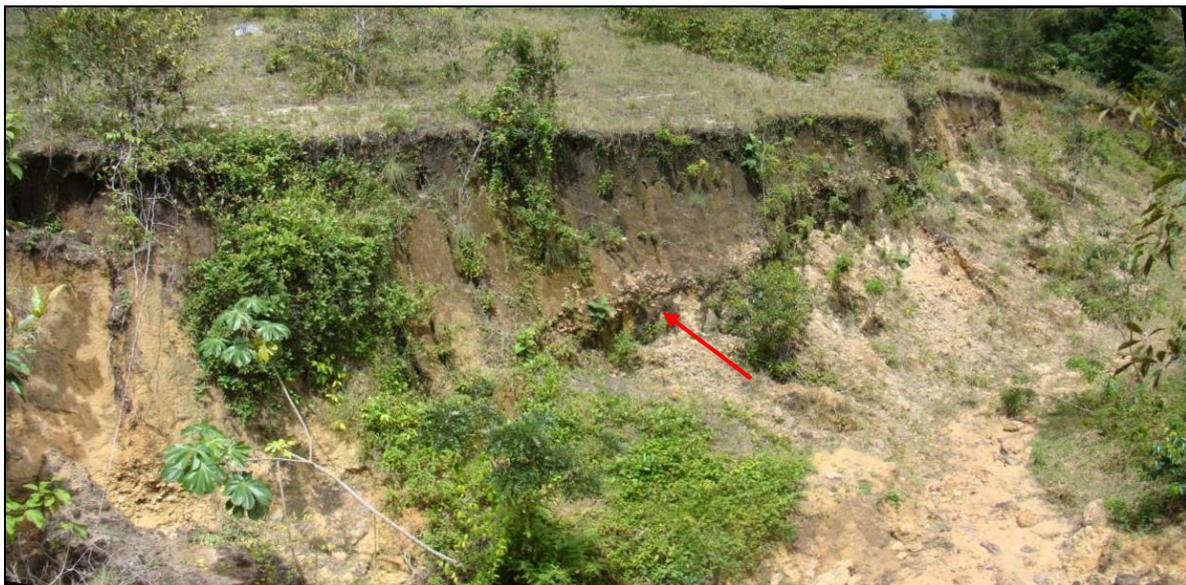
Trata-se de um terreno relativamente plano, com suave caimento para sudoeste, de amplitude altimétrica máxima em torno de 10 metros, assentado sobre solos derivados dos arenitos caulínicos da Formação Alter do Chão. Pouco mais de 20% da área desse terreno conserva sua cobertura florestal original, o restante foi desmatado e a floresta substituída por pastagem, atualmente entremeada por poucas palmáceas e arbustos (Figuras 2, 3 e 4). Feição local interessante que merece destaque é uma voçoroca profunda e larga (8 a 10m de altura, até 8m de largura e mais de 200m de extensão) existente no limite sudoeste da área e que termina num dos braços do lago Zé Açú (Figuras 5 e 6).

Figura 5: Visão panorâmica de parte da voçoroca existente no limite sudoeste da área avaliada. Nas paredes dessa feição erosiva pode-se observar nível de crosta laterítica indicado pela seta.

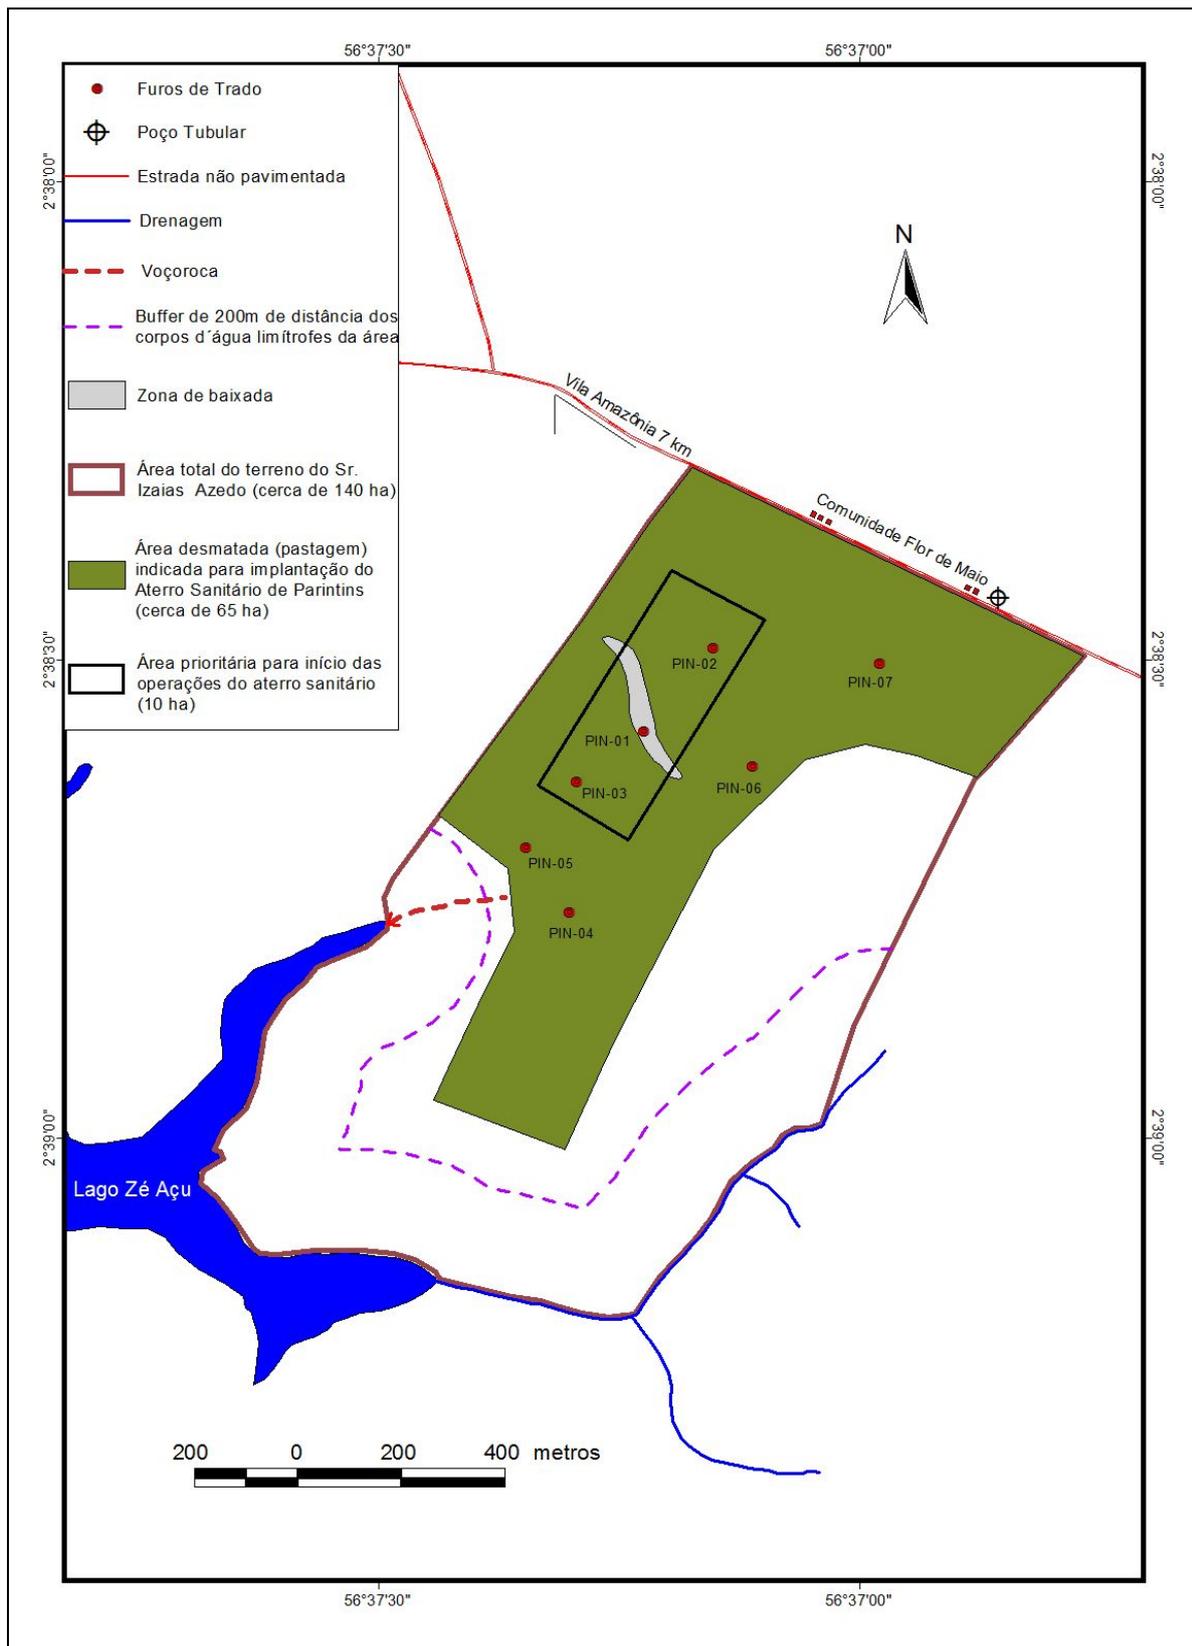
Desse modo, foi descartada para avaliação a porção do terreno situada no interior desse "buffer". Também se optou por descartar toda a área florestada do terreno e, assim, os estudos de detalhe se concentraram numa área desmatada (pastagem) com 65 ha conforme se observa na Figura 6. Na porção central dessa área destaca-se uma zona de baixada, com cerca de 300m de comprimento e 50m de largura máxima, porém com desnível suave, de amplitude altimétrica de 3 a 4m em relação ao terreno mais elevado e plano (Figuras 6 e 7).

Figura 6: Mapa de detalhe da região de estudo com a situação da área total avaliada (140 ha) e da área selecionada (65 ha) para implantação do aterro sanitário de Parintins com a localização dos furos de trado realizados.

Deve-se ressaltar que as três primeiras perfurações foram realizadas no interior de uma área de 10 ha considerada pelo IPAAM como prioritária para o início das operações do aterro conforme se observa na Figura 6. Justamente no centro da zona mais rebaixada dessa área foi realizada a sondagem mais profunda (PIN-01) (Figura 9) e, como nem esta detectou o nível freático, pode-se concluir que as águas subterrâneas na parte plana e mais elevada do terreno estejam com mais de 10m de profundidade.

Pelo exposto acima, e conforme apresentado na Figura 6, os estudos realizados definiram uma área com 65 hectares que possui boa aptidão técnica para servir como local de implantação do aterro sanitário de Parintins que, se operar de maneira racional, deverá ter vida útil de mais de 20 anos.

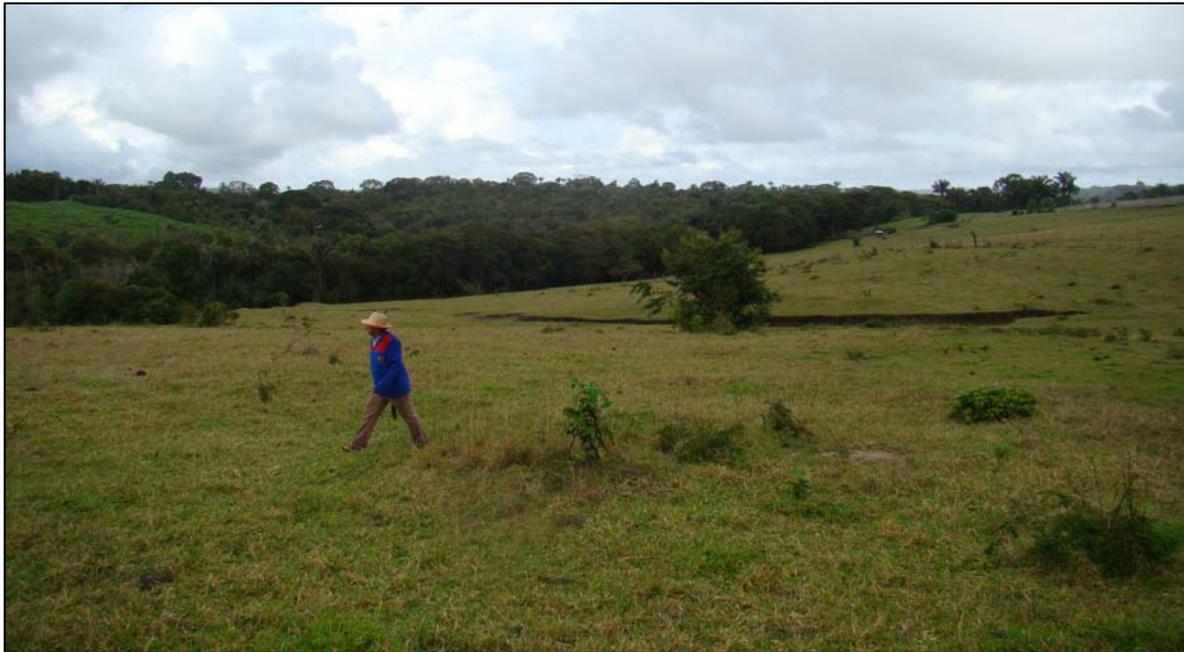
Figura 7: Visão geral da zona de baixada existente na porção central da área de 65 ha selecionada para implantação do aterro sanitário de Parintins.

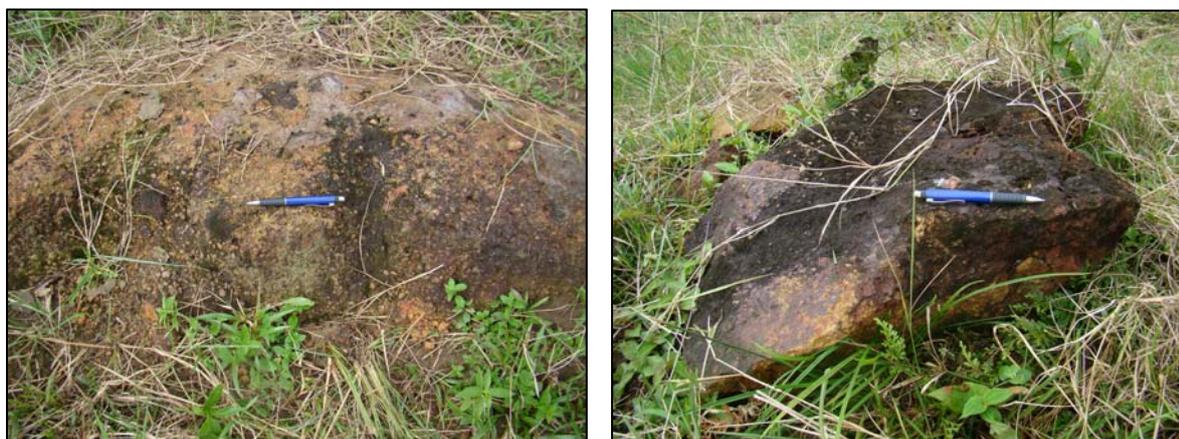
Foram feitas sete perfurações a trado na área selecionada de 65 ha, cujas profundidades variaram de 2,90 a 6,40 metros (Figura 6 e Tabela 2). Nenhuma delas atingiu o nível freático, sendo que as seis primeiras foram paralisadas ao encontrar o topo de uma camada de crosta laterítica (horizonte de solo onde se acumula o ferro precipitado da solução aquosa intempérica), extremamente endurecida e impenetrável ao trado, que aflora na parede da voçoroca mostrada na Figura 5 e em algumas partes do terreno (Figura 8). Em todas as sondagens foram feitas várias tentativas de ultrapassar essa camada, inclusive com auxílio de uma lâmina metálica espessa utilizada para tentar rompê-la por quebraamento, mas nenhuma teve sucesso.

Figura 8: Blocos de laterita encontrados na superfície da área selecionada de 65 ha.

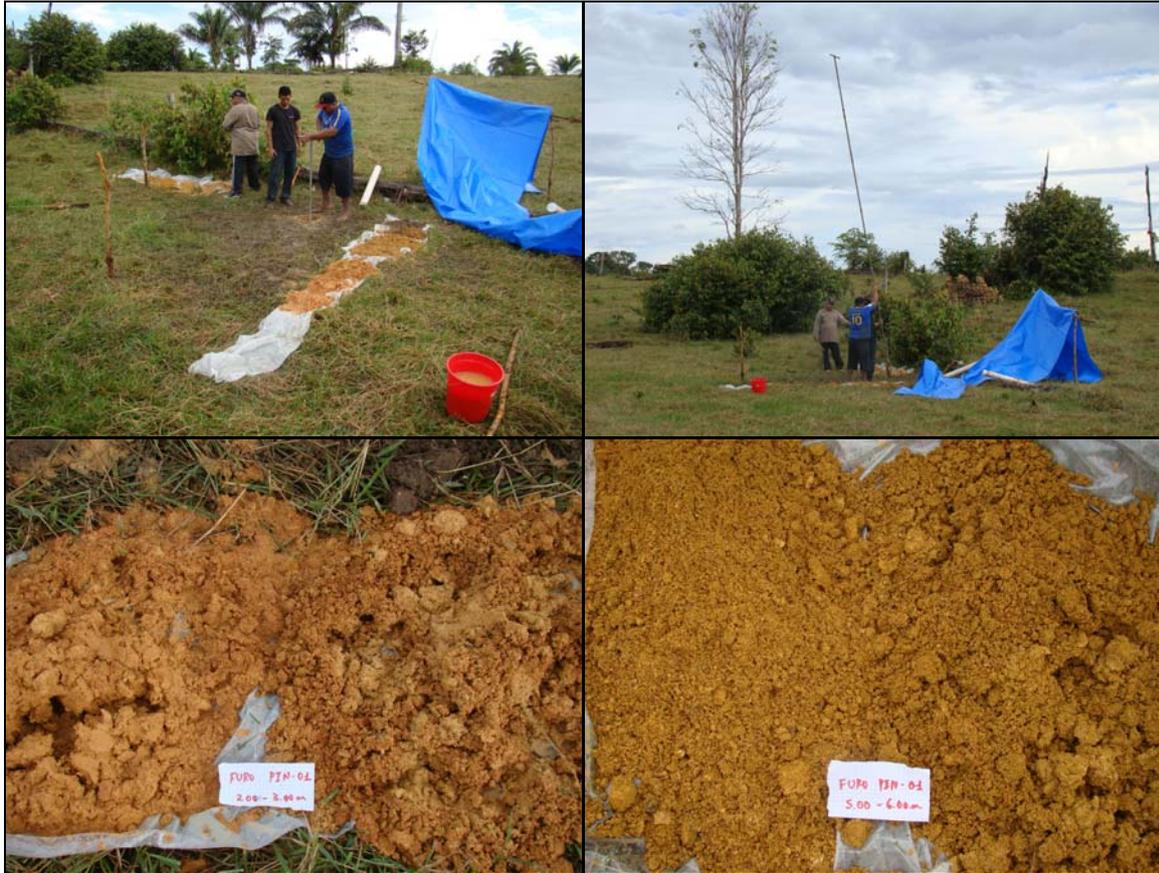
FURO PIN-01 (Figura 9):

- 0,00 a 0,60m: solo orgânico, argilo-arenoso, com cor de café;
- 0,60 a 1,60m: solo argilo-arenoso (areia fina-média), com coloração alaranjada;
- 1,60 a 1,90m: horizonte mosqueado, argilo-arenoso, laterítico, com alguns grânulos de plintita (micro-concreções ferruginosas);
- 1,90 a 2,90m: solo areno-argiloso (areia fina a média), amarelo-claro, solto;
- 2,90 a 5,10m: areia solta, média a grossa, rósea/alaranjada/amarelada;
- 5,10 a 6,40m: areia fina a média, argilosa, de coloração acastanhada/amarelada com manchas brancas;
- 6,40m: crosta laterítica avermelhada, endurecida, impenetrável ao trado.

Figura 9: Aspectos da perfuração e do material atravessado em dois intervalos do furo PIN-01.

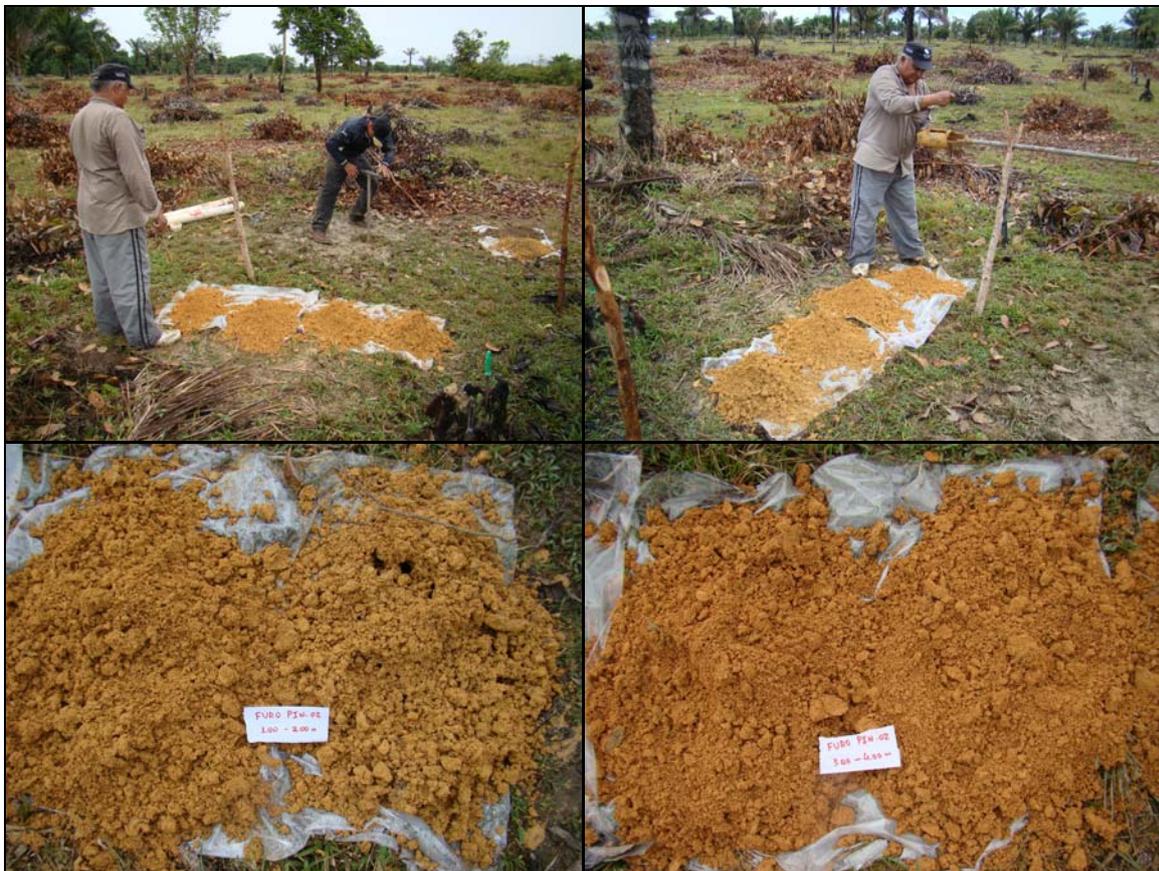
FURO PIN-02 (Figura 10):

- 0,00 a 0,70m: solo orgânico, argiloso, de cor marrom-escuro e com muitas raízes;
- 0,70 a 4,10m: solo argiloso, com pouca areia fina-média (cerca de 20%), de consistência semi-plástica, coloração alaranjada a ocre, e de difícil penetração;
- 4,10 a 4,20m: horizonte laterítico concrecionário, avermelhado, que evolui para crosta laterítica impenetrável ao trado.

Figura 10: Aspectos da perfuração e do material atravessado em dois intervalos do furo PIN-02.

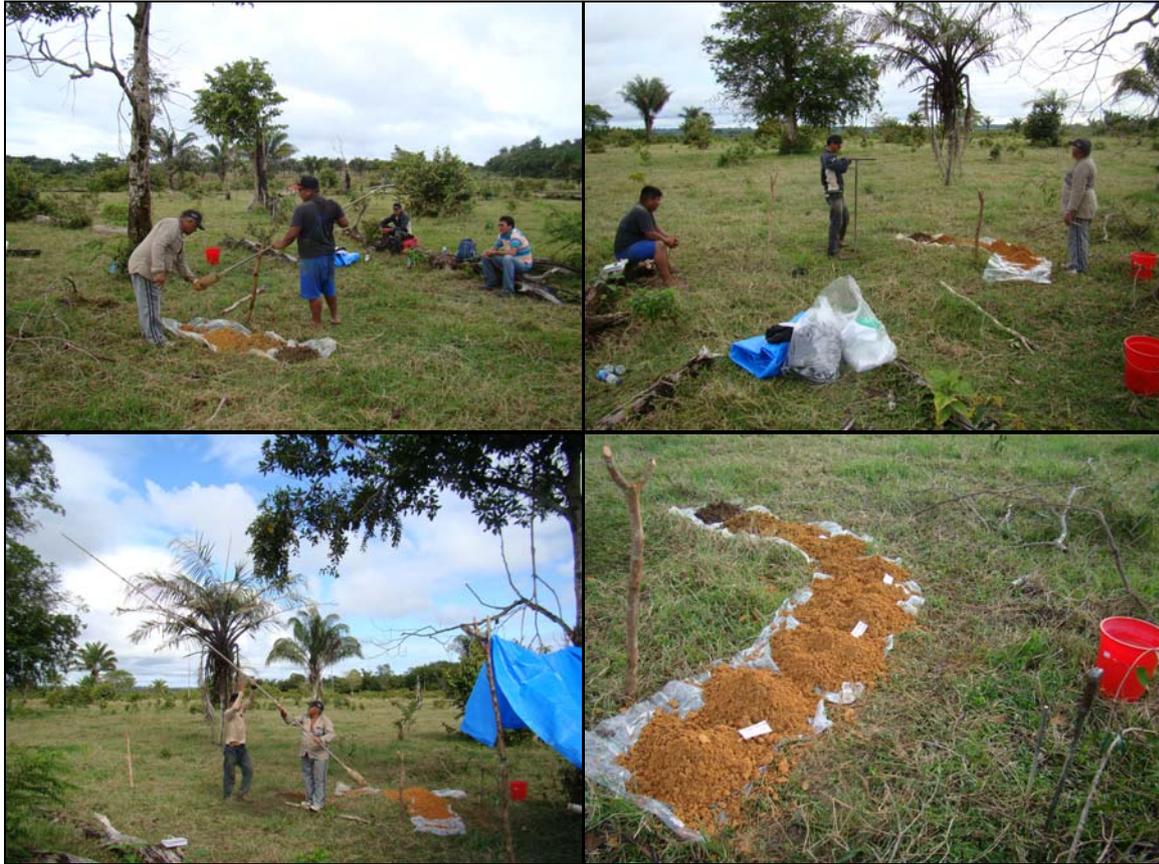
FURO PIN-03 (Figura 11):

- 0,00 a 0,60m: solo orgânico, areno-argiloso, com cor de café;
- 0,60 a 1,70m: solo areno-argiloso (areia fina-média), de coloração alaranjada-escuro;
- 1,70 a 6,10m: solo areno-argiloso (areia fina-média), de coloração alaranjada a ocre, muito homogêneo. Abaixo de 3,80m aumenta a quantidade de areia e o material torna-se mais solto;
- 6,10m – 6,15m: horizonte laterítico concrecionário, avermelhado, que evolui para crosta laterítica impenetrável ao trado.

Figura 11: Aspectos da perfuração e de todo material atravessado pelo furo PIN-03.

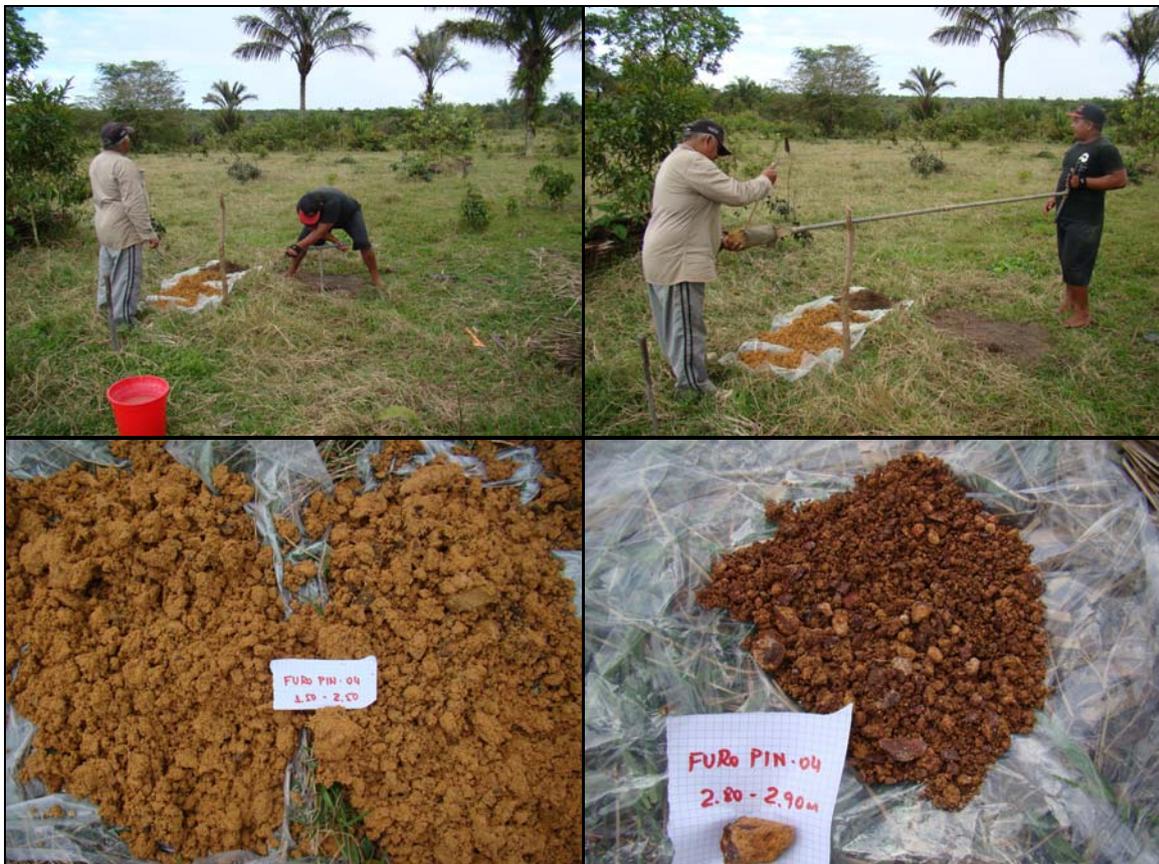
FURO PIN-04 (Figura 12):

- 0,00 a 0,70m: solo orgânico, areno-argiloso, de cor marrom-escuro e com muitas raízes;
- 0,70 a 2,80m: solo areno-argiloso (areia fina-média), de coloração alaranjada a ocre. Abaixo de 1,50m a quantidade de areia é pouco maior no solo;
- 2,80 a 2,90m: horizonte laterítico concrecionário, avermelhado, que evolui para crosta laterítica impenetrável ao trado.

Figura 12: Aspectos da perfuração e do material atravessado em dois intervalos do furo PIN-04.

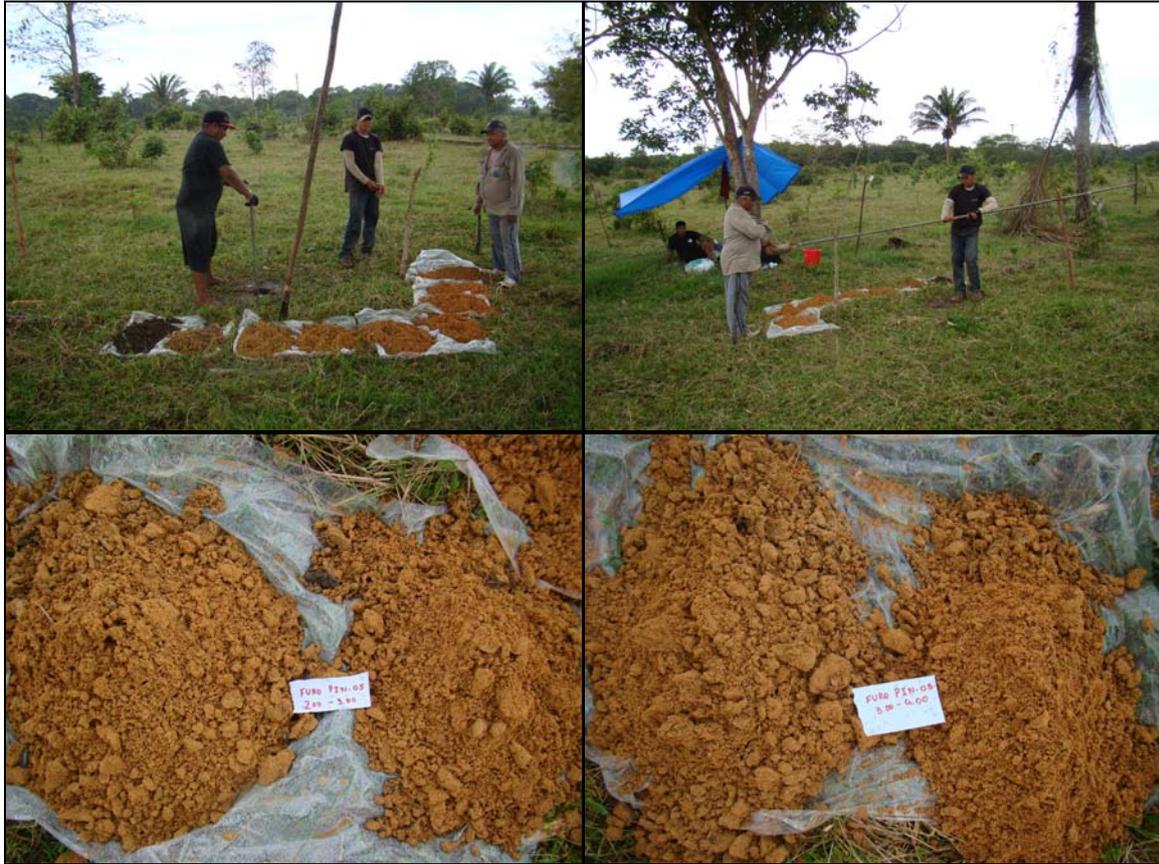
FURO PIN-05 (Figura 13):

- 0,00 a 0,60m: solo orgânico, areno-argiloso, com cor de café;
- 0,60 a 4,40m: solo areno-argiloso (areia fina-média), maciço, de coloração alaranjada a ocre. Abaixo de 3,20m o solo torna-se mais solto;
- 4,40 a 4,50m: crosta laterítica avermelhada, endurecida, impenetrável ao trado.

Figura 13: Aspectos da perfuração e do material atravessado em dois intervalos do furo PIN-05.

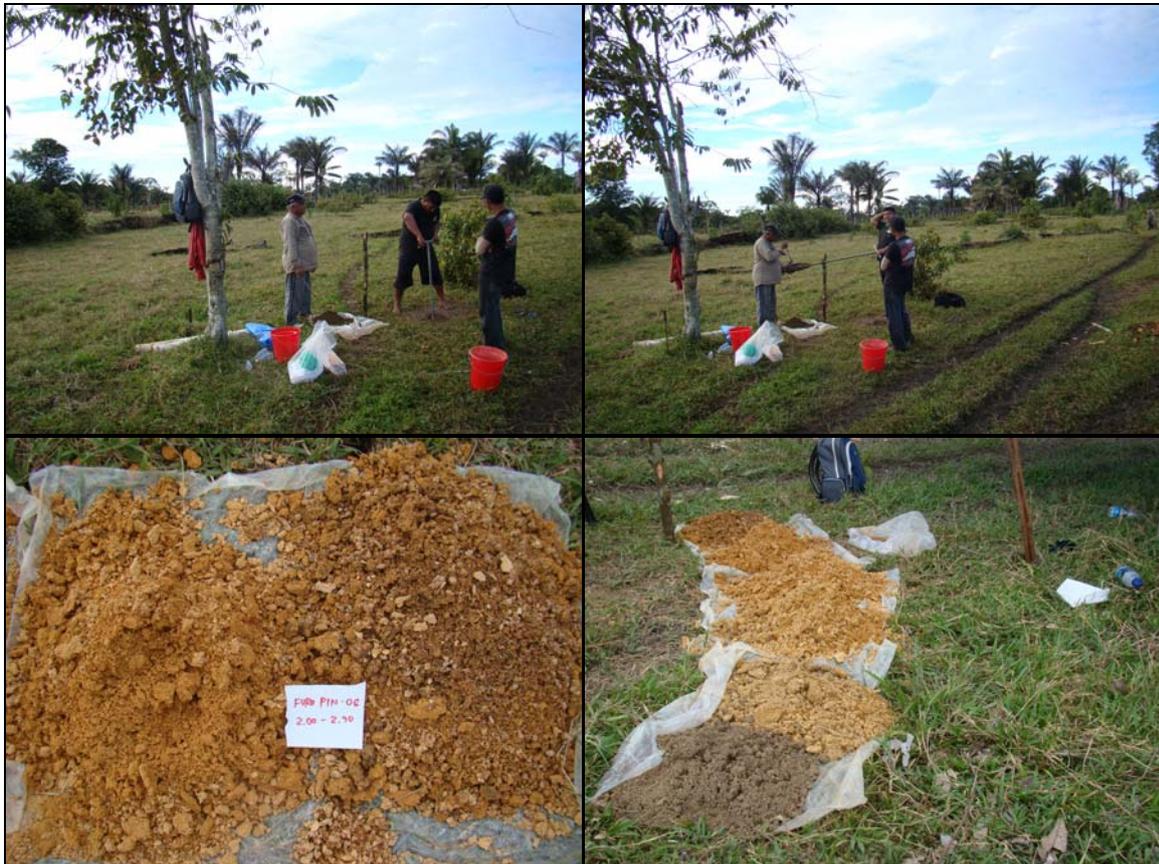
FURO PIN-06 (Figura 14):

- 0,00 a 0,60m: solo orgânico, argilo-arenoso, com cor marrom-escuro;
- 0,60 a 2,80m: solo argilo-arenoso (cerca de 30% de areia fina-média), maciço, de coloração alaranjada-clara a ocre;
- 2,80 a 2,90m: horizonte laterítico concrecionário, avermelhado, que evolui para crosta laterítica impenetrável ao trado.

Figura 14: Aspectos da perfuração e do material atravessado pelo furo PIN-06.

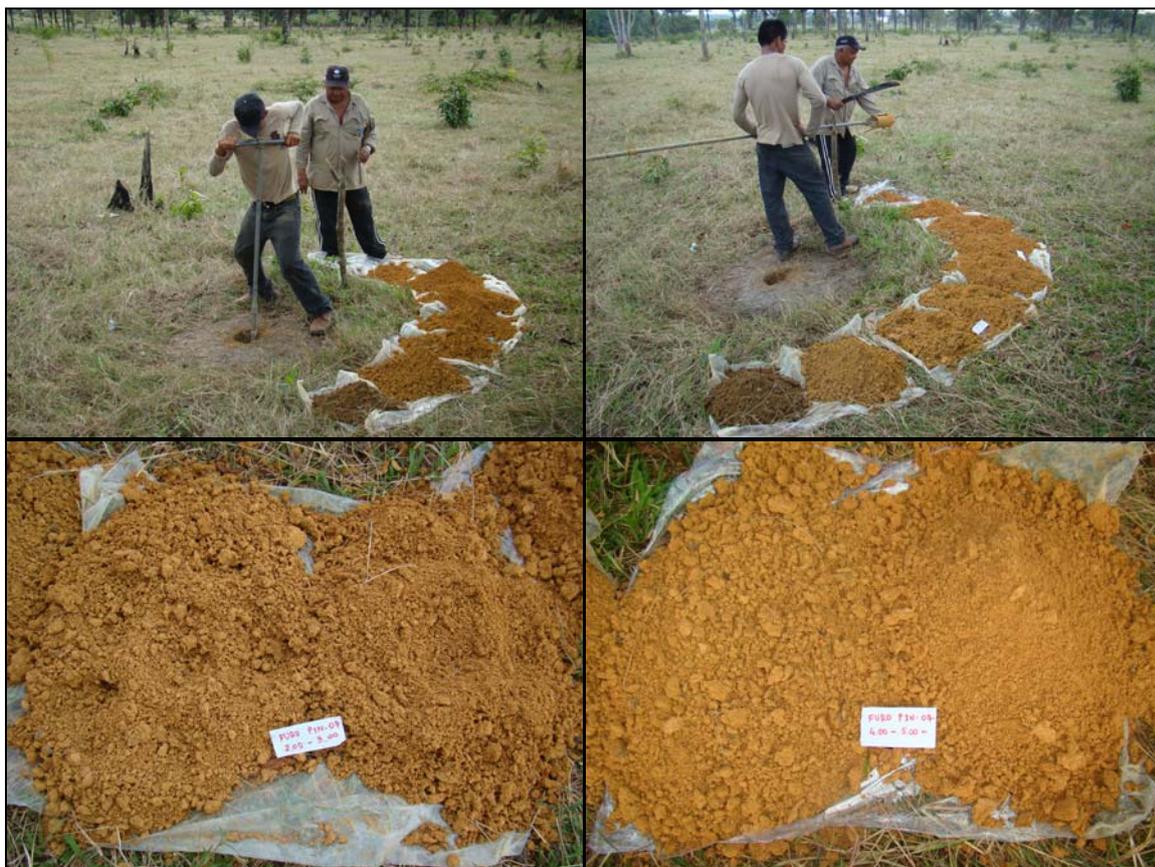
FURO PIN-07 (Figura 15):

- 0,00 a 0,40m: solo orgânico, argiloso, com cor marrom-clara;
- 0,40 a 5,00m: solo argilo-siltoso, maciço, homogêneo, de coloração alaranjada-clara a amarelada, com muito pouca areia fina-média.

Figura 15: Aspectos da perfuração e do material atravessado em dois intervalos do furo PIN-07.

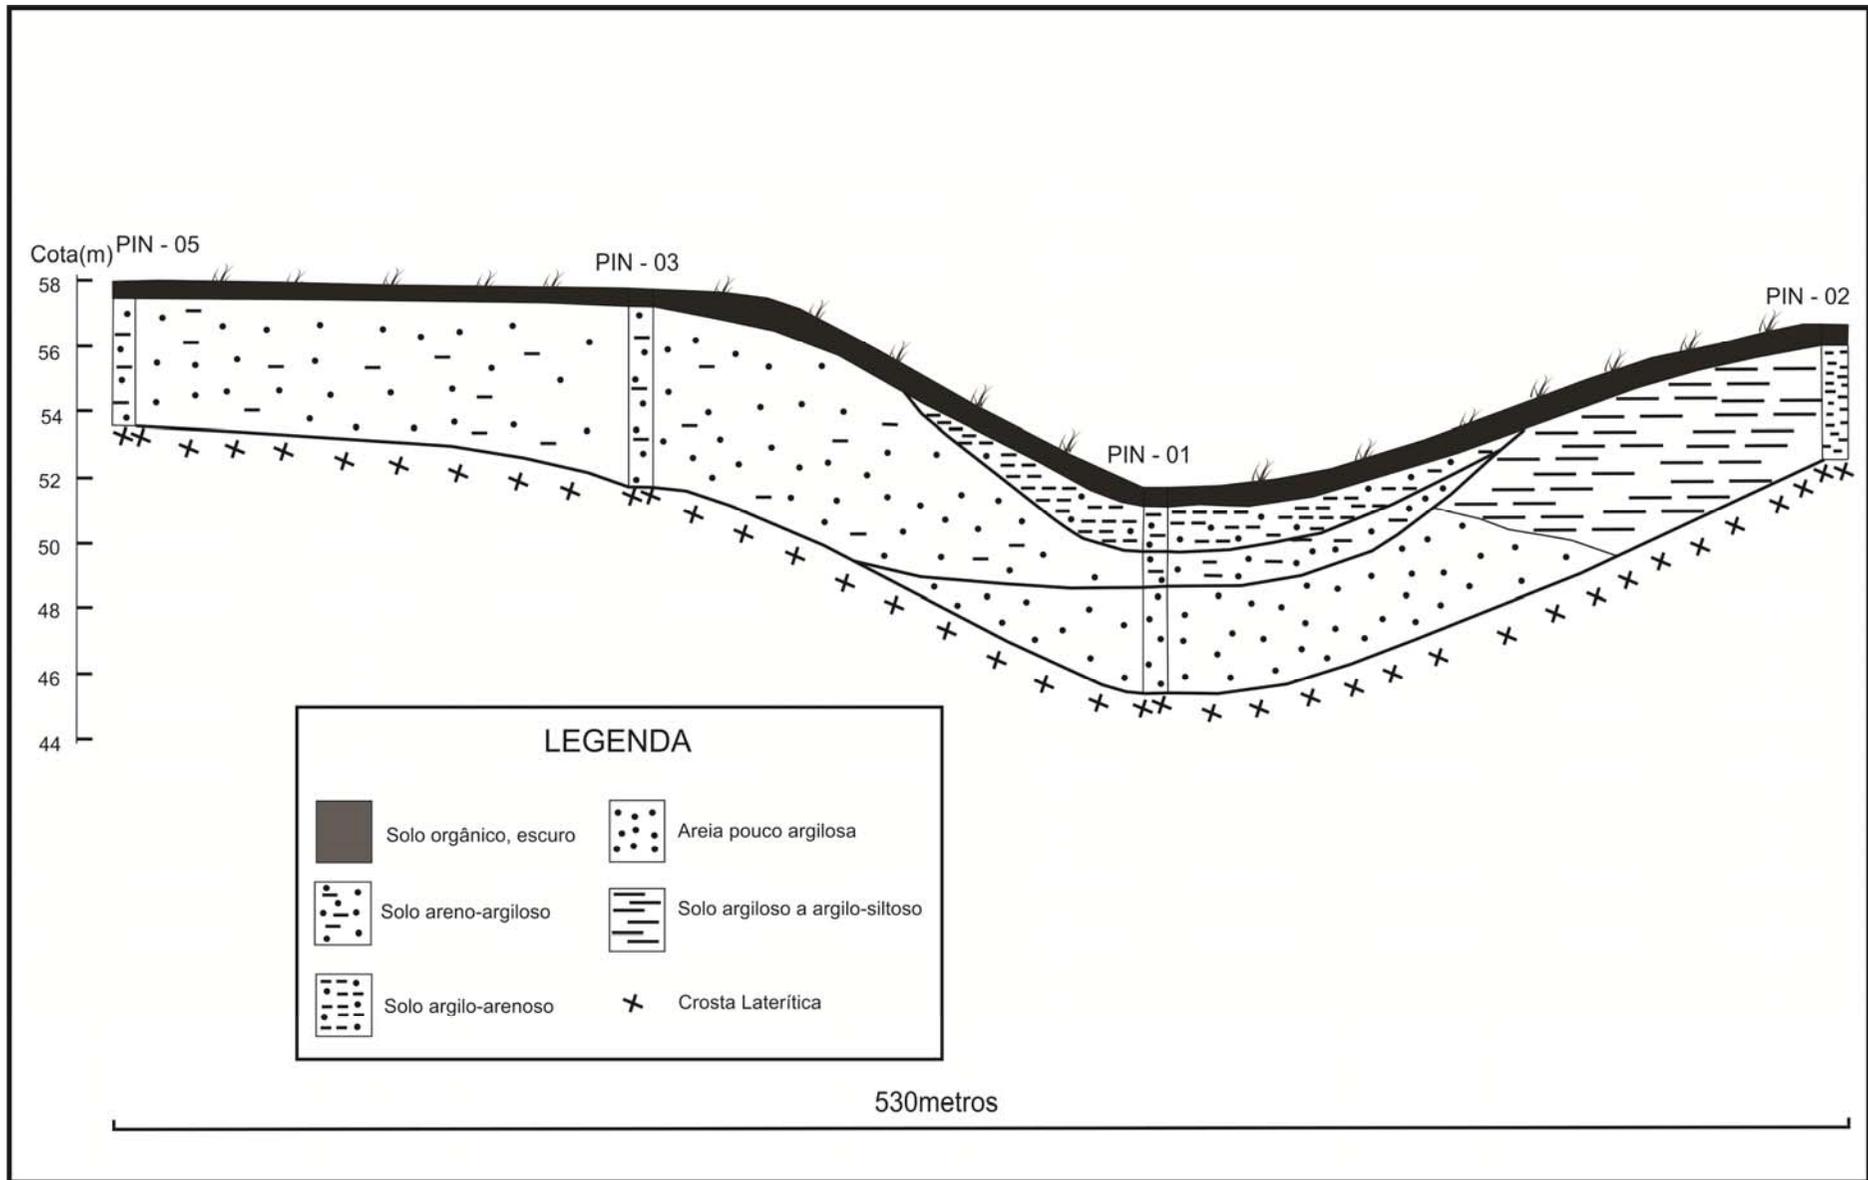
Assim, conforme se observa nas figuras 16 e 17, a maior parte do terreno avaliado, situada a norte/nordeste da zona de baixada, possui um perfil de solo argiloso a argilo-arenoso até a camada de crosta laterítica (furos PIN-02, 06 e 07), ideal para dar suporte ao aterro sanitário, enquanto a menor parte, situada a sul/sudeste da baixada, apresenta um perfil de solo areno-argiloso (furos PIN-03, 04 e 05) até a crosta. Já na zona de baixada, o solo é argilo-arenoso até 2m de profundidade, areno-argiloso de 2 a 3m, e arenoso de 3m até atingir a crosta laterítica (Furo PIN-01).

Figura 16: Perfil NE-SW do solo na área selecionada para implantação aterro sanitário de Parintins com base nos furos PIN-01, 02, 03 e 05.

Na zona de baixada existente na porção central da área selecionada, as valas que forem aí escavadas para despejo do lixo não deverão ter mais do que 3 metros de profundidade visto que abaixo desse nível o solo é francamente arenoso, conforme detectado pelo furo PIN-01. Assim, nessa zona e na parte do terreno situada a sul da mesma, o perfil areno-argiloso do solo, de mais fácil infiltração de contaminantes, requer maiores cuidados na escolha e manutenção das mantas impermeabilizantes que deverão ser obrigatoriamente instaladas na base de toda a área utilizada para despejo do lixo, mesmo naquela porção com solos mais argilosos a norte/nordeste (Figuras 16 e 17).

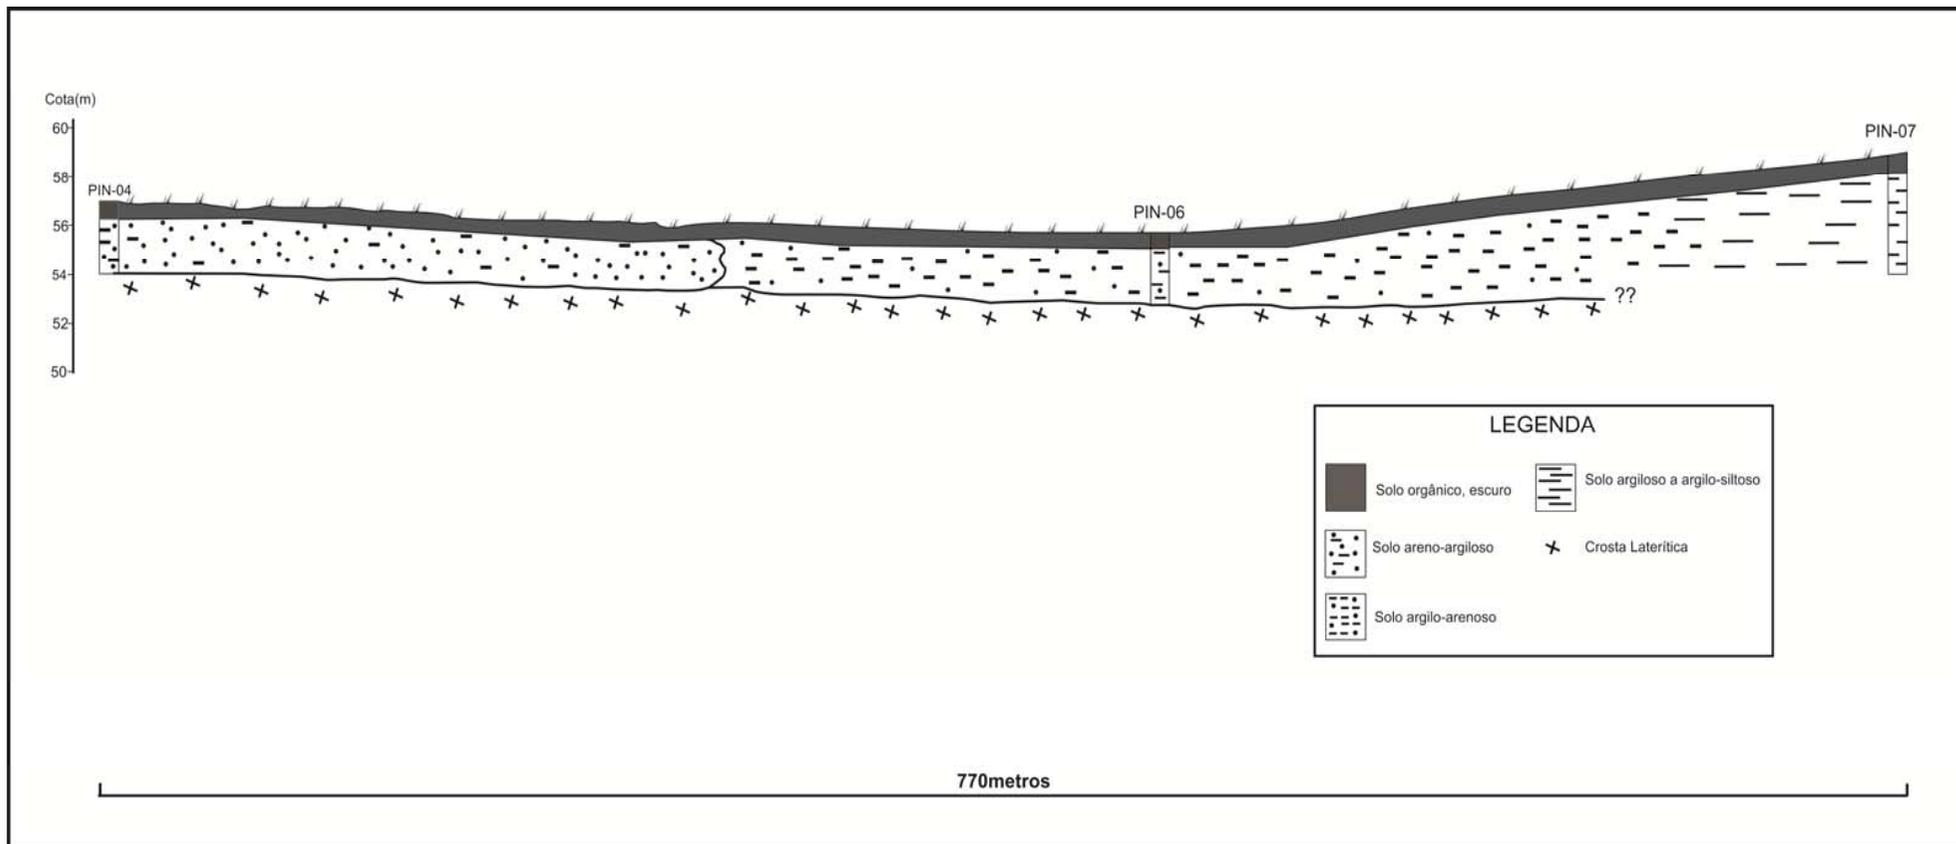
Figura 17: Perfil NE-SW do solo na área selecionada para implantação aterro sanitário de Parintins com base nos furos PIN-04, 06 e 07.
