**AVALIAÇÃO TÉCNICA DE ÁREA PARA  
IMPLANTAÇÃO DO ATERRO SANITÁRIO DA CIDADE  
DE PARINTINS (AM)**

**COMPANHIA DE PESQUISA DE RECURSOS MINERAIS**  
**SERVIÇO GEOLÓGICO DO BRASIL**  
**Superintendência Regional de Manaus**

Assim, a Prefeitura Municipal de Parintins novamente solicitou apoio à CPRM para avaliar a aptidão técnica dessa segunda área em dar suporte ao aterro sanitário da cidade no que diz respeito aos atributos geológicos, geomorfológicos e hidrológicos. Com esse objetivo, o geólogo José Luiz Marmos e o sondador Valdemilton Gusmão foram destacados para a realização dos estudos, cujas atividades de campo (coleta de dados *in situ*) se desenvolveram no período de 3 a 07 de fevereiro de 2014.

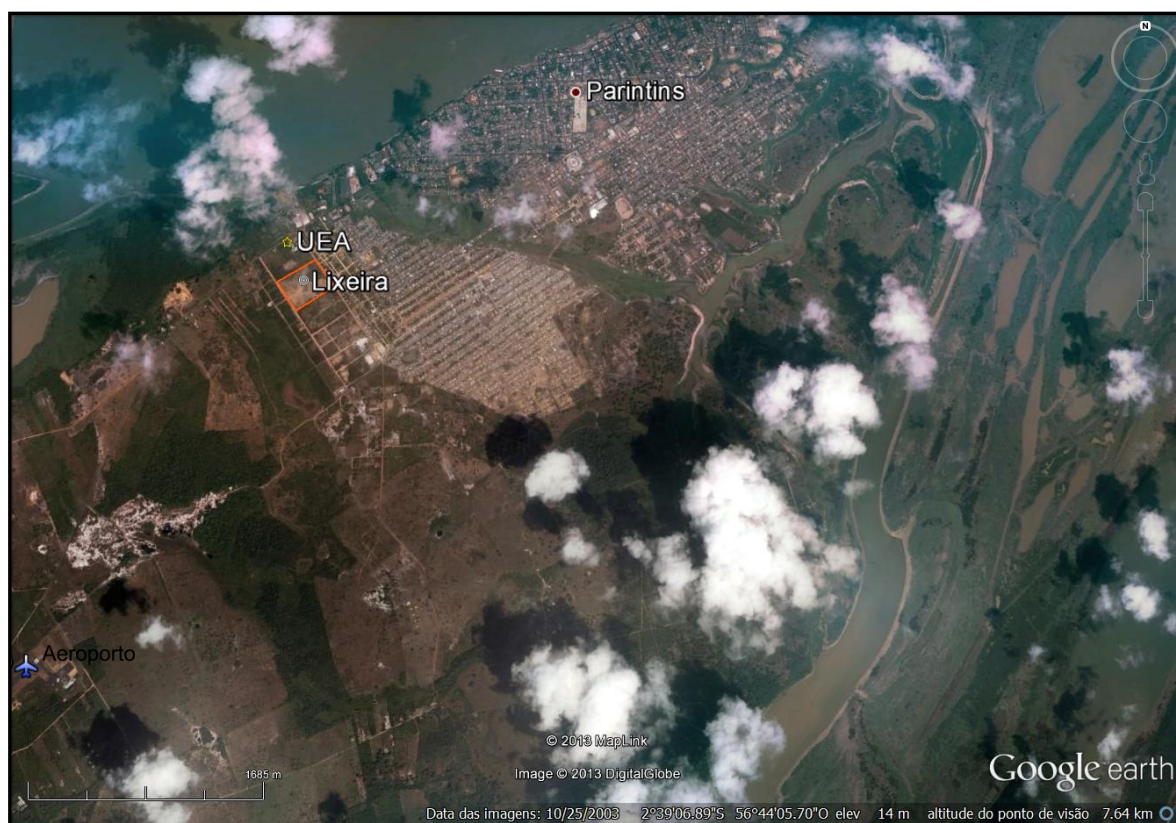
Figura 1: Imagem de satélite de alta resolução (Google Earth) da cidade de Parintins com a localização da lixeira atual e do aeroporto local.

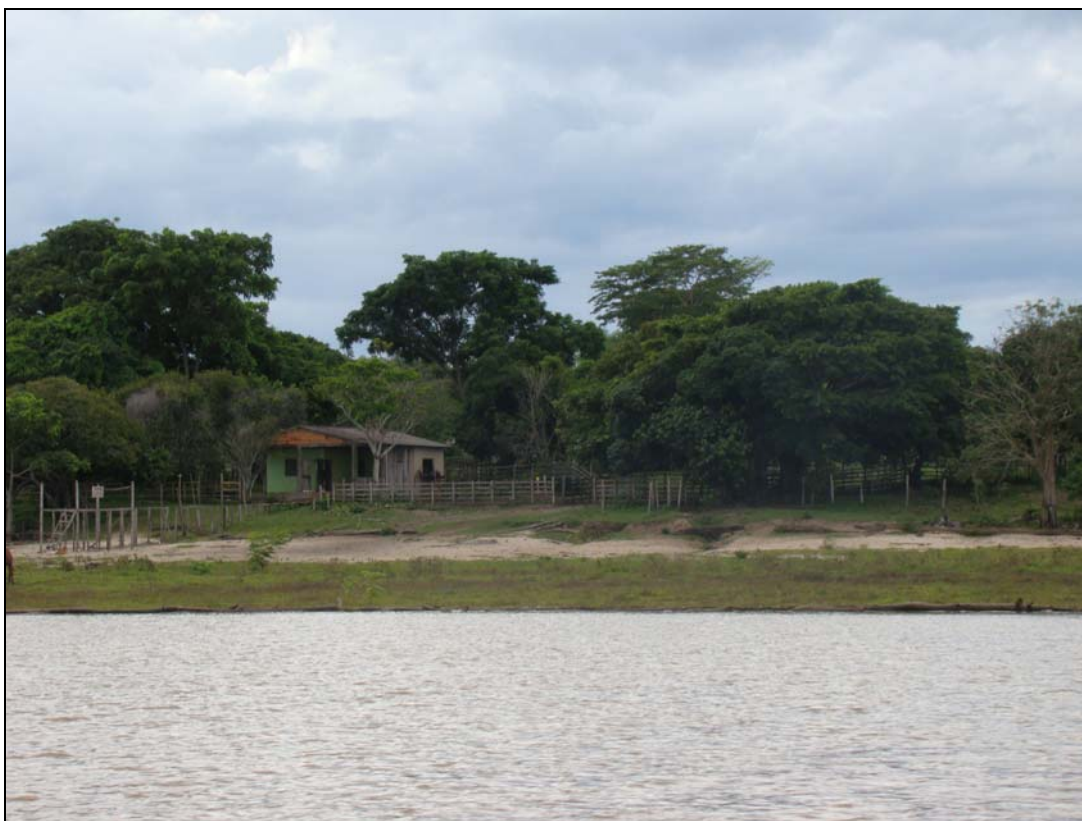
Figura 3: Vista parcial da frente do terreno onde se situa a área indicada para avaliação técnica com vistas à implantação do aterro sanitário de Parintins.

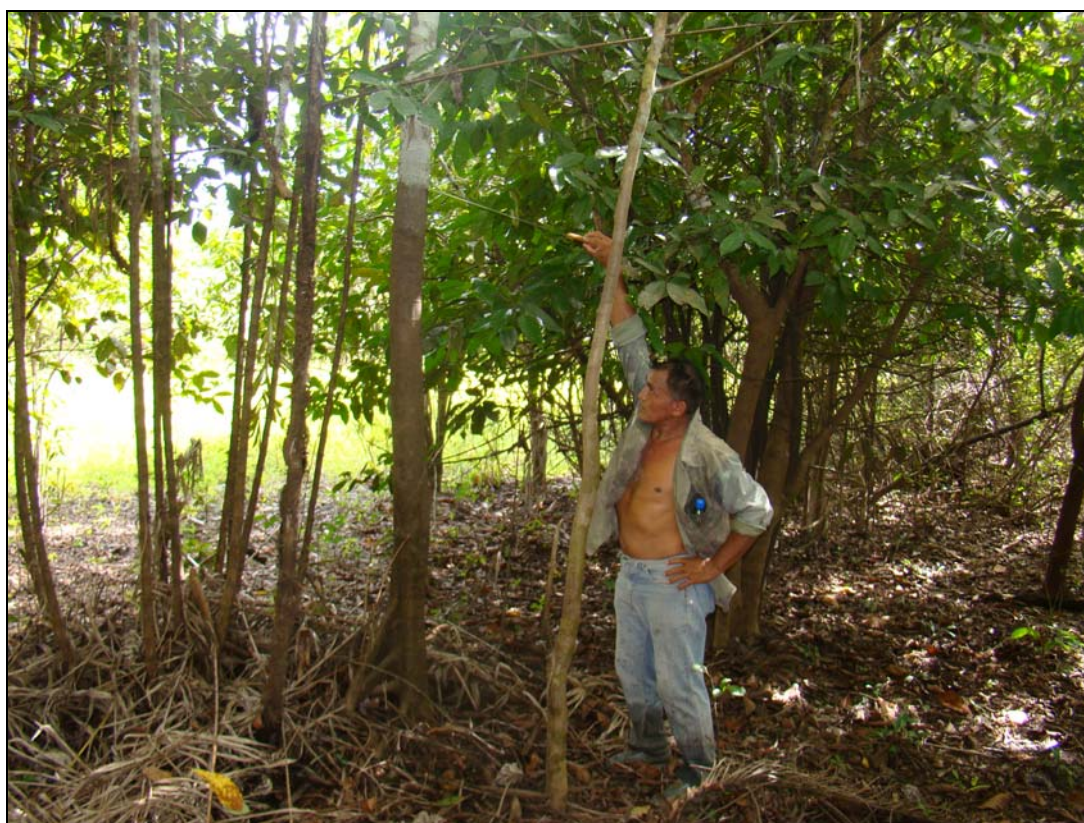
Figura 4: Área de inundação do igarapé Mato Grosso (limite sul da área avaliada) onde se observa, na vegetação, o nível até onde chegam as águas fluviais na época das cheias.

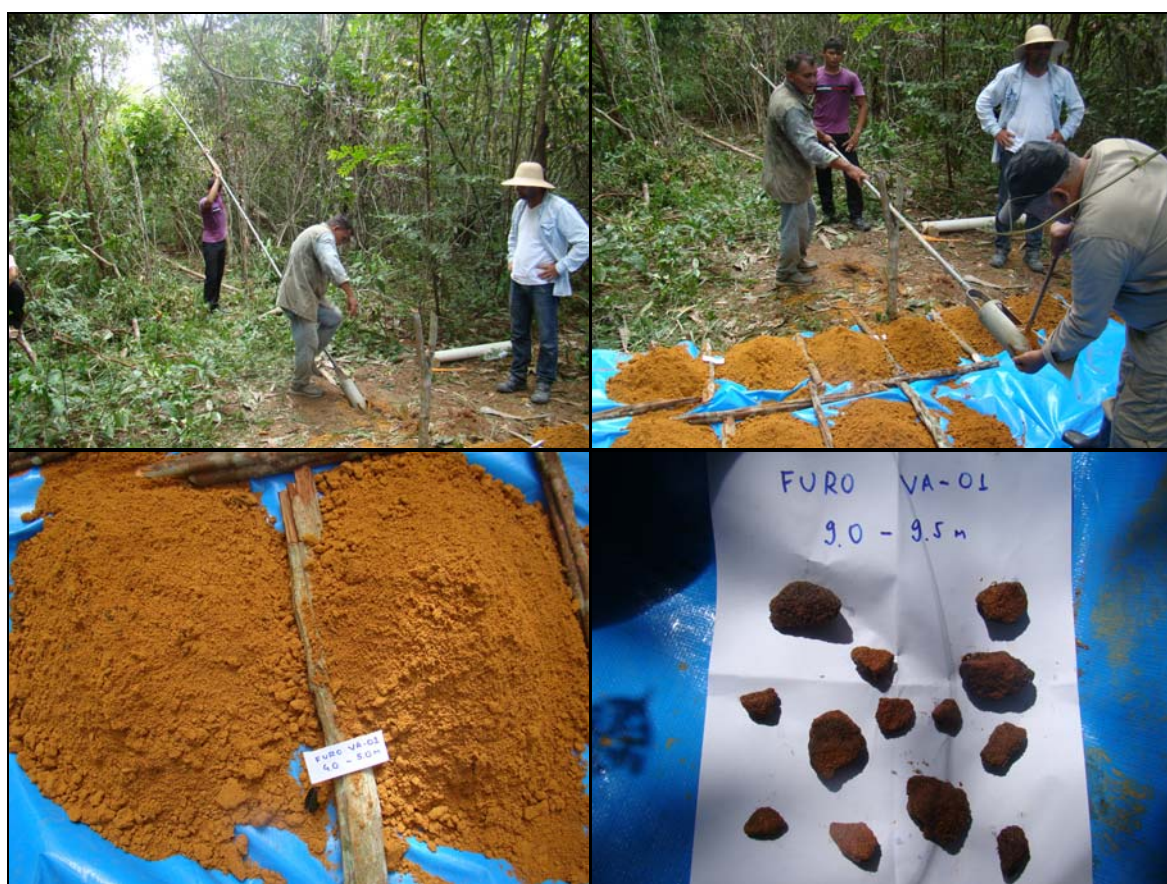
##### **FURO VA-01** (Figura 6):

- 0,00 a 0,40m: solo orgânico, areno-argiloso, marrom-escuro;
- 0,40 a 6,90m: solo areno-argiloso (areia fina-média e cerca de 25% de argila), friável, de coloração alaranjada-clara a ocre (cor de tijolo);
- 6,90 a 7,30m: crosta laterítica, avermelhada a roxa, compacta, de difícil penetração;
- 7,30 a 8,90m: horizonte arenoso (areia fina-média), alaranjado-escuro, friável, com muito pouca argila;
- 8,90 a 9,50m: arenito ferruginoso, semi-consolidado, arroxeado/cor de café.

Figura 6: Aspectos da perfuração e do material atravessado em dois intervalos do furo VA-01.

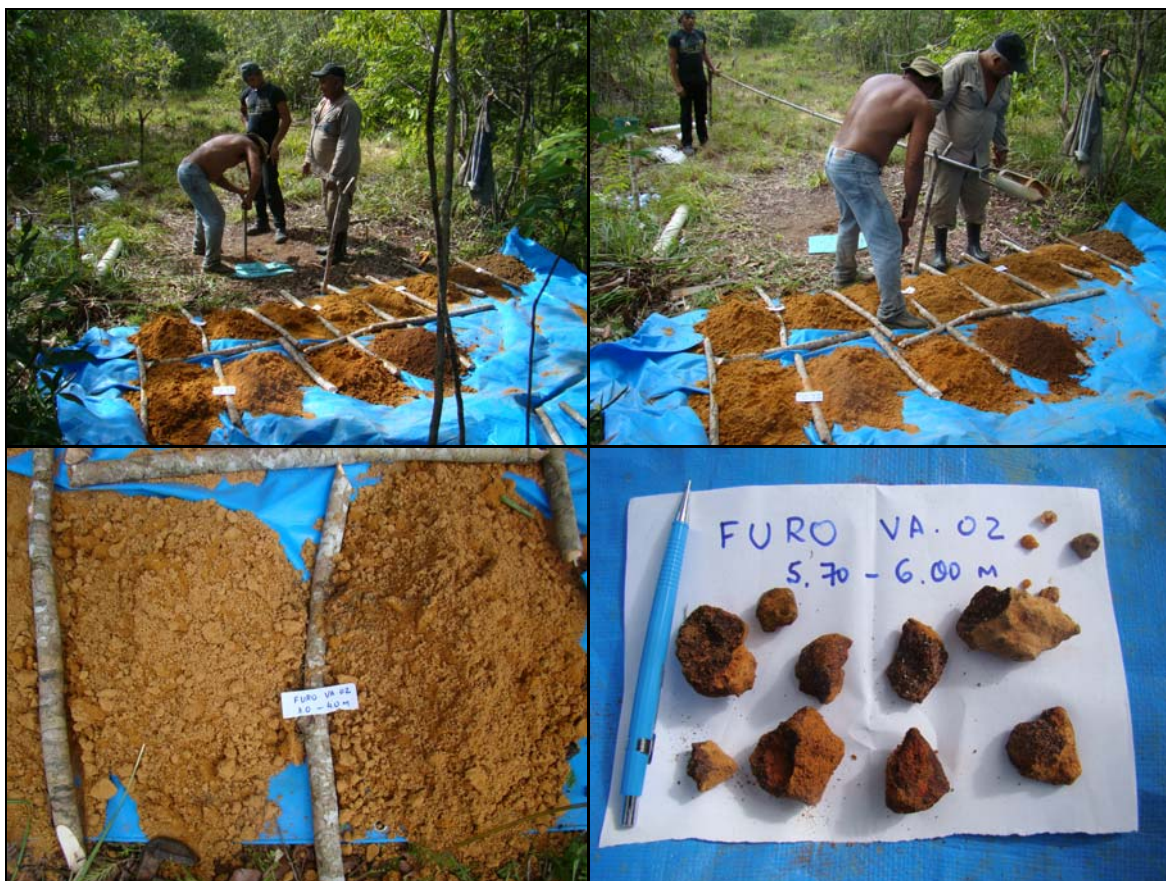
#### **FURO VA-02 (Figura 7):**

- 0,00 a 0,30m: solo orgânico, areno-argiloso, de cor marrom-escuro a café;
- 0,30 a 5,70m: solo areno-argiloso (areia fina-média e cerca de 20% de argila), friável, de coloração alaranjada-clara a ocre (cor de tijolo);
- 5,70 a 6,00m: horizonte laterítico concrecionário, avermelhado, que evolui para crosta laterítica impenetrável ao trado.

Figura 7: Aspectos da perfuração e do material atravessado em dois intervalos do furo VA-02.

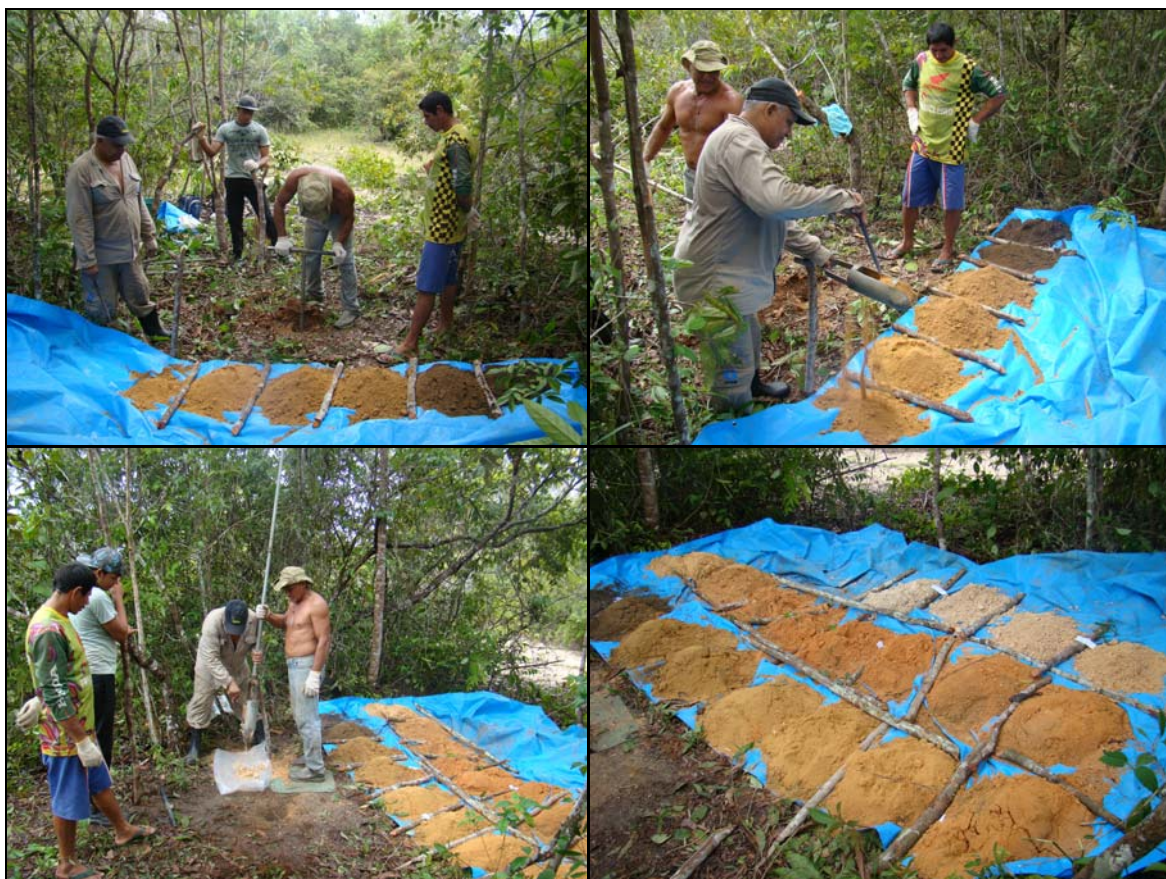
#### **FURO VA-03 (Figura 8):**

- 0,00 a 0,80m: solo orgânico, arenoso, marrom-escuro a preto, com muitos restos de raízes. Solo já trabalhado por décadas.
- 0,80 a 4,50m: solo arenoso (areia fina-média e menos de 15% de argila), solto, de coloração amarelada a alaranjada.
- 4,50 a 7,30m: areia fina-média, com menos de 15% de argila, friável, de coloração alaranjada a rósea. Presença de alguns grãos de areia grossa.
- 7,30 a 10,0m: areia fina-grossa, friável, de cor amarela-clara a creme, com grânulos milimétricos de quartzo (até 7 mm). Abaixo de 8,5m o material torna-se mais claro e contém boa porcentagem de silte.

Figura 8: Aspectos da perfuração e de todo material atravessado pelo furo VA-03.

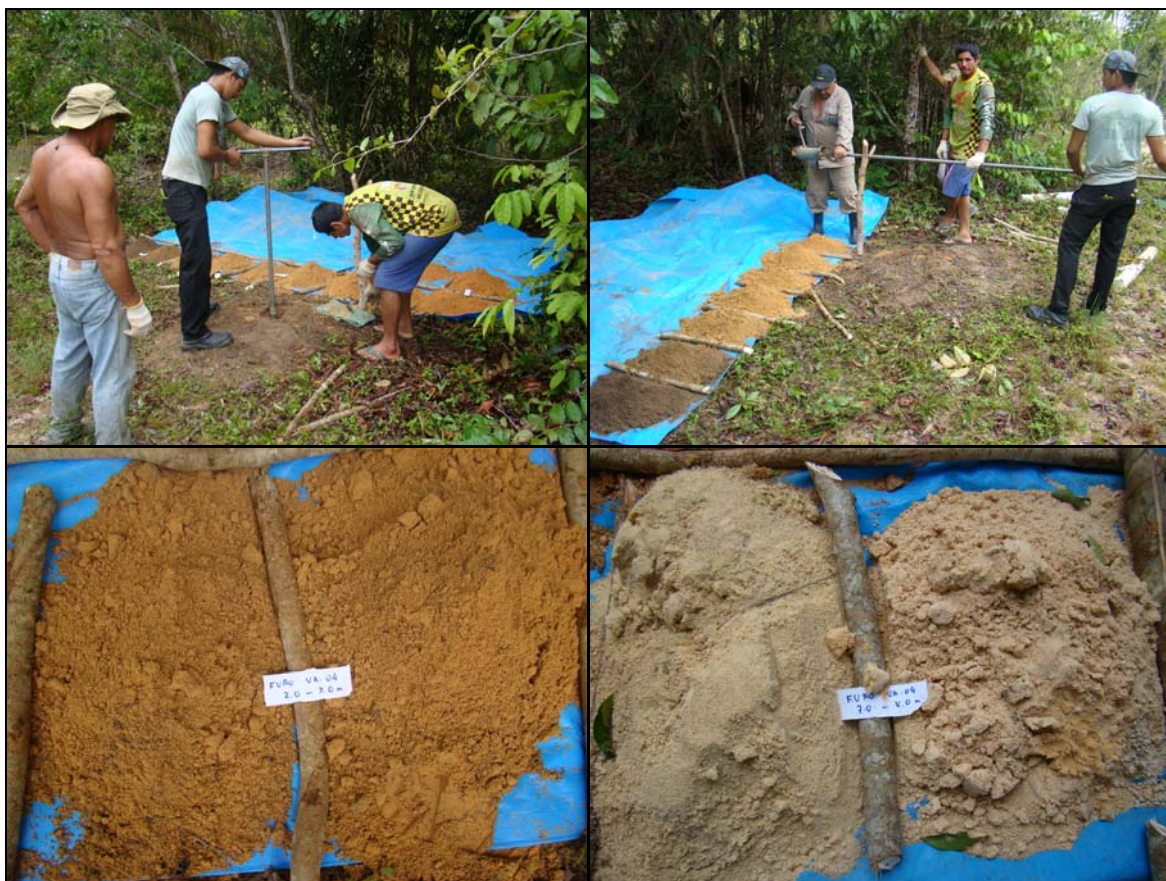
#### **FURO VA-04 (Figura 9):**

- 0,00 a 0,80m: solo orgânico, arenoso, marrom-escuro a preto;
- 0,80 a 3,50m: solo arenoso (areia fina-média e menos de 15% de argila), friável, de coloração alaranjada-clara a ocre (cor de tijolo). Presença de alguns grãos de areia grossa e grânulos milimétricos de quartzo.

- 3,50 a 6,70m: areia muito pouco argilosa (menos de 15% de argila), fina-média, solta, de coloração alaranjada-clara a amarelada. Presença de alguns grânulos milimétricos de quartzo.

- 6,70 a 8,30m: areia média-grossa, solta, amarela-clara a creme, com grânulos e seixos centimétricos de quartzo.
- 8,30 a 8,90m: areia média-grossa, alaranjada a rósea, com pouca argila.

- 8,90 a 9,50m: argila plástica, rija, cinza-clara a creme, sem areia.
- 9,50 a 10,10m: areia média-grossa, solta, rósea/amarelada/avermelhada, com pouca argila e muitos grânulos milimétricos de quartzo.

- 10,10 a 10,50m: finas intercalações entre os dois níveis anteriores.

Figura 9: Aspectos da perfuração e do material atravessado em dois intervalos do furo VA-04.

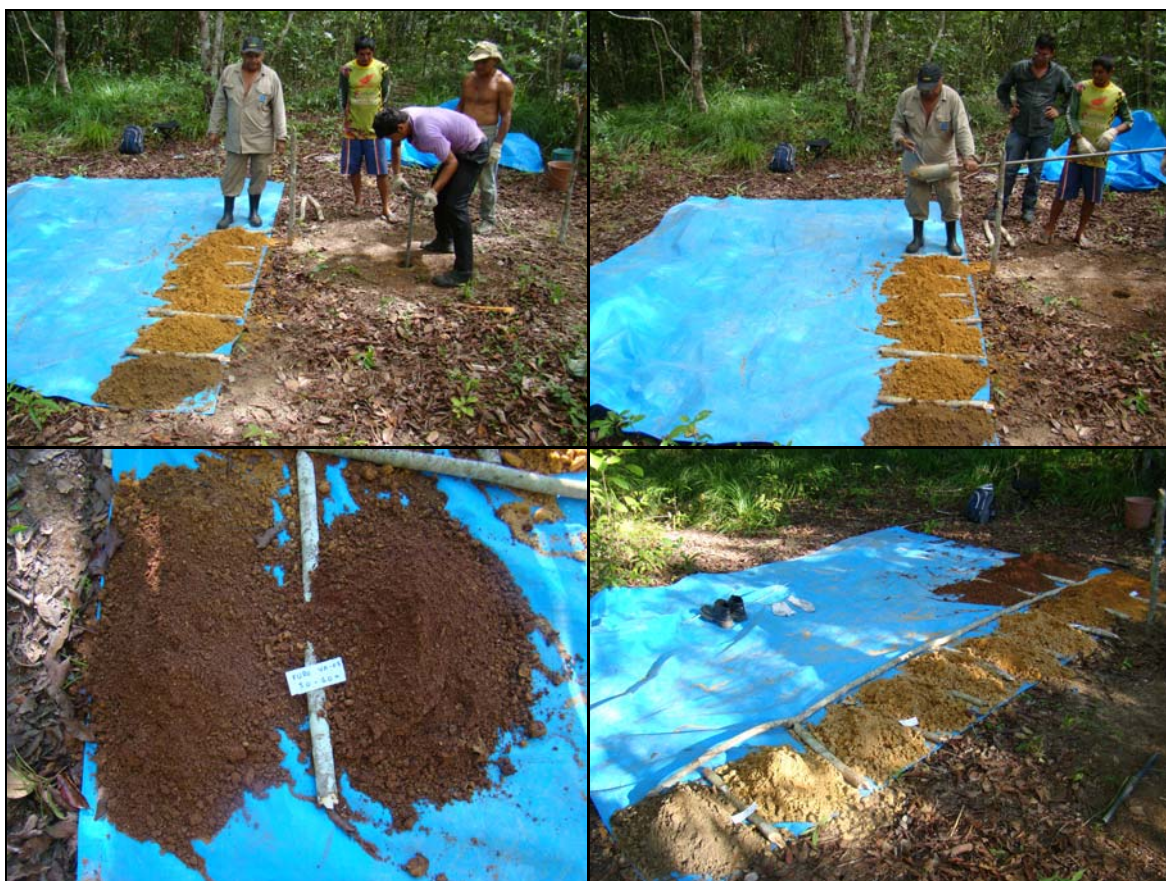
#### **FURO VA-05 (Figura 10):**

- 0,00 a 0,40m: solo orgânico, areno-argiloso, de cor marrom-escuro a preta;
- 0,40 a 5,10m: solo areno-argiloso (areia fina-média e cerca de 30% de argila), consistente até 3m e friável de 3m até a base do intervalo, de coloração alaranjada-clara a ocre (cor de tijolo). Nos últimos 20 cm a porcentagem de areia é maior.
- 5,10 a 6,30m: horizonte laterítico, semi-consolidado, arroxado/cor de chocolate, que evolui para crosta laterítica impenetrável ao trado.

Figura 10: Aspectos da perfuração e do material atravessado pelo furo VA-05.

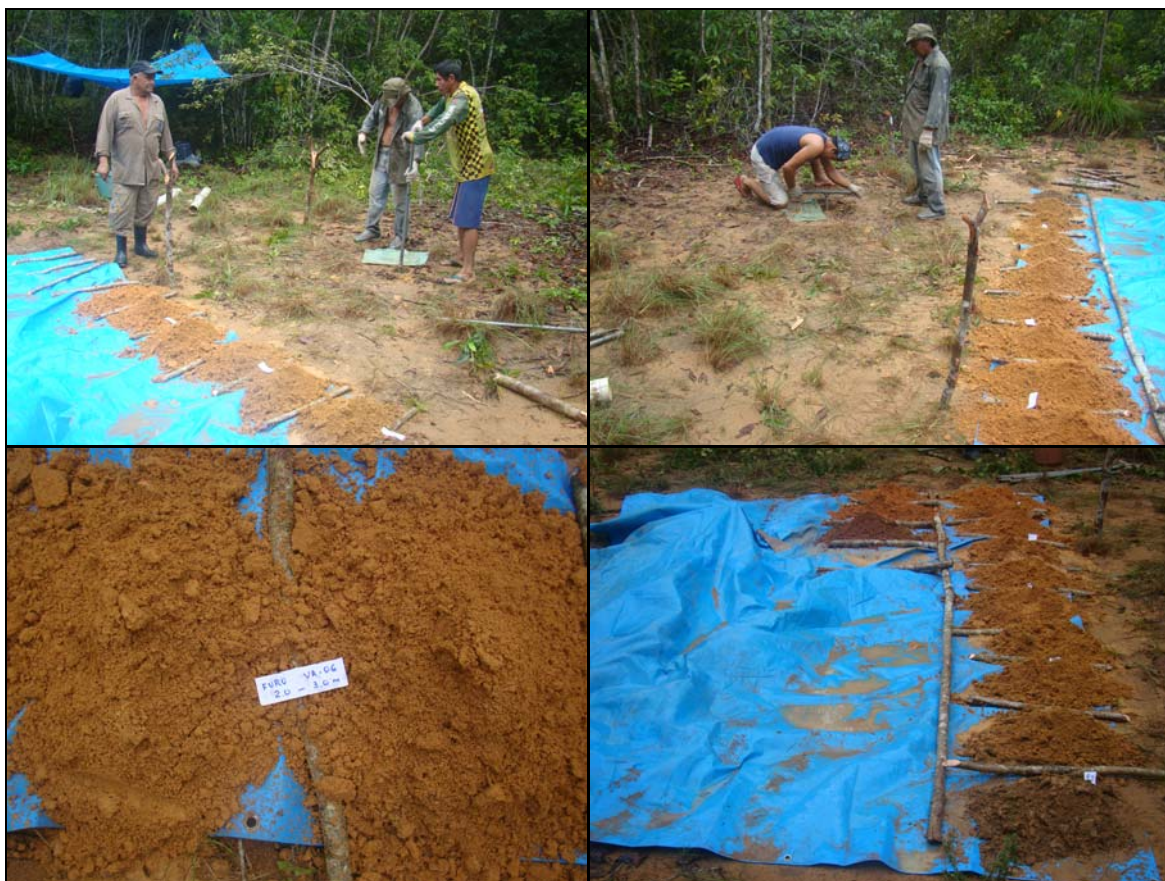
**FURO VA-06 (Figura 11):**

- 0,00 a 0,40m: solo orgânico, areno-argiloso, com cor marrom-escura;
- 0,40 a 3,80m: solo areno-argiloso (cerca de 25% de argila), consistente, de coloração alaranjada-escuro a ocre (cor de tijolo). A areia é fina a média;
- 3,80 a 6,20m: areia fina-média, com cerca de 25% de argila, de coloração alaranjada-clara, friável, com poucos grãos de areia grossa.
- 6,20 a 6,40m: horizonte laterítico, semi-consolidado, arroxado, que evolui para crosta laterítica impenetrável ao trado.

Figura 11: Aspectos da perfuração e do material atravessado pelo furo VA-06.
