**AVALIAÇÃO GEOLÓGICA PRELIMINAR DE UMA ÁREA DESTINADA À
IMPLANTAÇÃO DO ATERRO SANITÁRIO DA CIDADE DE PARINTINS (AM)**

*José Luiz Marmos
Carlos José Bezerra de Aguiar*

Secretaria de
Geologia, Mineração
e Transformação Mineral

2007

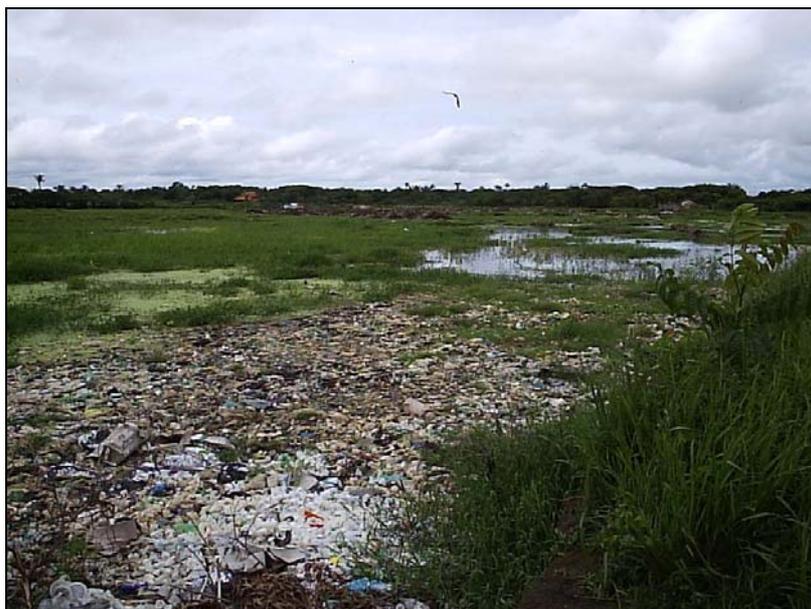
Figura 1: Vista do terreno da atual lixeira de Parintins no ano de 2005

Os resíduos sólidos recolhidos por empresas contratadas pelo Serviço de Limpeza Municipal da Prefeitura de Parintins vêm sendo depositados, há cerca de oito anos, sem nenhum tipo de segregação, na lixeira municipal, localizada nos fundos dos prédios da Universidade Estadual do Amazonas, no bairro Djard Vieira (Figura 1). Essa lixeira tem uma superfície aproximada de 10 hectares e, seja nos aspectos técnicos, legais ou operacionais, encontra-se numa situação inadequada, causando inúmeros transtornos aos moradores e ao meio ambiente em seu entorno, motivo pelo qual é objeto de um processo judicial, que se arrasta desde 1999, visando à sua interdição.

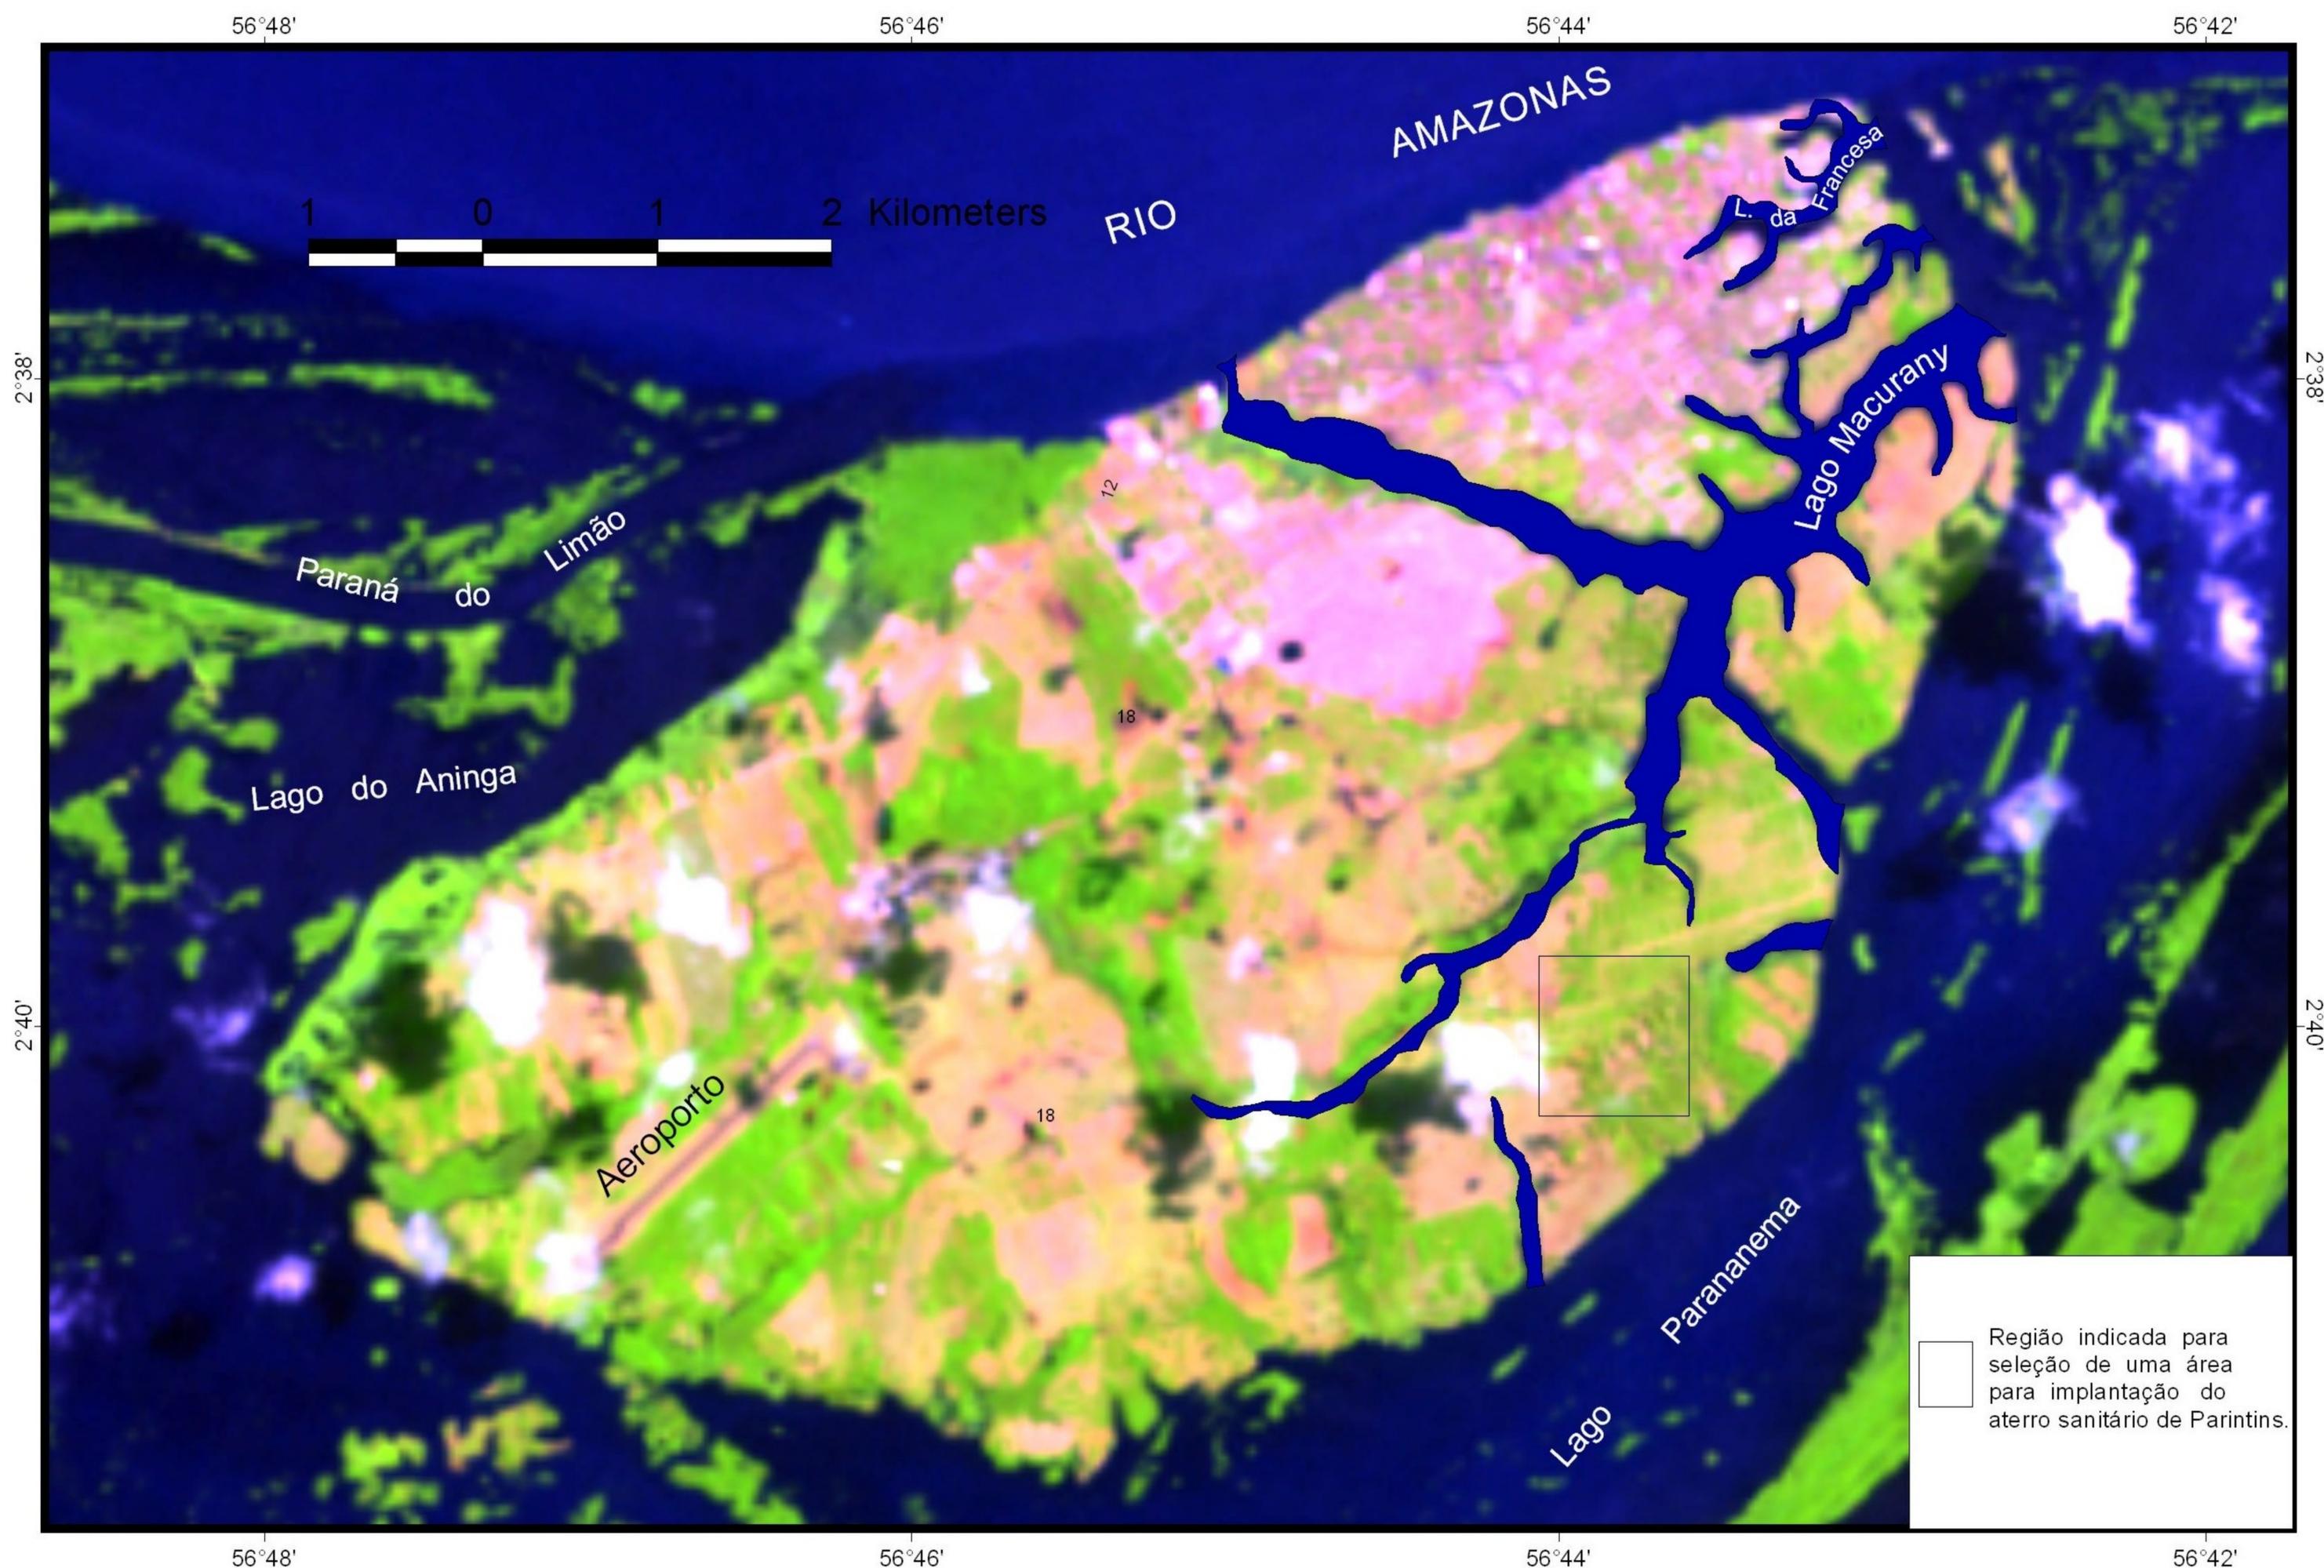
Figura 2 - Imagem de satélite da ilha de Parintins com a região sugerida para estudos de detalhe com vistas à instalação do Aterro Sanitário Municipal

Uma vez descartada essa área, nos empenhamos na tarefa de selecionar regiões da ilha onde fosse possível encontrar locais com condições técnicas ideais para abrigar o futuro aterro sanitário. Munidos de imagem de satélite, acompanhada de mapa de solos e da localização das principais comunidades, e com o conhecimento prévio adquirido em estudo anterior na ilha (CPRM, 2005), vislumbramos apenas uma região, no setor sudeste, às margens da estrada do Macurany, que parecia reunir os atributos necessários para o que se deseja (Figura 2). Foi feito um reconhecimento inicial nessa região, onde foram constatados, preliminarmente, diversos pontos positivos, em relação aos aspectos técnicos, sociais e legais, para implantação do aterro sanitário de Parintins, quais sejam:

- a superfície dos terrenos na região é plana, com declividades internas muito pequenas;
- o corpo d'água mais próximo (lago Parananema) situa-se a mais de 200 metros;
- o solo, numa primeira aproximação, é argiloso, ou seja, pouco permeável;
- o núcleo populacional mais próximo (Com. Santa Luzia) está situado a mais de 1 km;
- o acesso rodoviário, a partir da origem dos resíduos, já está implantado.

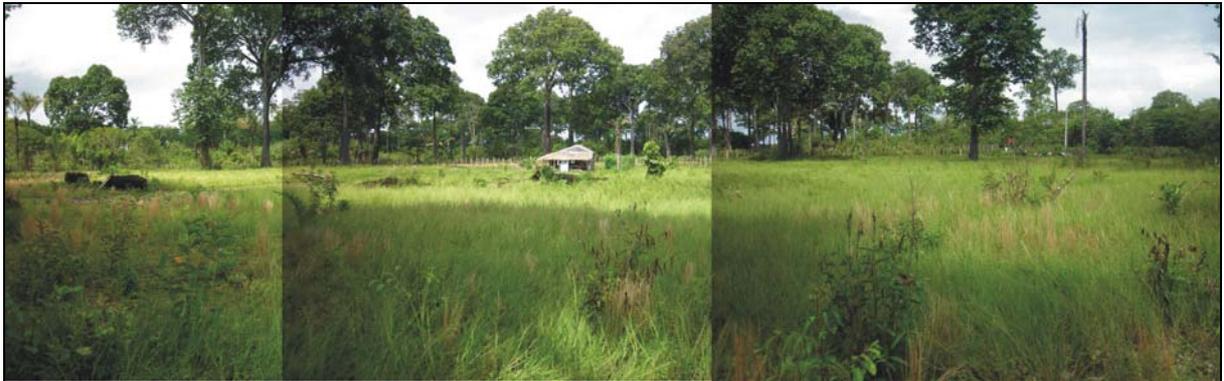
Figura 3 - Vista panorâmica da propriedade do Sr. Paulo Evangelista, onde se observa, em primeiro plano, vegetação de pasto plantado e, ao fundo, a densidade de castanheiras nativas.

Quando se consideram, porém, os impactos ambientais decorrentes da instalação de um aterro sanitário na região há um forte ponto negativo: a cobertura vegetal local é representada principalmente por pastos plantados, com inúmeras castanheiras remanescentes, tipo de árvore cujo corte está proibido por lei, salvo em casos excepcionais.

Apesar da ressalva da existência das castanheiras, foram selecionadas para estudo duas áreas, quase contíguas, cujos proprietários revelaram interesse em negociar: a área do Sr. Paulo Evangelista, com 6,6 hectares (Figura 3), e a área do Centro de Treinamento Shalom (Figura 4), com cerca de 11 hectares, dos quais apenas 7 hectares poderiam ser utilizados para o aterro, já que o restante encontra-se a menos de 200 metros do lago Parananema, limite de segurança preconizado pelas normas técnicas. Entre essas duas áreas situa-se uma de propriedade do Sr. Jonas (dono de loja de material de construção em Parintins), que não foi contatado e, por isso, não foi possível definir com precisão os limites de seu terreno, os quais foram estimados, resultando numa superfície aproximada de 4,7 hectares. Na presente avaliação as três áreas citadas (total de 18,3 hectares) foram tratadas como uma única e assim pesquisadas (Figura 5).

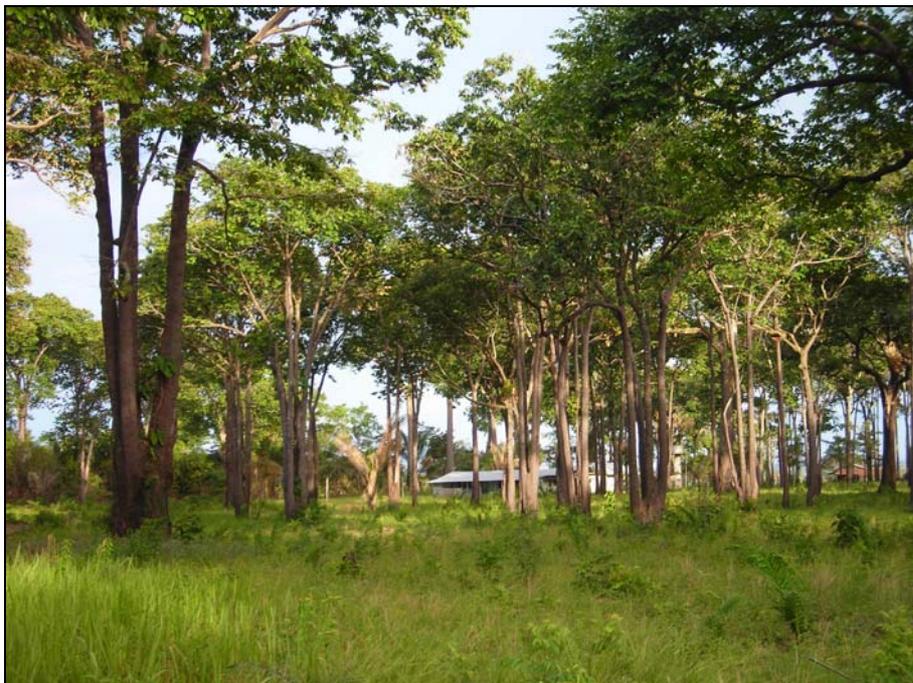
Figura 4 – Área do Centro de Treinamento Shalom, também com vegetação de pasto e castanheiras nativas dispersas.

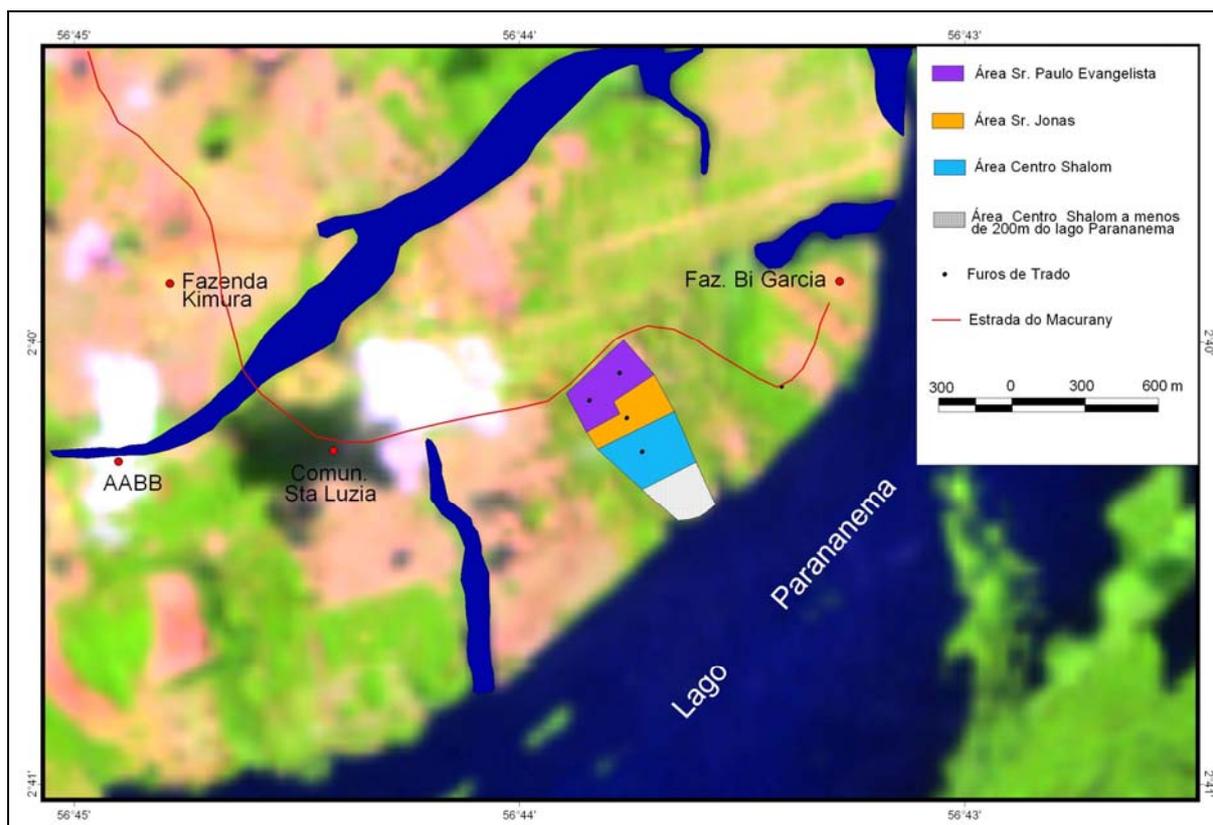
Figura 5 – Imagem de satélite da região sudeste da ilha de Parintins, com a localização da área avaliada e os furos de trado executados.

Na área selecionada, foram realizadas quatro perfurações a trado, duas no terreno do Sr. Paulo Evangelista, uma no Centro de Treinamento Shalom e uma no terreno do Sr. Jonas, cujas profundidades variaram de 6,50 a 8,70 metros. O nível freático encontrado variou, conforme o local, de 5,30 a 6,70 metros abaixo da superfície (Figura 5 e Tabela 2).

Furo	Terreno	Localização Geográfica	Profundidade Final (m)	Nível Freático (m)	Cota Aprox. (m)
F.1	Sr. Paulo Evangelista	2°40'04,2" S e 56°43'46,5" W	8,70	5,30	20,0
F.2	Sr. Paulo Evangelista	2°40'07,9" S e 56°43'50,6" W	6,70	6,30	21,5
F.3	Centro Shalom	2°40'14,8" S e 56°43'43,5" W	8,00	6,70	22,0
F.4	Sr. Jonas	2°40'10,3" S e 56°43'45,5" W	6,50	6,00	21,5

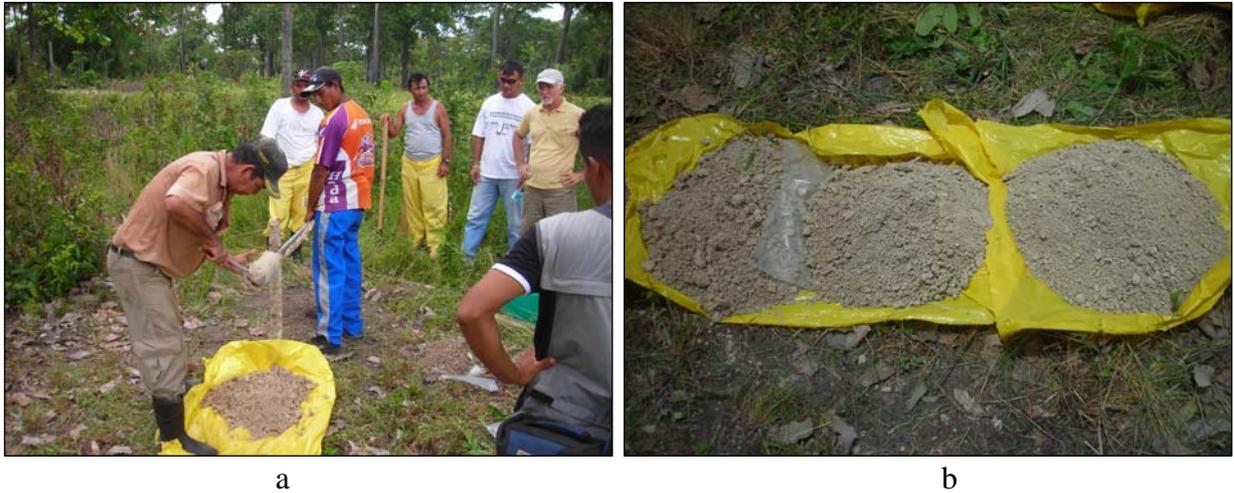
- o furo F.1 atravessou de 0,0 a 4,8m um solo essencialmente argiloso (muito pouca areia fina) de cor creme, com presença de manchas amareladas/avermelhadas (óxido de ferro) a partir de 3m. O horizonte superior orgânico, cinzento, tem cerca de 50cm de espessura. De 4,8m até o final da perfuração observa-se camada de argila mosqueada (branca/rósea/avermelhada/amarelada/alaranjada), com boa plasticidade e concreções milimétricas de óxido de ferro. A perfuração foi paralisada em 8,70 metros pois encontrou um horizonte impenetrável, provável crosta laterítica (Figura 6).

Figura 6 – Furo F.1: a) retirada de material perfurado, para descrição e amostragem; b) material do intervalo 1,0 a 2,5m, correspondente a solo argiloso a argilo-arenoso de cor creme.

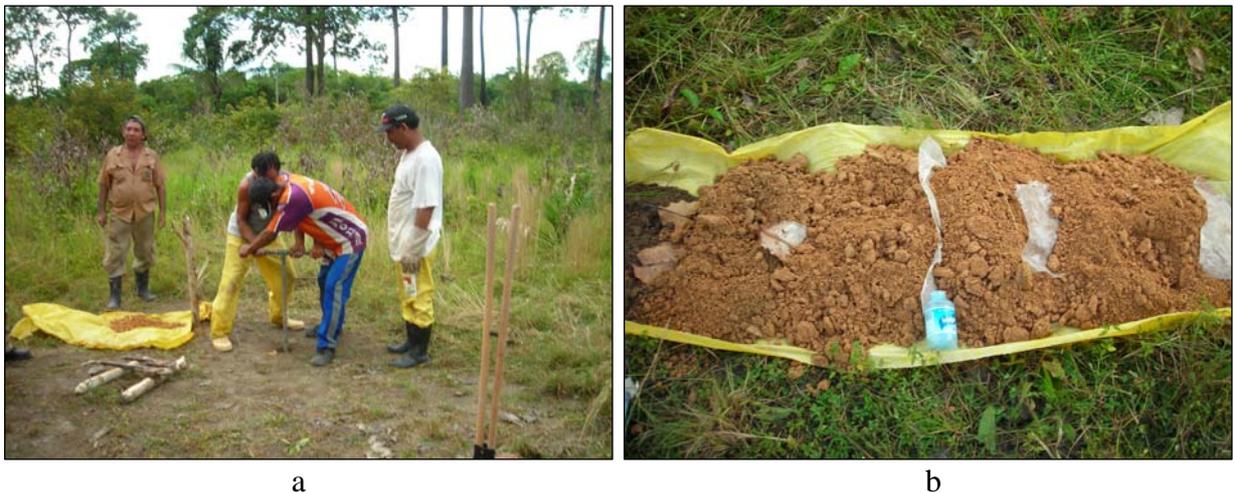
- no furo F.2 o solo, após o horizonte orgânico (50cm de espessura), tem um caráter argiloso a argilo-arenoso (pouca areia fina), com coloração alaranjada-clara, até 4,0m de profundidade, apresentando no nível 3,70m uma fina crosta laterítica. De 4,0 a 5,0m ocorre camada de argila mosqueada (alaranjada/avermelhada/amarelada) com alguns fragmentos de óxido de ferro endurecido (plintitas). De 5,0 a 5,9m observa-se um horizonte avermelhado, argilo-arenoso no topo e areno-argiloso na base, com muitos fragmentos de plintita. De 5,9m até o final (6,7m) foi atravessada uma camada de areia fina a média, de coloração amarelada a rósea, com muito pouca argila. O constante desmoronamento desse nível arenoso na base da perfuração não permitiu a continuidade da sondagem (Figura 7).

Figura 7 – Furo F.2: a) perfuração no terreno do Sr. Paulo Evangelista; b) material do intervalo 0,5 a 2,5m, correspondente a solo argilo-arenoso de coloração alaranjada a ocre.

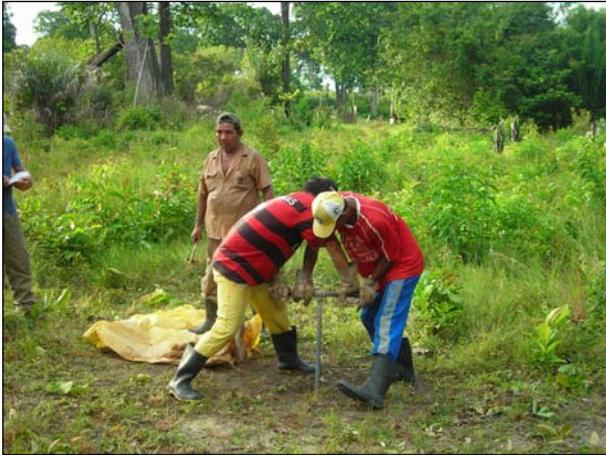
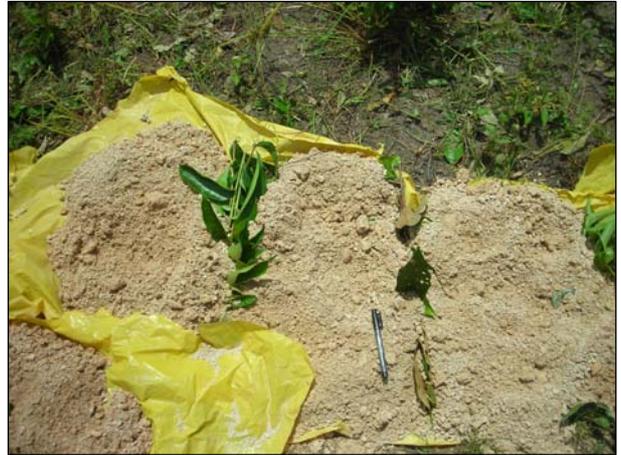
- no furo F.3 o solo orgânico, de cor cinza-escuro, se estende até 60cm. Daí até 3,5m ocorre um solo argilo-arenoso, alaranjado, idêntico ao observado no início do furo F.2, sendo que nos últimos 20cm são comuns fragmentos centimétricos de laterita. De 3,5 a 7,0m observa-se horizonte mosqueado (creme/amarelado/róseo/alaranjado), argilo-arenoso a areno-argiloso, com poucos fragmentos de laterita e plintita; os últimos 80cm são mais avermelhados (mais ricos em ferro). No último metro perfurado predomina argila muito plástica, creme com manchas amareladas/avermelhadas. A morosidade na penetração nessa argila plástica motivou a paralisação da sondagem (Figura 8)

Figura 8 – Furo F.3: a) perfuração no terreno do Centro Shalom; b) material do intervalo 4,0 a 5,5m, correspondente a horizonte mosqueado argilo-arenoso.

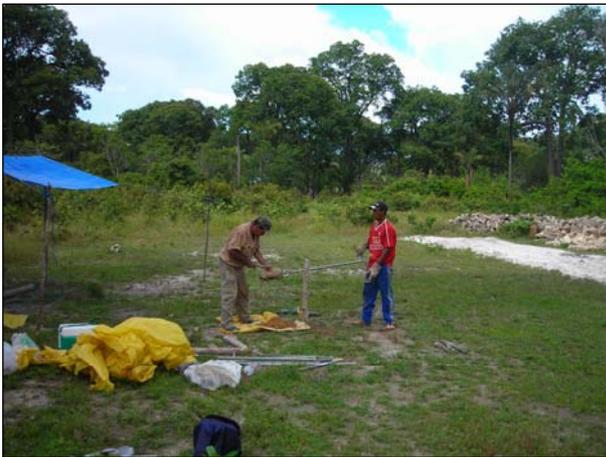
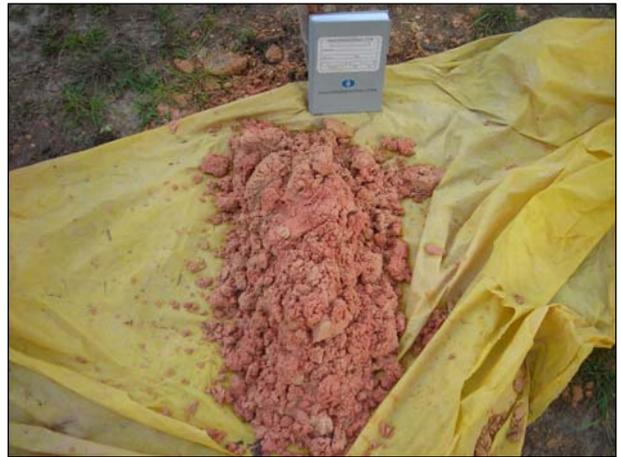
- o perfil do furo F.4 assemelha-se muito ao do furo F.2. Após um nível de 40cm de horizonte orgânico cinza-escuro encontra-se, até 4m de profundidade, solo argilo-arenoso de coloração alaranjada-clara, sucedido, até 5,8m, por horizonte mosqueado areno-argiloso, com gradativo enriquecimento em areia para a base. Daí, até o final (6,5m), ocorre uma camada de areia fina, rósea, com pouca argila. Como em F.2, o

contínuo desmoronamento desse nível arenoso não permitiu a continuidade da sondagem (Figura 9).

Figura 9 – Furo F.4: a) retirada de material perfurado, para descrição e amostragem b) material do intervalo 6,0 a 6,5m, correspondente a areia rósea pouco argilosa.
