**AVALIAÇÃO TÉCNICA DE ÁREA DESTINADA À
IMPLANTAÇÃO DO ATERRO SANITÁRIO DA CIDADE
DE URUCARÁ (AM)**

**CPRM**
Serviço Geológico do Brasil

Fevereiro/2015

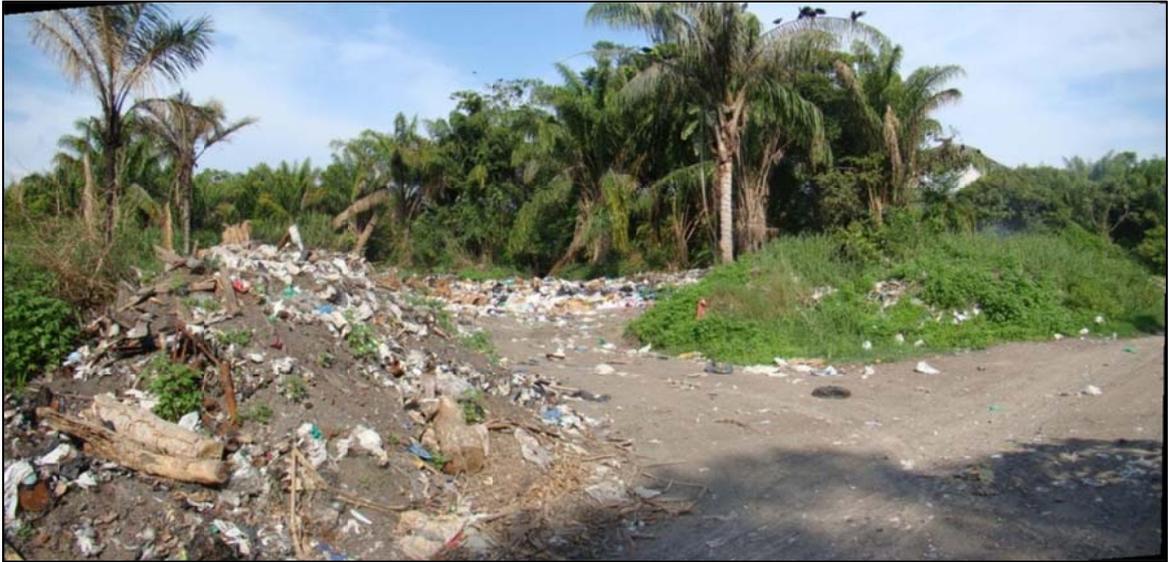
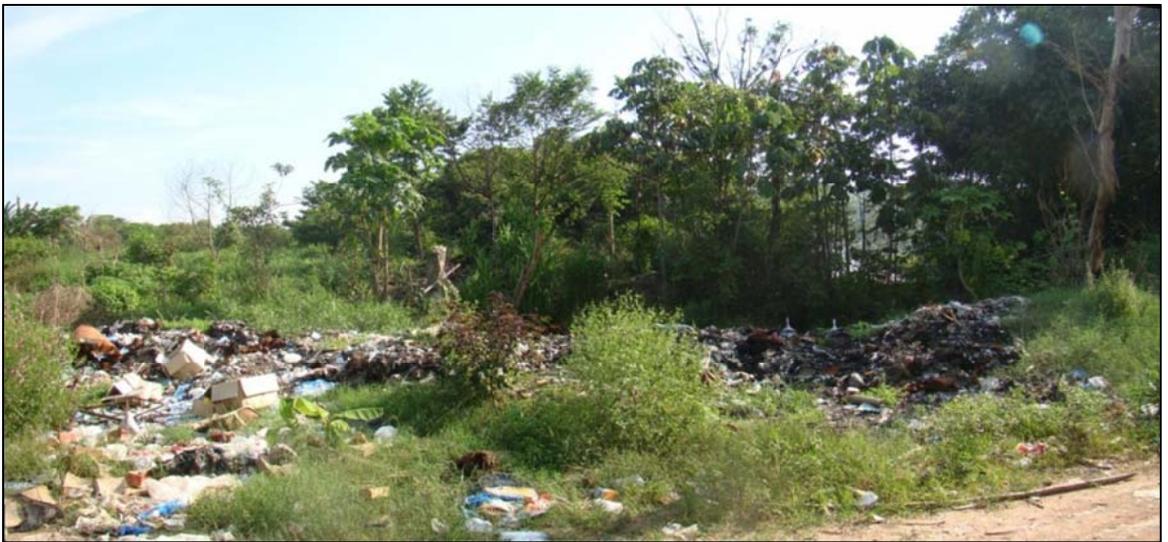
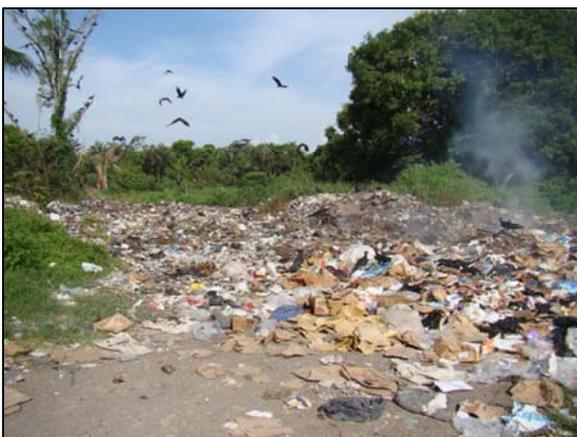
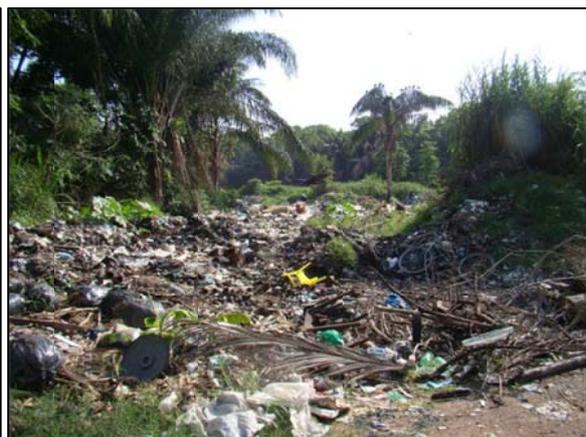
Os resíduos sólidos coletados na zona urbana de Urucará vêm sendo depositados há mais de 20 anos, sem nenhum tipo de segregação ou tratamento, na lixeira municipal localizada num ramal da estrada da Produtiva, zona periférica da cidade, a apenas 2,5 km do centro urbano. O local é caracterizado como uma lixeira a céu-aberto, com todo tipo de resíduos, lançados inclusive nas margens do citado ramal, expostos ao alcance de catadores, cuja presença foi observada numa visita à área, e facilitando a proliferação de vetores de inúmeras doenças (**Figura 1**).

Figura 1: Fotos panorâmicas e de detalhes da atual lixeira municipal de Urucará com destaque para o lixo a céu-aberto e a proliferação de urubus.

Portanto, seja nos aspectos técnicos, legais ou operacionais, a lixeira encontra-se numa situação inadequada, causando transtornos ao meio ambiente em seu entorno e consequente riscos à saúde de boa parcela dos moradores de Urucará. Nesse sentido, a atual administração municipal, levando em conta a Política Nacional de Resíduos Sólidos (Lei 12.305/10 e Decreto Federal 7404/10), se conscientizou da necessidade da construção de um aterro sanitário, que atenda às normas técnicas e à legislação vigente, de modo a minimizar os riscos ambientais e preservar a saúde da população vizinha.

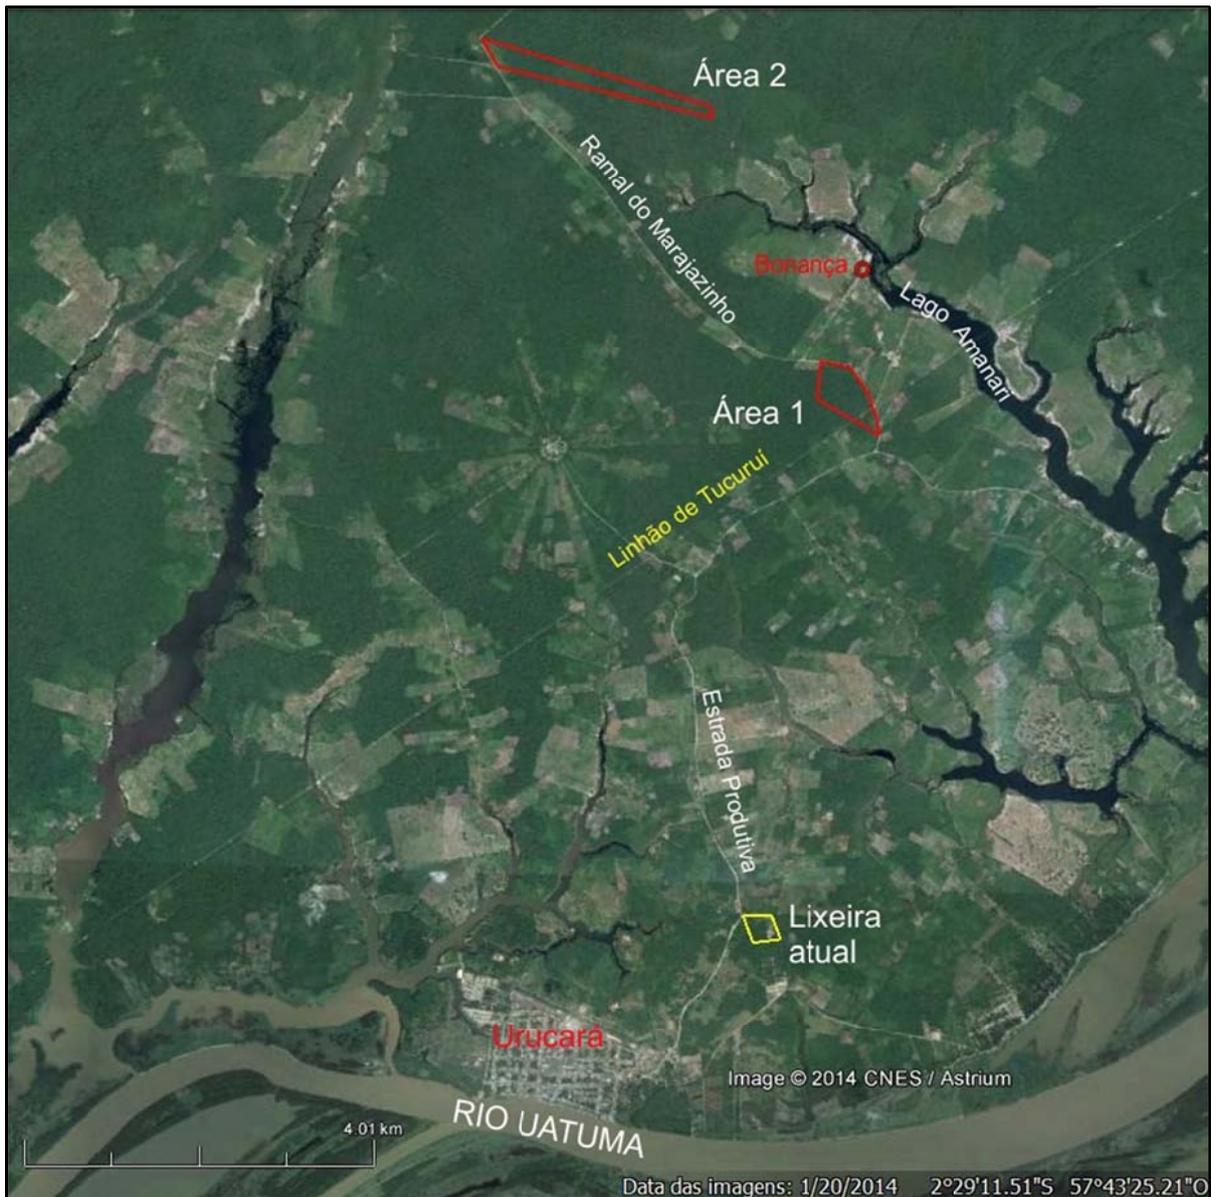
O terreno ocupado pela lixeira, sem nenhuma cerca de proteção, tem cerca de 8 hectares (ha), não apresenta qualquer curso d'água nas proximidades, mas seu limite sul situa-se a menos de 500 metros de um conjunto habitacional com dezenas de moradias (**Figura 2**). Além disso, na visita ao local, durante a realização deste estudo, foi observado que parte do lixo estava sendo queimada ao ar-livre, sem nenhum cuidado ambiental, procedimento totalmente incorreto.

Em busca de solução que culmine com o encerramento das atividades da lixeira atual, os gestores de Urucará tomaram iniciativa de selecionar uma área, no ramal do Marajazinho, para futura implantação do Aterro Sanitário Municipal, de modo a coletar, transportar e dar disposição final aos resíduos sólidos da cidade de maneira ambientalmente correta (**Figura 2**).

Figura 2: Imagem de satélite Landsat (Google Earth) da cidade de Urucará e entorno norte com a localização da lixeira atual e das duas áreas avaliadas neste estudo (Área 1 – selecionada pela SEMDA; Área 2 - selecionada pela equipe da CPRM após breve reconhecimento de campo).

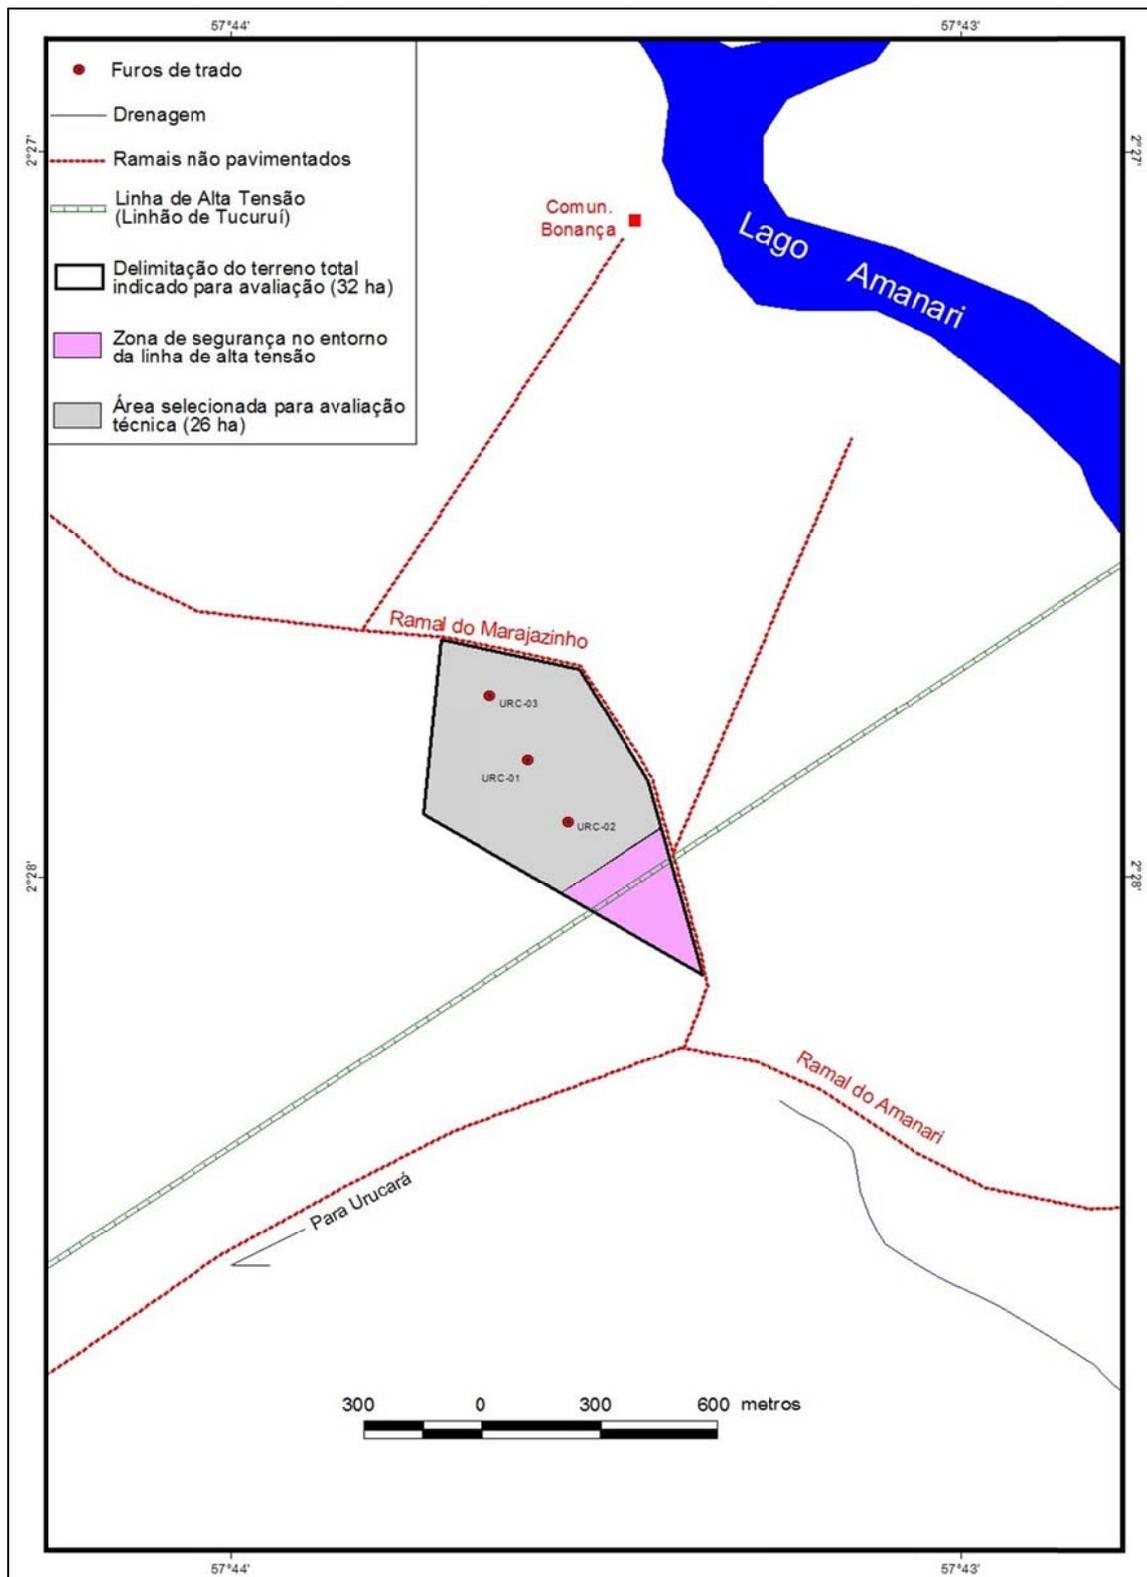
Essas informações foram plotadas no mapa-base, com auxílio de aparelho GPS, e serviram para orientar a locação das sondagens a partir da criação de uma zona de proteção no entorno do setor do linhão de Tucuruí que atravessa a área. Desse modo, foi descartada para avaliação a porção do terreno inserida nessa zona de segurança (cerca de 6 ha correspondentes ao extremo sudeste do terreno), e, assim, os estudos de detalhe se concentraram numa área de 26 hectares, conforme se observa nas **Figuras 4 e 5**.

Figura 4: Mapa de detalhe da região de estudo com a situação da área total indicada pela SEMDA (32 ha) e da área selecionada para avaliação (26 ha) com vistas à implantação do aterro sanitário de Uruará, com a localização dos furos de trado realizados.

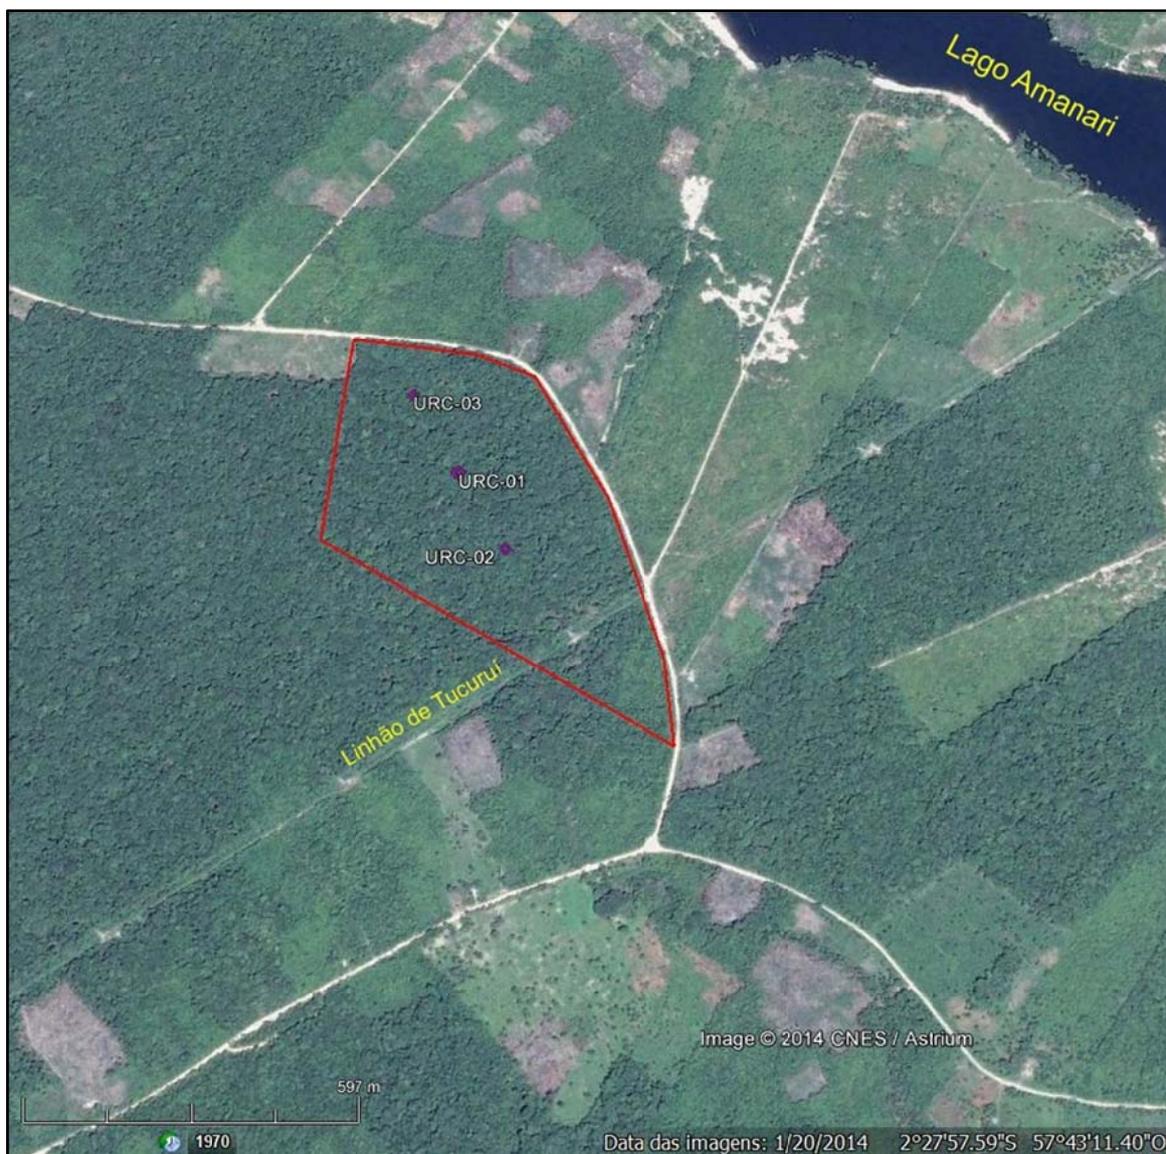
Figura 5: Imagem de satélite de alta resolução (Google Earth) atual com a situação da área selecionada para avaliação técnica de detalhe com a localização dos furos de trado realizados.

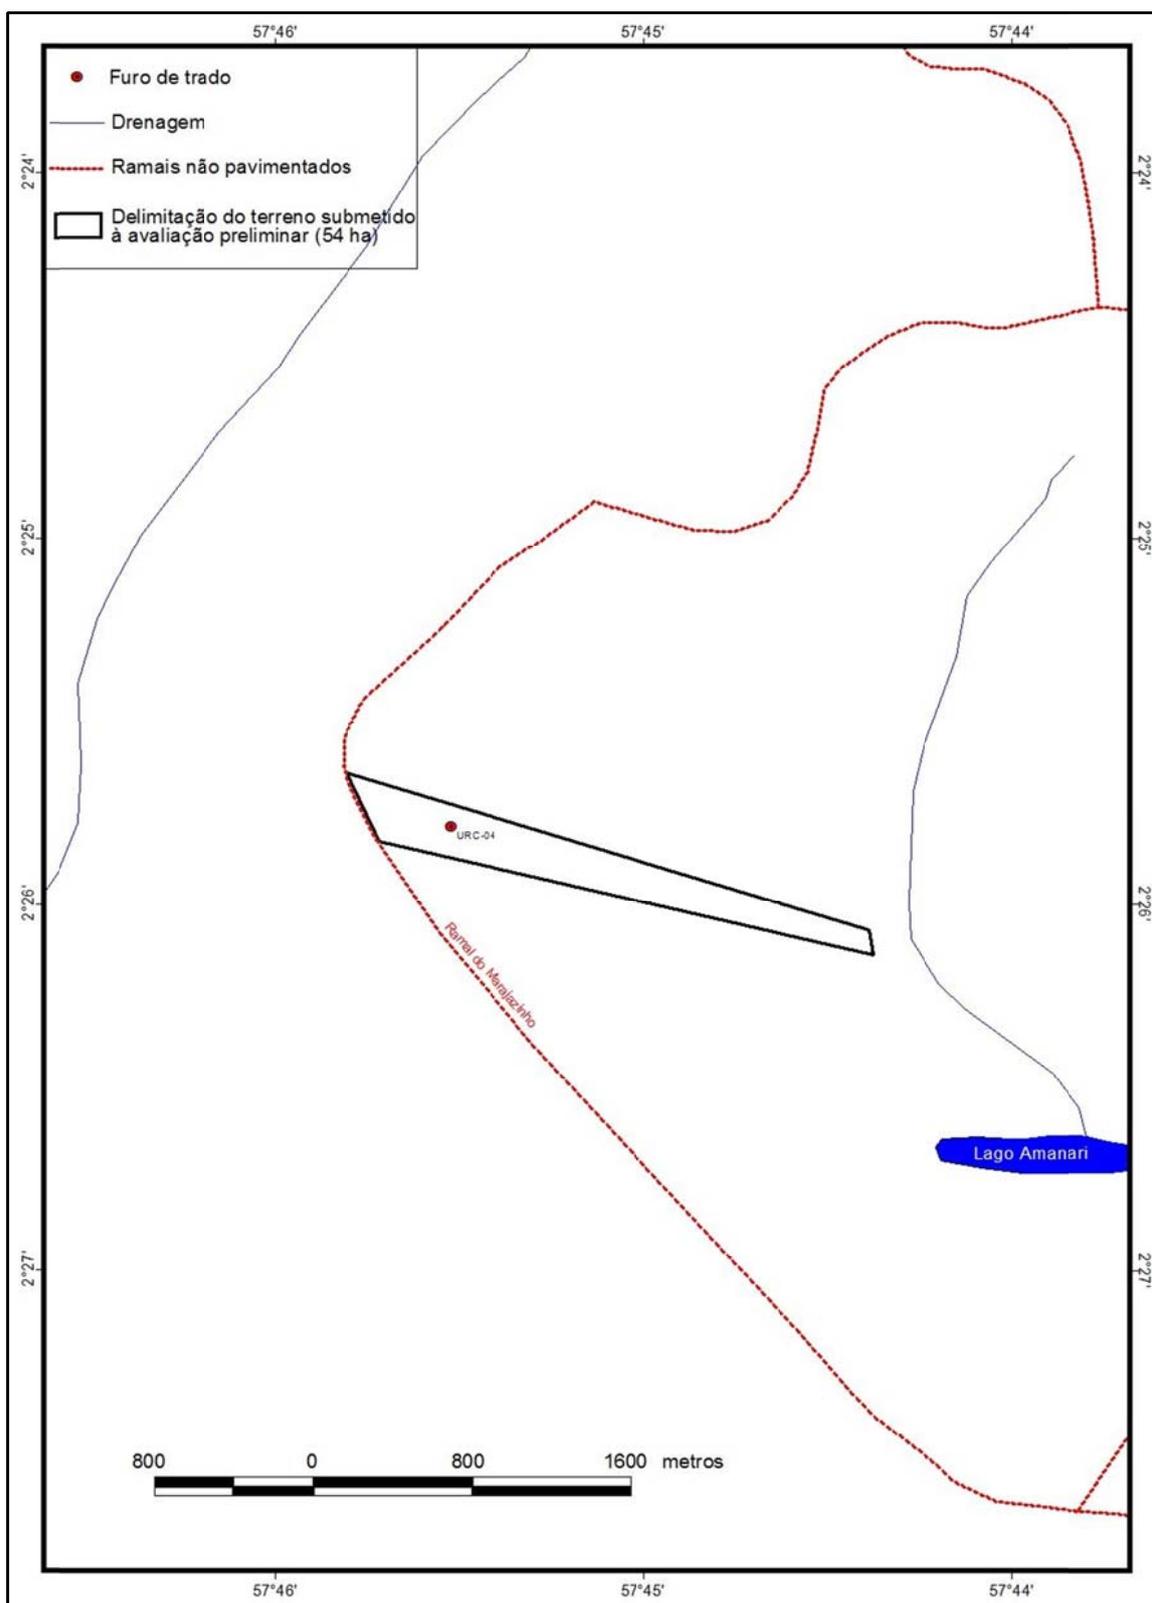
Como será exposto nos itens seguintes, as sondagens revelaram que essa área apresenta subsolo pouco favorável para implantação de aterro sanitário no local. Uma vez constatado isso no próprio campo, a equipe achou por bem percorrer várias vicinais em busca de uma área alternativa para realizar nova avaliação técnica, ainda que preliminar. Esse trabalho conduziu a um terreno de 54 ha de propriedade do Sr. Antunes Melo do Canto, no próprio ramal do Marajazinho, distante 5 km da área selecionada pela SEMDA e numa posição topográfica mais elevada que esta. No local, devido ao tempo escasso, foi feito um breve reconhecimento topográfico na porção mais próxima à estrada e executada apenas uma sondagem a trado (**Figura 6**). O terreno do Sr. Antunes, também assentado sobre solos derivados de sedimentos aluvionares areno-argilosos recentes, na bacia do igarapé/lago do Amanari em região de floresta primária, possui um leve caimento para sul e para leste, com cotas altimétricas entre 40 e 60m, e dista, por via rodoviária, cerca de 16 km do centro urbano de Urucará (**Figura 2**).

Figura 6: Mapa de detalhe da área selecionada (54 ha), após breve reconhecimento de campo, para avaliação técnica preliminar com a localização do furo de trado realizado.

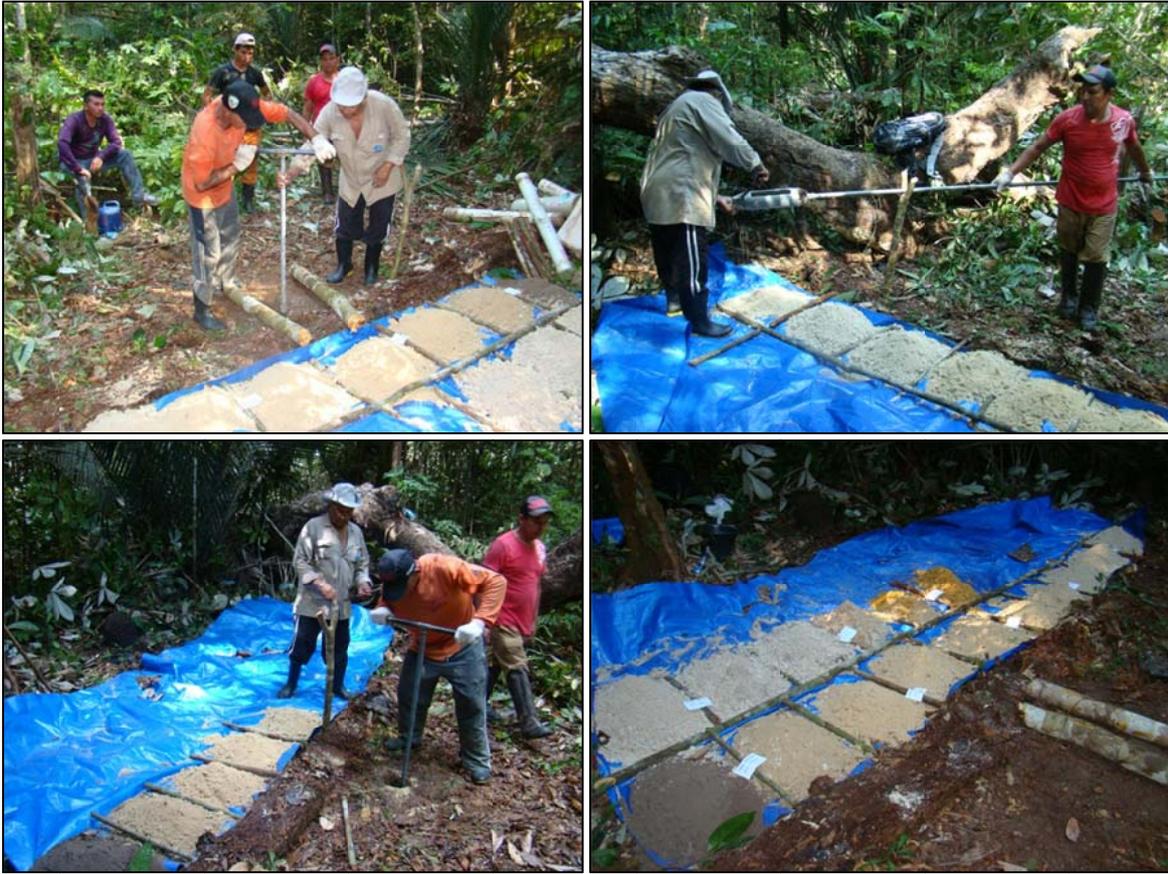
FURO URC-01 (Figura 7):

- 0,00 a 0,50m: solo orgânico areno-argiloso, marrom-escuro, com restos de raízes;
- 0,50 a 3,50m: solo areno-argiloso (cerca de 55 a 60% de areia e 35% de argila), solto, de coloração amarelada-clara a creme;
- 3,50 a 4,80m: solo areno-argiloso (55% de areia e 40% de argila), solto, de cor bege a creme;
- 4,80 a 5,70m: argila arenosa (55% de argila e 35% de areia), compacta, de cor bege a creme;
- 5,70 a 6,70m: argila arenosa (60% de argila e 35% de areia), compacta, esbranquiçada com mosqueados amarelados e roxos;
- 6,70 a 7,70m: areia média-grossa, solta, amarelada a rósea. Abaixo do NA (7,00m) esse horizonte arenoso desmorona continuamente na coluna do furo, impedindo o desenvolvimento da perfuração.

Figura 7: Aspectos da perfuração e de todo material atravessado pelo furo URC-01.

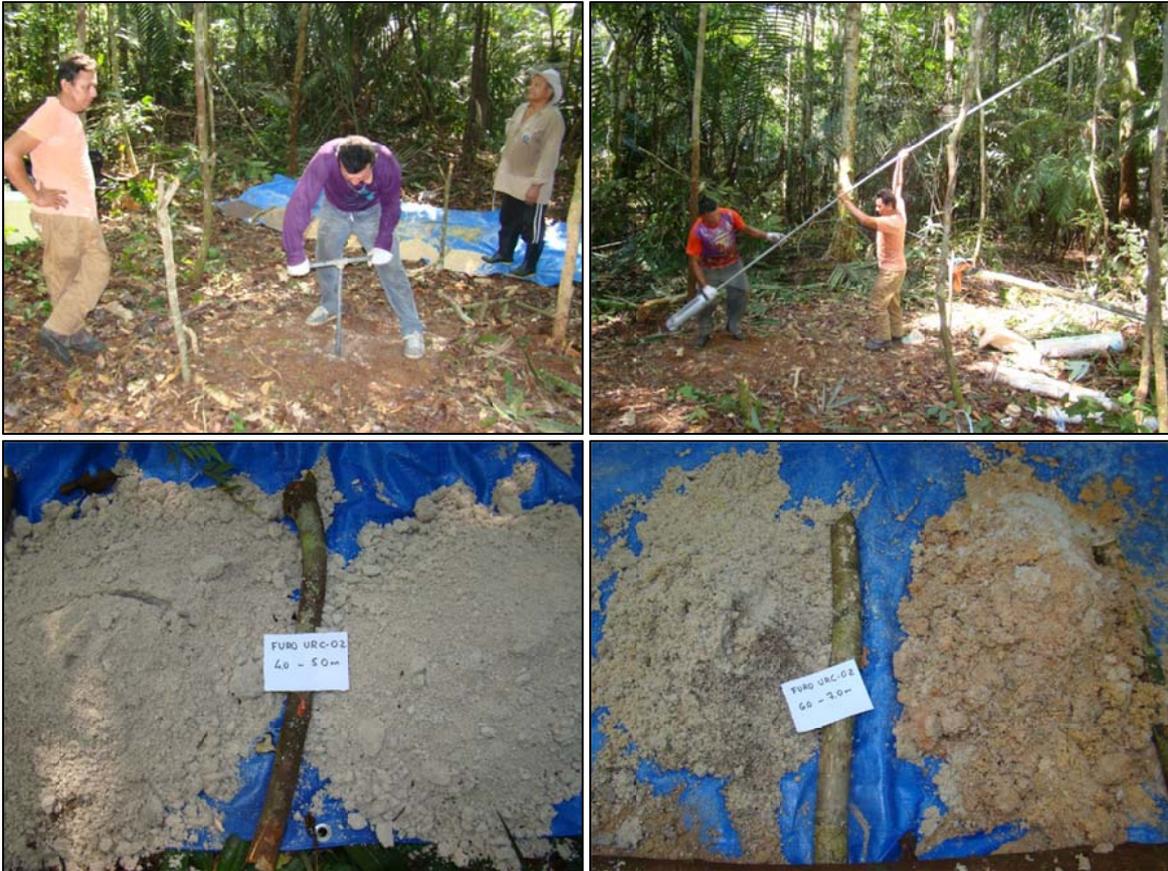
FURO URC-02 (Figura 8):

- 0,00 a 0,60m: solo orgânico areno-argiloso, solto, cor de café, com restos de raízes;
- 0,60 a 3,80m: solo areno-argiloso (cerca de 70% de areia e 25 a 30% de argila), solto, de coloração amarelada-clara;
- 3,80 a 5,20m: solo areno-argiloso (55% de areia e 40% de argila), solto, de cor bege a creme;
- 5,20 a 5,80m: areia muito argilosa (46% de areia, 44% de argila e 10% de silte), compacta, esbranquiçada;
- 5,80 a 7,00m: areia média-grossa, solta, amarelada. Abaixo do NA (6,50m) esse horizonte arenoso desmorona continuamente na coluna do furo, impedindo o desenvolvimento da perfuração.

Figura 8: Aspectos da perfuração e do material atravessado em dois intervalos do furo URC-02.

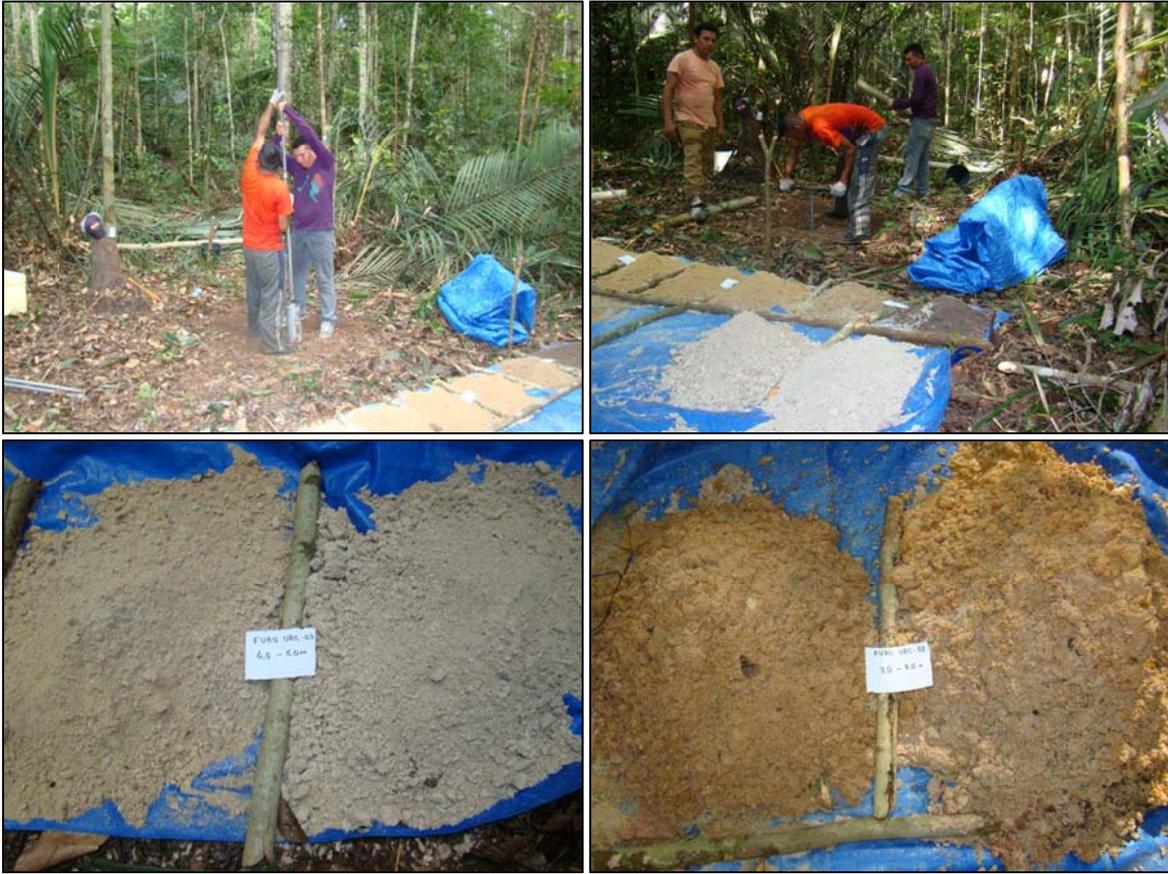
FURO URC-03 (Figura 9):

- 0,00 a 0,50m: solo orgânico areno-argiloso, solto, cor de café, com restos de raízes;
- 0,50 a 3,90m: solo areno-argiloso (65% de areia e 30% de argila), solto, de coloração amarelada-clara com manchas róseas;
- 3,90 a 5,40m: solo areno-argiloso (55% de areia e 40% de argila), solto, de cor bege a creme;
- 5,40 a 6,70m: argila arenosa (65% de argila e 30% de areia), compacta, esbranquiçada, com mosqueados róseos e raros seixos milimétricos de laterita;
- 6,70 a 7,80m: areia média-grossa, solta, amarelada com manchas róseas e roxas. Abaixo do NA (7,10m) esse horizonte arenoso desmorona continuamente na coluna do furo, impedindo o desenvolvimento da perfuração.

Figura 9: Aspectos da perfuração e do material atravessado em dois intervalos do furo URC-03.

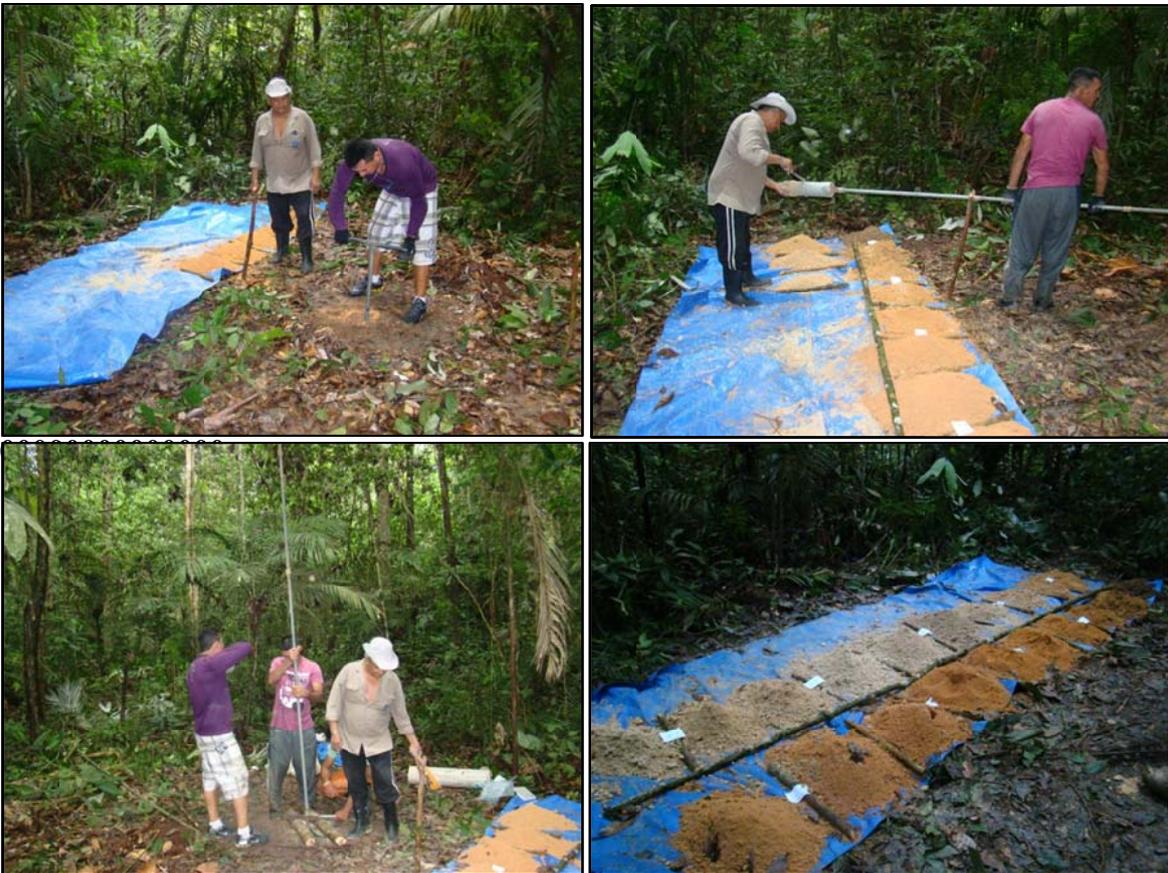
FURO URC-04 (Figura 10):

- 0,00 a 0,20m: solo orgânico argilo-arenoso, amarronzado, com restos de raízes;
- 0,20 a 0,90m: solo argilo-arenoso (cerca de 60% de argila e 35% de areia), compacto, de coloração alaranjada-clara;
- 0,90 a 4,30m: solo argilo-arenoso (60% de argila e 35% de areia), solto, de coloração alaranjada-clara a ocre (cor de tijolo);
- 4,30 a 6,00m: areia fina-média argilo-siltosa (40% de areia, 35% de argila e 25% de silte), solta, de coloração amarelada-clara;
- 6,00 a 8,50m: silte arenoso (50% de silte e 45% de areia), compacto, esbranquiçado/creme/bege com manchas amarronzadas. No nível 7,20 – 7,50m ocorrem seixos centimétricos de laterita e abaixo de 8,10m tonalidades mosqueadas (róseo, alaranjado e roxo) mancham a cor bege/creme;
- 8,50 a 10,00m: areia fina-média, argilosa, mosqueada nas colorações bege, rósea, amarelada e avermelhada.

Já o subsolo da área alternativa foi avaliado com base em uma única sondagem, o que impede que se defina com maior precisão as características texturais dos solos dessa área. De qualquer modo, a sondagem revelou que, no entorno do furo, até 4,30m de profundidade o solo é argilo-arenoso (60% de argila e 35% de areia), adequado para servir como substrato ao aterro pretendido; de 4,30 a 6,00m ocorre uma camada de areia argilo-siltosa (40% de areia, 35% de argila e 25% de silte), solta; de 6,00 a 8,50m predomina um horizonte siltico-arenoso (50% de silte e 45% de areia), compacto; e abaixo de 8,50m ocorre camada de areia fina-média argilosa. A sondagem também indicou que nesse local o NA é relativamente profundo, abaixo de 10m de profundidade.

Figura 10: Aspectos da perfuração e de todo material atravessado pelo furo URC-04.

No que diz respeito à outra área avaliada neste estudo, de propriedade do Sr. Antunes Melo do Canto, a avaliação realizada, com base em uma única sondagem, indica, *de maneira preliminar*, que a mesma possui boa aptidão técnica para dar suporte ao aterro sanitário de Urucará devido a apresentar um solo com caráter argilo-arenoso até pouco mais de 4,0m de profundidade e o NA profundo, afastado mais de 10m da superfície. Porém, por se tratar de uma área com 54 ha, para se chegar a uma conclusão definitiva sobre a adequabilidade da mesma em dar suporte ao aterro sanitário é indispensável a realização de pelo menos mais três furos de trado, espaçados ao longo do citado terreno.

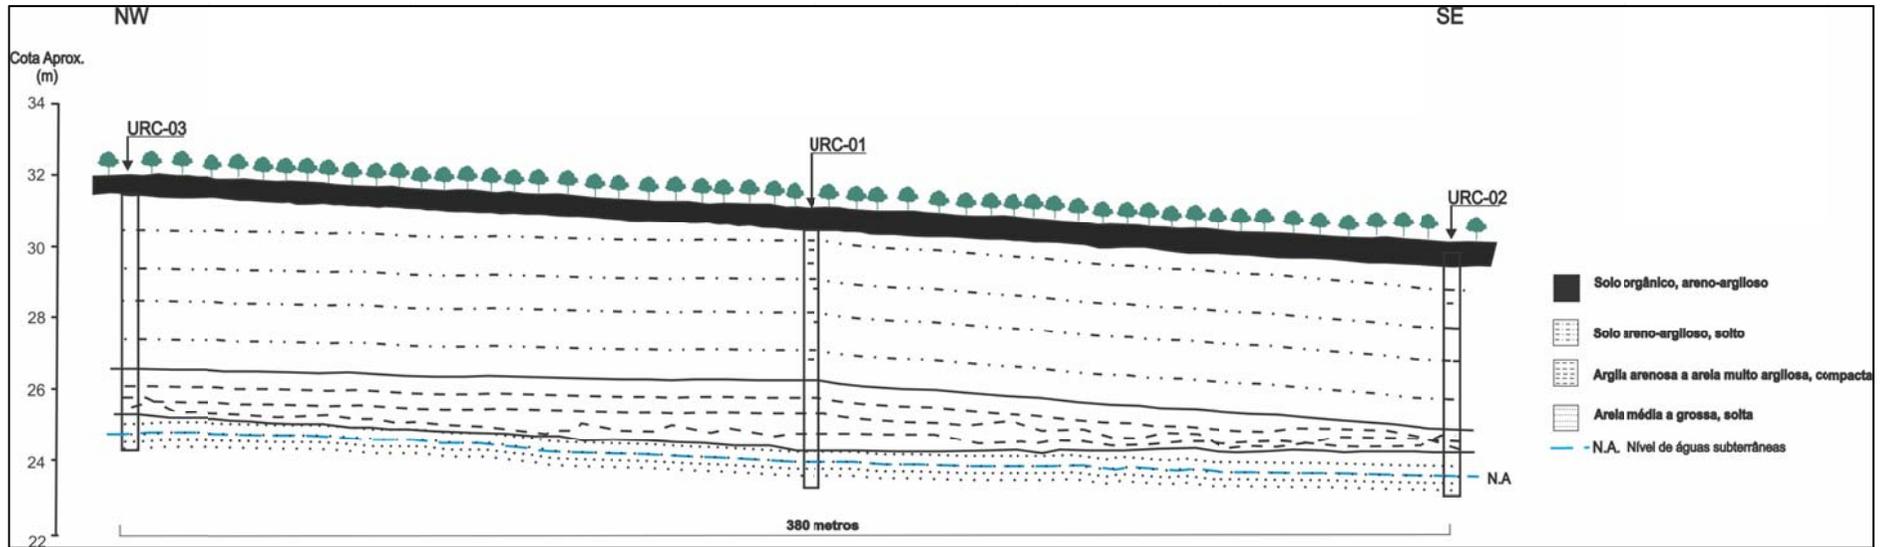
Assim, com relação à textura dos solos investigados, conforme se observa na descrição dos furos, no laudo de análises granulométricas (anexo) e na **Figura 11**, a área indicada pela SEMDA assenta-se sobre um perfil de solo/subsolo composto basicamente por três horizontes, do topo para a base:

- solo areno-argiloso (55 - 70% de areia e 25 - 40% de argila), solto, bege, creme ou amarelado, com espessura de 4,80 a 5,40m, pouco adequado para dar suporte ao aterro sanitário de Urucará;
- argila arenosa a areia muito argilosa (45 - 65% de argila e 30 - 45% de areia), compacta, de cor bege/esbranquiçada a creme, com espessura variável de 0,6 a 1,90m;
- areia média-grossa, solta, amarelada a rósea, que se inicia a uma profundidade de 5,80 a 6,70 m e que se estendeu até o final das perfurações.

Outra constatação é que, nessa área, o NA acompanha aproximadamente a superfície do terreno, sendo detectado pelas sondagens entre 6,5 e 7,2m de profundidade (**Figura 11 e Tabela 2**).

Figura 11: Perfil NW-SE do solo/subsolo na área avaliada para implantação do aterro sanitário de Urucará com base nos furos URC-01, 02 e 03

Pelo exposto acima, e conforme apresentado na Figura 11, os estudos realizados definiram que a área indicada pela SEMDA no ramal do Marajazinho possui **baixa aptidão técnica** para servir como local de implantação do aterro sanitário de Urucará.

- o primeiro fator, altamente negativo e que pesa muito na avaliação técnica, é o caráter areno-argiloso do horizonte mais superficial do solo (5,0 a 5,5m de espessura) em toda a área investigada, o que significa um substrato de permeabilidade média a alta que facilitará sobremaneira a infiltração rasa dos contaminantes gerados pelo aterro (chorume, metais pesados, etc) e sua eventual migração para as águas superficiais e subterrâneas (aquíferos). Mesmo sendo utilizadas mantas impermeabilizantes na base do aterro, há sempre que se levar em conta a possibilidade de rompimento das mesmas;

- o segundo é a constatação de o terreno apresentar o nível das águas subterrâneas (NA) entre 6,5 e 7,0m de profundidade na época dos trabalhos de campo (final do período seco). Considerando que, no final do período chuvoso na região (maio-junho), o NA deverá estar até 2 a 3 metros mais elevado, essa maior proximidade com a superfície do terreno e com a base do eventual aterro aí instalado configura um risco muito elevado de contaminação dos aquíferos.

Assim, como próximos passos, além do detalhamento das investigações de campo na área do Sr. Antunes, recomenda-se a prospecção de uma área alternativa, para posterior avaliação, que possua acesso rodoviário, tenha topografia plana, esteja a menos de 15km da sede municipal, a mais de 500m de qualquer núcleo populacional e a mais de 200m de corpos d'água (igarapés ou lagos).
