**AVALIAÇÃO TÉCNICA DE ÁREA DESTINADA À  
IMPLANTAÇÃO DO ATERRO SANITÁRIO DA CIDADE  
DE TABATINGA (AM)**

**COMPANHIA DE PESQUISA DE RECURSOS MINERAIS**

**SERVIÇO GEOLÓGICO DO BRASIL**

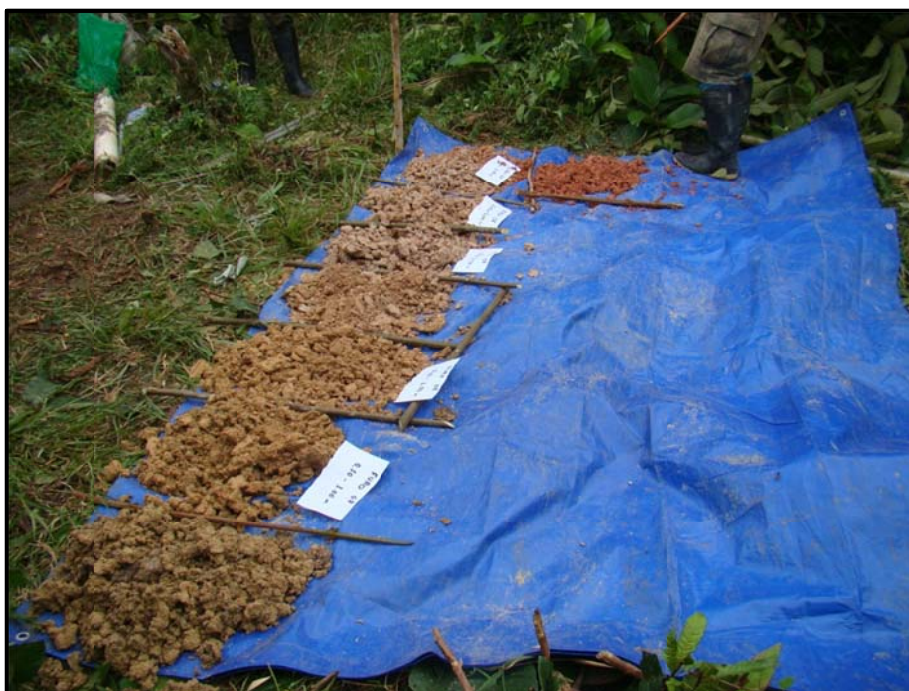
**Figura 3** – Visão de todo o material (solo/subsolo) perfurado, descrito e amostrado no furo 08.

- avaliação visual e tátil e coleta de amostras do solo e subsolo para ensaios granulométricos (**Figura 3**);
- caracterização da classe textural, permeabilidade e espessura das camadas atravessadas pelas perfurações;
- definição da profundidade do nível local da água subterrânea (nível freático).

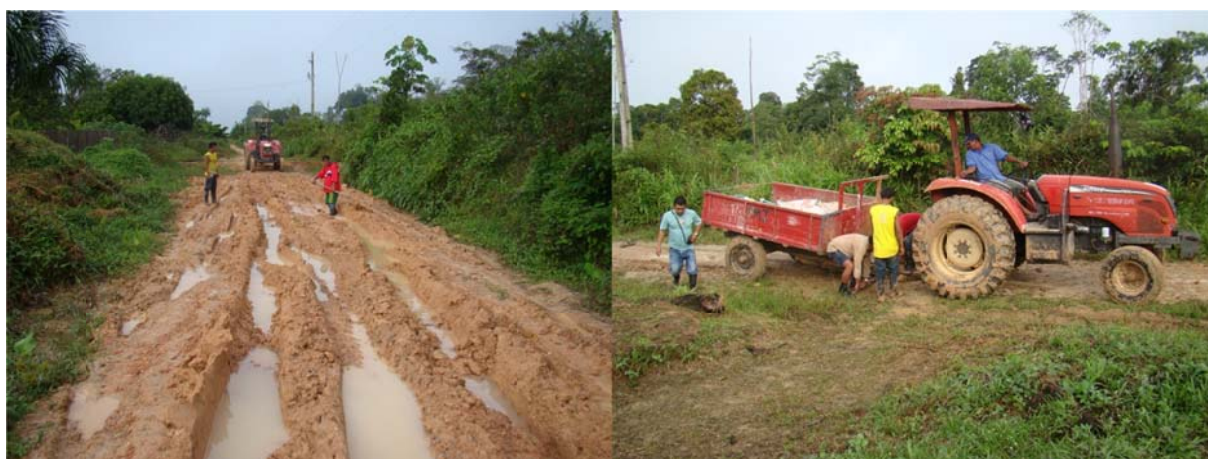
**Figura 4** – Detalhe da condição precaríssima do ramal conhecido como Linha Geodésica 2 (esquerda), ao longo do qual só foi possível trafegar com o trator agrícola (direita) que serviu de transporte diário da equipe técnica até o local dos trabalhos de campo.

Deve-se ressaltar, neste final da época chuvosa da região, as péssimas condições do ramal (Linha Geodésica 2) que permite o acesso à área investigada, com vários atoleiros que não possibilitavam nem a passagem de utilitários com tração 4x4. Assim, o transporte diário da equipe técnica desde a zona urbana até a área de trabalho foi feito na caçamba de um pequeno trator agrícola, conhecido popularmente como “jerico” (**Figura 4**). É óbvio que, se for definida a construção do aterro sanitário de Tabatinga na área em questão, esse ramal deverá ser previamente recuperado e pavimentado com cobertura asfáltica.

Apesar da aptidão, *eminente técnica*, da área avaliada há que se ressaltar a necessidade das indispensáveis obras de infraestrutura no que diz respeito à dificuldade de acesso ao local, com a abertura de novas vias e recuperação das já existentes.

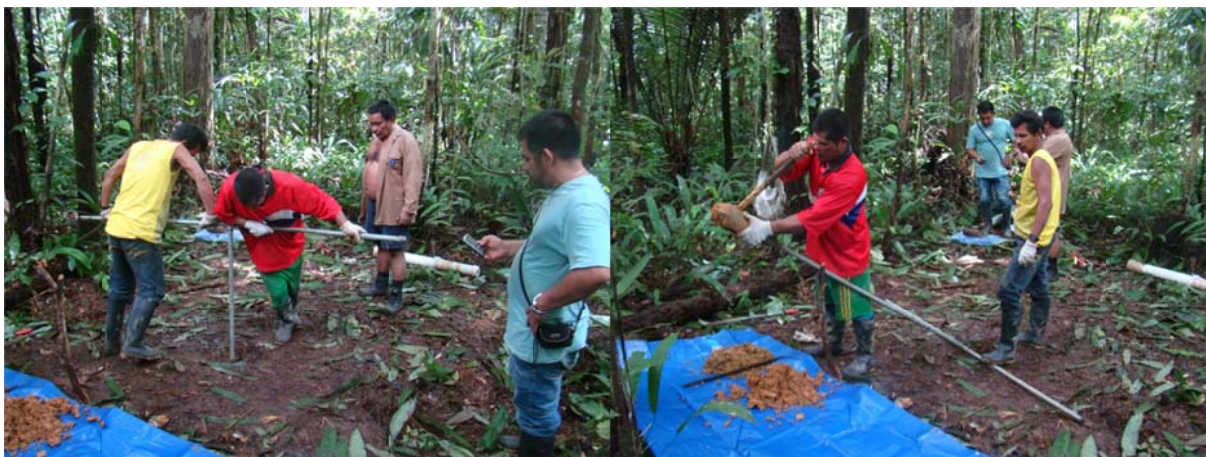
#### FURO 06 (Figura 6)

**Figura 6** – Aspectos da perfuração e do material retirado do furo 06, em área de floresta primária.

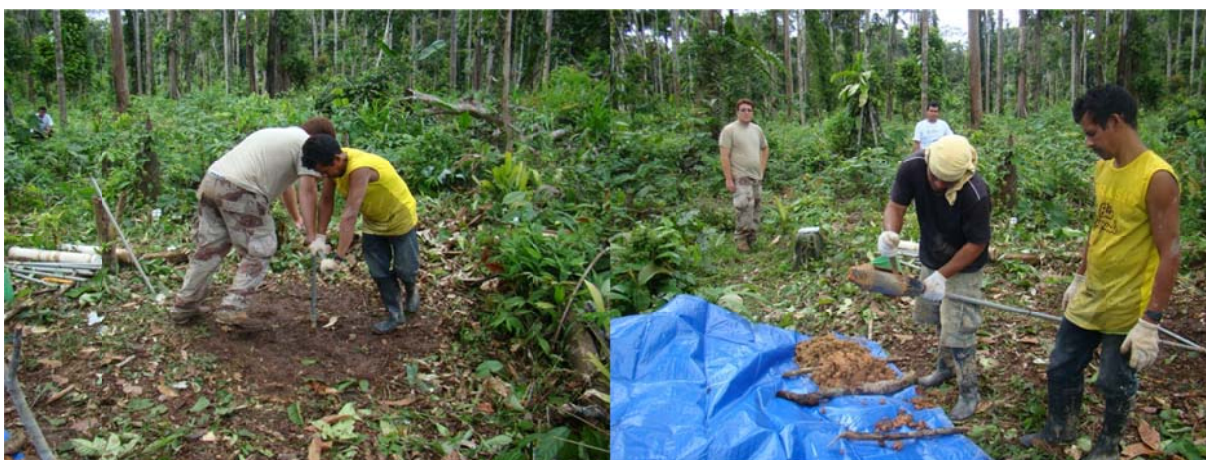
#### FURO 07 (Figura 8)

**Figura 8** - Aspectos da perfuração e do material retirado do furo 07, em área recém-desmatada.

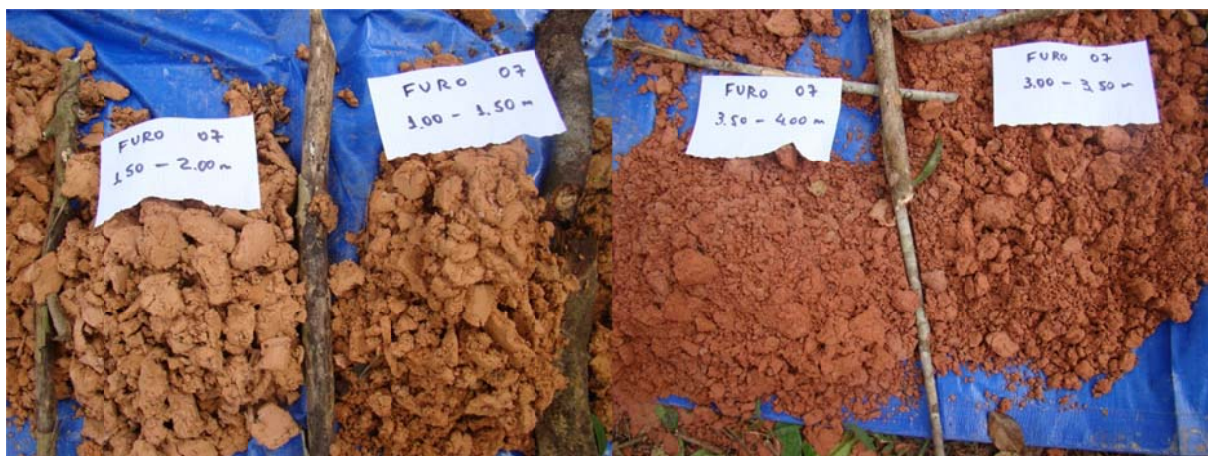
| Profundidade (m) | Tipo de material perfurado |
|---|---|
| 0,2 – 2,0 | Solo argiloso/siltoso, alaranjado-claro, semi-plástico, com manchas cremes e rosadas. Porcentagem pequena de areia fina ( <b>Figura 9</b> ) |
| 3,1 – 4,5 | Areia muito fina, siltosa, rósea/avermelhada, com muita mica fina (muscovita) ( <b>Figura 9</b> ) |

**Figura 9** – Solo argiloso/siltoso (esquerda) e camada areno-siltosa (direita) perfurados no furo 07.

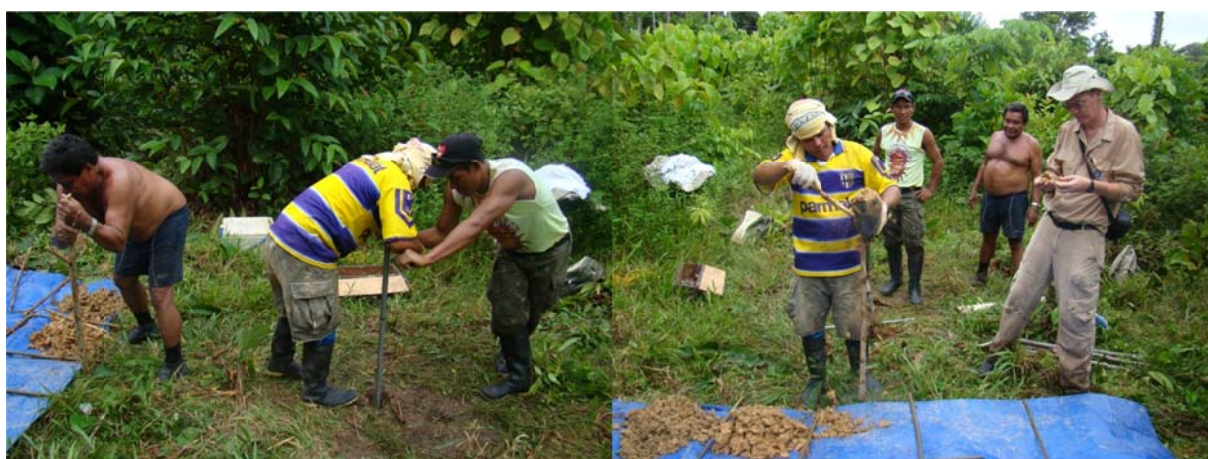
### FURO 08 (Figura 10)

**Figura 10** - Aspectos da perfuração e do material retirado do furo 08, em área desmatada.

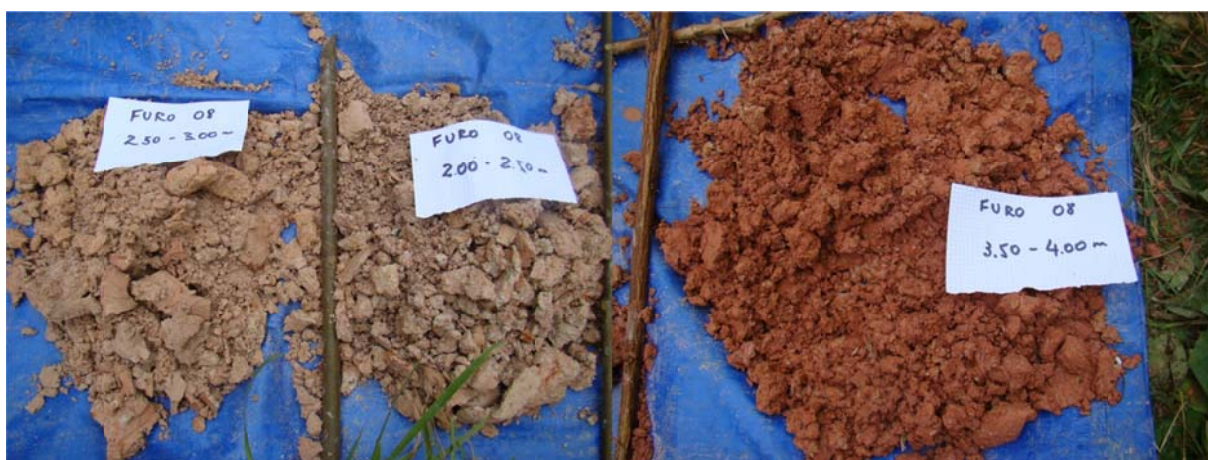
| Profundidade (m) | Tipo de material perfurado |
|---|---|
| 1,8 – 3,0 | Silte-argiloso, de consistência semi-plástica, de cor creme/cinza-clara com manchas róseas e avermelhadas (horizonte mosqueado). Nos últimos 10cm contem um pouco de areia fina ( <b>Figura 11</b> ) |
| 3,4 – 4,5 | Areia fina siltosa, avermelhada/rósea com manchas amareladas ( <b>Figura 11</b> )<br><b>NA = 4,0m</b> |

**Figura 11** – Horizonte mosqueado siltoso/argiloso (esquerda) e camada areno-siltosa (direita) perfurados no furo 08.

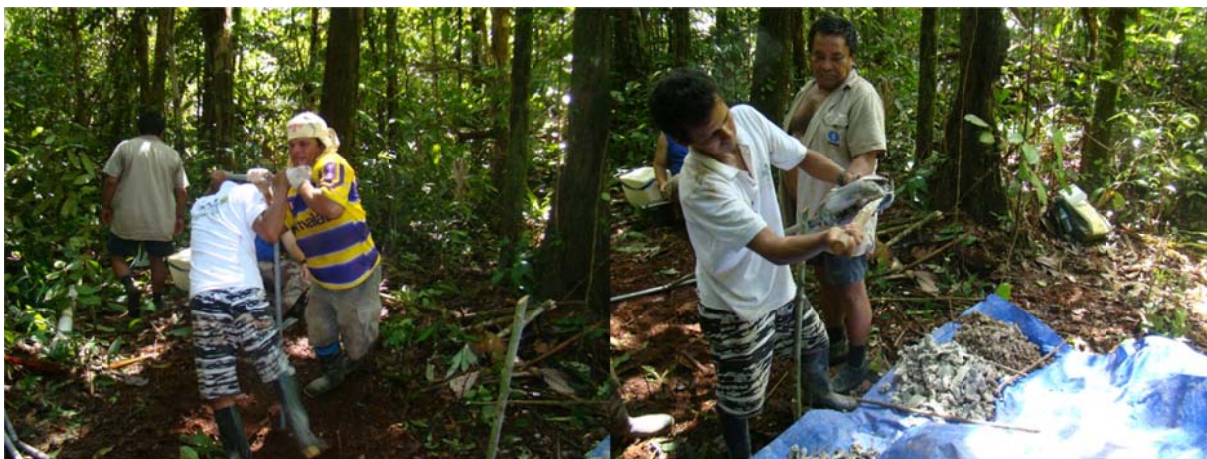
### FURO 09 (Figura 12)

**Figura 12** - Aspectos da perfuração e do material retirado do furo 09, em área de floresta primária.

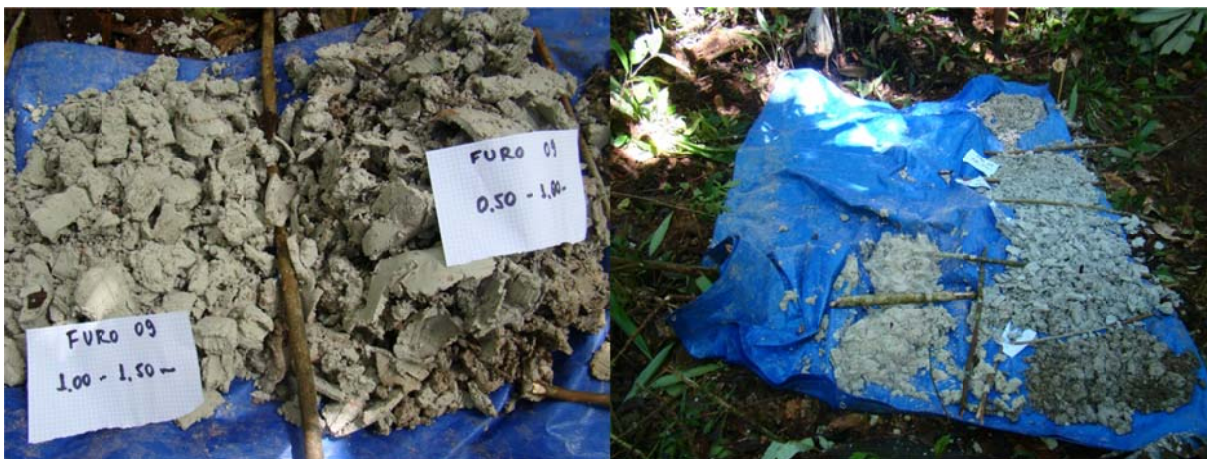
| Profundidade (m) | Tipo de material perfurado |
|---|---|
| 0,6 – 1,4 | Silte-argiloso cinza-claro/esbranquiçado, de consistência extremamente plástica (“Tabatinga”) e com pouca areia fina ( <b>Figura 13</b> ) |

**Figura 13** – Furo 09: Silte-argiloso, de consistência plástica, cinza-claro, conhecido como “Tabatinga” (esquerda), e visão de todo o material testemunhado nessa perfuração (direita).
