PROJETO MAISA

RELATÓRIO FINAL DO POÇO 4MO-10-RN

COMPANHIA DE PESQUISA DE RECURSOS MINERAIS

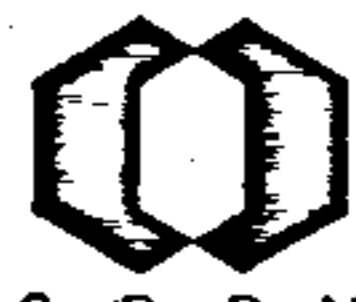
6.1 - ANEXO I

C P R M
PERFIL DE
SONDAGEM

Poço 4M0-10-RN
Interessado: MAISA
Profundidade: 685,50m

Escala Vertical 1:1000

6.1 - Perfil de sondagem, log do tempo de penetração e descrição litológica.

Concluída a perfuração, iniciamos de imediato a completação do poço, ficando no final da operação o poço revestido e cimentado de acordo com o perfil de sondagem do anexo 6.1.
