RELATÓRIO FINAL DOS POÇOS UR-09-RS  
E UR-10-RS

Uruguaiana, nºs. 09 e 10, Rio Grande  
do Sul

RELATÓRIO FINAL DOS POÇOS UR-09-RS e UR-10-RS

Autor: Geól. EUGENIO CASIMIRO SZUBERT

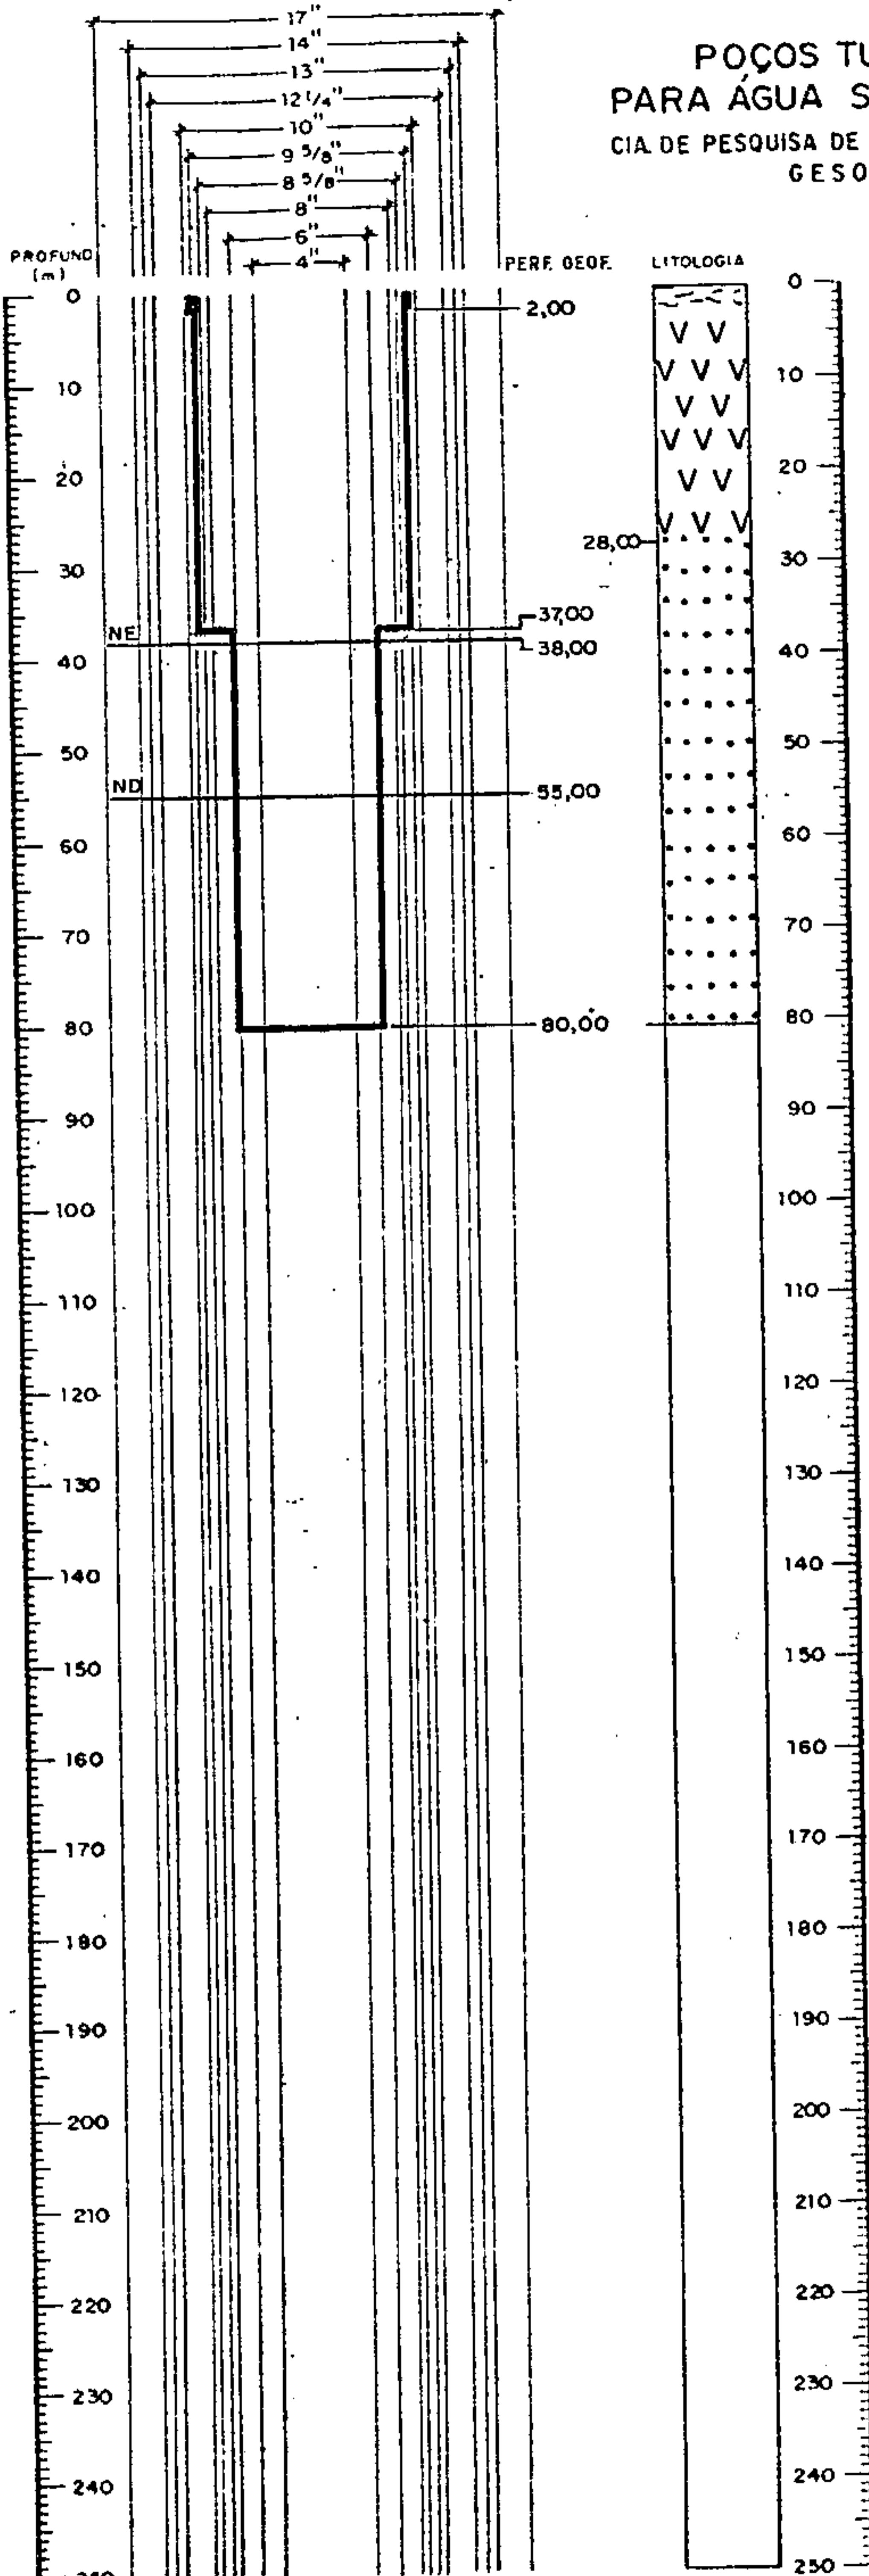
FICHA DO POÇO

TESTE DE VAZÃO - TEMPO: 0:15' Hs

Equipamento: Comp. Le Roy Vazão: 5,4 m<sup>3</sup>/h

Nível estático - prof.: 38.00 m Cota: 67.00 m

Nível dinâmico - prof.: 55.00 m Rebaixam.: 17.00 m

Capacidade específica: 0,31 m<sup>3</sup>/h/m.

O teste de bombeamento efetuado no UR-10-RS revelou ainda:

N.E. - 38 m

N.D. - 55 m

R. - 17 m

Vazão: 5,4 m<sup>3</sup>/h

V. específica: 0,31 m<sup>3</sup>/h/m
