COMPANHIA DE PESQUISA DE RECURSOS MINERAIS - CPRM
SUPERINTENDÊNCIA REGIONAL DE MANAUS

RELATÓRIO DOS SERVIÇOS GEOTÉCNICOS
REALIZADOS NA ÁREA DE AMPLIAÇÃO DO
PORTO DE PORTO VELHO - RO.

PROJETO PORTOBRÁS/86

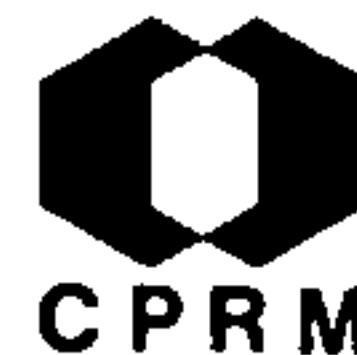
BOLETIM DE SONDAGEM GEOTÉCNICA

PROJETO: PORTOBRÁS		CLIENTE: PORTOBRÁS	
LOCAL: PORTO VELHO		MUNICÍPIO: PORTO VELHO	ESTADO: RONDÔNIA
FURO Nº SP-2		PROF-FINAL: 34,57 m	DATA: -18.07.86
RN:		COTA:

INTERVALO		PENETRAÇÃO				TAXA Kg/cm ²	MATERIAL ATRAVESSADO				
DE (m)	A (m)	Nº DE GOLPES			GRÁFICO						
		1º 15cm	2º 15cm	3º 15cm	2º E 3º PENETRAÇÕES 10 20 30 40						
0,00	21,00									-	Lâmina d'água (12.07.86)
21,00	24,00	-	-	-						-	Silte argiloso cinza escuro inconsolidado sem resistência ao penetrômetro
24,00	25,00	3	5	9						1,7	Silte argiloso cinza-escuro
25,00	26,00	10	16	42*						7,2	Silte argiloso cinza com frag- mentos de laterita rolados.
26,00	27,00	9	16	25						5,1	Rocha alterada de coloração esverdeada (anfíbolito)
27,00	28,00	8	13	19						4,0	Rocha alterada de coloração esverdeada (anfíbolito)
28,00	29,00	9	14	21						4,4	Rocha alterada de coloração esverdeada (anfíbolito)
29,00	29,11	35/11	-	-						-	Rocha alterada "in situ", de coloração esverdeada-impene- trável sob condições SPT.
(Lavagem)		20'/-	20'/-	20'/-							(não há descida da lâmina de lavagem).
SONDAGEM ROTATIVA (PROSSEGUIMENTO)

29,11	31,00	-	-	-							Rocha esverdeada pouco compac- ta, penetrável com vídia.
31,00	34,57	-	-	-							Rocha de coloração cinza escu- ra bastante compacta (anfíbo- lito).

INÍCIO: 12.07.86 NÍVEL D'ÁGUA: + 19,79 (lâmina) na data da conclusão. SONDADOR: Raimundo Gomes
 TERMINO: 18.07.86
 OBS: * A alta taxa nos últimos 15 cm do intervalo 25 a 26,00 m deve-se à presença dos fragmentos de laterita. DESCRITO POR: Ambrósio Dantas

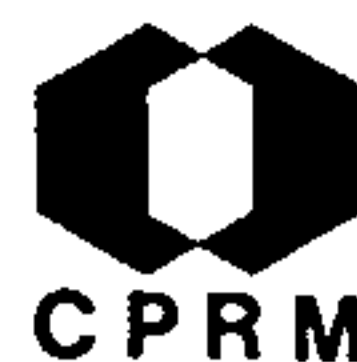
BOLETIM DE SONDAGEM GEOTÉCNICA

INTERVALO		PENETRAÇÃO				TAXA Kg/cm ²	MATERIAL ATRAVESSADO						
DE (m)	A (m)	Nº DE GOLPES			GRÁFICO								
		1º 15cm	2º 15cm	3º 15cm	2º E 3º PENETRAÇÕES 10 20 30 40								
0,00	21,40	-	-							-	Lâmina d'água		
21,40	22,40	-	-							-	Concreções de laterito rola do + areia muito fina		
22,40	23,40	11	11							2,7	Areia fina amarelada + con creções de laterito ferrugi noso		
23,40	24,22	10	35	26/2						-	Rocha alterada "in situ", cor avermelhada, impenetrá vel sob condições SPT		
Lavagem		10'/-	10'/-	10'/-							-	Não se verifica descida da lâmina de lavagem	
		SONDAGEM ROTATIVA (PROSSEGUIMENTO)											
24,22	35,00	-	-	-							-	Rocha avermelhada e altera da (sem recuperação)	
35,00	43,10	-	-	-							-	Rocha avermelhada a cinza esverdeada pouco compacta	
43,10	47,10	-	-	-							-	Rocha compacta esverdeada (anfíbólito) com recupera ção de testemunho	
43,10	51,40	-	-	-							-	Rocha compacta inalterada, esverdeada (anfíbólito), com recuperação de testemunho

51,40	51,60	-	-	-							-	Rocha compacta inalterada, esverdeada (anfíbólito), com recuperação de testemunho	
INÍCIO: 22.07.86		NÍVEL D'ÁGUA: Após conclusão =				SONDADOR: José Gomes, Raimun do Gomes e Bianor.							
TERMINO: 01.08.86		+ 20,94											
OBS: Trata-se de imenso lajeado, assoalhando lo- calmente o leito do rio Madeira.						DESCRITO POR: Ambrósio Dantas

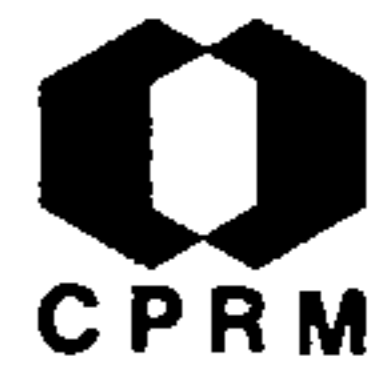
BOLETIM DE SONDAGEM GEOTÉCNICA

INTERVALO		PENETRAÇÃO								TAXA Kg/cm ²	MATERIAL ATRAVESSADO
DE (m)	A (m)	Nº DE GOLPES			GRÁFICO						
		1º 15 cm	2º 15 cm	3º 15 cm	2º E 3º PENETRAÇÕES 10 20 30 40						
0,00	15,10										Lâmina d'água
15,10	16,10	3	5	7						1,2	Areia muito fina + nódulos de laterito
16,10	17,10	2	6	7						1,6	Areia muito fina pouco argilosa c/ nódulos de laterito
17,10	18,10	6	8	9						2,8	Areia fina a média, escura c/ seixos de quartzo e laterito
18,10	19,10	8	7	9						2,6	Areia fina a média, de cor escura
19,10	20,10	7	10	13						3,8	Areia fina a média de cor escura
20,10	21,10	6	12	14						3,8	Areia fina a média de cor escura
21,10	22,10	6	11	12						4,5	Areia fina a média de cor escura
22,10	23,10	8	12	14						2,6	Rocha alterada de cor amarelada c/ nódulos de laterito
23,10	24,00	10	21	19/5						-	Rocha alterada, de cor variada c/ nódulos de laterito
Lavagem		10'/-	10'/-	10'/-							Não se verifica descida da lâmina de lavagem

SONDAGEM ROTATIVA (PROSSEGUIMENTO)											
24,00	32,65										Rocha alterada de cor variada, sem recuperação de testemunho
32,65	35,70										Rocha compacta de cor esverdeada (anfíbolito), inalterada com recuperação de tes
INÍCIO: 07.08.86		NÍVEL D'ÁGUA: Lâmina d'água de								SONDADOR: Raimundo Gomes e	
TERMINO: 09.08.86		14,78 m (na conclusão do furo).								José Gomes	
OBS:										DESCRITO POR: Ambrósio Dantas
