COMPANHIA DE PESQUISA DE RECURSOS MINERAIS - CPRM
SUPERINTENDÊNCIA REGIONAL DE MANAUS
RESIDÊNCIA DE PORTO VELHO

RELATÓRIO FINAL

POÇO: 03PM-03-RO

PROJETO: PERFURAÇÕES DE POÇOS EM RONDÔNIA

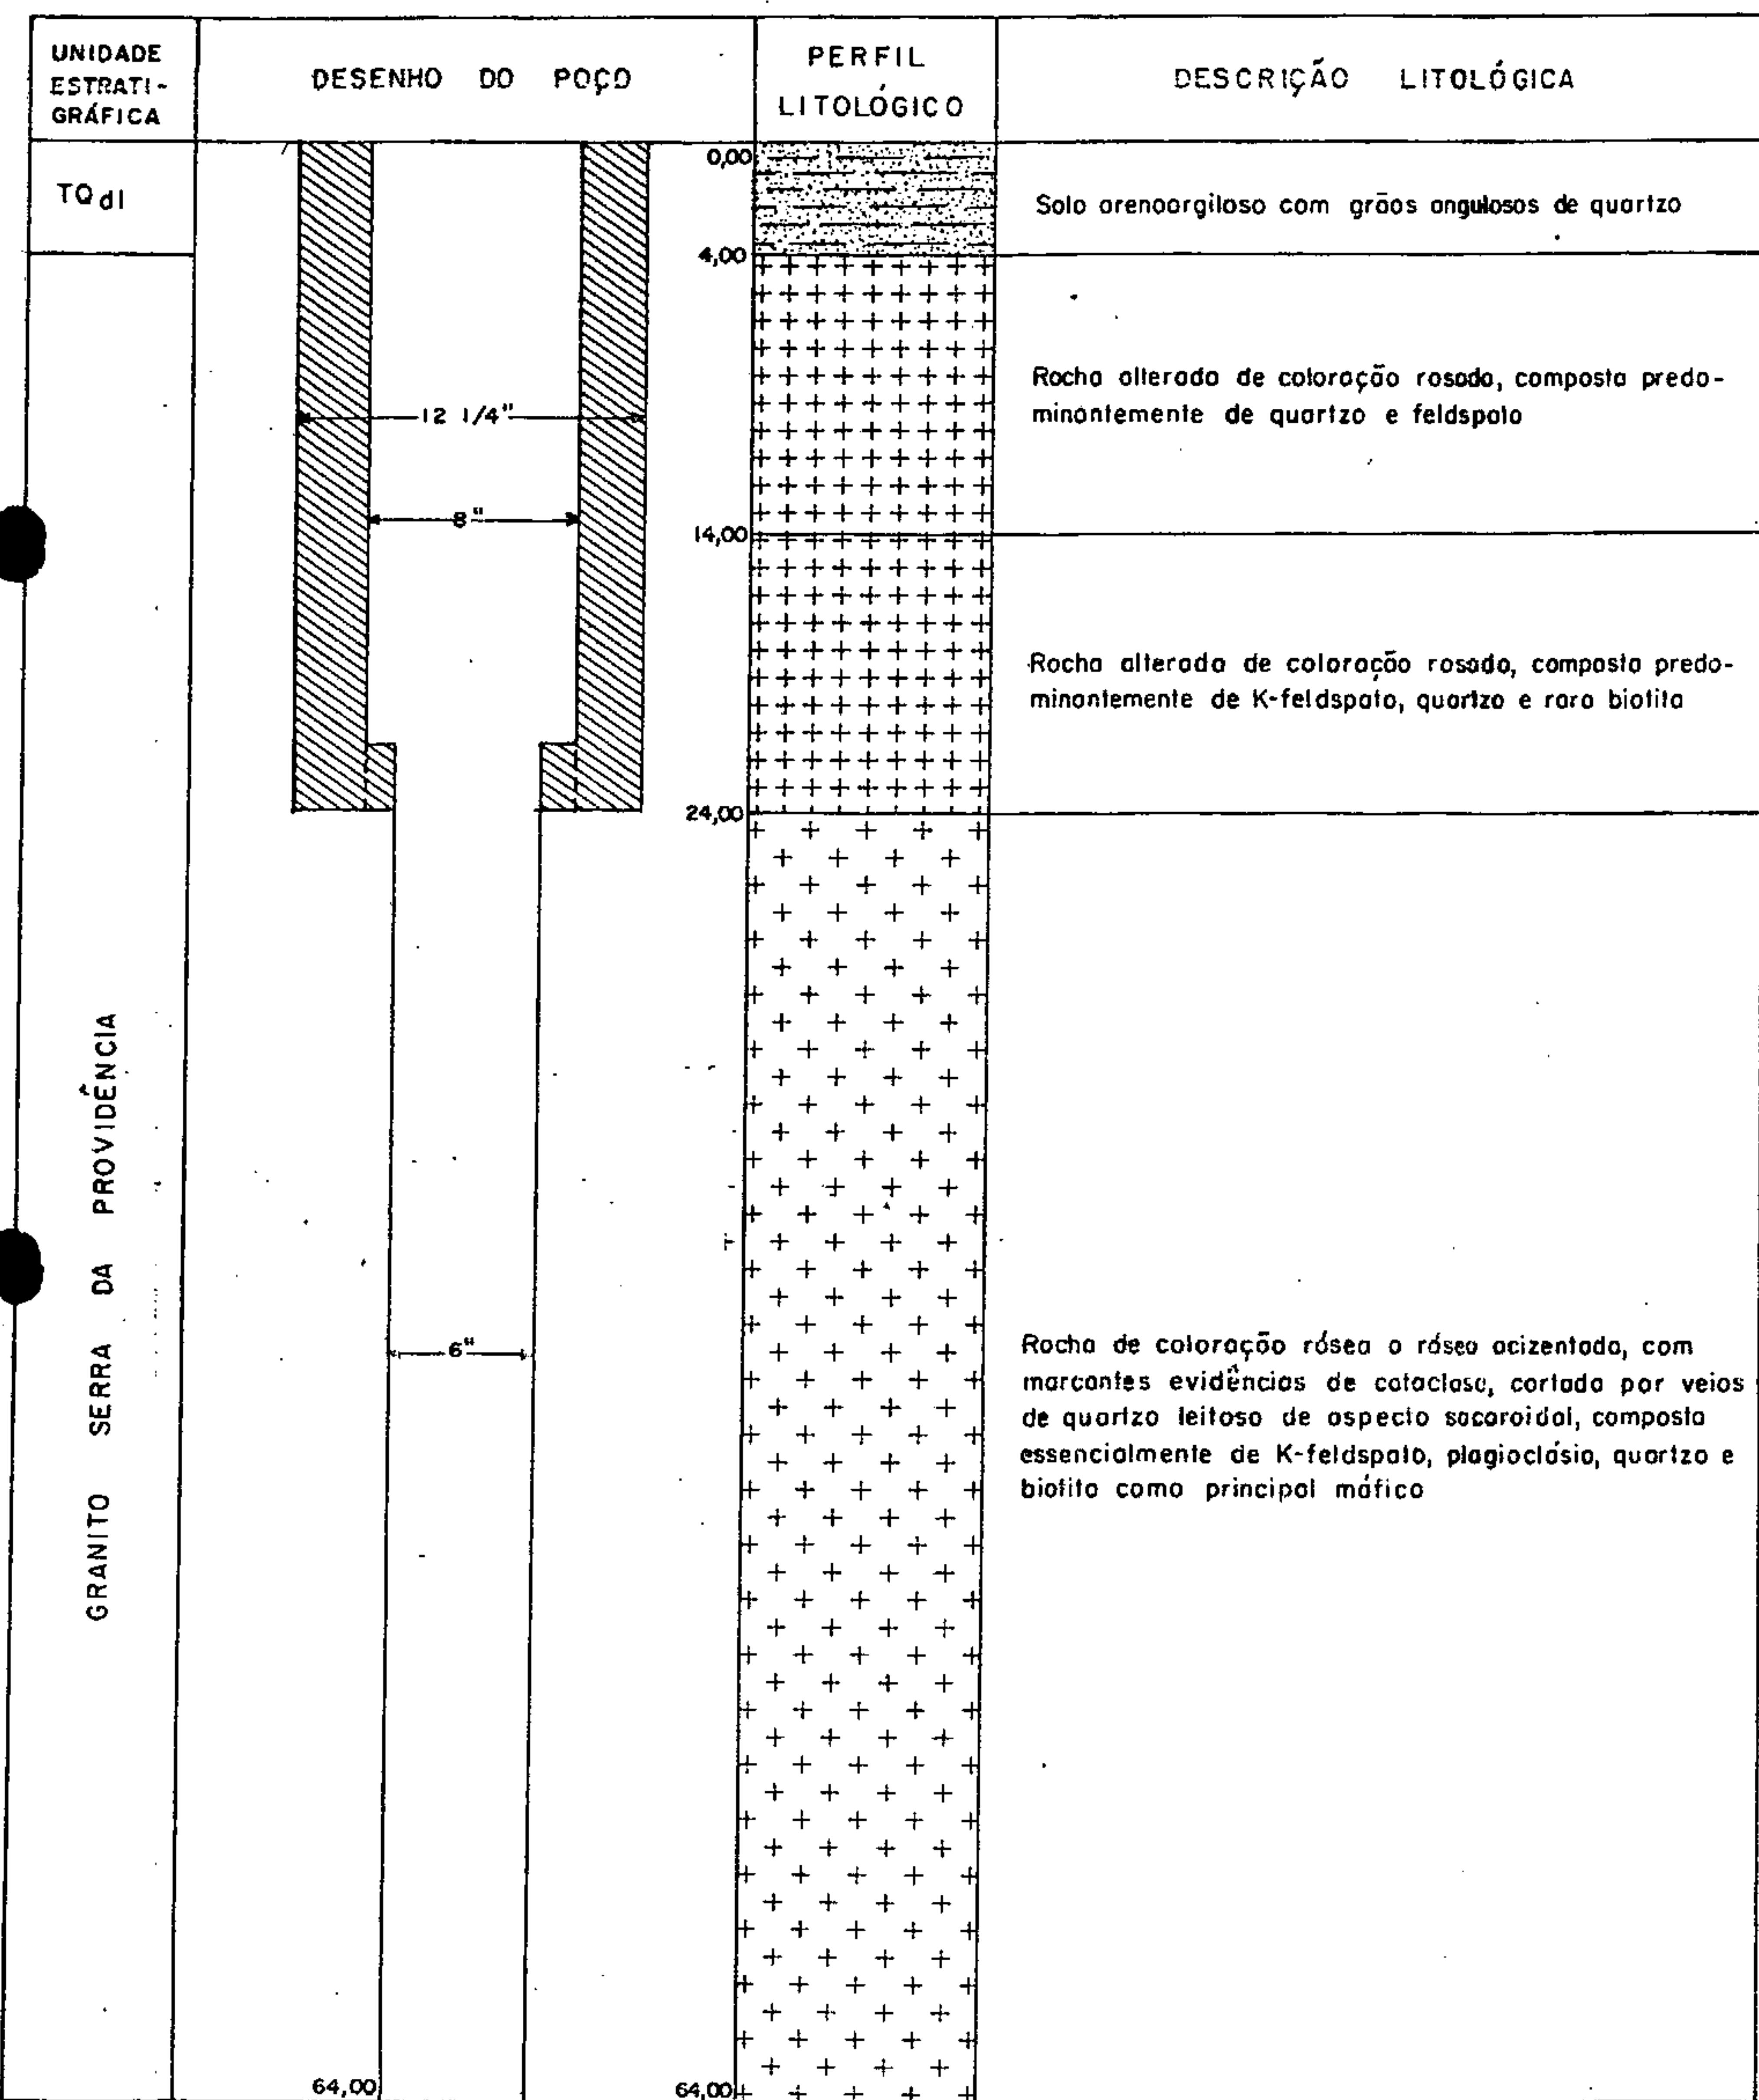
ANEXO II

No perfil do poço 03PM-03-RO (Anexo II), tem-se uma cobertura eluvial de sedimento areno-argiloso capeando um pacote de rocha bastante alterada, onde pode-se ainda identificar alguns dos minerais de sua composição original e, finalmente, 40 m de rocha sã de coloração rósea a rósea acinzentada, com marcantes evidências de cataclase, cortada por veios de quartzo leitoso de aspecto sacaroidal, composta essencialmente de k-feldspato, plagioclásio, quartzo e biotita como principal mafico.

PERFIL DE SONDAÇÃO

A perfuração foi iniciada com broca tricone de 12 1/4" até os 24,00 m, utilizando-se lama a base de bentonita. No cristalino a partir dos 24,00 m, a perfuração foi em 6" e desenvolveu-se utilizando-se o sistema pneumático, com utilização de um compressor INGERSOLL RAND mod. DXL 725 H. Os diâmetros finais de perfuração foram os seguintes:

0,00 m	a	24,00 m	Ø	12 1/4"
24,00 m	a	64,00 m	Ø	6"

Foram colocados tubos de ferro galvanizados de 8" no intervalo de + 0,50 m a 24,00 m. Efetuou-se cimentação do espaço anular entre 12 1/4" e 8" no intervalo de 0,00 m a 24,00 m, com a finalidade de fixar o revestimento e dar proteção sanitária ao poço contra possíveis contaminações de águas superficiais e, finalmente, uma laje de proteção de 2,00 m x 2,00 m x 0,15 m envolvendo o tubo de revestimento.
