COMPANHIA DE PESQUISA DE RECURSOS MINERAIS - CPRM
SUPERINTENDÊNCIA REGIONAL DE MANAUS
RESIDÊNCIA DE PORTO VELHO

RELATÓRIO FINAL DOS POÇOS

O3CA-01-RO E O3CA-02-RO

PROJETO: PERFURAÇÕES DE POÇOS EM RONDÔNIA

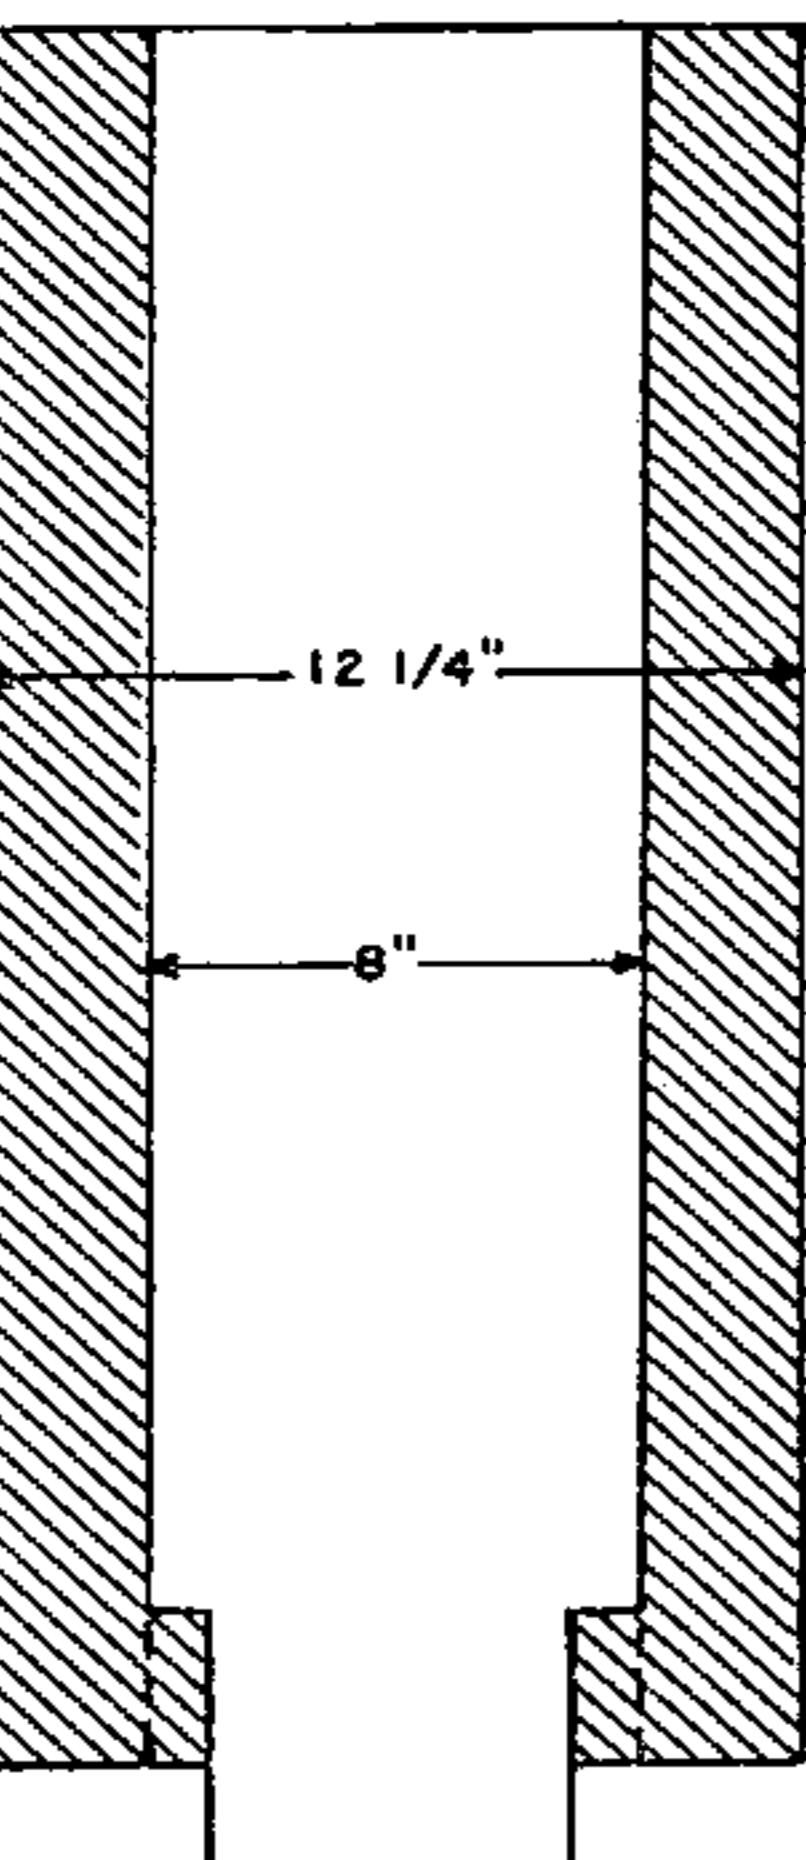
ANEXO III

UNIDADE ESTRATIGRÁFICA	DESENHO DO POÇO	PERFIL LITOLOGICO	DESCRÍÇÃO LITOLÓGICA
		0,00	Areia grossa, cor creme, composta predominantemente por grãos angulosos de quartzo.
		8,00	Areia muito grossa, cor creme, composta por grãos angulosos milimétricos a centimétricos de quartzo, argiloso e pouco compacta
		12,00	Areia média a grossa, com fração fino, creme, argilosa, composta predominantemente por grãos angulosos de quartzo e feldspato
		20,00	Rocha alterada, coloração rosada, granulação médio a grosso, composta de K-feldspato, quartzo, plagioclásio e biotita
		27,00	
TODA SERRA DA PROVIDÊNCIA

GRANITO		67,00	Roche de coloração rósea a acinzentada, granulação médio a grosso, composta de K-feldspato, as vezes coulinizado, plagioclásio, quartzo e biotita como principal mófico

No poço 03CA-02-RO (Anexo III) a cobertura é também de origem eluvial e predominantemente arenosa, com espessura de 20,00. Sob esta cobertura está uma rocha de coloração rósea a rósea acinzentada, granulação média a grossa, composta essencialmente de k-feldspato, as vezes caulinizado, plagioclásio, quartzo e biotita como principal mafico.

Para revestimento da cobertura sedimentar do poço 03CA-02-R0, foram também utilizados tubos de ferro galvanizados de 8" no intervalo de + 0,50 m a 27,00 m. Foi efetuada cimentação do espaço anular entre 12 1/4" e 8" no intervalo de 0,00 m a 27,00 m para fixação do revestimento e proteção sanitária do poço contra possíveis contaminações de águas superficiais e, construída uma laje de proteção de 2,00 m x 200 m x 0,20 m, envolvendo o tubo de revestimento.
