**PROGRAMA DE INFORMAÇÕES BÁSICAS
PARA A GESTÃO TERRITORIAL
DE SANTA CATARINA**

**ÁREAS DEGRADADAS PELA ATIVIDADE MINEIRA
NO MUNICÍPIO DE CRICIÚMA - SC**

**Série Degradação Ambiental - Porto Alegre
Volume 09
1995**

ÁREAS DEGRADADAS PELA ATIVIDADE MINEIRA NO MUNICÍPIO DE CRICIÚMA

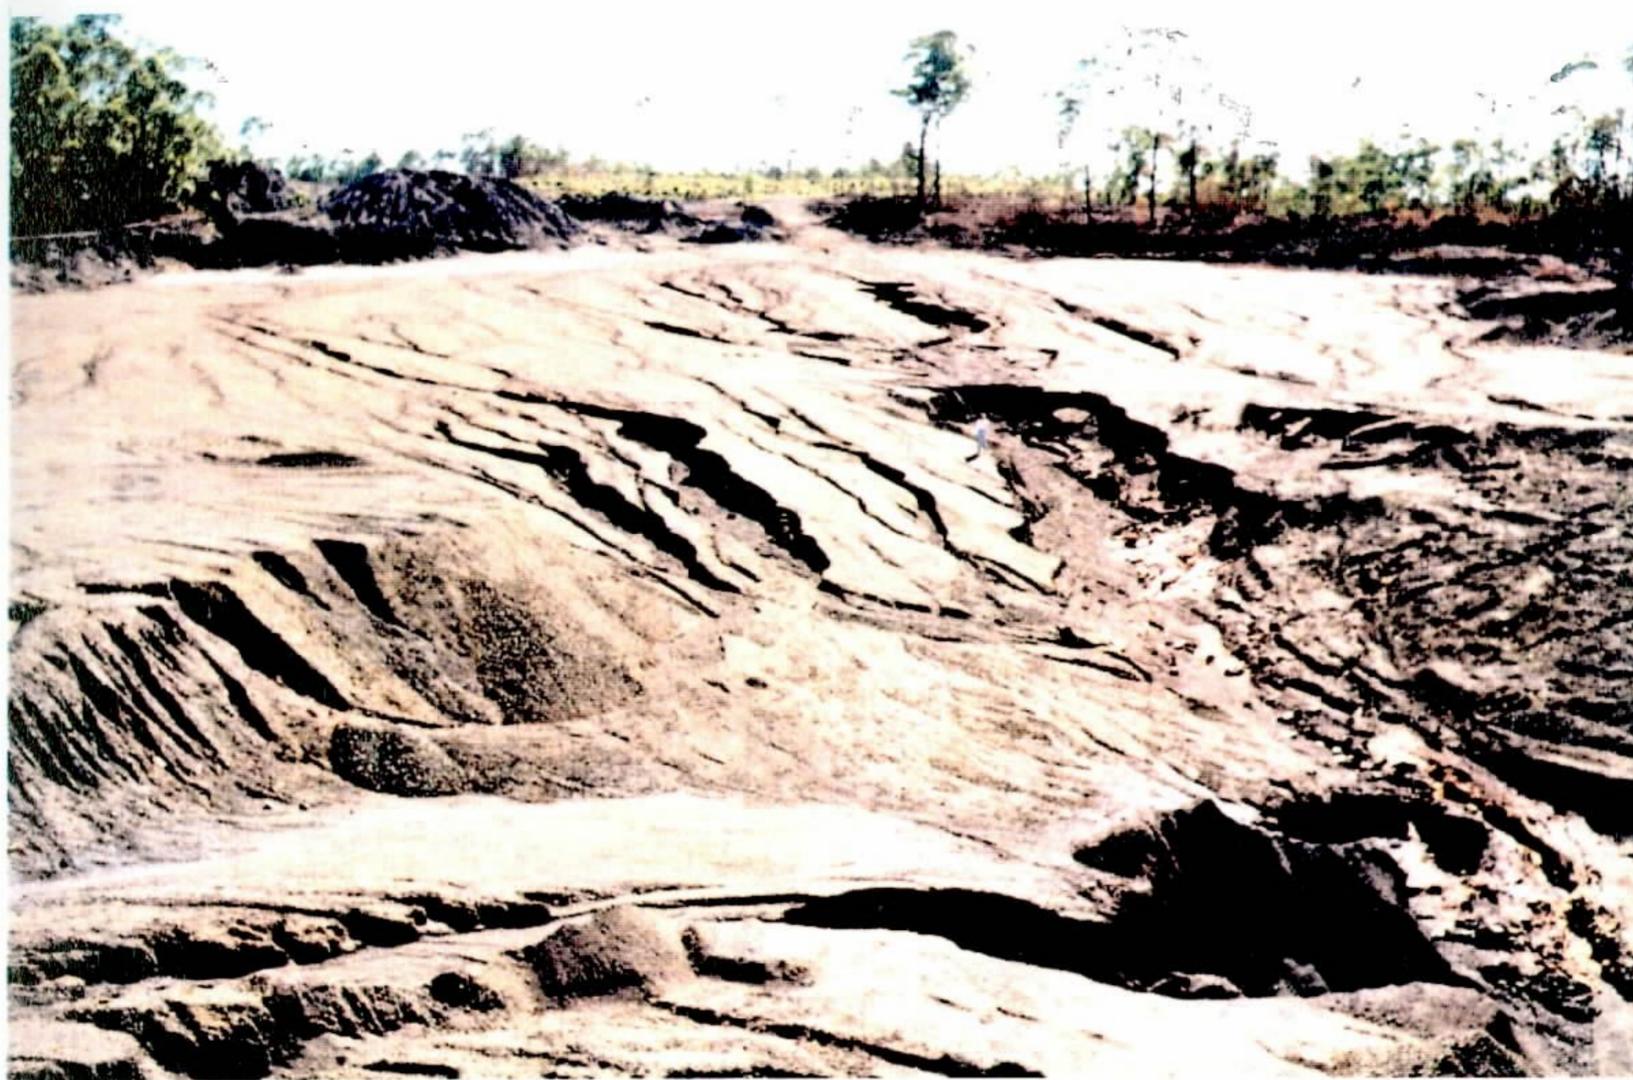
Foto 1 - Área com rejeito não recuperada situada no bairro Metropolitana.

De uma maneira geral, são incluídas nesta unidade antigas áreas mineradas a céu aberto constituídas por pilhas na maioria das vezes formadas por rejeito misto de mineração de carvão (material piritoso e de encaixante), dispostas predominantemente em meia-encostas. As pilhas apresentam em média 5m de altura e superfície irregular desprovida de terraplanagem e de cobertura de solo. A situação topográfica destas áreas e o fato do material estar exposto e não compactado, acelera a atuação dos processos erosivos, resultando em sulcos e ravinações e o desenvolvimento de voçorocas. Casos extremos podem ser observados próximo ao bairro Colonial, onde a disposição de rejeito para o aterro da estrada no vale de duas drenagens resultou no desenvolvimento de enormes voçorocas, sendo que a maior apresenta cerca de 20m de profundidade e 10m de largura. Como consequência dos processos de erosão, tem-se o assoreamento e a contaminação das dre-

nagens situadas a jusante destas áreas. Outro agravante à degradação das áreas incluídas nesta unidade, é o fato das mesmas não terem sido alvo de projetos de reflorestamento. Na prática, o que se observa é o aparecimento natural de vegetação de pequeno a médio porte, incapaz de recobrir toda a superfície das áreas. No bairro Metropolitana observa-se uma grande área degradada pela mineração de carvão em superfície e pela disposição de rejeitos (**Foto 1**). Não houve nenhum tipo de recuperação das cavas e das pilhas de estéreis, resultando no desenvolvimento de imensas voçorocas, com cerca de 2m de profundidade e 4m de largura, sobre o rejeito exposto. De uma maneira geral, as áreas definidas nesta unidade estão localizadas junto a núcleos urbanos, com exceção daquelas situadas no bairro Metropolitana e próximo ao bairro Napoline. Apesar da área do bairro Metropolitana estar parcialmente revegetada, compreende a área mais degradada.

As áreas que encontram-se revegetadas, como é o caso do extenso gramado no bairro Boa Vista e da área situada no bairro Metropolitana, devido à grande pressão urbana a que estão submetidas, podem ser utilizadas para a expansão da ocupação. Já aquelas áreas mineradas a baixa profundidade que apresentam acessos à subsuperfície encobertos pela vegetação, como é o caso das áreas situadas nos bairros Boa Vista e São Defende, não devem ser utilizadas para tal fim. Estas podem ser alvo de projetos de reflorestamentos, desde que sejam devidamente cercadas para evitar riscos às comunidades.

pressões, como as situadas no bairro Metropolitana, podem ser utilizadas para fins recreativos devido à morfologia que apresentam e aos altos custos de projetos de recuperação, desde que sejam realizadas algumas obras de infra-estrutura.

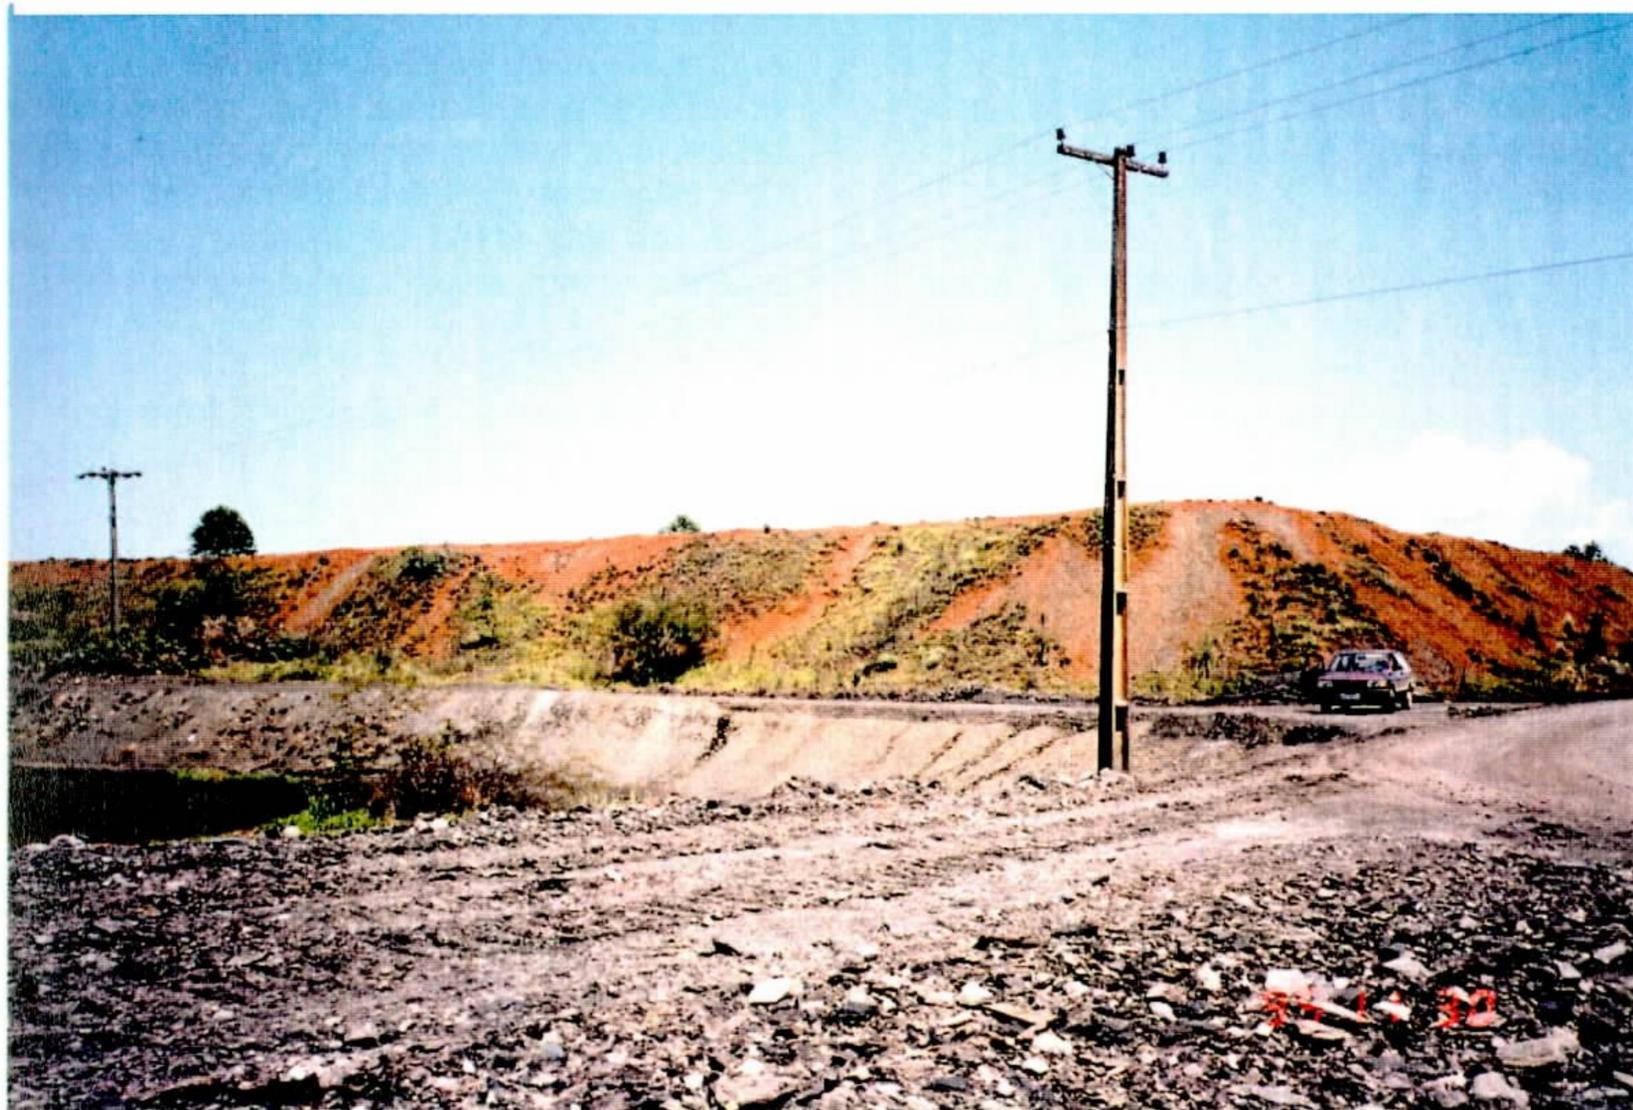
Foto 2 - Área com rejeito disposto em bancadas. Situada na Mina A.

Nesta unidade estão situadas aquelas áreas onde o rejeito encontra-se terraplanado ou disposto em bancadas extensas com cerca de 4m de altura com a superfície terraplanada e, em alguns casos com os taludes cobertos com solo ou reflorestados. O material disposto nestas áreas é geralmente misto e proveniente de minas próximas. A situação topográfica destas áreas é variável, desde meia-encostas até planícies aluvionares, e a declividade é sempre média a baixa. Este fato aliado a cobertura vegetal incipiente que se desenvolveu naturalmente, faz com que a erosão seja predominantemente sob a forma de sulcamentos nos taludes das bancadas. A cobertura dos taludes das bancadas, a compactação dos rejeitos terraplanados e principalmente sistemas de drenagem superficial, diminuem o carreamento de material, minimizando o assoreamento e a poluição dos recursos hídricos. Praticamente todas as áreas incluídas nesta unidade situam-se em zonas peri-urbanas. Cabe ressaltar que estão incluídos nesta unidade os rejeitos da Mina A, pertencentes à Nova Próspera, que estão sendo dispostos

atualmente de acordo com exigências do DNPM (**Foto 2**). A área situada próximo à vila Macarine apresenta-se sem qualquer

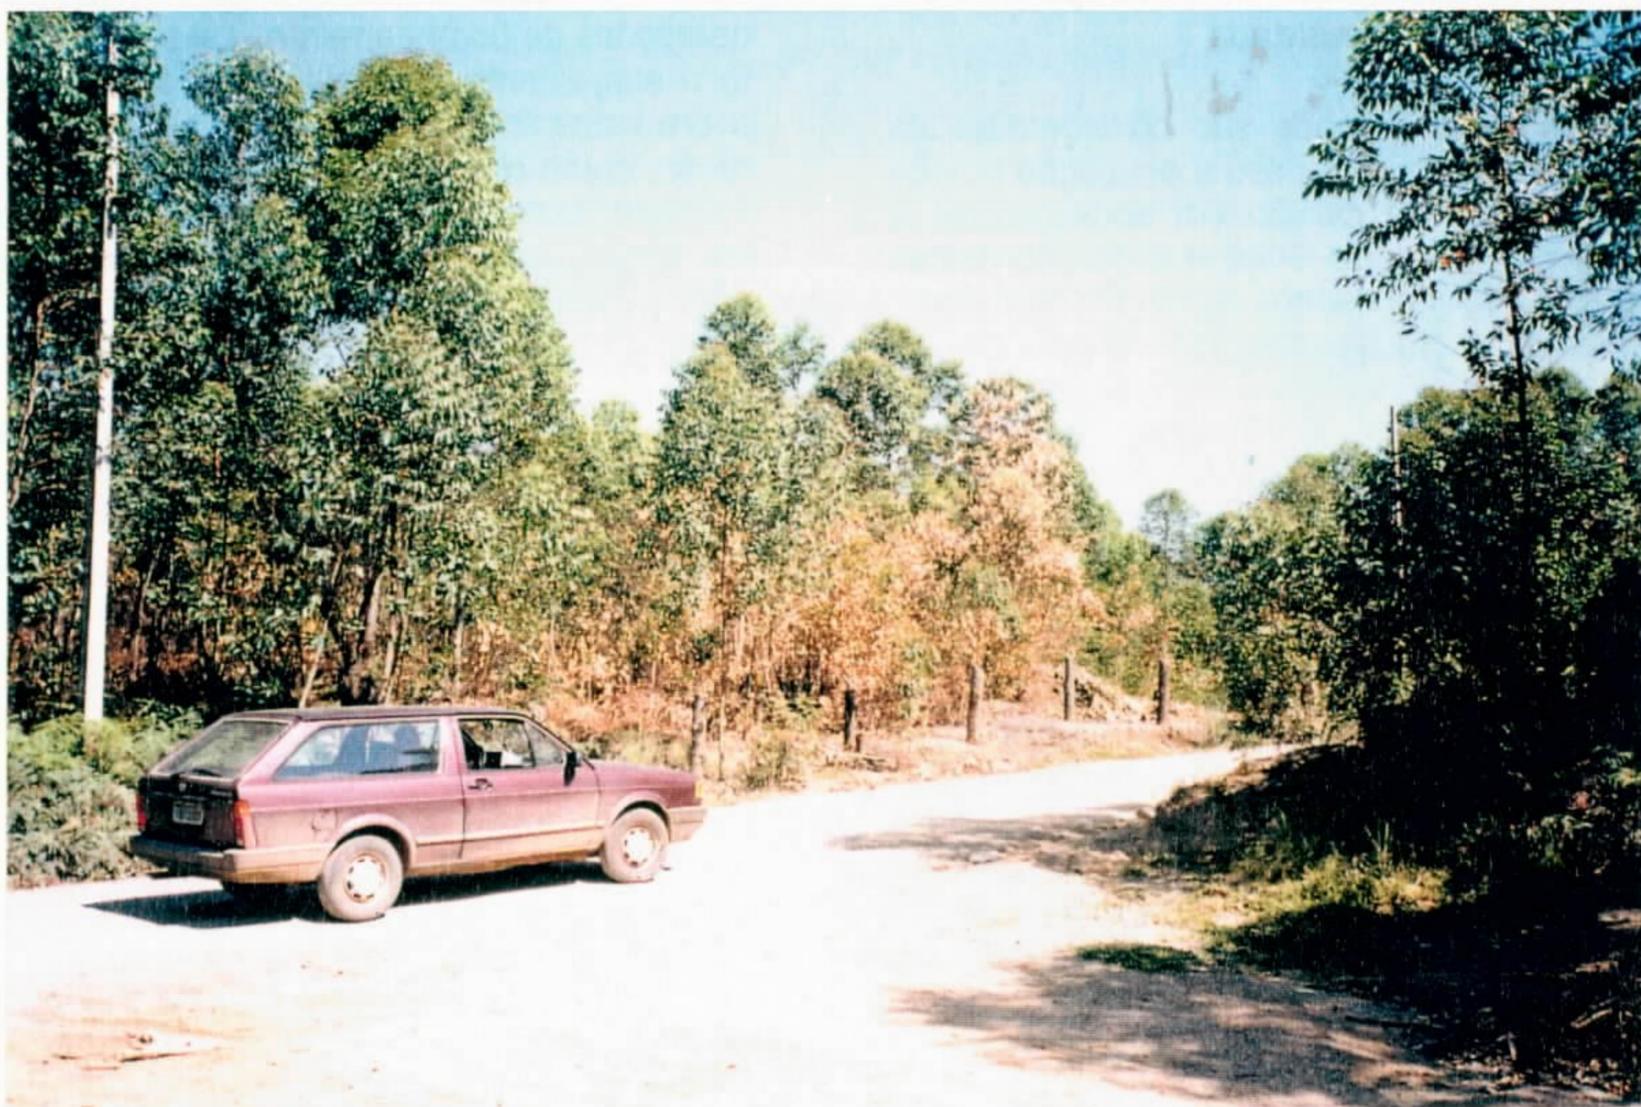
Foto 3 - Área com rejeito revegetada, situada no bairro Boa Vista.

Esta unidade compreende antigas áreas de disposição de rejeito ou áreas mineradas a baixa profundidade que encontram-se amplamente revegetadas pelo desenvolvimento de projetos de reflorestamento ou pelo crescimento natural de vegetação secundária. A unidade está bem representada no bairro Boa Vista, onde existe uma área plana com cerca de 2 ha que foi aterrada com rejeito e revegetada com gramíneas. Ao lado deste gramado, verifica-se uma área minerada a baixa profundidade com a superfície irregular devido às freqüentes escavações de acesso às galerias, mascaradas por reflorestamento de eucaliptos e vegetação secundária (Foto 3). Devido à localização destas áreas junto a um bairro densamente ocupado, sofrem uma intensa pressão urbana. Também estão incluídos nesta unidade os taludes da pilha da Companhia Carbonífera Urussanga, situada no bairro Boa Vista. Neste caso, a pilha apresenta os taludes cobertos com gramíneas e patamares com eucaliptos. A superfície da pilha não foi incluída nesta unidade por estar sendo explorada para rebeneficiamento. De uma maneira geral, é irregular a superfície das áreas incluídas nesta unidade, uma vez que não houve a prévia terraplanagem das mesmas.

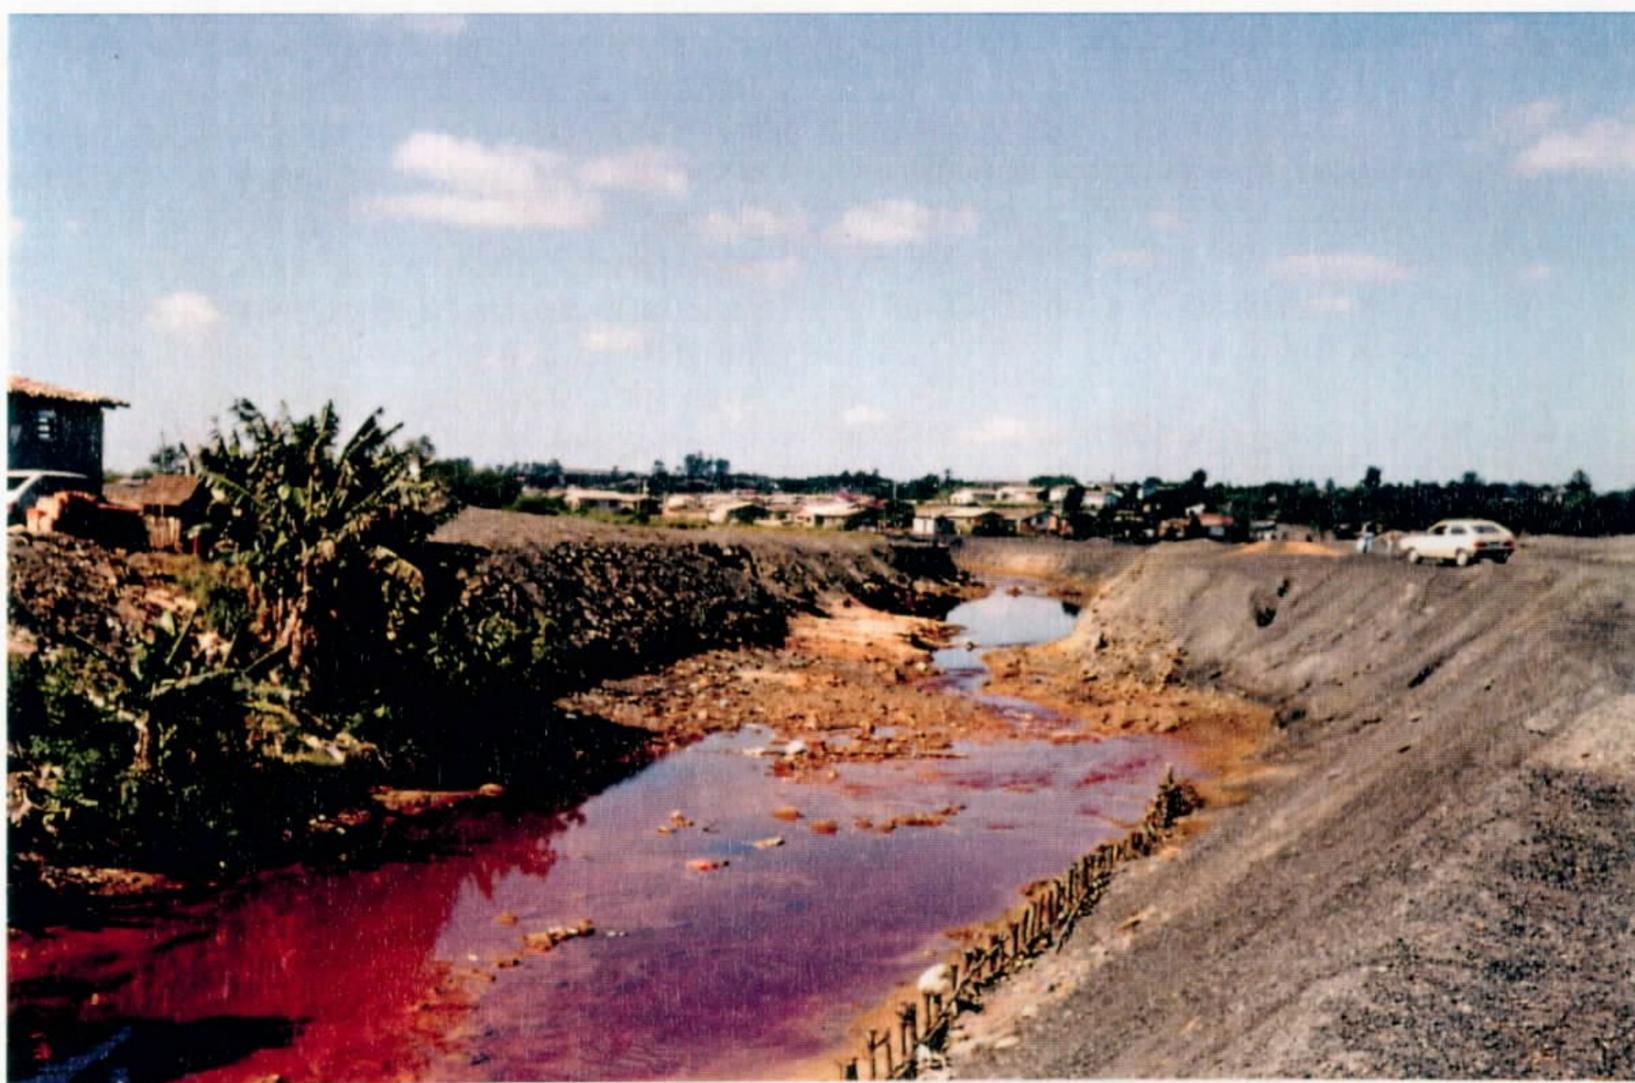
Foto 4 - Área aterrada com rejeito, apresentando ocupação antrópica, situada na planície aluvial do rio Sangão.

Esta unidade compreende áreas baixas do município que foram aterradas com rejeito misto predominantemente (Foto 4). Estas áreas estão situadas nas planícies aluvionares dos rios Sangão, Maina e Criciúma, e de outras drenagens de menor porte. Nestas áreas há quase sempre o desenvolvimento de ocupação antrópica predominantemente de baixa renda. Quando ocupadas, apresentam uma fina cobertura de solo e quase sempre estão destituídas de vegetação. Já quando não há o desenvolvimento de vilas, o rejeito encontra-se exposto. Nas margens dos rios, onde a declividade é maior devido à espessura dos aterros, em torno de 3m em média, ocorrem sulcamentos.

No caso das planícies aluviais aterradas com rejeitos, sugere-se que os taludes junto aos cursos d'água sejam capeados com solo e revegetados com gramíneas, para minimizar a lixiviação da pirita em épocas de cheia e a atuação dos processos erosivos. Tendo em vista a intensa ocupação urbana destas áreas aterradas e o fato destas não serem devidamente preparadas para este uso, recomenda-se que sejam desenvolvidos programas de educação ambiental junto a estas comunidades, para que incentivem o plantio de árvores, gramíneas e cultivos de subsistência, no sentido de melhorar os aspectos paisagísticos e a qualidade de vida desta população.

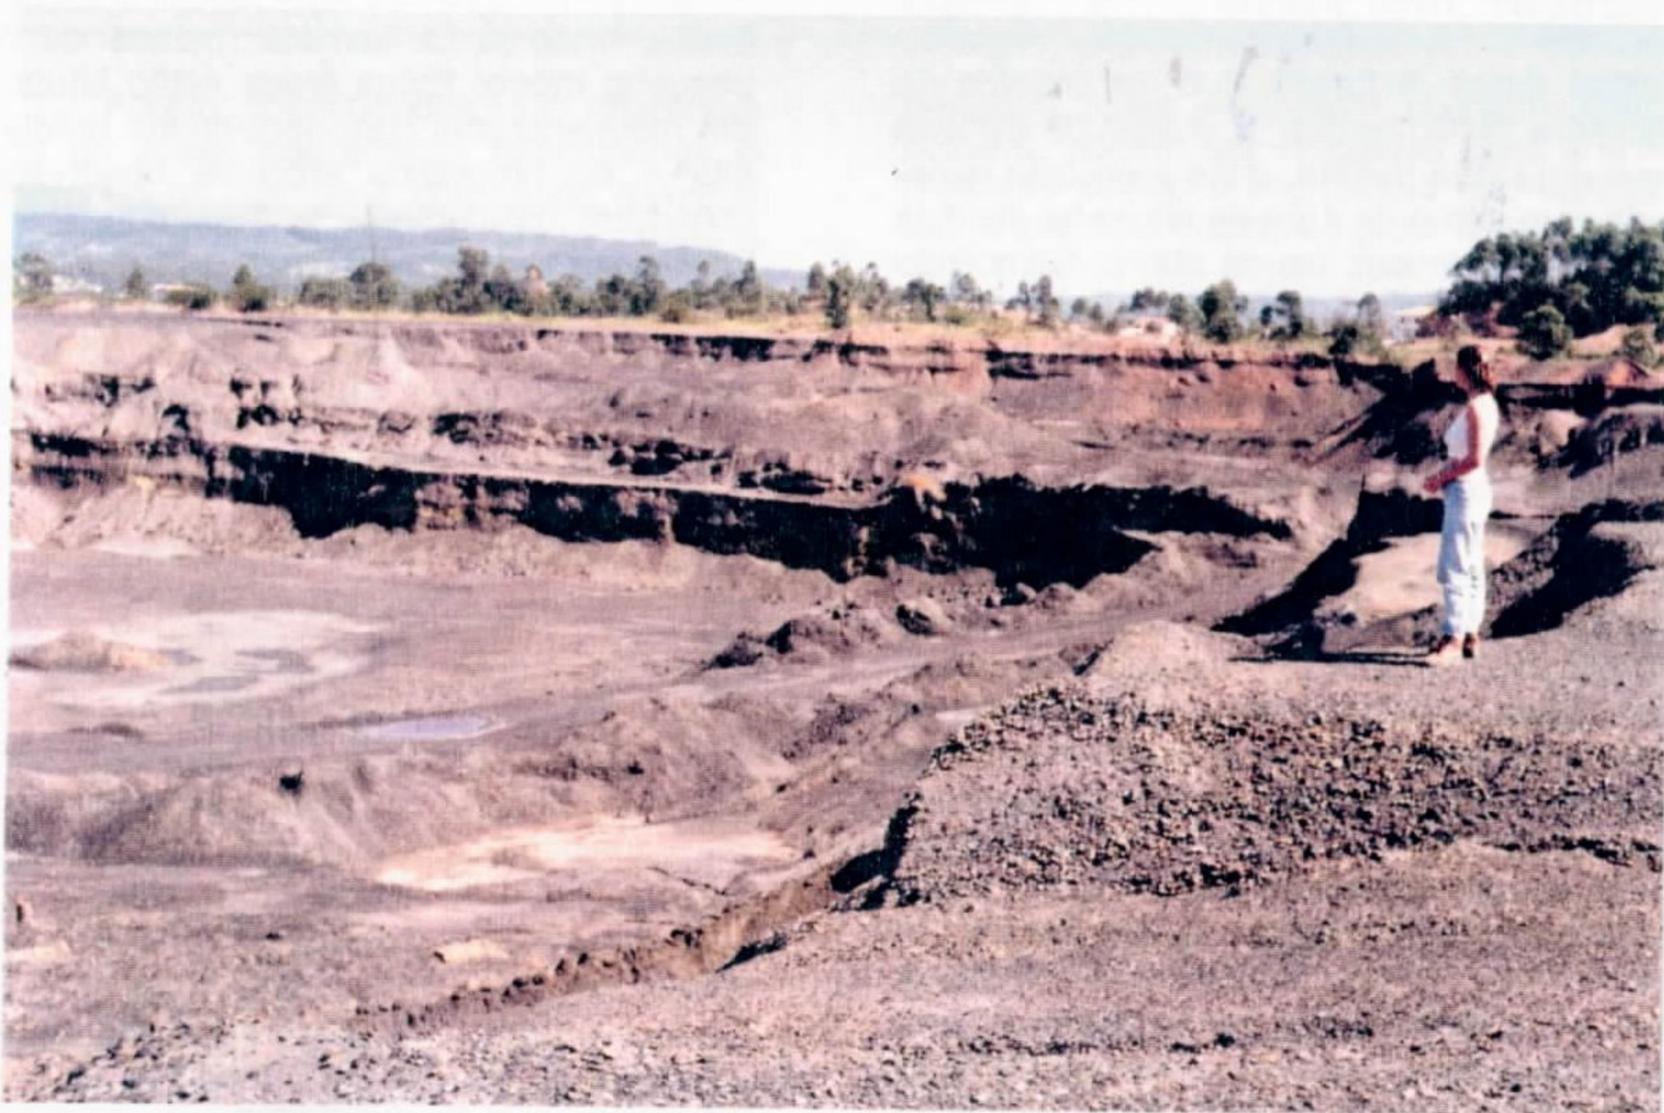
Foto 5 - Área com rejeito explorado para rebeneficiamento situada junto a uma grande bancada já recuperada. Bairro Boa Vista.

São consideradas nesta unidade antigas áreas de disposição de rejeito piritoso, que devido à baixa recuperação de carvão na época da mineração, estão sendo novamente beneficiados e produzindo até 30% de carvão. O material pode estar disposto em pilhas desorganizadas com altura variando de 2 a 3m, ou constituir áreas recuperadas sob a forma de grandes bancadas. Relativamente ao segundo caso, existe uma pilha onde o rejeito está sendo retirado do seu centro, preservando os taludes revegetados (Foto 5). Estas áreas estão geralmente situadas em meia-encostas com declividade média. Os processos erosivos resultam em ravinações e voçorocas. No caso da área da Mina União, em São Defende, constituída por uma pilha recuperada com cerca de 30m de altura, a acentuada declividade e as grandes dimensões da pilha propiciaram o desenvolvimento de grandes voçorocas e o carreamento pela chuva do solo que recobre os taludes. De uma maneira geral, as áreas incluídas nesta unidade situam-se em zonas peri-urbanas. Um caso especial é observado em uma área próxima ao trevo para o acesso sul do município, que na época da elaboração do mapa foi cartografada como área aterrada com rejeito. Recentemente, foi observado que o material foi retirado para rebeneficiamento e posteriormente recolocado nesta área. Este fato ilustra bem a dinamicidade das áreas degradadas que estão sujeitas a mudanças com o transcorrer do tempo.

Com relação aos locais de onde estão sendo retirados rejeitos para rebeneficiamento, de uma maneira geral, verifica-se que os mesmos não estão sendo devidamente tratados, originando enormes cavidades. Na medida do possível, sugere-se que estes locais tenham sua topografia recomposta pela deposição de rejeito, sejam capeados com solo e revegetados. No caso das áreas mais afastadas de núcleos populacionais, como é o caso daquela situada no bairro São Marcos, podem ser realizados estudos para viabilização de sua utilização para aterros sanitários.

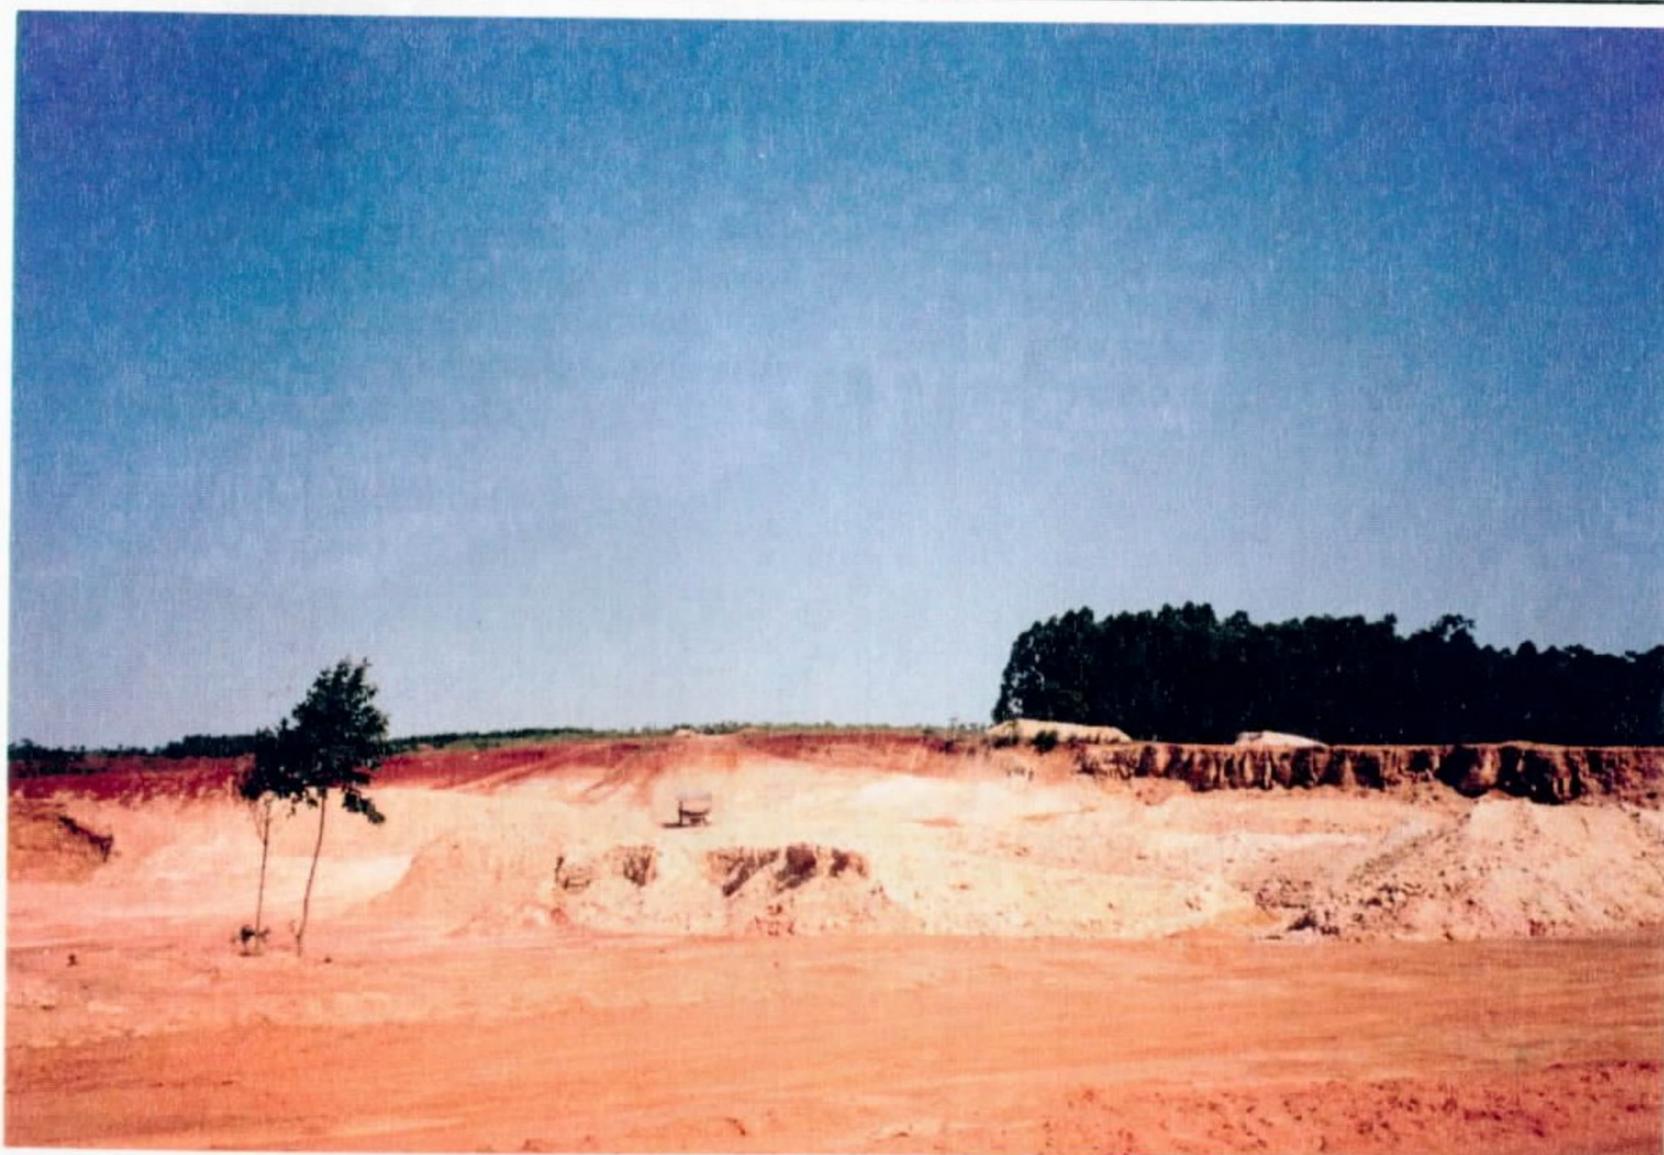
Foto 6 - Área de extração de argila situada no bairro São Roque.

Os trabalhos de campo mostraram a existência de 36 áreas de extração de argila no município de Criciúma (**Foto 6**). Dentre estas, algumas também servem de depósito de material trazido de outras áreas. De uma maneira geral, os "barreiros" estão situados nas meia-encostas com declividade média, podendo eventualmente localizar-se em planícies aluvionares. As frentes de lavra possuem taludes com 3m de altura em média. Via de regra, não apresentam medidas de drenagem superficial, o que em épocas de chuva resulta na inundação das cavas. A principal forma de erosão verificada são os sulcamentos. Ao redor destas áreas observa-

se principalmente a presença de vegetação secundária e reflorestamentos. Algumas destas áreas já foram alvo de projetos de recuperação ambiental. É o caso de extensa área em Linha Batista, onde a encosta minerada com cerca de 15m de altura foi dividida em bancadas com 1m de altura. Como não houve revegetação da área e a implantação de um sistema de drenagem superficial, desenvolveram-se sulcamentos que convergem na base da encosta, originando voçorocas. Já outra área também em Linha Batista, teve o talude da frente de lavra organizado em bancadas menores que encontram-se revegetadas. No entanto, a área continua servindo de depósito de argila trazida de outros locais, que é disposta em pilhas com cerca de 4m de altura. De uma maneira geral, as áreas de extração de argila estão afastadas de núcleos urbanos.

As áreas de extração de argila, com raras exceções, são mineradas sem critérios técnicos, resultando em extensas cavas que são abandonadas após a exaustão da jazida. Tendo em vista a abundância de material de empréstimo nestes locais e seus aspectos geomorfológicos, estes podem ser perfeitamente utilizados para aterros sanitários, desde que sejam realizados estudos de viabilização para este fim.

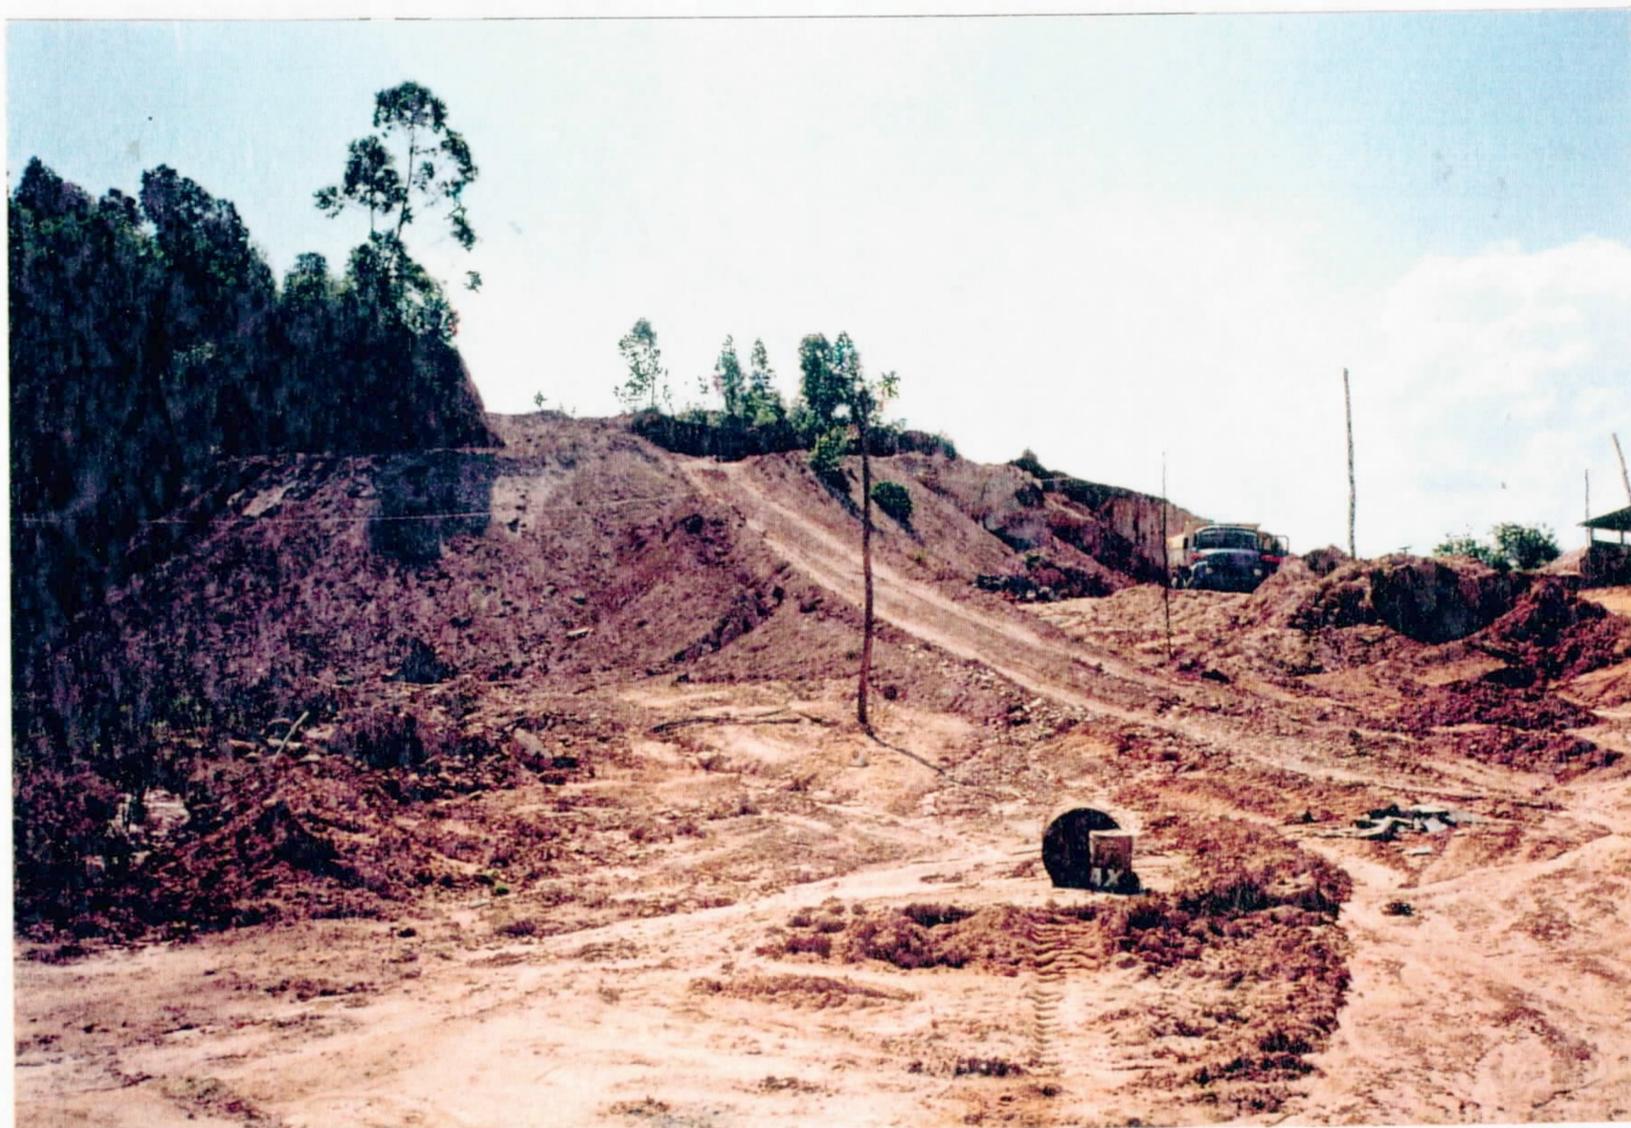
Foto 7 - Área de Extração de Areia situada no bairro Boa Vista.

Foram verificadas no município 7 áreas onde há extração de areia (**Foto 7**). As frentes de lavra apresentam cerca de 4m de altura em média, podendo excepcionalmente

atingir 10m no caso de uma área em Rio Maina, onde já foi lavrada metade de um pequeno morro. Estas áreas estão situadas em meia-encostas com declividade média a alta e os processos erosivos observados consistem basicamente em sulcamentos. A vegetação existente ao redor destas áreas é constituída basicamente por reflorestamento e vegetação secundária. As áreas de extração de areia estão situadas em zona peri-urbana

As áreas de extração de areia, por estarem situadas na zona urbana e por serem desenvolvidas em encostas e topos de morro, devem ser alvos de uma fiscalização mais rigorosa, uma vez que as cicatrizes no maciço rochoso resultantes da lavra provocam grande degradação visual.

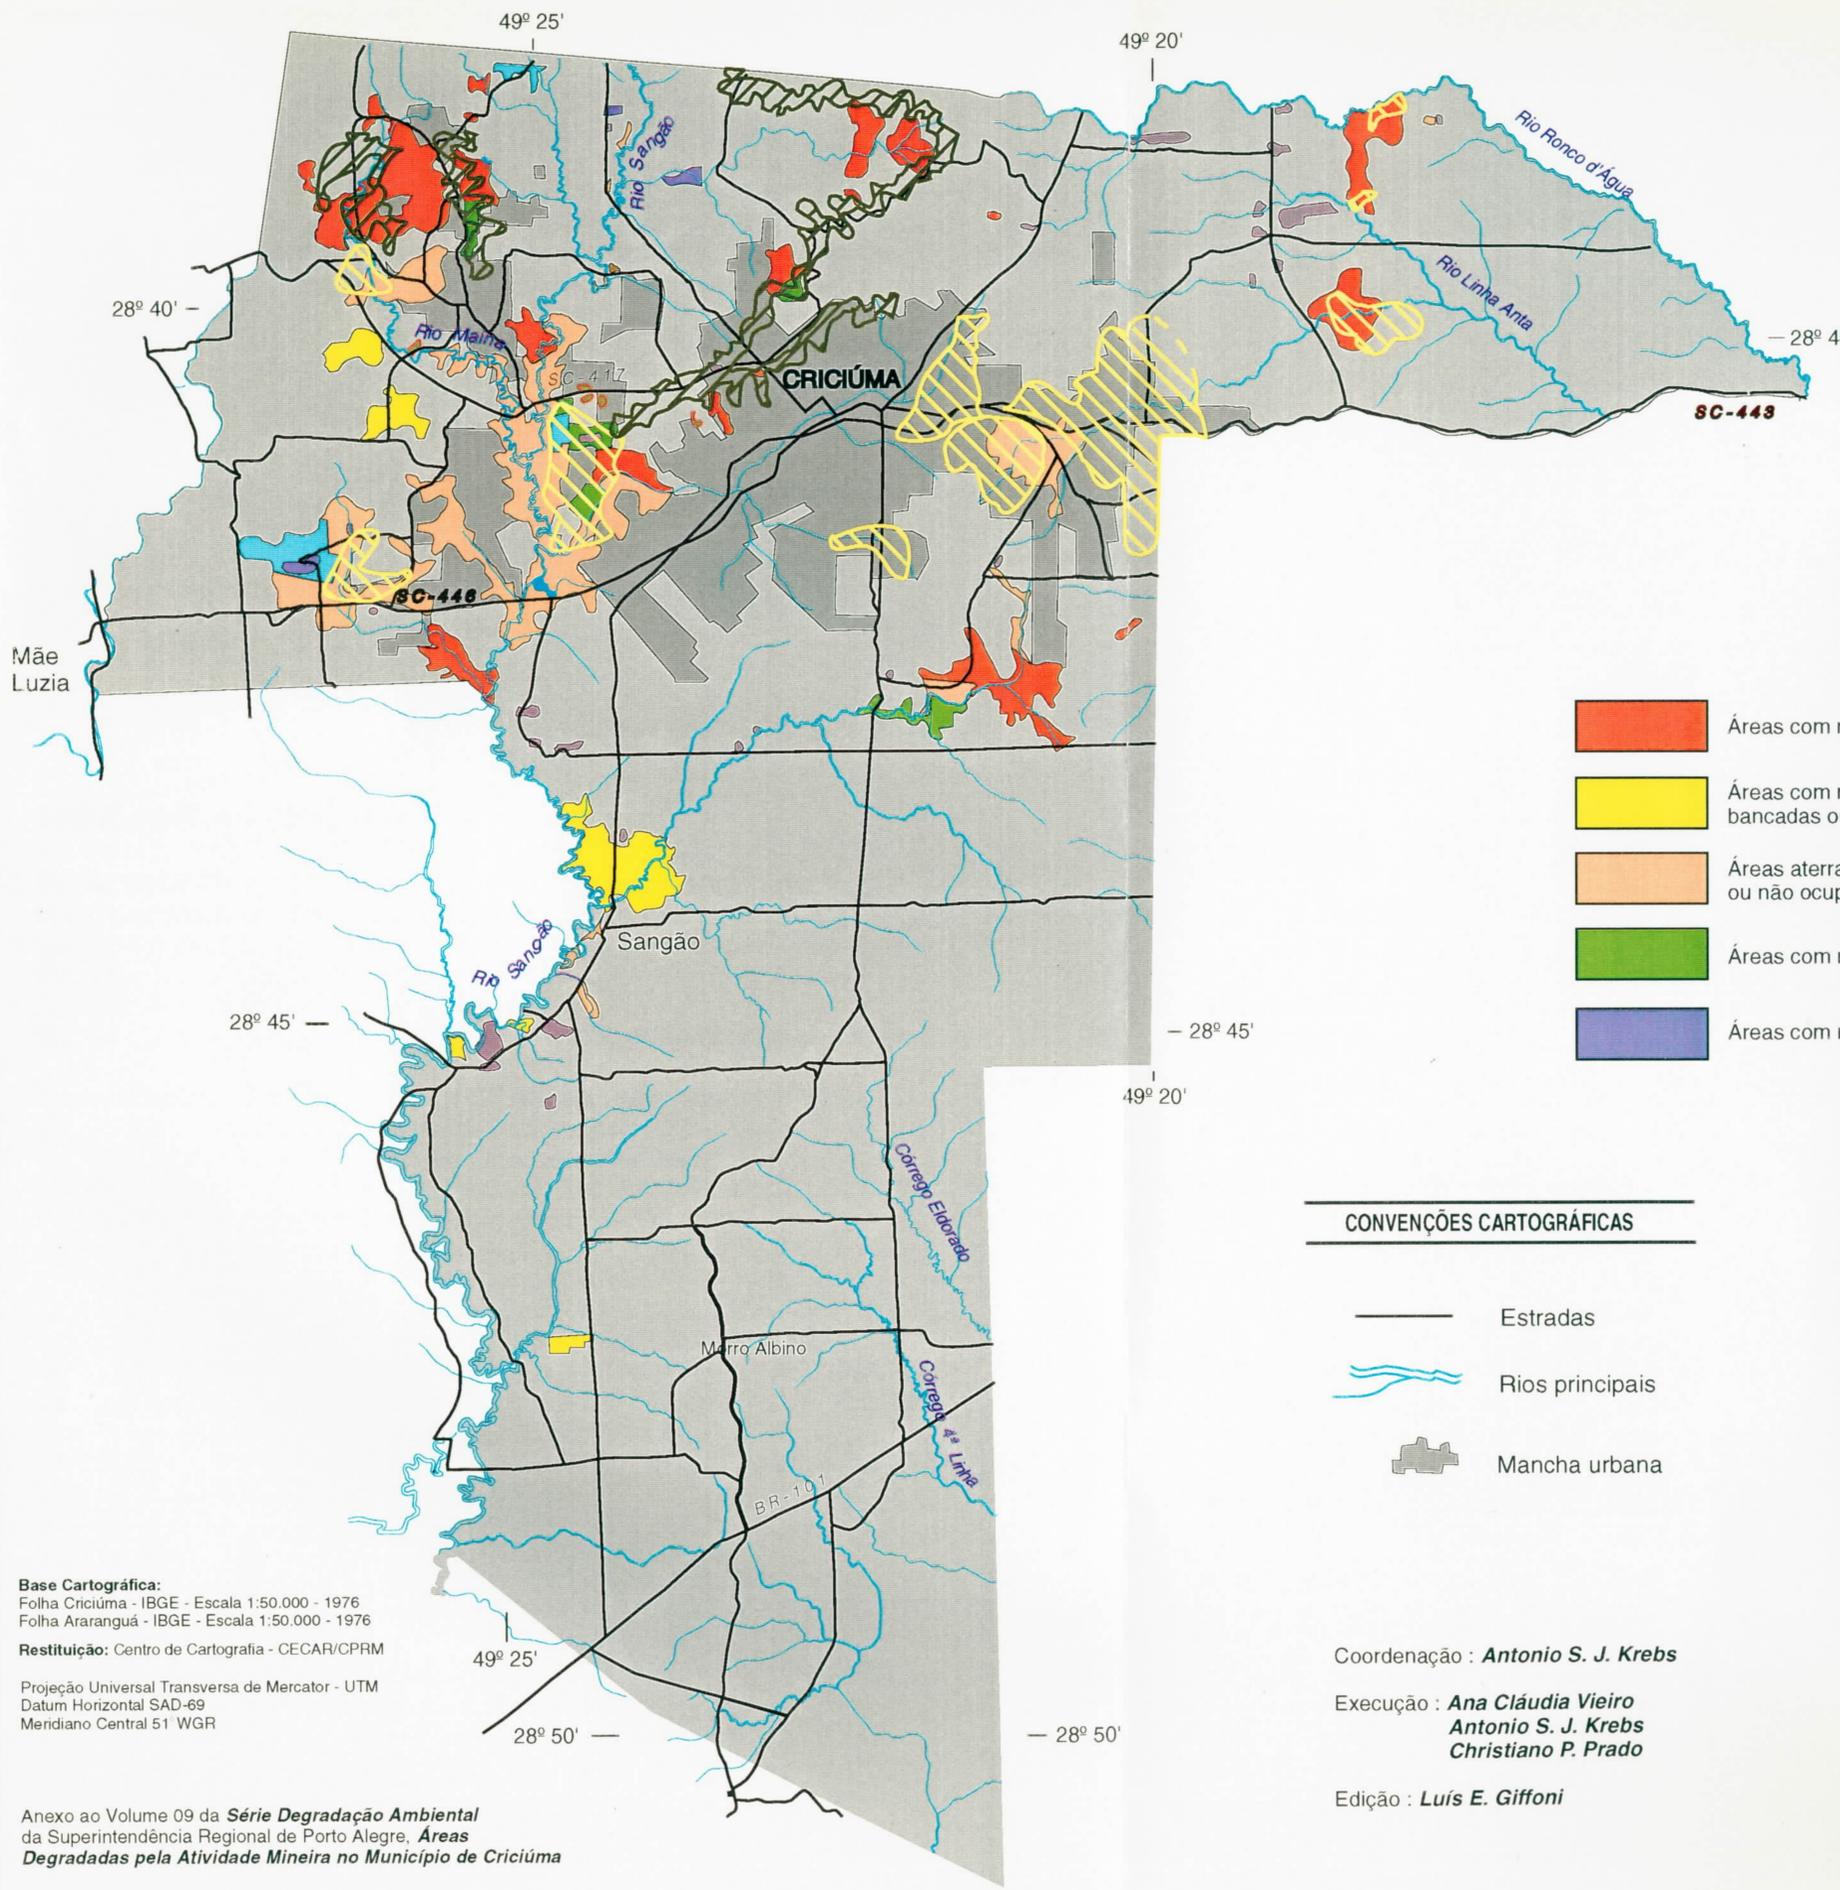
**Mapa das Áreas Degradadas
pela Atividade Mineira
no Município de Criciúma
Escala 1:100.000**

Foram identificados 11 diferentes tipos de áreas degradadas relacionadas à mineração de carvão e disposição de seus rejeitos, e à mineração de argila, areia e diabásio. Estas áreas distribuem-se por todo município, com exceção da porção sul.

Constata-se que as áreas mais críticas do ponto de vista ambiental correspondem a antigas áreas de disposição de rejeitos destituídas de cobertura vegetal e seriamente comprometidas pelos processos erosivos, que não foram alvo de qualquer tipo de recuperação. Estes locais situam-se principalmente nos bairros Metropolitana, Mina 4, Mina do Tonin e Linha Batista. Tendo em vista os altos custos de recuperação destas áreas, devem ser realizados estudos para viabilizar a utilização das mesmas para outros fins, como por exemplo aterros sanitários ou áreas de lazer. No caso da utilização para aterros sanitários, algumas podem ser descartadas de imediato devido à situação geográfica junto a núcleos populacionais em expansão, topografia inadequada, proximidade do aeroporto, entre outros. A princípio, tendo em vista estes aspectos, a área que apresenta menos impeditivos é aquela situada em Linha Batista.
