COMPANHIA DE PESQUISA DE RECURSOS MINERAIS - CPRM
=====

RELATÓRIO FINAL DO POÇO 4PS-11-PI
=====

PICOS - PI
=====

POÇO: 4 PS - II - PI
 LOCAL: FÁTIMA (PICOS)
 ESTADO: PIAUÍ

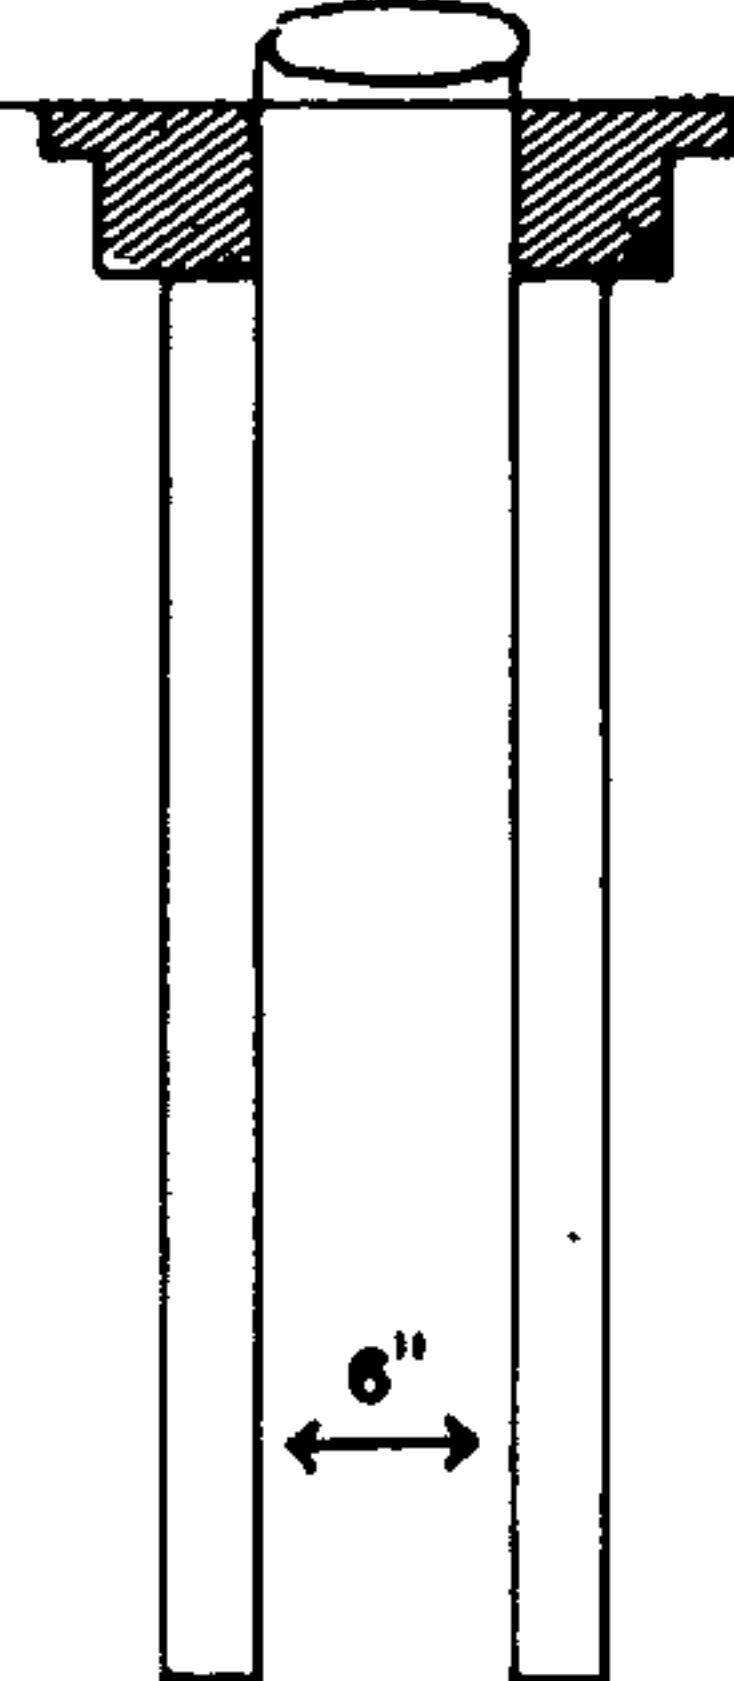
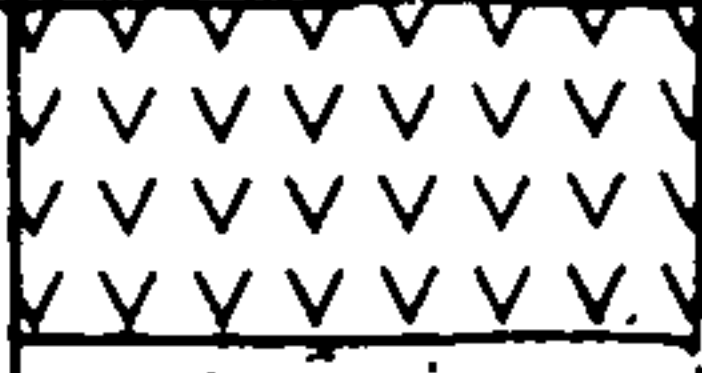
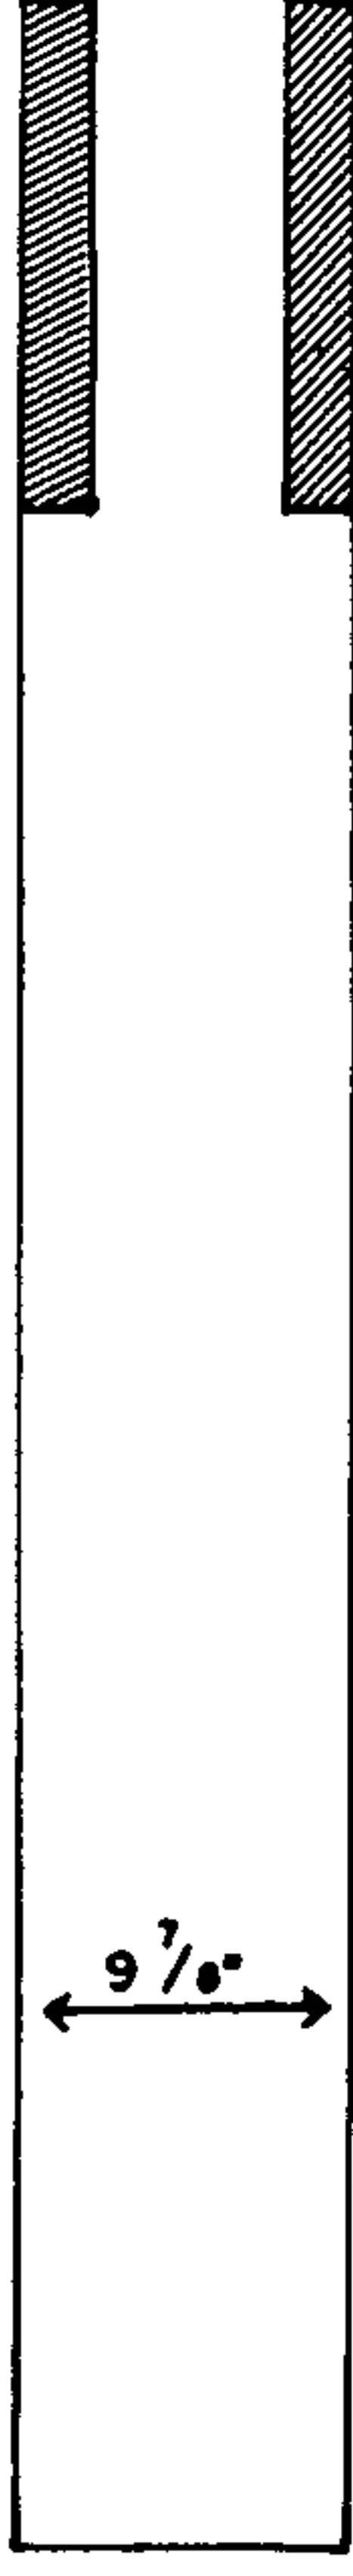
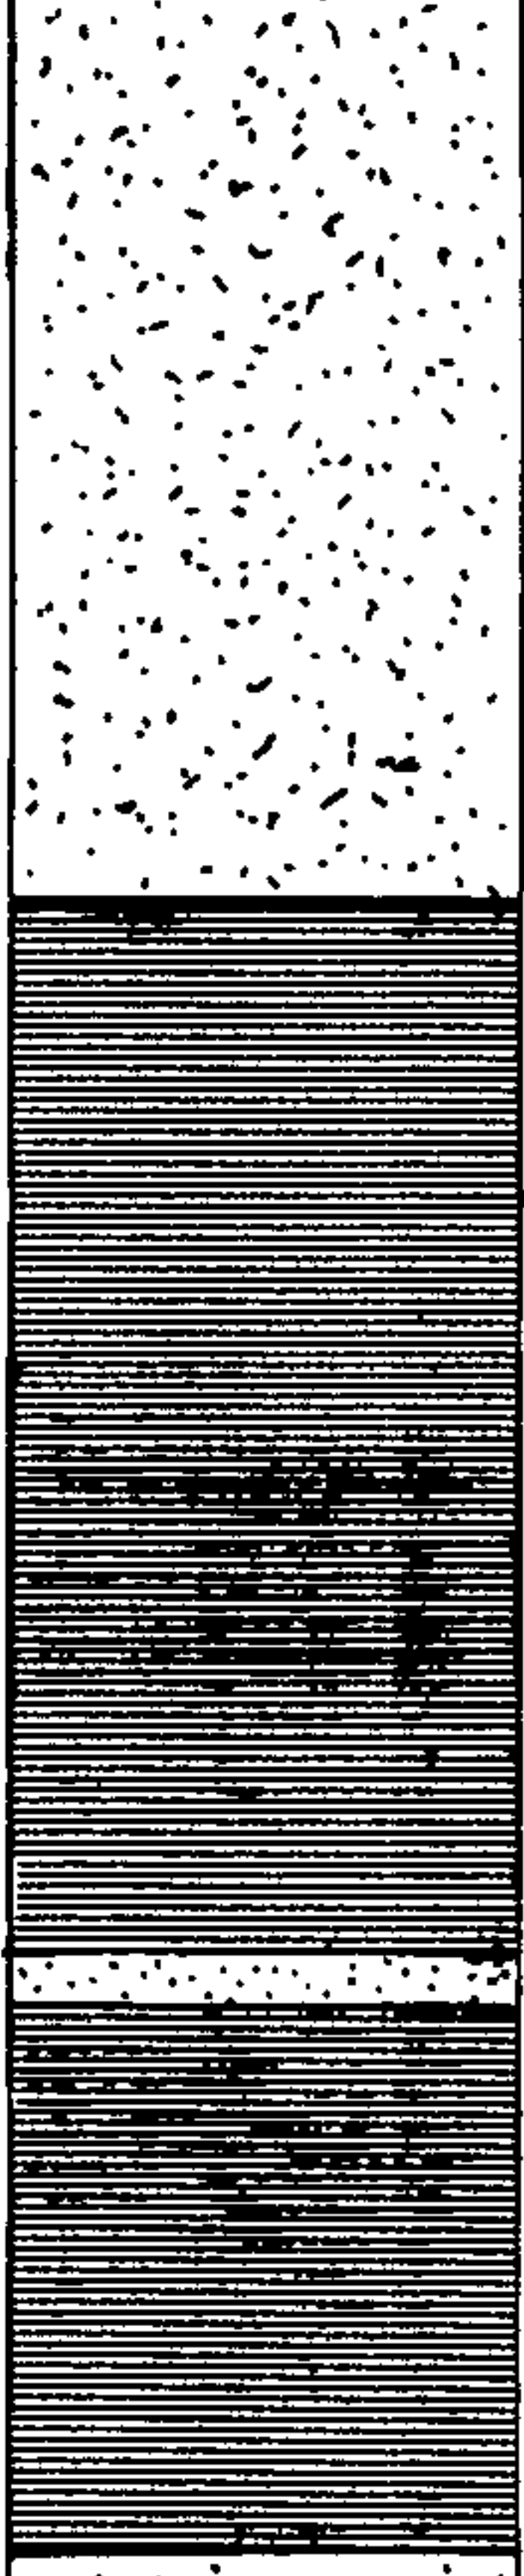
5.3 - PERFIL LITOLÓGICO

FORMAÇÃO	DESENHO DO POÇO		DESCRIÇÃO LITOLÓGICA		
Diabásio	0		CABEÇAS

<p>Diabásio</p>
PIMENTEIRAS	36		SERRA GRANDE

<p>Arenito arroxeadado fino a médio, formado por seixos de quartzo, coerência médio.</p> <p>Folhelho roxo claro, siltito creme claro, pouco micáceo, duro.</p> <p>Arenito arroxeadado, fino, pouco coerente.</p> <p>Folhelho arroxeadado, micromicáceo, duro.</p>
	180			<p>252</p> <p>426</p> <p>555</p>	<p>180</p> <p>336</p> <p>342</p> <p>426</p> <p>555</p> <p>Arenito esbranquiçado, fino, médio e grosseiro, grãos brithosos e quartzosos, má coerência.</p>

O poço foi completado utilizando-se uma coluna composta de tubos de 6 5/8", rosca e luva de 0.00 a 252.00 metros, com o restante do poço permanecendo com parede aberta, face à grande estabilidade da Formação Serra Grande.

Colocado o revestimento, foi efetuada a cimentação, no espaço anular compreendido entre o poço e o revestimento, no intervalo de 252.00 a 180.00 metros, consumindo-se nesta operação 80 sacos de cimento, com a pasta atingindo a densidade de 13.5 lb/gal.

- 0 a 3m - Seixos centimétricos, material ferruginoso.
- 3 a 36m - Diabásio cinza escuro, duro.
- 36 a 51m - Arenito arroxeadado, fino, médio e grosseiro, formado por seixos de quartzo e material ferruginoso, laterizado, grãos subangulosos a subarredondados, pouco coerente.
