**AVALIAÇÃO DO POTENCIAL
HIDROGEOLÓGICO E PERFURAÇÃO
DE POÇOS PARA ABASTECIMENTO
DE ÁGUA POTÁVEL DA CIDADE DE
APUÍ**

**Autores: José Moura Villas Bôas
Michael Gustav Peter Drews**

Maio - 1997

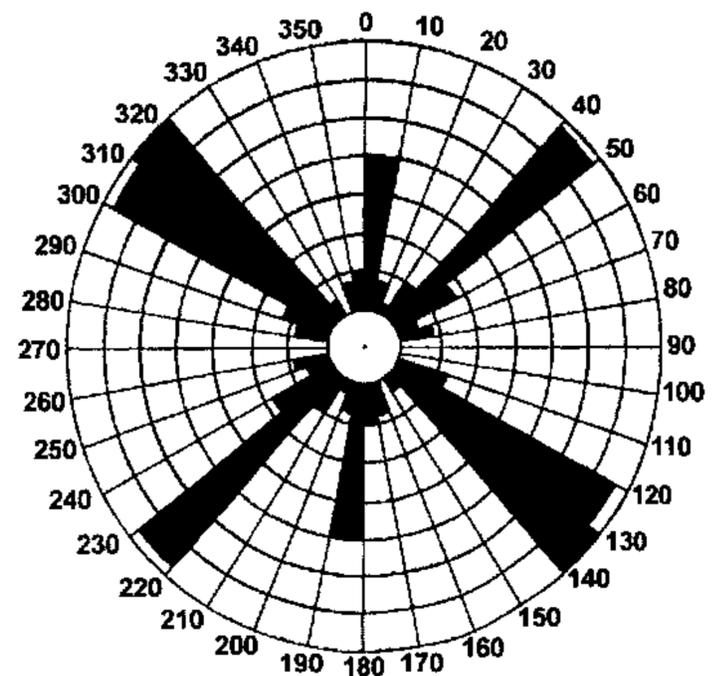
Figura 1.2.1 - Freqüência de direção de fraturas tomadas nos afloramentos visitados.

Estatisticamente, os lineamentos N(40° a 60°)W e N(40° a 50°)E, são os predominantes, conforme indicado no mapa geológico estrutural na (Figura 2.3.1) e na roseta de freqüência de direção de fraturas. (Figura 1.2.1)

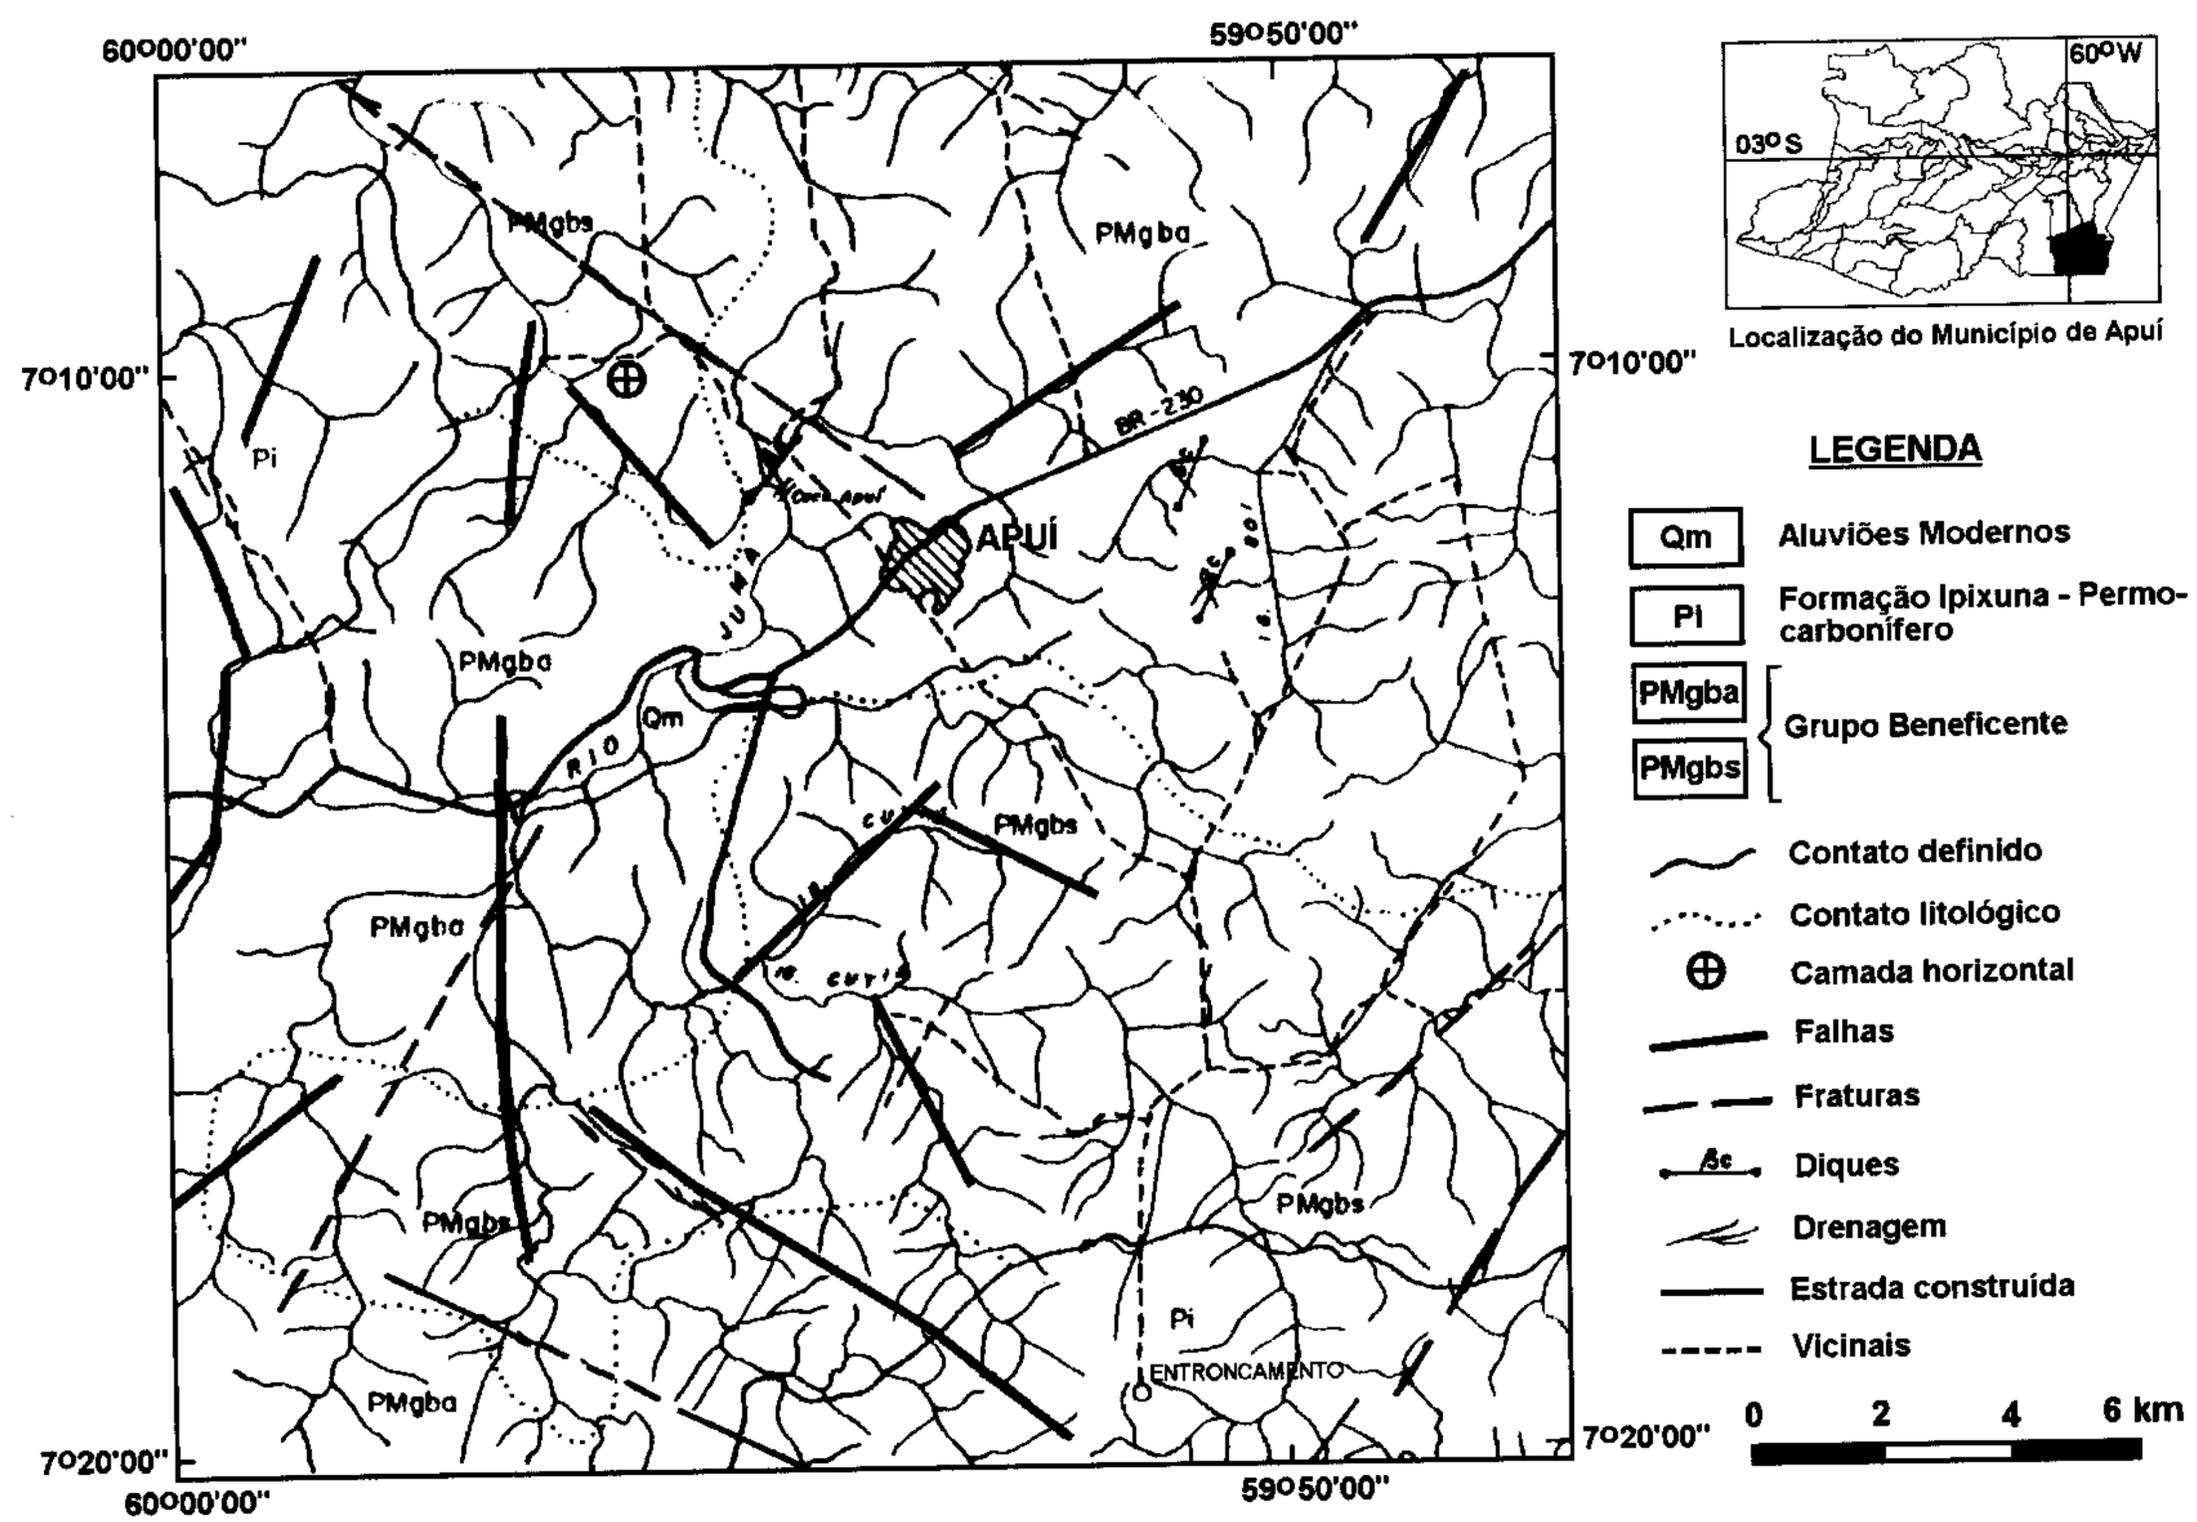
Figura 2.3.1 - Mapa Geológico-estrutural

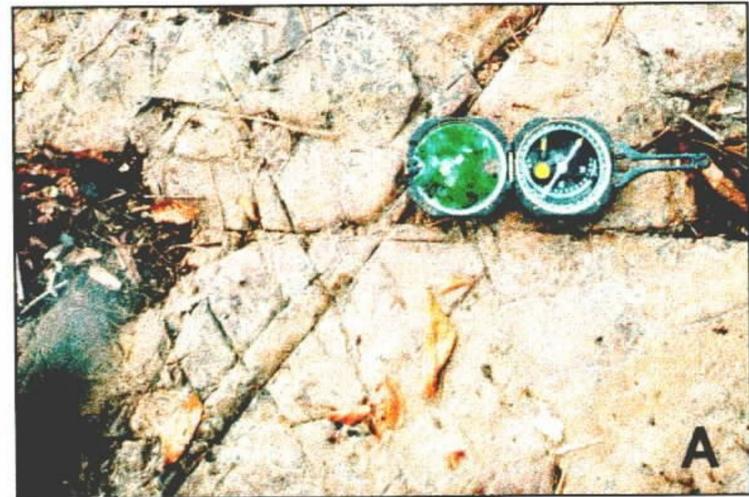
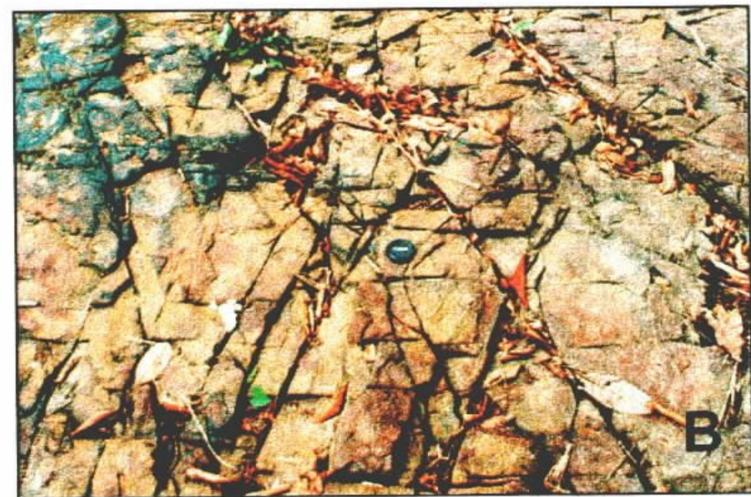
Foto 2.4.1.1.1 (A e B) - Sedimentos com baixo grau metamórfico bastante fraturados pertencentes ao Grupo Beneficente.

fraturados. As fraturas predominantes tem direção N45⁰E e N45⁰W (Fotos 2.4.1.1.1 A e B), e com menos incidência N5⁰E. A estratificação é plano-paralela alternada entre camadas de ardósia, arenitos e siltitos "epimetamorfisados", ocorre em quase toda a área, tendo boa exposição nas cachoeiras do Paredão, Morena e Apuí (Fotos: 2.6.1.1; 2.6.1.2 e 2.6.1.3).

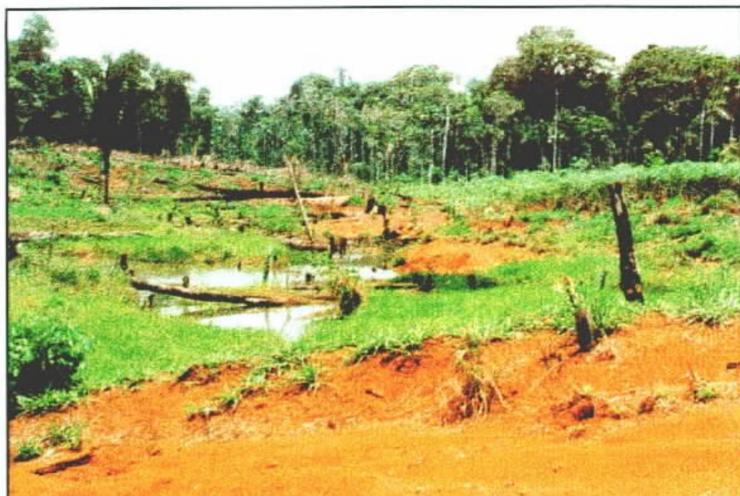
Foto 2.4.1.2.1 - Solo de cor marrom, provavelmente alteração de rocha básica - da Suite Básica Crepori

afloramentos com rocha fresca, entretanto ao norte da área são observadas manchas de solo cor marrom, (Foto 2.4.1.2.1) onde provavelmente em subsuperfície deva

ocorrer rocha inalterada. Amostra deste solo foi analisada granulometricamente via úmida e feita a separação dos minerais magnéticos pelo geólogo Miguel Martins de Souza, onde apresentou em peso o seguinte resultado:

<i>Fração Argila</i>	92,55%
<i>Minerais Magnéticos</i>	4,75%
<i>Hidróxidos de (Fe e Al)</i>	2,30%
<i>Ilmenita</i>	0,26%
<i>Quartzo</i>	0,13%
<i>Rejeitos Vegetais</i>	0,10%
	<hr/> 100,00%

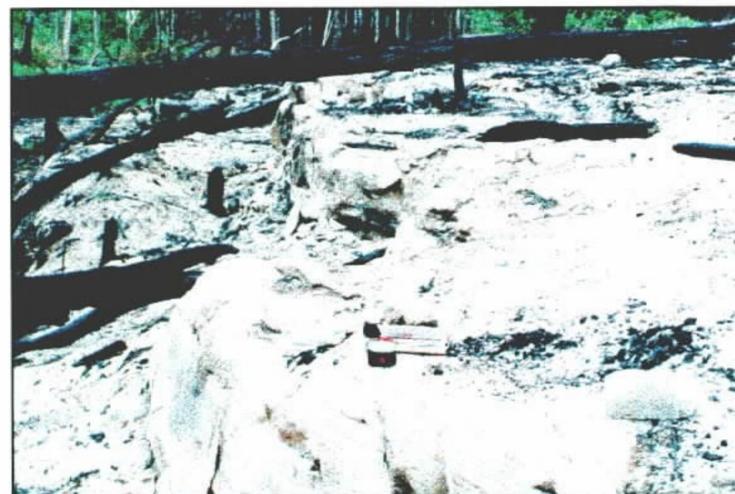
Foto 2.4.1.3.1 - Afloramento constituído por arenito branco médio, bem selecionado, com estruturas plano-paralela, algo friável, pertencente à Formação Ipixuna.

estruturas plano-paralelas, estratificação cruzada e marcas de onda, indicando ambiente de águas rasas. (Fotos 2.4.1.3.1 e 2.4.1.3.2).

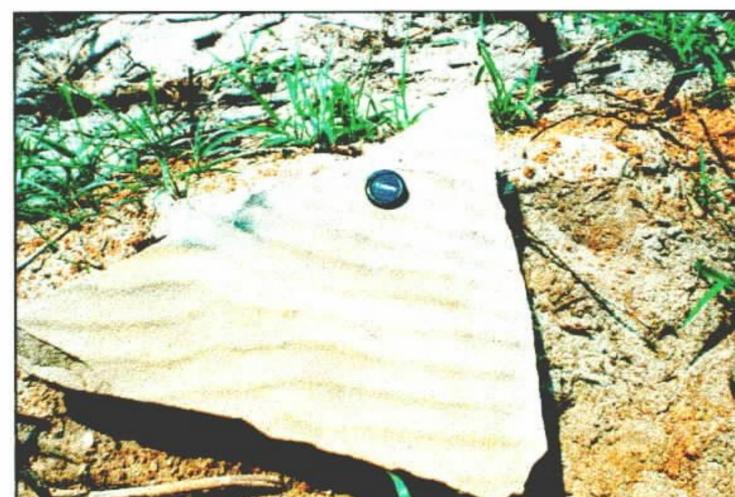
Foto 2.4.1.3.2 - Afloramento de arenito, cor branca, médio, apresentando marca de onda, onde sugere ambiente de água rasa.

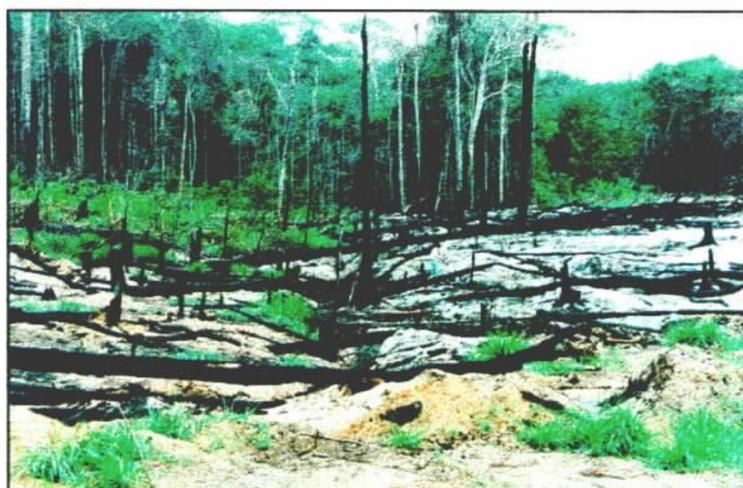
Foto 2.5.6.1 - Depósito de areias oriundas da desintegração dos arenitos da Formação Ipixuna.

As areias (Foto 2.5.6.1) neste trabalho, ocorrem tanto a norte como a sul da área. São depósitos oriundos da desintegração da formação Ipixuna, são observados a norte na vicinal Pimenta Bueno e a sul na estrada que vai de Apuí para a localidade “Entroncamento”, são constituídas por areia quartzosa fina a média, branca, bem selecionada.

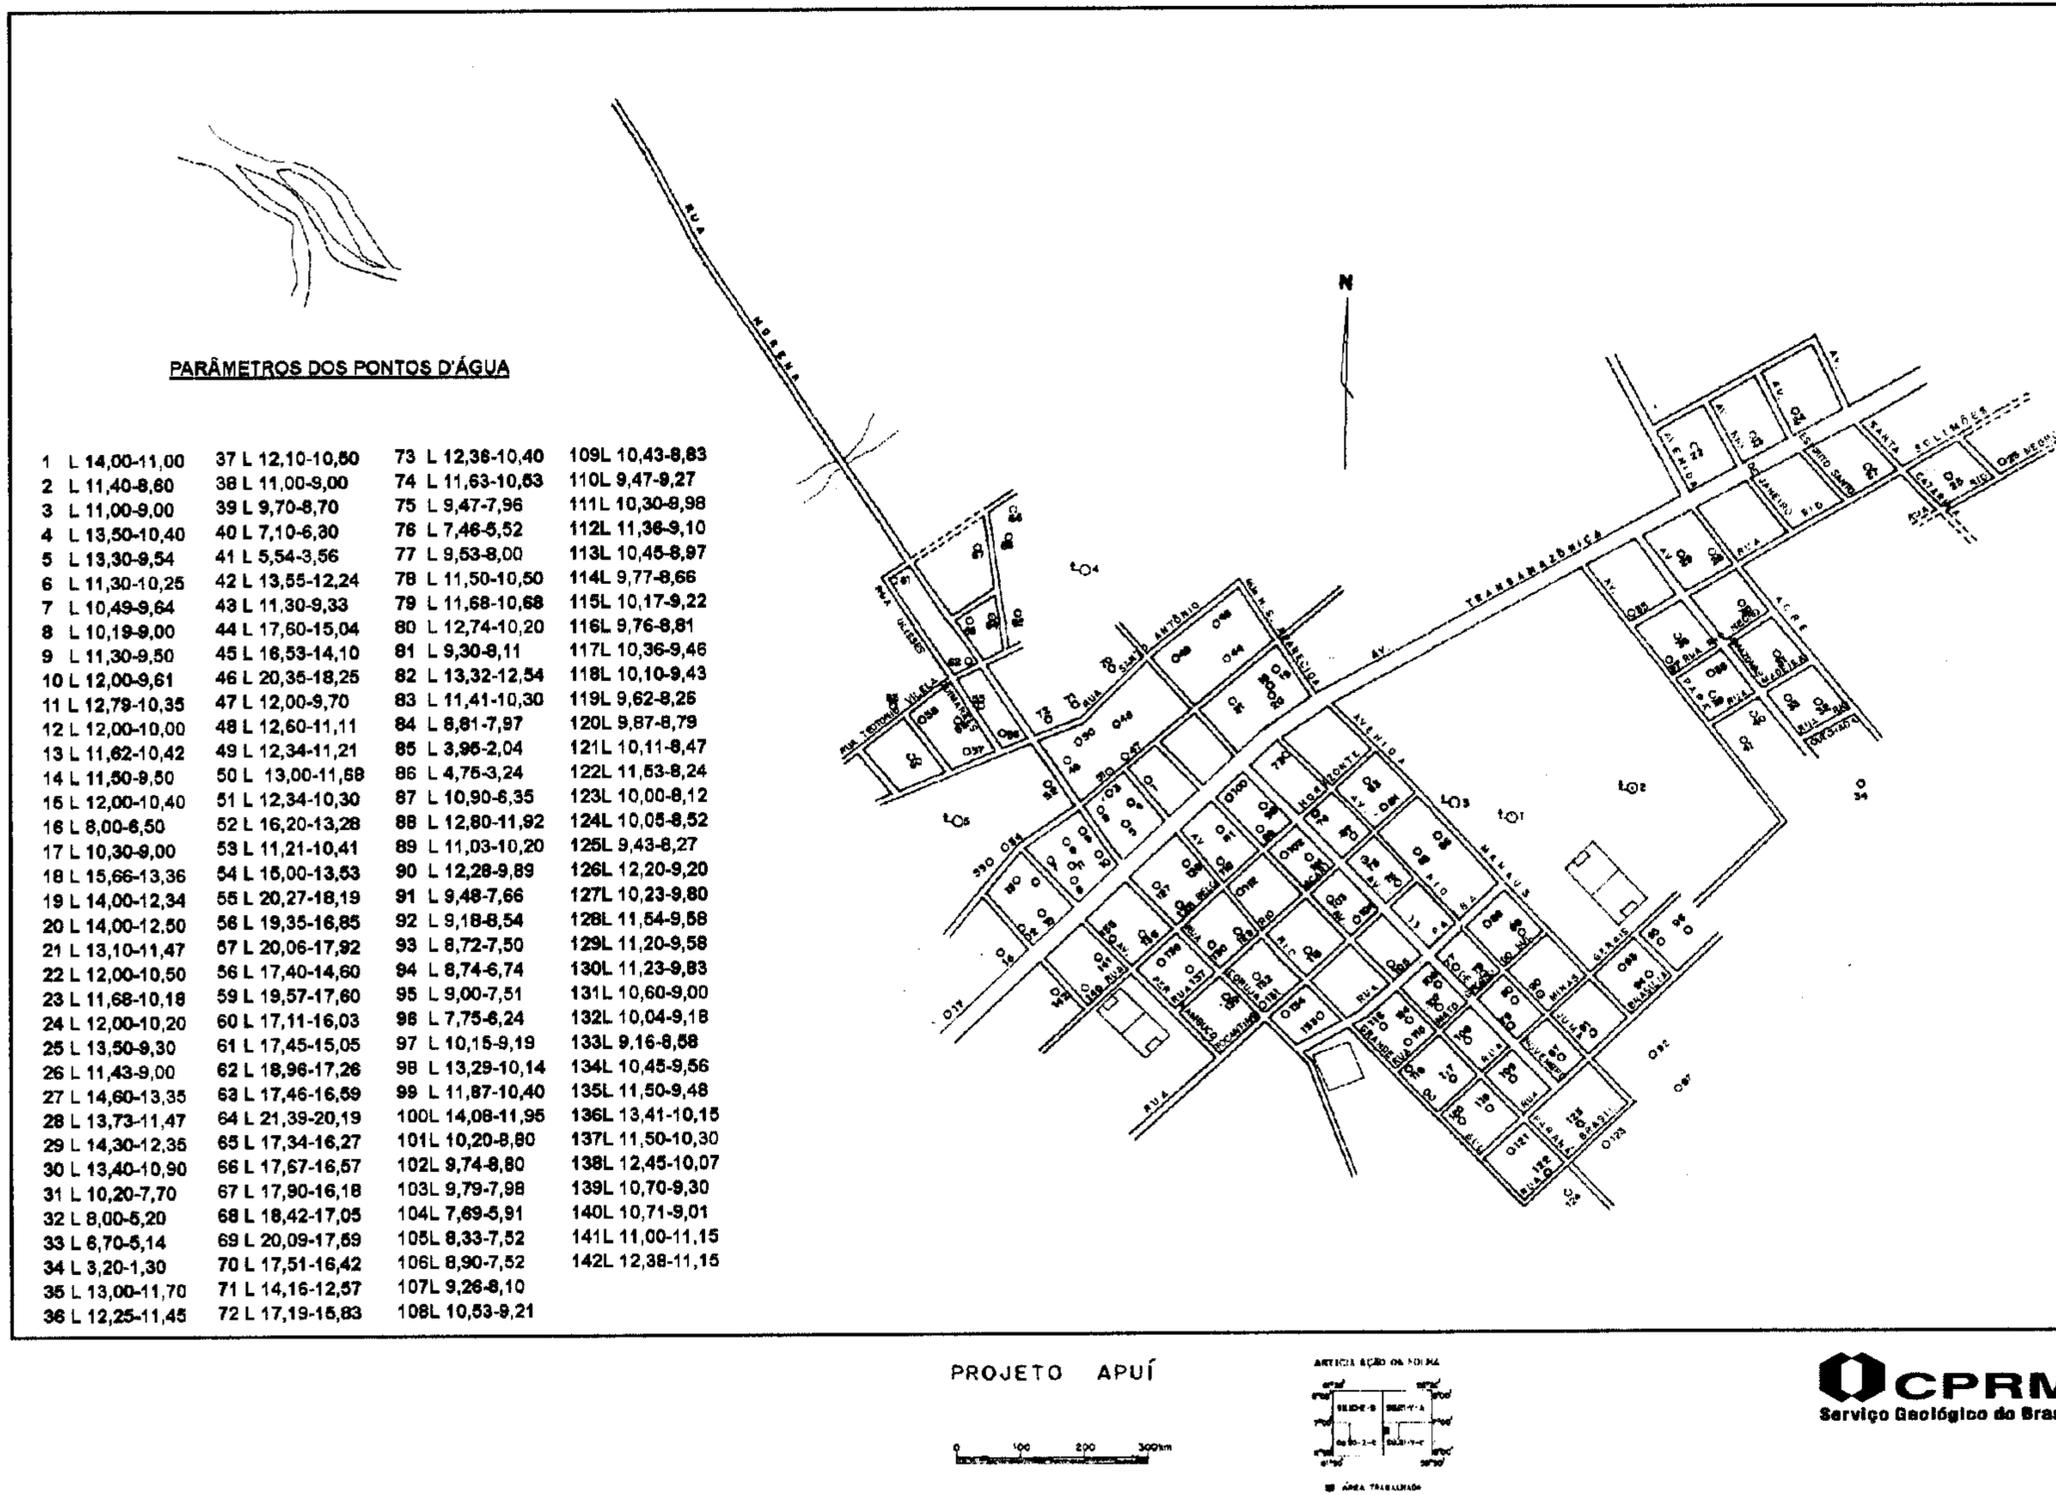
Figura 2.6.1.1 - Mapa de pontos d'água.

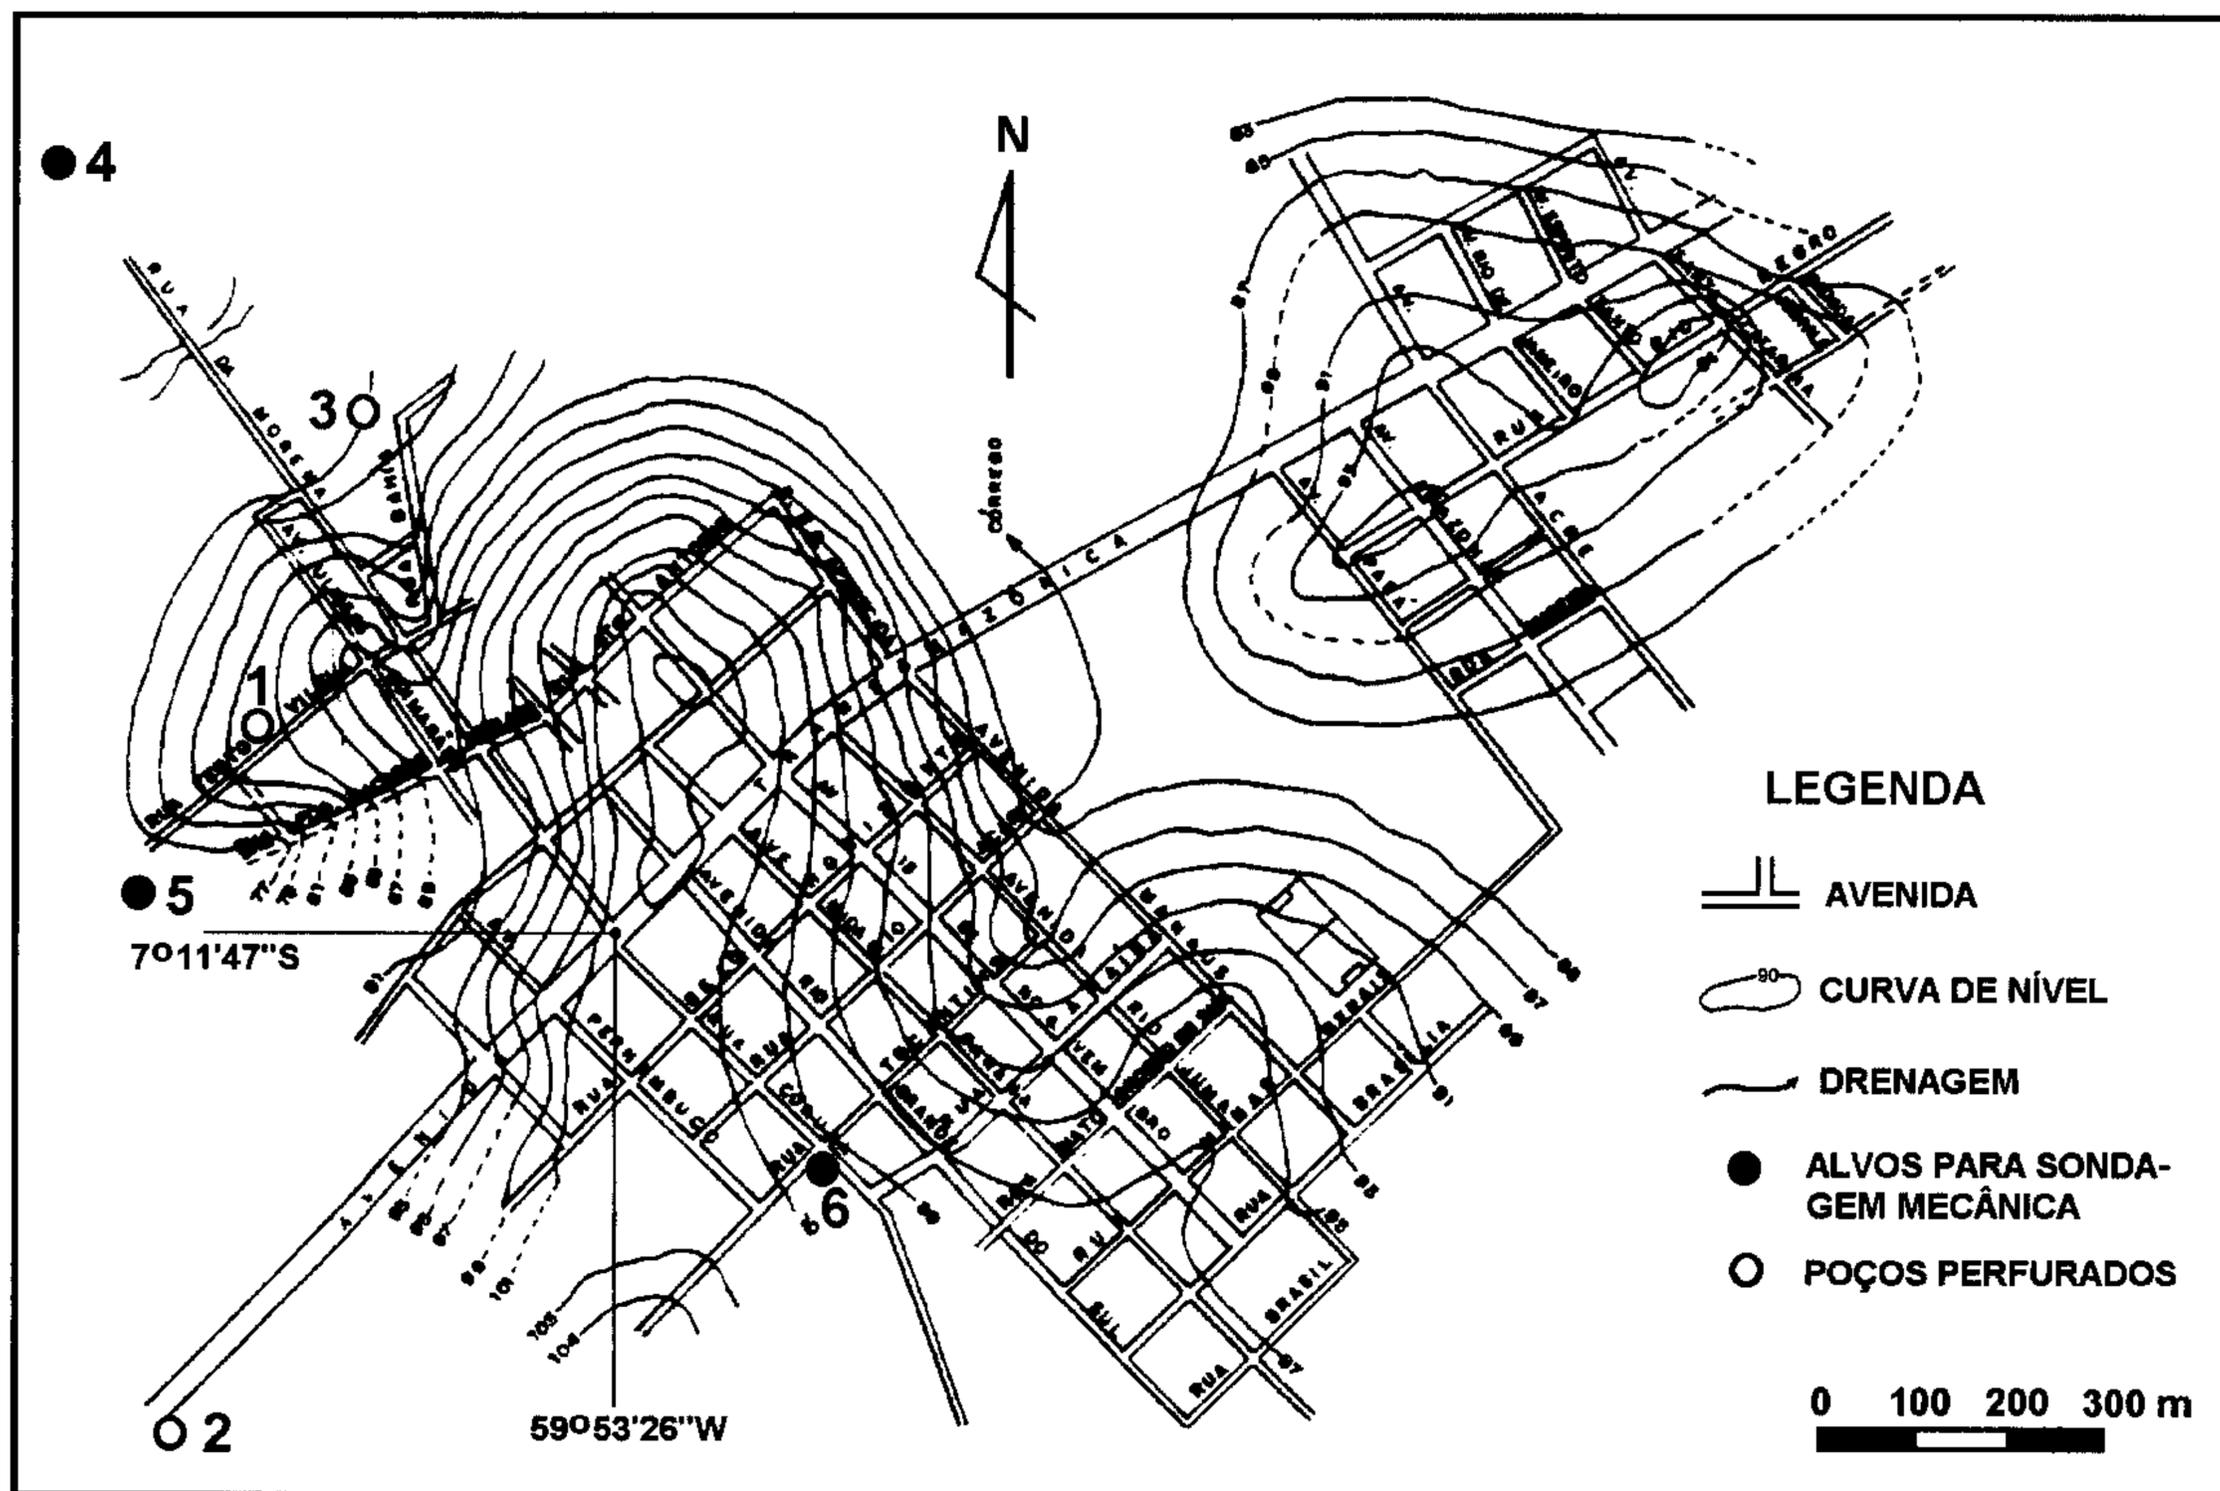
Figura 2.6.1.2 - Mapa Planialtimétrico da Cidade de Apuí.

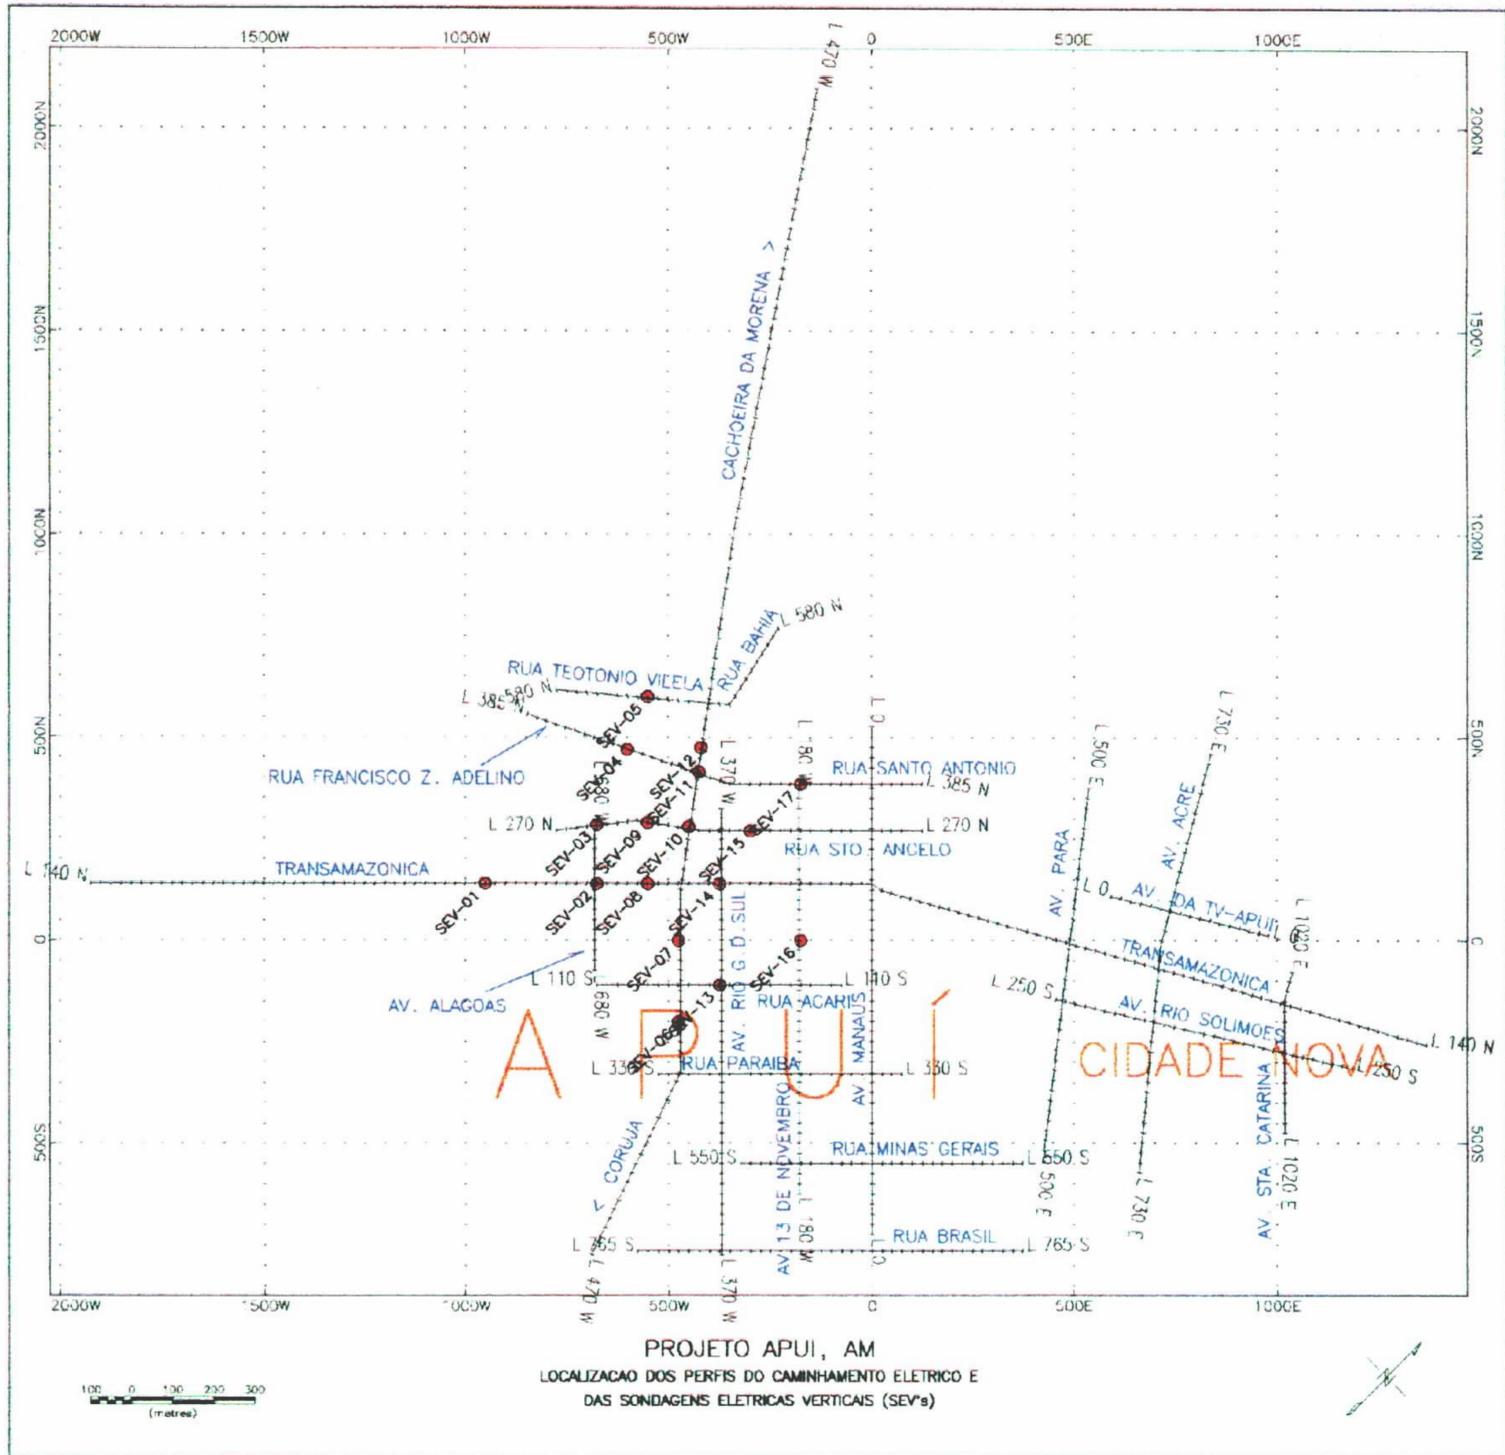
Figura 3.2.1

Os trabalhos de geofísica consistiram na cobertura por eletroresistividade de 21.600 metros de caminhamento elétrico e 17 sondagens elétricas verticais, no período de 22 - 11 a 9 - 12 - 95, ilustrado na Figura 3.2.1.

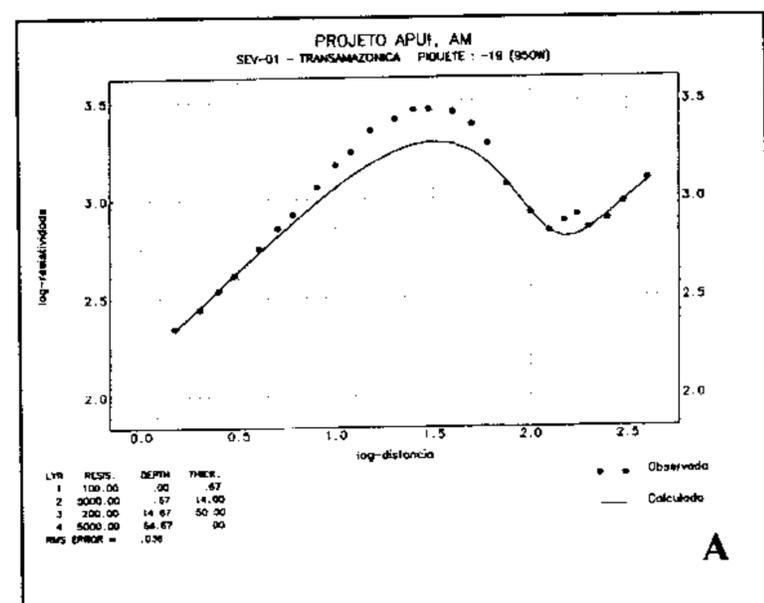
Figura 3.3.2.1 A

- as curvas apresentam deformações que refletem descontinuidades estruturais laterais, correspondentes às falhas, fraturas e contatos litológicos, que dificultam a interpretação isolada de cada ponto sondado e a correlação entre o mesmos;
- mesmo com estas restrições, foi possível modelar, matematicamente, sondagens com 4 a 6 camadas, até o suposto embasamento (60 a 115 m) com resistividades variando de 100 a 5.000 ohm-m, procurando-se ajustes aceitáveis entre as curvas medidas e calculadas; (Figura 3.3.2.1 A e B).

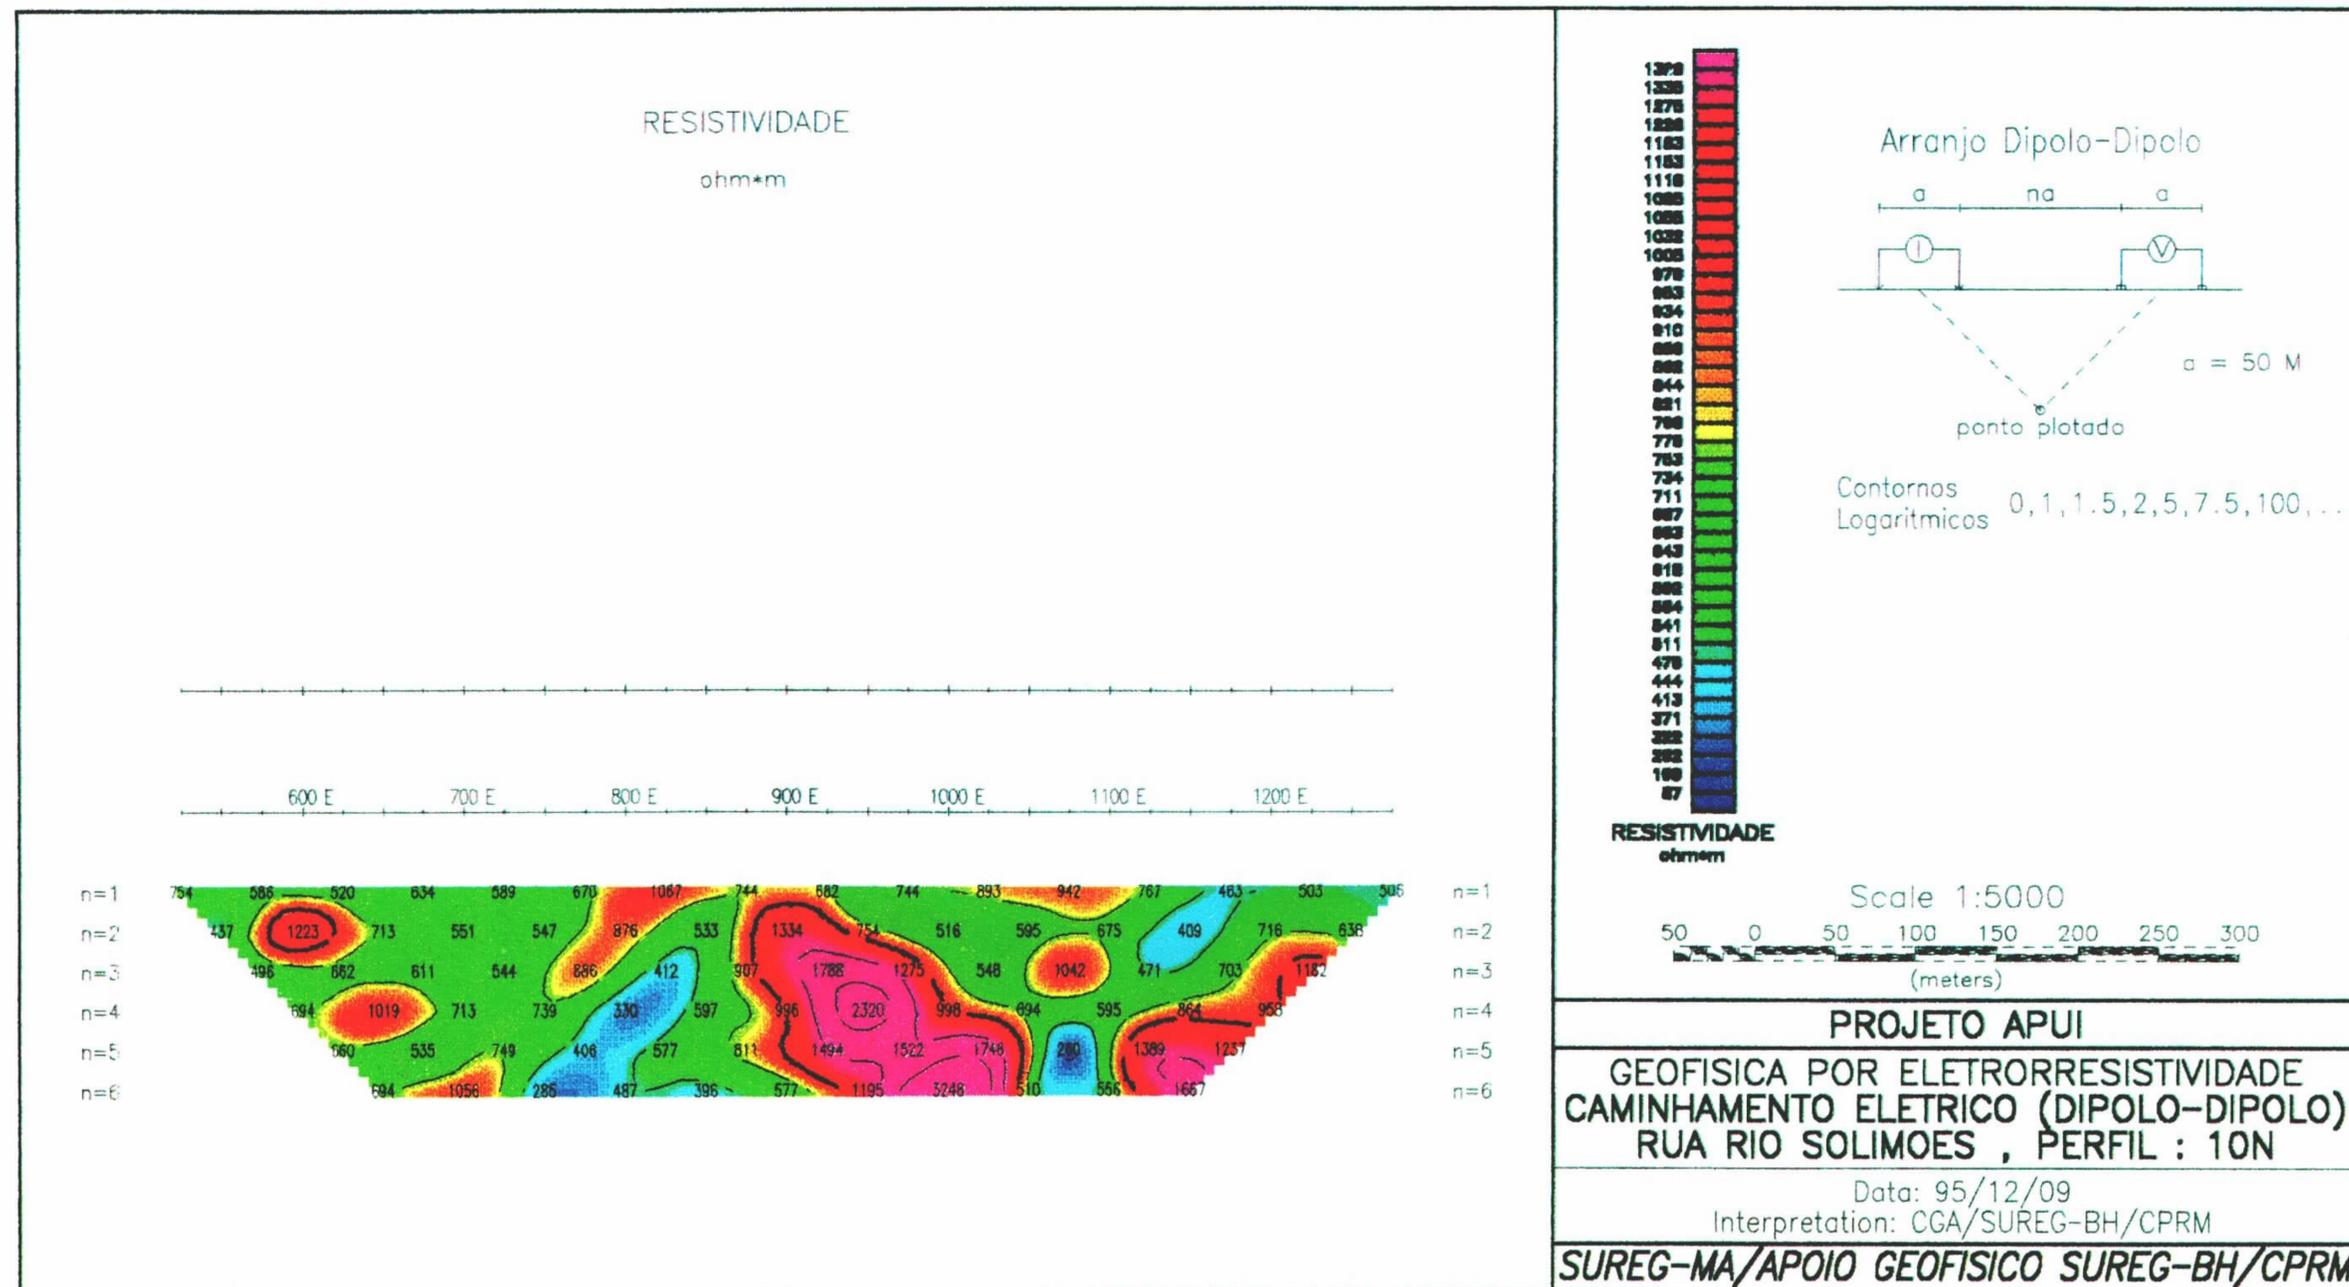
Figura 3.3.1.1 - Os perfis ilustram levantamento das pseudo-seções de resistividade.

Com o caminhamento elétrico procurou-se mapear as estruturas verticais e subverticais, tais como, falhas e fraturas em profundidade, de forma a se ter como resultado, pseudo-seções da distribuição das resistividades aparentes no subsolo e, o feio estrutural da área em estudo.

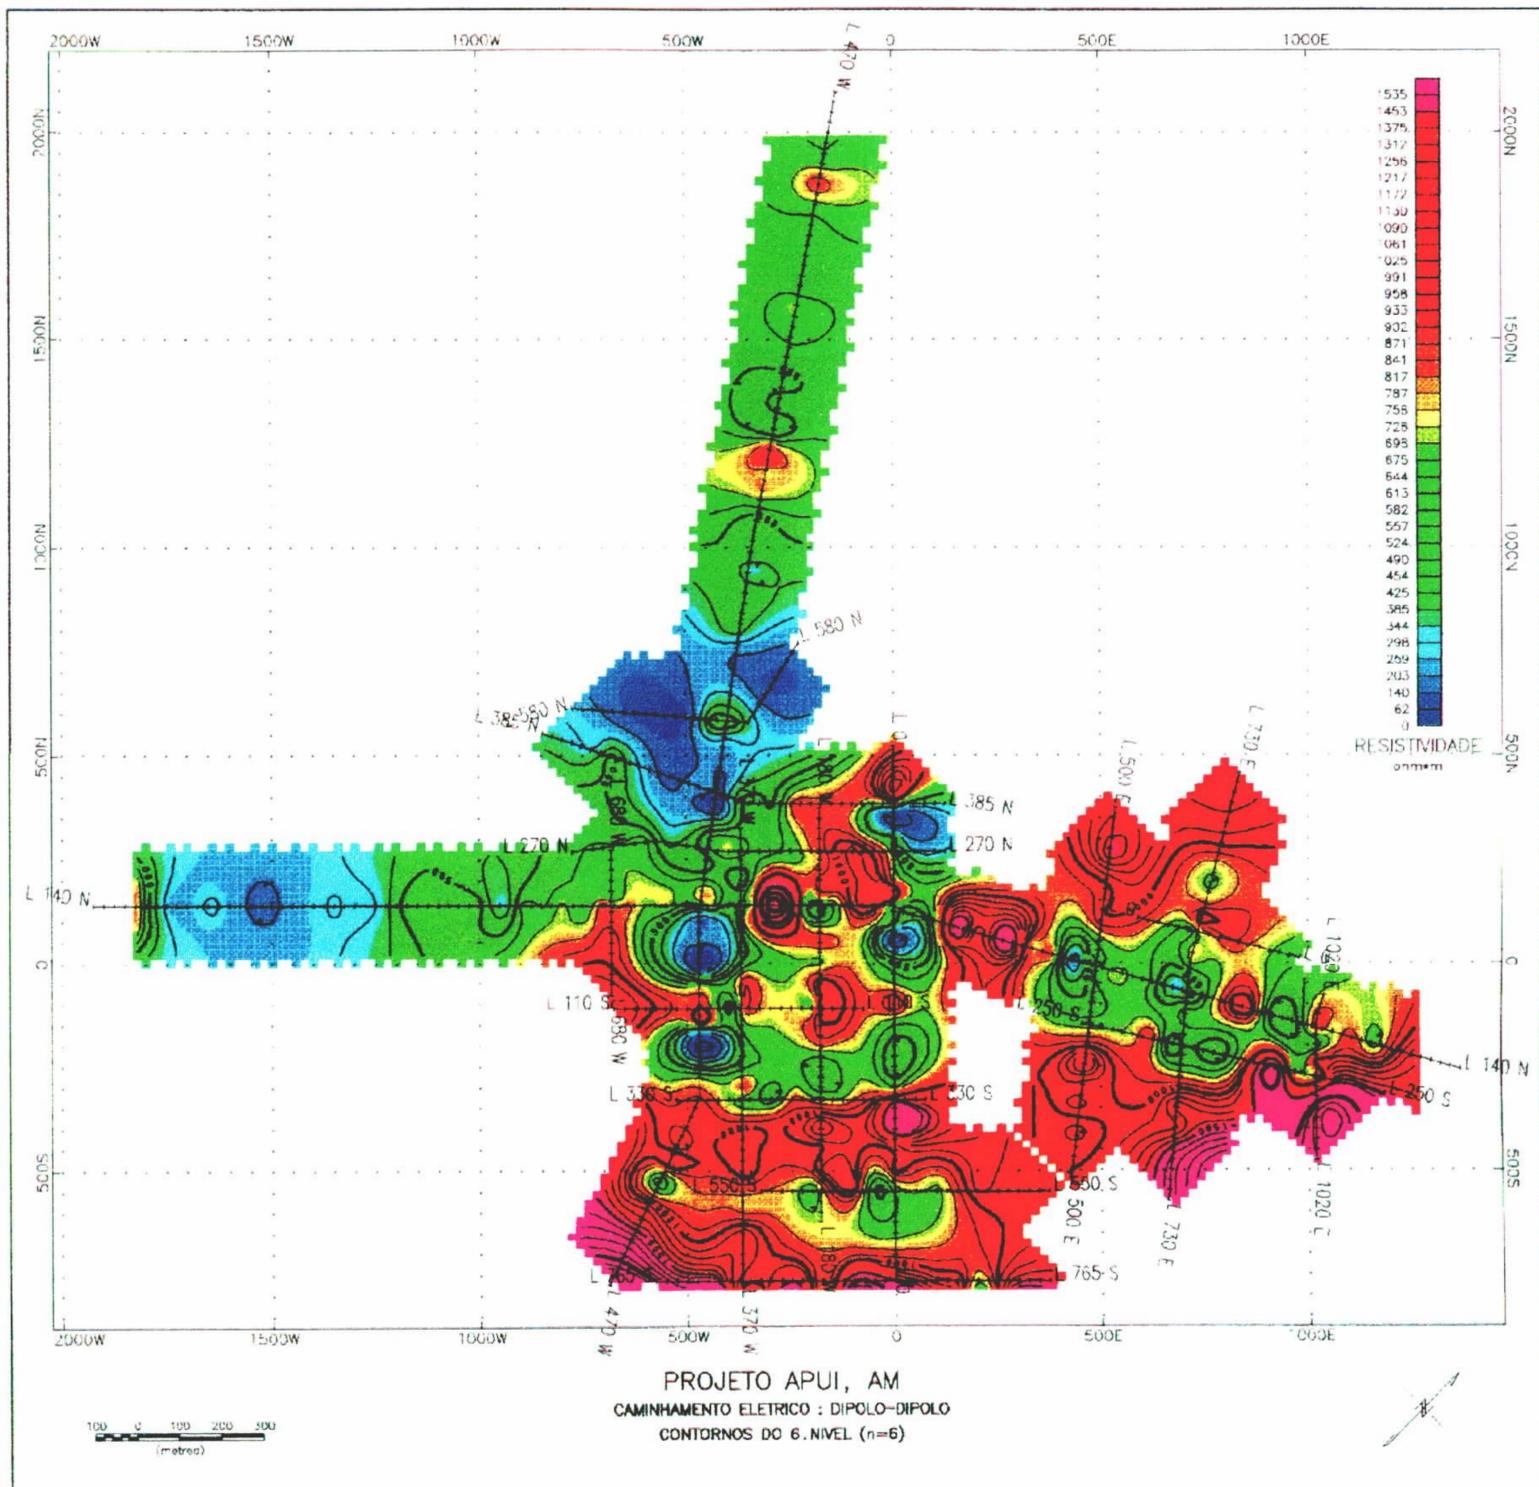
Figura 3.3.1.2 - A ilustração mostra o mapa de contorno do nível 6 obtido através dos resultados de resistividade dos diversos perfis realizados na área de trabalho.

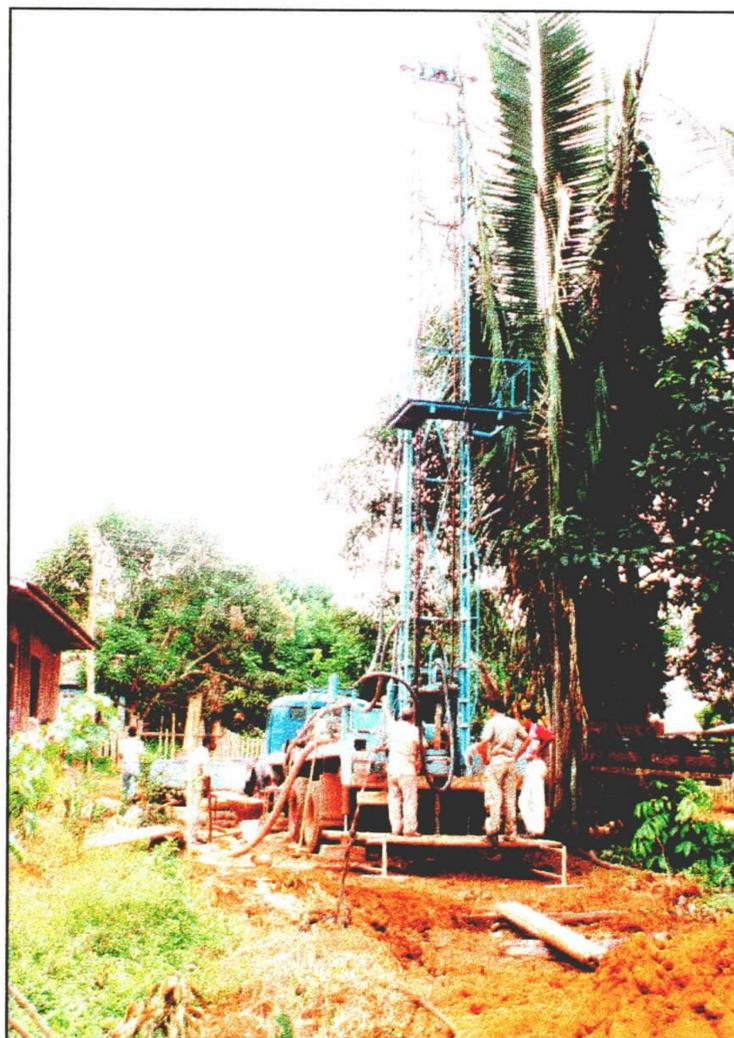
Foto 4.1 - Sonda MAYHEY - 1.000. Roto-pneumática usada na perfuração dos poços em Apuí - AM.

A sondagem mecânica foi executada com sonda MAYHEY - 1.000, roto-pneumática, com alcance de perfuração até 120 metros (Foto 4.1). Os poços perfurados
