**AVALIAÇÃO DO POTENCIAL
HIDROGEOLÓGICO E PERFURAÇÃO
DE POÇOS PARA ABASTECIMENTO
DE ÁGUA POTÁVEL DA CIDADE DE
APUÍ**

**Autores: José Moura Villas Bôas
Michael Gustav Peter Drews**

Maio - 1997

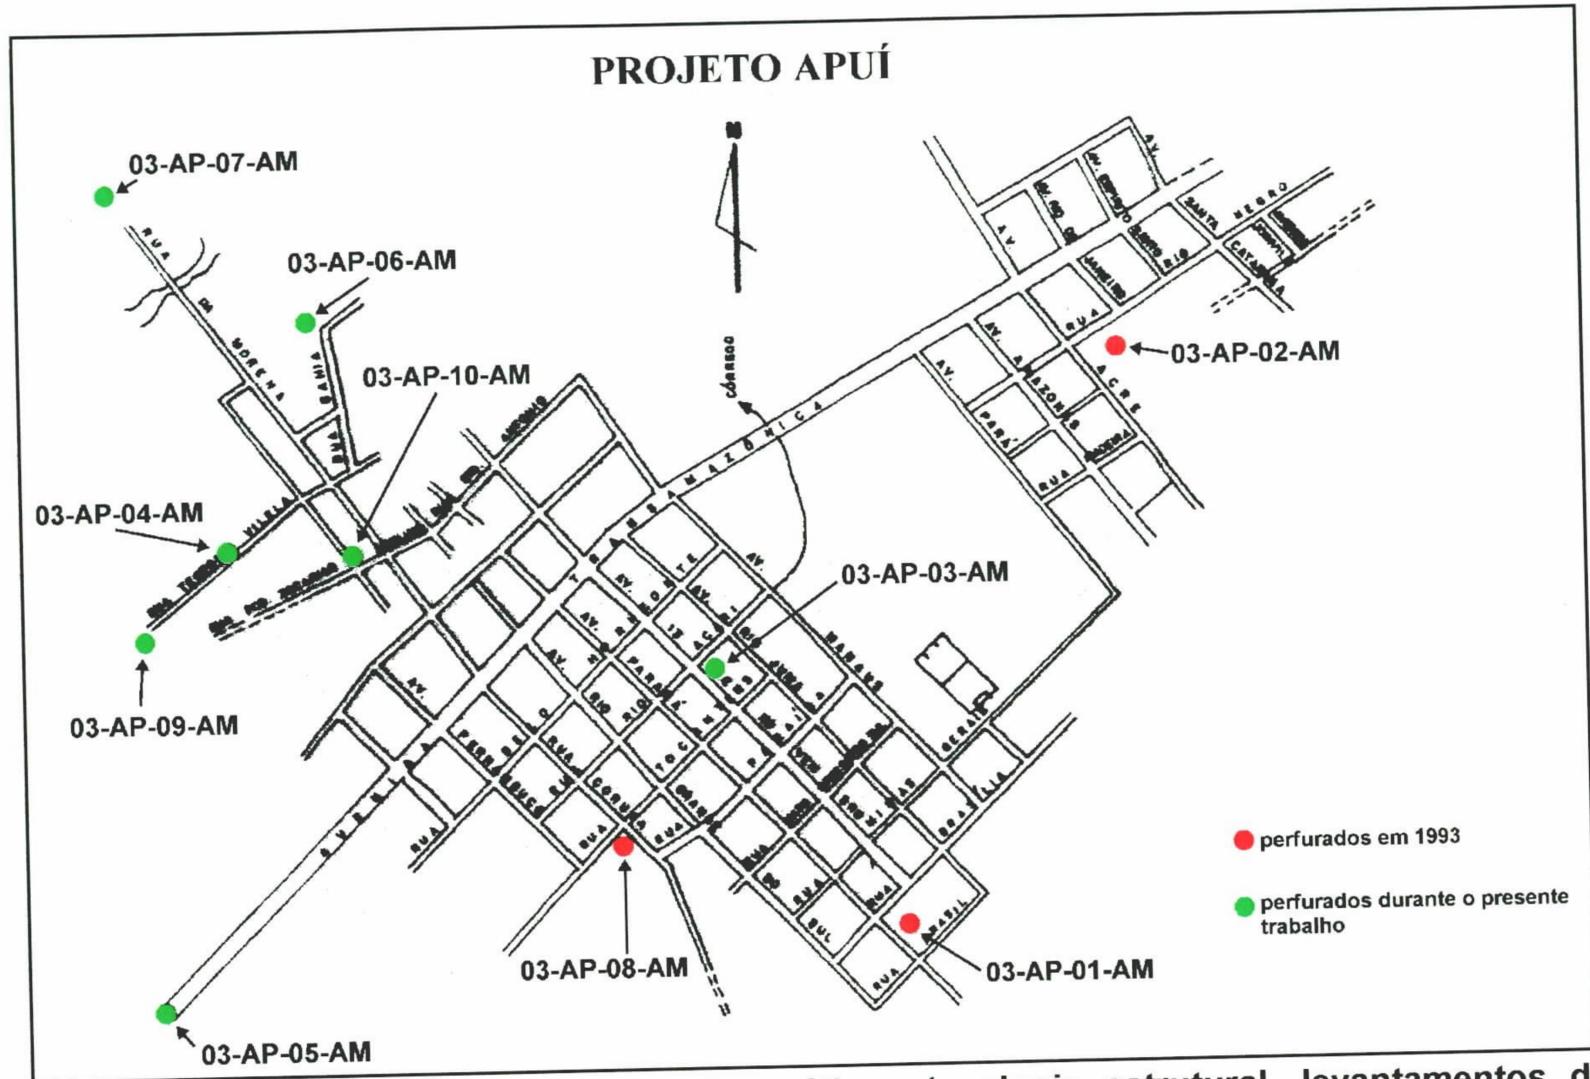
Figura 4.1

● Poços perfurados após trabalhos sistemáticos (geologia estrutural, levantamentos de pontos d'água e geofísica).

Concluído os serviços sistemáticos foram avaliados os parâmetros de Geologia, Geomorfologia, Hidrogeologia e Geofísica, permitindo assim, a seleção e perfuração das áreas e alvos mais favoráveis de conter água, conforme indicado na (Figura 4.1).

sendo que três (3) realizados antes da execução do presente trabalho. Na Figura 4.1, são mostradas a localização dos poços perfurados e na Tabela 4.1 as suas características gerais.
