SERVIÇO GEOLÓGICO DO BRASIL (SGB-CPRM)

MAPEAMENTOS GEOLÓGICOS-GEOTÉCNICOS VOLTADOS PARA A PREVENÇÃO DE DESASTRES

CARTA GEOTÉCNICA DE APTIDÃO À URBANIZAÇÃO

Curral de Dentro, MG

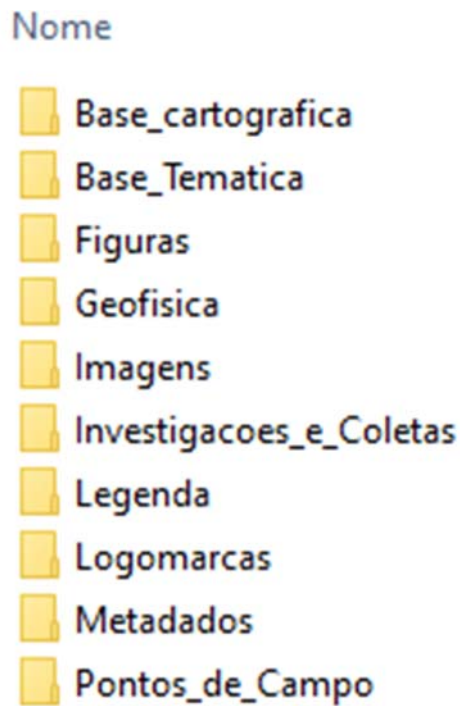
Figura 3 - Estruturação do SIG.

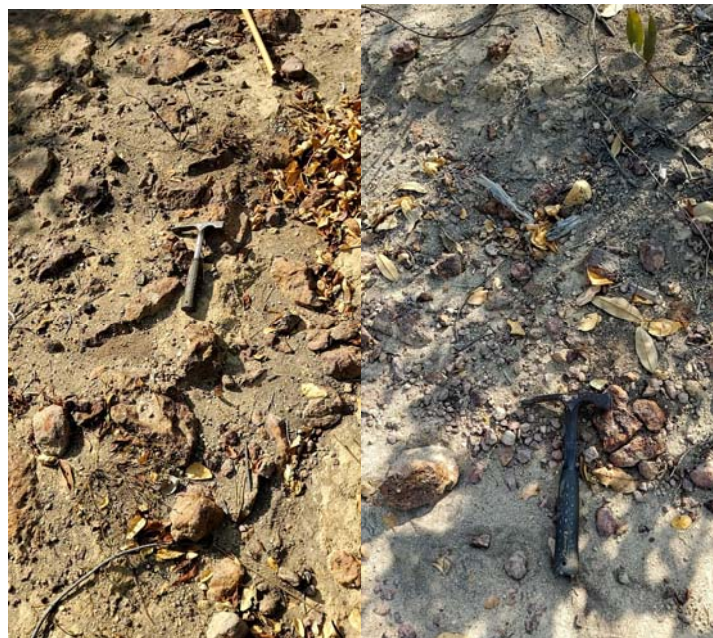
Figura 11 - Concreções lateríticas mais expostas em quebra de relevo.

A espessura média desses latossolos até as crostas lateríticas variam entre 2,35 mts a 4,00 mts. Essa sequência apresenta variações dependendo da posição no relevo (**figura 10**). Nas bordas do planalto, onde ocorre a quebra do relevo, o manto de alteração é mais delgado e pode conter material coluvionar, frequentemente pedogenizado em cambissolos háplicos, ou até neossolos regolíticos, em áreas de maior declividade. Outra característica importante é a presença mais marcante de lateritas no topo, à medida que se desce a cota topográfica do planalto (**figura 11**).

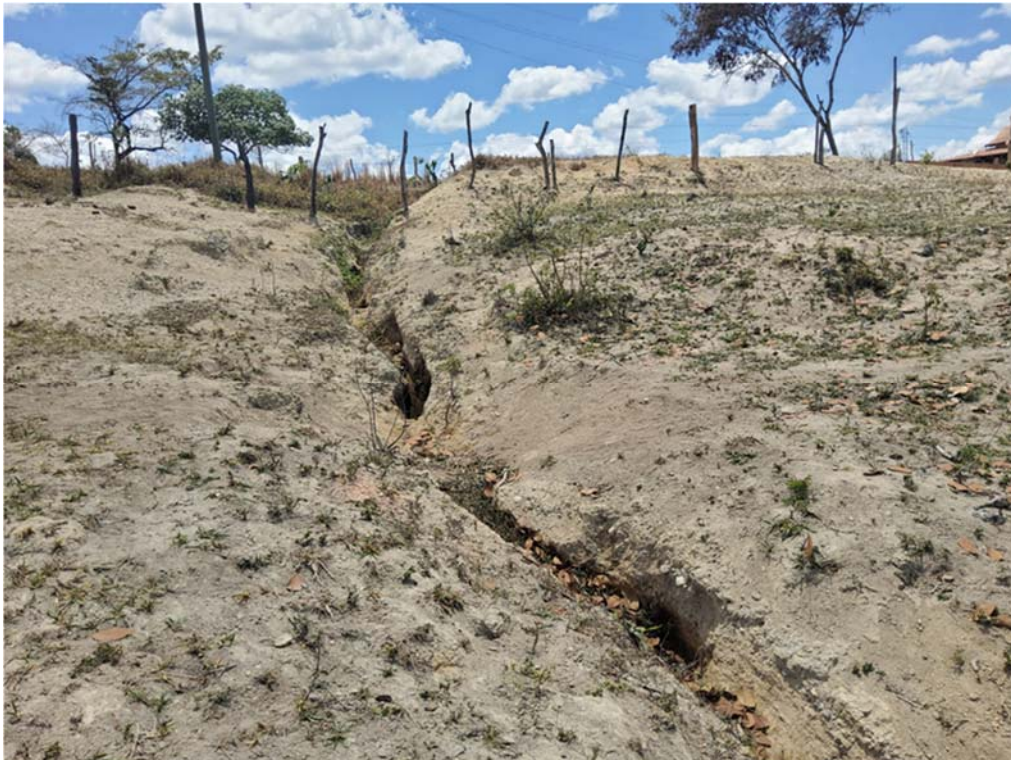
Figura 17 - Sulcos e ravinas formadas no terraço devido a má drenagem superficial.

silte (**figura 17**). Essa suscetibilidade deve ser considerada no planejamento de ocupações e intervenções na área.

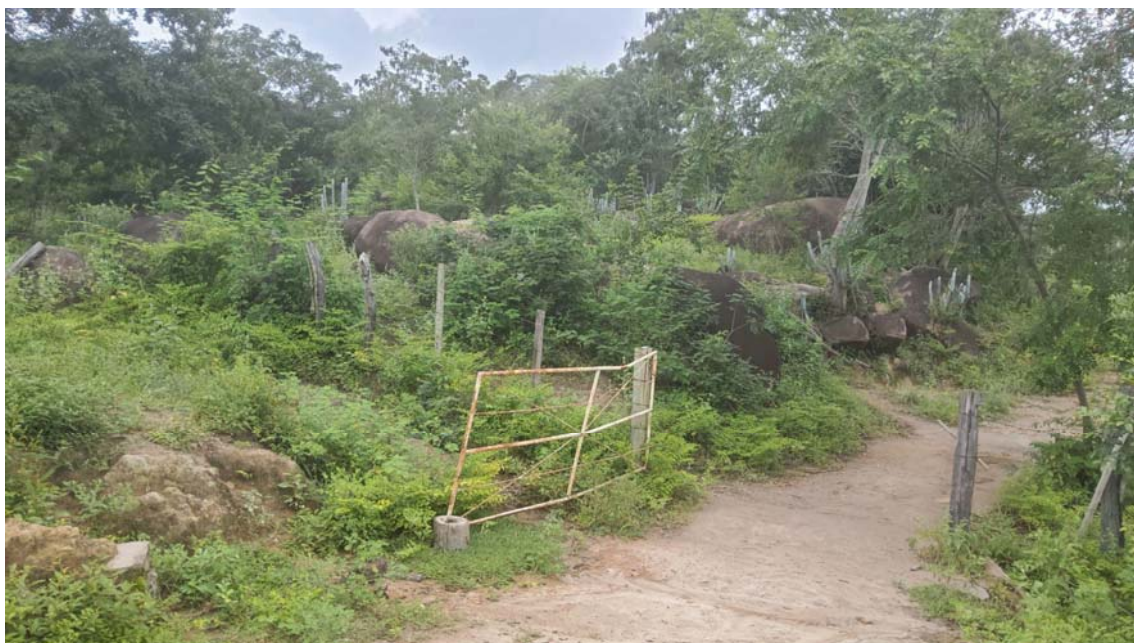
Figura 20 - Blocos sobre lajedado do granito Maristela.

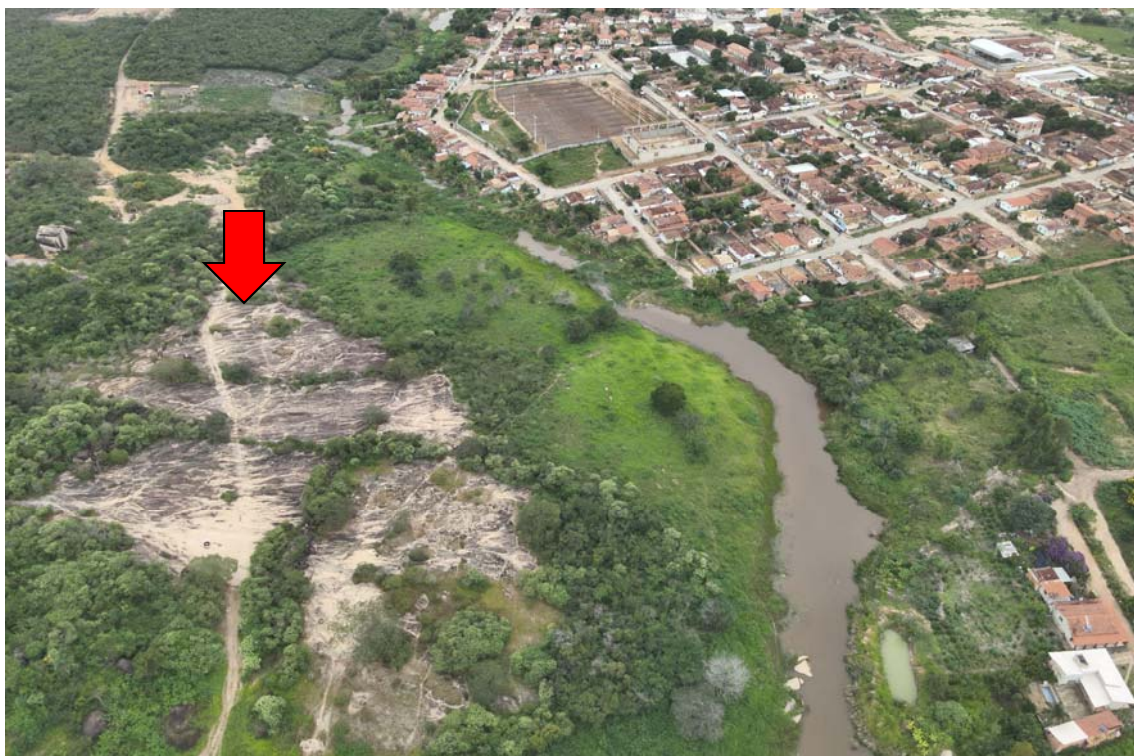
Figura 20 - Lajedo do granito Maristela na margem esquerda do curso d'água (indicado por seta vermelha).
