SERVIÇO GEOLÓGICO DO BRASIL (SGB-CPRM)

AVALIAÇÃO GEOLÓGICO-GEOTÉCNICA E GEOMORFOLÓGICA DE RISCO GEOLÓGICO

**Comunidades Santa Fé, Várzea Grande e Massiari,
Reserva Extrativista Médio Rio Purus/AM**

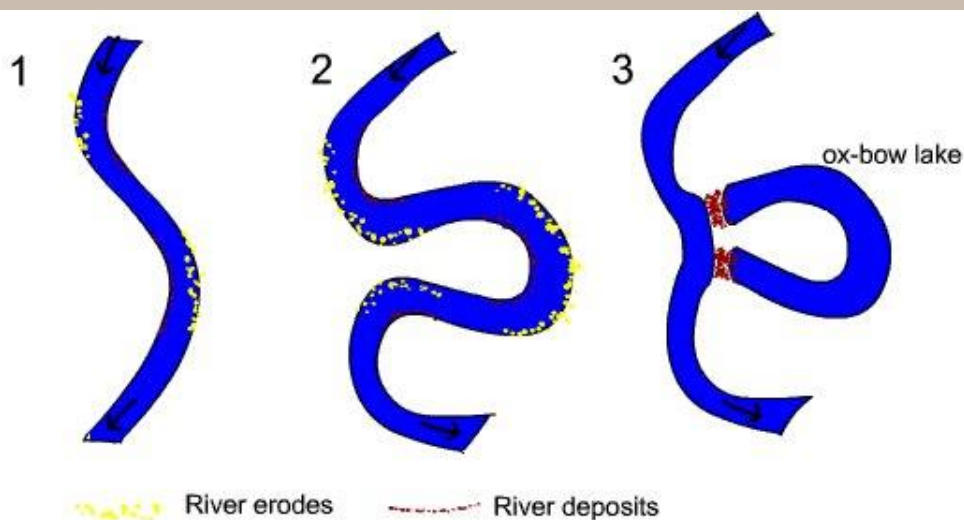
Figura 02: modelo esquemático do processo de avulsão em canal meândrico. Fonte: Mitchell (c2020).

Os lagos de meandro abandonado resultam de um dos mais notáveis processos de mudança de traçado de um canal meândrico: o fenômeno de avulsão. Este fenômeno decorre de um processo de erosão generalizada de ambas as margens côncavas de um laço de meandro (Figura 02). A avulsão ocorre quando o rio rompe e traça um atalho a ser percorrido. A população ribeirinha denomina este evento de “arrombamento do rio” e, em determinados casos, assume o poder erosivo considerável capaz de colocar em risco de desbarrancamento, as comunidades ribeirinhas situadas em margens fluviais outrora estáveis.

Entretanto, ao longo do tempo, a volta de meandro passa a ser paulatinamente assoreada e colmatada, formando um típico lago de meandro abandonado. O caso mais emblemático de um processo de avulsão na Amazônia Brasileira com repercussões socioeconômicas e, mesmo geopolíticas, está para ocorrer no rio Acre, afluente do rio Purus, onde um bairro periférico da cidade de Brasileira/AC está prestes a ser isolado do território brasileiro, na fronteira com a Bolívia, junto à cidade de Cubija (Dantas et al., 2019).

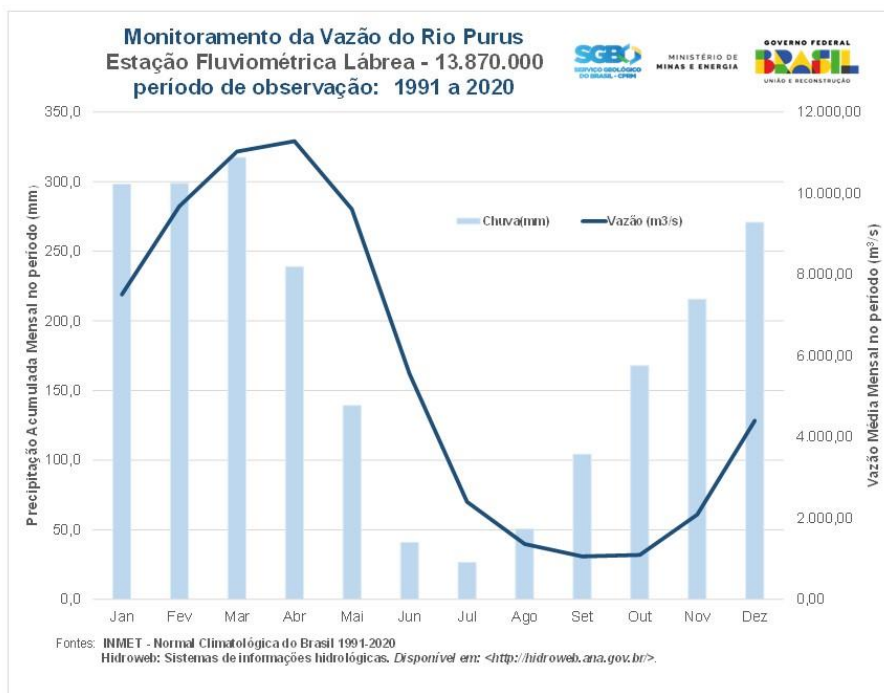
Figura 05: Gráfico chuva X vazão em Lábrea (AM). Fonte: Marcelo Parente Henriques.

Uma outra variável relevante a ser avaliada é o regime pluviométrico da imensa bacia hidrográfica do rio Purus, que abrange uma área aproximada de 368.000 km². (<https://pt.aguasamazonicas.org/bacia/bacias-principais/purus>). Como todo grande rio da margem direita da bacia do rio Solimões/Amazonas, o rio Purus registra um maior volume de chuvas entre os meses de novembro e abril, sendo que os meses de janeiro a março são os mais chuvosos, com precipitação média mensal em torno de 300 mm/mês na estação meteorológica de Lábrea (INMET, 2022) (Figura 05).

baixa pressão, como a Massa Equatorial Continental (mEc) e a Zona de Convergência Intertropical (ZCIT) (Nimer, 1979). Na estação meteorológica de Lábrea, a pluviosidade média anual é de 2.169,6 mm/ano (INMET, 2022). Todavia, para o período de novembro a abril, registra-se uma pluviosidade média anual de 1.639,9 mm/ano, o que corresponde a 75,6% do volume total de chuvas na região.

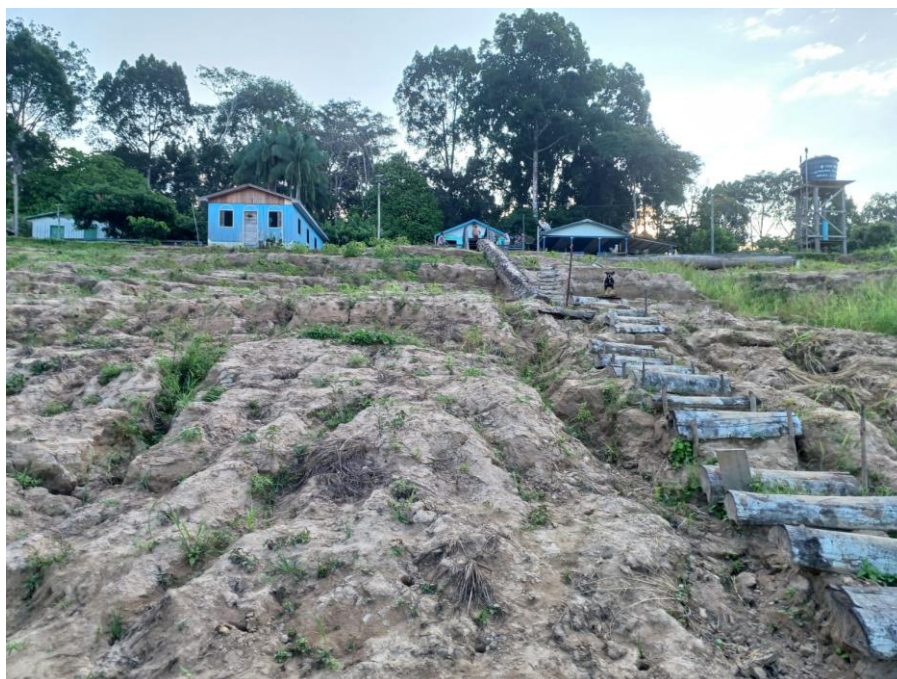
Figura 06: Barranca declivosa junto à comunidade Várzea Grande, constituídos de sedimentos siltico-argilosos inconsolidados típicos da várzea do rio Purus, apresentando 18 metros de desnível durante o período de vazante, no dia 12 de julho de 2024. Fonte: Autores.

Neste sentido é justamente durante o período das cheias e, em especial, das cheias extremas, quando ocorre com maior intensidade os processos de erosão fluvial e desbarrancamento de margens. Afinal, é durante este período que o rio Purus apresenta maior vazão e velocidade, além de competência para o transporte de sedimentos e abrasão/erosão das barrancas. Os fenômenos de avulsão, portanto ocorrem, predominantemente, durante os períodos de cheias. São estes fenômenos os que oferecem maior perigo para as populações ribeirinhas. Todavia, uma rápida descida do nível do rio no período de transição de cheia para vazante também pode promover uma desestabilização da base dos barrancos, ainda pesados e saturados de água.

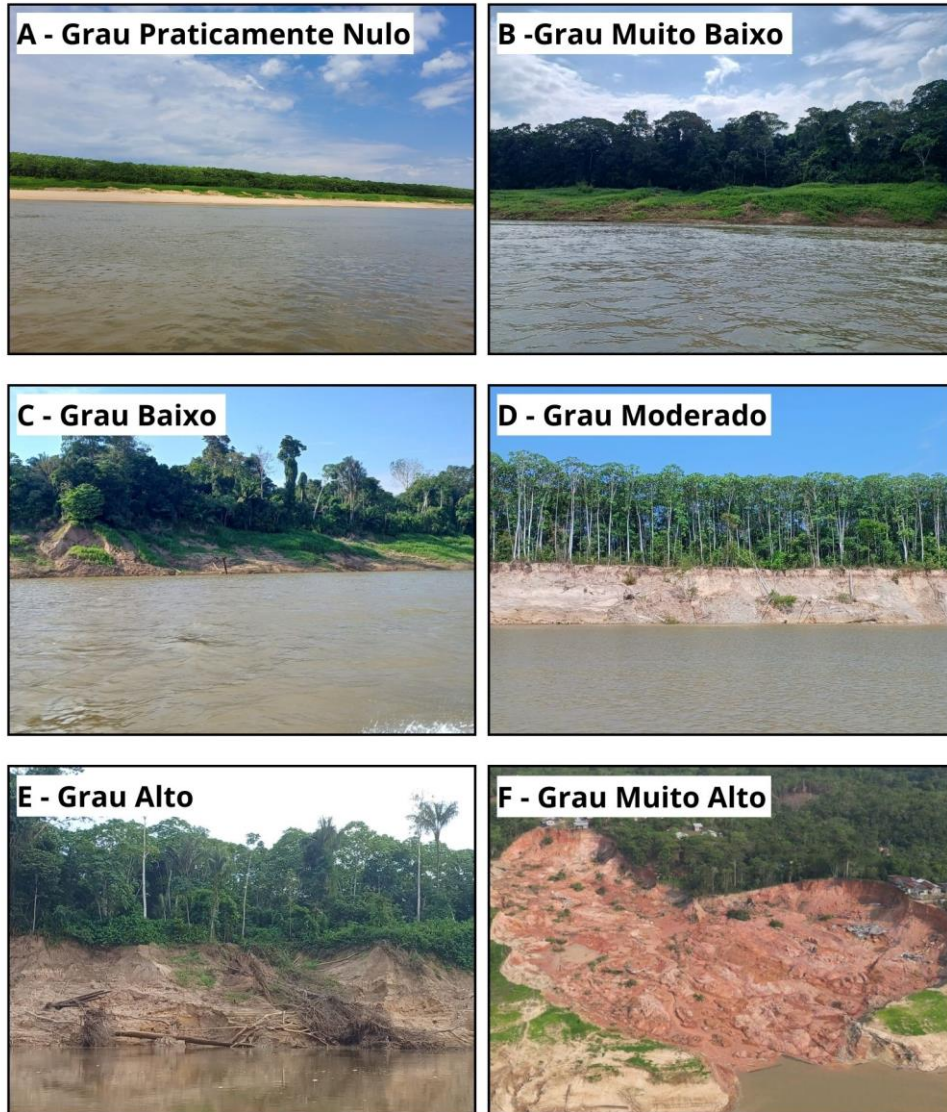
- Grau praticamente nulo de erosão fluvial e recuo erosivo: corresponde às margens convexas dos canais meândricos constituídas por praias fluviais e barras de acreção.

- **Muito baixo** grau de erosão fluvial e recuo erosivo: Barrancas inclinadas e recobertas por vegetação, com predomínio de gramíneas e esparsas árvores de pequeno porte. Ocasionalmente, podem ocorrer desbarrancamentos localizados de pequenas dimensões.

- **Baixo** grau de erosão fluvial e recuo erosivo: Barrancas inclinadas, parcialmente vegetadas, recobertas por gramíneas e apresentando alguns setores com desbarrancamentos.

- **Moderado** grau de erosão fluvial e recuo erosivo: Barrancas fortemente inclinadas a verticais, sem vegetação, apresentando atividade erosiva em toda a extensão, com desbarrancamentos e queda de árvores de grande porte.

- **Alto** grau de erosão fluvial e recuo erosivo: Barrancas verticais, sem vegetação, apresentando atividade erosiva em toda a extensão, com desbarrancamentos generalizados e deposição de “grandes torrões” (massa de sedimentos fluviais solapados) e muitos troncos de árvores de grande porte, depositados na margem do rio.

- **Muito alto** grau de erosão fluvial e recuo erosivo: cicatrizes de grandes proporções de movimentos de Terras Caídas (segundo concepção formulada por Bandeira et al., 2018). As Terras Caídas consistem nos fenômenos catastróficos de natureza hidrogeomorfológica e geotécnica mais perigosos para a população ribeirinha amazônica, podendo causar vítimas e deixar centenas de desabrigados num único evento, como o ocorrido na comunidade de Arumã (município de Beruri), no baixo vale do rio Purus, durante a seca extrema de outubro de 2023.

Figura 07: Tipologia de graus de suscetibilidade à erosão fluvial e recuo de barrancas aqui proposto. Fonte: figuras a, b, c, d, e (Autores). Figura f (CB BM Assunção).

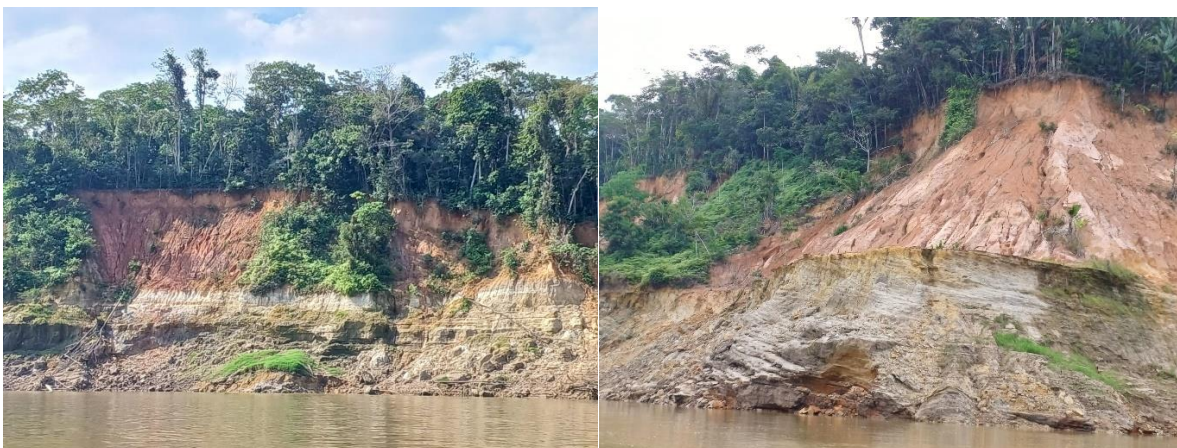
Figura 08: Afloramento de arenito branco-amarelado com camadas bem litificadas, apresentando estratificação cruzada, intercalado com lentes de pelitos acinzentados (Formação Içá) sobreposto por discordância erosiva com solo/saprólito de coloração rósea, perfazendo cerca de 30 metros de desnível total. Fonte: Autores.

Entretanto, além todos os critérios acima estabelecidos, é importante também considerar a composição litológica das barrancas fluviais. Ao longo do tortuoso trajeto do rio Purus entre a cidade de Lábrea e a comunidade Santa Fé, foram observados diversos segmentos do rio com barrancas altas de Terra Firme, com mais de 30 metros de altura e sustentados por afloramentos e saprólitos de arenitos pleistocênicos da Formação Içá, consideravelmente mais resistentes à abrasão fluvial do que os sedimentos síltico-argilosos inconsolidados, das várzeas de idade holocênica, que predominam largamente ao longo do trajeto (Figura 08).

Curiosamente, em nenhuma barranca analisada por esta incursão ao rio Purus, foram identificadas bancadas de arenitos ferruginizados e laterizados (as famosas *grés limoníticas* descritas por Euclides de Cunha em sua célebre viagem pelo rio Purus). Possivelmente, tais bancadas lateríticas ocorram em margem do rio onde afloram os arenitos da Formação Içá.

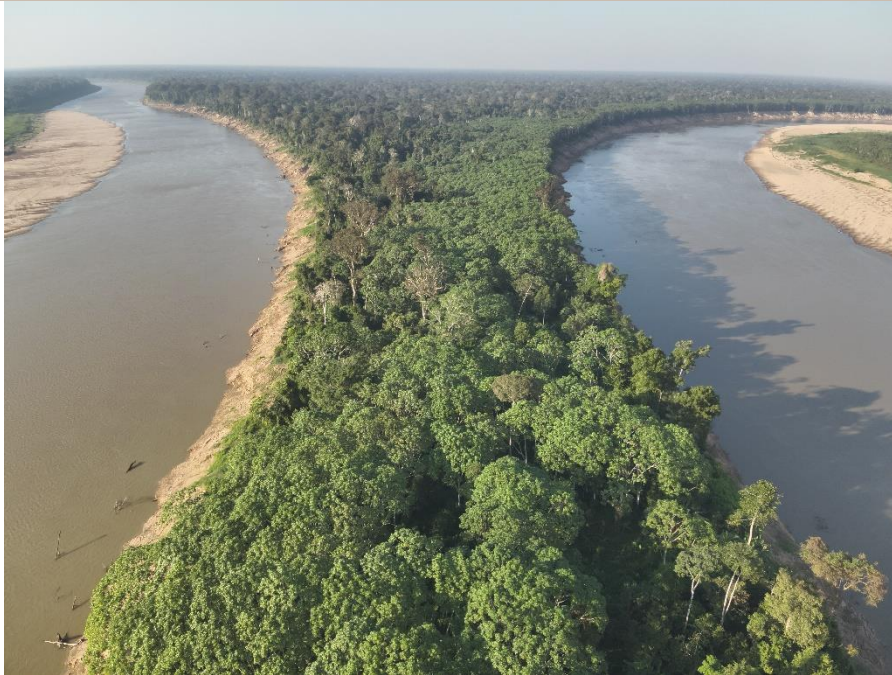
Figura 10: Visão panorâmica de laço de meandro (porção mais estreita entre duas curvas de um meandro) do rio Purus, próximo à comunidade de Várzea Grande. Fonte: Autores.

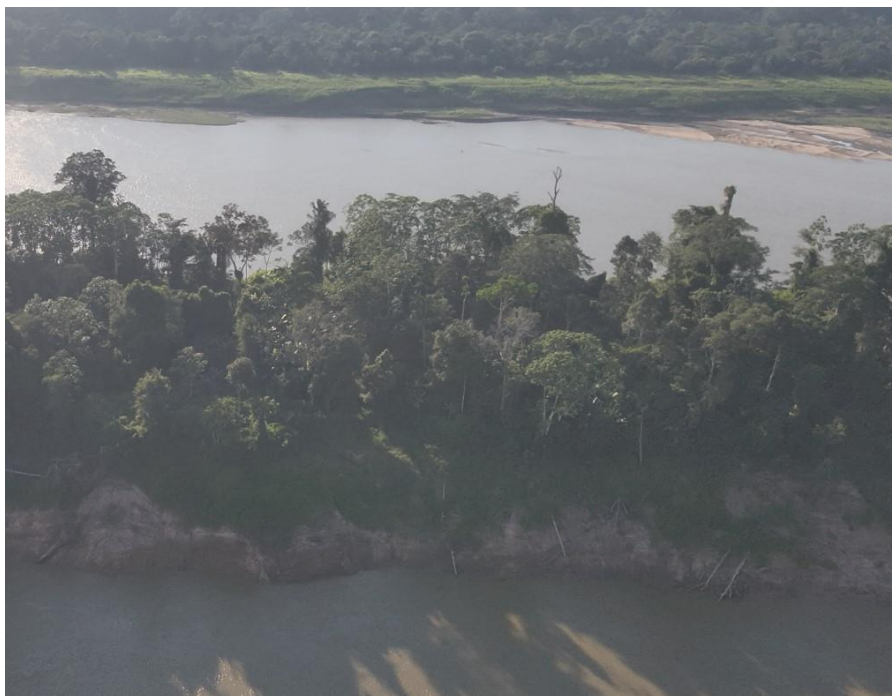
Figura 11: Laço de meandro do rio Purus apresentando, em primeiro plano, barranca em margem levemente côncava com alto grau de erosão fluvial e recuo erosivo, conforme proposta de tipologia apresentada neste relatório. Fonte: Autores.

Segundo relato do Sr. Manoel Flor, morador local há mais de 40 anos, ocorreu recentemente uma aceleração dos processos de erosão fluvial nos últimos 3 anos, reduzindo a largura da porção mais estreita do laço de meandro de 440 para 300 passos (algo em torno de 150 a 200 metros).

Com base na análise dos dados e informações disponíveis, conclui-se que há uma tendência de rompimento do laço de meandro junto à comunidade Várzea Grande. Caso ocorra o rompimento, a referida comunidade ficará isolada em novo lago de meandro de abandonado e alijada do curso fluvial do rio Purus. Neste sentido, o processo de assoreamento do lago e o entulhamento (ou tamponamento) da “boca do lago”

devido ao intenso aporte de sedimentos do rio Purus, em poucos anos, inviabilizará a navegação na comunidade, assim como o seu modo de vida, o que forçará a sua realocação. Entretanto, é muito difícil determinar quando o processo de avulsão ocorrerá, podendo demorar muitos anos ou mesmo mais de uma década, pois este rompimento depende do regime fluviométrico do rio Purus. Sendo assim, é importante monitorar a oscilação sazonal do nível do rio Purus nos próximos anos. A ocorrência de grandes cheias alternadas com grandes vazantes tende a acelerar o processo.

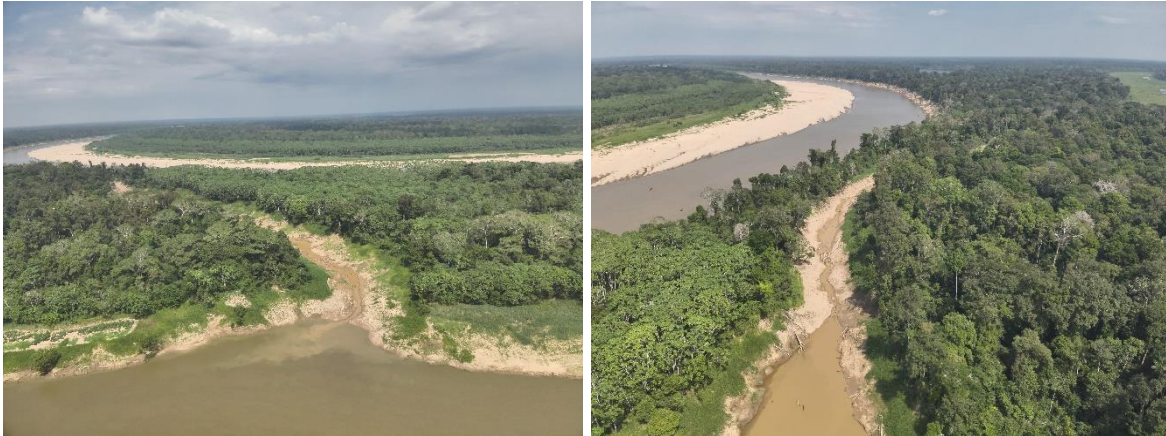
Essa comunidade localiza-se defronte a um furo que liga o lago Catipari (típico lago de meandro abandonado) ao rio Purus (Figuras 12 e 13). Do outro lado da volta do meandro, em margem côncava do rio, a barranca sofre franco recuo erosivo e tende a capturar o furo, gerando um novo evento de avulsão. A faixa

Figura 13: Vale escavado do furo Catipari desembocando no rio Purus e detalhe da estreita faixa de terra que separa o canal inciso do furo da margem côncava do rio Purus. Fonte: Autores.

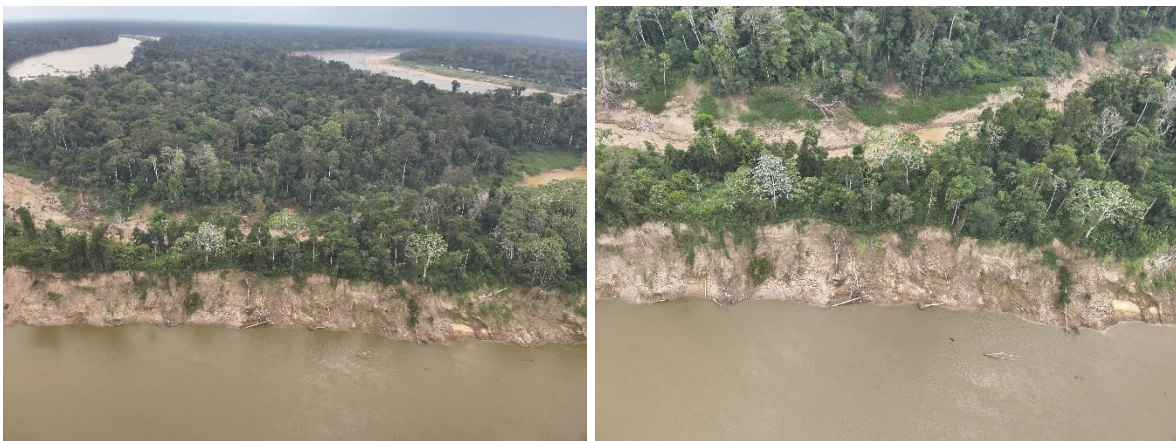
de terra que separa o rio Purus do furo do Catipari estende-se por míseros 70 metros (Figuras 14 e 15). Tal barranca apresenta um alto grau de erosão fluvial e recuo erosivo, conforme proposta de tipologia apresentada neste relatório, tendo sido observado extensos segmentos com desbarrancamentos de grandes proporções. Este provável evento de “arrombamento do rio” (no linguajar da população local) ameaça as duas comunidades: tanto a população tradicional da comunidade Santa Fé, quanto a população indígena da comunidade Santo Antônio do Catipari (Figura 16).

Figura 14: Margem côncava do rio Purus apresentando, em primeiro plano, barranca com alto grau de erosão fluvial e recuo erosivo, conforme proposta de tipologia apresentada neste relatório. Ao fundo, à esquerda, segmento do lago Catipari (antigo lago de meandro abandonado), suspenso em relação à calha do rio Purus, situada à direita. Fonte: Autores.

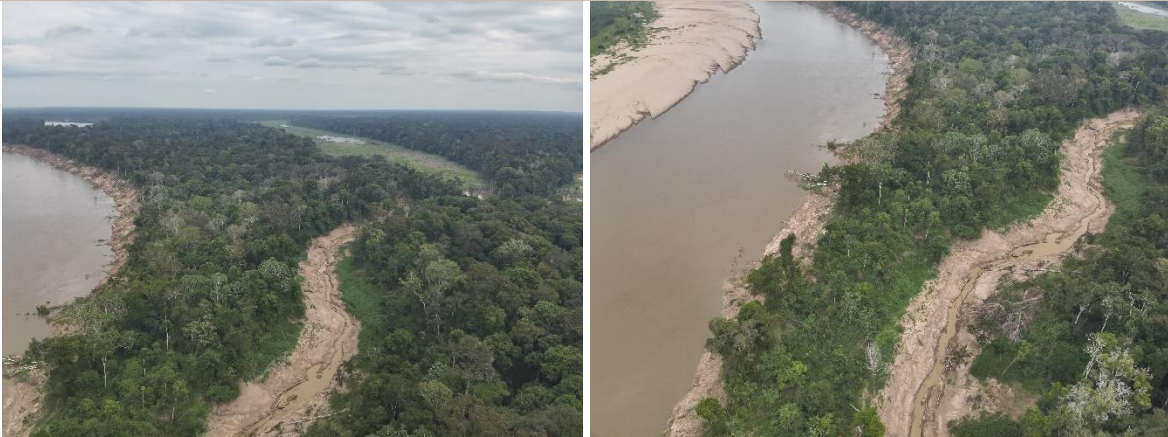
Figura 15: Estreita faixa de terra entre o rio Purus e o furo Catipari, ressaltando que a atividade erosiva ocorre em ambas as barrancas, o que denota uma alta probabilidade de ocorrência da avulsão. Ao fundo, observa-se o trecho já assoreado e revestido de plantas aquáticas do lago Catipari. Fonte: Autores.

Com base na análise dos dados e informações disponíveis, conclui-se que há um risco de rompimento da margem côncava do rio Purus e a consequente avulsão deste rio aproveitando o percurso já traçado pelo furo Catipari. Este evento pode desencadear um processo de terras caídas de grandes proporções atingindo as habitações implantadas nas imediações. Evidentemente, o processo de avulsão só será concretizado mediante a ocorrência de cheias de grandes proporções nos anos vindouros, mas de qualquer modo, recomenda-se a imediata realocação das duas comunidades para a localidade adjacente pouco a jusante indicada por analistas do ICMBio. A área proposta para realocação das comunidades está situada em terrenos arenosos de uma barra de acreção em margem convexa do rio Purus, cuja margem apresenta grau praticamente nulo de erosão fluvial (Figura 18). Tais terrenos apresentam boas condições geológico-geotécnicas para a implantação de uma comunidade, devendo apenas observar o seu nível altimétrico em relação às cheias sazonais.

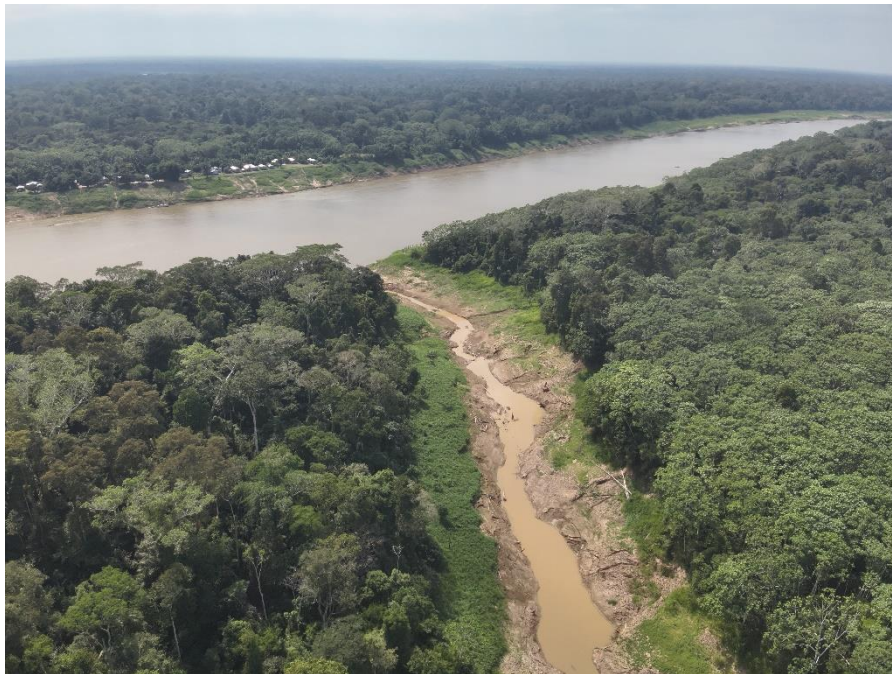
Figura 16: O “ameaçador” furo Catipari, cuja desembocadura está apontada diretamente para a Comunidade Santa Fé. A comunidade indígena de Santo Antônio do Catipari, localizada em margem oposta a cerca de 300 metros a jusante da foz do furo, também se encontra em situação de risco. Fonte: Autores.

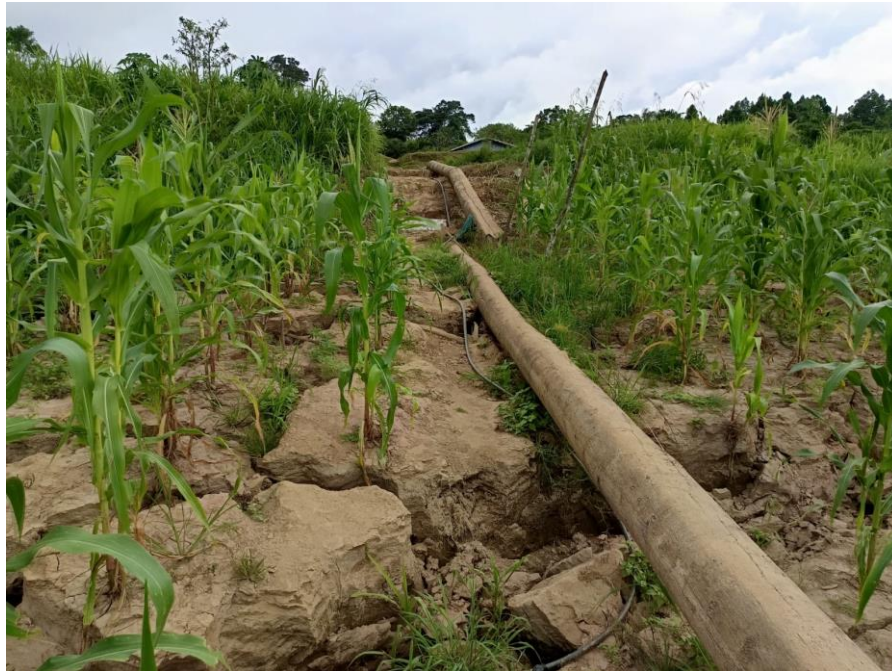
Segundo informações do Sr. Antônio Venâncio, cacique da comunidade de Catipari e Secretário Municipal dos Povos Indígenas de Pauini, as margens do furo de Catipari também sofrem processos erosivos e, através de técnica artesanal de medição de profundidade (vara), o furo do Catipari alcança 12 metros, profundidade esta similar ao do próprio rio Purus. Este dado é surpreendente, mas facilmente compreensível, pois moradores locais relatam que “no inverno”, durante a cheia, parte do rio Purus corre pelo furo, promovendo o aprofundamento do canal. Este dado também é preocupante porque torna a mudança de direção do rio principal muito mais rápida no momento em que ocorrer o rompimento das margens, o que colocaria a população de ambas as comunidades em risco. Outro registro relevante e preocupante foi a identificação de degraus de abatimento na barranca da margem esquerda do rio Purus, adjacente ao furo,

onde está assentada a comunidade indígena (Figura 17). Segundo moradores locais, esse fenômeno é recente e coincidente com o início do desvio de parte do leito do rio Purus para o furo Catipari durante as cheias. A combinação de erosão fluvial com movimento de massa (cujo prenúncio está registrado em campo nos degraus de abatimento) fornece sinais para uma futura ocorrência de terras caídas de grandes proporções, situação esta de muito alto risco para as comunidades ribeirinhas em análise.

Figura 17: Degráus de abatimento junto à barranca da comunidade indígena de Santo Antônio do Catipari, adjacente à desembocadura do furo. Fonte: Autores.

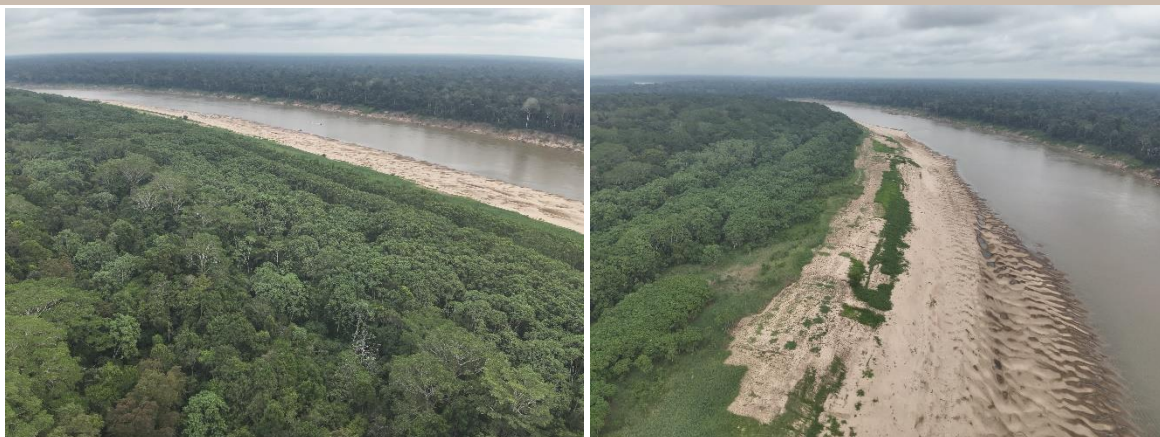
Figura 18: *Locus* da proposta de realocação da comunidade Santa Fé em barra de acreção do rio Purus. Solos arenosos e firmes em margem com grau praticamente nulo de erosão fluvial e recuo erosivo, conforme proposta de tipologia apresentada neste relatório. Fonte: Autores.

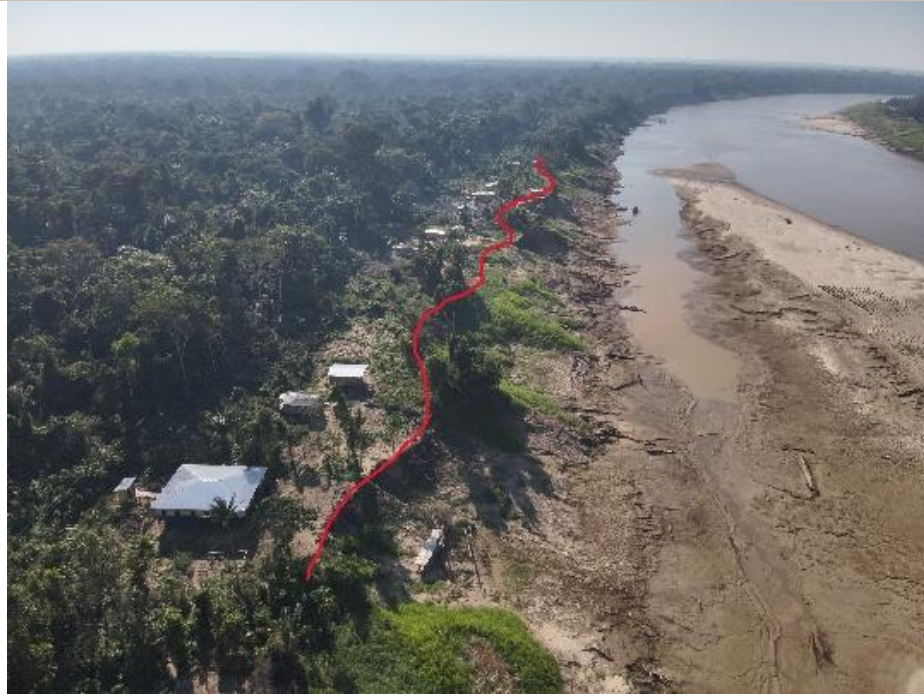
A associação de uma região altamente suscetível à ocorrência de erosão fluvial com a ocupação humana, principalmente, em edificações de alta vulnerabilidade, constitui uma área de risco de muito alto grau. Na figura 21, é possível observar a proximidade das edificações com a atual linha de erosão, em alguns casos, como o da Escola Municipal Nossa Senhora Aparecida, a distância entre a linha de erosão e a edificação é inferior a 15m (Figura 22).

Figura 21: Imagem aérea obtida com o drone ressaltando a proximidade das moradias com a linha de erosão (em vermelho).
Fonte: Autores.

Sabe-se que a ocupação das margens dos rios, não só na região da bacia amazônica, mas em todo o Brasil, é uma questão cultural. Contudo, diante do observado e considerando a dinâmica fluvial do Rio Purus, recomenda-se que as ocupações distem a pelo menos 30m da linha de erosão, e que haja o monitoramento regular e constante do avanço da erosão no terraço fluvial em questão, promovendo sempre que ocorrer este avanço o afastamento das moradias.

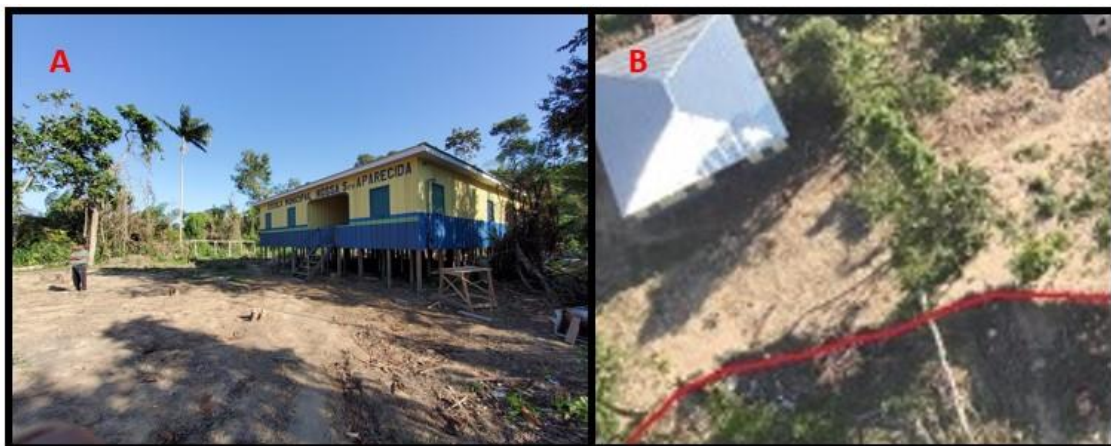
Figura 22: Foto aérea obtida com o drone destacando a proximidade da Escola Municipal Nossa Senhora Aparecida (A) com a linha de erosão (B). Fonte: Autores.

Com base na análise dos dados e informações disponíveis, conclui-se que a comunidade de Massiari está situada numa área de risco conflagrada, sendo necessário um atento acompanhamento da Defesa Civil Municipal. As habitações estão localizadas muito próximas à borda da barranca (entre 10 e 27 metros de distância). Mesmo a escola local está situada a apenas 15 metros de distância da borda da barranca. Apenas uma casa foi realocada em direção ao interior do terraço de várzea e está situada numa posição

aparentemente mais segura, há 38 metros de distância da borda da barranca. Deste modo, sugere-se um monitoramento contínuo da taxa de recuo das barrancas ao longo de todo o perímetro da comunidade e a avaliação da possibilidade de realocação das habitações para uma distância superior a 30 metros da borda da barranca. Contudo, mesmo com as habitações distantes 30 metros da barranca, faz-se necessário o monitoramento constante do terreno, e em caso de surgimento de trincas ou degraus de abatimentos, solicitar nova avaliação geotécnica.
