**COMPANHIA DE PESQUISA DE RECURSOS MINERAIS**  
**SERVIÇO GEOLÓGICO DO BRASIL**  
**Superintendência Regional de Manaus**

## 1 ANTECEDENTES

## **2. PROBLEMAS COM A LOCALIZAÇÃO DA ÁREA SELECIONADA E INDICAÇÃO DE UMA NOVA ÁREA PARA AVALIAÇÃO**

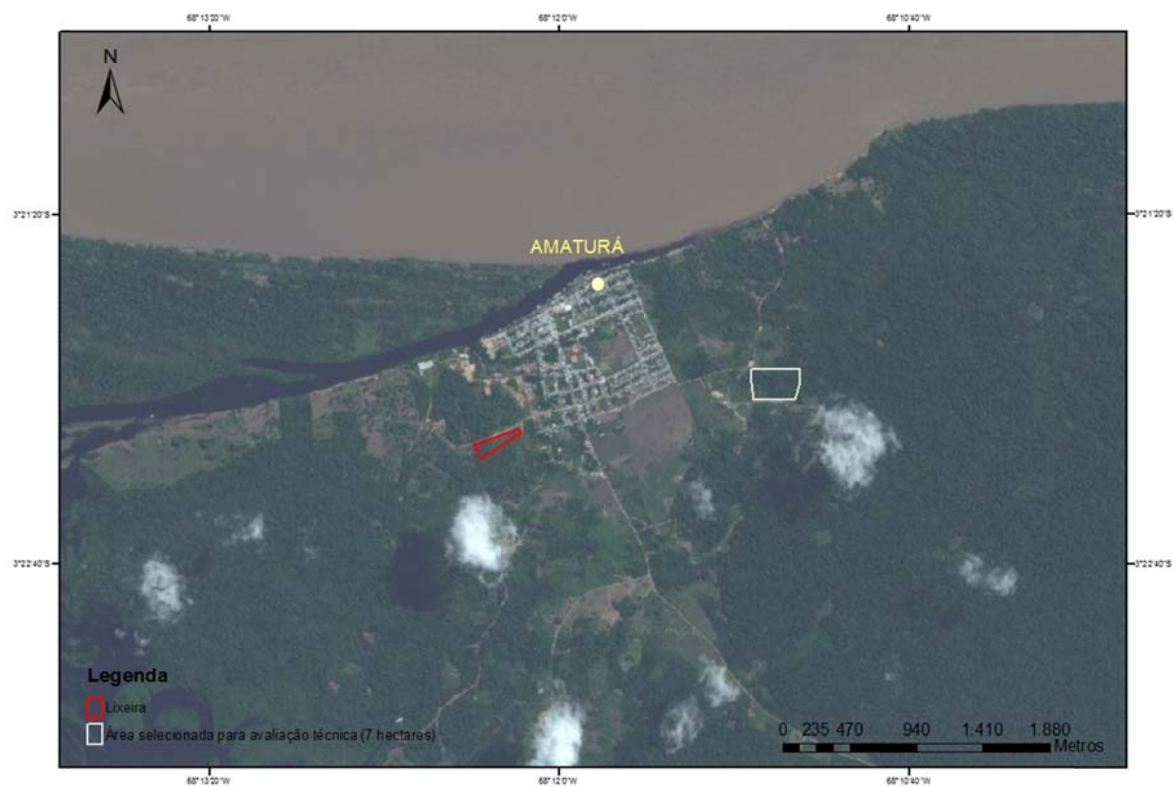
Figura 1: Imagem de satélite de alta resolução (Google Earth) da cidade de Amaturá com a localização da lixeira atual e da área avaliada neste estudo.

No final do relatório referente àquele estudo recomendava-se a realização de sondagens adicionais para melhor definir a extensão lateral das camadas argilosas e verificar a profundidade do nível freático ao longo do terreno, além de reconhecimento em seu entorno para verificar a existência de cursos d'água, cuja proximidade é um fator limitante à escolha da área definitiva para avaliação. Assim, o terreno do Sr. Ivo dos Santos, que já possuía indicação preliminar positiva, foi selecionado para uma avaliação técnica detalhada, objeto deste relatório (Figura 1).

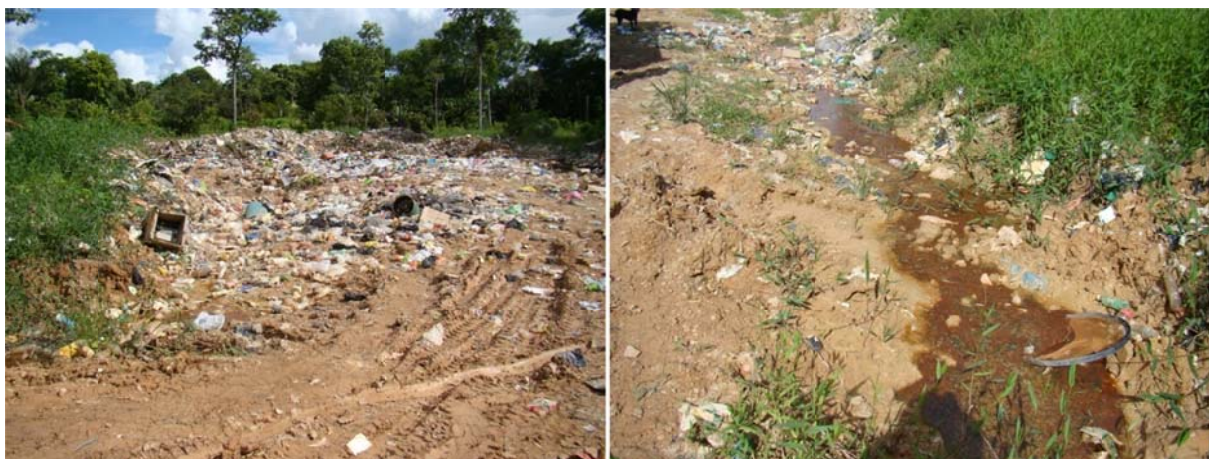
Os resíduos sólidos coletados na zona urbana de Amaturá vêm sendo depositados há mais de 15 anos, sem nenhum tipo de segregação ou tratamento, na lixeira municipal localizada na Estrada das Indústrias, bairro Cidade Nova, a apenas 800 metros do centro da cidade. O local é caracterizado como uma lixeira a céu-aberto, já que os resíduos aí despejados são recobertos somente a cada cinco ou seis meses por uma camada de argila (Figuras 1 e 2).

O terreno ocupado pela lixeira, sem nenhuma cerca de proteção, tem superfície aproximada de 2 hectares e bem próximo aos seus limites, a menos de 100 metros, ocorre uma drenagem intermitente denominada igarapé Ceará, afluente do rio Acuruí. Em trabalho anterior realizado pela CPRM – Serviço Geológico do Brasil nesse local (CPRM, 2009) foram coletadas amostras de água do igarapé citado, as quais foram enviadas para análises químicas. Os resultados das análises evidenciaram a contaminação das águas do igarapé, claramente provocada pela decomposição e posterior drenagem superficial dos resíduos orgânicos (chorume) existentes na lixeira. De fato, em visita ao local, durante a realização deste estudo, foi observada a presença de chorume escorrendo na margem do ramal que ladeia a lixeira (Figura 2).

Figura 2: Fotos da lixeira atual da cidade de Amaturá, com destaque para o lixo a céu-aberto e o chorume escorrendo na lateral da Estrada das Indústrias.

Seja nos aspectos técnicos, legais ou operacionais, essa lixeira encontra-se numa situação inadequada, causando transtornos ao meio ambiente em seu entorno, principalmente pela contaminação dos recursos hídricos. Nesse sentido, a atual administração municipal, levando em conta a Política Nacional de Resíduos Sólidos (Lei 12.305/10 e Decreto Federal 7404/10), se conscientizou da necessidade da construção de um aterro sanitário, que atenda às normas técnicas e à legislação vigente, de modo a minimizar os riscos ambientais e preservar a saúde da população vizinha.

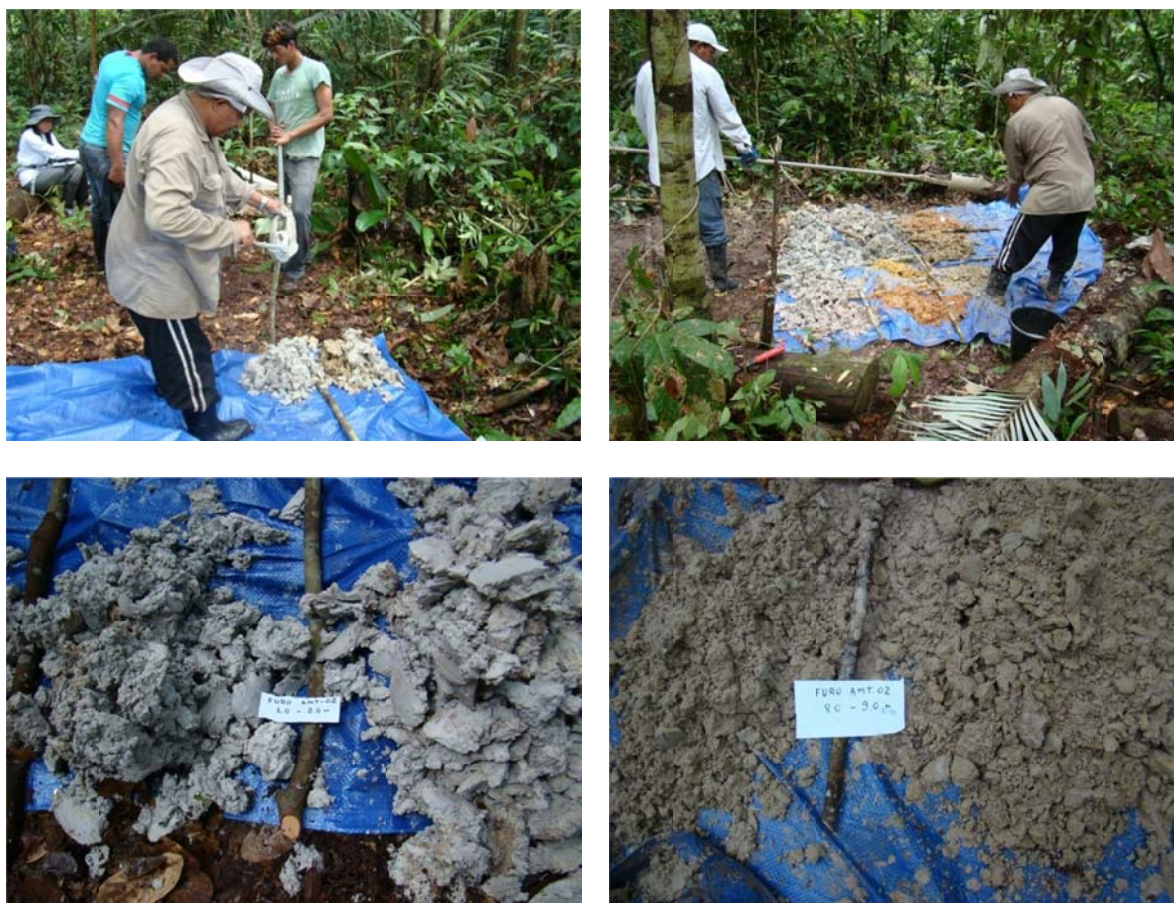
#### **FURO AMT-02 (Figura 4):**

- 0,00 a 0,05m: solo orgânico, de cor marrom-escuro a preta, com muitos restos de raízes;
- 0,05 a 4,30m: solo argilo-siltoso, consistente, de cor branca a cinza-clara, com manchas vermelhas, plástico e úmido, conhecido como “tabatinga” na região;

- 4,30 a 5,30m: horizonte silto-argiloso, cinza-escuro, com presença de muscovita fina e lente de areia fina amarelada, com 5cm de espessura, no nível 4,90m;

- 5,30 a 5,50m: argila arenosa amarelada a amarronzada com seixos centimétricos de laterita (?). Provável discordância erosiva entre o horizonte arenoso abaixo e o silto-argiloso acima deste nível;

- 5,50 a 7,90m: areia fina siltosa, pouco argilosa, de cor rósea-clara a avermelhada, com alguma muscovita. Abaixo de 7,0m o material adquire tonalidade amarelada-clara com manchas cinzentas e entre 7,50 e 7,70m ocorrem vênulas milimétricas escuras (carvão?);

- 7,90 a 9,00m: areia fina siltosa, cinza-clara.

Figura 4: Aspectos da perfuração e do material atravessado em dois intervalos do furo AMT-02.

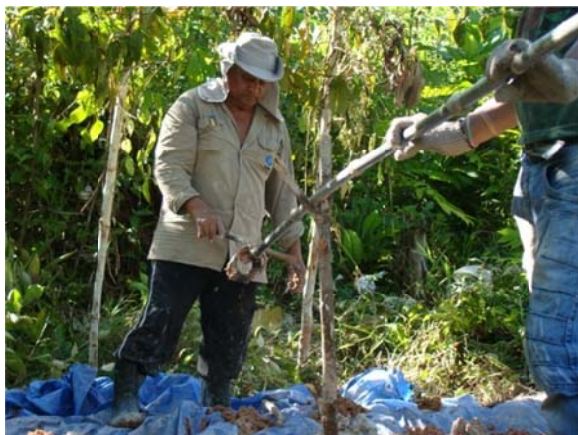
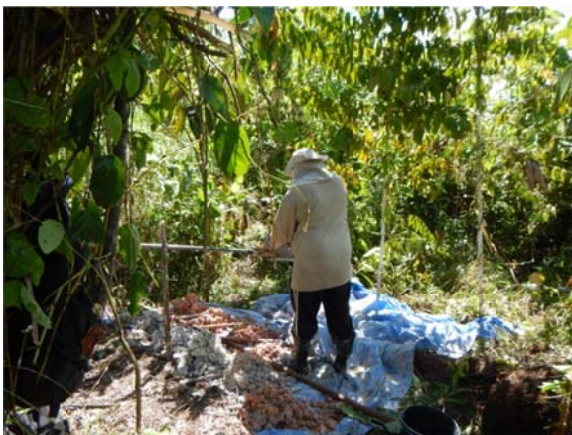
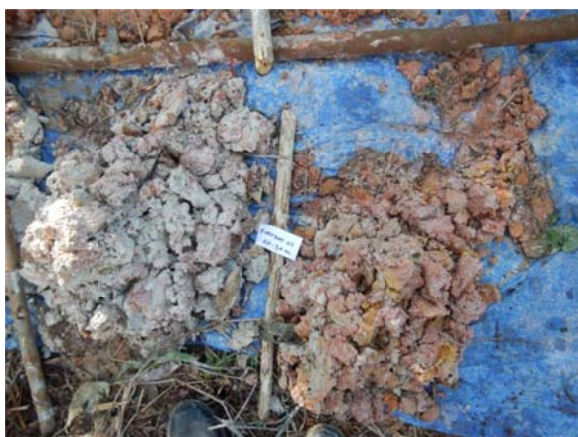
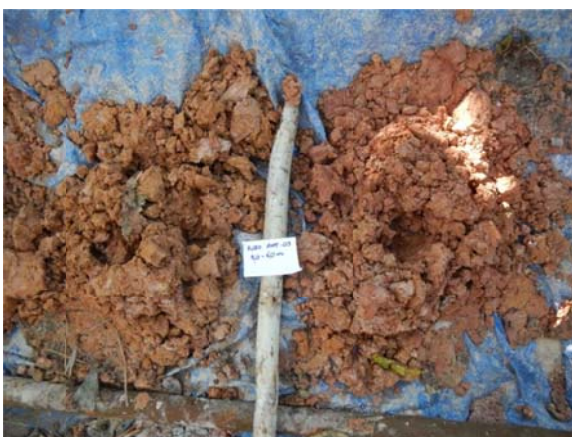
#### **FURO AMT-03 (Figura 5):**

- 0,00 a 0,15m: solo orgânico, de cor marrom-escuro, com muitos restos de raízes;
- 0,15 a 3,00m: solo argilo-siltoso, de cor branca a cinza-clara, com poucas vênulas róseas e avermelhadas, plástico e úmido, conhecido como “tabatinga”. Abaixo de 2,30m ocorre maior quantidade de vênulas e manchas avermelhadas e amareladas e boa porcentagem (> 30%) de areia fina.
- 3,00 a 4,20m: solo areno-silto-argiloso, plástico, de cor branca a cinza-clara, com poucas vênulas róseas e avermelhadas.
- 4,20 a 8,00m: areia fina siltosa, por vezes estratificada, de coloração rósea-clara a avermelhada, com vênulas e manchas amareladas e com presença de muscovita. Abaixo de 6,0m predomina a coloração amarelada e o material torna-se mais siltoso.

Figura 5: Aspectos da perfuração e do material atravessado em dois intervalos do furo AMT-03.

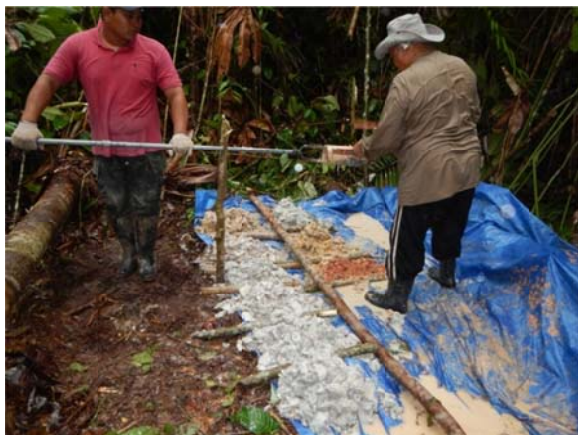
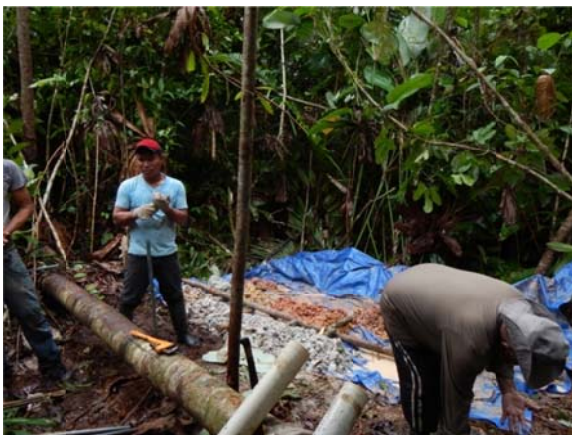
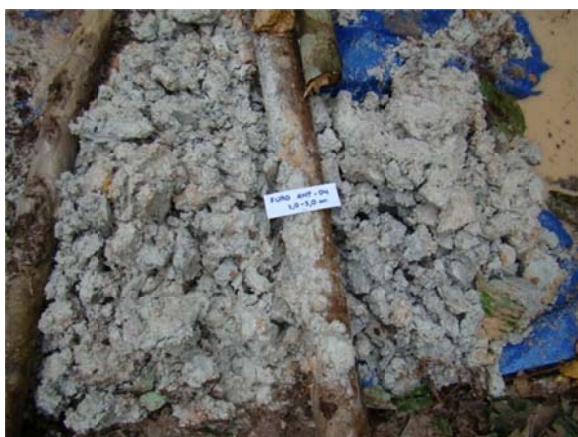
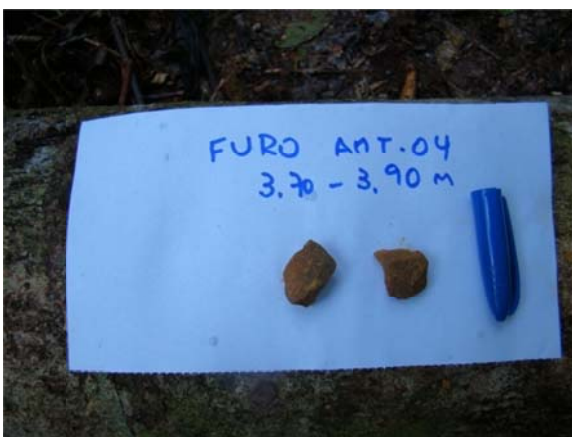
#### **FURO AMT-04 (Figura 6):**

- 0,00 a 0,15m: solo orgânico, de cor marrom-escuro, com muitos restos de raízes;
- 0,15 a 3,70m: solo argilo-siltoso, consistente, de cor branca a cinza-clara, por vezes com manchas e pintas vermelhas e róseas, plástico e úmido, conhecido como “tabatinga”. Abaixo de 2,80m a tonalidade é mais escura;
- 3,70 a 4,00m: solo argilo-siltoso, amarronzado a amarelado-escuro, com seixos angulosos centimétricos de material marrom-escuro endurecido (laterita?);
- 4,00 a 4,20m: solo argilo-siltoso, consistente, com textura mosqueada nas tonalidades rósea/amarelada/cinza-clara;
- 4,20 a 8,00m: areia fina siltosa, por vezes estratificada, de coloração rósea-clara a avermelhada, com manchas amareladas e vênulas esbranquiçadas. Presença de muscovita fina e de partículas sub-milimétricas pretas, quebradiças (carvão?);
- 8,00 a 8,50m: areia fina siltosa, amarelada-clara a amarronzada, com muscovita.

Figura 6: Aspectos da perfuração e do material atravessado em dois intervalos do furo AMT-04.

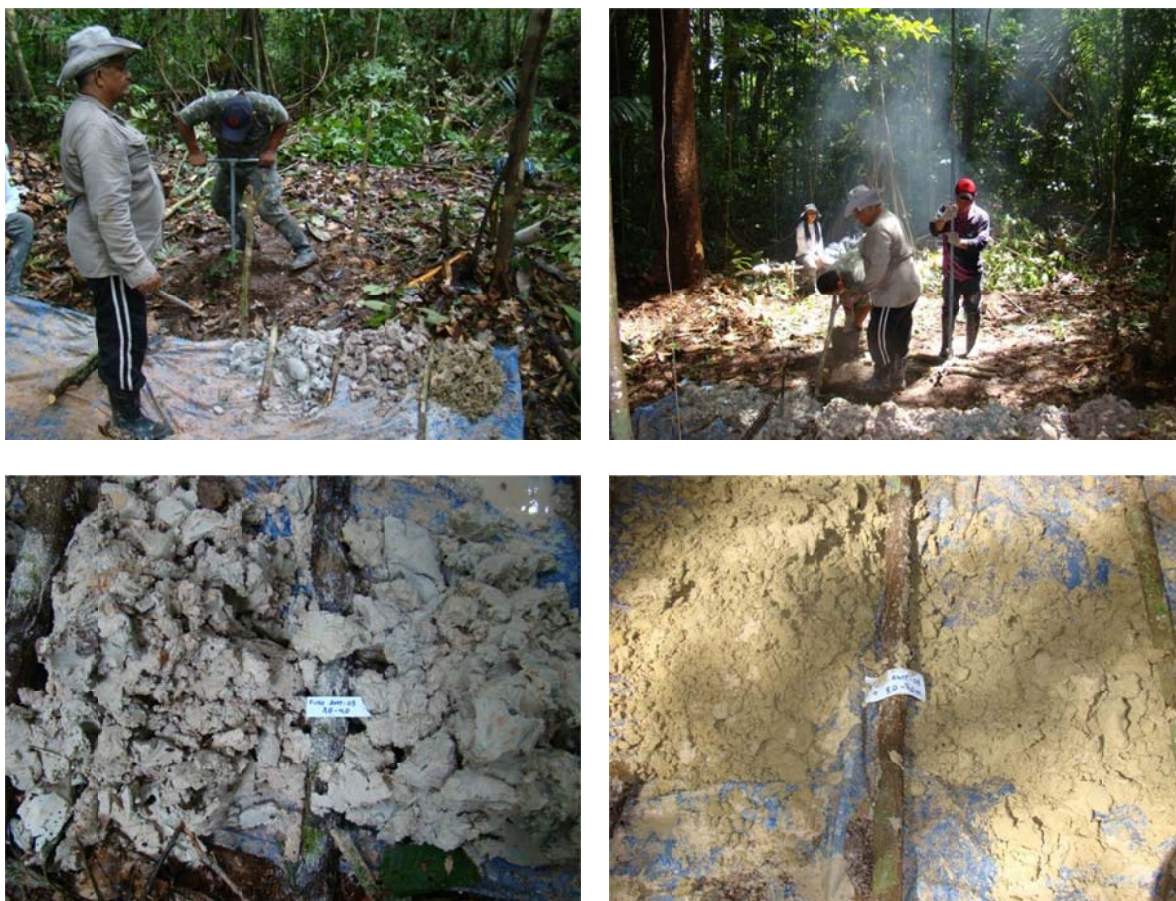
### FURO AMT -05 (Figura 7):

- 0,00 a 0,20m: solo orgânico, argiloso, marrom-escuro, com muitos restos de raízes;
- 0,20 a 4,70m: solo argilo-siltoso, consistente, de cor branca a cinza-clara, com manchas e pintas vermelhas e róseas na parte superior do intervalo, plástico e úmido, conhecido como “tabatinga”;
- 4,70 a 5,50m: areia fina siltosa, de cor branca a cinza-clara, com vênulas argilo-arenosas de cor marrom;
- 5,50 a 5,70m: argila siltosa amarela-escura, plástica, com grânulos milimétricos de material endurecido amarronzado (laterita ?). Provável discordância erosiva.
- 5,70 a 7,00m: horizonte silte-argiloso, por vezes estratificado, róseo/amarelado/cinzentos;
- 7,00 a 9,50m: areia fina siltosa, cinzenta/amarelada, solta, pouco argilosa.

Figura 7: Aspectos da perfuração e do material atravessado em dois intervalos do furo AMT-05

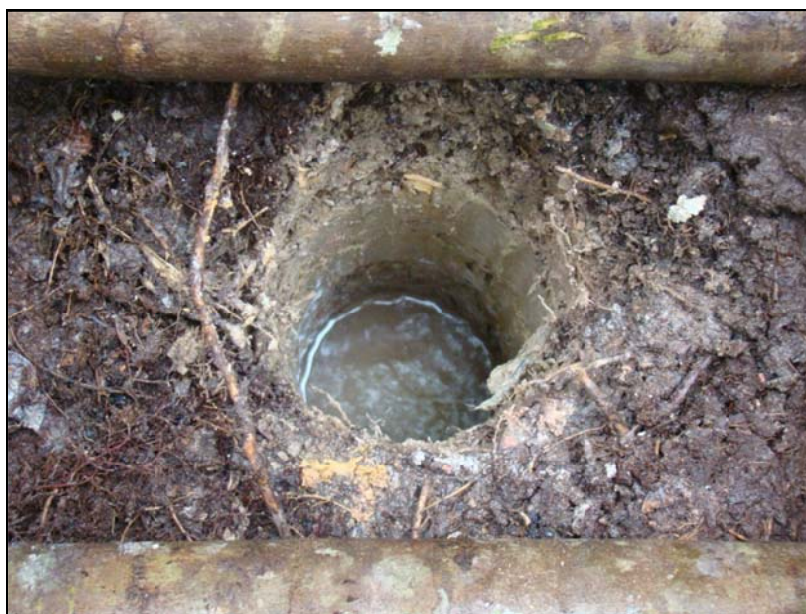
As perfurações foram executadas logo após um período prolongado de chuvas na região. Assim, deve-se ressaltar que, nas quatro sondagens, com menos de 1m perfurado observava-se intensa infiltração, pelas paredes dos furos, das águas acumuladas na superfície do entorno, principalmente no contato entre o solo orgânico e o solo argiloso plástico. Tal fato, que gerava a produção de uma contínua coluna d'água no furo (Figura 8), dificultou a detecção do nível freático real no terreno, mas como o material amostrado pelo trado continuava seco em seu interior, até o final dos furos, pôde-se constatar que o nível freático não tinha sido atingido. Exceção foi o furo AMT-05, que cortou uma camada arenosa a partir dos 7m de profundidade, a qual começou a desmoronar no nível 9,30m e aterrar o furo. Como as amostras coletadas abaixo desse nível mostravam-se muito úmidas em seu interior, pode-se concluir que o NA nesse ponto encontra-se a 9,30m.

Figura 8: Coluna d'água no furo AMT-04 gerada a partir da infiltração contínua, pelas paredes do furo, das águas de chuva acumuladas na superfície do terreno.
