**AVALIAÇÃO TÉCNICA DE ÁREA DESTINADA À
IMPLANTAÇÃO DO ATERRO SANITÁRIO DA CIDADE
DE ANAMÃ (AM)**

Março/2020

**COMPANHIA DE PESQUISA DE RECURSOS MINERAIS
SERVIÇO GEOLÓGICO DO BRASIL
Superintendência Regional de Manaus**

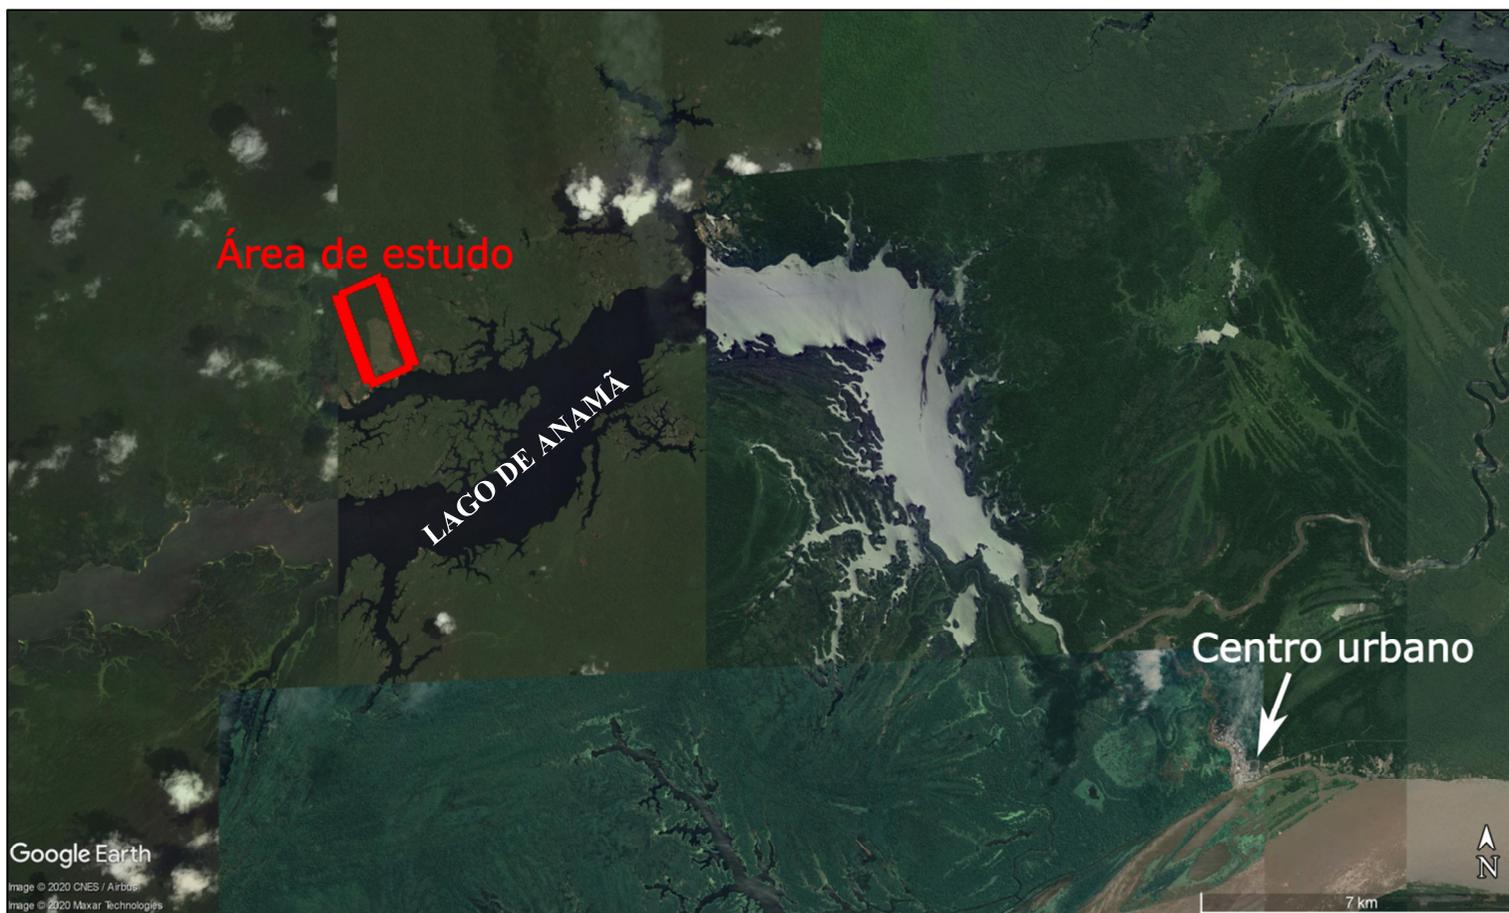
Figura 3: Imagem de satélite de alta resolução da cidade de Anamã e entorno oeste com a localização da área avaliada neste estudo (retângulo vermelho).

De modo a escapar das planícies fluviais, a Prefeitura de Anamã selecionou para avaliação técnica uma área, com 200 hectares, localizada em uma antiga fazenda, às margens de um braço do Lago Anamã, distante aproximadamente 15km (em linha reta) do centro urbano do município. O único acesso à área é fluvial, pelo citado lago, ressaltando-se que a navegabilidade no trecho fica comprometida nos períodos de seca, pois a conexão do lago com o rio Solimões fica muito rasa ou, em casos mais extremos, inexistente (**Figuras 3, 4 e 5**).

metros no lado leste e maior que 200 metros no lado oeste (**Figuras 3, 4 e 5**). Levando em conta que 350 metros do lado leste foram descartados por causa da identificação de outros corpos d'água no interior da área em estudo, o Lago Anamã não cria empecilhos para a implantação do aterro se este se localizar mais a oeste.

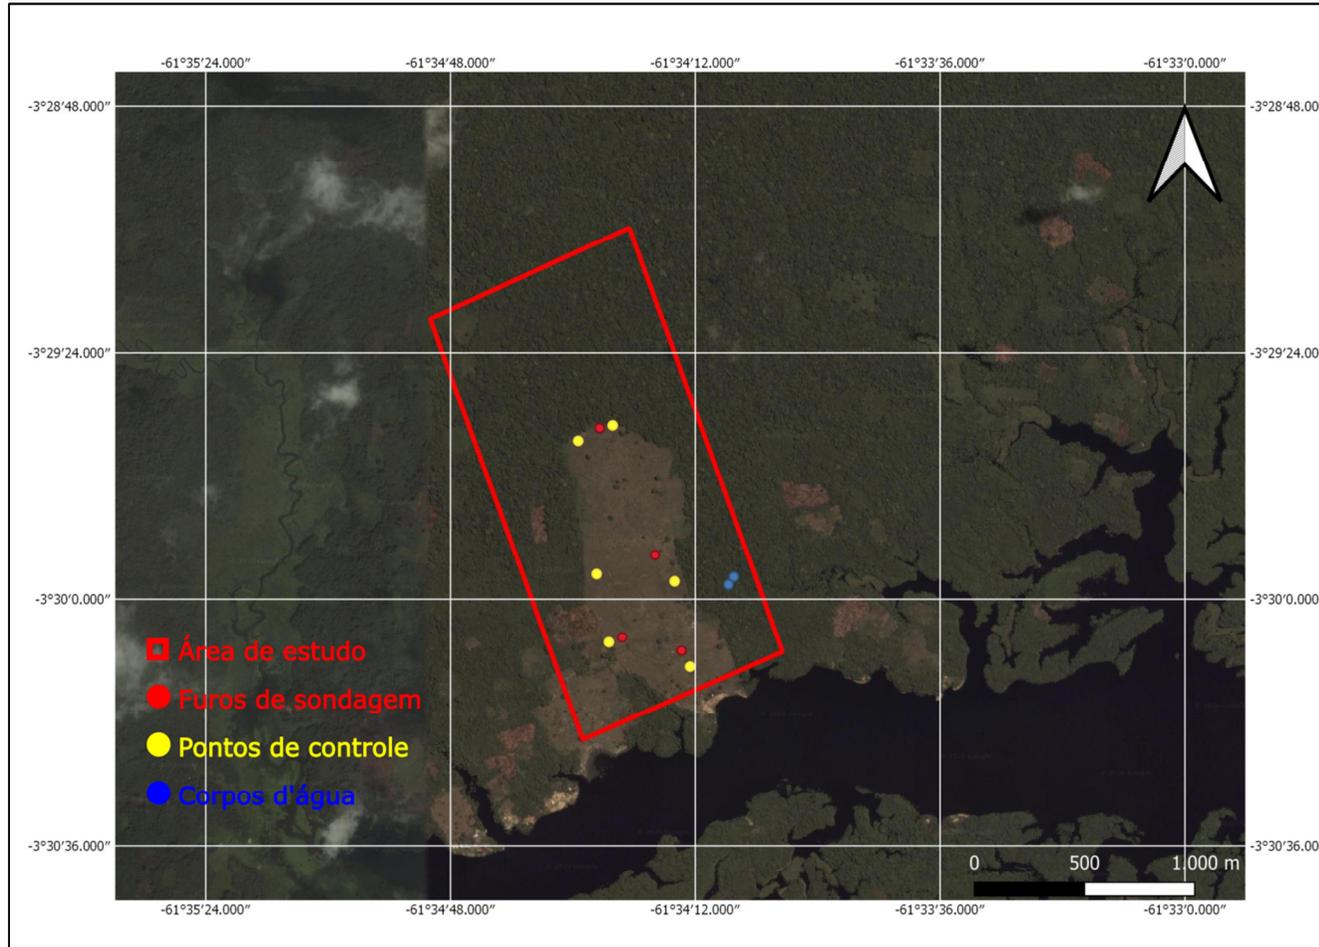
Figura 4: Imagem da região de estudo com a situação da área total selecionada (200 ha) com vistas à implantação do aterro sanitário de Anamã, com a localização dos furos de trado realizados. Também estão plotados pontos de controle no campo, sendo que os amarelos representam cruzamentos de picadas e cercas.

Foram feitas quatro perfurações a trado na área selecionada de aproximadamente 87 ha, cujas profundidades variaram de 5,7 a 7,0m, atingindo-se o nível d'água em todos eles, entre 5,30 e 6,90 metros (**Figuras 4 e 5 e Tabela 2**).

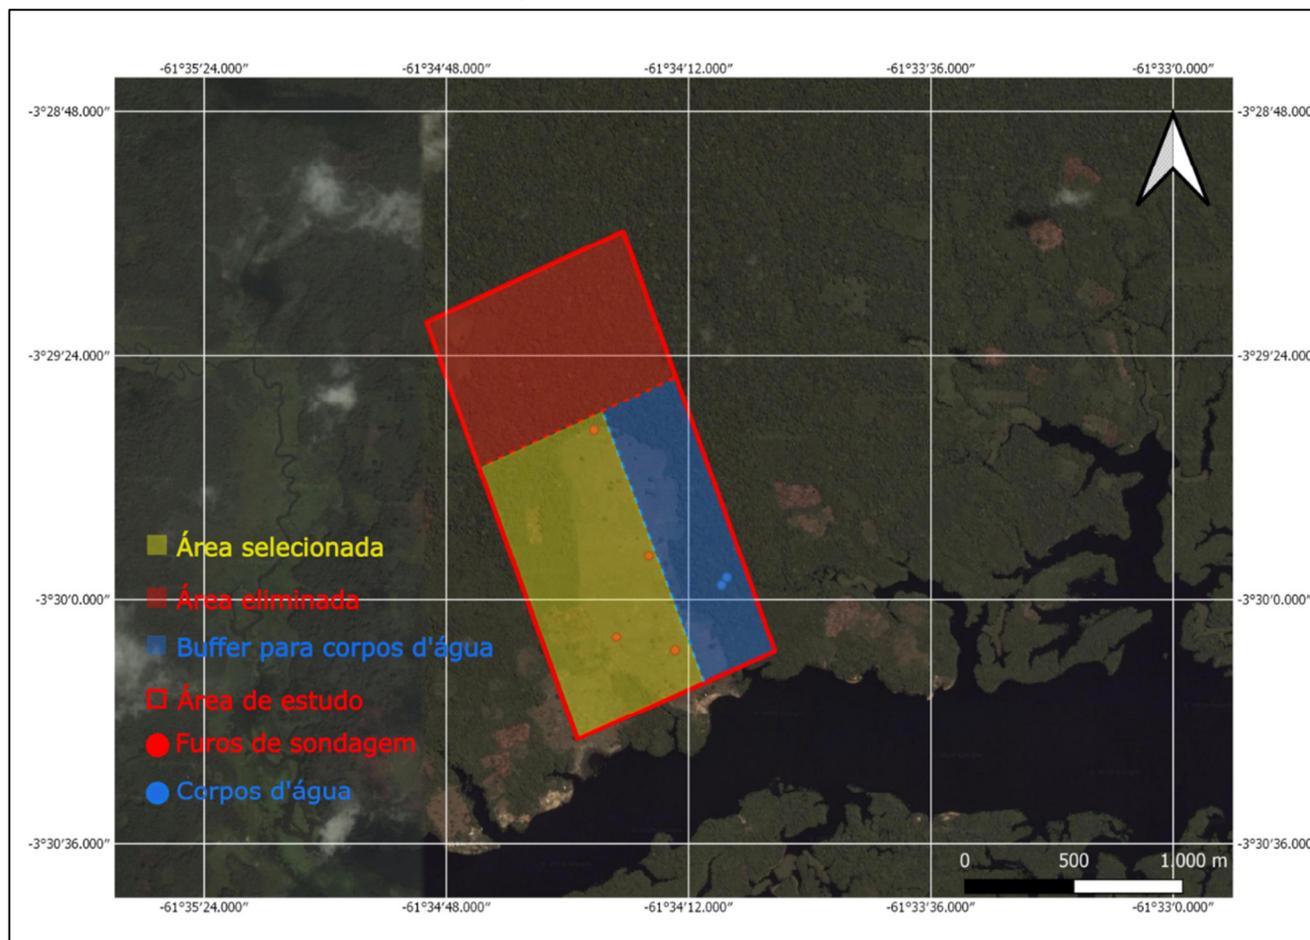
Figura 5: Imagem de satélite da região, com a divisão da área de estudo. O retângulo azul representa a distância de 200 metros que se deve manter o aterro sanitário afastado dos corpos d'água. O retângulo vermelho ilustra a porção descartada, pois o furo ANAM-02 (mais próximo) revelou um lençol freático mais raso, além das dificuldades de criação do acesso até esse local (vide item “resultados obtidos”). Ainda assim, restaram aproximadamente 87 hectares (retângulo amarelo), mais que suficientes para a implantação de aterro com longa vida útil, onde foram executadas as sondagens a trado.

Como já mencionado, existe uma parte rebaixada, ocupada por pequenos cursos d'água, no setor leste-sudeste da área avaliada (**Figuras 4 e 5**), além do Lago Anamã, ao sul. Segundo as normas NBR 10157/87 e 13896/97 da ABNT, que tratam dos critérios para projeto, construção e operação de aterro de resíduos perigosos e não perigosos, o empreendimento deve estar localizado a uma distância mínima de 200m de cursos d'água, *ressalvando, porém, que o órgão estadual de meio ambiente poderá alterar essa distância.*

A área restritiva legal (*buffer*) das drenagens, como mencionado anteriormente, acabou por descartar 350 metros no setor leste do terreno. Em certos casos, isso seria o suficiente para a paralisação dos trabalhos. Em Anamã, porém, a área de estudo é muito grande, o que possibilitou a programação das sondagens no restante do terreno.

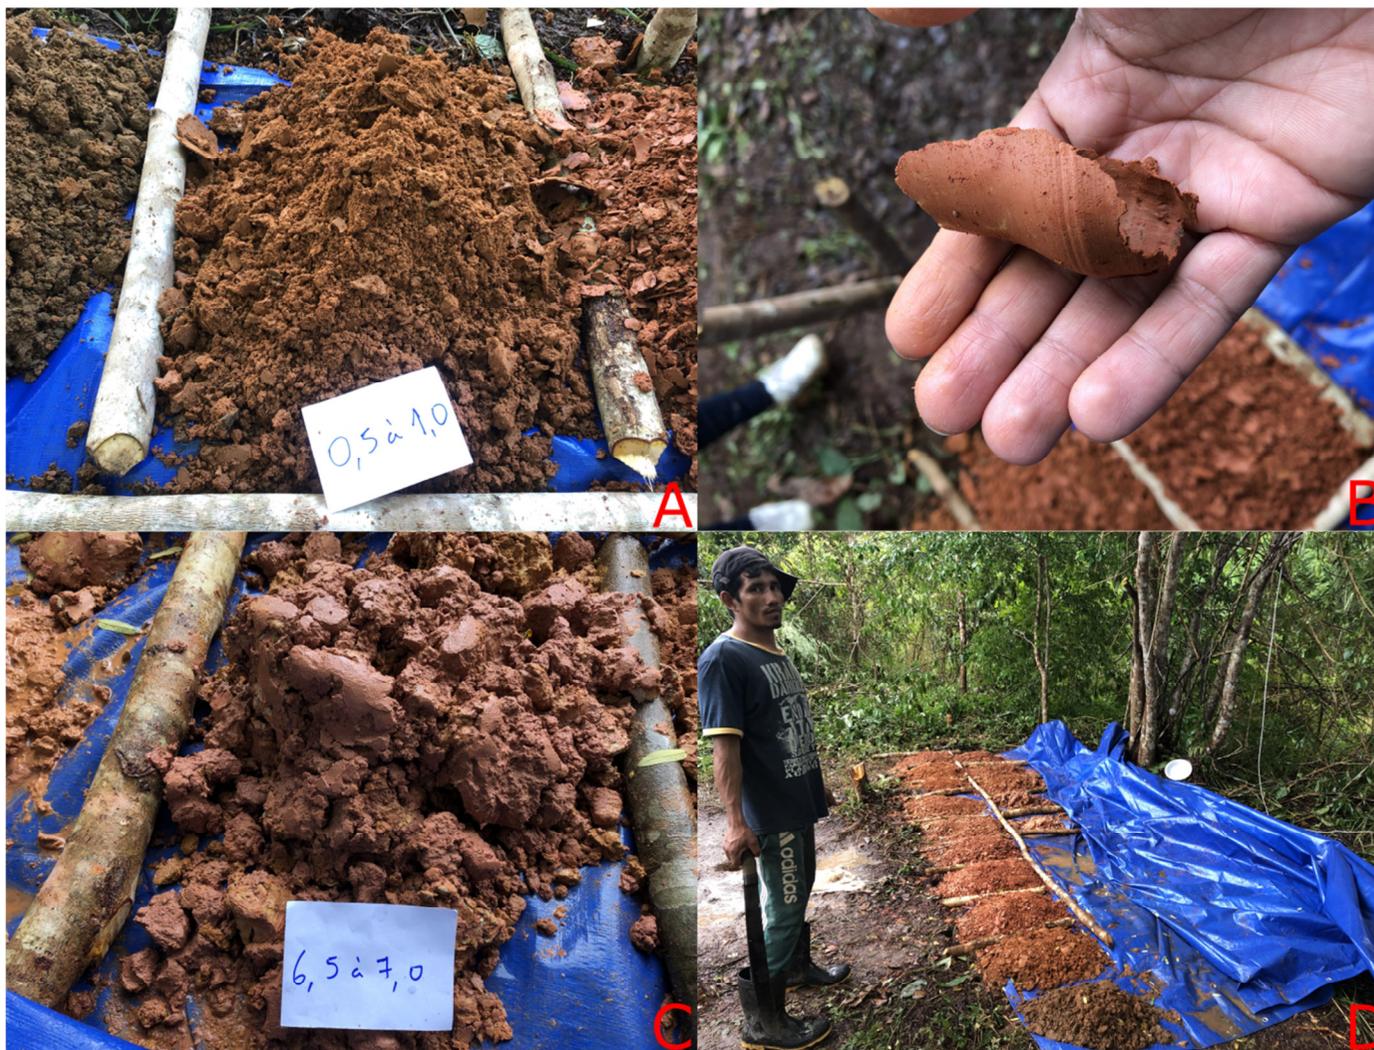
FURO ANAM-01 (Figuras 8 e 12):

- 0,00 a 0,50m: solo orgânico, marrom-escuro, com raízes, gradando para solo argiloso marrom-claro;
- 0,50 a 1,00m: a gradação suave continua para um solo alaranjado, com textura argilo-siltosa, similar ao nível superior (48% de argila e 24% de silte);

- 1,00 a 2,25m: aparecem manchas brancas no solo. O material começa a sair em forma de lâminas. Teor de silte aumenta aos poucos, perfazendo 30% do solo, enquanto a fração argila diminui para 43%. Em profundidade, a quantidade de manchas brancas aumenta;

- 2,25 a 2,60m: o material branco começa a aparecer em camadas, e não mais em manchas. Os teores de areia/silte/argila já são mais equilibrados, mas ainda com predomínio da textura argilo-siltosa;

- 2,60 a 3,50m: aparecem manchas de laterita friáveis arenosas. Às vezes, ela aparece em camadas. Em profundidade, o teor de areia aumenta gradativamente, chegando a quase 50% no final do intervalo;

- 3,50 a 4,50m: o material se apresenta areno-siltoso (57% de areia, 26% de silte e 17% de argila). A cor muda para marrom-escuro. Nódulos de laterita maiores e mais resistentes começam a aparecer. Abaixo de 4m, as

partes brancas da amostra já vêm úmidas, mas as vermelhas continuam secas;

- 4,50 a 6,60m: solo vermelho areno-siltoso (64% de areia e 23% de silte), com poucas manchas brancas;
- 6,60 a 7,00m: areia siltosa, mosqueada, bem parecida com o material visto na orla do Lago Anamã. Nível d'água encontrado em 6,90m. Furo interrompido em 7,00m.

Figura 12: Furo ANAM-01. A) Camada marrom-clara argilo-siltosa abaixo do horizonte orgânico. B) O material, ainda argilo-siltoso, sai no formato da boca do trado no intervalo 1,00 a 2,25m. C) Solo vermelho arenoso, sem coesão, do final do furo, já abaixo do lençol freático. D) A disposição das amostras no final da sondagem.

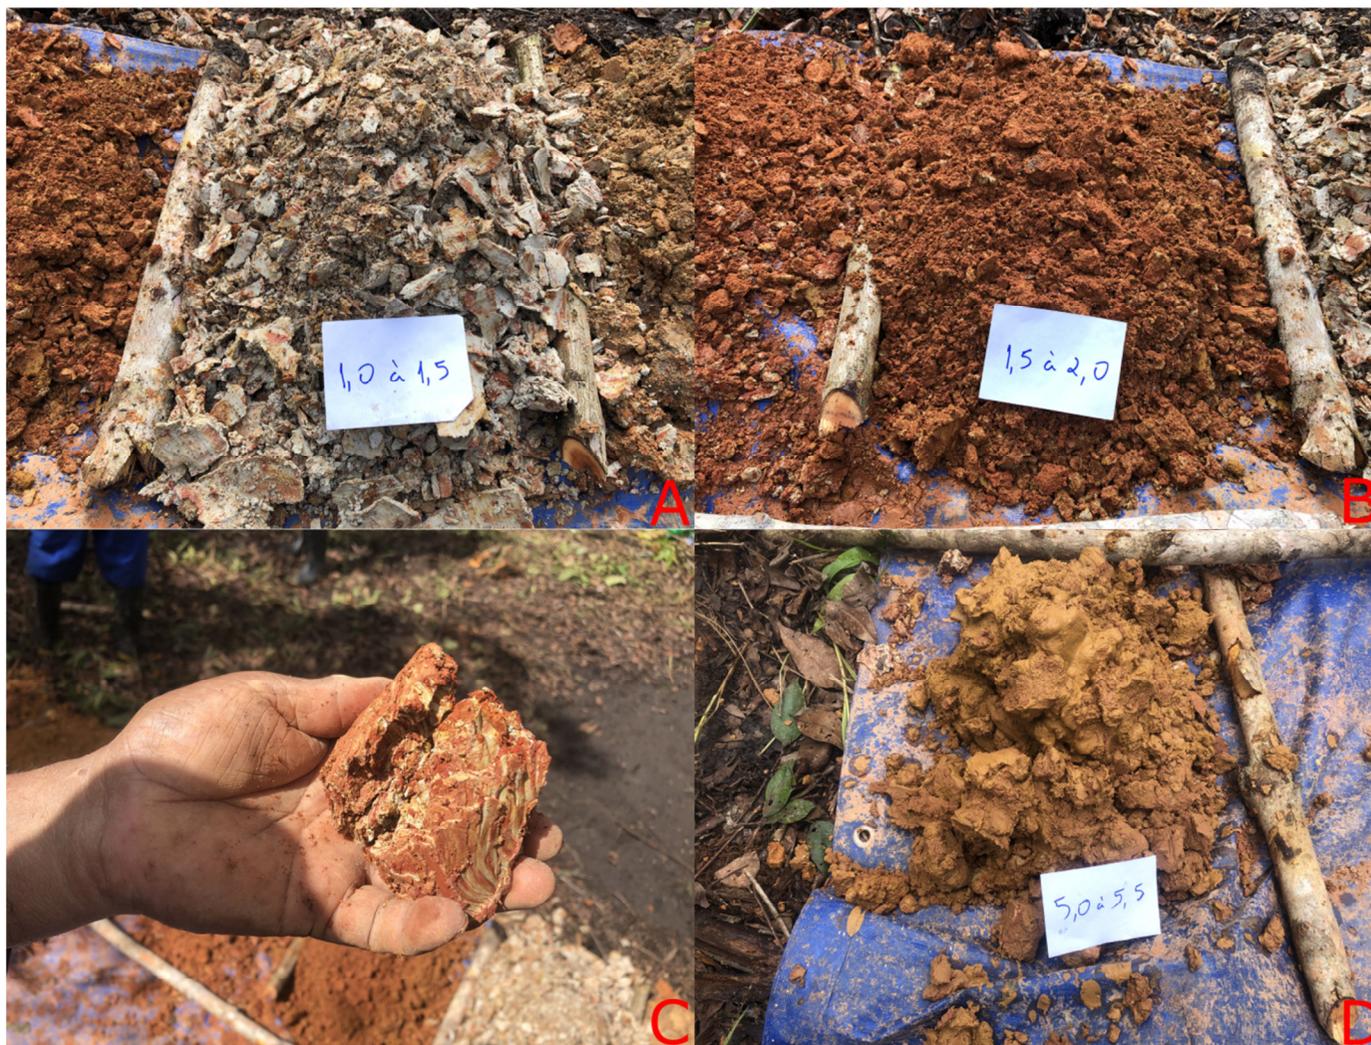
FURO ANAM-02 (Figuras 9 e 13):

- 0,00 a 0,50m: solo orgânico argiloso, preto, com raízes, gradando para solo cinza amarronzado;
- 0,50 a 1,00m: solo mosqueado acamadado, com predomínio de argilas brancas. Pintas de laterita friáveis aparecem na matriz argilo-siltosa (40% de argila e 34% de silte);
- 1,00 a 1,60m: o material vermelho diminui, deixando o solo bem branco. Muitas lascas no formato da boca do trado são recuperadas, evidenciando o alto teor de argila (50%), secundado pela fração silte (34%);
- 1,60 a 3,90m: solo areno-siltoso vermelho (62-69% de areia; 18-20% de silte), que grada para mais amarelado em profundidade, sendo que em 3,00m já está francamente amarelo. Aparece mica no material, deixando alguns pontos brilhantes;

- 3,90 a 4,90m: aparece o solo mosqueado novamente, com predomínio de cores vermelhas. A amostra também vem mais úmida e com maior teor de finos, porém ainda com predomínio da fração arenosa (39% de areia, 35% de silte e 26% de argila). Em profundidade, o teor de areia aumenta, a partir de 4,50m. Em 4,70m, o material amarelo volta a aparecer, mas sem modificar a matriz;
- 4,90 a 5,10m: o padrão é similar ao do início do furo, com mais material branco;
- 5,10 a 5,70m: areia siltosa amarela (65% de areia e 20% de silte). Nível d'água encontrado em 5,30m. Devido ao desmoronamento das paredes do furo, este foi interrompido em 5,70m.

Figura 13: Furo ANAM-02. A) Padrão mosqueado acamadado, com predomínio de material branco argilo-siltoso. B) Material granular (areno-siltoso) vermelho e amarelo. C) Padrão acamadado mosqueado, com predomínio de material vermelho, areno-silto-argiloso do intervalo 4,00 a 4,50m. D) Areia siltosa amarela, já molhada, do fim do furo.

Vale ressaltar que o furo ANAM-02 não segue fielmente o padrão descrito acima. Na coluna deste furo, os perfis superiores, apesar de apresentarem textura semelhante à dos outros pontos, evidenciam muito mais material branco; e nos perfis inferiores observa-se um solo arenoso amarelo, com 2,30 metros de espessura, dividindo o horizonte mosqueado.

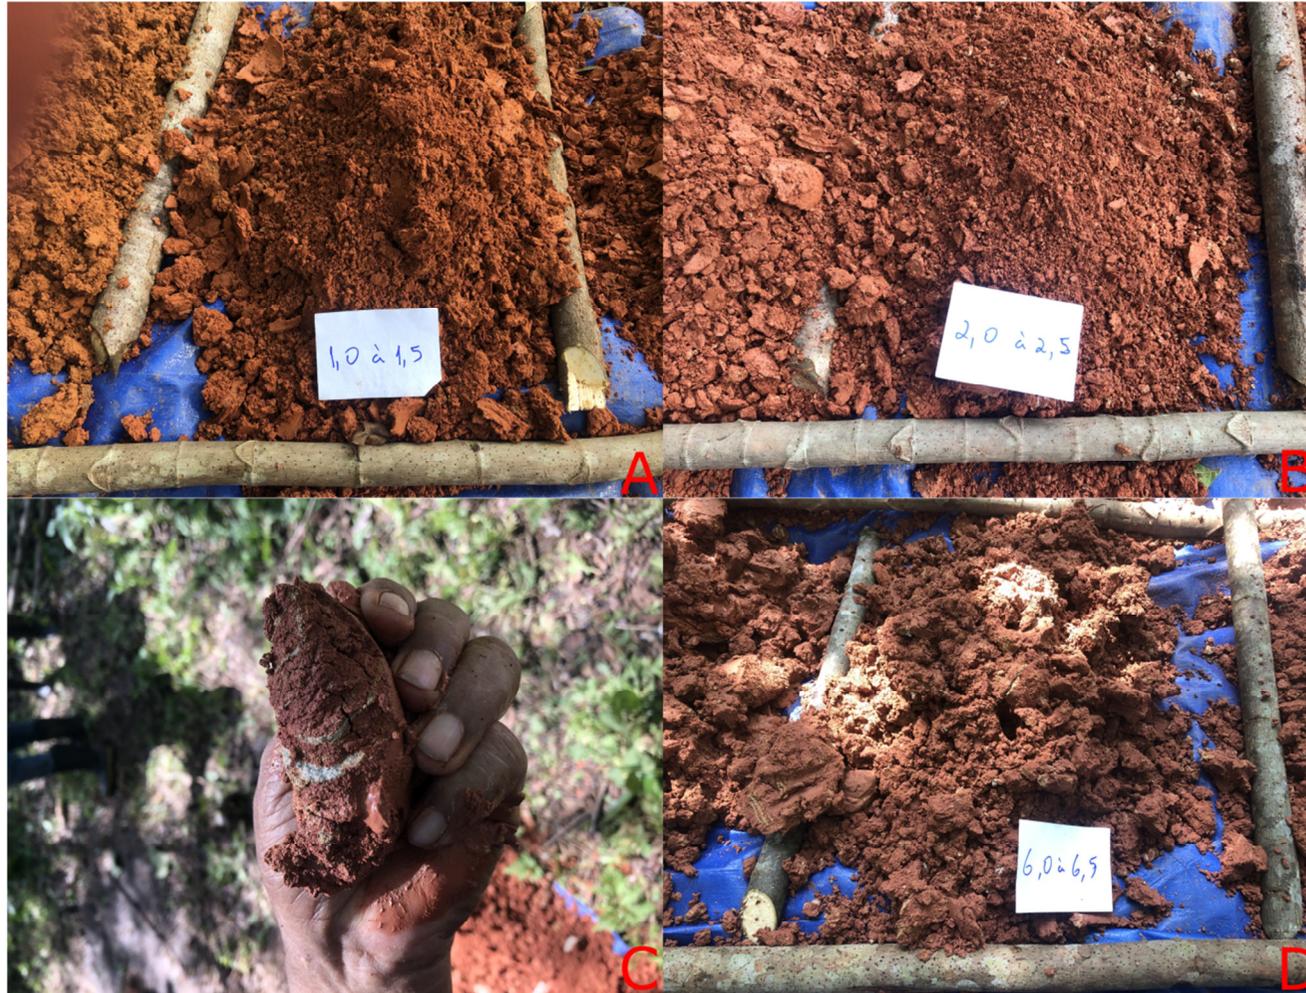
FURO ANAM-03 (Figuras 10 e 14):

- 0,00 a 0,20m: solo orgânico, marrom-escuro, com raízes, argiloso;
- 0,20 a 1,80m: solo argilo-areno-siltoso marrom (43% de argila, 32% de areia e 25% de silte), que grada para laranja com a profundidade. Abaixo de 1,00m o padrão se torna mais avermelhado, mas sem mudança significativa na textura da matriz. Em 1,30m, a amostra sai no formato da boca do trado;
- 1,80 a 3,00m: o solo apresenta manchas brancas, que aumentam ligeiramente com a profundidade, e adquire caráter mais

granular, areno-silto-argiloso (49% de areia, 26% de silte e 25% de argila);

- 3,00 a 4,50m: solo acamadado, com material vermelho predominante, e com permanência do caráter areno-silto-argiloso, com menos argila (46-49% de areia, 30-32% de silte e 19-24% de argila);
- 4,50 a 5,00m: material parecido com o do intervalo anterior, porém com maior conteúdo de areia (55%) e ainda com silte branco (30%);
- 5,00 a 7,00m: o material branco some numa gradação rápida, e o solo se torna marrom-avermelhado e ainda mais arenoso (62% de areia, 26% de silte e 12% de argila). Em 6,50m o nível d'água foi encontrado. Em 6,70m, as paredes do furo começam a desmoronar e ele foi interrompido a 7,00m.

Figura 14: Furo ANAM-03. A) Solo laranja-avermelhado argilo-arenoso dos intervalos iniciais. B) Material semelhante ao da imagem anterior, com teor maior de areia e de manchas brancas. C) Solo de padrão acamadado, com material vermelho predominante. D) Areia marrom avermelhada, com poucos finos, retirada do intervalo precedente ao lençol freático.
