COMPANHIA DE PESQUISA DE RECURSOS MINERAIS
SERVIÇO GEOLÓGICO DO BRASIL
Superintendência Regional de Manaus

Equipe Técnica Responsável pelo Laudo
Geólogo José Luiz Marmos
Sondador Valdemilton Gusmão

1 ANTECEDENTES

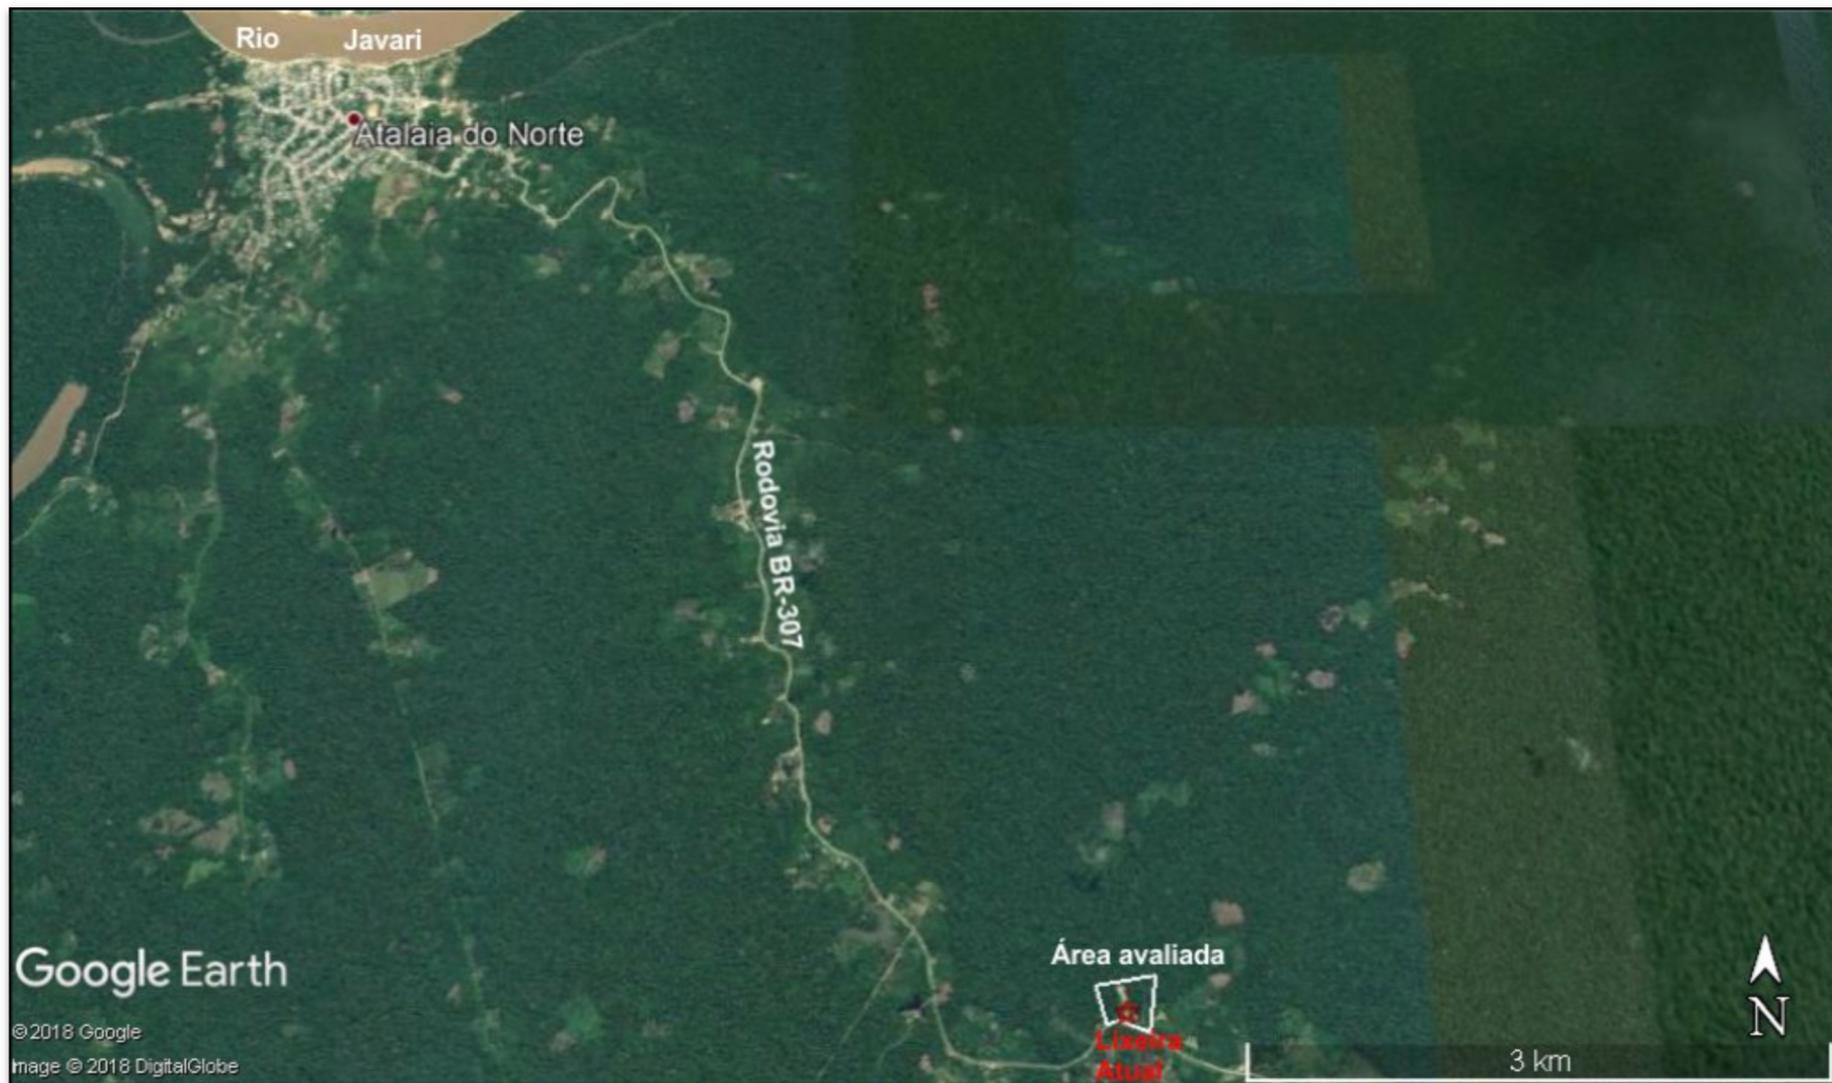
Figura 1: Imagem de satélite de alta resolução (agosto/2016) da cidade de Atalaia e entorno com a localização da lixeira atual e da área avaliada neste estudo.

Os resíduos sólidos coletados na zona urbana de Atalaia do Norte vêm sendo depositados há mais de três anos, sem maiores cuidados ambientais, na lixeira municipal localizada no km 09 da rodovia federal BR-307 (Benjamin Constant – Atalaia), a sete quilômetros do centro da cidade em linha reta. O local é uma lixeira a céu-aberto: os resíduos são despejados ali e recebem apenas uma cobertura intermitente de material argiloso, o que facilita a proliferação de vetores de inúmeras doenças (**Figuras 1, 2 e 3**).

A área escolhida para implantação do Aterro Sanitário Municipal fica no mesmo terreno da lixeira atual, contemplando o local já utilizado e seu entorno, num total de 6 hectares (**Figura 1**). Desse modo, com vistas à elaboração de projeto e posterior implantação do aterro, a Secretaria Municipal de Meio Ambiente de Atalaia, por meio do Ofício 78/SEMMA/2018, solicitou apoio à CPRM/SGB para avaliar a aptidão técnica da área selecionada em dar suporte a tal tipo de empreendimento no que diz respeito aos atributos geológicos, geomorfológicos e hidrológicos. Com esse objetivo, o geólogo José Luiz Marmos e o sondador Valdemilton Gusmão foram destacados para a realização dos estudos, cujas atividades de campo (coleta de dados in situ) se desenvolveram no período de 27 a 30 de novembro de 2018.

A área selecionada para avaliação técnica, pertencente à Prefeitura Municipal de Atalaia, fica localizada no km 09 da rodovia federal BR-307, no mesmo terreno onde se situa a lixeira atualmente em uso. Essa rodovia é a única via de acesso ao local e encontra-se em péssimo estado de conservação, com sua trafegabilidade muito prejudicada na época chuvosa. A área tem 6,0 hectares e dista 7km em linha reta do centro urbano de Atalaia do Norte. A única moradia das proximidades está a cerca de 150m a sudoeste (**Figuras 1 e 3**).

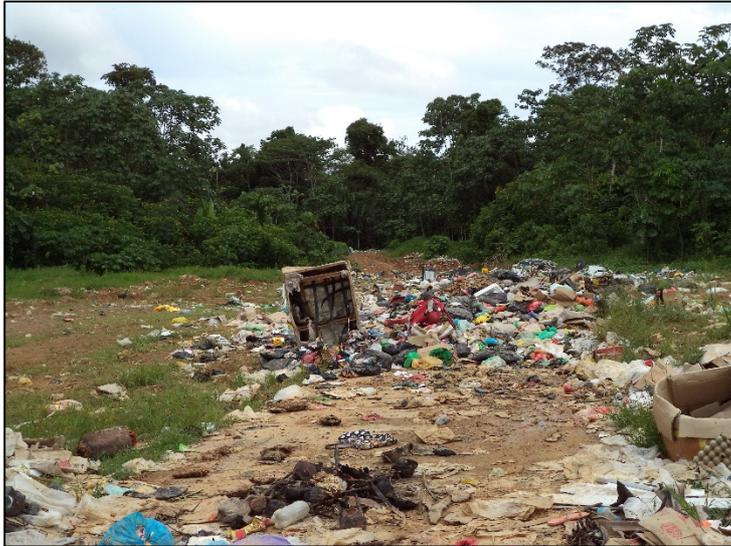
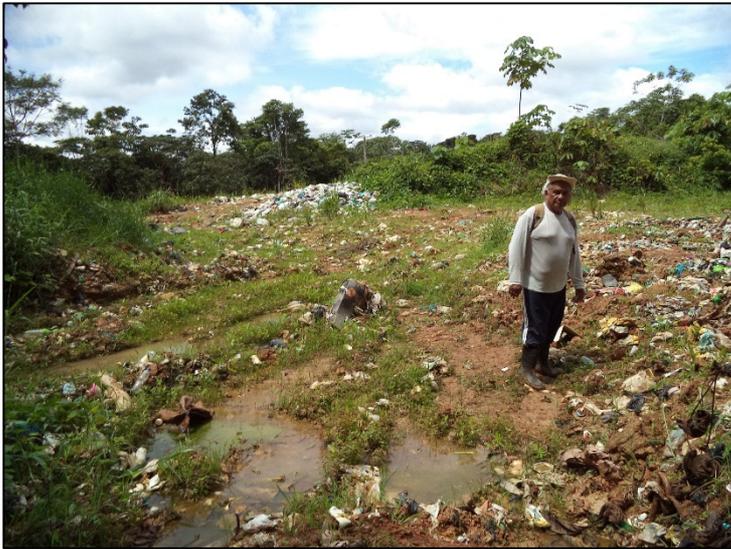
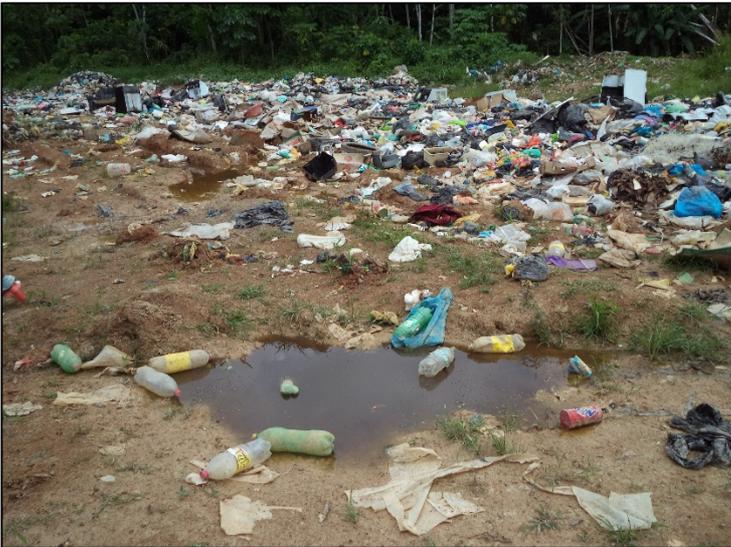
Figura 2: Aspectos da atual lixeira municipal de Atalaia, com destaque para o lixo a céu-aberto e, na última foto, o chorume acumulado.

A área efetivamente ocupada pela lixeira, com aproximadamente 0,8 hectare, não tem cercas nem controle de acesso na estrada, o que permite a ação de catadores de lixo que por ali transitam. Numa visita ao local, durante a realização deste estudo, também foi observada a presença de poças de chorume e uma grande quantidade de urubus (**Figura 2**).

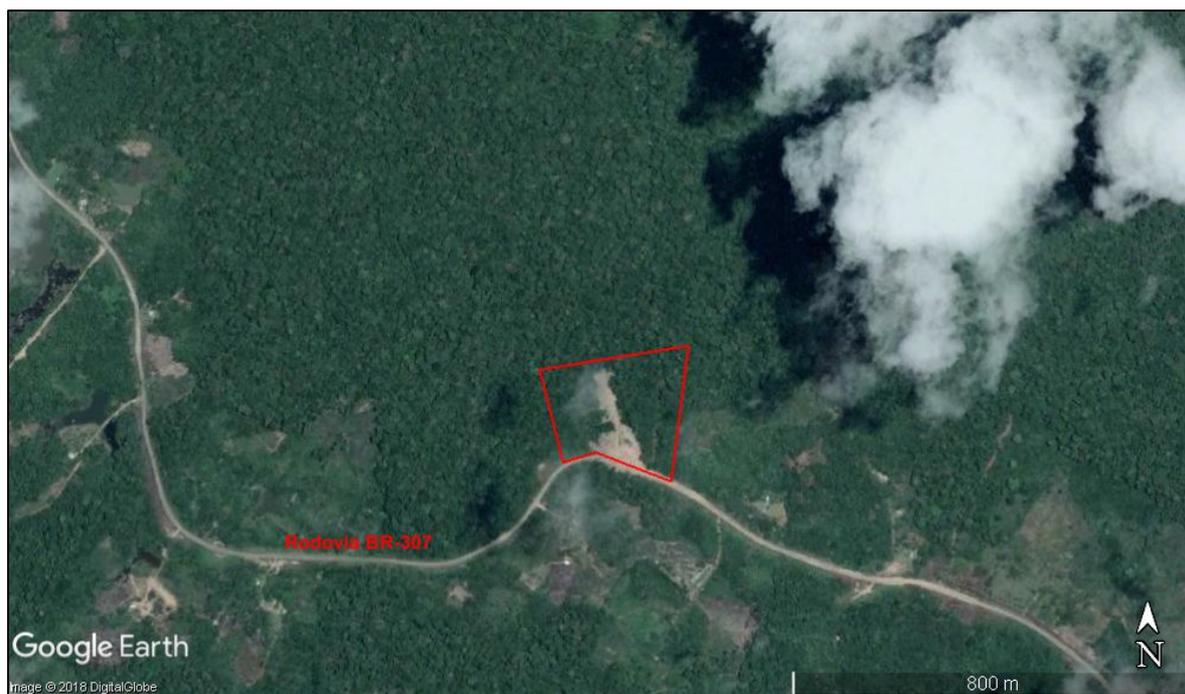
Figura 3: Imagem de detalhe (agosto/2017) da localização da área avaliada (em vermelho, com 6 hectares), com a lixeira atual em seu interior.

Trata-se de terreno com topografia plana a levemente ondulada, com altitude máxima em torno de 100m, desnível topográfico total de 8-10m, com suave caimento para norte nas porções mais próximas ao curso d'água que corta seu extremo NW (**Figura 6**). Está assentado sobre solos argilosos/siltosos, derivados dos argilitos neógenos da Formação Solimões, rochas sedimentares que se estendem pelas bacias dos rios Javari e alto Solimões. A cobertura vegetal da área é representada por floresta nativa e floresta secundária (capoeirão), sendo que cerca de 0,8 hectare, ocupado pela lixeira atual, encontra-se desmatado. Deve-se citar também a presença de açudes nos terrenos vizinhos a leste e sul da área (**Figura 3**).

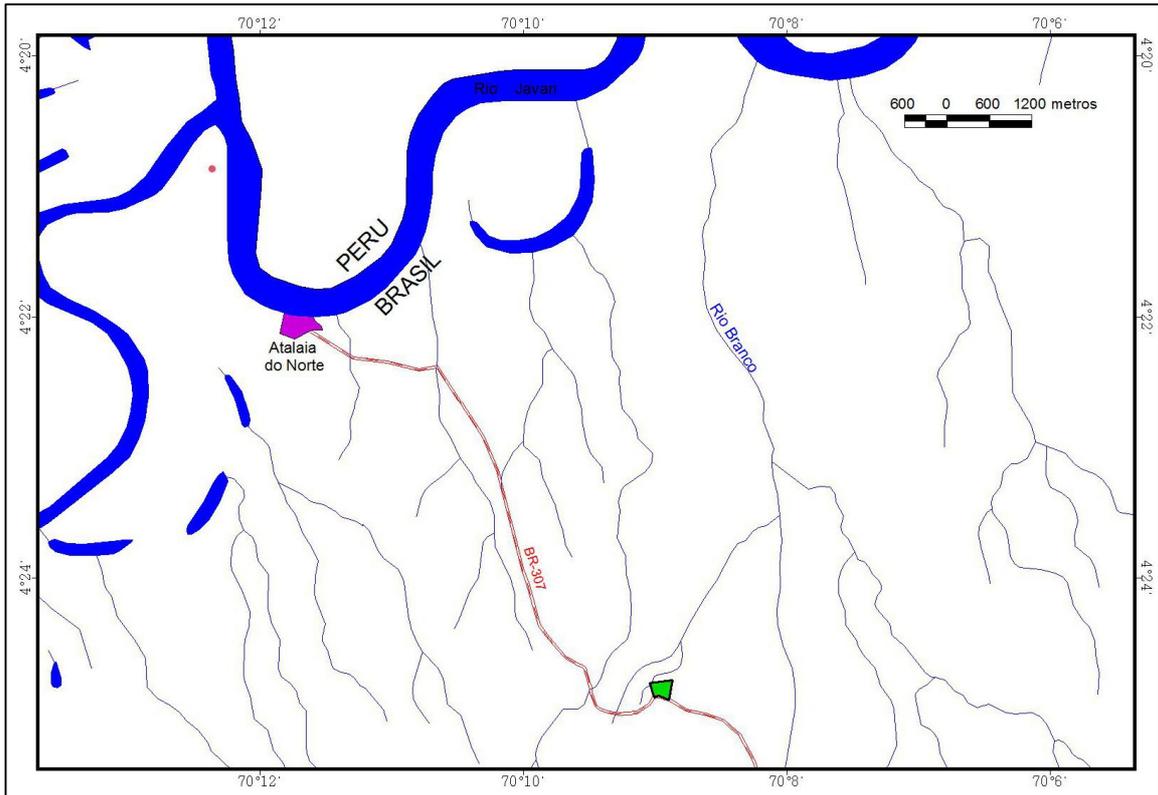
Figura 4: Situação da área avaliada (em verde) em relação às drenagens mais próximas a ela.

O local fica na bacia hidrográfica de um tributário da margem esquerda do rio Branco, afluente do rio Javari, curso d'água que define a fronteira Brasil-Peru na região. O extremo noroeste da área é cortado por um pequeno braço desse tributário, o qual flui para nordeste até encontrar o curso principal da drenagem, e tem apenas 2-3 metros de largura e profundidade máxima de 50cm (**Figuras 4 e 5**).

Como já mencionado, existe um curso d'água de pequeno porte no setor NW da área avaliada (**Figuras 4 e 5**). Segundo as normas NBR 10157/87 e 13896/97 da ABNT, que tratam dos critérios para projeto, construção e operação de aterro de resíduos perigosos e não perigosos, o empreendimento deve estar localizado a uma distância mínima de 200m de cursos d'água, *ressalvando, porém, que o órgão estadual de meio ambiente poderá alterar essa distância.*

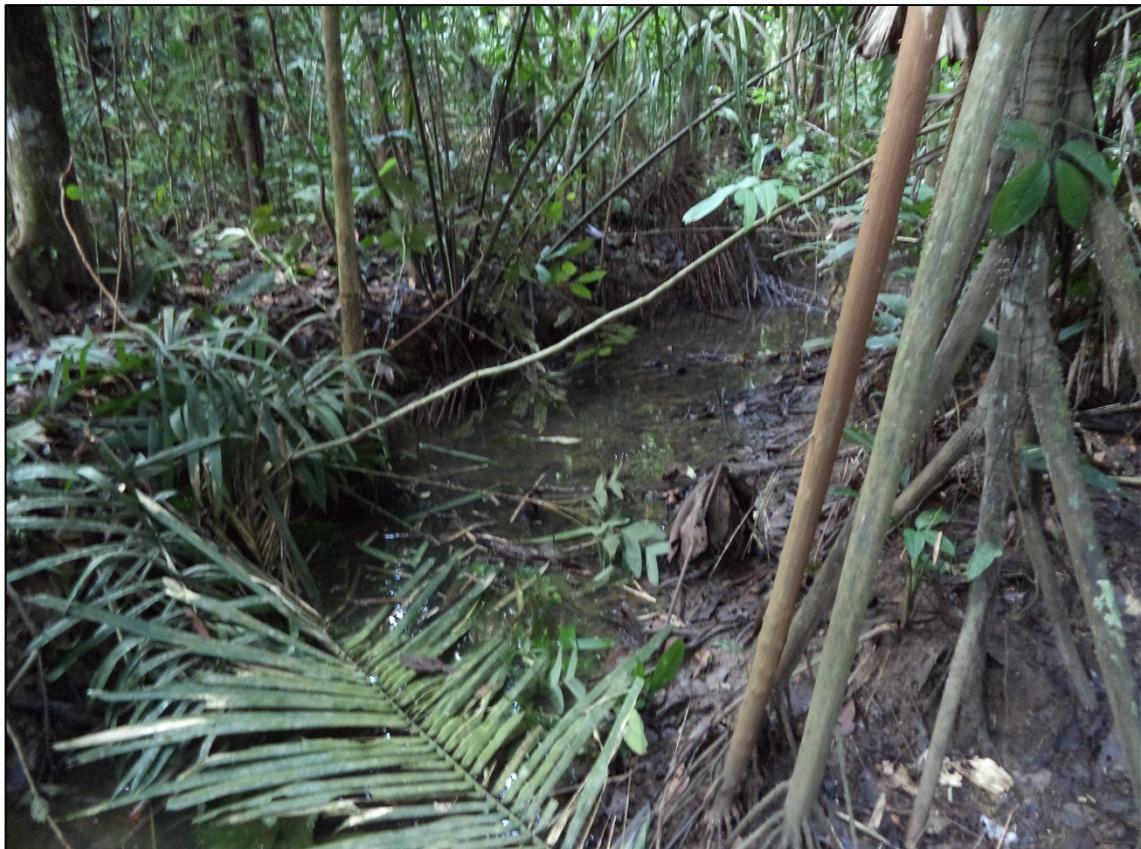
Figura 5: Vista do pequeno curso d'água que corta o extremo NW da área avaliada.

- o fator negativo é a proximidade (< 200m) de grande parte da área com um curso d'água que drena seu extremo noroeste quando o recomendado pelas normas da ABNT é uma distância mínima de 200m de qualquer curso d'água. Assim, nesta avaliação, para viabilizar a utilização da área ao fim a que se destina, essa distância mínima foi reduzida para 100m, ou seja, propõe-se uma flexibilização das normas que, obviamente, deve ser referendada pelo IPAAM.

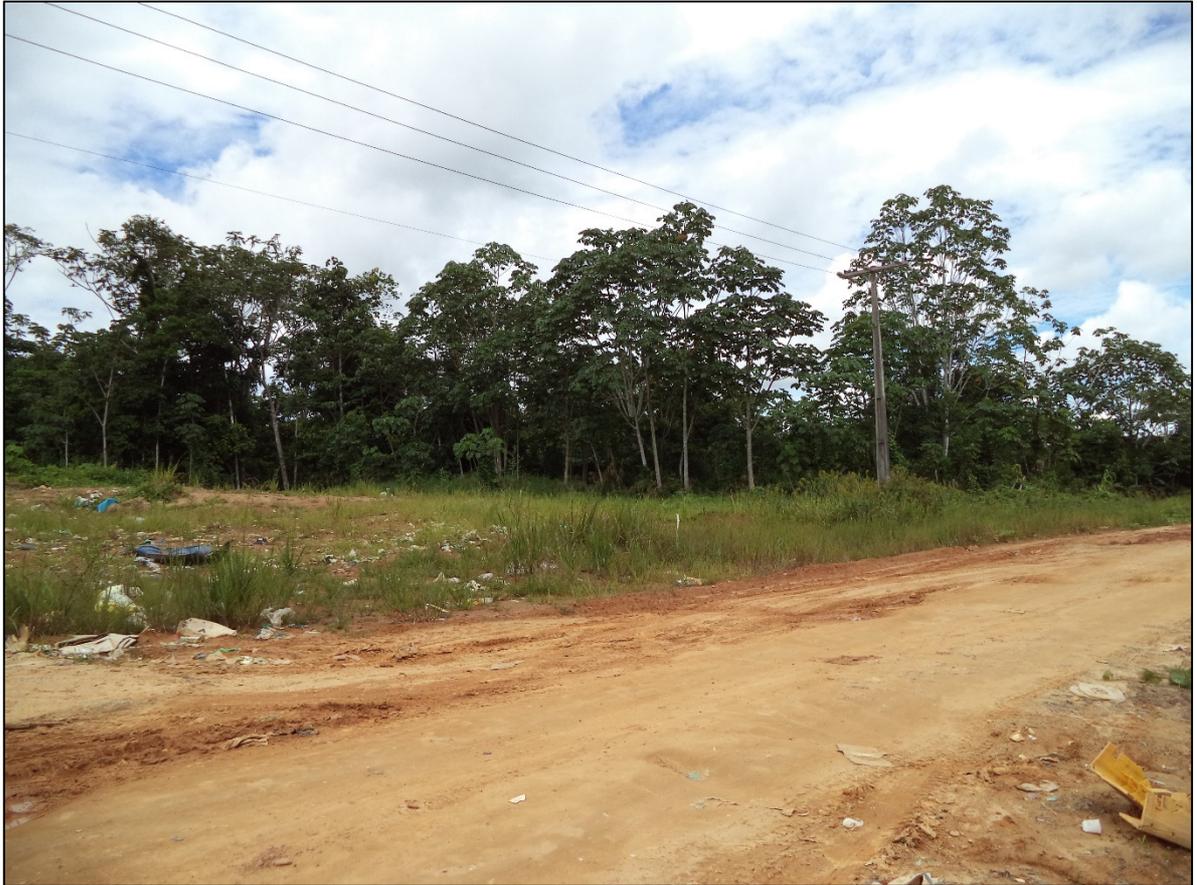
Figura 6: Vista da frente do terreno avaliado, às margens da rodovia federal BR-307.

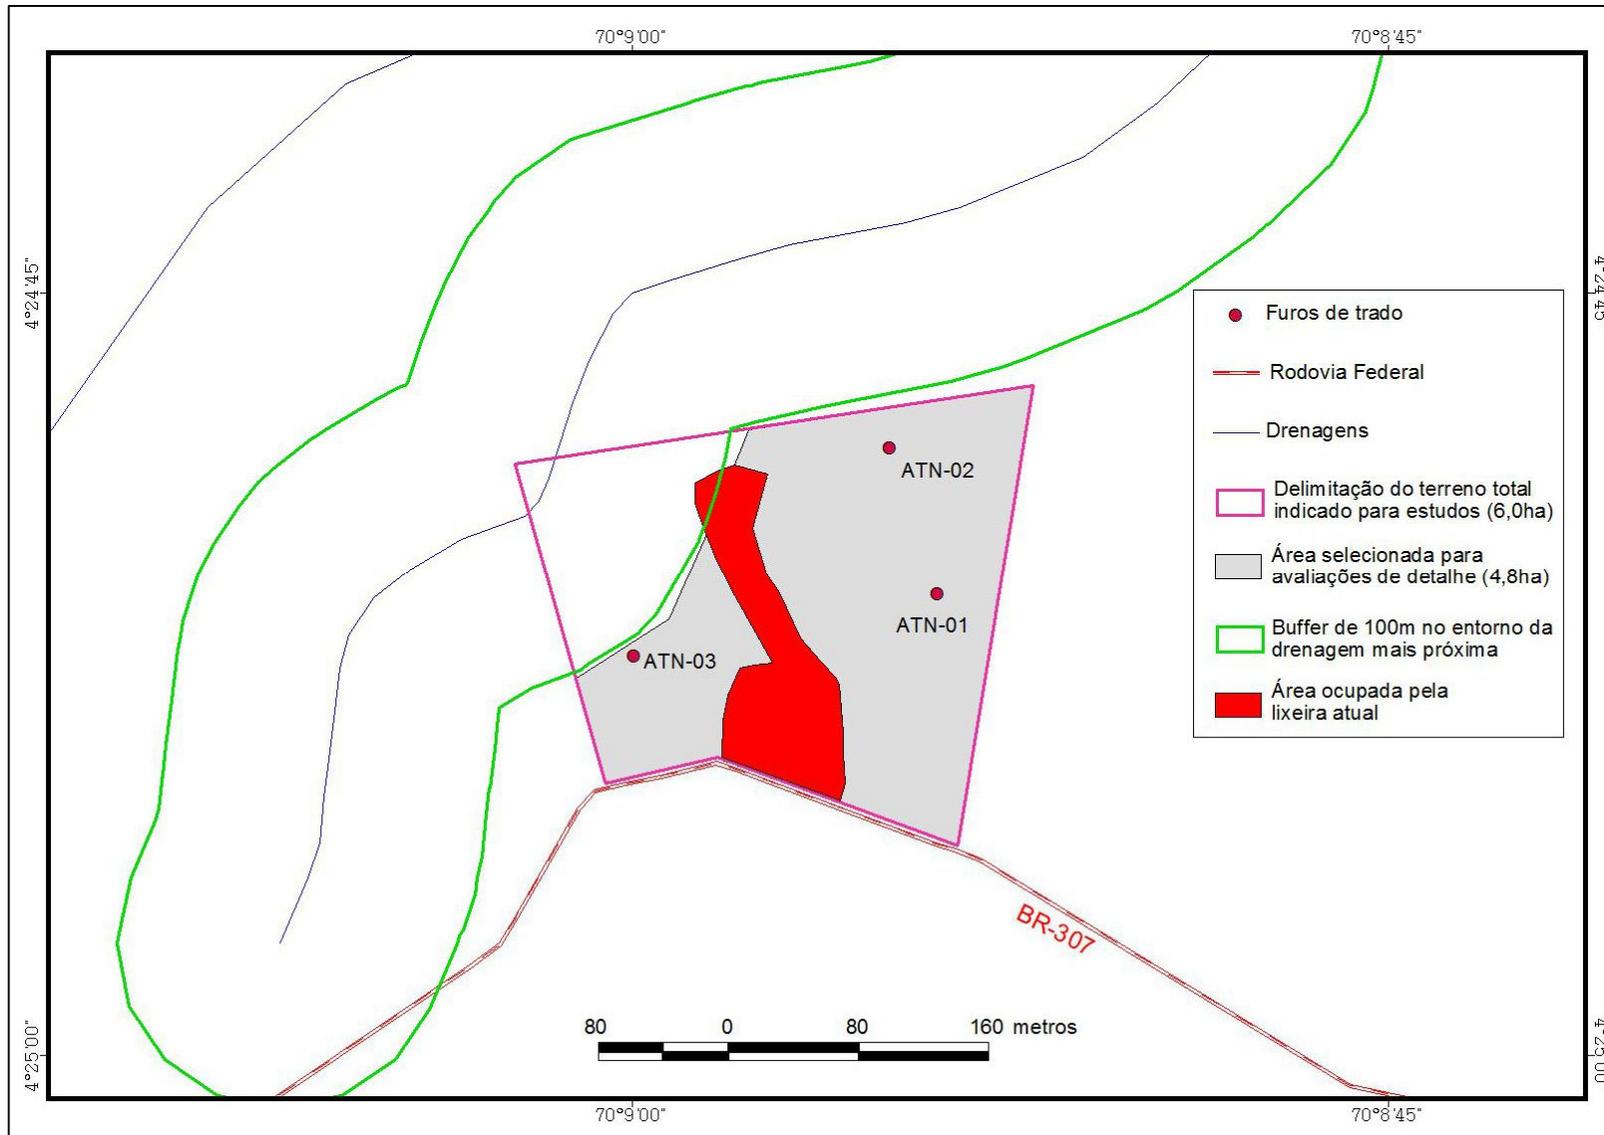
Figura 7: Mapa de detalhe do local de estudo com a situação da área total indicada (6,0 ha) e da área selecionada para avaliações de detalhe (4,8 ha) com vistas à implantação do aterro sanitário de Atalaia do Norte, com a localização dos furos de trado e das drenagens existentes no interior e no entorno.

Desse modo, foi descartada para avaliação a parte do terreno inserida no interior dessa zona de proteção e, assim, os estudos de detalhe se concentraram numa área aproximada de 4,8 hectares, conforme se observa nas **figuras 7 e 8**.

Foram feitas três perfurações a trado na área selecionada de 4,8 hectares, cujas profundidades variaram de 5,50 a 6,20m, sendo que nenhuma delas atingiu o nível das águas subterrâneas (NA) (**Figuras 7 e 8 e Tabela 2**).

Pelo exposto nos itens anteriores, e conforme apresentado nas figuras 7 e 8, os estudos realizados definiram uma área com 4,8 hectares que possui **aptidão técnica regular a boa** para servir como local de implantação do aterro sanitário de Atalaia do Norte, que, se operar de maneira correta, deverá ter vida útil de mais de 15 anos. Isso mesmo levando em consideração a pequena parte do terreno que já foi utilizada pela lixeira atual.

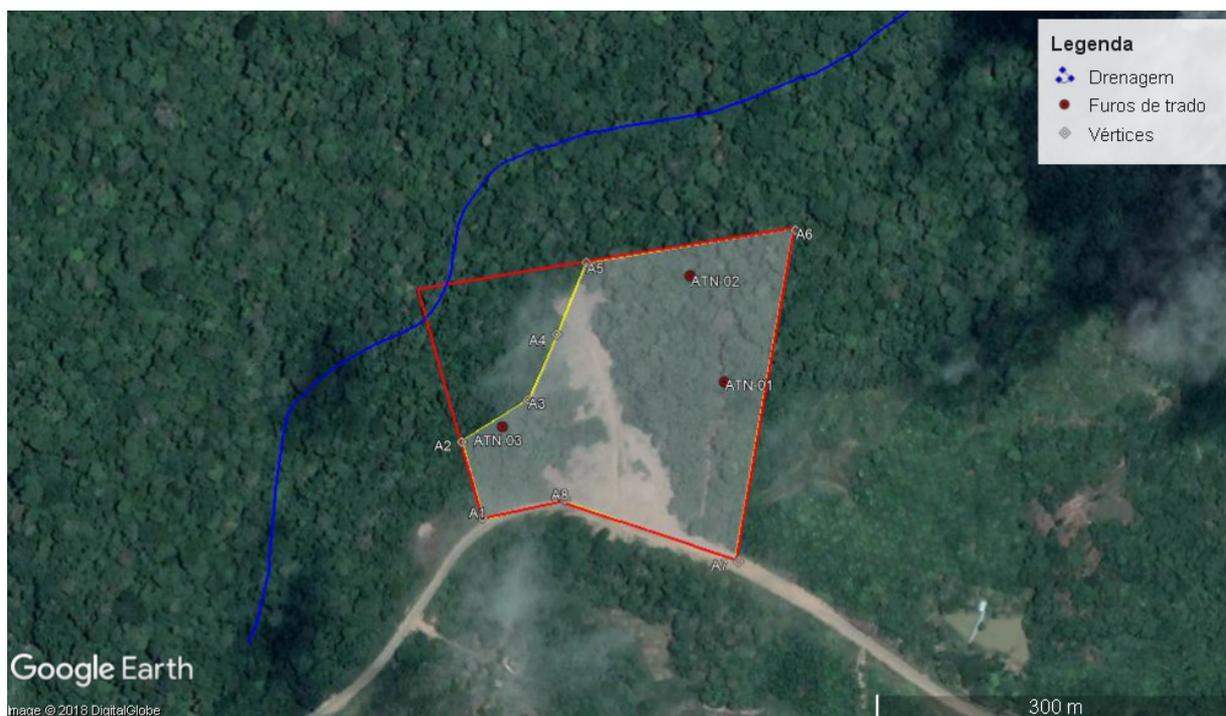
Figura 8: Imagem de satélite de alta resolução (Google Earth, agosto/2017) com a situação da área total avaliada (em vermelho, 6,0 ha) e da área resultante do detalhamento (em transparência, 4,8 ha), com a localização dos furos de trado realizados e da drenagem que a corta. Os pontos A1 a A8 são os vértices da área de 4,8 ha, cujas coordenadas são informadas no próximo item.

A área avaliada em detalhe em Atalaia do Norte, com 4,8 hectares de superfície, é delimitada pelos seguintes vértices (**Figura 8**):

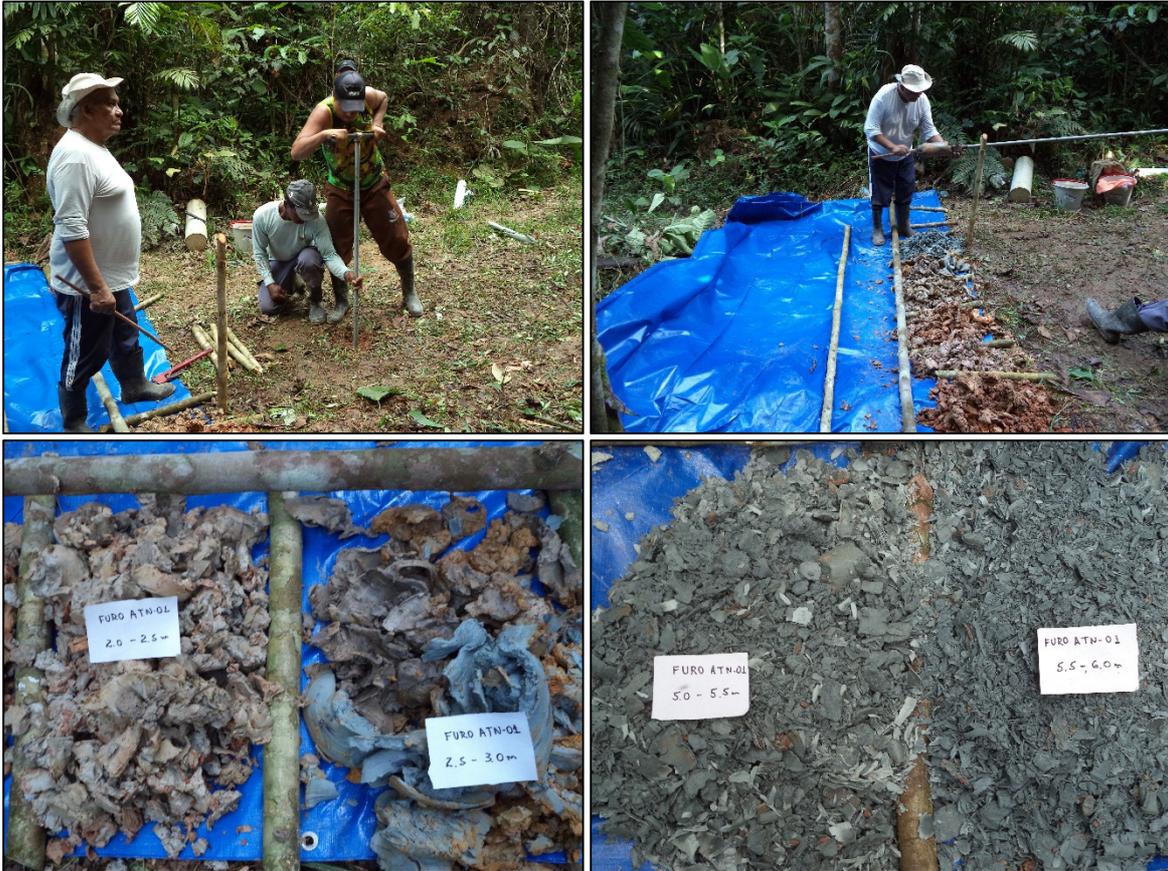
FURO ATN-01 (Figura 9):

- 0,00 a 0,80m: solo muito argiloso, alaranjado-escuro com manchas avermelhadas;
- 0,80 a 2,50m: solo argilo-siltoso (63% de argila e 36% de silte), semi-plástico, creme-esbranquiçado com manchas e vênulas avermelhadas, amareladas e róseas (“Tabatinga”). No nível 1,70m ocorre uma faixa amarelo-escuro mais plástica;
- 2,50 a 2,90m: argila siltosa plástica (68% de argila e 31% de silte), cinza-clara a escura com algumas vênulas amareladas milimétricas;
- 2,90 a 6,20m: silte argiloso maciço (55-63% de silte e 25-39% de argila), muito consolidado, cinza-azulado a cinza-escuro, de difícil penetração ao trado (provável siltito/argilito da Formação Solimões).

Figura 9: Aspectos da perfuração e dos solos argilosos atravessados em dois intervalos do furo ATN-01.

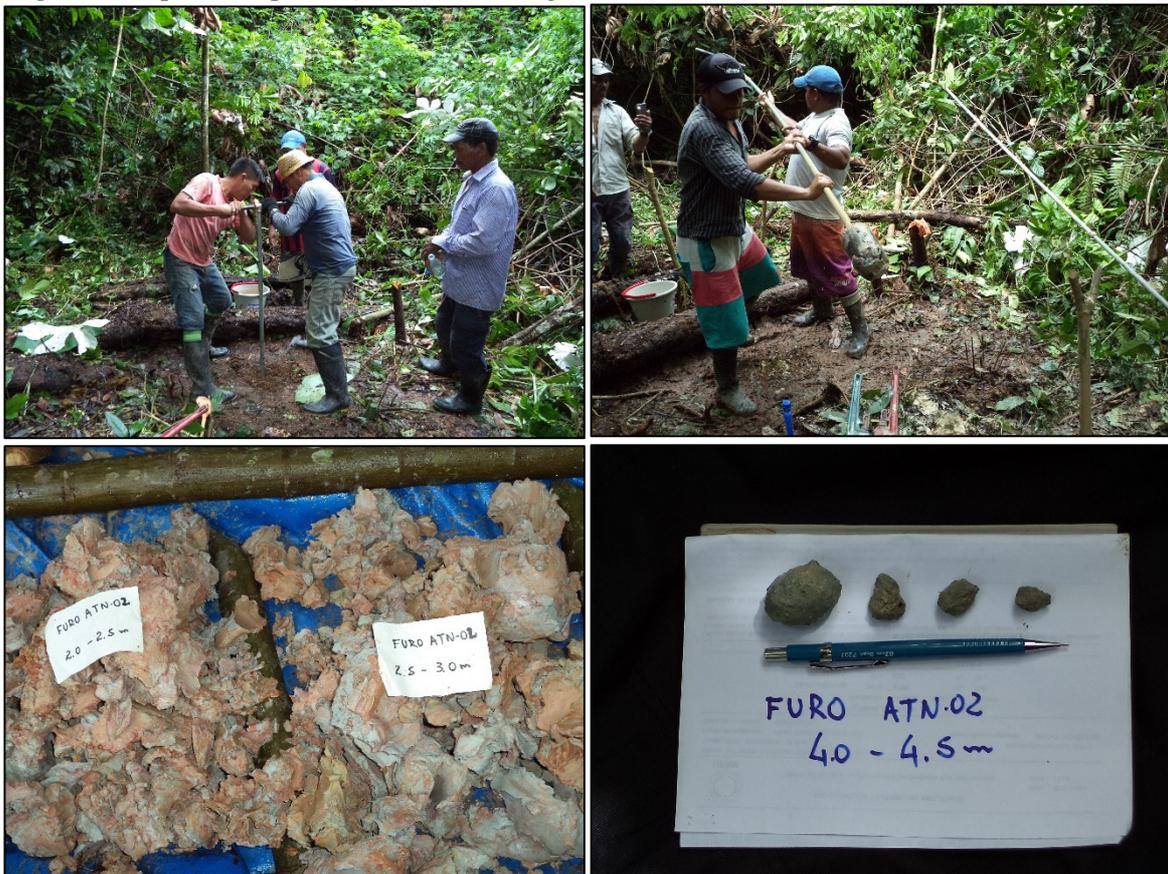
FURO ATN-02 (Figura 10):

- 0,00 a 0,70m: solo muito argiloso, alaranjado-escuro com manchas avermelhadas;
- 0,70 a 3,00m: solo argilo-siltoso (50-65% de argila e 33-46% de silte), plástico, creme-esbranquiçado com manchas e vênulas avermelhadas e róseas (“Tabatinga”). Abaixo de 2,80m o material torna-se mais plástico e pouco mais escuro;
- 3,00 a 3,80m: argila siltosa plástica (59% de argila e 40% de silte), cinzenta com manchas amareladas;
- 3,80 a 4,90m: argila siltosa maciça (48% de argila e 45% de silte), cinza-azulada com pintas brancas (sal?), de difícil penetração ao trado. No intervalo 4,20-4,30m ocorrem pelotas argilosas centimétricas (“clay balls”) muito rígidas (cimento calcário?);
- 4,90 a 5,50m: argila orgânica, plástica, cinza-escuro a preta.

Figura 10: Aspectos da perfuração e dos solos atravessados em dois intervalos do furo ATN-02, com destaque, na última foto, para as pelotas argilosas endurecidas.

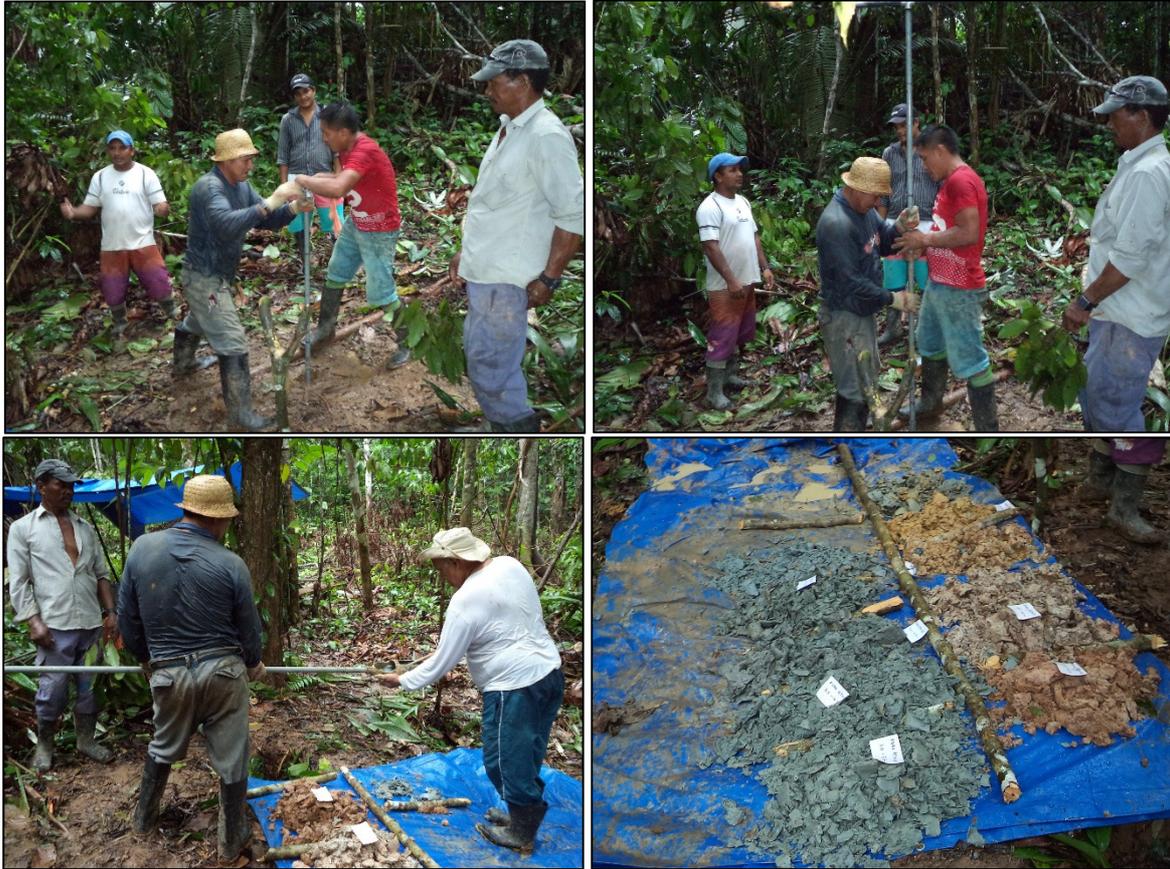
FURO ATN-03 (Figura 11):

- 0,00 a 0,05m: solo orgânico argiloso, cinza-escuro, com restos de raízes;
- 0,05 a 0,40m: solo muito argiloso, alaranjado-escuro com pintas avermelhadas;
- 0,40 a 2,10m: solo argilo-siltoso (55% de argila e 36% de silte), semi-plástico, creme-esbranquiçado com manchas roxas, avermelhadas, amareladas e róseas (“Tabatinga”);
- 2,10 a 2,50m: argila siltosa plástica (52% de argila e 41% de silte), cinzenta com manchas amareladas;
- 2,50 a 5,50m: argila siltosa a silte argiloso maciço (44-52% de argila e 46-52% de silte), muito consolidado, cinza-azulado, de difícil penetração ao trado (provável argilito/siltito da Formação Solimões).

Figura 11: Aspectos da perfuração e de todo o perfil de solo/subsolo atravessado pelo furo ATN-03.
