COMPANHIA DE PESQUISA DE RECURSOS MINERAIS
SERVIÇO GEOLÓGICO DO BRASIL
Superintendência Regional de Manaus

Equipe Técnica Responsável pelo Laudo
Geólogo José Luiz Marmos
Sondador Valdemilton Gusmão

1 ANTECEDENTES

3. DESCRIÇÃO DA ÁREA AVALIADA E ATIVIDADES DESENVOLVIDAS

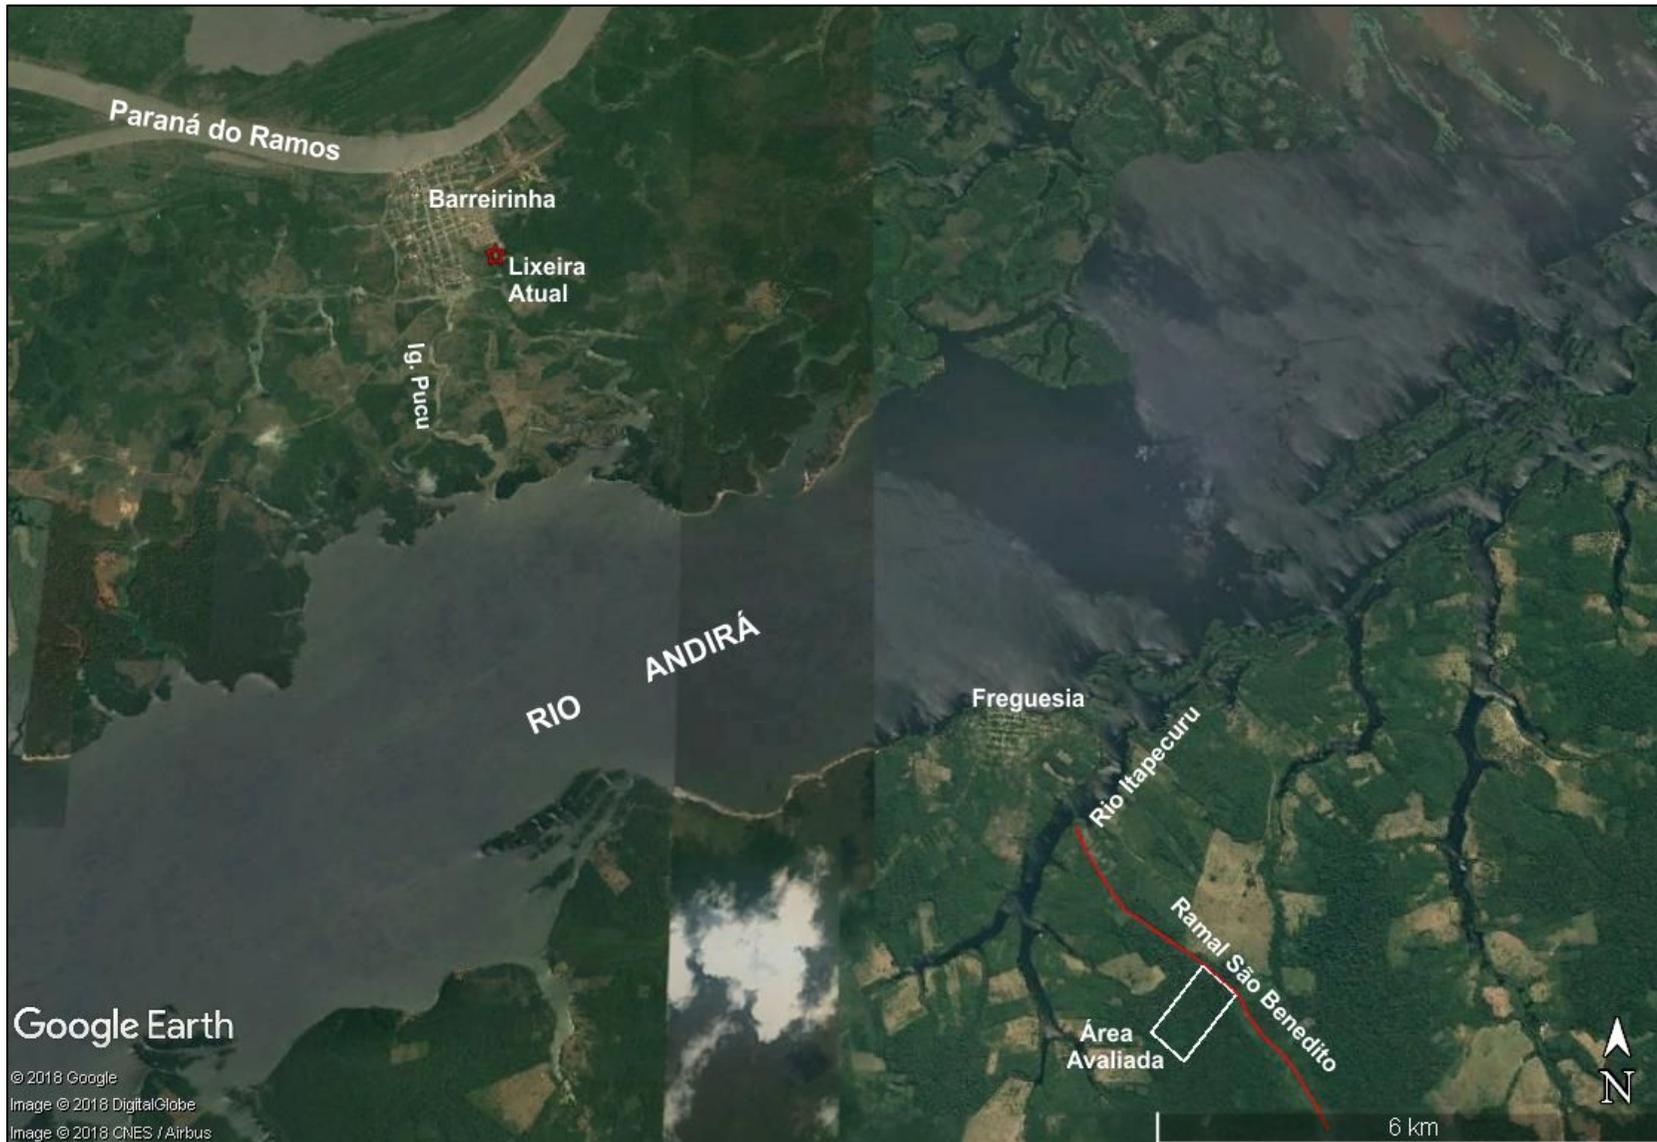
Figura 1: Imagem de satélite de alta resolução da cidade de Barreirinha e entorno com a localização da lixeira atual e da área avaliada neste estudo.

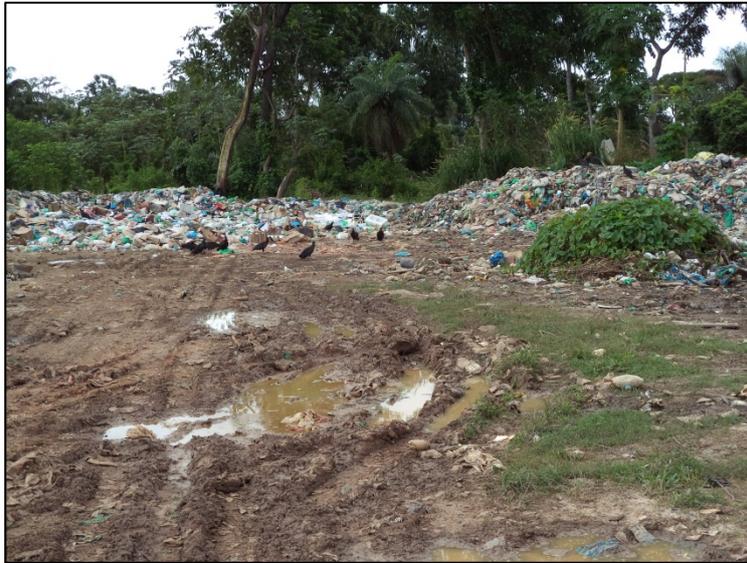
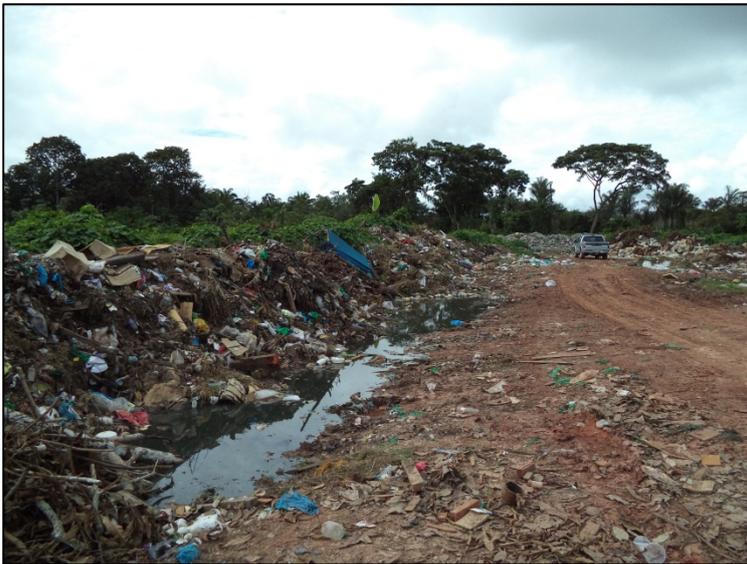
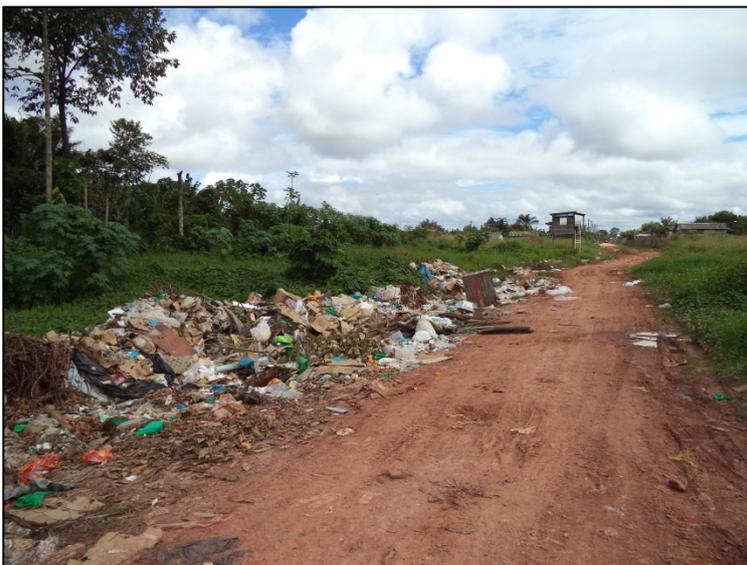
O terreno ocupado pela lixeira, sem nenhuma cerca de proteção, tem superfície aproximada de 2 hectares, pertence à própria Prefeitura Municipal, e é limitado a oeste por um curso d'água denominado igarapé do Bento, tributário do igarapé Pucu (**Figura 3**). Numa visita ao local, durante a realização deste estudo, foi observado o acúmulo de chorume na lateral do ramal que dá acesso à lixeira e presença de catadores (**Figura 2**).

Figura 2: Aspectos da atual lixeira municipal de Barreirinha, na zona periférica da cidade, com destaque para o lixo a céu-aberto, presença de urubus, chorume acumulado na lateral do ramal de acesso e, na última foto, ao fundo, moradias do adjacente Bairro Nova Conquista.

Seja nos aspectos técnicos, legais ou operacionais, a lixeira de Barreirinha encontra-se numa situação inadequada, causando transtornos ao meio ambiente em seu entorno, principalmente pelo alto risco de contaminação dos recursos hídricos e dos moradores do adjacente bairro Nova Conquista. Nesse sentido, a atual administração municipal, levando em conta a Política Nacional de Resíduos Sólidos (Lei 12.305/10 e Decreto Federal 7404/10), se conscientizou da necessidade da construção de um aterro sanitário, que atenda às normas técnicas e à legislação vigente, de modo a minimizar os riscos ambientais e preservar a saúde da população vizinha.

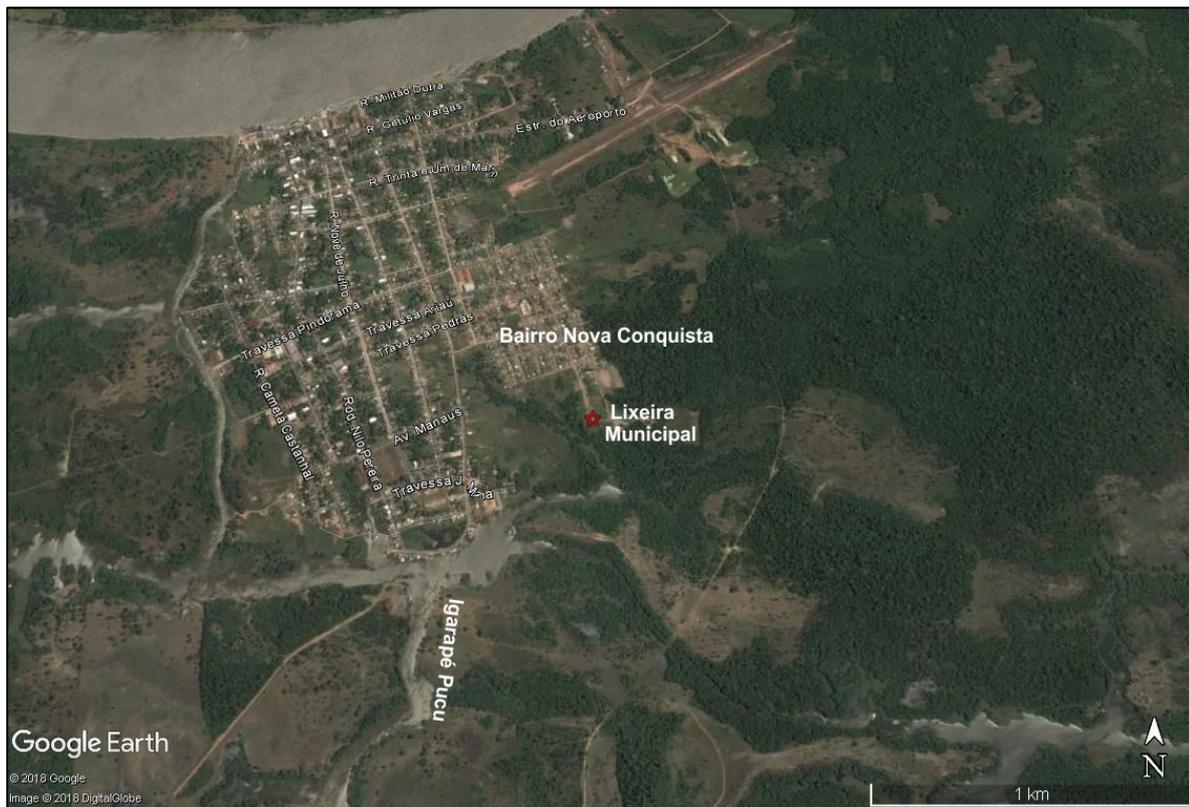
Figura 3: Imagem de detalhe da zona urbana de Barreirinha, da localização da lixeira municipal, ladeada por uma drenagem afluyente do igarapé Pucu, e do aeroporto local.

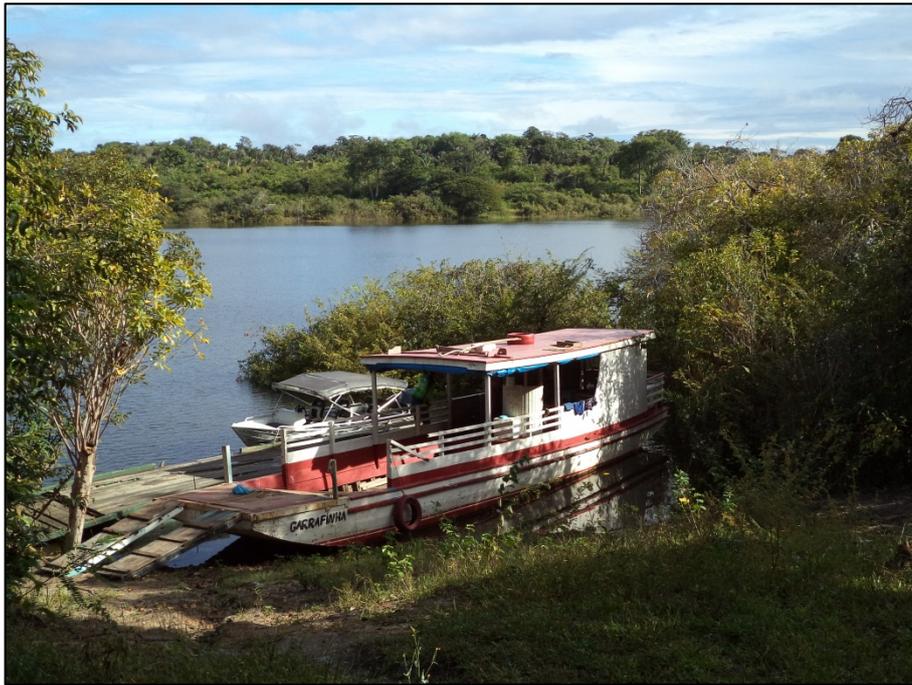
Figura 4: Local de início do ramal São Benedito, na margem direita do rio Itapecuru, com vista da balsa que transportou o veículo de apoio da equipe desde a zona urbana de Barreirinha até este ponto.

A área selecionada para avaliação técnica, pertencente à Prefeitura Municipal de Barreirinha, está localizada no ramal São Benedito. Tem 50 hectares e situa-se 14km a sudeste, em linha reta, do centro urbano e do centro da pista do aeroporto local, e a 4km a sul do distrito de Freguesia, a comunidade mais próxima. O acesso ao local, a partir da zona urbana, é feito por via fluvial e rodoviária: inicialmente navega-se por um canal artificial que une o Paraná do Ramos ao igarapé do Pucu e por este até sua foz no rio Andirá; a partir desse ponto cruza-se o rio Andirá até atingir, em sua margem direita, a foz do rio Itapecuru; em seguida, navega-se por esse rio até chegar ao ponto inicial do ramal São Benedito, do qual a entrada da área dista 2,5km. Esse ramal, apesar de não estar pavimentado, tem boa trafegabilidade e permitiu o acesso ao local de estudo com facilidade. O percurso total fluvial-rodoviário para se chegar à área perfaz cerca de 20km (**Figuras 1 e 4**).

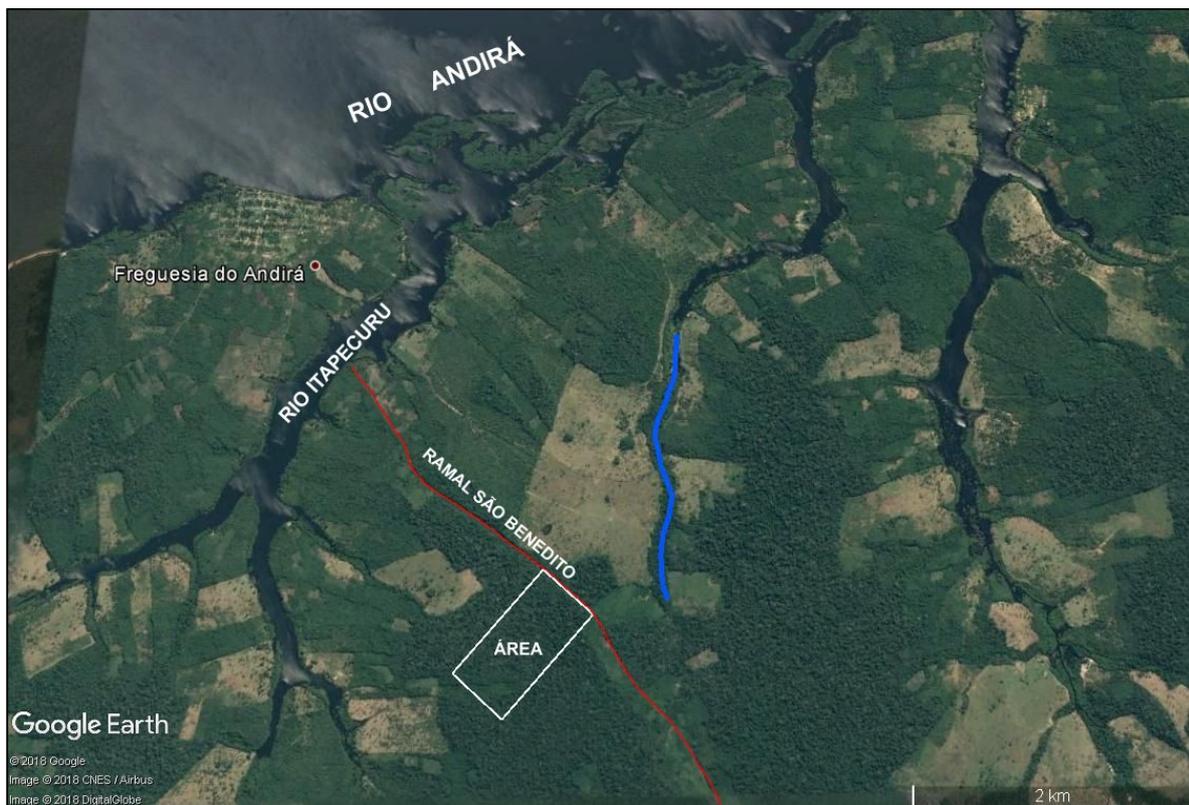
O local fica no divisor de águas de duas drenagens, afluentes da margem direita do rio Andirá, que fluem para norte-nordeste: o braço direito do já citado rio Itapecuru, que fica a oeste-sudoeste dos fundos do terreno avaliado, numa distância mínima de 600m; e um igarapé sem nome, que fica a mais de 500m a leste da entrada do terreno no ramal São Benedito. A área não é cortada por nenhum curso d'água (**Figura 5**).

Figura 5: Imagem do Google Earth onde se observa a situação da área avaliada em relação aos cursos d'água mais próximos a ela.

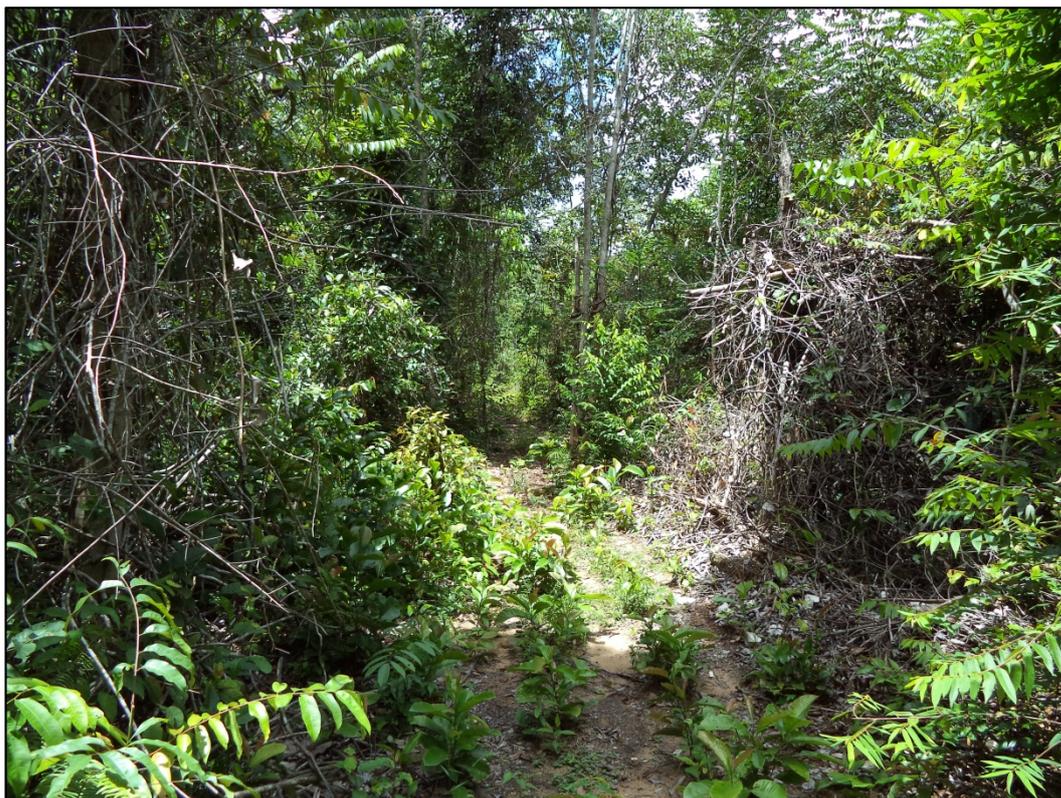
natural, no surgimento de porções de floresta secundária (“capoeirão”). Para a retirada da madeira foram abertos alguns pequenos ramais no interior da área, hoje parcialmente tomados pela vegetação em recuperação (**Figura 6**).

Figura 6: Vista da entrada da área avaliada, com ramal aberto para retirada de madeira, hoje parcialmente recoberto pela vegetação em recuperação.

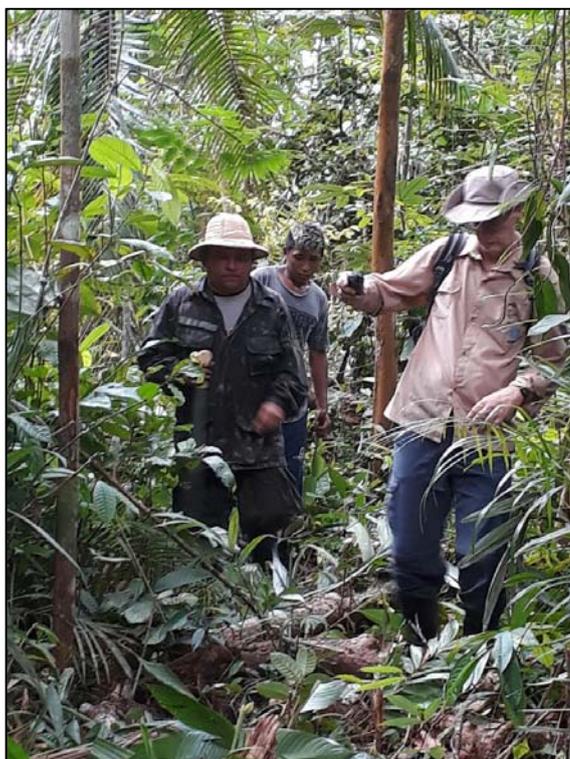
Figura 7: Abertura de picada para acesso ao interior da área e posterior avaliação das características naturais do terreno.

Os trabalhos de campo se iniciaram com o reconhecimento preliminar do terreno e suas adjacências, por meio do ramal São Benedito, dos ramais internos e de picadas abertas nas áreas florestadas, o que permitiu avaliar a topografia local e verificar que não há nenhum curso d’água no interior ou no entorno imediato da área avaliada (**Figura 7**). O curso d’água mais próximo fica a mais de 500m a leste (**Figura 5**). Desse modo, conforme as normas da ABNT, a integralidade da área foi considerada apta para avaliação e sondagem, ou seja, o polígono inicial de 50 hectares, cujos vértices são informados na tabela 2 e visualizados na **Figura 8**.

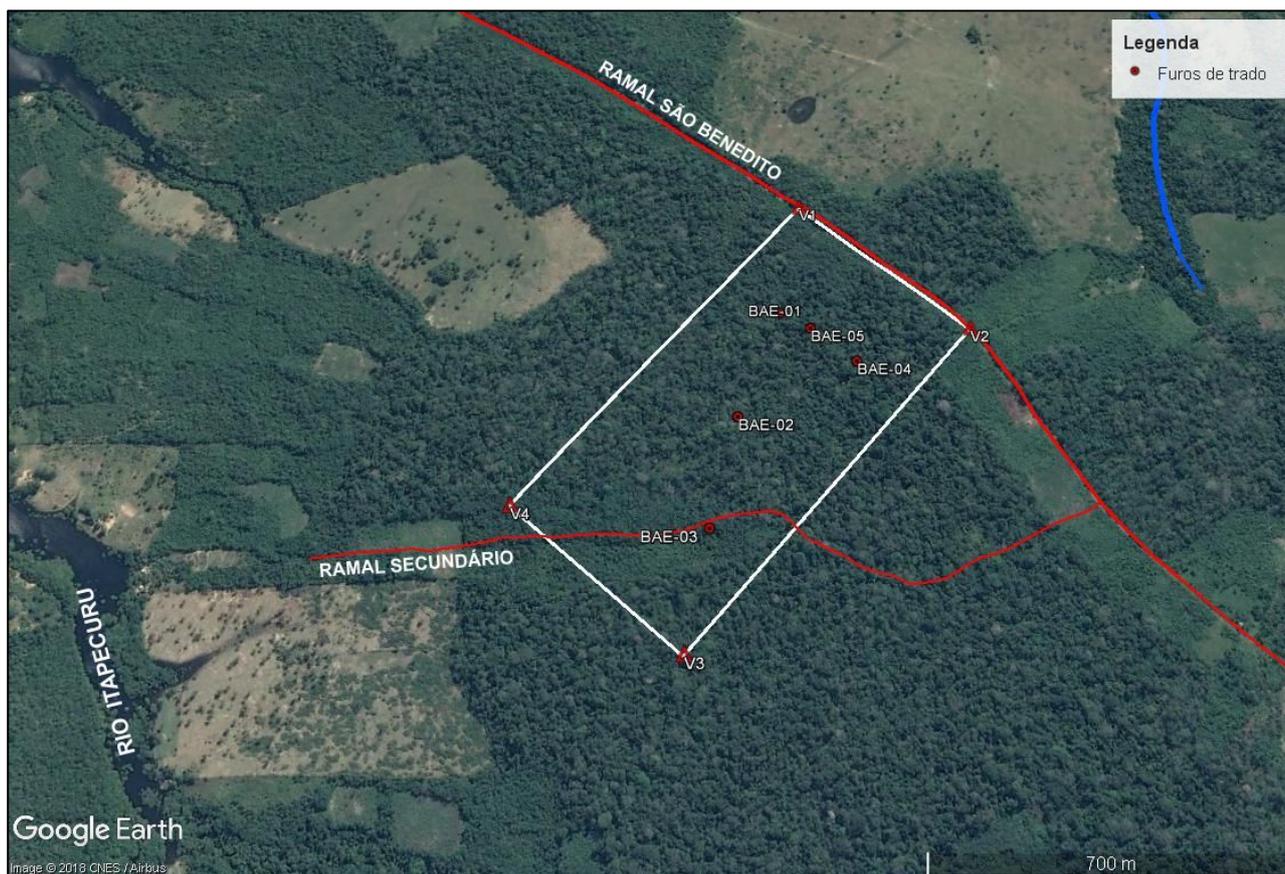
Na sequência, com vistas a atender à legislação pertinente (normas técnicas da ABNT) e à obtenção de subsídios para elaboração de um laudo técnico mais conciso, foi programada uma campanha de perfurações na área, com auxílio de trado manual (**Figura 8**). Neste caso, os principais objetivos das sondagens a trado foram:

Figura 8: Imagem de satélite de alta resolução (Google Earth) com a situação em detalhe da área de 50ha avaliada para implantação do aterro sanitário de Barreirinha, com a localização dos cinco furos de trado realizados e das drenagens mais próximas. Os pontos V1 a V4 são os vértices da área, cujas coordenadas geográficas estão informadas na Tabela 2.

Foram executadas cinco perfurações a trado na área avaliada, cujas profundidades variaram de 3,0 a 5,5m, sendo que nenhuma atingiu o nível das águas subterrâneas (NA) (**Figura 8 e Tabela 3**). As quatro primeiras foram interrompidas devido à ocorrência de uma camada de crosta laterítica muito rígida (“pedra-jacaré”), impenetrável ao trado, cujo topo foi encontrado entre 4,3 e 5,2m de profundidade. Foram feitas várias tentativas de ultrapassar essa camada, inclusive com auxílio de uma lâmina metálica espessa (“talhadeira” ou “ferro de cova”) utilizada para tentar rompê-la por quebraimento, mas nenhuma teve sucesso (**Figura 9**).

Assim, com relação às características granulométricas dos solos investigados, conforme se observa na descrição dos furos e no laudo de análises do laboratório da Embrapa (anexo), a área avaliada assenta-se sobre um perfil de solo/subsolo homogêneo, com 4,30 a 5,20m de espessura, de textura sempre areno-argilosa (53 - 70% de areia fina a média e 26 - 43% de argila), com conteúdo insignificante da fração silte, sempre abaixo de 5%, ou seja, solos com predomínio da fração areia. Abaixo desse horizonte areno-argiloso invariavelmente encontra-se uma camada de crosta laterítica rígida, impenetrável ao trado. Nesse panorama geral, destaca-se que as porções do terreno onde os solos possuem menor porcentagem da fração arenosa, mais adequados para dar suporte a aterros sanitários, são aquelas representadas pelo entorno dos furos BAE-04 e 05, na região centro-oriental da área mais próxima ao ramal (**Figura 8**), com quantidade de areia entre 53 e 60% e de argila entre 35 e 43%.

Pelo exposto acima, e conforme apresentado na figura 8, os estudos realizados definiram que a área avaliada de 50 hectares possui aptidão técnica **regular** para servir como local de implantação do aterro sanitário de Barreirinha.

Por último, recomenda-se que a construção e as operações iniciais do aterro se concentrem na porção do terreno cujos solos são menos arenosos, ou seja, a parte centro-oriental mais próxima do ramal São Benedito (entorno dos furos BAE-04 e BAE-05).

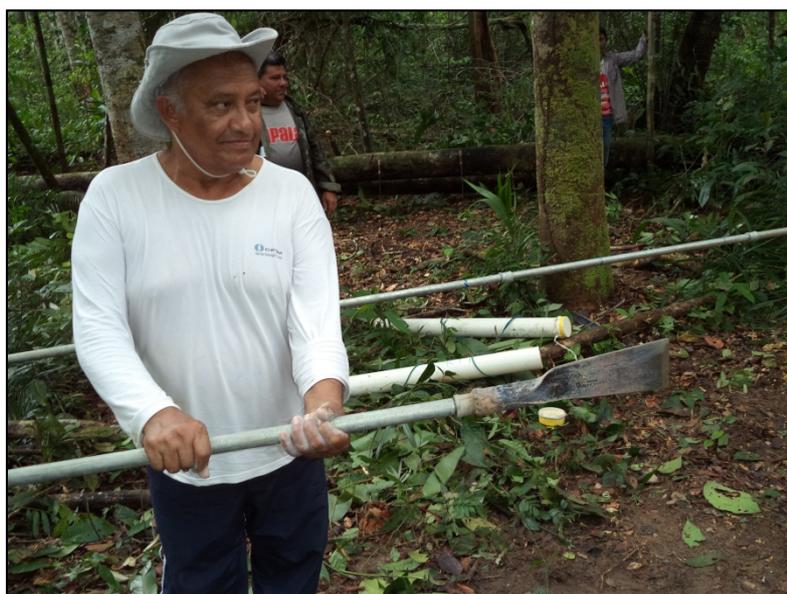
Figura 9: Ferramenta utilizada para tentar romper a crosta laterítica, encontrada no furo BAE-01 a 4,90m de profundidade e nos furos BAE-02, 03 e 04 respectivamente a 4,80, 5,20 e 4,30m.

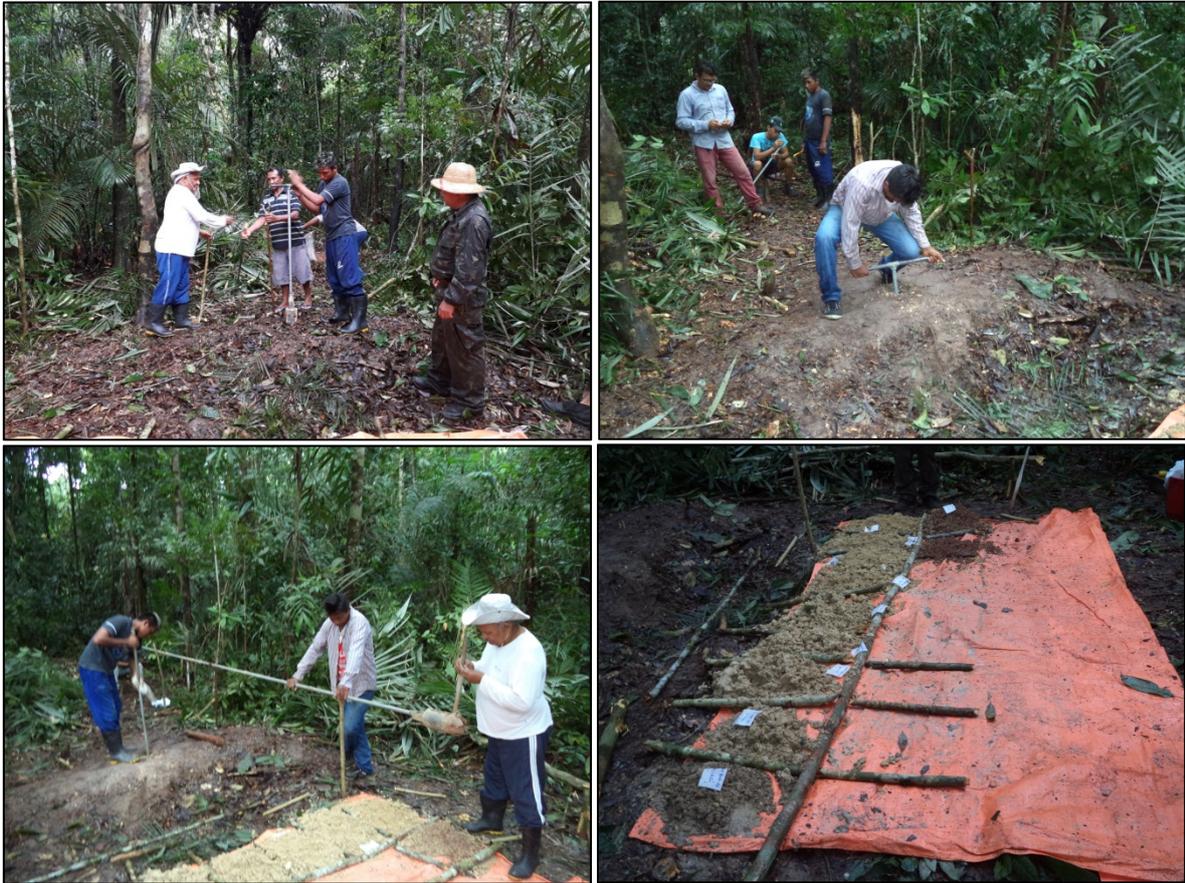
FURO BAE-01 (Figura 10):

- 0,00 a 0,50m: solo orgânico areno-argiloso, cinza-escuro, com restos de raízes;
- 0,50 a 3,80m: solo areno-argiloso (60 - 64% de areia fina-média, 32 - 36% de argila e 4 - 5% de silte), de cor amarela-escuro (café-com-leite). Abaixo de 1,5m a cor fica mais clara;
- 3,80 a 4,90m: solo areno-argiloso (61% de areia fina-média, 34% de argila e 5% de silte), de cor alaranjado/ocre, com manchas avermelhadas de oxidação e com seixos milimétricos a centimétricos de laterita abaixo de 4,5m;
- 4,90 a 5,10m: crosta laterítica avermelhada/roxa, endurecida, impenetrável ao trado, sendo estes 20cm quebrados, com muita dificuldade, com a talhadeira.

Figura 10: Aspectos da perfuração e de todo solo/subsolo areno-argiloso atravessado pelo furo BAE-01.

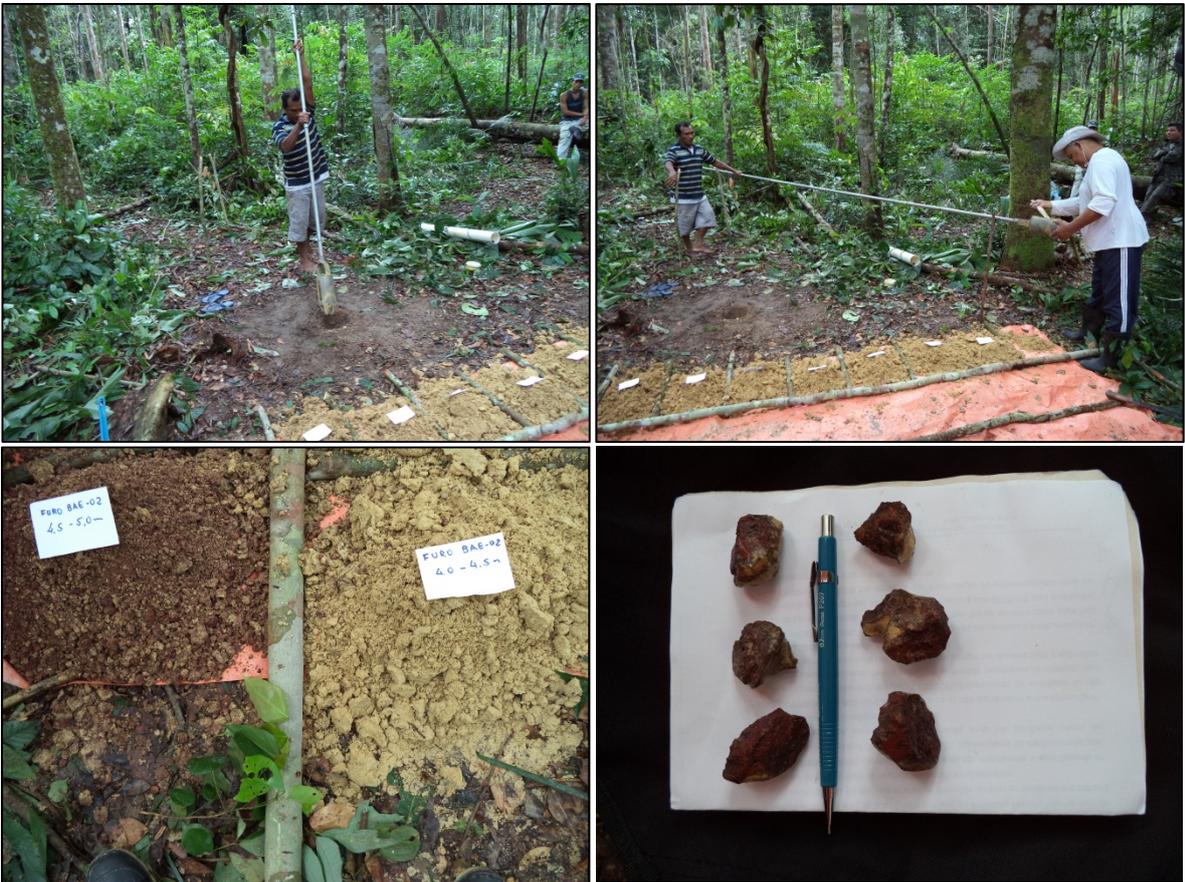
FURO BAE-02 (Figura 11):

- 0,00 a 0,30m: solo orgânico areno-argiloso, cinza-escuro, com poucas raízes;
- 0,30 a 4,70m: solo areno-argiloso (67 - 70% de areia fina-média, 25 - 30% de argila e 3 - 4% de silte), amarelado-claro;
- 4,70 a 5,20m: horizonte de solo laterítico arroxeadado, que evolui para crosta laterítica endurecida, impenetrável ao trado.

Figura 11: Perfuração do furo BAE-02 e fragmentos da crosta laterítica encontrada a 4,8m de profundidade.

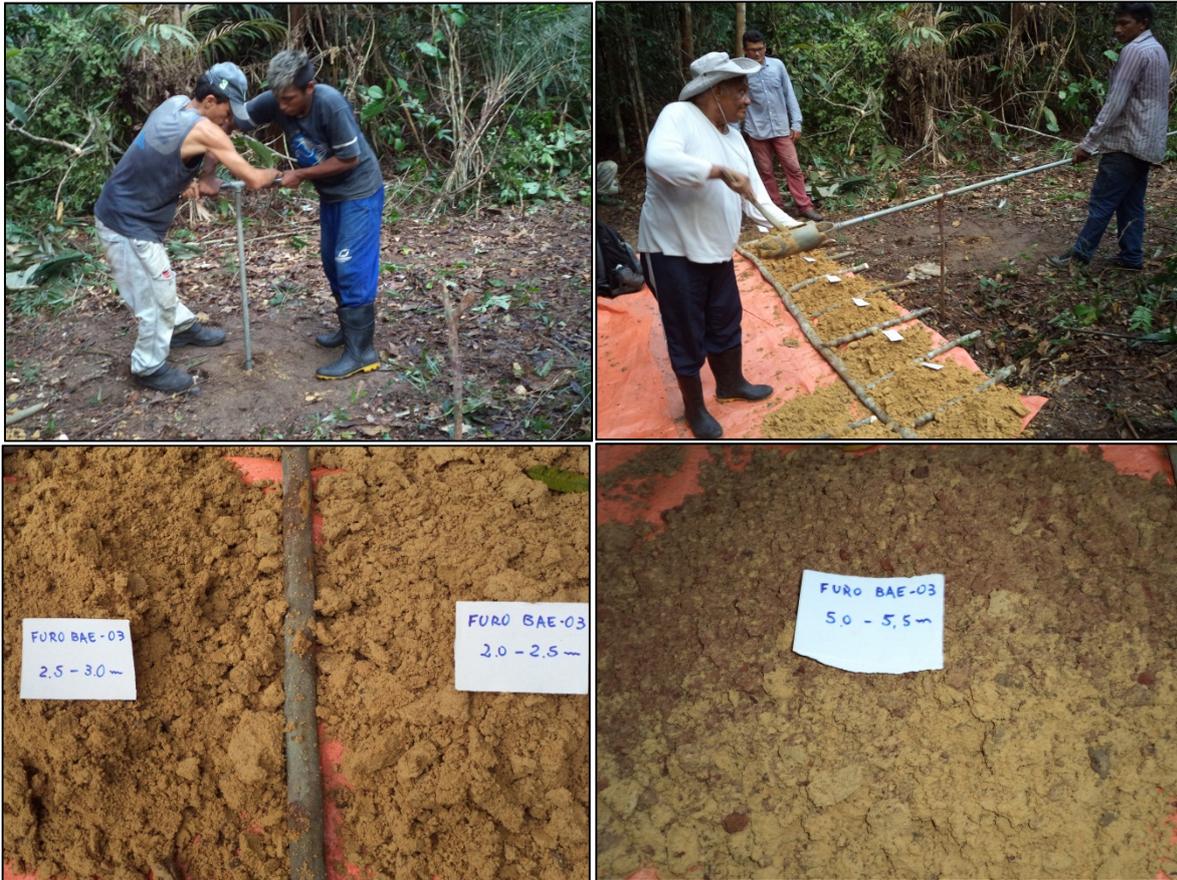
FURO BAE-03 (Figura 12):

- 0,00 a 0,60m: solo orgânico areno-argiloso, cor de café, com poucas raízes;
- 0,60 a 5,20m: solo areno-argiloso (65 - 68% de areia, 28 - 33% de argila e 2 - 5% de silte), amarelo-escuro/alaranjado;
- 5,20 a 5,50m: crosta laterítica arroxeadada, endurecida, impenetrável ao trado, sendo estes 30cm quebrados, com muita dificuldade, com a talhadeira.

Figura 12: Aspectos da perfuração e de dois intervalos de solos atravessados pelo furo BAE-03.

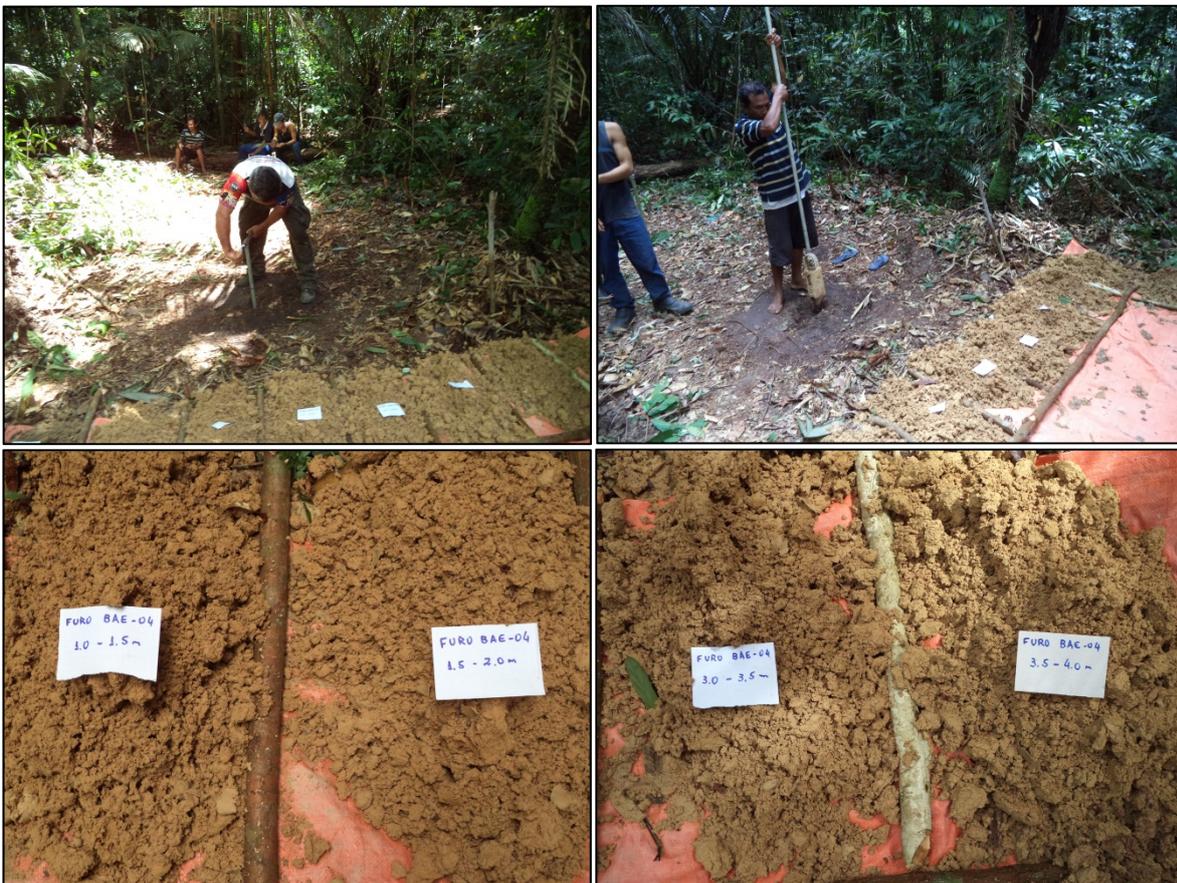
FURO BAE-04 (Figura 13):

- 0,00 a 0,20m: solo orgânico areno-argiloso, cor de café, com muitas raízes;
- 0,20 a 4,30m: solo areno-argiloso (53 - 55% de areia fina-média, 40 - 43% de argila e 2 - 5% de silte), maciço, alaranjado-claro/ocre;
- 4,30 a 4,50m: crosta laterítica avermelhada/roxa, endurecida, impenetrável ao trado, sendo estes 20cm quebrados, com muita dificuldade, com a talhadeira.

Figura 13: Aspectos da perfuração e de dois intervalos de solos atravessados pelo furo BAE-04

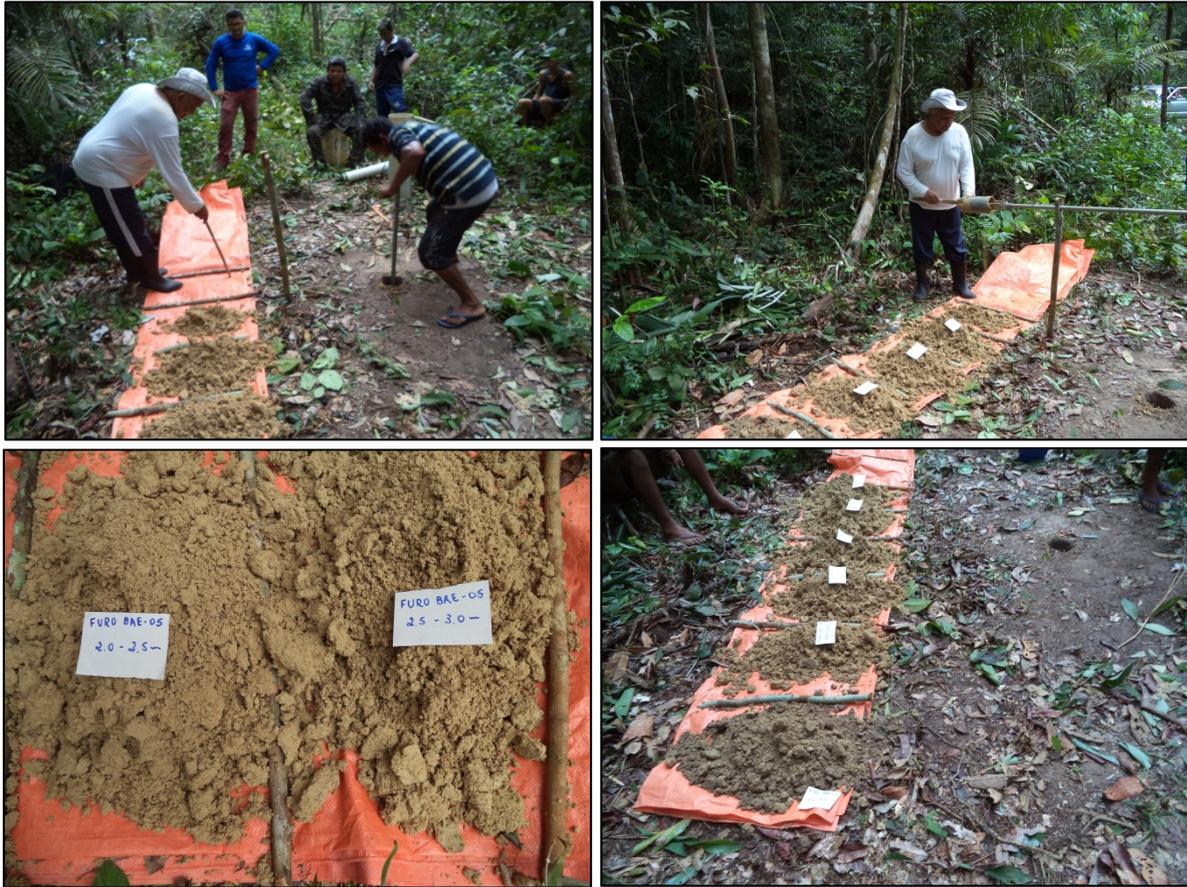
FURO BAE-05 (Figura 14):

- 0,00 a 0,20m: solo orgânico areno-argiloso, cinza-escuro, com poucas raízes;
- 0,20 a 3,00m: solo areno-argiloso (60% de areia fina-média, 35% de argila e 5% de silte), amarelado-escuro.

Figura 14: Aspectos da perfuração e dos solos areno-argilosos atravessados pelo furo BAE-05.
