**AVALIAÇÃO TÉCNICA DA ÁREA DESTINADA À IMPLANTAÇÃO DO  
ATERRO SANITÁRIO DO MUNICÍPIO DE IRANDUBA (AM)**

Secretaria de  
Geologia, Mineração  
e Transformação Mineral

2006

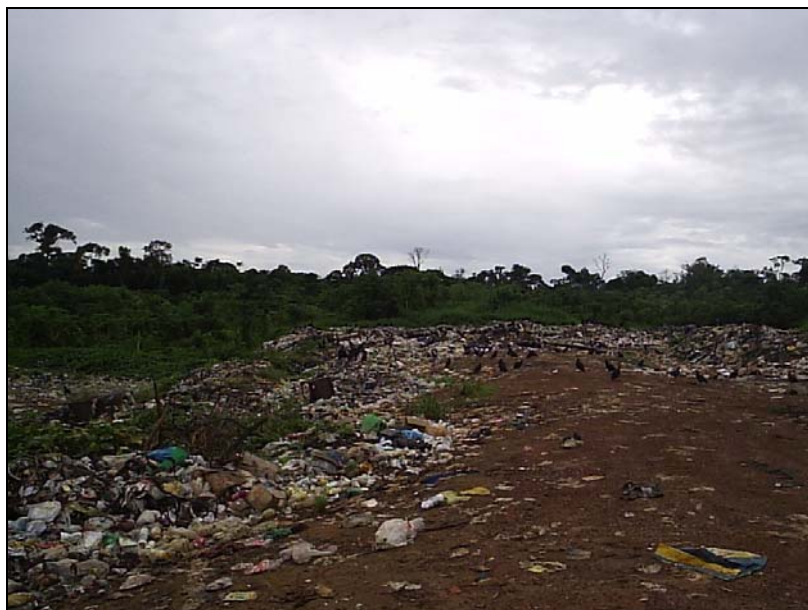
Foto 1: Vista do terreno da lixeira de Iranduba a partir da sua entrada (Ramal do Janauari)

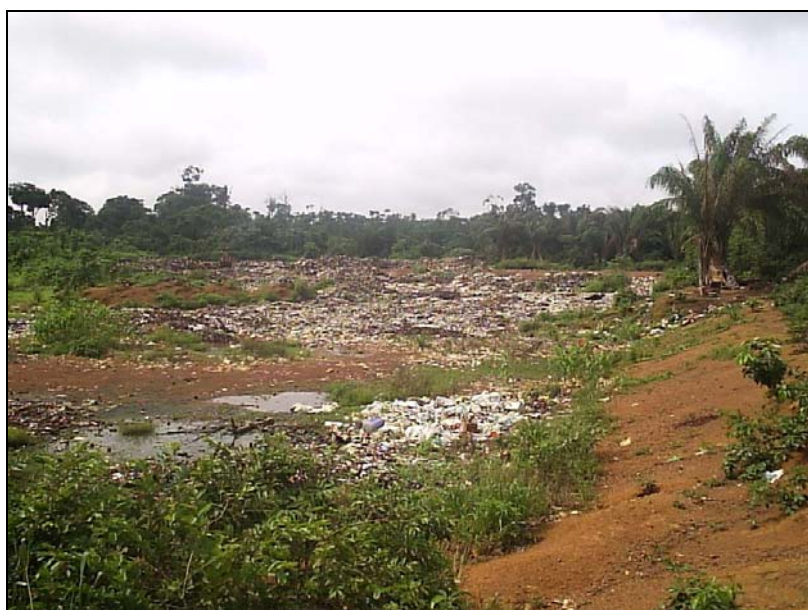
Foto 2: Vista lateral do terreno da lixeira de Iranduba.

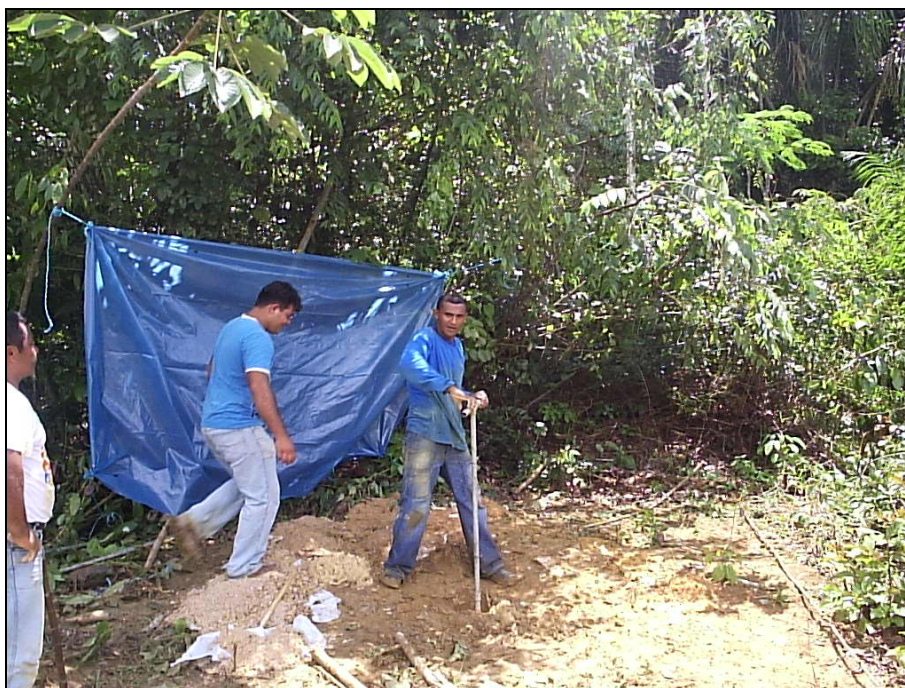
Foto 3: Furo de trado IR-01, situado no limite entre o local em que se despeja lixo atualmente e a floresta nativa.

- o solo atravessado pelo furo IR-01 apresenta um horizonte argiloso a muito argiloso, de cor alaranjada/amarelada, da superfície até seis metros de profundidade, material natural adequado para servir como substrato à implantação das células do aterro sanitário e como material de cobertura das camadas de lixo depositadas. De seis metros de profundidade até o final da perfuração (10 metros) o solo analisado torna-se gradativamente mais arenoso e adquire uma coloração esbranquiçada/creme a rósea.

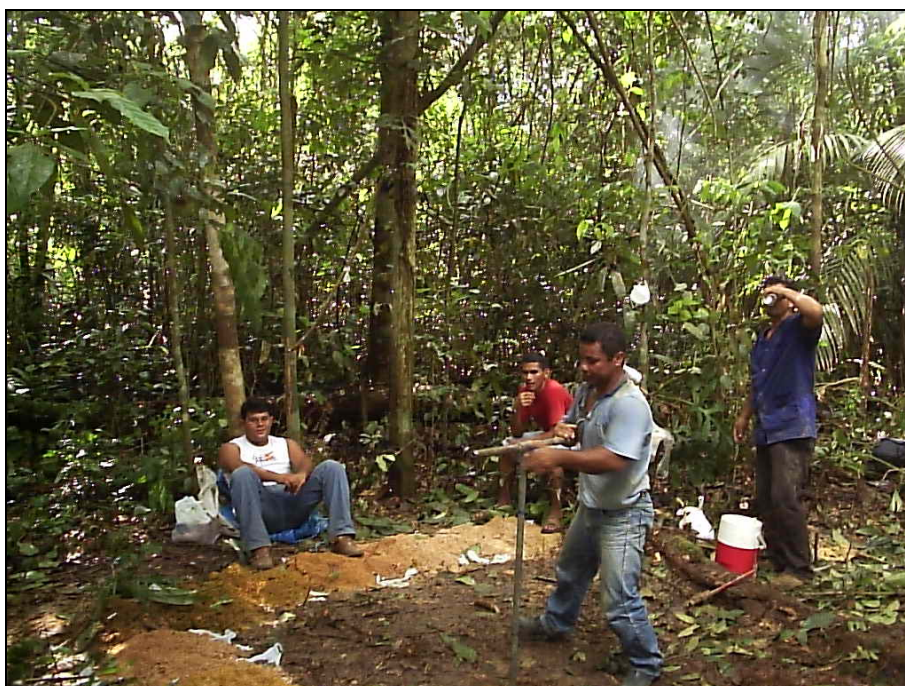
Foto 4: Furo de trado IR-02, no interior da floresta nativa existente no terreno do futuro aterro sanitário.

- no furo IR-02 o solo mostra-se muito argiloso, com coloração alaranjada-clara, até quatro metros de profundidade, apresentando, no nível 3,70 metros, uma fina camada de crosta laterítica (pedra-jacaré). Esse horizonte de solo argiloso tem características físicas muito semelhantes àquele encontrado no furo IR-01 de 0,0 a 6,0 metros de profundidade. Um horizonte com textura arenosa, de coloração rósea, amarelada e esbranquiçada, prevalece no furo IR-02 até a profundidade de 9,20 metros, seguido por um nível de argila plástica esbranquiçada/creme.
