**AVALIAÇÃO TÉCNICA DE ÁREAS DESTINADAS À  
IMPLANTAÇÃO DO ATERRO SANITÁRIO DA CIDADE  
DE CAREIRO (AM)**

**COMPANHIA DE PESQUISA DE RECURSOS MINERAIS**  
**SERVIÇO GEOLÓGICO DO BRASIL**  
**Superintendência Regional de Manaus**

**Equipe Técnica Responsável pelo Laudo**  
**Geólogo José Luiz Marmos**  
**Sondador Valdemilton Gusmão**

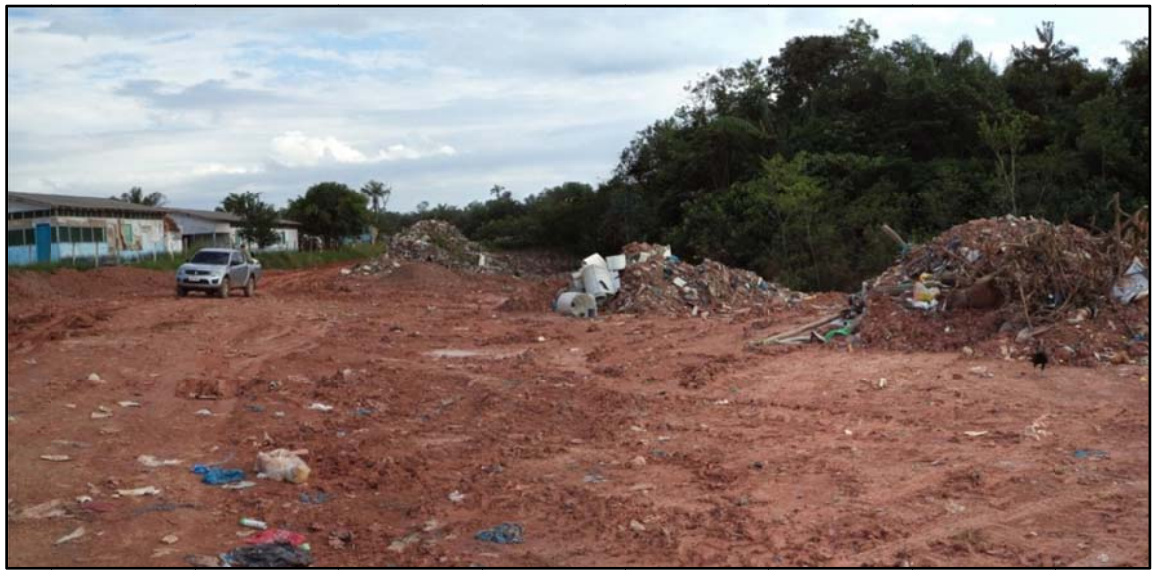
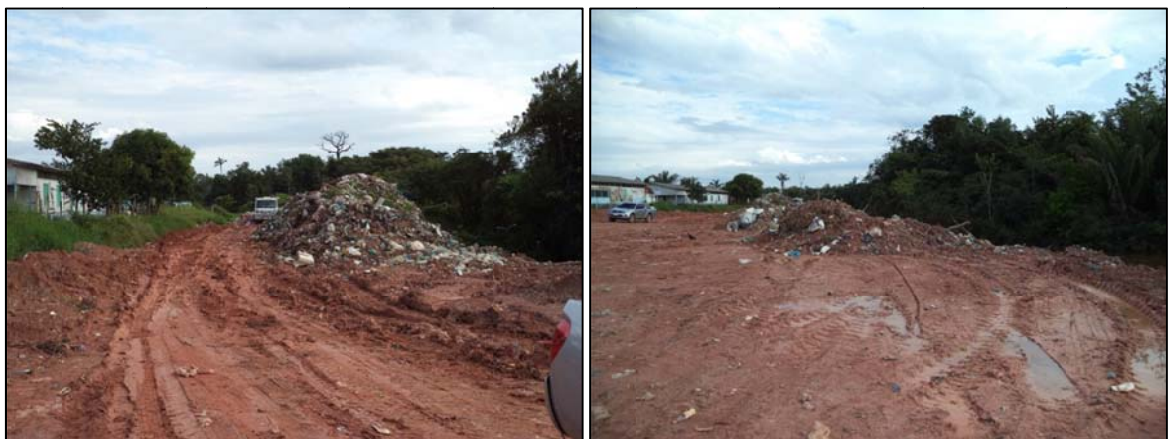
Os resíduos sólidos coletados na zona urbana de Careiro vêm sendo depositados há mais de 10 anos, sem nenhum tipo de segregação ou tratamento, na lixeira municipal localizada às margens da rodovia BR-319, zona periférica da cidade, a cerca de 8 km do centro urbano. Os terrenos ocupados pelo lixo situam-se na planície aluvial da margem esquerda de pequeno curso d'água afluente do igarapé Calafati, sendo sazonalmente inundados durante as cheias da região. O local, ao lado de uma usina de asfalto, é caracterizado como lixeira a céu-aberto, com todo tipo de resíduos, lançados inclusive no leito do citado curso d'água, cuja exposição facilita a proliferação de vetores de inúmeras doenças (**Figuras 1 e 2**).

**Figura 1:** Fotos panorâmica e de detalhes da entrada do terreno da atual lixeira municipal de Careiro, adjacente a um curso d'água afluente do igarapé Calafati e ao lado de usina de asfalto, com destaque para o lixo a céu-aberto.

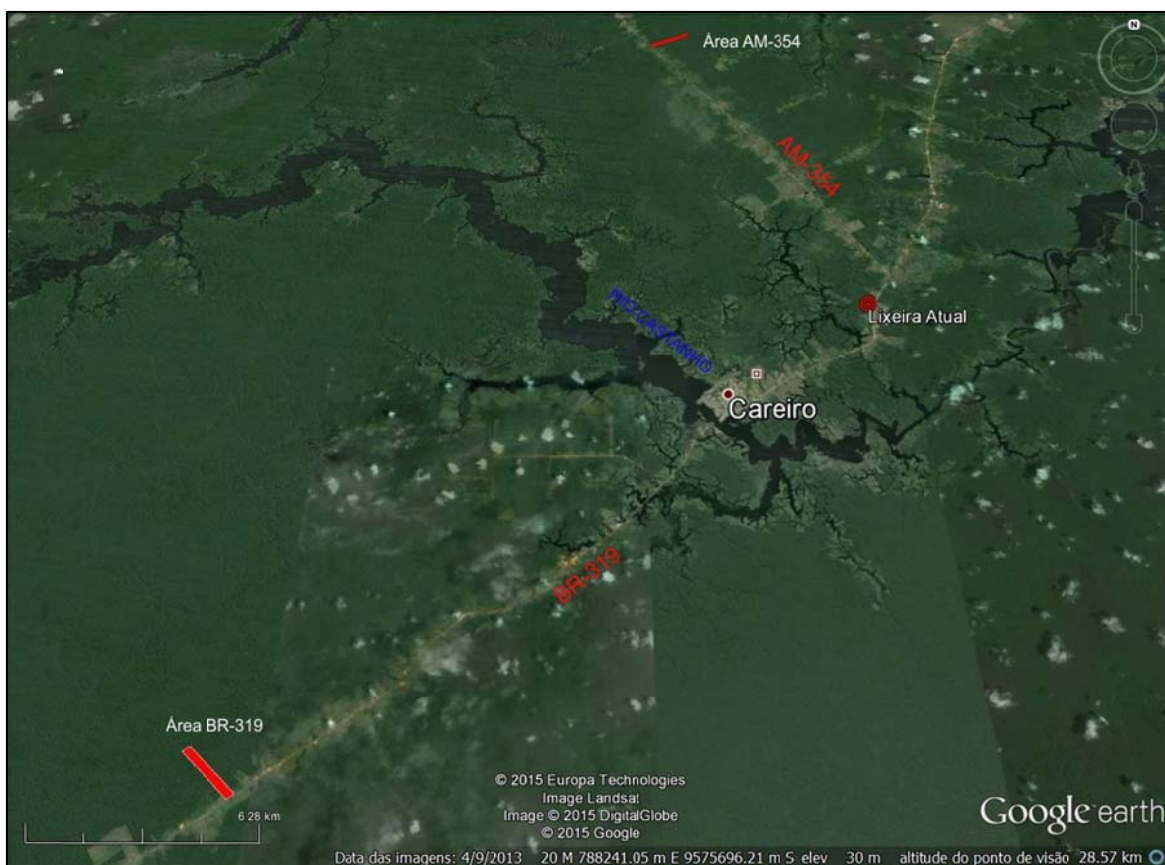
**Figura 2:** Imagem de satélite (Google Earth) da cidade de Careiro e entorno com a localização da lixeira atual e das duas áreas avaliadas neste estudo, nas rodovias AM-354 e BR-319.

Em busca de solução que culmine com o encerramento das atividades da lixeira atual, os gestores de Careiro tomaram iniciativa de selecionar uma área, na rodovia estadual AM-354 (estrada de Manaquiri), para futura implantação do Aterro Sanitário Municipal, de modo a coletar, transportar e dar disposição final aos resíduos sólidos da cidade de maneira ambientalmente correta (**Figura 2**).

Com vistas à elaboração de projeto e posterior implantação do aterro, a Secretaria Municipal de Meio Ambiente, Indústria e Comércio – SEMMANTIC, por meio do Ofício 107/2015, solicitou apoio à CPRM para avaliar a aptidão técnica da área selecionada em dar suporte a tal tipo de empreendimento no que diz respeito aos atributos geológicos, geomorfológicos e hidrológicos. Com esse objetivo, o geólogo José Luiz Marmos e o sondador Valdemilton Gusmão foram destacados para a realização dos estudos, cujas atividades de campo (coleta de dados in situ) se desenvolveram no período de 22 a 26 de junho de 2015. Deve-se mencionar que, como se verá adiante, devido a tal área ter se revelado inviável para servir como local de implantação do aterro municipal, foi indicada e avaliada neste estudo outra área, esta situada na rodovia federal BR-319 (**Figura 2**).

Então foi indicada outra área, também com 50 hectares (250 x 2000m), situada no km 132 da rodovia federal BR-319 e distante 20 km do centro urbano de Careiro, não apresentando nenhuma comunidade no seu entorno (**Figura 2**). Fica na região das cabeceiras do igarapé Panelão, afluente direito do rio Castanho e que corre paralelo à BR-

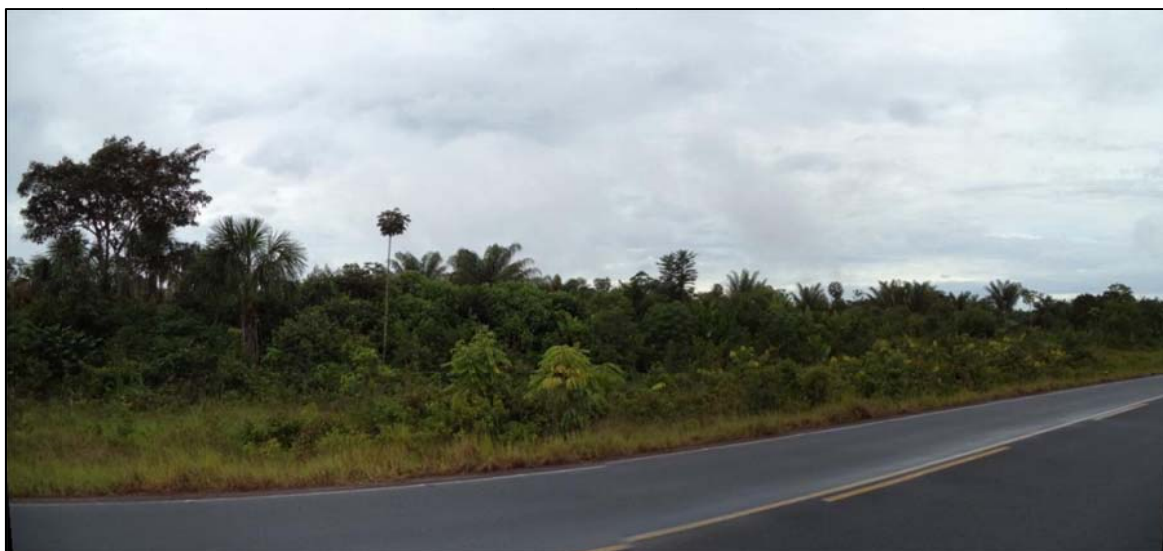
A área inicialmente selecionada pela SEMMANTIC para avaliação técnica, com cerca de 50 hectares, na bacia de igarapé que constitui um dos braços esquerdos do rio Castanho, está localizada no km 26 da rodovia estadual pavimentada AM-354 (estrada de Manaquiri), a aproximadamente 27 km do centro da cidade de Careiro por estrada (**Figura 2**). É um terreno muito plano (cota altimétrica em torno de 30m), com diversos “baixões” alagados nesta época do ano, coberto por vegetação secundária (capoeirão) nas adjacências da rodovia, onde já foi explorada madeira, e por floresta primária no restante (**Figuras 3 e 4**). O reconhecimento *in situ* da área, realizado na metade do terreno mais próxima da rodovia, constatou que devido à disposição espacial dos inúmeros cursos d’água presentes em seu interior e nas vizinhanças, que constituem as cabeceiras do igarapé afluente do rio Castanho, a mesma não possui aptidão técnica e legal para dar suporte a aterro sanitário (**Figura 4**). Com isso, tal área foi descartada para avaliações de detalhe (sondagens a trado) e solicitou-se à titular da SEMMANTIC a indicação de nova área para os devidos estudos de viabilidade técnica.

**Figura 3:** Vista panorâmica da frente do terreno situado no km 26 da rodovia AM-354 indicado inicialmente para avaliação técnica com vistas à implantação do aterro sanitário de Careiro.

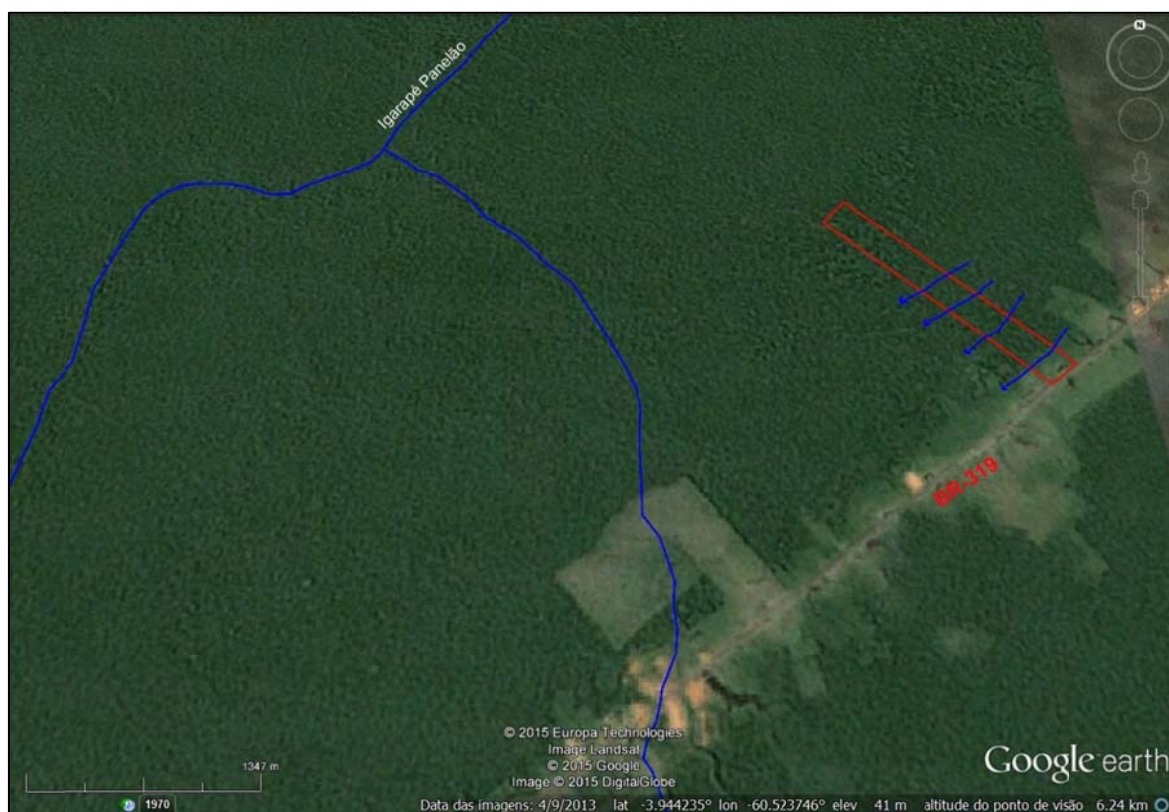
319 no sentido sudoeste-nordeste. A metade da área mais próxima à rodovia é cortada por quatro pequenos cursos d'água, com 1 a 2m de largura, que fluem para sudoeste e fazem parte das cabeceiras do igarapé Panelão (**Figura 5**).

**Figura 5:** Imagem de satélite (Google Earth) da área avaliada na rodovia BR-319, com o traçado aproximado dos quatro cursos d'água (em azul) existentes em seu interior que fazem parte das cabeceiras do igarapé Panelão.

Como já ilustrado, a área é cortada por quatro pequenas drenagens que fazem parte das cabeceiras do igarapé Panelão. Segundo as normas NBR 10157/87 e 13896/97 da ABNT, que tratam dos critérios para projeto, construção e operação de aterro de resíduos perigosos e não perigosos, o empreendimento deve estar localizado a uma distância mínima (“buffer”) de 200m de cursos d'água, *ressalvando, porém, que o órgão estadual de meio ambiente poderá alterar essa distância.*

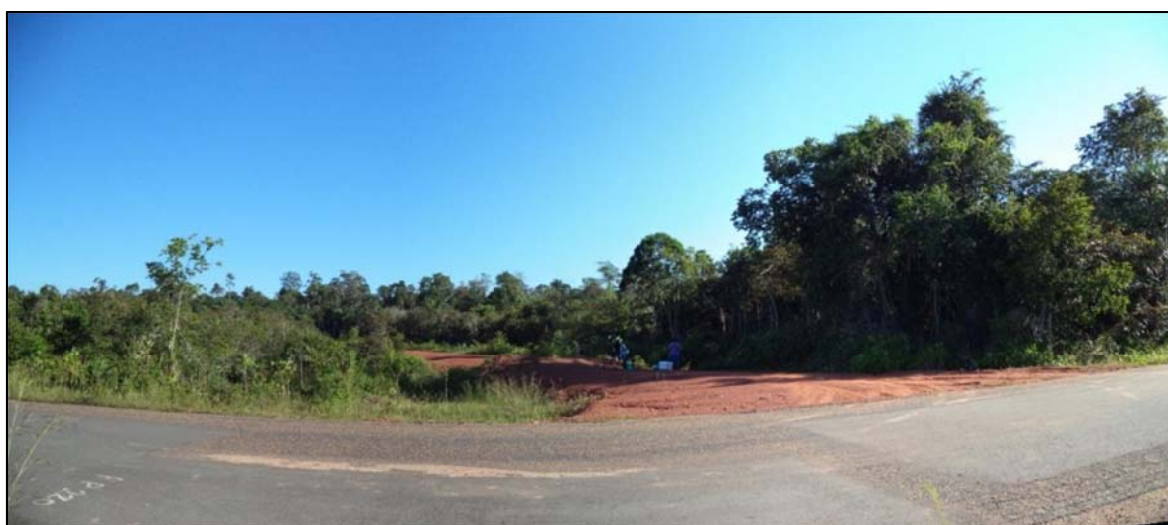
Trata-se de terreno com topografia plana, com cota altimétrica em torno de 30-35 metros, com existência de algumas áreas deprimidas (“baixões”) parcialmente alagadas. Está assentado sobre solos derivados, de acordo com o mapa geológico da região, dos sedimentos areno-agilosos pleistocênicos da Formação Içá. A cobertura vegetal da área é representada por floresta nativa (primária), com exceção dos 250m mais próximos da rodovia, que já foram desmatados e hoje estão sendo ocupados por mata de regeneração (capoeira). No local, recentemente foi aberto um ramal com cerca de 200m de extensão, pois já havia intenção da Prefeitura Municipal de transformar o terreno numa lixeira alternativa (**Figura 6**).

**Figura 6:** Visão panorâmica da frente do terreno situado no km 132 da rodovia BR-319, indicado como área alternativa para avaliação técnica com vistas à implantação do aterro sanitário de Careiro.

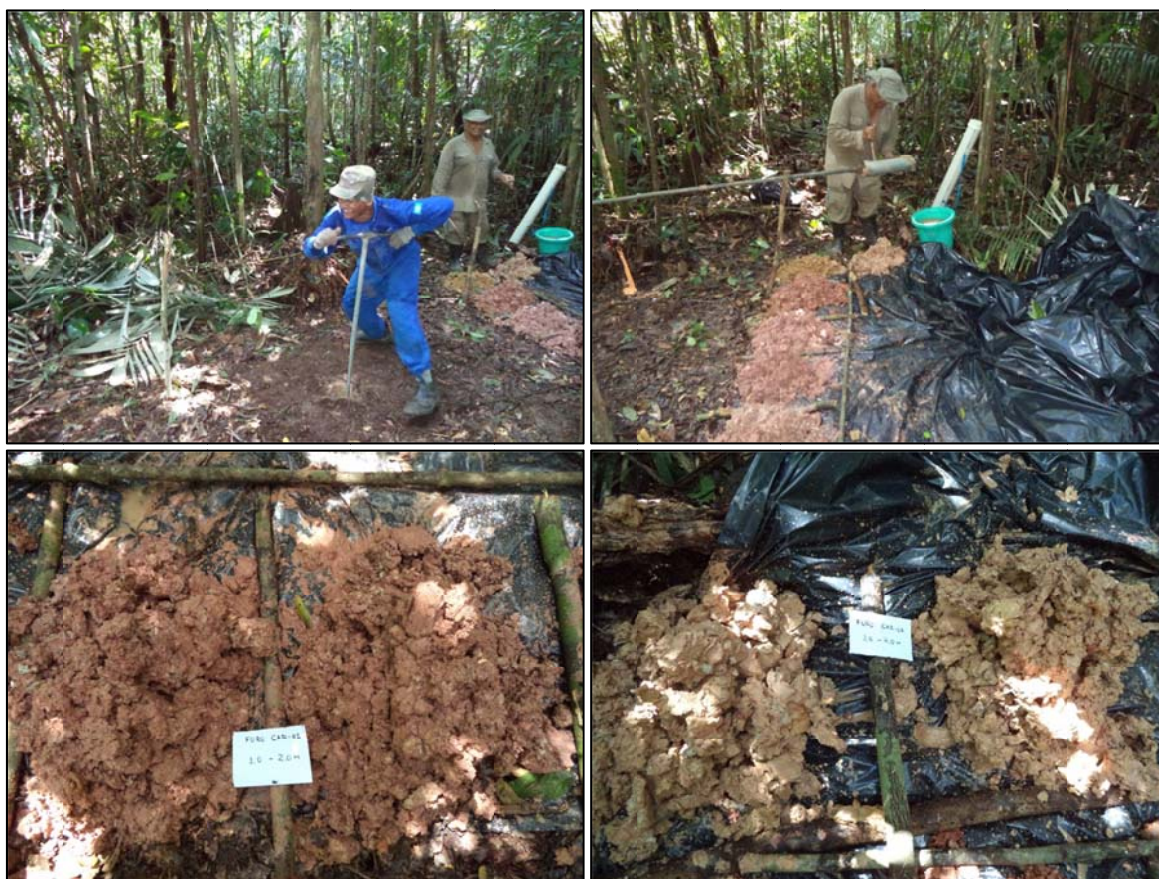
- 0,00 a 0,40m: argila plástica, consistente, creme com manchas amareladas;
- 0,40 a 2,40m: argila mosqueada, creme/arroxeadada/avermelhada, plástica, com muitos grânulos e seixos milimétricos a centimétricos de laterita abaixo de 0,70m. O material é bastante consistente e de difícil penetração ao trado;
- 2,40 a 4,00m: argila muito siltosa esbranquiçada, com manchas róseas, avermelhadas e amareladas, consistente, de difícil penetração.

**Figura 8:** Aspectos da perfuração e do material argiloso atravessado em dois intervalos do furo CAR-01.

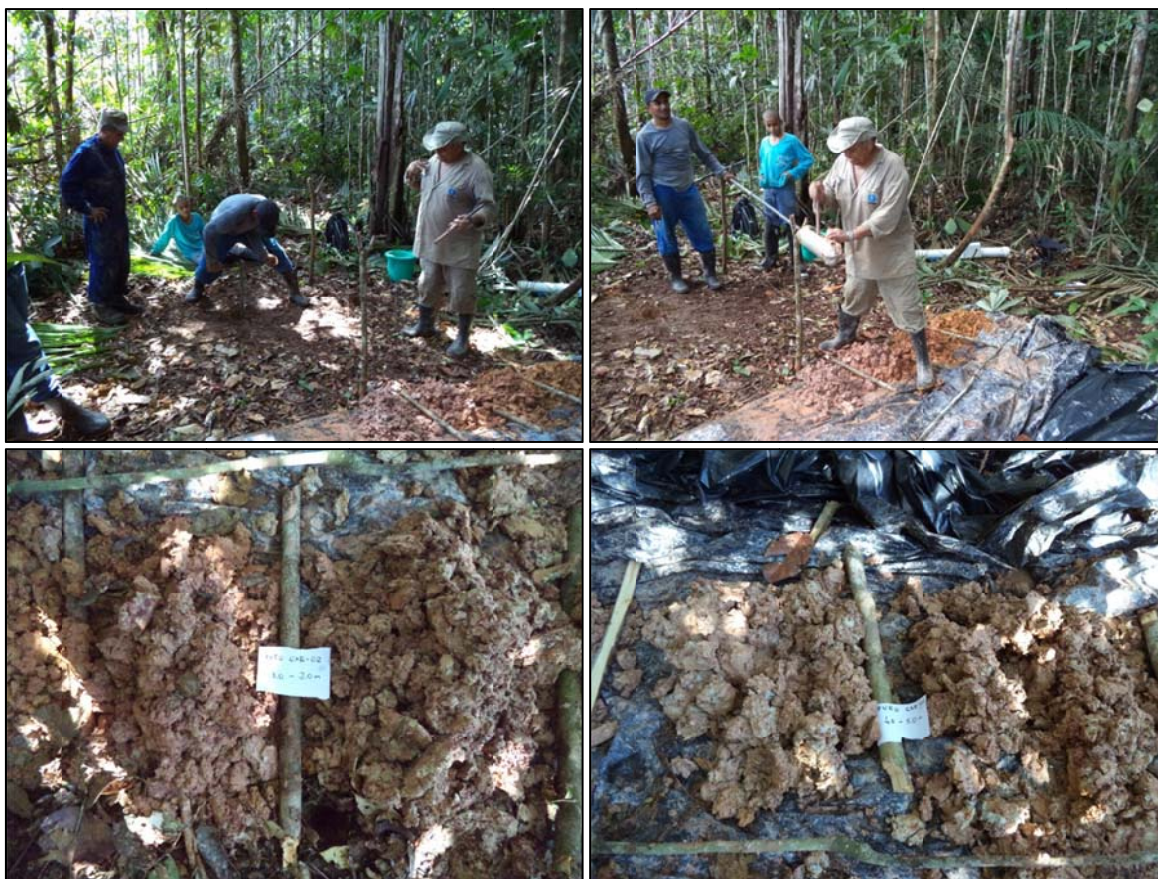
- 0,00 a 0,90m: solo argiloso, solto, de cor alaranjada-clara a ocre;
- 0,90 a 1,70m: argila mosqueada, amarelada-clara/creme/rósea/avermelhada/arroxeadada, plástica, com poucos grânulos de laterita;
- 1,70 a 6,00m: argila muito siltosa a silte muito argiloso (40 a 45% de argila e 45 a 55% de silte), esbranquiçada com manchas róseas e avermelhadas, consistente. Entre 2,50 e 3,30m ocorrem grânulos e seixos de laterita.

**Figura 9:** Aspectos da perfuração e do material argiloso atravessado em dois intervalos do furo CAR-02.

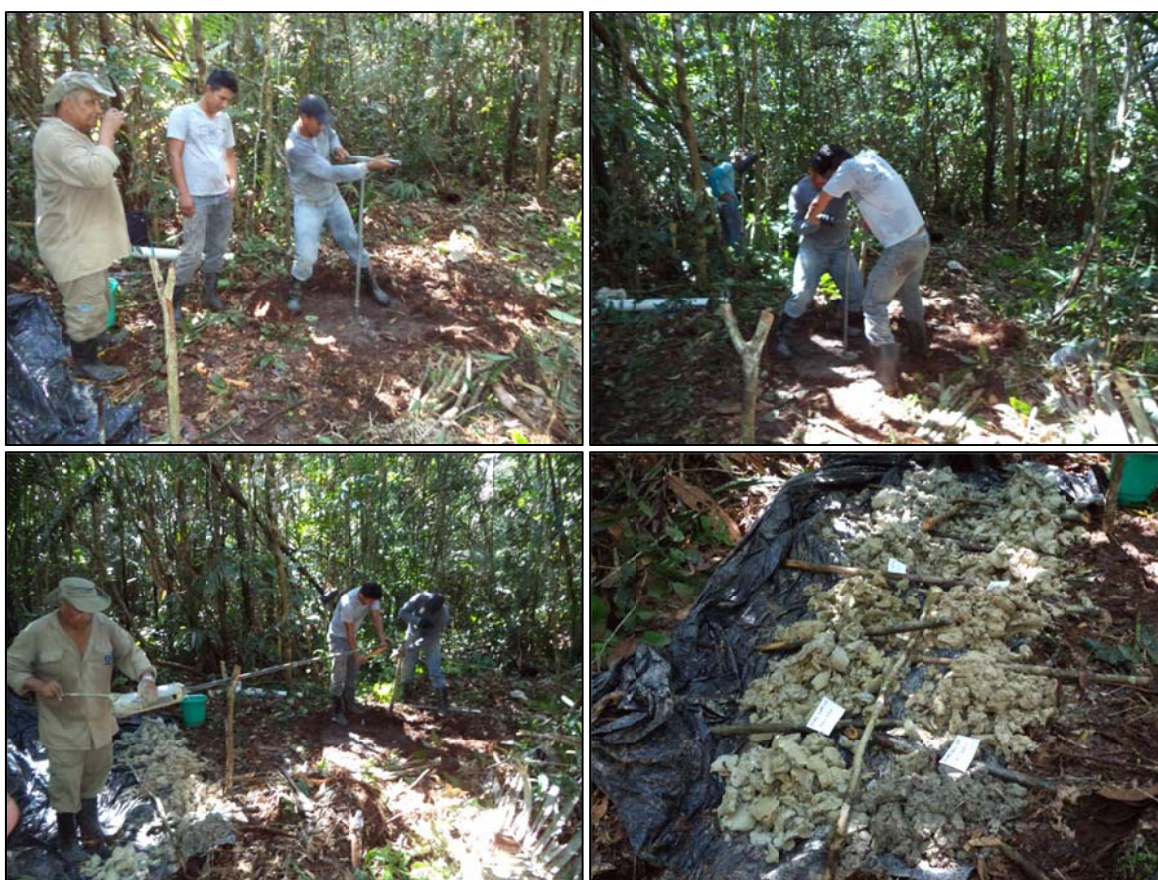
- 0,00 a 0,20m: solo orgânico argiloso, marrom-escuro, com restos de raízes;
- 0,20 a 4,50m: argila siltosa (65 a 75% de argila e 30 a 35% de silte), plástica, consistente, cinza-clara com poucas manchas e faixas amareladas. Abaixo de 2,50m a tonalidade é um pouco mais escura e ocorrem mais manchas amareladas, com passagem gradual para o horizonte inferior;
- 4,50 a 6,20m: argila muito siltosa (51% de argila e 49% de silte), plástica de cor cinza-escura.

**Figura10:** Aspectos da perfuração e de todo material argiloso atravessado pelo furo CAR-03.

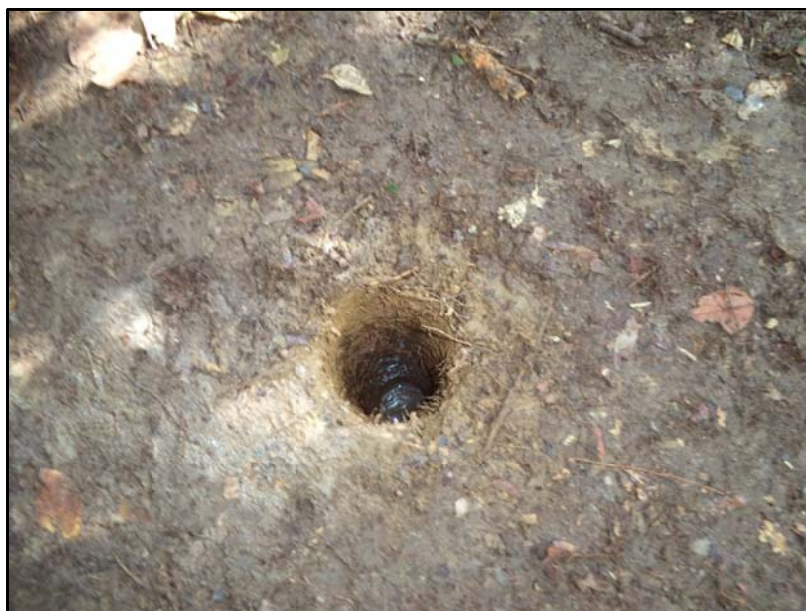
As perfurações foram executadas logo após o final do período chuvoso da região. Assim, deve-se ressaltar que, nas três sondagens, com menos de 1m perfurado observava-se intensa infiltração, pelas paredes dos furos, das águas acumuladas na sub-superfície do entorno. Tal fato, que gerava a produção de uma contínua coluna d'água no furo (**Figura 11**), dificultou a detecção do nível freático real no terreno, mas como o material amostrado pelo trado continuava seco em seu interior, até o final dos furos, pôde-se constatar que o nível freático real não tinha sido atingido. O que ocorre é que as águas pluviais se infiltram pelo solo mais superficial, consequência do emaranhado de raízes da floresta e, ao encontrar um substrato essencialmente argiloso a menos de 1m de profundidade, de baixíssima permeabilidade, estas águas se acumulam no topo do horizonte argiloso e, devido à topografia muito plana do terreno, não têm para onde escoar, ou escoam muito lentamente, e criam um nível freático suspenso, que foi cortado pelas perfurações (**Figura 12**).

**Figura 11:** Coluna d'água no furo CAR-02 gerada a partir da infiltração contínua, pelas paredes do furo, das águas de chuva acumuladas na sub-superfície do terreno.

- o fator negativo, também ligado à baixa permeabilidade dos solos aliada à topografia muito plana do terreno, é a existência, nesta época do ano, de um nível freático suspenso raso (menos de 1m de profundidade) que, por meio de custosos procedimentos, deverá ser obrigatoriamente drenado de modo a permitir, sem empecilhos, o andamento adequado das operações do aterro nos períodos chuvosos.
