**AVALIAÇÃO TÉCNICA DE ÁREA DESTINADA À
IMPLANTAÇÃO DO ATERRO SANITÁRIO DA CIDADE
DE RIO PRETO DA EVA (AM)**

**CPRM**
Serviço Geológico do Brasil

Abril/2018

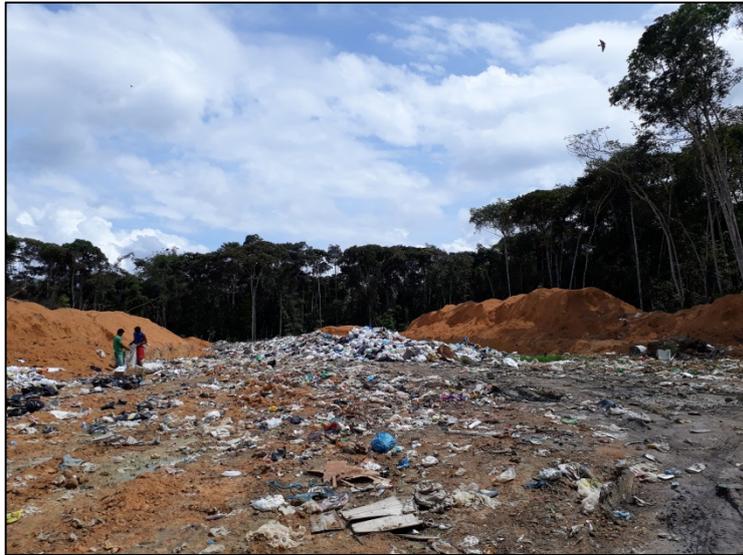
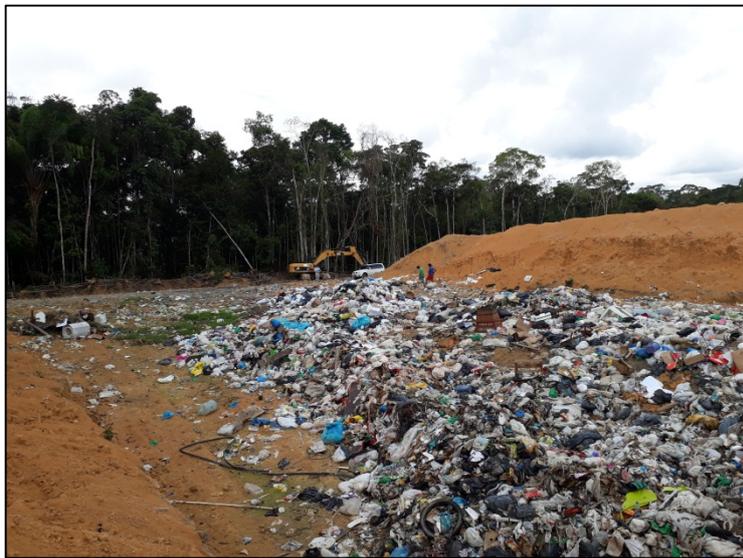
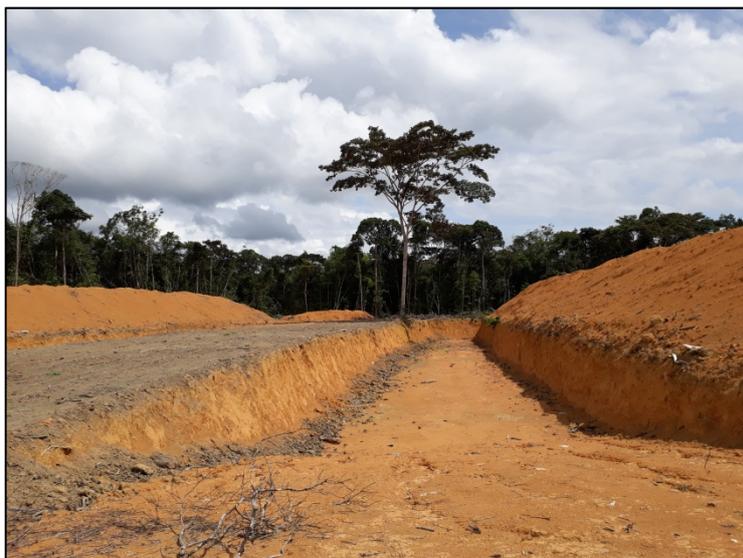
Figura 2: Aspectos do aterro sanitário provisório de Rio Preto da Eva. Nas duas fotos superiores, duas valas já parcialmente preenchidas por lixo, mas sem cobertura de argila apesar da existência de trator (nota-se a presença de catadores); na foto inferior, uma das duas valas ainda não utilizadas.

No local foram abertas quatro valas na direção norte-sul, com 80m de comprimento, 5 a 6m de largura e 2,5m de altura. Até o momento só foram utilizadas duas delas, que estão parcialmente preenchidas por lixo. Não foi instalada nenhuma manta de proteção no fundo das valas, nem drenos de líquidos ou gases, e a cobertura dos resíduos por material argiloso (proveniente da escavação das valas) é esporádica apesar da existência de trator no local, o que caracteriza o empreendimento quase como uma lixeira a céu-aberto e não como aterro sanitário. Além disso, não há controle de acesso ao “aterro”, o que propicia a entrada de catadores de lixo no local, como observado durante os trabalhos de campo (**Figura 2**).

Portanto, seja nos aspectos técnicos, legais ou operacionais, o aterro provisório de RPE, além de constituir uma área útil muito pequena, encontra-se numa situação inadequada. Nesse cenário, a atual administração municipal, levando em conta a Política Nacional de Resíduos Sólidos (Lei 12.305/10 e Decreto Federal 7404/10), se conscientizou da necessidade da construção de um aterro sanitário definitivo, que atenda às normas técnicas e à legislação vigente, de modo a coletar, transportar e dar disposição final aos resíduos sólidos da cidade de maneira ambientalmente correta.

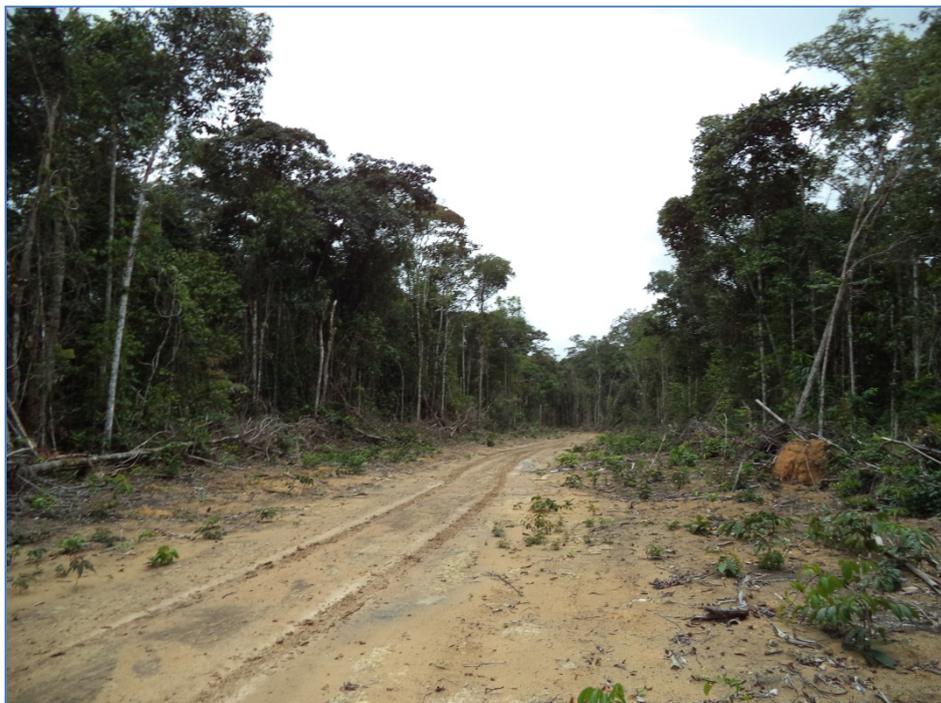
Figura 3: Vista E-W da área avaliada, coberta por floresta nativa e cortada por um ramal recém-aberto

Trata-se de terreno com topografia plana, com altitude em torno de 105-110 metros, com suave caimento para sul/sudeste nas porções mais próximas ao curso do igarapé Selvagem. Está assentado sobre solos derivados, de acordo com o mapa geológico da região, dos sedimentos predominantemente arenosos cretáceos da Formação Alter do Chão. No entanto, o que foi observado durante as sondagens é que o horizonte superior do solo (até 4,0 metros) é muito argiloso e, portanto, originado de sedimentos finos, talvez depositados em ambiente de terraços fluviais que poderiam ter se instalado, em tempos mais recentes, sobre os arenitos da Formação Alter do Chão, ou ser derivado de camadas mais argilosas desta formação. A cobertura vegetal da área é representada por floresta nativa (**Figuras 3 e 4**).

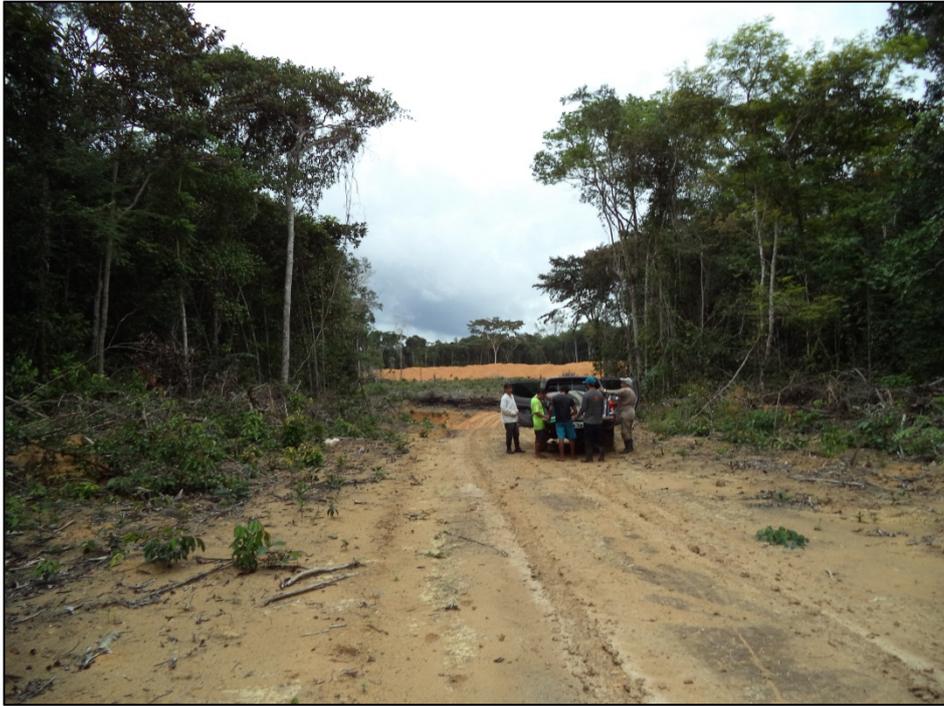
Figura 4: Vista W-E da área avaliada. Ao fundo, o aterro provisório

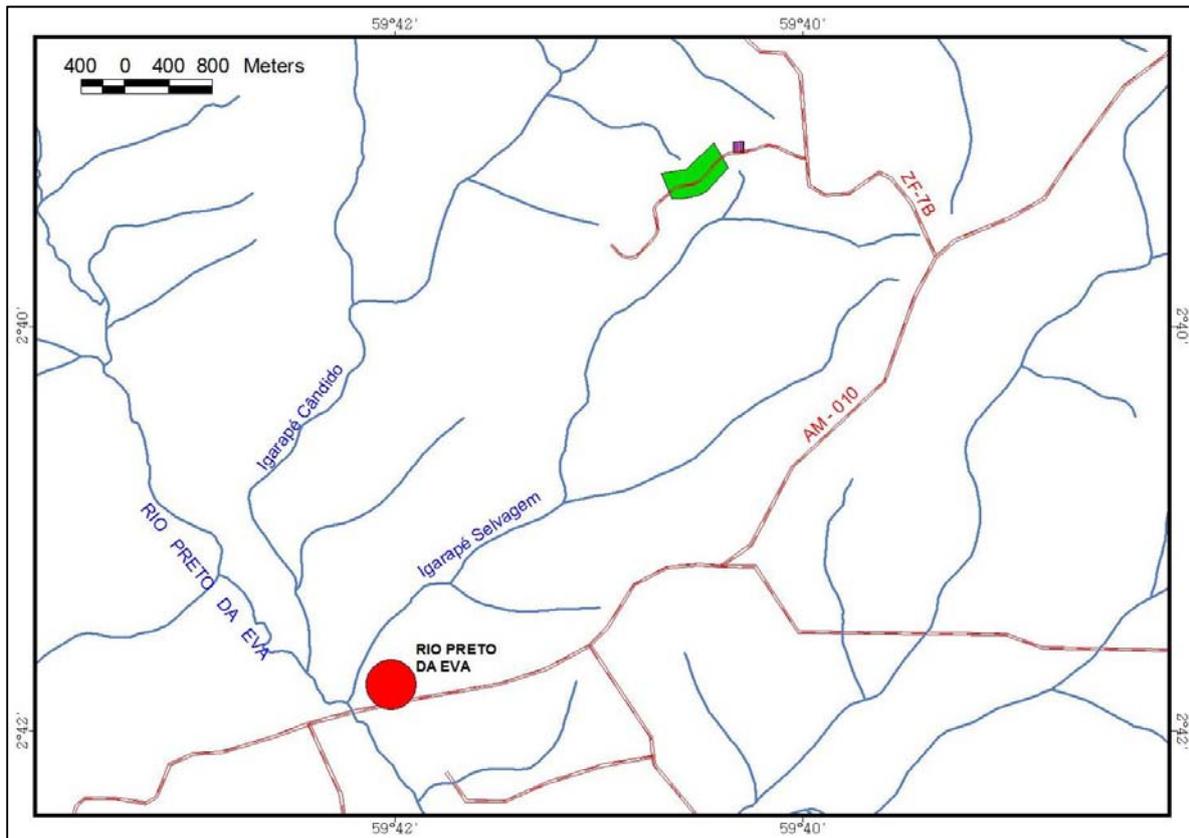
Figura 5: Situação da área avaliada (em verde) em relação aos igarapés mais próximos a ela.

Fica no divisor de águas de dois igarapés afluentes esquerdos do rio Preto da Eva: um situado a sul da área, com cerca de 7km de extensão, denominado igarapé Selvagem; e outro a norte-noroeste da área, com mais de 15km de comprimento, denominado igarapé do Cândido. Ambos fluem para sudoeste e deságuam a menos de 1km à montante do Balneário Municipal, situado na zona urbana, o que é preocupante quando se pensa no alto potencial poluidor que representa um aterro sanitário. A área não é cortada por nenhum curso d'água, mas próximo a seu limite norte observa-se a cabeceira de um tributário do igarapé Cândido e próximo a seu extremo sudeste uma das cabeceiras do igarapé Selvagem (**Figura 5**).

Como já mencionado, existem dois cursos d'água de pequeno porte no entorno da área avaliada, um a norte (braço do igarapé Cândido) e outro a sudeste (cabeceira do igarapé Selvagem) (**Figuras 5 e 6**). Segundo as normas NBR 10157/87 e 13896/97 da ABNT, que tratam dos critérios para projeto, construção e operação de aterro de resíduos perigosos e não perigosos, o empreendimento deve estar localizado a uma distância mínima de 200m de cursos d'água, *ressalvando, porém, que o órgão estadual de meio ambiente poderá alterar essa distância*.

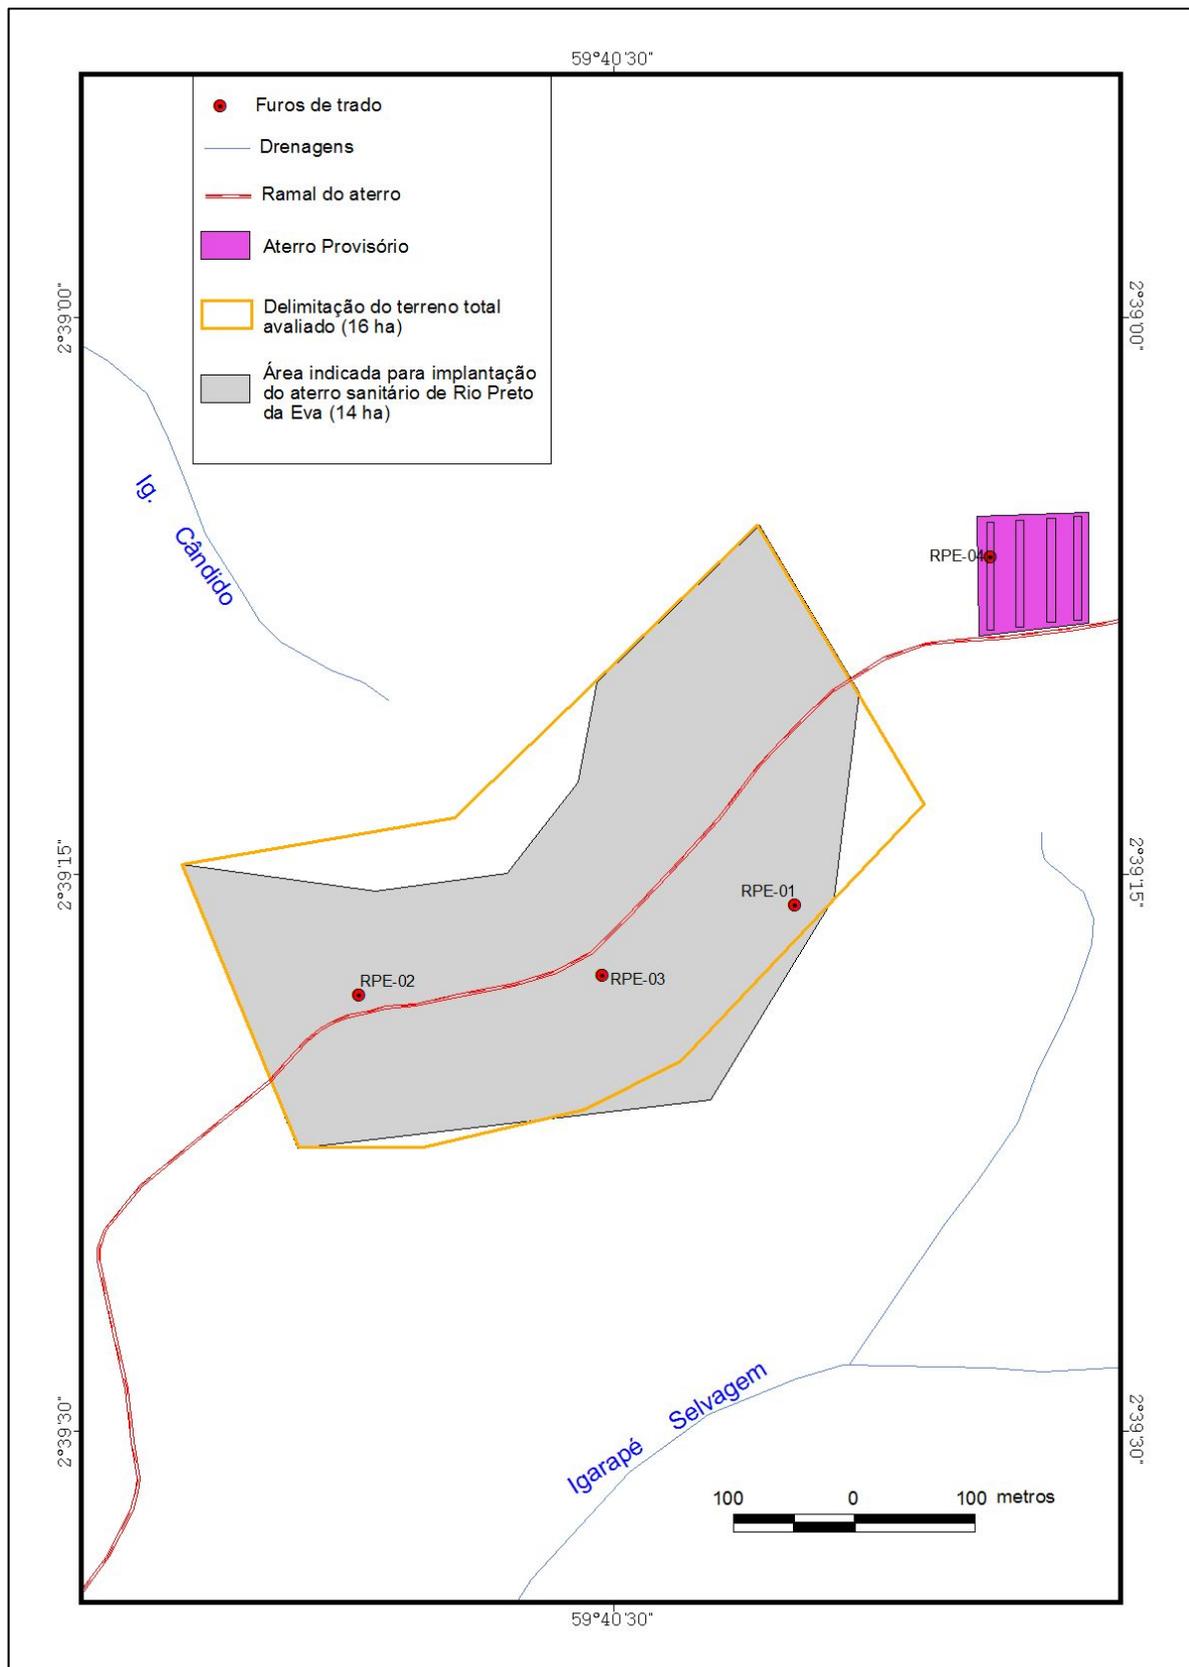
Figura 6: Mapa de detalhe da região de estudo com a situação da área total avaliada (16 ha) e da área selecionada (14 ha) para implantação do aterro sanitário de Rio Preto da Eva, com a localização dos furos de trado realizados e das drenagens existentes no entorno.

Os trabalhos de campo se iniciaram com o reconhecimento preliminar do terreno e suas adjacências, por meio do ramal novo e de picadas abertas na área florestada, o que permitiu a identificação das drenagens citadas, não visíveis nas imagens de satélites devido suas reduzidas dimensões, e da topografia local (**Figura 6**).

Desse modo, foram descartadas para avaliação duas porções do terreno, na região norte-noroeste e no extremo sudeste, inseridas no interior dessas zonas de proteção; por outro lado, tendo em vista a distância do igarapé Selvagem, foi possível acrescentar mais uma pequena área ao limite sul do terreno, configurando, com esses ajustes, um polígono total com cerca de 14 hectares. Assim, os estudos de detalhe se concentraram nessa área de 14 hectares, dominada por floresta nativa, conforme se observa nas **figuras 6 e 7**.

Foram feitas três perfurações a trado no interior da área selecionada de 14ha, cujas profundidades variaram de 5,0 a 7,5m, e uma no piso da vala (do aterro provisório) mais próxima do limite leste da área, a 150m deste. Nesta última (RPE-04) foram perfurados somente três metros, porém, considerando a parede exposta da vala, com 2,5m de altura, a mesma representa uma sondagem com 5,5m de profundidade ((**Figuras 6 e 7 e Tabela 2**)). Nenhuma das quatro perfurações atingiu o nível das águas subterrâneas (NA).

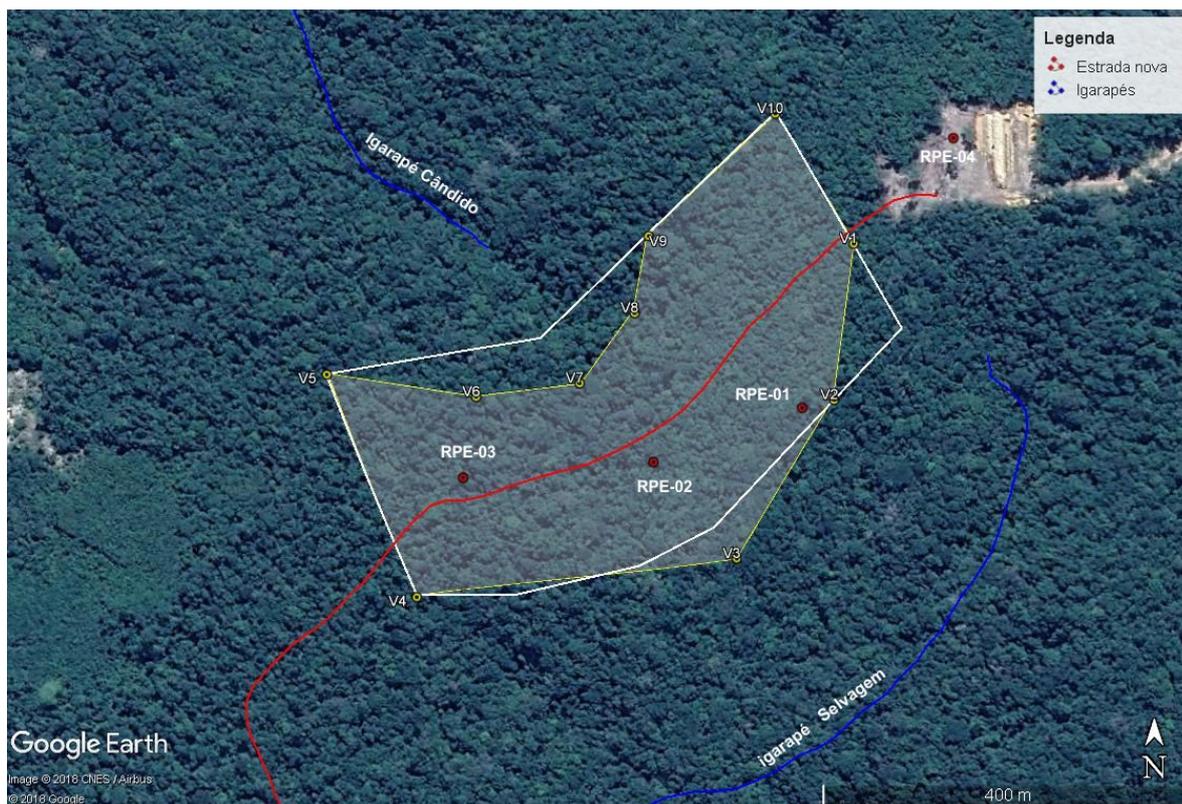
Figura 7: Imagem de satélite de alta resolução (Google Earth) com a situação da área total avaliada (limites em branco, 16ha) e da área resultante do detalhamento (em transparência, 14ha), com a localização dos furos de trado realizados. Os pontos V1 a V10 são os vértices da área indicada para o aterro, cujas coordenadas são informadas no próximo item.

A área avaliada em detalhe em Rio Preto da Eva, com 14 hectares de superfície, é delimitada pelos seguintes vértices (**Figura 7**):

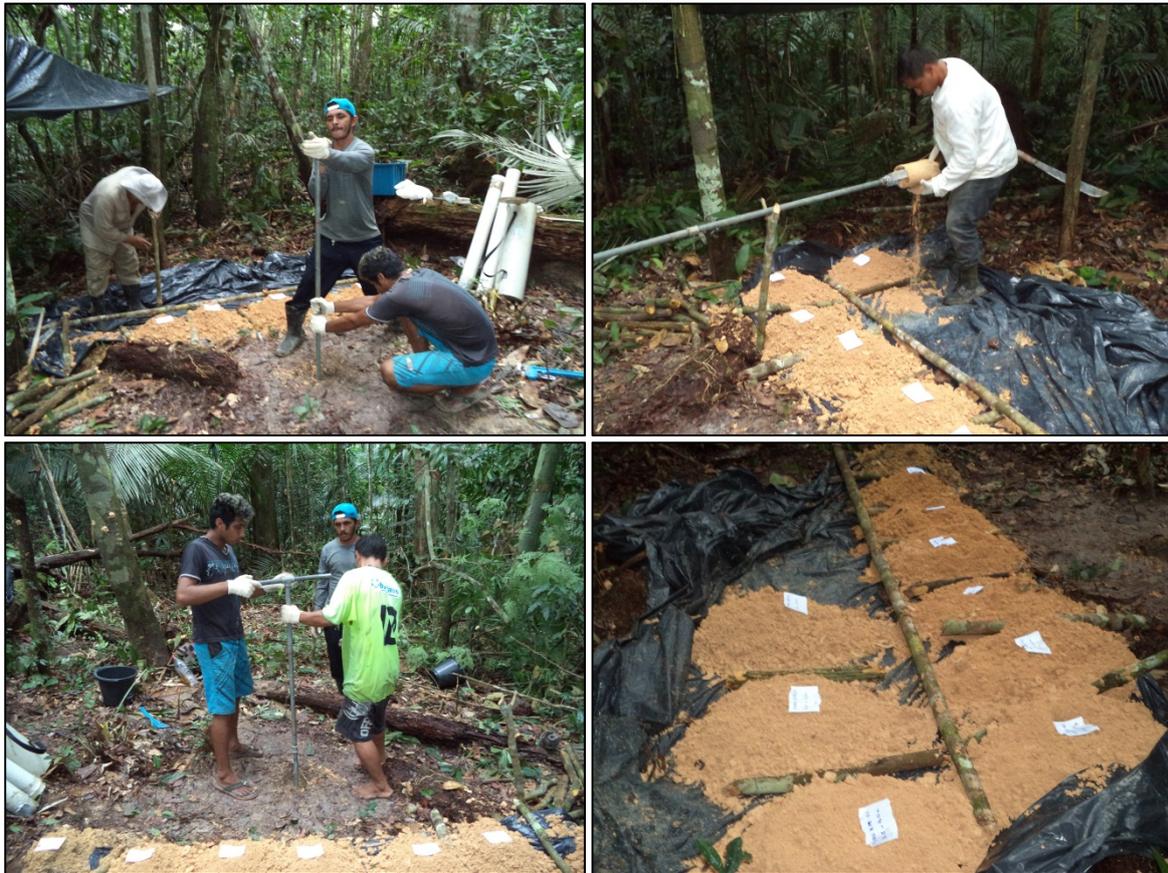
FURO RPE-01 (Figura 8):

- 0,00 a 0,10m: solo orgânico, argiloso, marrom-escuro, com restos de raízes;
- 0,10 a 4,20m: solo muito argiloso (75% de argila e 20% de silte), maciço, de tonalidade ocre/alaranjada, com alguns nódulos milimétricos de argila endurecida;
- 4,20 a 5,00m: solo argilo-siltoso (64% de argila e 26% de silte), alaranjado-claro, com muitos nódulos milimétricos a centimétricos de plintita (concreções ricas em ferro).

Figura 8: Aspectos da perfuração e de todo horizonte de solo argilo-siltoso atravessado pelo furo RPE-01.

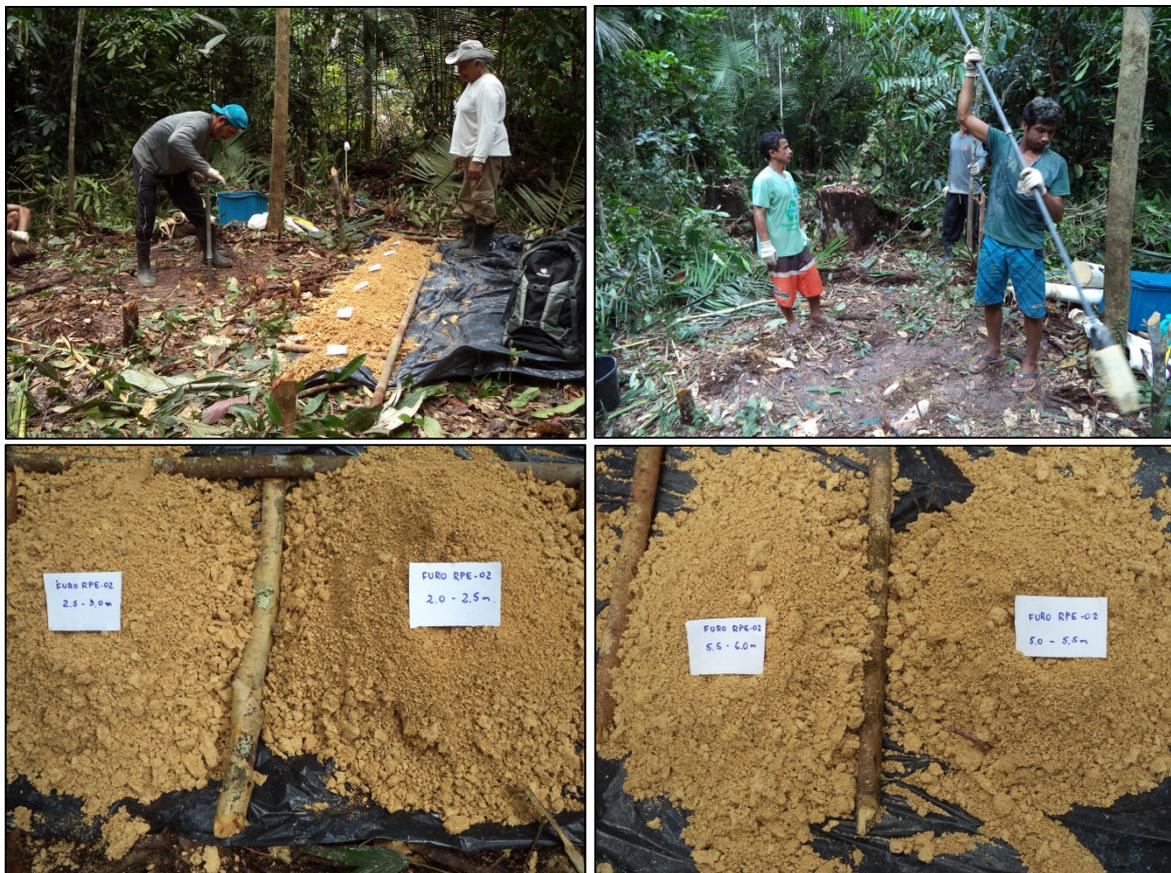
FURO RPE-02 (Figura 9):

- 0,00 a 0,10m: solo orgânico, argiloso, marrom-escuro a preto, com restos de raízes;
- 0,10 a 4,10m: solo muito argiloso (72-79% de argila, 14-23% de silte), maciço, ocre/alaranjado, de difícil penetração ao trado;
- 4,10 a 7,00m: solo siltoso (70-80% de silte), maciço, amarelado, com pouca areia fina (< 15% de areia). Com a profundidade, o material vai ficando mais claro, tendendo a creme-esbranquiçado.

Figura 9: Aspectos da perfuração e dos solos atravessados em dois intervalos do furo RPE-02.

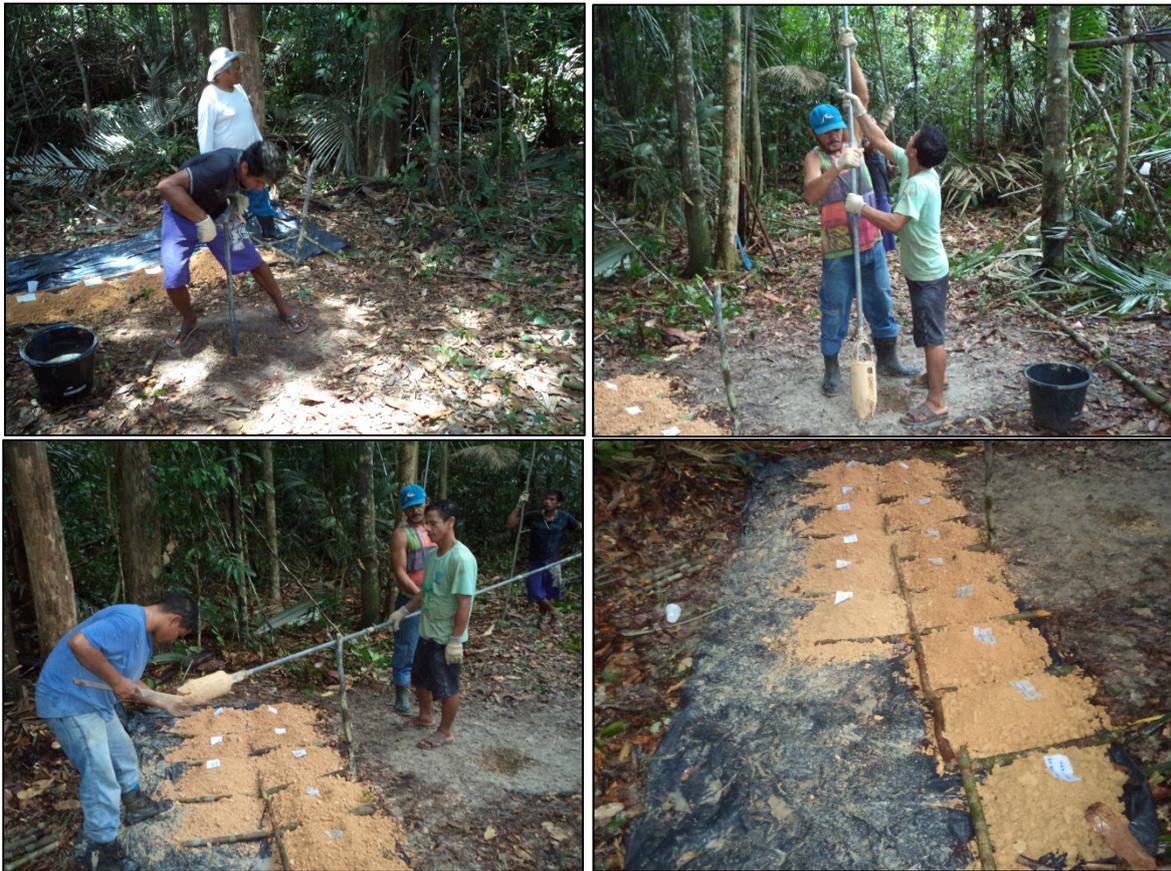
FURO RPE-03 (Figura 10):

- 0,00 a 0,10m: solo orgânico, argiloso, marrom-escuro, com restos de raízes;
- 0,10 a 4,20m: solo muito argiloso (73-77% de argila, 17-20% de silte), maciço, ocre/alaranjado, de difícil penetração ao trado;
- 4,20 a 7,50m: solo silto-argiloso a argilo-siltoso (41-70% de silte, 21-52% de argila), maciço, amarelado-claro. Abaixo de 6,5m ocorrem algumas manchas róseas e o material torna-se pouco mais arenoso (< 15% de areia).

Figura 10: Aspectos da perfuração e do solo argiloso a silto-argiloso atravessado pelo furo RPE-03.

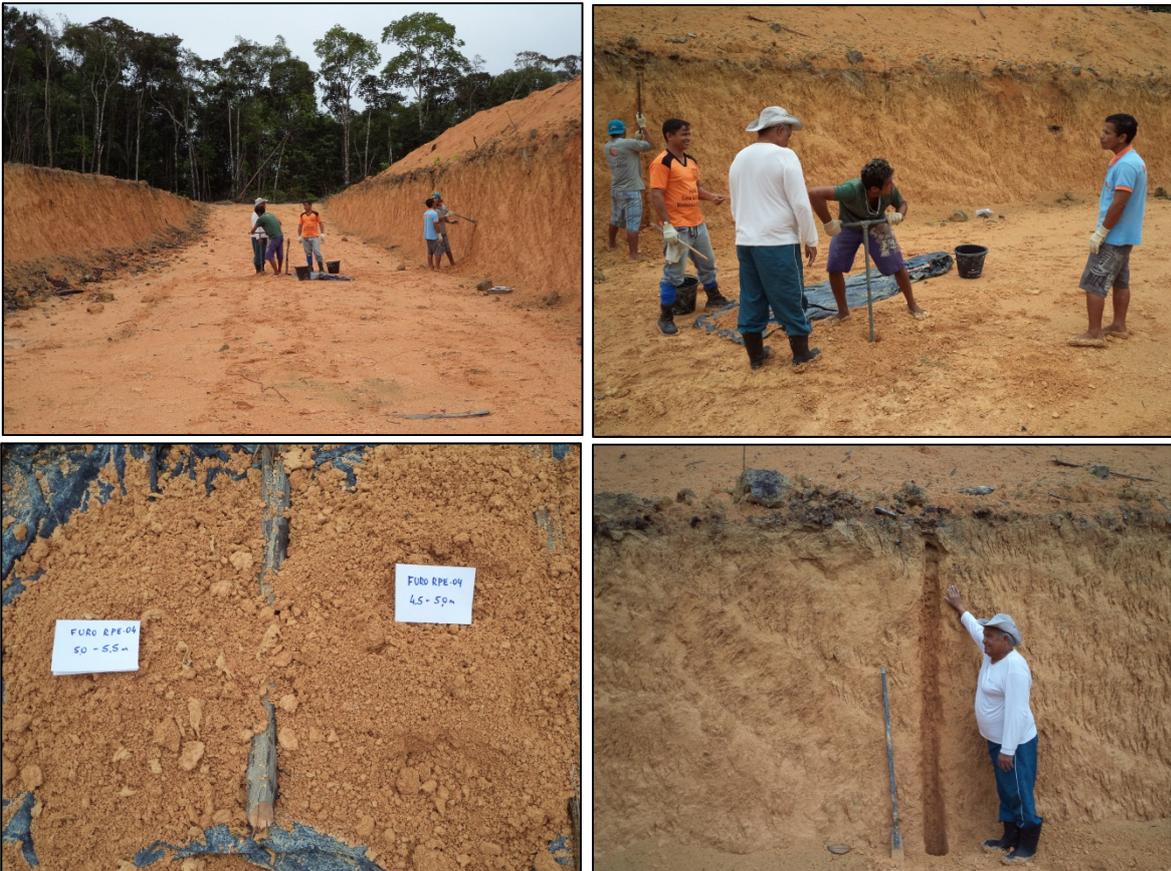
FURO RPE-04 (Figura 11):

- 0,00 a 2,50m (parede da vala escavada): solo muito argiloso (74% de argila e 20% de silte), maciço, alaranjado-claro;
- 2,50 a 3,50m: solo argiloso, semelhante ao nível superior, porém com quantidade pouco maior de silte (67% de argila e 25% de silte), de difícil penetração ao trado;
- 3,50 a 5,50m: solo silto-argiloso (58% de silte e 30% de argila), alaranjado, maciço, com ocorrência de esparsos nódulos milimétricos de plintita.

Figura 11: Perfuração do furo RPE-04, no fundo de vala do aterro provisório; aspecto do solo silto-argiloso atravessado pelo último metro desse furo; e vista da canaleta de amostragem da parede da vala.

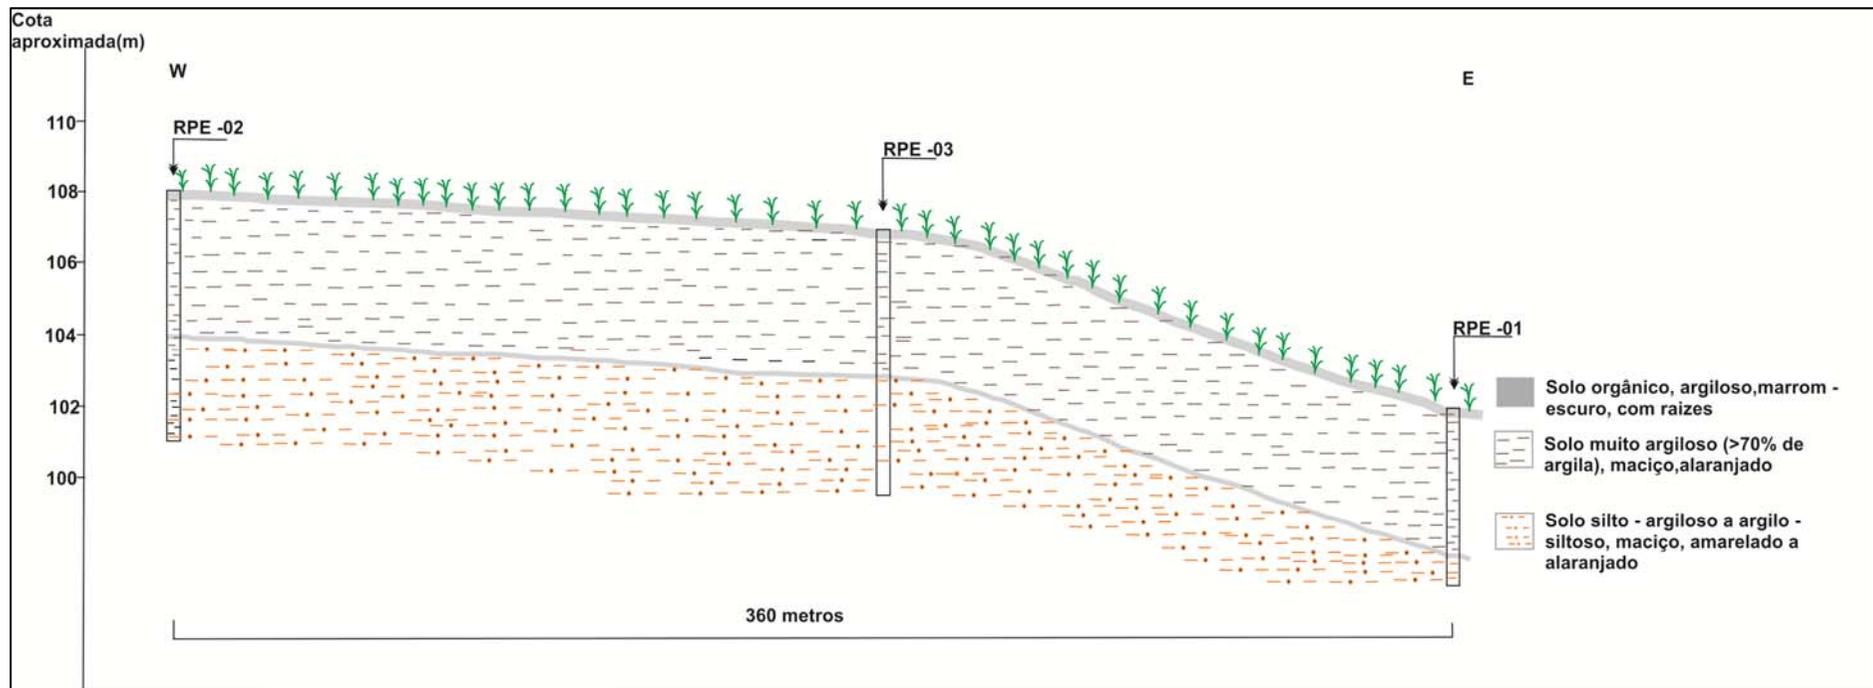
Assim, com relação à textura dos solos investigados, conforme se observa na descrição dos furos e no laudo de análises granulométricas (anexo), a área selecionada assenta-se sobre um perfil de solo/subsolo em que predominam amplamente as frações granulométricas mais finas (argila + silte > 85%), ou seja, solo adequado para dar suporte ao aterro sanitário de Rio Preto da Eva. O perfil em questão é composto basicamente por dois horizontes, do topo para a base (**Figura 12**):

- solo muito argiloso (72-79% de argila), maciço, ocre/alaranjado, com espessura em torno de 4,0m, de difícil penetração ao trado;
- solo silto-argiloso a argilo-siltoso (26-70% de silte e 21-64% de argila), maciço, de tonalidade amarelada a alaranjada-clara, que se estende até o final dos intervalos perfurados. Destaca-se que, no nível 5,0-6,0m do furo RPE-02, o solo é essencialmente siltoso, contendo mais de 80% da fração silte.

Figura 12: Perfil W-E do solo/subsolo na área avaliada para implantação do aterro sanitário de Rio Preto da Eva com base nos furos RPE-01, 02 e 03

Pelo exposto acima, e conforme apresentado nas figuras 6, 7 e 12, os estudos realizados definiram uma área com 14 hectares que possui **boa aptidão técnica** para servir como local de implantação do aterro sanitário de Rio Preto da Eva, que, se operar de maneira racional, deverá ter vida útil de mais de 20 anos.

Apesar dos aspectos positivos citados, enfatiza-se que, no projeto de concepção e implantação do futuro aterro, é indispensável e obrigatória a instalação de mantas impermeabilizantes espessas e resistentes na base de toda a área a ser utilizada para despejo dos resíduos sólidos coletados, de modo a garantir que os contaminantes fiquem isolados e não migrem para os aquíferos locais. Do mesmo modo, é fundamental a instalação de drenos verticais e horizontais para captação de gás e chorume, o qual deverá ser conduzido para tanques de tratamento. Em outras palavras, o depósito de resíduos sólidos de Rio Preto da Eva deverá ser construído e operado conforme as normas de engenharia preconizadas para um aterro sanitário e não como uma lixeira, principalmente quando se sabe que esse local é drenado por dois igarapés que deságuam poucas centenas de metros à montante do Balneário Municipal, principal atrativo turístico da cidade.
