AVALIAÇÃO TÉCNICA DE ÁREA DESTINADA À
IMPLANTAÇÃO DO ATERRO SANITÁRIO DA CIDADE
DE JUTAÍ (AM)

**CPRM**
Serviço Geológico do Brasil

NOVEMBRO/2014

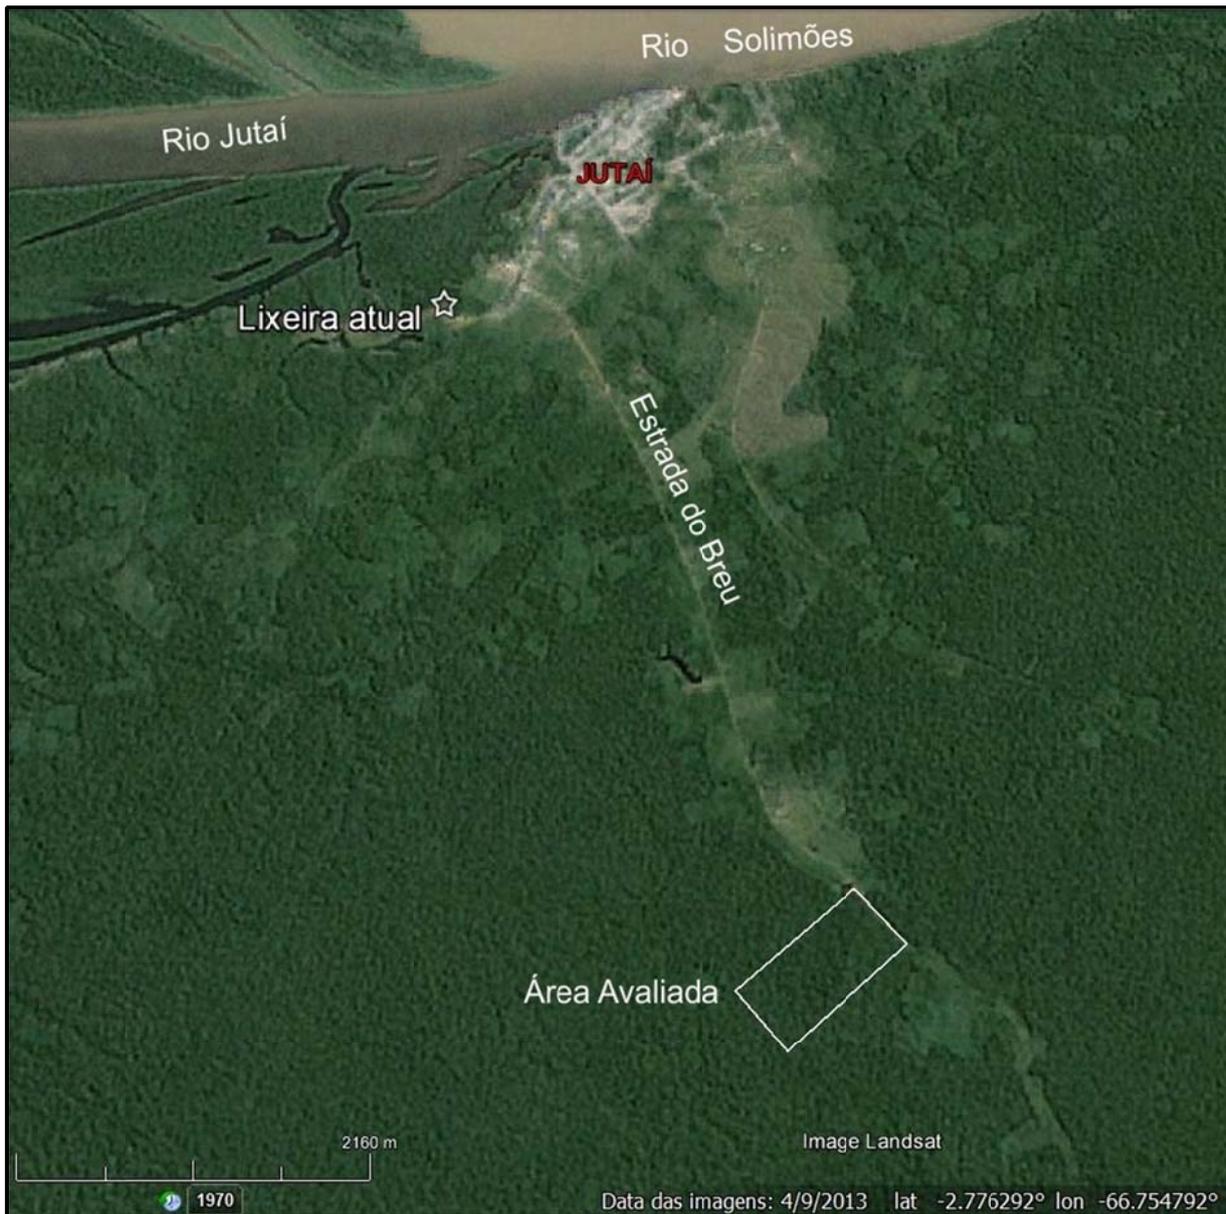
Figura 1: Imagem de satélite Landsat (Google Earth) da cidade de Jutai e entorno sul com a localização da lixeira atual e da área avaliada neste estudo.

Em busca de solução que culmine com o encerramento das atividades da lixeira atual, os gestores de Jutaí tomaram iniciativa de selecionar uma área, na estrada do Breu, para implantação do Aterro Sanitário Municipal, de modo a coletar, transportar e dar disposição final aos resíduos sólidos da cidade de maneira ambientalmente correta (**Figura 1**).

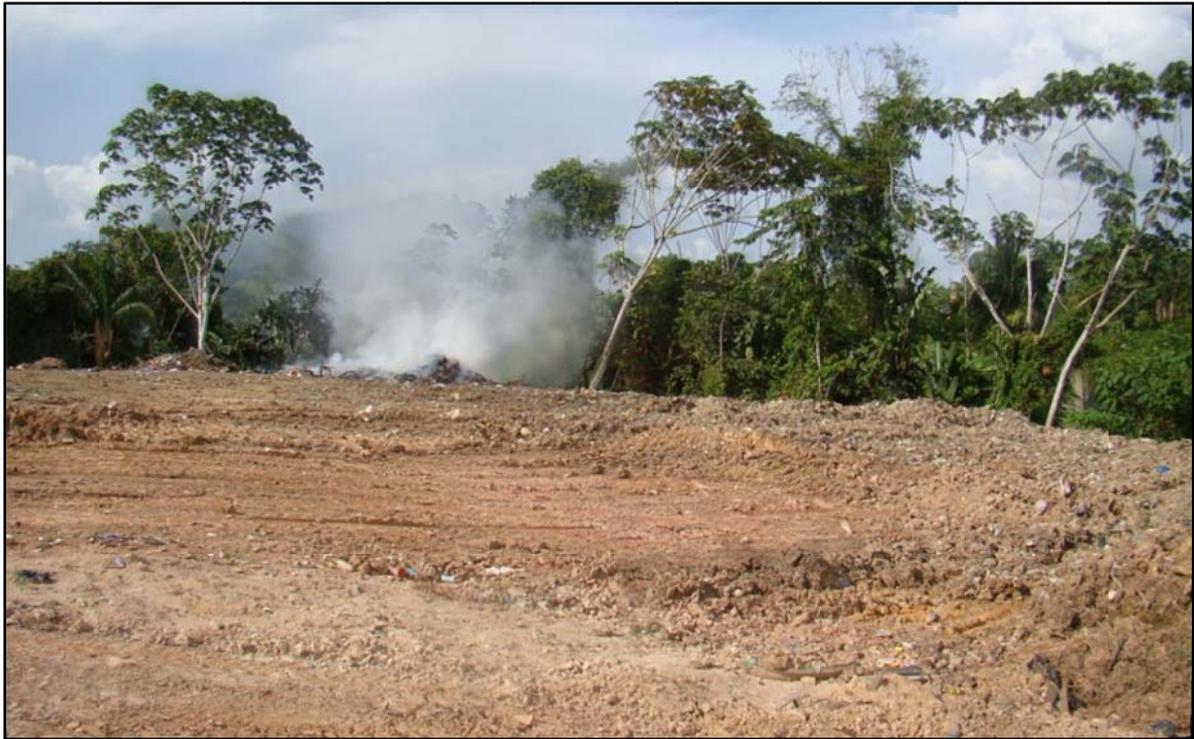
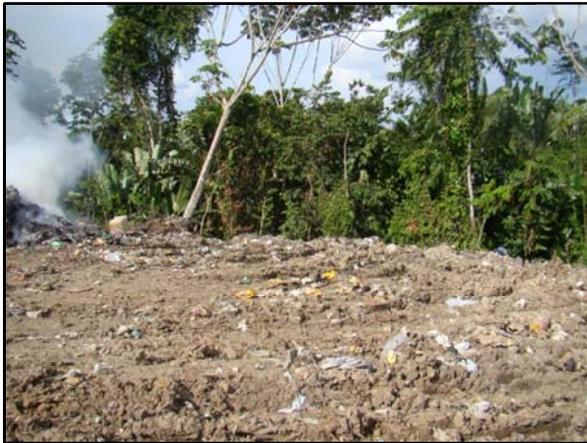
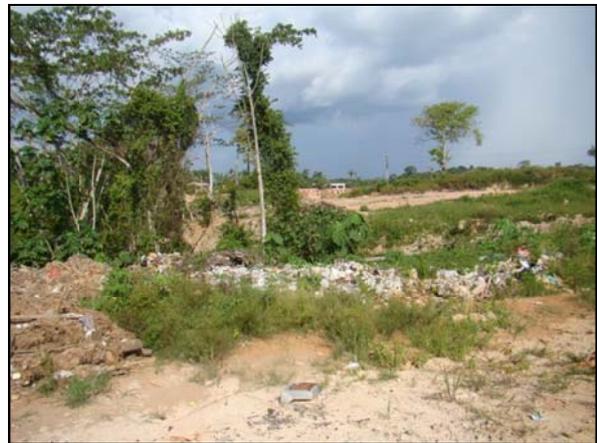
Os resíduos sólidos coletados na zona urbana de Jutaí vêm sendo depositados a cerca de dois anos, sem nenhum tipo de segregação ou tratamento, na lixeira municipal localizada à margem da Estrada do Içapó, zona periférica da cidade, a apenas 1,5 km do centro urbano. O local é caracterizado como uma lixeira a céu-aberto e, segundo informações, já foi utilizado em outros tempos, de modo intermitente, como destino do lixo recolhido pelo serviço público municipal (**Figuras 1 e 2**).

O terreno ocupado pela lixeira, sem nenhuma cerca de proteção, tem cerca de 50 x 50 metros e é contíguo à cabeceira de uma pequena drenagem intermitente, conhecida como Igarapé Dom Elói, que deságua no rio Jutaí a montante da zona urbana. De acordo com informações obtidas no local, sempre que se acumula certa quantidade de lixo na área, esses resíduos são empurrados pelo trator para o vale da citada drenagem, ou seja, todo chorume e demais agentes contaminantes associados aos resíduos sólidos irão escoar para o rio Jutaí cujas águas, assim contaminadas, fluem em direção à zona urbana de Jutaí, situada poucas centenas de metros a jusante. Além disso, em visita ao local, durante a realização deste estudo, foi observado que resíduos hospitalares estavam sendo queimados ao ar-livre, sem nenhum cuidado ambiental, procedimento totalmente incorreto (**Figura 2**).

Figura 2: Fotos panorâmica e de detalhes da atual lixeira municipal de Jutáí com destaque para o lixo hospitalar sendo queimado e, na última foto, a cabeceira do igarapé Dom Elói.

Portanto, seja nos aspectos técnicos, legais ou operacionais, a lixeira encontra-se numa situação inadequada, causando transtornos ao meio ambiente em seu entorno, principalmente pela contaminação dos recursos hídricos e conseqüente riscos à saúde pública dos moradores de Jutaí. Nesse sentido, a atual administração municipal, levando em conta a Política Nacional de Resíduos Sólidos (Lei 12.305/10 e Decreto Federal 7404/10), se conscientizou da necessidade da construção de um aterro sanitário, que atenda às normas técnicas e à legislação vigente, de modo a minimizar os riscos ambientais e preservar a saúde da população vizinha.

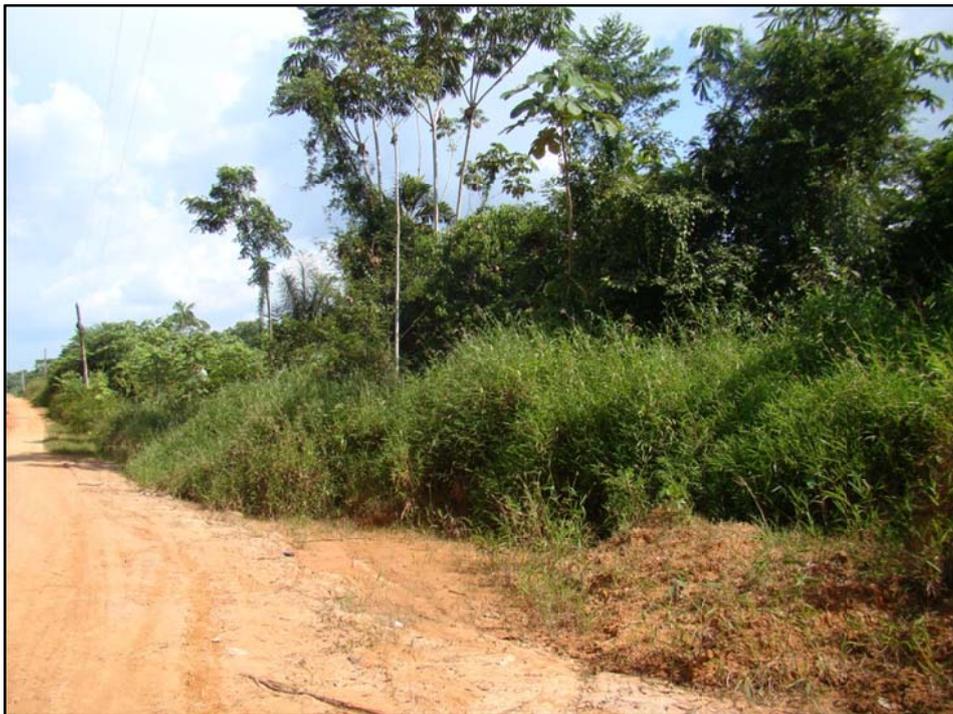
Figura 3: Vista da frente do terreno (Estrada do Breu) onde se situa a área avaliada com vistas à implantação do aterro sanitário de Jutáí.

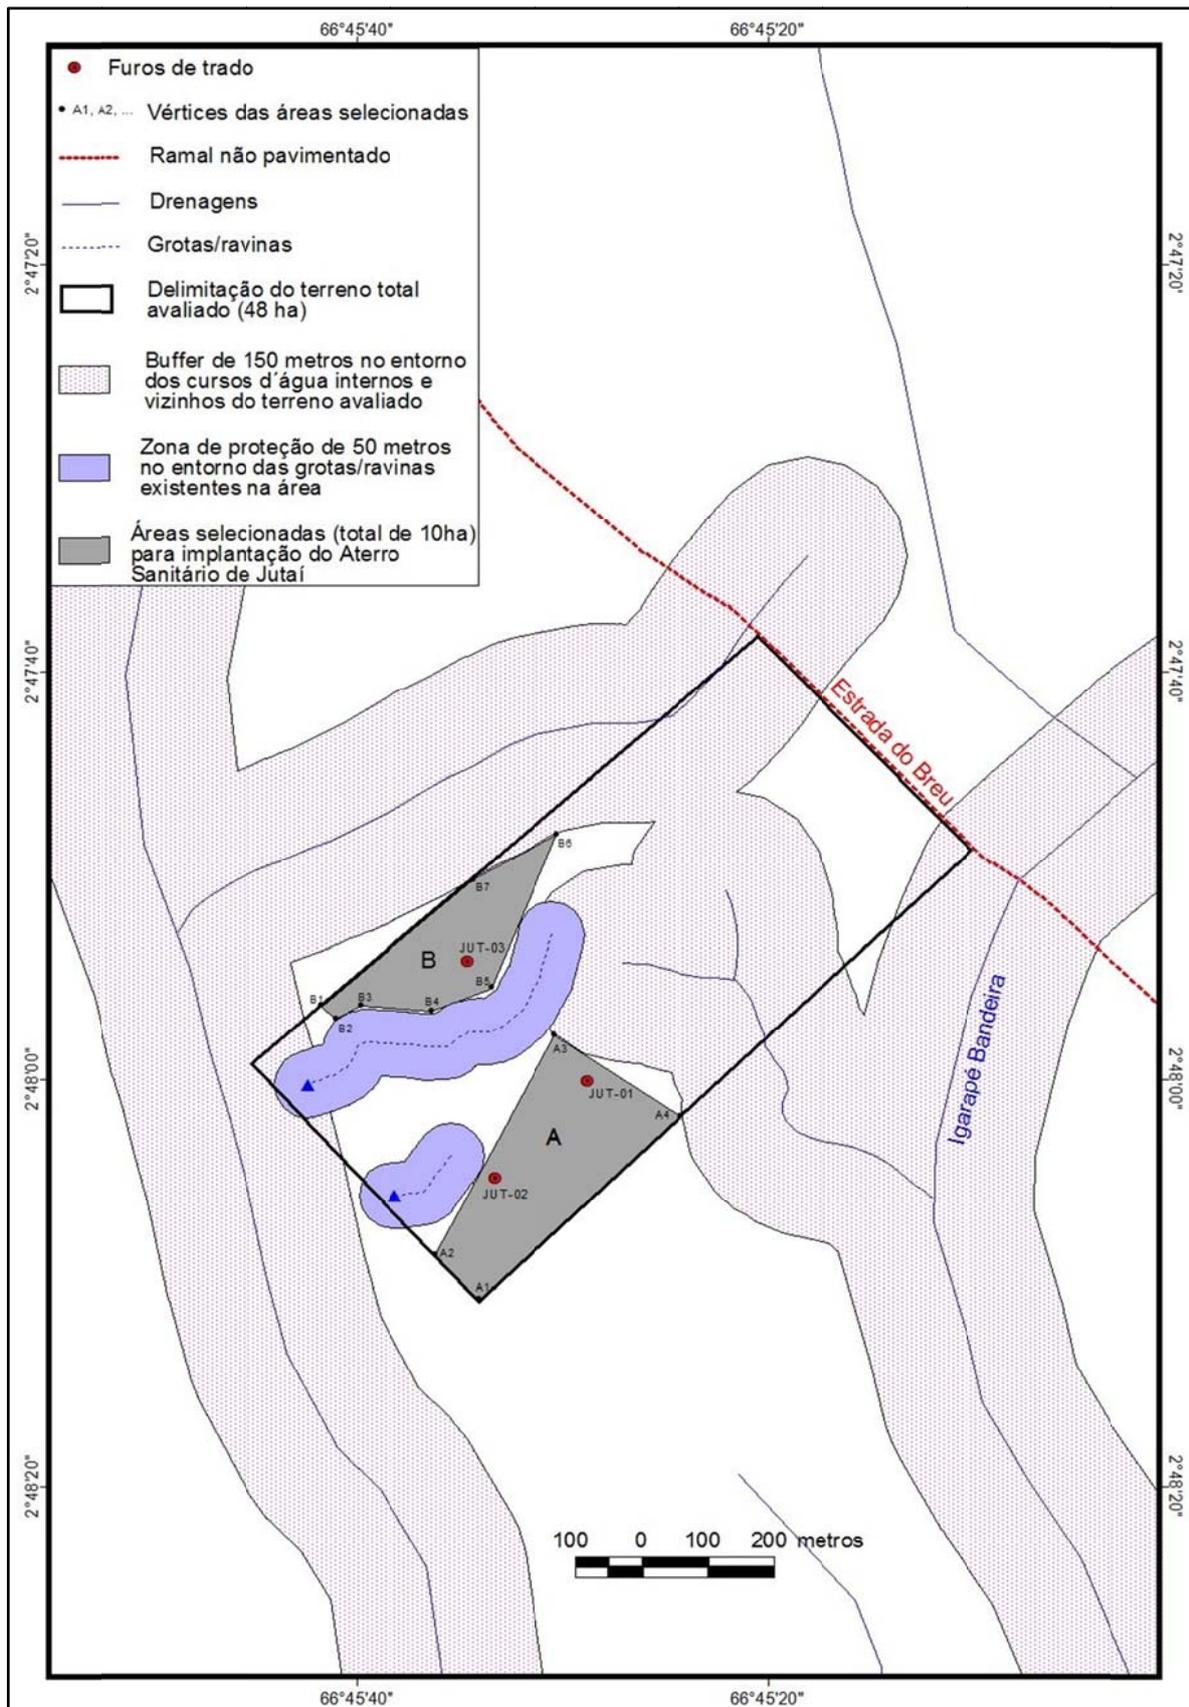
A área selecionada para avaliação técnica está localizada no km 5 da Estrada do Breu. Tem 48 hectares e está distante 6 km em linha reta do centro urbano de Jutaí, não apresentando nenhuma comunidade no seu entorno. O acesso ao local é realizado pela citada Estrada do Breu, vicinal não pavimentada que se inicia nos limites sudoeste da zona urbana e que, na época dos trabalhos de campo, apresentava alguns trechos em precárias condições de tráfego (**Figuras 1 e 3**). Fica numa região de cabeceiras de drenagem, entre a margem direita do igarapé Bandeira e a margem esquerda de um curso d'água sem denominação, ambos afluentes do igarapé Içapó, grande tributário do rio Jutaí. A parte central da área é cortada por um pequeno braço do igarapé Bandeira e o limite noroeste do terreno é marcado pela proximidade do citado curso d'água sem nome (**Figura 4**).

O relevo ondulado da área é devido à existência de algumas grotas e ravinas, sulcos no terreno com declividades variáveis nas rampas, por onde escorre água durante e logo após episódios de chuvas intensas. Destacam-se duas feições desse tipo na porção da área mais afastada da estrada do Breu (**Figura 4**).

Desse modo, foi descartada para avaliação a maior parte do terreno, representada por aquelas porções inseridas no interior dessas zonas de proteção e, assim, os estudos de detalhe se concentraram em duas áreas situadas nos fundos do terreno, uma (“A”) com cerca de 6 ha e outra (“B”) com 4 ha, conforme se observa na **Figura 4**.

Figura 4: Mapa de detalhe da região de estudo com a situação da área total avaliada (48 ha) e das áreas selecionadas, “A” (6 ha) e “B” (4 ha), para implantação do aterro sanitário de Jutai com a localização dos furos de trado realizados.

As áreas selecionadas “A” e “B”, respectivamente com 6 e 4 hectares de superfície aproximada, são delimitadas pelos seguintes vértices (**Figura 4**):

Pelo exposto acima, e conforme apresentado na **Figura 4**, os estudos realizados definiram, no interior do terreno pré-selecionado de 48 hectares, uma área com 6 hectares e outra com 4 hectares que possuem **boa aptidão técnica** para servir como local de implantação do aterro sanitário de Jutaí, o qual, se operar de maneira racional, deverá ter vida útil de mais de 15 anos.

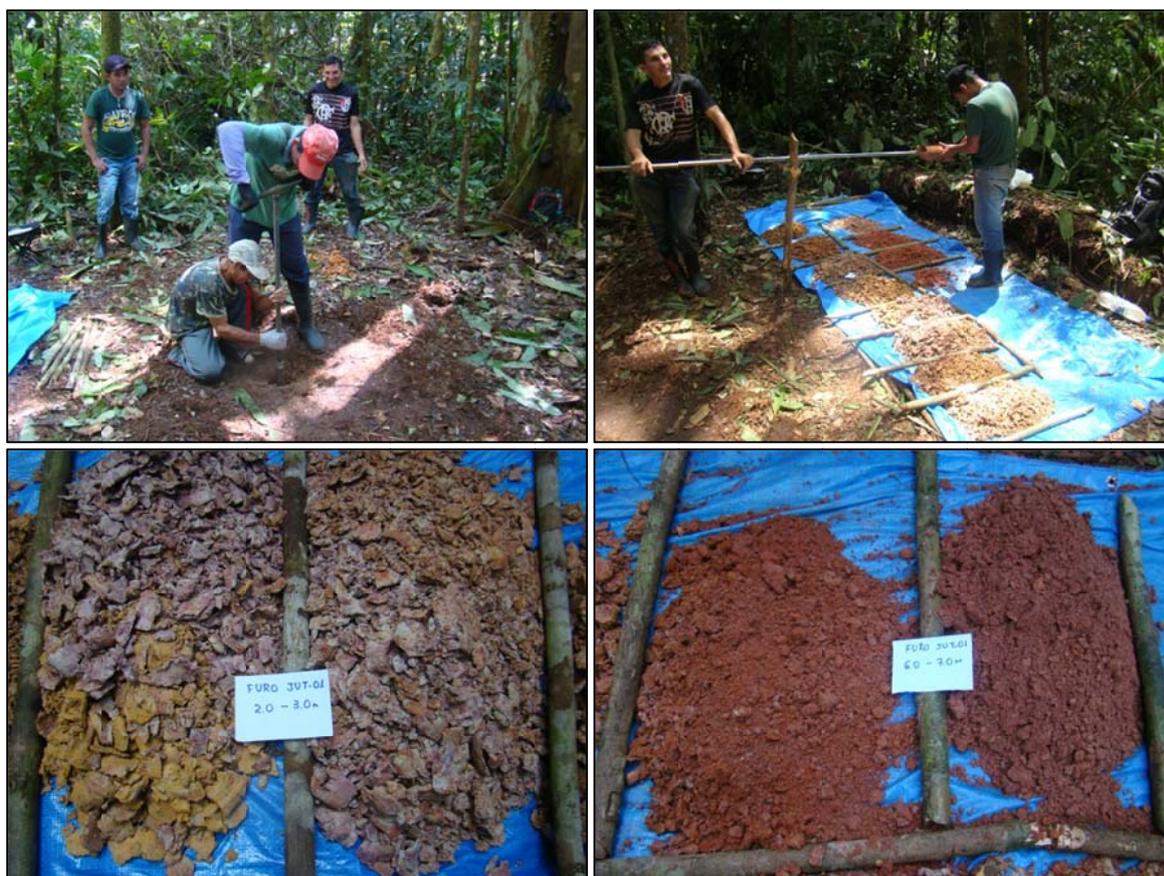
FURO JUT-01 (Figura 5):

- 0,00 a 0,10m: solo orgânico argiloso, marrom-escuro, com muitos restos de raízes;
- 0,10 a 1,20m: solo argilo-siltoso (cerca de 60% de argila e 35% de silte), plástico, de coloração alaranjada-clara;
- 1,20 a 4,50m: solo argilo-siltoso a silto-argiloso (cerca de 35 a 55% de argila e 40 a 50% de silte), maciço, de cor creme a rósea com manchas avermelhadas (“tabatinga”). Entre 1,70 e 2,40m a tonalidade do solo é amarelada;
- 4,50 a 4,90m: solo areno-silto-argiloso (cerca de 40% de areia, 35% de silte e 25% de argila), róseo e esbranquiçado;
- 4,90 a 6,30m: areia fina silto-argilosa (cerca de 40 a 55% de areia, 30 a 35% de silte e 15 a 25% de argila), avermelhada a rósea com manchas e vênulas esbranquiçadas, com muita muscovita. Presença de pelotas de argila;
- 6,30 a 8,50m: areia fina, solta, com pouca argila, rósea a avermelhada, com muscovita.

Figura 5: Aspectos da perfuração e do material atravessado em dois intervalos do furo JUT-01.

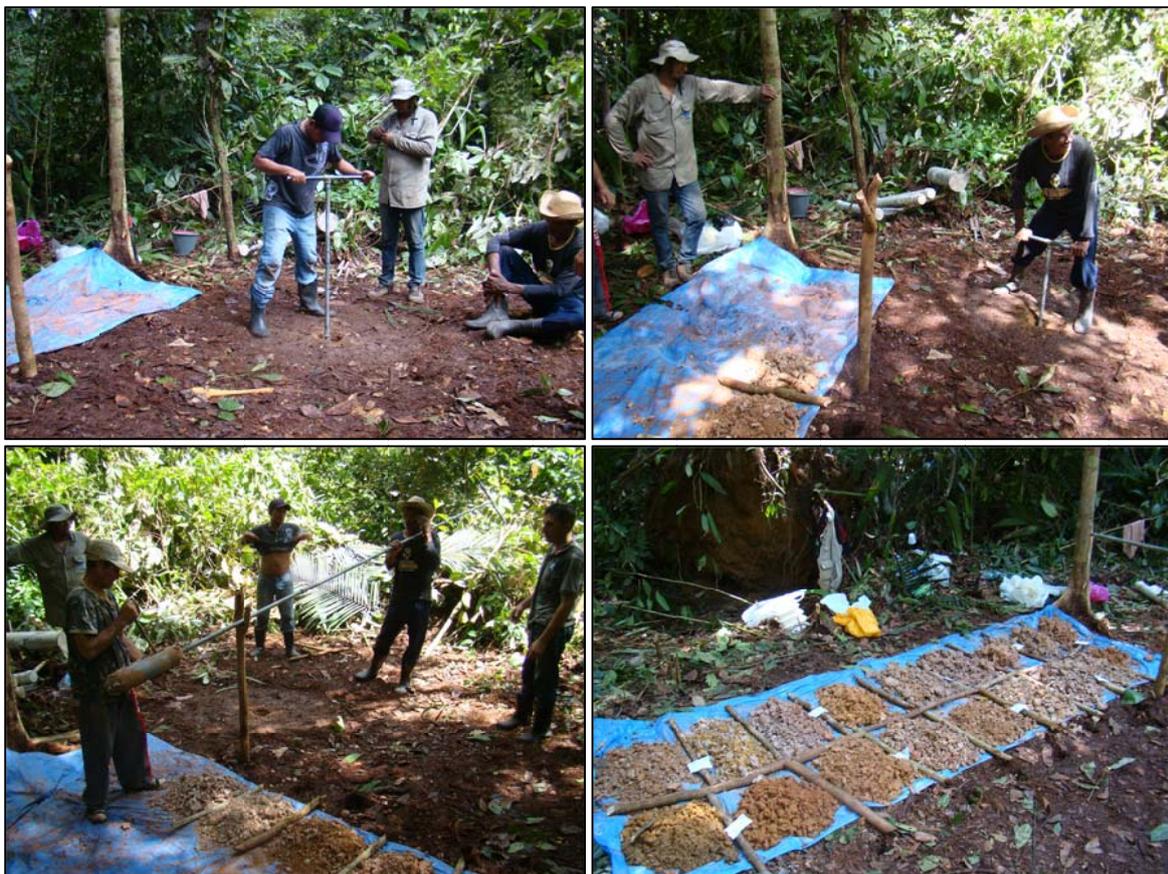
FURO JUT-03 (Figura 7):

- 0,00 a 0,10m: solo orgânico argiloso, marrom-escuro, com muitos restos de raízes;
- 0,10 a 0,80m: solo argiloso, plástico, de coloração alaranjada-clara com poucas manchas róseas;
- 0,80 a 5,90m: solo silto-argilo-arenoso a argilo-silto-arenoso (40 a 50% de silte, 35 a 45% de argila e 15 a 20% de areia fina), maciço, mosqueado nas colorações amarelada-clara, rósea e arroxeadas. De 2,40m até 4,70m predomina a cor creme com manchas róseas e de 4,70 a 4,90m predomina a coloração amarelada;
- 5,90 a 7,80m: silte argilo-arenoso (50% de silte, 26% de argila e 24% de areia fina), plástico, de cor creme a rósea-clara;
- 7,80 a 8,30m: areia fina muito argilosa, creme a rósea-clara;
- 8,30 a 9,00m: areia fina pouco argilosa, rósea, com muita muscovita.

Figura 7: Aspectos da perfuração e de todo material atravessado pelo furo JUT-03.
