**AVALIAÇÃO TÉCNICA DE ÁREA PARA
IMPLANTAÇÃO DO ATERRO SANITÁRIO DA CIDADE
DE NHAMUNDÁ (AM)**

Junho/2014

COMPANHIA DE PESQUISA DE RECURSOS MINERAIS
SERVIÇO GEOLÓGICO DO BRASIL
Superintendência Regional de Manaus

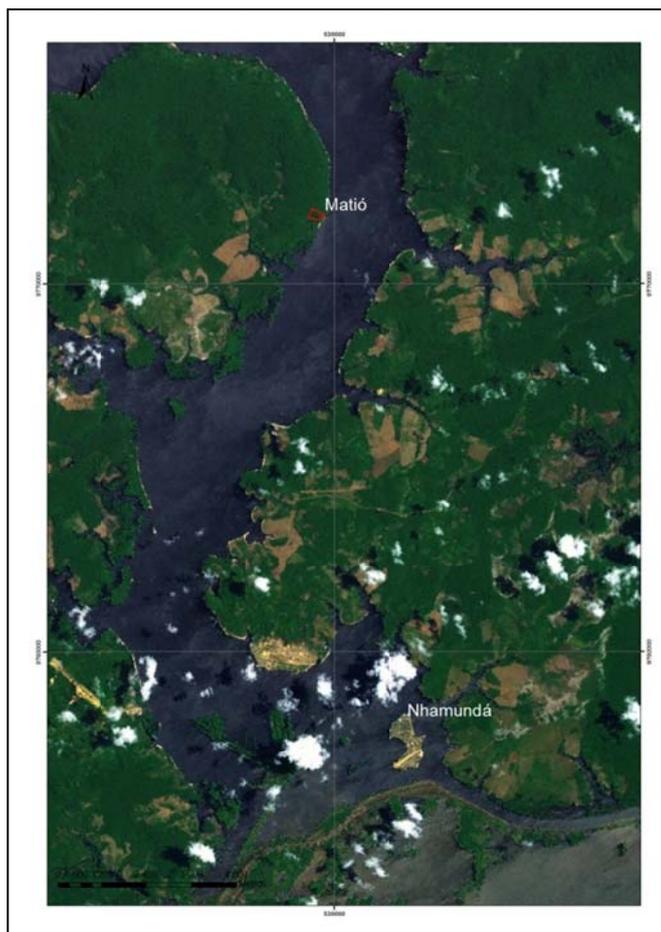
O terreno ocupado por essa lixeira, sem nenhuma cerca de proteção, tem superfície aproximada de 7 hectares. A área é limitada a sudeste pelo rio Nhamundá, a noroeste por uma escarpa de “serra” cujo desnível em relação ao nível da lixeira é de aproximadamente 70 metros, a sudoeste por um igarapé, e a nordeste por uma área de mata nativa (Figura 1).

Figura 1: Imagem de satélite de alta resolução (Google Earth) da cidade de Nhamundá e proximidades, com a localização da lixeira atual.

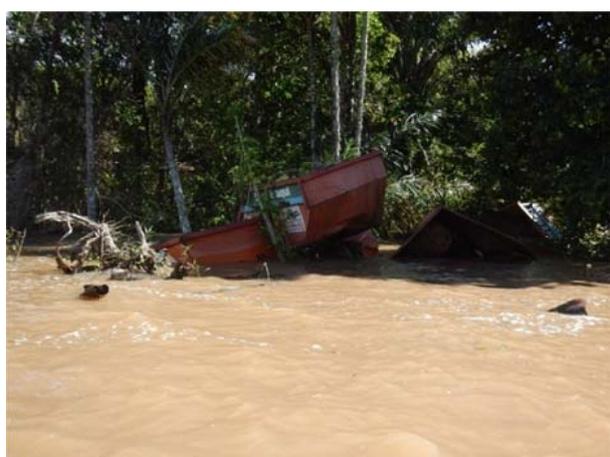
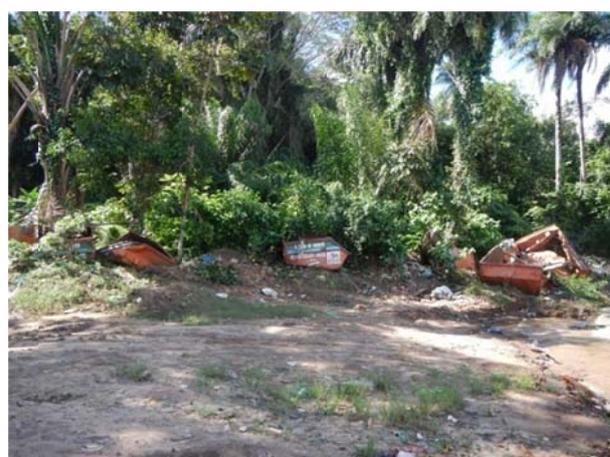
Os resíduos sólidos coletados na zona urbana de Nhamundá vêm sendo depositados há cerca de três anos, sem nenhum tipo de segregação ou tratamento, na lixeira municipal localizada em Matió, na margem direita do rio Nhamundá, sendo que os resíduos sólidos são transportados até lá por uma balsa. O local é caracterizado como uma lixeira a céu-aberto, já que os resíduos são despejados de forma desordenada (Figuras 1 e 2).

Seja nos aspectos técnicos, legais ou operacionais, essa lixeira encontra-se numa situação inadequada, causando transtornos ao meio ambiente em seu entorno, principalmente pela potencial contaminação do rio Nhamundá e do lençol freático. Nesse sentido, a atual administração municipal, levando em conta a Política Nacional de Resíduos Sólidos (Lei 12.305/10 e Decreto Federal 7404/10), se conscientizou da necessidade da construção de um aterro sanitário, que atenda às normas técnicas e à legislação vigente, de modo a minimizar os riscos ambientais.

Figura 2: Fotos da lixeira atual da cidade de Nhamundá, com destaque para o lixo a céu-aberto.

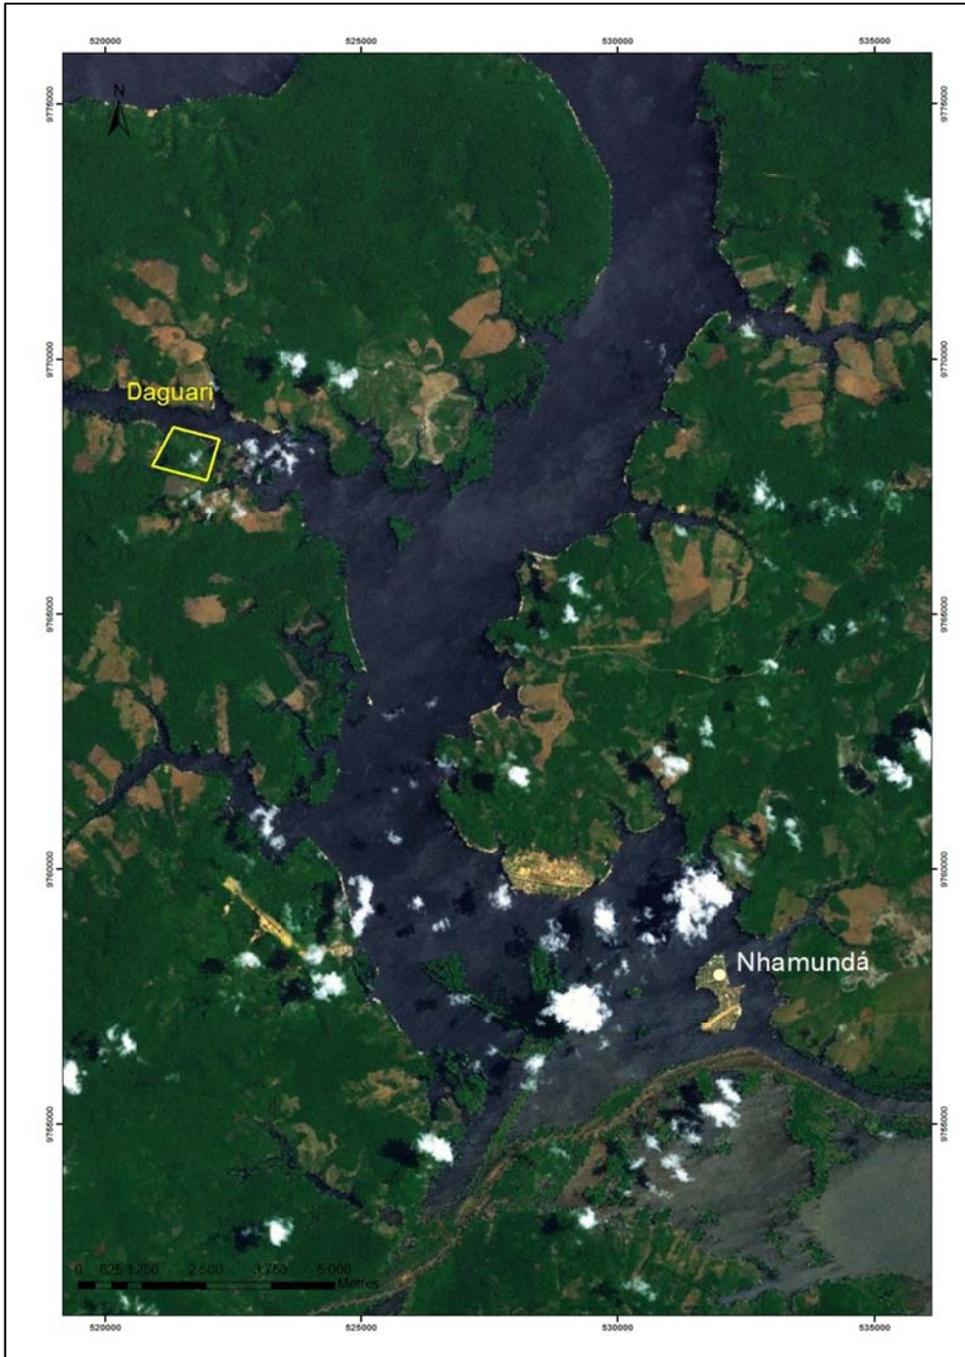
A área inicial selecionada para avaliação técnica, com 80 hectares e cujos terrenos pertencem ao Sr. Sebastião Machado e outros proprietários, situa-se na margem direita do igarapé do Daguari, a aproximadamente 15 km em linha reta do centro da ilha de Nhamundá. O acesso ao local, a partir da zona urbana, é realizado por via fluvial, pelo rio Nhamundá e igarapé do Daguari. Confronte à área, na margem esquerda desse igarapé, a cerca de 700m existe uma pequena comunidade (Figura 3).

Figura 3: Imagem de satélite de alta resolução (Google Earth) da cidade de Nhamundá e proximidades, com localização da área avaliada de 80 hectares na margem direita do igarapé Daguari.

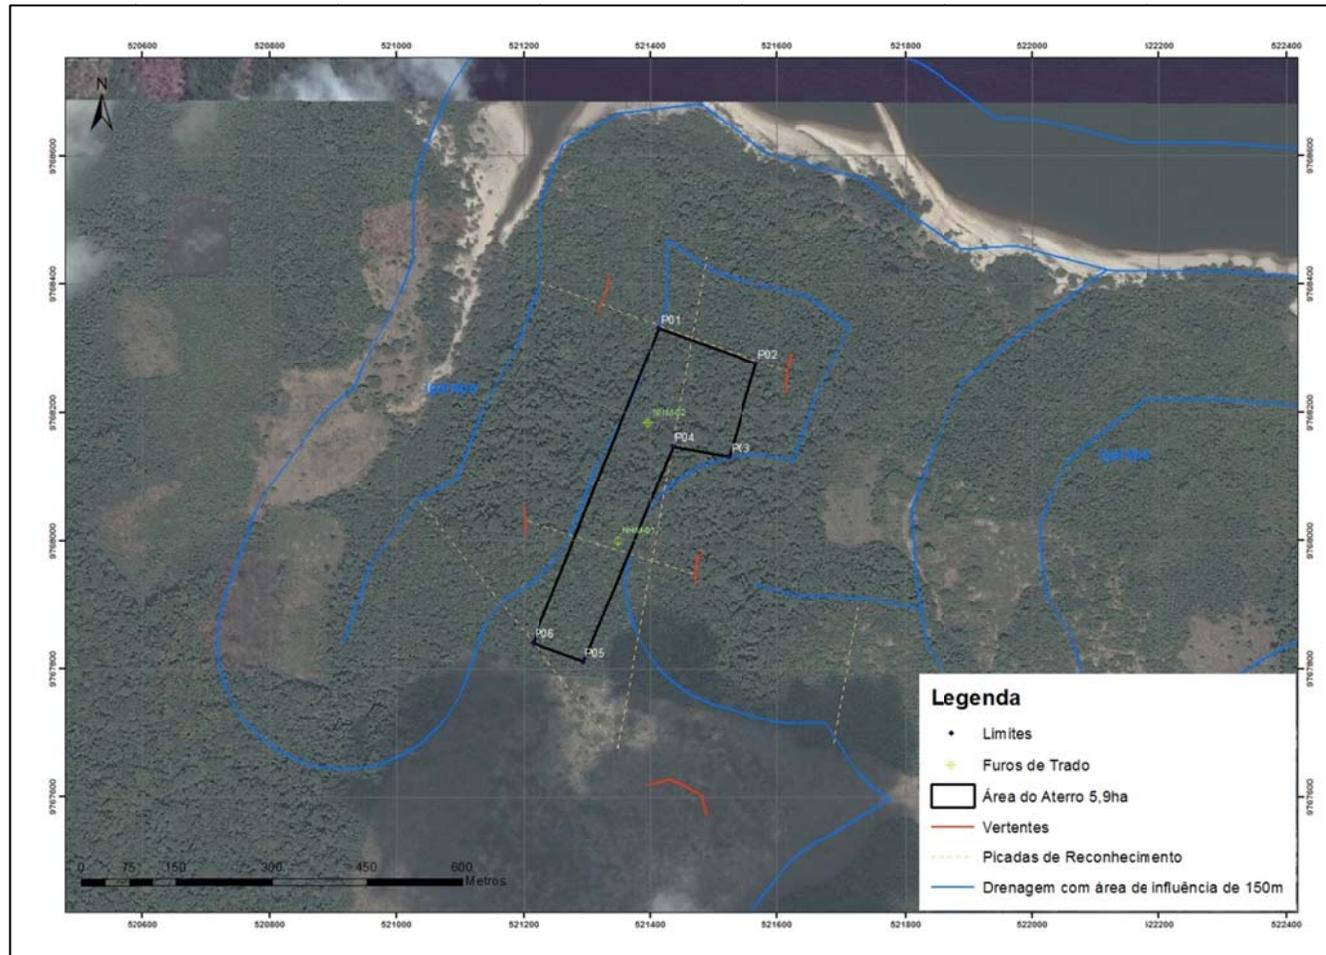
Figura 4: Mapa de detalhe da região de estudo com a situação da área selecionada (5,9 ha) para avaliação técnica de detalhe com a localização dos furos de trado realizados. Ao fundo, imagem de satélite de alta resolução extraída da base de dados do ArcMap.

Foram feitas duas perfurações a trado na área selecionada de 5,9 ha, com profundidades de 7,0 e 6,8 metros (Figura 4 e Tabela 2), sendo que nenhuma atingiu o nível das águas subterrâneas (NA). O furo NHM-02 foi paralisado a 6,8 metros de profundidade pois o material nesse nível tornou-se impenetrável ao trado.

A área avaliada de 5,9 hectares é delimitada pelos seguintes vértices (Figura 4):

Pelo exposto acima, e conforme apresentado nas figuras 4 e 7, os estudos realizados definiram uma área com 5,9 hectares que possui **boa aptidão técnica** para servir como local de implantação do aterro sanitário de Nhamundá, que, se operar de maneira racional, deverá ter vida útil de mais de 20 anos.

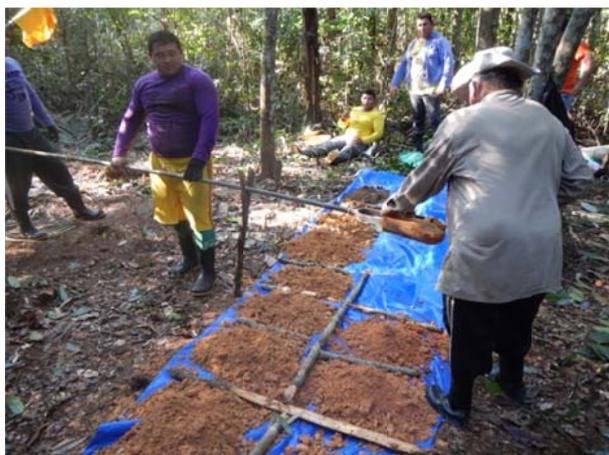
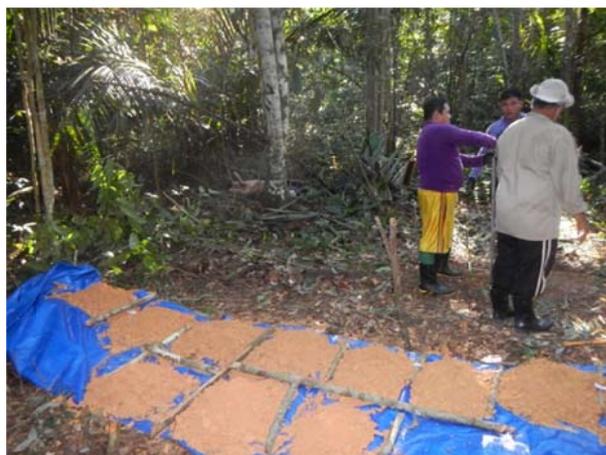
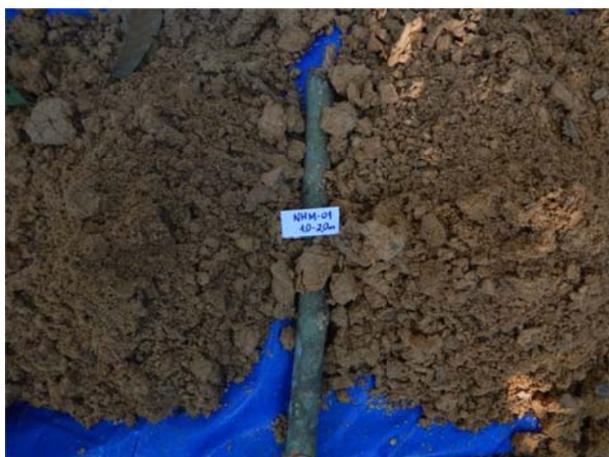
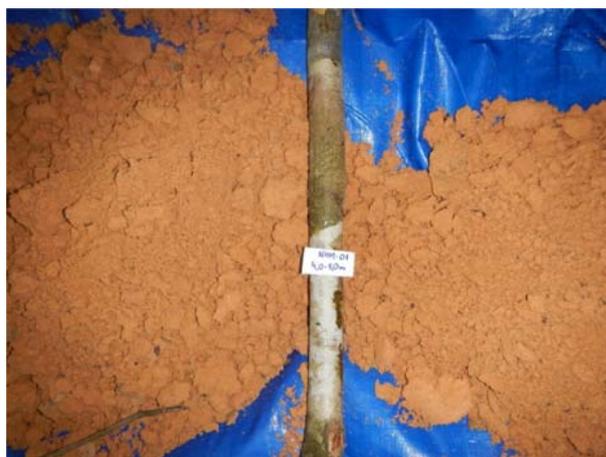
FURO NHM-01 (Figura 5):

- 0,00 a 0,50m: solo orgânico, de cor marrom-escuro a preto, com restos de raízes;
- 0,50 a 6,50m: argila siltosa de cor marrom-clara;
- 6,50 a 7,00m: argila siltosa marrom-clara com seixos de laterita (?).

Figura 5: Aspectos da perfuração e do material atravessado em dois intervalos do furo NHM-01.

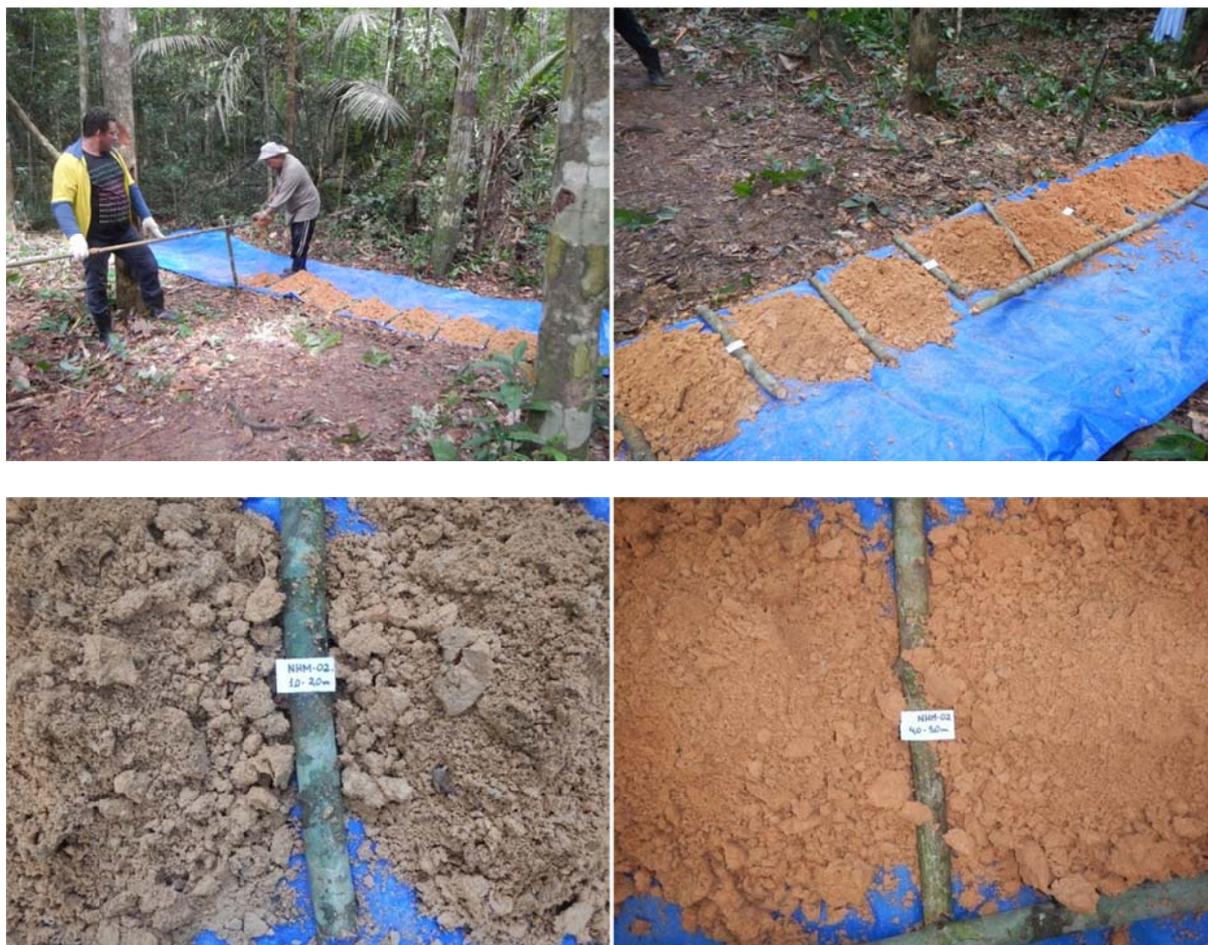
FURO NHM-02 (Figura 6):

- 0,00 a 0,50m: solo orgânico, de cor marrom-escuro, com restos de raízes;
- 0,50 a 5,00m: argila siltosa marrom-clara;
- 5,00 a 6,50m: argila siltosa marrom clara com grãos fração areia de laterita(?);
- 6,50 a 6,80m: argila siltosa com seixos centimétricos de laterita (?);
- 6,80m: impenetrável ao trado.

Figura 6: Aspectos da perfuração e do material atravessado em dois intervalos do furo NHM-02.

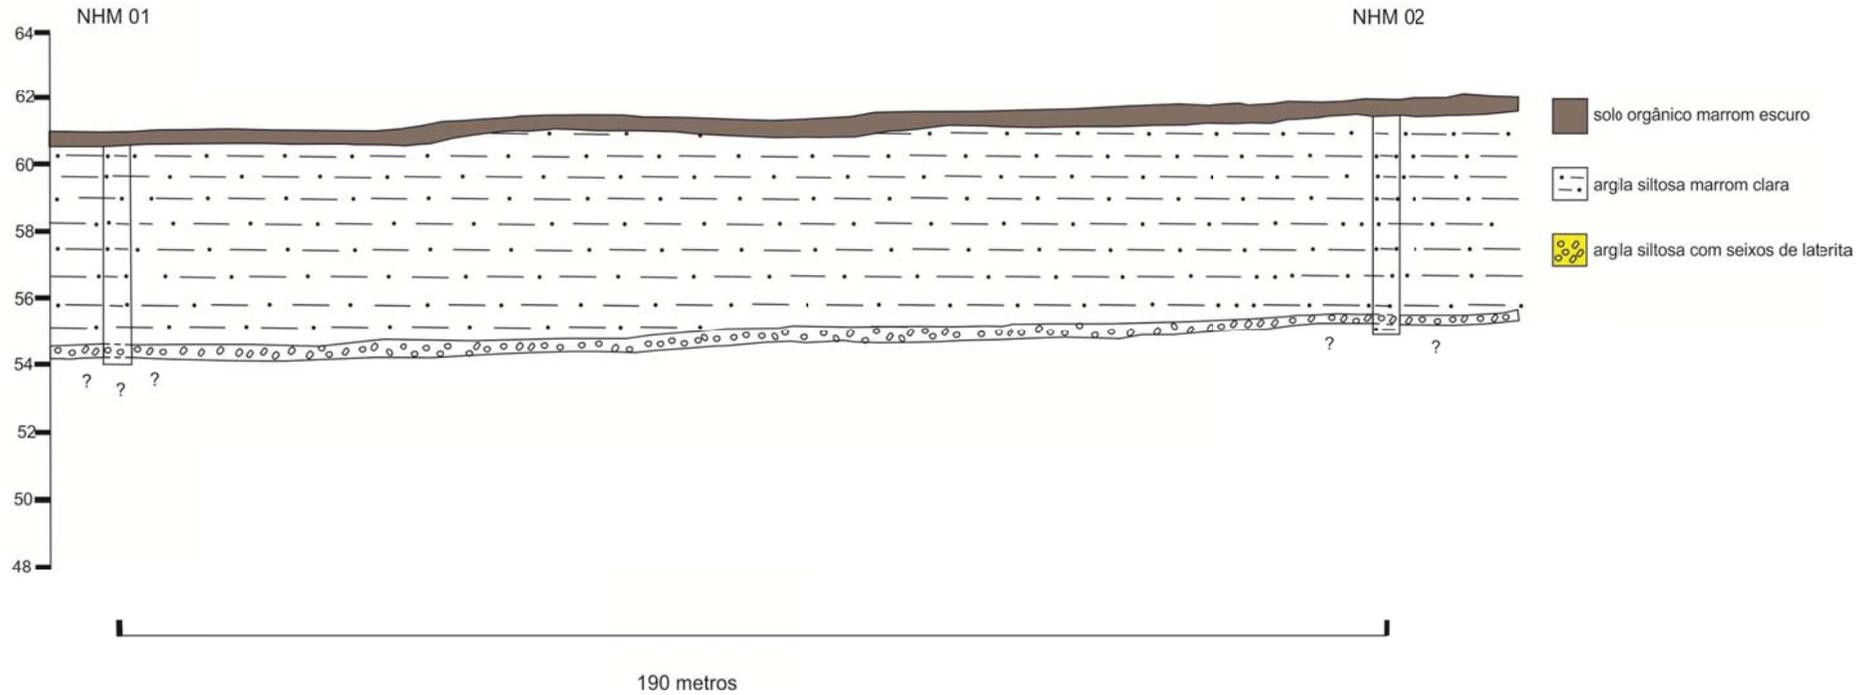
Assim pelas descrições acima, e conforme observado na Figura 7, se constata que a área avaliada de 5,9 hectares apresenta todo o perfil de solo mais superficial, até cerca de 6,0 a 6,5m de profundidade, com caráter argilo-siltoso (65-70% de argila e 20% de silte). Abaixo desse horizonte, o material apresenta-se ainda argilo-siltoso, porém com grãos e seixos de laterita. A 6,8m de profundidade, na sondagem NHM-02, foi encontrado um horizonte impenetrável ao trado, provável crosta laterítica muito consolidada.

Outra constatação importante das perfurações é que o nível das águas subterrâneas (NA) é relativamente profundo na área, levando em consideração que as sondagens foram executadas até aproximadamente 7m de profundidade e o NA não foi atingido.

Figura 7: Perfil SW-NE do solo/subsolo na área avaliada para implantação do aterro sanitário de Nhamundá com base nos furos NHM-01 e NHM-02.

Com relação à profundidade das valas do futuro aterro, como o NA está abaixo de 7m e o perfil argilo-siltoso se estende até o final das perfurações, as valas poderão ter até pelo menos 5m de profundidade sem problema nenhum, o que poderá aumentar em muito a vida útil do local.

Mesmo com esses aspectos positivos, enfatiza-se que, no projeto de implantação do futuro aterro, é indispensável e obrigatória a instalação de mantas impermeabilizantes espessas e resistentes na base de toda a área a ser utilizada para despejo dos resíduos sólidos coletados em Nhamundá, de modo a garantir que os contaminantes fiquem isolados e não migrem para os aquíferos locais. Do mesmo modo, é fundamental a instalação de drenos verticais e horizontais para captação de gás e chorume, o qual deverá ser conduzido para tanques de tratamento. Em outras palavras, o depósito de resíduos sólidos de Nhamundá deverá ser construído e operado conforme as normas de engenharia preconizadas para um aterro sanitário e não como uma lixeira.
