**AVALIAÇÃO TÉCNICA DE ÁREA DESTINADA À
IMPLANTAÇÃO DO ATERRO SANITÁRIO DA CIDADE
DE SÃO GABRIEL DA CACHOEIRA (AM)**

COMPANHIA DE PESQUISA DE RECURSOS MINERAIS
SERVIÇO GEOLÓGICO DO BRASIL
Superintendência Regional de Manaus

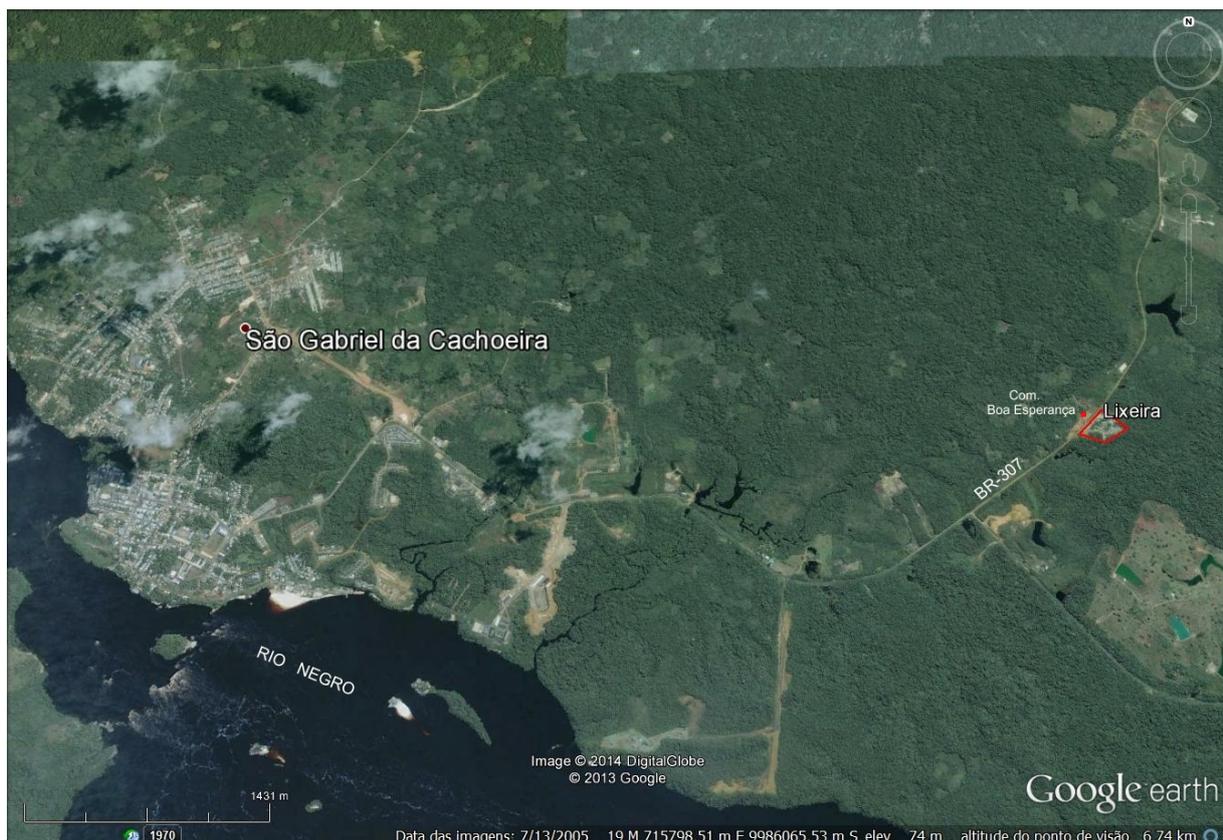
Figura 1: Imagem de satélite de alta resolução (Google Earth) da cidade de São Gabriel da Cachoeira e seu entorno com a localização da lixeira atual e da Comunidade Boa Esperança.

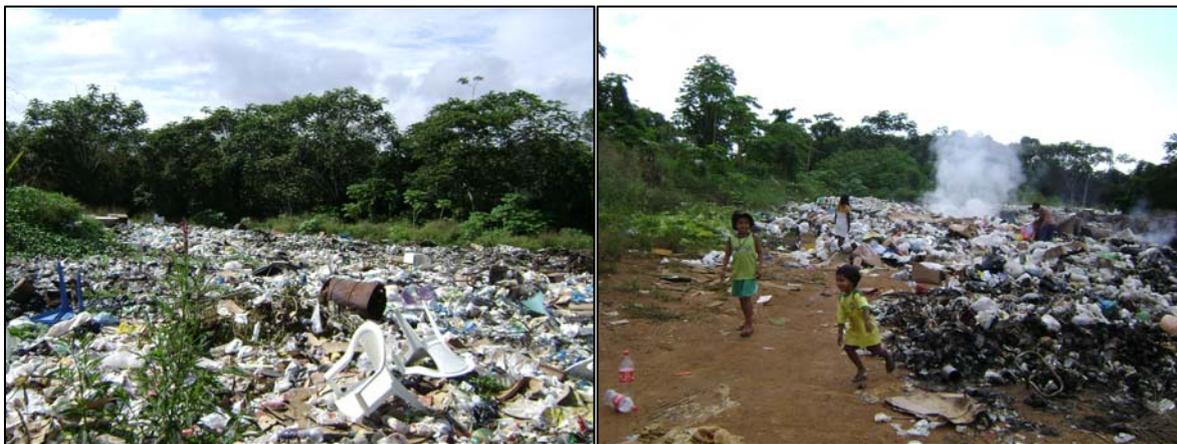
Os resíduos sólidos coletados na zona urbana de São Gabriel da Cachoeira vêm sendo depositados há vários anos, sem nenhum tipo de segregação, tratamento ou cobertura, na lixeira municipal localizada às margens do km 5 da rodovia federal BR-307 (São Gabriel – Cucuí). O terreno da lixeira, com cerca de 4 hectares, situa-se na bacia do igarapé Iria, sendo ladeado a sudoeste, em distância de menos de 100 metros, por um curso d'água afluente esquerdo desse igarapé. Em frente ao terreno assenta-se a Comunidade Indígena Boa Esperança, cujos moradores, inclusive crianças, atuam, sem nenhuma proteção de segurança, como catadores de lixo reciclável, especialmente latas de alumínio e garrafas PET (Figuras 1 e 2).

Seja nos aspectos técnicos, legais ou operacionais, essa lixeira encontra-se numa situação inadequada, causando transtornos ao meio ambiente em seu entorno (contaminação dos solos, do ar e dos recursos hídricos e, potencialmente, dos catadores de lixo) e também à segurança aeroportuária, já que se situa a apenas 5 km do aeroporto local, o que infringe a Resolução CONAMA 004/95. Nesse sentido, a atual administração municipal, levando em conta a Política Nacional de Resíduos Sólidos (Lei 12.305/10 e Decreto Federal 7404/10), se conscientizou da necessidade da construção de um aterro sanitário, que atenda às normas técnicas e à legislação vigente, de modo a minimizar os riscos ambientais e aeroportuários.

Figura 2: Aspectos da lixeira atual de São Gabriel da Cachoeira com a presença de catadores de lixo reciclável e crianças sob risco de contaminação.

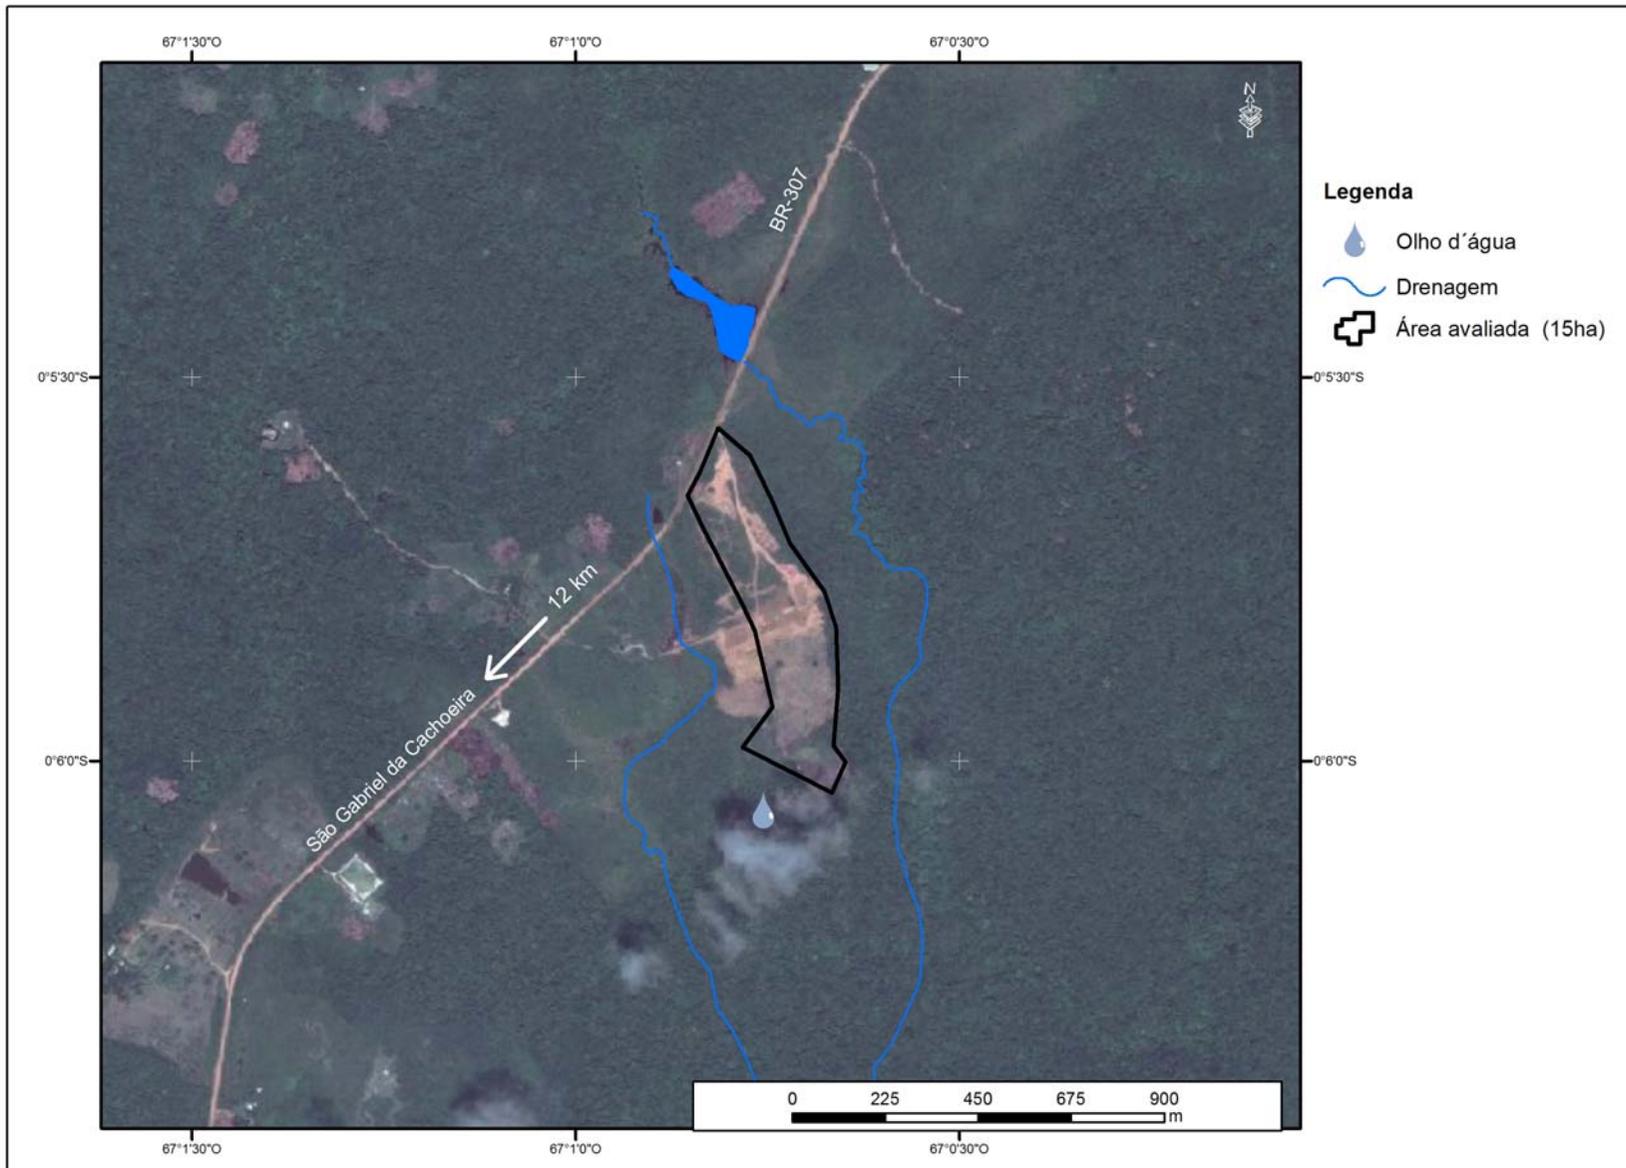
Trata-se de um terreno relativamente plano, com cotas altimétricas em torno de 90m, e suave caimento para sul, onde foi observado um pequeno olho d’água em local com cota próxima a 75m (Figura 3). Está assentado sobre solos derivados de rochas gnáissicas pertencentes ao Complexo Cauaburi, do Paleoproterozoico (1,8 bilhão de anos), bem expostos em um corte de estrada com 4m de altura na entrada da vicinal que dá acesso à área (Figura 5). A cobertura florestal original do terreno foi quase toda suprimida para retirada de piçarra, que ocorre em camadas com espessura de até 1,5m, observando-se hoje gramíneas, campos arbustivos e pequenas “ilhas” de capoeira baixa (Figuras 3, 6 e 7).

Essas informações foram plotadas no mapa-base, com auxílio de aparelho GPS, e serviram para orientar a locação das sondagens. Para isso, tendo em vista a configuração topográfica dos vales dos igarapés limítrofes da área e a presença do olho d'água no limite sul, foram definidos "buffers" com no mínimo 130m a partir do leito destes dois igarapés e do olho d'água. Desse modo, foi descartada para avaliação a parte do terreno inserida no interior desses "buffers", e, assim, os estudos de detalhe se concentraram numa área de 15 hectares, conforme se observa nas Figuras 3 e 8.

Figura 3: Imagem de satélite de alta resolução com a localização da área selecionada de 15 hectares para avaliação técnica com vistas à implantação do aterro sanitário de São Gabriel da Cachoeira.

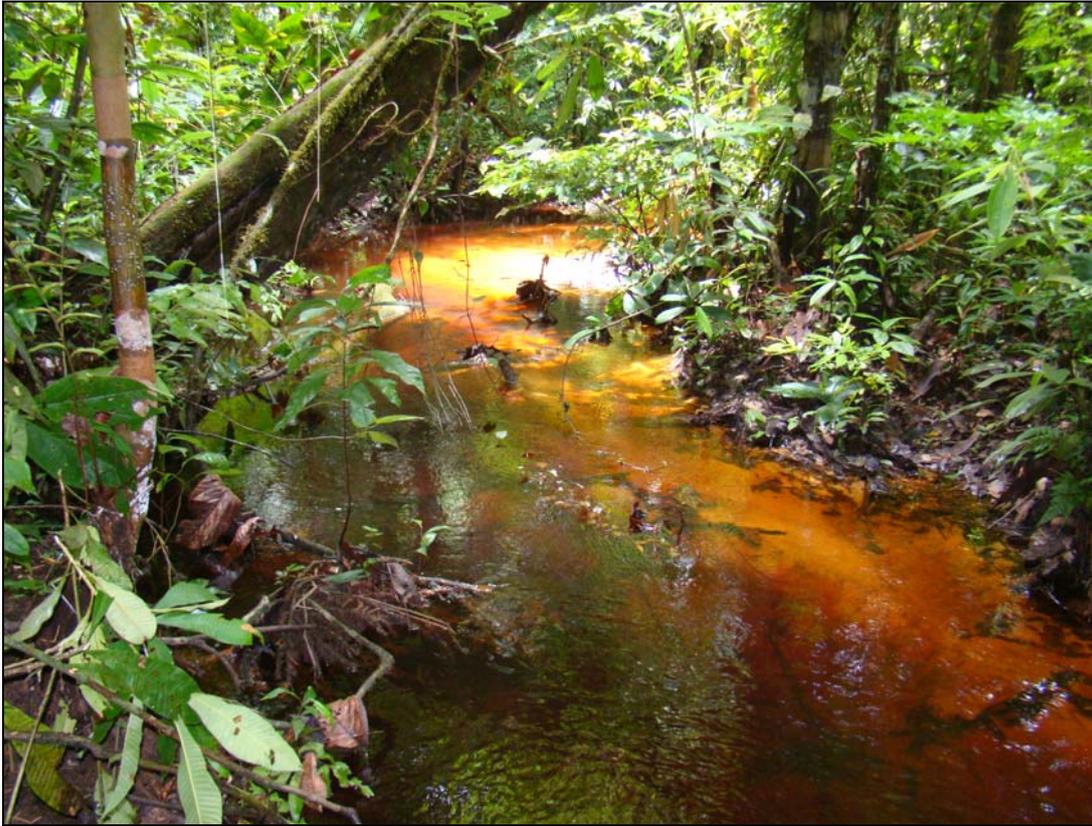
Figura 4: Vista do leito do igarapé permanente que drena o limite leste da área avaliada para implantação do aterro sanitário de São Gabriel da Cachoeira.

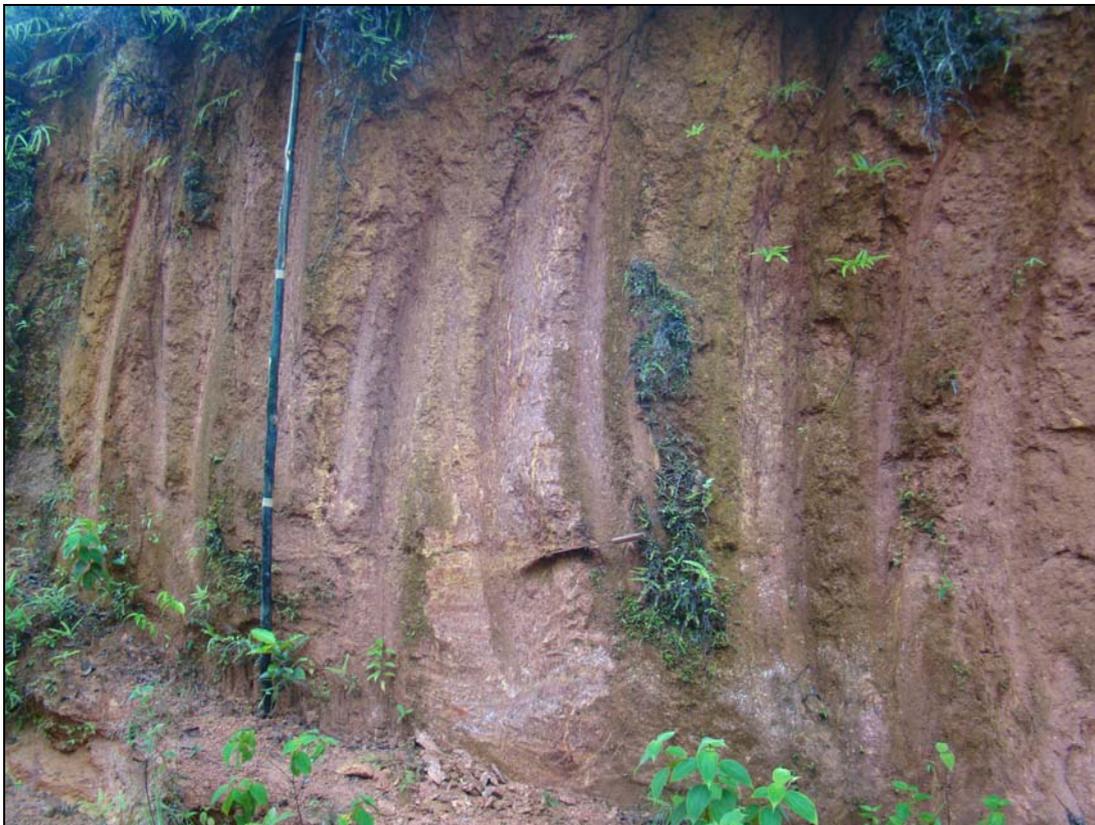
Figura 5: Corte de estrada existente na entrada da área avaliada onde pode ser observado o perfil de alteração (solo + rocha alterada) derivado de rochas gnáissicas.

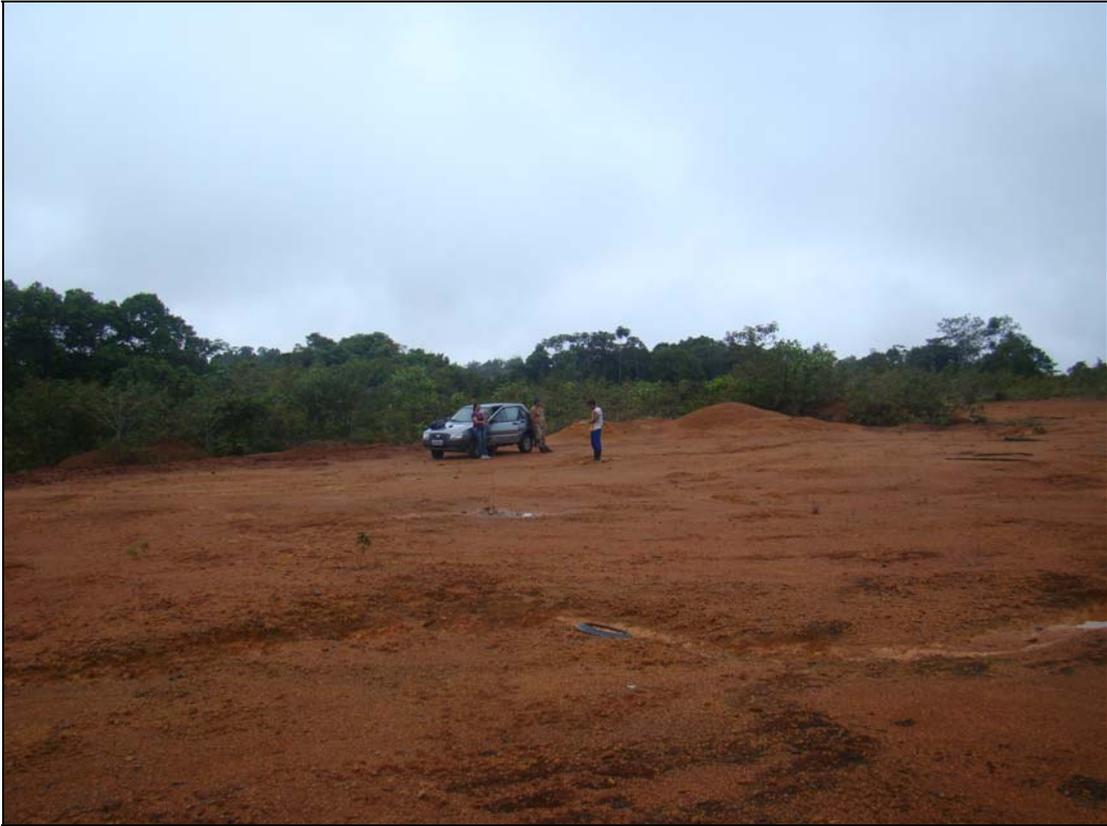
Figura 6: Vista do limite oeste da área avaliada, onde se observa local em que foi extraída piçarra (cascalho laterítico), com espessura de até 1,5m, para revestimento de estradas.

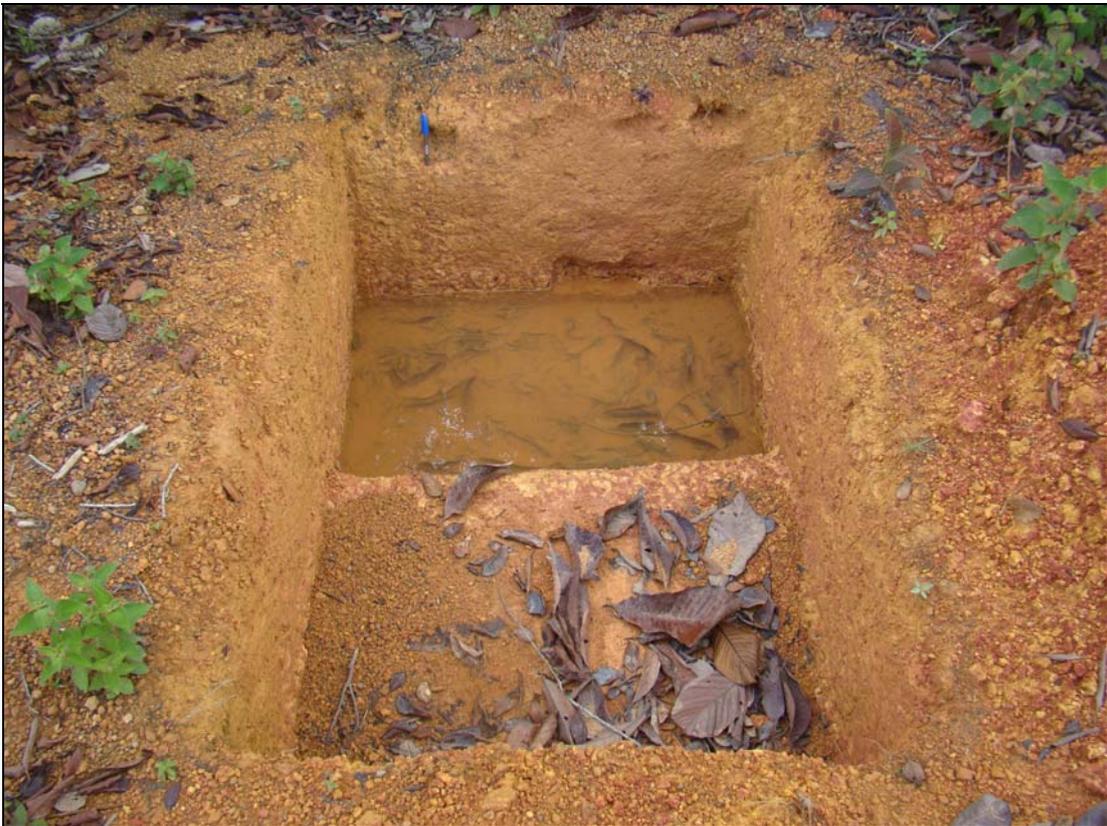
Figura 7: Trincheira aberta no terreno mostrado na foto anterior para prospecção da espessura da camada de piçarra no local.

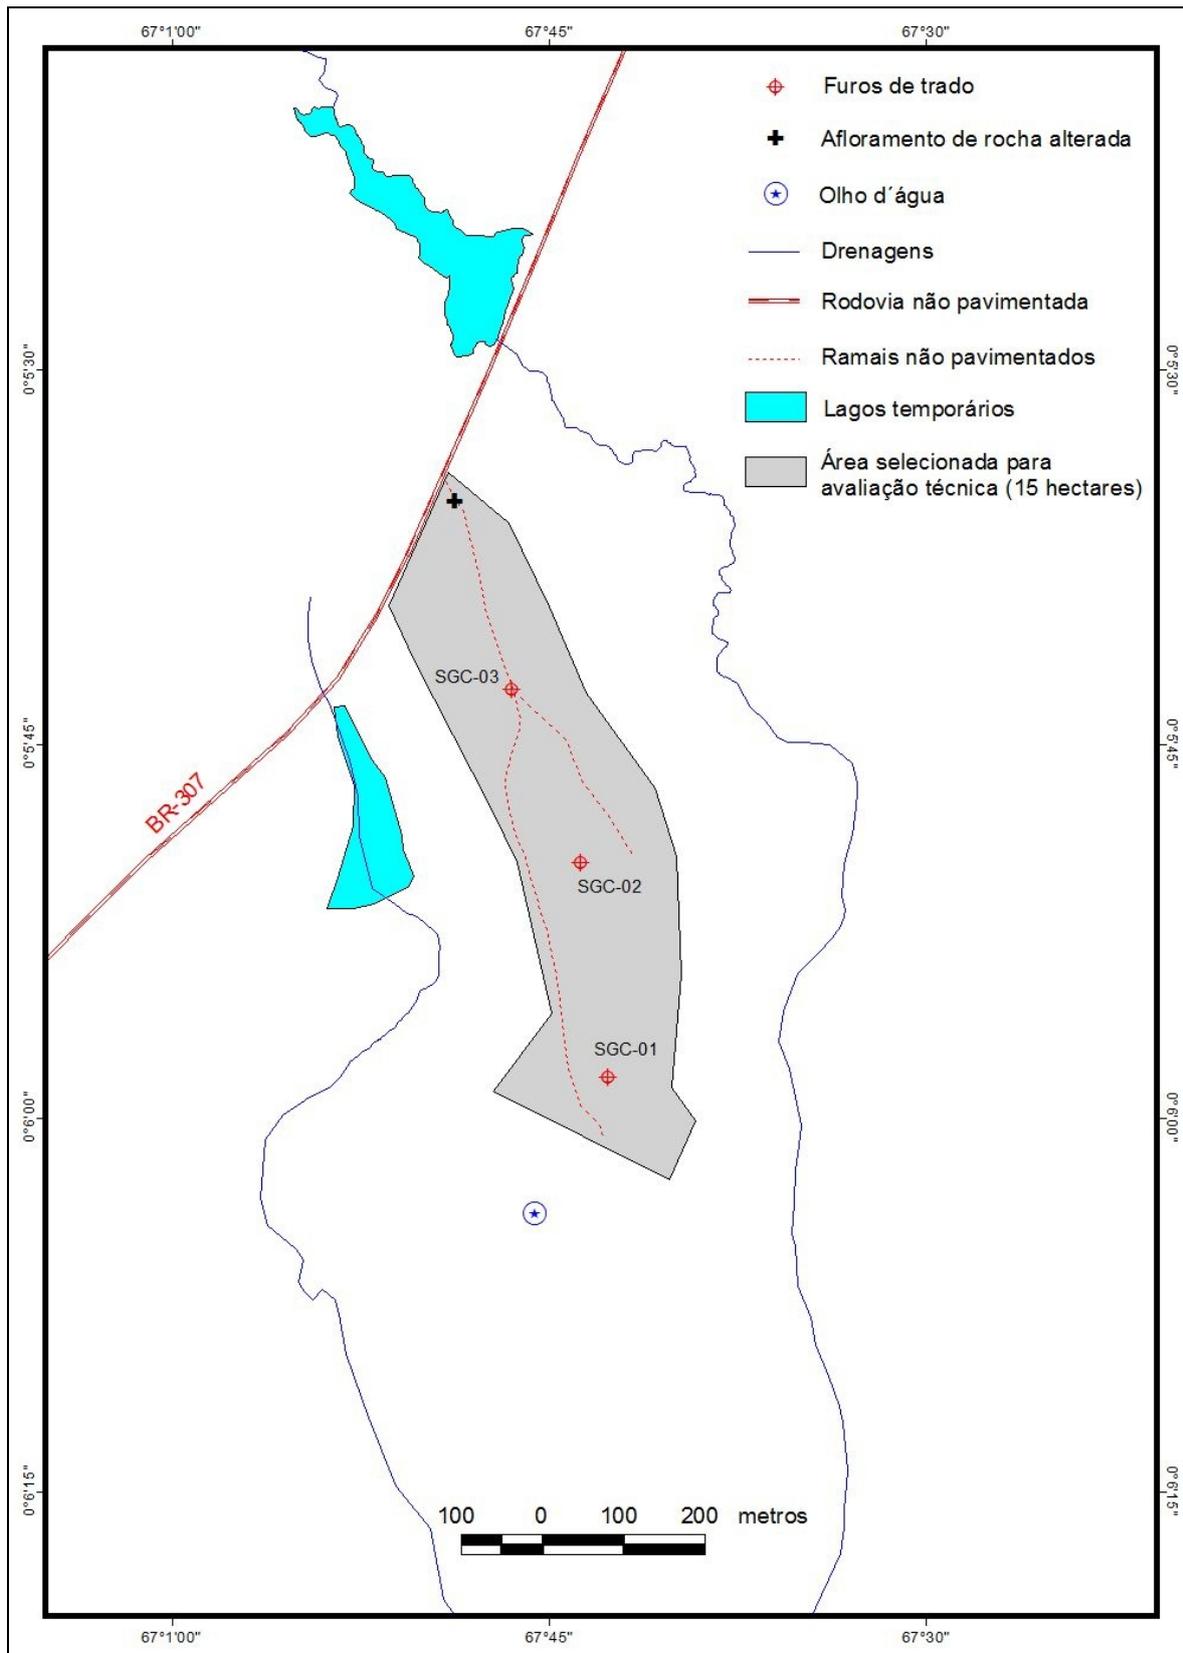
Figura 8: Mapa de detalhe da região de estudo com a situação da área selecionada (15 ha) para avaliação técnica e com a localização dos furos de trado realizados.

Foram feitas três perfurações a trado na área selecionada de 15 ha, cujas profundidades variaram de 7,50 a 9,80m (Figura 8 e Tabela 2), sendo que duas delas atingiram o nível das águas subterrâneas (NA). O desenvolvimento das perfurações foi acompanhado pelo geólogo responsável, com descrição detalhada do perfil de solo atravessado e seleção de diversas amostras para ensaios físicos (análises de granulometria) no Laboratório de Análises de Solos e Plantas da Embrapa Amazônia Ocidental - Manaus, cujos resultados se encontram em boletim anexo a este laudo.

Pelo exposto acima, e conforme apresentado nas figuras 8 e 12, os estudos realizados definiram uma área com 15 hectares que possui **boa aptidão técnica** para servir como local de implantação do aterro sanitário de São Gabriel da Cachoeira que, se operar de maneira racional, deverá ter vida útil de mais de 15 anos.

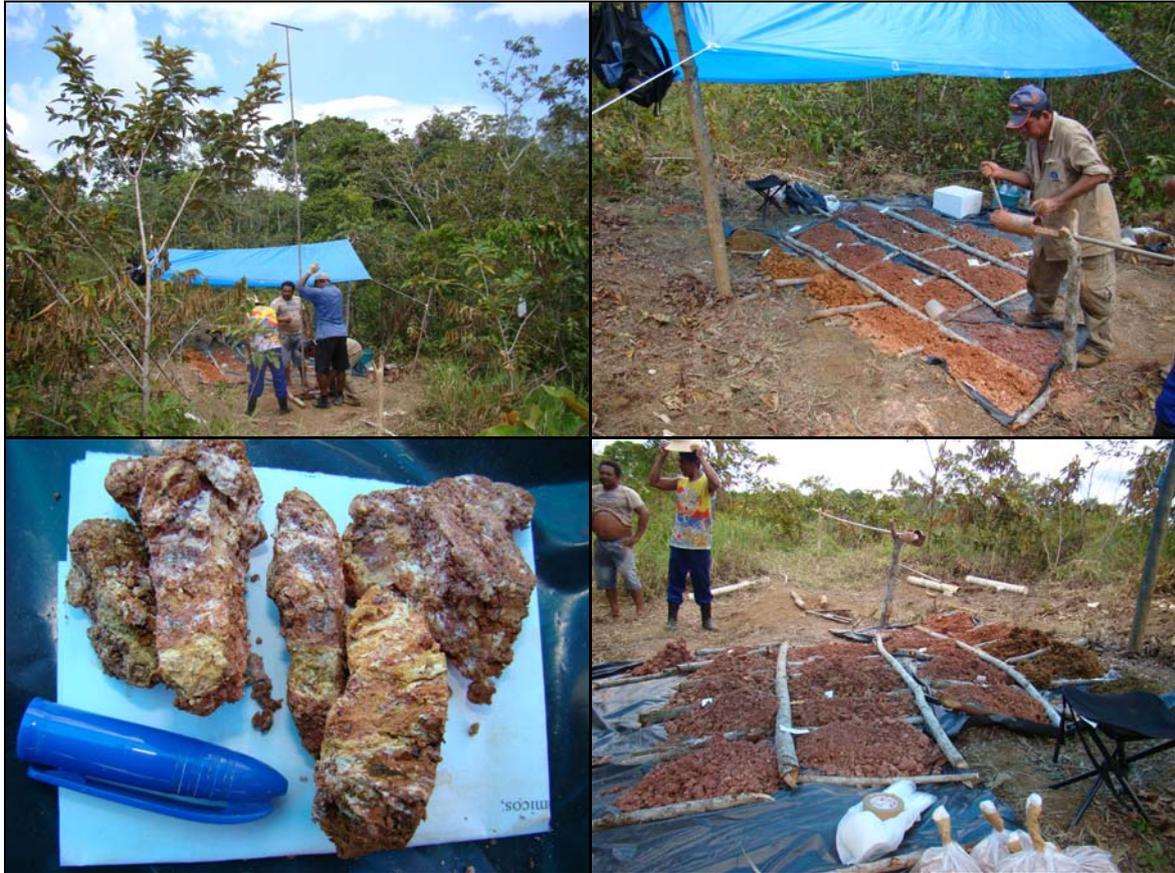
FURO SGC-01 (Figura 9):

- 0,00 a 0,60m: solo orgânico, argilo-arenoso, marrom-escuro;
- 0,60 a 1,90m: horizonte laterítico (piçarra), amarelado/róseo, com matriz argilosa e muitos seixos milimétricos a centimétricos de laterita. Abaixo de 1,5m o material é mais avermelhado e diminui a quantidade de seixos;

- 1,90 a 4,80m: solo/horizonte mosqueado, róseo/amarelado/avermelhado/esbranquiçado, consistente, argilo-arenoso-siltico nos 50cm superiores e argilo-siltico-arenoso no restante do intervalo (cerca de 35-40% de argila e 30-35% de silte). A quantidade de silte aumenta e a de argila diminui com a profundidade. Presença de alguns grânulos de laterita em formação;

- 4,80 a 9,80m: provável saprolito (rocha em adiantado estado de alteração), róseo a amarelado-claro, com textura variando de silto-argilo-arenosa a silto-areno-argilosa e argilo-siltico-arenosa (30 a 35% de argila e 35 a 40% de silte). Presença de muscovita, vênulas de caulim e alguns grãos semi-alterados de feldspato.

Figura 9: Aspectos da perfuração (acima), detalhe do saprolito encontrado a partir de 4,8m de profundidade e visão de todo material atravessado pelo furo SGC-01 (abaixo).

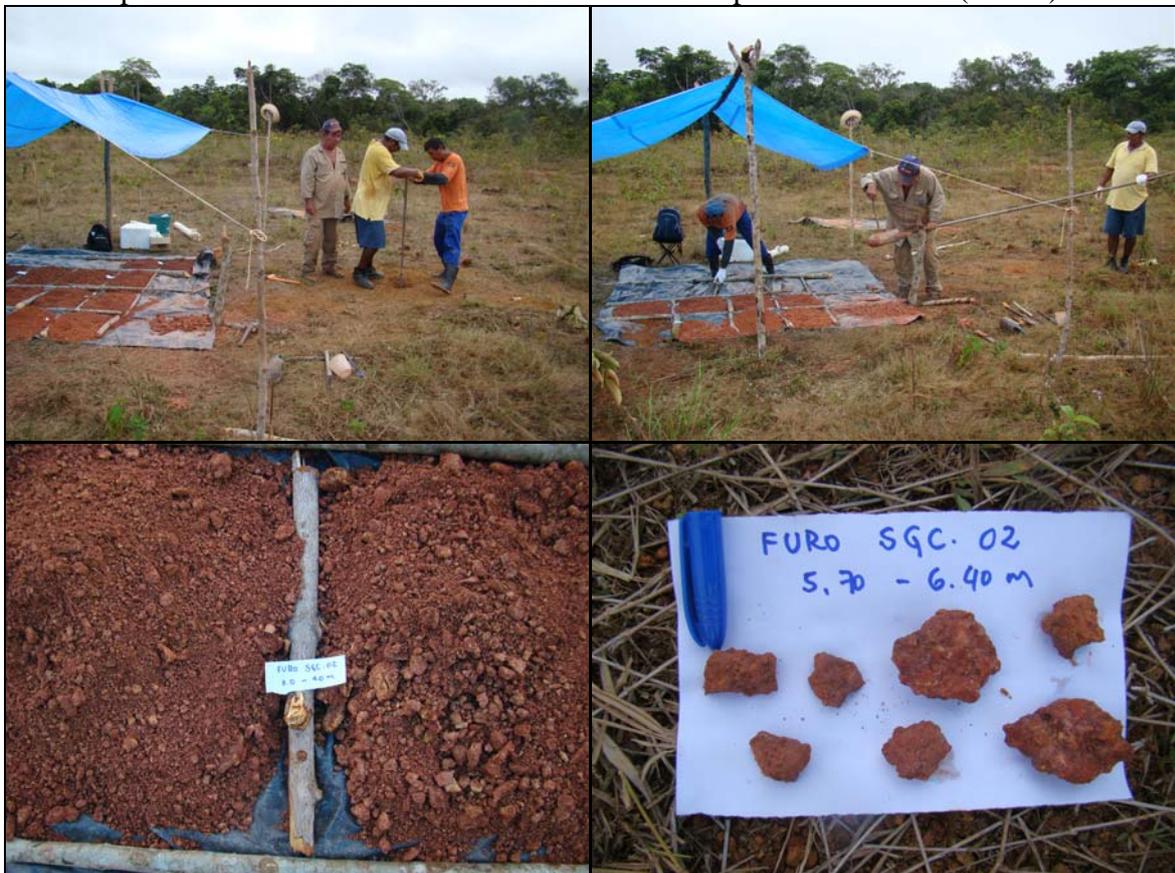
FURO SGC-02 (Figura 10):

- 0,00 a 0,60m: horizonte laterítico (piçarra), amarelado/alaranjado-escuro, consistente, de matriz argilosa e muitos seixos milimétricos a centimétricos de laterita;
- 0,60 a 4,50m: solo/horizonte mosqueado, róseo/amarelado/avermelhado, friável, arenosíltico-argiloso (cerca de 25 a 30% de argila, 35% de silte e 40% de areia). Presença de alguns seixos milimétricos a centimétricos de laterita em formação que diminuem com a profundidade até desaparecer;
- 4,50 a 7,50m: provável saprolito, consistente, róseo com manchas amareladas, com textura variando de silto-argilo-arenosa a silto-areno-argilosa (cerca de 25 a 35% de argila e 35 a 40% de silte). Presença de grãos de feldspato semi-alterados, vênulas de caulim e grãos de quartzo preservados. Nos intervalos 5,70 - 6,40 e 7,10 – 7,30m o material é arroxeadado, muito endurecido e contém fragmentos centimétricos de rocha semi-consolidada.

Figura 10: Aspectos da perfuração e do material atravessado em dois intervalos do furo SGC-02.

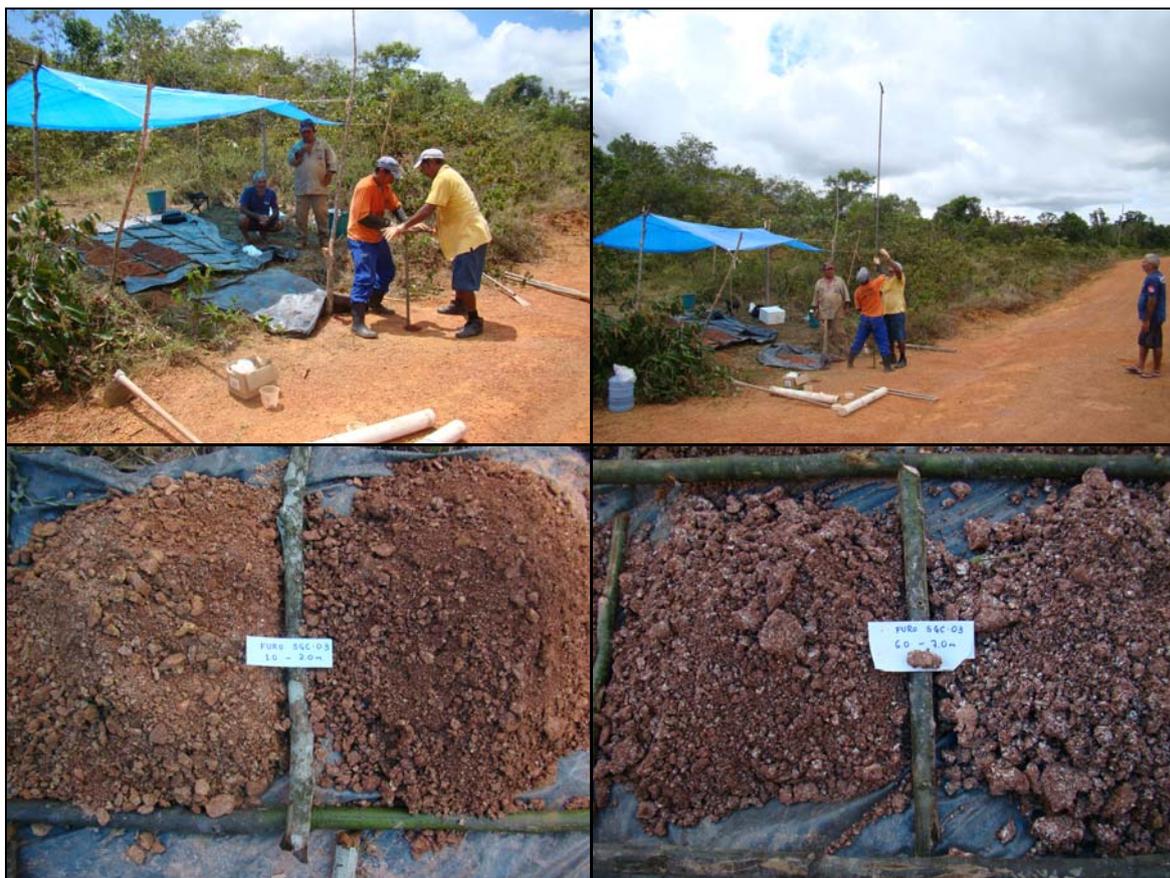
FURO SGC-03 (Figura 11):

- 0,00 a 2,60m: solo/horizonte mosqueado, consistente, róseo/amarelado, com textura de argilo-arenosa-síltica a silto-argilo-arenosa (30 a 40% de argila, 30 a 35% de silte e 30% de areia). Presença de alguns seixos milimétricos a centimétricos de laterita em formação;
- 2,60 a 8,50m: provável saprolito, consistente, róseo/arroxeadado com manchas e vênulas esbranquiçadas de caulim, e textura silto-areno-argilosa (cerca de 35-45% de silte, 20-30% de argila e 30-35% de areia). A quantidade de silte aumenta com a profundidade. Abaixo de 4m há maior abundância em vênulas de caulim.

Figura 11: Aspectos da perfuração e do material atravessado em dois intervalos do furo SGC-03.

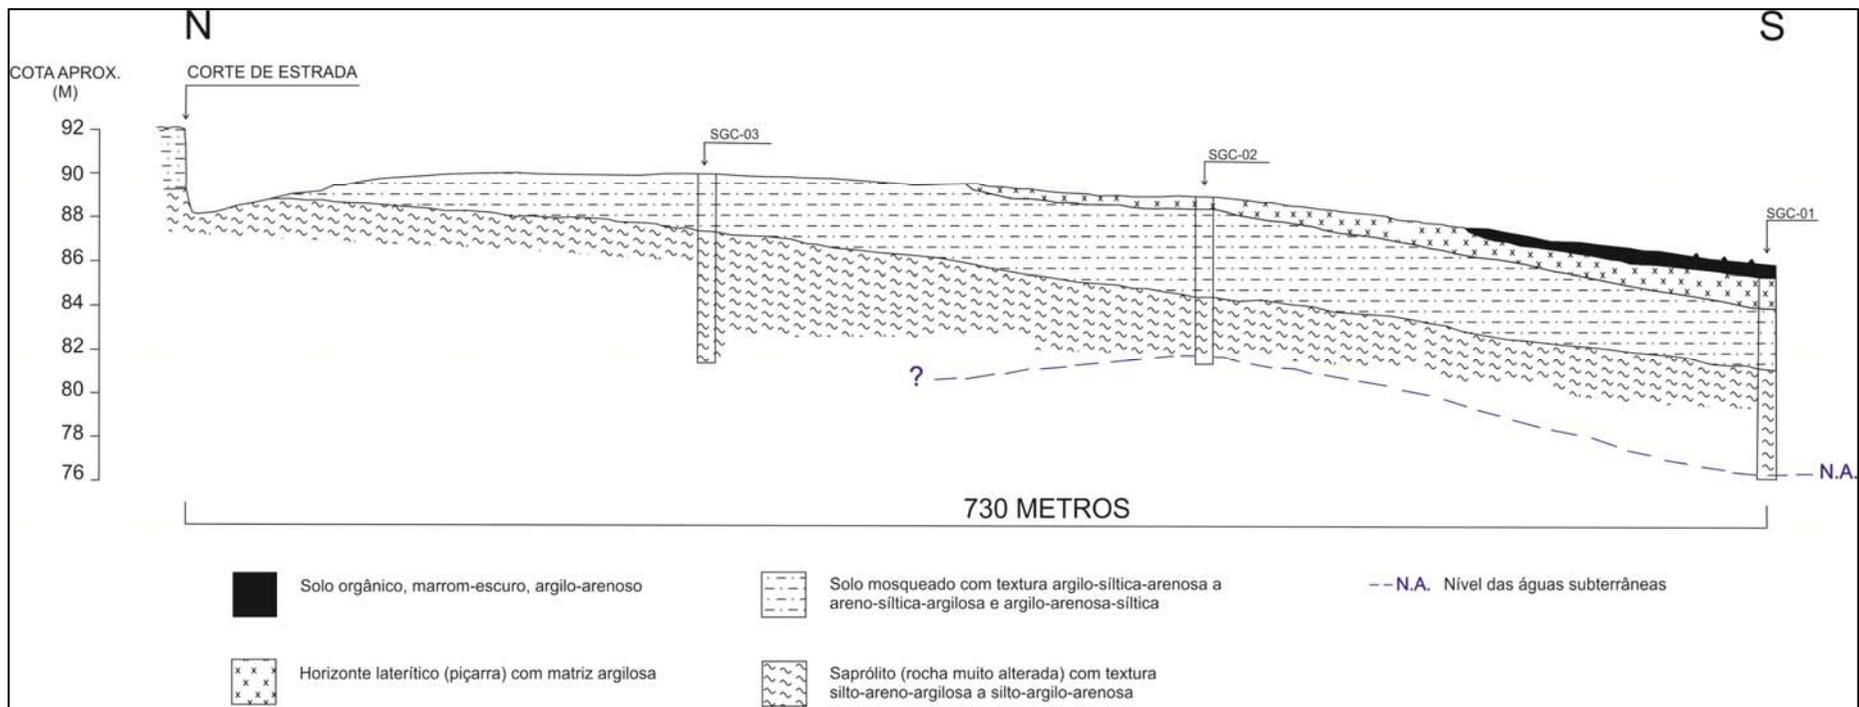
Assim, conforme se observa na descrição dos furos e na Figura 12, a área avaliada assenta-se sobre um perfil de solo pouco evoluído (recente) e composto basicamente por três horizontes, do topo para a base:

- horizonte laterítico (piçarra) de matriz argilosa, com espessura de até 1,5m;
- horizonte mosqueado, com textura variando de argilo-siltico-arenosa a argilo-arenosa-siltica e areno-siltico-argilosa, com conteúdo de silte aumentando e conteúdo de argila diminuindo com a profundidade, e presença de alguns grânulos e seixos de laterita. Este tipo de solo ocorre até 4 a 5m de profundidade e mostra uma passagem gradual para o horizonte inferior;
- horizonte saprolítico (gnaisse em adiantado estado de decomposição), consistente, com textura predominante silto-areno-argilosa (cerca de 35-45% de silte, 30-35% de areia e 20-30% de argila) e secundariamente silto-argilo-arenosa (35-40% de silte, 30-35% de argila e 30% de areia).

Deve-se ressaltar que na maior parte da área a cobertura de piçarra já foi retirada, total ou parcialmente, o que faz com que o horizonte mosqueado esteja exposto diretamente na superfície em diversos locais do terreno, como nos arredores do furo SGC-03. Outra constatação é que o NA encontra-se abaixo de 7m de profundidade na porção central da área selecionada, abaixo de 9,5m na porção sul e abaixo de 8,5m na porção norte (Figura 12 e Tabela 2).

Figura 12: Perfil N-S do solo/subsolo na área avaliada com base nos furos de trado realizados e no corte de estrada existente na entrada do terreno.

Mesmo com esses aspectos positivos, enfatiza-se que, no projeto de implantação do futuro aterro, é indispensável e obrigatória a instalação de mantas impermeabilizantes espessas e resistentes na base de toda a área a ser utilizada para despejo dos resíduos sólidos coletados em São Gabriel, de modo a garantir que os contaminantes fiquem isolados e não migrem para os aquíferos locais.
