**AVALIAÇÃO TÉCNICA DE ÁREA DESTINADA À  
IMPLANTAÇÃO DO ATERRO SANITÁRIO DA CIDADE  
DE TONANTINS (AM)**

**CPRM**  
Serviço Geológico do Brasil

Março/2018

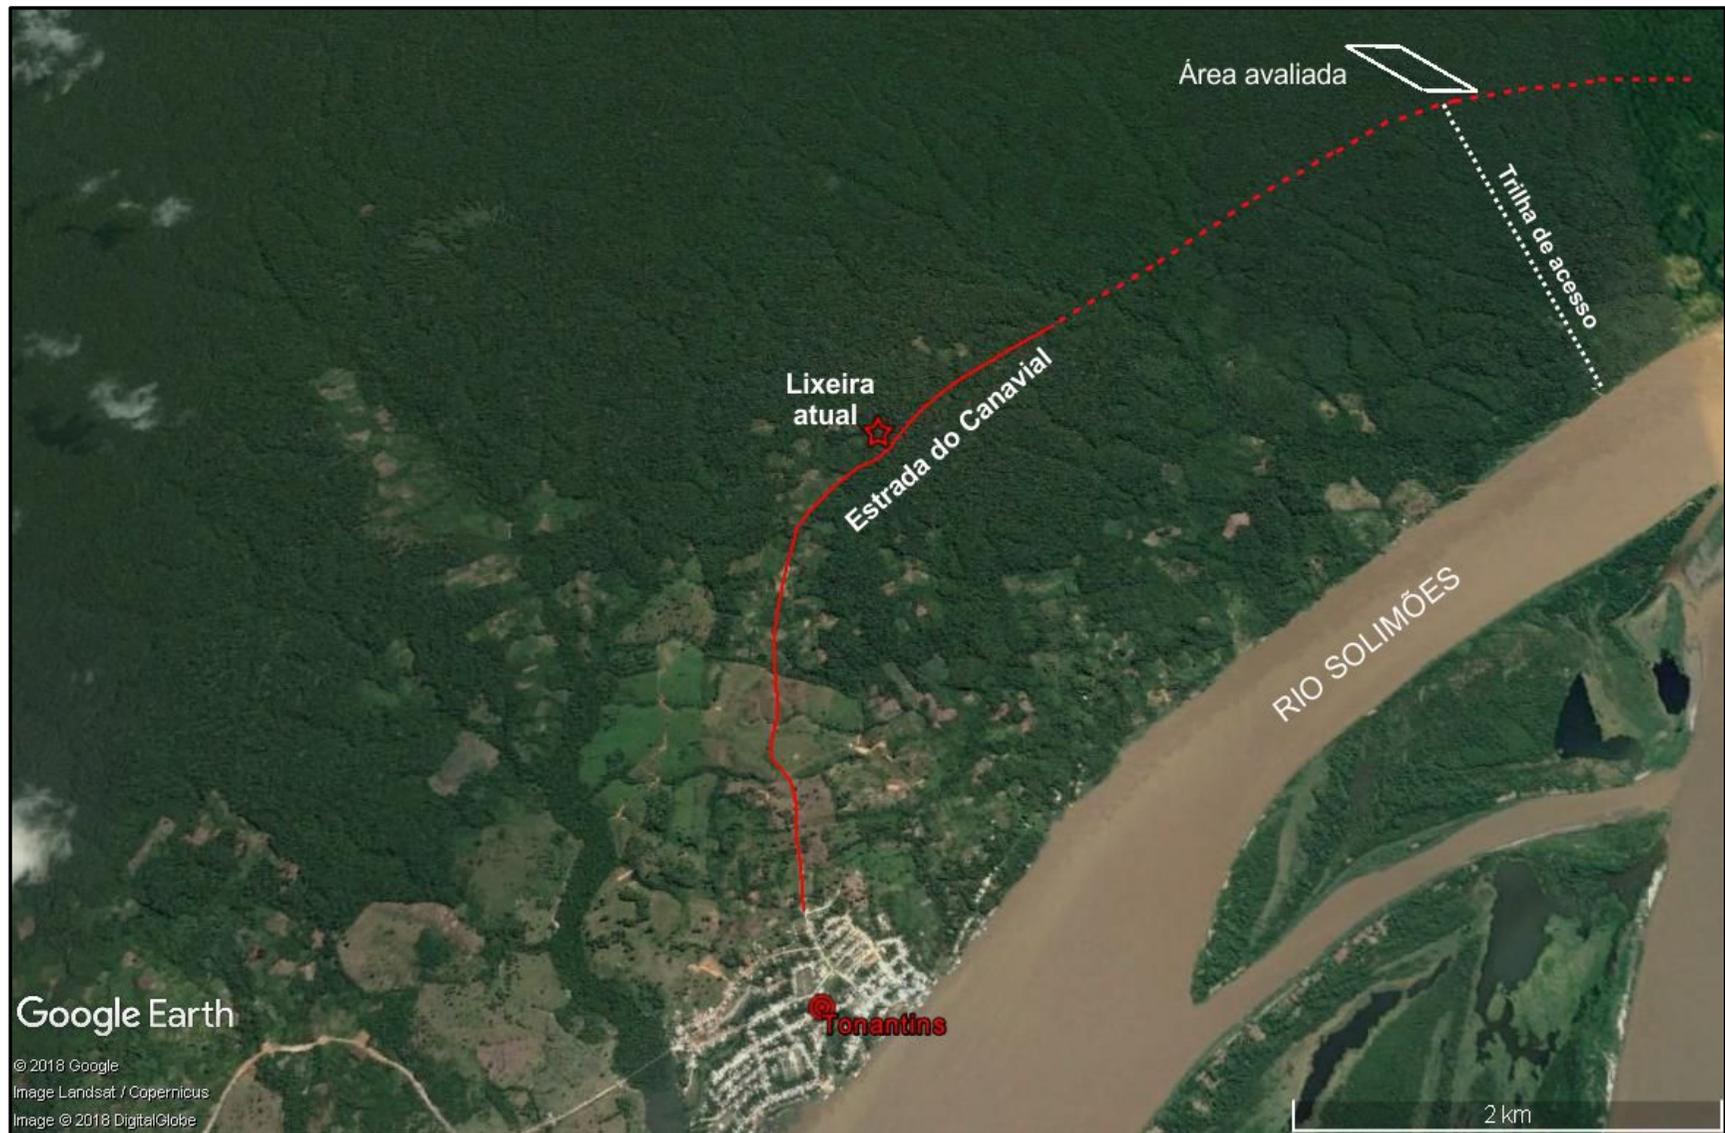
**Figura 1:** Imagem de satélite de alta resolução da cidade de Tonantins e entorno com a localização da lixeira atual e da área avaliada neste estudo.

Em busca de solução que culmine com o encerramento das atividades da lixeira atual, os gestores de Tonantins tomaram iniciativa de escolher uma área para implantação do Aterro Sanitário Municipal, de modo a coletar, transportar e dar disposição final aos resíduos sólidos da cidade de maneira ambientalmente correta. Essa área é adjacente à trilha aberta para manutenção das linhas de eletrificação rural (Programa Luz para Todos) e cujo traçado coincide com o projeto de continuidade da estrada do Canavial, que foi aberta somente até o igarapé Jenipatuba (**Figura 1**).

A área selecionada para avaliação técnica, cuja propriedade pertence à Prefeitura Municipal de Tonantins, fica localizada às margens de um trecho projetado para a continuidade da Estrada do Canavial e que, atualmente, corresponde a uma trilha aberta para manutenção das adjacentes linhas de eletrificação rural, trilha essa que, devido ao reduzido fluxo de pessoas, encontra-se coberta por vegetação secundária que dificulta os deslocamentos. Desse modo, para a realização deste estudo, o acesso final ao local foi feito a pé, a partir de uma trilha aberta por madeireiros, que se inicia no rio Solimões e tem cerca de 2,5 km de extensão. A área tem 14 hectares, situa-se a 7 km em linha reta do centro urbano e não apresenta nenhuma comunidade no entorno (**Figura 1**).

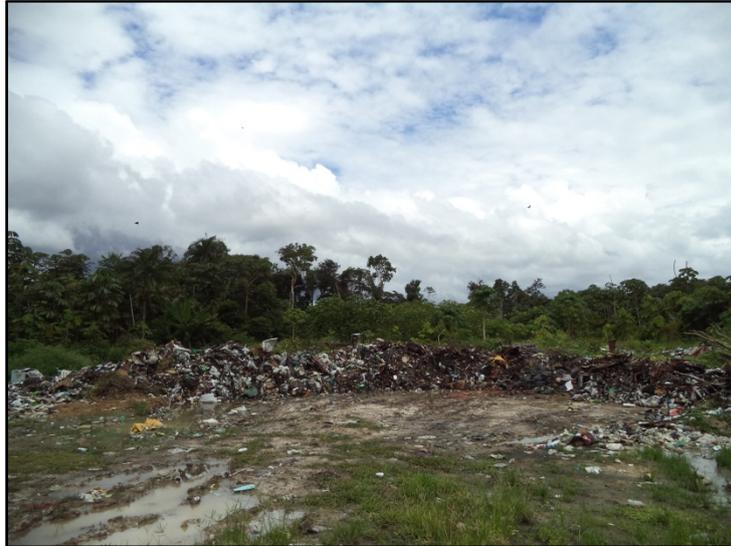
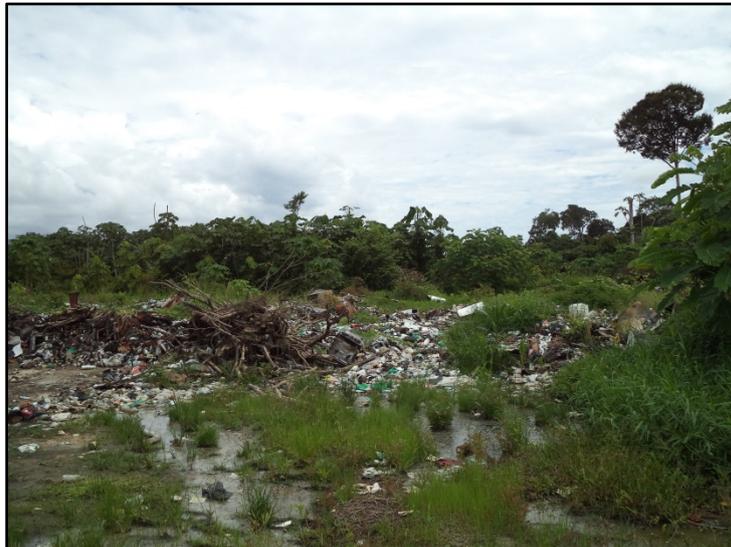
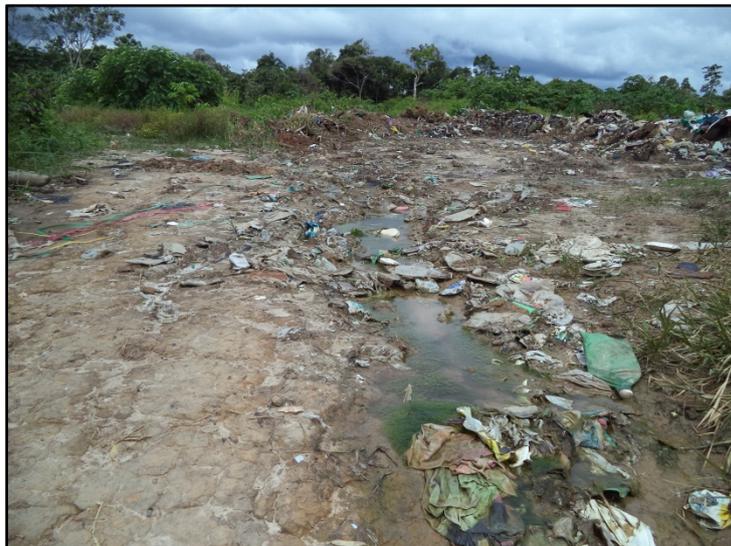
Os resíduos sólidos coletados na zona urbana de Tonantins vêm sendo depositados a cerca de três anos, sem nenhum tipo de segregação ou tratamento, na lixeira municipal localizada às margens da Estrada do Canavial, a três quilômetros do centro da cidade. O local é caracterizado como uma lixeira a céu-aberto, já que os resíduos são simplesmente despejados aí, sem receberem qualquer cobertura de argila, o que facilita a proliferação de vetores de inúmeras doenças (**Figuras 1 e 2**).

O terreno ocupado pela lixeira, sem nenhuma cerca de proteção, tem superfície aproximada de 3 hectares e bem próximo aos seus limites há uma drenagem denominada igarapé do Josenildo. A coleta e disposição final do lixo nesse local estão sob a responsabilidade de uma empresa privada contratada pela Prefeitura (Osvaldo O. Araújo ME), sendo que a coleta é diária na época seca e intermitente na época chuvosa, pois a estrada de acesso à lixeira, não pavimentada, se torna intrafegável para as caçambas logo após chuvas intensas. Numa visita ao local, durante a realização deste estudo, foi observada a presença de chorume escorrendo em direção ao ramal que ladeia a lixeira (**Figura 2**).

**Figura 2:** Aspectos da atual lixeira municipal de Tonantins, na Estrada do Canavial, com destaque para o lixo a céu-aberto e, na última foto, o vazamento de chorume em direção à estrada.

Seja nos aspectos técnicos, legais ou operacionais, a lixeira de Tonantins encontra-se numa situação inadequada, causando transtornos ao meio ambiente em seu entorno, principalmente pelo alto risco de contaminação dos recursos hídricos. Nesse sentido, a atual administração municipal, levando em conta a Política Nacional de Resíduos Sólidos (Lei 12.305/10 e Decreto Federal 7404/10), se conscientizou da necessidade da construção de um aterro sanitário, que atenda às normas técnicas e à legislação vigente, de modo a minimizar os riscos ambientais e preservar a saúde da população vizinha.

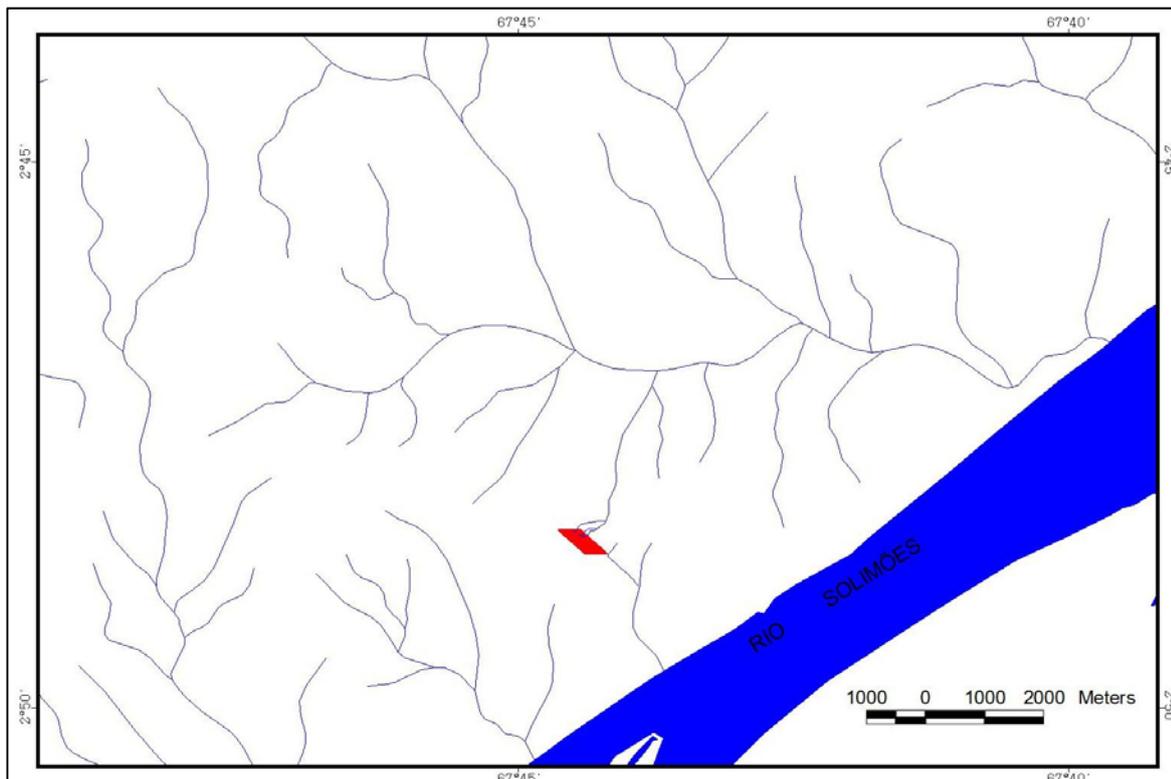
Fica no divisor de águas de dois igarapés sem nome, afluentes do rio Solimões, um situado a norte-nordeste da área, de maior extensão (mais de 15km), e outro a sul, com pouco mais de 2km de extensão (**Figura 3**). A porção norte da área é cortada por três pequenos cursos d'água que fluem para este-nordeste e que correspondem às cabeceiras de tributário da margem direita do igarapé maior citado; já fora da área, mas próximo ao seu extremo sudeste, observa-se a presença de um dos braços do outro igarapé, que flui para sul (**Figuras 3, 4 e 5**)

**Figura 3:** Situação da área avaliada (em vermelho) em relação aos igarapés mais próximos a ela.

Os trabalhos de campo se iniciaram com o reconhecimento preliminar do terreno e suas adjacências, por meio de picadas abertas na área florestada, o que permitiu a identificação das drenagens citadas, não visíveis nas imagens de satélites devido suas reduzidas dimensões, e da topografia local (**Figuras 3 e 4**).

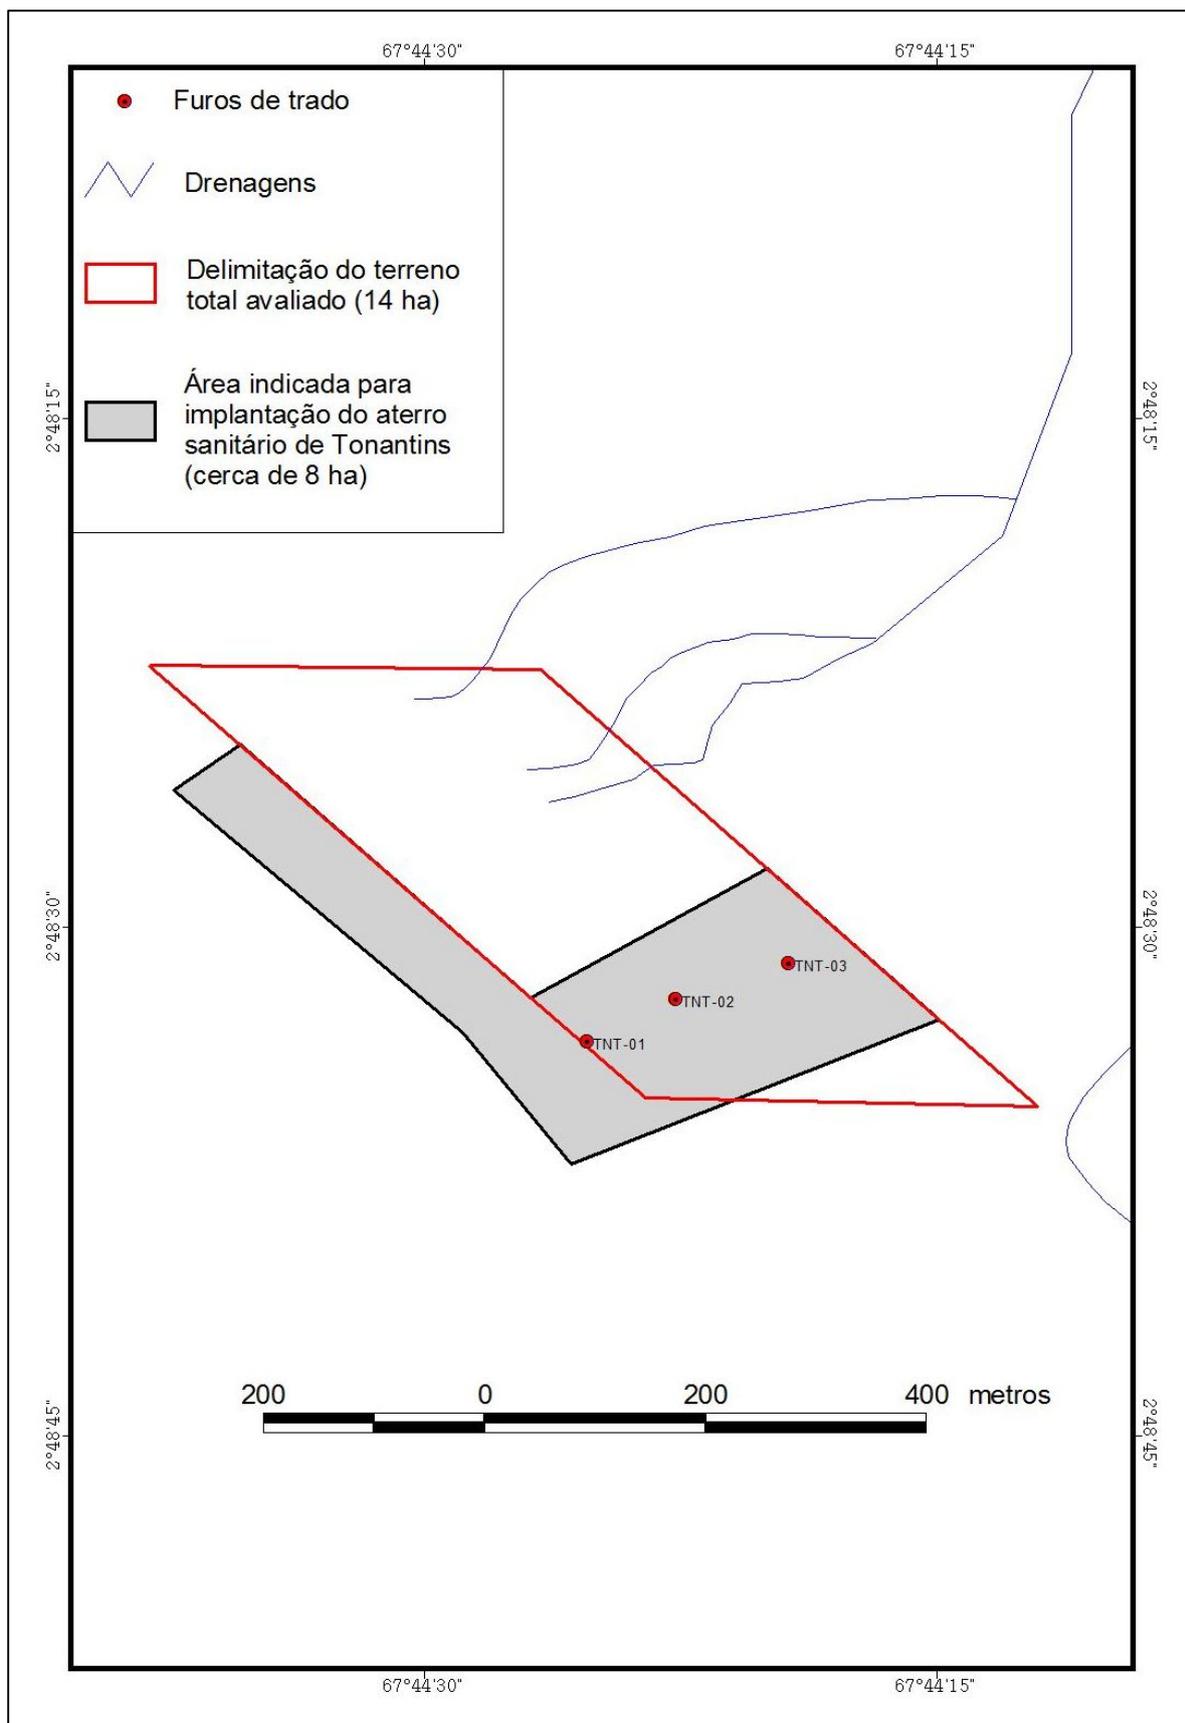
Desse modo, foi descartada para avaliação a maior parte do terreno, representada pelas porções inseridas no interior dessas zonas de proteção e foi realizado também um deslocamento parcial da área para oeste/sudoeste, conforme se observa na **Figura 4**, de modo a constituir uma figura irregular com cerca de 8 hectares. Assim, os estudos de detalhe se concentraram nessa área de 8 ha, também dominada por floresta primária (**Figura 5**).

**Figura 4:** Mapa de detalhe da região de estudo com a situação da área total avaliada (14 ha) e da área selecionada (8 ha) para implantação do aterro sanitário de Tonantins com a localização dos furos de trado realizados e das drenagens existentes no interior e no entorno.

Pelo exposto acima, e conforme apresentado nas figuras 4, 5 e 9, os estudos realizados definiram uma área com 8 hectares que possui **boa aptidão técnica** para servir como local de implantação do aterro sanitário de Tonantins, que, se operar de maneira racional, deverá ter vida útil de mais de 15 anos.

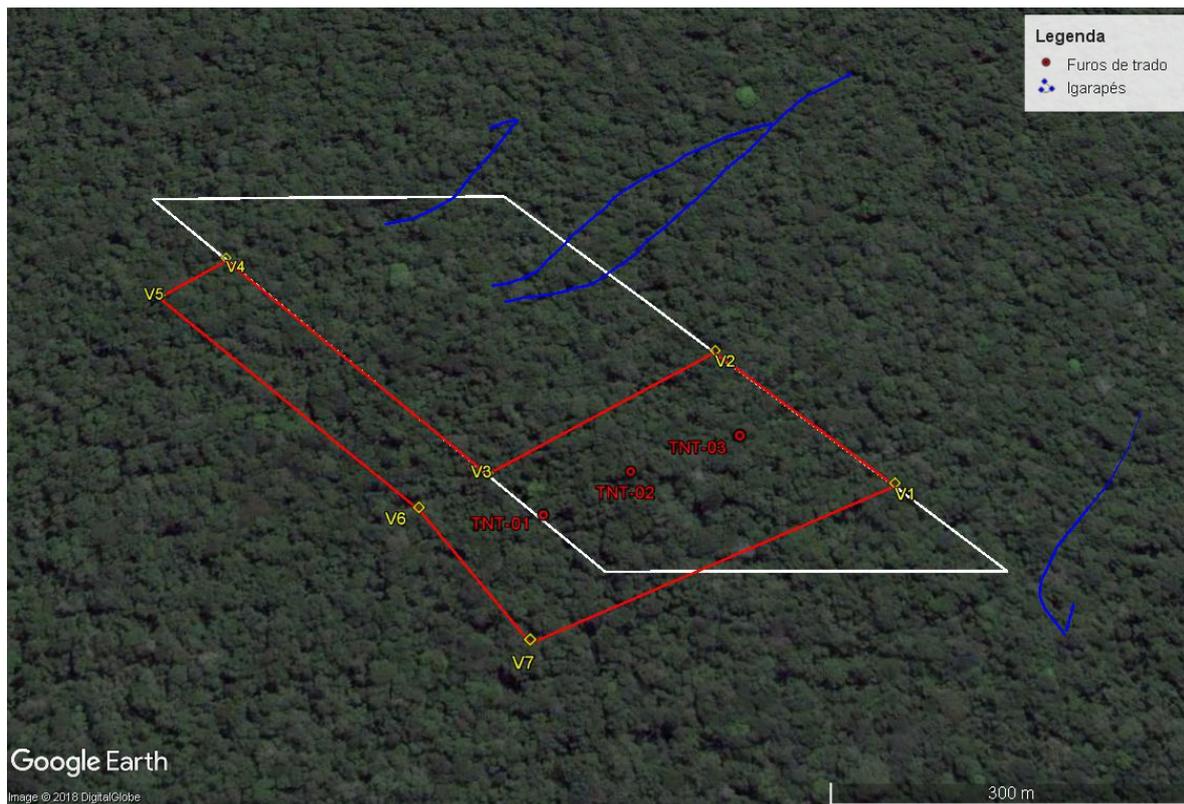
Trata-se de terreno com topografia plana, com cota altimétrica em torno de 95-100 metros, assentado sobre solos derivados, de acordo com o mapa geológico da região, dos sedimentos arenosos pleistocênicos da Formação Içá. No entanto, o que foi observado durante as sondagens é que no horizonte superior do solo (até cerca de 4 metros de profundidade) a soma das frações granulométricas mais finas (argila + silte) supera a fração arenosa e, portanto, esse horizonte é derivado de sedimentos finos, talvez depositados em ambiente de planícies e terraços fluviais que poderiam ter se instalado, em tempos mais recentes, sobre os arenitos da Formação Içá. Esse caráter argilo-siltoso a silto-argiloso do horizonte superficial do solo, com baixa permeabilidade, aliado à topografia plana, faz com que os terrenos se tornem alagadiços nos períodos chuvosos, como se observou durante os trabalhos de campo. A cobertura vegetal da área é representada por floresta nativa, com esparsas clareiras resultantes da extração de espécies madeireiras (**Figura 5**).

**Figura 5:** Imagem de satélite de alta resolução (Google Earth) com a situação da área total avaliada (em branco, 14 ha) e da área resultante do detalhamento (em vermelho, 8 ha), com a localização dos furos de trado realizados. Os pontos V1 a V7 são os vértices da área indicada para o aterro, cujas coordenadas são informadas no próximo item.

A área avaliada em detalhe, com 8 hectares de superfície, é delimitada pelos seguintes vértices (**Figura 5**):

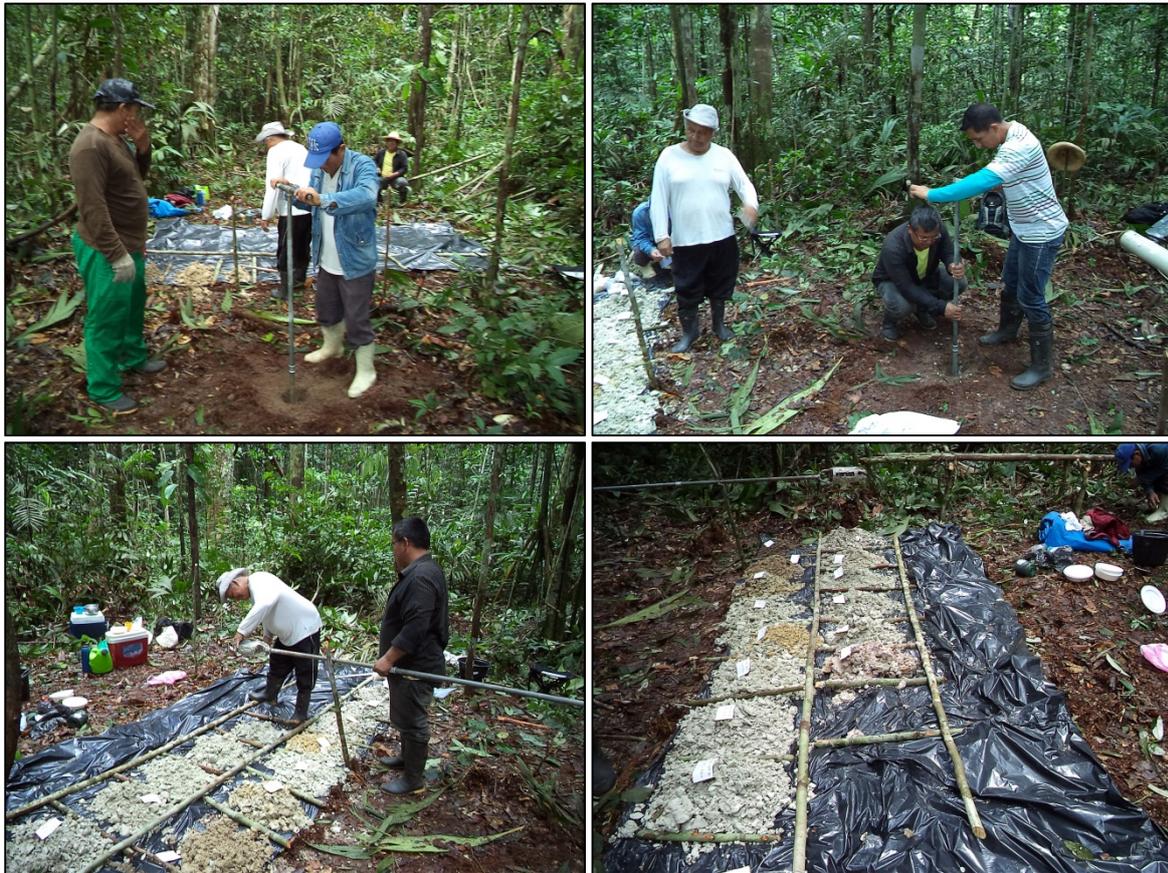
- 0,00 a 0,30m: solo orgânico areno-argiloso, cinza-escuro, com muitos restos de raízes;
- 0,30 a 1,10m: solo areno-silto-argiloso (52% de areia fina-média, 26% de silte e 22% de argila), semi-plástico, de cor cinza-clara;

- 1,10 a 2,40m: solo argilo-areno-siltoso (36% de argila, 34% de areia fina e 30% de silte), plástico, de cor creme-esbranquiçada;
- 2,40 a 2,50m: solo areno-argilo-siltoso (40% de areia fina, 31% de argila e 29% de silte), amarelado;

- 2,50 a 4,60m: solo silto-argilo-arenoso (38 a 44% de silte, 35 a 40% de argila e 15 a 27% de areia fina), semelhante intervalo 1,10 a 2,40m. A partir de 3,80m observa-se a presença de manchas róseas;

- 4,60 a 6,20m: areia fina-média, silto-argilosa (61% de areia, 23% de silte e 16% de argila), cinzenta com manchas róseas. NA no final deste intervalo;

- 6,20 a 7,10m: argila plástica, creme com manchas róseas, com intercalação centimétrica de areia argilosa, cinzenta, no intervalo 6,6 a 6,8m.

**Figura 6:** Aspectos da perfuração e de todo material atravessado pelo furo TNT-01.

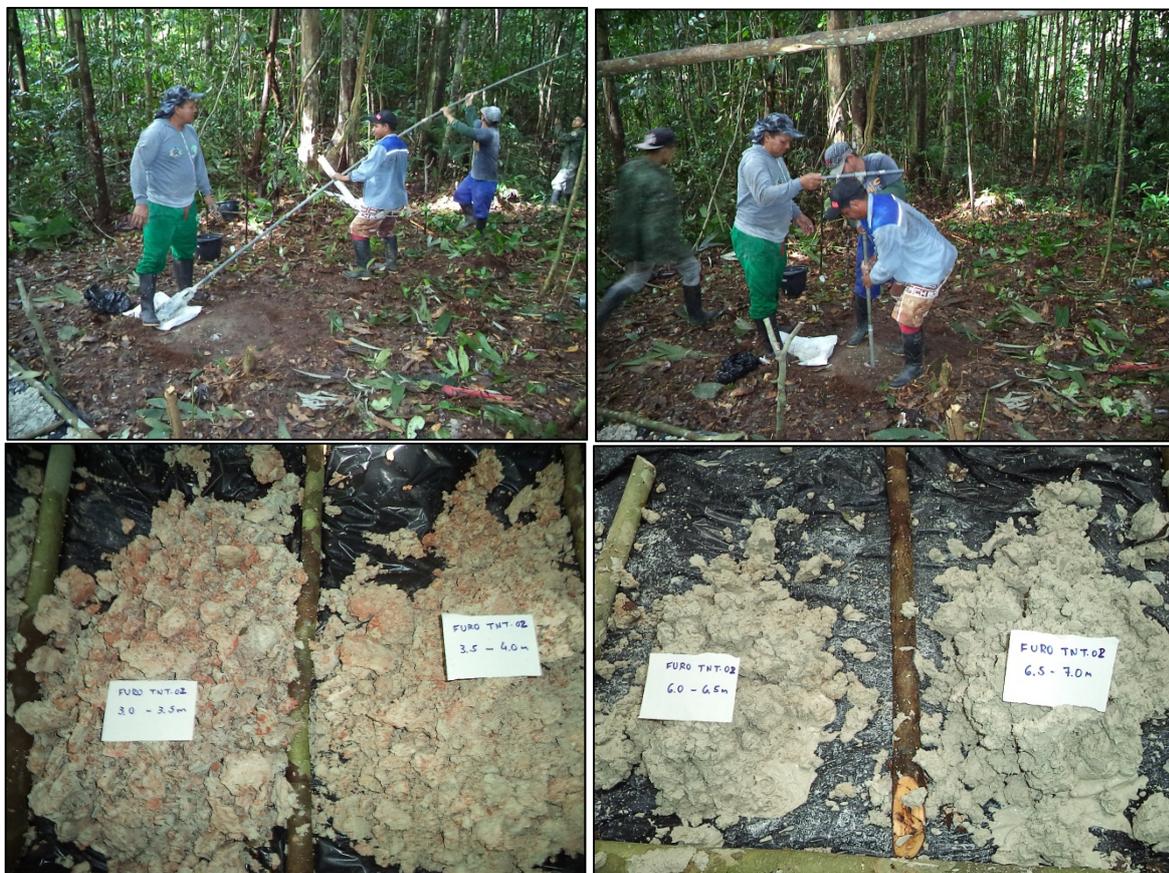
- 0,00 a 0,20m: solo orgânico argiloso, marrom-escuro, com restos de raízes;
- 0,20 a 1,50m: solo argilo-areno-siltoso (42% de argila, 30% de areia fina e 28% de silte), plástico, alaranjado/amarelado;

- 1,50 a 3,20m: solo argilo-siltoso (45% de argila e 42% de silte), maciço, creme-esbranquiçado com manchas róseas;
- 3,20 a 4,50m: solo areno-silto-argiloso (40% de areia fina, 34% de silte e 26% de argila), semi-plástico, creme e róseo;
- 4,50 a 4,90m: areia fina-média silto-argilosa (45% de areia, 29% de silte e 26% de argila), cinza-clara;
- 4,90 a 5,80m: silte argiloso (52% de silte e 42% de argila) plástico, creme-esbranquiçado;
- 5,80 a 7,20m: areia fina-média, silto-argilosa, cinza-clara. NA neste intervalo.

**Figura 7:** Aspectos da perfuração e do material atravessado em dois intervalos do furo TNT-02.

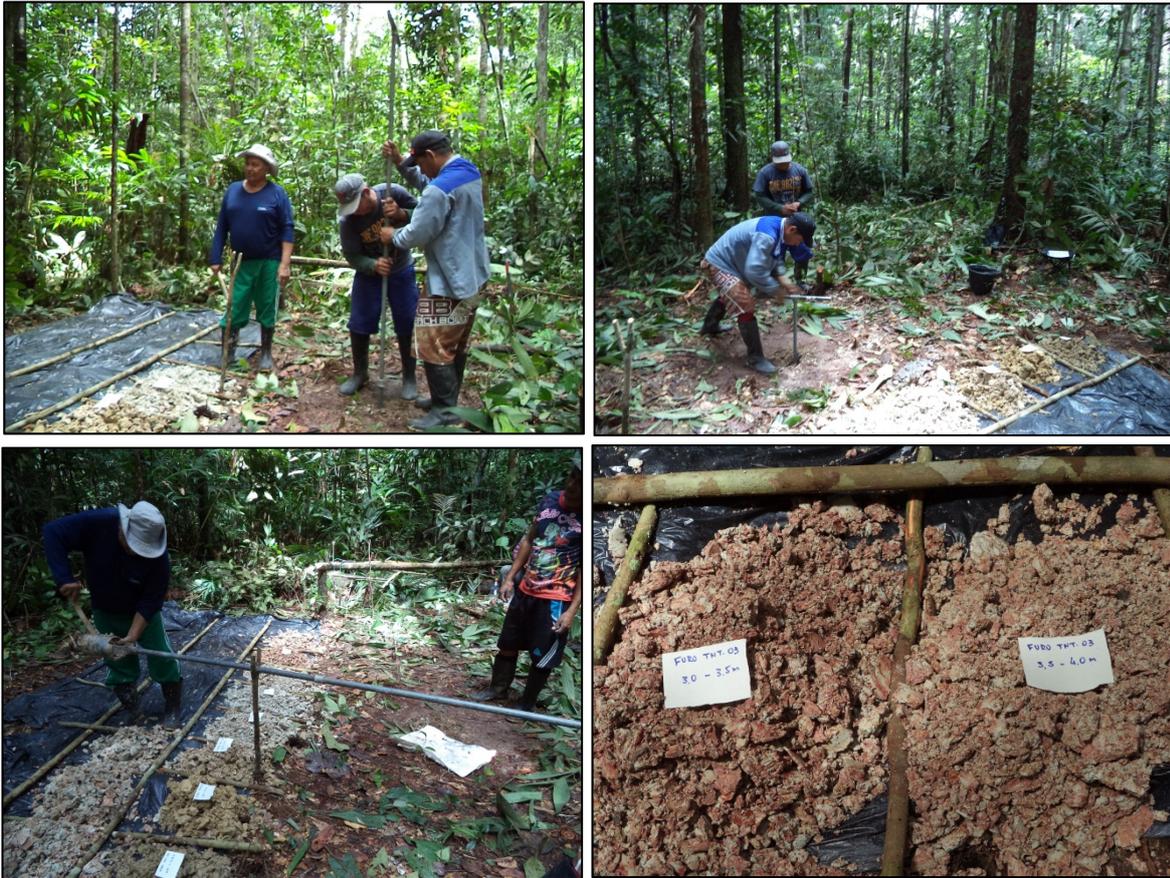
- 0,00 a 0,30m: solo orgânico argiloso, marrom-escuro, com restos de raízes;
- 0,30 a 1,30m: solo argilo-silto-arenoso, plástico, alaranjado/amarelado;
- 1,30 a 3,20m: solo argilo-silto-arenoso (43% de argila, 38% de silte e 19% de areia fina), maciço, de cor creme com manchas avermelhadas e róseas;
- 3,20 a 5,40m: solo siltico-argiloso a siltico-areno-argiloso (37 a 48% de silte, 30 a 40% de argila e 11 a 33% de areia fina), mosqueado, maciço, de tonalidades rósea/avermelhada/creme/amarelada;
- 5,40 a 5,50m: areia muito argilosa, cinza-clara;
- 5,50 a 6,40m: silte argiloso (47% de silte e 40% de argila), róseo/avermelhado, com pouca areia fina. NA neste intervalo (provável NA suspenso pela baixa permeabilidade desta camada);
- 6,40 a 6,90m: argila/silte, plástico, cinza-escuro;
- 6,90 a 7,50m: areia fina-média, silto-argilosa, amarelo-escuro.

**Figura 8:** Aspectos da perfuração e do solo siltico-argiloso atravessado pelo furo TNT-03.

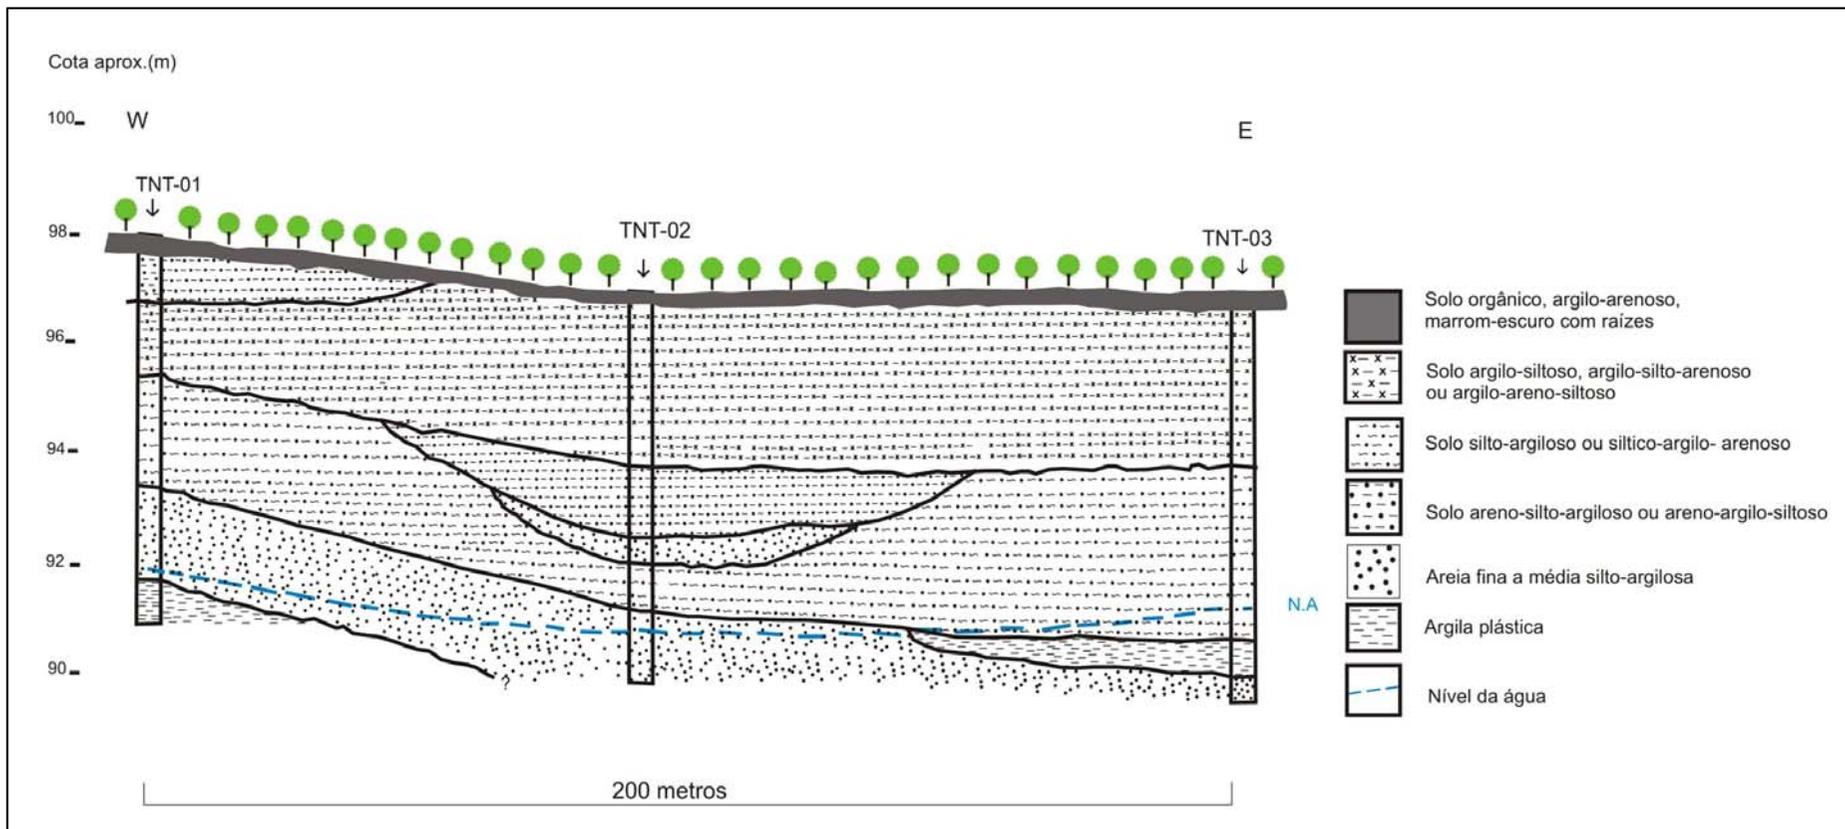
Assim, com relação à textura dos solos investigados, conforme se observa na descrição dos furos, no laudo de análises granulométricas (anexo) e na **Figura 9**, a área de 8 ha selecionada assenta-se sobre um perfil de solo/subsolo heterogêneo, que apresenta diversas classes granulométricas em subsuperfície: argilo-siltosa, argilo-silto-arenosa, argilo-areno-siltosa, siltica-argilosa, siltico-argilo-arenosa, areno-silto-argilosa, areno-argilo-siltosa, etc.

Porém, com exceção do primeiro metro do furo TNT-01, o que se verifica é que até uma profundidade que varia de 4,50 a 5,40m ocorrem somente solos com predominância da fração fina (silte + argila) sobre a fração arenosa, com conteúdo de argila entre 35 e 45% e de silte entre 30 e 50%, ou seja, solos pouco permeáveis, com boa aptidão para dar suporte a aterros sanitários (**Figura 9**).

Outra constatação é que o NA acompanha aproximadamente a superfície do terreno, sendo detectado pelas sondagens entre 5,8 e 6,2 m de profundidade (**Figura 9** e **Tabela 2**).

**Figura 9:** Perfil W-E do solo/subsolo na área avaliada para implantação do aterro sanitário de Tonantins com base nos furos TNT-01, 02 e 03

Mesmo com esses aspectos positivos, enfatiza-se que, no projeto de concepção e implantação do futuro aterro, é indispensável e obrigatória a instalação de mantas impermeabilizantes espessas e resistentes na base de toda a área a ser utilizada para despejo dos resíduos sólidos, de modo a garantir que os contaminantes fiquem isolados e não migrem para os aquíferos locais. Do mesmo modo, é fundamental a instalação de drenos verticais e horizontais para captação de gás e chorume, o qual deverá ser conduzido para tanques de tratamento. Em outras palavras, o depósito de resíduos sólidos de Tonantins deverá ser construído e operado conforme as normas de engenharia preconizadas para um aterro sanitário e não como uma lixeira.
