**COMPANHIA DE PESQUISA DE RECURSOS MINERAIS**  
**SERVIÇO GEOLÓGICO DO BRASIL**  
**Superintendência Regional de Manaus**

**Equipe Técnica Responsável pelo Laudo**  
**Geólogo Levi Souza Callegario**  
**Sondador Valdemilton Gusmão**

## 1 ASPECTOS FISIAGRÁFICOS E LOCALIZAÇÃO

## 2. CÁLCULO DA ÁREA NECESSÁRIA PARA IMPLANTAÇÃO DO ATERRO

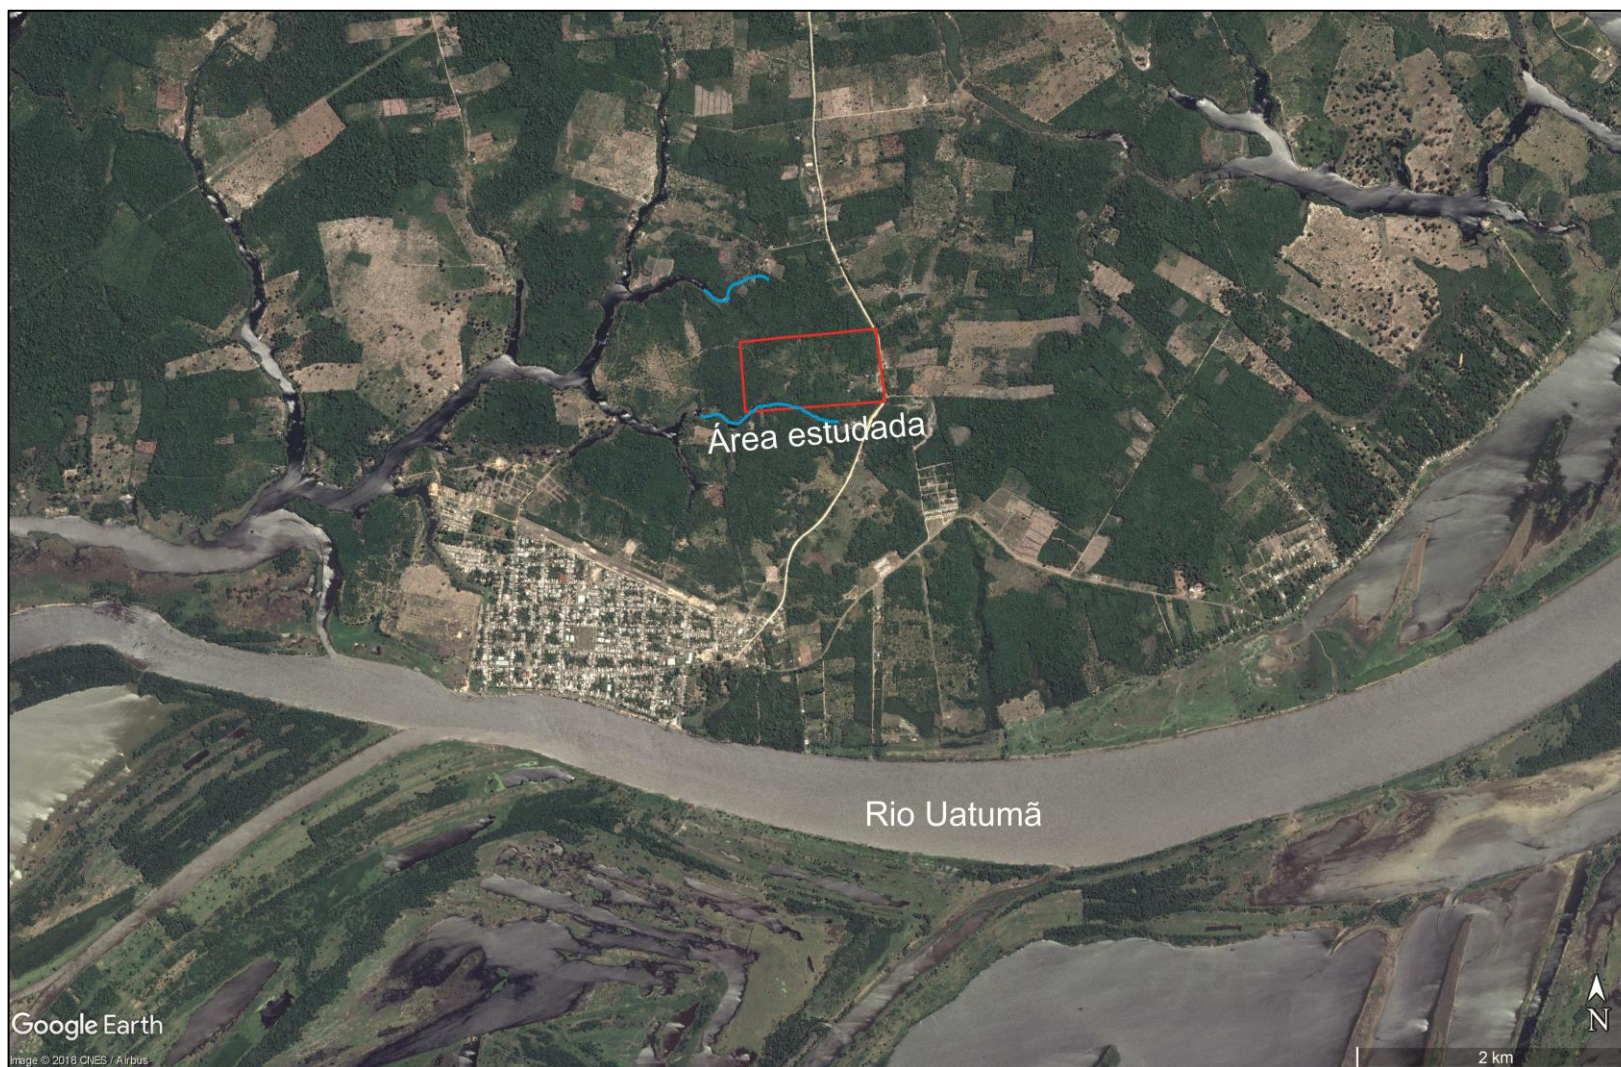
**Figura 3:** Imagem de satélite de alta resolução da cidade de Urucará e entorno norte com a localização da área avaliada neste estudo (retângulo vermelho). As linhas azuis indicam as drenagens mais próximas.

Em busca de solução que culmine com o encerramento das atividades da lixeira atual, os gestores de Urucará tomaram iniciativa de escolher uma área para implantação do Aterro Sanitário Municipal, de modo a coletar, transportar e dar disposição final aos resíduos sólidos da cidade de maneira ambientalmente correta. Essa área está situada na Estrada do Amanay, a estrada principal que liga a cidade a comunidades do interior afastadas do Rio Uatumã, entre dois igarapés e ao lado de uma casa de farinha (**Figura 3**).

A área selecionada para avaliação técnica, de propriedade da Prefeitura de Urucará, fica localizada ao longo da estrada do Amanay, a aproximadamente 2 quilômetros do perímetro urbano de Urucará, onde começa a própria estrada. Não existe pavimentação na estrada e sua trafegabilidade é bastante afetada por chuvas, tornando-se praticamente intrafegável. A área tem aproximadamente 50 hectares e situa-se a 1,65km do centro da cidade em linha reta. A Vila do Amanay localiza-se mais ao norte, a 5,3km de distância da área selecionada em linha reta (**Figuras 3, 4, e 5**).

O local fica situado entre dois cursos menores, um ao norte e outro ao sul, que desembocam em outro curso maior (afluente do Rio Tapera). O Rio Tapera (também chamado de Igarapé do Tapera) corre para sul e desemboca no Rio Uatumã, que o represa, aumentando sua largura nos trechos finais. Outros afluentes menores de primeira e segunda ordem do Rio Tapera ocorrem na região próxima à cidade, e, próximo à área estudada, predominam os de segunda ordem. Os cursos menores norte e sul da área fluem para o oeste, e o curso maior oeste flui primeiramente para o sul, para em seguida fluir também para o oeste, de encontro ao Rio Tapera (**Figuras 3, 4 e 5**).

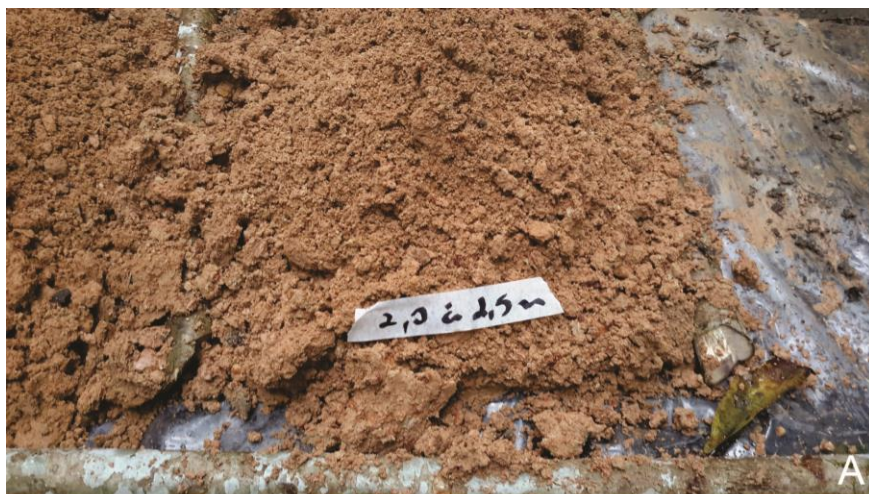
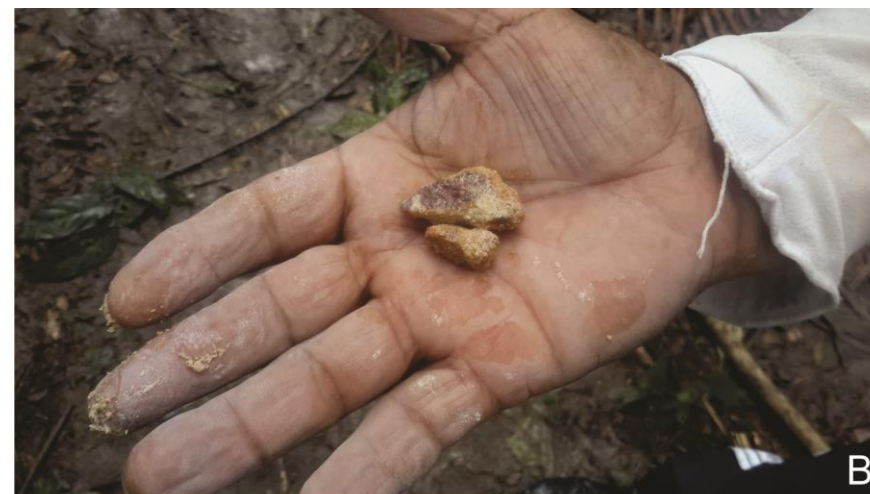
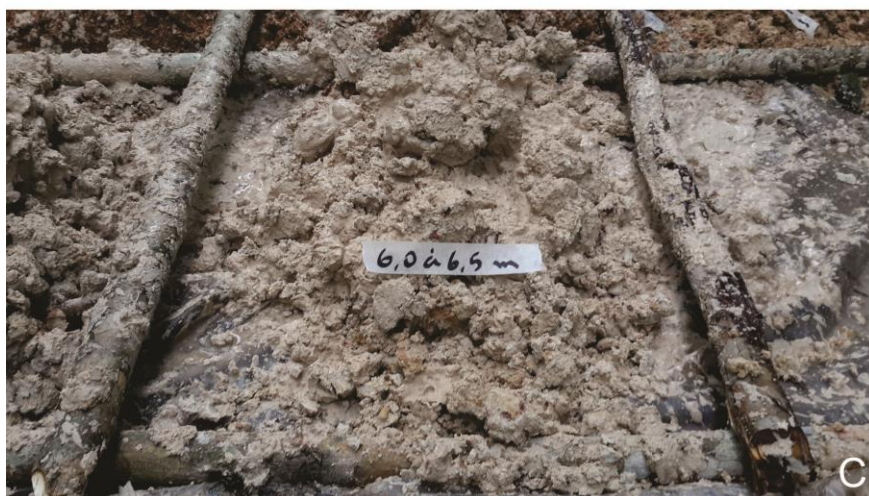
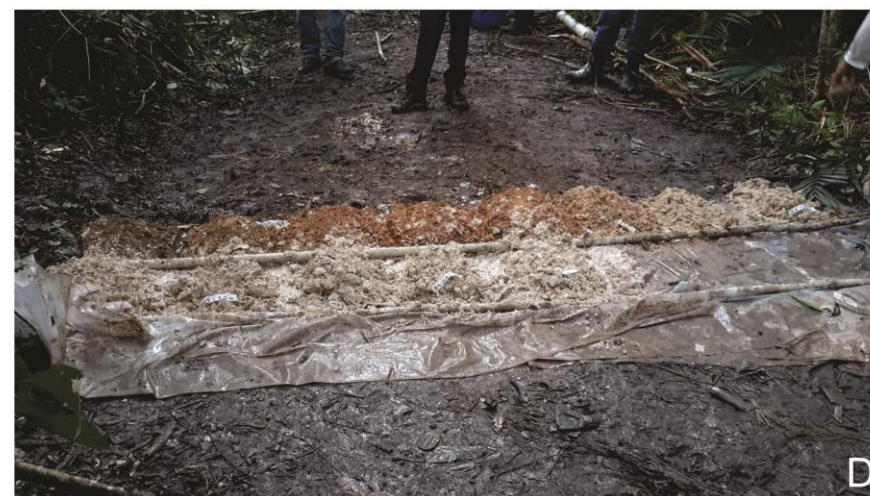
**Figura 11:** A) Material rosáceo tirado do intervalo de 2,20 a 4,75 metros. B) Nódulos grandes de laterita são encontrados nas zonas mais avermelhadas. C) Material cinzento arenoso encontrado no fim do furo. D) Todo o material do furo é disposto sobre a lona para descrição, fotografia e coleta.

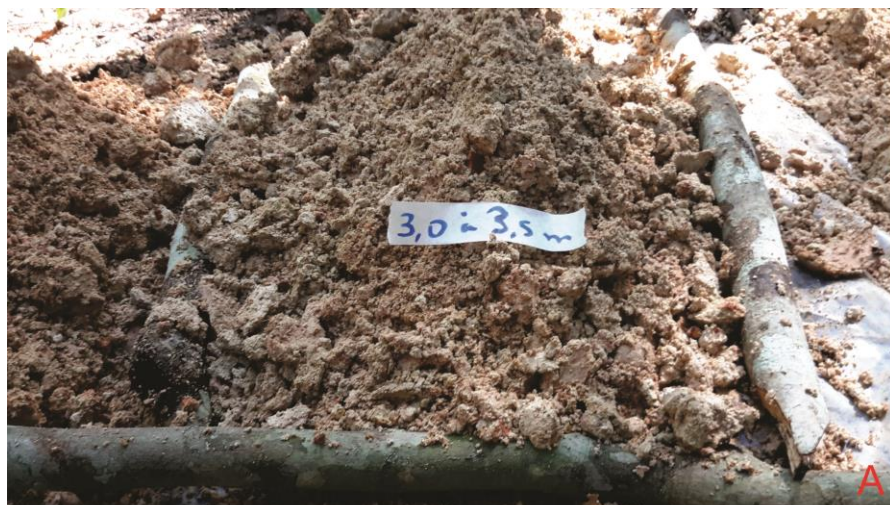
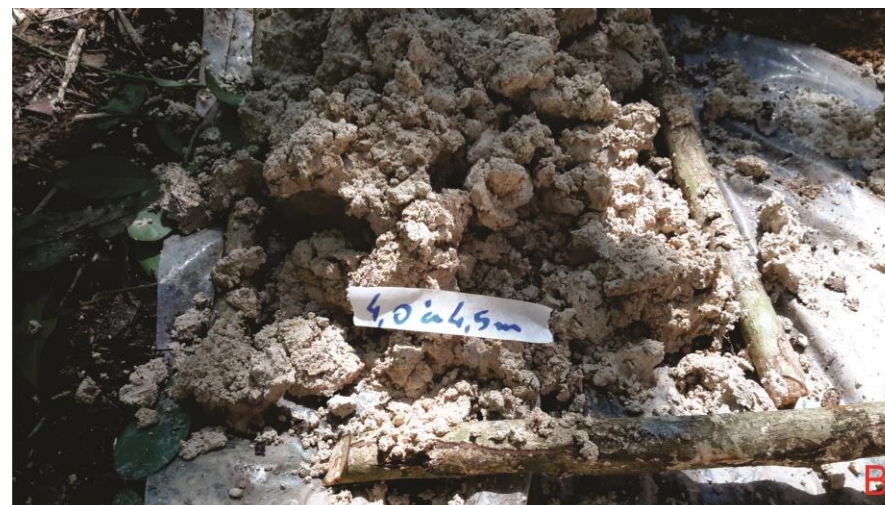
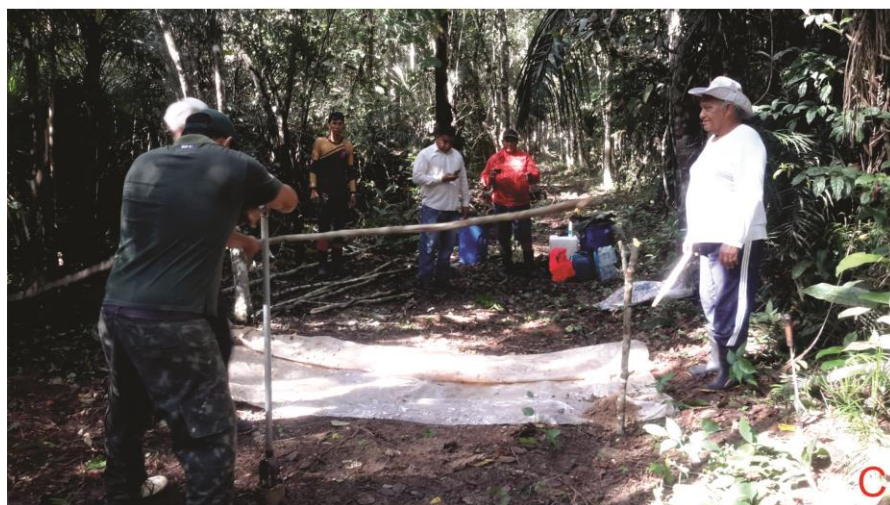
**Figura 12:** A) Material rosáceo retirado no intervalo entre 2,50 a 3,50 metros. B) Material creme retirado no intervalo 3,50 a 5,50 metros. C) Processo de perfuração se iniciando, com duas pessoas girando o trado e a lona estendida para recepção do material.

Assim, com relação à textura dos solos investigados, conforme se observa na descrição dos furos, no laudo de análises granulométricas (anexo) e na **Figura 12**, a área selecionada assenta-se sobre um perfil de solo/subsolo composto basicamente por quatro horizontes, do topo para a base:

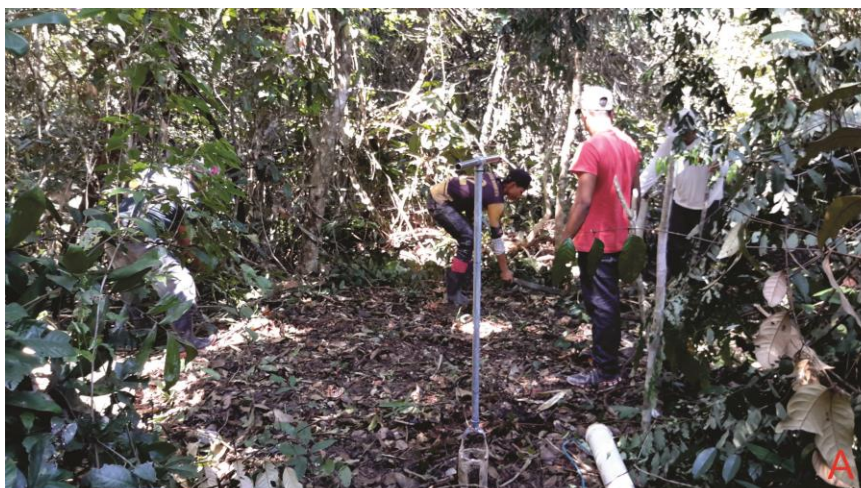
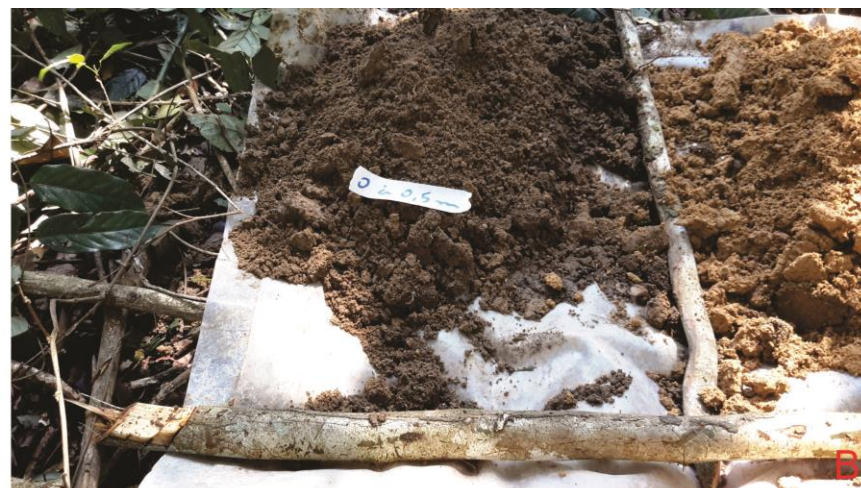
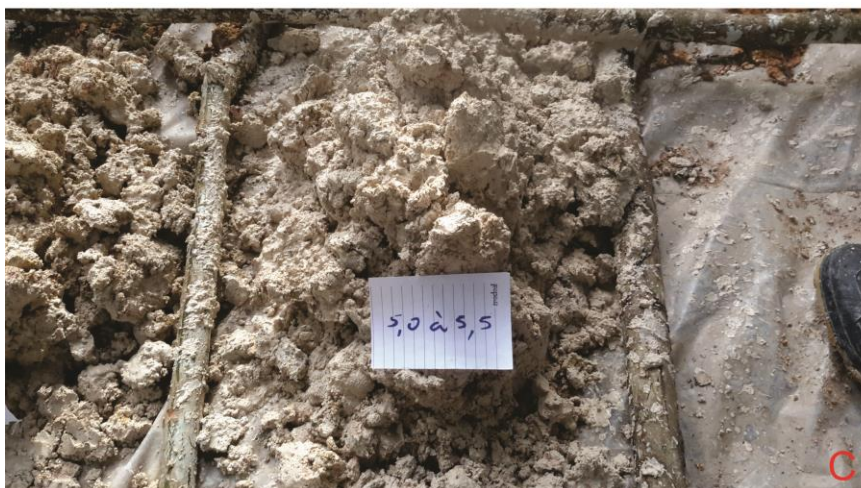
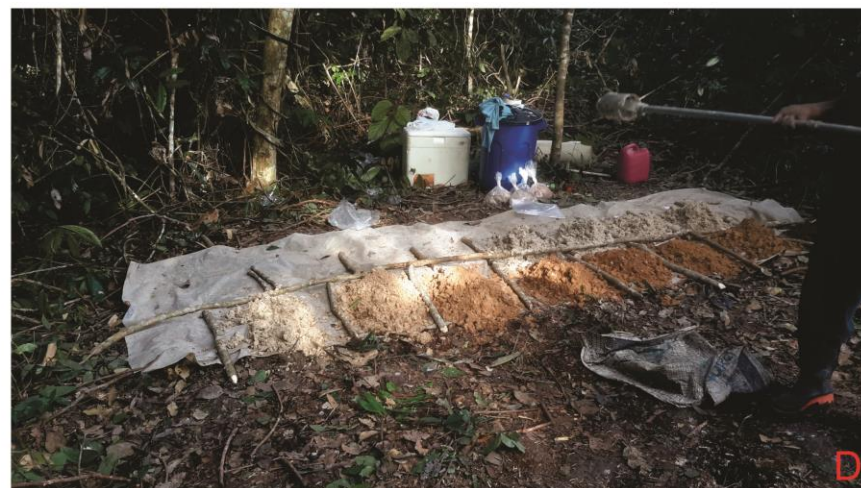
**Figura 13:** A) Processo de limpeza do local antes do início da perfuração. B) Horizonte orgânico argilo-arenoso marrom escuro. C) Material claro (creme) retirado do intervalo entre 3,50 e 6,00 metros. D) Material disposto na lona.

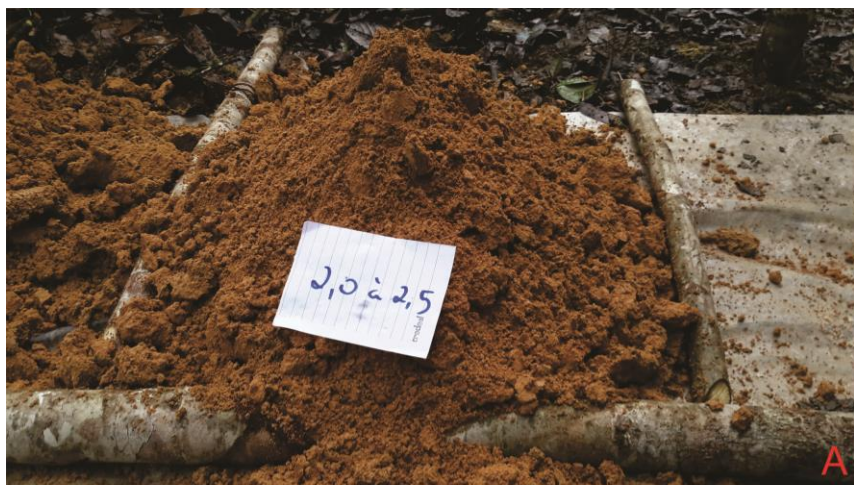
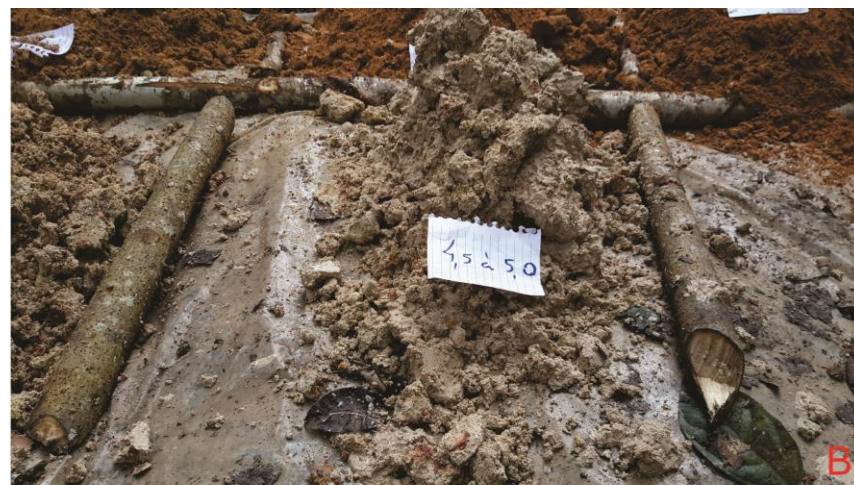
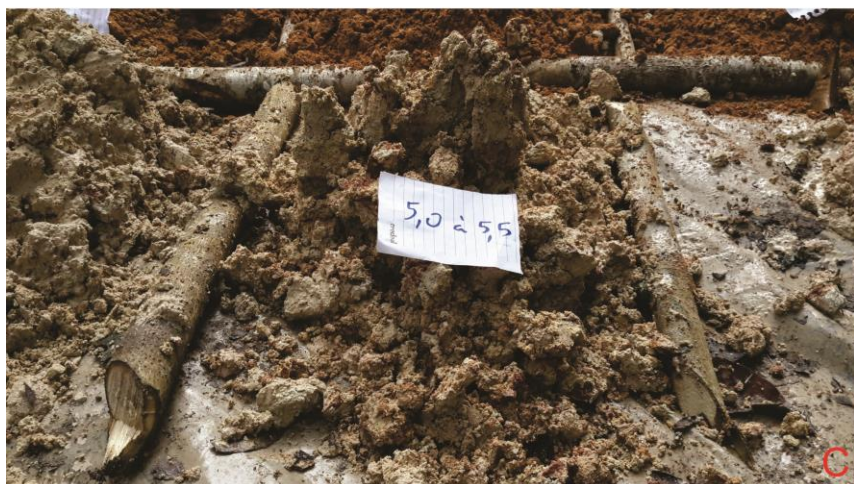
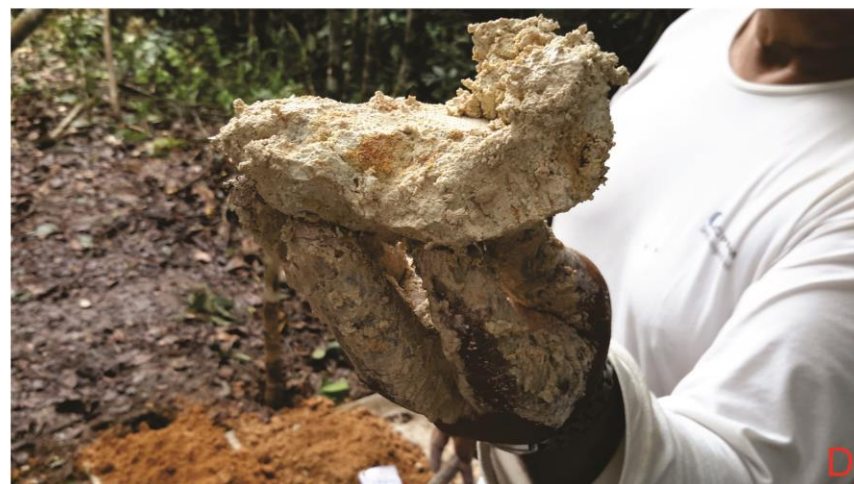
**Figura 14:** A) Material laranja/amarelo retirado do intervalo de 0,70 a 2,70 metros. B) Material claro (creme) retirado do intervalo de 4,50 a 5,00 metros. C) Material mais vermelho, com muitas manchas e nódulos de laterita, do intervalo de 5,00 a 5,50 metros. D) O material apresenta coesão boa, sendo amostrado, por vezes, no formato da boca do trado.
