**AVALIAÇÃO TÉCNICA DE ÁREA DESTINADA À  
IMPLANTAÇÃO DO ATERRO SANITÁRIO DA CIDADE  
DE TEFÉ (AM)**

**CPRM**  
Serviço Geológico do Brasil

Setembro/2014

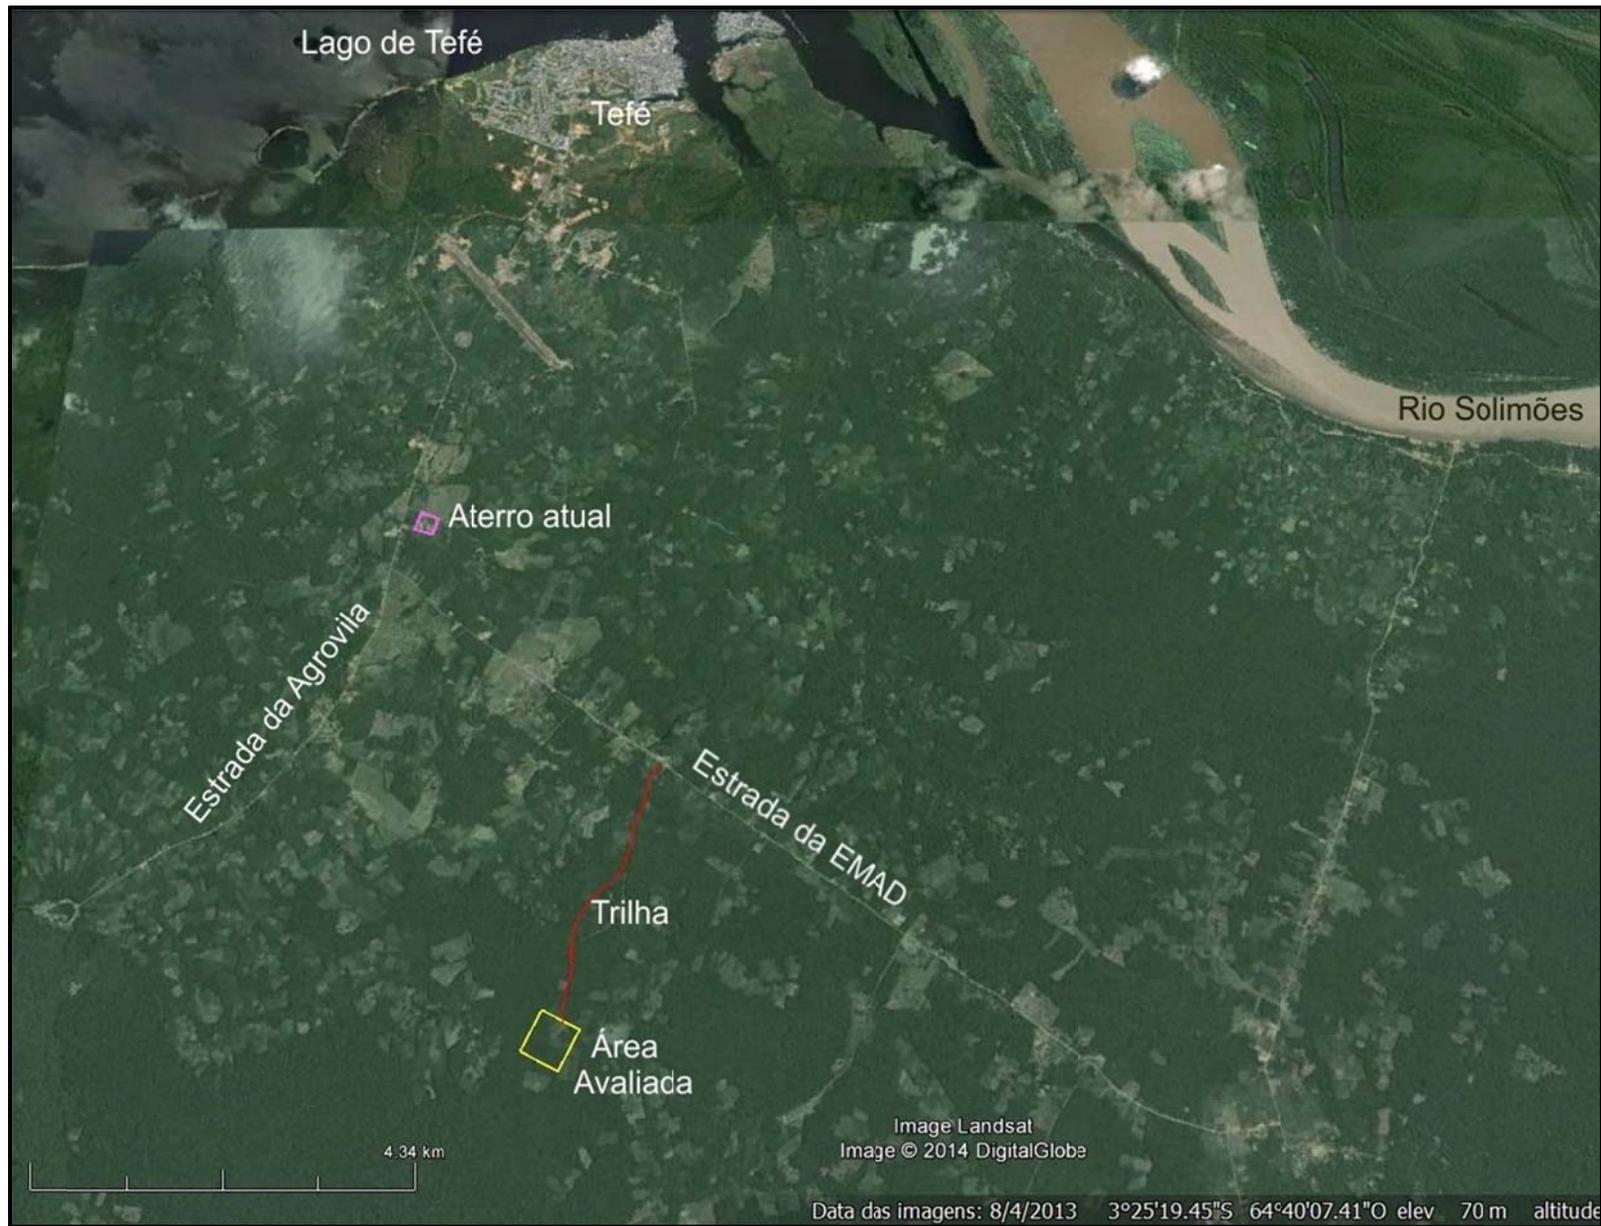
Figura 1: Imagem de satélite de alta resolução (Google Earth) da cidade de Tefé e entorno com a localização do aterro atual e da área avaliada neste estudo.

O referido DRS de Tefé, assentado num terreno plano com cerca de 5 hectares, situa-se a 7,5 km do centro da cidade (Praça da Matriz), num ramal da estrada da Agrovila (ramal do Repartimento), na bacia do igarapé Repartimento (**Figura 1**). Estudos realizados no local pela CPRM – Serviço Geológico do Brasil no ano de 2009 (CPRM, 2009) comprovaram que, na época, os resíduos eram depositados em valas/trincheiras, de 2,5 m de profundidade, e recebiam frequentemente uma cobertura de argila, o que permitia caracterizar o DRS de Tefé como **aterro controlado**. Atualmente, porém, constatou-se *in situ* que os resíduos agora vêm sendo depositados na própria superfície do terreno e ficam expostos durante dias, propiciando a proliferação de enorme quantidade de urubus no local, alto fator de risco para as aeronaves que se utilizam do aeroporto de Tefé (**Figura 2**).

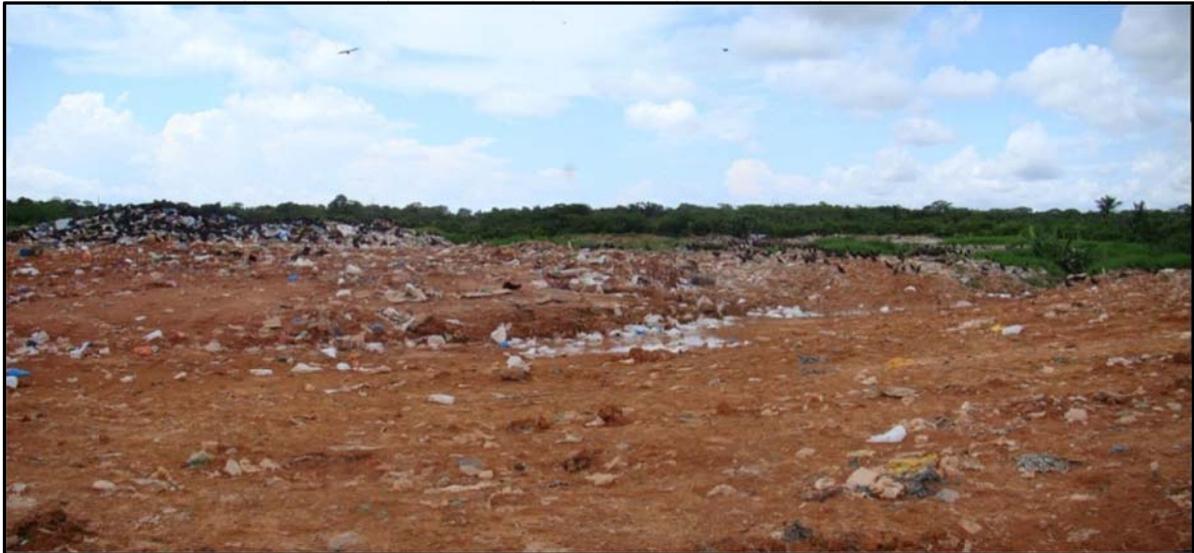
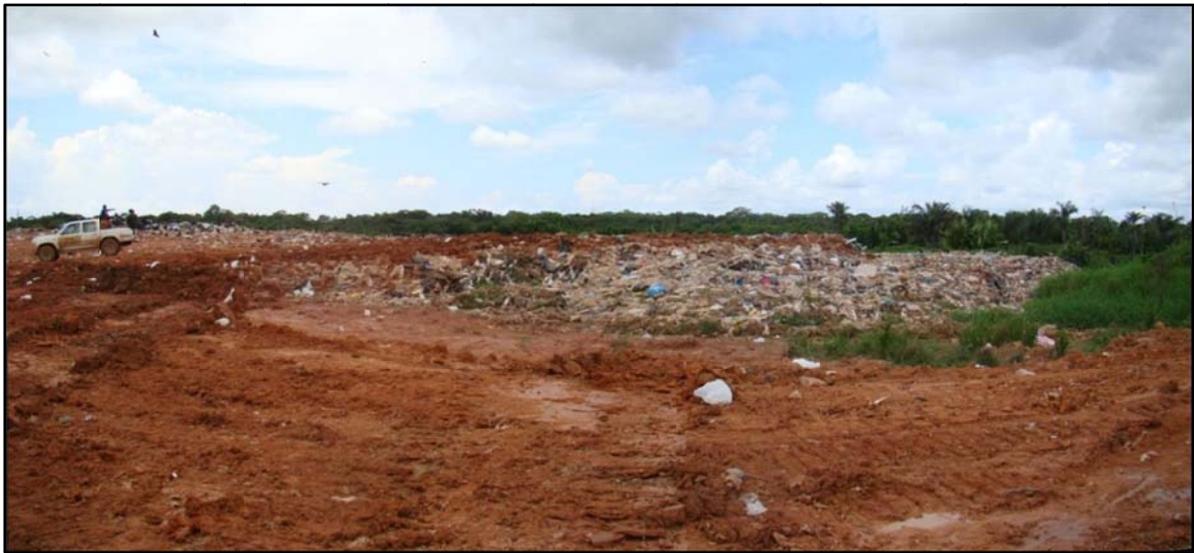
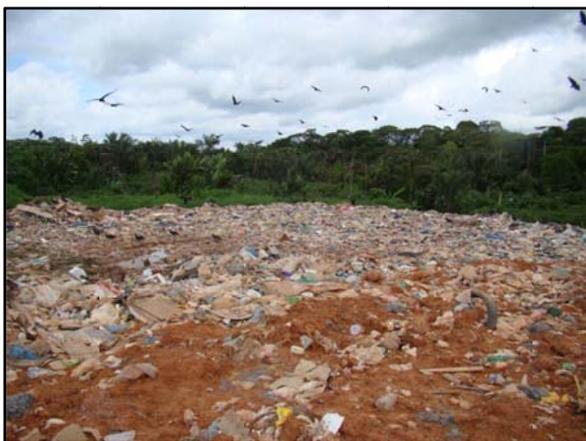
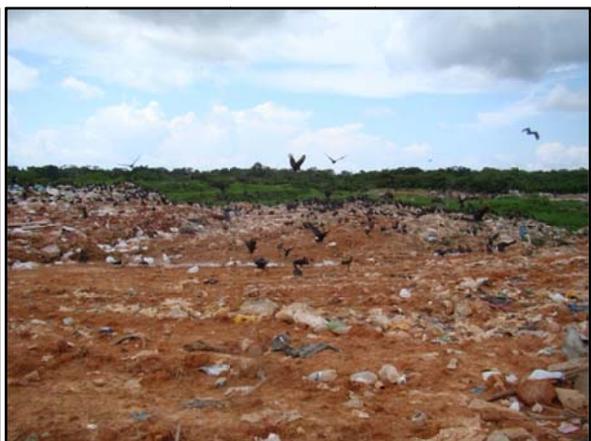
Figura 2: Fotos panorâmicas e de detalhe do atual aterro controlado de Tefé com destaque para o lixo ainda sem cobertura de argila e a conseqüente proliferação de urubus na área.

Pelo exposto, o atual DRS de Tefé encontra-se numa situação inadequada, causando transtornos ao meio ambiente em seu entorno, principalmente pela contaminação dos recursos hídricos, e sendo fator de risco para as operações de pouso e decolagem no aeroporto local. Nesse sentido, a atual administração municipal, levando em conta a Política Nacional de Resíduos Sólidos (Lei 12.305/10 e Decreto Federal 7404/10), se conscientizou da necessidade da construção de um aterro sanitário, que atenda às normas técnicas e à legislação vigente, de modo a minimizar os riscos ambientais e aeroportuários.

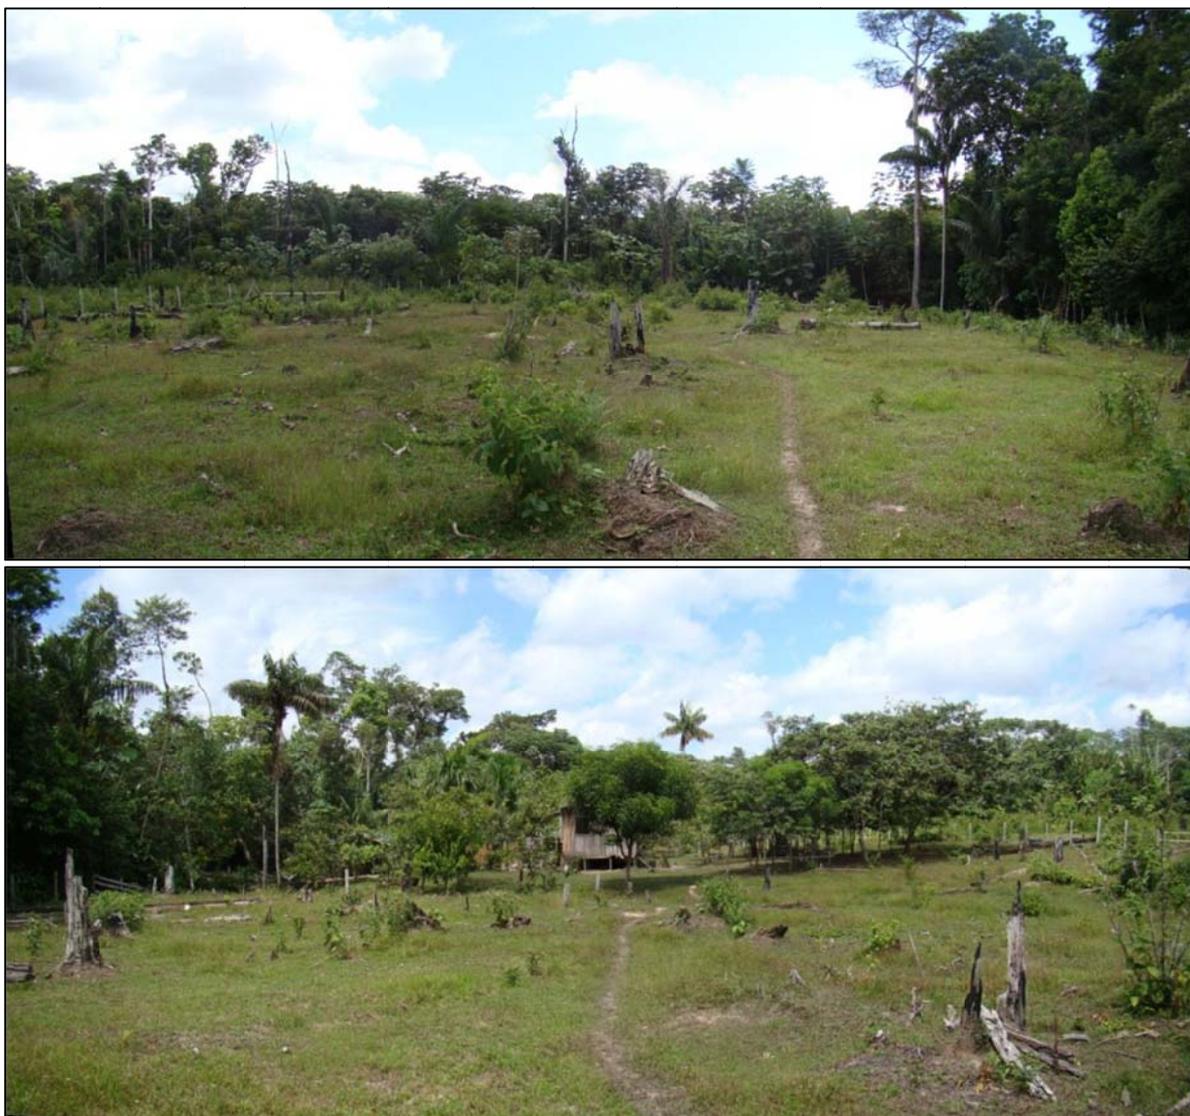
Figura 3: Vistas panorâmicas da frente do terreno onde se situa a área avaliada com vistas à implantação do aterro sanitário de Tefé. Na imagem inferior, observa-se a moradia da Sra. Geralda.

Os trabalhos de campo se iniciaram com o reconhecimento preliminar do terreno e suas adjacências, por meio de caminhadas nas áreas desmatadas e picadas abertas nas áreas de floresta. Esse reconhecimento permitiu a identificação mais precisa do traçado das três drenagens citadas e da topografia da região (**Figuras 3 a 5**).

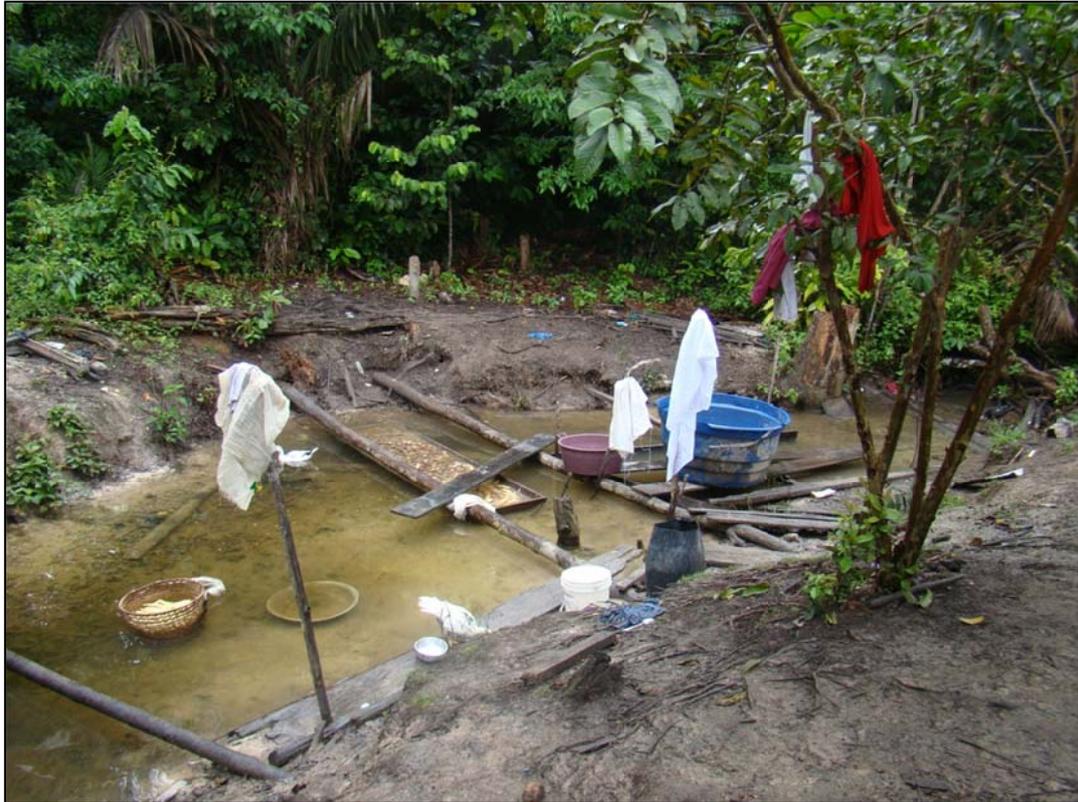
Figura 4: Vista do pequeno curso d'água que corta o extremo nordeste da área avaliada ao lado do qual se situa a moradia da Sra. Geralda.

Como já mencionado, a área é cortada por um pequeno curso d'água e ladeada por outros dois. Segundo as normas NBR 10157/87 e 13896/97 da ABNT, que tratam dos critérios para projeto, construção e operação de aterro de resíduos perigosos e não perigosos, o empreendimento deve estar localizado a uma distância mínima de 200m de cursos d'água, *ressalvando, porém, que o órgão estadual de meio ambiente poderá alterar essa distância*.

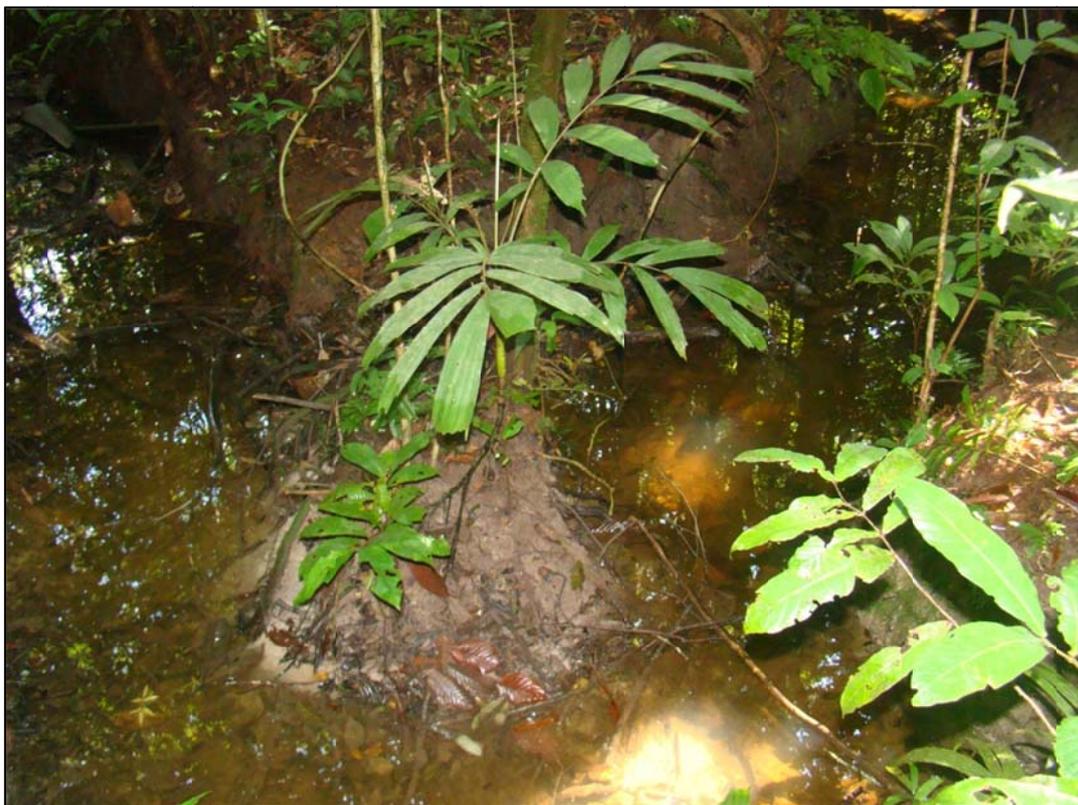
Figura 5: Vista do leito do igarapé que flui próximo ao limite oeste da área avaliada em região de floresta nativa.

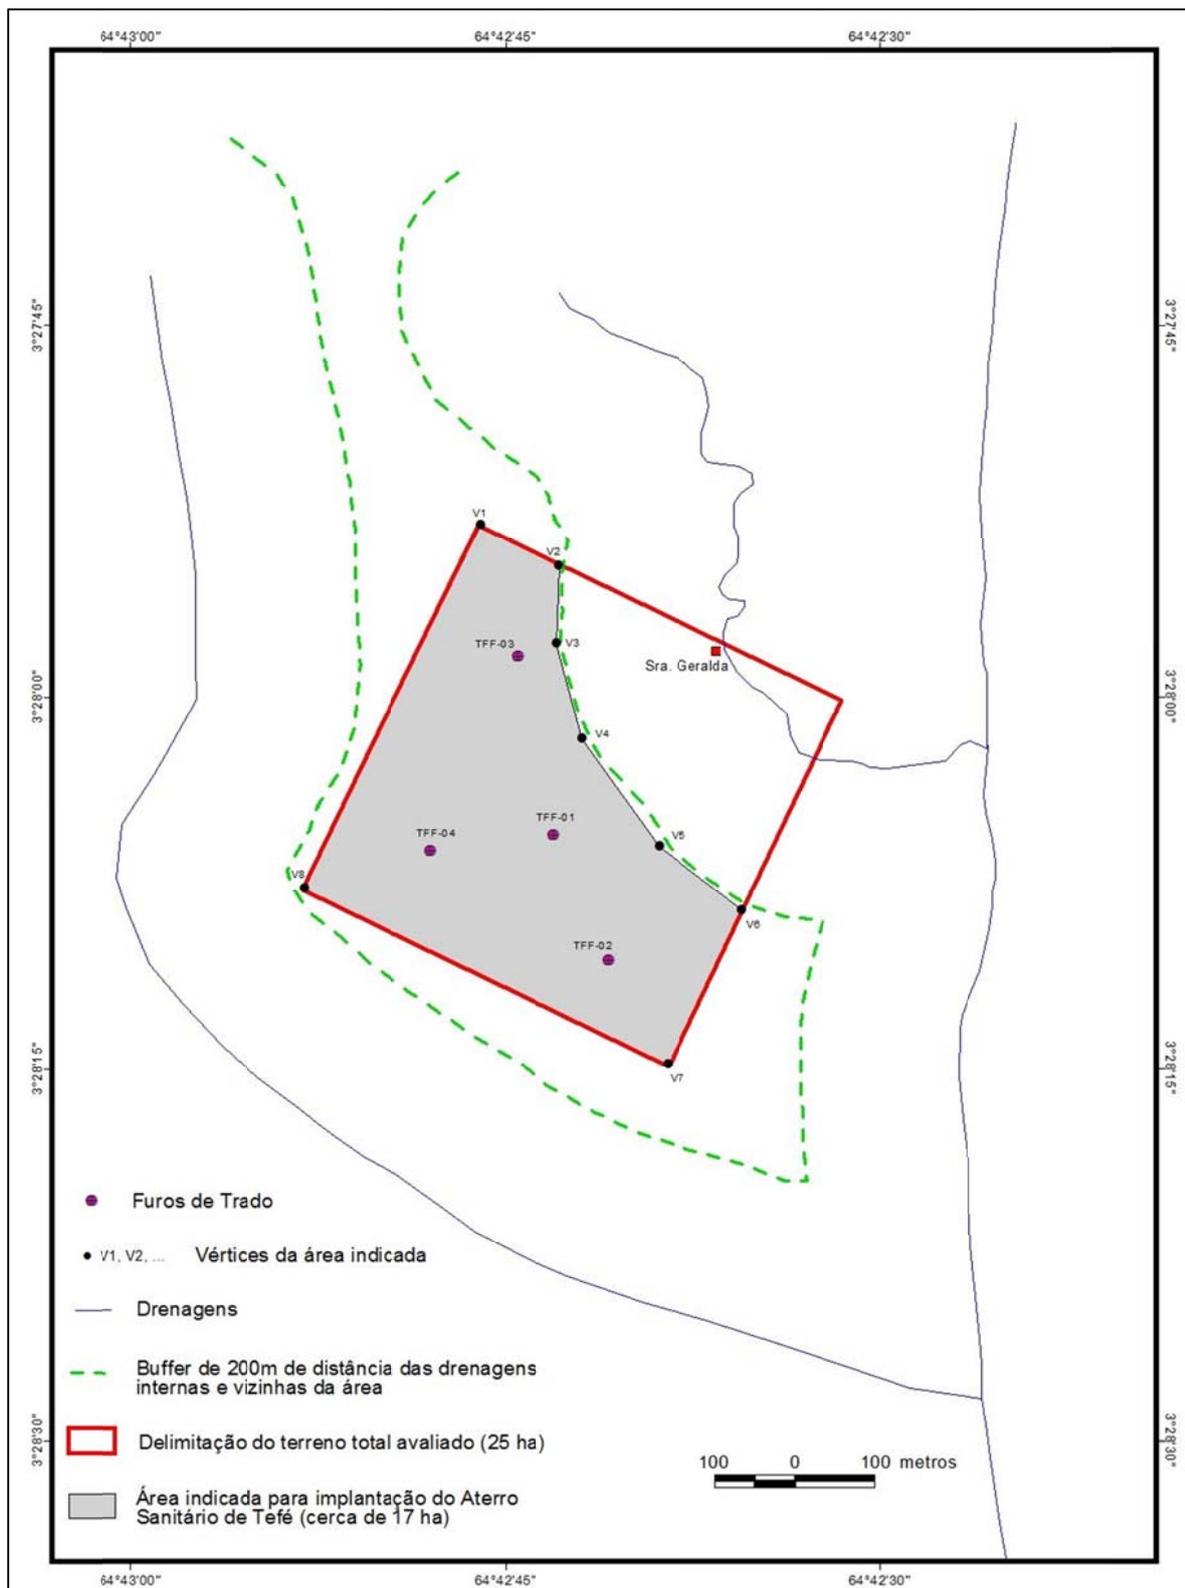
Essas informações foram plotadas no mapa-base, com auxílio de aparelho GPS, e serviram para orientar a locação das sondagens a partir da criação de “buffers” (zonas de proteção) de 200m no entorno do curso d'água interno e dos limítrofes à área. Desse modo, foi descartada para avaliação a porção do terreno (cerca de 30%) inserida no interior do “buffer” e, assim, os estudos de detalhe se concentraram numa área de 17 hectares, dominada por floresta nativa, conforme se observa nas **figuras 6 e 7**.

Figura 6: Mapa de detalhe da região de estudo com a situação da área total avaliada (25 ha) e da área selecionada (17 ha) para implantação do aterro sanitário de Tefé com a localização dos furos de trado realizados.

A área avaliada em detalhe, com 17 hectares de superfície, é delimitada pelos seguintes vértices (**Figura 6**):

Como se observa na **Figura 6**, desde que se possa sair dos domínios da propriedade, o “buffer” permite que a área do futuro aterro seja ampliada algumas dezenas de metros para noroeste e para sudeste, de modo a formar um polígono de mais de 20 ha de dimensão.

Pelo exposto acima, e conforme apresentado nas figuras 6, 7 e 12, os estudos realizados definiram uma área com 17 hectares que possui **boa aptidão técnica** para servir como local de implantação do aterro sanitário de Tefé, que, se operar de maneira racional, deverá ter vida útil de mais de 15 anos. Ressalta-se também que, desde que se possa sair dos domínios da propriedade, a área poderá ser ampliada para noroeste e para sudeste, de modo a formar um polígono de mais de 20 ha de dimensão.

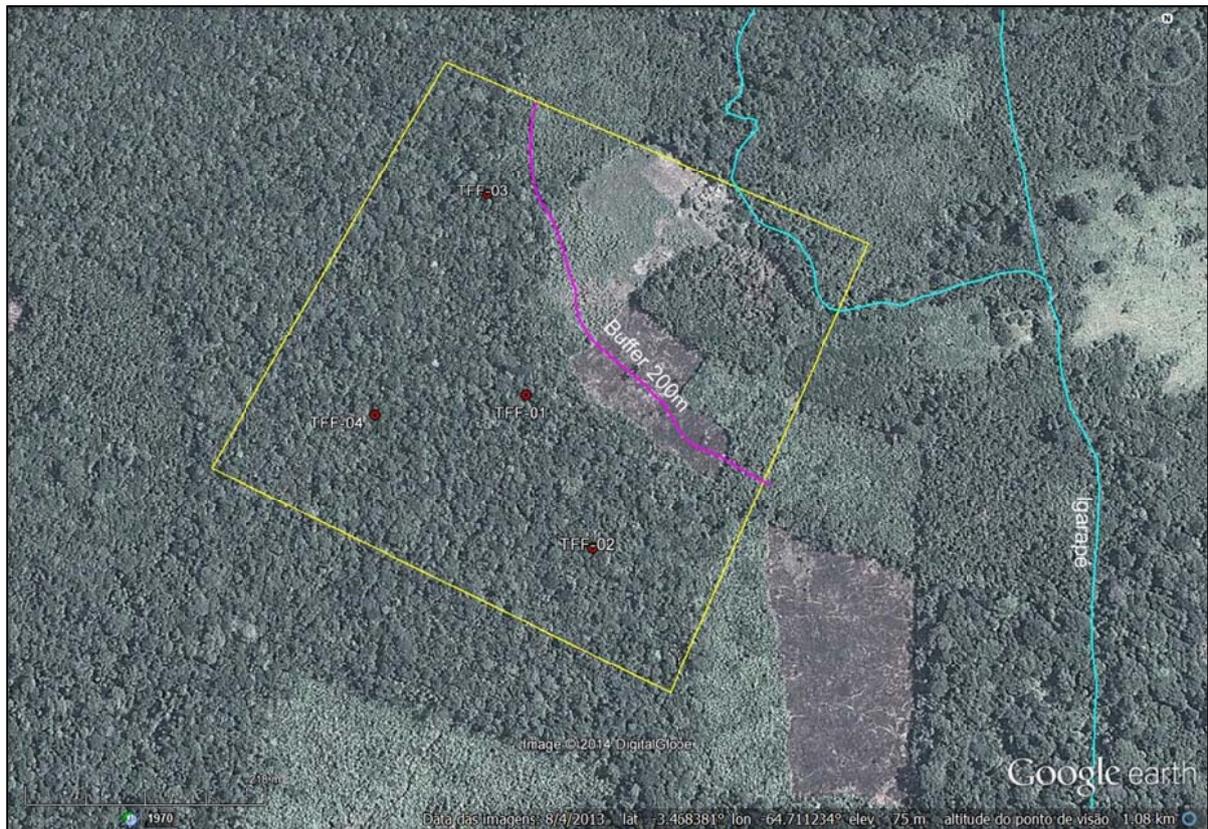
Trata-se de terreno plano, com cota altimétrica em torno de 60 metros, assentado sobre solos derivados, de acordo com o mapa geológico da região, dos sedimentos arenosos pleistocênicos da Formação Içá. No entanto, o que foi observado durante as sondagens é que o horizonte superior do solo (até 3 - 4 metros de profundidade) é argilo-siltoso a silto-argiloso e, portanto, originado de sedimentos finos, talvez depositados em ambiente de planícies e terraços fluviais que poderiam ter se instalado, em tempos mais recentes, sobre os arenitos da Formação Içá. A cobertura vegetal da maior parte da área é representada por floresta nativa, sendo que na porção nordeste predominam pastagens e floresta secundária (capoeirão) como regeneração de pastagens e cultivos abandonados (**Figura 7**).

Figura 7: Imagem de satélite de alta resolução (Google Earth) atual com a situação da área selecionada para avaliação técnica de detalhe com a localização dos furos de trado realizados. Observar que na área sondada de 17 ha predomina floresta nativa enquanto no restante predominam pastagens e cultivos.

Foram feitas quatro perfurações a trado na área selecionada de 17 ha, cujas profundidades variaram de 5,0 a 6,5m, sendo que todas atingiram o nível das águas subterrâneas (NA), encontrado entre 4,5 e 5,5m (**Figuras 6 e 7 e Tabela 2**). O desenvolvimento das perfurações foi acompanhado pelo geólogo responsável, com descrição detalhada do perfil de solo atravessado e seleção de amostras para ensaios de granulometria no Laboratório de Análises de Solos e Plantas da Embrapa Amazônia Ocidental - Manaus, cujos resultados se encontram em boletim anexo a este laudo.

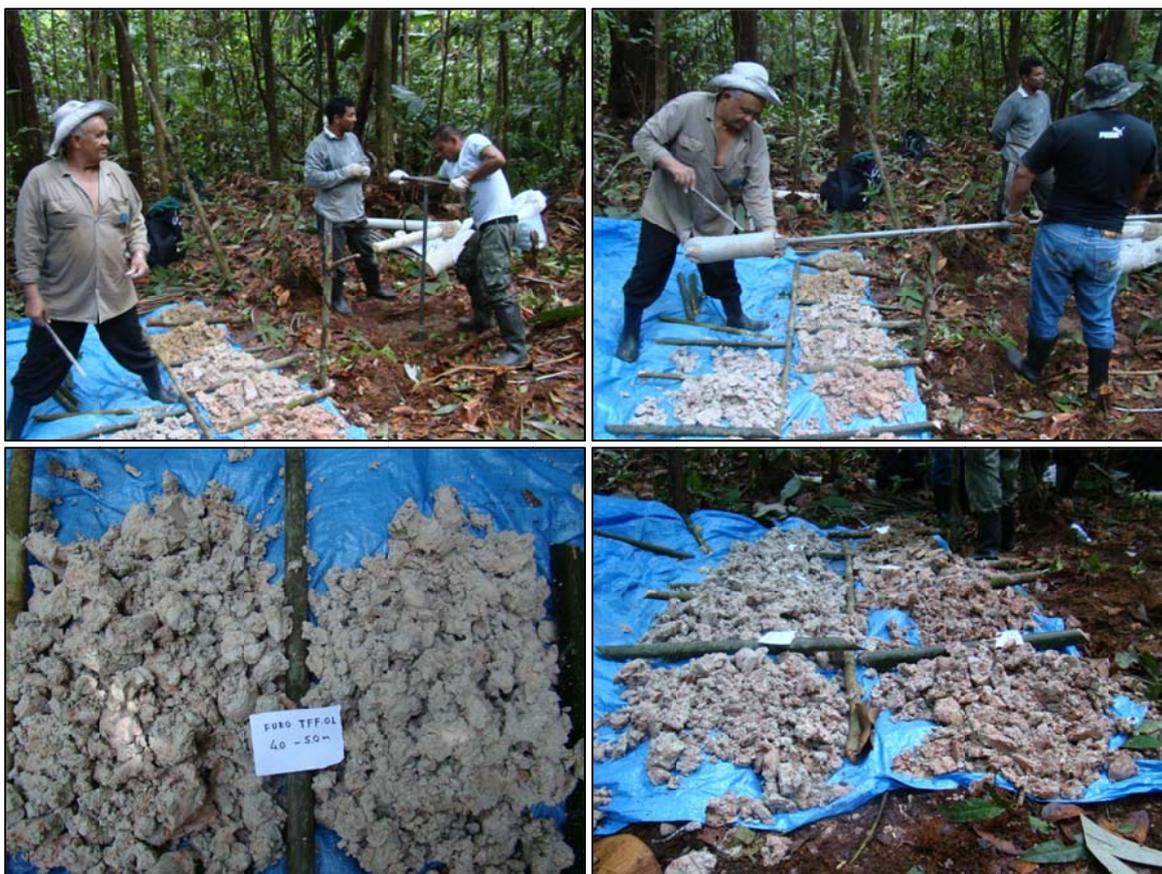
##### **FURO TFF-01 (Figura 8):**

- 0,00 a 0,30m: solo orgânico argiloso, amarronzado, com restos de raízes;
- 0,30 a 2,30m: solo argilo-siltoso (cerca de 45% de argila e 40% de silte), compacto, de cor cinza-clara a creme com manchas e vênulas róseas e alaranjadas;
- 2,30 a 5,30m: solo areno-silto-argiloso (40 a 50% de areia fina, 30% de silte e 25 a 30% de argila), plástico, de cor cinza-clara esbranquiçada com manchas róseas e avermelhadas;
- 5,30 a 6,00m: areia muito fina, argilosa, de cor cinza-clara.

Figura 8: Aspectos da perfuração e do material argilo-siltoso atravessado pelo furo TFF-01.

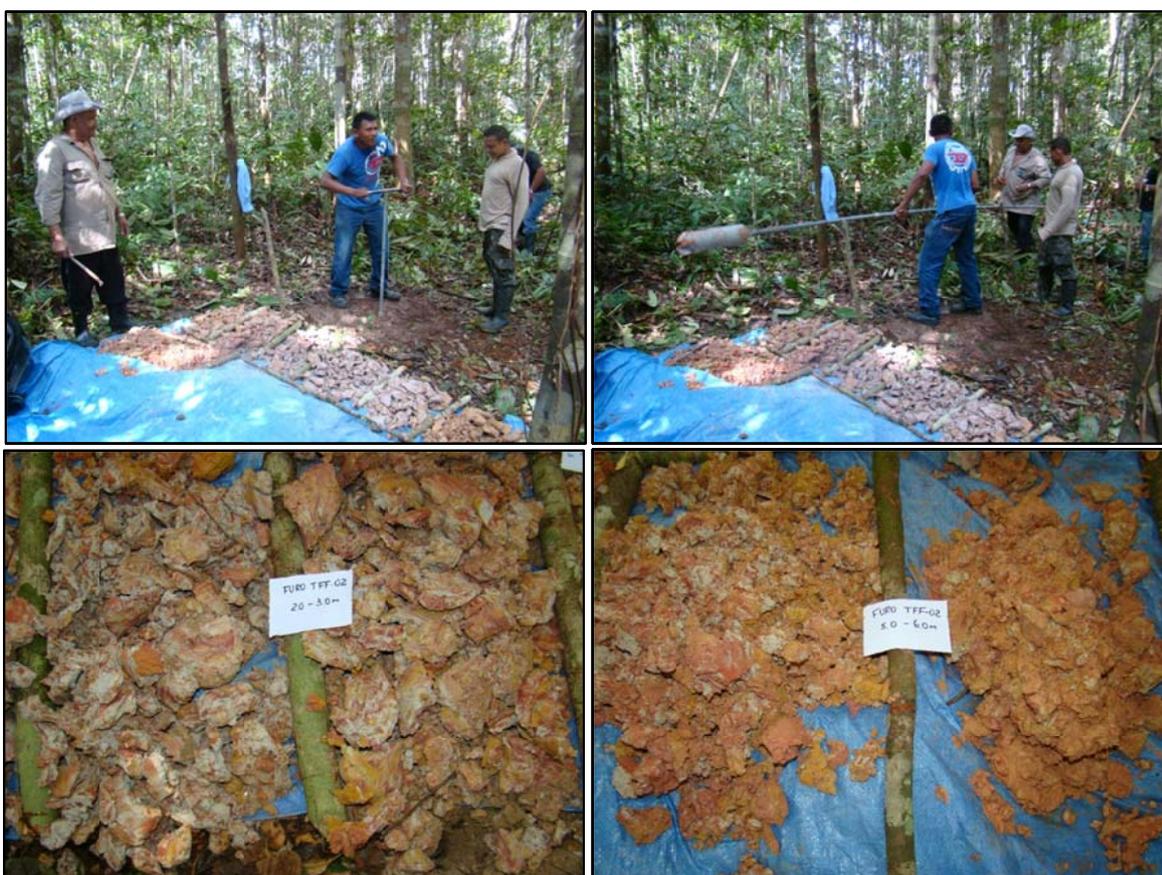
##### **FURO TFF-02 (Figura 9):**

- 0,00 a 0,30m: solo orgânico argiloso, amarronzado, com restos de raízes;
- 0,30 a 3,80m: solo argilo-siltoso a silto-argiloso (40 a 60% de argila e 40 a 50% de silte), compacto, de cor cinza-clara a creme com manchas e vênulas róseas, avermelhadas e, a partir de 2,0m, amareladas;
- 3,80 a 5,70m: solo areno-silto-argiloso (50% de areia fina, 26% de silte e 23% de argila), plástico, mosqueado nas tonalidades rósea, amarelada, avermelhada e cinzenta;
- 5,70 a 6,50m: areia fina argilosa, rósea com manchas cinzentas.

Figura 9: Aspectos da perfuração e do material atravessado em dois intervalos do furo TFF-02.

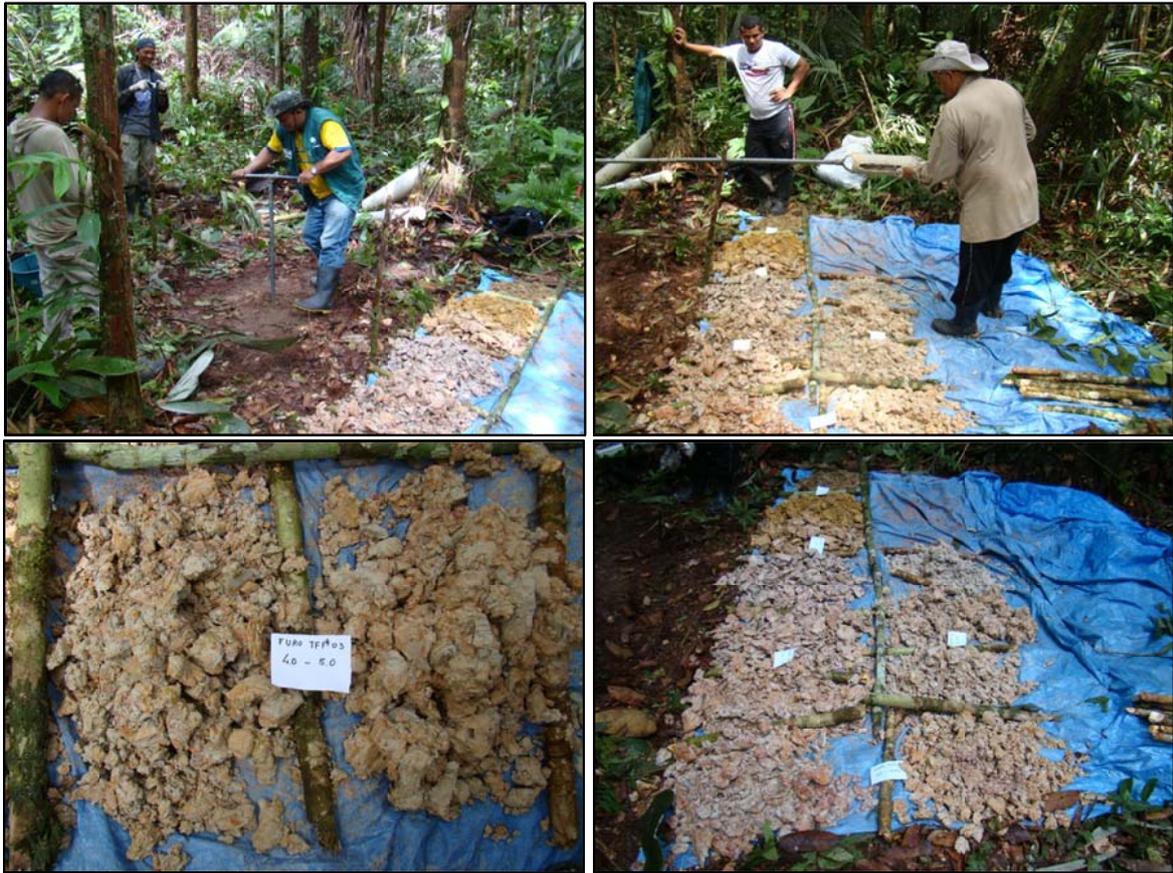
#### **FURO TFF-03 (Figura 10):**

- 0,00 a 0,50m: solo orgânico argiloso, amarronzado-claro, com restos de raízes;
- 0,50 a 4,30m: solo argilo-siltoso a silto-argiloso (30 a 50% de argila e 45% de silte), compacto, amarelado até 1,20m e cinza-claro a creme com manchas róseas e avermelhadas de 1,20m em diante. No nível 3,50 - 3,60m ocorrem manchas arroxeadas (provável laterita em formação). Abaixo de 3,80m o material torna-se mais claro e mais úmido;
- 4,30 a 5,50m: solo areno-silto-argiloso (55% de areia fina, 25% de silte e 20% de argila), plástico, de cor cinza-clara com manchas amareladas e róseas.

Figura 10: Aspectos da perfuração e do material argilo-siltoso atravessado pelo furo TFF-03.

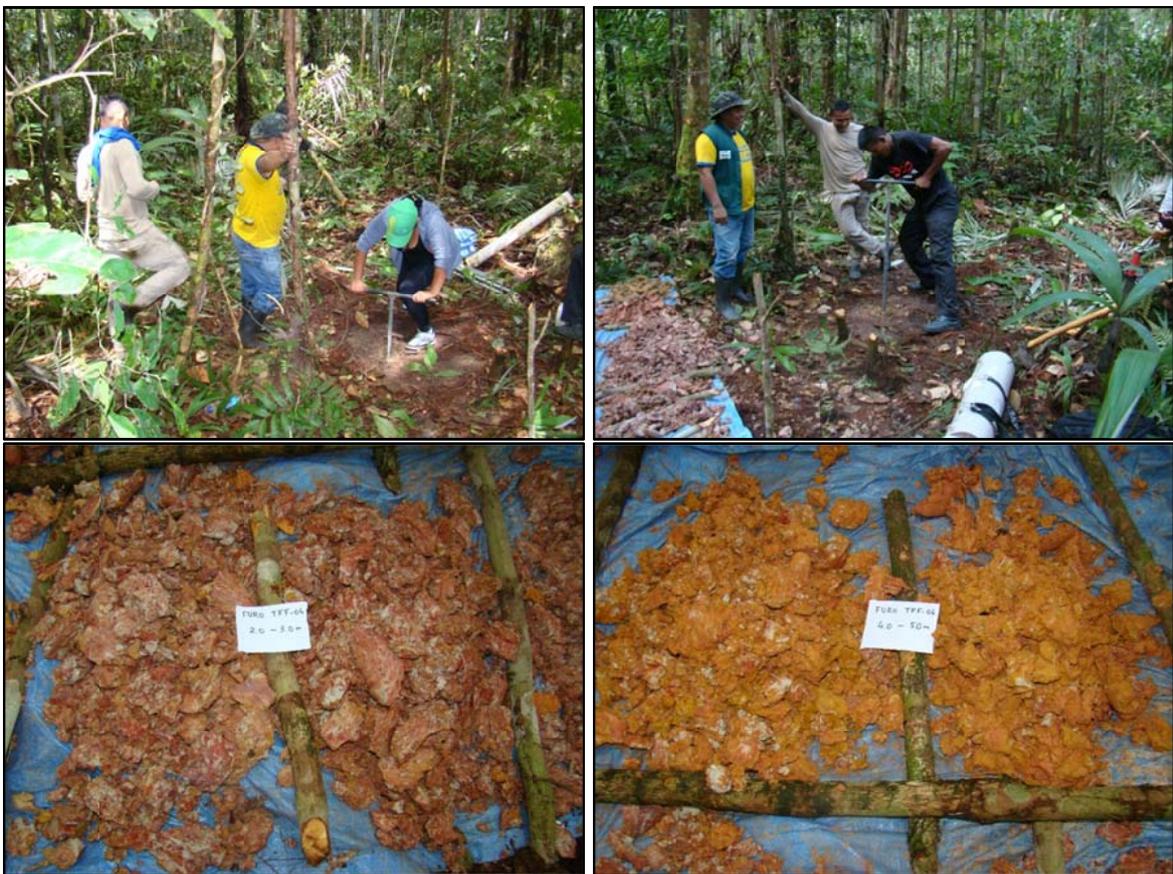
#### **FURO TFF-04 (Figura 11):**

- 0,00 a 0,40m: solo orgânico argiloso, amarronzado, com restos de raízes;
- 0,40 a 4,20m: solo argilo-siltoso a silto-argiloso (45 a 50% de argila e 45 a 50% de silte), compacto, avermelhado a róseo com manchas cinza-claras. No intervalo 3,30 – 3,60m o material adquire tonalidade amarelada;
- 4,20 a 5,00m: solo areno-silto-argiloso (55% de areia fina, 25% de silte e 20% de argila), amarelado com manchas esbranquiçadas e róseas.

Figura 11: Aspectos da perfuração e do material atravessado em dois intervalos do furo TFF-04

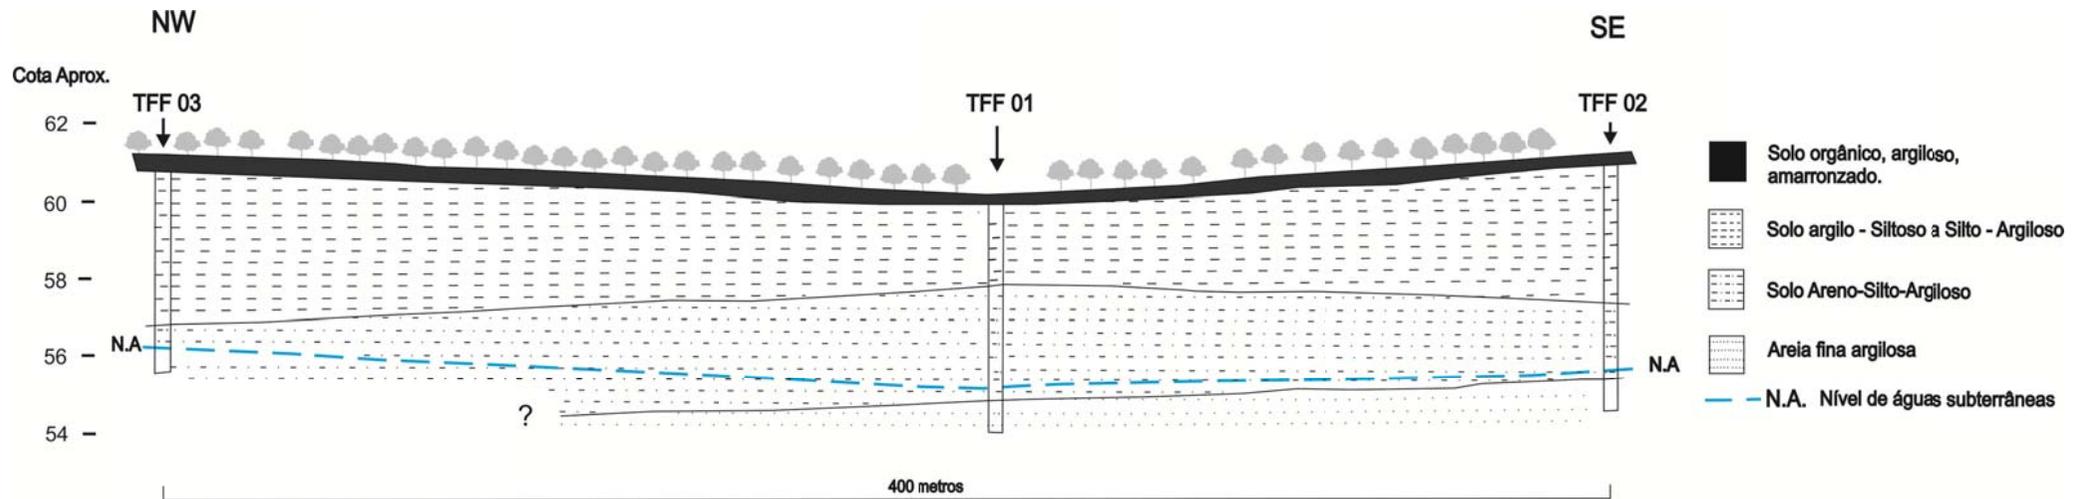
Assim, com relação à textura dos solos investigados, conforme se observa na descrição dos furos, no laudo de análises granulométricas (anexo) e na **Figura 12**, a área de 17 ha selecionada assenta-se sobre um perfil de solo/subsolo composto basicamente por três horizontes, do topo para a base:

- solo argilo-siltoso a silto-argiloso (30 - 60% de argila e 40 - 50% de silte), compacto, predominantemente cinza-claro, com espessura de 2,3 a 4,3m, adequado para dar suporte ao aterro sanitário de Tefé;
- solo areno-silto-argiloso (40 - 55% de areia fina, 25 – 30% de silte e 20 – 30% de argila), plástico, de cores diversas, que se estende até pelo menos 5,5m de profundidade e mostra passagem gradual para o horizonte inferior;
- areia fina argilosa, rósea a cinza-clara. Os furos TFF-03 e 04, os mais rasos, não atingiram este nível arenoso.

Outra constatação é que o NA acompanha aproximadamente a superfície do terreno, sendo detectado pelas sondagens entre 4,5 e 5,5m de profundidade (**Figura 12 e Tabela 2**).

Figura 12: Perfil NW-SE do solo/subsolo na área avaliada para implantação do aterro sanitário de Tefé com base nos furos TFF-01, 02 e 03

- o primeiro é o caráter argilo-siltoso a silto-argiloso do horizonte mais superficial do solo (2,3 a 4,3m de espessura) em toda a área investigada, o que significa um substrato pouco permeável que poderá funcionar como selante ou filtro da base do aterro, dificultando sobremaneira a infiltração e dispersão dos contaminantes aí gerados (chorume, metais pesados, etc). Mesmo no horizonte de solo inferior a este, de textura areno-silto-argilosa, a equivalência entre a quantidade das frações “areia fina” e “silte + argila” indica um subsolo com baixa permeabilidade;

- o segundo é o fato de o terreno apresentar o nível das águas subterrâneas (NA) entre 4,5 e 5,5m de profundidade. Não é um NA profundo, mas permitirá que as valas do aterro tenham, a depender da porção do terreno que será utilizada, entre 3 e 4m de profundidade, o que manterá uma camada de solo insaturado de pelo menos 1,5m de espessura entre a base do aterro e o NA conforme recomendados pelas normas técnicas.

Mesmo com esses aspectos positivos, enfatiza-se que, no projeto de concepção e implantação do futuro aterro, é indispensável e obrigatória a instalação de mantas impermeabilizantes espessas e resistentes na base de toda a área a ser utilizada para despejo dos resíduos sólidos coletados em Tefé, de modo a garantir que os contaminantes fiquem isolados e não migrem para os aquíferos locais. Do mesmo modo, é fundamental a instalação de drenos verticais e horizontais para captação de gás e chorume, o qual deverá ser conduzido para tanques de tratamento. Em outras palavras, o depósito de resíduos sólidos de Tefé deverá ser construído e operado conforme as normas de engenharia preconizadas para um aterro sanitário e não como uma lixeira.
