Projeto Água Subterrânea no Nordeste do Brasil (PROASNE – BRASIL)

**MISSÃO DE GEOFÍSICA
RELATÓRIO DE ATIVIDADES – JULHO/2000**

**PROJETO ÁGUA SUBTERRÂNEA NO NORDESTE DO BRASIL
ALTO VALE DO RIO MOXOTÓ - ESTADO DE PERNAMBUCO**

**Relatório de Atividades
Julho 2000**

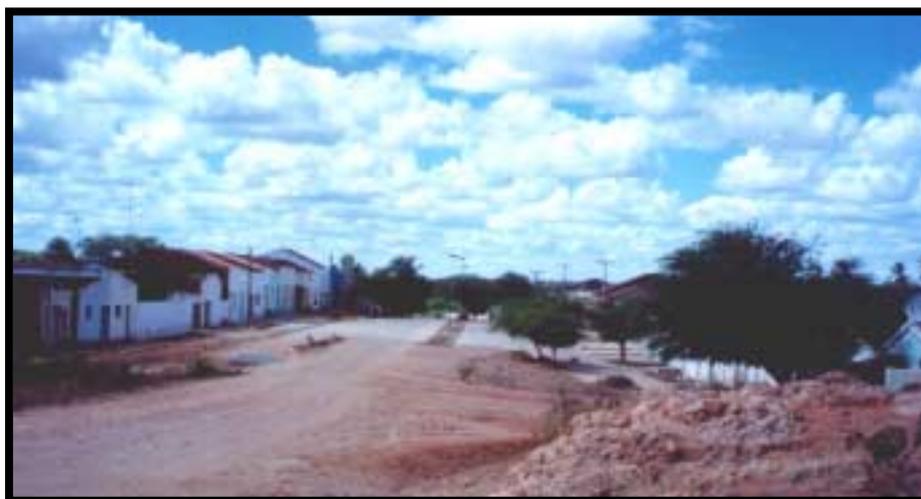
Foto 1 – Vista parcial da Vila de Rio da Barra

Nesse local foi mostrado que a população recebe um fornecimento regular de água dessalinizada e existe um nível razoável de organização social (**Fotos 1 e 2**). A localização do poço, que aparentemente capta também água do aquífero aluvial, pode indicar poluição a partir de rejeitos humanos e animais. Foi sugerido a realização de um perfil geofísico com o objetivo de testar a estrutura/fratura de direção NE, na qual o curso do Rio Moxotó está encaixado. Em conversa com os moradores, foi informado que o rio, atualmente seco, após 6 anos havia recebido água de uma enxurrada no mês de abril.

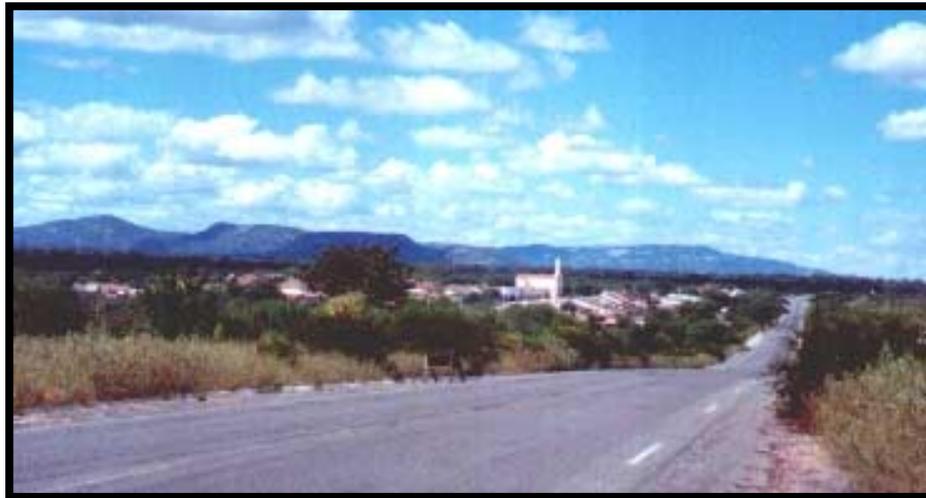
Foto 3 – Vista panorâmica da Vila de Algodões

No local do poço que abastece a vila (**Fotos 3 e 4**) foi mostrado que o chafariz não está funcionando porque o dessalinizador está quebrado e a bomba do poço foi retirada para consertos. A água do dessalinizador, quando em funcionamento, é vendida por R\$ 0,01/litro. Observou-se que o receptor de fichas do chafariz é protegido por placas de ferro, para evitar o roubo de fichas. Apesar dessa proteção, ocorrem marcas de tentativas de danificação. Além disso, o rejeito do dessalinizador é lançado no leito do Rio Piutá, poluindo o aquífero aluvial.

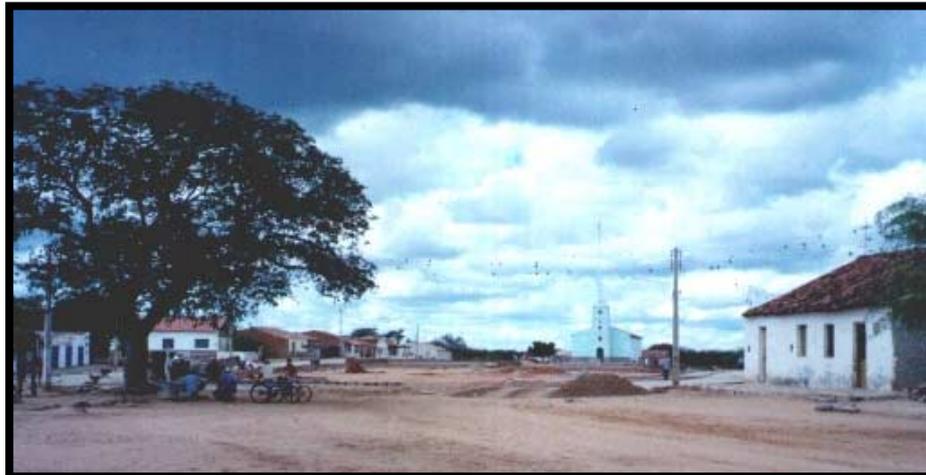
Foto 7 – Vista parcial da Vila de Caiçara

Foram visitados dois poços secos localizados ao longo da margem do riacho encaixado na fratura de direção NW-SE. Pessoas da comunidade informaram sobre a baixa qualidade da água que é consumida. Essa água é bombeada de um poço localizado a norte do quartzito. Medidas de condutividade elétrica da água, constataram um teor em torno de 3.500 mg/litro de sais dissolvidos. Decidiu-se então realizar um perfil geofísico em uma estrada, previamente escolhida, de direção E-W, que corta a fratura e passa próximo a um dos poços secos. A **Foto 7** apresenta uma vista parcial da vila.
