Serviço Geológico do Brasil – CPRM

Ação Emergencial para Análise de Risco Remanescente na

Comunidade Jacó

NATAL – RN

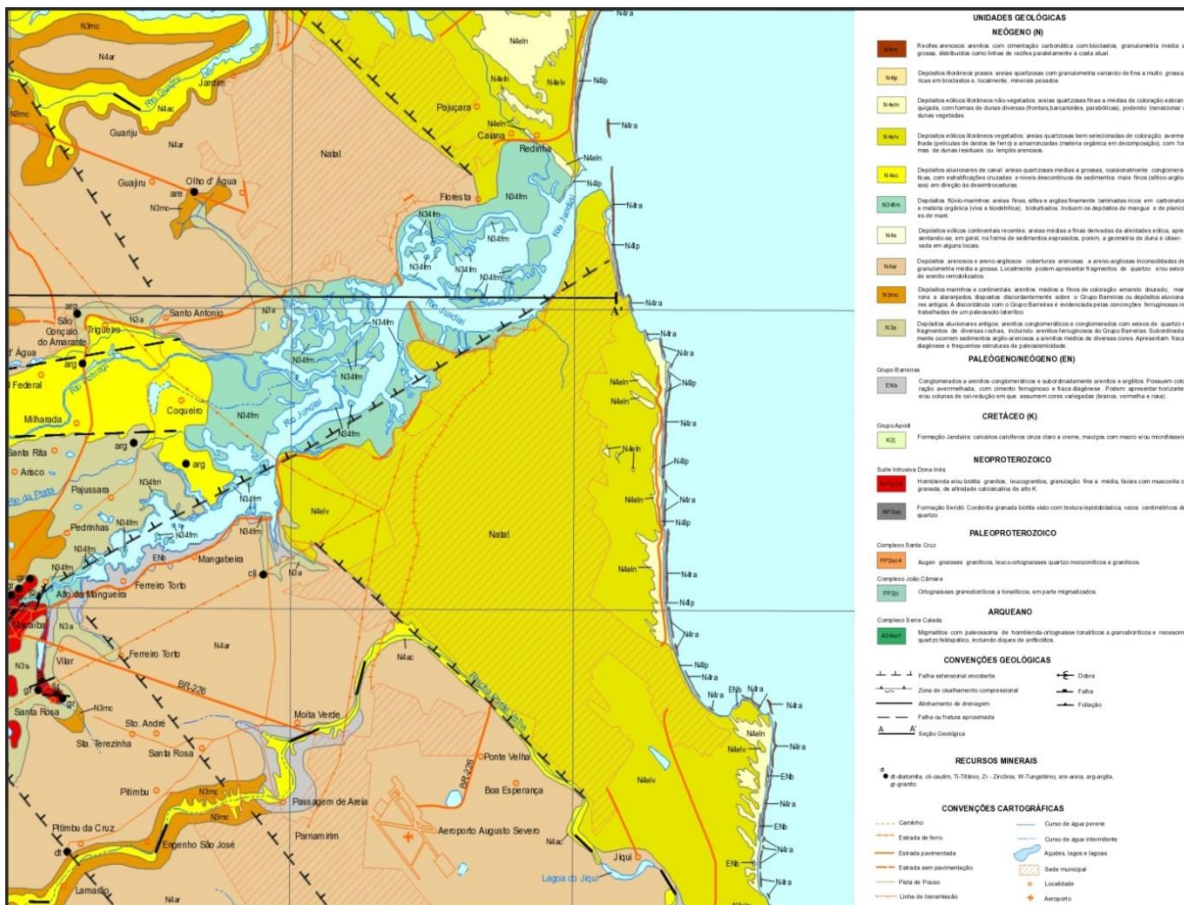
Recorte do Mapa Geológico

Do ponto de vista da geologia, afloram no local os sedimentos areno-argilosos do Grupo Barreiras, que são conglomerados a arenitos conglomeráticos e subordinadamente arenitos e argilitos. Possuem coloração avermelhada, com cimento ferruginoso e fraca diagênese. Podem observar horizontes e/ou colunas de oxi-redução em que assumem cores variegadas (branca, vermelha e roxa). Do ponto de vista da estratigrafia, o Grupo Barreiras encontra-se subjacente às areias inconsolidadas das dunas.

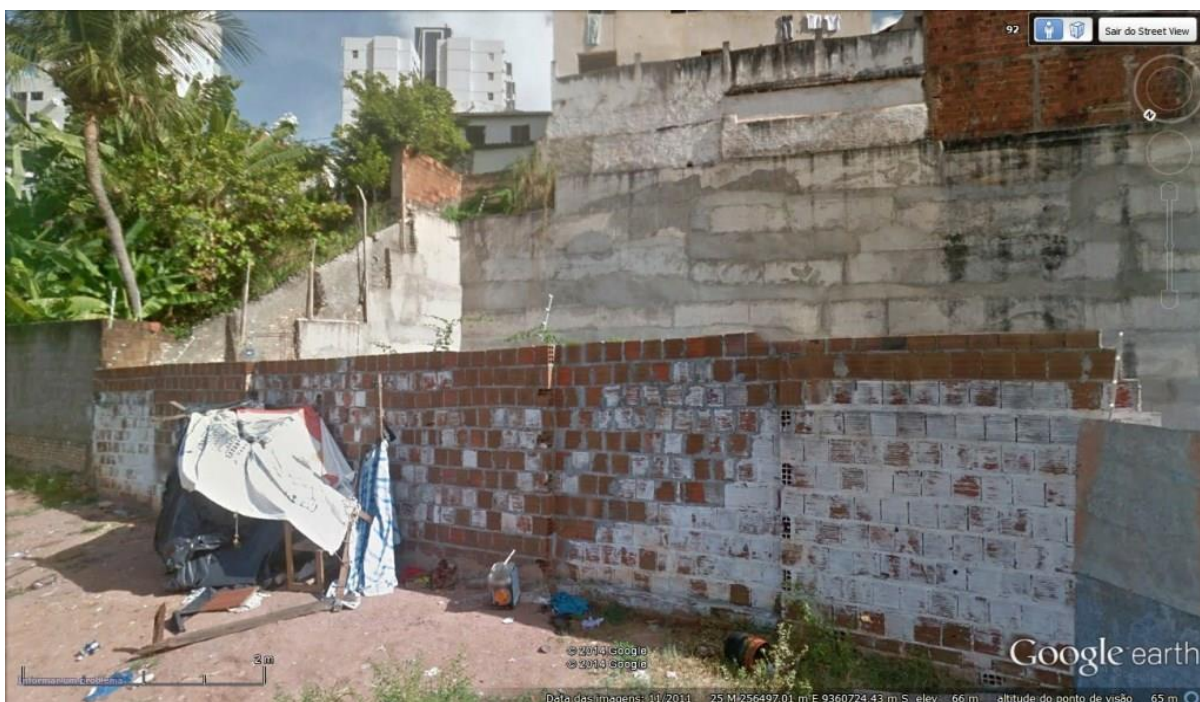
Situação pretérita (2011) – Observe-se as construções sobrepostas à cortina atirantada

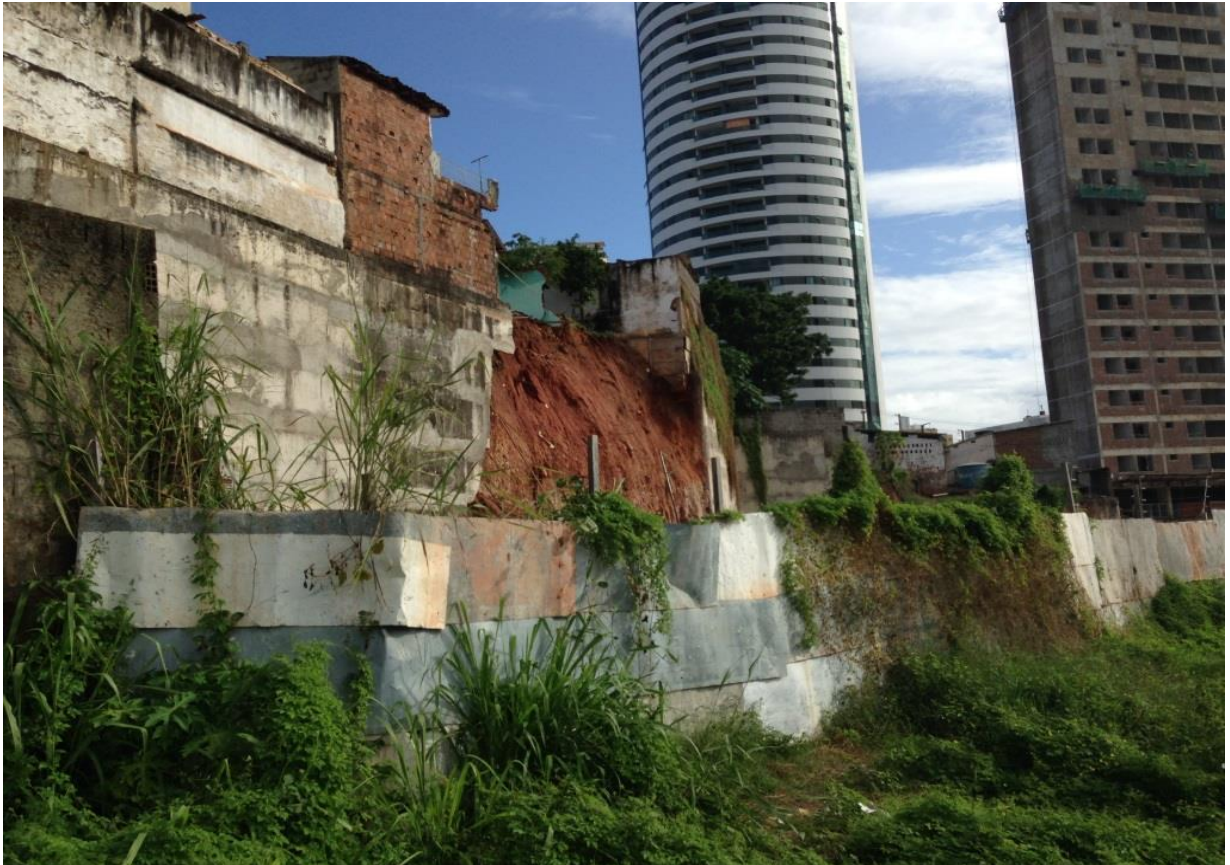
Vista panorâmica da área atingida pelo escorregamento / tombamento da cortina atirantada

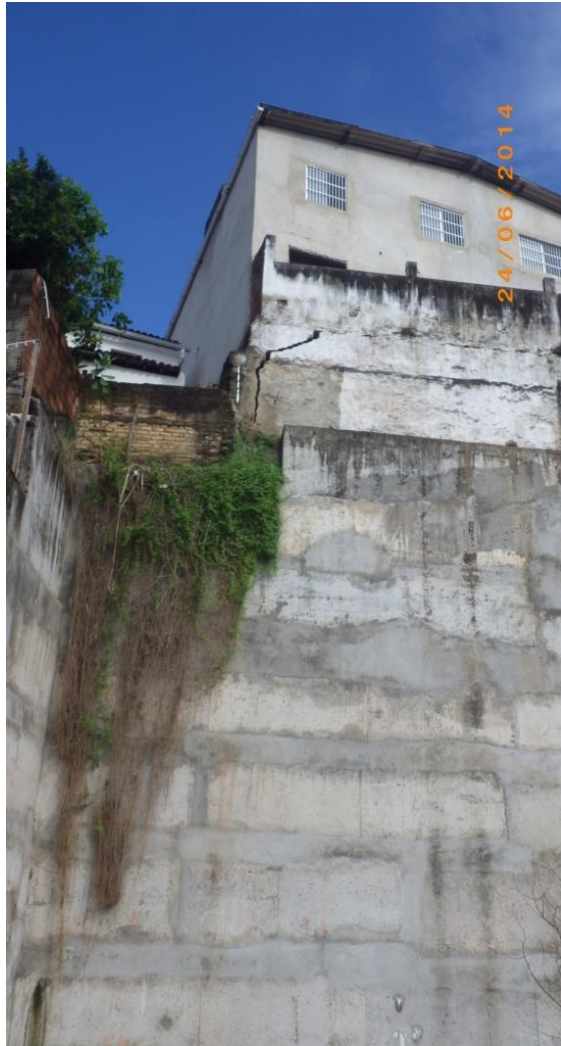
- **Agravando** a situação geral, ainda são visíveis diversas tubulações das moradias, lançando esgotos livremente na face frontal do talude, contribuindo seriamente para manter o estado de saturação do mesmo, inclusive nos meses de estiagem. Existe um banheiro de estrutura pesada, construído sobre a crista do talude, com caixa d’água sobreposta, cujas águas servidas são lançadas diretamente no terreno, o que pode ser verificado pela mancha lodosa, visível à distância.

- A porção central do muro, destruída neste escorregamento, caiu completamente, entretanto, a maior parte dos tirantes permaneceu no lugar, ficando a critério dos engenheiros civis/geotécnicos a correta avaliação do comportamento estrutural da cortina.

Os tirantes permanecem afixados no talude. Na crista, tubos de esgoto e aterros
