Superintendência Regional de Belém

PROCESSOS EROSIVOS ATUANTES NA CIDADE DE MONTE ALEGRE ESTUDO GEOTÉCNICO APLICADO AO PLANEJAMENTO URBANO

PROGRAMA DE INTEGRAÇÃO MINERAL
EM MUNICÍPIOS DA AMAZÔNIA - **PRIMAZ**

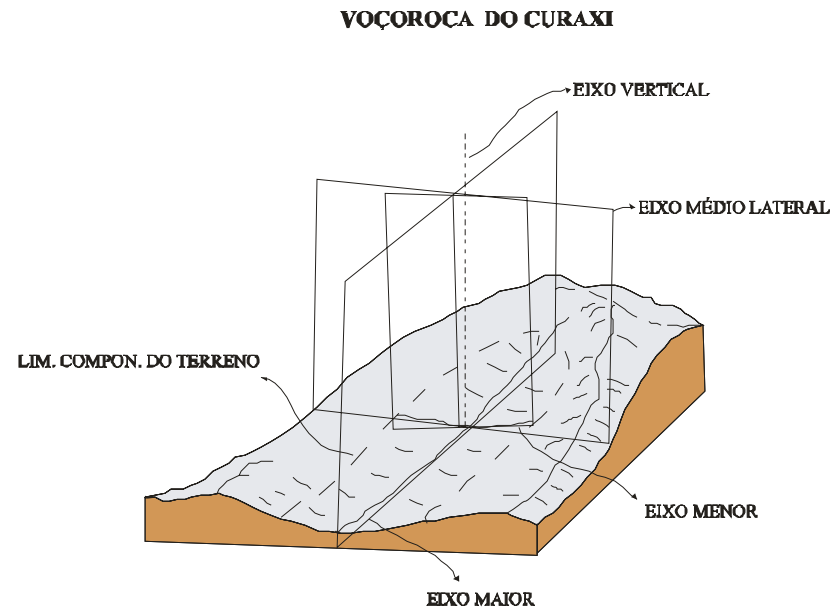
FIGURA 02: REPRESENTAÇÃO GRÁFICA

OBS : A declividade do fundo da voçoroca apresenta-se relativamente baixa e com características de processo de assoreamento (seção transversal de forma retangular com predominância da largura).

EIXO MAIOR : 900 m
EIXO MENOR : 8,5 a 20 m
EIXO VERTICAL : ± 20 m
EIXO MÉDIO LATERAL : 25 a 30 m

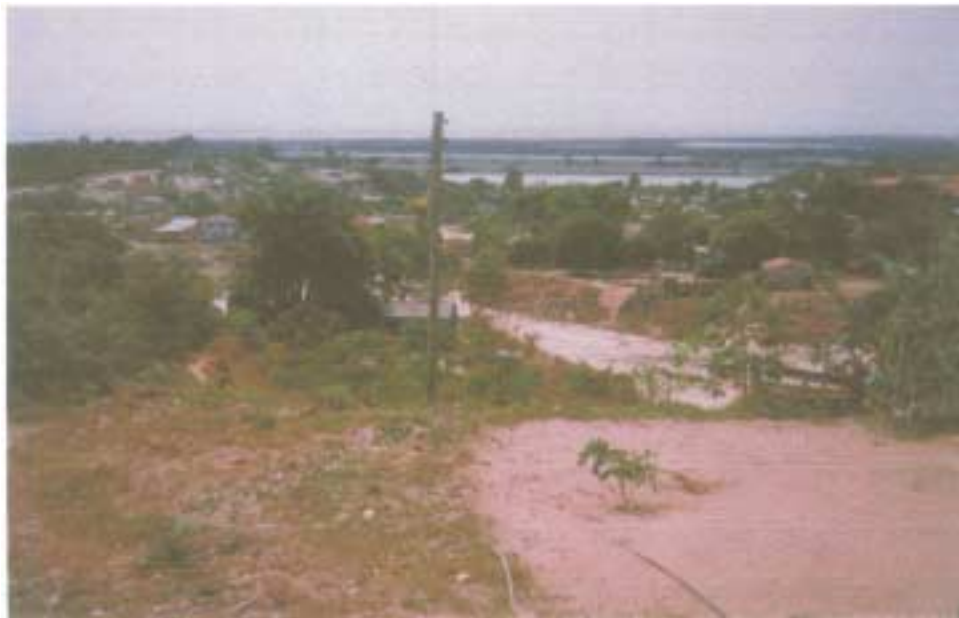
Foto 10: Visão panorâmica da voçoroca do Curaxi.

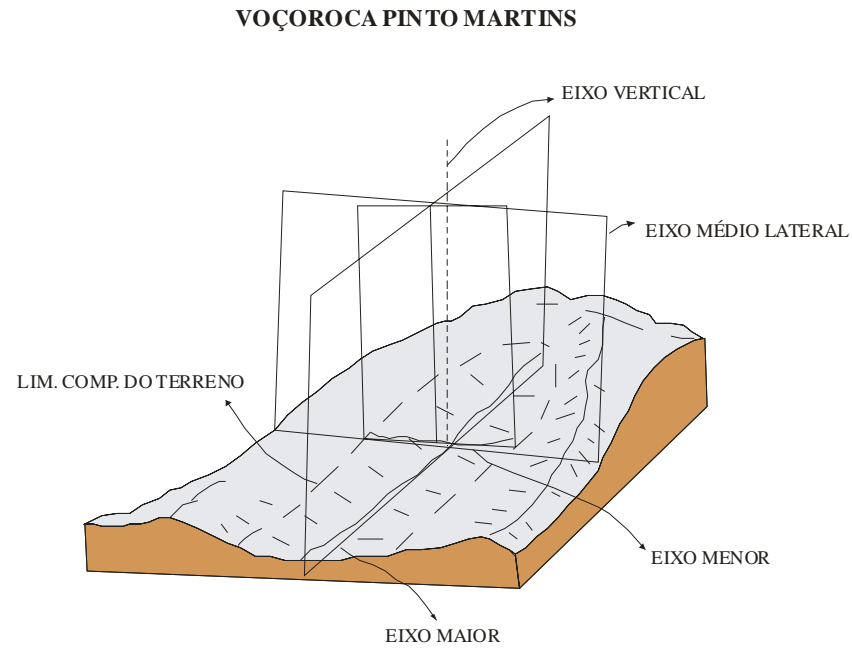
FIGURA 06: REPRESENTAÇÃO GRÁFICA

EIXO MAIOR: 100 m
EIXO MENOR: 2,5 m
EIXO VERTICAL: 15 m
EIXO MÉDIO LATERAL: 50 m

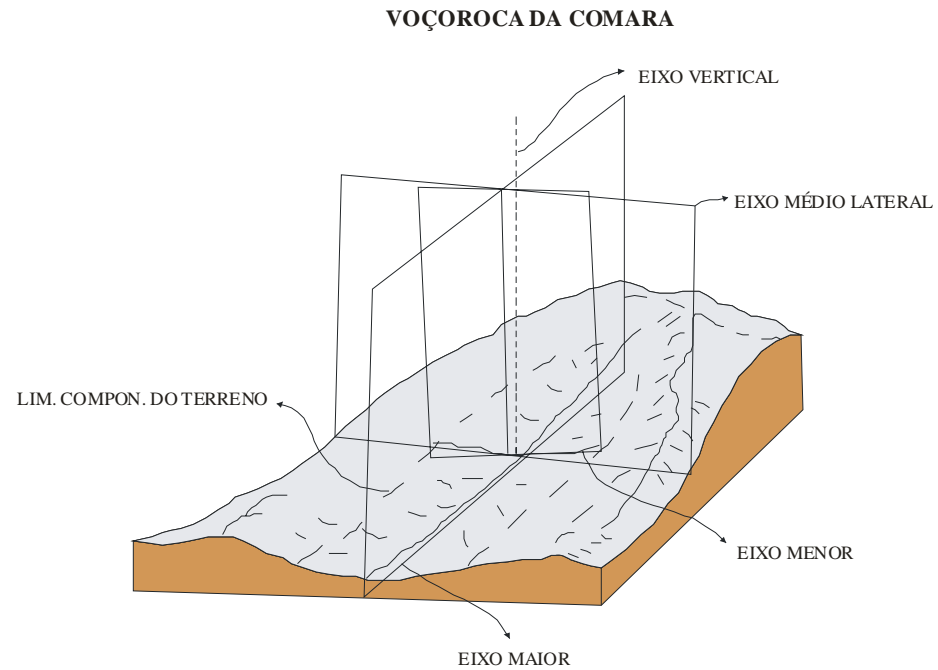
FIGURA 08 - REPRESENTAÇÃO GRÁFICA

EIXO MAIOR = 97 m
EIXO MENOR = 2,5 m
EIXO VERTICAL = 10 m
EIXO VERTICAL = 13,50 m

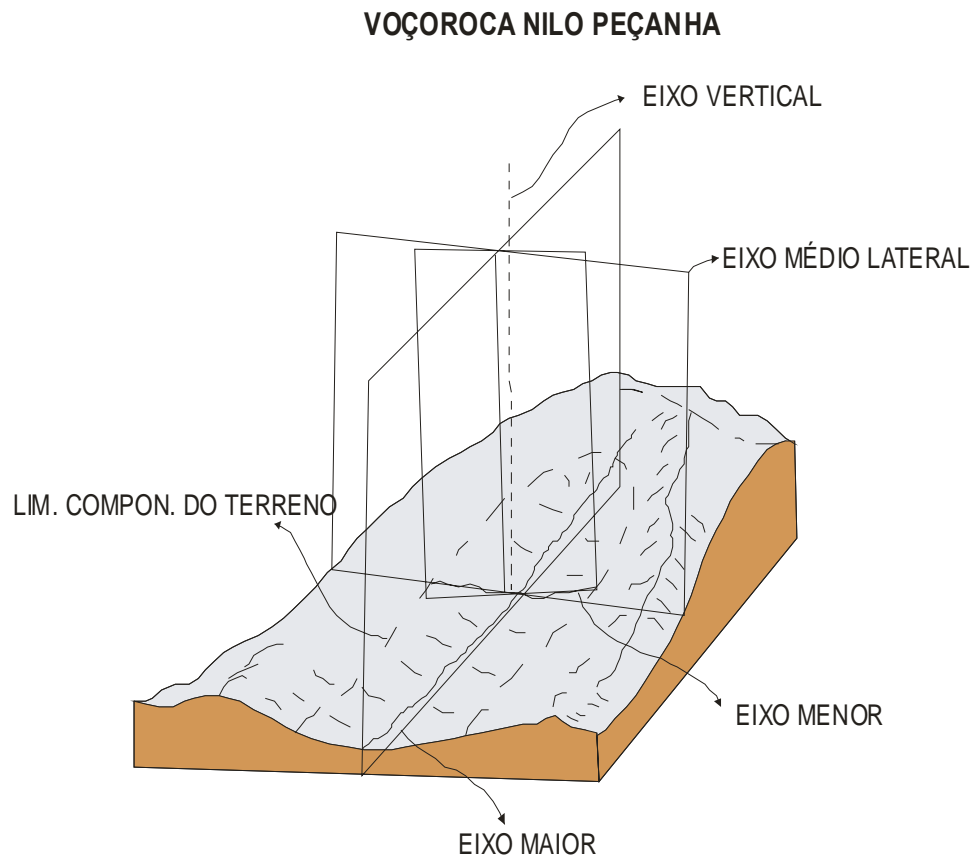
FIGURA 10: REPRESENTAÇÃO GRÁFICA

EIXO MAIOR: 300 m
EIXO MENOR: 2 m
EIXO VERTICAL: 1 m
EIXO MÉDIO LATERAL: 3 m

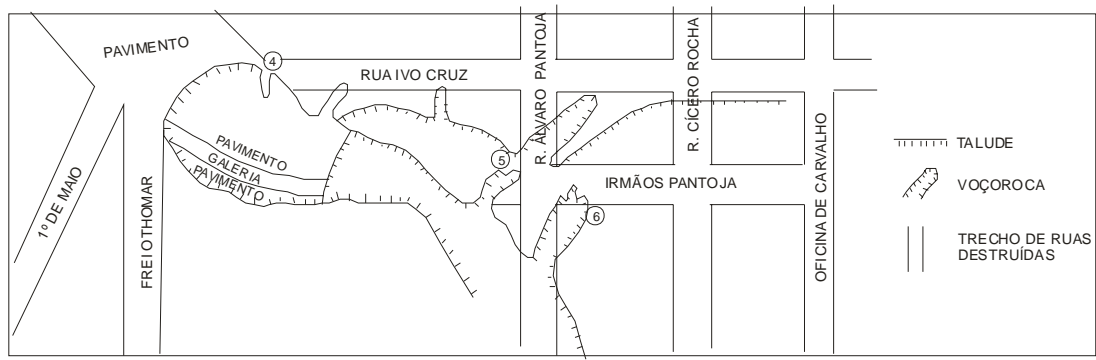
FICHA CADASTRAL

Talude: <input checked="" type="checkbox"/> Natural <input type="checkbox"/> Artificial	Inclinação: 45° - 60° Altura: 10,6m Extensão: 600m
DRENAGEM:	
Drenagem Natural <input checked="" type="checkbox"/> Eficiente <input type="checkbox"/> Deficiente	Drenagem Construtiva <input checked="" type="checkbox"/> Danificada <input type="checkbox"/> Superficial <input type="checkbox"/> Inexistente <input type="checkbox"/> Profunda
VEGETAÇÃO:	
Vegetação Arbórea <input type="checkbox"/> Densa <input checked="" type="checkbox"/> Esparsa <input type="checkbox"/> Média <input type="checkbox"/> Nenhuma	Vegetação Rasteira <input checked="" type="checkbox"/> Densa <input type="checkbox"/> Esparsa <input type="checkbox"/> Média <input type="checkbox"/> Nenhuma
OCUPAÇÃO:	
<input type="checkbox"/> Urbanizada <input checked="" type="checkbox"/> Desordenada	<input type="checkbox"/> Densa <input checked="" type="checkbox"/> Média <input type="checkbox"/> Esparsa <input type="checkbox"/> Inexistente

OCORRÊNCIA DE ACIDENTE:	
Tipo de Ocorrência:	
<input checked="" type="checkbox"/> Deslizamento superficial <input type="checkbox"/> Deslizamento profundo <input type="checkbox"/> Deslizamento de rocha <input type="checkbox"/> Rolamento de blocos	<input type="checkbox"/> Descalçamento de fundação <input type="checkbox"/> Colapso de estrutura construída <input checked="" type="checkbox"/> Erosão <input type="checkbox"/> Outros
Causa Provável ou Agente Potencial Indutor	
<input type="checkbox"/> Cortes <input type="checkbox"/> Aterros <input type="checkbox"/> Estrutura Geológica <input checked="" type="checkbox"/> Drenagem deficiente <input type="checkbox"/> Contenções insuficientes <input type="checkbox"/> Construções mal localizadas <input type="checkbox"/> Água de percolação	<input checked="" type="checkbox"/> Chuvas intensas <input checked="" type="checkbox"/> Lixo ou entulho <input checked="" type="checkbox"/> Desmatamentos <input type="checkbox"/> Vibrações <input checked="" type="checkbox"/> Erosão <input type="checkbox"/> Inundações <input type="checkbox"/> Outros

Danos Prováveis	
<input type="checkbox"/> Pessoas <input type="checkbox"/> Logradouro	Nº de moradias envolvidas: <input checked="" type="checkbox"/> Moradias <input type="checkbox"/> Construções <input checked="" type="checkbox"/> Infra-estrutura <input type="checkbox"/> Nenhum
Risco Geológico-Geotécnico:	
Grau de risco: <input type="checkbox"/> Alto <input type="checkbox"/> Médio <input type="checkbox"/> Baixo	
Natureza do Risco:	
Concepção para Intervenção	
<input checked="" type="checkbox"/> Eliminar ou reduzir riscos instalados <input checked="" type="checkbox"/> Evitar instalações de novas áreas de risco <input type="checkbox"/> Remoção de moradias	
CROQUIS

- Conservar e se possível ampliar a área arborizada.
- Construir galerias e diques para contenção dos detritos e orientação das águas servidas, pluviais e surgentes.
- Monitorar a parte superior e o talude da encosta para verificar, caso haja escorregamento a formação de trincas, para serem tomadas as providências cabíveis.

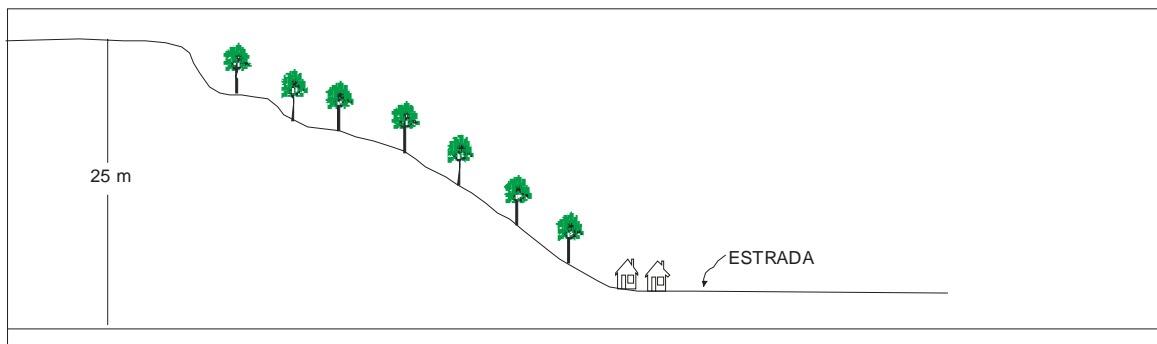
FICHA CADASTRAL

Talude: <input checked="" type="checkbox"/> Natural <input type="checkbox"/> Artificial	Inclinação: 45° - 60° Altura: 10,6m Extensão: 600m
DRENAGEM:	
Drenagem Natural <input checked="" type="checkbox"/> Eficiente <input type="checkbox"/> Deficiente	Drenagem Construtiva <input checked="" type="checkbox"/> Danificada <input type="checkbox"/> Superficial <input type="checkbox"/> Inexistente <input type="checkbox"/> Profunda
VEGETAÇÃO:	
Vegetação Arbórea <input type="checkbox"/> Densa <input checked="" type="checkbox"/> Esparsa <input type="checkbox"/> Média <input type="checkbox"/> Nenhuma	Vegetação Rasteira <input checked="" type="checkbox"/> Densa <input type="checkbox"/> Esparsa <input type="checkbox"/> Média <input type="checkbox"/> Nenhuma
OCUPAÇÃO:	
<input type="checkbox"/> Urbanizada <input checked="" type="checkbox"/> Desordenada	<input type="checkbox"/> Densa <input checked="" type="checkbox"/> Média <input type="checkbox"/> Esparsa <input type="checkbox"/> Inexistente

OCORRÊNCIA DE ACIDENTE:	
Tipo de Ocorrência:	
<input checked="" type="checkbox"/> Deslizamento superficial <input type="checkbox"/> Deslizamento profundo <input type="checkbox"/> Deslizamento de rocha <input type="checkbox"/> Rolamento de blocos	<input type="checkbox"/> Descalçamento de fundação <input type="checkbox"/> Colápsio de estrutura construída <input checked="" type="checkbox"/> Erosão <input type="checkbox"/> Outros
Causa Provável ou Agente Potencial Indutor	
<input type="checkbox"/> Cortes <input type="checkbox"/> Aterros <input type="checkbox"/> Estrutura Geológica <input checked="" type="checkbox"/> Drenagem deficiente <input type="checkbox"/> Contenções insuficientes <input type="checkbox"/> Construções mal localizadas <input type="checkbox"/> Água de percolação	<input checked="" type="checkbox"/> Chuvas intensas <input checked="" type="checkbox"/> Lixo ou entulho <input checked="" type="checkbox"/> Desmatamentos <input type="checkbox"/> Vibrações <input checked="" type="checkbox"/> Erosão <input type="checkbox"/> Inundações <input type="checkbox"/> Outros

Danos Prováveis	
<input type="checkbox"/> Pessoas <input type="checkbox"/> Logradouro	Nº de moradias envolvidas: <input checked="" type="checkbox"/> Moradias <input type="checkbox"/> Construções <input checked="" type="checkbox"/> Infra-estrutura <input type="checkbox"/> Nenhum
Risco Geológico-Geotécnico:	
Grau de risco: <input type="checkbox"/> Alto <input type="checkbox"/> Médio <input type="checkbox"/> Baixo	
Natureza do Risco:	
Concepção para Intervenção	
<input checked="" type="checkbox"/> Eliminar ou reduzir riscos instalados <input checked="" type="checkbox"/> Evitar instalações de novas áreas de risco <input type="checkbox"/> Remoção de moradias	
CROQUIS

A parte superior da estrutura está trincada. Esta observação fica evidente quando observa-se o muro da residência oficial do prefeito. Este fato torna a área de alto risco, já que no dia 18/04/56 houve um deslizamento rotacional com 13 perdas sociais e 4 casas desmoronadas.

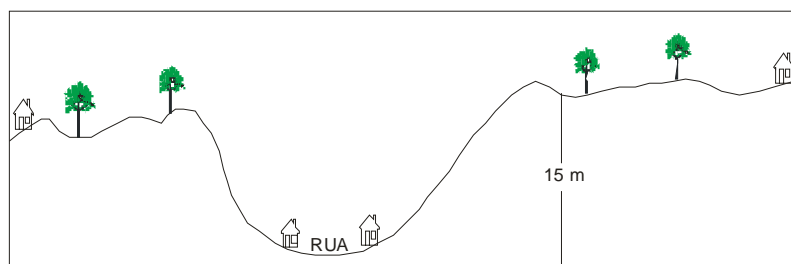
FICHA CADASTRAL

OCORRÊNCIA DE ACIDENTE:	
Tipo de Ocorrência:	
<input checked="" type="checkbox"/> Deslizamento superficial <input type="checkbox"/> Deslizamento profundo <input type="checkbox"/> Deslizamento de rocha <input type="checkbox"/> Rolamento de blocos	<input type="checkbox"/> Descalçamento de fundação <input type="checkbox"/> Colápsio de estrutura construída <input checked="" type="checkbox"/> Erosão <input type="checkbox"/> Outros
Causa Provável ou Agente Potencial Indutor	
<input type="checkbox"/> Cortes <input type="checkbox"/> Aterros <input type="checkbox"/> Estrutura Geológica <input checked="" type="checkbox"/> Drenagem deficiente <input type="checkbox"/> Contenções insuficientes <input type="checkbox"/> Construções mal localizadas <input type="checkbox"/> Água de percolação	<input checked="" type="checkbox"/> Chuvas intensas <input checked="" type="checkbox"/> Lixo ou entulho <input checked="" type="checkbox"/> Desmatamentos <input type="checkbox"/> Vibrações <input checked="" type="checkbox"/> Erosão <input type="checkbox"/> Inundações <input type="checkbox"/> Outros

Danos Prováveis	
<input type="checkbox"/> Pessoas <input type="checkbox"/> Logradouro Nº de moradias envolvidas:	<input checked="" type="checkbox"/> Moradias <input type="checkbox"/> Construções <input checked="" type="checkbox"/> Infra-estrutura <input type="checkbox"/> Nenhum
Risco Geológico-Geotécnico:	
Grau de risco: <input type="checkbox"/> Alto <input type="checkbox"/> Médio <input type="checkbox"/> Baixo	
Natureza do Risco:	
Concepção para Intervenção	
<input checked="" type="checkbox"/> Eliminar ou reduzir riscos instalados <input checked="" type="checkbox"/> Evitar instalações de novas áreas de risco <input type="checkbox"/> Remoção de moradias	
CROQUIS

- Disciplinamento das águas servidas e pluviais da área de contribuição e braços da voçoroca, através de valetas de escoamento e galerias.
- Arborização mais densa dos taludes.
- Caso surja trinca na plataforma superior do talude, tomar medidas cabíveis.
- Pavimentação da área de contribuição da voçoroca.
