**RECONHECIMENTO E AVALIAÇÃO PRELIMINAR DA
DISPOSIÇÃO DO LIXO NAS SEDES DOS
MUNICÍPIOS E DO ABASTECIMENTO HÍDRICO, COM
VISTAS A PERFURAÇÃO DE POÇOS EM SETENTA E
OITO COMUNIDADES LOCALIZADAS NA ÁREA
DE INFLUÊNCIA DO GASODUTO COARI-MANAUS**

José Moura Villas Bôas

Manaus- 2006

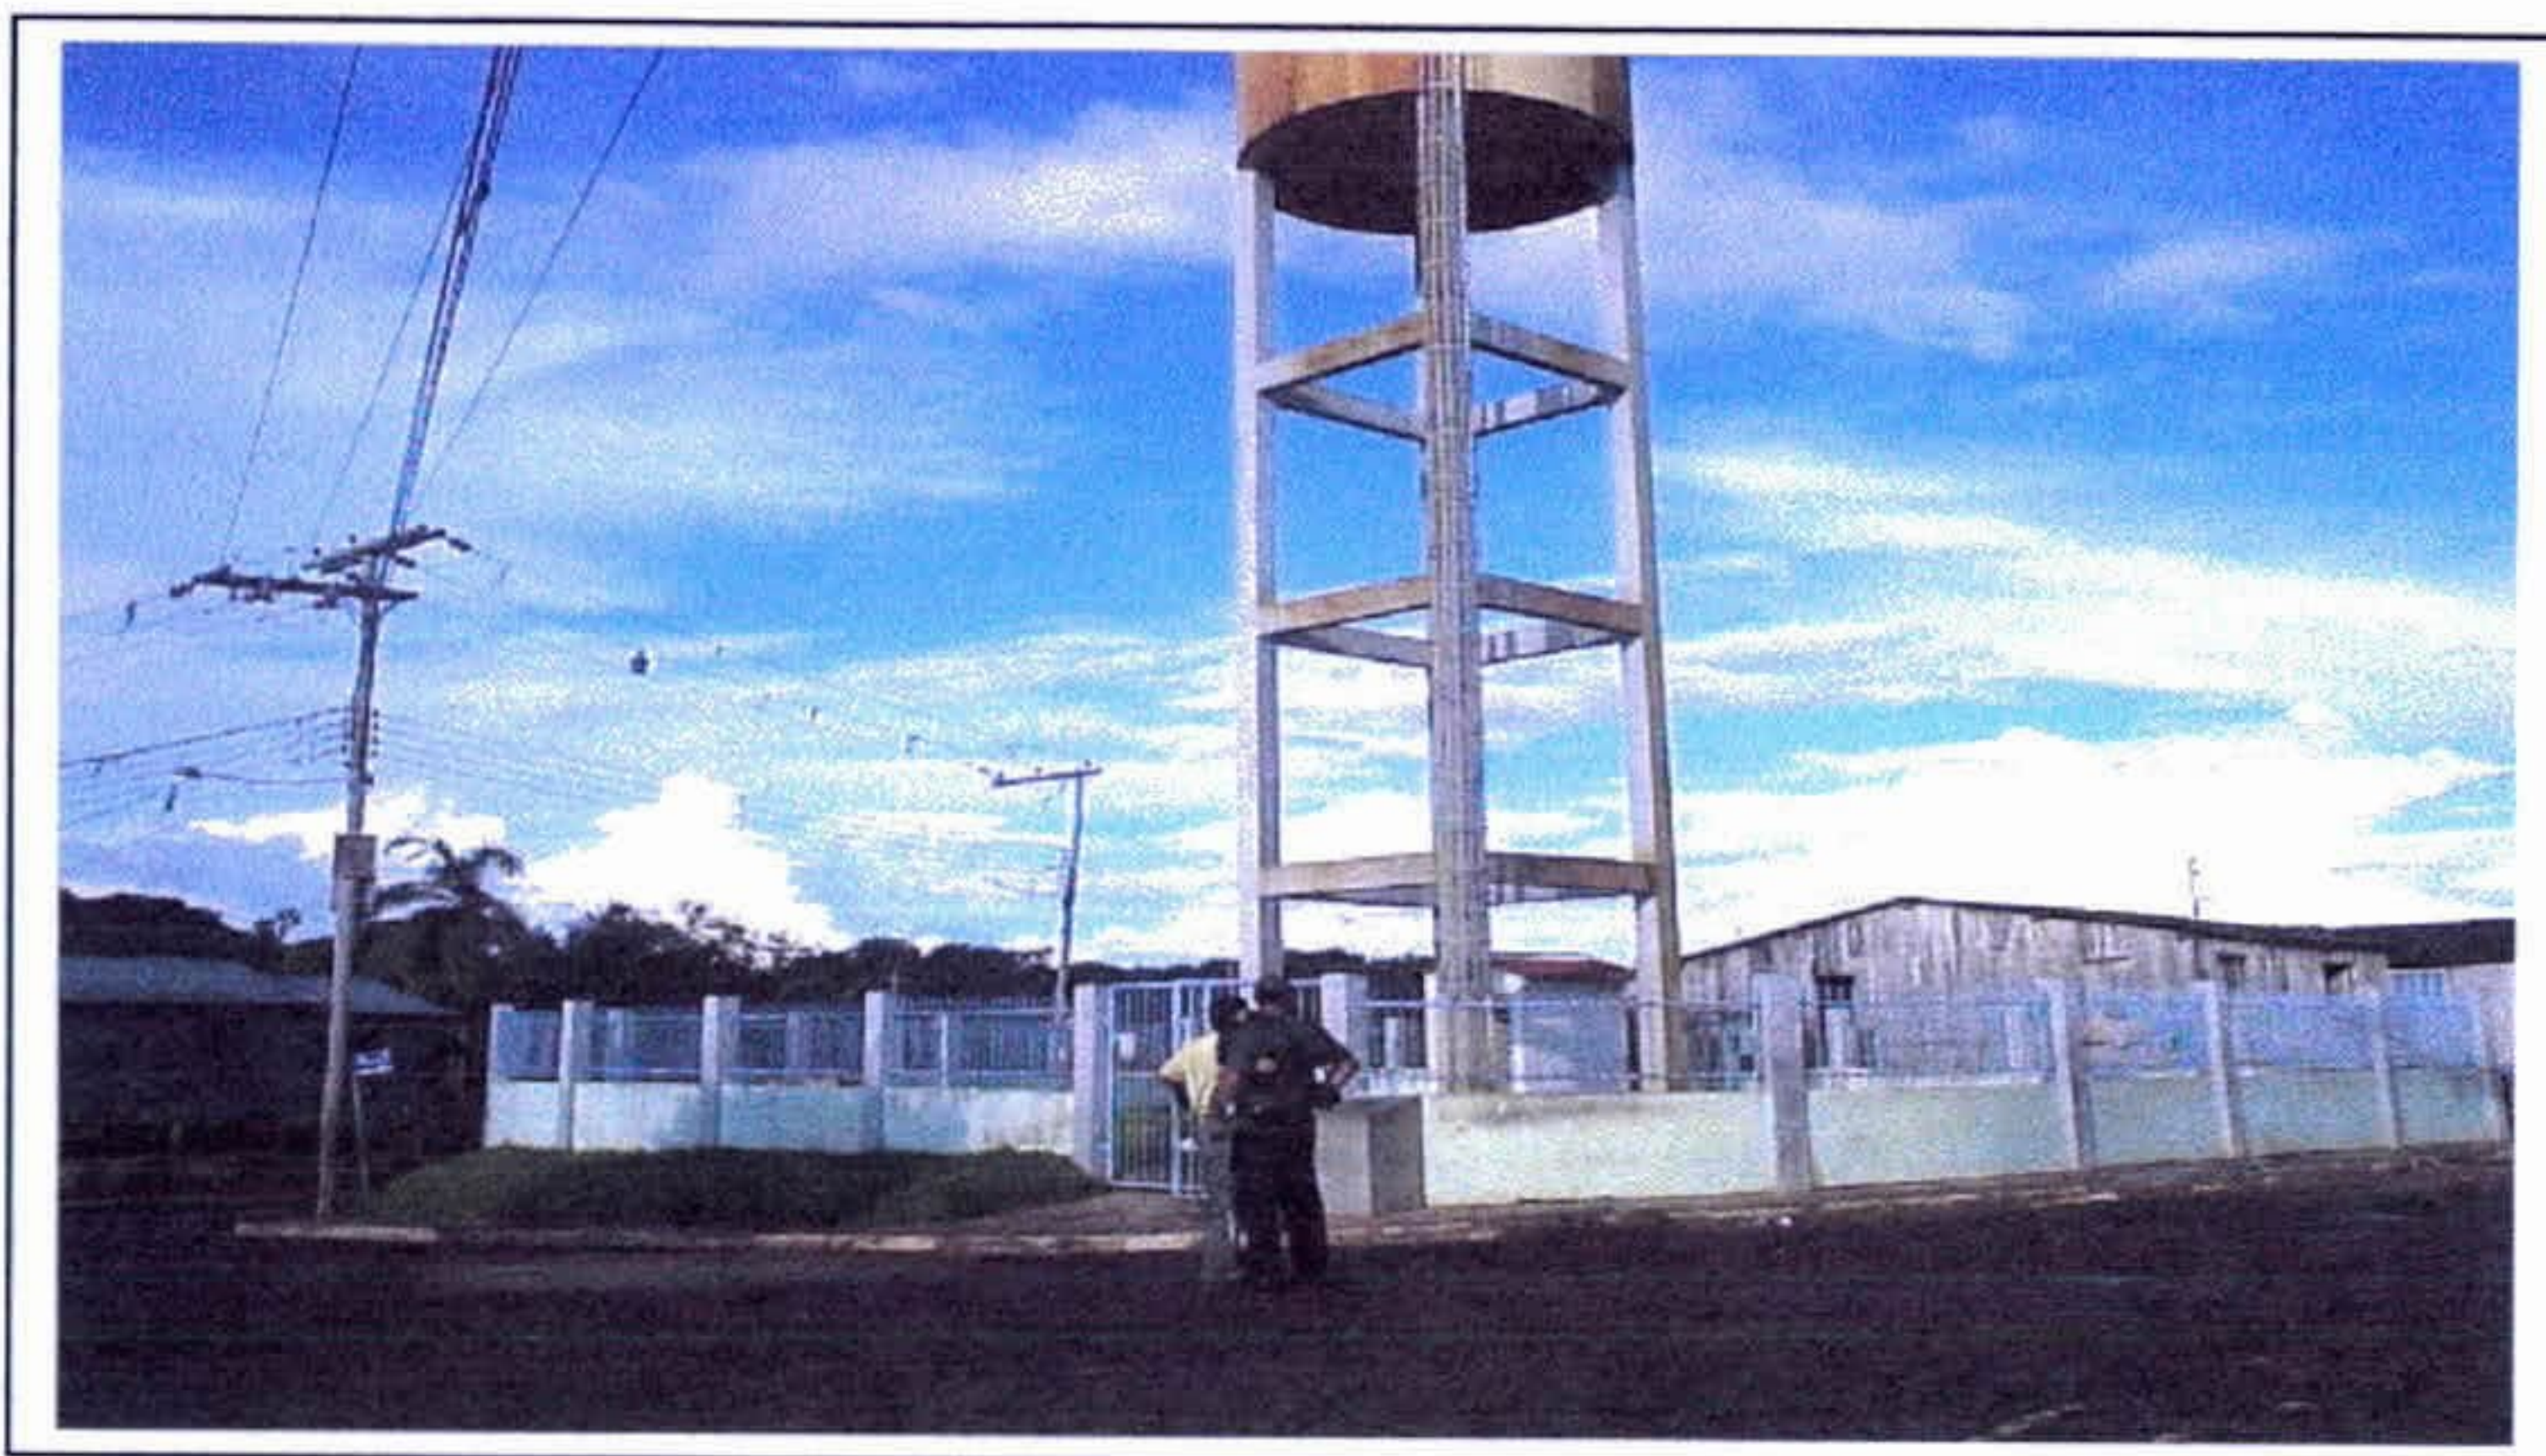
Quanto aos poços na cidade de Coari, realizou-se no bairro da Pêra I, em três poços amostras de água onde forneceram os seguintes parâmetros: Coordenadas S-04° 05' 6.8"; W-63° 07' 43.6"; profundidade de 52m caixa com 50.000. A água apresentou os seguintes parâmetros: condutividade – 186 μ s/cm, turbidez 0,5, oxigênio dissolvido 5,71 mg/l, EH – 1,110 a temperatura de 28,7°C. Realizou-se ainda, testes rápidos para coliformes, não indicando contaminação.

Abastecimento de água – Bairro Pêra I - Coari

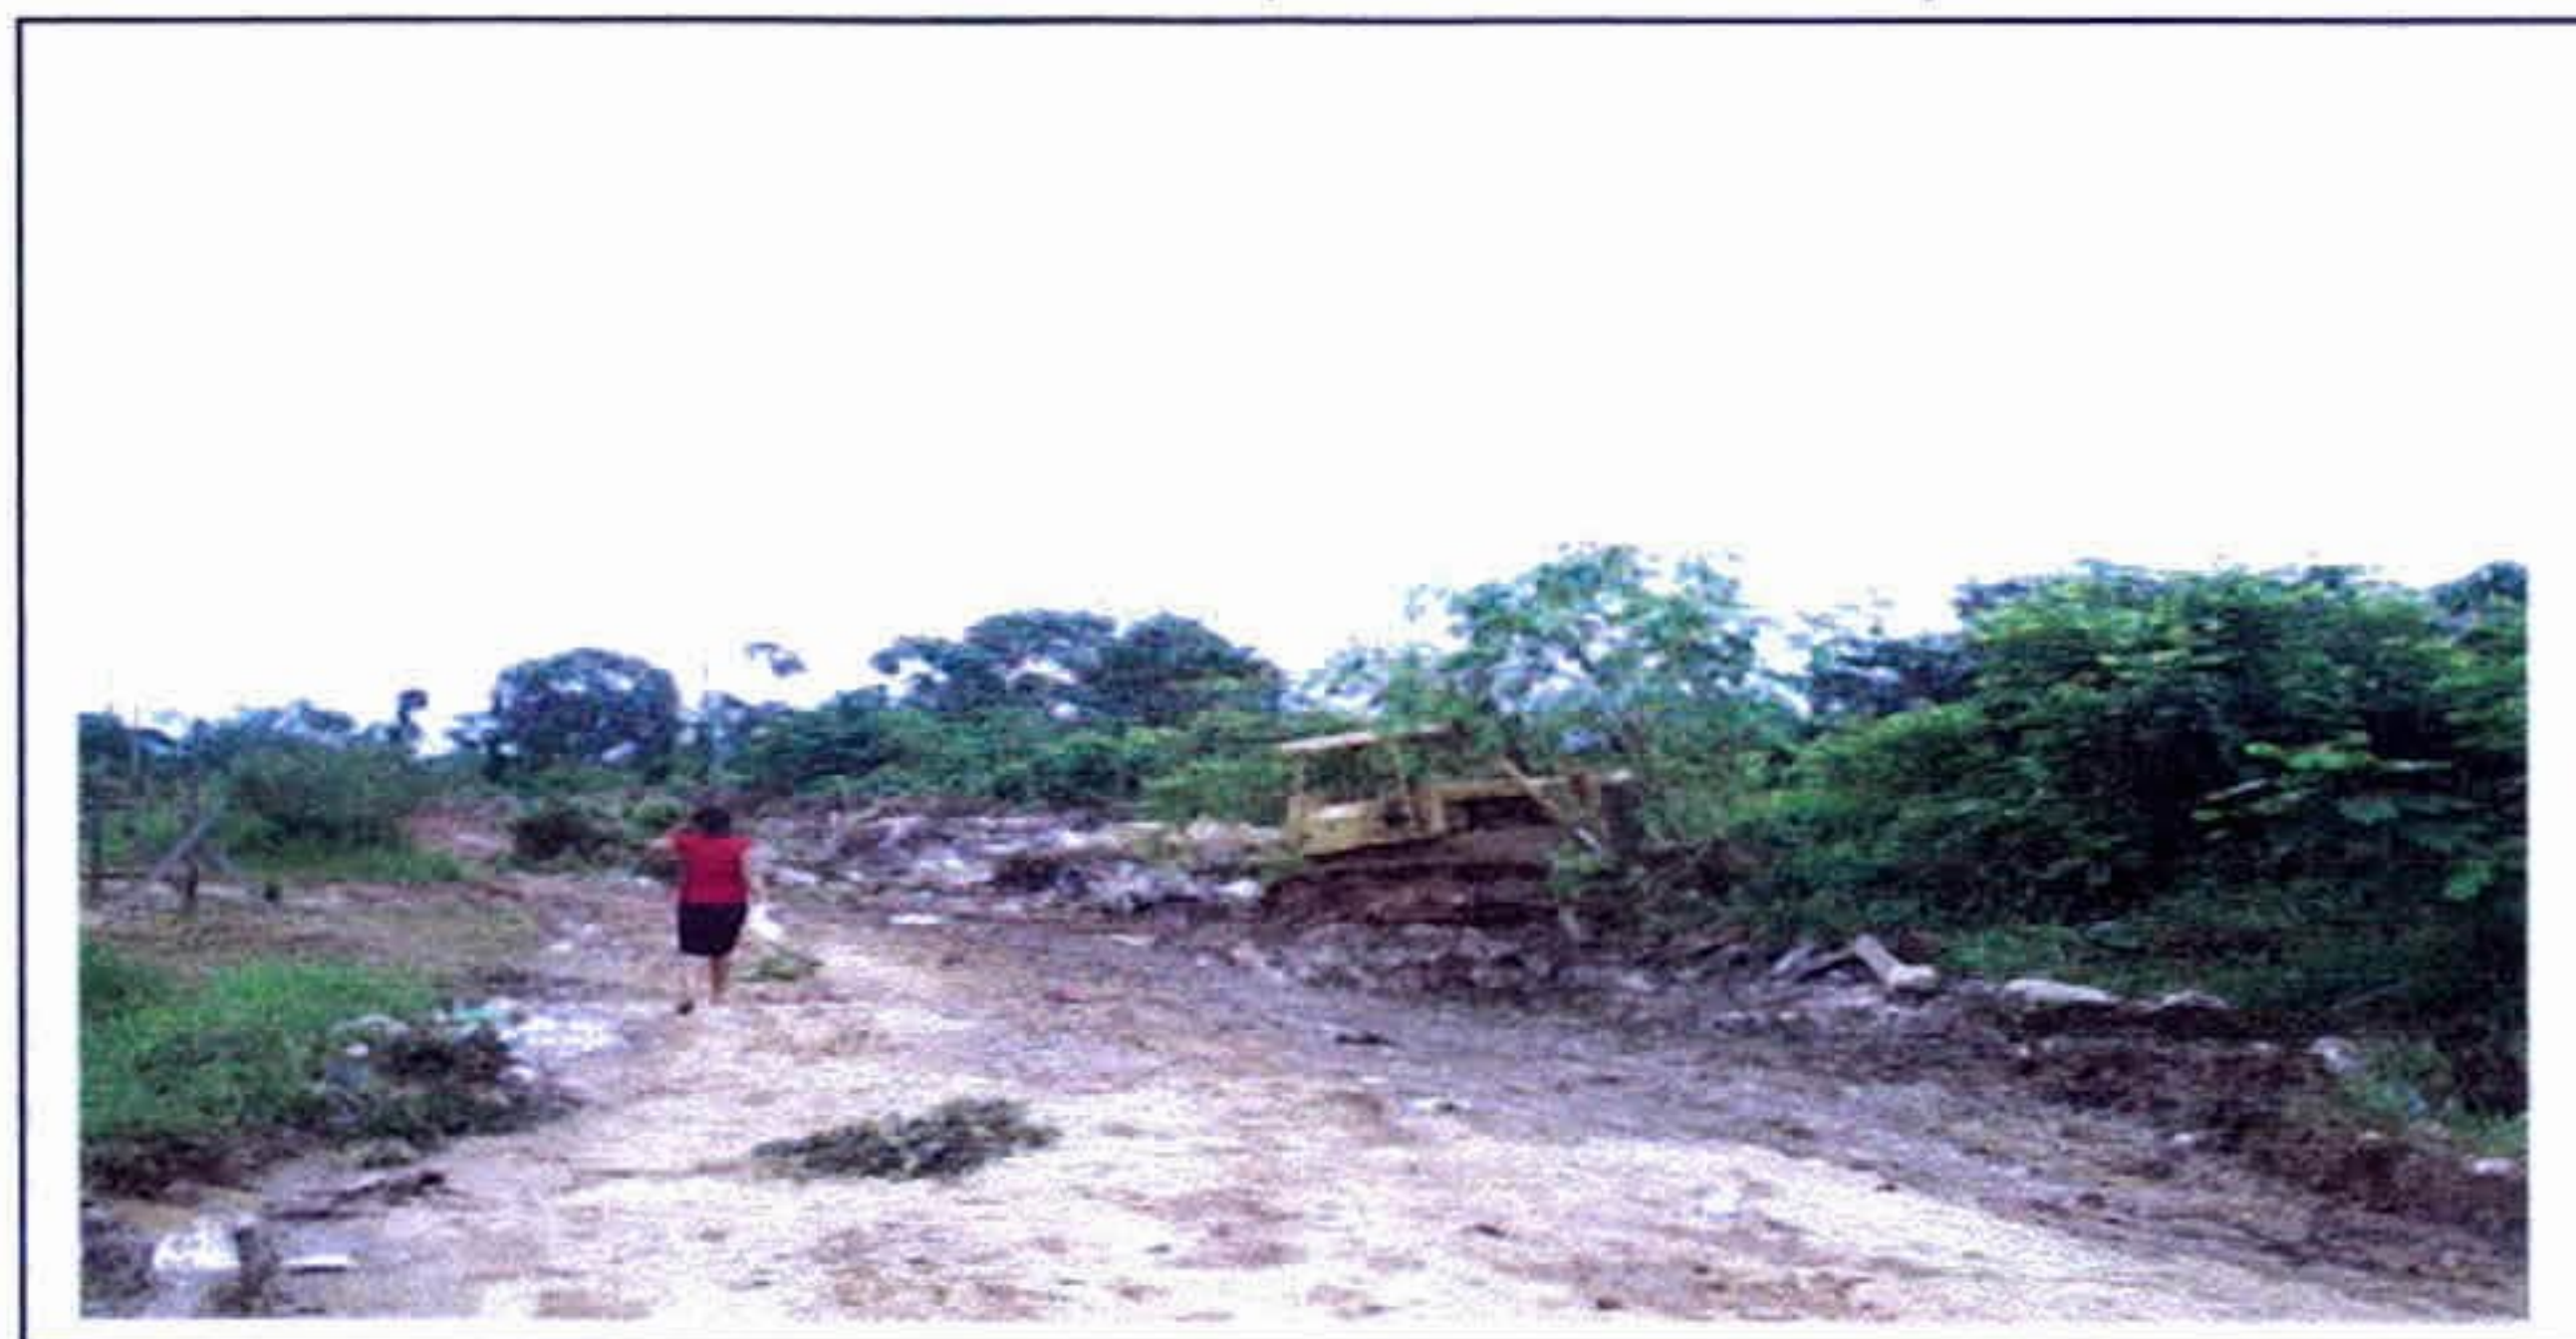
No trecho até o local do lixão não tem asfalto tornando a situação atual impossível de chegar ao lixão. O lixo nesta época de chuva é depositado na saída da cidade, muito embora a prefeitura disponha de um trator de esteira, duas caçambas, uma pá, carregadeira e outros equipamentos. O lixo hoje está sendo depositado no início da estrada.

O local é lamacento com poças de água, plano, apresentando mal aspecto para cidade.

Lixão Codajás

- a) Definir qual a área do lixão;
- b) Preparar o acesso para a área do lixão com terraplenagem ou asfaltos, para que nos próximos invernos o mesmo não fique no do leito da estrada, o que vem acontecendo nesses últimos anos;
- c) Separar o lixo hospitalar e se possível incinerar;
- d) Fazer seleção do lixo (orgânico e inorgânico);
- e) Verificar se a área a ser selecionada para o aterro sanitário é a mesma do lixão;
- f) Realizar estudos de avaliação da área destinada ao aterro sanitário para confirmar se a mesma atende os requisitos técnicos para tal.

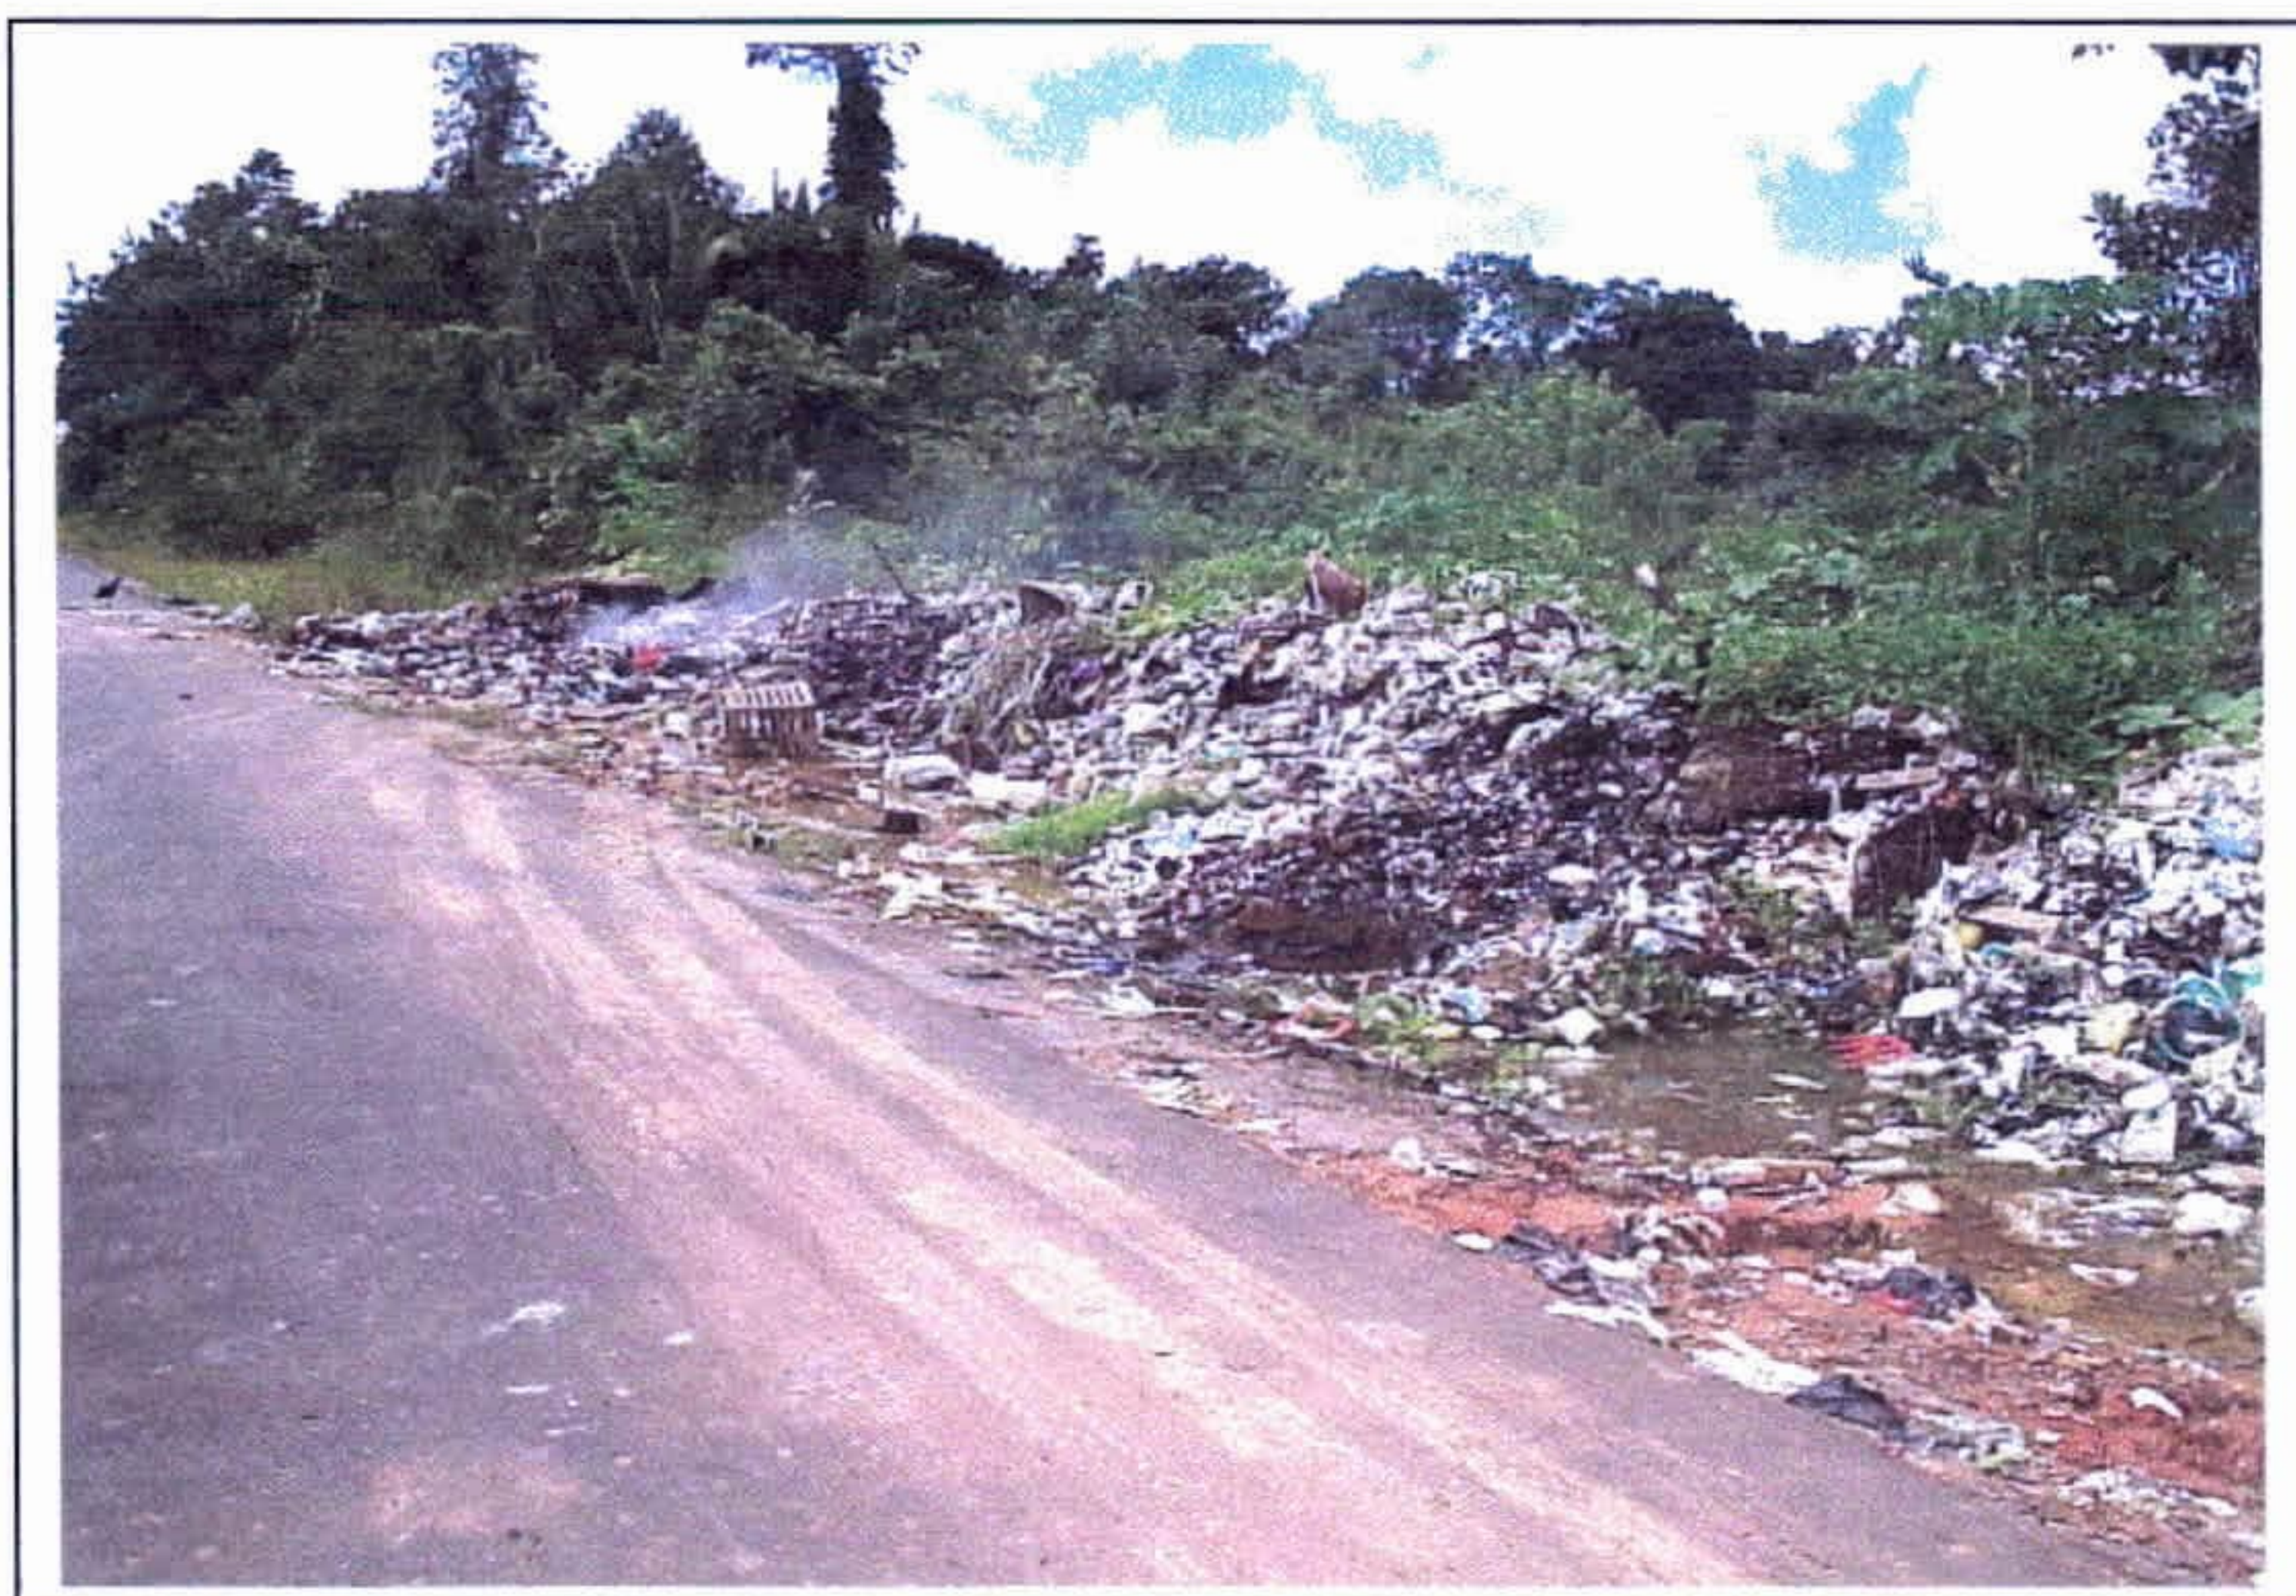
Estrada para Membeca - Caapiranga

- a) Avaliar a área a ser adquirida para o atual lixão e se a mesma apresenta as condições mínimas para a implantação do futuro aterro sanitário.
- b) Definida a área para a mesma com vicinal para evitar que o lixo, como nas cidades anteriores fique na margem da estrada.
- c) Realizar análise técnica na área para verificar se a amostra atende as exigências da ABTN.
- d) Verificar ainda a destinação para o lixo hospitalar.

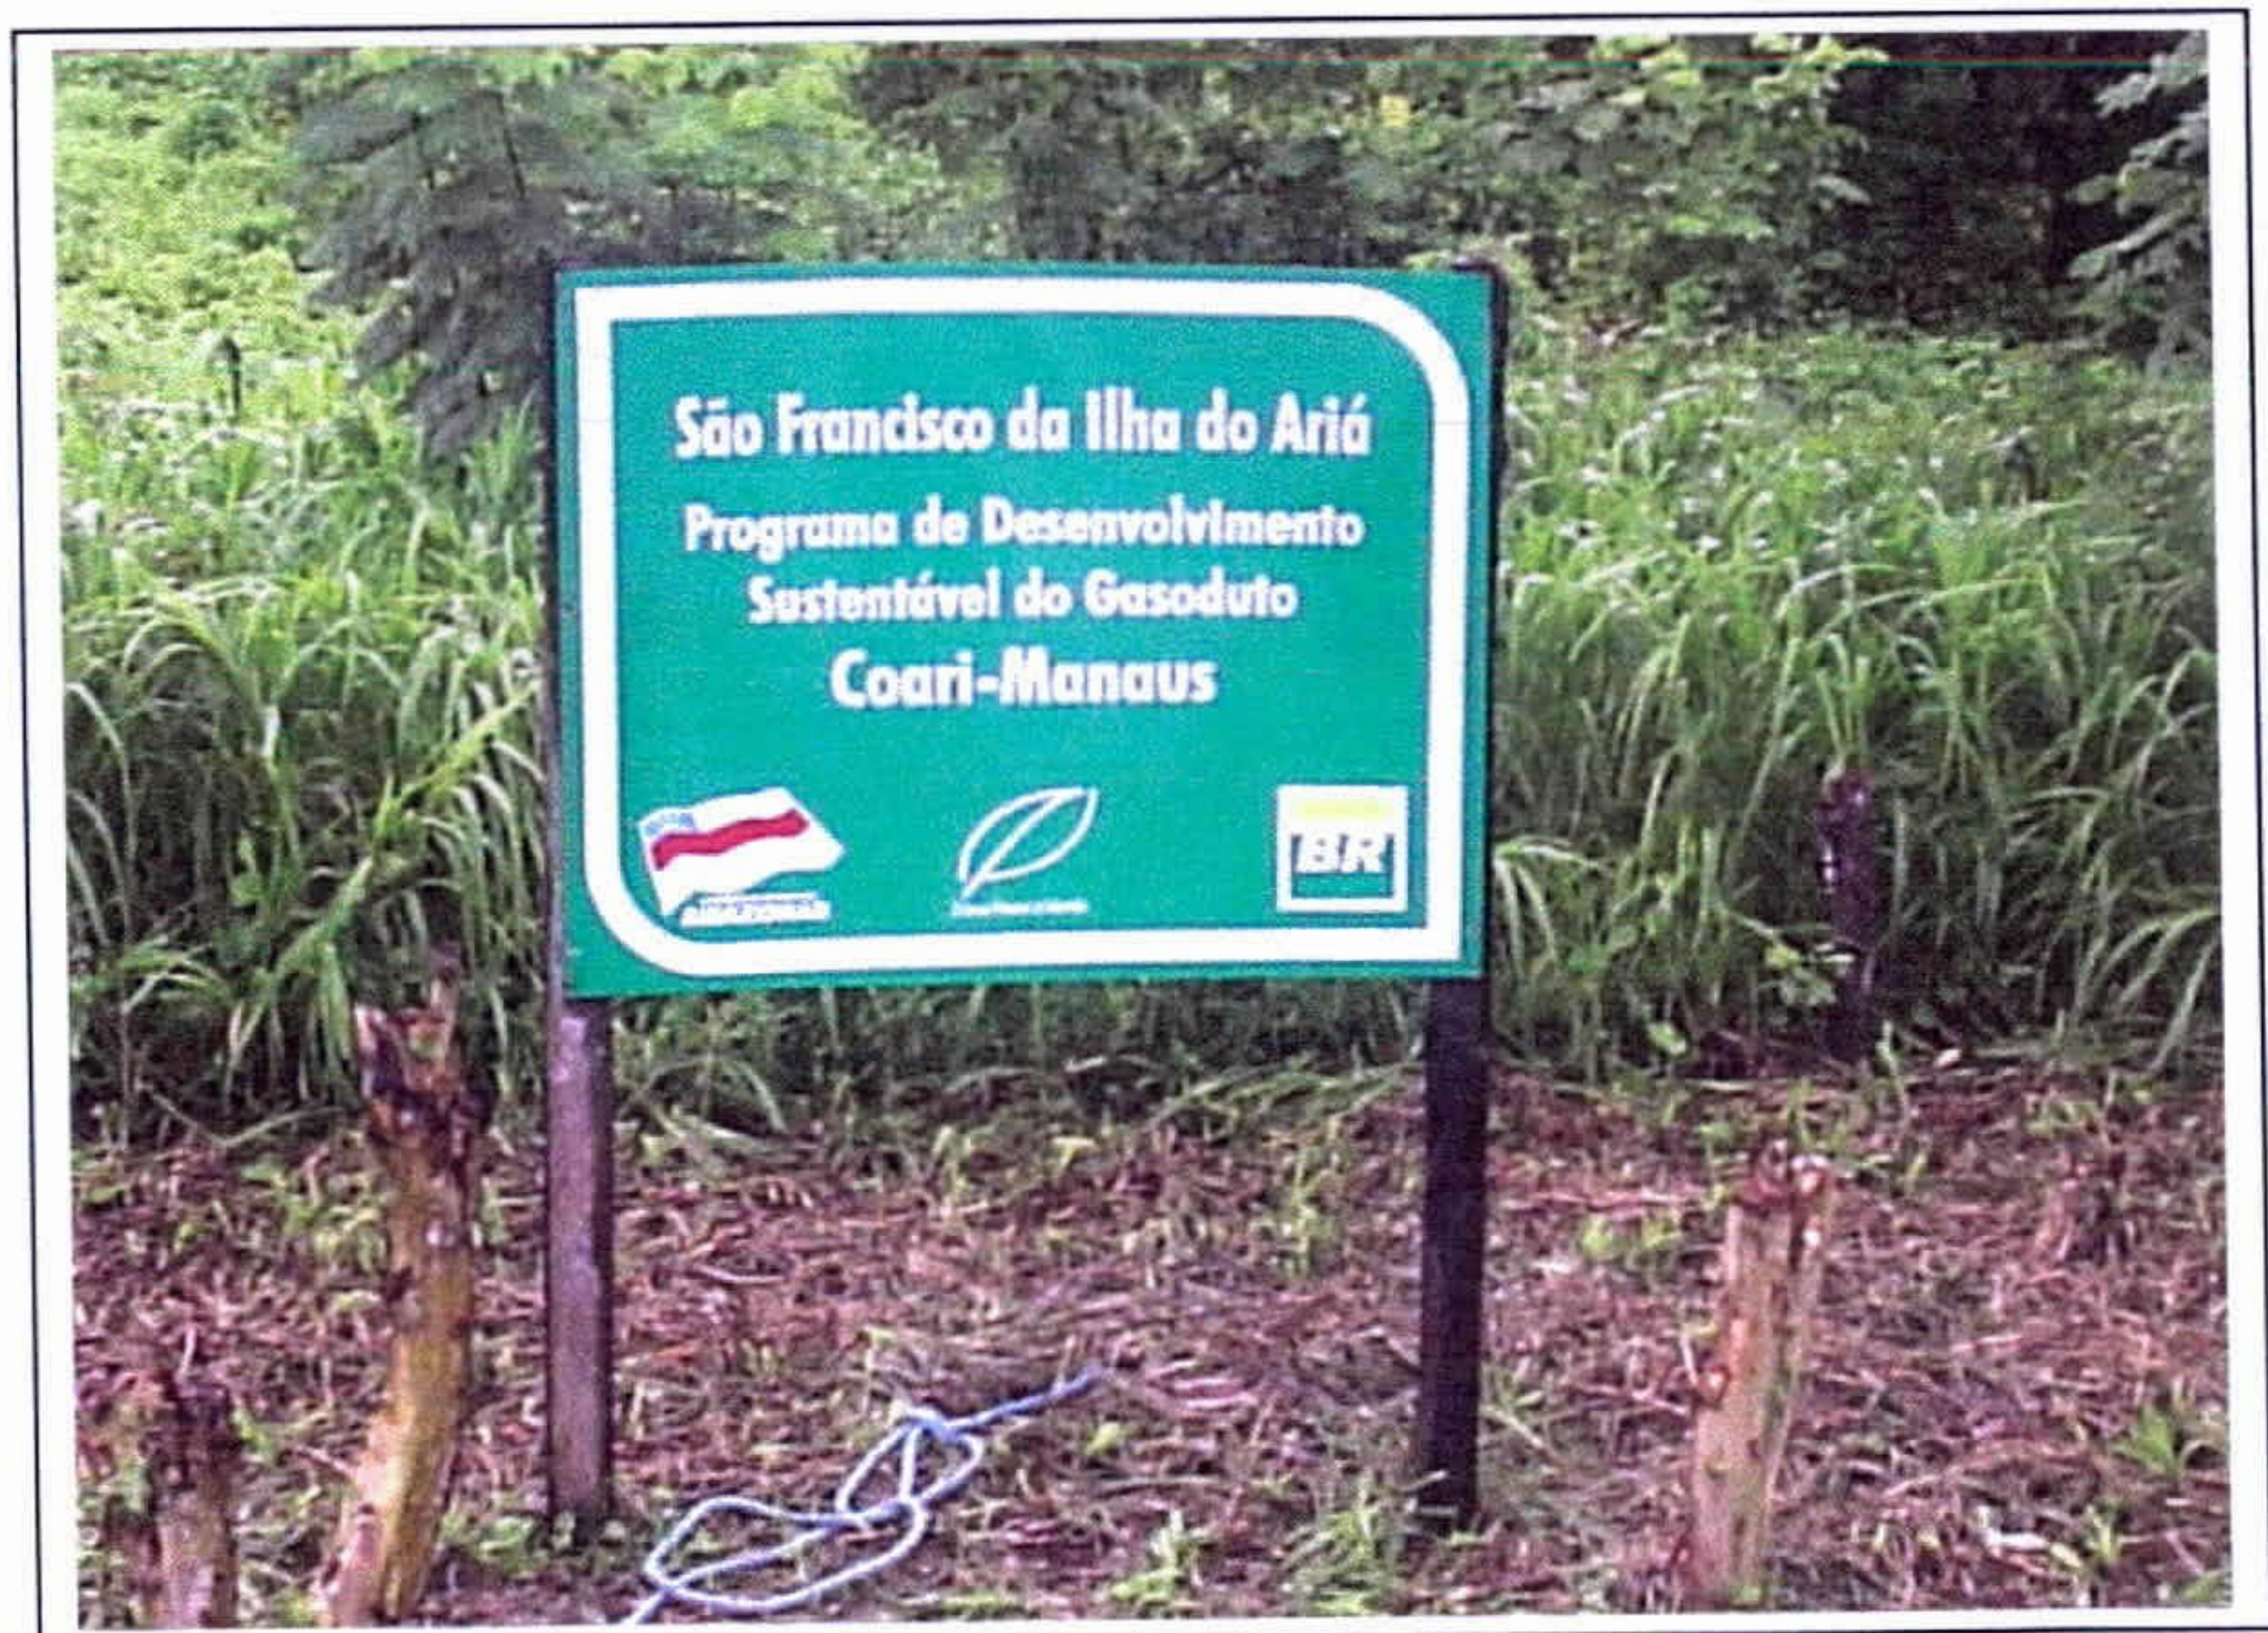
Comunidade S. Francisco da Ilha do Ária - Coari

O uso desta substancia muitas vezes é incorreto. É necessário que seja preparado uma cartilha ou folheto para orientar a população para o uso correto. Existe a possibilidade de se construir um sistema onde se tenha captação através de bombeamento seguido de decantação, tratamento e distribuição da água em pequena escala que venha atender a população.

Se faz necessário algum apoio com equipamentos como: bomba ou motor bomba para captação de água do Rio Solimões, caixa para decantação e armazenamento e hipoclorito ou outras substâncias para tratamento da água.

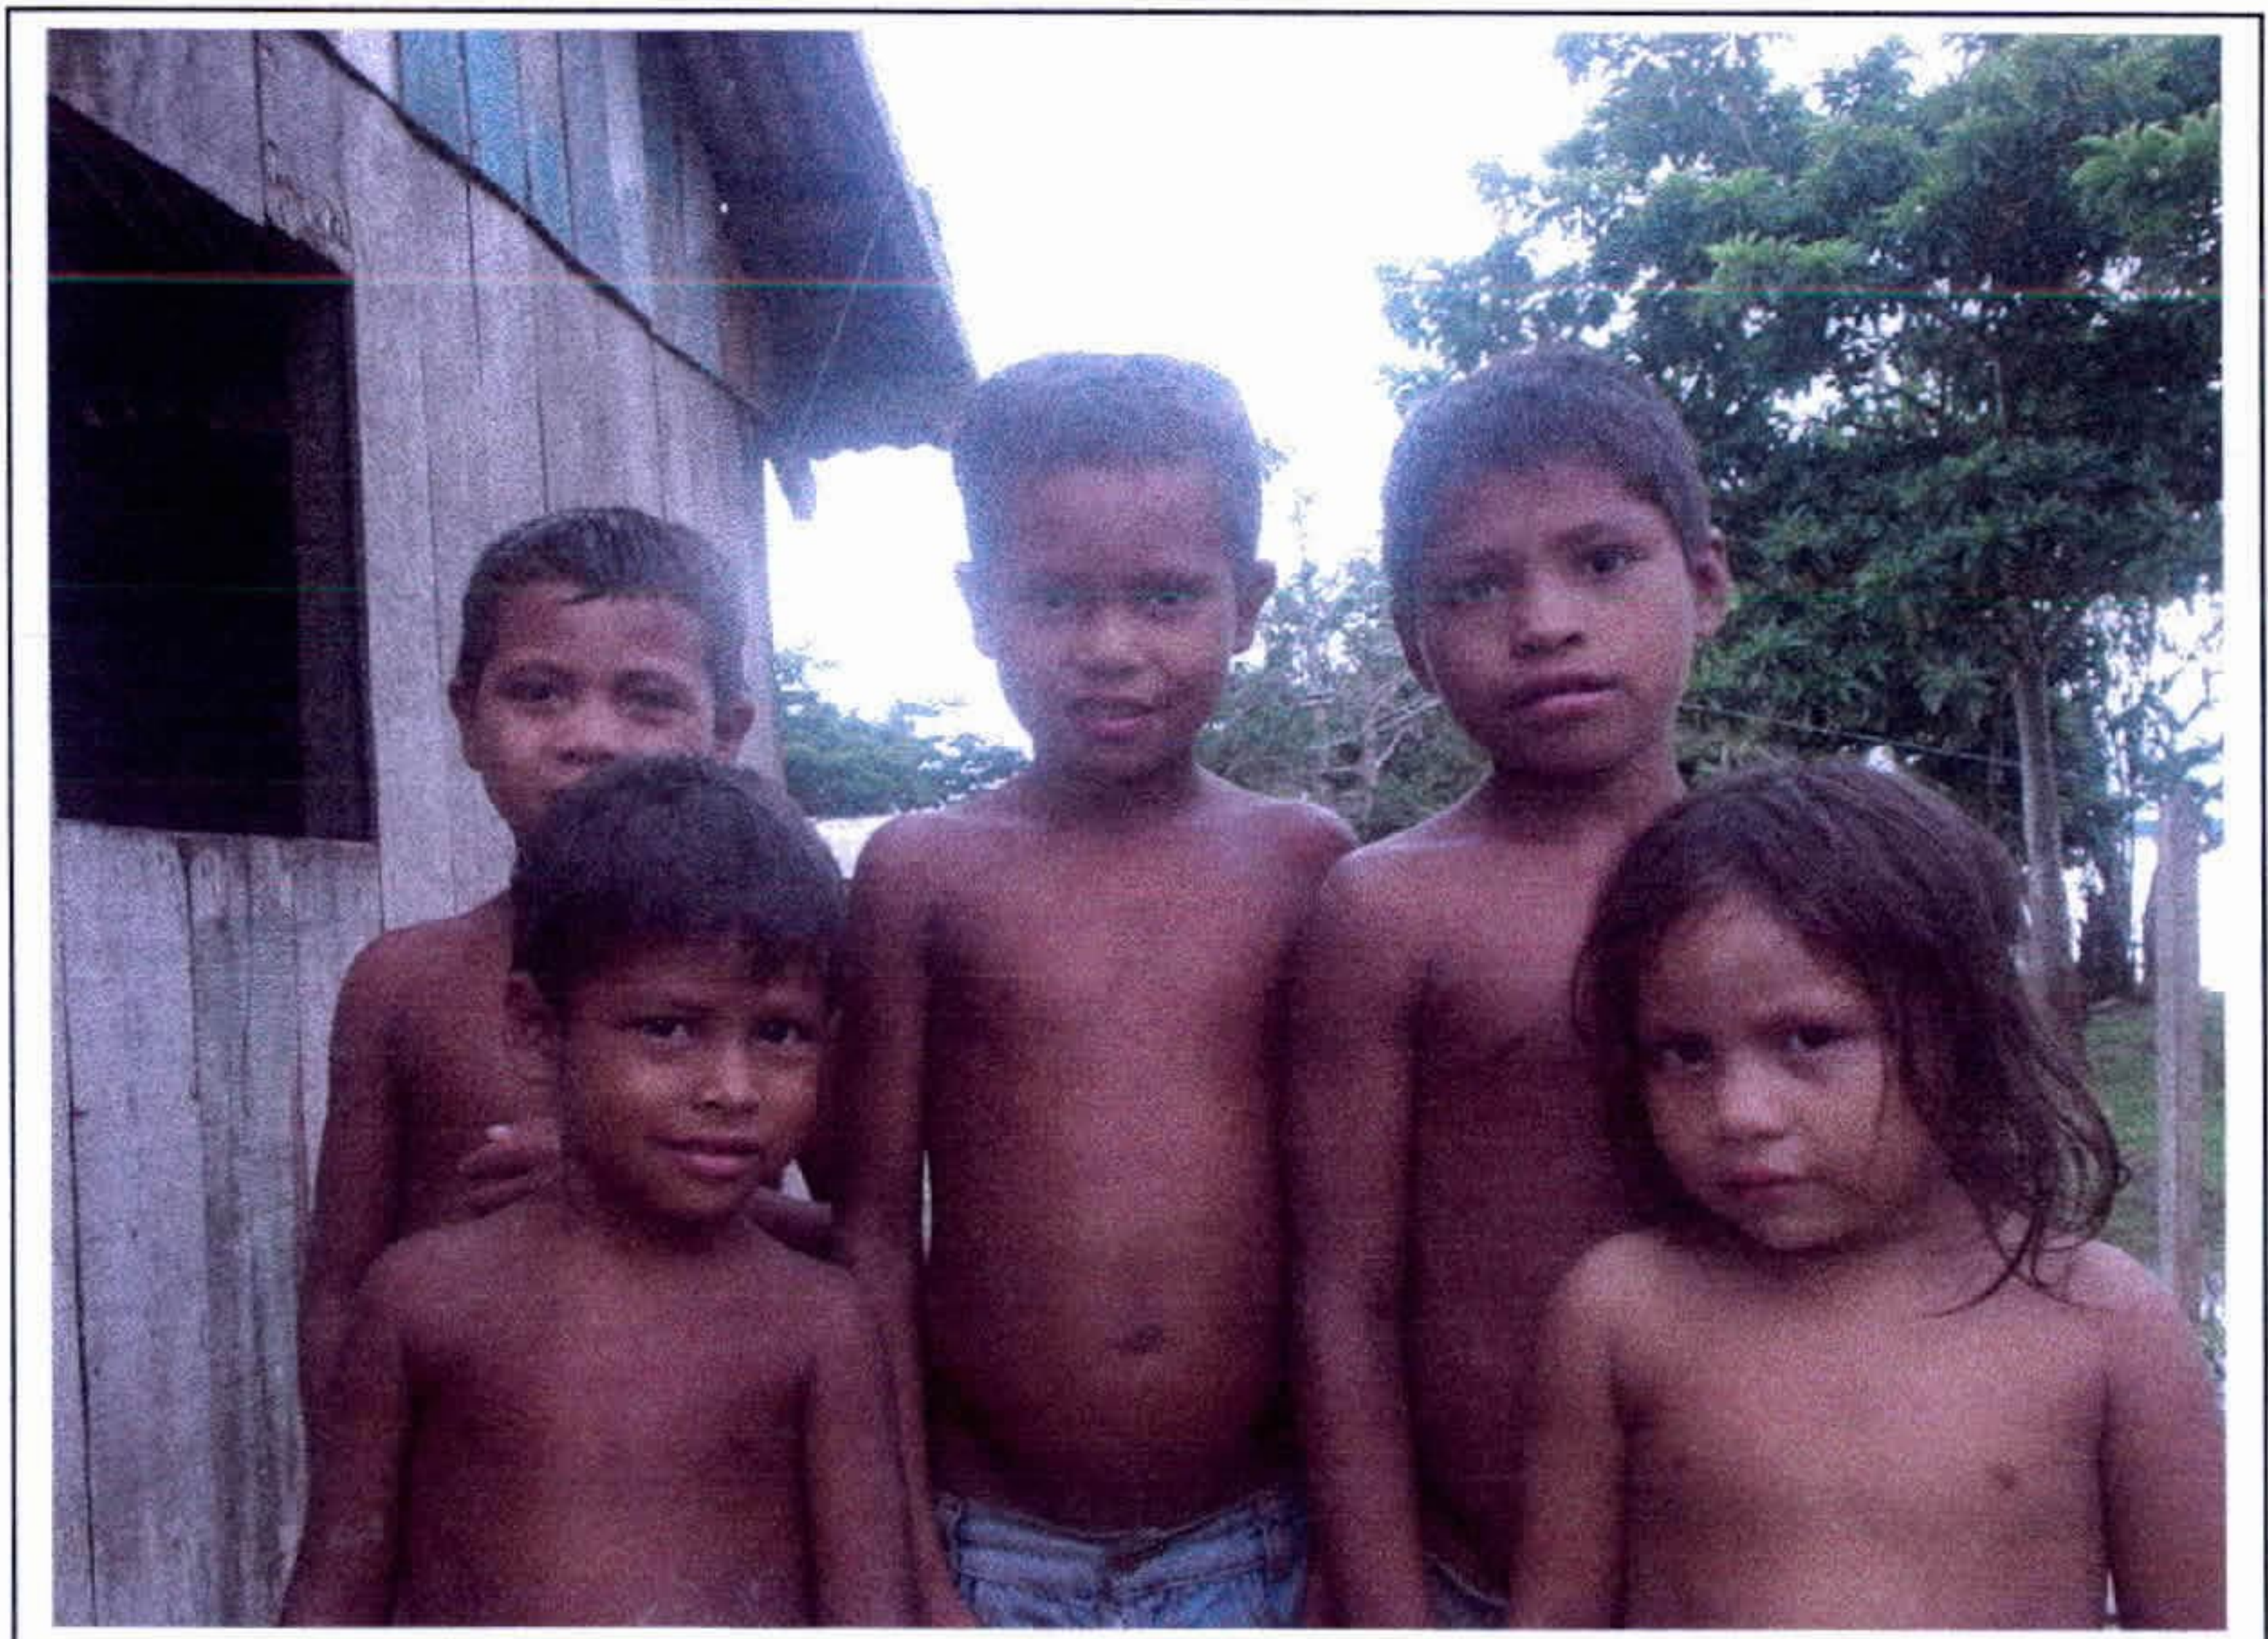
Comunidade S. Lazaro do Sacai - Coari

Durante o verão quando as águas baixam a situação fica mais difícil a água fica mais concentrada com material em suspensão e mais distante para captar. Dada a situação e para definição futura, recomendamos a construção de um poço com 60m de profundidade, diâmetro de 6" e boca elevada de 1m, se for construído seguir todos os critérios técnicos recomendados para os poços anteriores

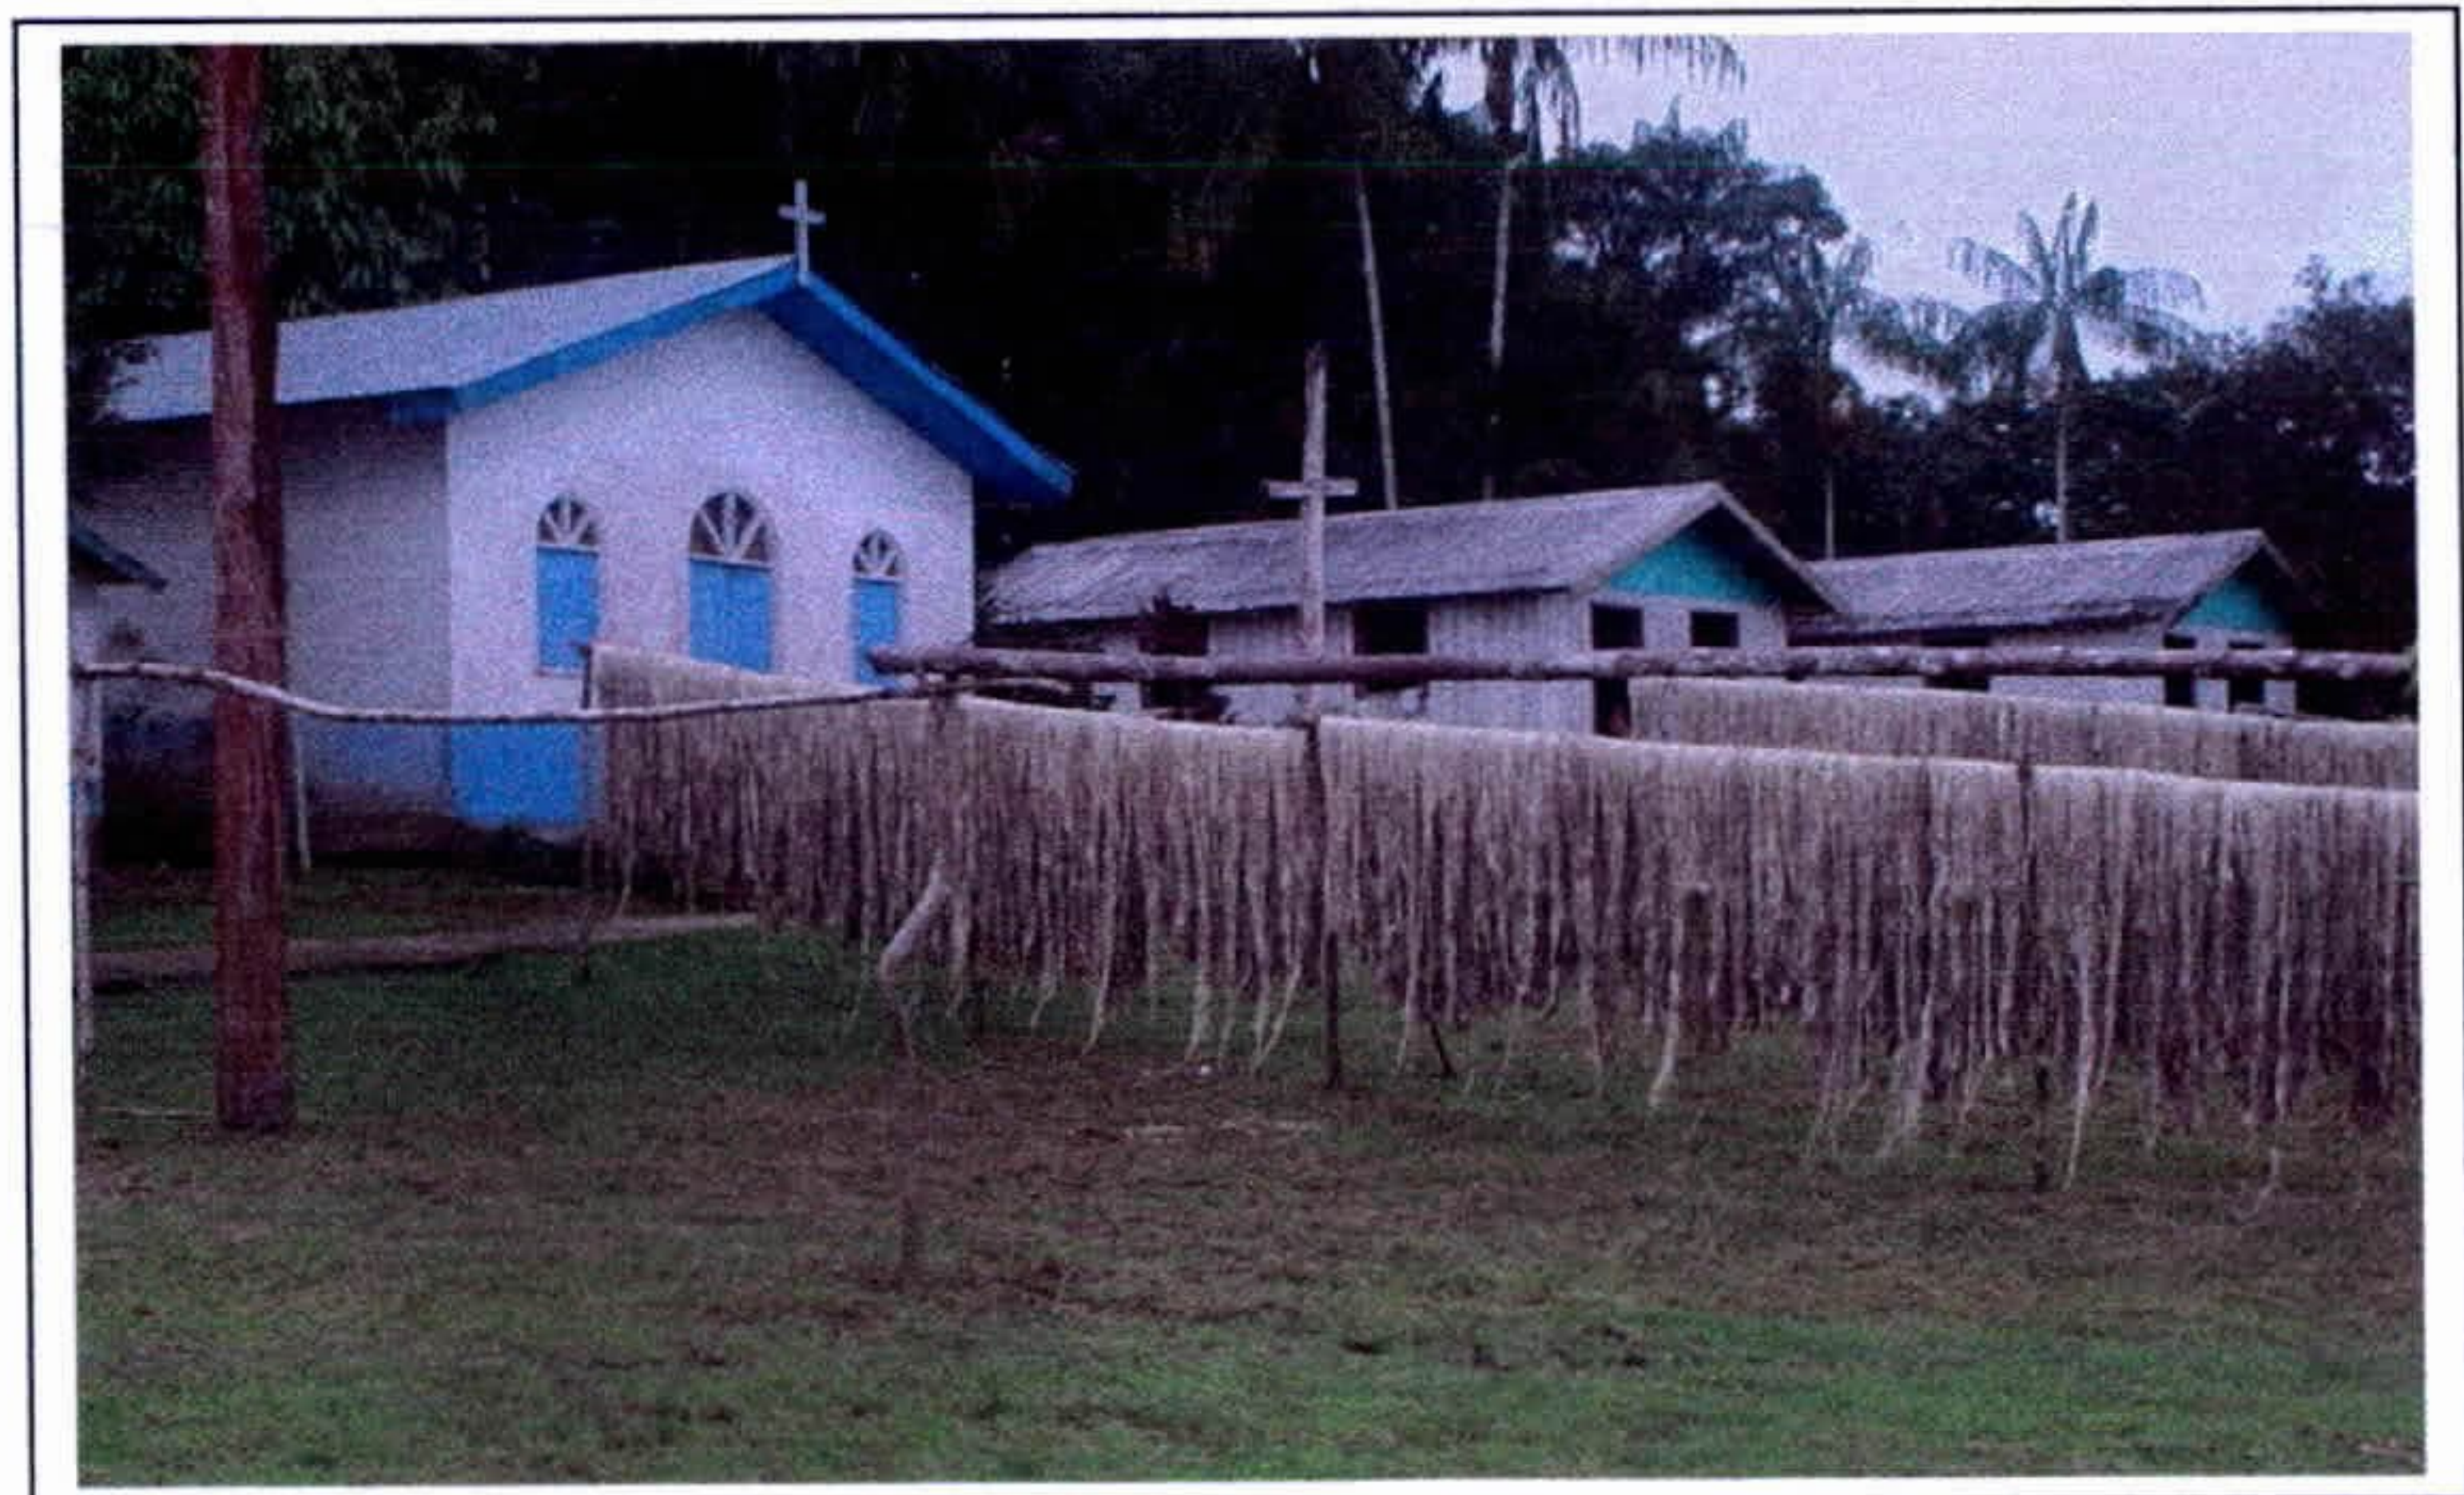
Comunidade Iracema - Codajás

- Localização: S-03° 37' 51.8"; W-62° 16' 56.6
- Profundidade informada: 52m
- Espessura 6"
- Elevação da boca: 60cm
- Bomba submersa
- Locação da Bomba: 32m
- Caixa d'água com 5.000 litros elevada em 9 metros
- A bomba do poço funciona 3hs por dia através de motor gerador.

Recomenda-se que seja feita limpeza, desinfecção e posteriormente análise para reavaliar a qualidade da água para o consumo humano. O poço apresenta os seguintes parâmetros;
