**RECONHECIMENTO E AVALIAÇÃO PRELIMINAR DA
DISPOSIÇÃO DO LIXO NAS SEDES DOS
MUNICÍPIOS E DO ABASTECIMENTO HÍDRICO, COM
VISTAS A PERFURAÇÃO DE POÇOS EM SETENTA E
OITO COMUNIDADES LOCALIZADAS NA ÁREA
DE INFLUÊNCIA DO GASODUTO COARI-MANAUS**

José Moura Villas Bôas

Manaus- 2006

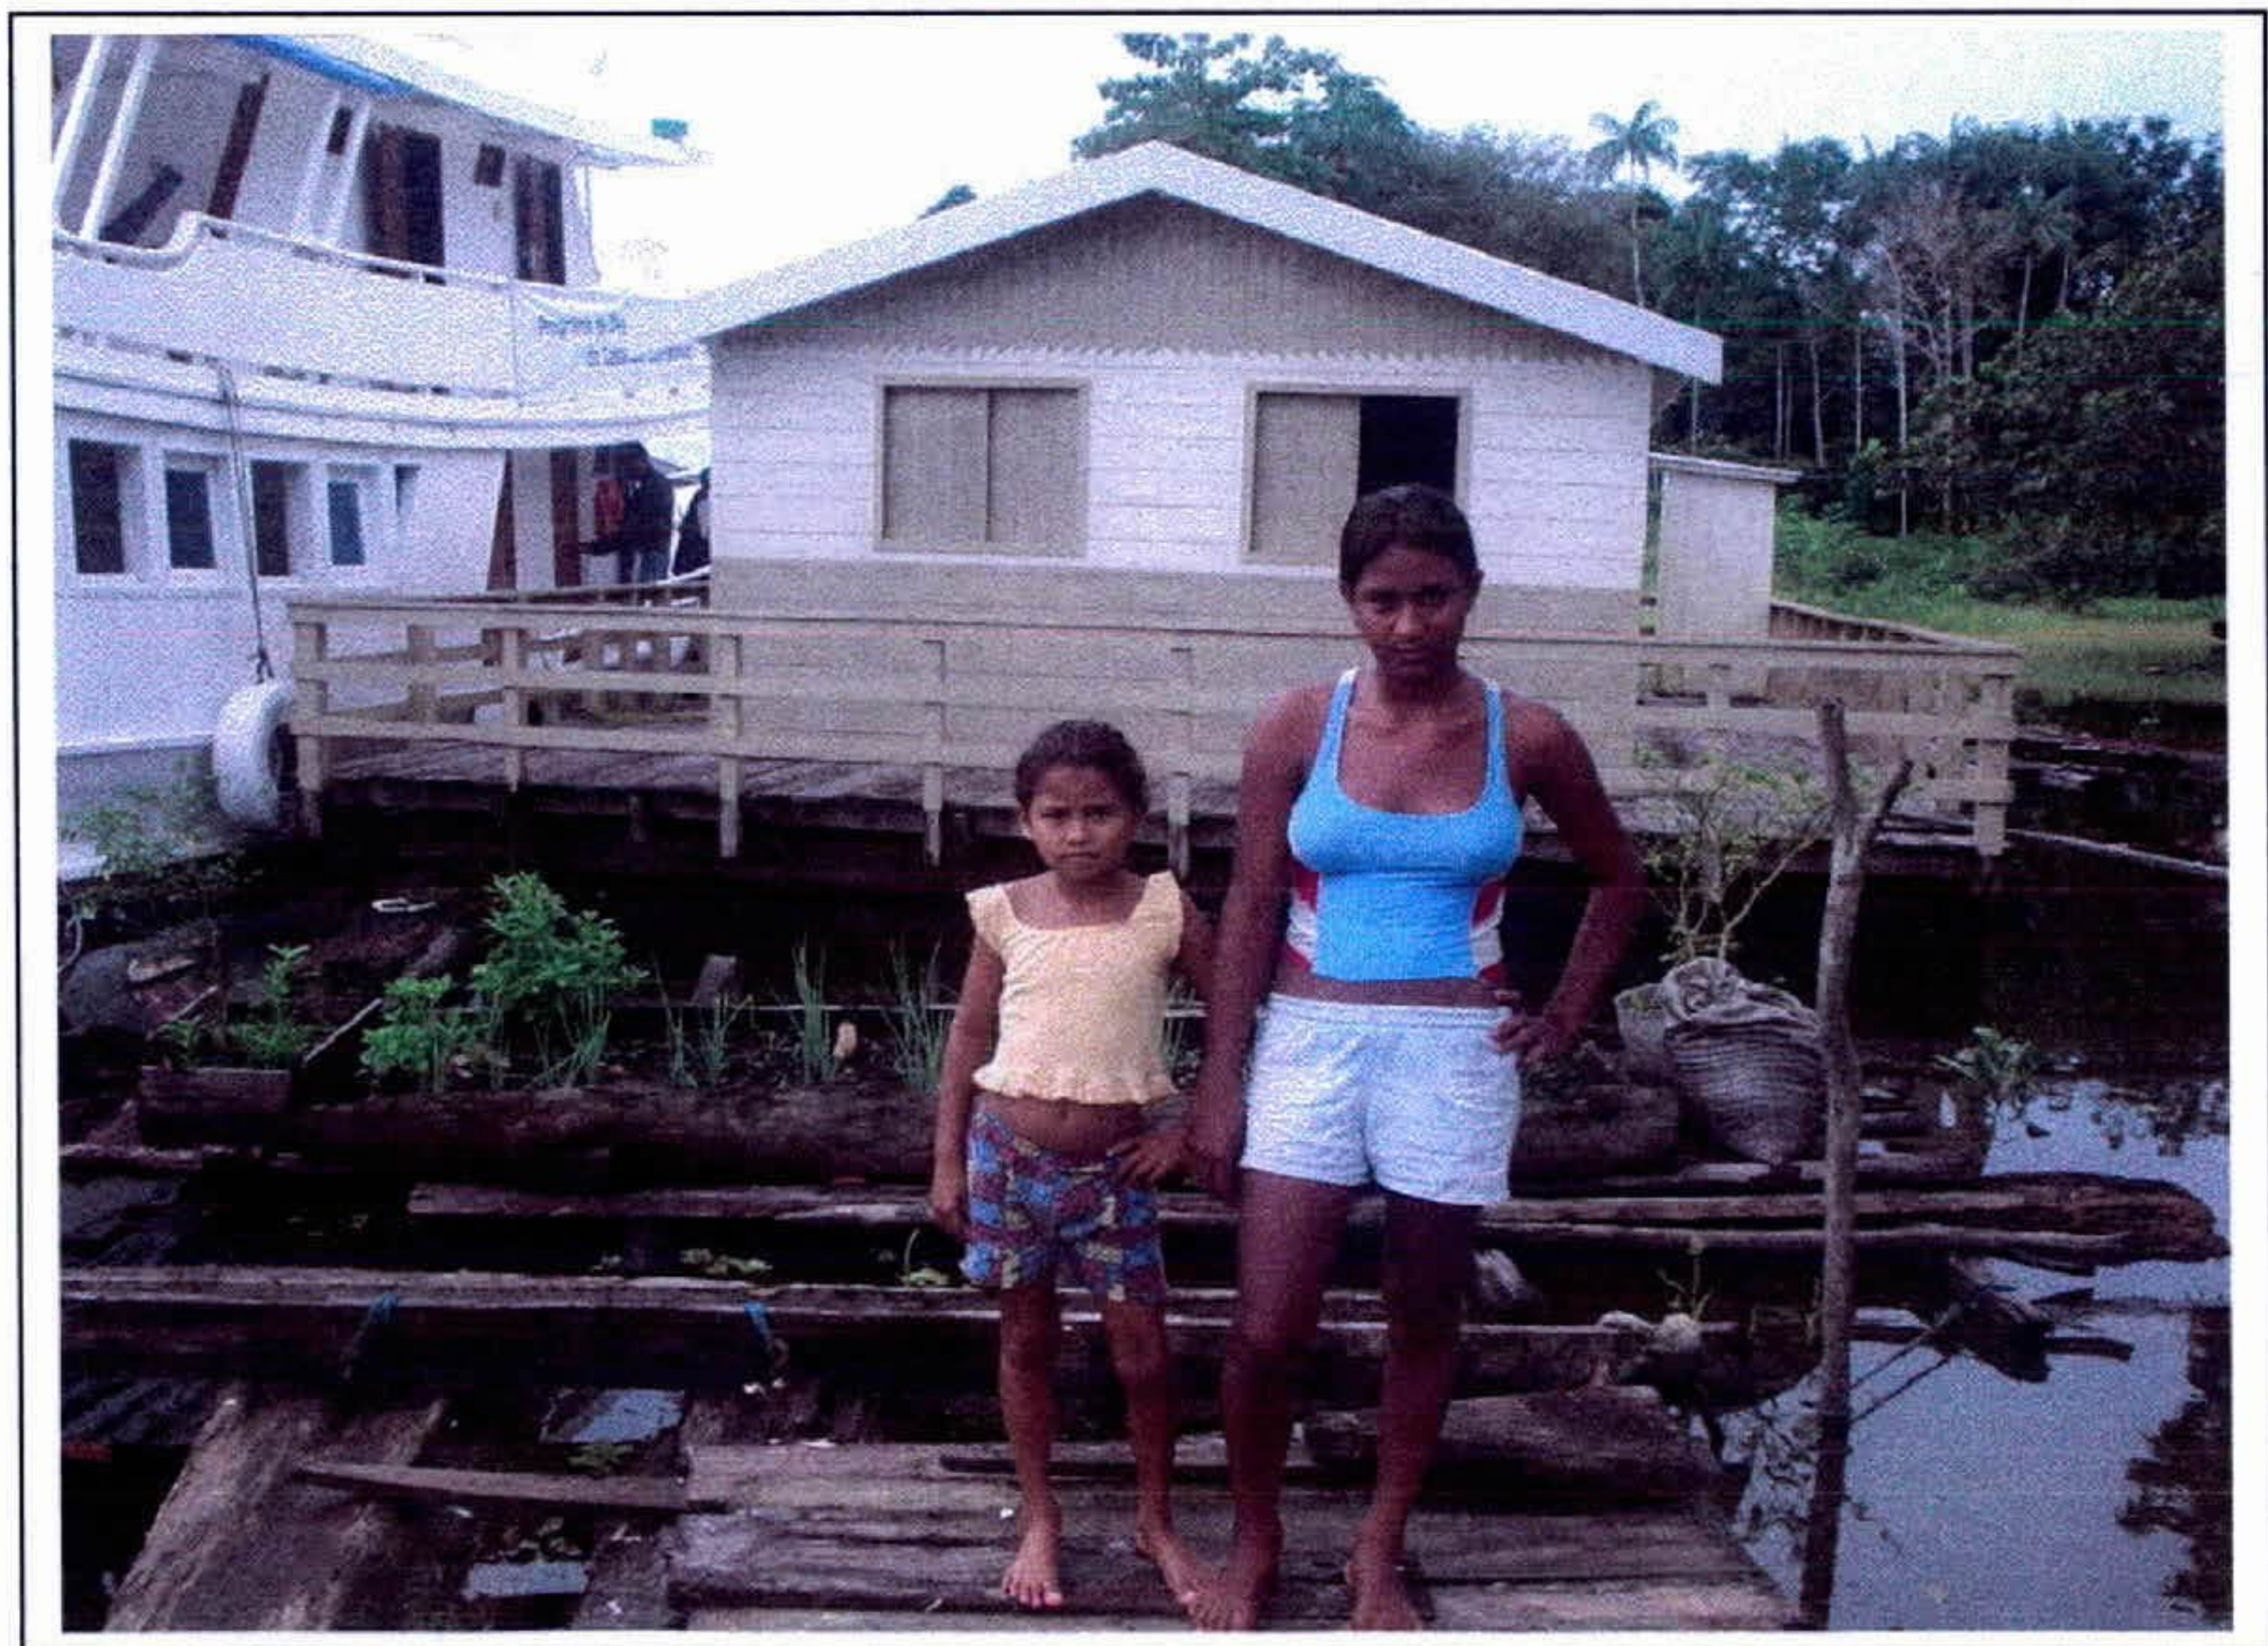
Comunidade Tamandaré - Codajás

- Profundidade 60m;
- Espessura 6";
- Revestimento com concreto; 10 a 20m;
- Boca elevada em 1,5m;

- O poço deverá ter o acompanhamento de um geólogo ou engenheiro de Minas com experiência na construção de poços para captação de água. Devendo o mesmo acompanhar a descrição litológica do perfil do poço, perfilagem elétrica, bem como auxiliar na definição da locação dos filtros.

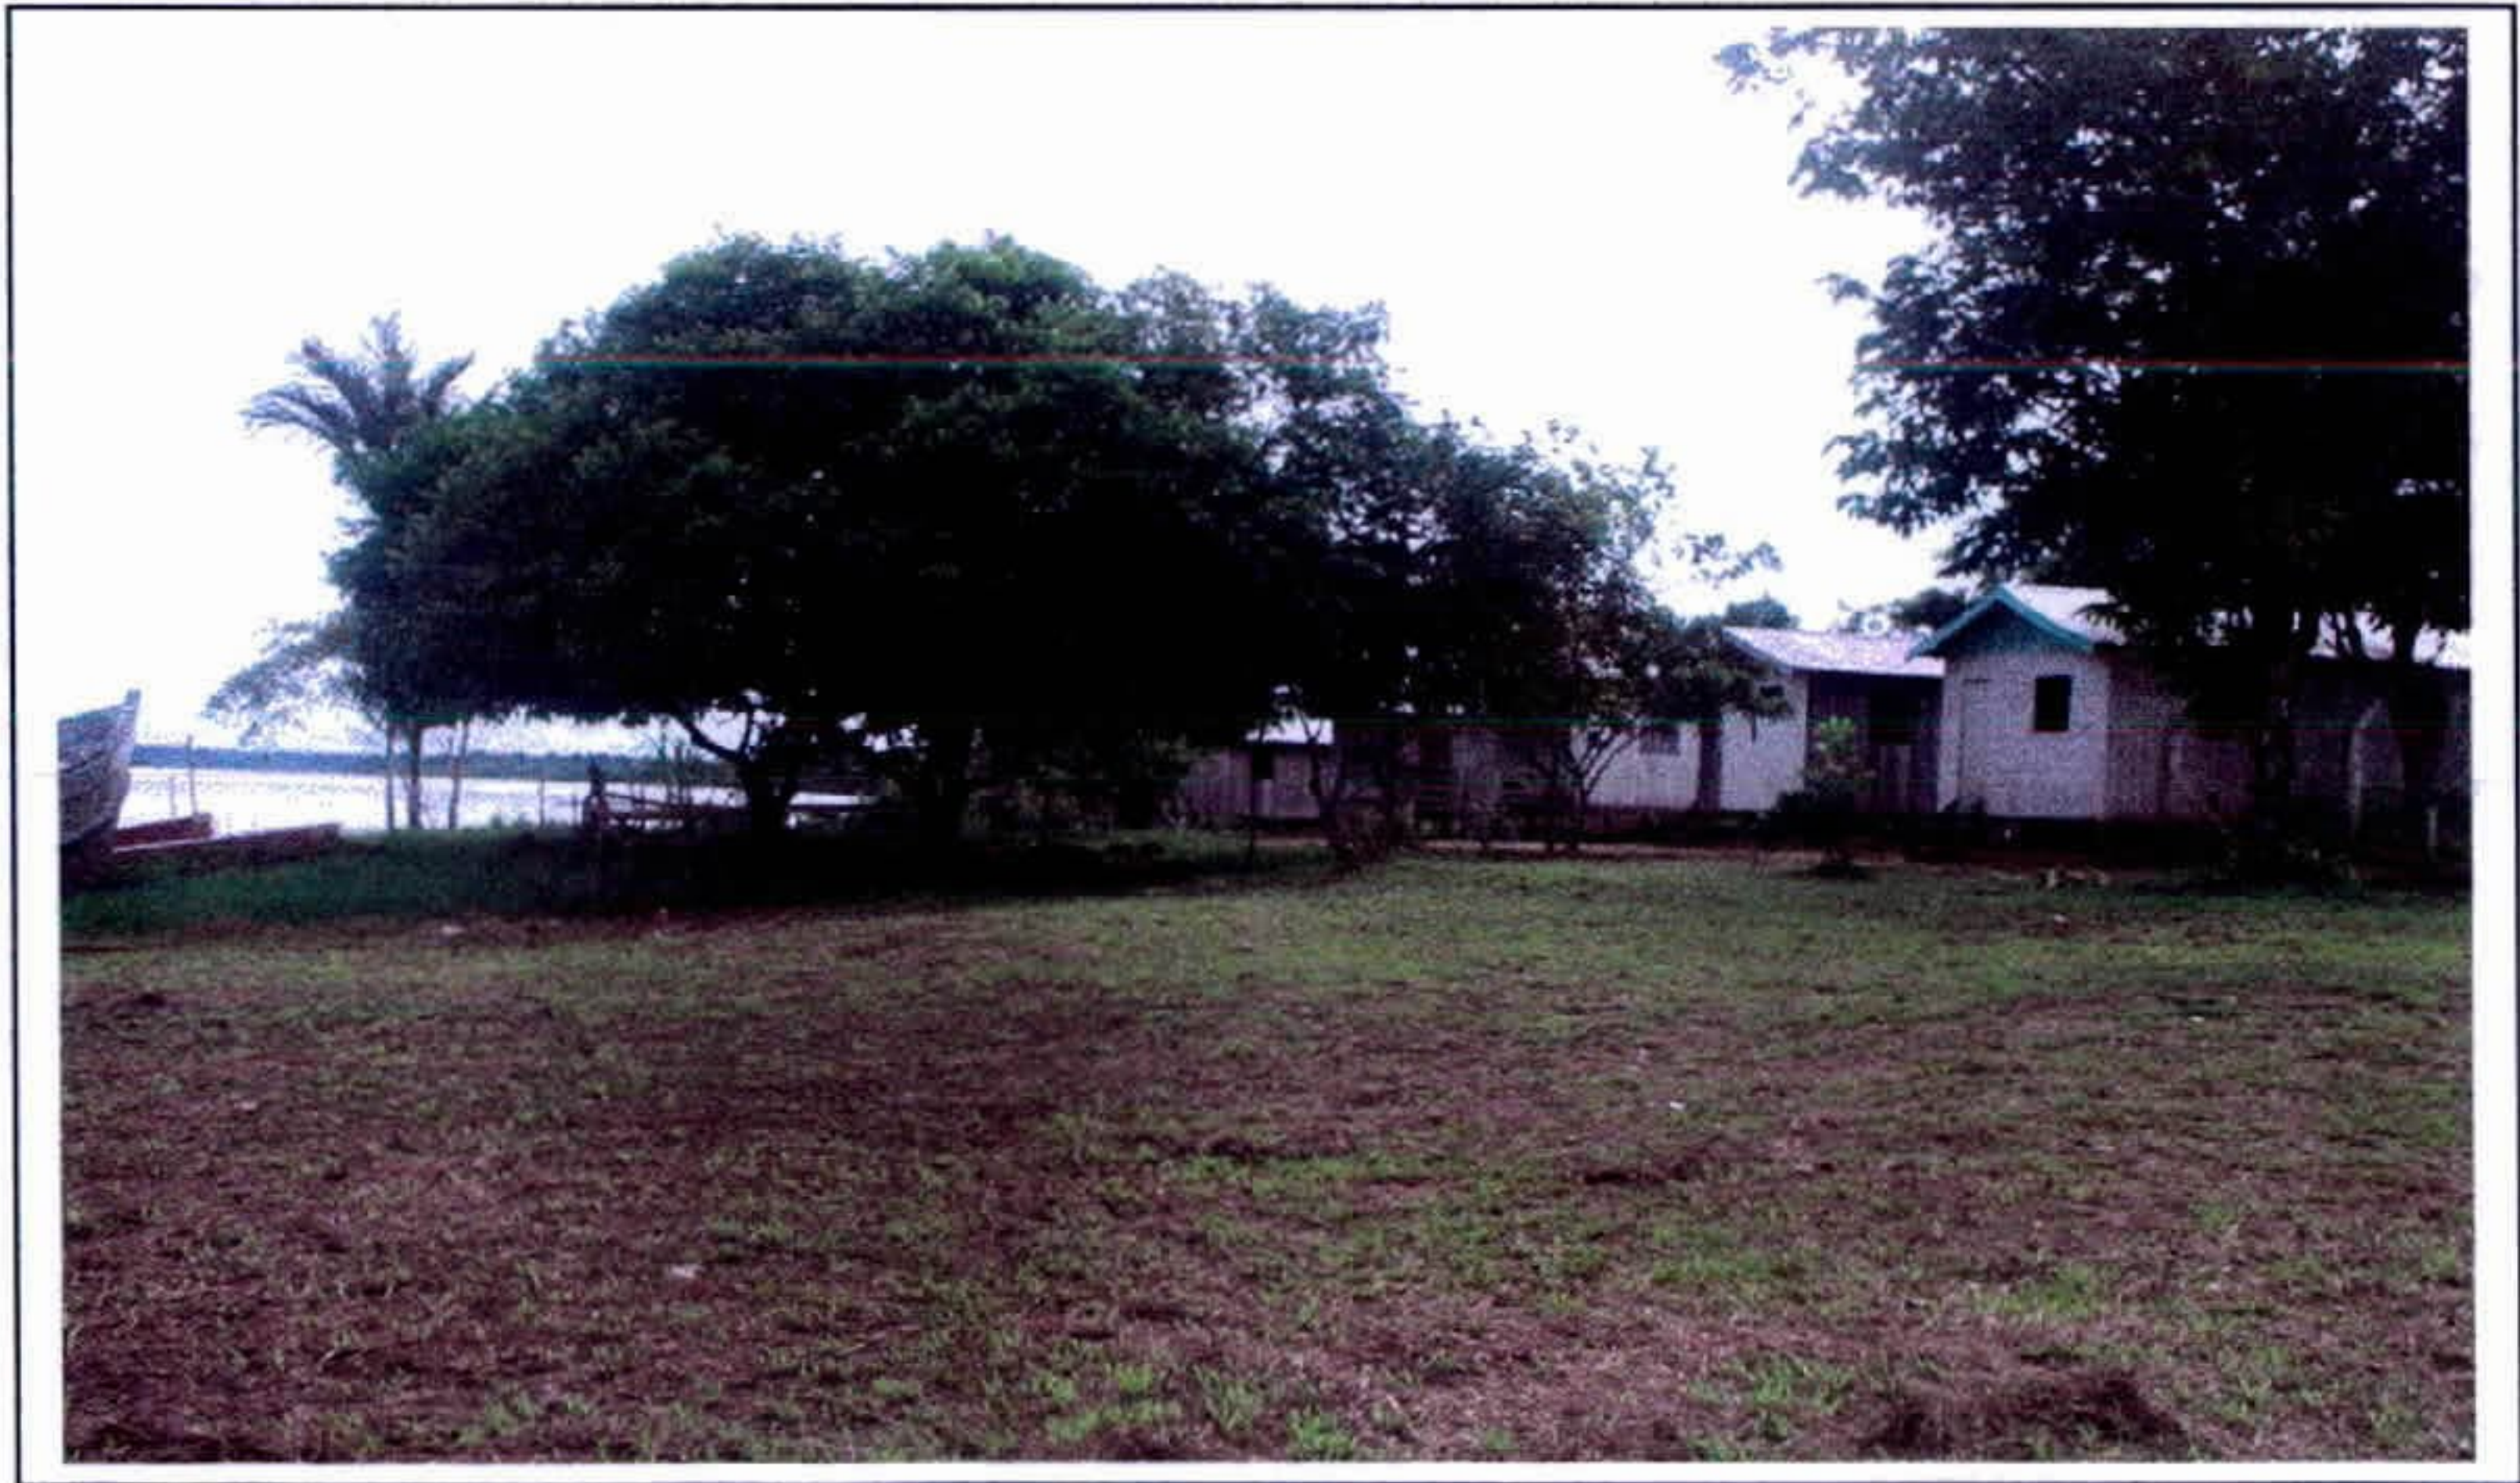
Comunidade S. Francisco - Codajás

A comunidade já dispõe de poço, caixa d'água, rede de distribuição e motor - gerador.

- Profundidade 40m;
- Espessura 6"
- Bomba a 36 m de profundidade com vazão \pm de 2.500 litros/h, perfurado em junho de 2003;
- Água relativamente Boa, não apresentou coliformes fecais no teste de identificação, é inodora;
- Realizar limpeza e desinfecção periódica da caixa d'água.

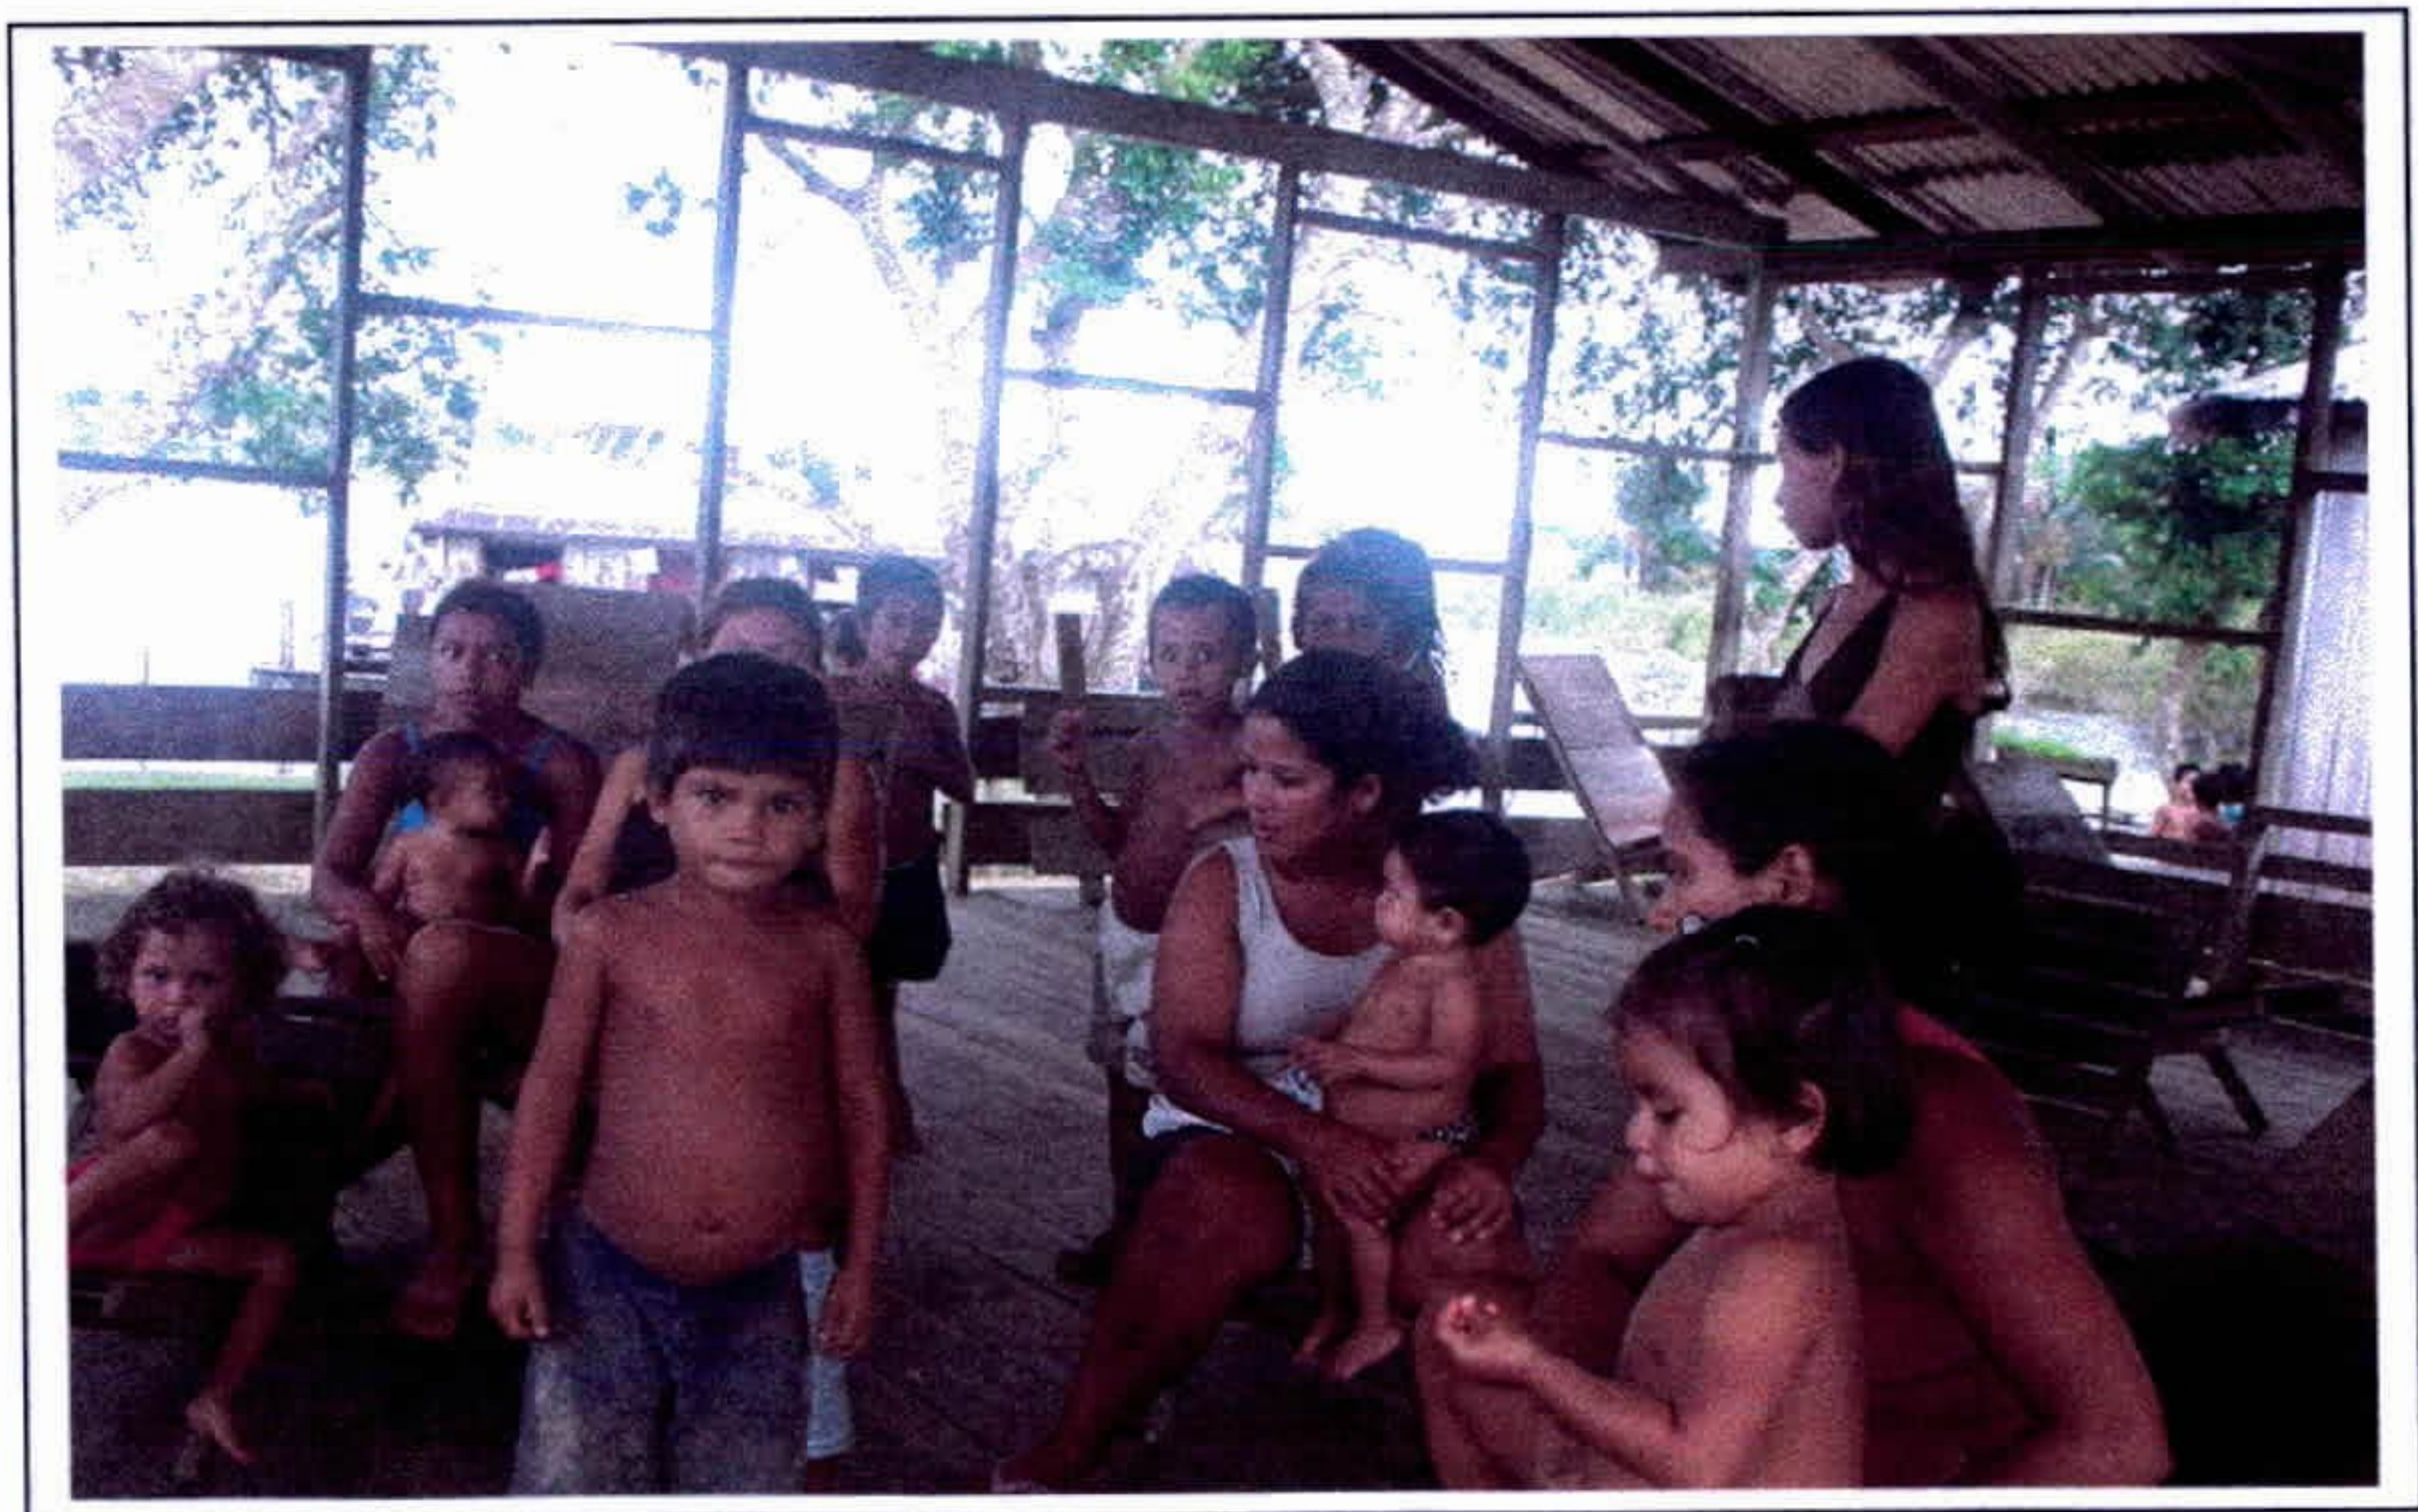
Comunidade Laranjal - Codajás

A comunidade já dispõe de dois poços sendo um com 60 metros de profundidade diâmetro de 6" tubo geomecânico, boca elevada em 1,40 metros acima do nível do terreno; caixa d'água com 5.000 litros elevada em 9m, com água sem odor, entretanto no teste indicativo de presença de coliformes foi positivo.

O segundo poço com 30 metros de profundidade e 4" de diâmetro, boca elevada em 1m, revestido com PVC rígido cor vermelha. Segundo informações sua água é boa, porém encontra-se desativado devido a vegetação nas proximidades.

O primeiro poço que vem sendo utilizado para o abastecimento apresenta água sem odor, necessita apenas de desinfecção do poço e da caixa d'água, proteger o seu entorno para melhorar a qualidade da água quanto a presença de coliformes.

Após tais providencias proceder novamente a verificação da presença ou não de coliformes.

Quanto ao segundo poço que tem 30 metros de profundidade, 4" de espessura, poderá ser avaliado e recuperado através de cimentação da boca, limpeza e desinfecção para uso em caso de necessidade.

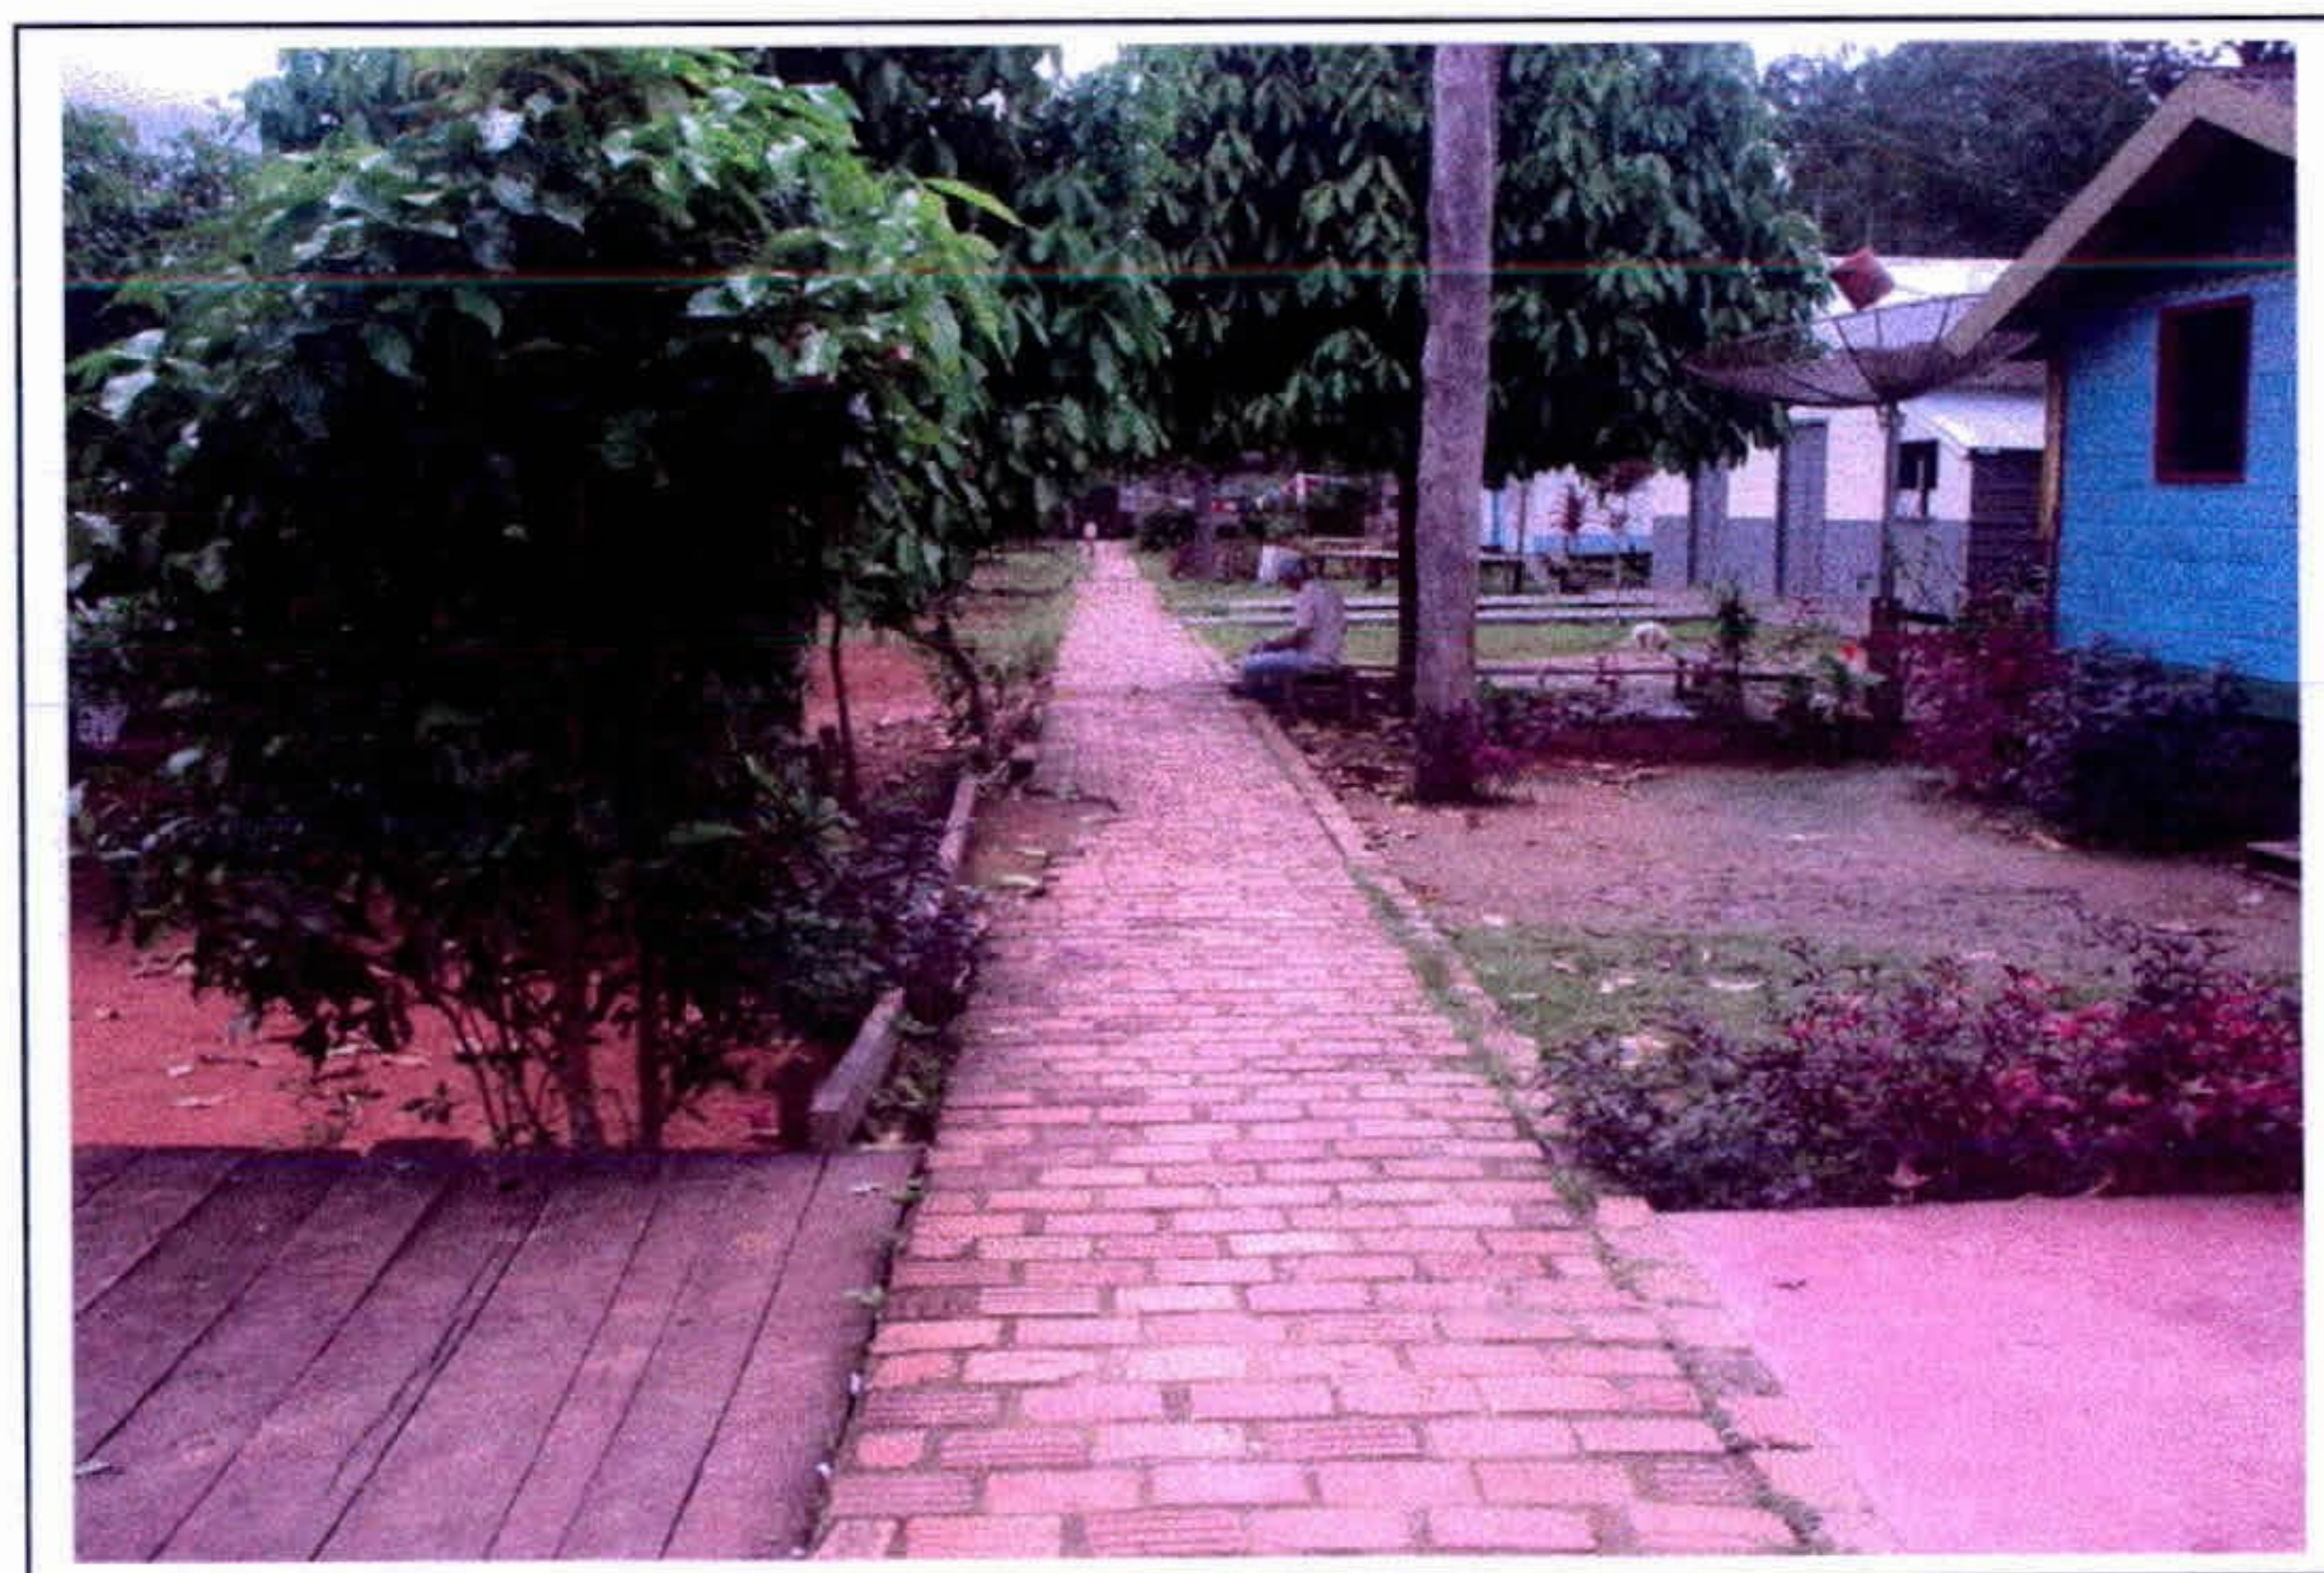
Comunidade Taracua - Codajás

A comunidade já dispõe de poço com profundidade 60 metros, diâmetro de 6", boca elevada em 50cm está protegido com caixa de cimento de 1m³. Entretanto existem buraco na mesma que facilita a entrada de pequenos animais que podem cair dentro da boca do poço, pois a mesma encontra-se aberto.

A comunidade tem caixa d'água com 5.000 litros com elevatória e distribuição.

A água que sai da caixa foi analisada para presença de coliformes sendo que o resultado foi positivo.

Recomenda-se:

- a) Limpeza e desinfecção para o poço como para a caixa d'água;
- b) Elevar a boca do poço para 1,5m, mantendo-a sempre fechada;
- c) Rever a base de proteção da boca do poço;
- d) Cercar a área do poço para proteger contra animais como boi, porco, galinha, etc.

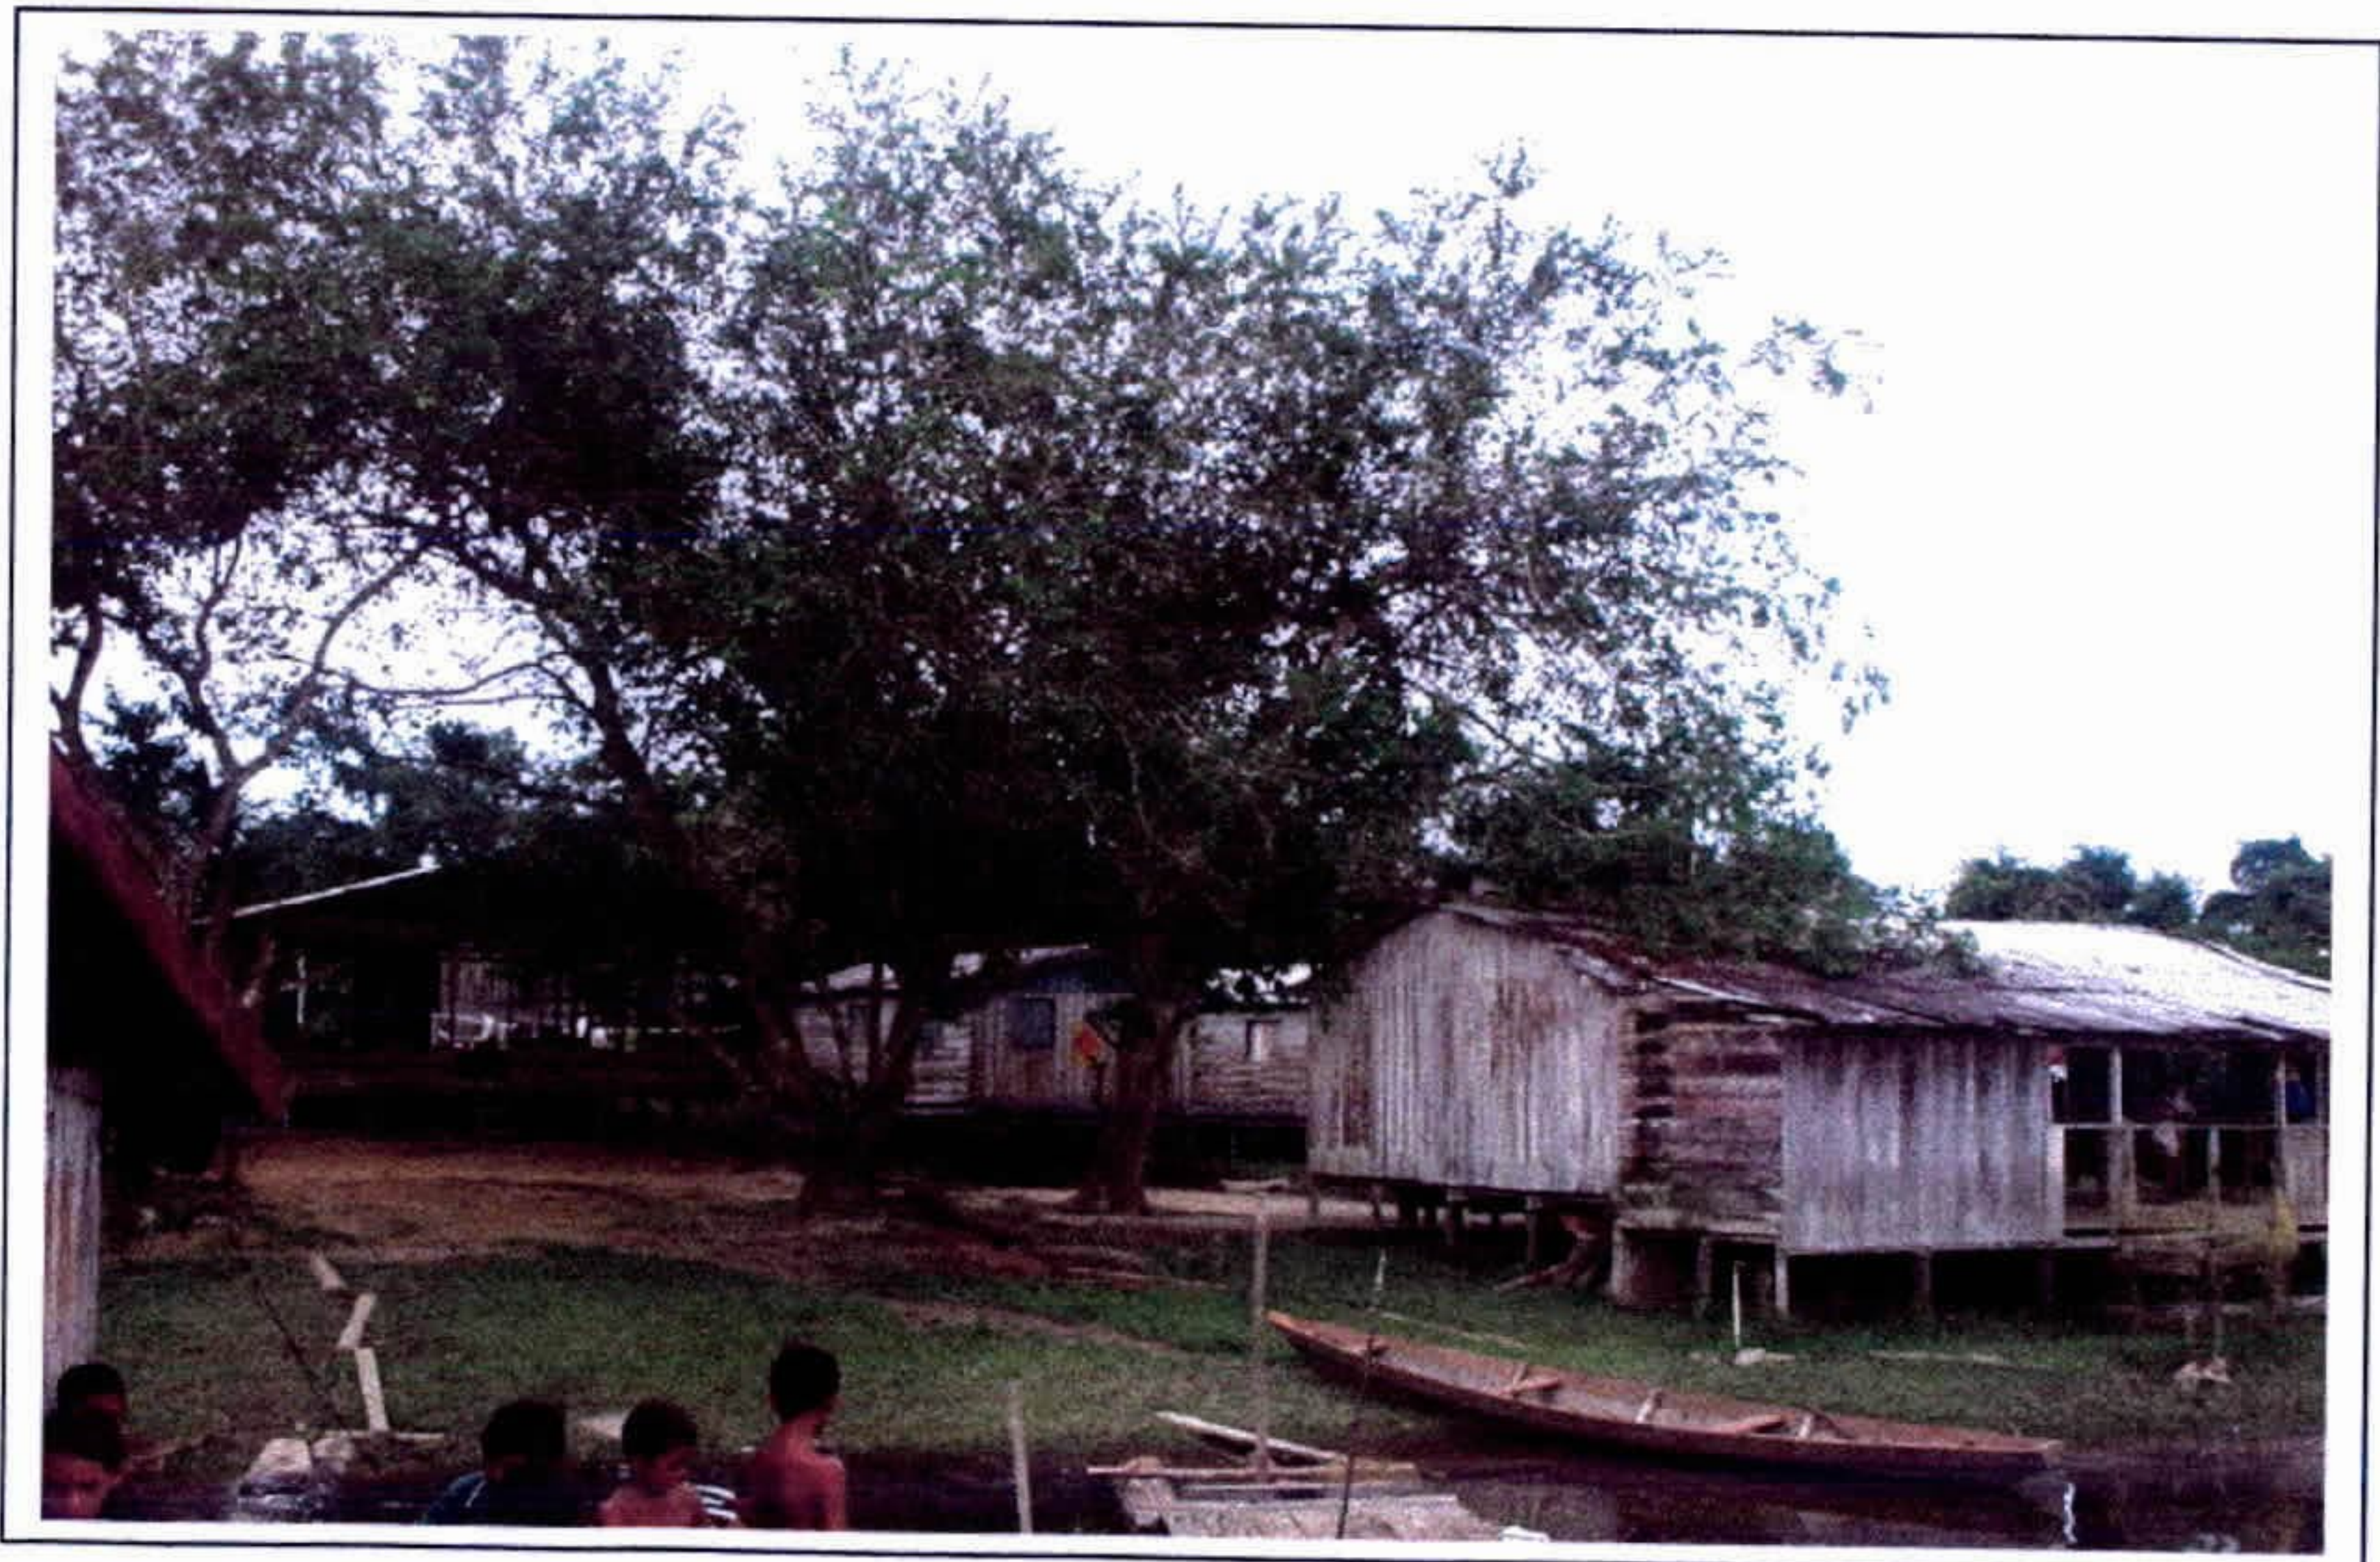
Comunidade Massaranduba - Codajás

No local foram perfurados três poços com as seguintes profundidades, 10m, 18m e 50m. Todos foram abandonados, estando sem uso, devido ao forte odor da água (Fe e S). Acreditamos tratar-se de fácies litológicas com matéria orgânica ou níveis lateríticos, que só poderiam ter sido isolados quando localizados durante a perfuração dos poços através de concretagem e isolamento das referidas fácies.

Caso se disponha dos perfis litológicos destes poços ou a realização de perfilagem elétrica, poderá auxiliar na perfuração de um novo poço.

Recomenda-se que se localize nova área para se perfurar um novo poço com profundidade entre 80 a 100m, diâmetro de 6" e boca elevada em 1m, e que o acompanhamento da perfuração seja feito com o máximo de cuidado para que se localize estas fácies e nos permita isola-los através de concretagem das paredes do poço em toda extensão em que as mesmas venham a ocorrer, na tentativa de encontrar abaixo das mesmas aquífero que não apresente tais fácies e que não tenha contato com as mesmas, para que o poço obtenha água de boa qualidade.

Para que isso venha a acontecer se faz necessária o acompanhamento permanente de 1 geólogo ou engenheiro de minas experiente na descrição do perfil litológico, procurando estimar com a maior precisão os níveis de ocorrência dos materiais perfurados, podendo ser tanto matéria orgânica como níveis lateríticos com teores Fe e S ou, perfilagem elétrica para que se possa isolar através de concretagem as referidas e possíveis fácies.
