**RECONHECIMENTO E AVALIAÇÃO PRELIMINAR DA
DISPOSIÇÃO DO LIXO NAS SEDES DOS
MUNICÍPIOS E DO ABASTECIMENTO HÍDRICO, COM
VISTAS A PERFURAÇÃO DE POÇOS EM SETENTA E
OITO COMUNIDADES LOCALIZADAS NA ÁREA
DE INFLUÊNCIA DO GASODUTO COARI-MANAUS**

José Moura Villas Bôas

Manaus- 2006

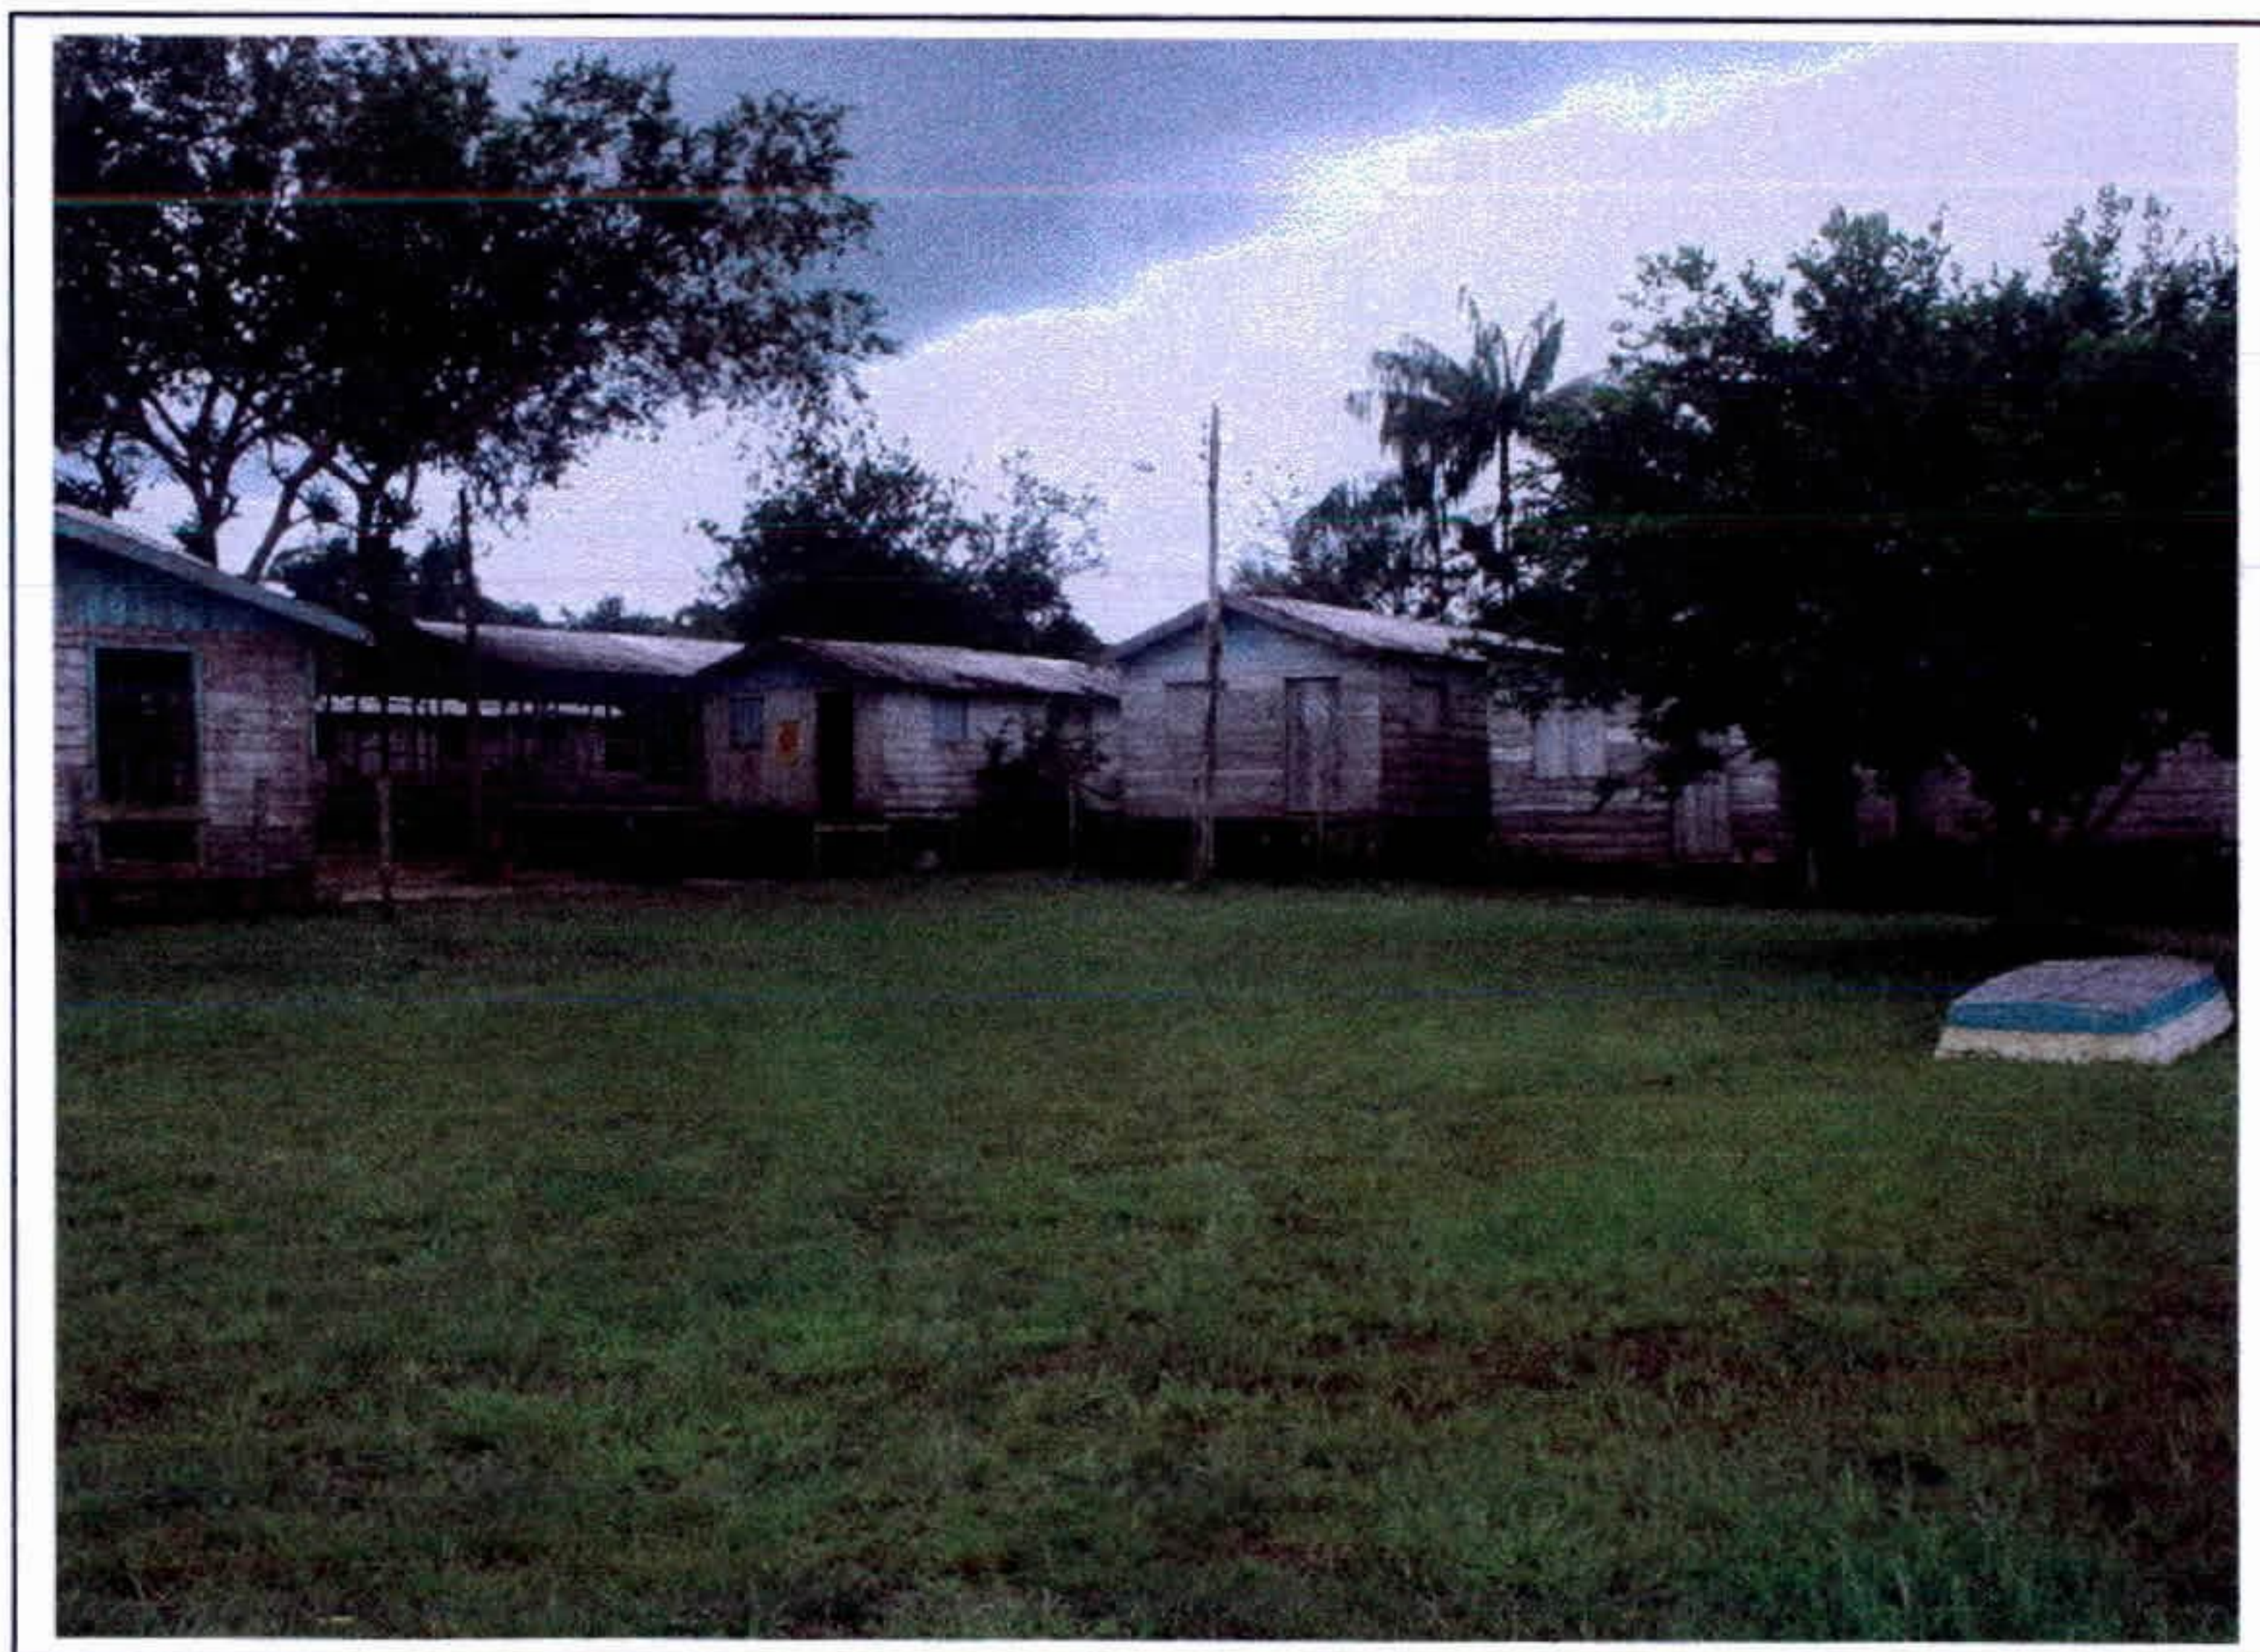
Comunidade Boa União - Codajás

A comunidade dispõe de um poço com profundidade de 28m, diâmetro de 6', boca elevada em 80cm, bomba submersa, o local não alaga. A água produzida tem boa aparência, sem odor, límpida e sem cor. Entretanto o teste para verificar presença de coliformes em água coletada na torneira, o resultado foi positivo.

As causas da presença de coliformes podem ser várias, recomenda-se que:

- a) No poço e nas caixas d'águas utilizadas sejam feita limpeza e desinfecção;
- b) Seja construído elevatório com caixa d'água de fibra com capacidade para pelo menos 5.000 litros.;
- c) Seja revista a cimentação da boca do poço e se for o caso aumenta-la para 1,5 de raio;
- d) Realizar cerca de proteção em volta do poço com raio de pelo menos 5 metros para evitar entradas de animais;
- e) Que seja afastada ou isolada qualquer fonte de possível contaminação como: fossas criação de porcos e outros animais.

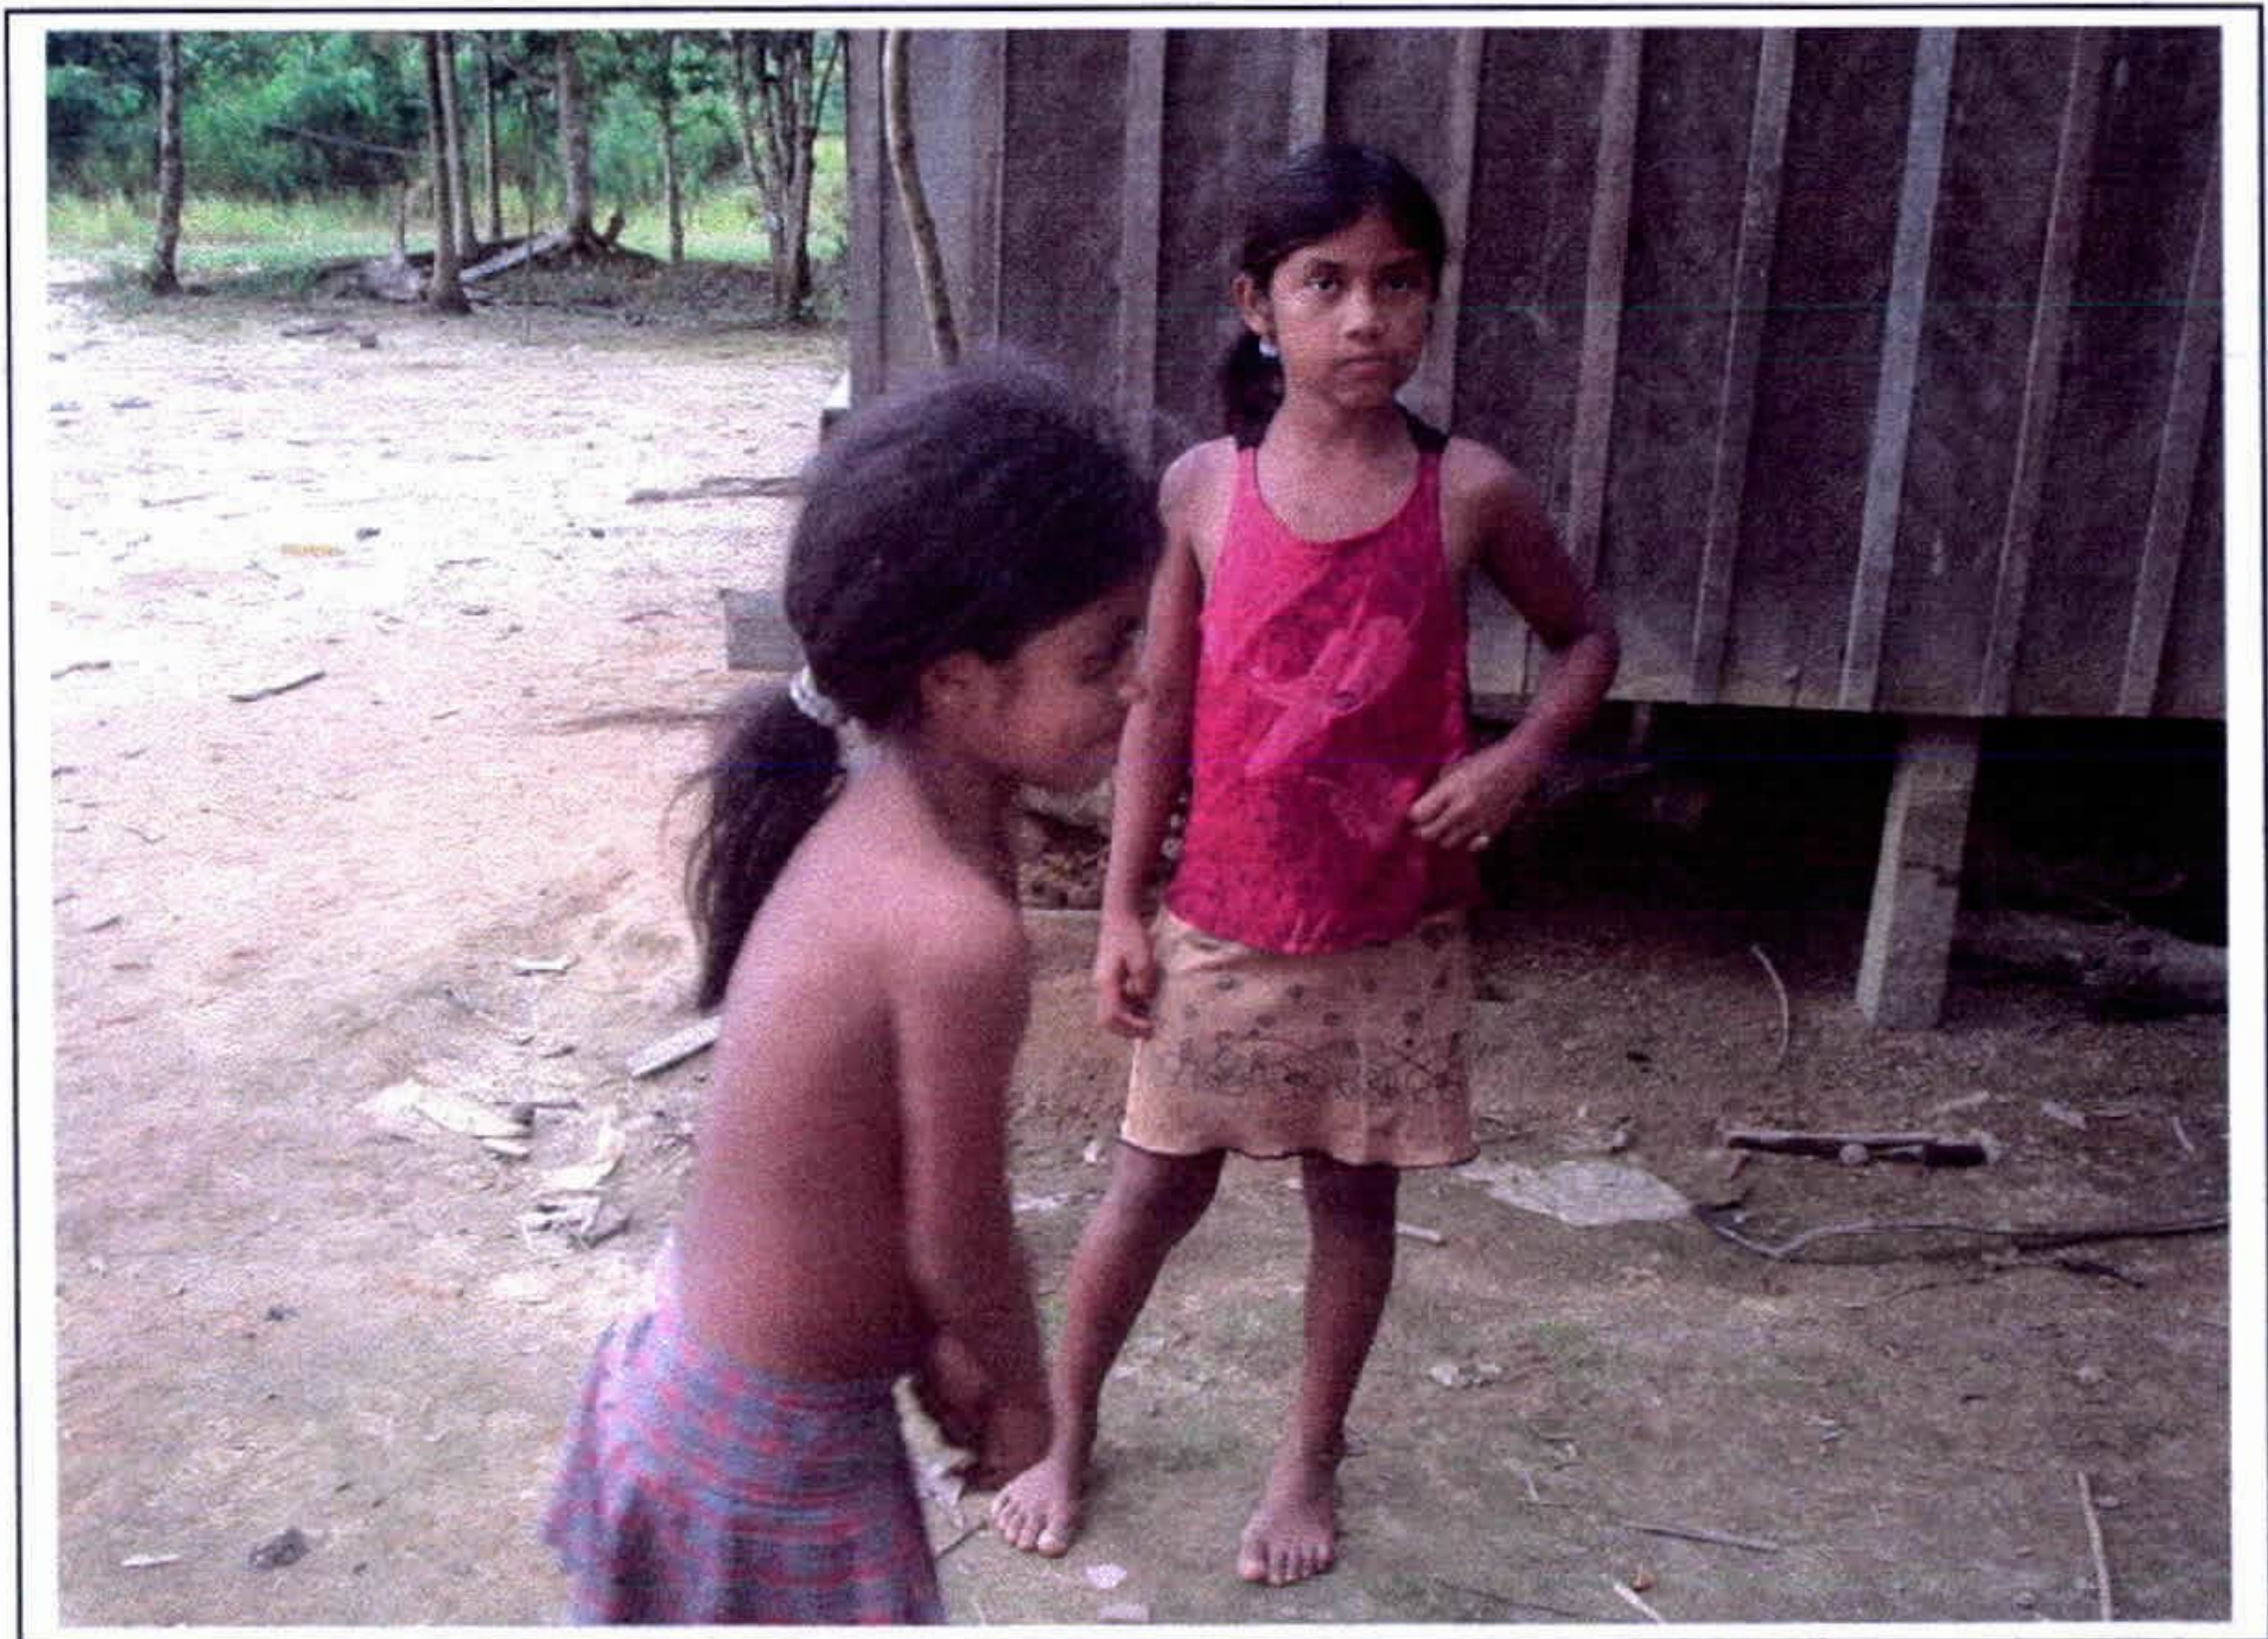
Comunidade São Raimundo - Anori

Na comunidade a maioria dos moradores, tem o seu abastecimento feito por cacimbas "poço do tipo amazonas" com diâmetro em torno de 1m e profundidade variável de 6 a 10m. As casas da comunidade distribuem-se em lotes de terra ao longo da estrada com aproximadamente 200 x 2000m distanciam-se uma da outra em 200 a 300m.

Tendo em vista atender a comunidade com água para consumo humano e devido a distância entre as casas, indicamos a perfuração de um poço ao lado da escola N.S. Aparecida, local de concentração de alunos. O poço deve ter 60m de profundidade, 6" de espessura e boca elevada em 1m.

A sua construção deve ser acompanhada por um geólogo ou engenheiro de minas especializado em perfuração de poços para água, o qual deverá, ainda, acompanhar a perfuração do poço, a descrição da litologia, perfilagem elétrica, revestimento, colocação dos filtros e os demais parâmetros. O poço deve ainda dispor de elevatório, caixa d'água, bomba submersa entre outros, para atender o abastecimento hídrico da escola e das demais pessoas da comunidade que necessitam de água.

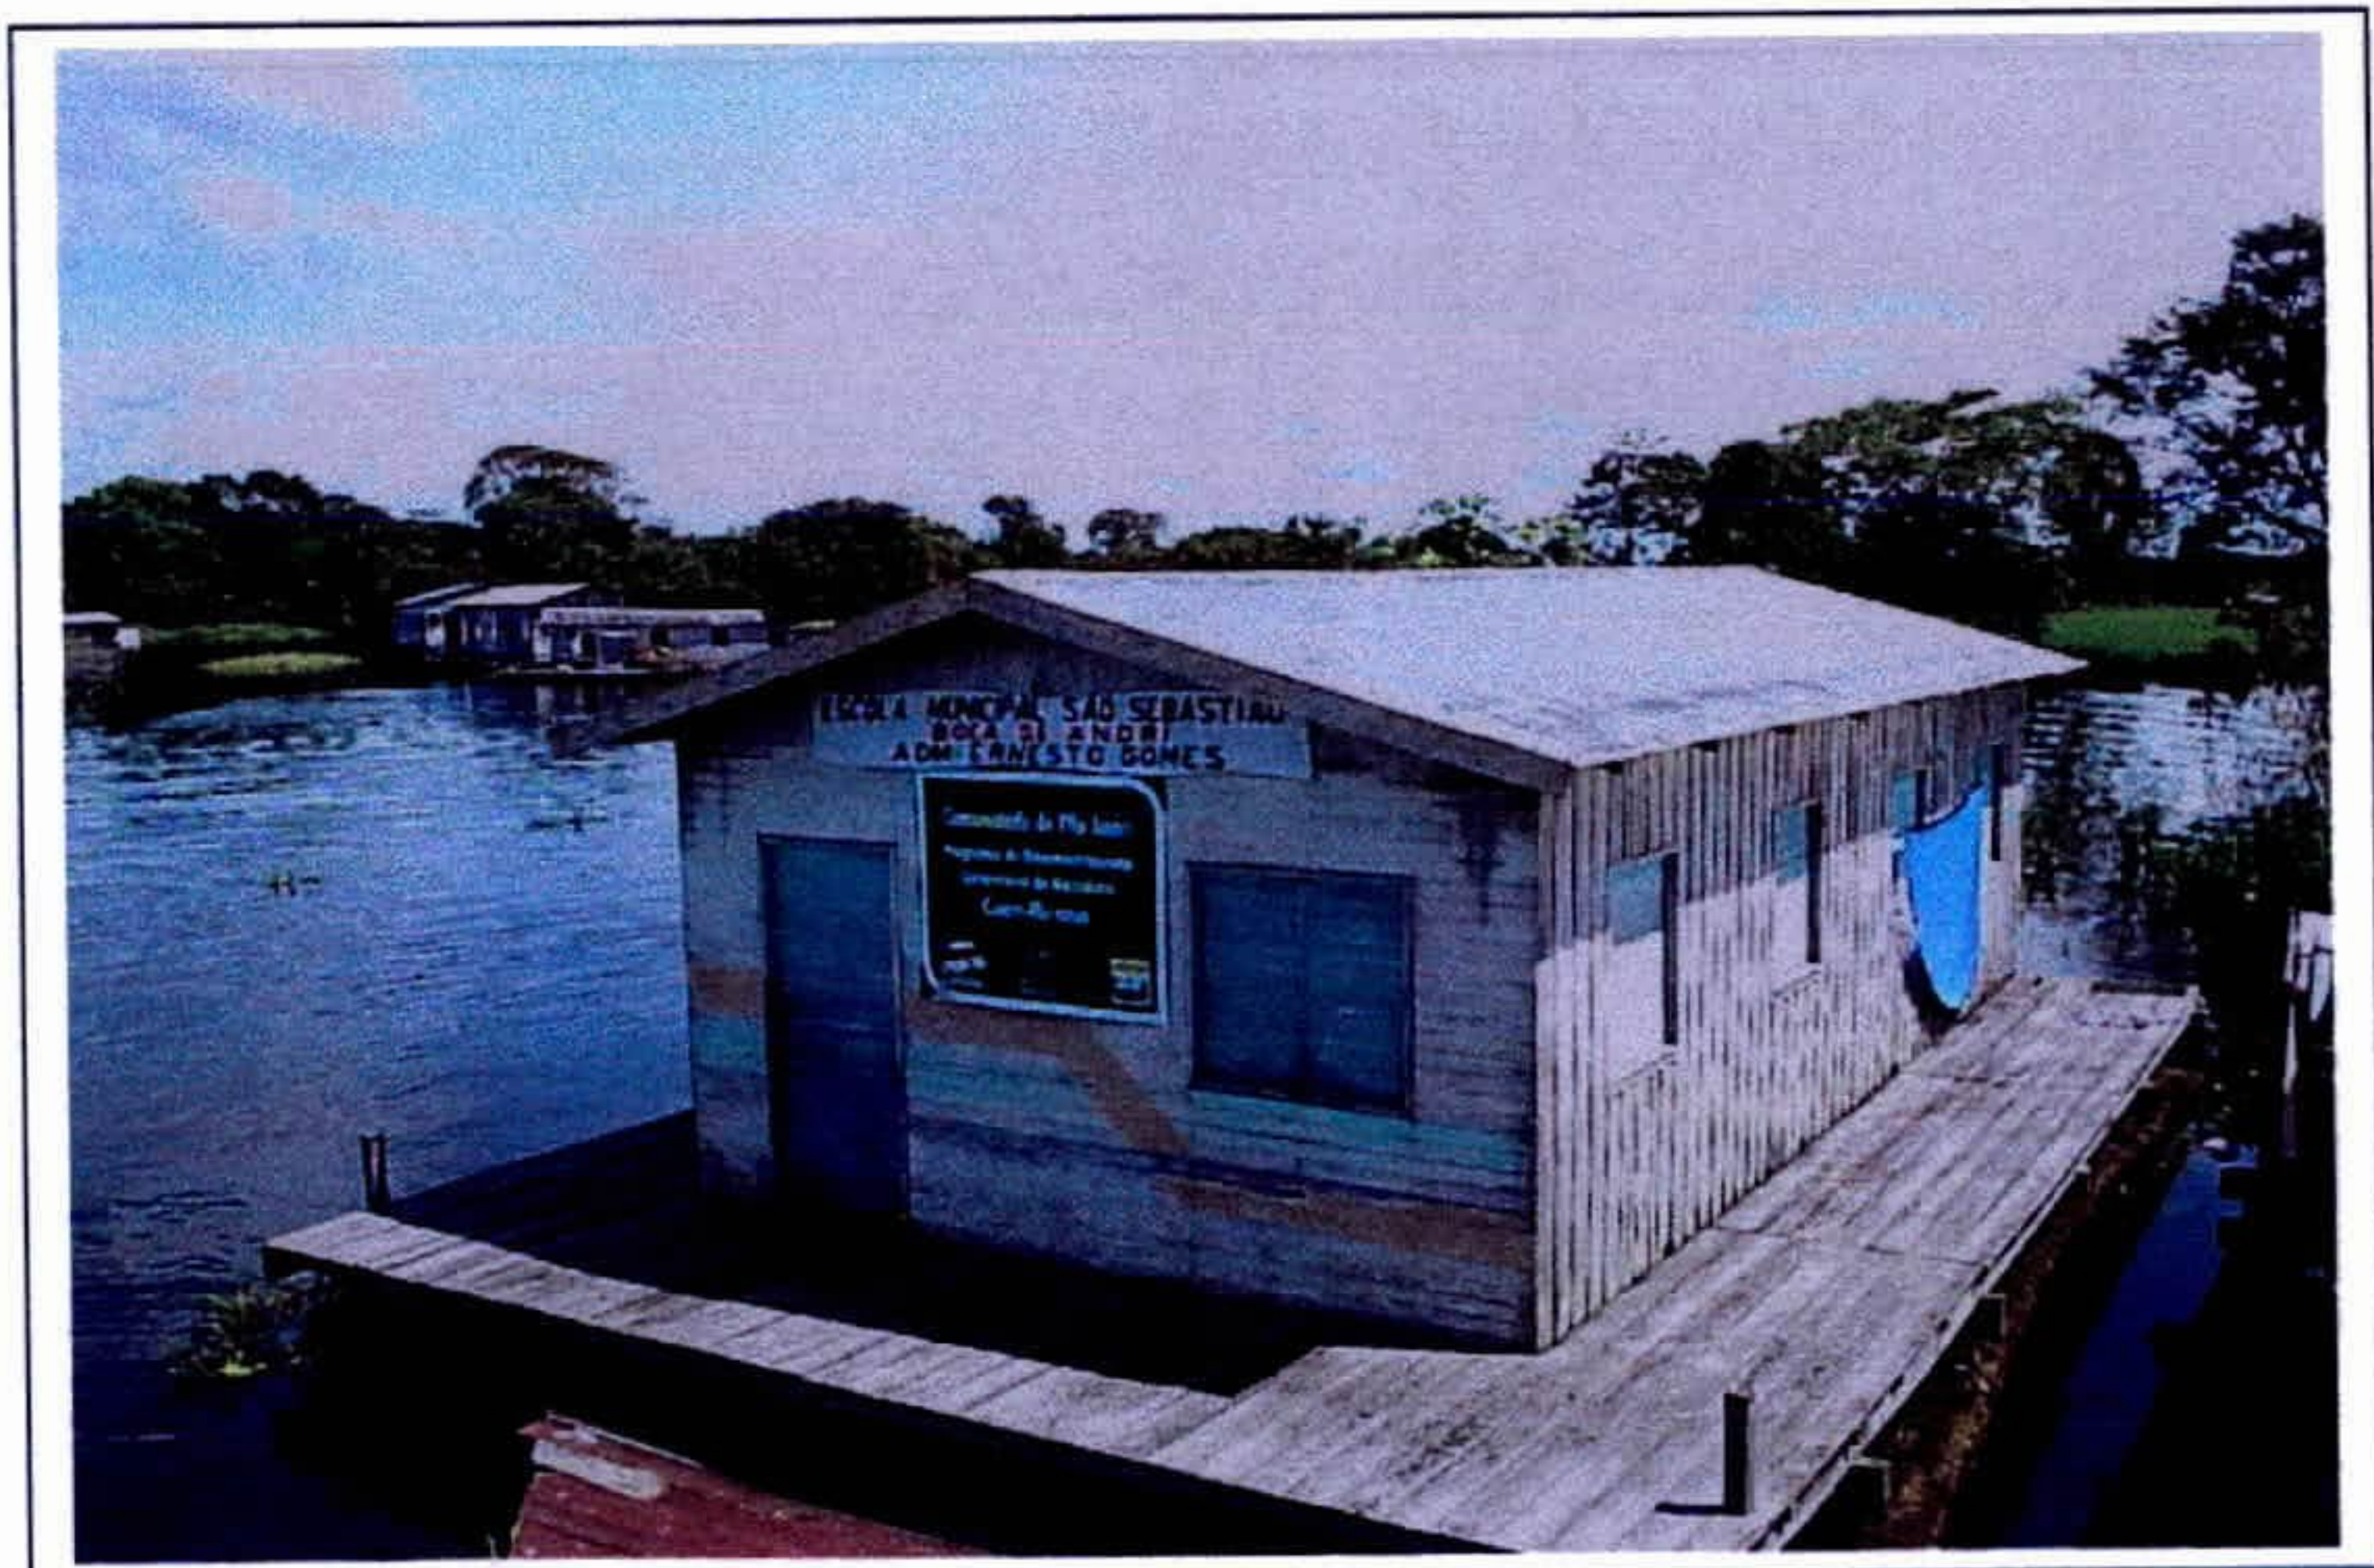
Vila Anori

Esta comunidade apresenta aspectos diferentes, pois é constituída por 25 flutuantes, conforme o período de cheia e seca as casas flutuantes se deslocam para posições na mesma área em que tenha água durante o verão. Nesta situação é difícil indicar o local para a perfuração de um poço, o que nos leva a sugerir que para atender em parte o abastecimento de água seja estudado e implantado por técnicos experiente ou mesmo verificar se existe fabricantes de um sistema integrado de captação, decantação filtragem, tratamento e distribuição de água com capacidade de 5.000 litros e que o mesmo seja instalado em base flutuante para atender esta comunidade.

A captação de água no inverno poderia ser feita do lago e no verão do rio Solimões. Outras soluções seria convencer os moradores a mudar-se para a cidade de Anori, onde já dispõe de infra-estrutura.

No caso de implantação de um sistema de captação do rio em um flutuante, envolveria os cuidados na manutenção do sistema que certamente ficaria nas mãos da comunidade.

O risco é que se não for dado a devida manutenção, o sistema não funcionaria, voltaria tudo para a estaca zero e o investimento perdido.

Outra solução prática seria fornecer a cada residência flutuante uma caixa para decantar a água e um filtro de barro, o problema seria parcialmente resolvido.

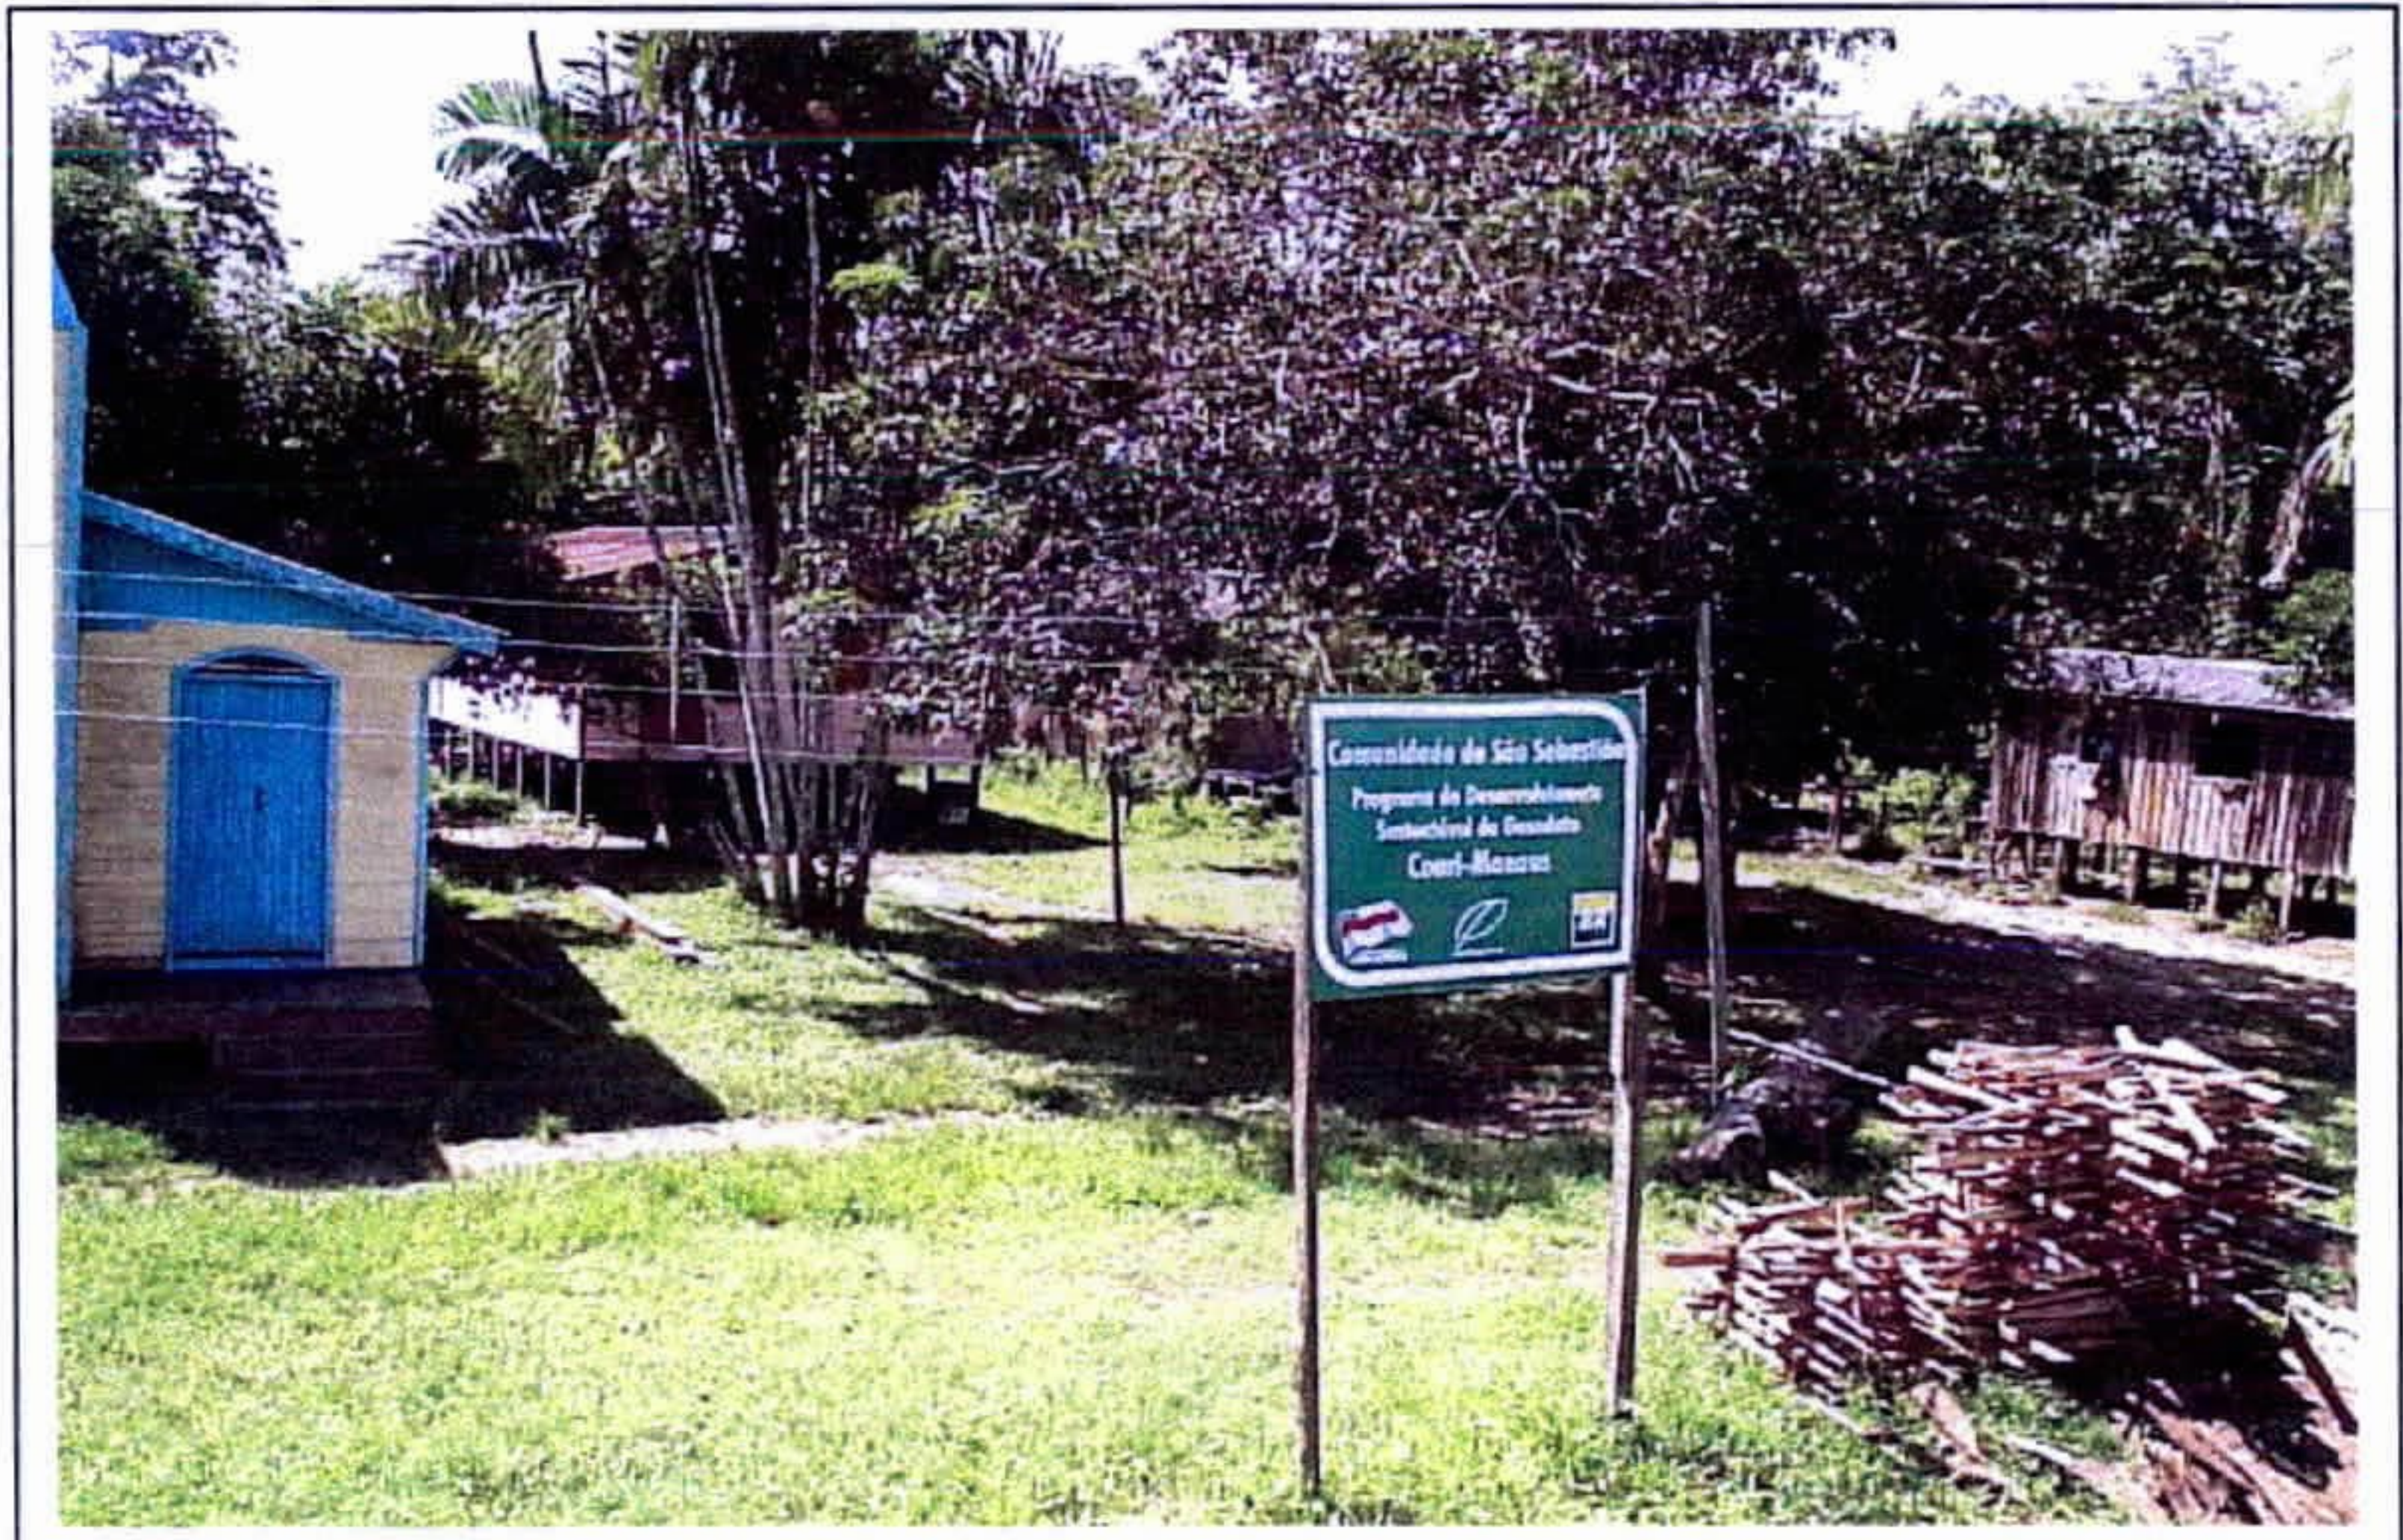
Comunidade S. Sebastião - Anamá

A área da comunidade se estende em uma faixa margeando o Rio Solimões em torno de 1.500m. A área não alaga, a não ser parcialmente nas grandes enchentes. Sugere-se a perfuração de 1 poço com 60m de profundidade, 6" de diâmetro e boca elevada em 1m.

A construção do poço deve ser acompanhada por um técnico especializado conforme recomendado para os poços anteriores. Devendo ainda ser revestido com concreto na parte superior em torno de 10 a 20m.

A boca deve ser revestida em seu redor com cimento ou concreto com raio de 1m. Deverá ainda, ser realizada a descrição litológica bem como a perfilagem para melhor dimensionar a posição do filtro.

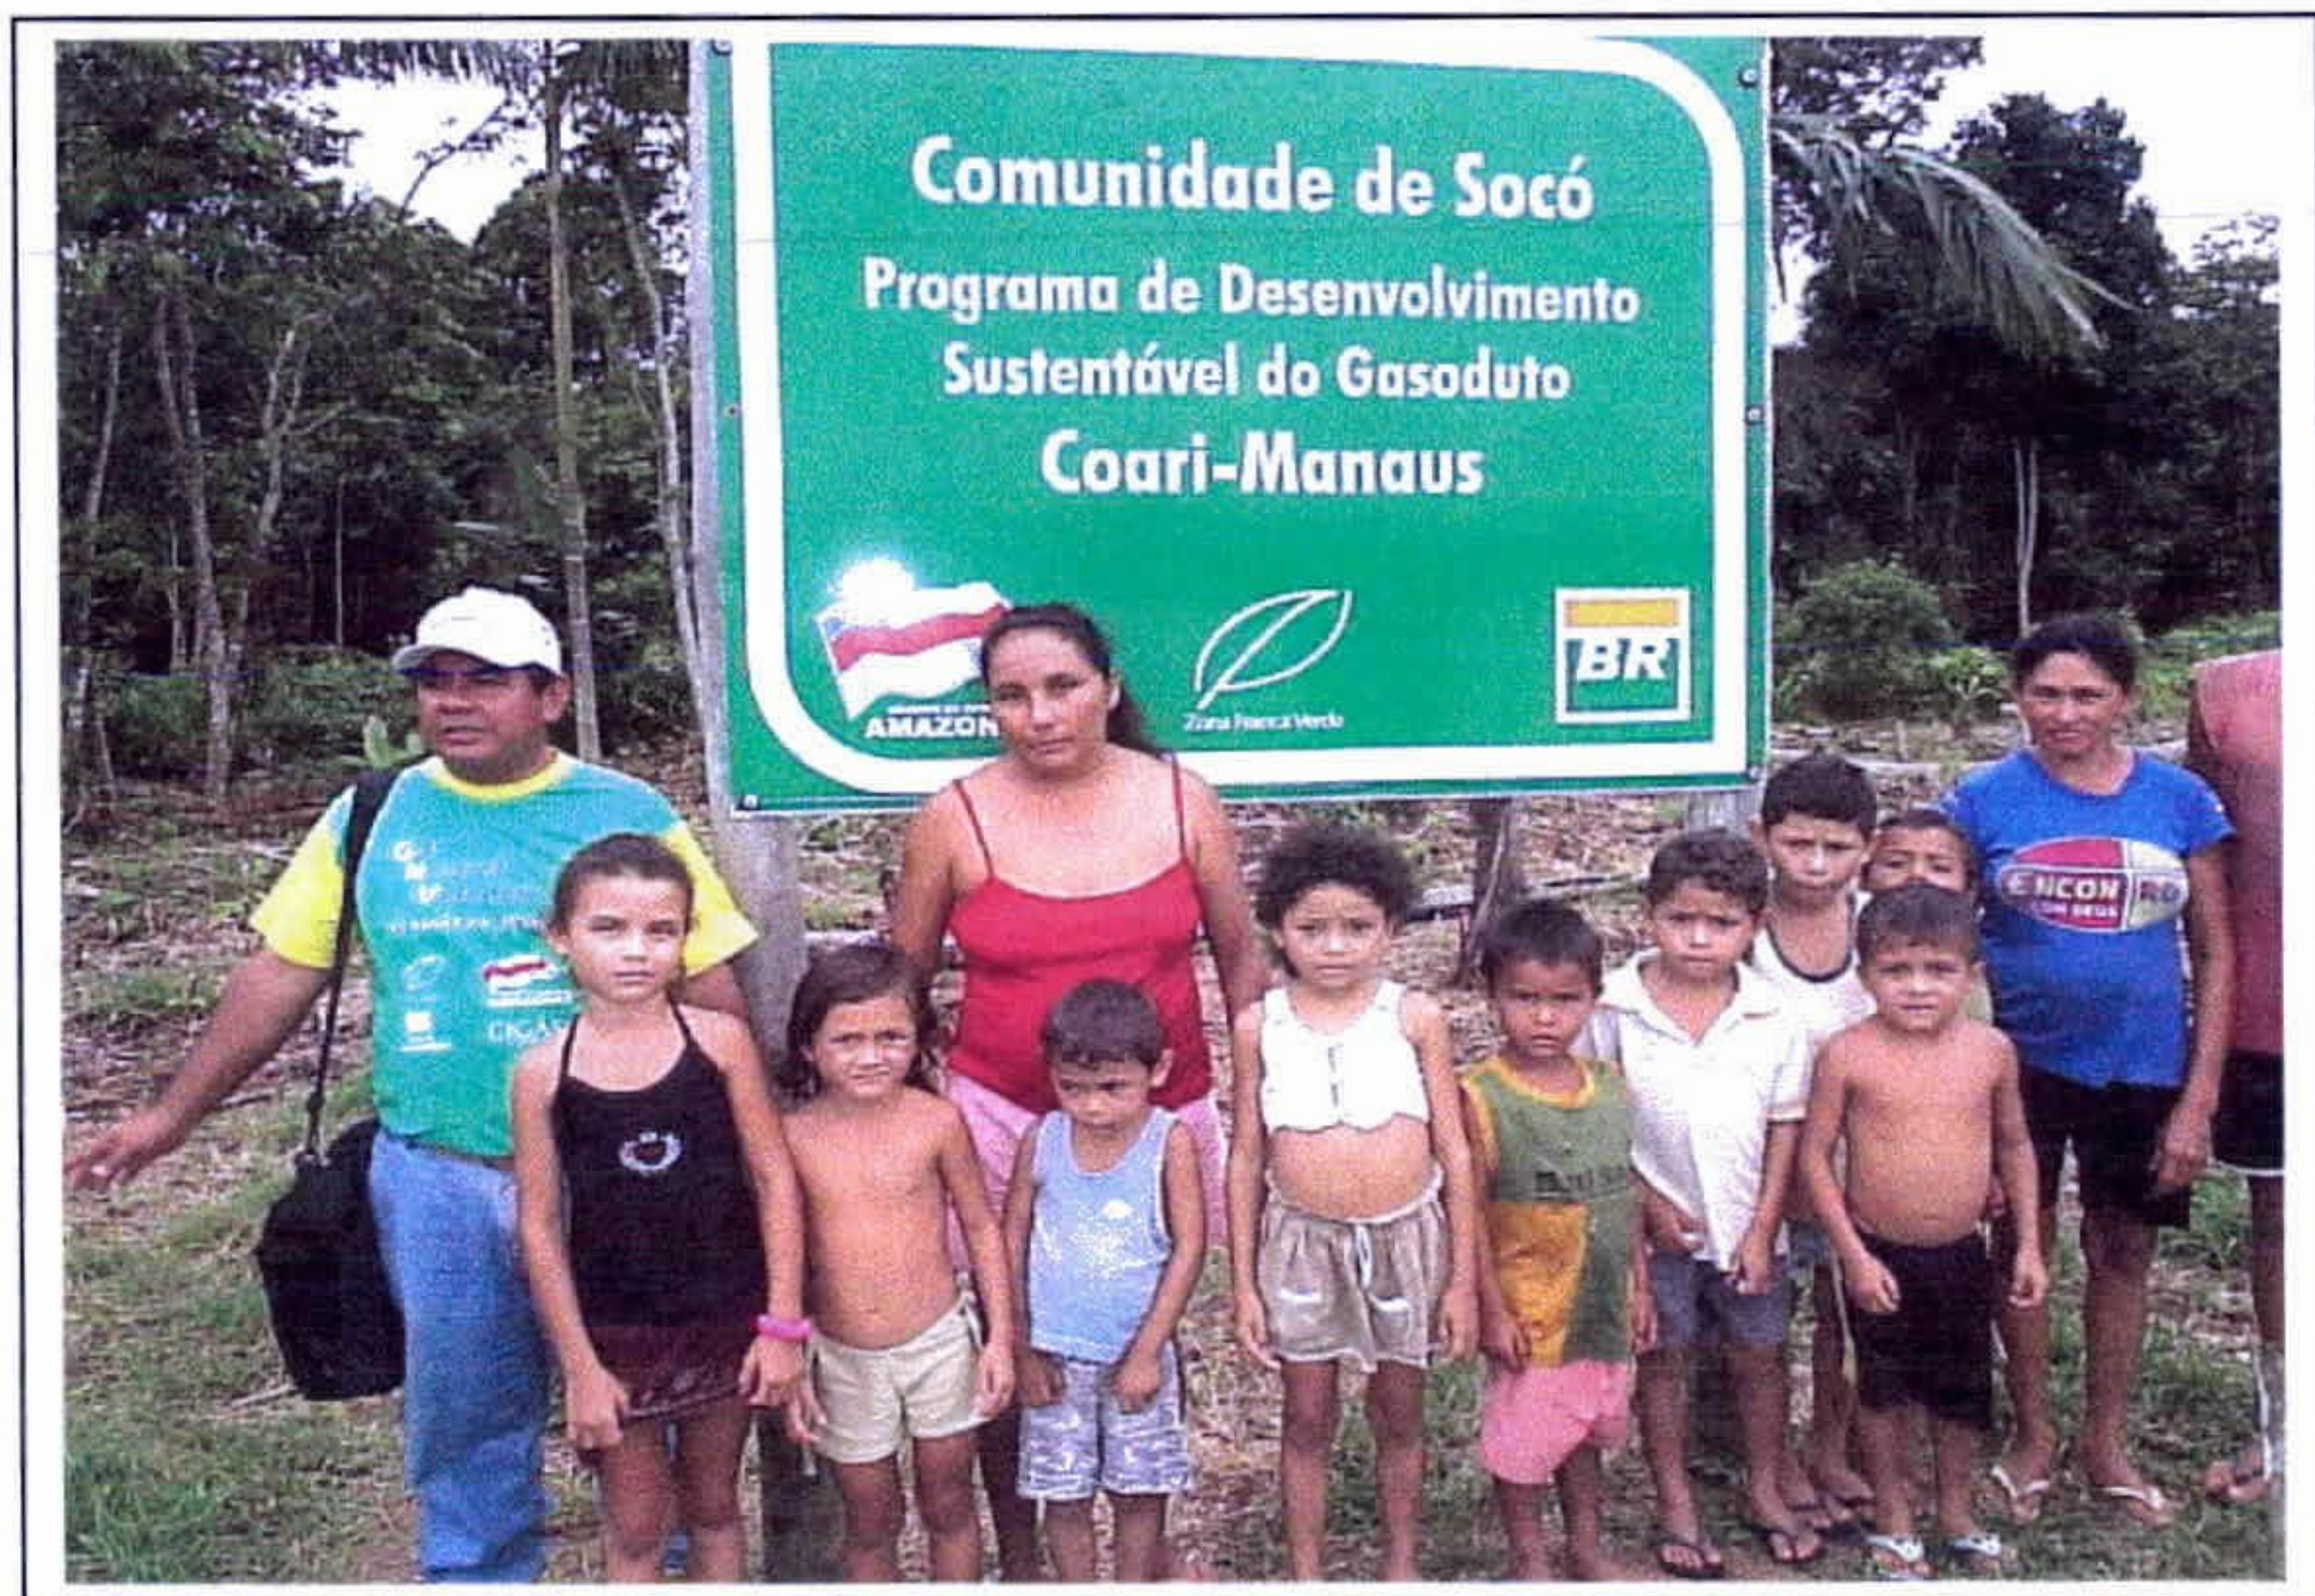
Comunidade de Socó - Anori

A comunidade encontra-se em fase de implantação de infra-estrutura, devendo aí ser construído poço, caixa d'água, casa para grupo gerador, entre outros.

Indicamos o local para a perfuração do poço que deve ter 60m de profundidade, diâmetro de 6", e boca elevada em 1 metro. Devendo o mesmo ser cercado com área quadrada de proteção com 10m de lado, para evitar a proximidade de animais que possam contaminar a área.

O poço deve ser acompanhado por um geólogo ou engenheiro de minas com experiência em perfuração de poço para água. O qual supervisionará e acompanhará a descrição do perfil litológico, perfilagem elétrica se necessário, colocação de filtros e cimentação na parte superior do poço em torno de 10 a 20m de acordo com as características litológicas perfurada. A boca do poço deverá ser cimentada em sua volta com um raio de 1m.
