**RECONHECIMENTO E AVALIAÇÃO PRELIMINAR DA
DISPOSIÇÃO DO LIXO NAS SEDES DOS
MUNICÍPIOS E DO ABASTECIMENTO HÍDRICO, COM
VISTAS A PERFURAÇÃO DE POÇOS EM SETENTA E
OITO COMUNIDADES LOCALIZADAS NA ÁREA
DE INFLUÊNCIA DO GASODUTO COARI-MANAUS**

José Moura Villas Bôas

Manaus- 2006

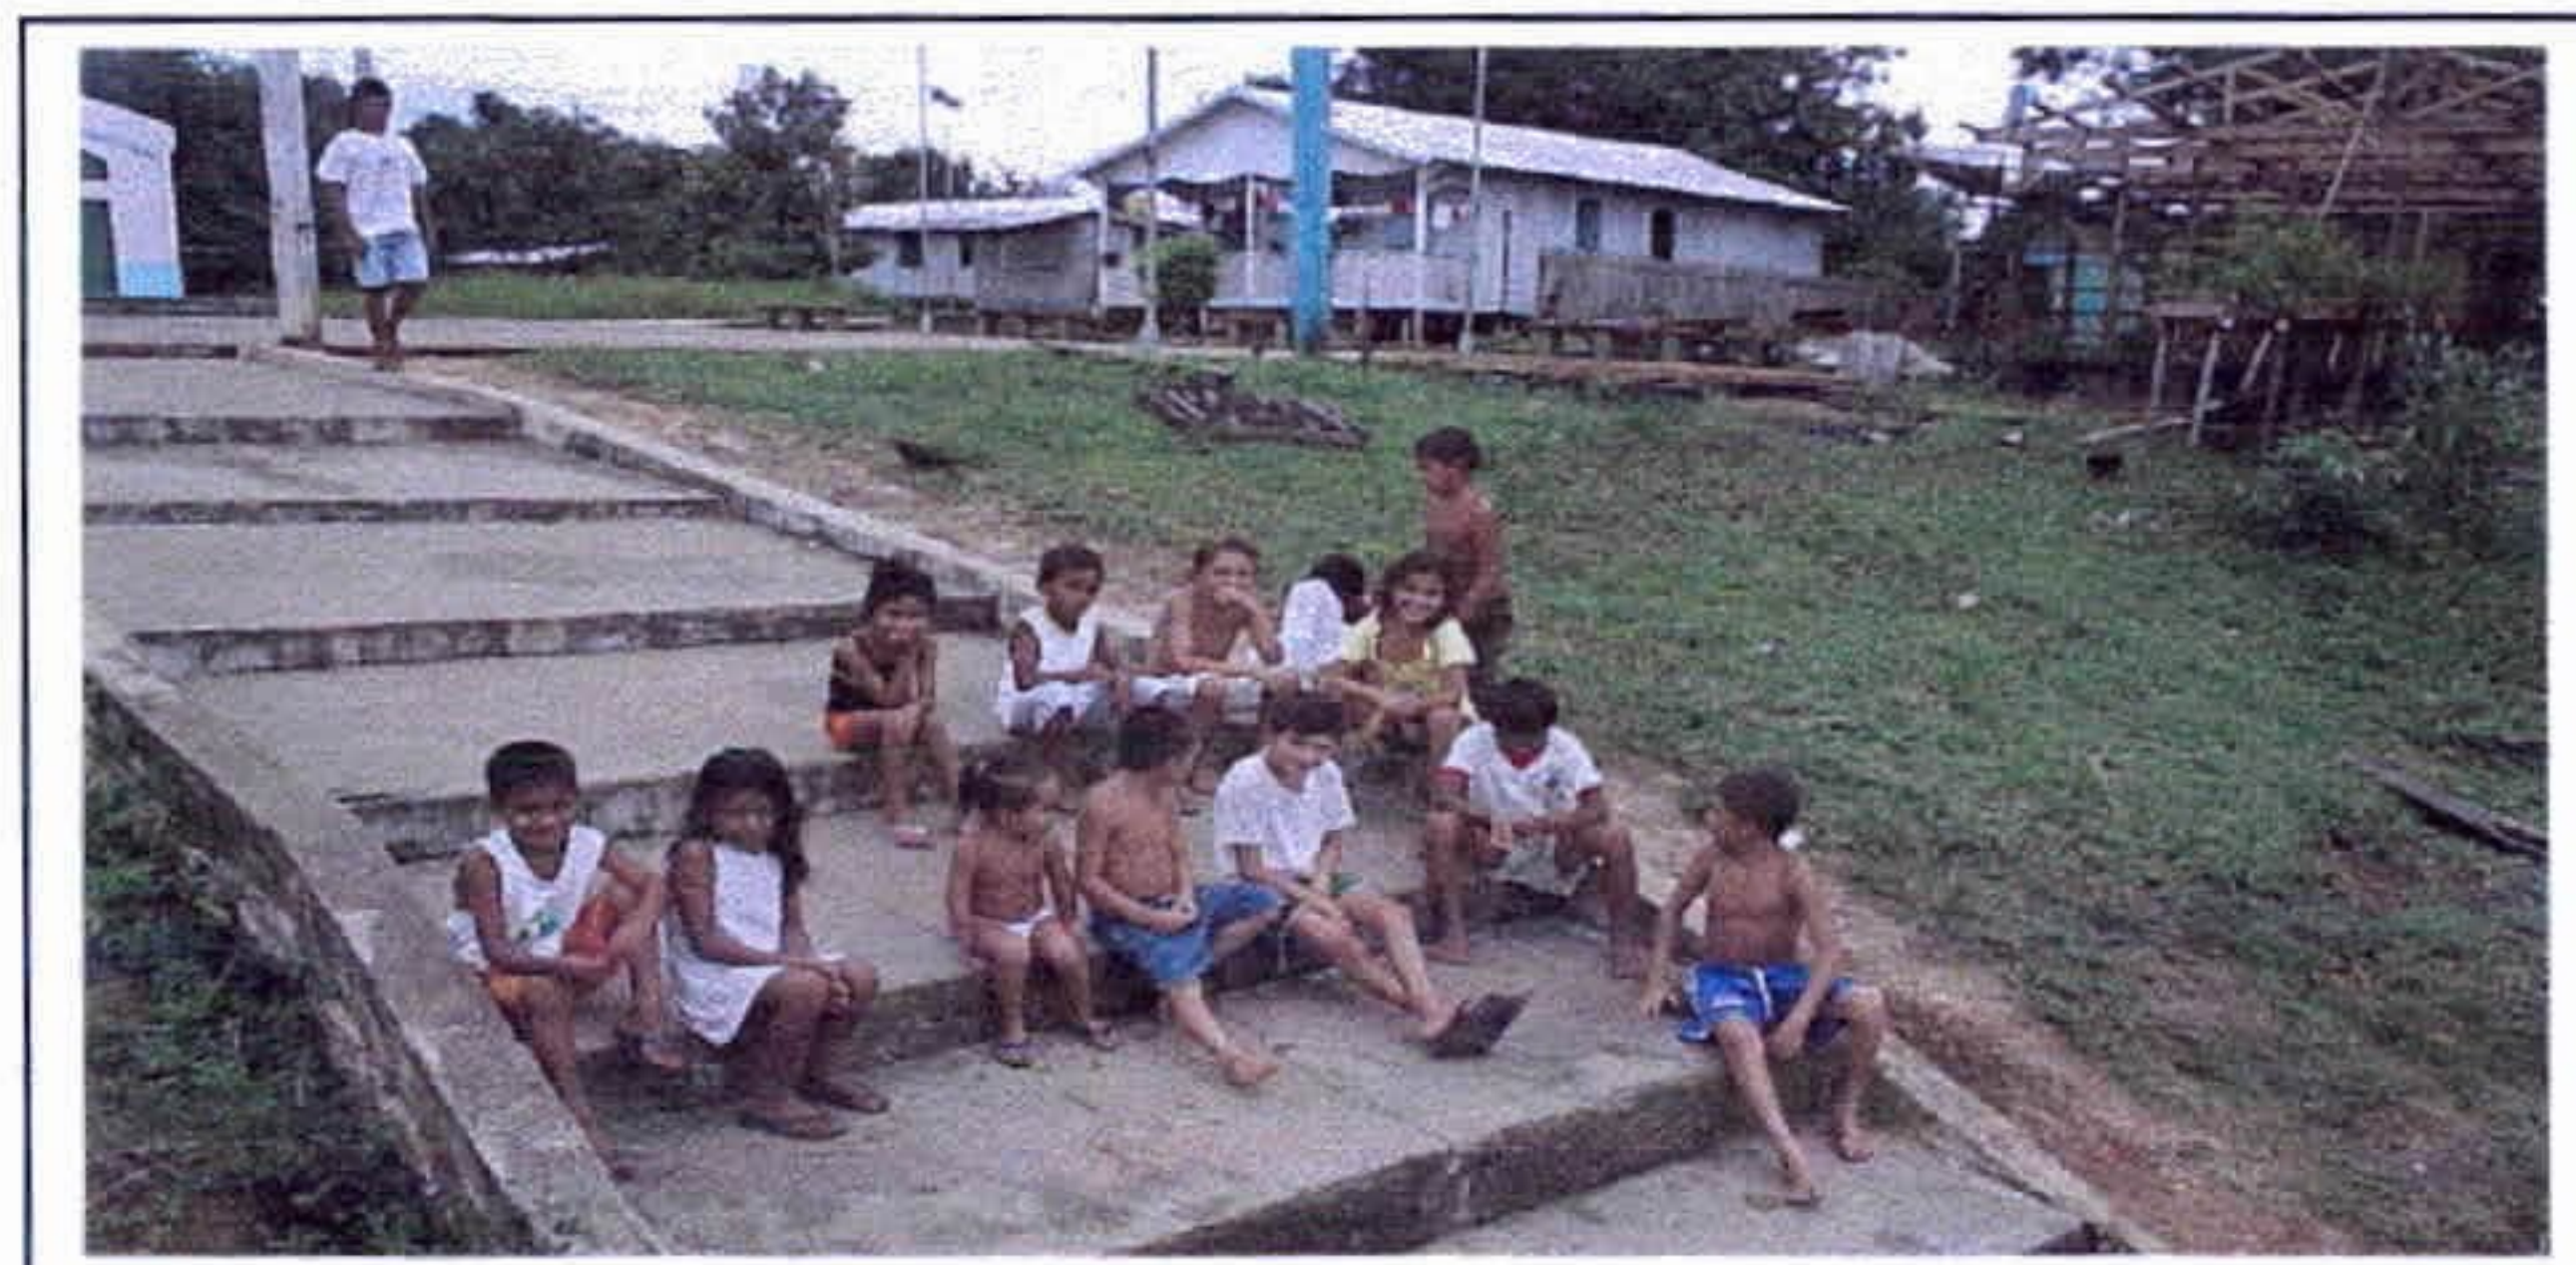
2) Outro problema verificado na Vila Arixí e que chamou atenção é o lixo. Ainda não tem local para destinação do mesmo. Verificamos que cada família cuida ou joga em qualquer lugar.

Dado o número de habitantes, cerca de 600 pessoas e prevendo o crescimento futuro da comunidade, recomendamos que seja viabilizada a área para destinação do futuro lixão. Ao mesmo tempo orientar através do representante da comunidade as pessoas para a coleta do mesmo.

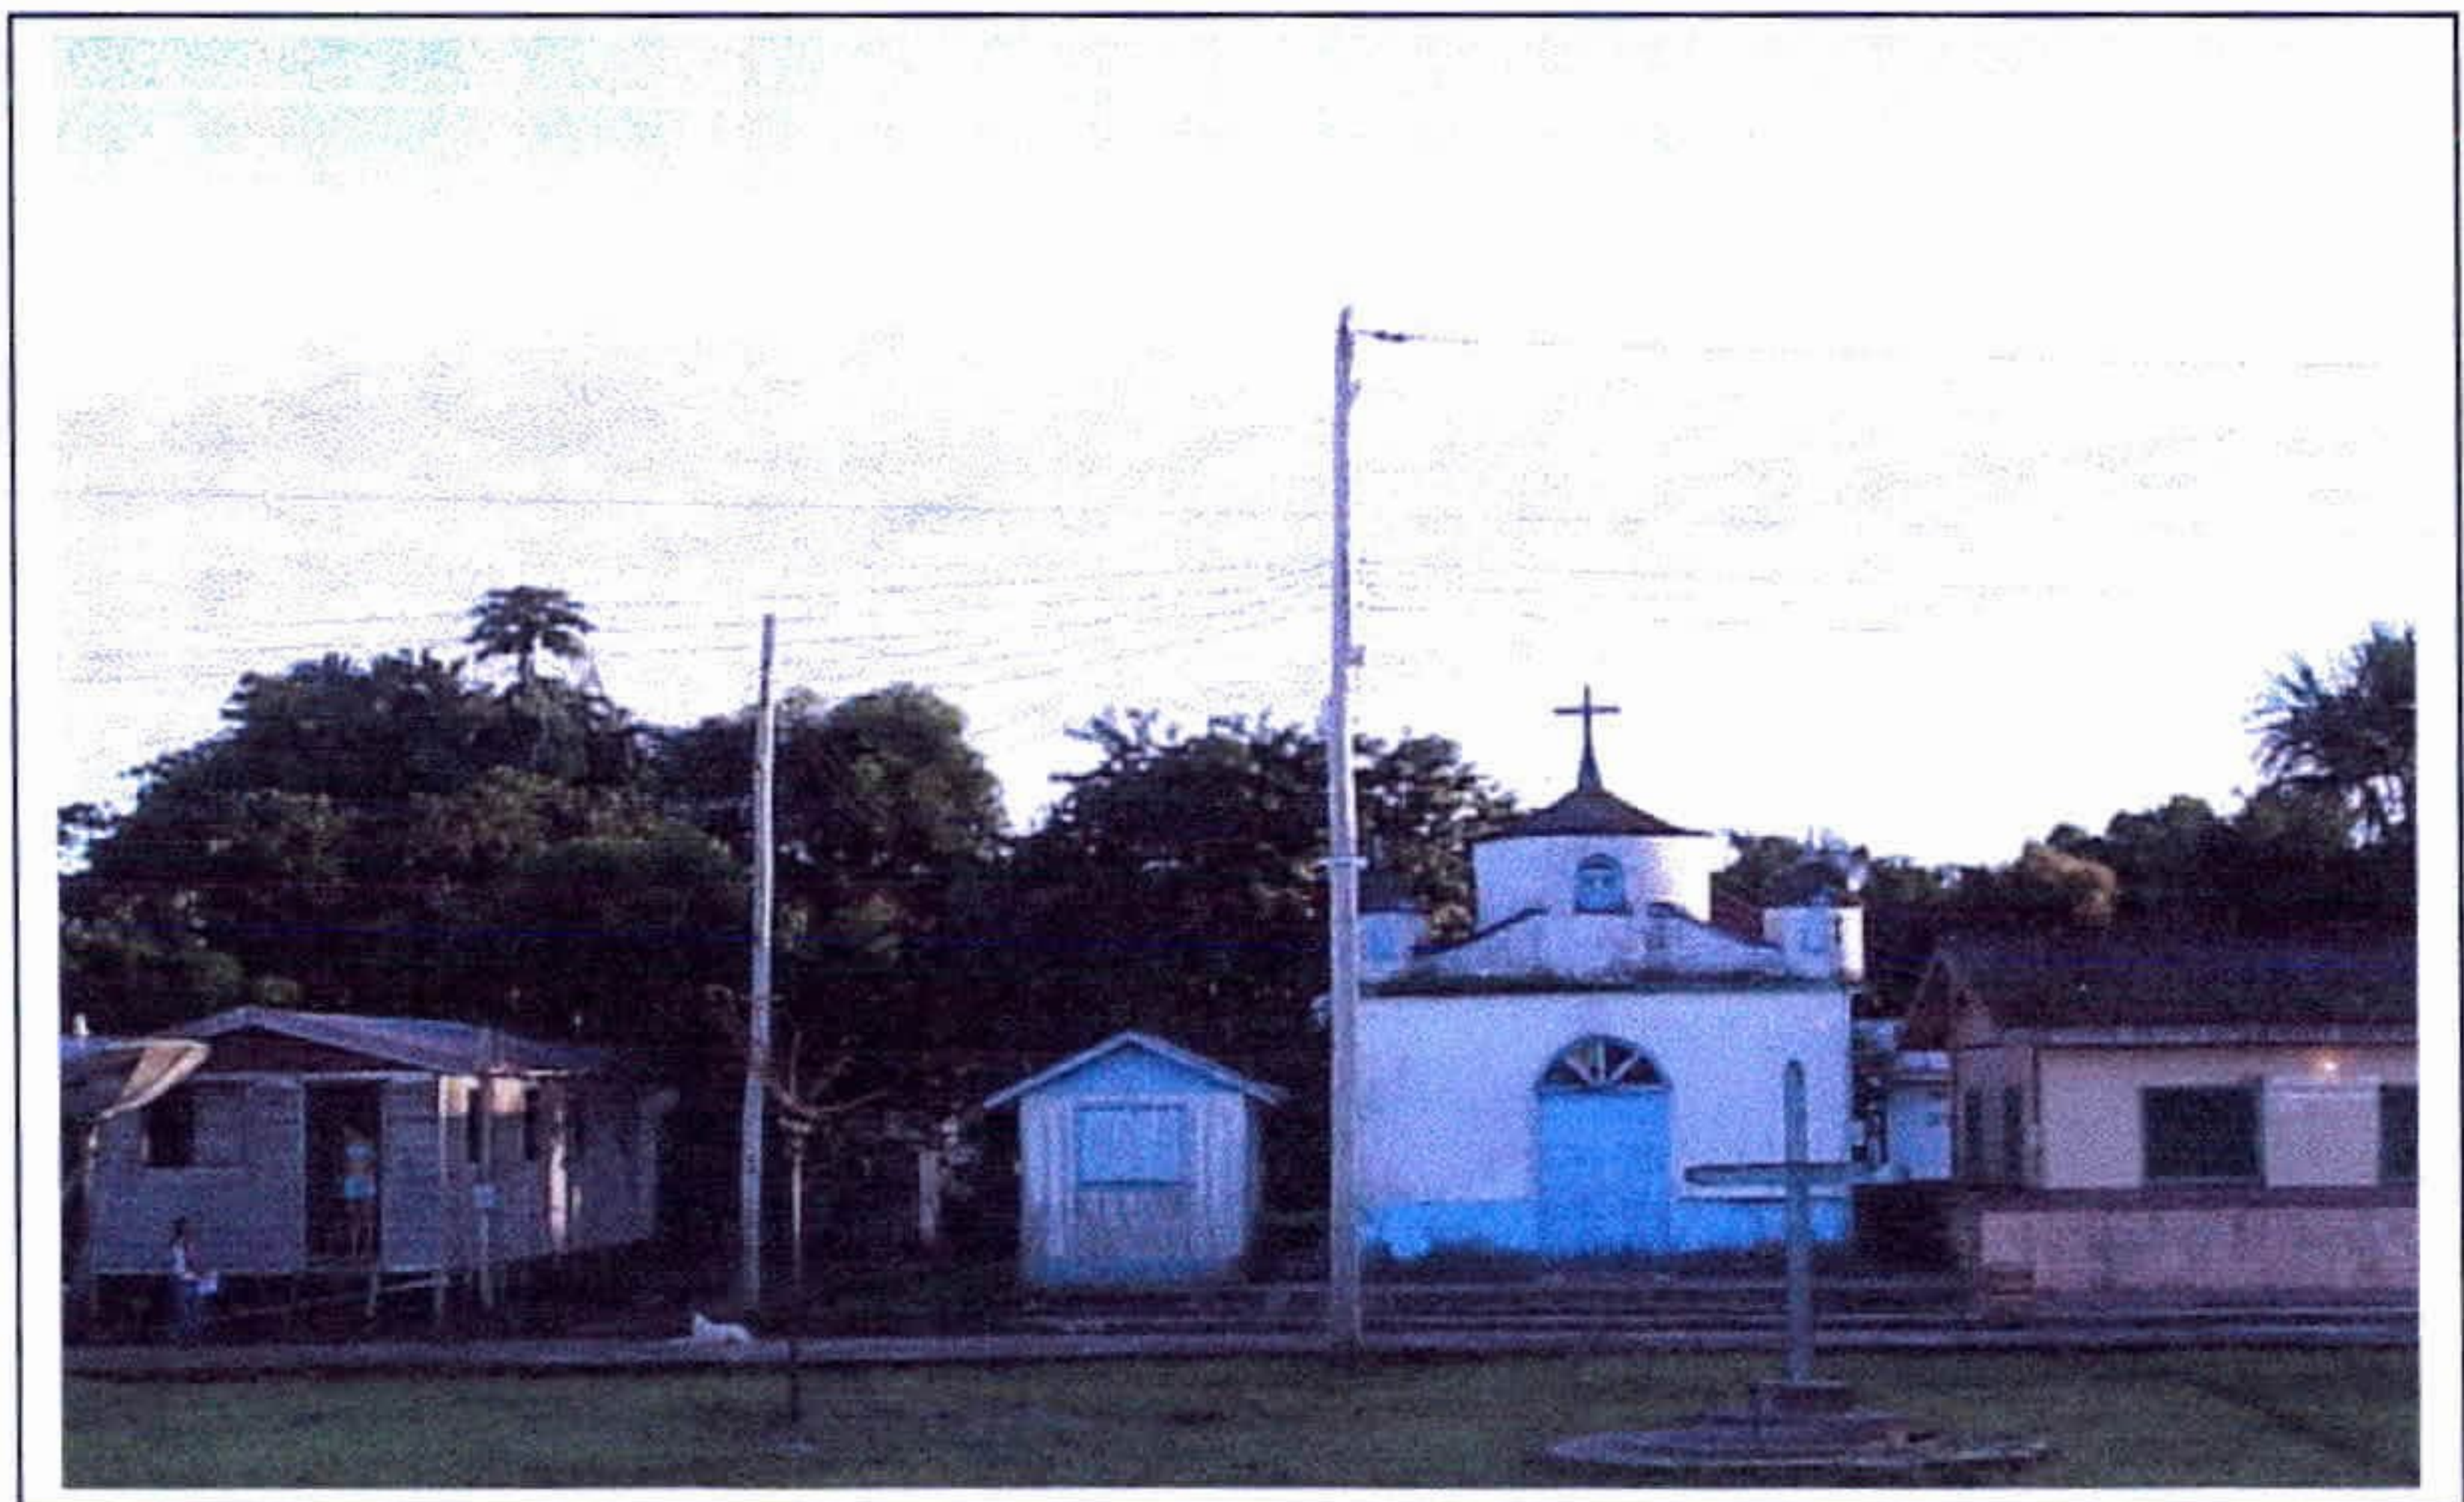
Comunidade de Vila Nova - Caapiranga

Acreditamos que o poço não foi bem construído e sua contaminação seja devido no inverno o nível da água chega às fossas próximo ao poço, cerca de 15 metros, que segundo moradores chega a transbordar.

Sugestão é construir um novo poço com profundidade de 60m, espessura de 6" e boca elevada em 1,5m, acoplado a caixa d'água de fibra com capacidade de 5.000 litros e elevada em 8 a 10 metros. O poço se construído deverá seguir a s mesmas orientações recomendadas para os anteriores.

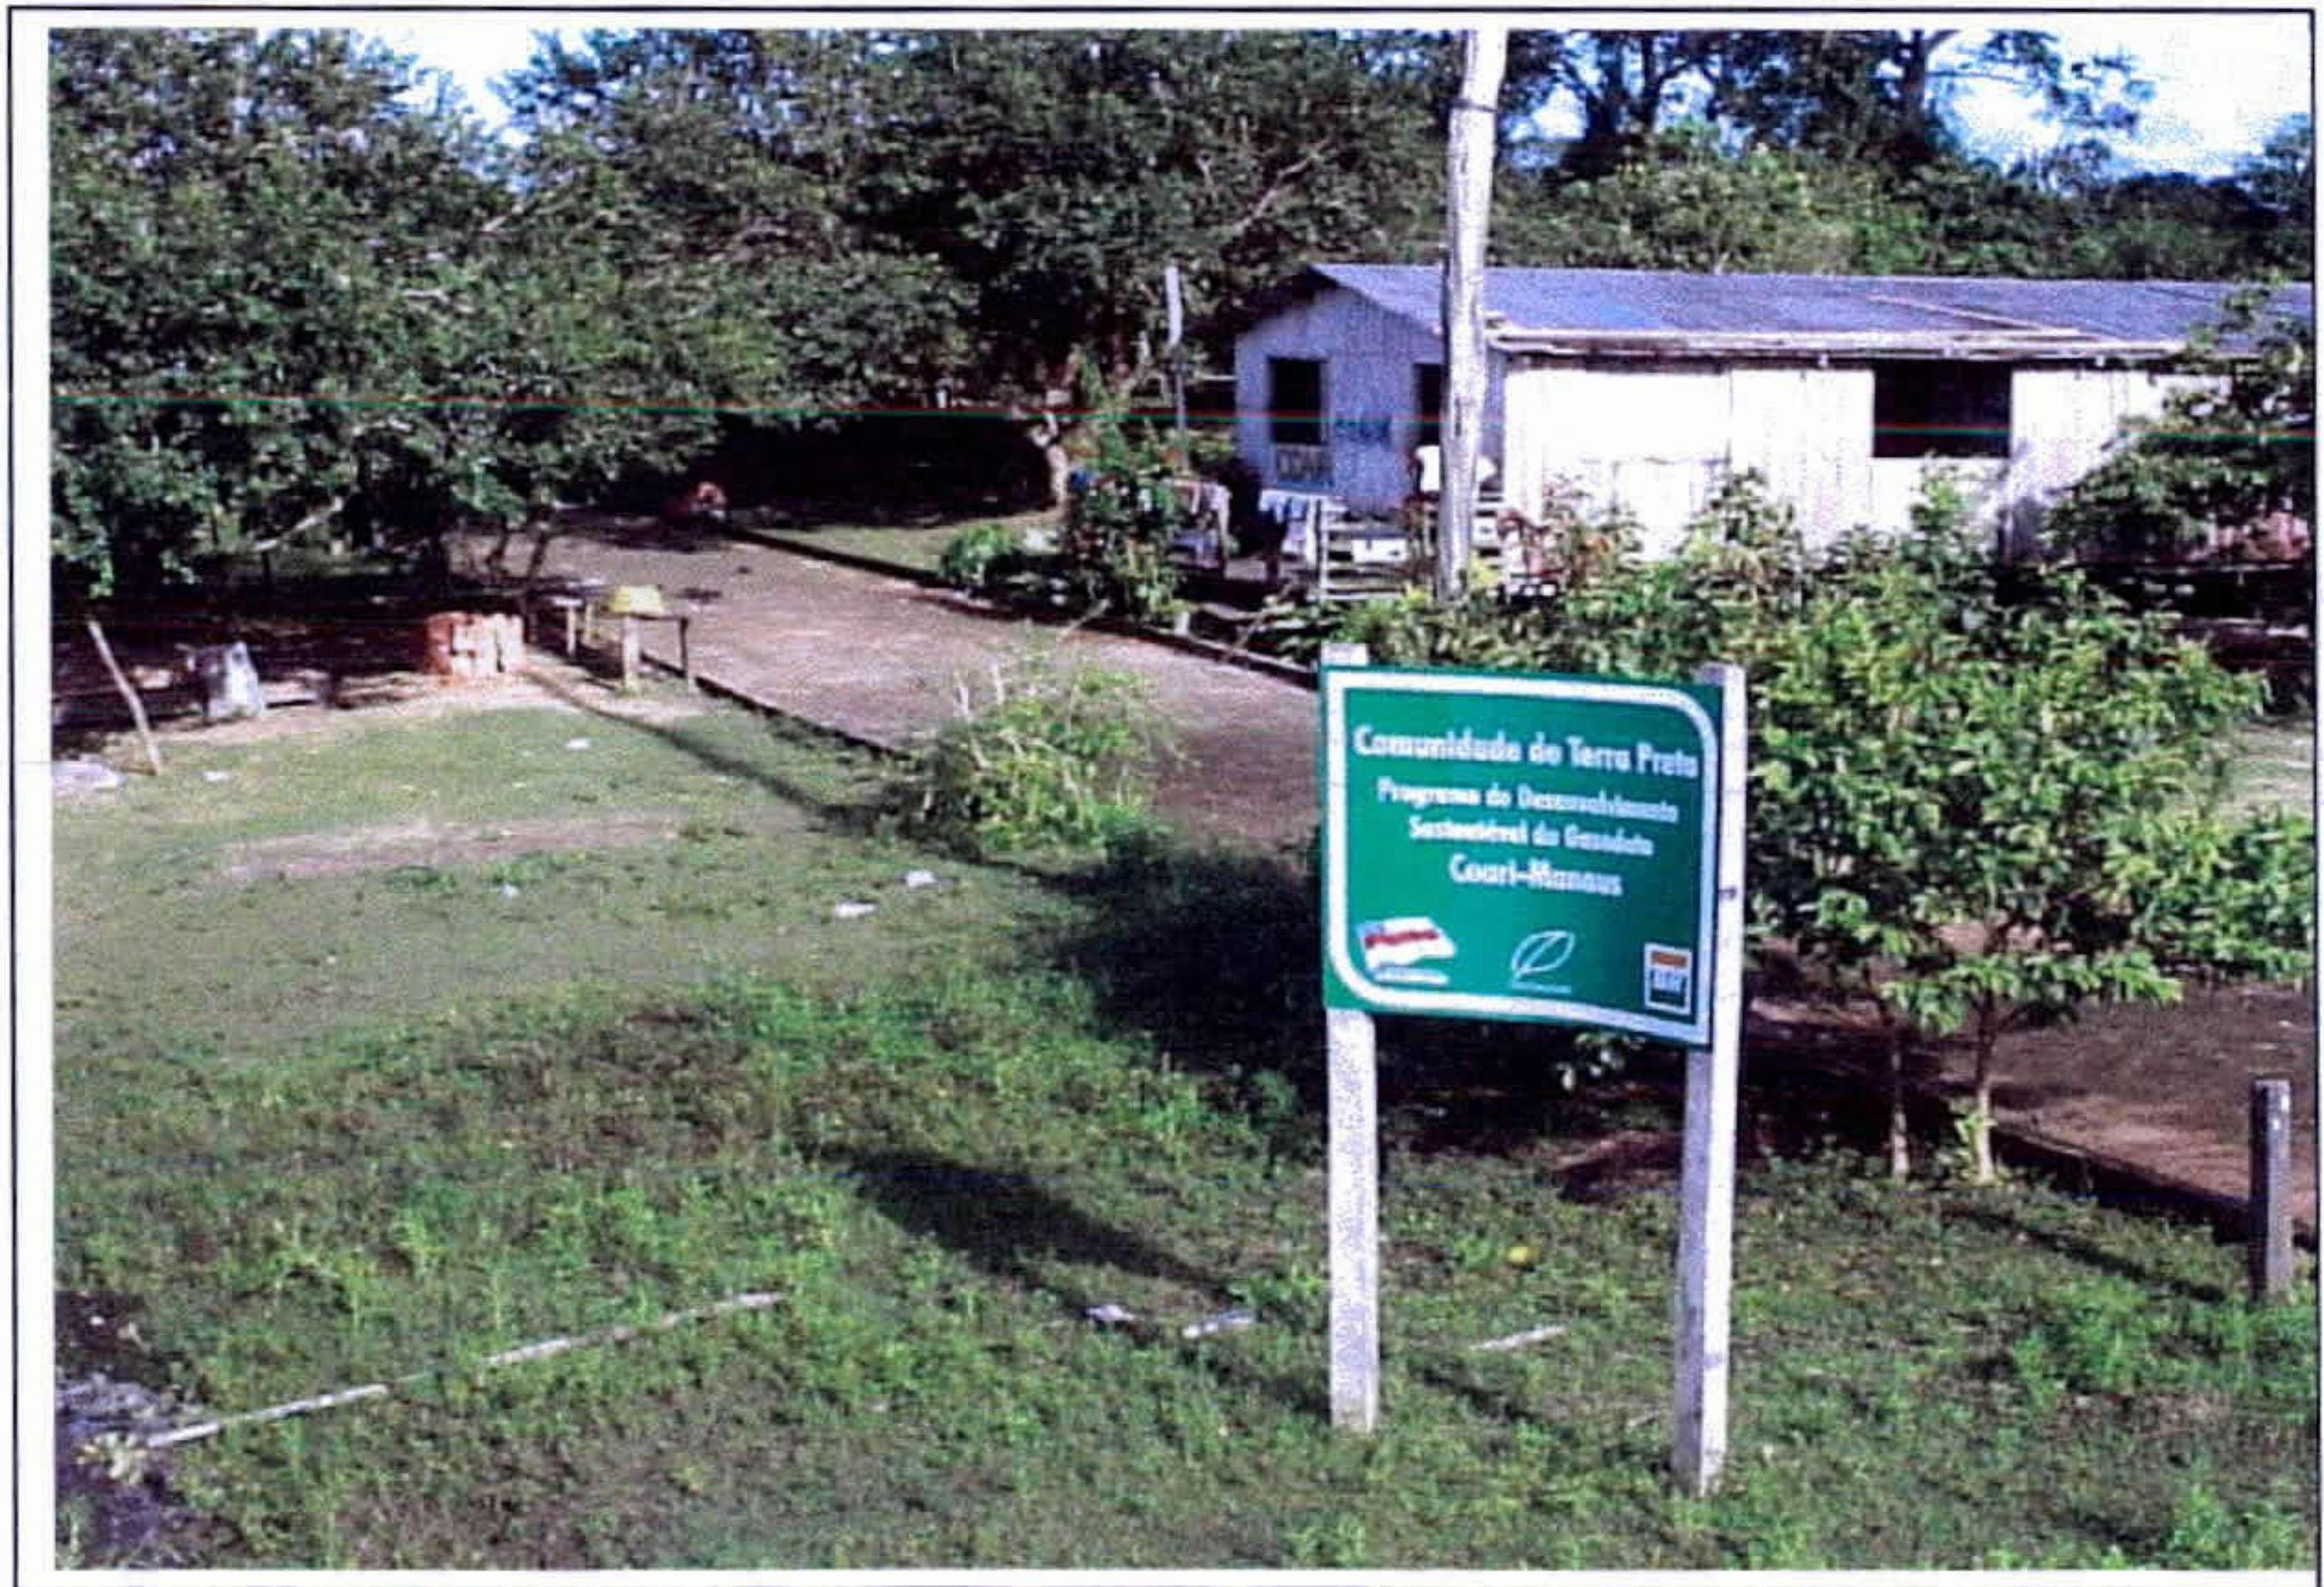
Comunidade Terra Preta - Caapiranga

A situação é semelhante a descrita para a comunidade de Vila Nova, local do poço próximo a fossa, provavelmente mal construído, com pouca profundidade, sofre periodicamente a influência da subida do lençol freático próximo a superfície durante o inverno.

Solução: construir um novo poço a semelhança do indicado para a comunidade de Vila Nova.

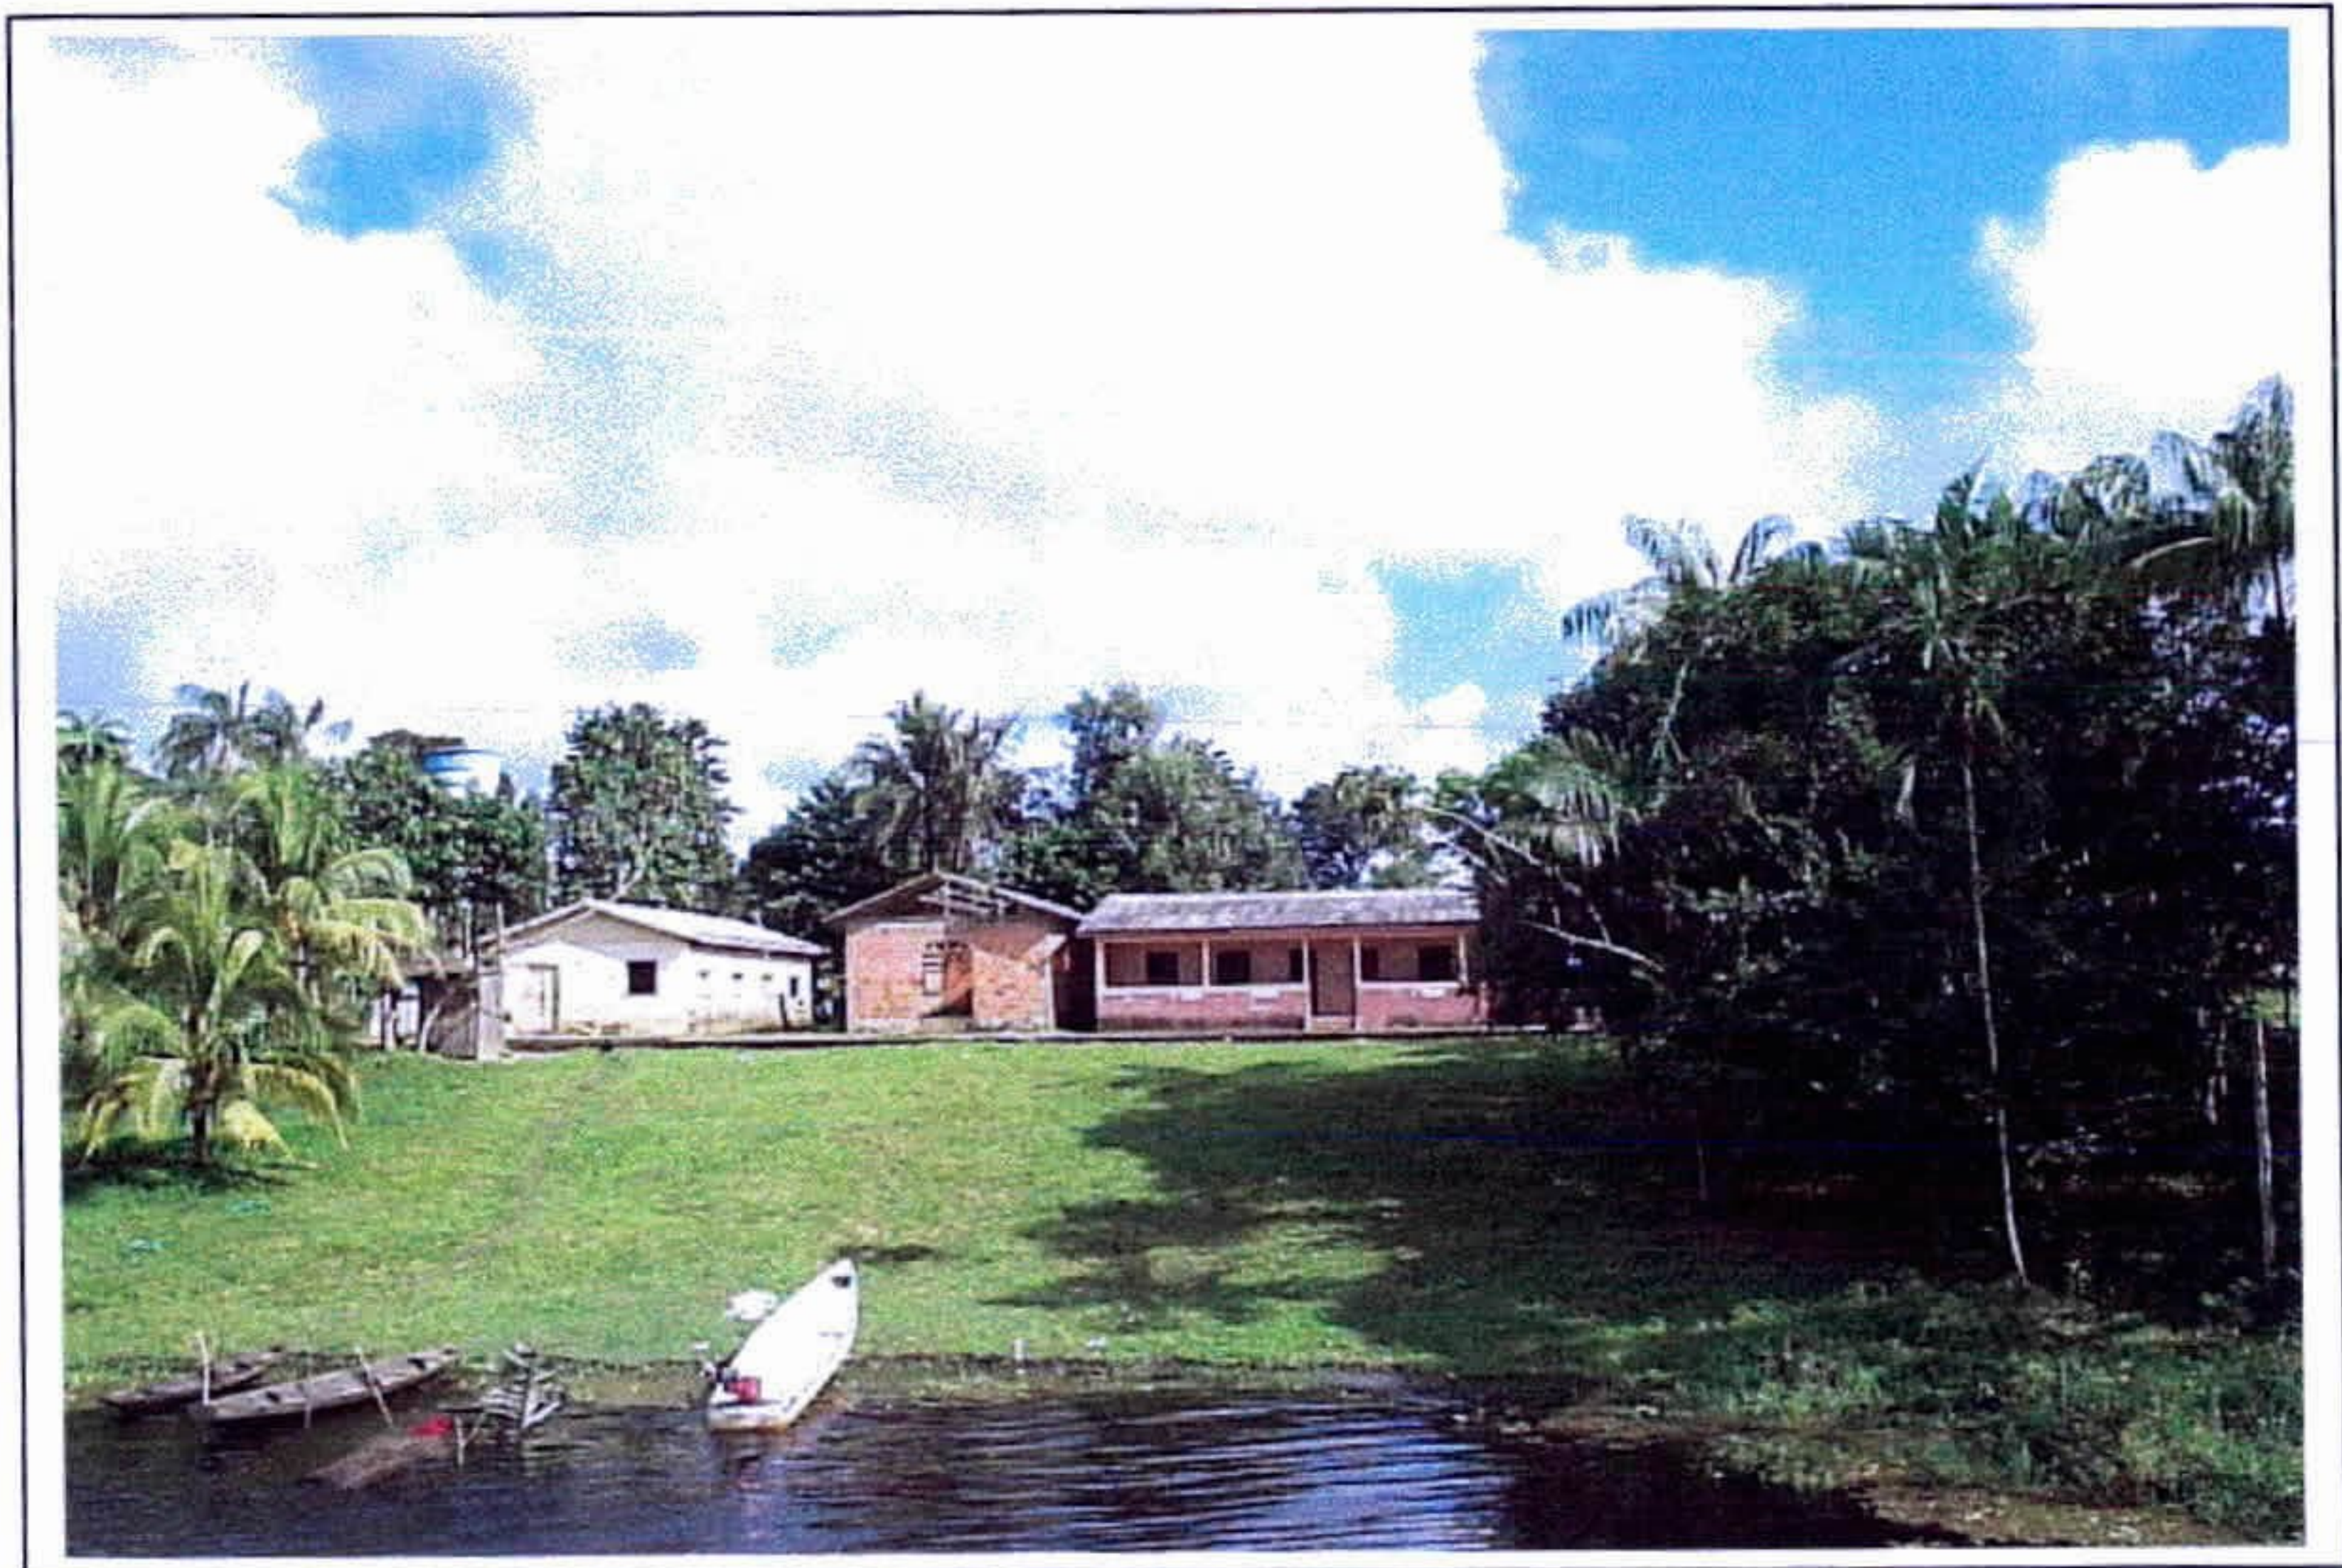
Comunidade Vila Patauá - Caapiranga

A água do poço visivelmente apresenta boa aparência, no teste para identificar a presença ou não de coliformes o resultado foi positivo.

A situação deve ser avaliada, e se definido a construção de novo poço com maior profundidade que seja seguida as mesmas recomendações para as comunidades de Vila Nova e Terra Preta.

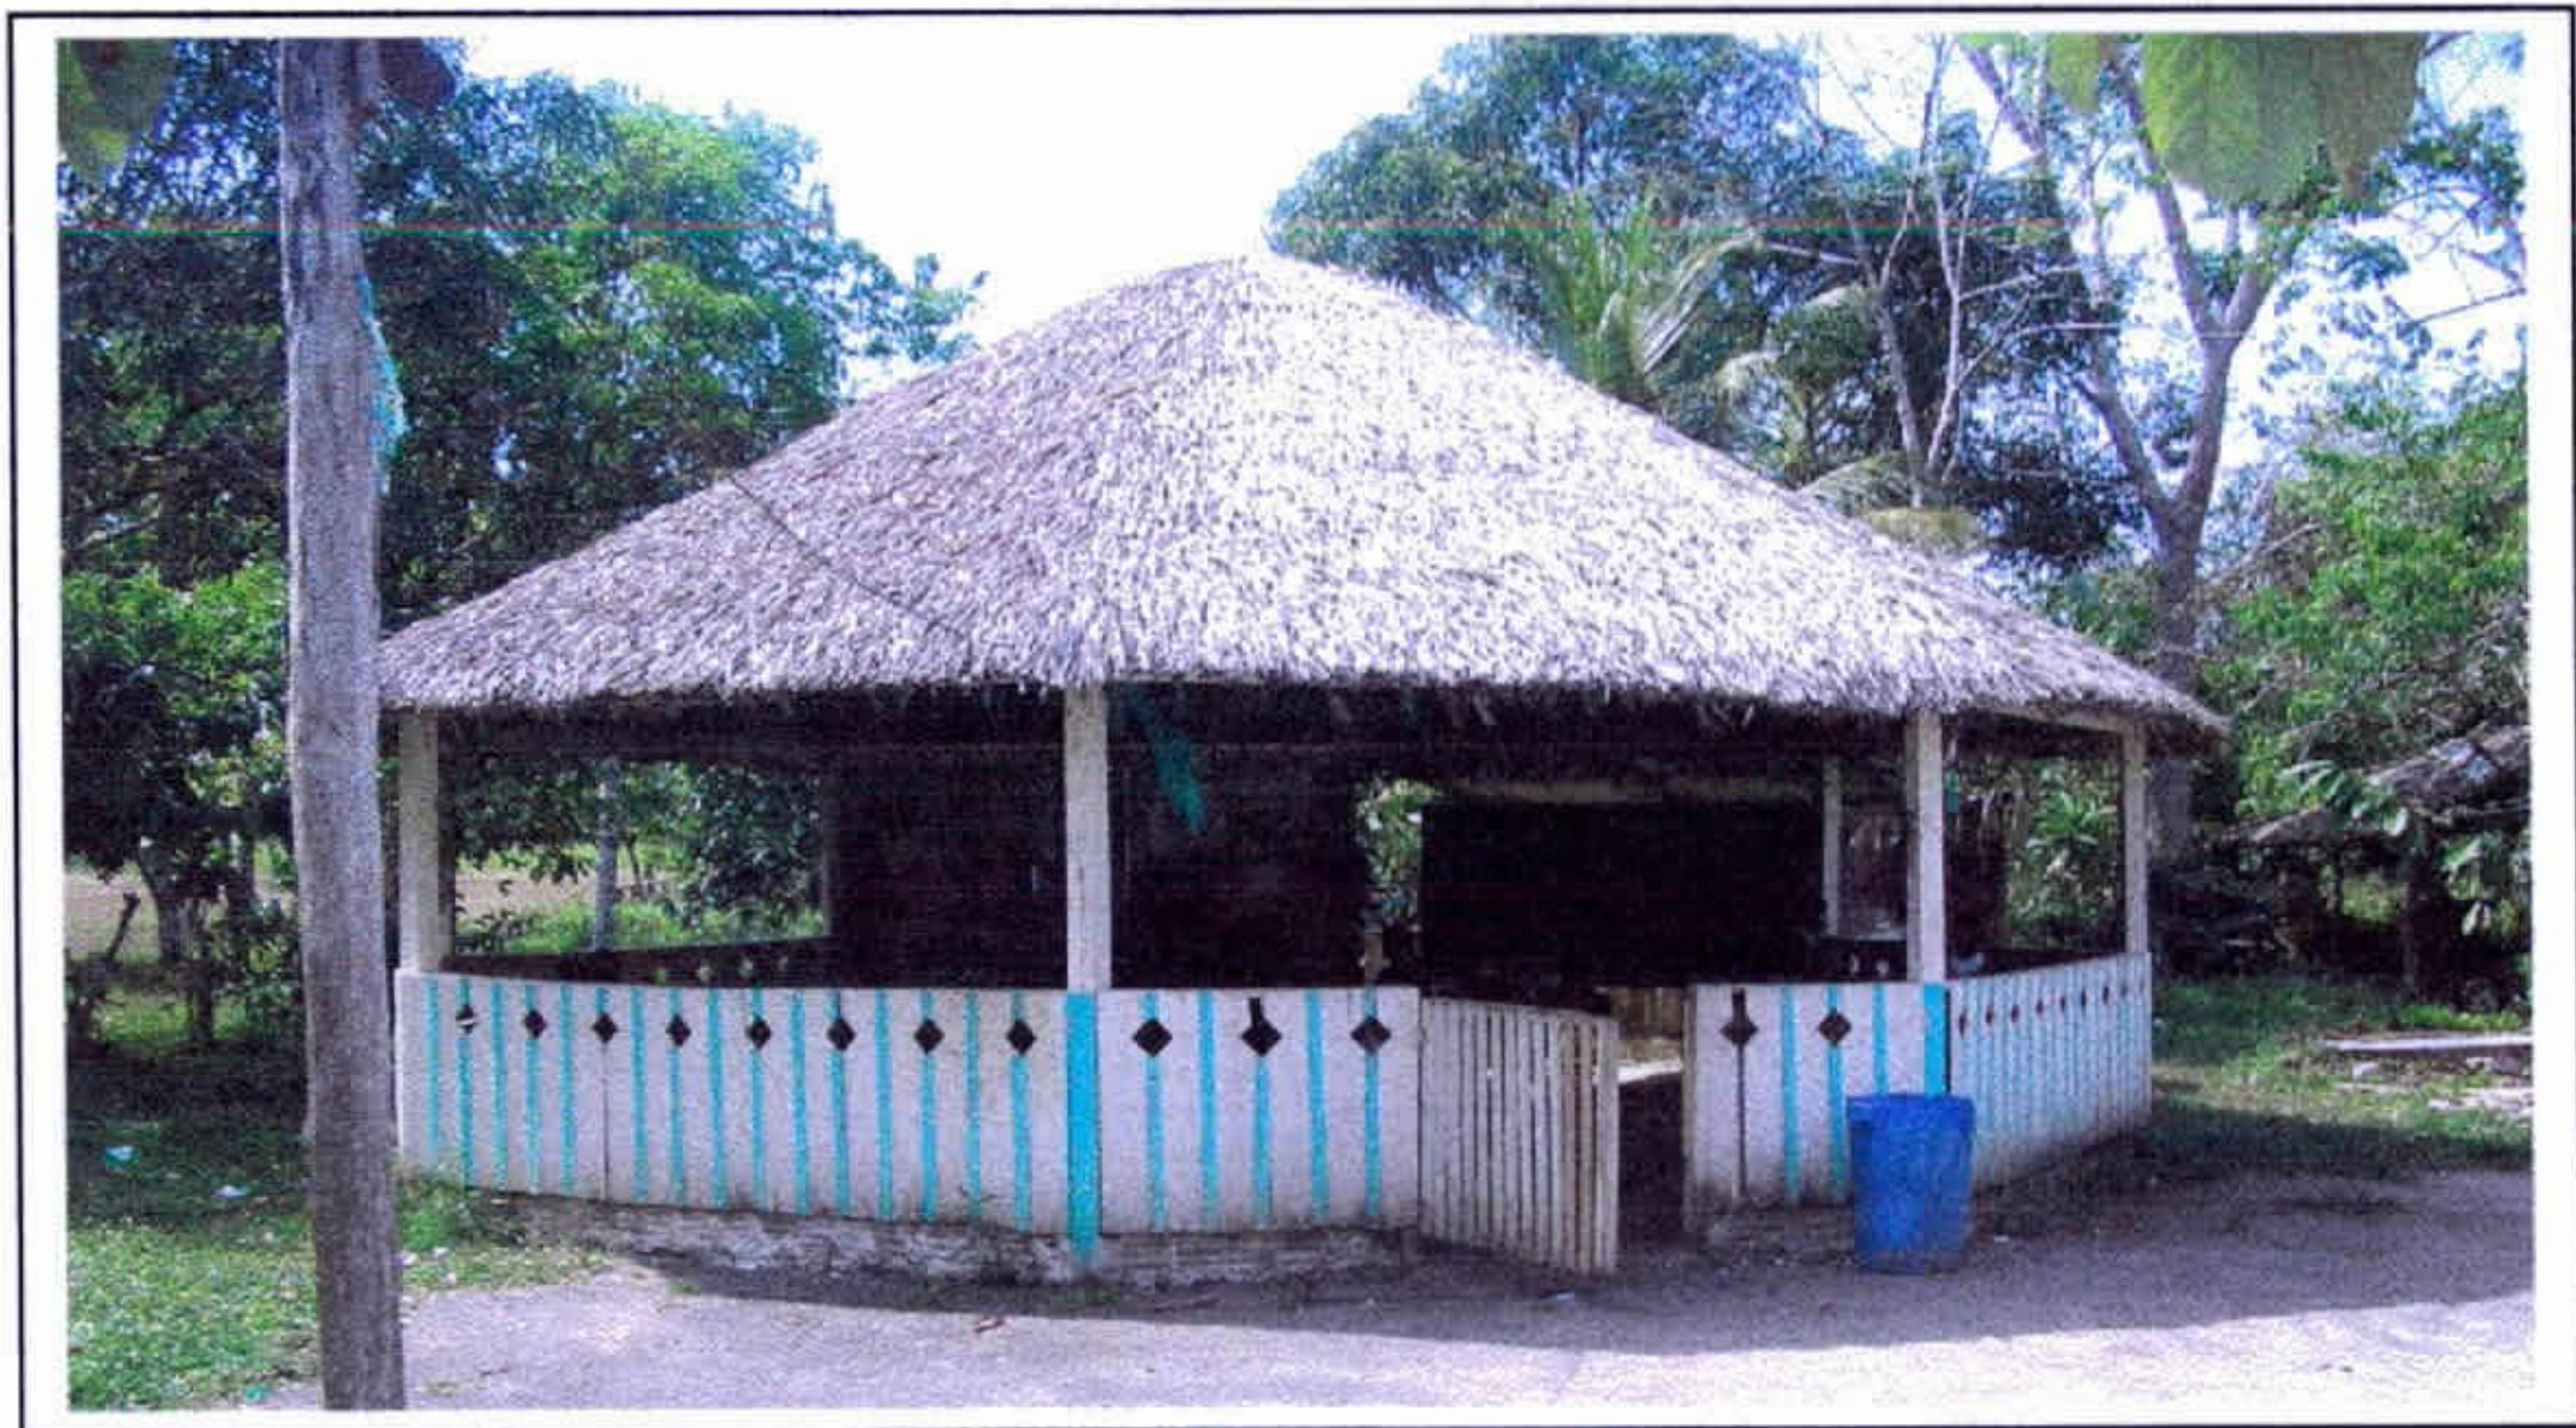
Comunidade Santa Luzia - Manacapuru

A água é coletada em um poço na comunidade, com 18 metros de profundidade e 6 polegadas de diâmetro, tubo PVC.; apresentou os seguintes parâmetros: condutividade 16.8 μ S/cm, pH 5,34 e oxigênio dissolvido 114 mg/l a temperatura de 29.5°C.

A comunidade dispõe de energia elétrica 24 horas. O poço a ser perfurado tem coordenadas: S-03° 13' 42.2" ; W-60° 26' 54.4", devendo ter 60m de profundidade, diâmetro de 8" e sua boca elevada, em 1,2 metros. Como a área da comunidade alaga no inverno, a boca do poço deverá ser revestida com concreto em sua volta com 1 metro de raio para evitar contaminação.

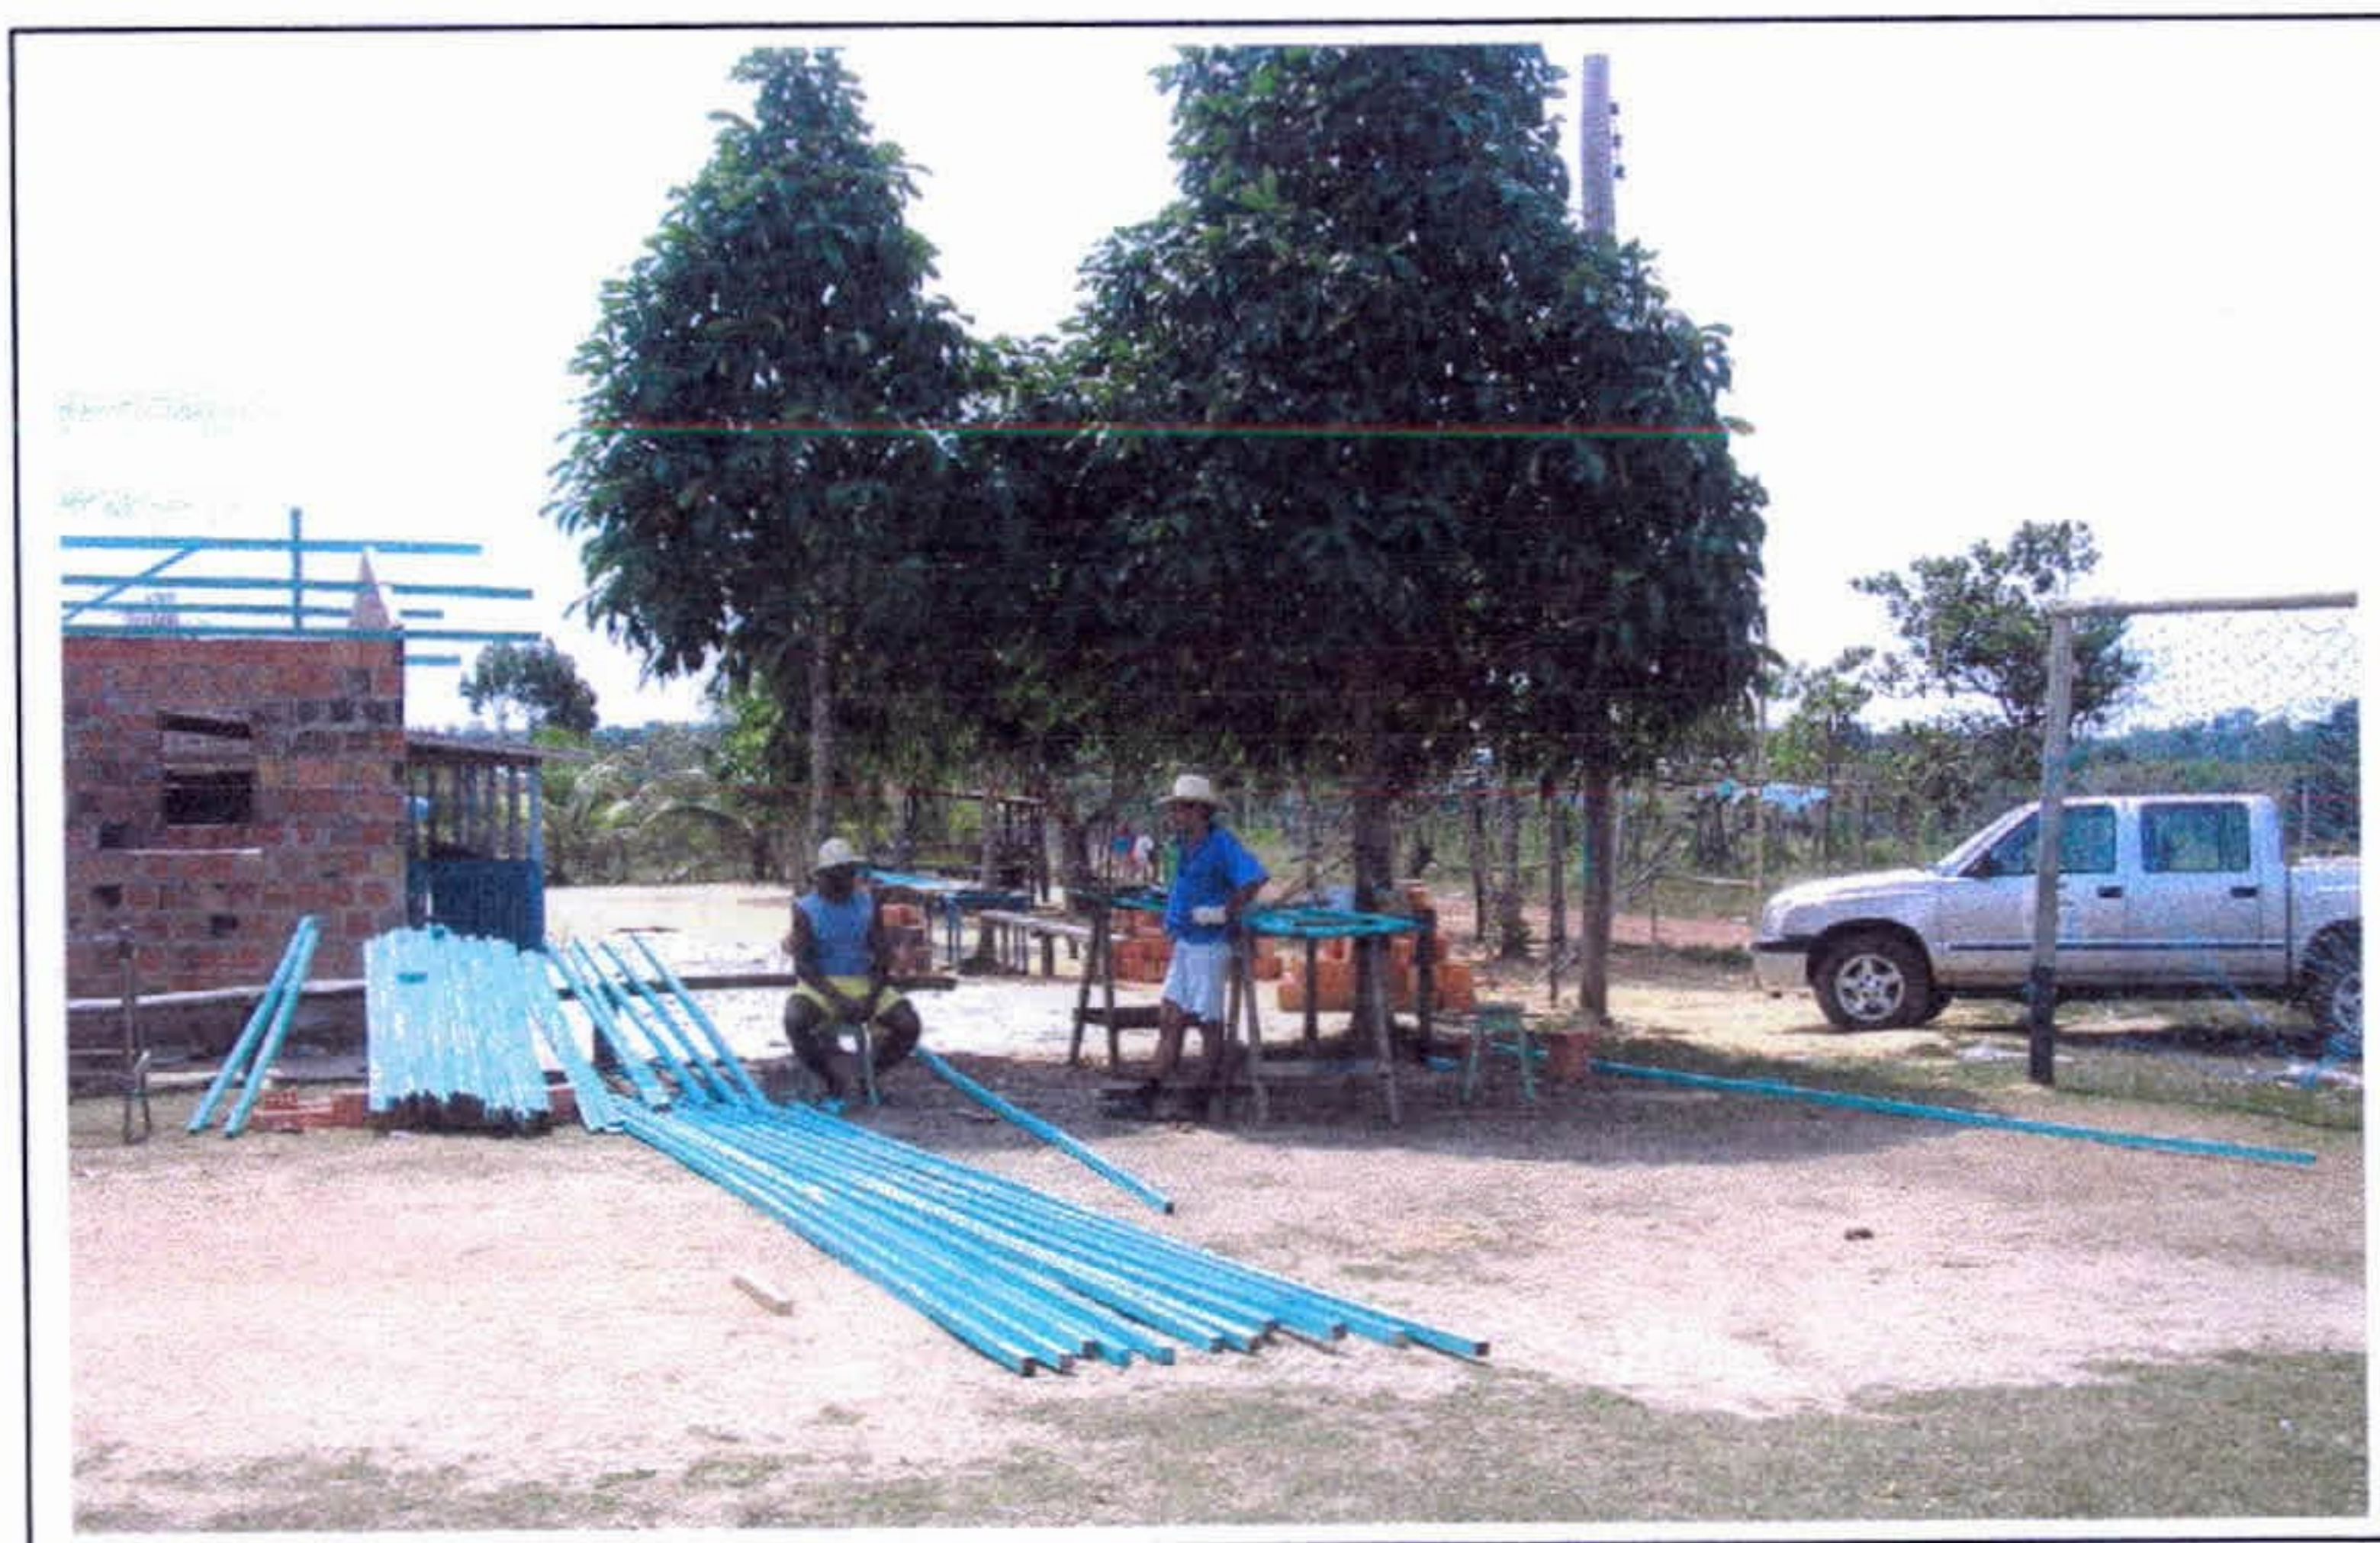
Comunidade São Francisco de Assis - Iranduba

Na casa do Sr. Pedro existe poço com 30 metros de profundidade, 6 polegadas de diâmetro, revestido com tubo PVC vermelho, o nível estático encontra-se \neq 21 metros, com lâmina de água de 9 metros. Tem sua localização nas coordenadas: S-3° 15' 52.8"; W-60° 10' 19.8". Foram medidos na água do referido poço os seguintes parâmetros: condutividade 19.5 μ s/cm a temperatura de 29.2°, PH 4.70 e oxigênio dissolvido água a 168 mg/l.

O poço a ser perfurado deverá ter 60 metros de profundidade com 8" de diâmetro, no local acima indicado.
