**RECONHECIMENTO E AVALIAÇÃO PRELIMINAR DA
DISPOSIÇÃO DO LIXO NAS SEDES DOS
MUNICÍPIOS E DO ABASTECIMENTO HÍDRICO, COM
VISTAS A PERFURAÇÃO DE POÇOS EM SETENTA E
OITO COMUNIDADES LOCALIZADAS NA ÁREA
DE INFLUÊNCIA DO GASODUTO COARI-MANAUS**

José Moura Villas Bôas

Manaus- 2006

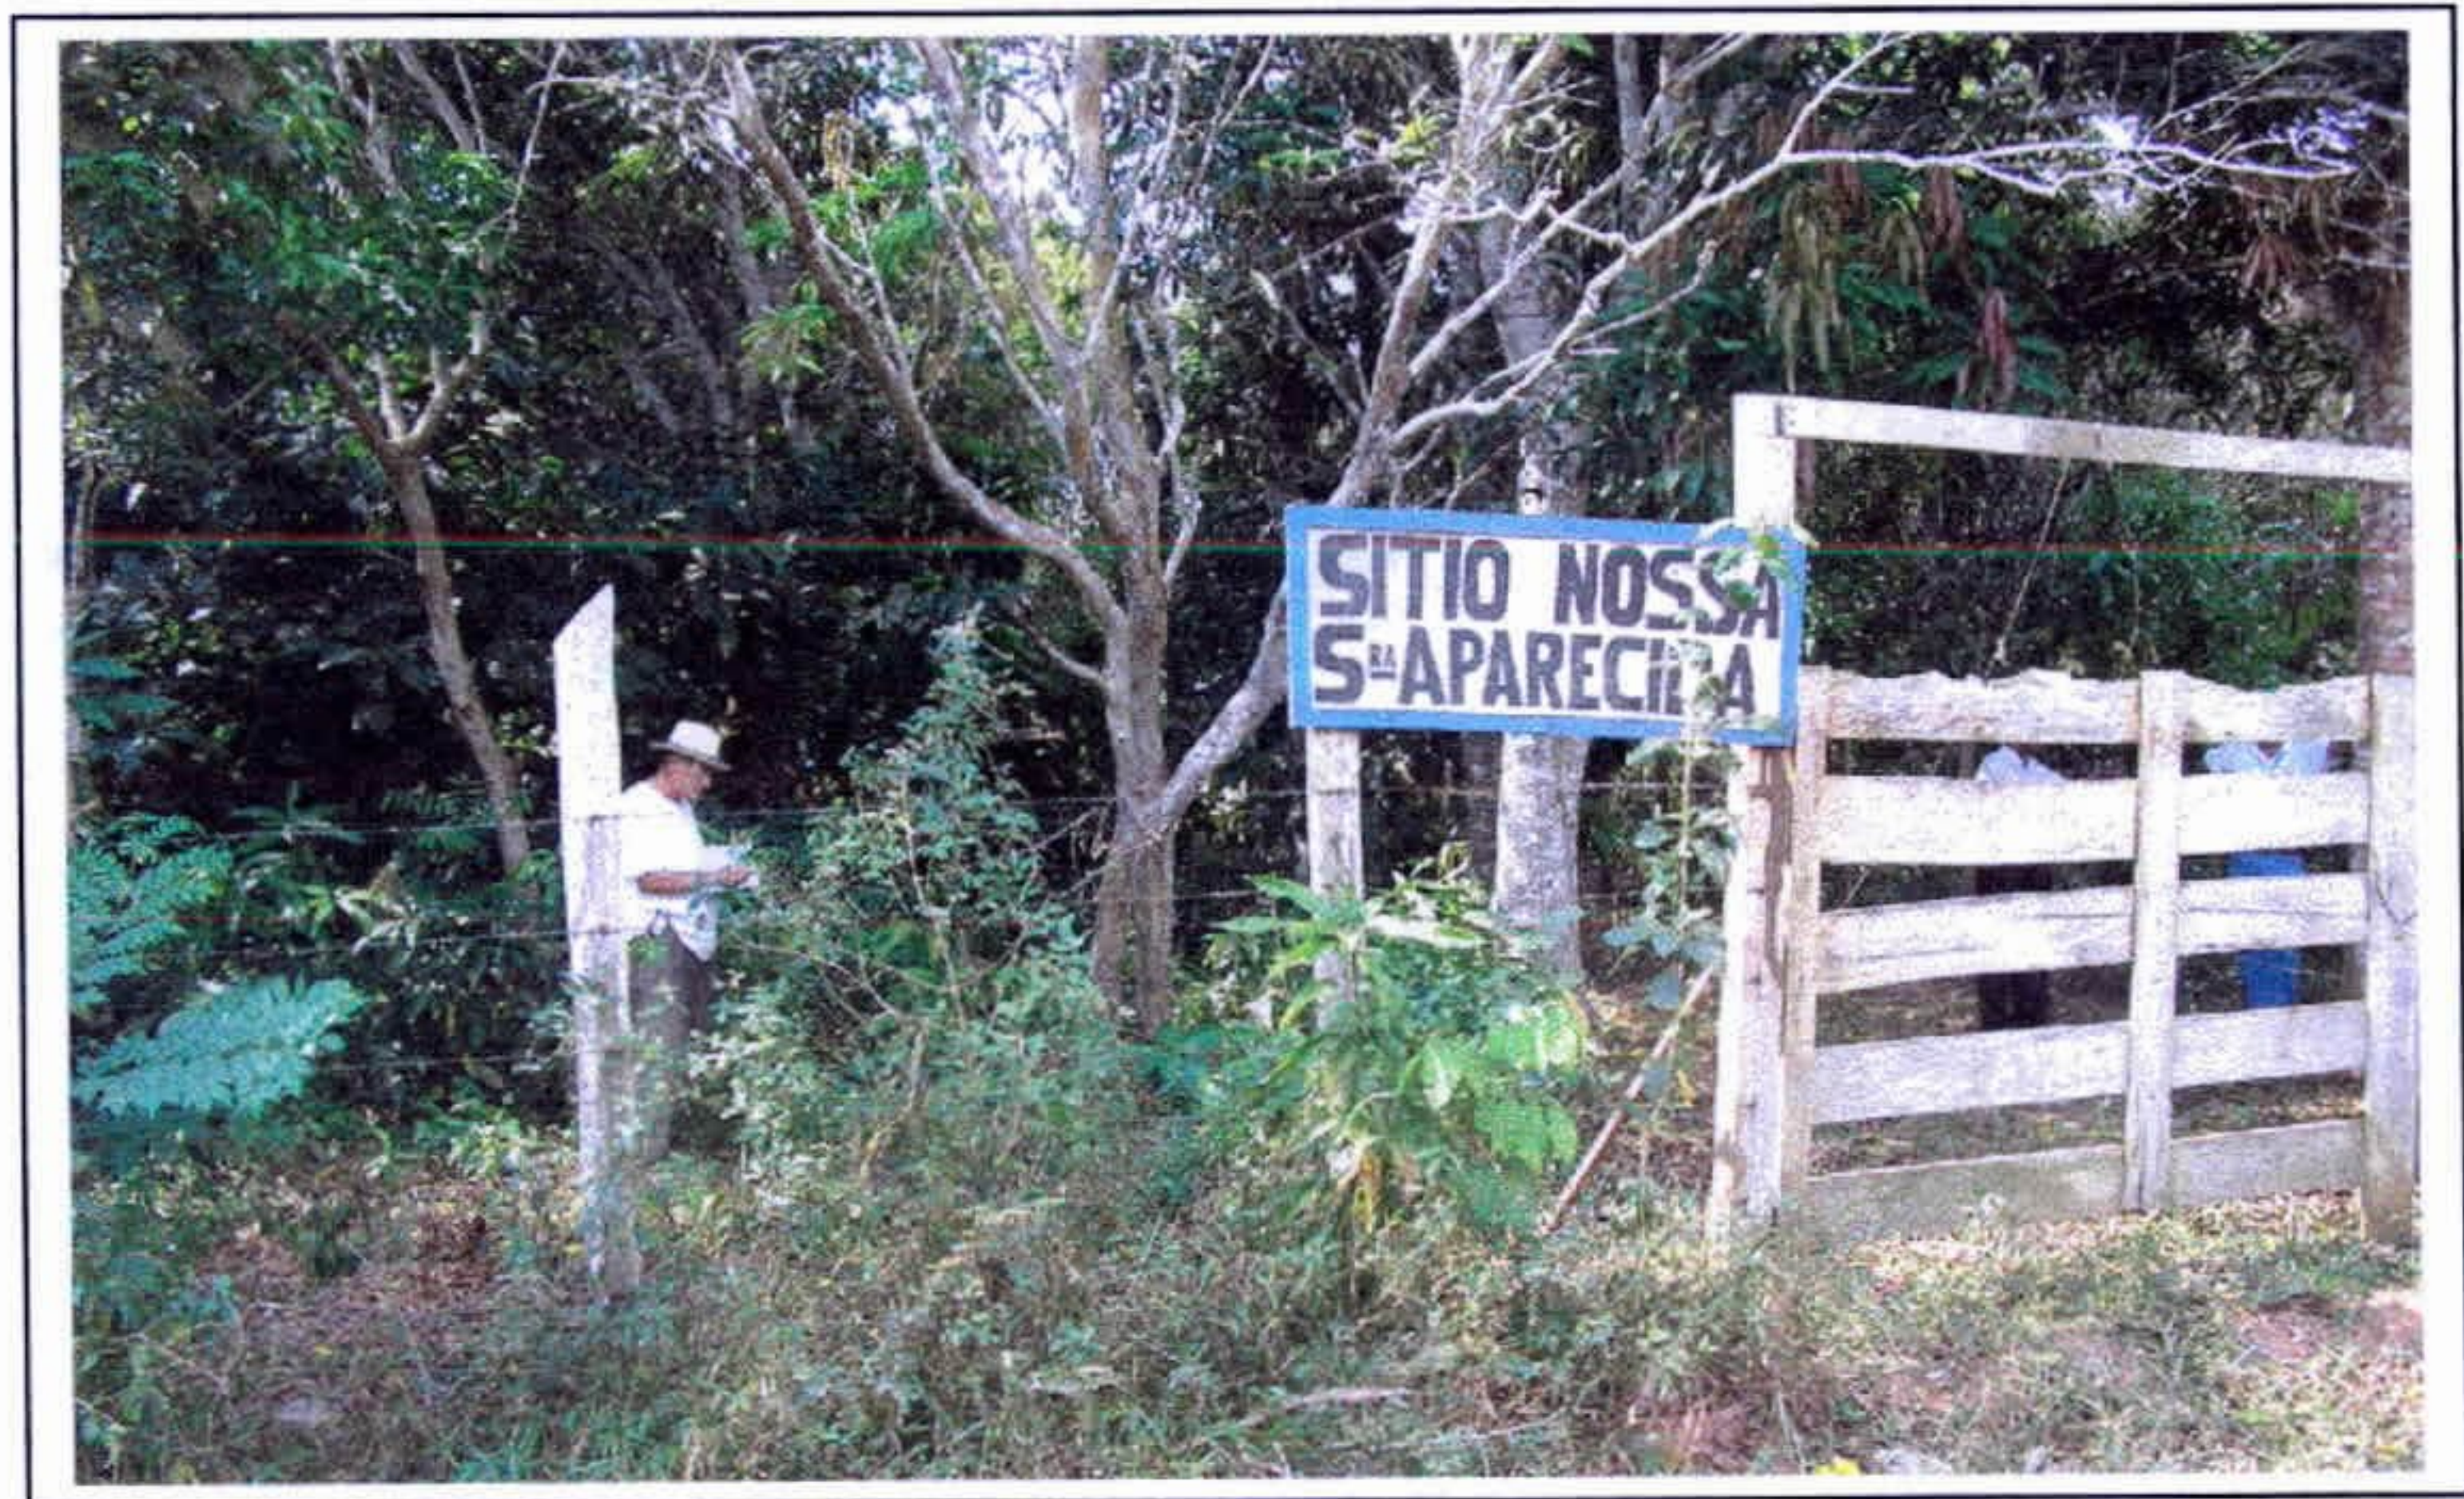
Comunidade Chisa - Iranduba

A área para a construção do poço mede 10x10m, foi doada pelo Sr. Raimundo. A área encontra-se em fase de legalização em cartório.

O local para perfuração do poço tem as mesmas coordenadas acima e deverá ser perfurado com 60 metros de profundidade, diâmetro de 8 polegadas e boca elevada em 0,60m. A área localiza-se no sítio denominado Nossa Senhora de Aparecida.

A perfuração do poço deverá ser acompanhada por geólogo ou engenheiro de minas com experiência no assunto.

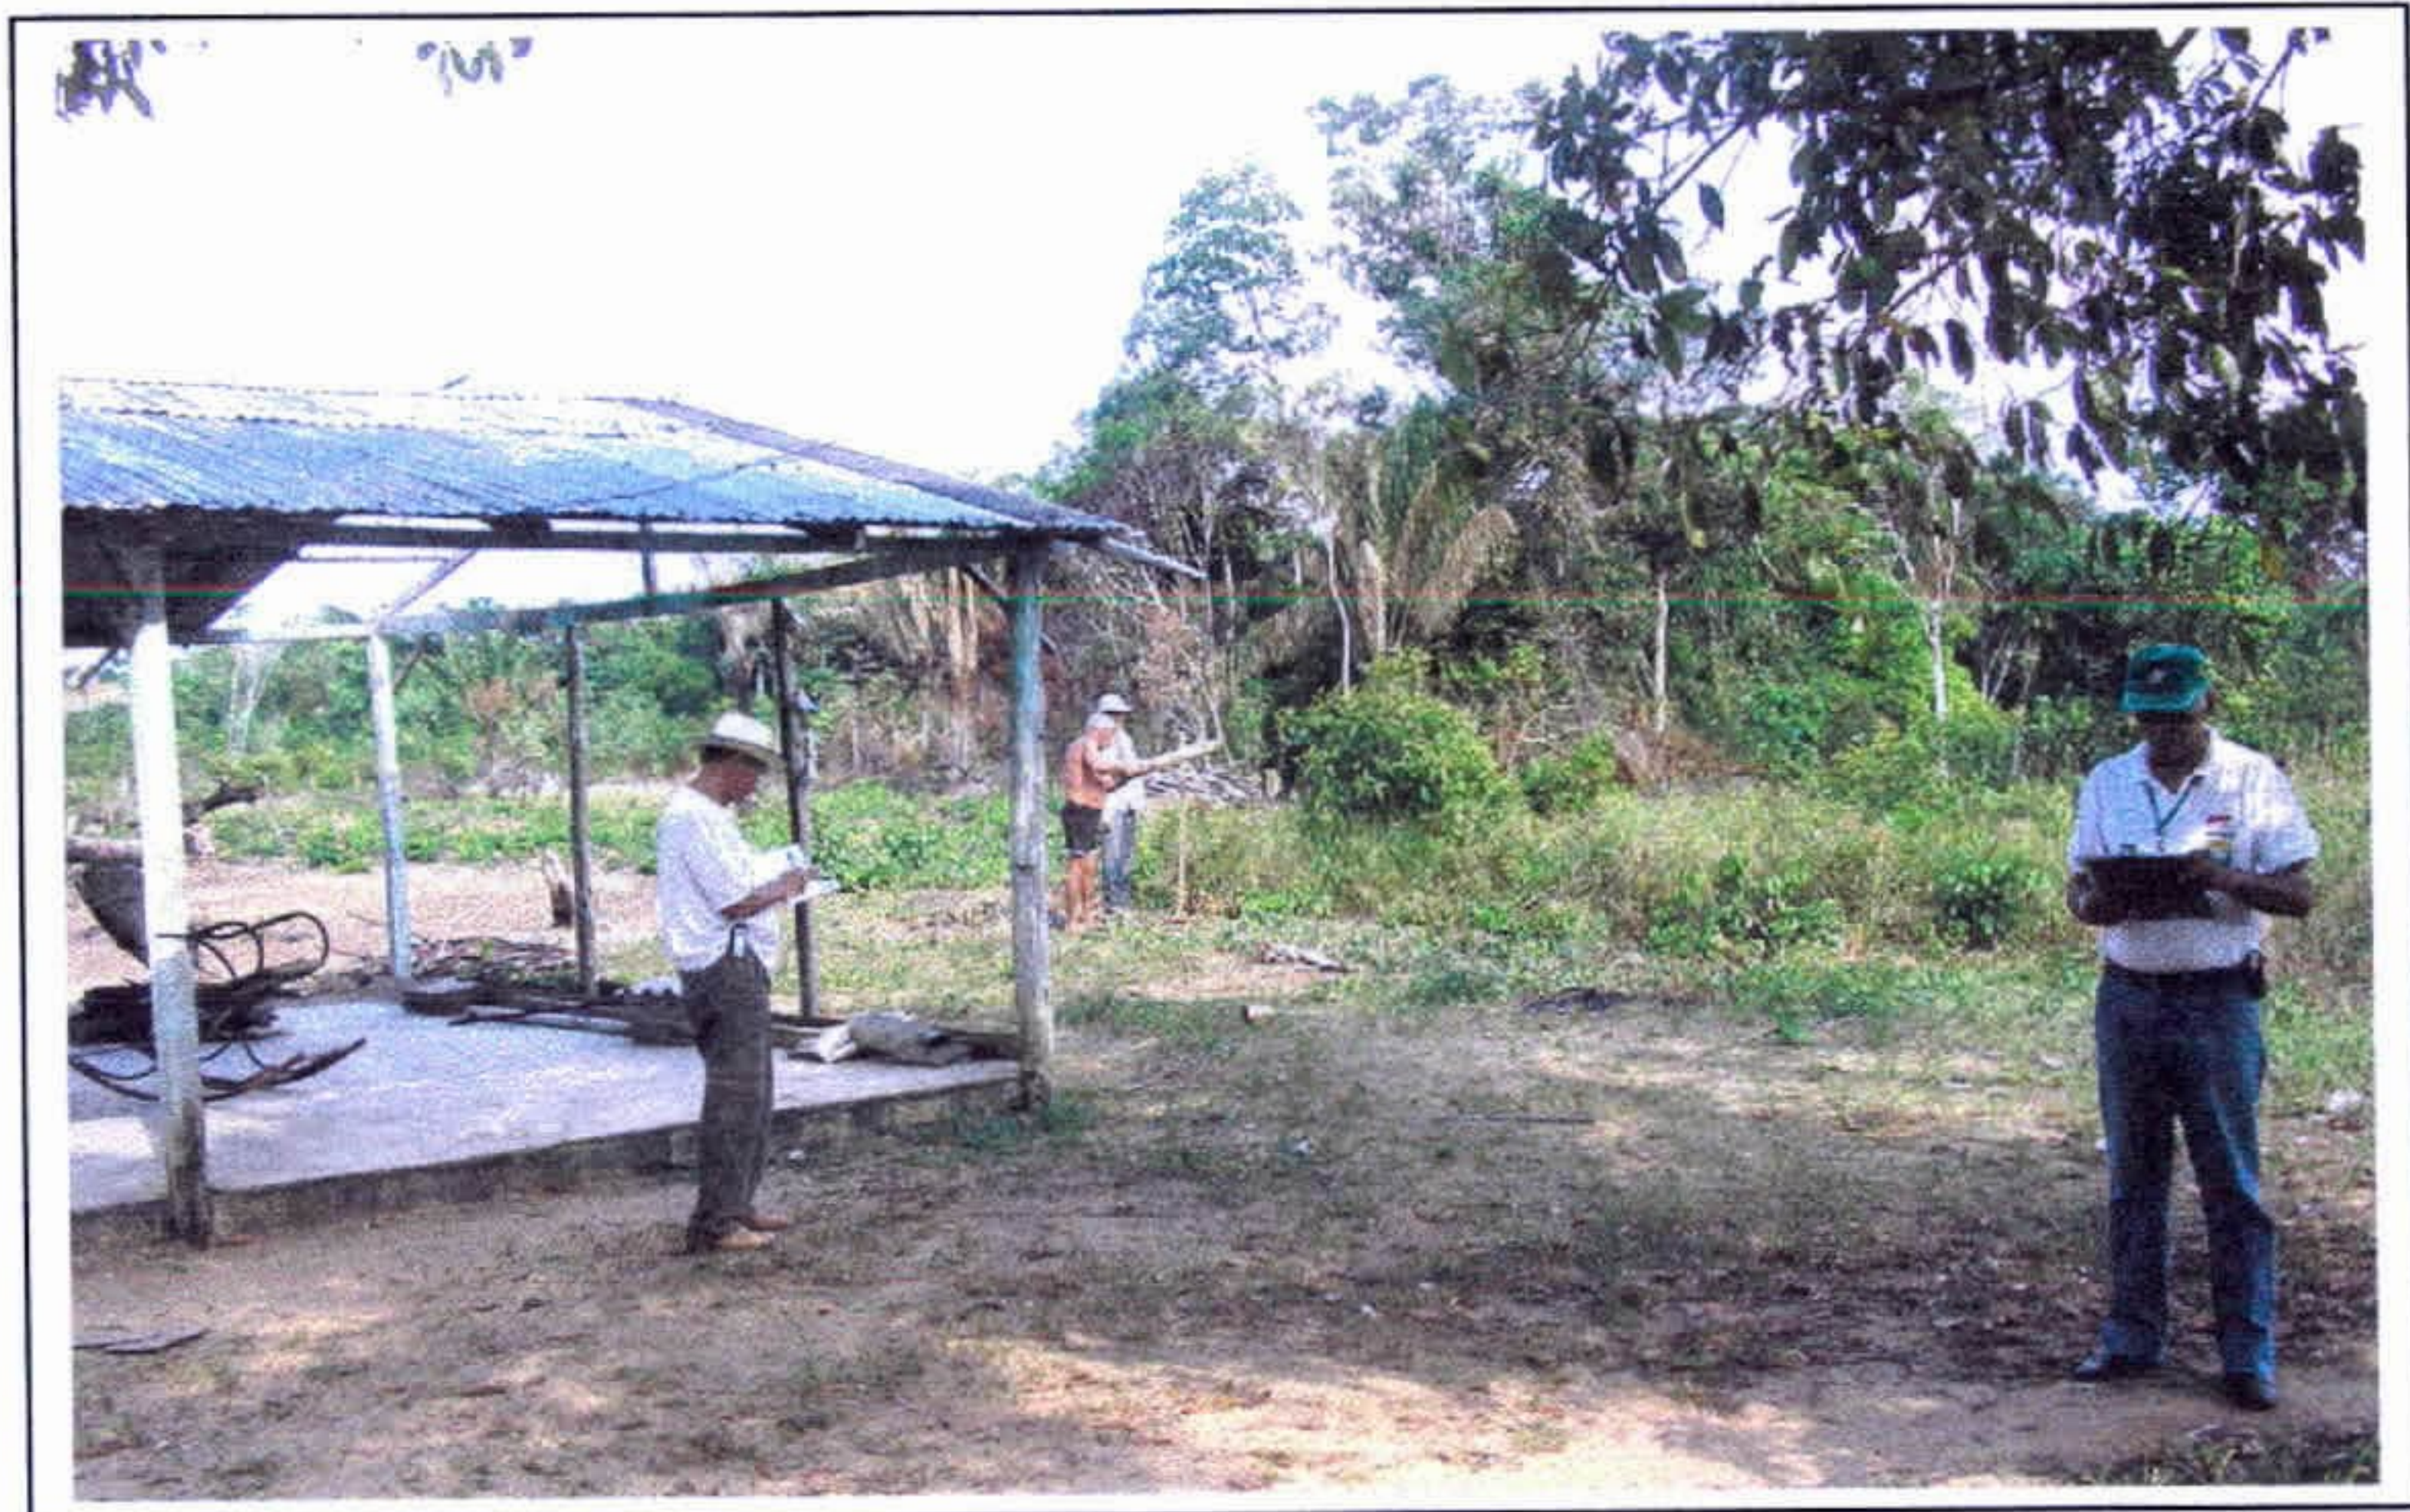
Comunidade São Francisco –Ramal do Bela Vista - Iranduba

A comunidade é abastecida com poço do tipo Amazonas (cacimbão), medindo 2m de profundidade com 2m de diâmetro, localizada em área próxima ao leito do córrego (drenagem).

Indicamos o local que tem as coordenadas acima para perfuração de um poço com 60 metros de profundidade e 8 polegadas de diâmetro e a boca elevada em 80 cm.

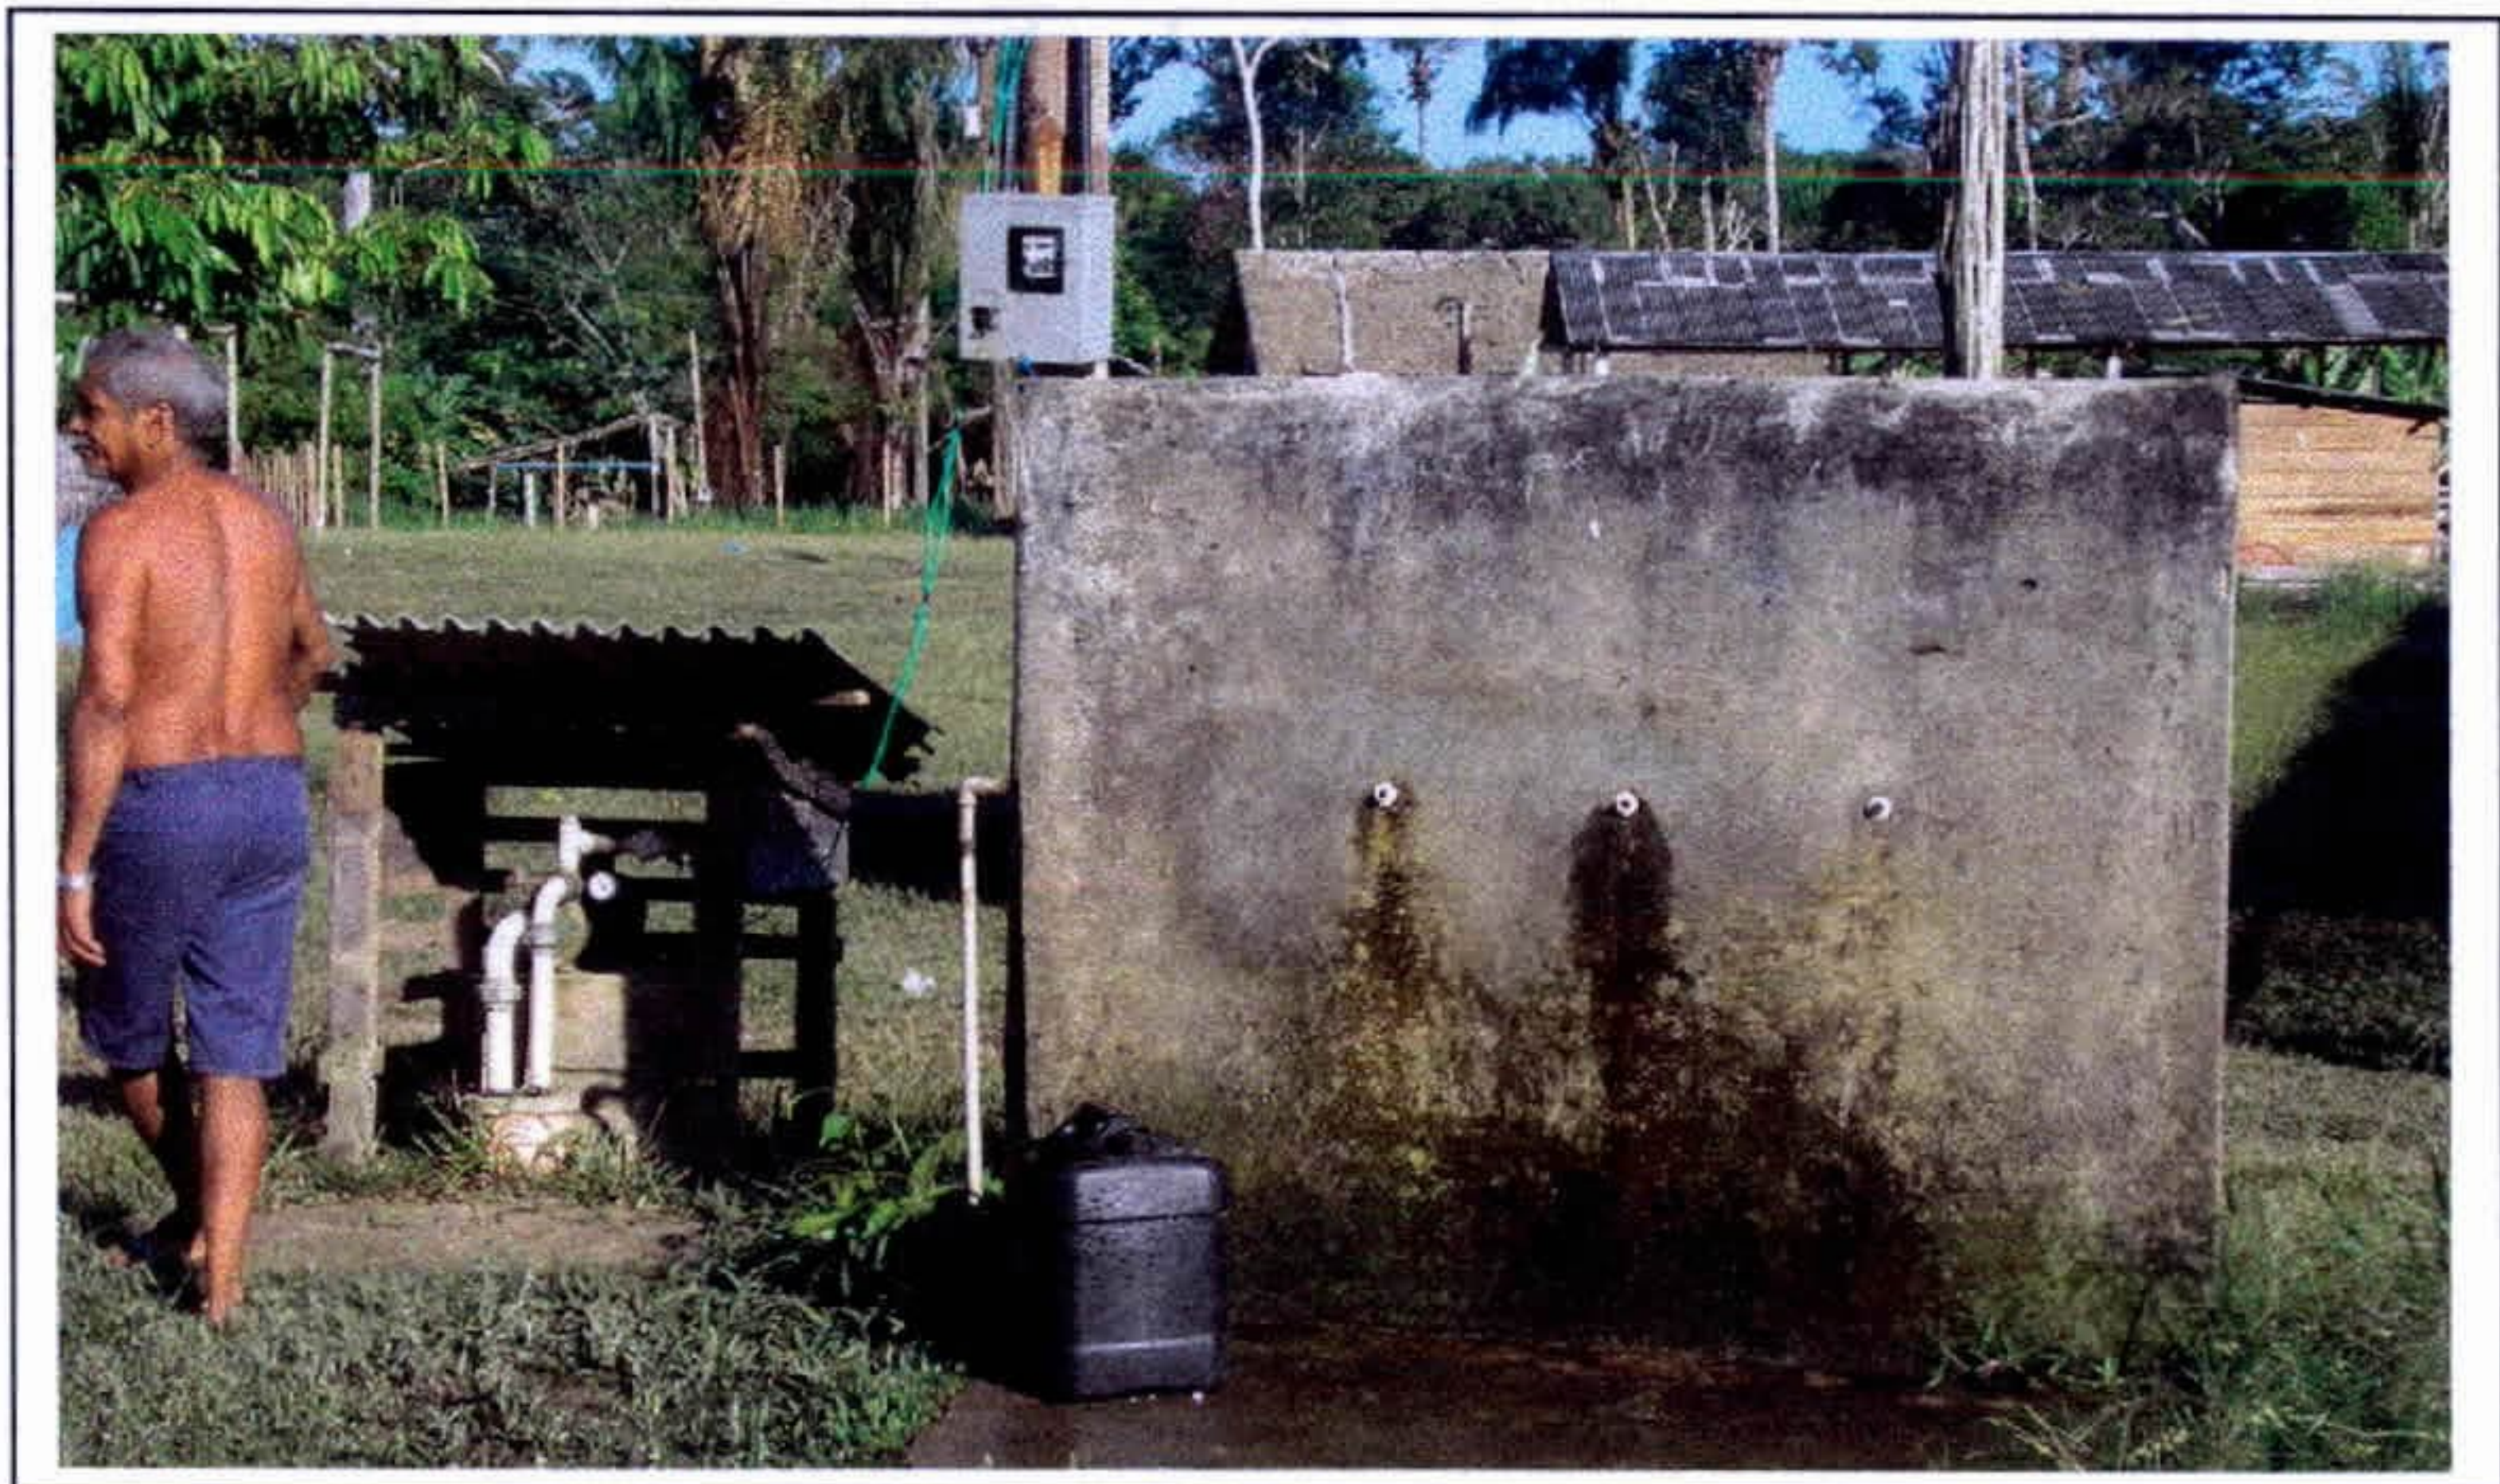
Comunidade Terra Santa - Iranduba

A comunidade conta com 18 casas e população em torno de 120 pessoas, conta com um poço de seis polegadas com 30m de profundidade, construído pelo Prefeito Figueiras no ano de 2002. A comunidade conta com energia 24 horas e localiza-se próximo ao Rio Bujaru.

A água do poço aparentemente é boa, não apresenta odor e é límpida.

O poço existente necessita de:

- a) Melhorar a base da boca, fazer cimentação em volta com diâmetro de 1,5m para evitar a infiltração de material poluente ou da chuva;
- b) Elevar a caixa d'água (5.000l) com torneira para distribuição de água para à população, pois a maioria das pessoas tomam banho no rio;
- c) Fornecer uma bomba sobressalente (marca FAMAC monofásica injetora);
- d) Realizar análise bacteriológica para avaliar a qualidade da água, quanto a presença de coliformes.

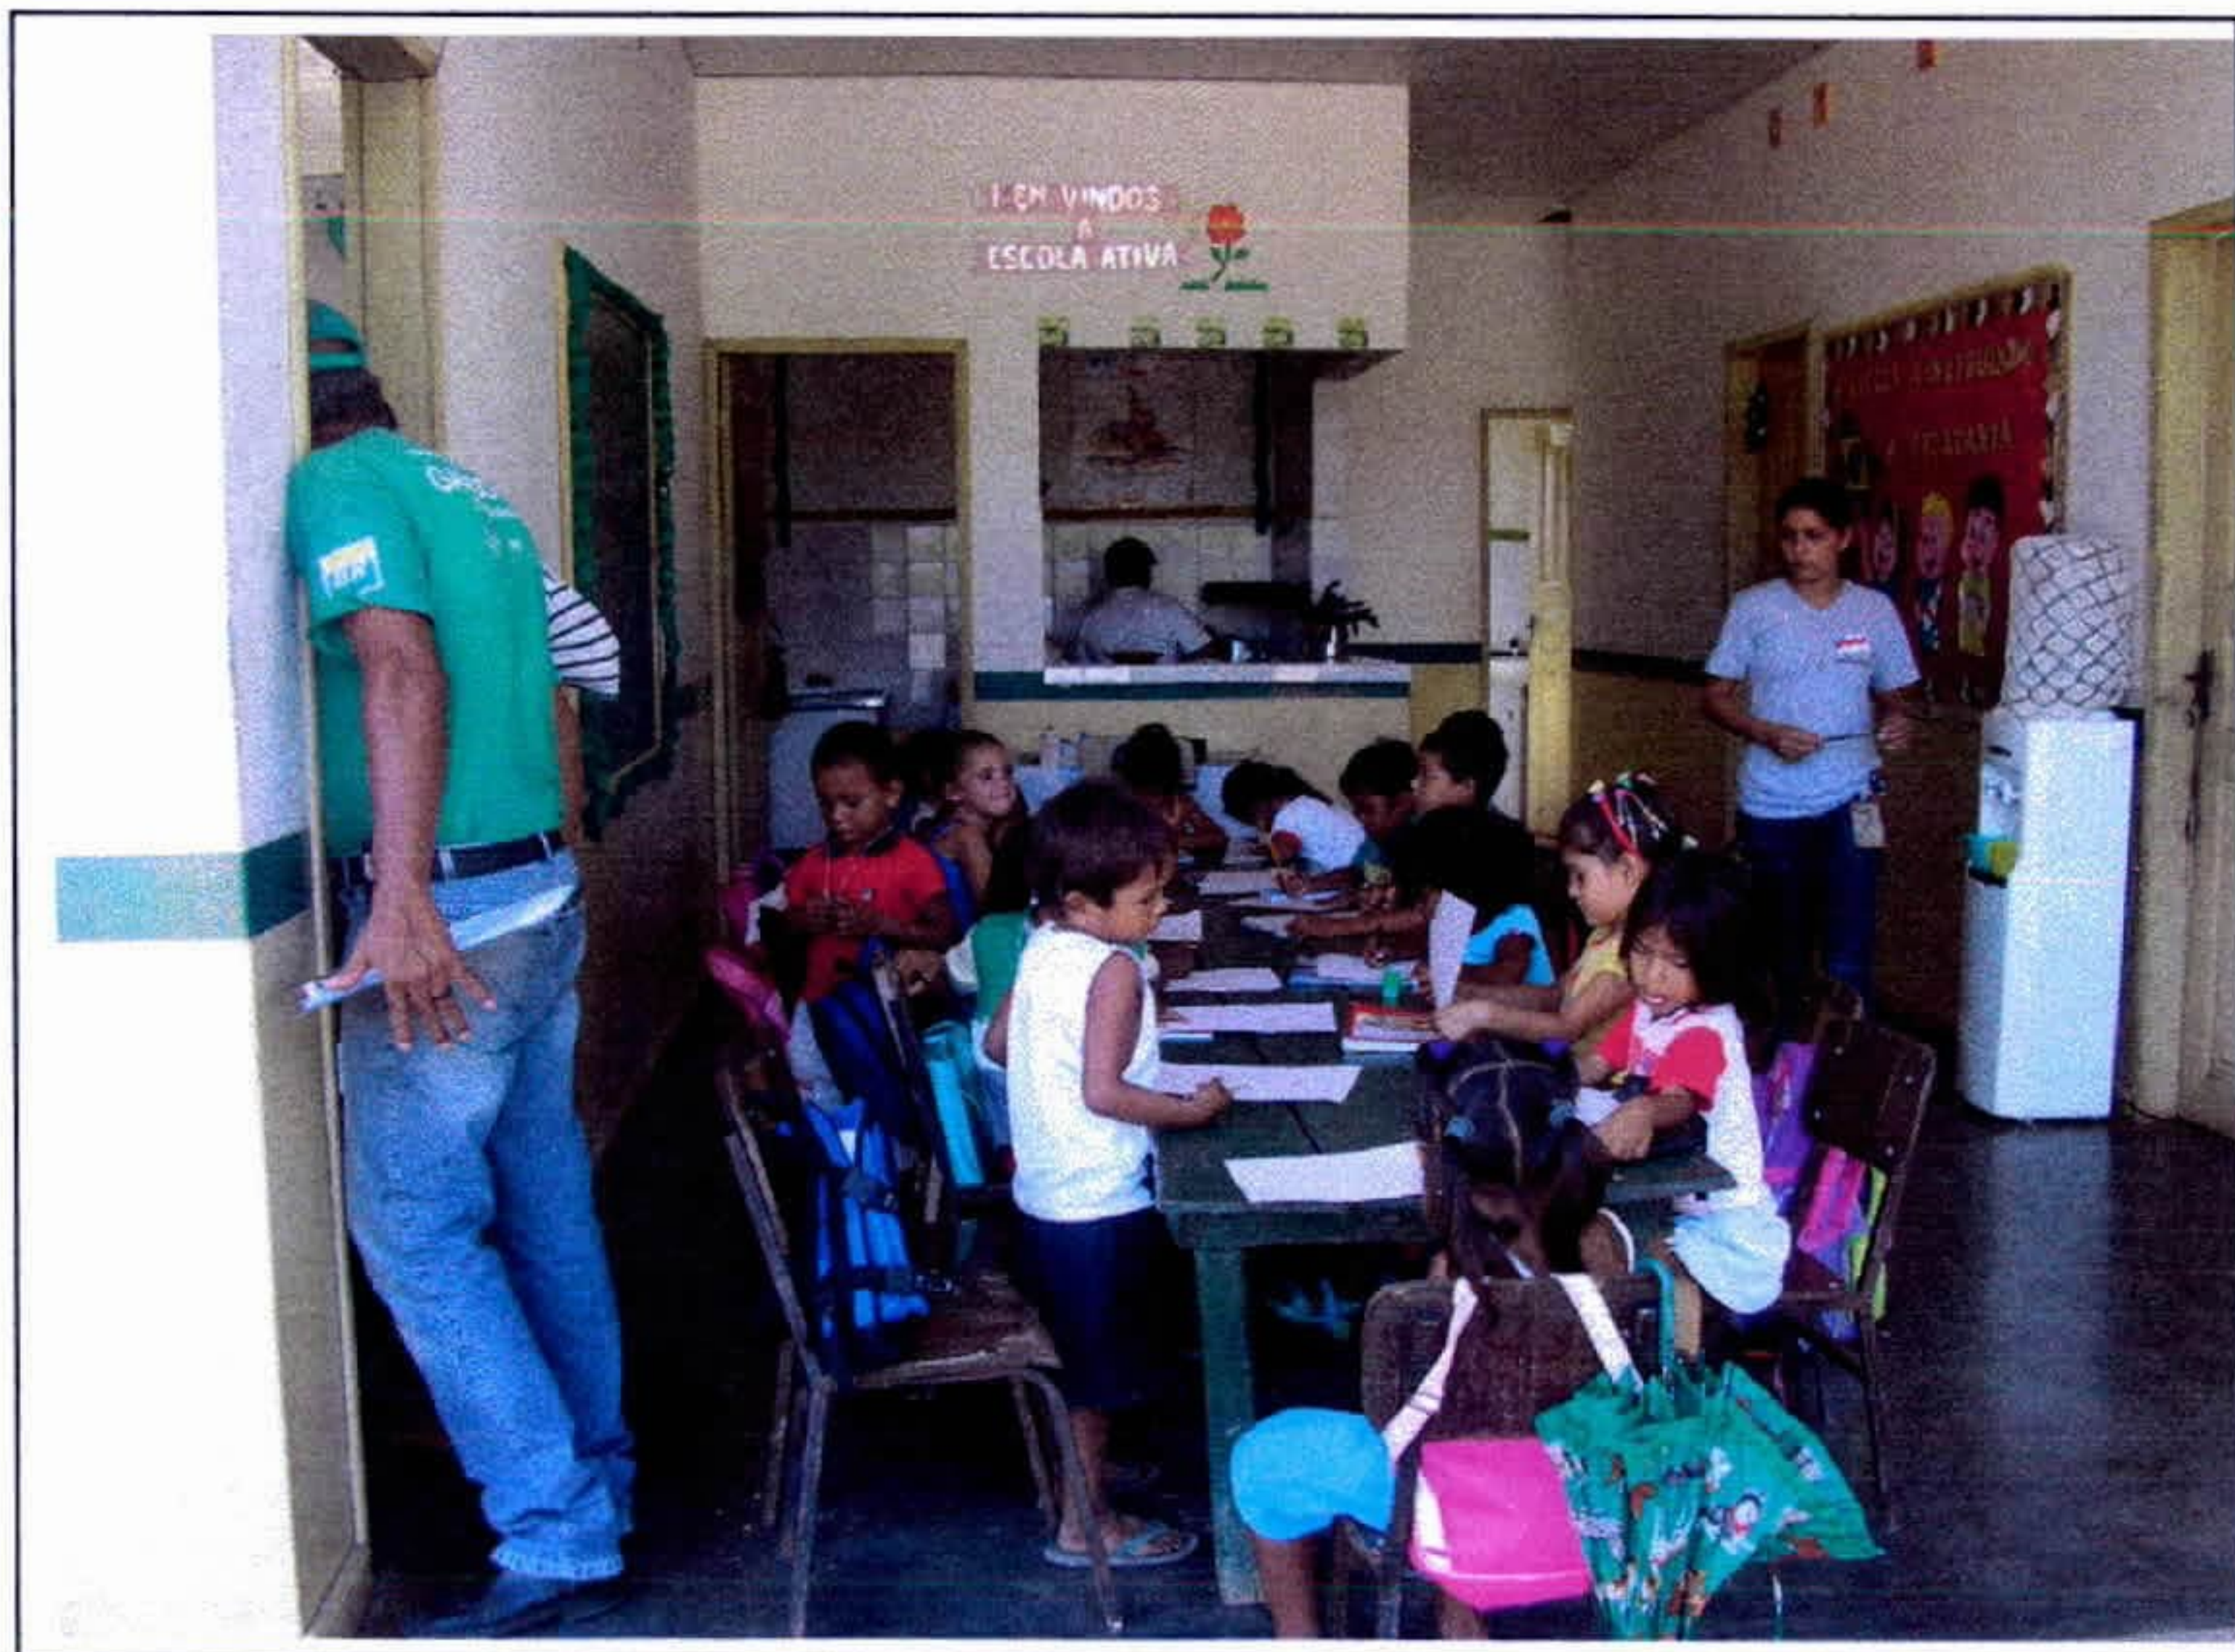
Comunidade São Sebastião do Areal - Iranduba

A comunidade conta com energia 24 horas e um poço localizado na Escola Damasceno Braga com profundidade de 36 metros, com 4" de diâmetro, a água aparentemente é boa, faltando realizar análises para coliformes fecais e outros.

Indicamos o local para a construção de um outro poço com 8 polegadas e profundidade de 60 metros, devendo a sua construção ser acompanhada por geólogo ou engenheiro de minas, com experiência no assunto.

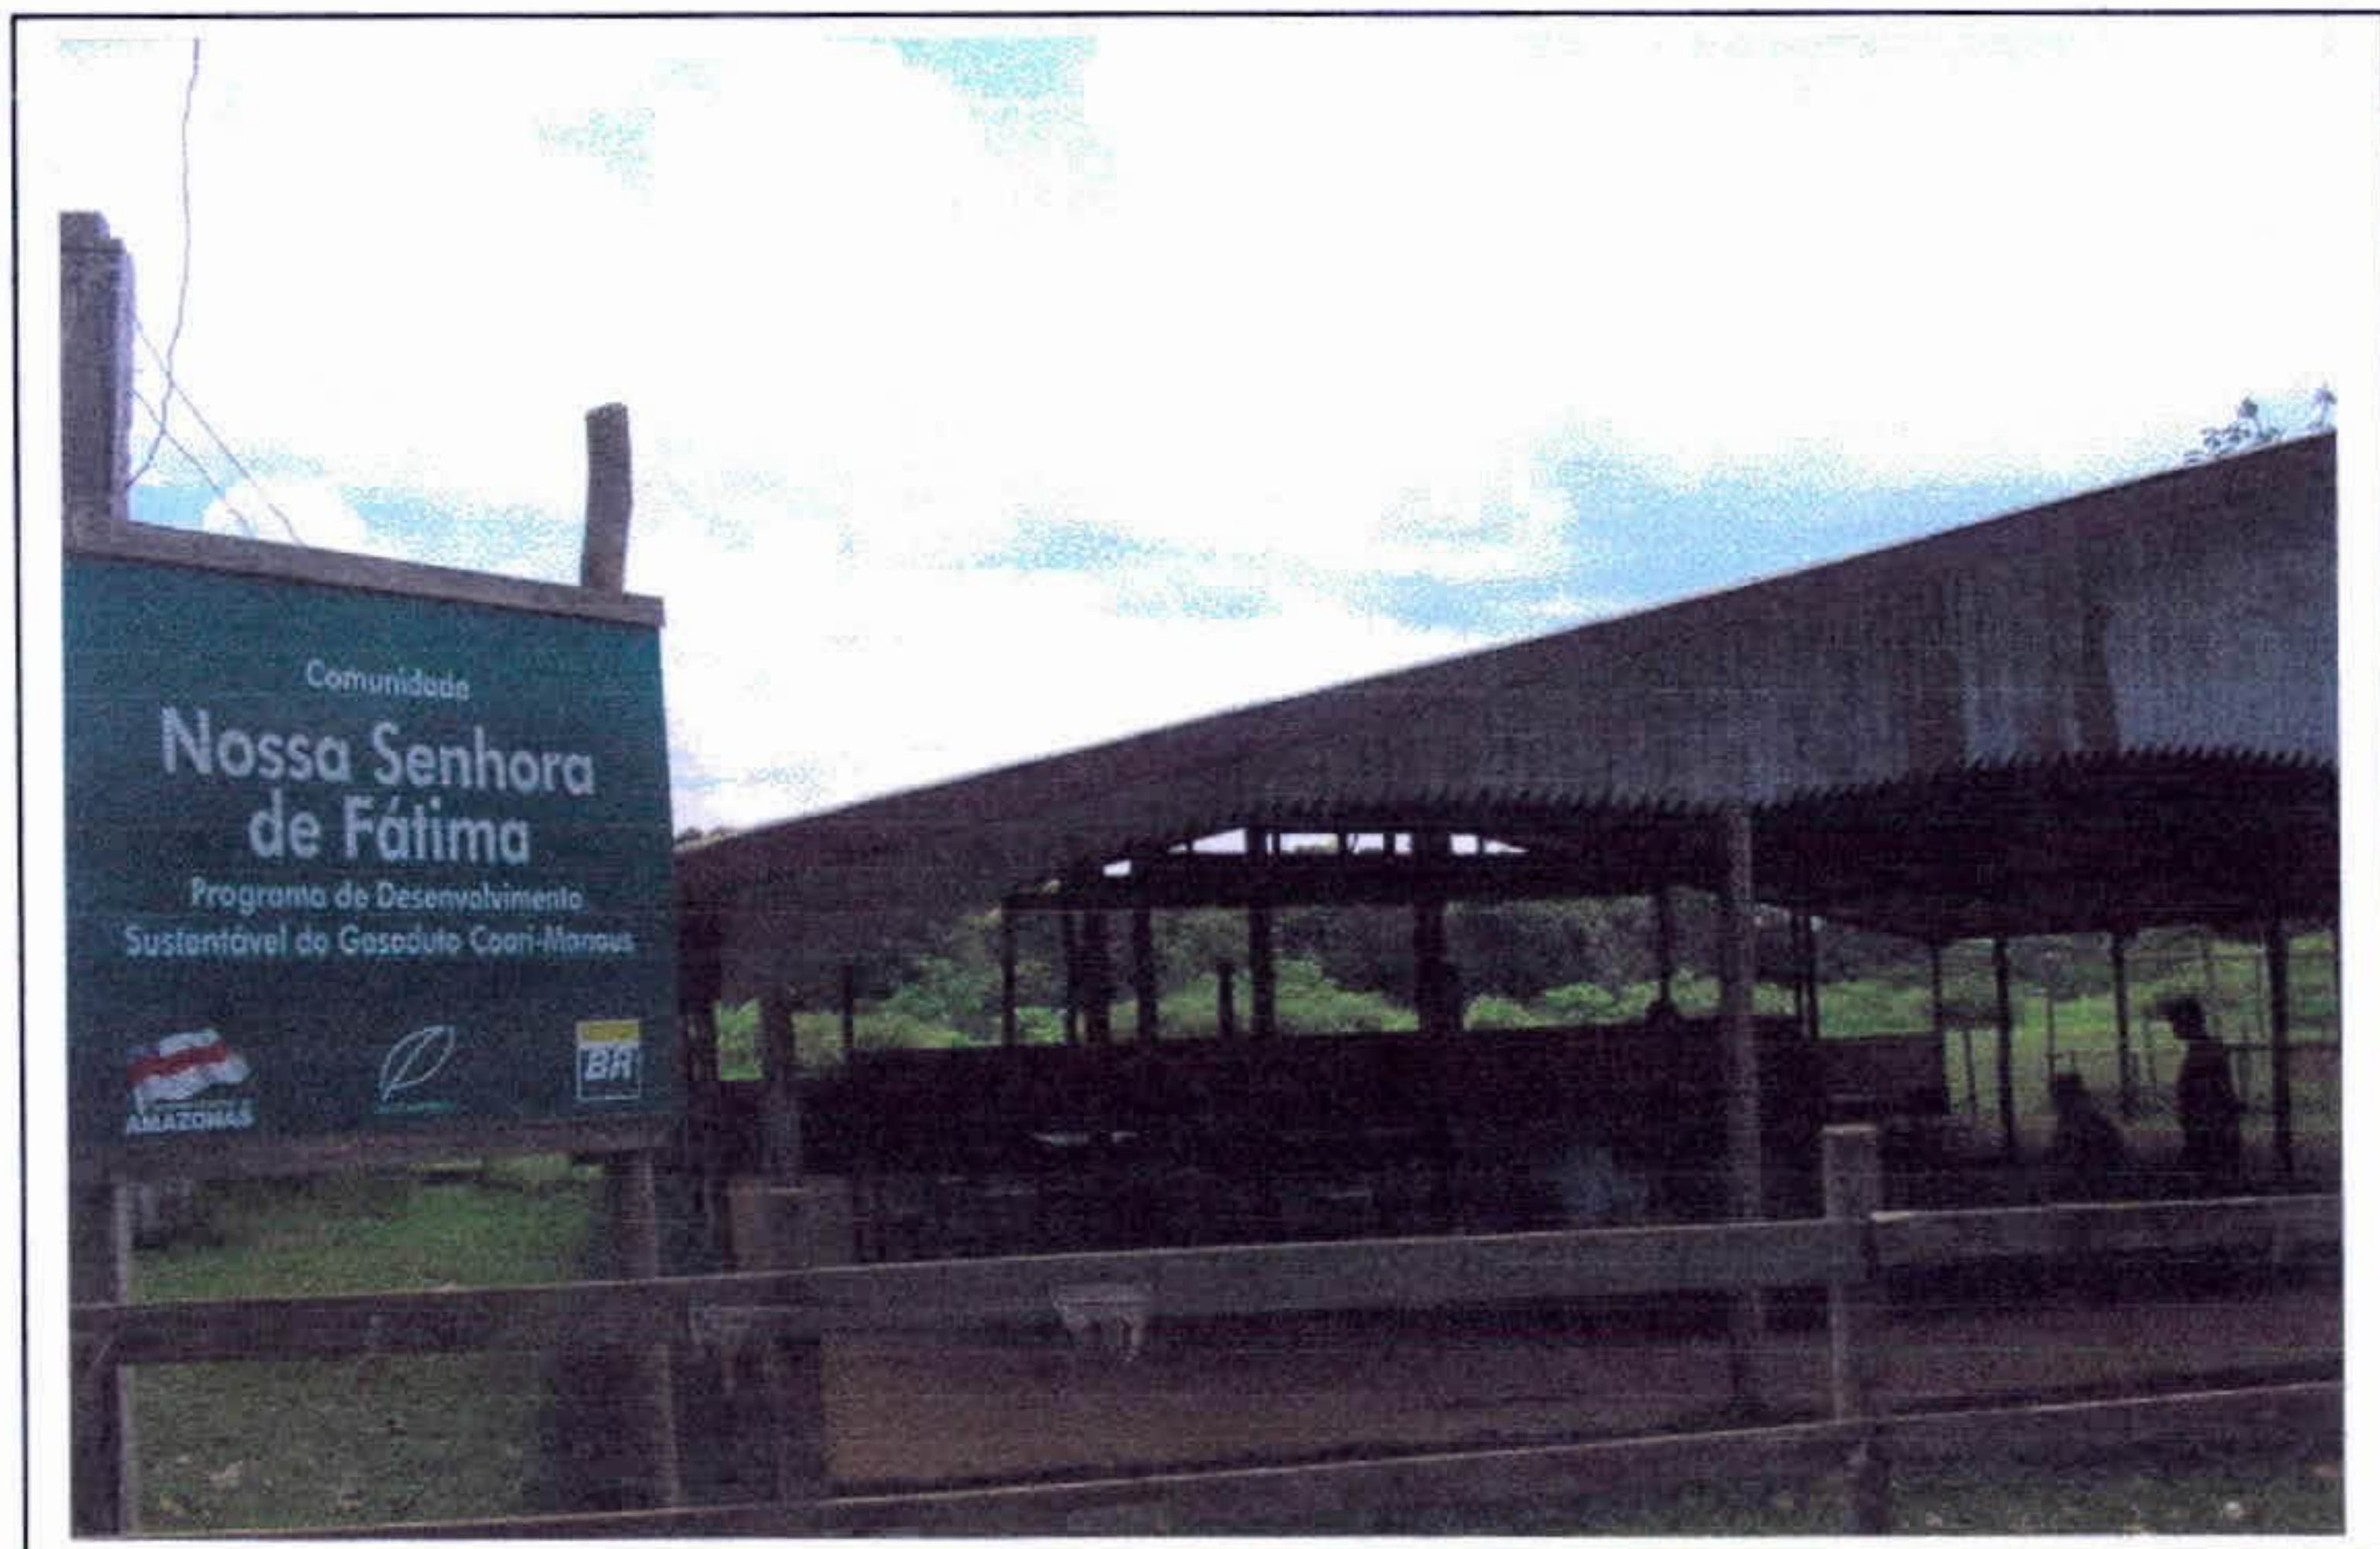
Comunidade N. S. de Fátima Jandira - Iranduba

A título de alerta é necessário redobrar a atenção na descrição da litologia do perfil do poço quando o mesmo estiver sendo perfurado, pois pode conter fácies sedimentares com matéria orgânica o que se não isolada pode prejudicar ou inviabilizar o poço, pois já existe antecedentes na área em poços com profundidade de 30 metros.

O poço a ser perfurado deve ter 60 metros de profundidade e diâmetro de oito polegadas, localiza-se em uma área que ainda não está legalizada e foi doada verbalmente pelo Sr. João Davi da Silva Filho, conhecido na comunidade por "Lili Davi".

O poço a ser perfurado deverá ter acompanhamento de um técnico experiente pois, trata-se de uma área que provavelmente apresente fácies de deposição recente, o que pode prejudicar a qualidade da água. Coordenadas: S-3° 15' 26.2"; W-60° 15' 50.5".
