**RECONHECIMENTO E AVALIAÇÃO PRELIMINAR DA
DISPOSIÇÃO DO LIXO NAS SEDES DOS
MUNICÍPIOS E DO ABASTECIMENTO HÍDRICO, COM
VISTAS A PERFURAÇÃO DE POÇOS EM SETENTA E
OITO COMUNIDADES LOCALIZADAS NA ÁREA
DE INFLUÊNCIA DO GASODUTO COARI-MANAUS**

José Moura Villas Bôas

Manaus- 2006

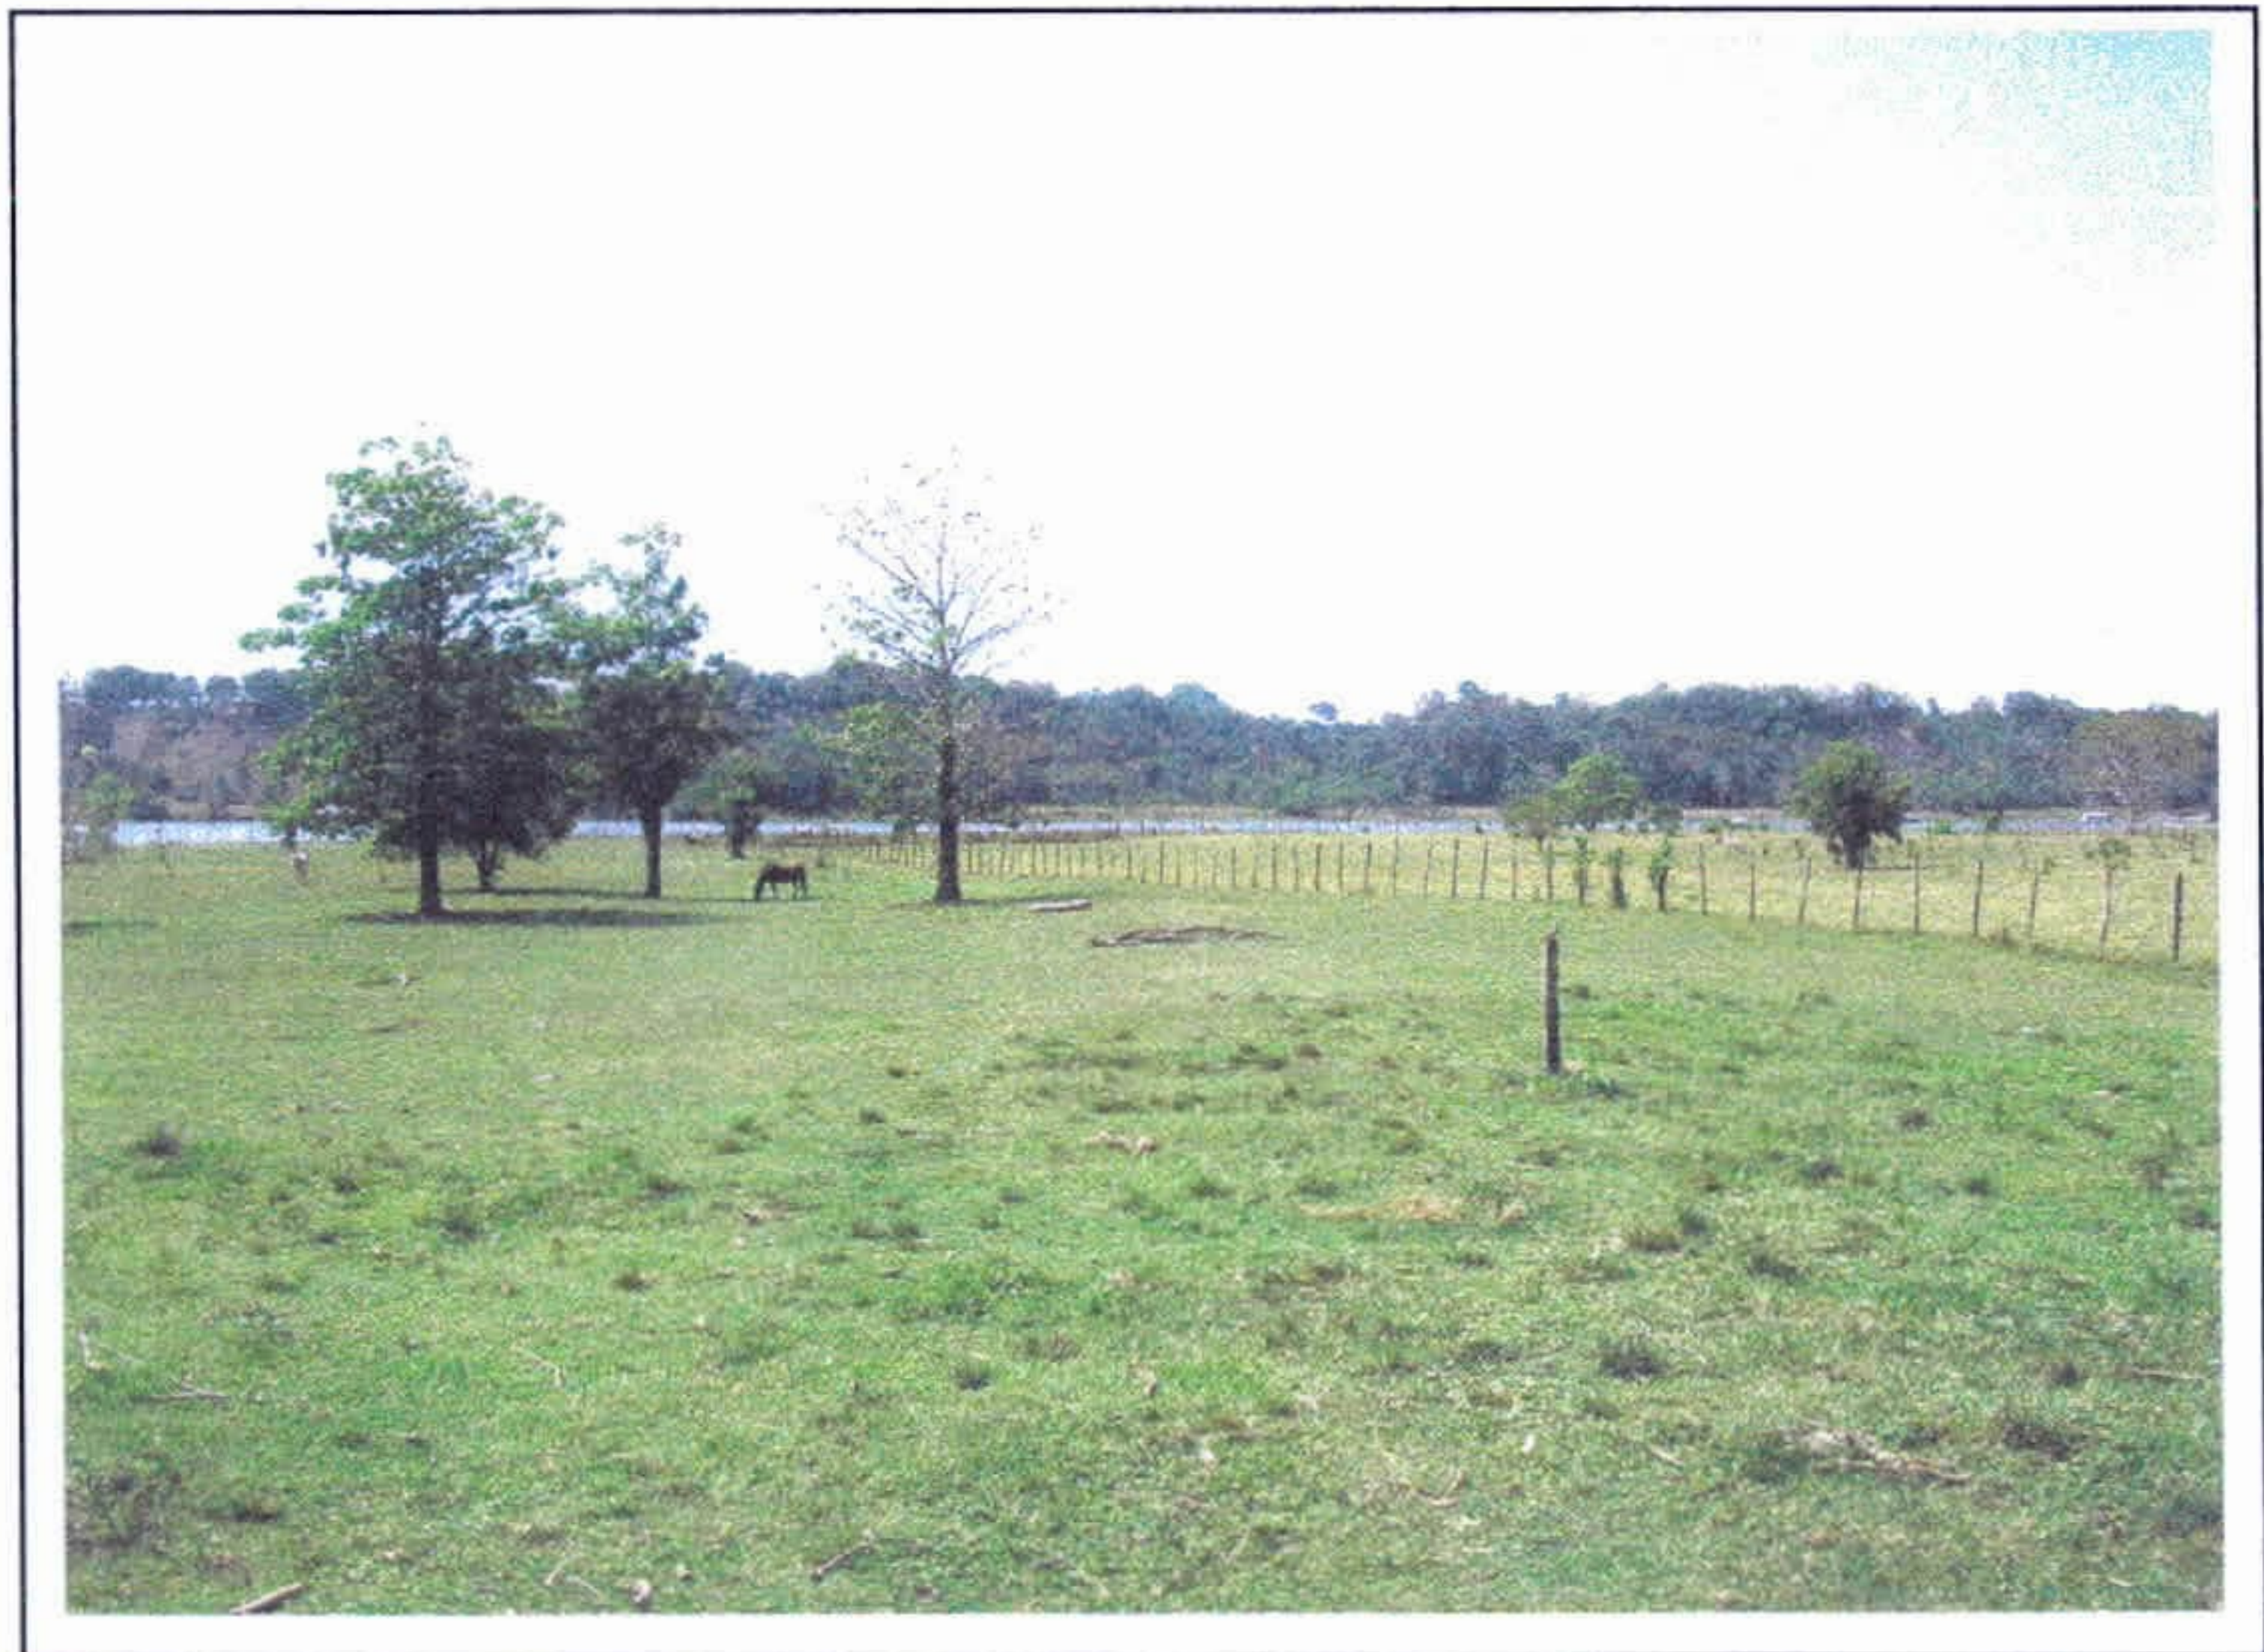
Comunidade Divino Espírito Santo - Iranduba

A comunidade conta com uma população de aproximadamente 250 pessoas, mais ou menos 52 casas. A área da comunidade é de várzea, o local indicado para a perfuração do poço mede 10x15 metros, foi doado pelo Sr. Clovis Sales da Silva, entre tanto, até a presente data não foi legalizado.

O poço a ser perfurado nesta área deve ter acompanhamento de técnico experiente para realizar a descrição litológica detalhada do perfil do poço durante a perfuração. Sendo, área de várzea, podem ocorrer fácies sedimentares com presença de matéria orgânica ou níveis lateríticos que devem ser isolados após a perfuração evitando assim a perda do poço. A boca do poço deve ser elevada em torno de 1,5 metros, pois a área durante as cheias sofre inundações. O poço a ser perfurado deve ter 80 metros de profundidade e oito polegadas de diâmetro e tem coordenadas: S-3° 17' 48.8 e W-60° 08' 38.5".

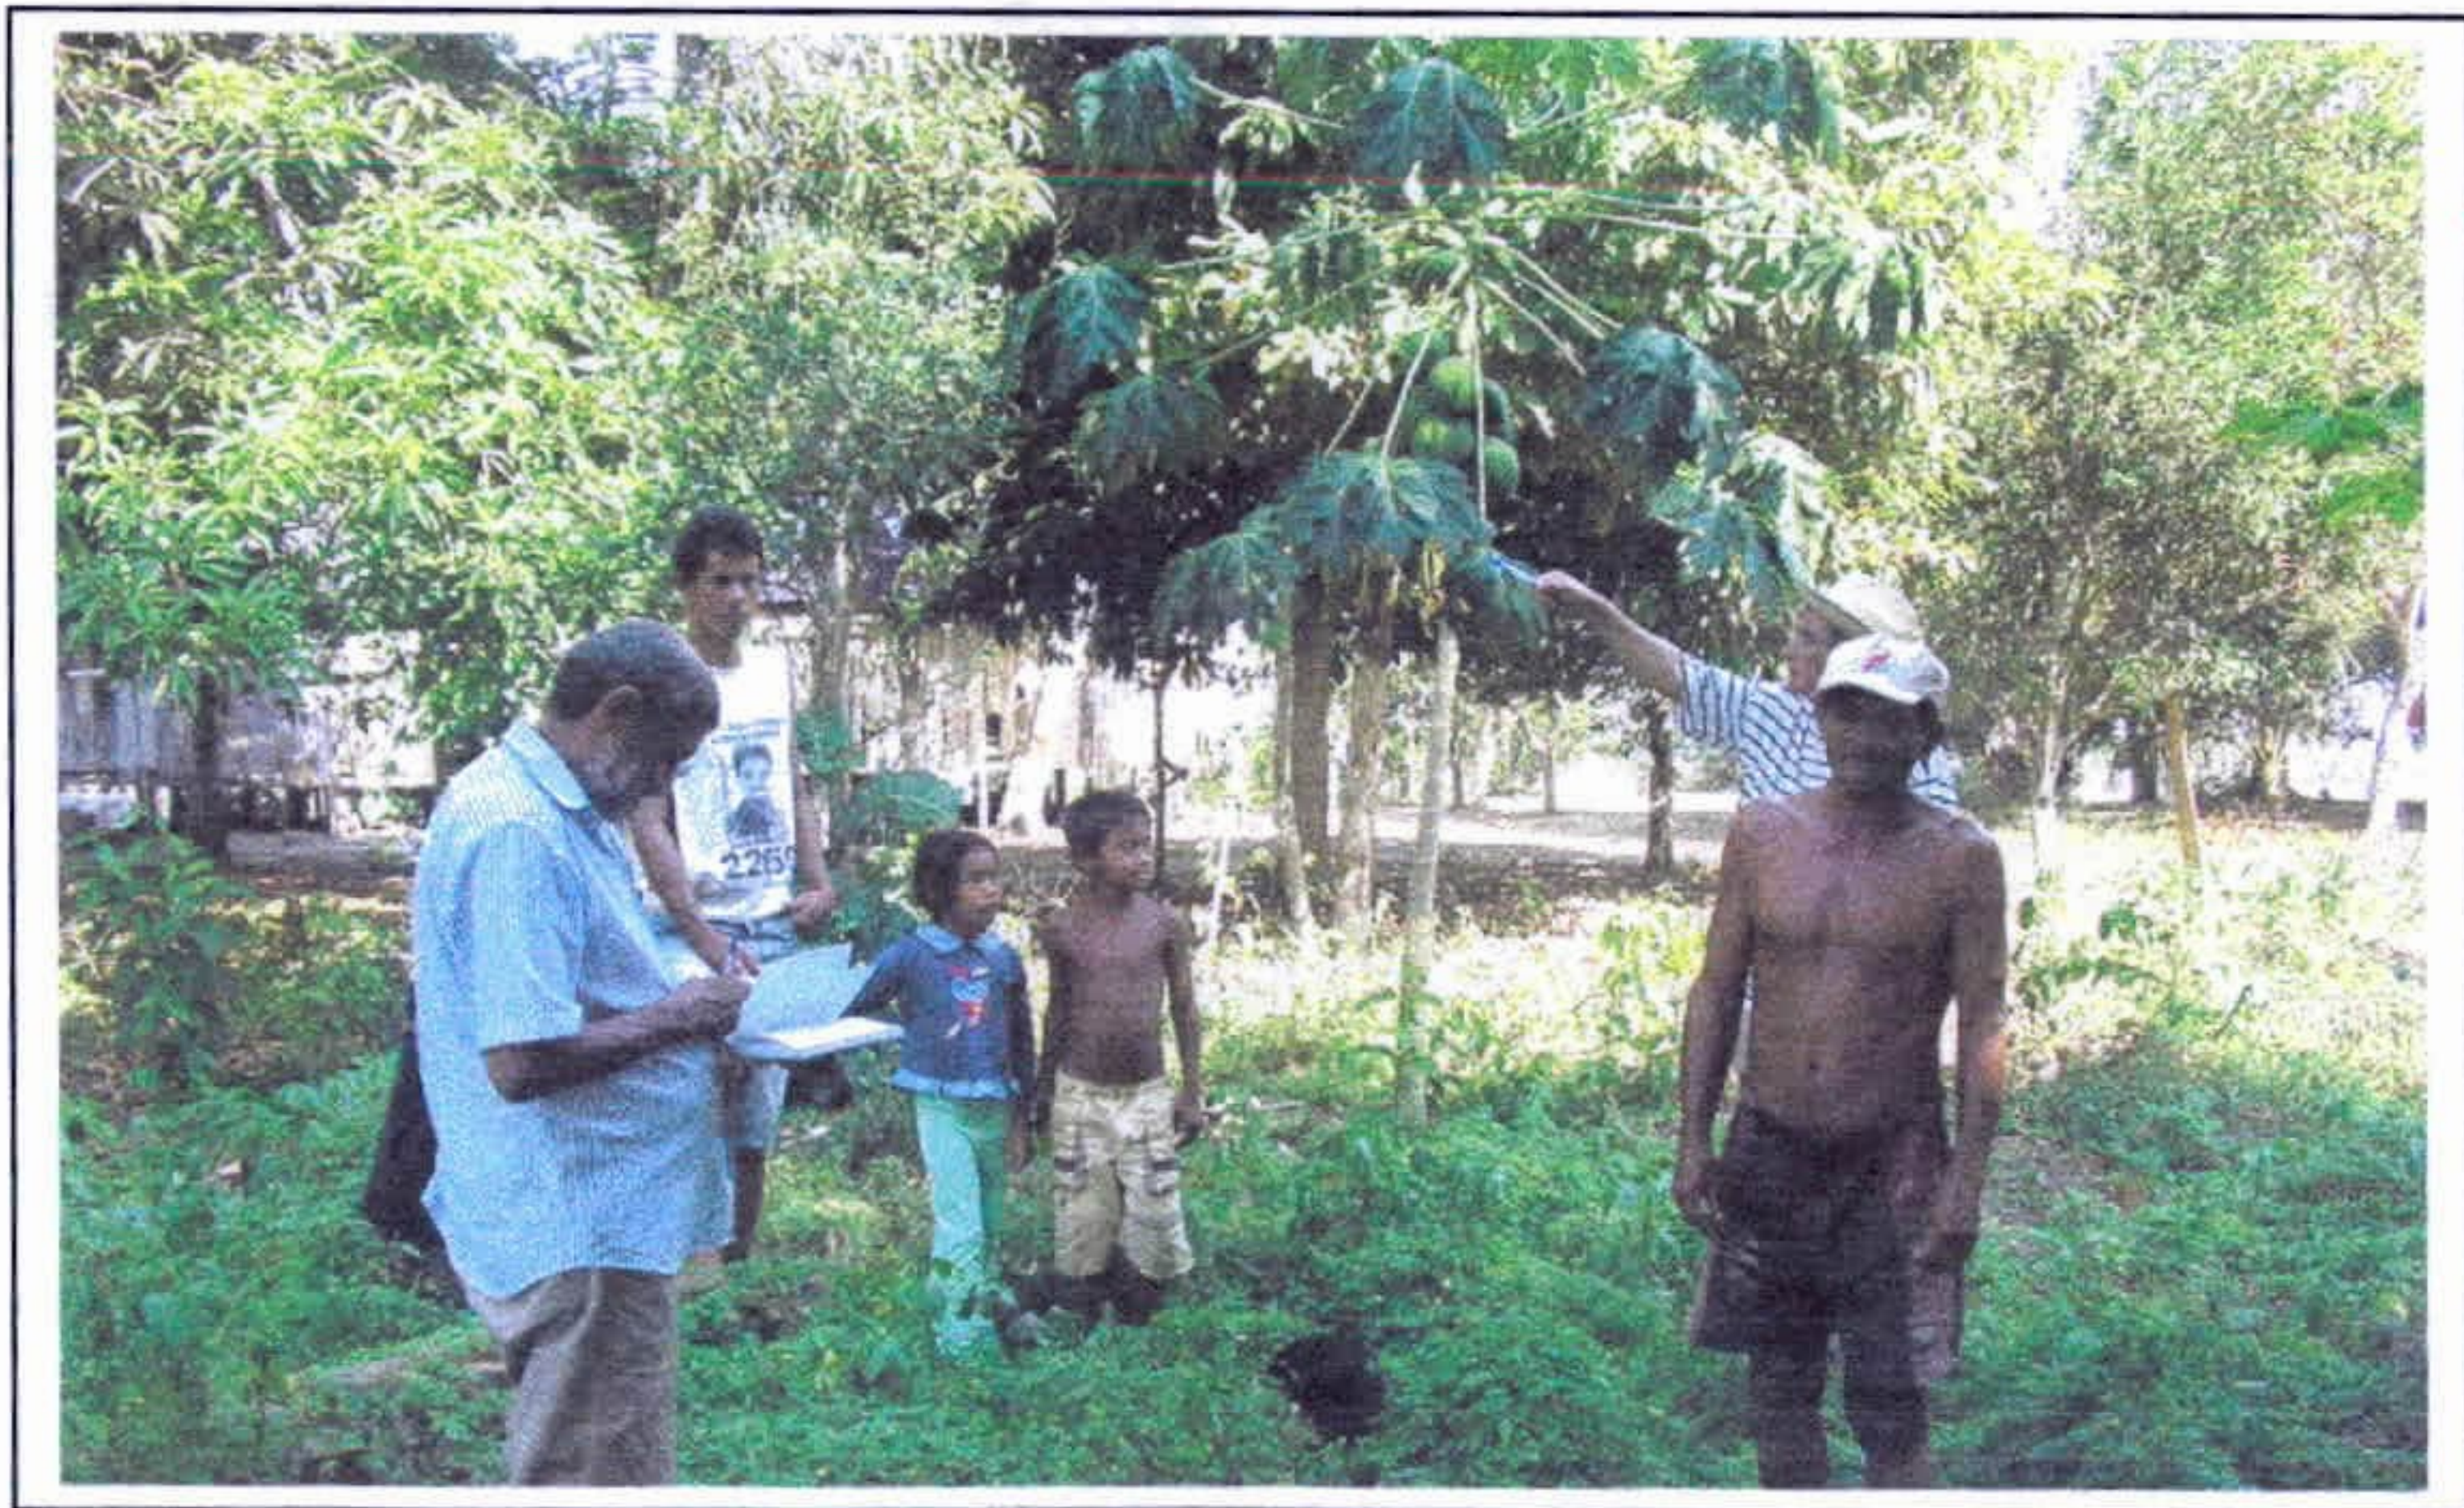
Comunidade Monte Negro - Iranduba

A área da comunidade, indicada para perfuração do poço, é de terra firme, com desnível para o lago com aproximadamente 20 metros, o local não tem energia elétrica, havendo necessidade de grupo gerador, existe promessa por parte do prefeito que a curto prazo, chegará energia para a comunidade, a rede pública dista da área cerca de 2 Km.

A área ainda não está legalizada, devendo ser doada pelo Sr. Ambrósio Gomes Ramalho, para a comunidade. A mesma mede 15x15 metros. O poço a ser perfurado deverá a princípio medir 60 metros de profundidade com 8 polegadas de diâmetro, devendo durante a perfuração ser acompanhado por técnico especializado. O local tem as seguintes coordenadas: S-3° 17' 12.1"; W-60° 08' 03.7".

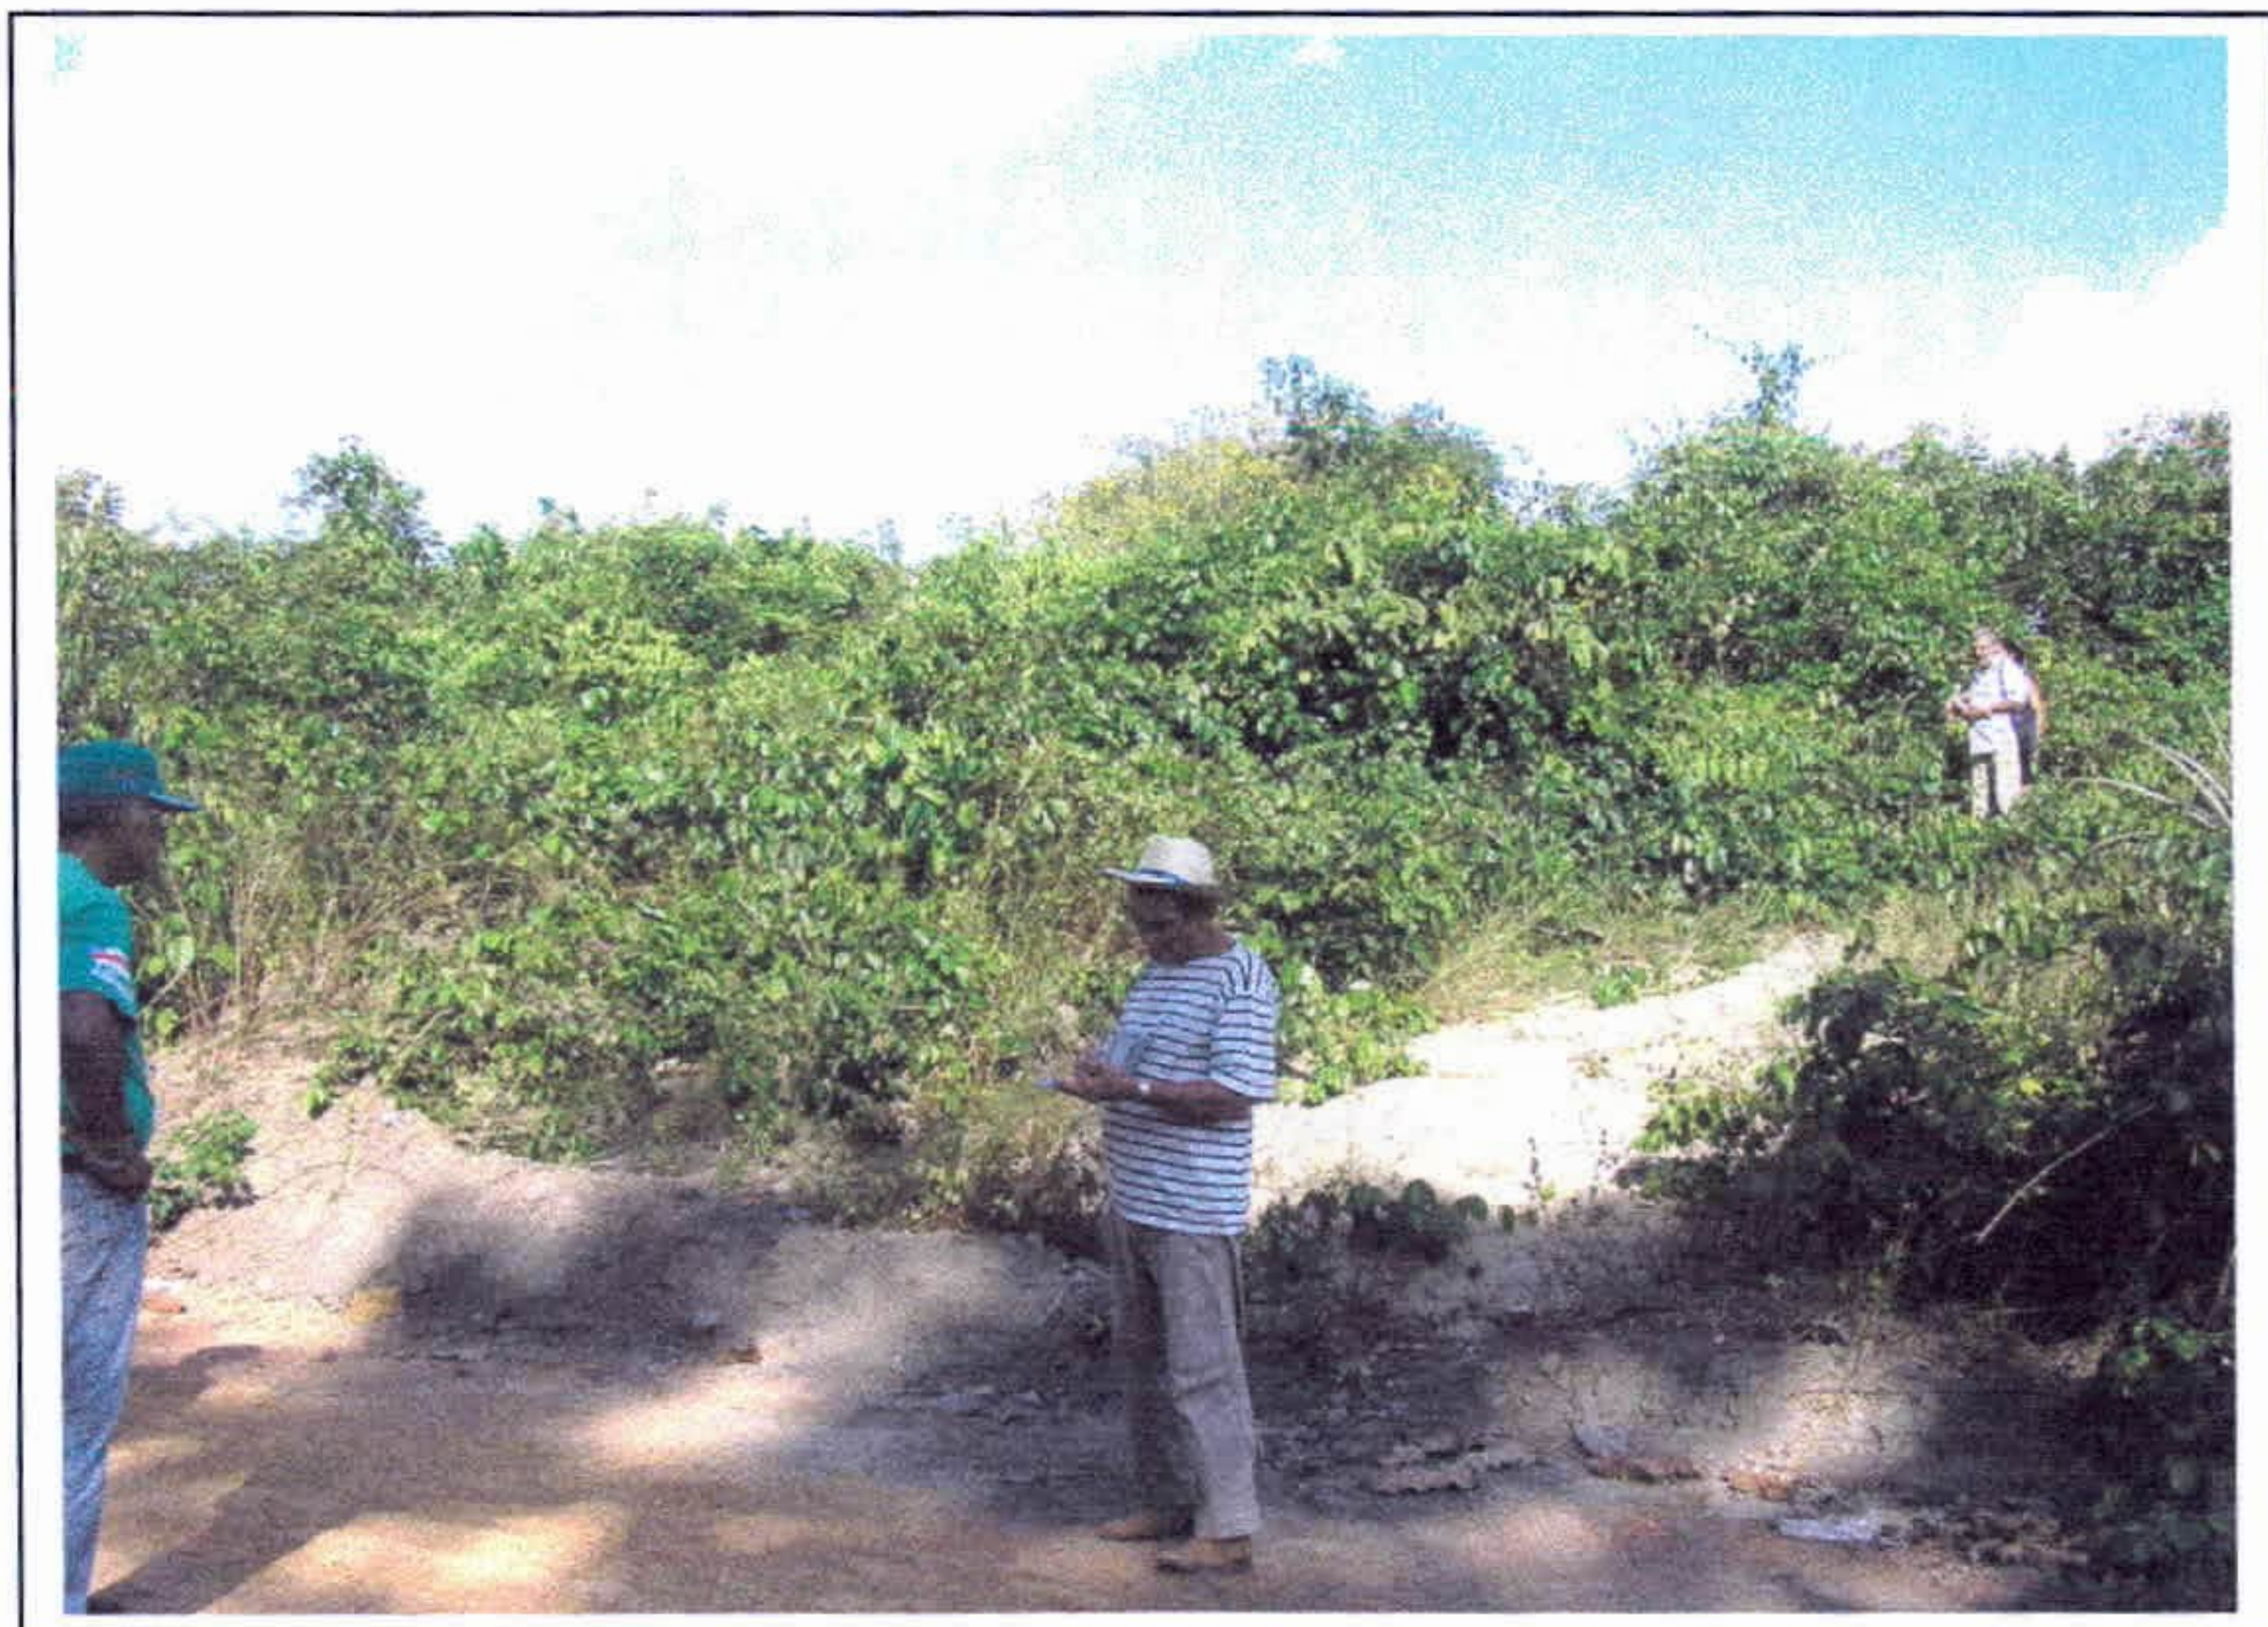
Comunidade São José I – Iranduba

O poço a ser perfurado localiza-se em área doada pelo Sr. Edílson Fernandes da Silva e mede 100 metros de frente por 50 metros de fundos. A formação geológica provavelmente é alter do chão, na comunidade não tem energia elétrica e situa-se a 3 Km do ramal do Januari.

Indicamos a perfuração de um poço de 60 metros de profundidade e diâmetro de 8 polegadas, o local tem coordenadas de: S-3° 13' 44.2"; W-60° 03' 30.6".

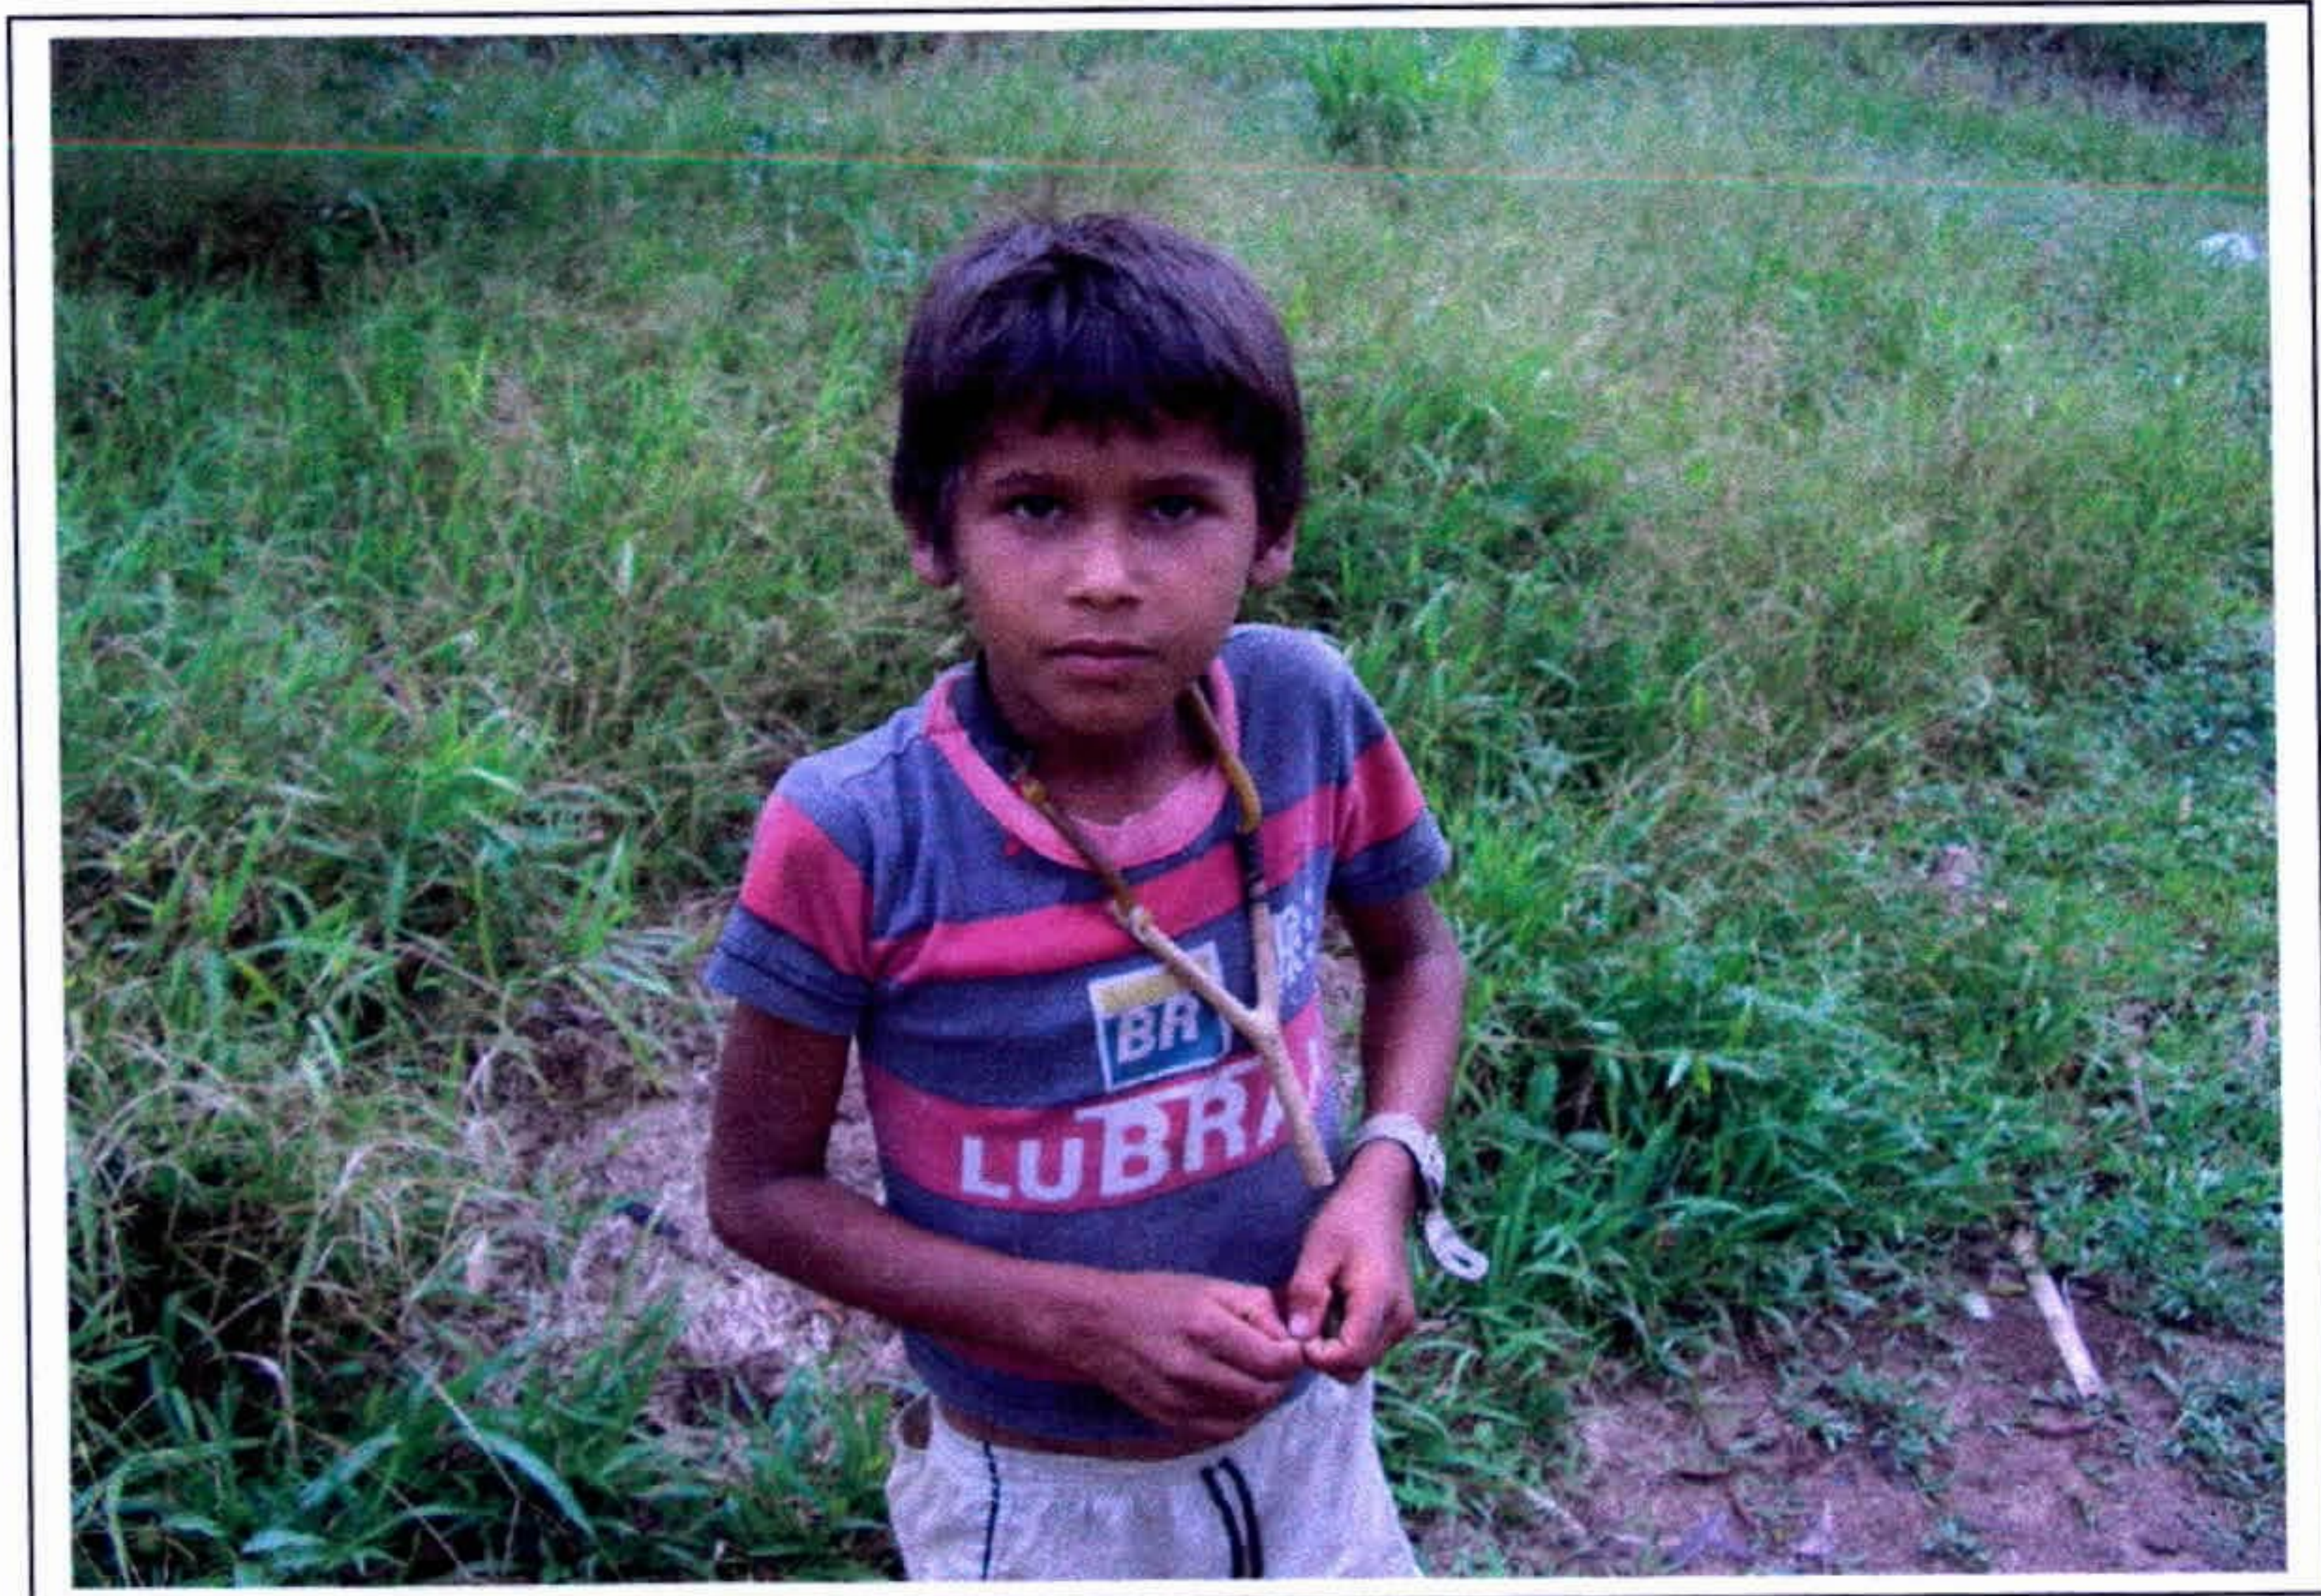
Comunidade Janauarzinho - Iranduba

A formação rochosa é provavelmente Alter do Chão. A comunidade não conta com energia 24 horas, existe um grupo motor gerador pertencente a comunidade funciona das 7:00 às 9:00hs e das 19:00 às 21:00hs. A rede pública de energia dista da comunidade cerca de 6 a 7 Km.

Sugere-se a abertura de um poço com 80 metros de profundidade e diâmetro de 8 polegadas, o local tem como coordenadas S-03° 13' 03.7"; W-60° 22' 42.9".

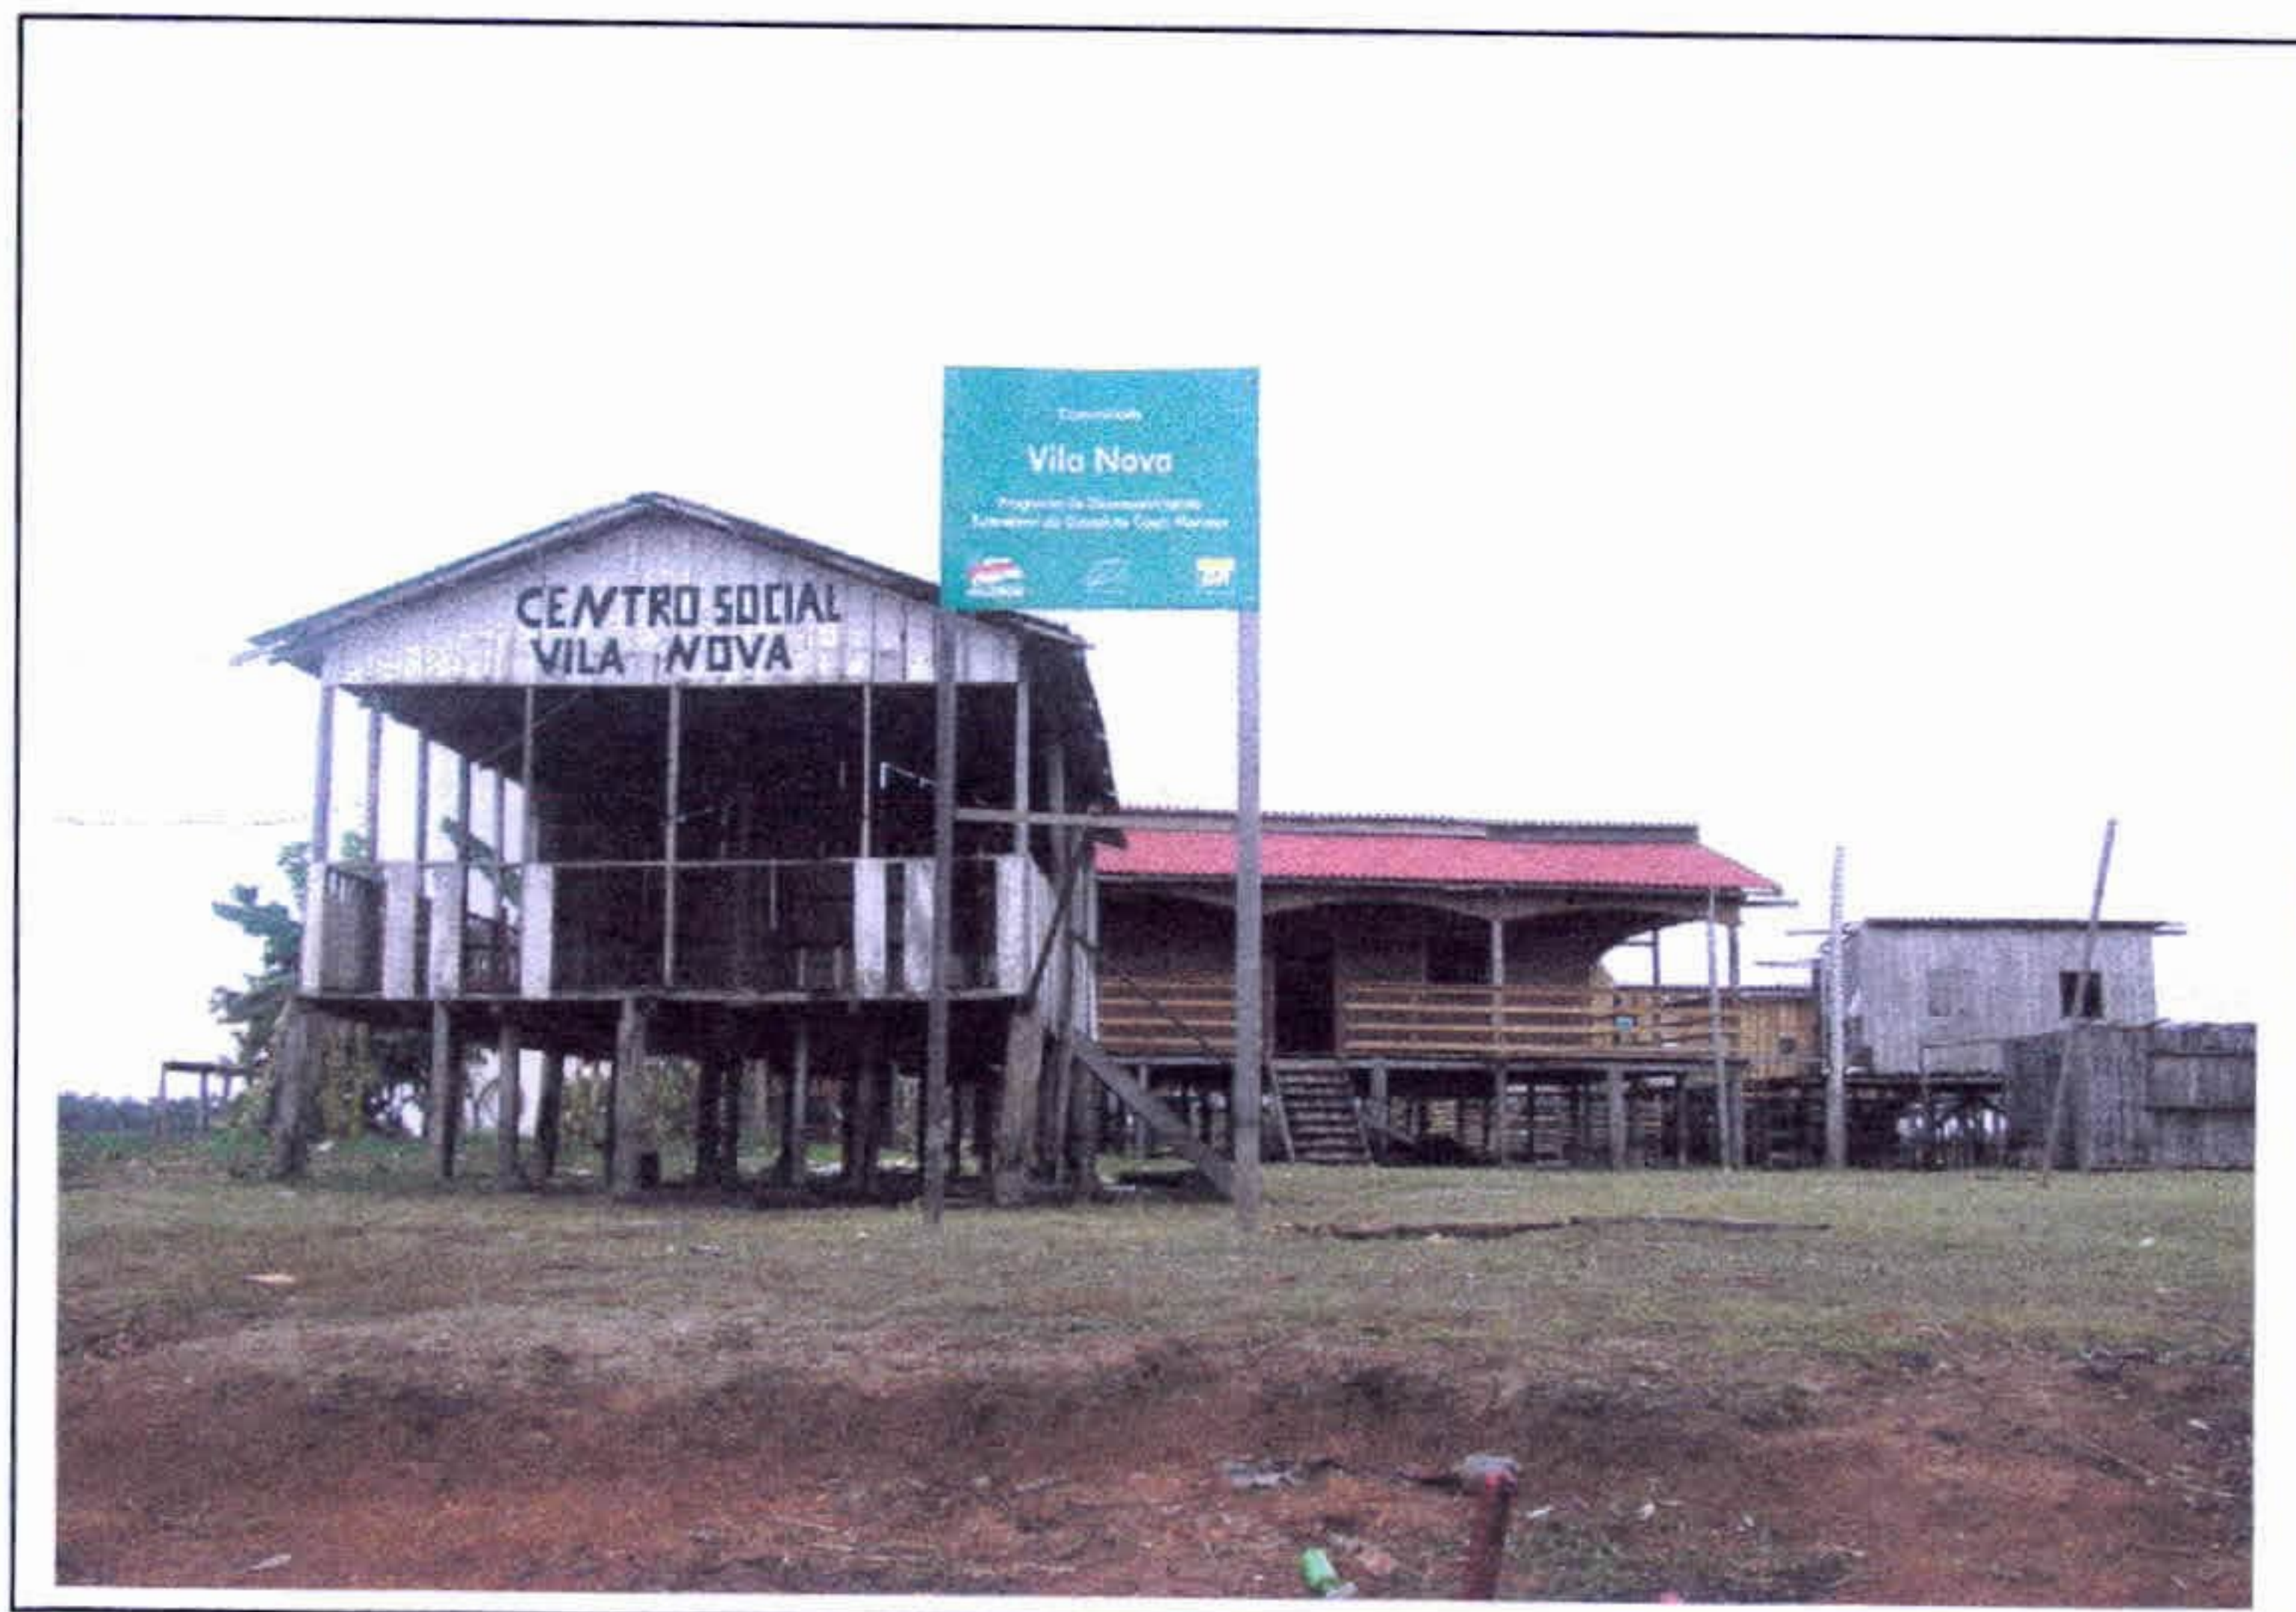
Comunidade Vila Nova - Iranduba

O terreno onde deverá ser perfurado o poço é área de várzea e ainda não foi doado para a comunidade. Na comunidade não tem energia elétrica nem gerador tem 10 casas e conta ainda com 15 a 20 moradores em flutuantes, sua população é de aproximadamente 200 pessoas.

Durante o inverno a área é inundável, a água sobe cerca de 1,8 metros. O poço a ser perfurado deverá ter sua boca elevada em pelo menos 2 metros, ser cimentado e durante a perfuração ter o acompanhamento de um geólogo ou engenheiro de minas experiente para que o mesmo seja perfurado dentro das normas técnicas atuais, evitando assim as contaminações. Durante a perfuração o técnico deverá descrever a litologia perfurada e tentar durante a cimentação isolar as fácies com matéria orgânica que por ventura surgir, bem como os níveis lateríticos
