Águas de Lindóia - São Paulo Julho 2013

SP_ALI_SR_03_CPRM
Francos - Bela Vista - Vila Morangão - Assumpção - Parque das Fontes
UTM 23 K 334607m E 7514252 m S (WGS 84)

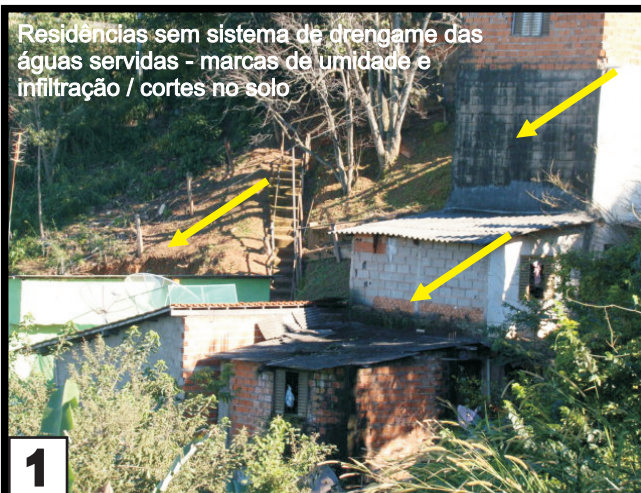
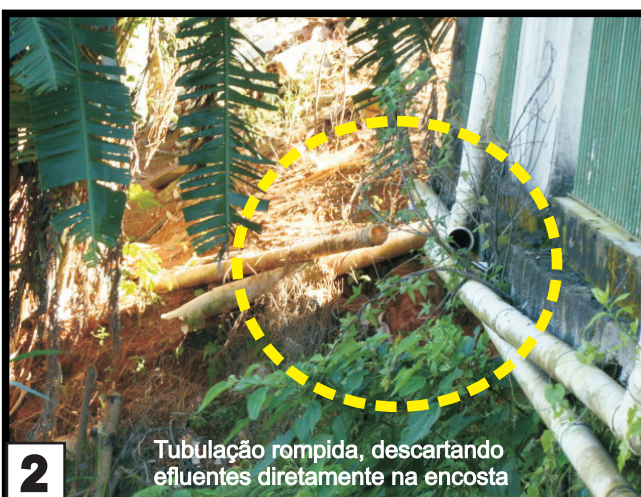
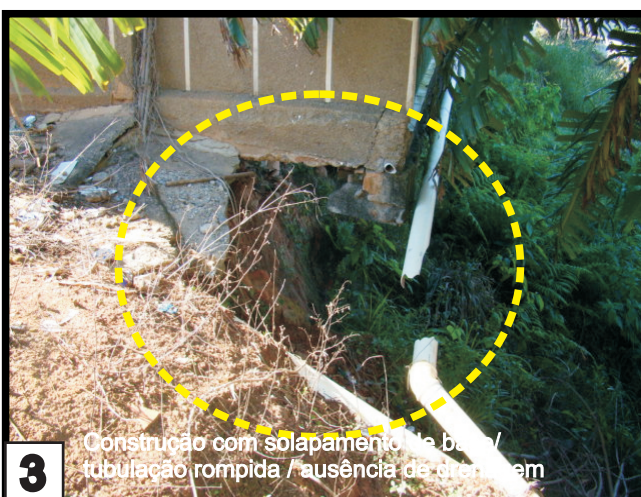
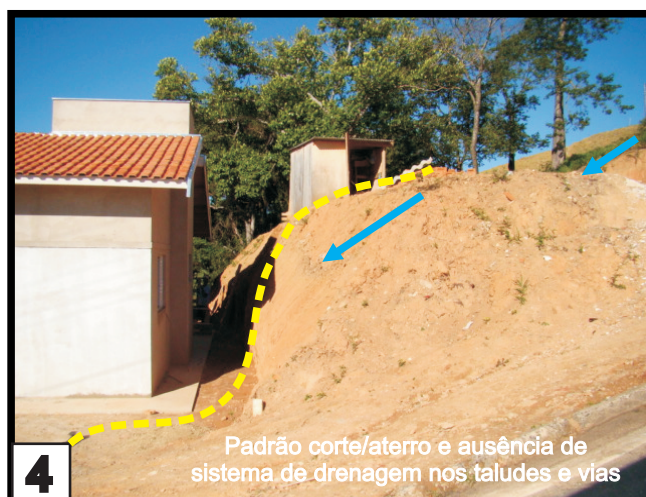
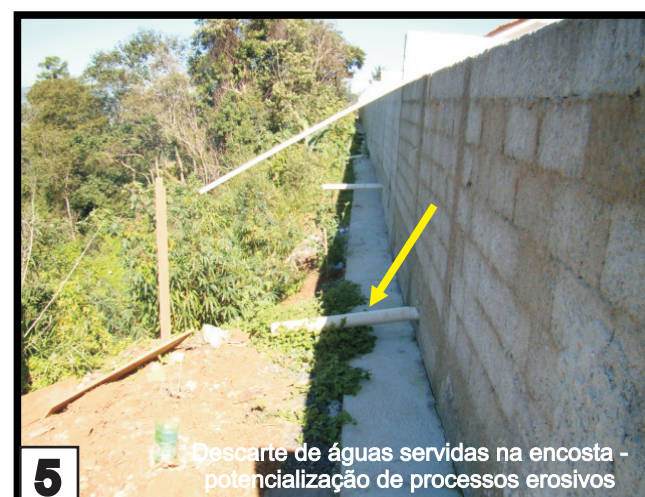
Descrição: Sem dúvida o setor de maior risco de Águas de Lindóia. Trata-se de uma grande encosta densamente ocupada, de forma irregular e sem critérios, com diversas casas construídas do tipo corte/aterro (**Figura 4**), ou nas linhas de atingimento das drenagens locais (dentro dos anfiteatros), bem como nas cristas, com descarte irregular de esgoto e águas servidas e com inúmeros pontos de vazamentos que potencializam os processos erosivos (**Figuras 1 a 3**). Muitas casas estão no ponto final da encosta, na linha de atingimento das águas que descem as ruas que não apresentam um sistema de captação ou para minimizar a energia dessas águas de forma satisfatória. Verificou-se que as casas situadas nas porções finais das encostas de uma maneira geral apresentam grande risco de deslizamento. Há também a ocupação irregular de diversos pontos, como ruas clandestinas, ou condomínios com descarte de águas servidas de forma insatisfatória (**Figura 5**) e ocupação de margens da rodovia, sem respeitar os limites do DER. Setor muito complexo e que necessita grande fiscalização a fim de se congelar a situação atual e iniciar a recuperação para minimizar os riscos locais.

Tipologia do Processo: Deslizamento planar e enxurradas (instalado)

Grau de Risco: Muito Alto

- Remoção imediata das residências situadas nas cabeceiras dos anfiteatros, principalmente na região da rodovia; bem como das porções finais das encostas, uma vez que a declividade é muito alta, e a água devido a ausência de drenagem chega com muita força, como enxurradas, intensificando os processos erosivos e o risco de deslizamentos e desabamentos das casas;

- Obras de contenção dos taludes de cortes existentes na encosta (com acompanhamento de especialista - Engº Geotécnico) e que não apresentam risco elevado como a situação anterior;

- Verificação das estruturas das residências existentes (Engº Civil/Geotécnico) uma vez que não foi verificado em alguns casos fundações ou então as mesmas estão em áreas com solapamento da encosta;

- Monitoramento constante das cicatrizes e trincas existentes no solo local e dos ravinamentos e voçorocas locais.
- Obras de melhorias na infraestrutura urbanística, como, pavimentação de ruas e implantação de sistema eficiente de drenagens de águas pluviais e seu correto destinamento até as drenagens naturais;

- Reflorestamento e reconstituição das áreas desocupadas a fim de se evitarem novas construções (principalmente nas porções com movimentação);
- Conscientização da população sobre os riscos de construções feitas de forma incorreta (corte/aterro ou dentro da drenagem) e sem conhecimentos técnicos;
