## Águas de Lindóia - São Paulo Julho 2013

SP\_ALI\_SR\_02\_CPRM  
Cavalinho Branco - Rua Curitiba  
UTM 23 K 333157m E 7515037 m S (WGS 84)

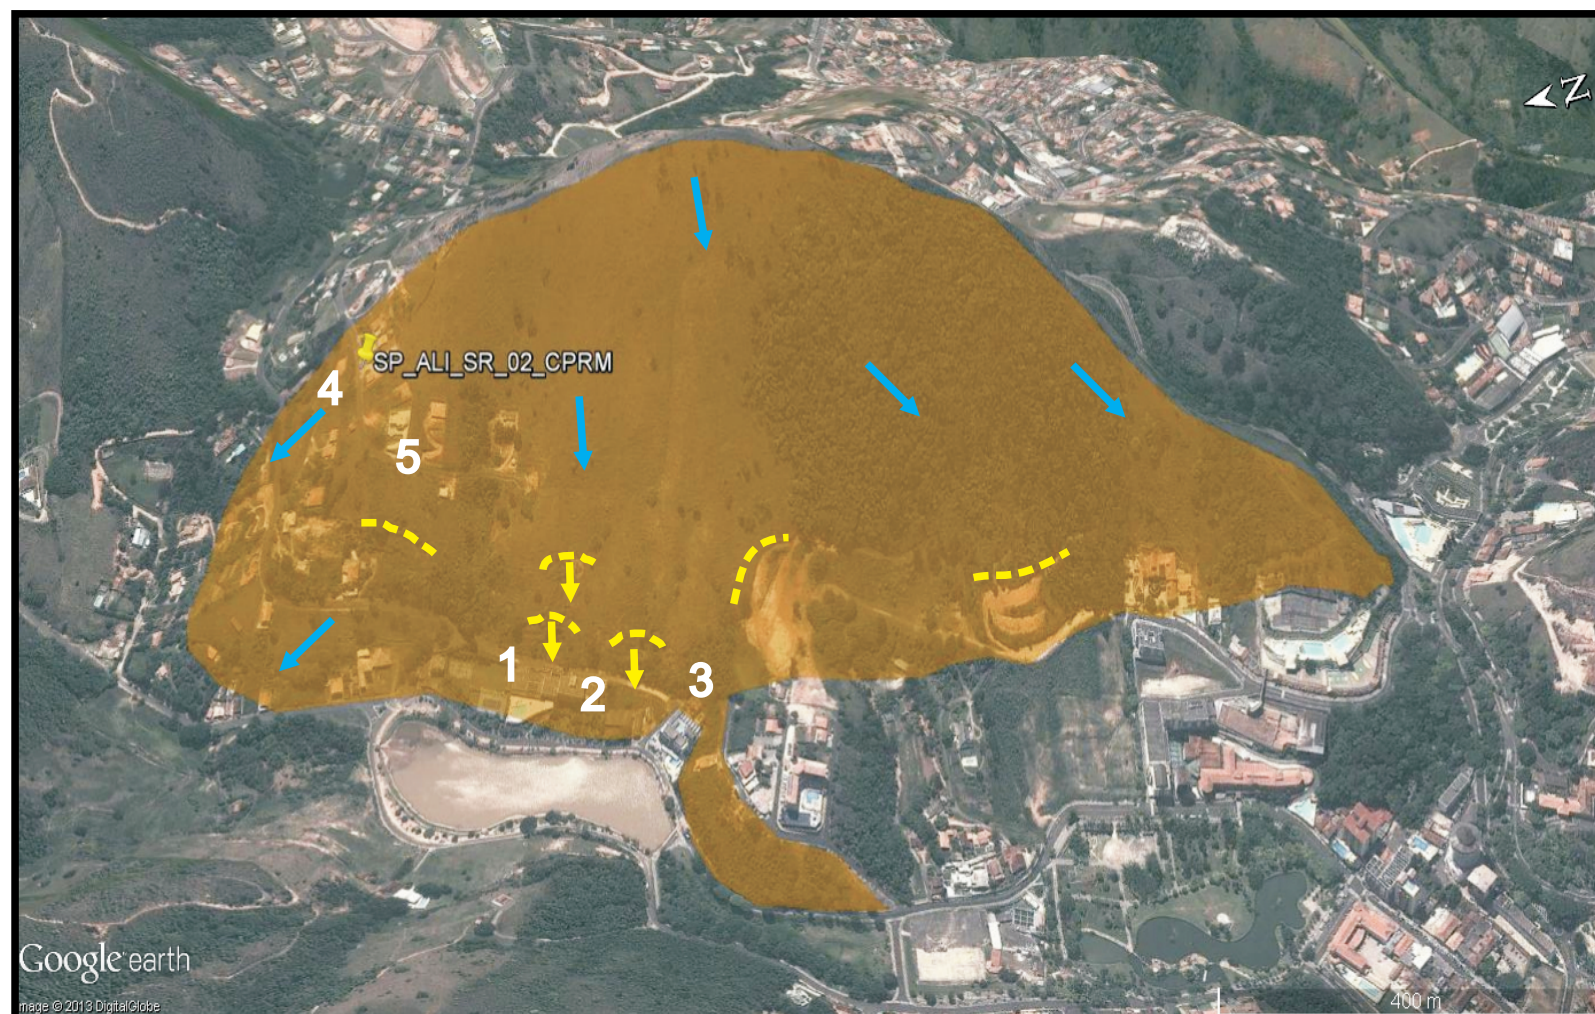
**Descrição:** Encosta de declividade elevada, onde é possível observar diversos indícios de movimentação do solo, como degraus de abatimento, e cicatrizes de deslizamentos anteriores (**Figuras 1 e 2**). Devido a pontos de trincas no asfalto, pode-se dizer que a encosta está em movimento, e que poderá correr em algum momento a ruptura deste solo, gerando um deslizamento do tipo rotacional (principalmente na região dos fundos do hotel e em residência (**Figura 5**). As residências construídas na encosta, seguem o padrão construtivo corte/aterro (**Figura 4**), sem sistema de drenagem adequado a fim de se evitar a infiltração da água (chuva e servidas) e minimizar o risco de deslizamentos, sendo verificados em alguns pontos já processos erosivos instalados e residências com risco de solapamento (**Figura 3**).

**Tipologia do Processo:** Deslizamento rotacional e planar (Potencial)

**Grau de Risco:** Alto

- Obras de contenção dos taludes de cortes existentes na encosta (com acompanhamento de especialista- Engº Geotécnico);
- Verificação das estruturas das residências existentes (Engº Civil/Geotécnico) uma vez que não foi verificado em alguns casos fundações ou então as mesmas estão em áreas com solapamento da encosta;

- Monitoramento constante das cicatrizes e trincas existentes no solo local;
- Obras de melhorias na infraestrutura urbanística, como, pavimentação de ruas e implantação de sistema eficiente de drenagens de águas pluviais e seu correto destinação até as drenagens naturais;

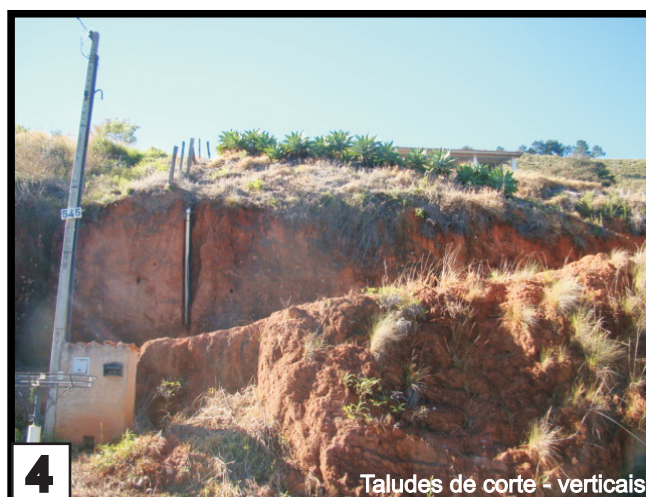
Indicativos de movimentação do solo (trincas, degraus de abatimento)
