REVITALIZAÇÃO E INSTALAÇÃO DE SISTEMAS SIMPLIFICADOS DE ABASTECIMENTO SUSTENTÁVEL NO NORDESTE

RELATÓRIO PARA ENCERRAMENTO DE PROJETO

INSPEÇÃO DOS SISTEMAS SIMPLIFICADOS DE ABASTECIMENTO DE ÁGUA EM, ALAGOAS, PARAÍBA, PERNAMBUCO E RIO GRANDE DO NORTE.

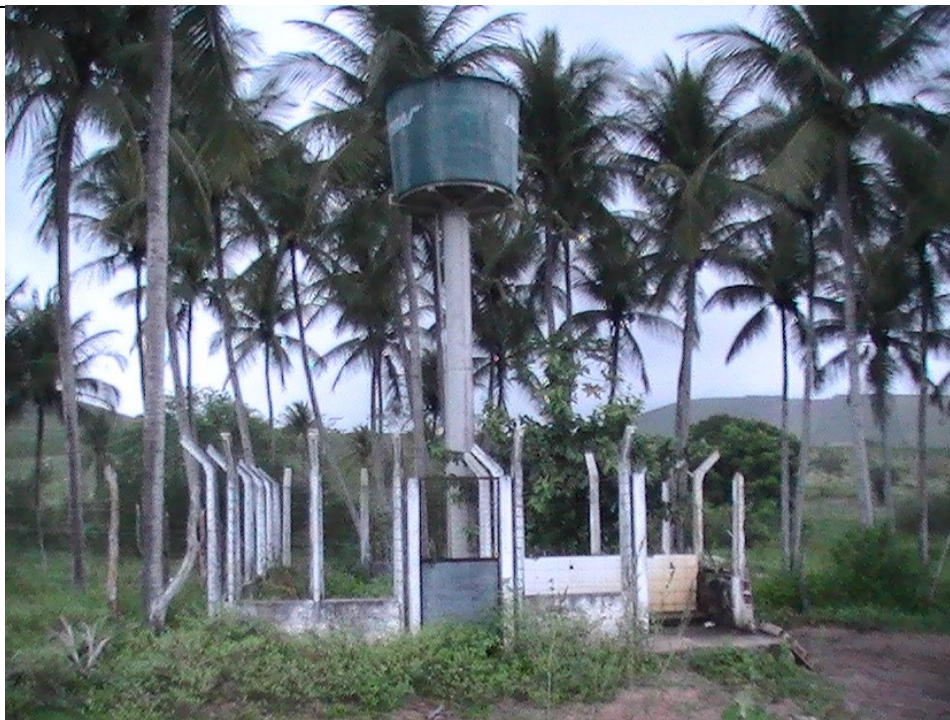
MEMÓRIA FOTOGRÁFICA

O SISTEMA ESTÁ MUITO MALTRATADO E APRESENTA INDÍCIOS DE VANDALISMO, MAS CONFORME INFORMAÇÕES, HÁ UMA GRANDE AFLUÊNCIA DE PESSOAS QUE PEGAM ÁGUA NA SAÍDA PARA ENCHER TAMBORES ATENDENDO ASSIM, UM GRANDE NÚMERO DE FAMÍLIAS ,INCLUSIVE DE OUTROS SÍTIOS. DEVIDO ÀS FORTES CHUVAS QUE SE PRECIPITARAM SOBRE A REGIÃO, FICAMOS IMPEDIDOS DE FAZER UM MELHOR REGISTRO FOTOGRÁFICO.

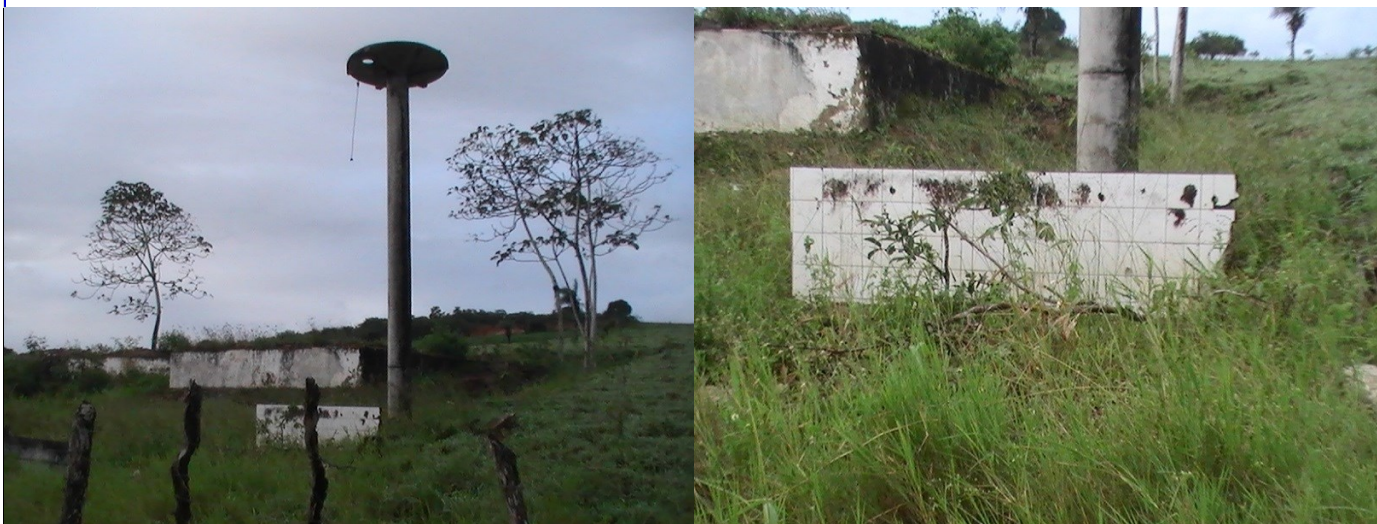
MEMÓRIA FOTOGRÁFICA

DESTRUÍDO TOTALMENTE

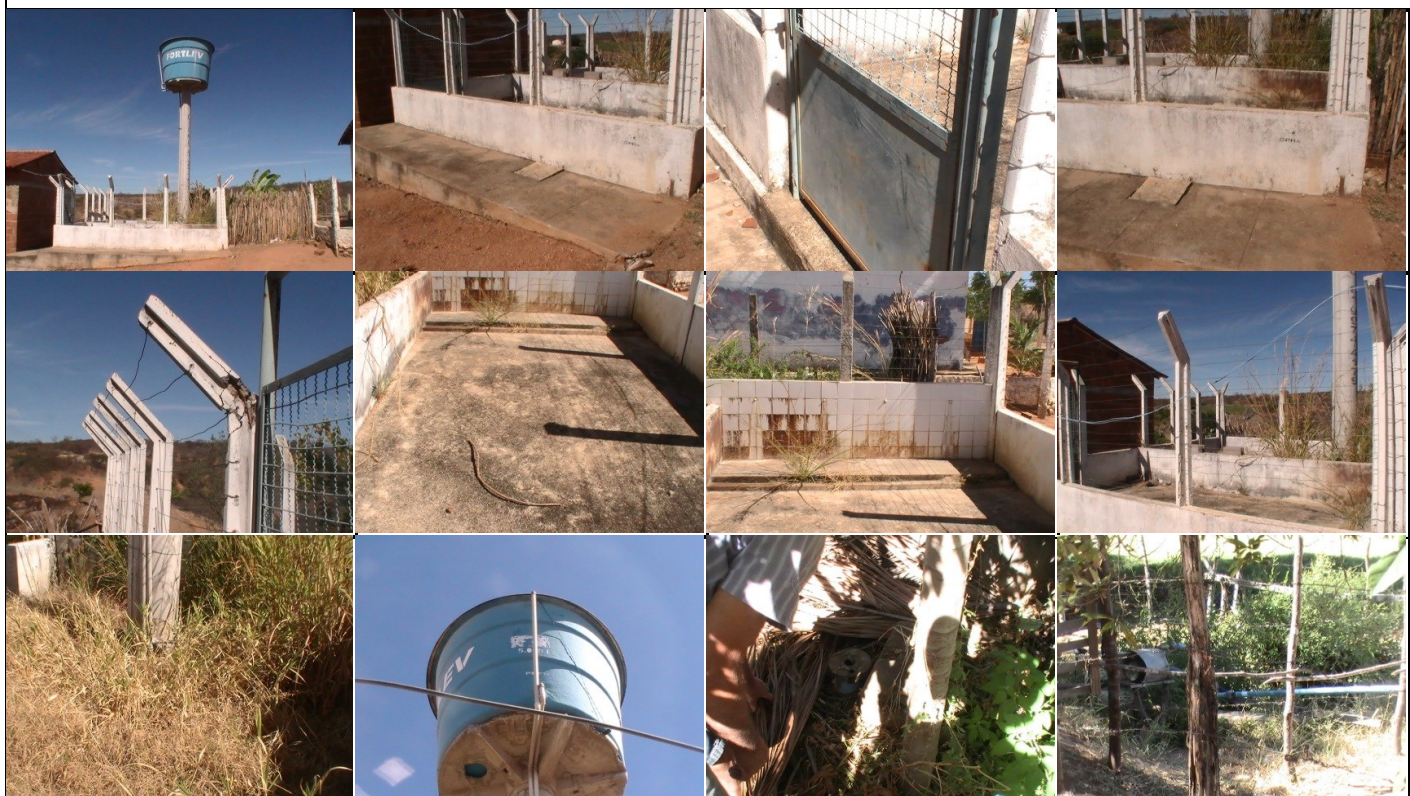
MEMÓRIA FOTOGRÁFICA

O SENHOR LORIVAL MANTEM O SISTEMA FUNCIONANDO ENQUANTO A PREFEITURA PAGA A ENERGIA. EXISTEM DOIS POÇOS. O TUBULAR ESTÁ SECO E A BOMBA FOI REMOVIDA. O POÇO AMAZONAS SUPRE O SISTEMA COM UMA BOMBA CENTRÍFUGA PARA ABASTECER O GRUPO ESCOLAR E QUATRO RESIDÊNCIAS. OS REGISTROS FORAM REMOVIDOS E GUARDADOS.

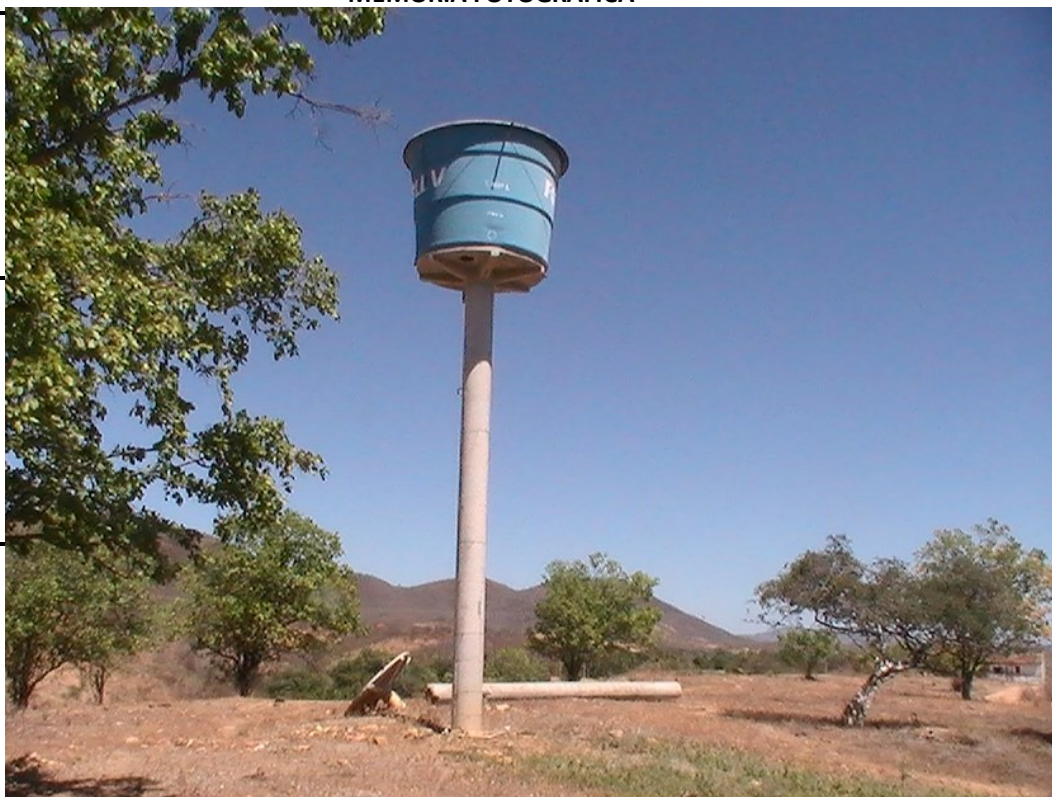
MEMÓRIA FOTOGRÁFICA

NÃO É UM SASs.

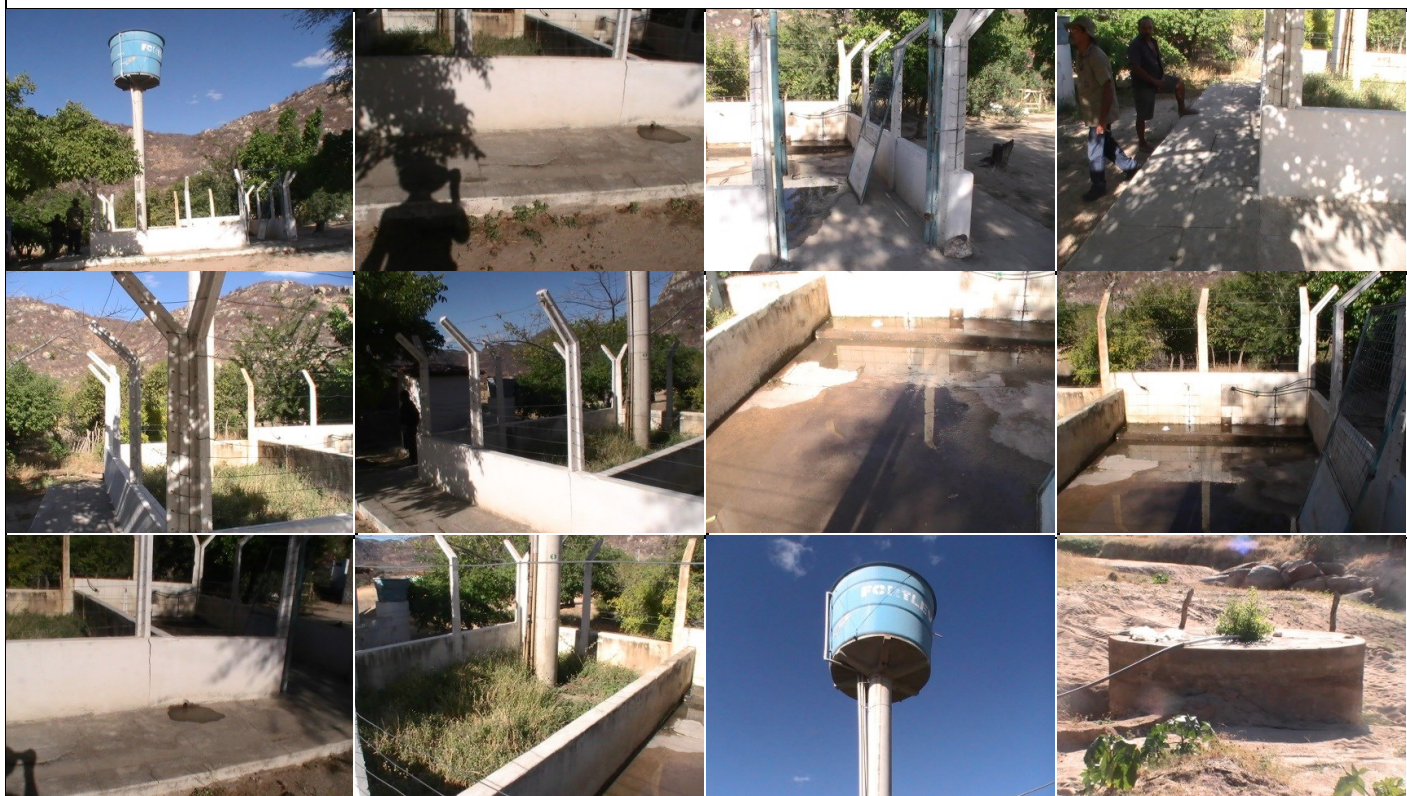
MEMÓRIA FOTOGRÁFICA

O SISTEMA ESTÁ OPERANDO NORMALMENTE E FAZ A DISTRIBUIÇÃO POR REDE DE DISTRIBUIÇÃO PARA CERCA DE 30 CASAS.

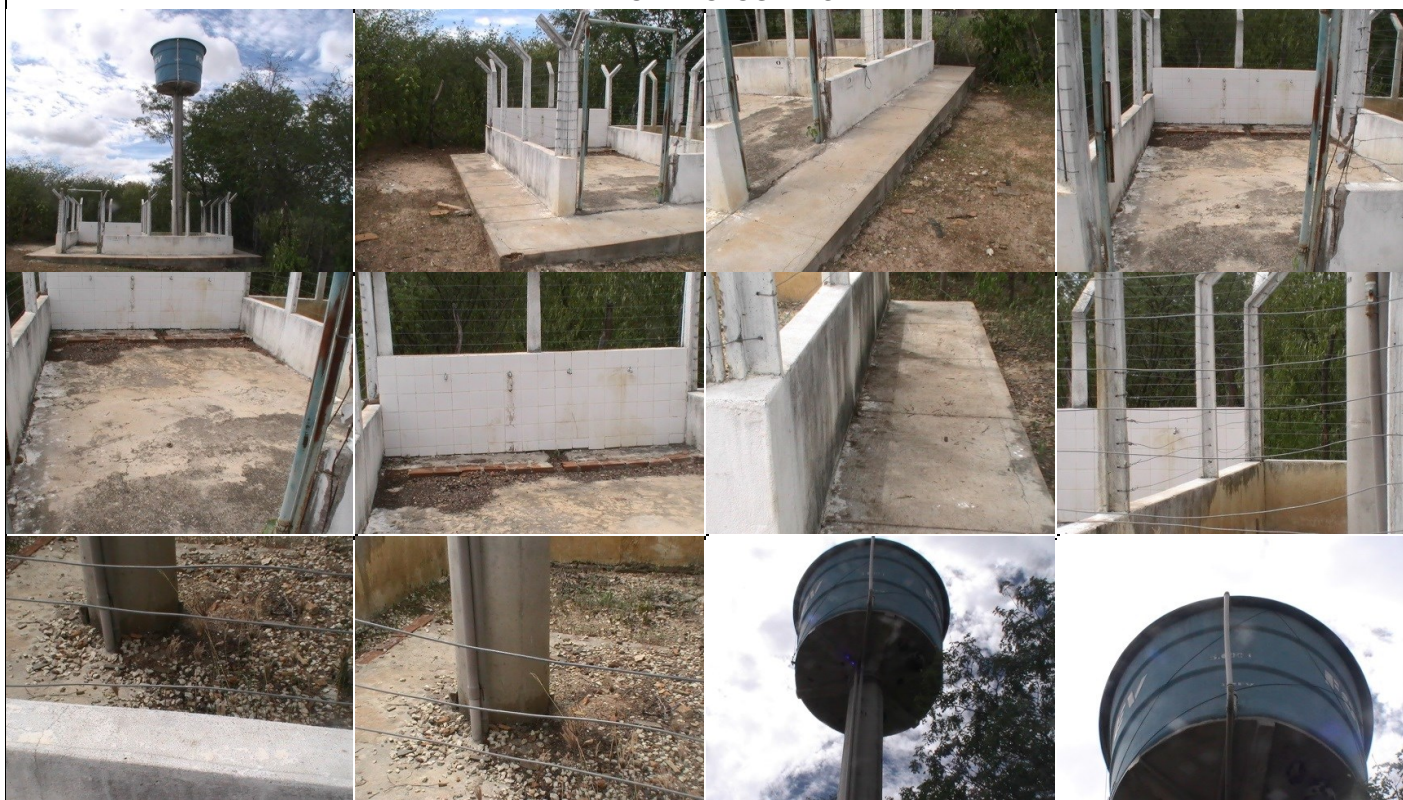
MEMÓRIA FOTOGRÁFICA

O SISTEMA FOI DESATIVADO, MODIFICADO, SUBSTITUIDO E ABANDONADO.

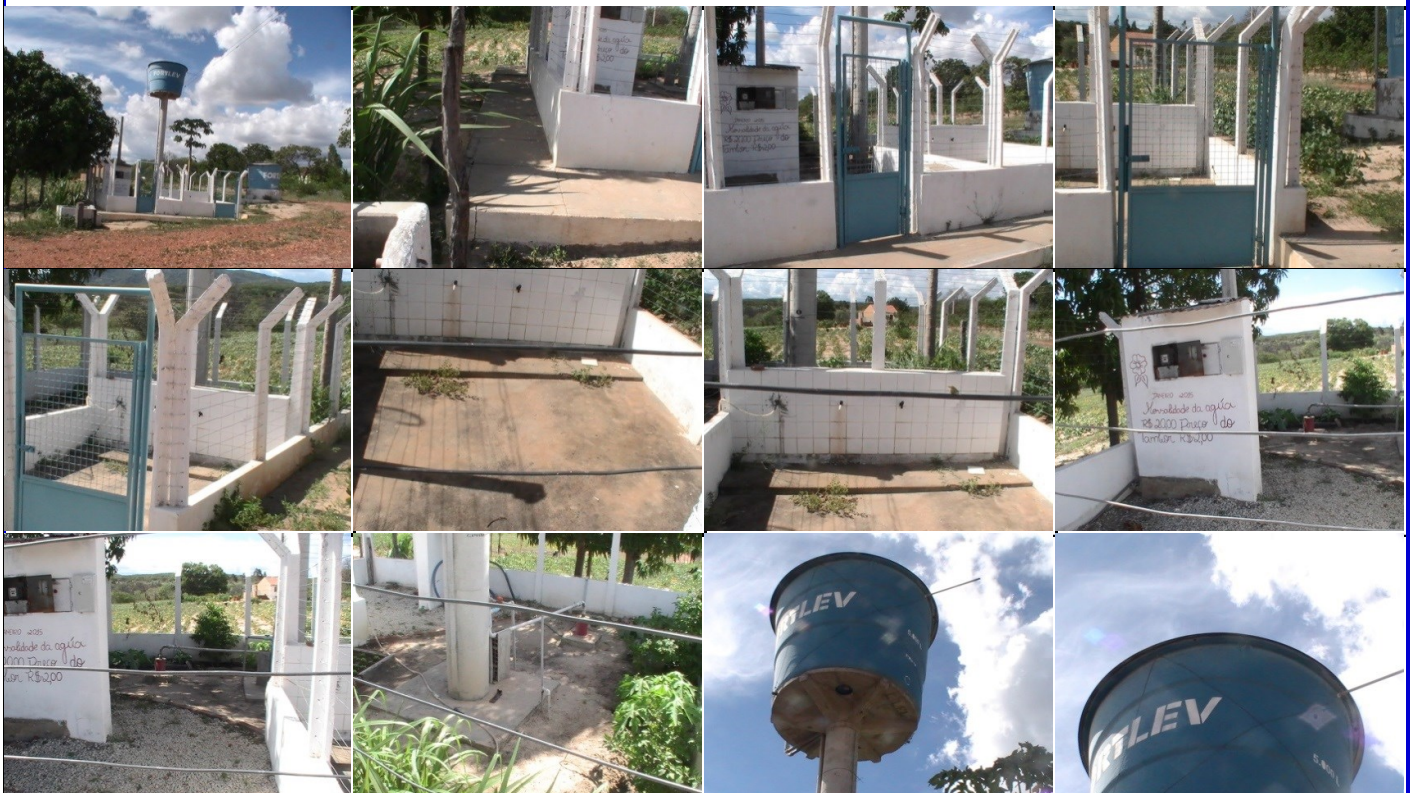
MEMÓRIA FOTOGRÁFICA

O SISTEMA OPERA FAZENDO A DISTRIBUIÇÃO RESIDENCIAL POR MEIO DE REDES DESVIADAS DA SAÍDA DA CAIXA E DO CHAFARIZ, PARA 28 CASAS. A ÁGUA FORNECIDA A TERCEIROS (CONSUMIDORES DE FORA DO SÍTIO) É COBRADA PELO PROPRIETÁRIO DA ÁREA DO POÇO/CHAFARIZ.

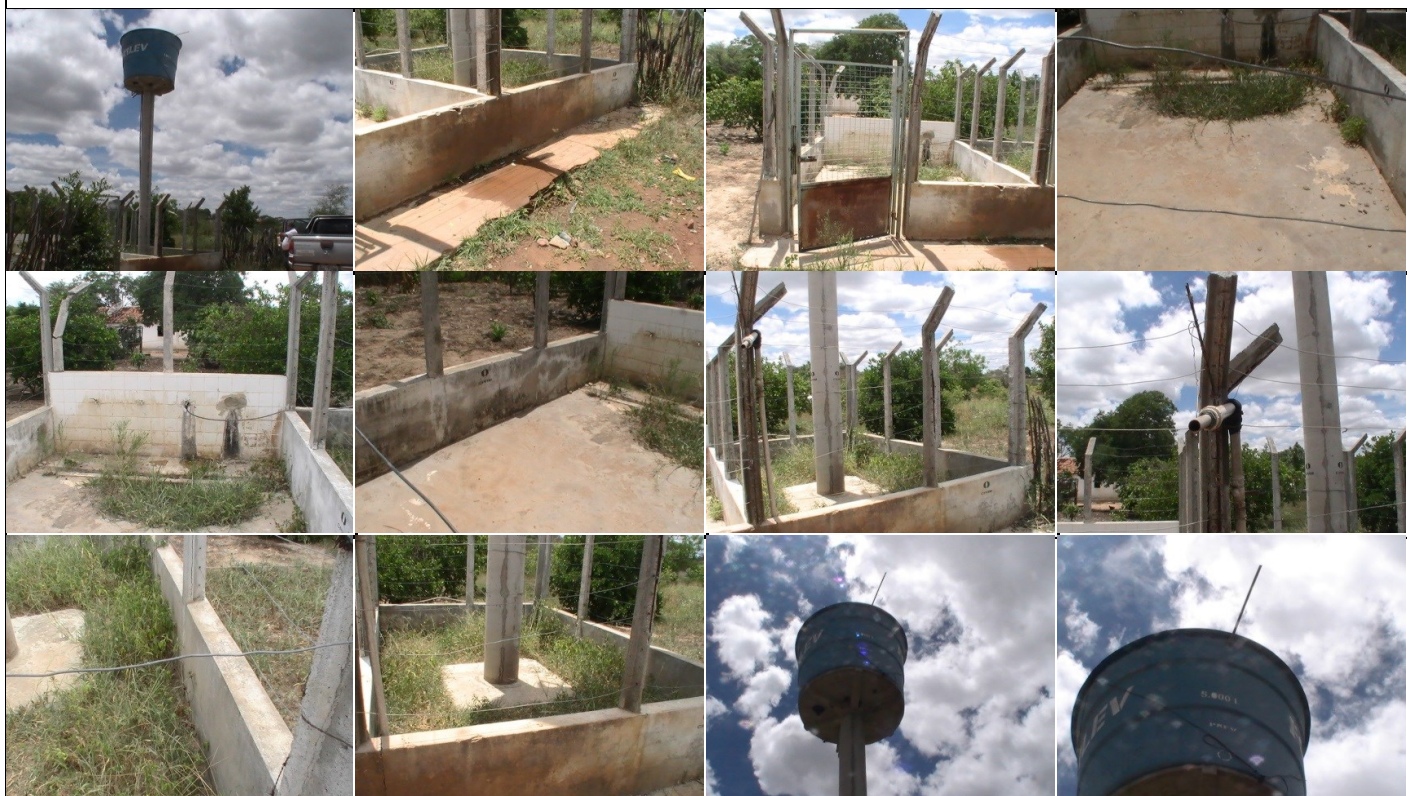
MEMÓRIA FOTOGRÁFICA

O SISTEMA ESTÁ FUNCIONANDO MAS O CHAFARIZ FOI ADULTERADO E INUTILIZADO, NÃO HÁ MANUTENÇÃO.

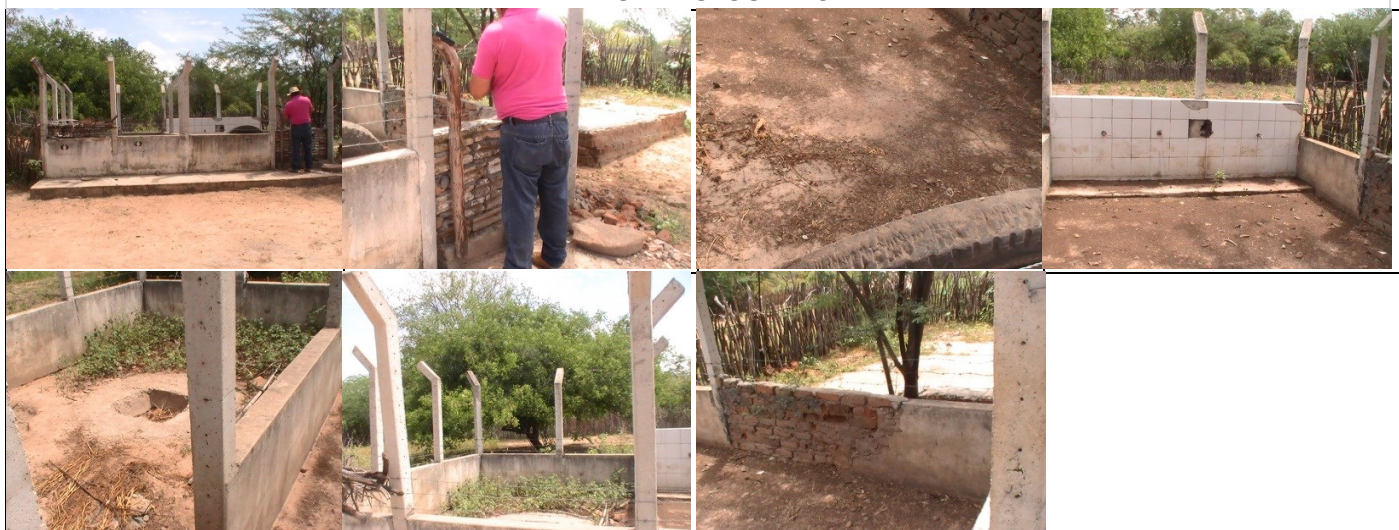
MEMÓRIA FOTOGRÁFICA

O SISTEMA ESTÁ DEPREDADO E ABANDONADO DEPOIS QUE A "PREFEITURA" REMOVEU A BOMBA PARA CONSERTAR, E NÃO MAIS RETORNOU, A CERCA DE CINCO ANOS.

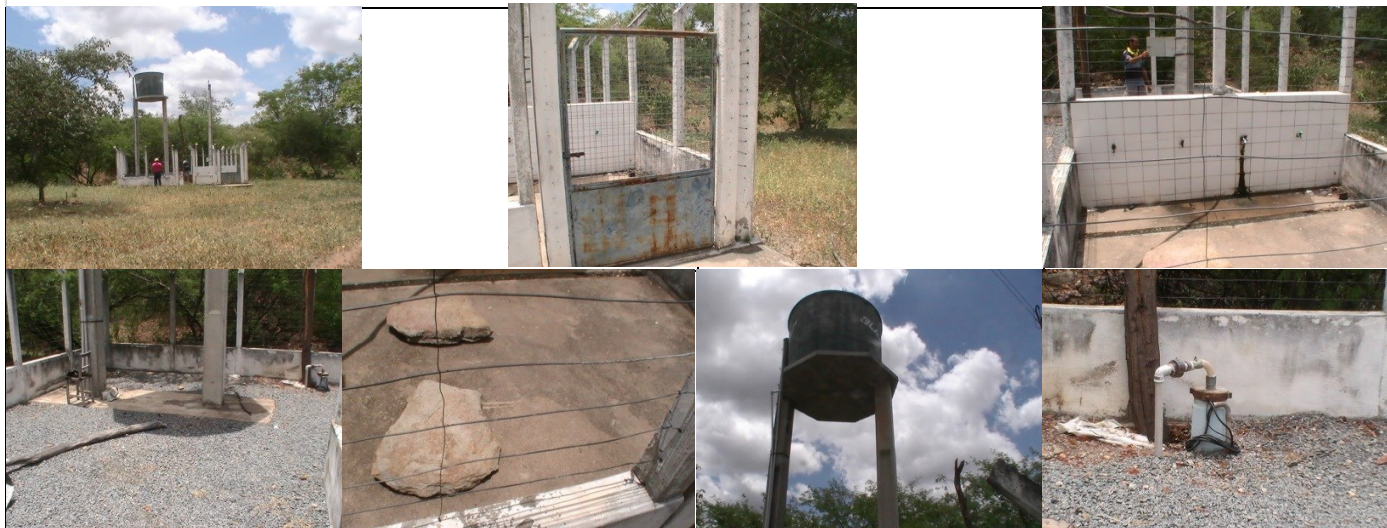
MEMÓRIA FOTOGRÁFICA

O SISTEMA FUNCIONA NORMALMENTE.

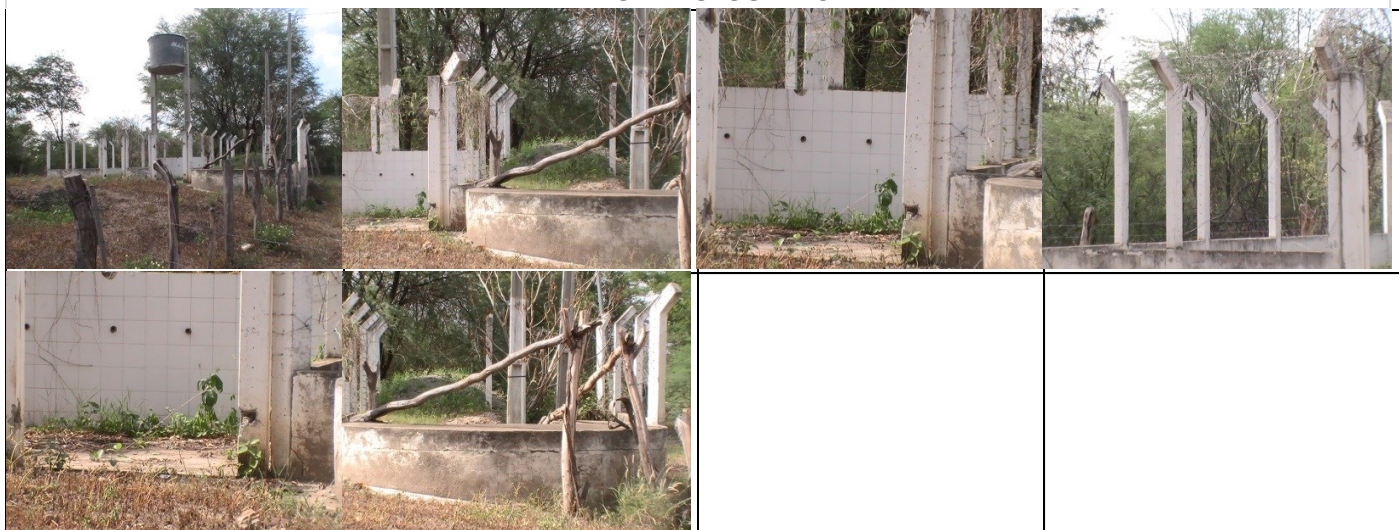
MEMÓRIA FOTOGRÁFICA

PARALISADO, INUTILIZADO, DESMOBILIZADO E ABANDONADO.

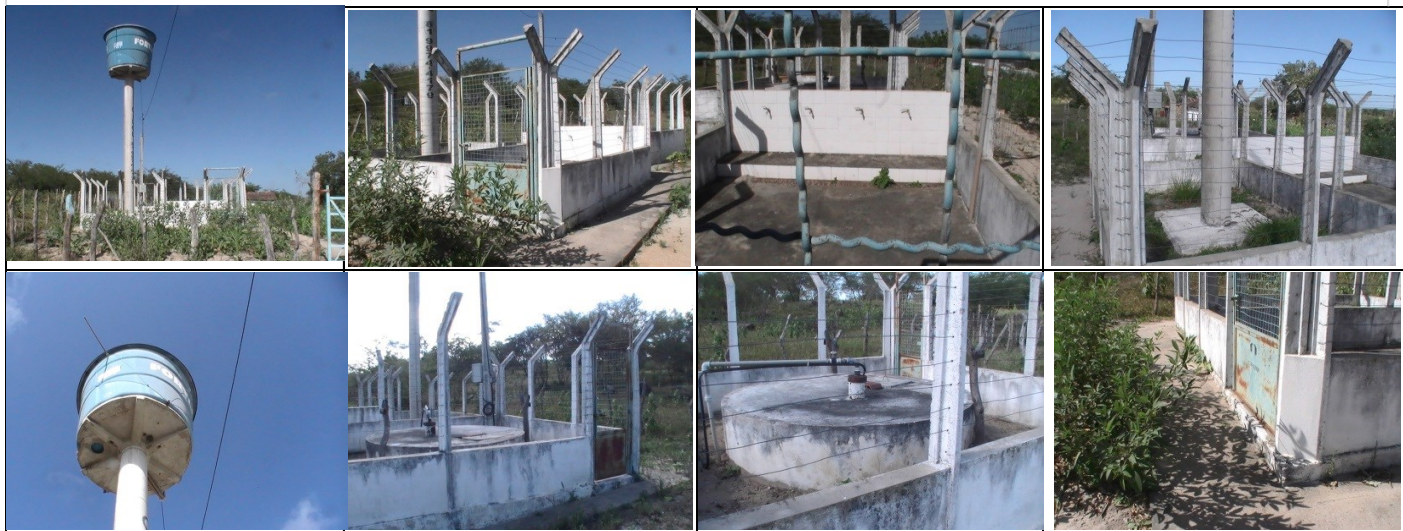
MEMÓRIA FOTOGRÁFICA

O SISTEMA ESTA PARALISADO PORQUE O POÇO AMAZONAS SECOU DEVIDO O LONGO TEMPO DE ESTIAGEM .

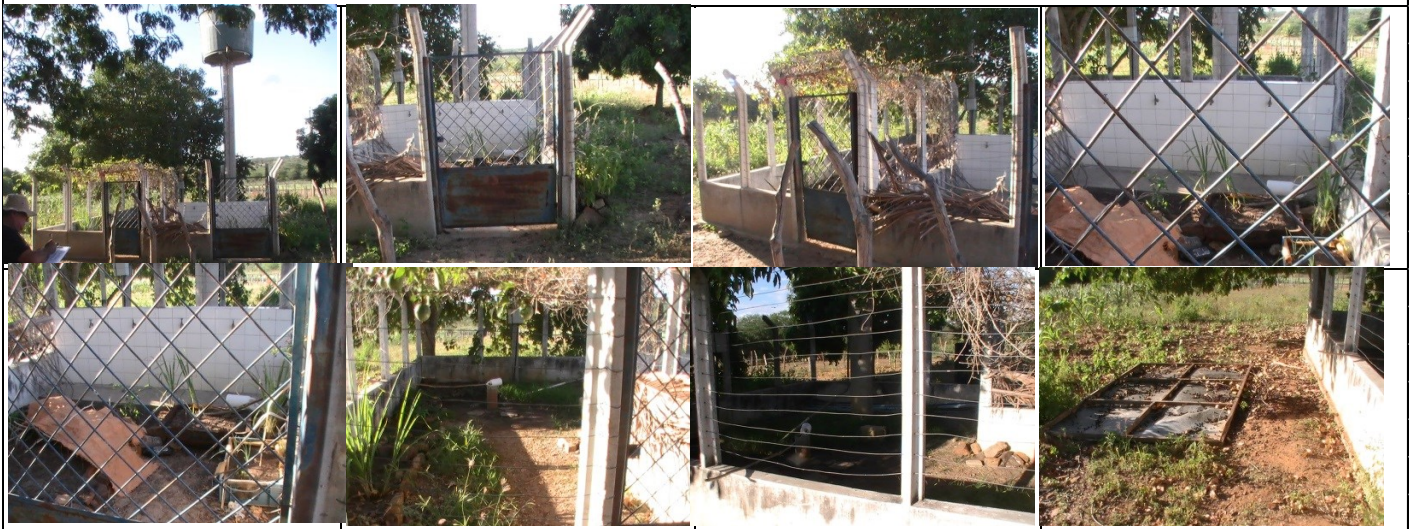
MEMÓRIA FOTOGRÁFICA

O SISTEMA ESTÁ INSTALADO EM ÁREA INDÍGENA EM QUE HÁ CONFLITOS ENTRE O "PROPRIETÁRIO" DO POÇO E A COMUNIDADE. O SSA ESTÁ PARALISADO E ABANDONADO DEVIDO A REMOÇÃO DA BOMBA.

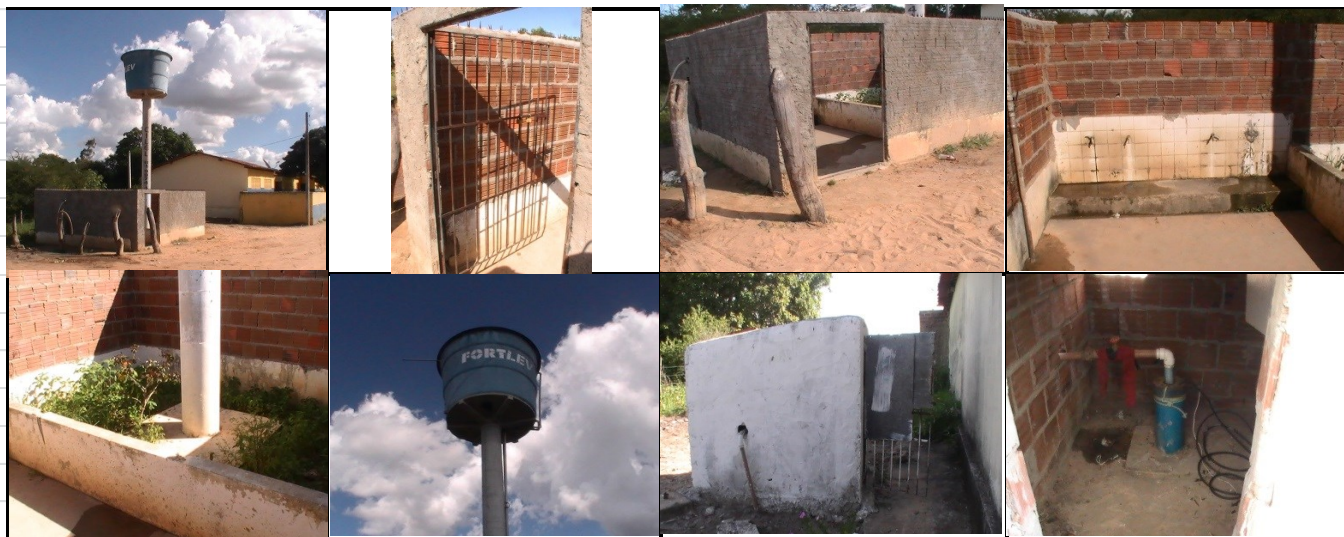
MEMÓRIA FOTOGRÁFICA

O SISTEMA FOI TOTALMENTE MODIFICADO, SUPRE UMA ESCOLA MUNICIPAL E TEM UMA SAÍDA PARA ABASTECIMENTO DE TAMBORES, EM CARROS DE BOIS. EXISTEM CONFLITOS NA COMUNIDADE PELO CONTROLE DO SSA.

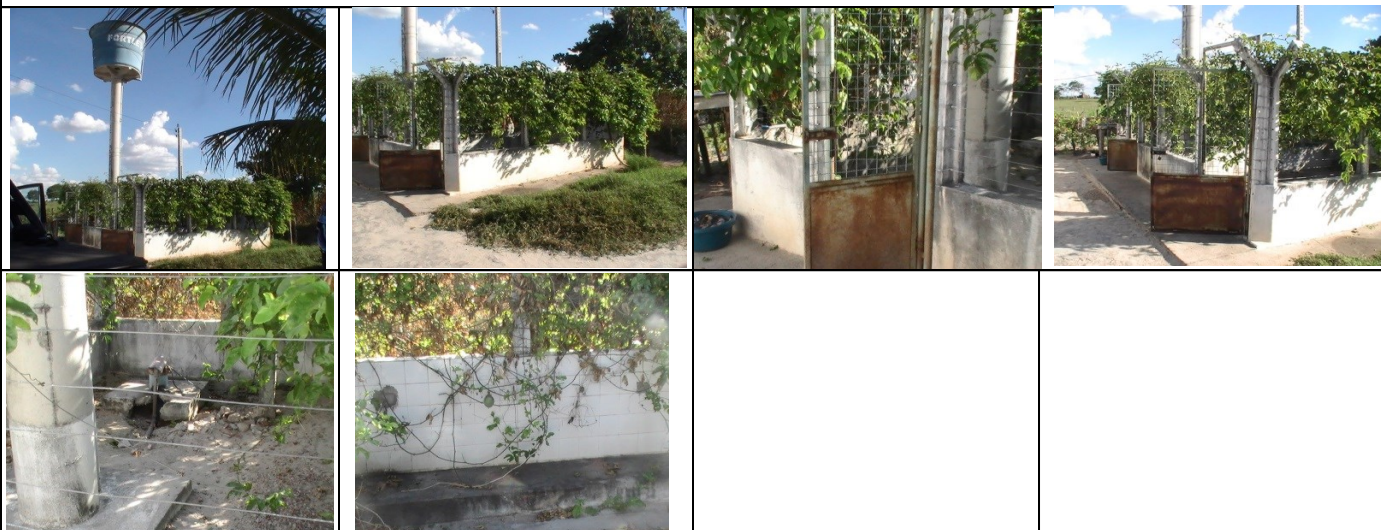
MEMÓRIA FOTOGRÁFICA

O SISTEMA ESTÁ SENDO USADO PARA DISTRIBUIÇÃO RESIDENCIAL POR MEIO DE GAMBIARRAS, DEIXANDO INUTILIZADO O CHAFARIZ QUE SE ENCONTRA DANIFICADO. O ARAMADO FUNCIONA COMO VARAL PARA APOIO DAS RAMAS DE MARACUJÁ, CULTIVADOS AO LADO DA INSTALAÇÃO.

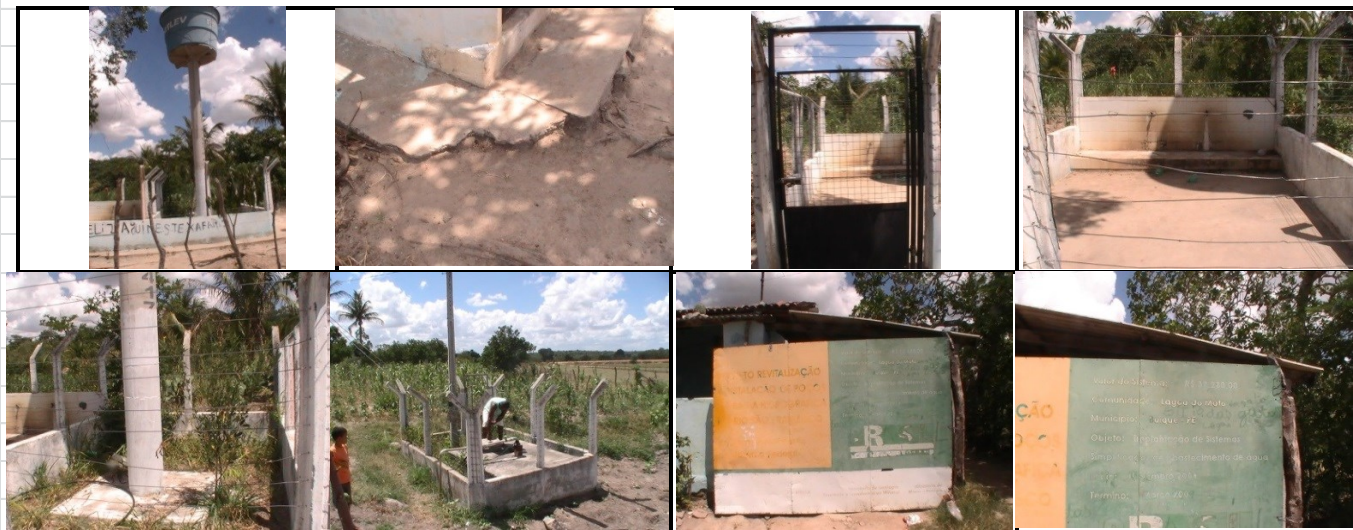
MEMÓRIA FOTOGRÁFICA

O SISTEMA ESTÁ FUNCIONANDO COM DESVIO DA ÁGUA DA CAIXA DIRETAMENTE PARA AS RESIDÊNCIAS PRÓXIMAS . O CHAFARIZ ESTÁ DANIFICADO E NÃO É UTILIZADO. O SSA, COMO UM TODO, É MAL CONSERVADO

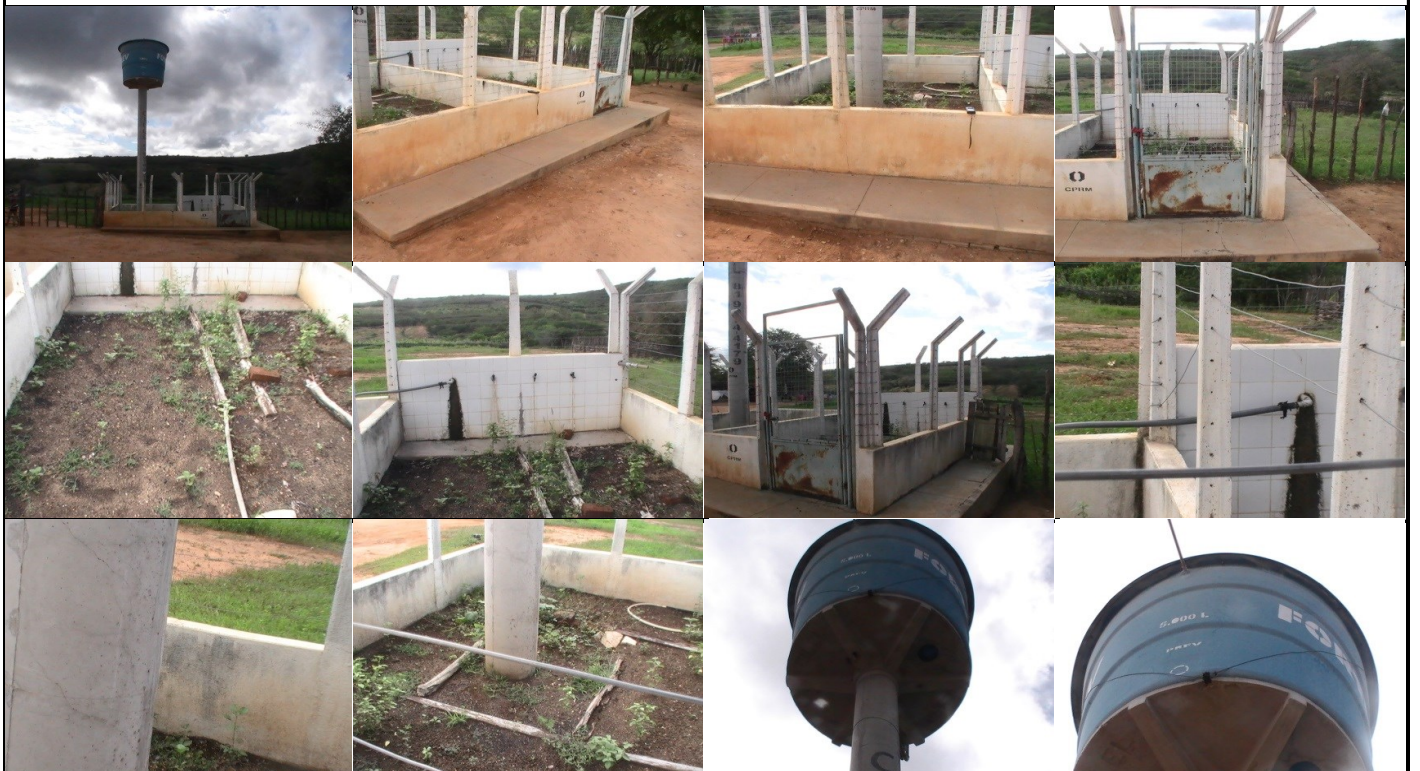
MEMÓRIA FOTOGRÁFICA

O SISTEMA FUNCIONA PRECARIAMENTE. O POÇO FOI VANDALIZADO E A BOMBA CAIU. OUTRA BOMBA FOI INSTALADA MAS A OPERAÇÃO É FRACIONADA POR CAUSA DA BAIXA CAPACIDADE VOLUMETRICA DO POÇO. O SISTEMA É DE USO PRIVATIVO POIS A COMUNIDADE SE RECUSA Á PARTICIPAR DA RECUPERAÇÃO DO POÇO E DO SISTEMA.

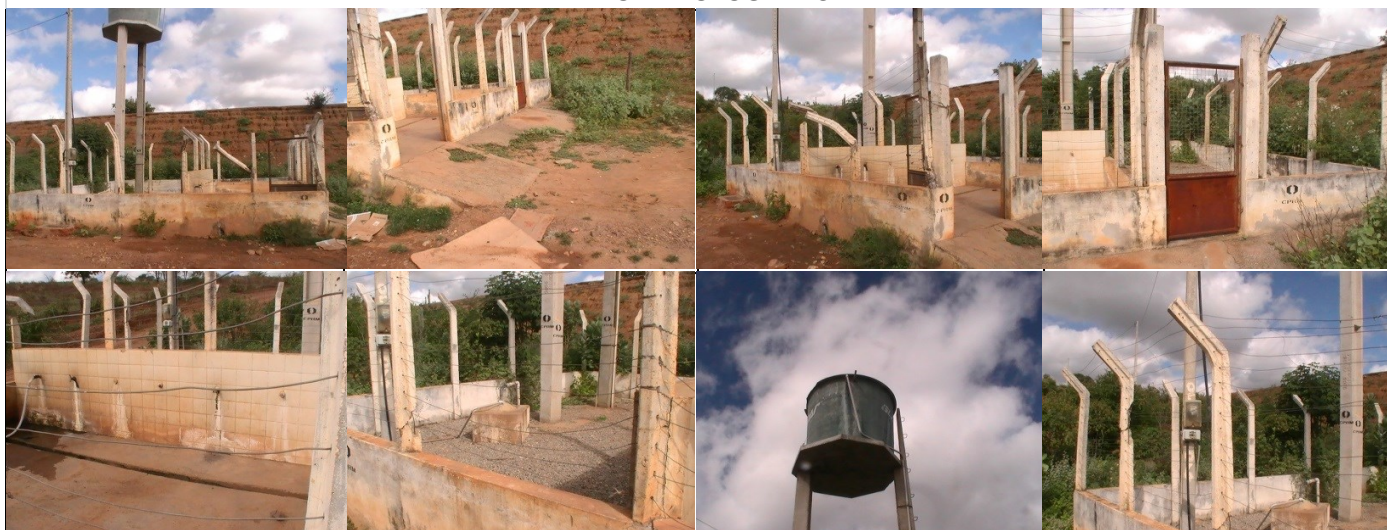
MEMÓRIA FOTOGRÁFICA

O SISTEMA ESTÁ OPERANDO NORMALMENTE EMBORA TENHA SEU CHAFARIZ COM SAÍDAS ISOLADAS E INUTILIZADAS. APRESENTA ALGUMA DETERIORAÇÃO E AUSÊNCIA DE MANUTENÇÃO E CONSERVAÇÃO.

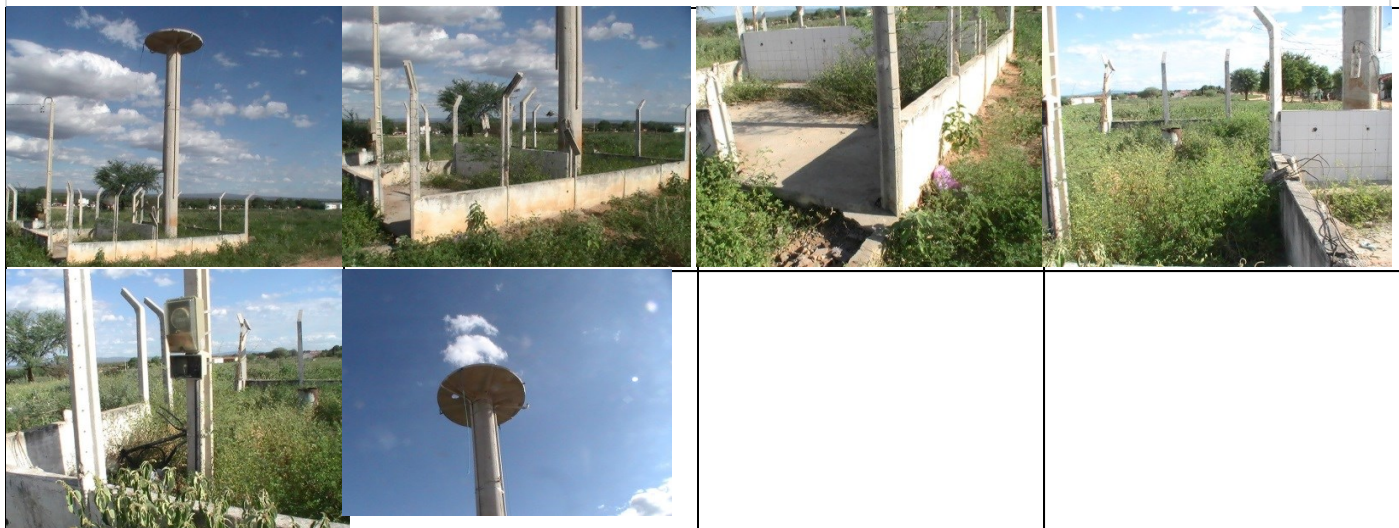
MEMÓRIA FOTOGRÁFICA

DESTRUÍDO PELA COMUNIDADE.

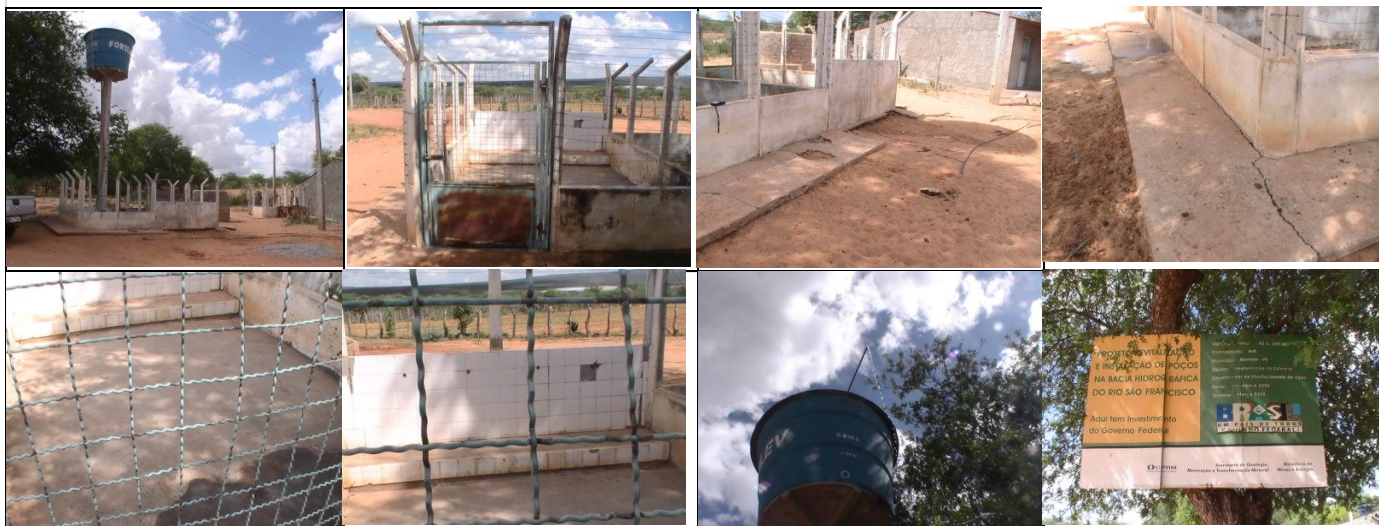
MEMÓRIA FOTOGRÁFICA

O SISTEMA NÃO TEM MANUTENÇÃO; O CHAFARIZ FOI INUTILIZADO E A DISTRIBUIÇÃO DE ÁGUA É FEITA POR MEIO DE GAMBIARRAS QUE LEVAM A ÁGUA ATÉ ÀS RESIDÊNCIAS, DA COMUNIDADE .

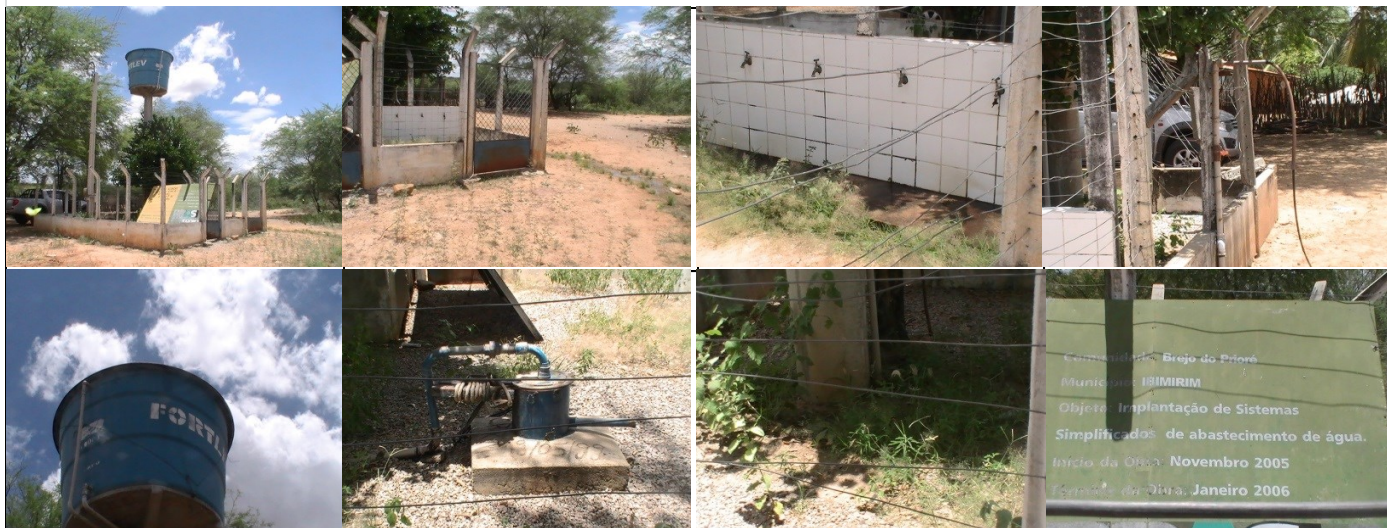
MEMÓRIA FOTOGRÁFICA

O SISTEMA ESTÁ FUNCIONANDO EMBORA O CHAFARIZ NÃO ESTEJA UTILIZADO. O SISTEMA CARECE DE CONSERVAÇÃO.

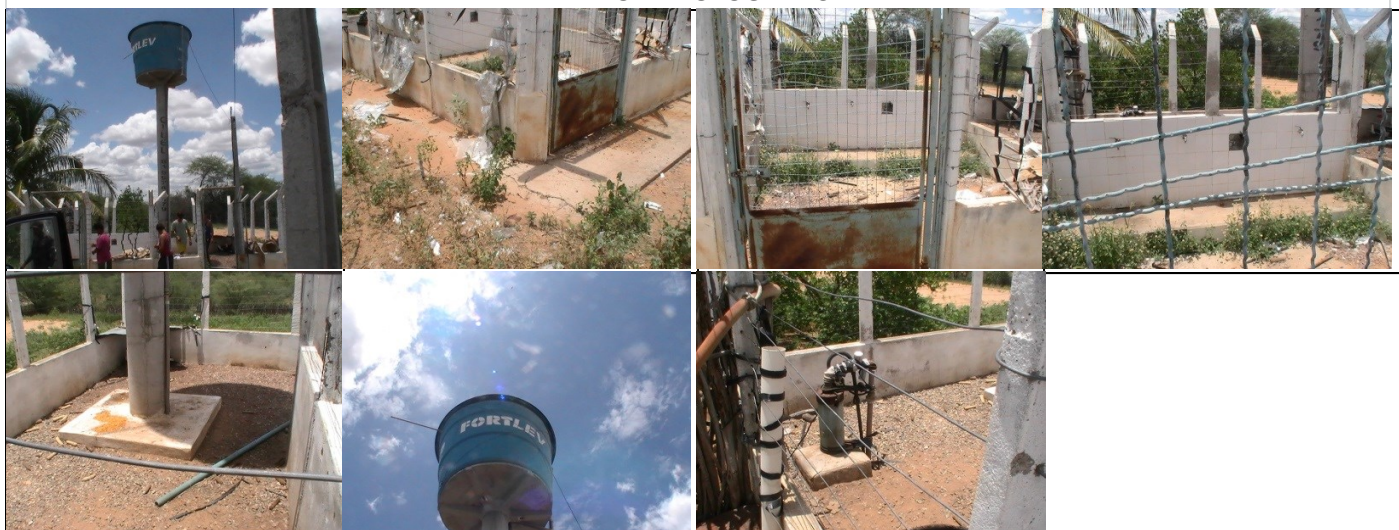
MEMÓRIA FOTOGRÁFICA

O SISTEMA ESTÁ FUNCIONANDO, BOMBA E CAIXA. O CHAFARIZ ESTÁ ABANDONADO E DANIFICADO. OS COMPONENTES ESTRUTURAIS ESTÃO SEM QUALQUER CONSERVAÇÃO.

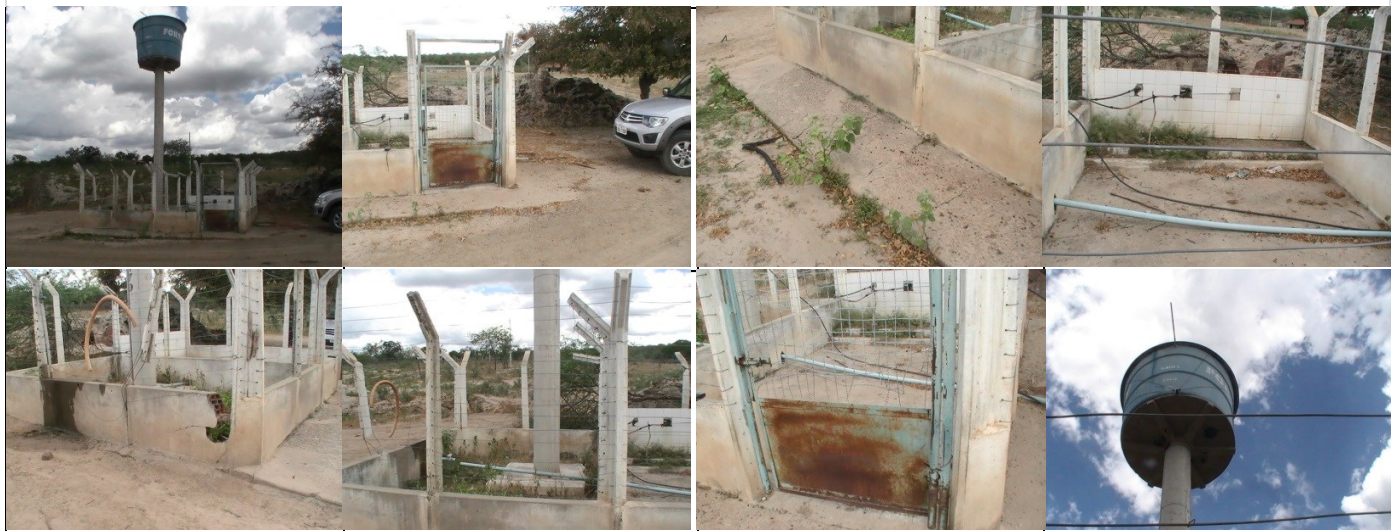
MEMÓRIA FOTOGRÁFICA

O SISTEMA ESTÁ FUNCIONANDO E O ABASTECIMENTO OU DISTRIBUIÇÃO DE ÁGUA É FEITA POR MEIO DE GAMBIARRAS INSTALADAS NO CHAFARIZ E NAS TUBULAÇÕES DE ENCHER TAMBORES EM CARROS DE BOIS. O SISTEMA ESTA DETERIORADO SEM CONSERVAÇÃO.

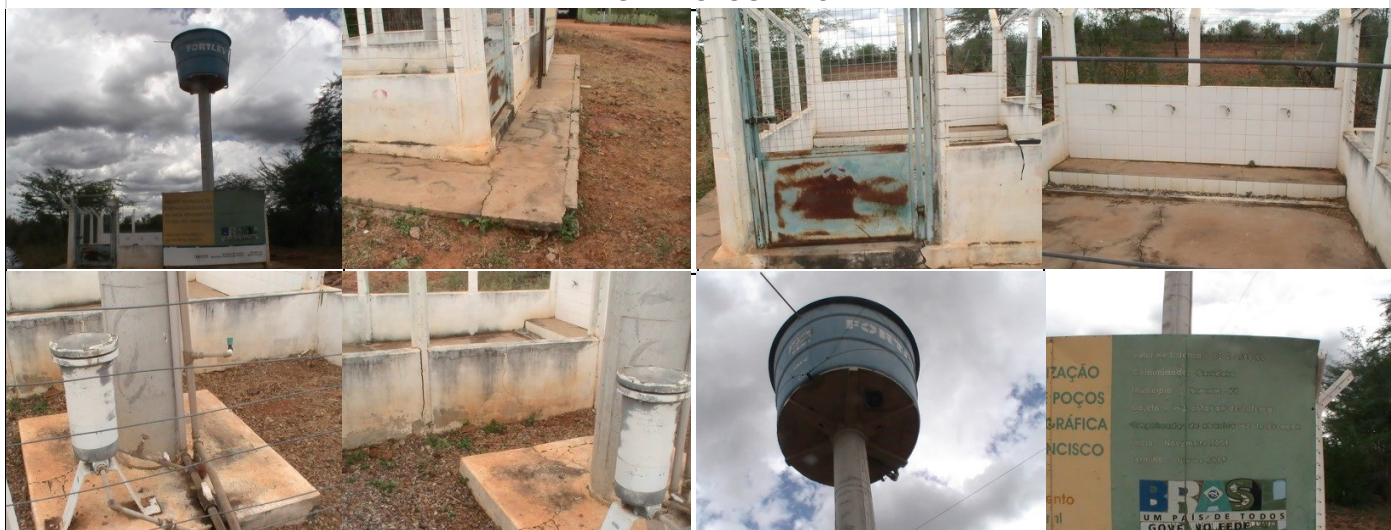
MEMÓRIA FOTOGRÁFICA

O SISTEMA ESTA FUNCIONANDO SEM USO DO CHAFARIZ.

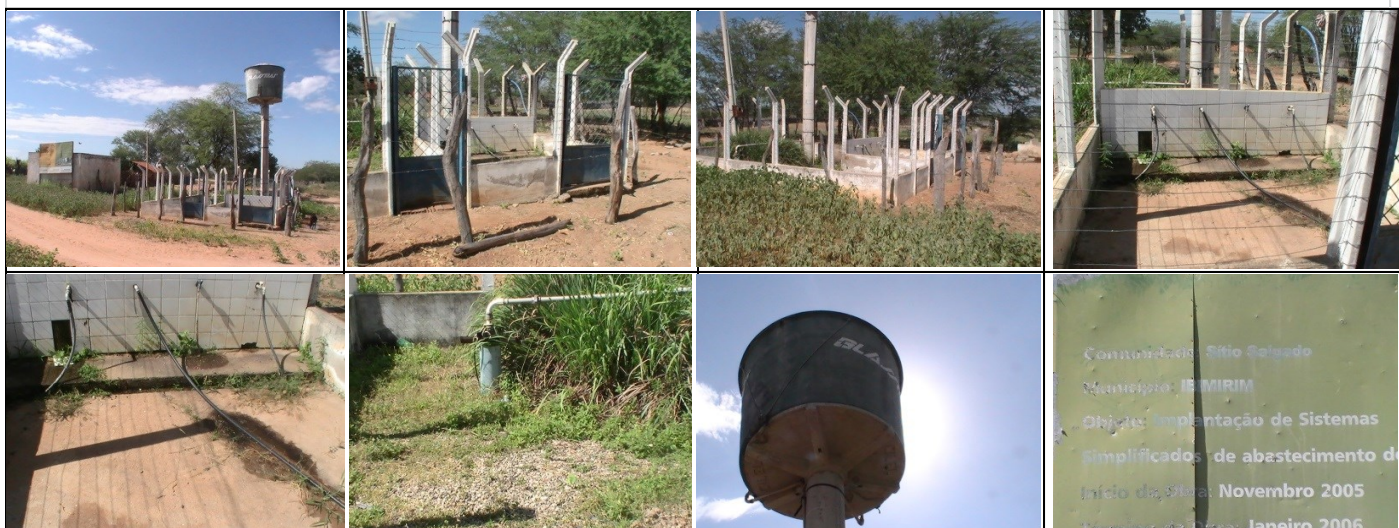
MEMÓRIA FOTOGRÁFICA

O SISTEMA ABASTECE CERCA DE 150 FAMÍLIAS POR MEIO DE GAMBIARRAS DE DISTRIBUIÇÃO RESIDENCIAL. SEM CONSERVAÇÃO ADEQUADA.

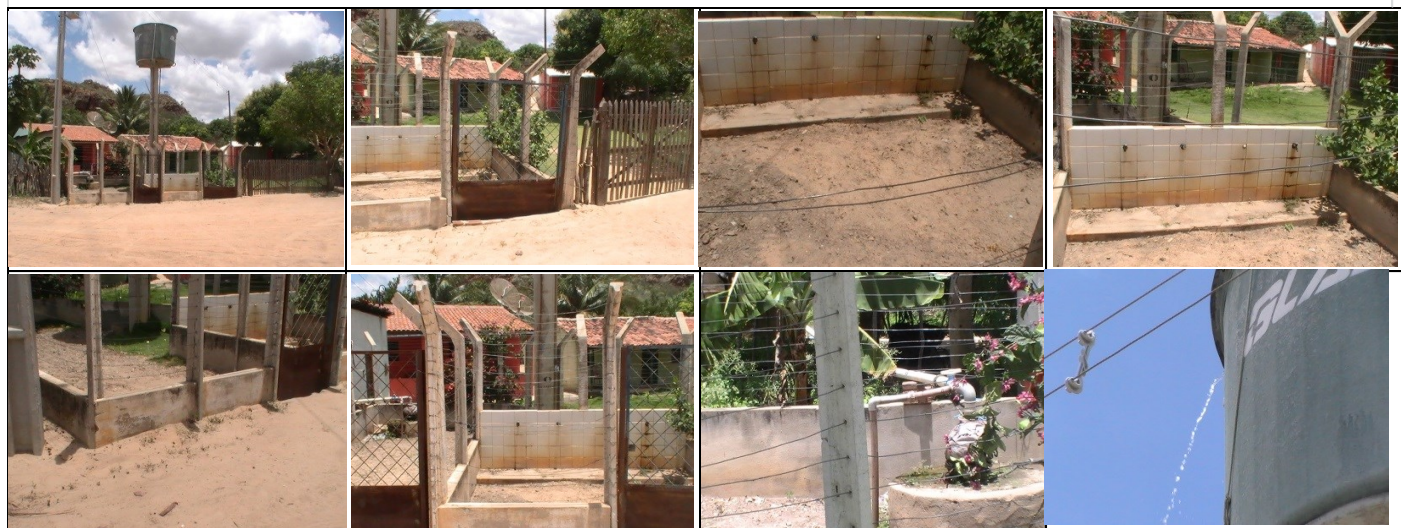
O SISTEMA, EMBORA TENHA SEU CHAFARIZ INUTILIZADO, FAZ O ABASTECIMENTO DE CARROS PIPAS E CARROS DE BOIS ATRAVÉS DO DESVIO DA TUBULAÇÃO EDUTORA.
