REVITALIZAÇÃO E INSTALAÇÃO DE SISTEMAS SIMPLIFICADOS DE ABASTECIMENTO SUSTENTÁVEL NO NORDESTE

RELATÓRIO PARA ENCERRAMENTO DE PROJETO

INSPEÇÃO DOS SISTEMAS SIMPLIFICADOS DE ABASTECIMENTO DE ÁGUA EM, ALAGOAS, PARAÍBA, PERNAMBUCO E RIO GRANDE DO NORTE.

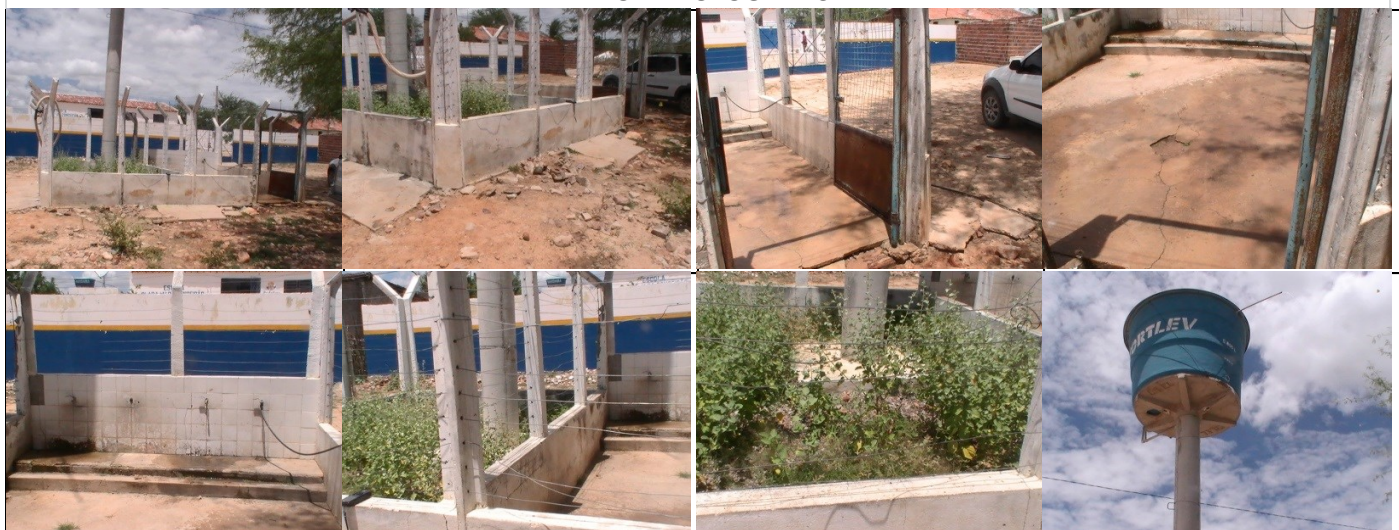
O SISTEMA ESTÁ FUNCIONANDO. O CHAFARIZ ESTÁ PARCIALMENTE ABANDONADO E DANIFICADO. NÃO HÁ NENHUM INDÍCIO DE CONSERVAÇÃO DO SISTEMA.

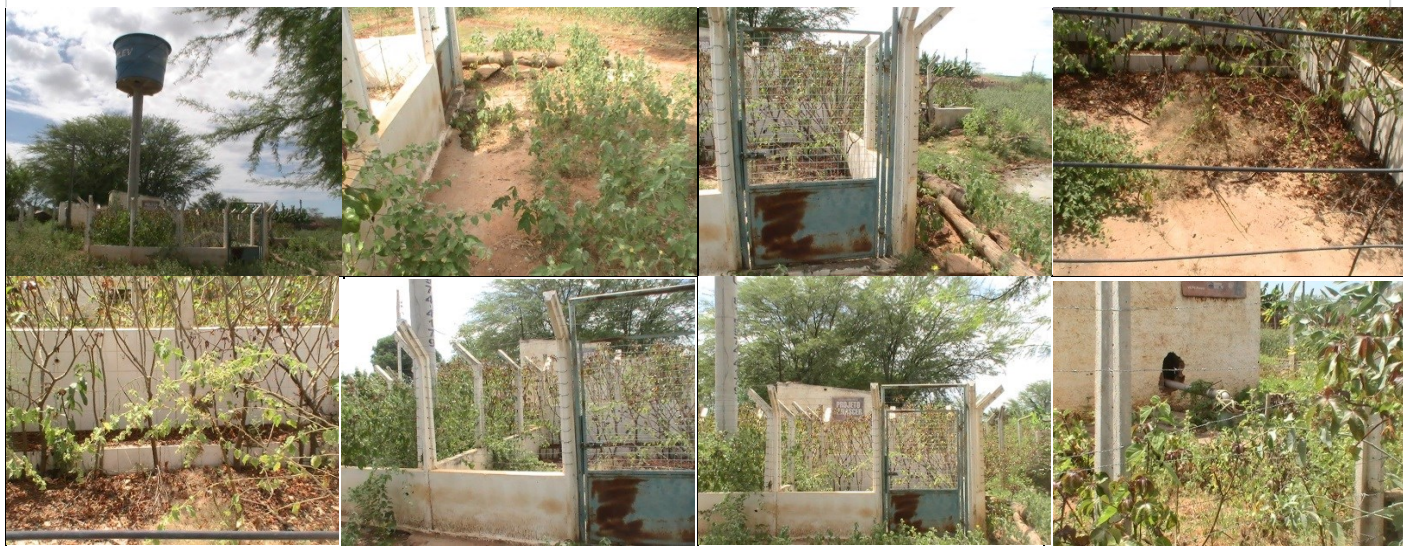
O SISTEMA ESTÁ DESATIVADO, ABANDONADO E SEM CONSERVAÇÃO.

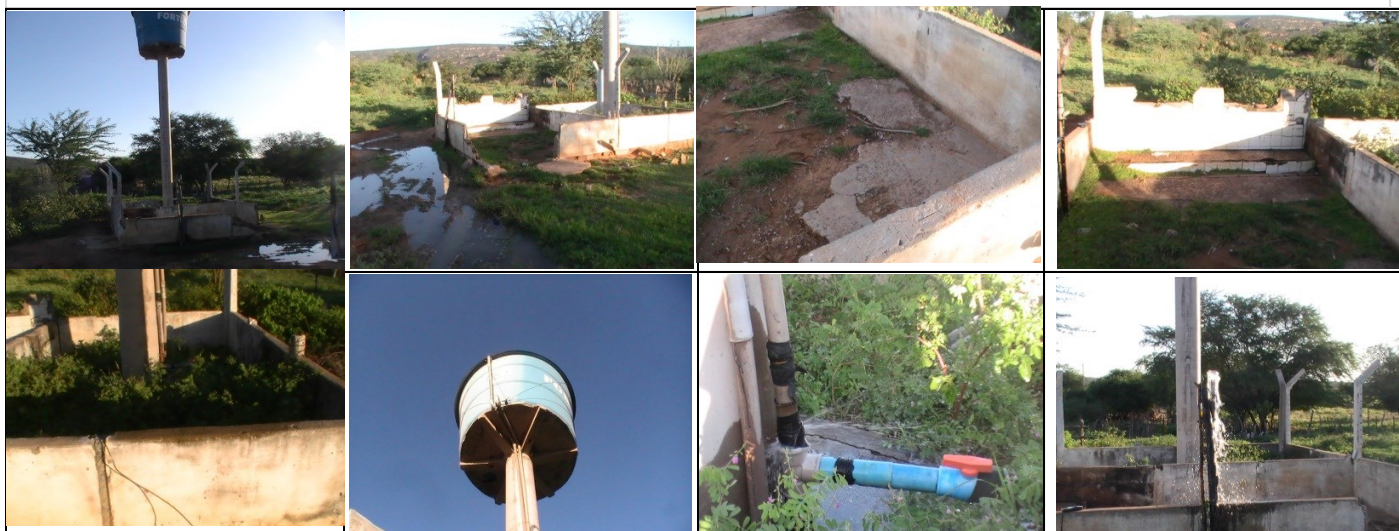
AS ESTRUTURAS DO SISTEMA FORAM DEPREDADAS E DESTRUÍDAS. FUNCIONA O POÇO E A CAIXA QUE SÃO USADOS PARA IRRIGAÇÃO PARTICULAR E TEM UMA SAÍDA PARA ABASTECIMENTO DE PIPAS E CARROS DE BOIS QUANDO DA ESTIAGEM .

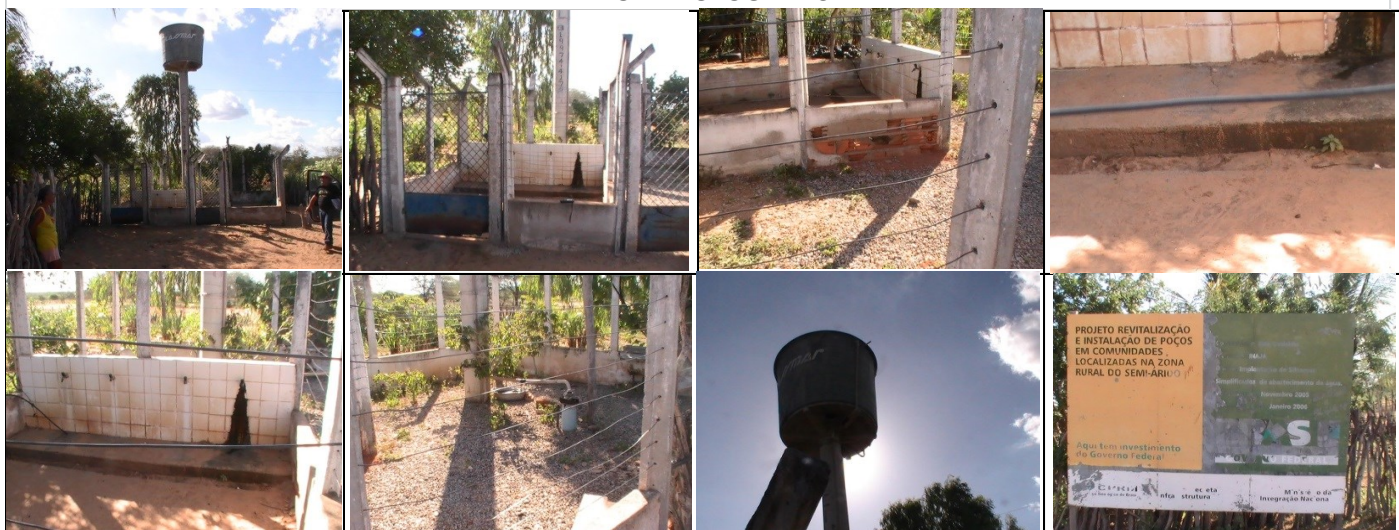
SISTEMA FUNCIONANDO SEM CONSERVAÇÃO. O CHAFARIZ ESTÁ RACHADO MAS FUNCIONANDO NORMALMENTE. NO ENTANTO, Á ÁGUA É CANALIZADA PARA AS CASAS A PARTIR DE GAMBIARRAS LIGADAS AO SAS.

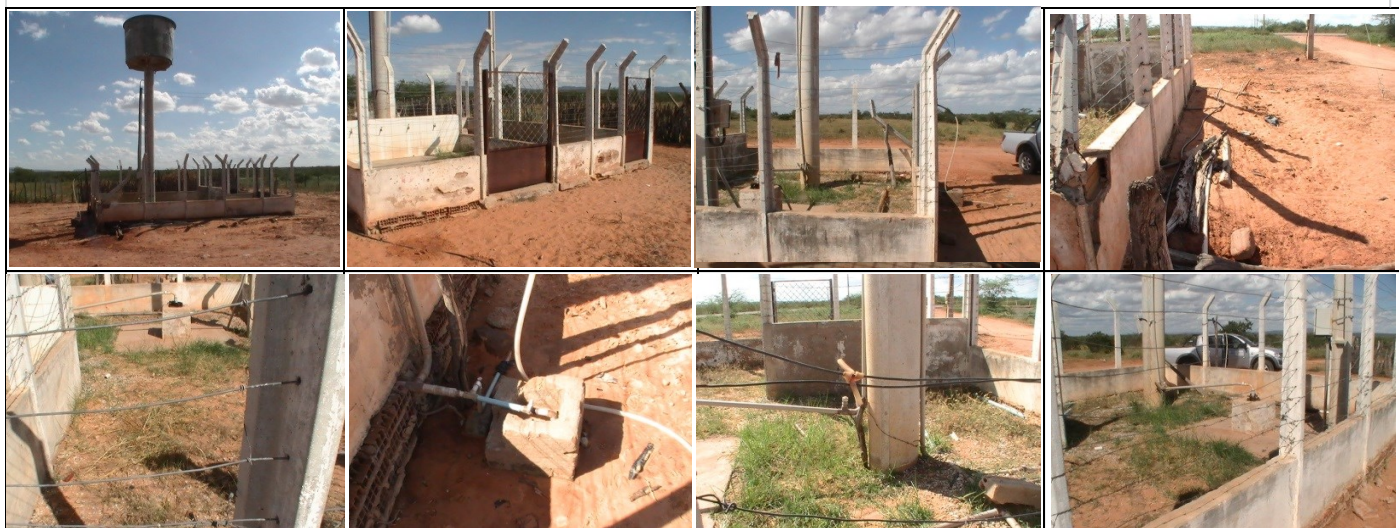
O SISTEMA ESTÁ SEM NENHUM CUIDADO. O CHAFARIZ ESTÁ INTACTO MAS SEM USO. A DISTRIBUIÇÃO DE ÁGUA É FEITA ATRAVÉS DE GAMBIARRAS DERIVADAS DIRETAMENTE DO POÇO E DA CAIXA.

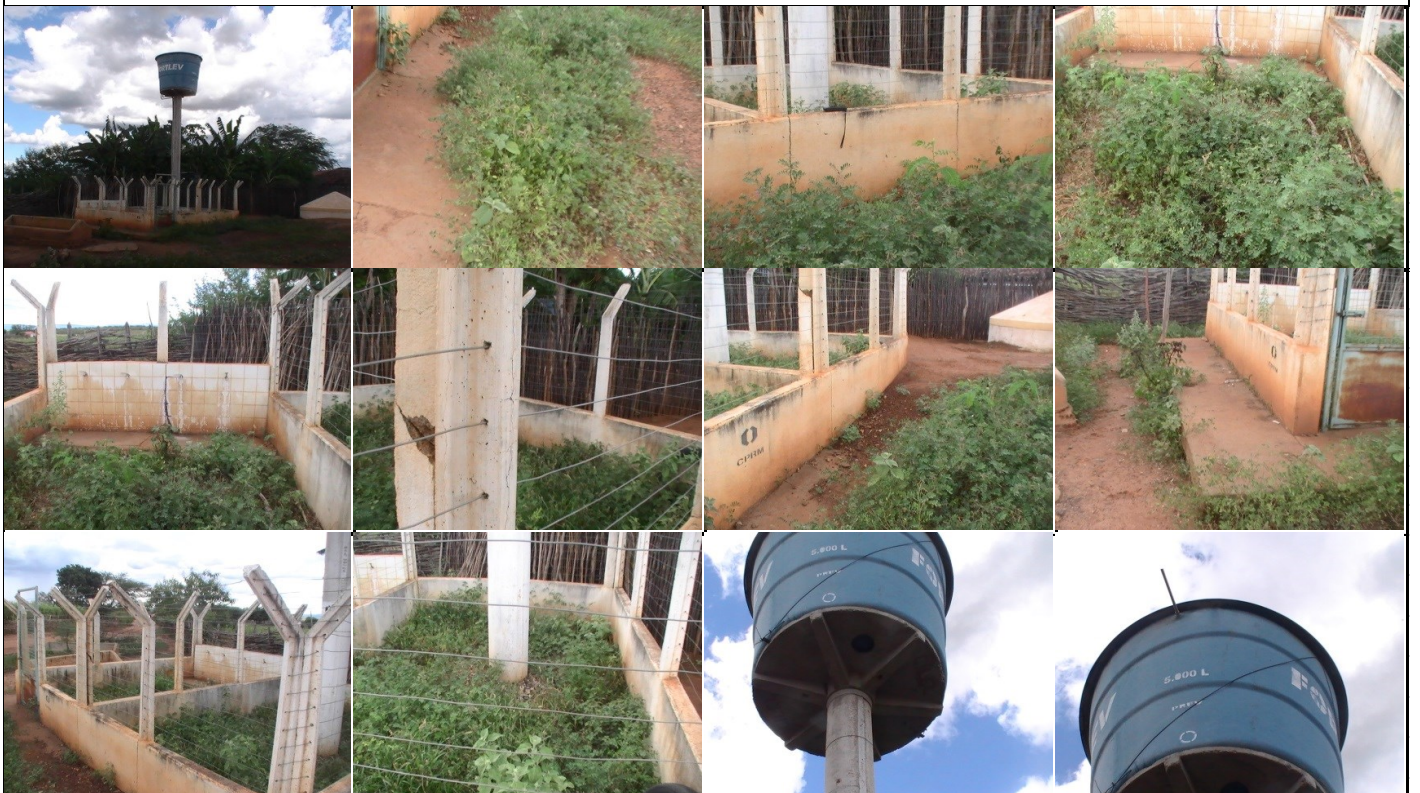
O SISTEMA ABASTECE DIRETAMENTE AS CISTERNAS DAS RESIDÊNCIAS POR MEIO DE GAMBIARRAS INSTALADAS A PARTIR DA SAÍDA DA CAIXA. O SISTEMA EM SI ESTA ABANDONADO.

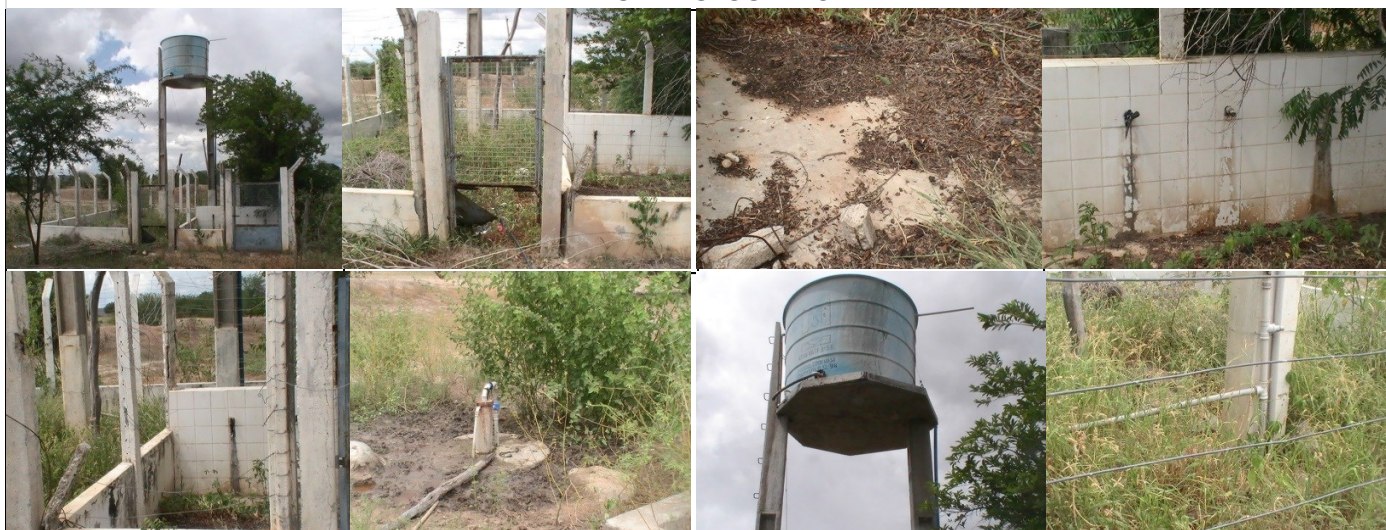
SISTEMA FUNCIONANDO POR MEIO DE GAMBIARRAS E DESVIOS DIRETAMENTE DA REDE DE SAÍDA DA CAIXA. O CHAFARIZ ESTÁ DANIFICADO E ABANDONADO. ESTÁ SEM MANUTENÇÃO E CONSERVAÇÃO.

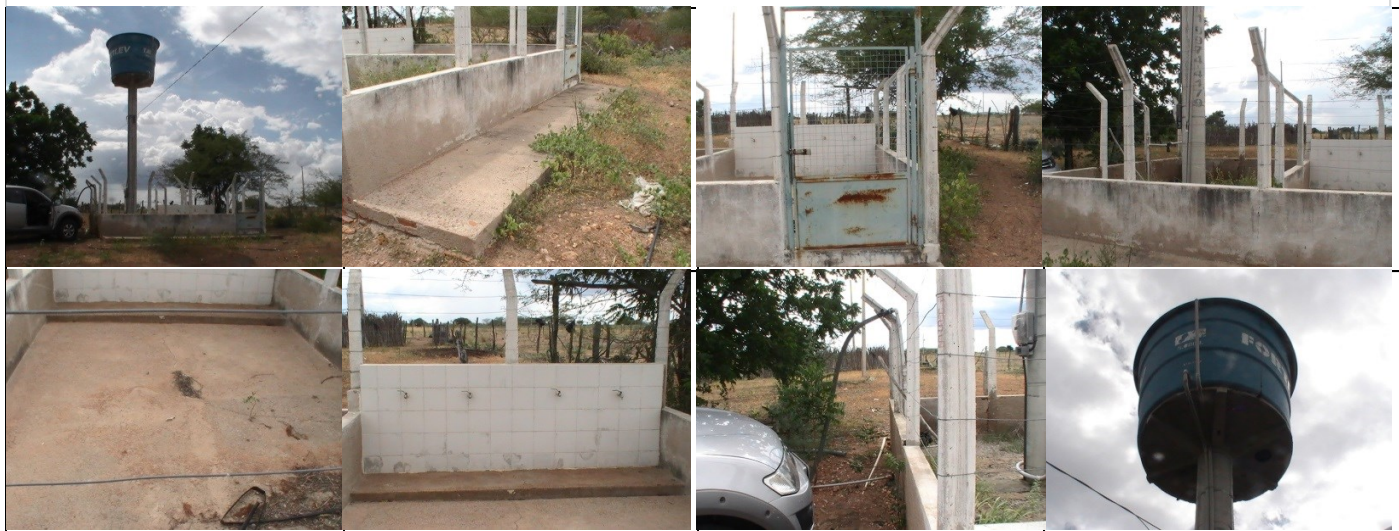
O SISTEMA ESTÁ FUNCIONANDO SEM USO DO CHAFARIZ E A DISTRIBUIÇÃO É FEITA POR GAMBIARRA. SEM CONSERVAÇÃO. AS INSTALAÇÕES APRESENTAM UM MÍNIMO DE DETERIORAÇÃO ESTRUTURAL.

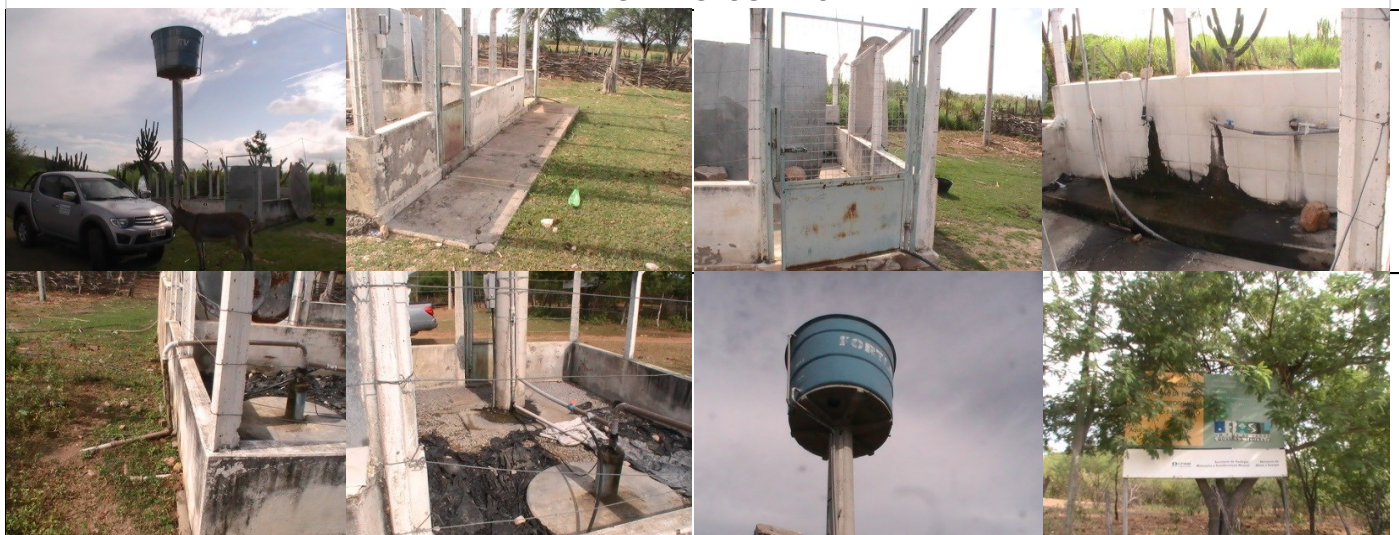
O SISTEMA ESTÁ FUNCIONANDO. A DISTRIBUIÇÃO DE ÁGUA É FEITA PELO USO DE GAMBIARRAS ANEXADAS AO CHAFARIZ, QUE FOI ADULTERADO PARA ADAPTAR MANGUEIRAS ÀS SAÍDAS E TAMBÉM, PELO DESVIO DE SAÍDAS DIRETAMENTE DA BOMBA E DA CAIXA.

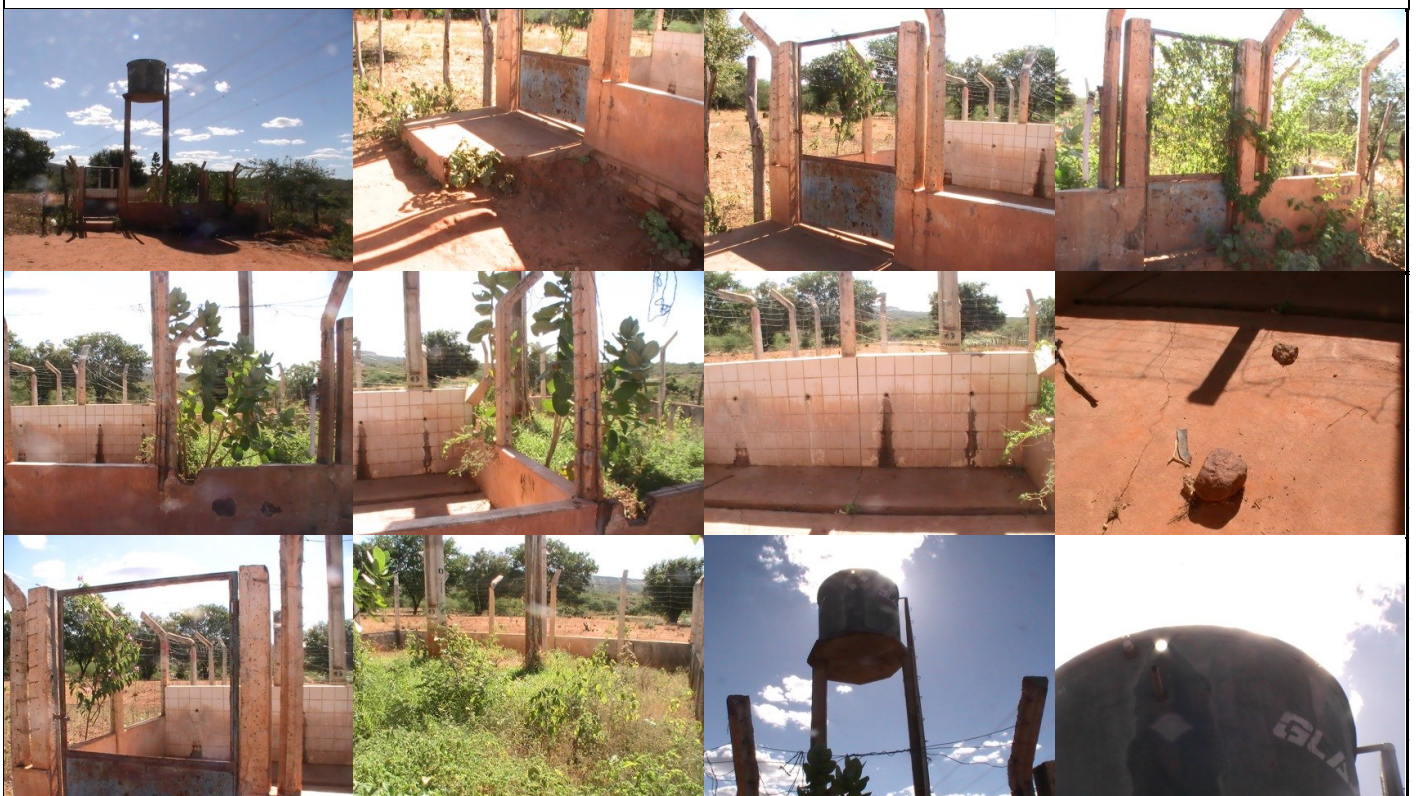
O SISTEMA FUNCIONA COMO CAIXA DE PASSAGEM PARA SUPRIR OUTRA CAIXA DE DISTRIBUIÇÃO NO POVOADO . O SSA ESTÁ MUITO MAL CUIDADO.

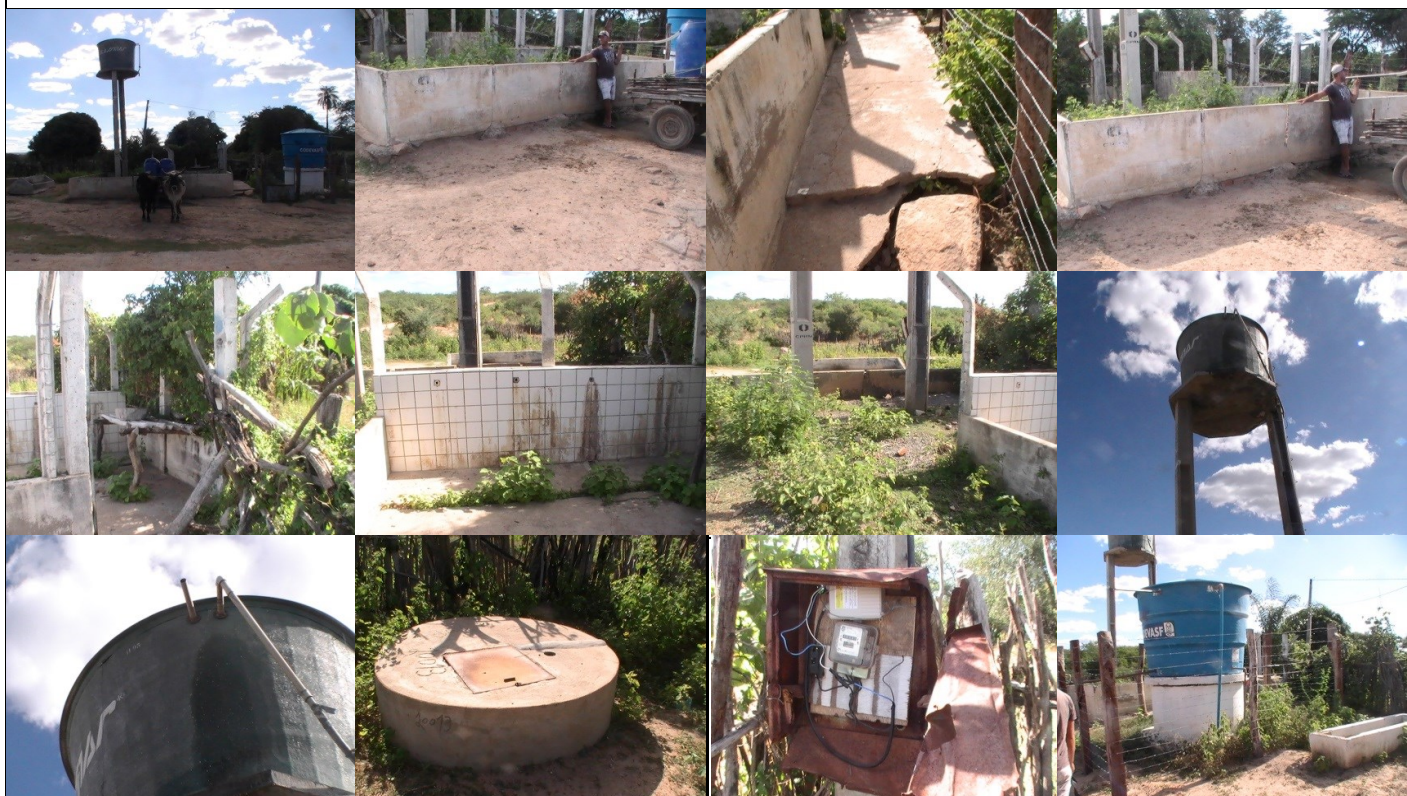
O SSA ESTÁ FUNCIONANDO APENAS PARA ABASTECIMENTO DE CARROS DE BOIS E SE ENCONTRA TOTALMENTE ABANDONADO NO QUE TANGE À CONSERVAÇÃO E À PRESERVAÇÃO DAS ESTRUTURAS FÍSICAS MUITAS DAS QUAIS, FORAM TOTALMENTE DEPREDADAS E DESTRUÍDAS, POR VANDALISMO.

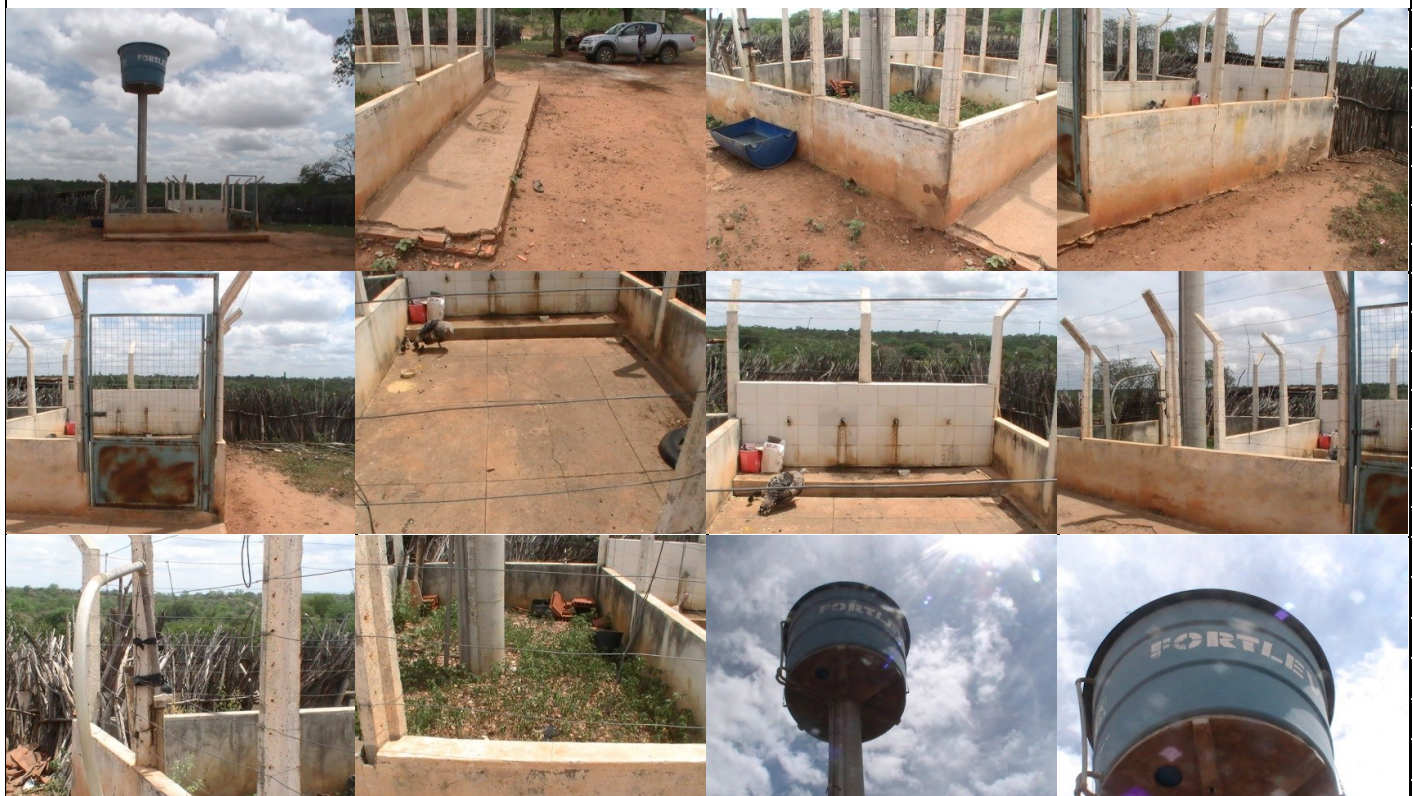
O SISTEMA ESTÁ PARALISADO POR QUEIMA DA BOMBA. O POÇO SECOU DURANTE A ESTIAGEM.

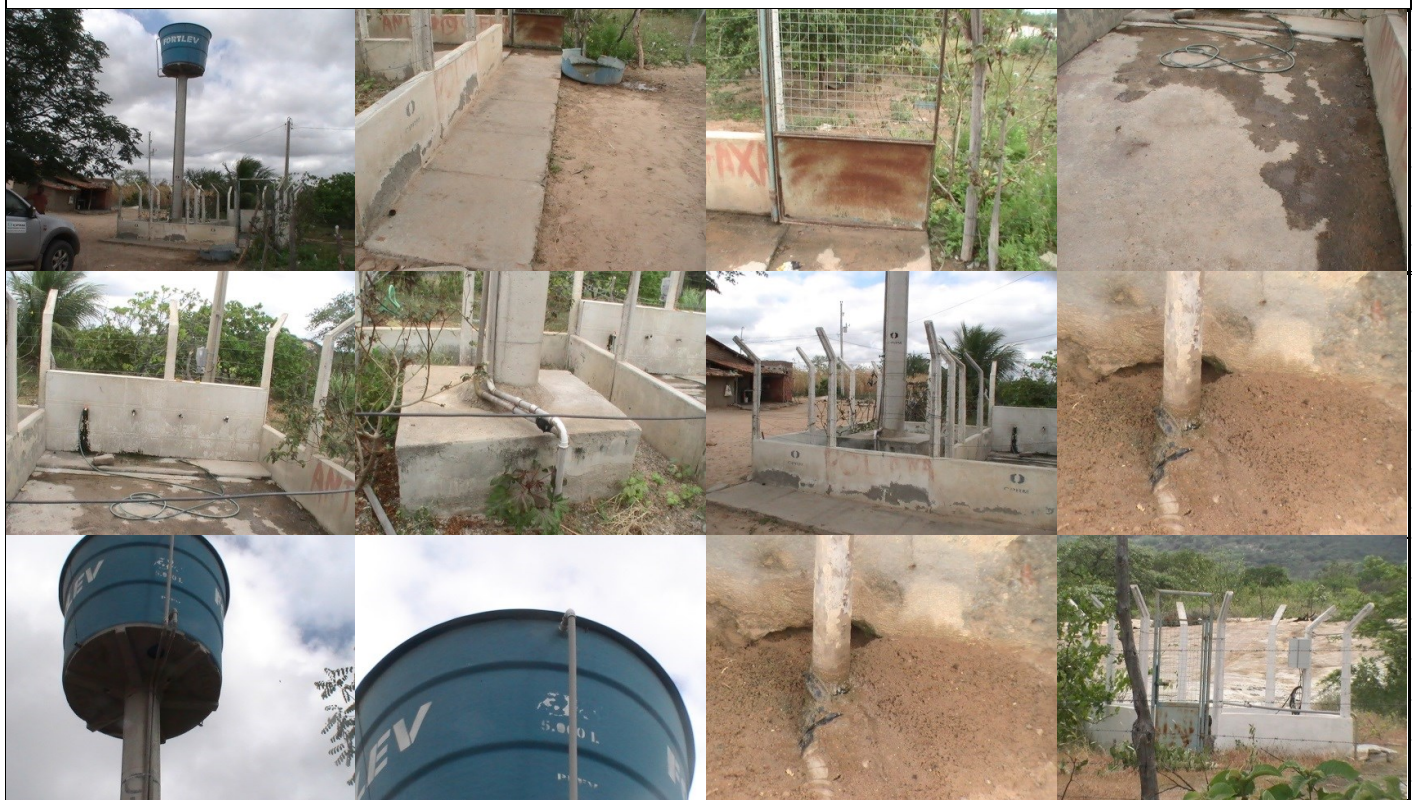
O SISTEMA ESTÁ FUNCIONANDO E SUPRE A NECESSIDADE DE 14 RESIDÊNCIAS POR MEIO DE REDES DE DISTRIBUIÇÃO.

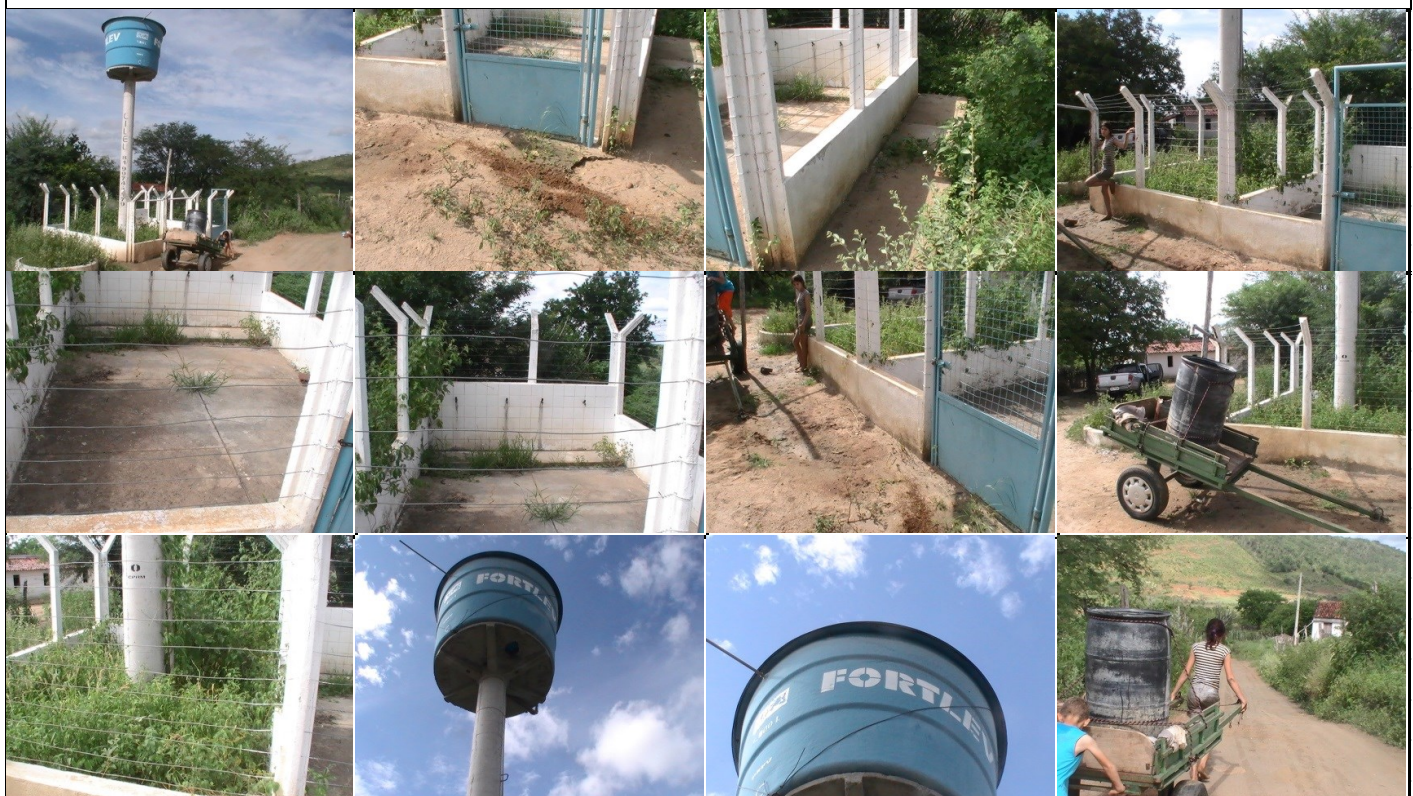
SISTEMA ESTÁ FUNCIONANDO PARA O ABASTECIMENTO DE TAMBORES MAS O CHAFARIZ ESTÁ ABANDONADO . NÃO HÁ QUALQUER INDÍCIO DE MANUTENÇÃO.

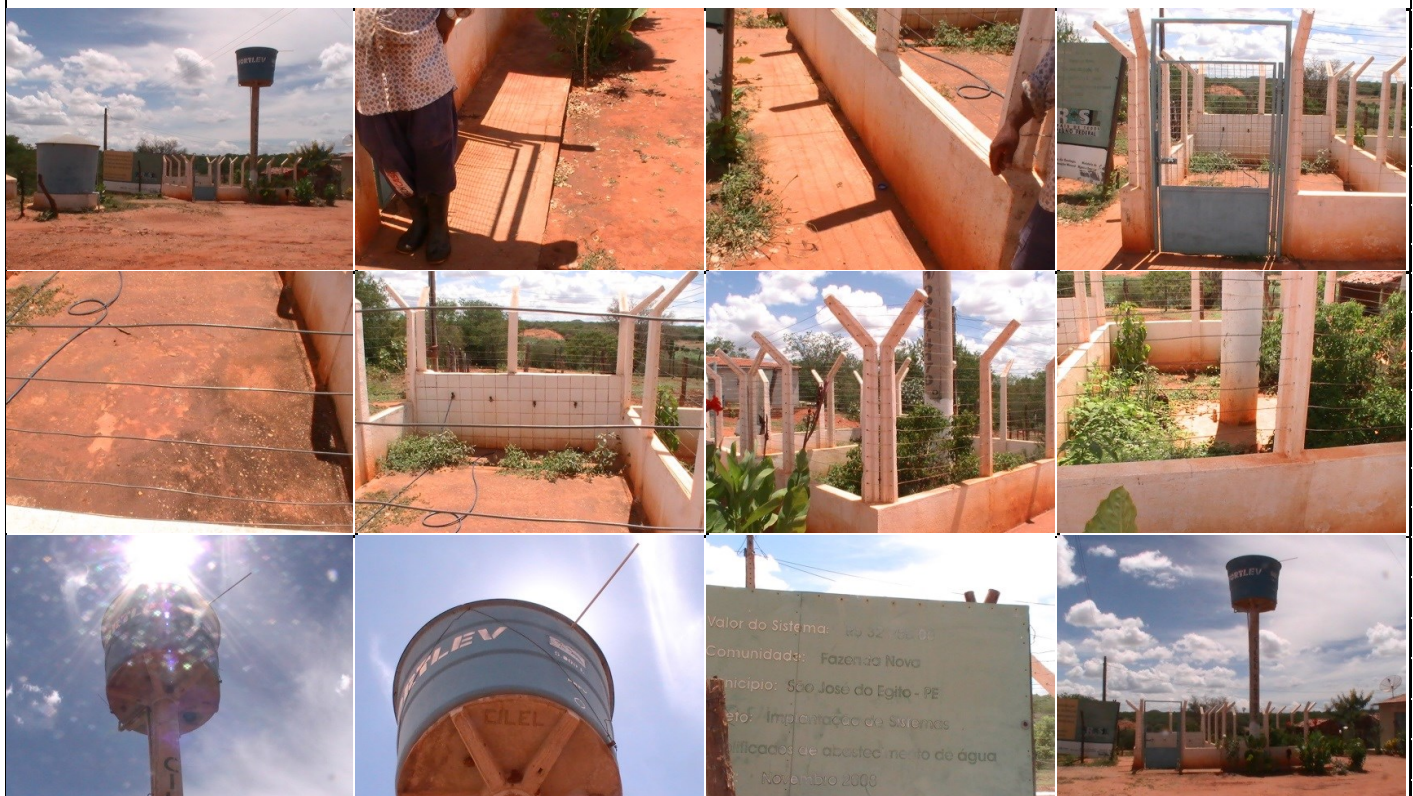
O SISTEMA ESTÁ FUNCIONANDO. O CHAFARIZ É UTILIZADO PARA SER CONECTADO A GAMBIARRAS QUE ATENDEM A CERCA DE 90 FAMÍLIAS

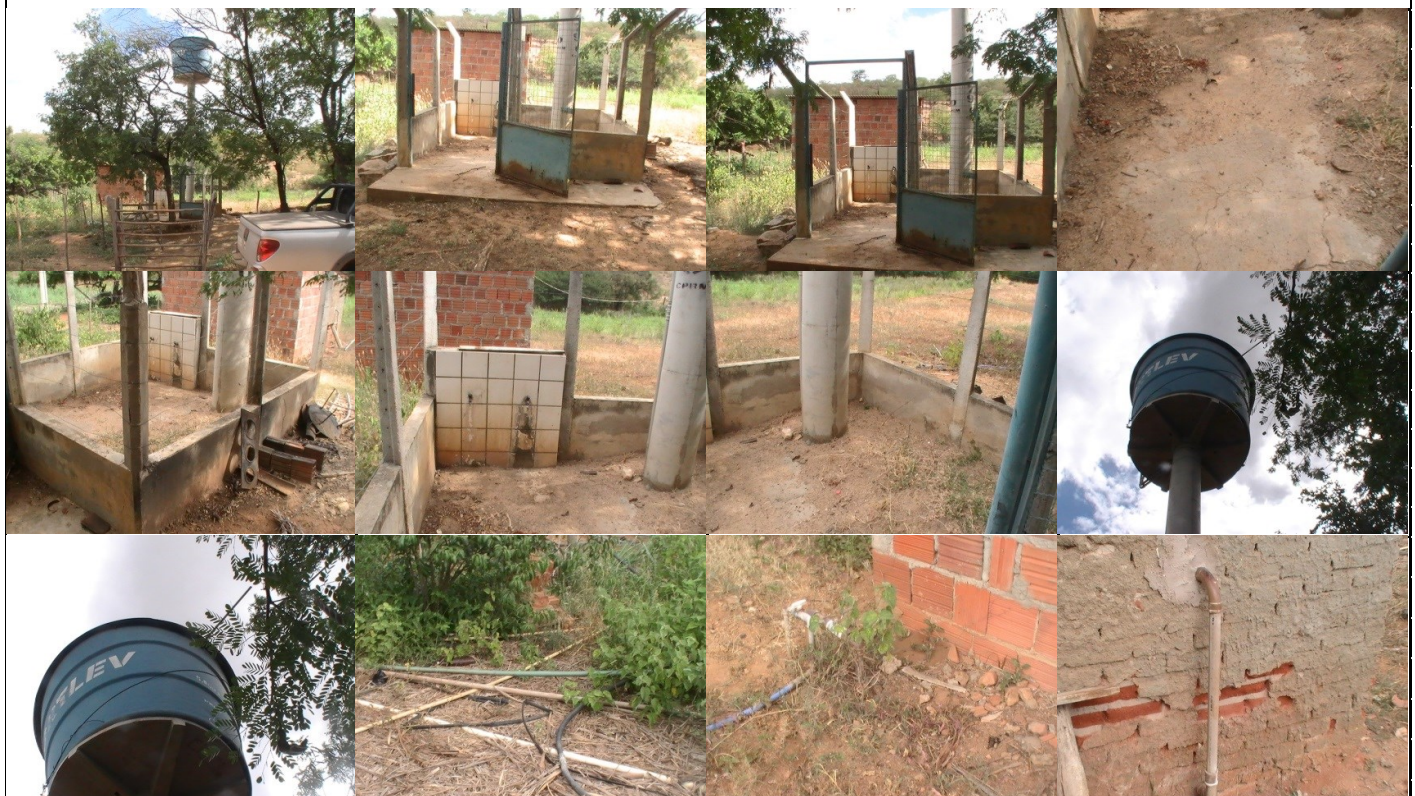
SSA DE USO PRIVATIVO, DESTINADO A IRRIGAÇÃO DO PROPRIETÁRIO DA TERRA E DE ACESSO RESTRITIVO AO SISTEMA.

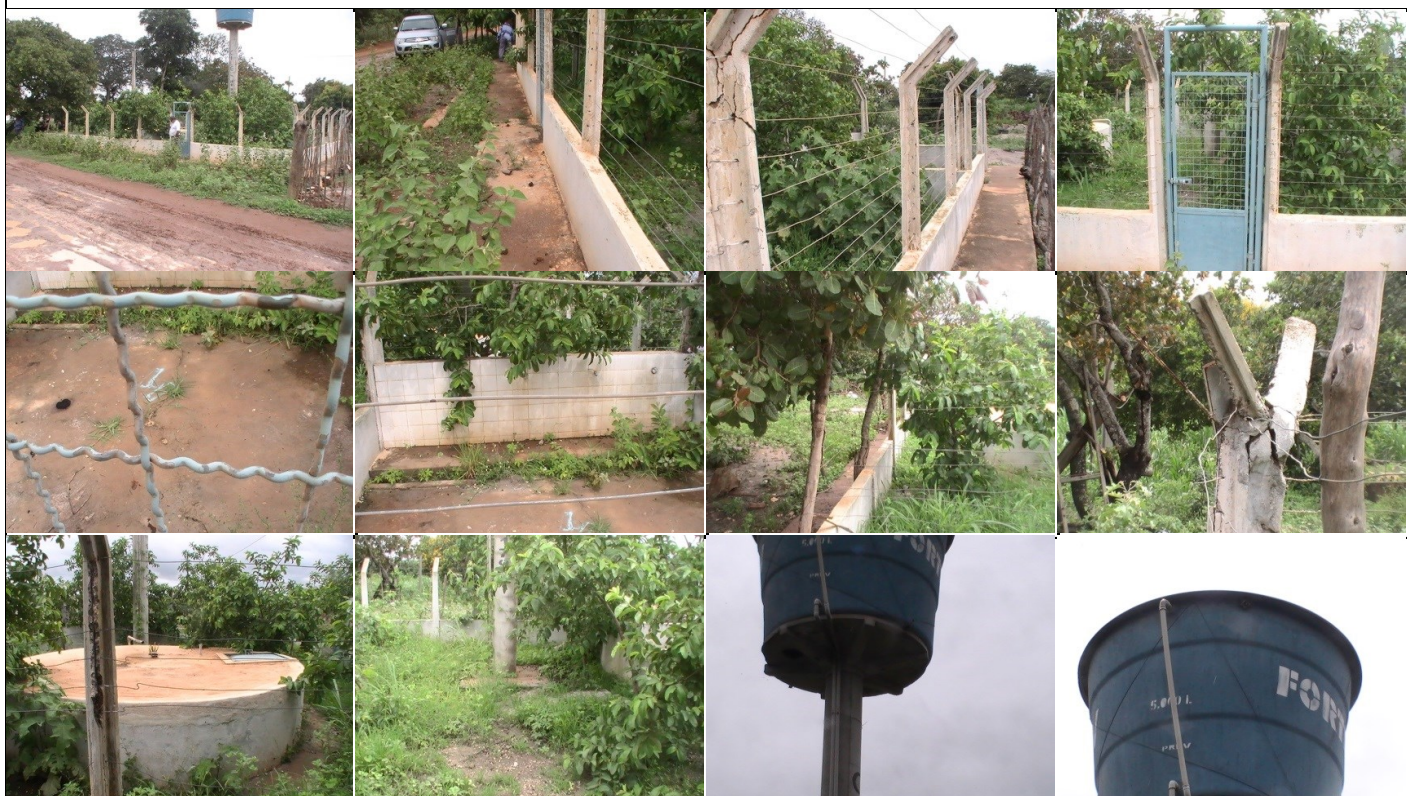
O SISTEMA ESTÁ PARALISADO E ABANDONADO PORQUE O POÇO SECOU COM A ESTIAGEM E O "PROPRIETÁRIO" DA ÁREA IMPEDIU, COM UMA CERCA, O ACESSO AO LOCAL DE CARREGAMENTO DE TAMBORES EM CARROS DE BOIS. O CHAFARIZ ESTÁ DANIFICADO E INUTILIZADO.

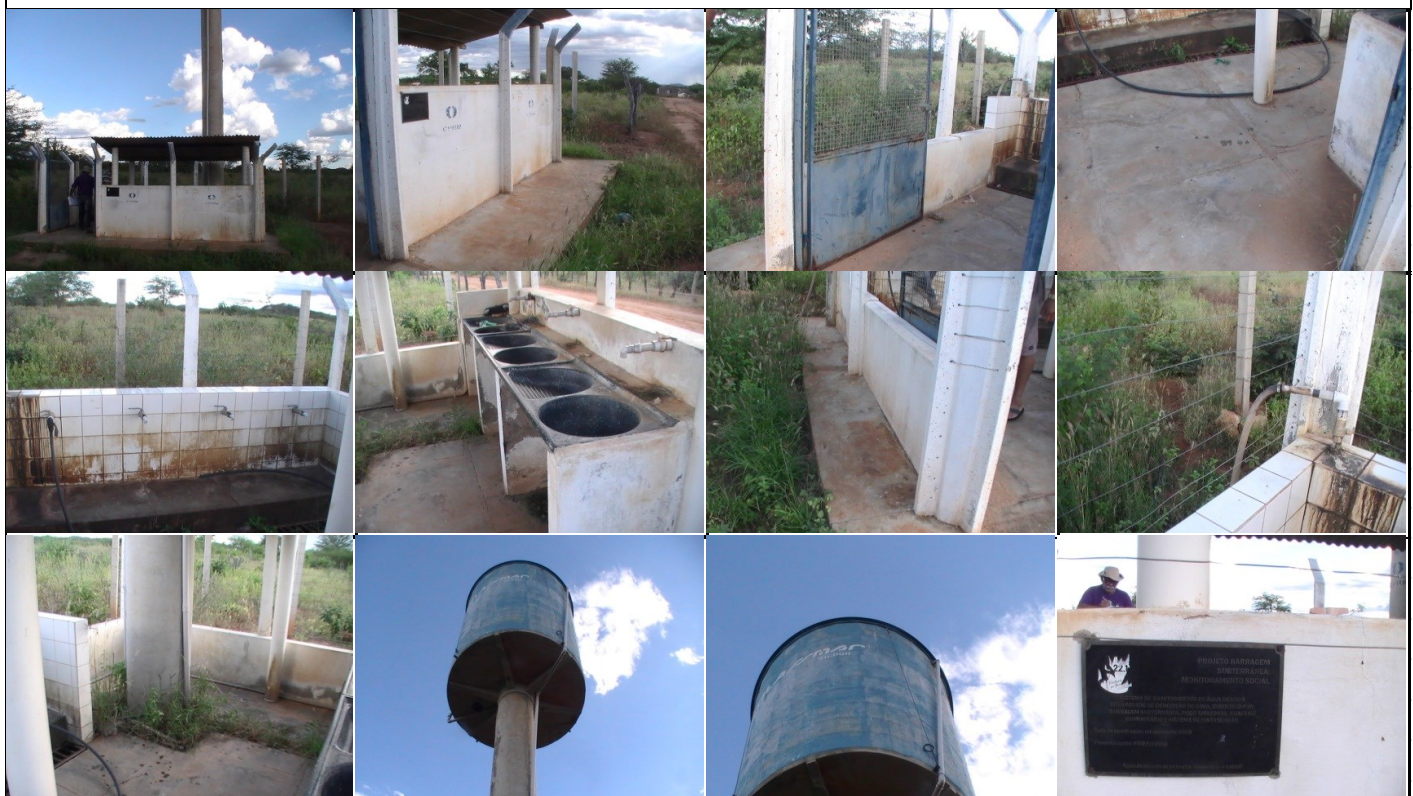
SISTEMA FUNCIONANDO INTEGRADO À REDE DE DISTRIBUIÇÃO. FAZ PARTE DO SISTEMA DE ABASTECIMENTO INTEGRADO POR BARRAGENS SUBTERRÂNEAS E REDES DE DISTRIBUIÇÃO.

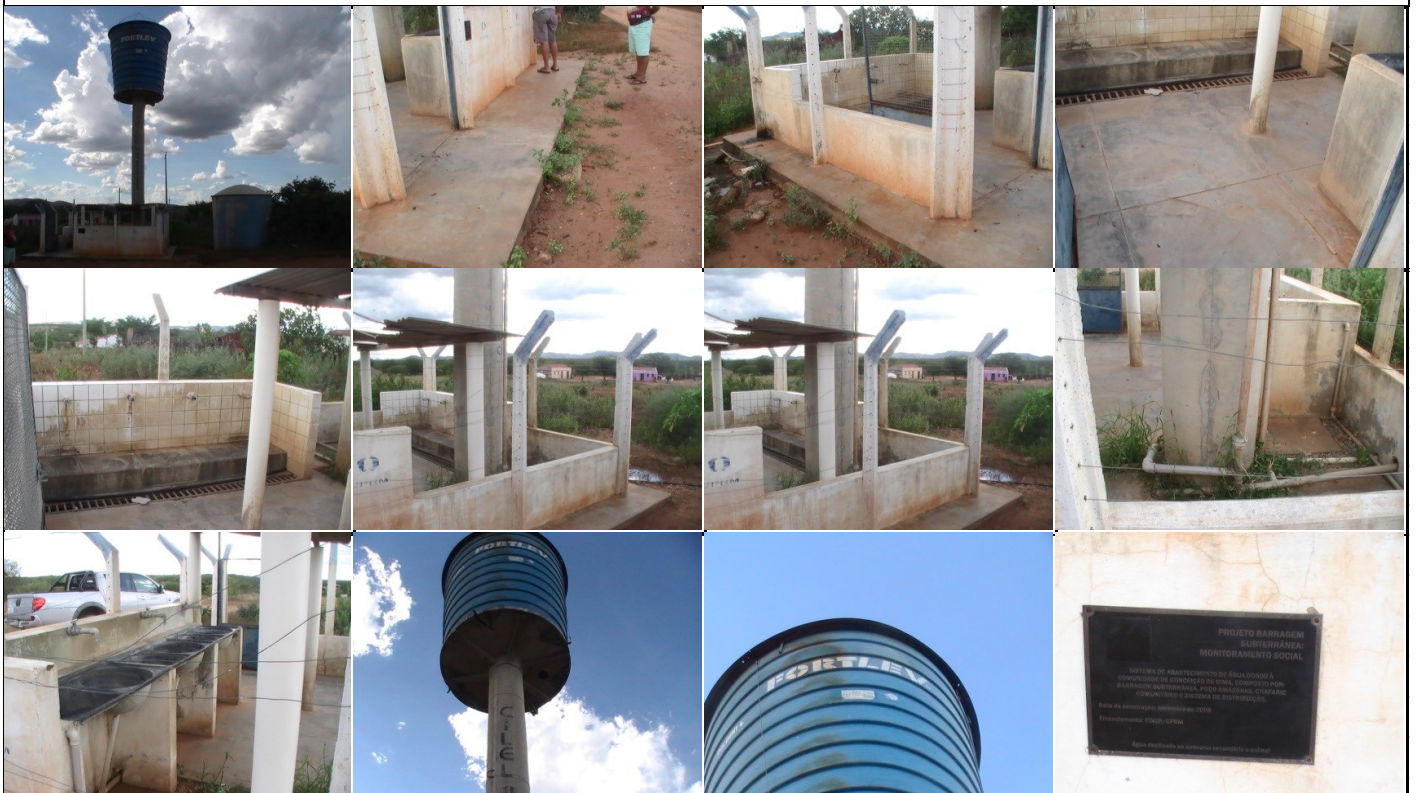
SISTEMA OPERANDO NORMALMENTE DURANTE TODA ESTIAGEM. A CAIXA ANTERIOR CAIU E DANIFICOU PARTE DA INSTALAÇÃO.

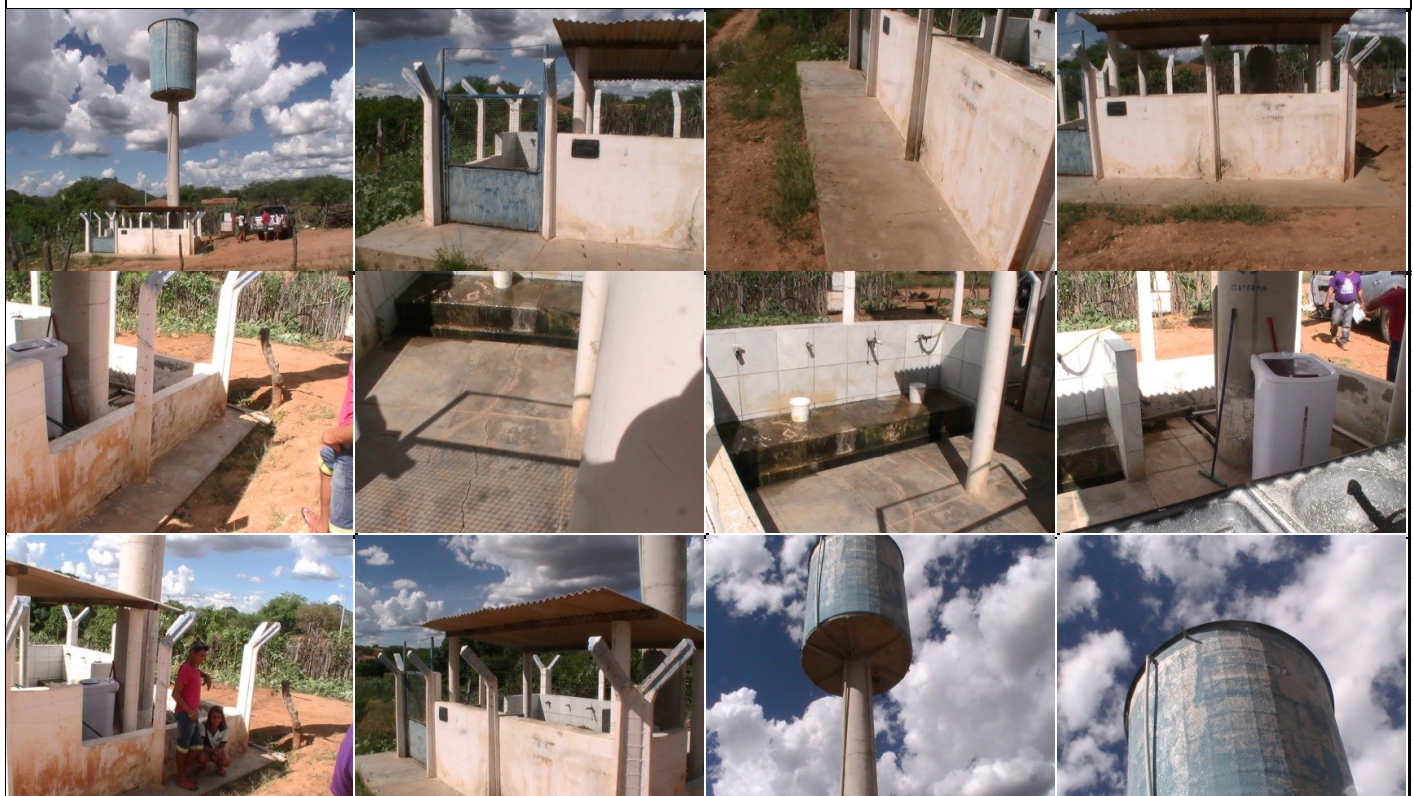
O SISTEMA ESTÁ FUNCIONANDO MAS SOFRE ENORMEMENTE COM A ESTIAGEM QUE ACARRETA NO REBAIXAMENTO DO NÍVEL FREÁTICO E CONSEQUENTEMENTE DO NÍVEL DE ÁGUA NO POÇO, EM FUNÇÃO DA SUA LOCALIZAÇÃO.

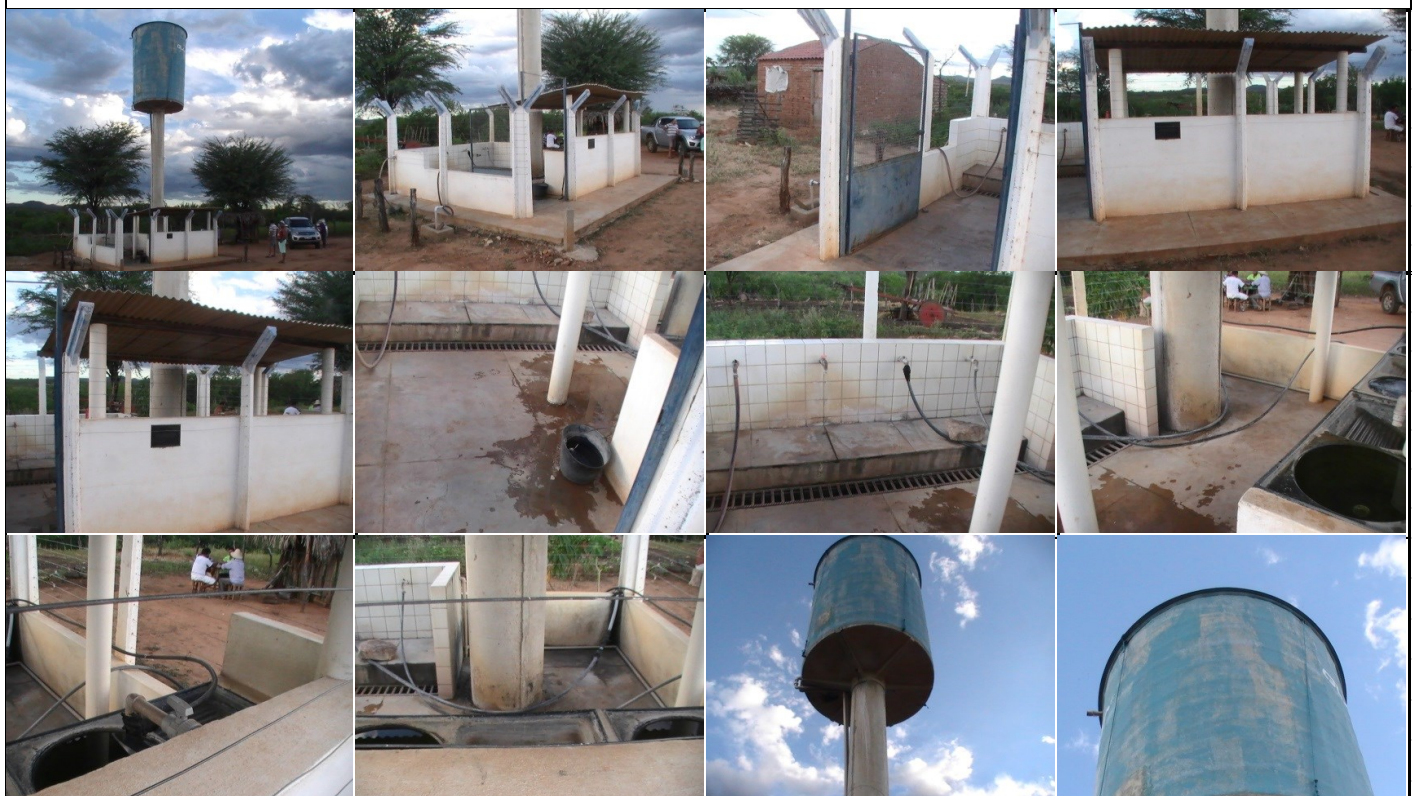
*ESSE SISTEMA FAZ PARTE DO CONJUNTO INTEGRADO DE SISTEMAS SIMPLIFICADOS DE ABASTECIMENTO POR MEIO DE BARRAGENS SUBTERRÂNEAS E POÇOS AMAZONAS MAS NÃO FOI INCLUIDO ENTRE OS SSA'S DE PERNAMBUCO

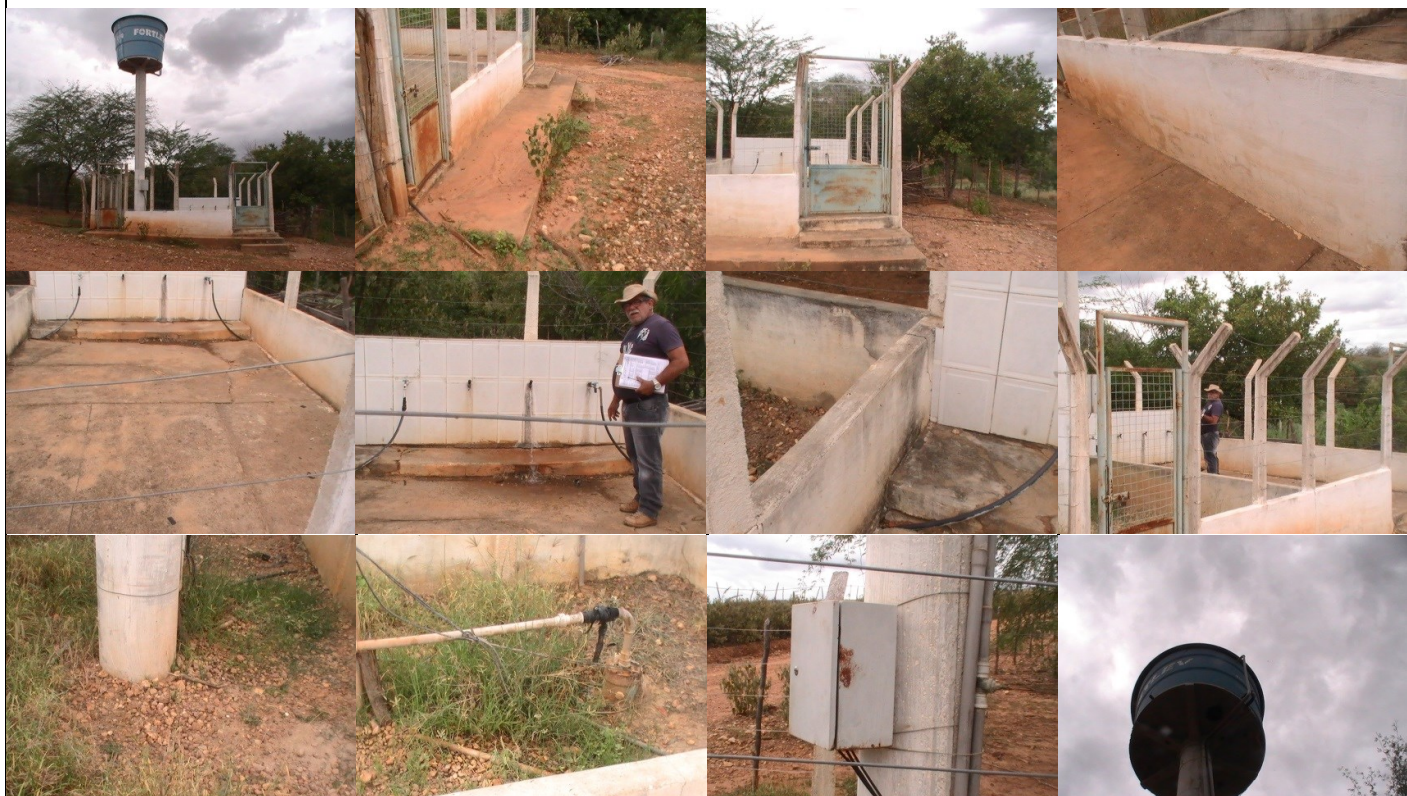
O SSA ESTÁ FUNCIONANDO. O CHAFARIZ PRESERVADO E MODIFICADO LEVA ÁGUA ATÉ AS RESIDÊNCIAS POR MEIO DE GAMBIARRAS.
