REVITALIZAÇÃO E INSTALAÇÃO DE SISTEMAS SIMPLIFICADOS DE ABASTECIMENTO SUSTENTÁVEL NO NORDESTE

RELATÓRIO PARA ENCERRAMENTO DE PROJETO

INSPEÇÃO DOS SISTEMAS SIMPLIFICADOS DE ABASTECIMENTO DE ÁGUA EM, ALAGOAS, PARAÍBA, PERNAMBUCO E RIO GRANDE DO NORTE.

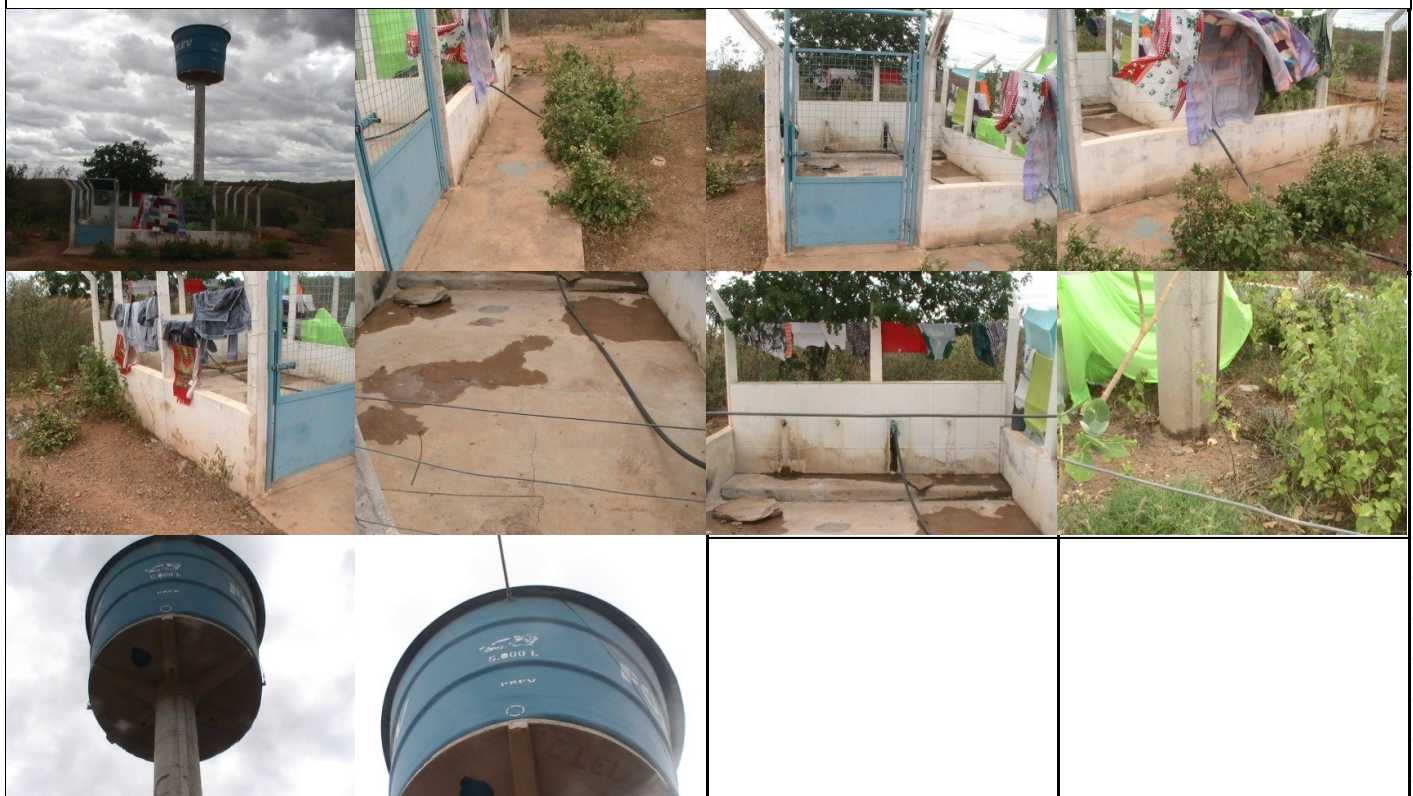
O SISTEMA FOI RESTAURADO RECENTEMENTE E ESTÁ FUNCIONANDO.

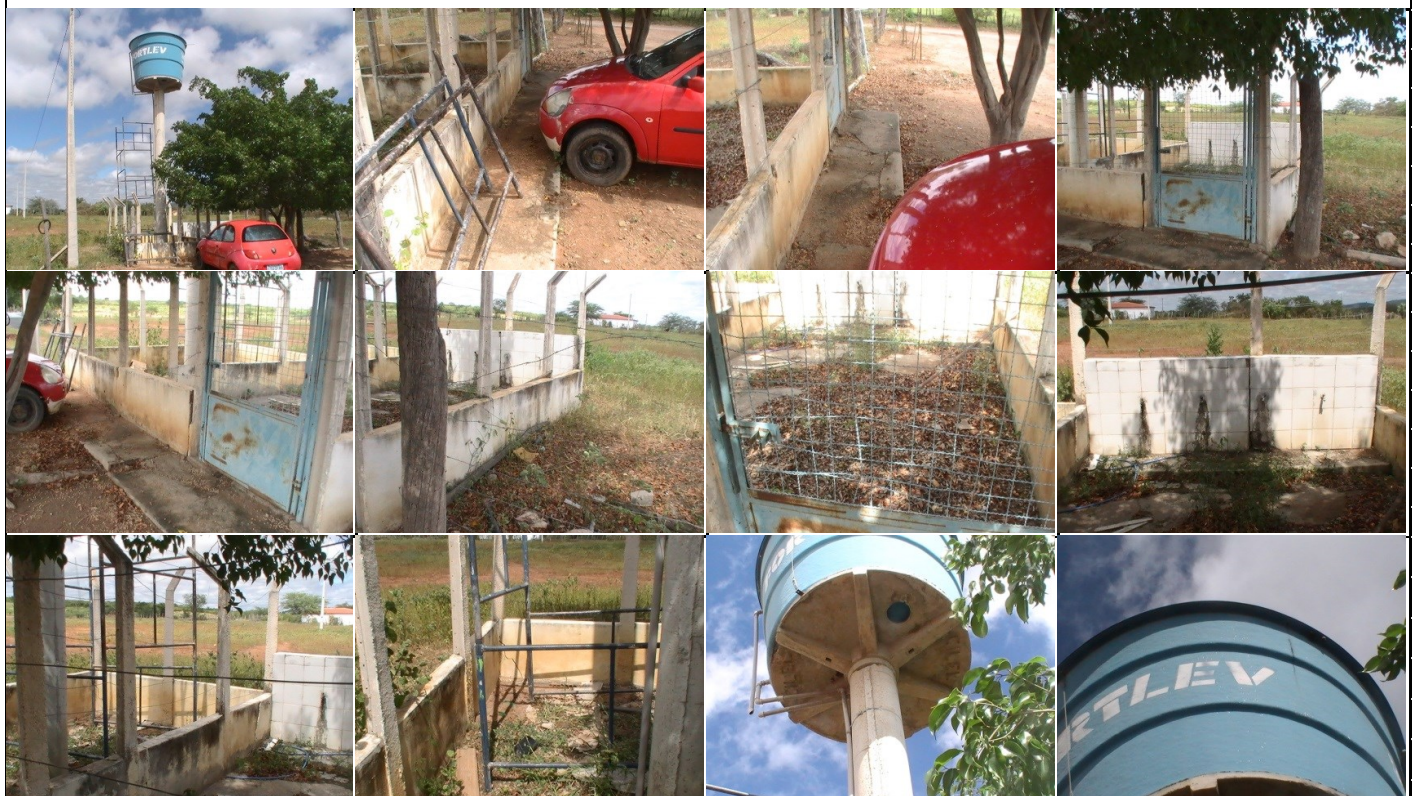
O SSA NUNCA FUNCIONOU ATÉ OUTUBRO DE 2012 QUANDO O PROPRIETÁRIO DO TERRENO INSTALOU UMA REDE ELÉTRICA A PARTIR DA SUA RESIDÊNCIA TORNANDO O SISTEMA OPERACIONAL PARA SEU USO PARTICULAR.

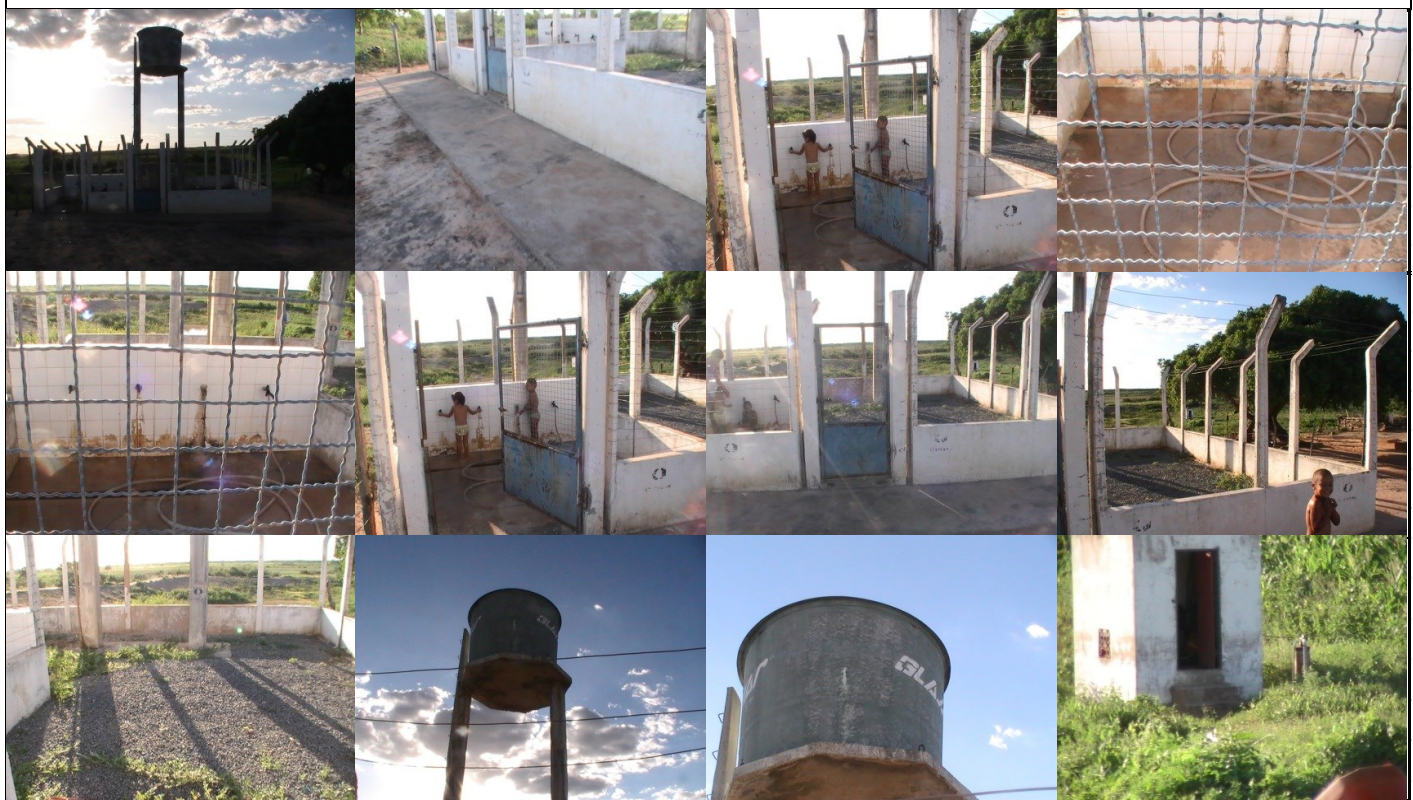
O SISTEMA ESTÁ FUNCIONANDO E A ÁGUA É USADA PARA CONSUMO SECUNDÁRIO TENDO EM VISTA O ALTO TEOR DE SALINO.

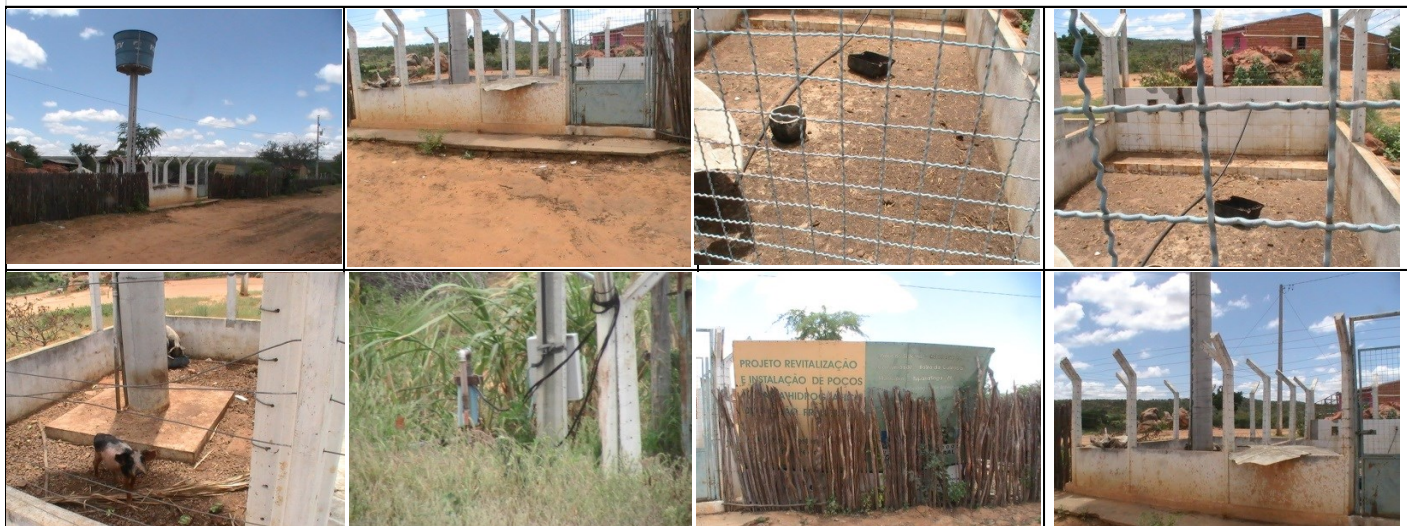
SISTEMA MAL CONSERVADO. CHAFARIZ PARCIALMENTE DESTRUÍDO E INUTILIZADO. A DISTRIBUIÇÃO É RESIDENCIAL POR MEIO DE GAMBIARRAS.

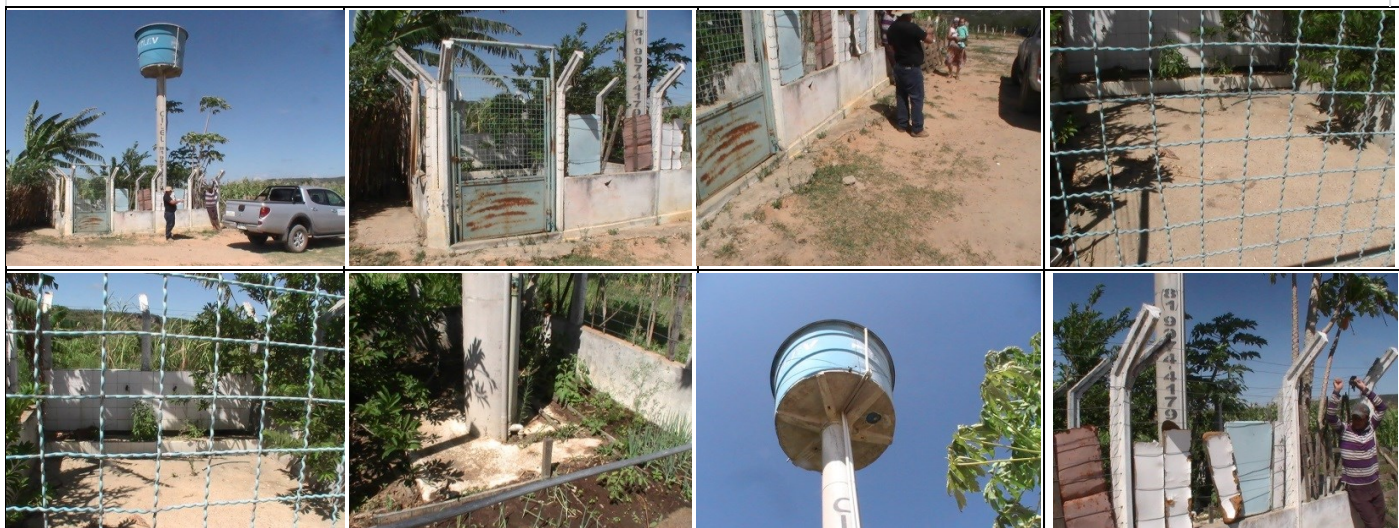
O SISTEMA FUNCIONA SEM CONSERVAÇÃO E TEM USO RESTRITO AO "PROPRIETARIO" E SEUS FAMILIARES JÁ QUE NEM COMUNIDADE NEM PREFEITURA CONTRIBUEM PARA MANUTENÇÃO E FUNCIONAMENTO DO SISTEMA.

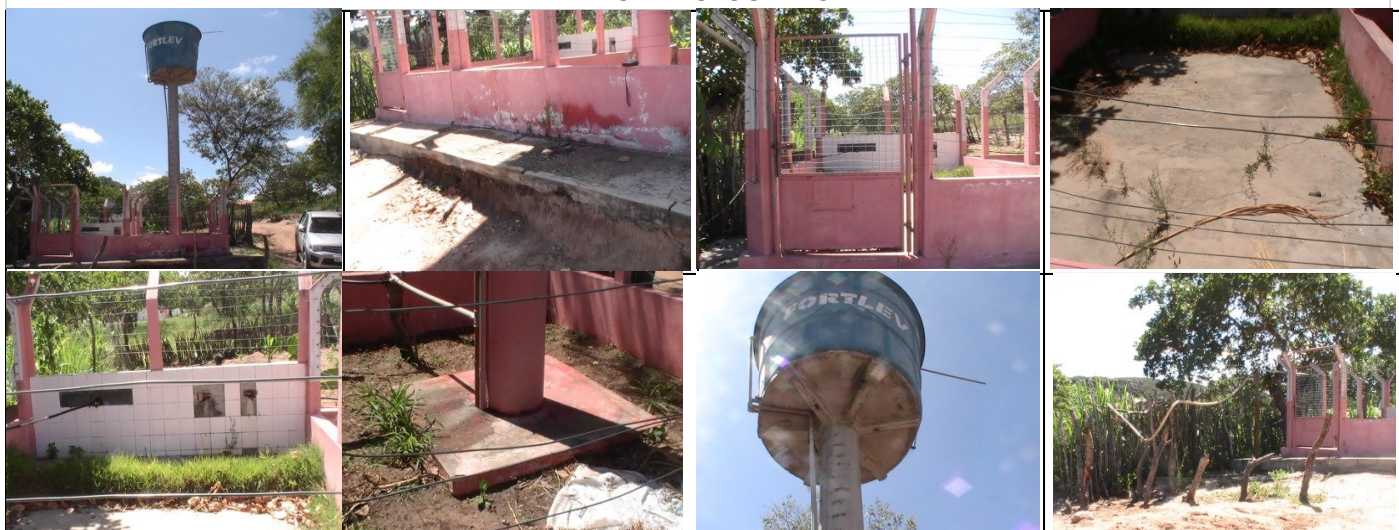
SISTEMA FUNCIONANDO NO ABASTECIMENTO DE CARROS DE BOIS. O CHAFARIZ FOI INUTILIZADO PARCIAMENTE. A MANUTENÇÃO É PRECARIA.

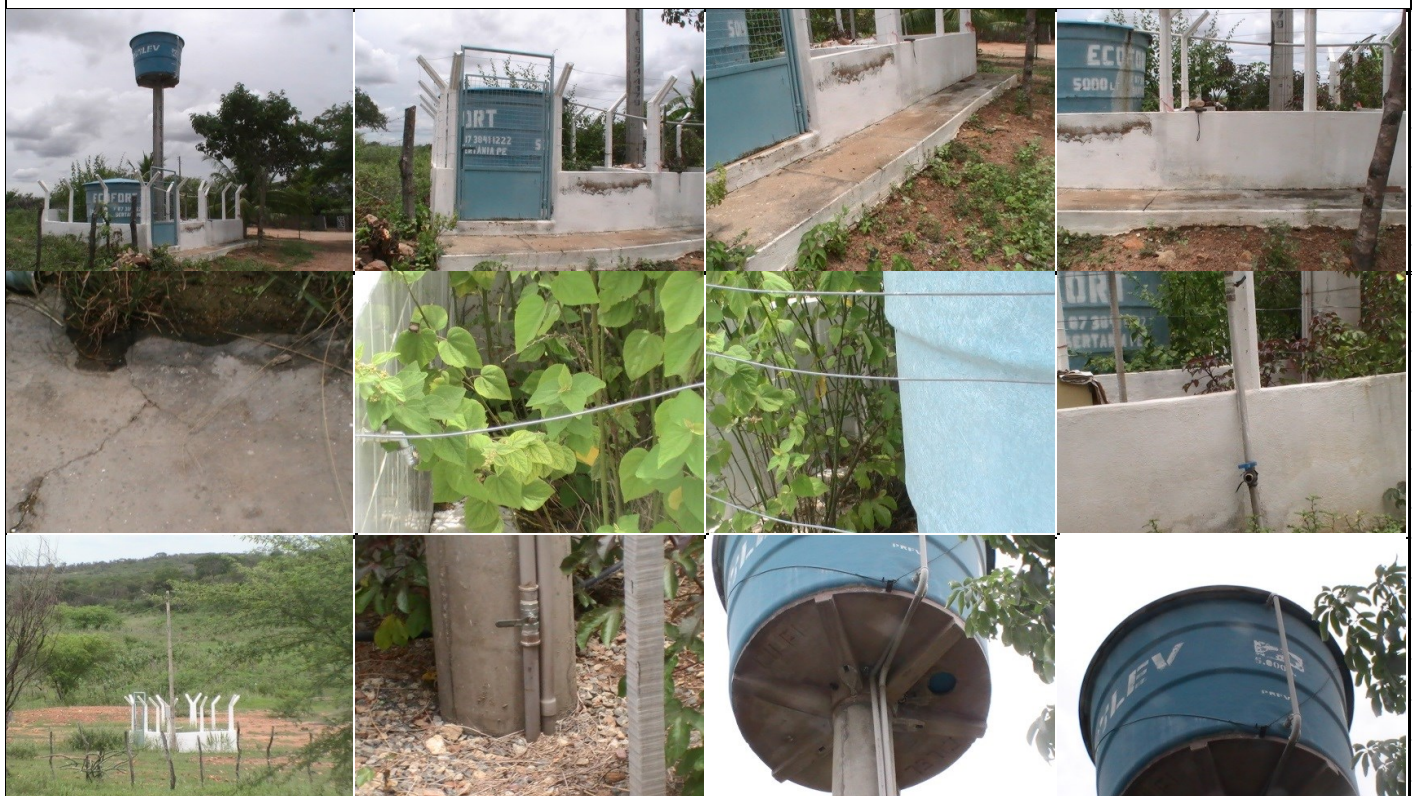
O SISTEMA ESTÁ FUNCIONANDO PARA ABASTECIMENTO DE CAMINHÕES PIPA. NA ÁREA DO CHAFARIZ FOI INSTALADA UMA CAIXA PARA ABASTECER OS PIPAS COM ISSO, O CHAFARIZ ESTÁ INUTILIZADO E ABANDONADO.

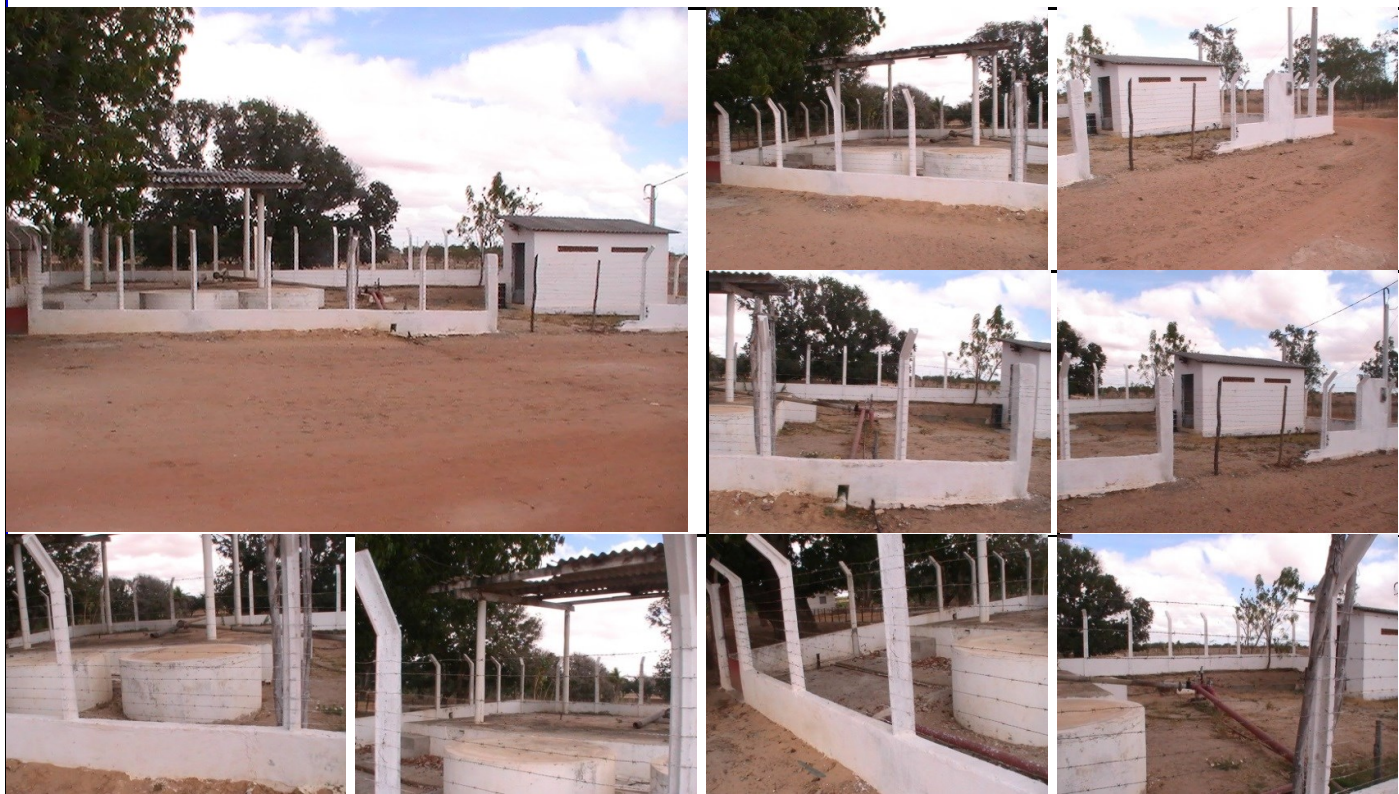
O sistema foi modificado e adequado ao suprimento de uma caixa para abastecimento residencial do Assentamento. Não tem característica de SSAs.

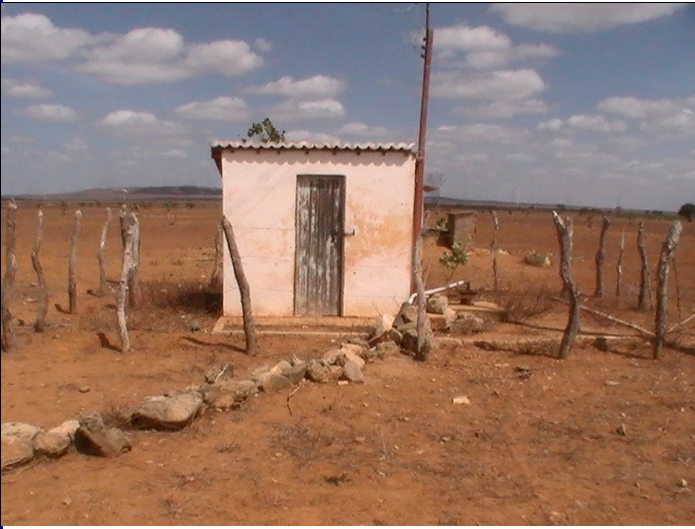
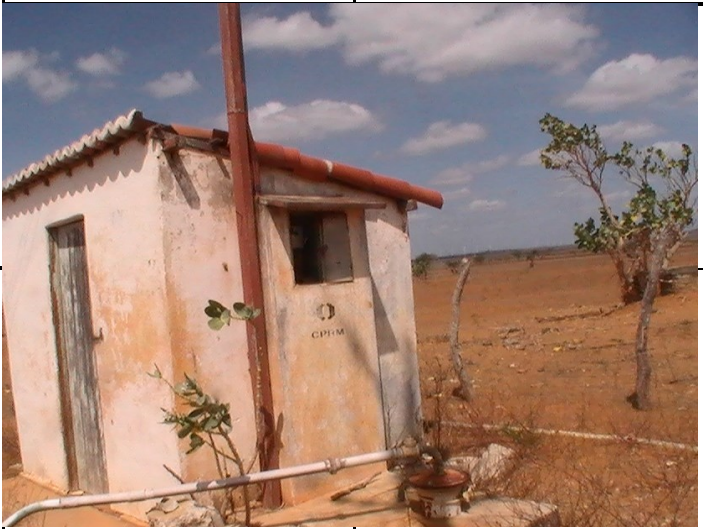
<p>Não é SSA. É o poço que abastece a caixa de distribuição residencial na vila do Assentamento Modelo I</p>

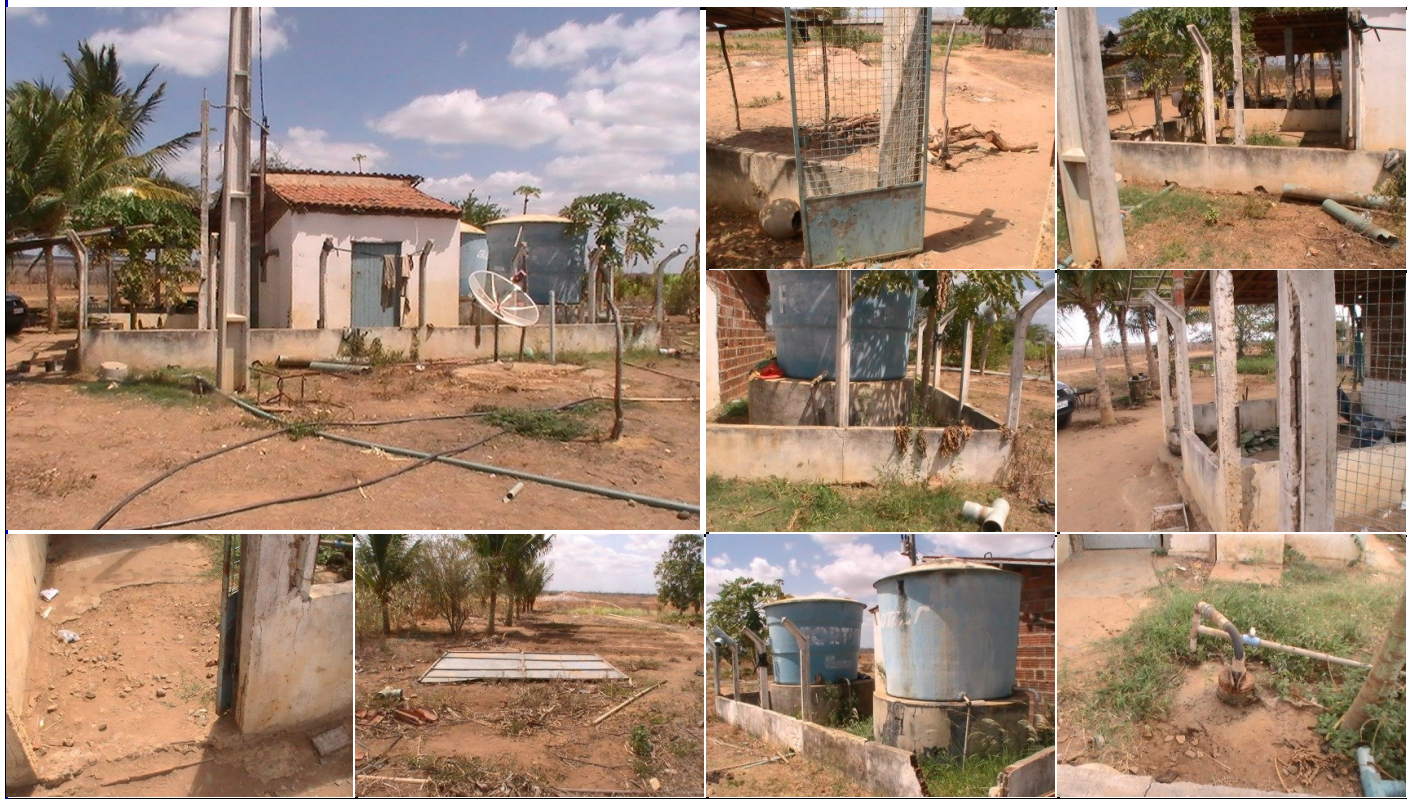
O sistema está funcionando. É utilizado para irrigação

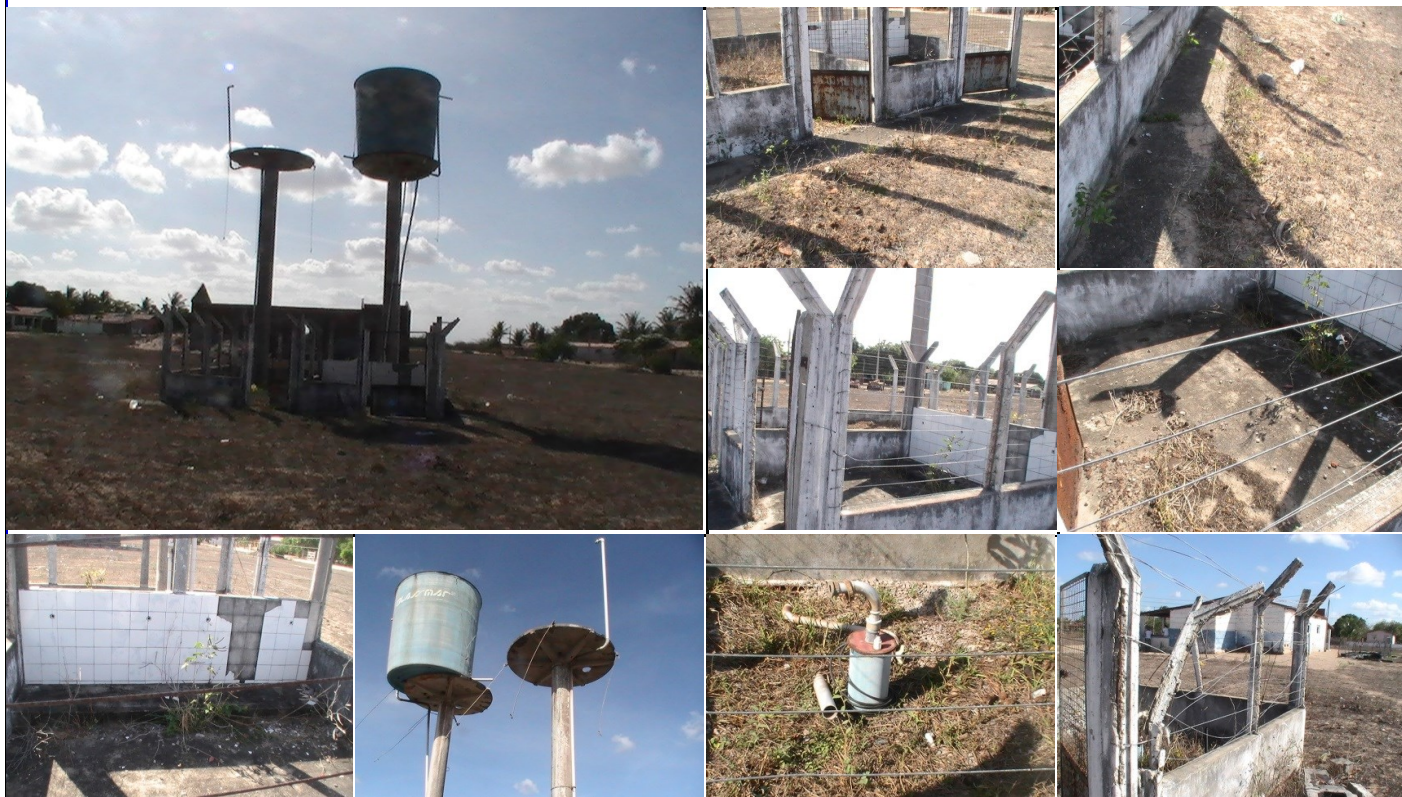
O sistema, composto por dois poços e um chafariz com duas caixas de vinte metros cúbicos, nunca funcionou por falta da instalação elétrica e por problemas interpessoais dos moradores do assentamento. Está abandonado.

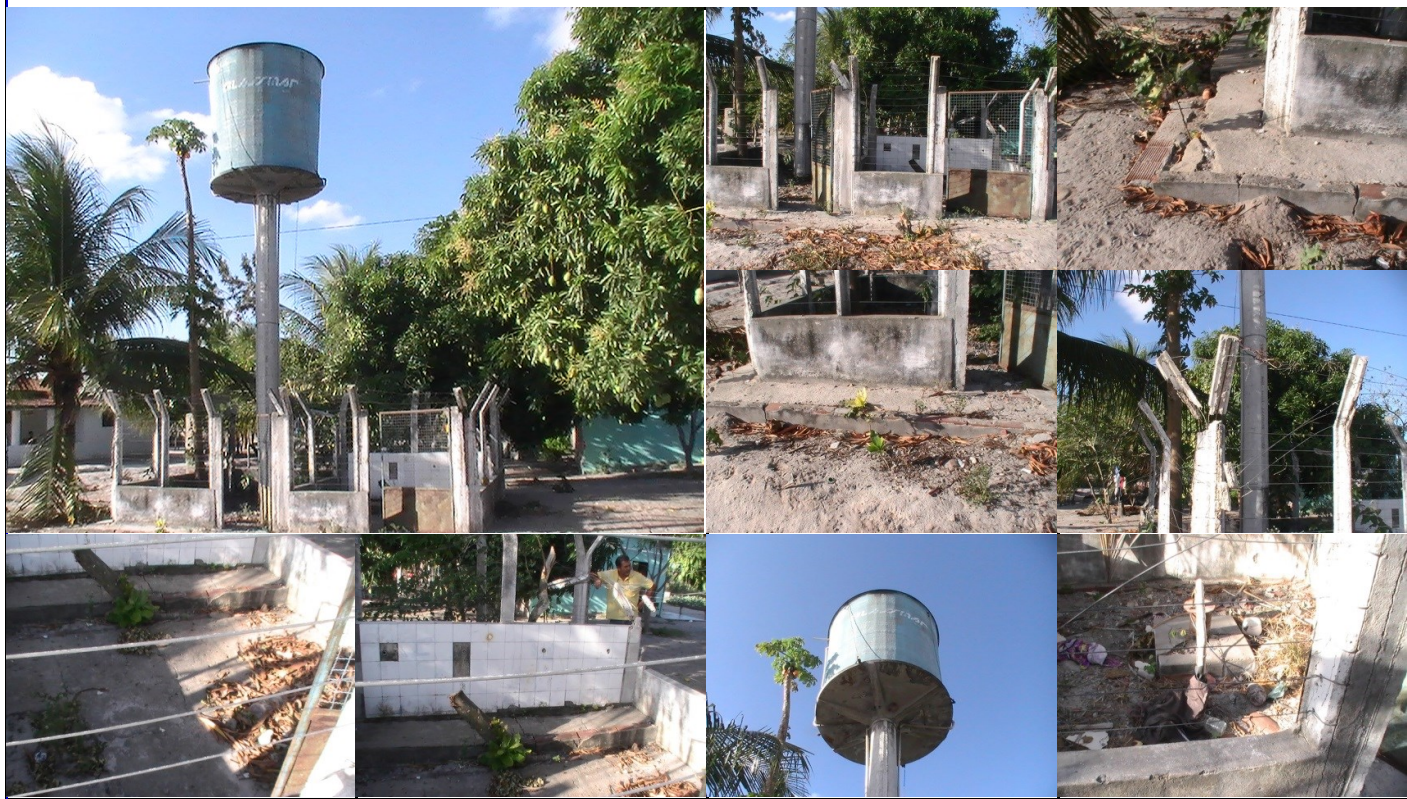
O Sistema esta paralisado porque a caixa está rachada, mas a água é bombeada para outra caixa, na comunidade, que faz a distribuição residencial. O chafariz está inutilizado e danificado.

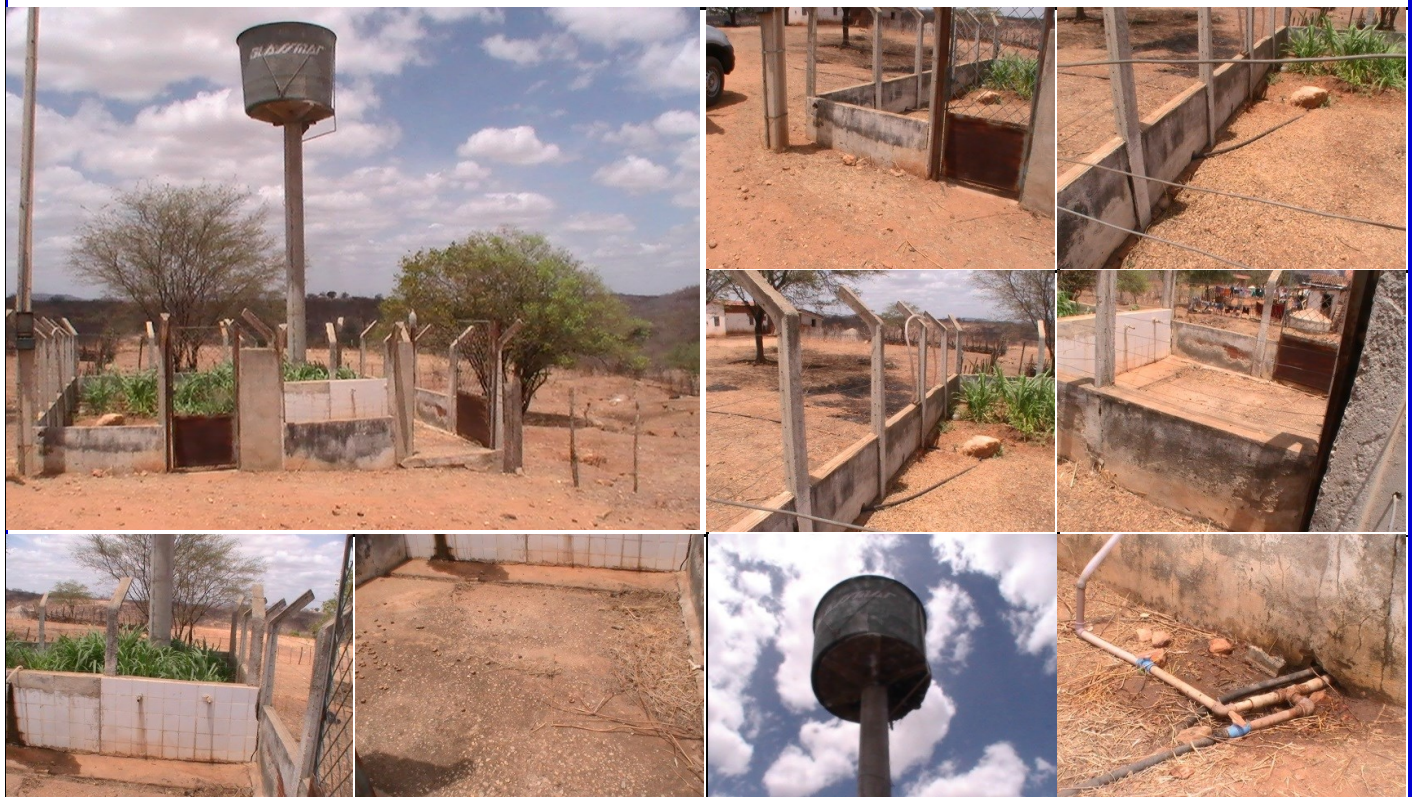
O sistema está funcionando e atende a 25 comunidades vizinhas que se abastecem na saída para tambores, no chafariz. O chafariz propriamente dito, encontra-se parcialmente inutilizado e há gambiarras instaladas para abastecimento de residências próximas.

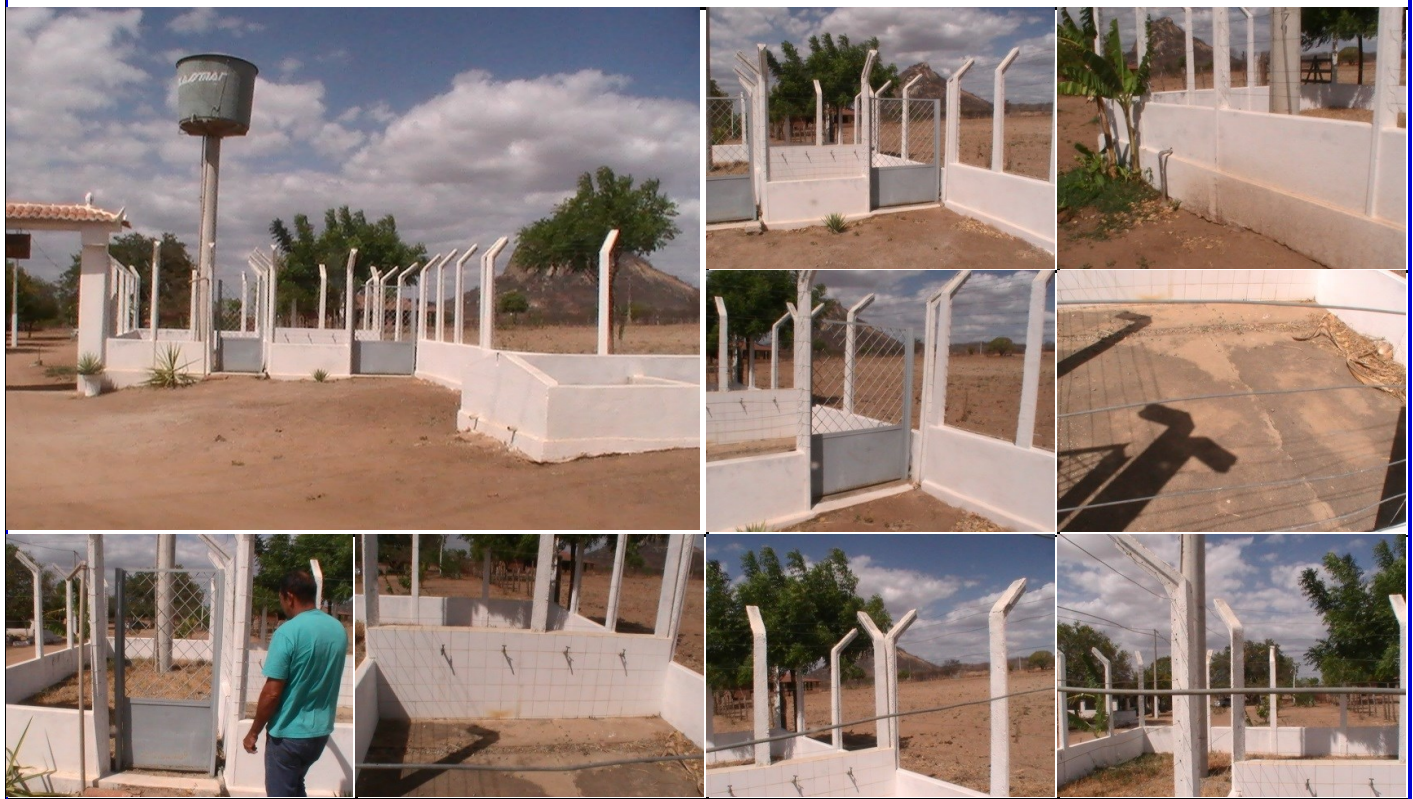
O sistema está funcionando e abastece as cinco residências de familiares do sítio. Uso privativo da fazenda.

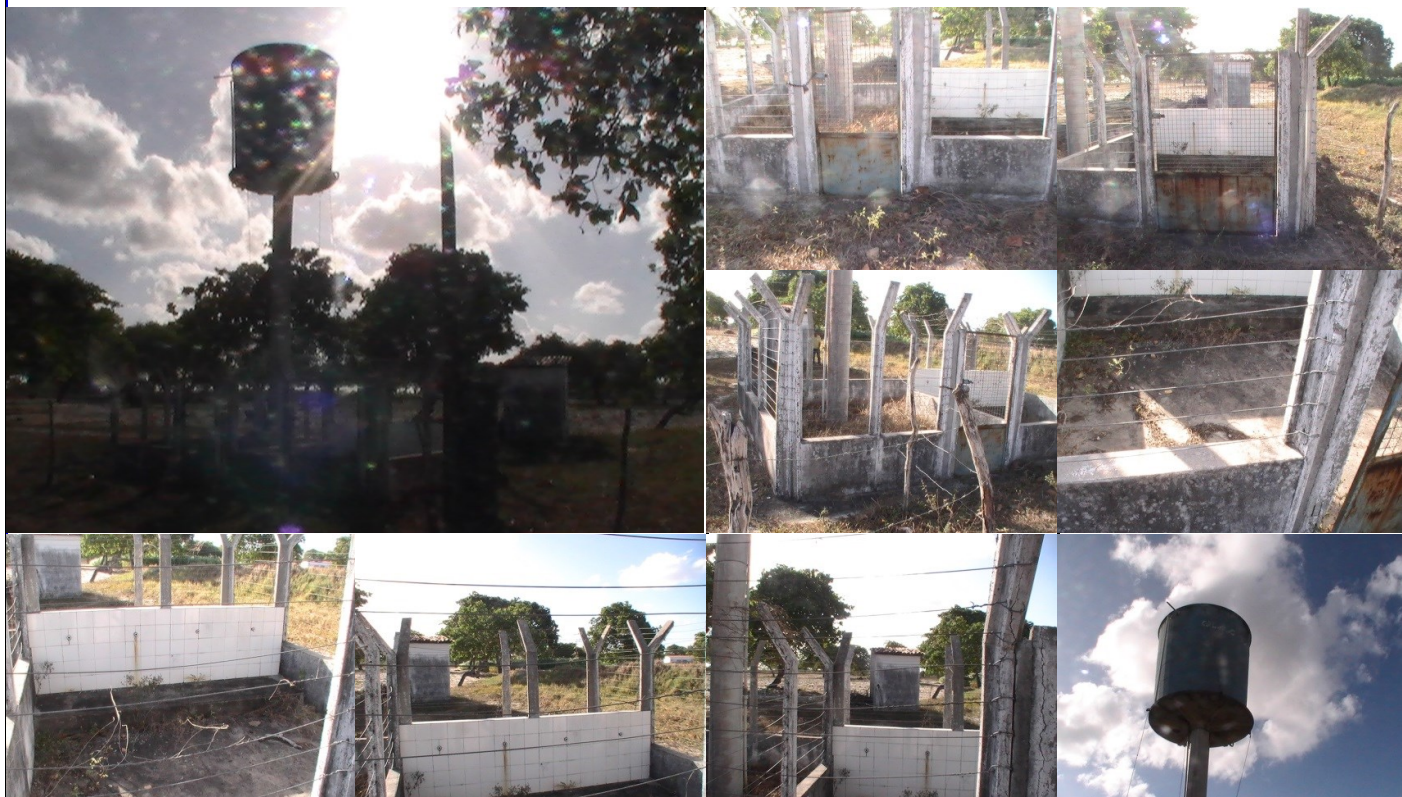
O SSAs não tem nenhum uso. O chafariz está inutilizado. O poço opera abastecendo o Assentamento Recanto II e a Faz. Cajueiro por injeção em rede.

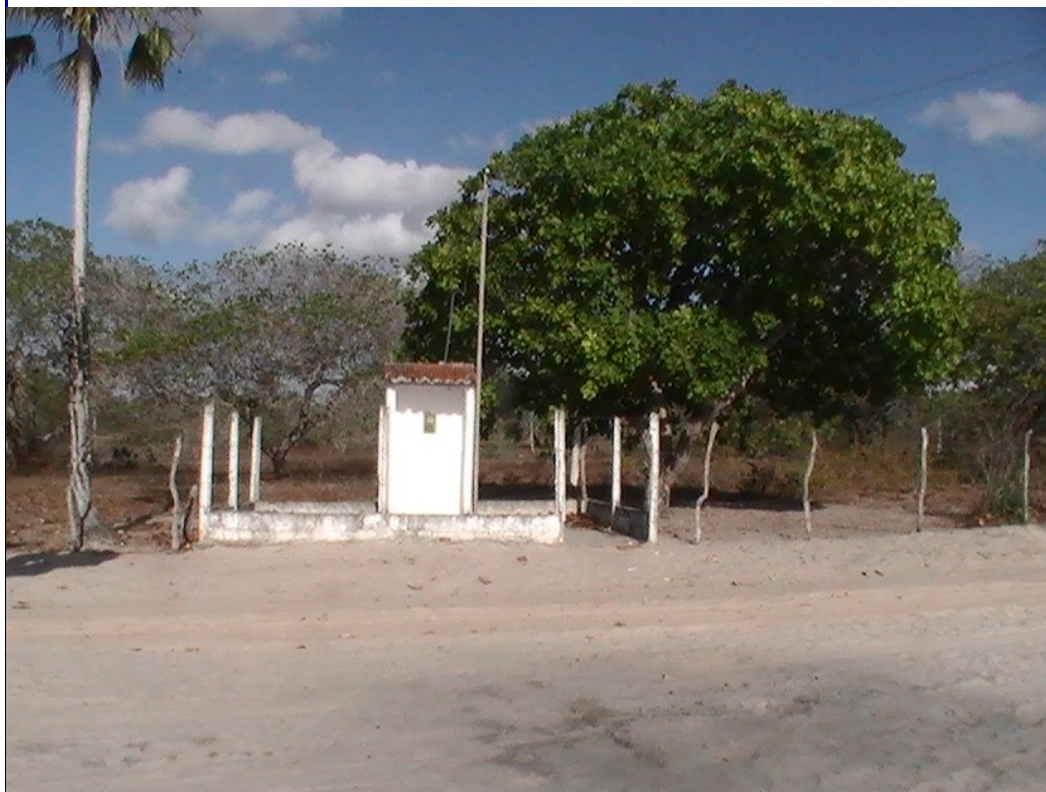
Não é sistema simplificado de abastecimento. O sistema não foi construído.

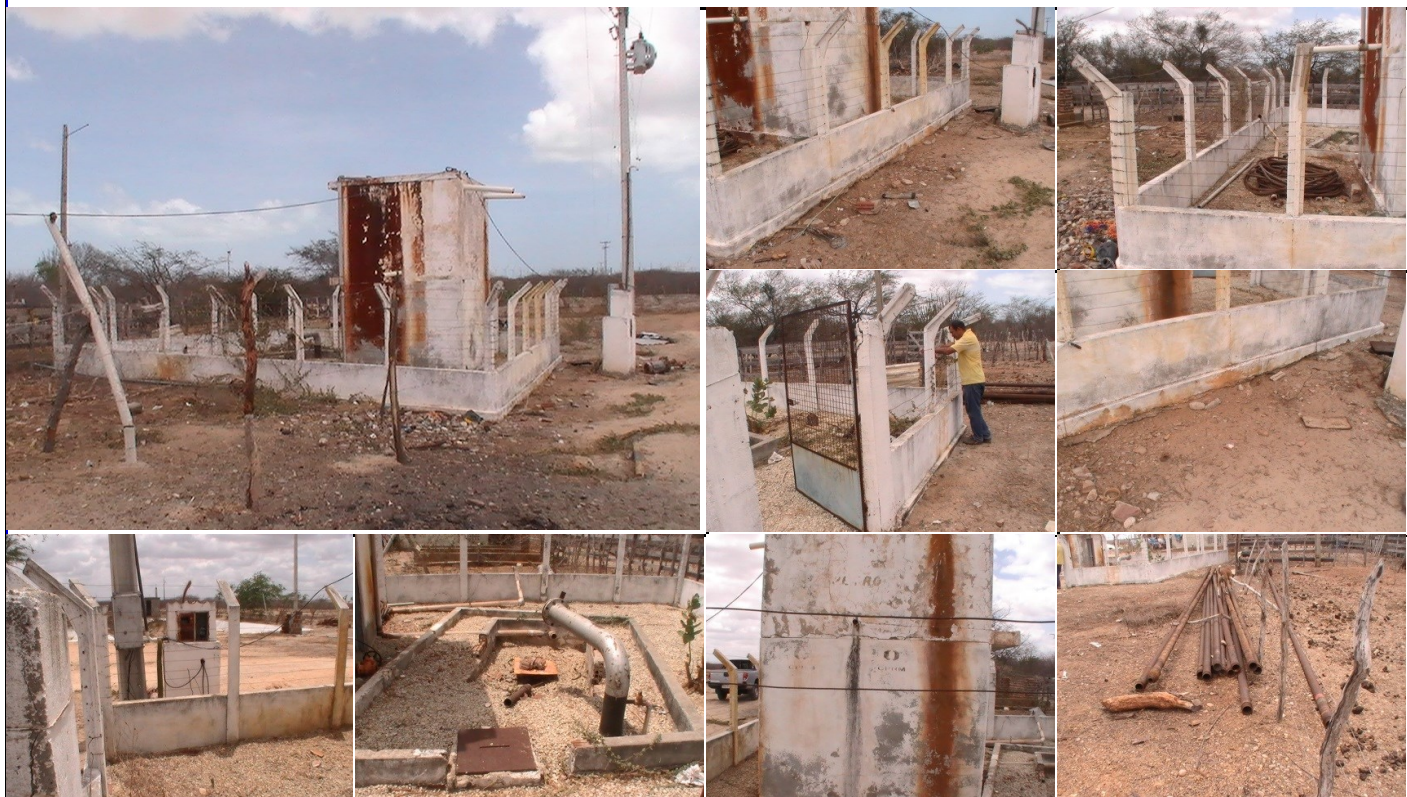
O sistema está paralisado pois a bomba esta queimada e não há recursos para substituir ou consertar . Era utilizado para irrigação e piscicultura. Não é um SSA.

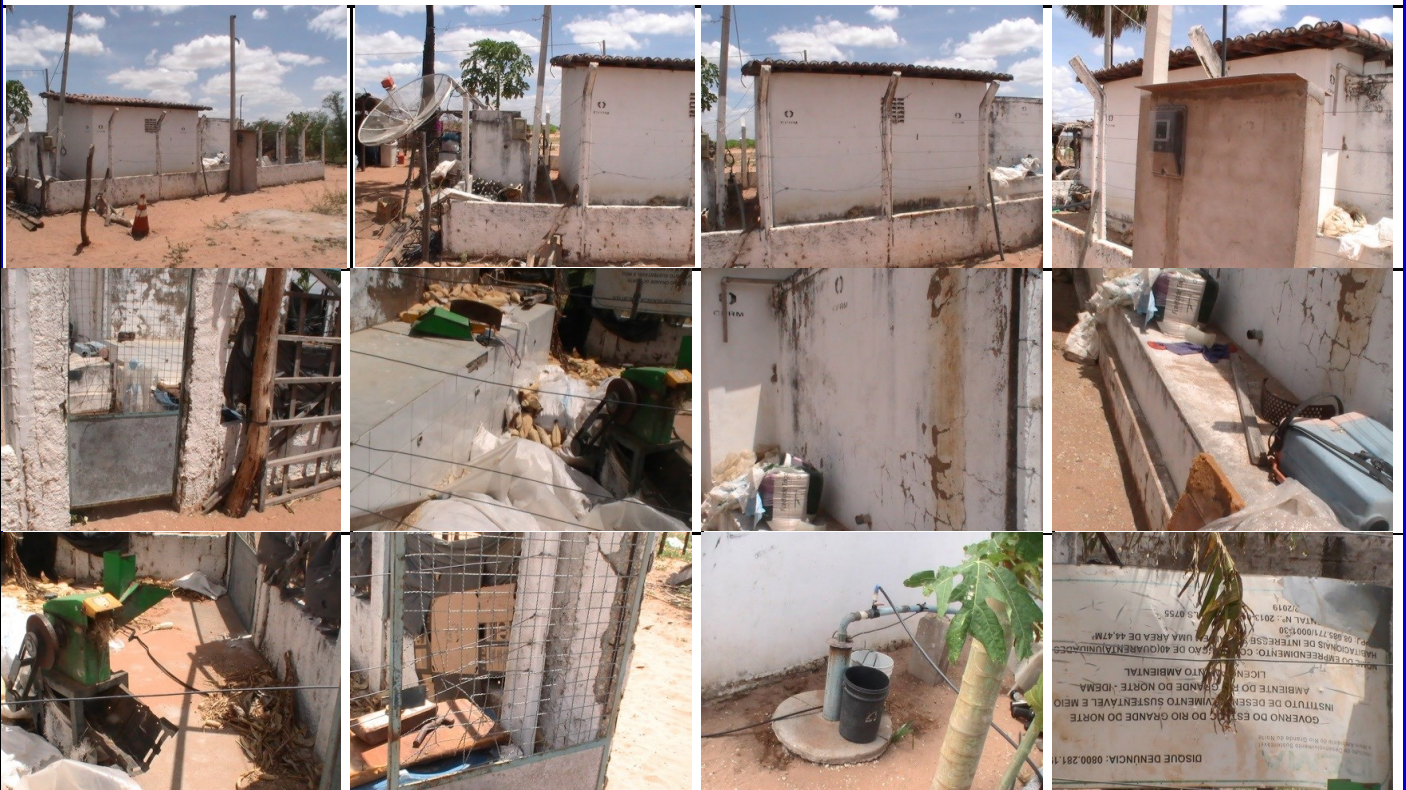
O sistema esta sendo utilizado para fins de irrigação. Não é um SSA.

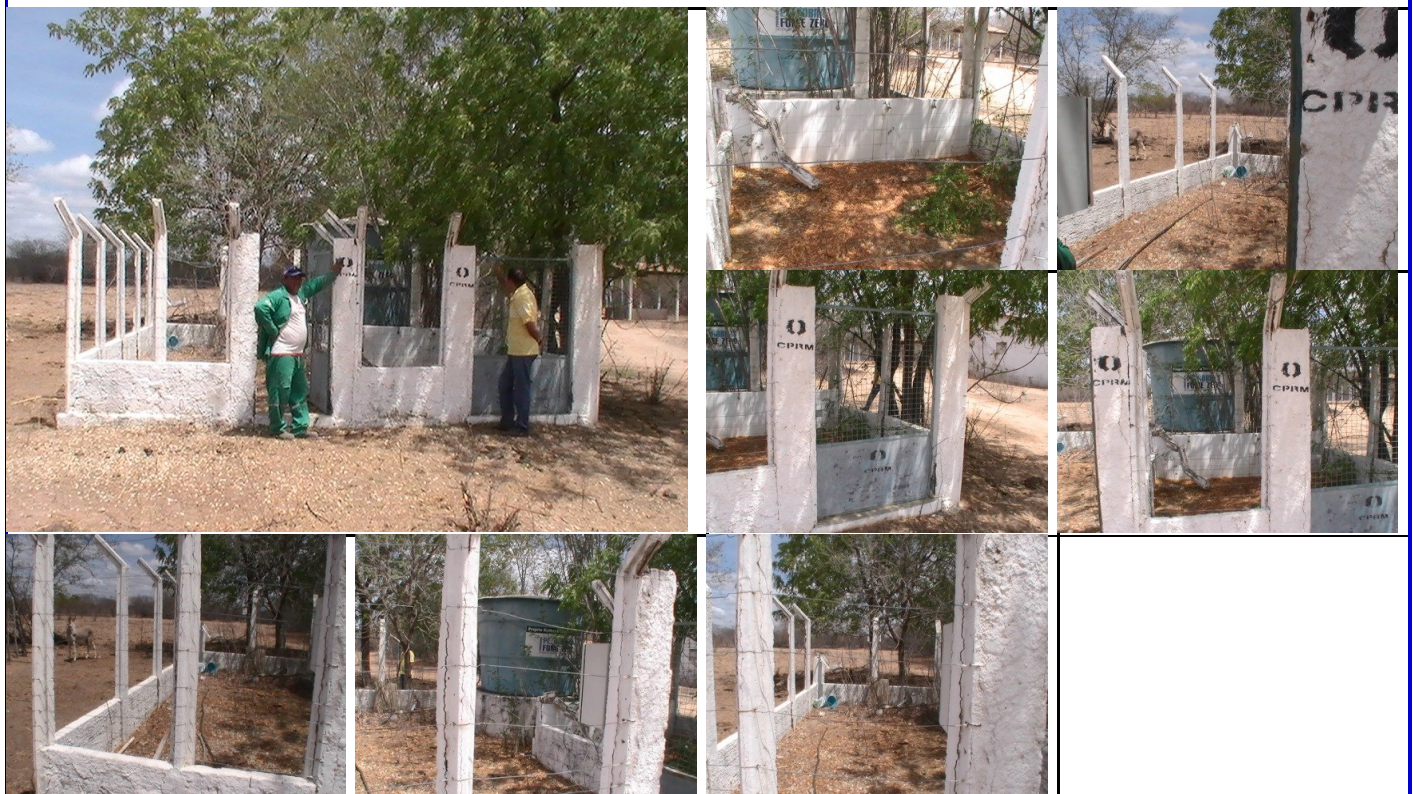
O sistema encontra-se paralisado por causa da falta de pagamento de impostos cobrados pelo estado pelo uso dos recursos hídricos. Segundo o informante, a mais de sete meses, por falta de recursos. Não é um SSA típico embora tenha um chafariz.

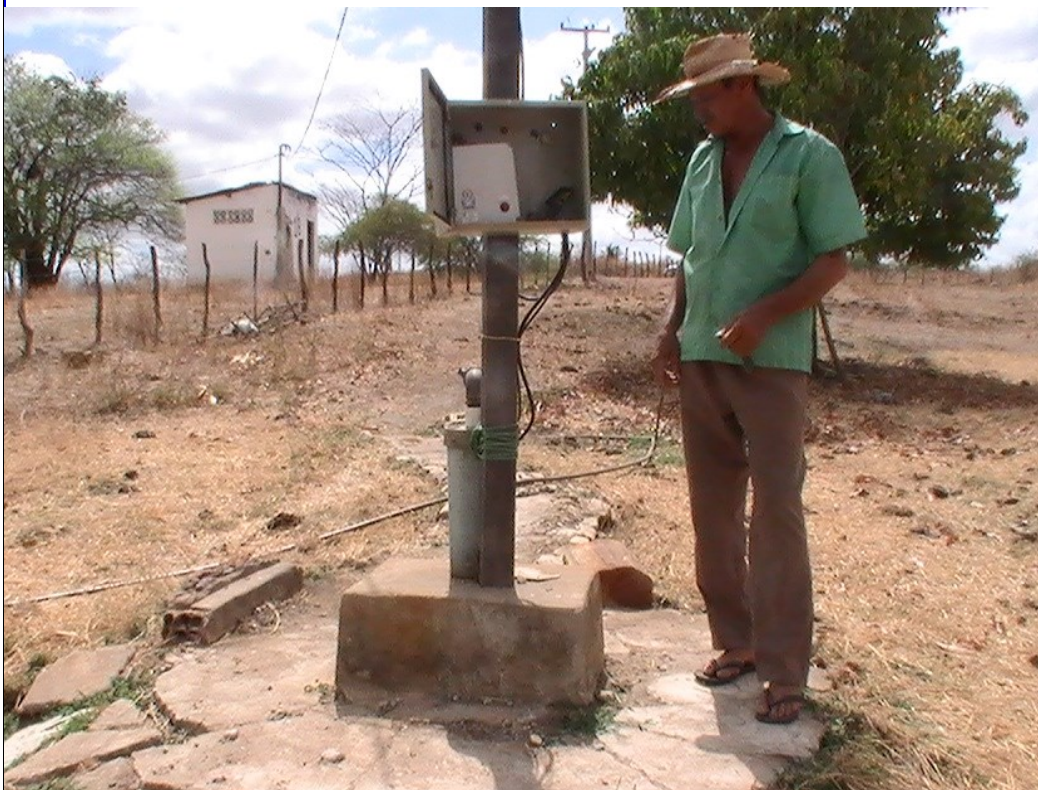
O sistema nunca foi instalado. O proprietário fez a instalação por conta própria, para uso particular. Não deveria constar com SSA.

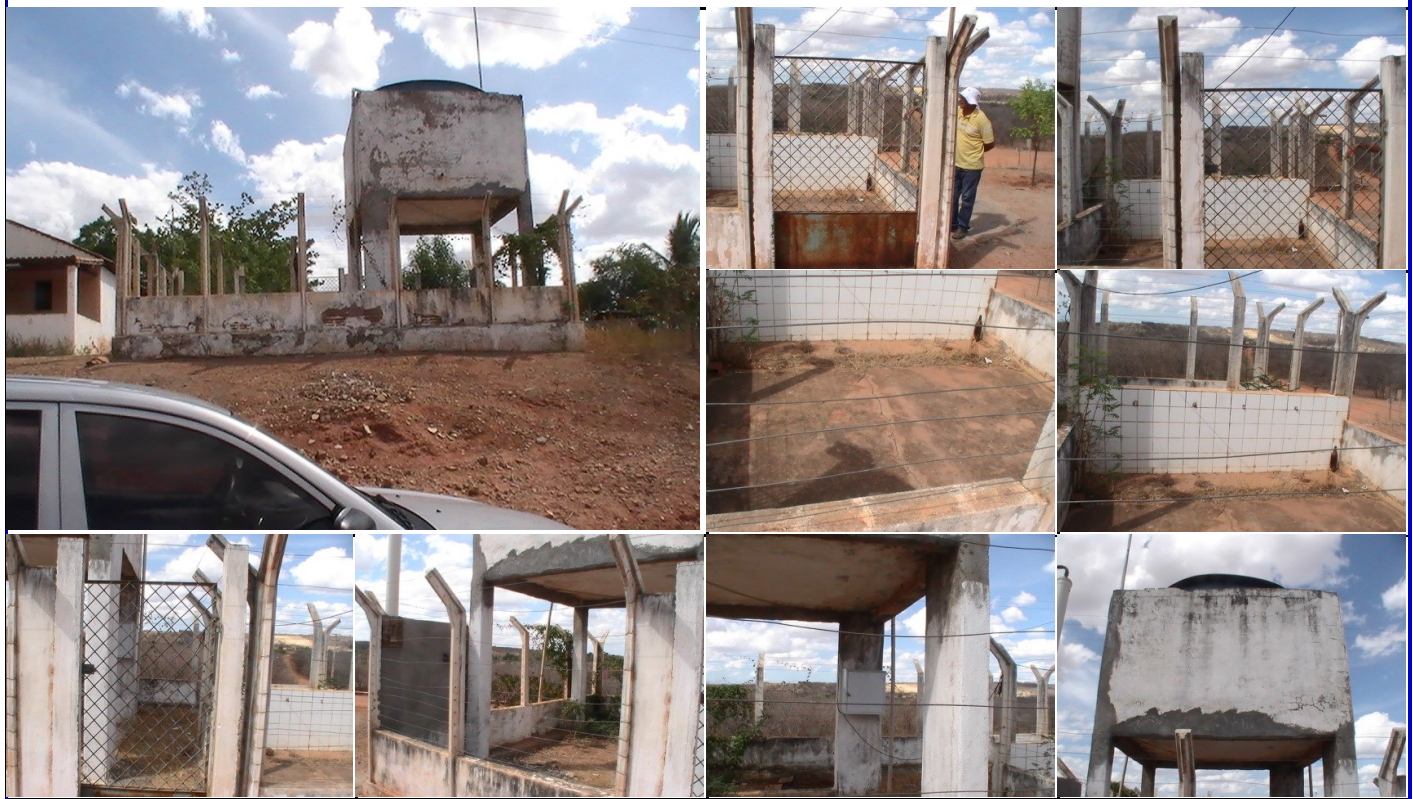
O sistema é utilizado para o abastecimento residencial, por gravidade para 26 famílias. A comunidade mantém o sistema.
