REVITALIZAÇÃO E INSTALAÇÃO DE SISTEMAS SIMPLIFICADOS DE ABASTECIMENTO SUSTENTÁVEL NO NORDESTE

RELATÓRIO PARA ENCERRAMENTO DE PROJETO

INSPEÇÃO DOS SISTEMAS SIMPLIFICADOS DE ABASTECIMENTO DE ÁGUA EM, ALAGOAS, PARAÍBA, PERNAMBUCO E RIO GRANDE DO NORTE.

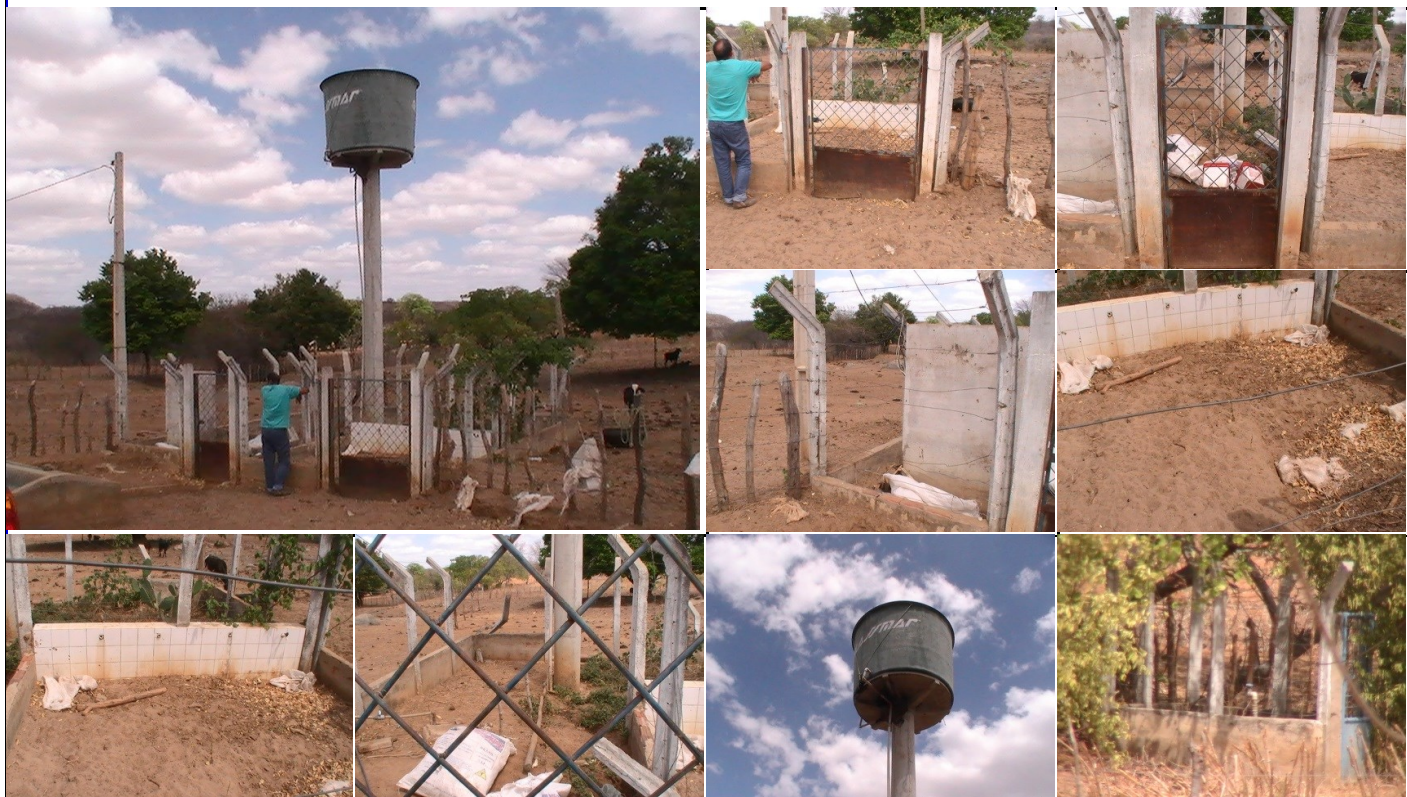
O sistema está funcionando mas quase abandonado por causa do baixo nível freático, poço secando, a água é desviada para atender algumas residências vizinhas. O chafariz está inutilizado e sem registros.

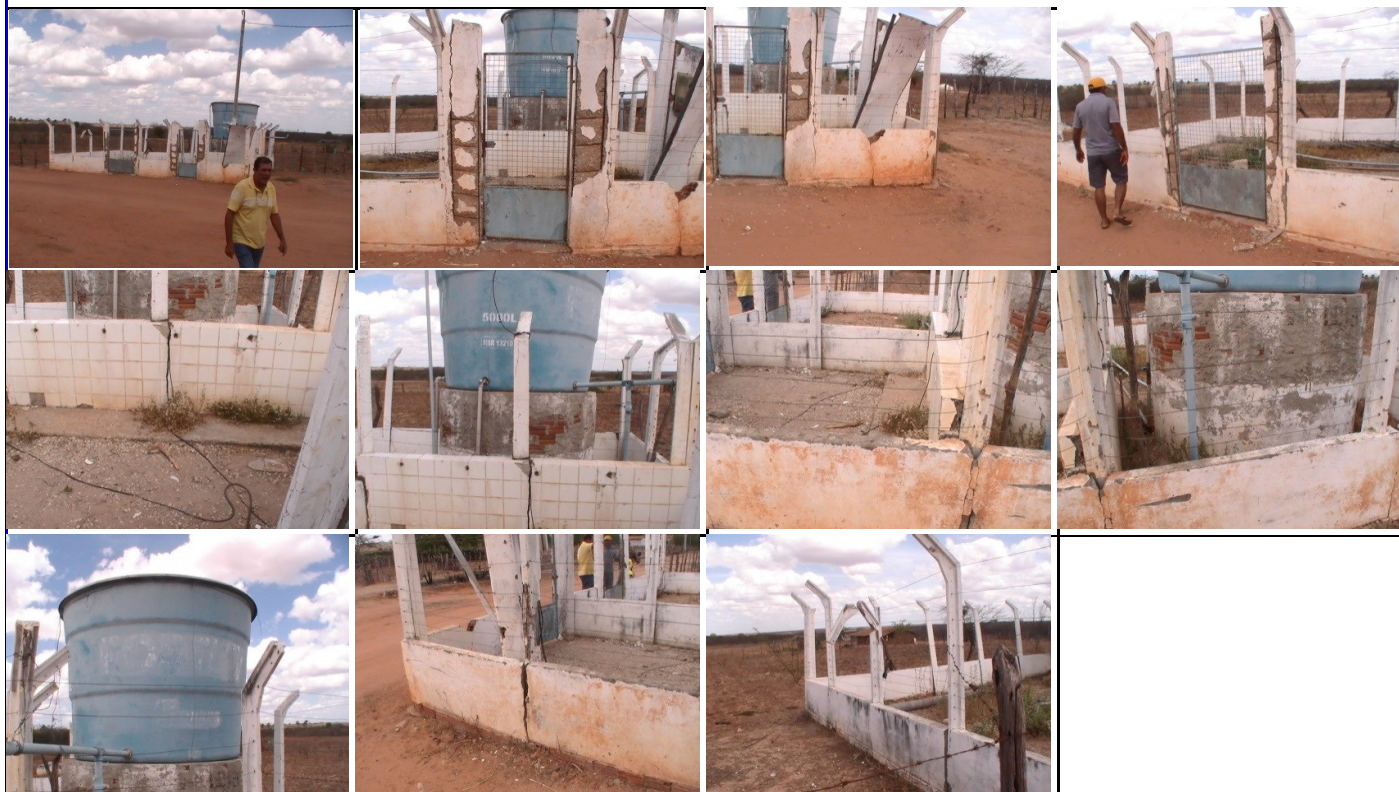
O sistema está sendo utilizado para o abastecimento de 18 famílias. Não há quaisquer indícios de manutenção e conservação no sistema.

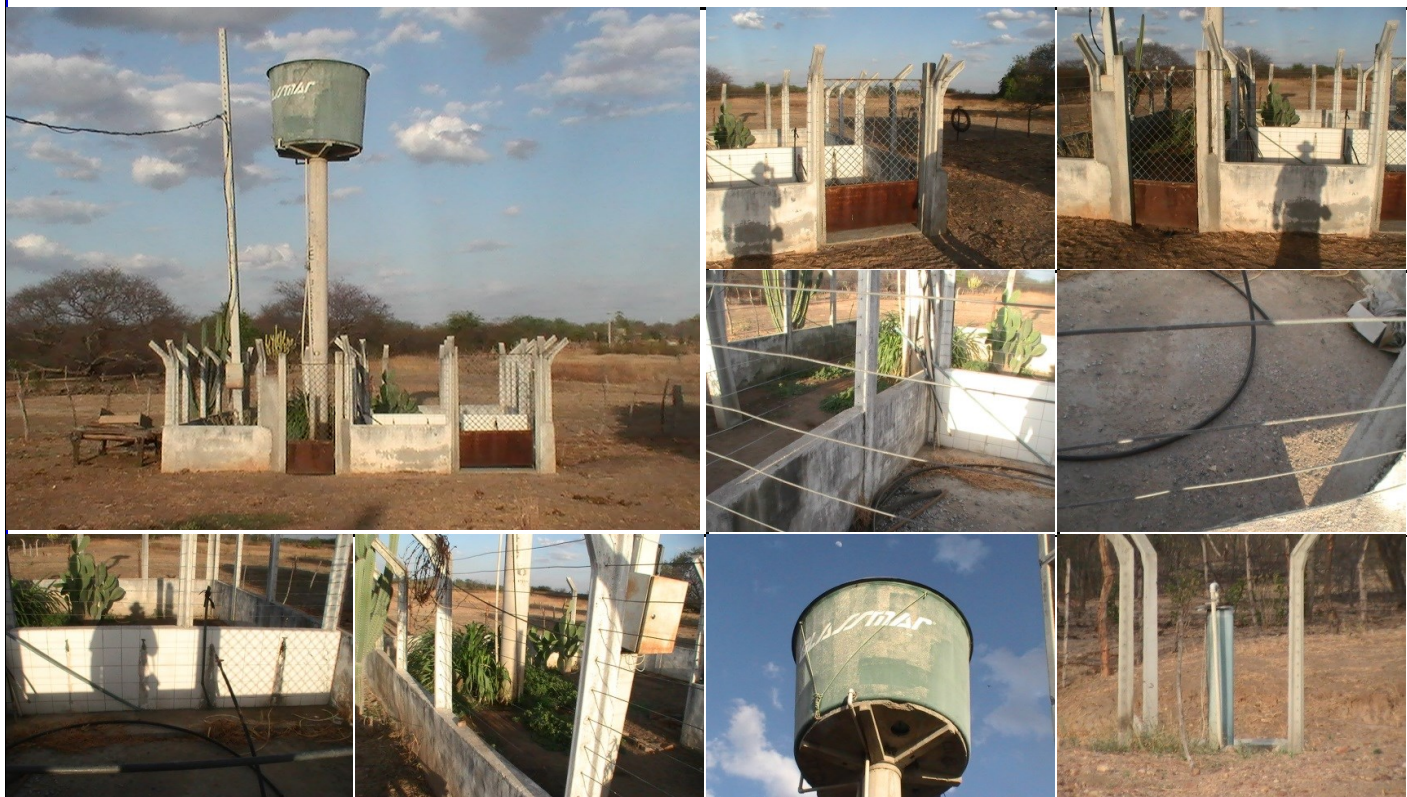
O sistema está funcionando e abastece as 20 residências com água encanada. A energia é compartilhada pela comunidade. A água é salobra

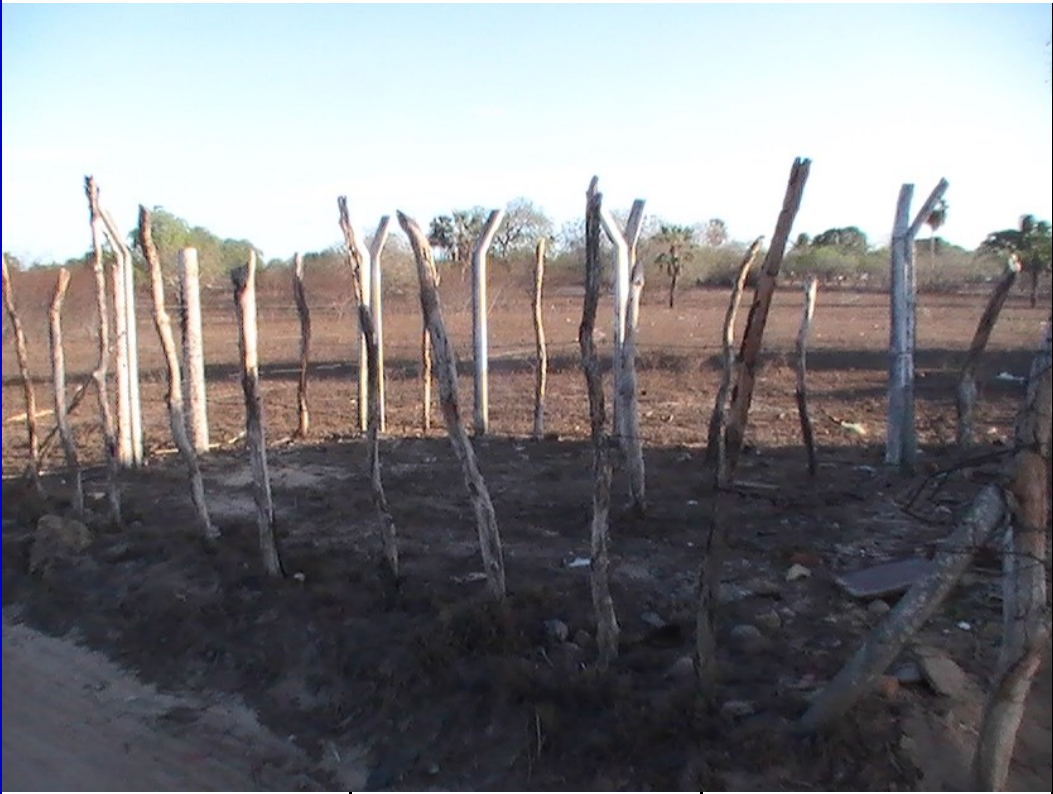
Não foi construído

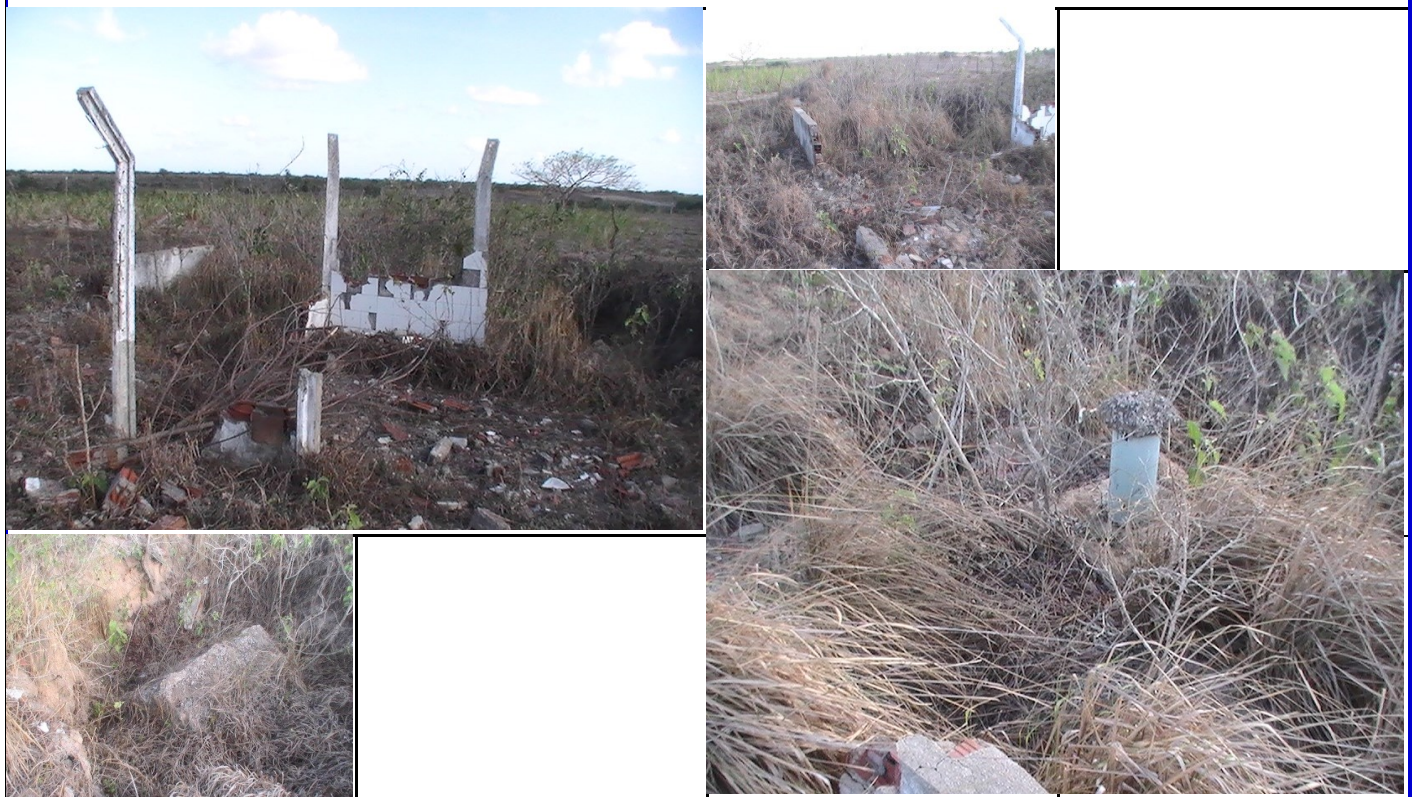
Destruído

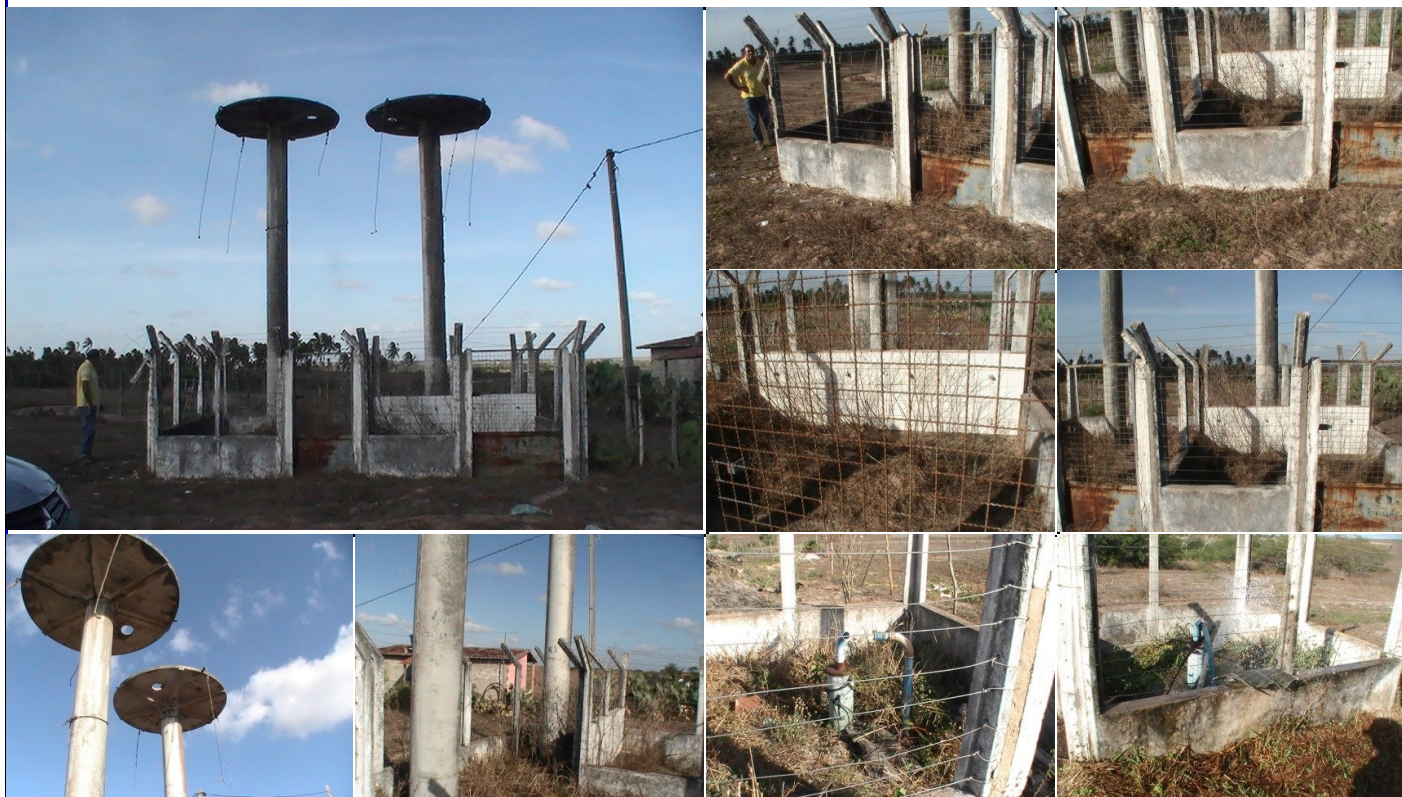
O sistema está abandonado e as caixas foram removidas ou destruídas. Existem dois poços que abasteciam o chafariz mas um está paralisado e o outro é usado para abastecimento de caminhão pipa.

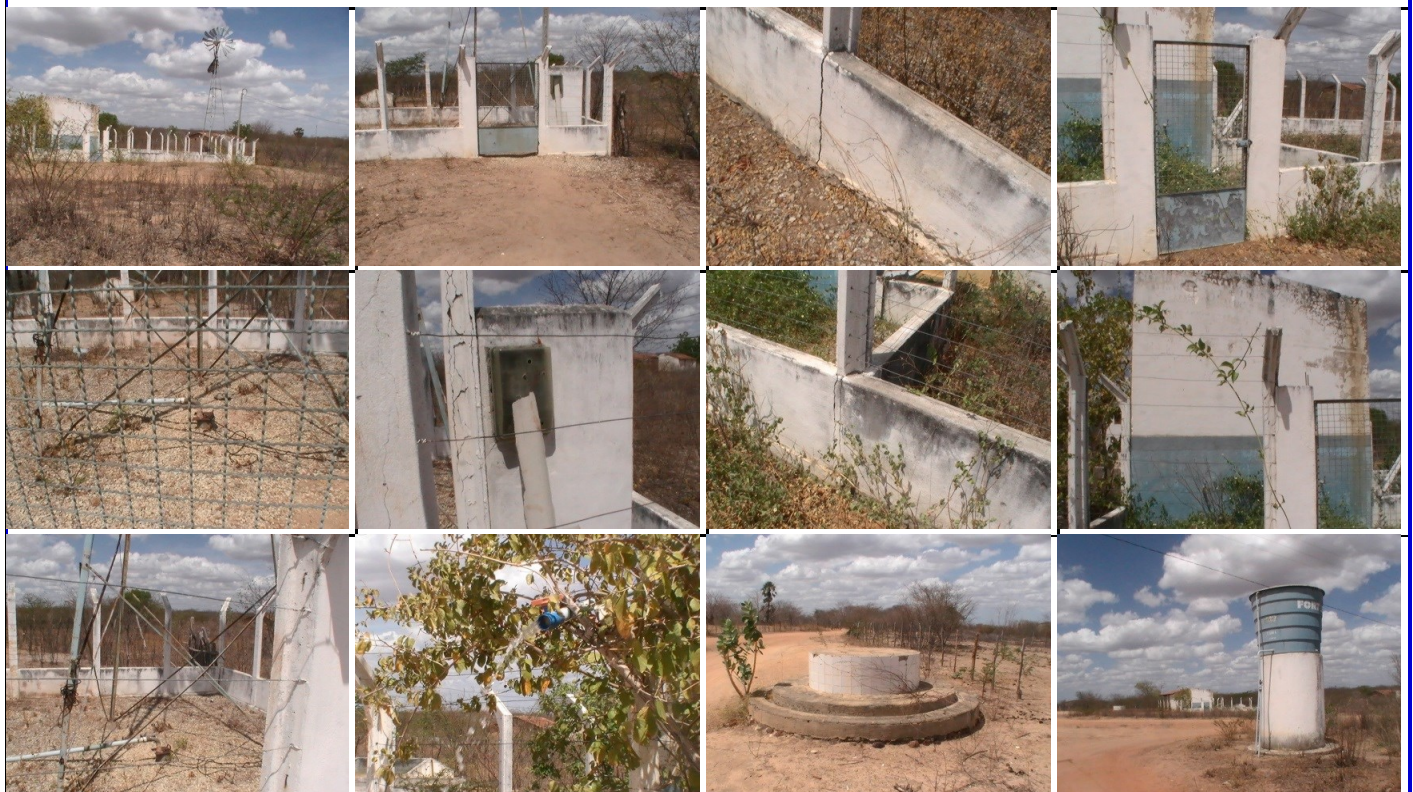
O sistema está sendo utilizado para o abastecimento de 18 famílias. Não há quaisquer indícios de manutenção e conservação no sistema.

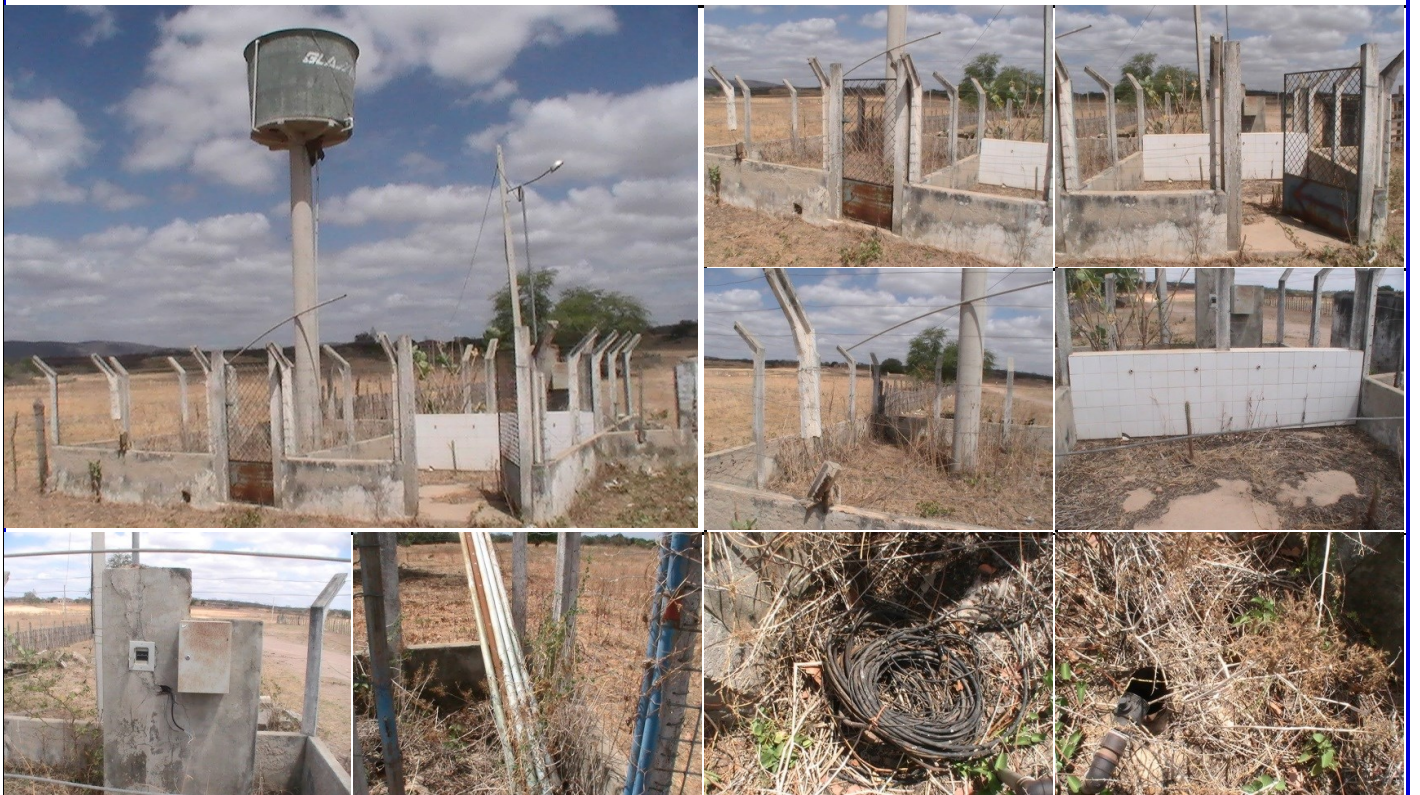
O sistema está abandonado. A bomba, tubos e cabos foram removidos e o chafariz inutilizado.

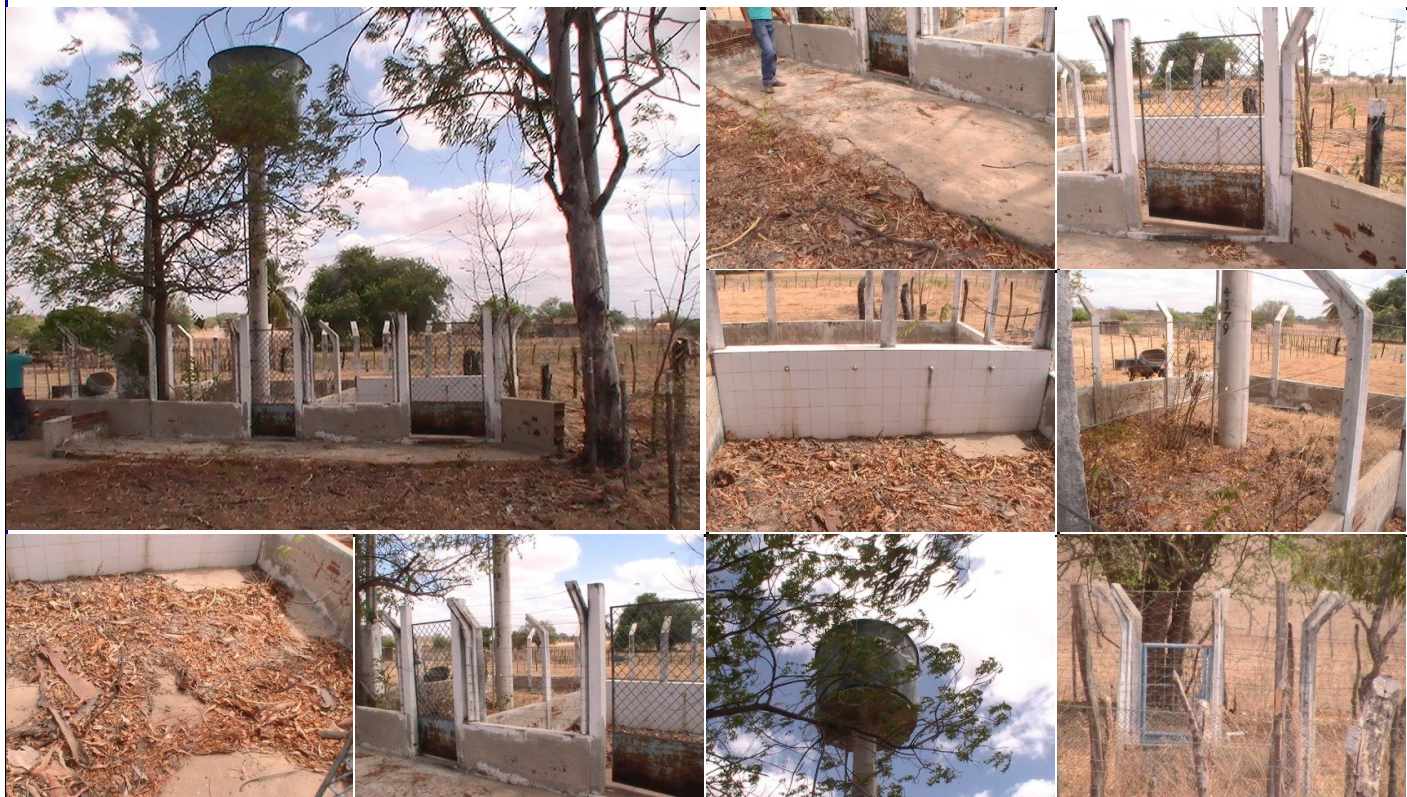
O sistema está paralisado. A bomba foi removida para recuperação a mais de 8 meses, pelo presidente da associação, e não retornou. O chafariz está inutilizado.
