# **Serviço Geológico do Brasil – CPRM**

## **Processos Geológicos no Bairro Pinheiro – Maceió, AL**

**Atividades realizadas pelo Serviço Geológico do Brasil**

*16 de janeiro de 2019*

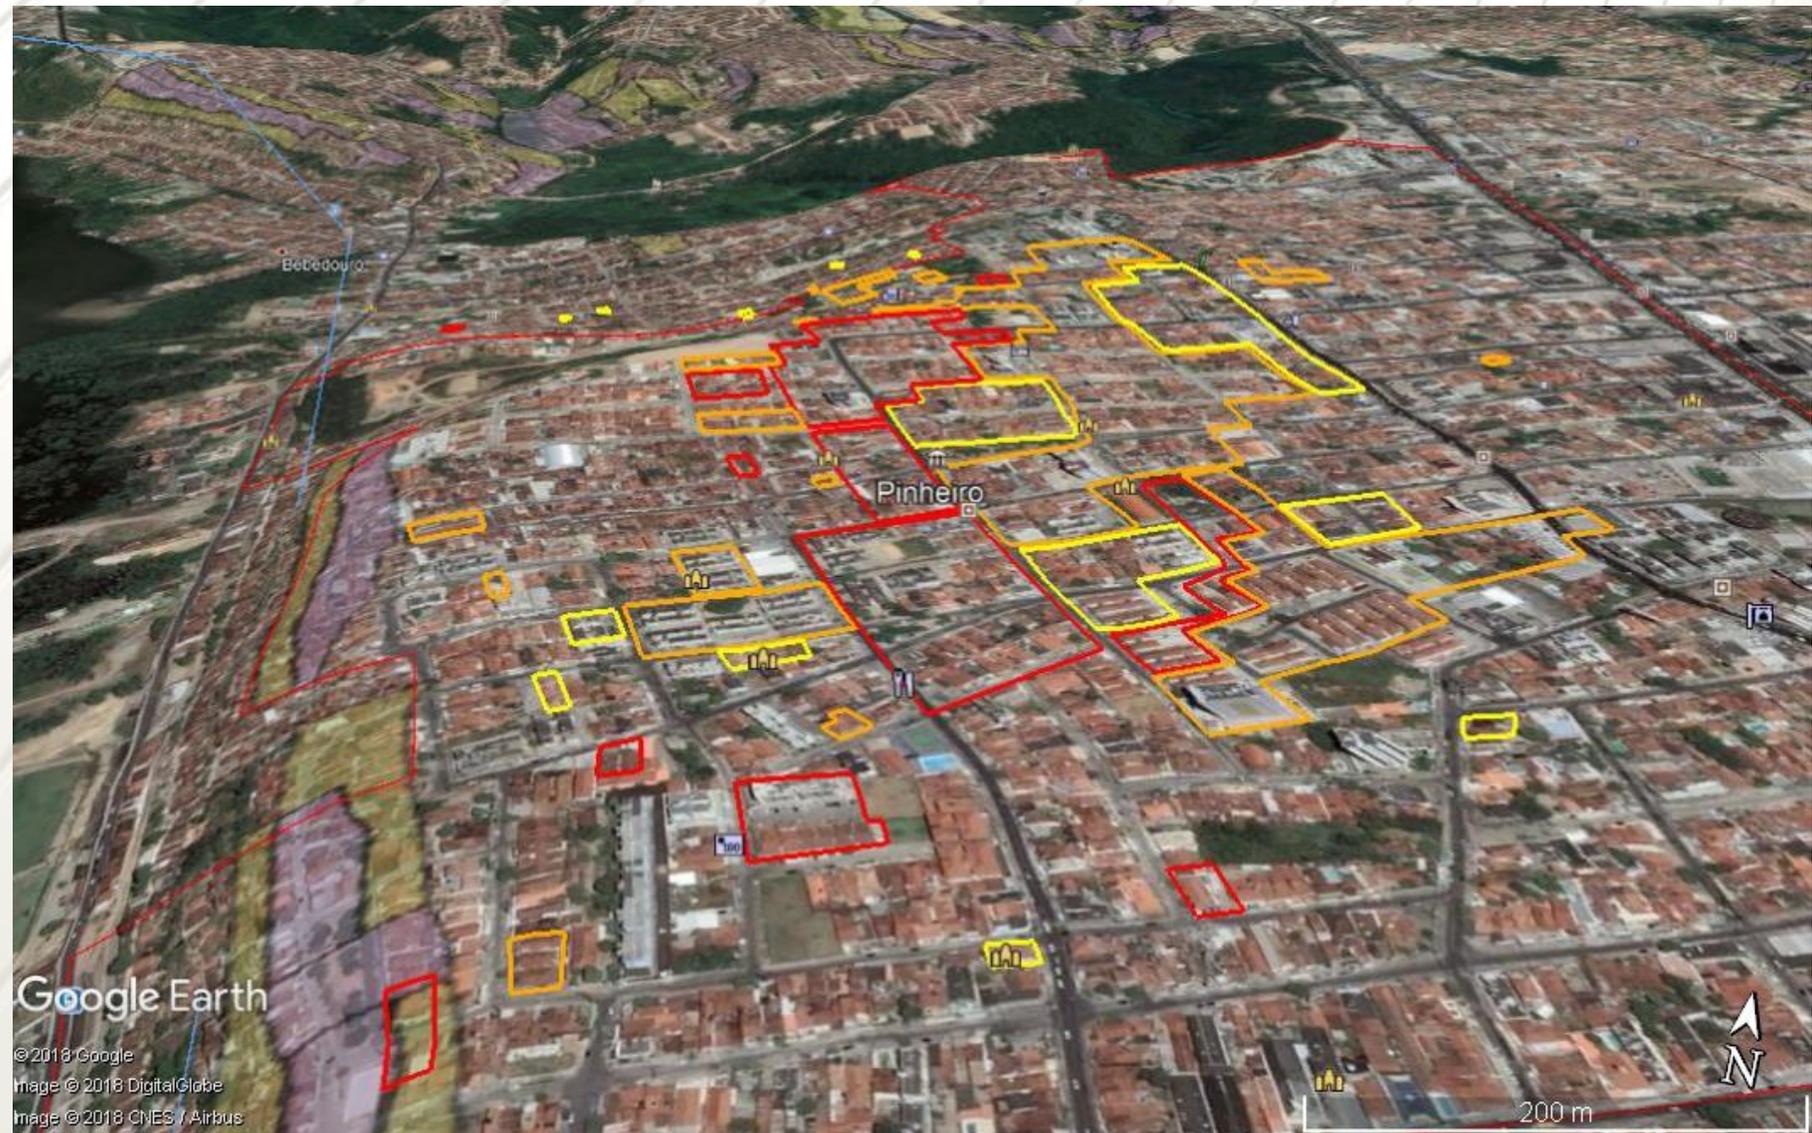
Classificação de  
intensidade das  
evidências

<p><b>ALTO</b></p> <p>Área com maior expressividade nas evidências, tanto pela quantidade de trincas encontradas, como também pela maior abertura e persistência observadas, além da presença de summbourns. Caracteriza-se por feições com direção NNW-SSE, ora em faixas largas com dezenas de evidências, ora em ocorrências mais estreitas, sempre com trincas alinhadas, persistentes e repetitivas na rua, calçada, pisos, muros e paredes das construções. Na porção mais ao sul, as trincas principais passam a apresentar a direção N-S predominantemente, direção que coincide com a linha que surge em 2010 nesse local. Há ainda várias trincas secundárias com direção NE-SW que são observadas de forma mais localizada em algumas porções da área. Várias edificações com trincas consideráveis no piso, paredes, lajes já estão interditadas pela defesa civil.</p>
	<p><b>MÉDIO</b></p> <p>É caracterizada pela presença de trincas com direção principal NNW-SSE e localmente direção N-S. Subordinadamente a direção principal ocorre também a direção NE-SW. As trincas presentes nas paredes e muros apresentam persistência de mais de 1 metro de comprimento e abertura milimétrica. As feições observadas no piso são frequentemente pouco significativas, com persistência menor que 0,8 metros e fechadas. Nas proximidades com as áreas vermelhas, as trincas no piso e teto tomam-se mais persistentes com aberturas milimétricas e comumente apresentam as zonas de fratura da construção, tais como rejantes e emendas de paredes e piso para se propagarem.</p>

<p><b>BAIXO</b></p> <p>É caracterizada por trincas com direção principal NNW-SSE. As trincas verticais presentes nos muros e paredes, normalmente são coincidentes nos dois lados da rua e se repetem em faixas de aproximadamente 50 metros ao longo dos quarteirões. Apresentam persistência maior que 1 metro e abertura milimétrica. É comum a ocorrência de trincas horizontais nas paredes, também com persistência maior que 1 metro e fechadas. Quando observadas no piso, as trincas comumente são pouco persistentes e fechadas.</p>

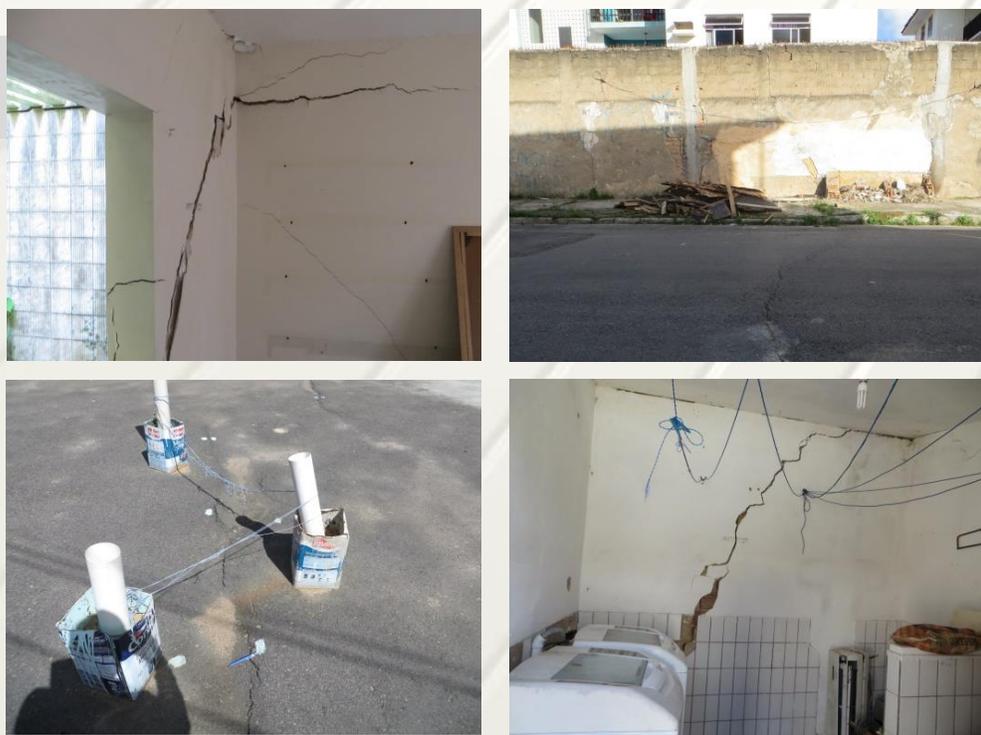
Figura 4: Características das trincas que retratam a área de alta instabilidade no terreno.

<p><b>ALTO</b></p> <p>Área com maior expressividade nas evidências, tanto pela quantidade de trincas encontradas, como também pela maior abertura e persistência observadas, além da presença de sumidouros. Caracteriza-se por feições com direção NNW-SSE, ora em faixas largas com dezenas de evidências, ora em ocorrências mais estreitas, sempre com trincas alinhadas, persistentes e repetitivas na rua, calçada, pisos, muros e paredes das construções. Na porção mais ao sul, as trincas principais passam a apresentar a direção N-S predominantemente, direção que coincide com a fenda que surgiu em 2010 nesse local. Há ainda várias trincas secundárias com direção NE-SW que são observadas de forma mais localizada em algumas porções da área. Várias edificações com trincas consideráveis no piso, paredes, lajes já estão interditadas pela defesa civel.</p>
	<p><b>MÉDIO</b></p> <p>É caracterizada pela presença de trincas com direção principal NNW-SSE e localmente direção N-S. Subordinadamente a direção principal ocorre também a direção NE-SW. As trincas presentes nas paredes e muros apresentam persistência de mais de 1 metro de comprimento e abertura milimétrica. As feições observadas no piso são frequentemente pouco significativas, com persistência menor que 0,5 metros e fechadas. Nas proximidades com as áreas verticais, as trincas no piso e teto tomam-se mais persistentes com aberturas milimétricas e comumente aproveitam as zonas de fraqueza da construção, tais como rejantes e emendas de paredes e piso para se propagarem.</p>

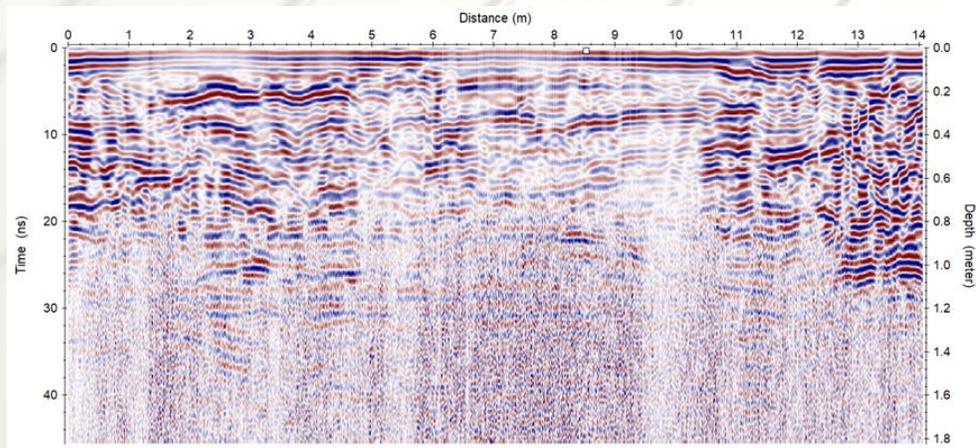
Alta frequência

## SEÇÃO DE GPR DA RUA JOAQUIM GOUVEIA DE ALBUQUERQUE
