SERVIÇO GEOLÓGICO DO BRASIL – CPRM
DIRETORIA DE HIDROLOGIA E GESTÃO TERRITORIAL – DHT
RESIDÊNCIA DE PORTO VELHO – REPO

ROMPIMENTO DE ATERROS DE ESTRADAS NO MUNICÍPIO DE MACHADINHO D’OESTE/RO

VISITA TÉCNICA

ABRIL/2019

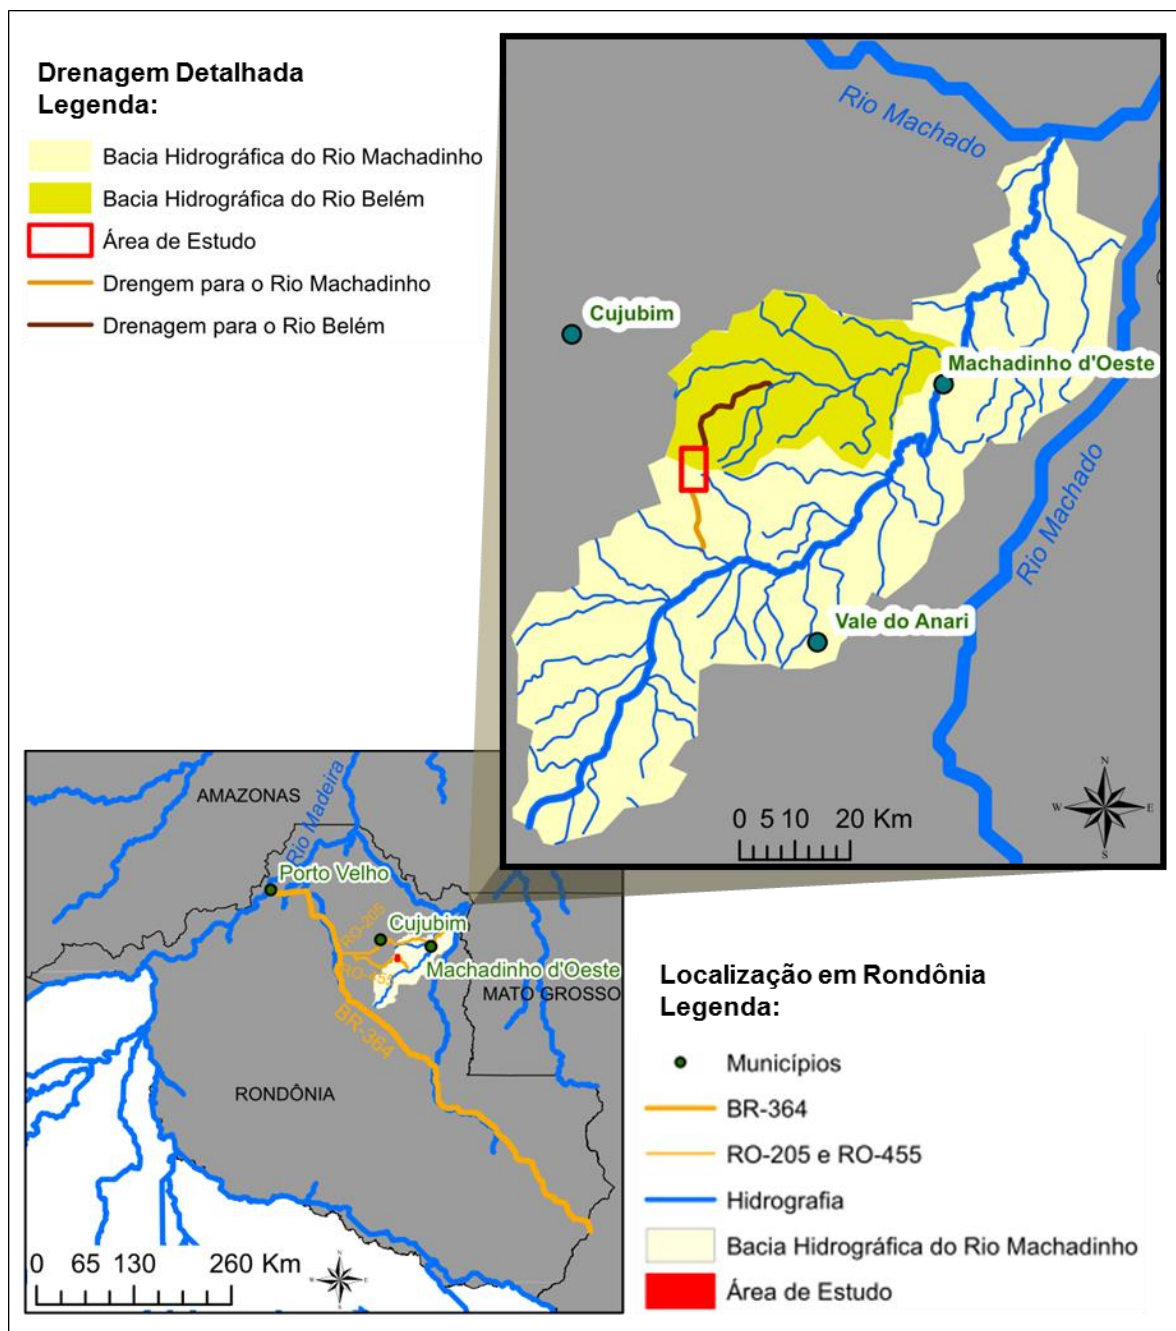
Figura 1. Localização da área do evento

Conforme ilustrado na Figura 1, apesar da região estar totalmente inserida na área de drenagem do rio Machadinho, ela está no entorno do divisor topográfico do rio Belém, o que indica que toda a água drenada no local irá para o rio Machadinho, porém a precipitação que ocorrer fora da sub-bacia do rio Belém irá ser drenada para o sentido sul (curso d'água em tom amarelado) e aquela que ocorrer dentro da sub-bacia irá ser drenada para o sentido nordeste (curso d'água em tom amarronzado). Este comportamento é análogo para o caso de rompimentos de barragens.

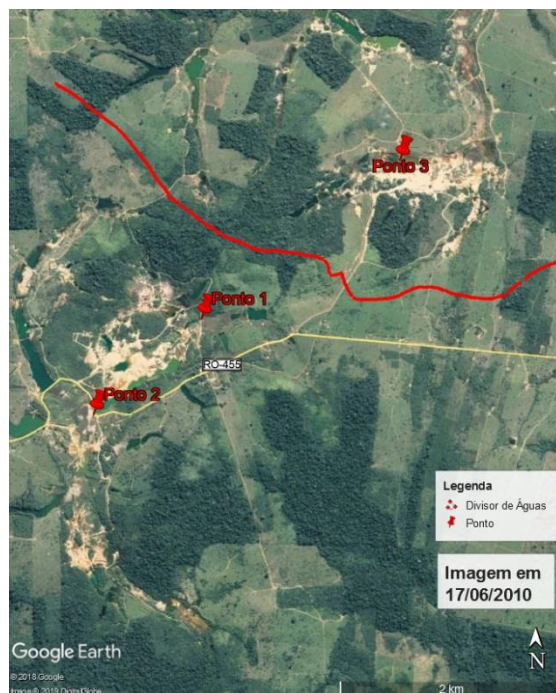
Figura 3. Pontos de rompimento de estradas. Imagem CNES Airbus, Extraído do Software Google Earth, 2018; Distrito de Oriente Novo, Machadinho do Oeste/RO, coordenadas centrais UTM 565.782E/8.940.090S.

Foram identificados três pontos de rompimento de estruturas semelhantes a barragens, dois deles fora da sub-bacia do rio Belém e um deles dentro. Na Tabela 1 e na Figura 3 estão resumidas as localizações geográficas desses pontos, todos utilizando Datum WGS 84 e precisão de sete metros.

Conforme mostra a Figura 3, os pontos denominados de 01 e 02 ocorreram fora da sub-bacia do rio Belém, e provavelmente, o rompimento do ponto a montante (Ponto 01) acarretou no rompimento do Ponto 02.

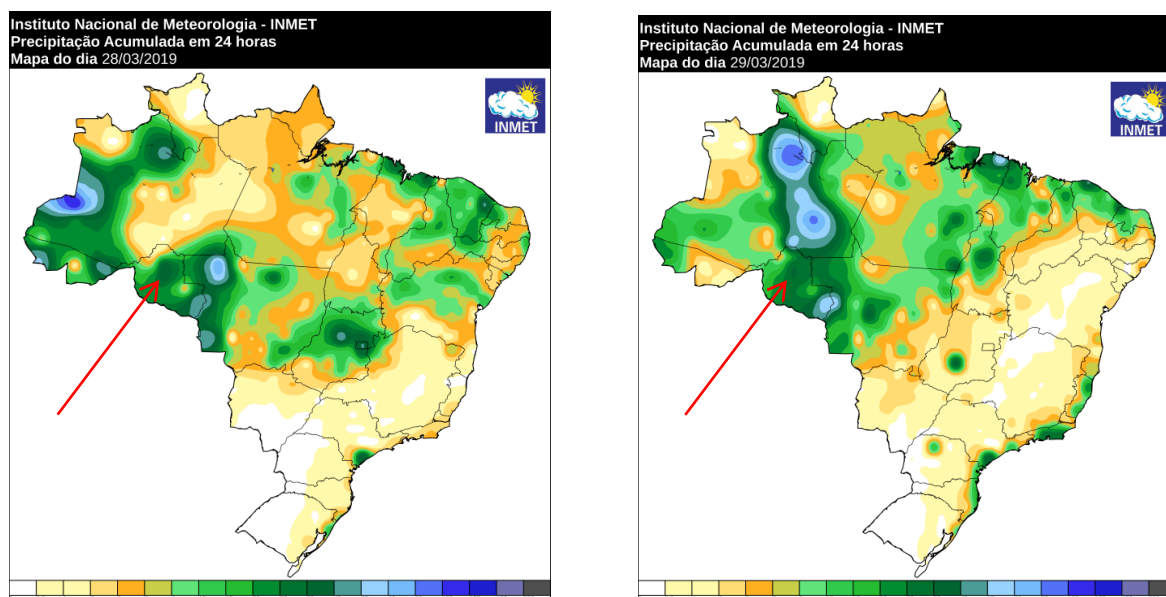
Figura 4. Mapa de precipitações acumuladas em 24 horas nos dias 28 e 29 de março de 2019. Fonte:INMET.

Diante do exposto nos itens anteriores, os rompimentos dos barramentos devem ser analisados de forma separada, pois os pontos localizados em sub-bacias hidrográficas distintas não possuem ligação entre si, com exceção de terem sofrido influência do mesmo evento chuvoso, que ocorreu entre os dias 28 e 29 de março. Conforme mostra a Figura 4, disponibilizadas no site do INMET, percebe-se um núcleo de precipitação que atingiu toda a região de estudo, indicando uma precipitação diária, estimada por satélite, de até 40 mm. Dados obtidos da observação do pluviômetro convencional (Código ANA 00962000), que existe no distrito de Oriente Novo, indicaram uma precipitação acumulada entre os dias 25 e 29 de março de 260,4 mm. Nos sete dias que circundaram o evento, segundo estimativa por satélite do Centro de Previsões Climáticas da NOAA, houve uma anomalia positiva acumulada de mais de 100 mm na região, o que indica uma chuva muita acima do esperado para esta época do ano, conforme mostra a Figura 5.
