Serviço Geológico do Brasil – CPRM

Reavaliação de setor de risco a queda de blocos no bairro Santa Clara/Pedreira, Itambacuri - MG

Relatório de Visita

Fevereiro de 2020

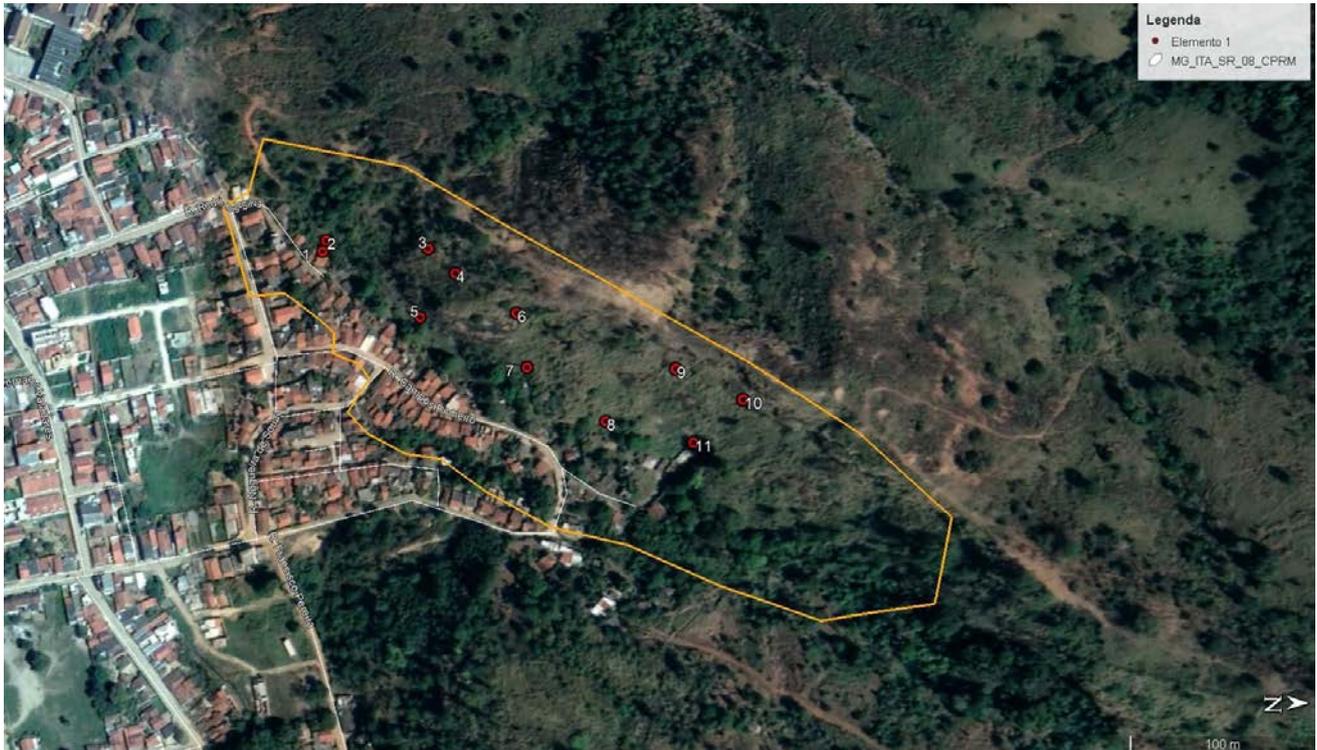
Figura 11: Imagem com a localização de alguns pontos de referência para monitoramento.

Pontos 1 e 8 : Blocos desmontados ou rolados próximos a moradias. Locais com esta característica devem ser vistoriados e fiscalizados de forma a verificar a estabilidade do material e impedir que novas construções se instalem sobre os blocos. Caso necessário, recomenda-se proceder com a remoção dos blocos.
