AVALIAÇÃO TÉCNICA DO SISTEMA PÚBLICO DE ABASTECIMENTO DE ÁGUA DA CIDADE DE PARINTINS (AM)

*Projeto desenvolvido pelo Serviço Geológico do Brasil-
CPRM em parceria com a Prefeitura Municipal de Parintins*

SERVIÇO GEOLÓGICO DO BRASIL - CPRM
Superintendência Regional de Manaus

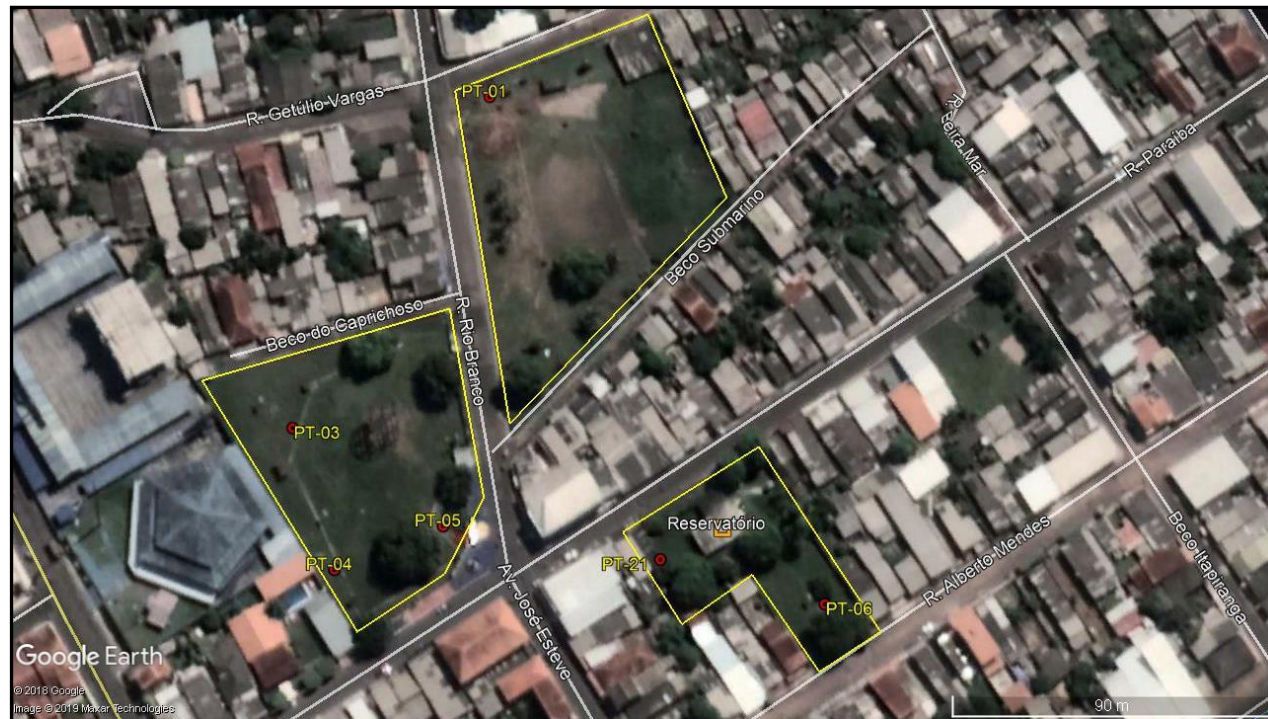
- **Leste da rua Rio Branco**, com cerca de 5.000 m², que contém apenas um poço ativo (PT-01), no seu extremo noroeste, e quatro poços que foram desativados e tamponados em 2006 por recomendações dos estudos do SGB-CPRM (2005). Em seu limite sudeste, o muro que separava o terreno da viela conhecida como Beco Submarino se rompeu e não foi recuperado, permitindo livre acesso a qualquer pessoa, tendo sido observada a presença de inúmeras crianças em seu interior jogando futebol. Portanto, não há segurança nenhuma no local, que fica vulnerável a atos de vandalismo até no próprio poço em operação. O Beco Submarino, que faz limite com o terreno, é ladeado por um canal de esgotos a céu-aberto que flui das partes mais altas da cidade pelo meio-fio das ruas Rio Branco e Paraíba e se dirige ao Lago da Francesa. As palafitas instaladas no Beco também despejam todos seus dejetos domésticos diretamente nesse canal superficial, contribuindo ainda mais para a infiltração de contaminantes orgânicos no aquífero adjacente que alimenta os poços da Estação, o que obviamente se reflete na má qualidade das águas subterrâneas aí captadas (**Figuras 2 e 3**).

- **Oeste da rua Rio Branco**, com pouco mais de 4.000 m², contém três poços em operação (PT-03, 04 e 05), além de dois poços que foram desativados e tamponados por recomendações dos estudos do SGB-CPRM (2005) e um poço recém-soterrado (PT-02), que precisa ser rapidamente tamponado para evitar que se transforme em mais um conduto para o fluxo dos contaminantes do entorno. O terreno é todo murado, mas sem cadeado no portão de acesso; em sua entrada, observa-se intenso fluxo de esgotos domésticos escorrendo pelo meio-fio da rua Rio Branco em direção ao canal que ladeia o Beco Submarino. O mesmo ocorre no meio-fio da rua Paraíba, limite sul do terreno (**Figuras 2 e 4**).

**Figura 2:** Imagem de satélite (Google Earth) com a localização dos terrenos, dos poços e do reservatório do Bombeamento I do SAAE, no bairro Palmares.

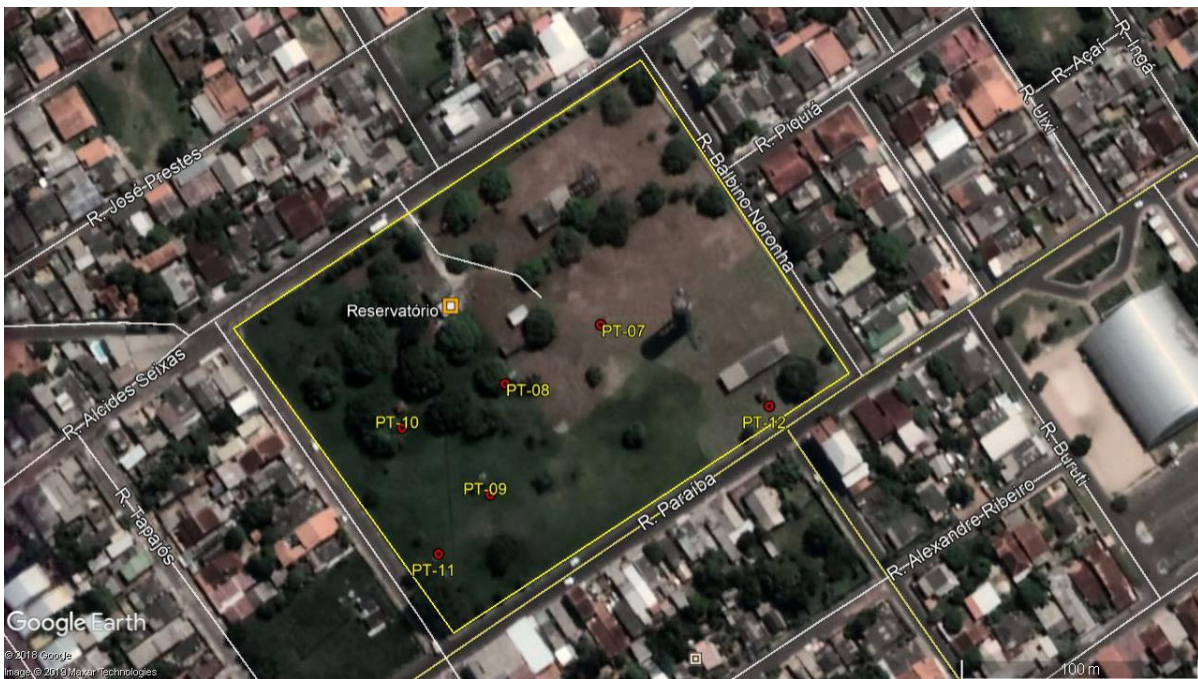
A Estação II (antiga Estação SHAM), com cota em torno de 20-21m, em funcionamento desde a década de 80, está instalada num terreno amplo, com 32.000 m², entre as ruas Alcides Seixas, Paraíba, Balbino Noronha e Afonso Maranhão. Possui seis poços em operação (PT-07 a PT-12), quatro poços que foram desativados e tamponados em 2006 por recomendações dos estudos do SGB-CPRM (2005), e um reservatório de ferro com capacidade de 90 m³, que armazena as águas dos seis poços ativos e as distribui para a população dessa região, sem nenhum tipo de tratamento, nem cloração (**Figuras 1, 6 e 7**).

O terreno é limpo, bem cuidado e cercado, com acesso permitido somente aos funcionários do SAAE, e as residências mais próximas estão a mais de 50m. Porém, pelo meio-fio das ruas que o delimitam, a exemplo do Bombeamento I, observa-se fluxo de esgotos domésticos, que se infiltram pelas rachaduras dos pavimentos e podem contaminar as partes superiores do aquífero local. Outro foco de contaminação observada é uma sequência de palafitas instaladas, cerca de 250m a oeste dos poços PT-10 e PT-11, à beira do canal fluvial Lago Macurany – Rio Amazonas, que lançam seus dejetos domésticos a céu-aberto. Apesar da distância e das palafitas estarem num nível topográfico abaixo do terreno da Estação II, um bombeamento excessivo dos poços, ao longo do tempo, pode inverter localmente o fluxo normal das águas subterrâneas, carreando os contaminantes orgânicos em direção a esses poços (**Figuras 6 e 7**).

Figura 6: Imagem de satélite (Google Earth) com a localização do terreno, dos poços e do reservatório do Bombeamento II do SAAE, no bairro Vitória-Régia

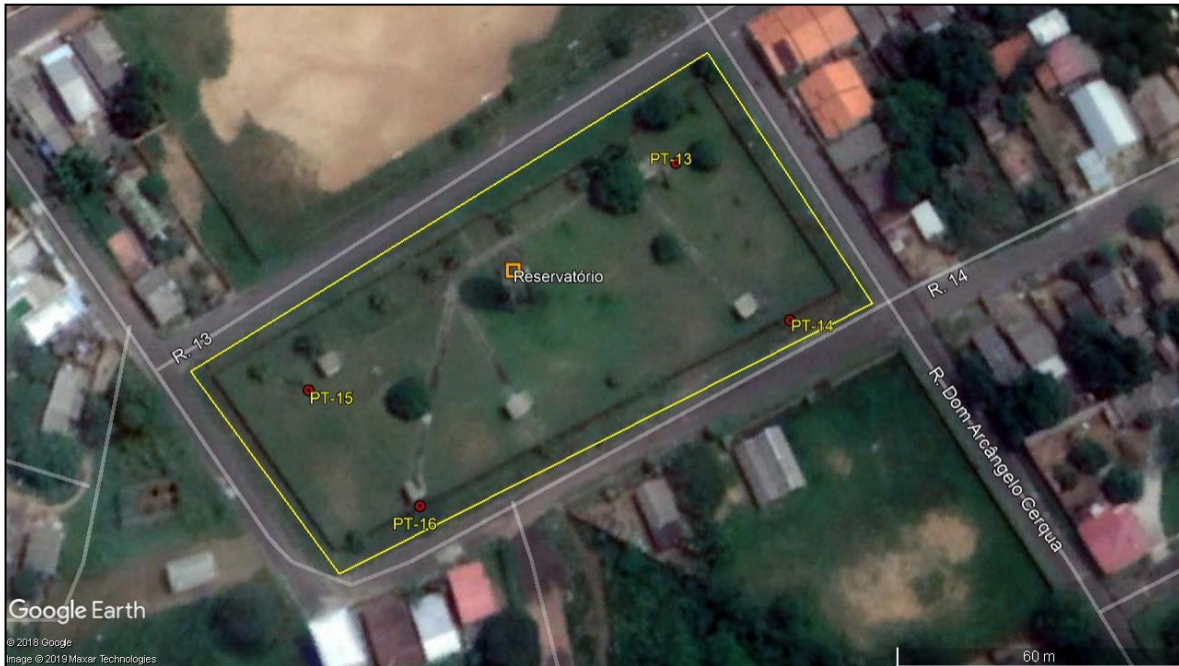
A Estação III, com cota em torno de 22 m, em funcionamento desde 2005/2006, está instalada num terreno bem plano, com 8.000 km², entre as ruas Lourdita Lago (ex-rua 13), 14, Guajarina Prestes e Dom Arcângelo Cerqua. Possui quatro poços em operação (PT-13 a PT-16), que alimentam um reservatório elevado de concreto, com capacidade de 300 m³, de onde a água é distribuída para a população do entorno, sem nenhum tipo de tratamento, nem cloração (**Figuras 1, 10 e 11**).

Figura 10: Imagem de satélite (Google Earth) com a localização do terreno, dos poços e do reservatório do Bombeamento III do SAAE, no bairro Itaúna II

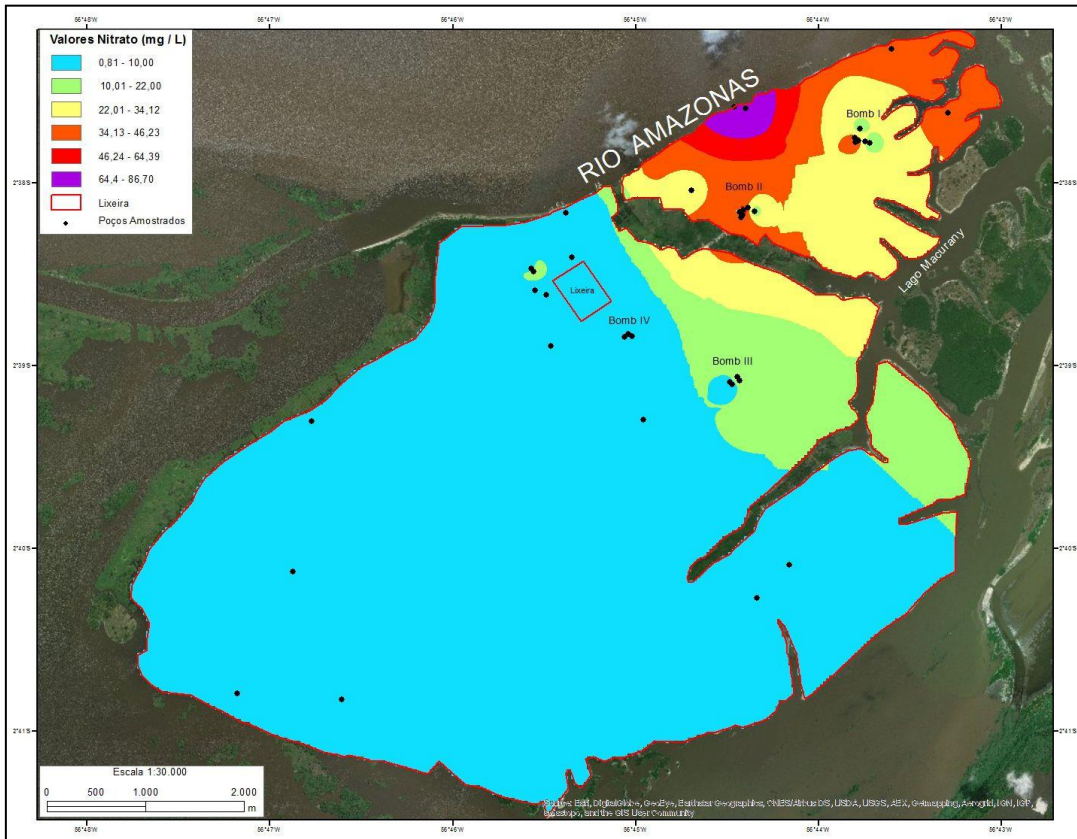
Para traduzir em imagens o quadro hidrogeoquímico relatado no item anterior foram elaborados mapas de distribuição espacial dos contaminantes detectados nas águas subterrâneas de Parintins. As distribuições geográficas de nitrato, CE, alumínio, sódio e cloreto são muito similares entre si, com os maiores valores concentrados no setor norte, que corresponde à principal zona de ocupação antrópica na ilha (**Figuras 22, 23, 24, 25 e 26**). Elevações nas concentrações de nitrato nas águas da região são quase sempre acompanhadas por elevações nas quantidades de alumínio, cloreto e sódio. Dessa forma, se evidenciam correlações muito fortes do nitrato com os três demais íons nas águas dos poços amostrados, comprovadas pelas **Figuras 27, 28 e 29**.

Figura 22: Mapa da distribuição do nitrato nas águas subterrâneas da cidade de Parintins

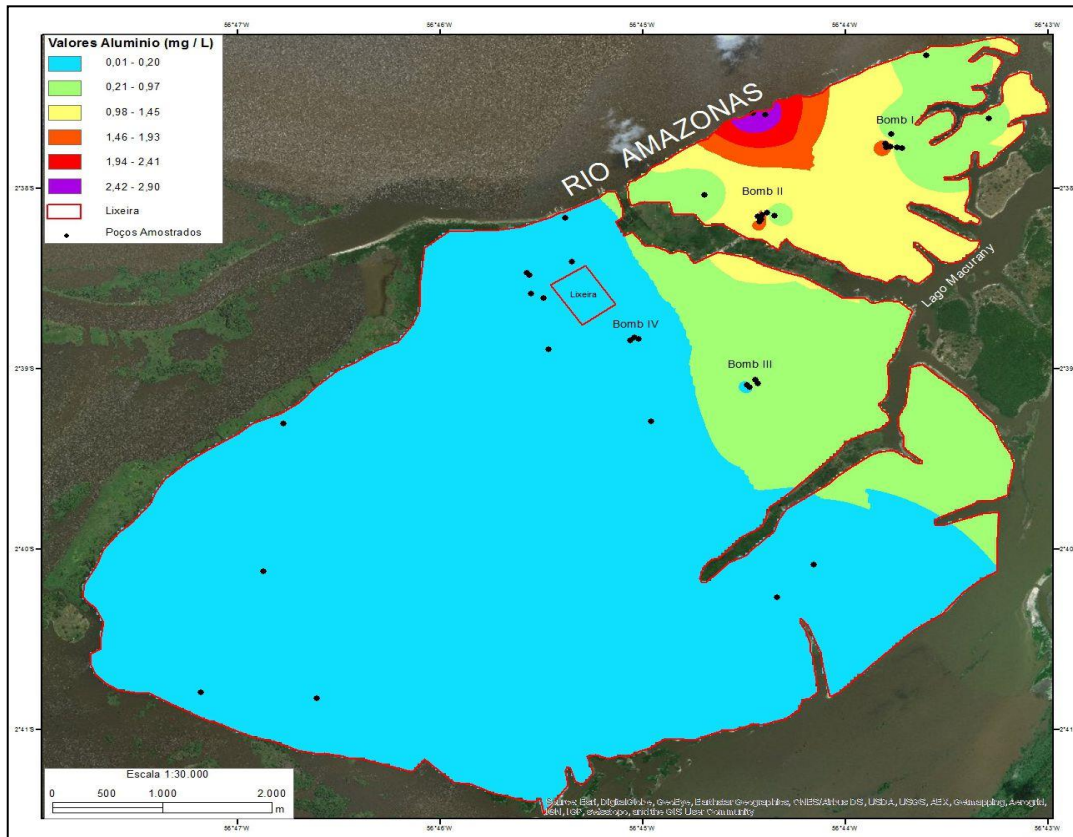
Figura 24: Mapa da distribuição do alumínio nas águas subterrâneas da cidade de Parintins

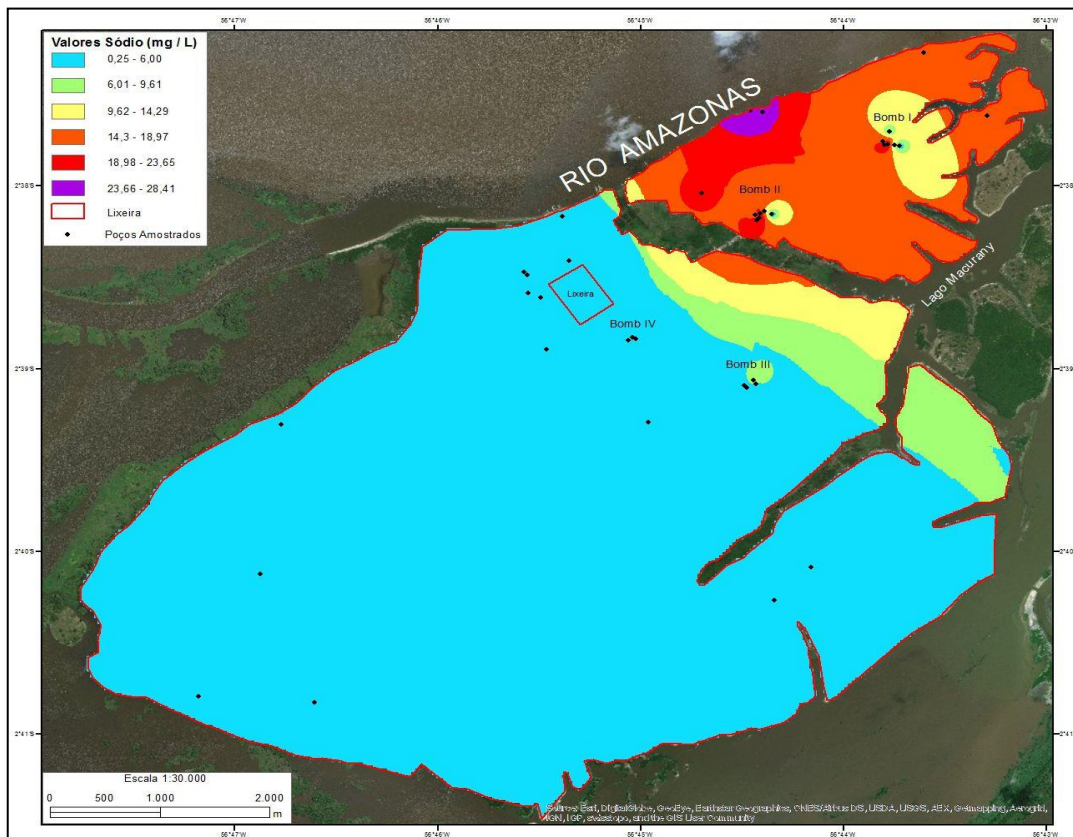
Figura 25: Mapa da distribuição do sódio nas águas subterrâneas da cidade de Parintins

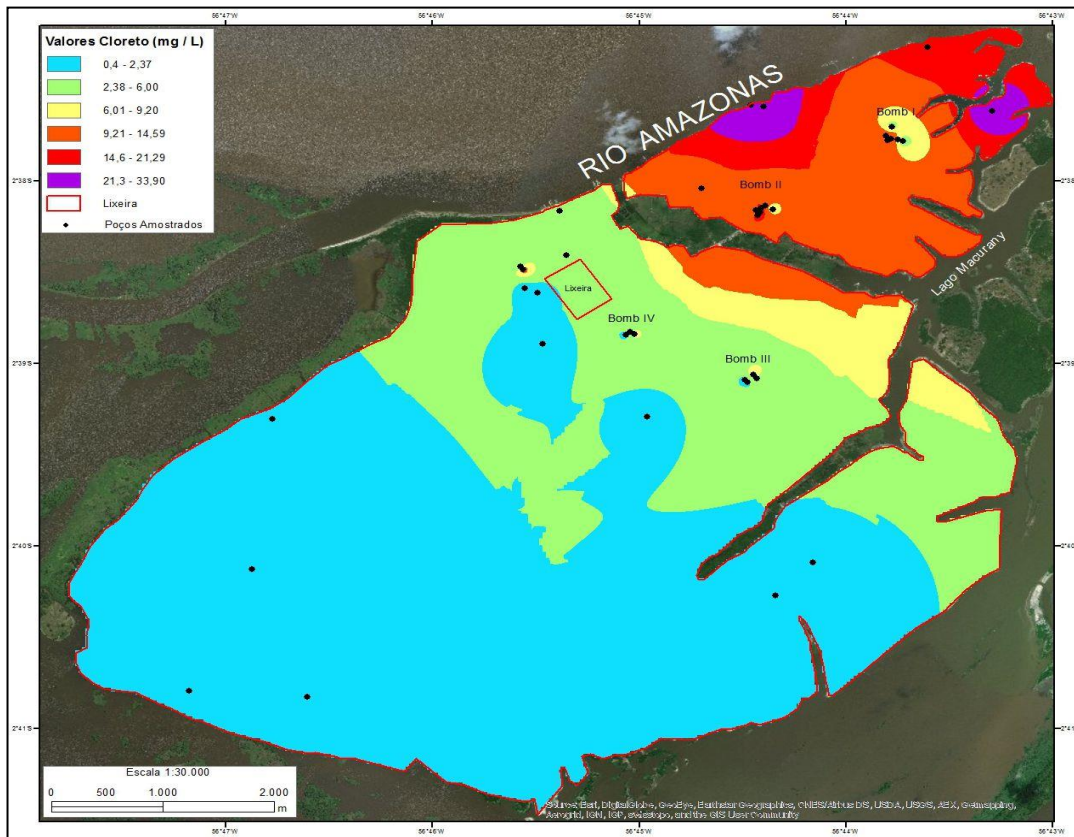
Figura 26: Mapa da distribuição do cloreto nas águas subterrâneas da cidade de Parintins

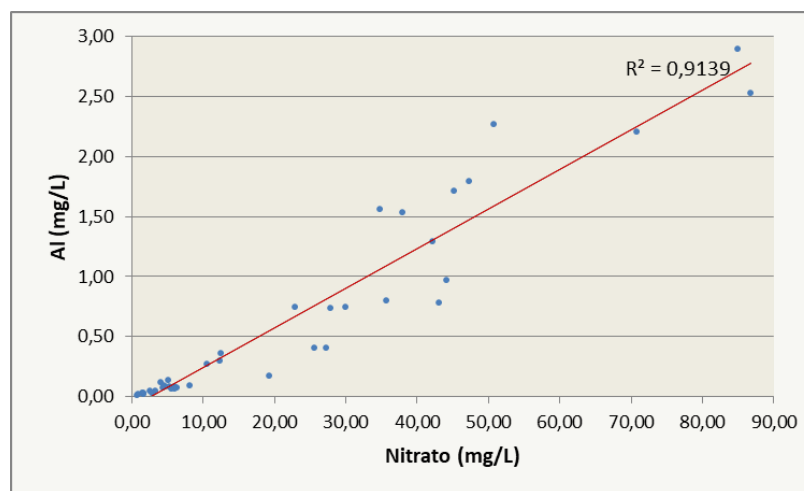
Figura 27: Correlação positiva muito forte entre as concentrações de nitrato e as de alumínio nas águas subterrâneas de Parintins.

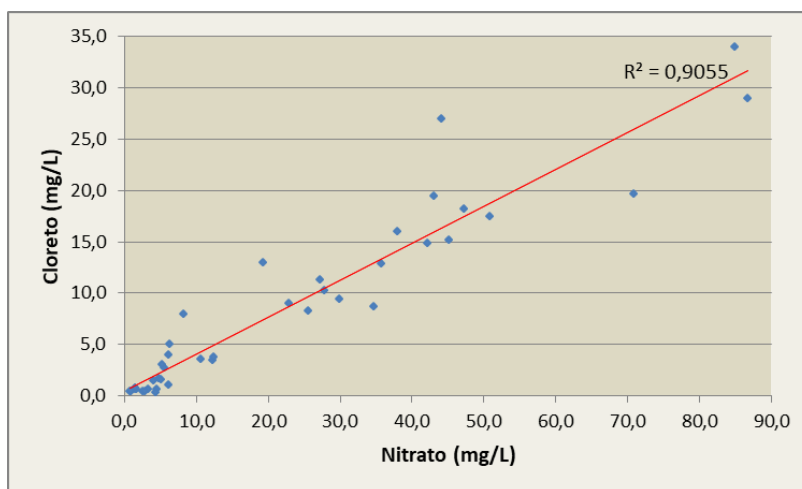
Figura 28: Correlação positiva muito forte entre as concentrações de nitrato e as de cloreto nas águas subterrâneas de Parintins.

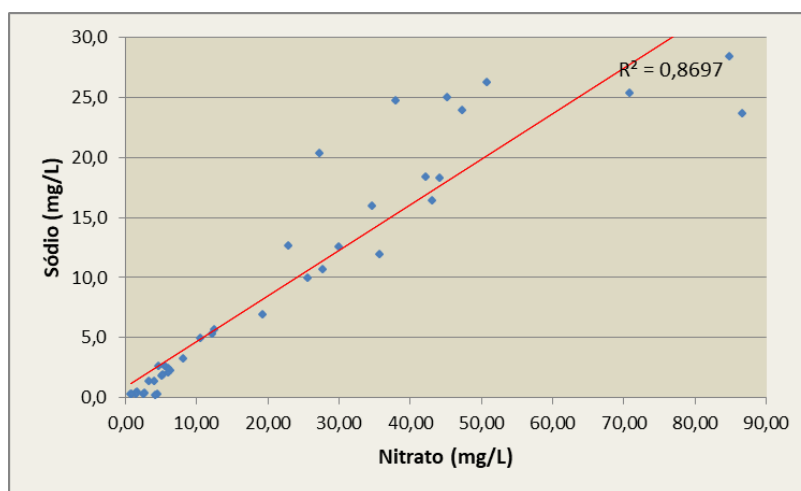
Figura 29: Correlação positiva muito forte entre as concentrações de nitrato e as de sódio nas águas subterrâneas de Parintins.

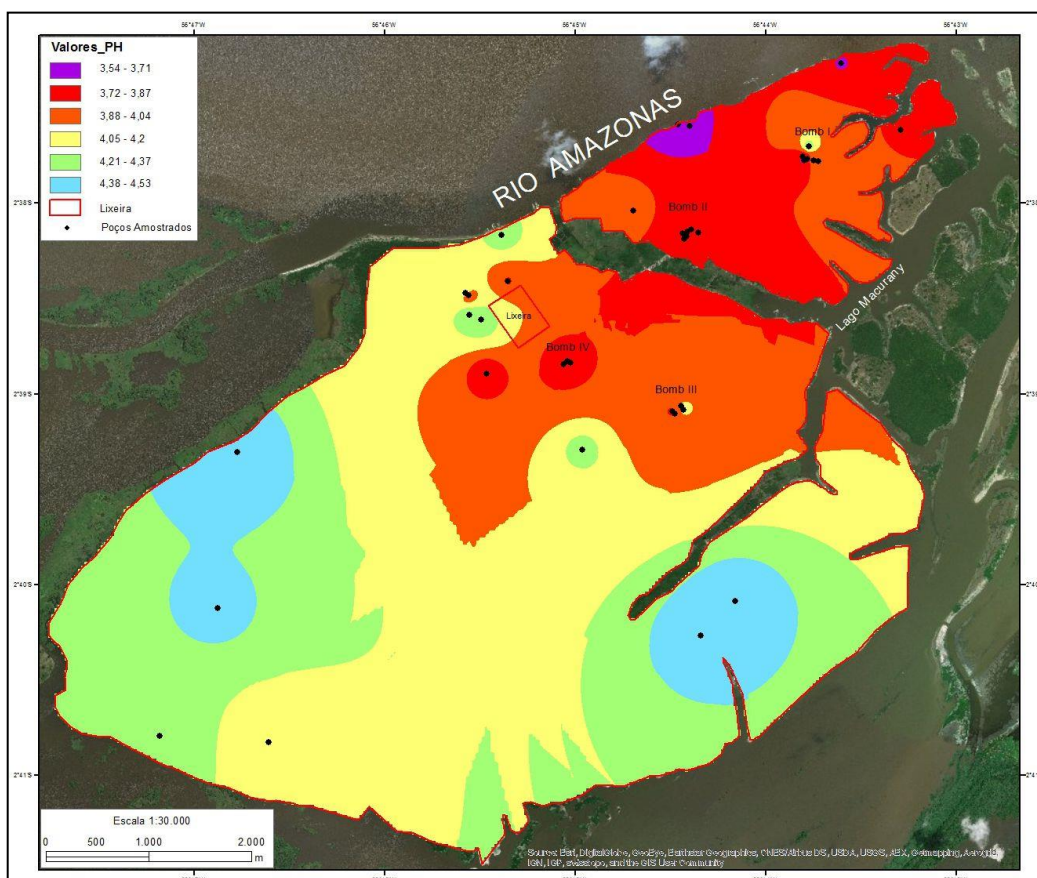
Outro fato que se nota é que as águas dos poços contaminados por nitrato são geralmente mais ácidas que as águas naturais do Aquífero Alter do Chão, conforme se observa na **Figura 30**, onde se vê que os valores menores de pH (< 3,8) dominam o setor norte da ilha, o que sugere uma correlação inversa entre esses dois parâmetros. Realmente, quando se considera somente os poços com nitrato > 20 mg/L observa-se que há uma forte correlação negativa ($r = -0.70$) entre os valores de pH e os de nitrato (**Figura 31**). Portanto, a tendência que se verifica é que, quanto mais intensa for a contaminação do poço, mais ácidas serão suas águas. Conforme a **Tabela 5**, os quatro poços que apresentam os maiores conteúdos de nitrato (50,8 – 84,9 mg/L) são justamente aqueles com os menores valores de

pH (3,5 – 3,7) de todo universo amostral. Considerações adicionais sobre essa relação acidez x nitrato, que também está associada às causas das contaminações em estudo, serão feitas no próximo item.

Figura 30: Mapa da distribuição do pH nas águas subterrâneas da cidade de Parintins

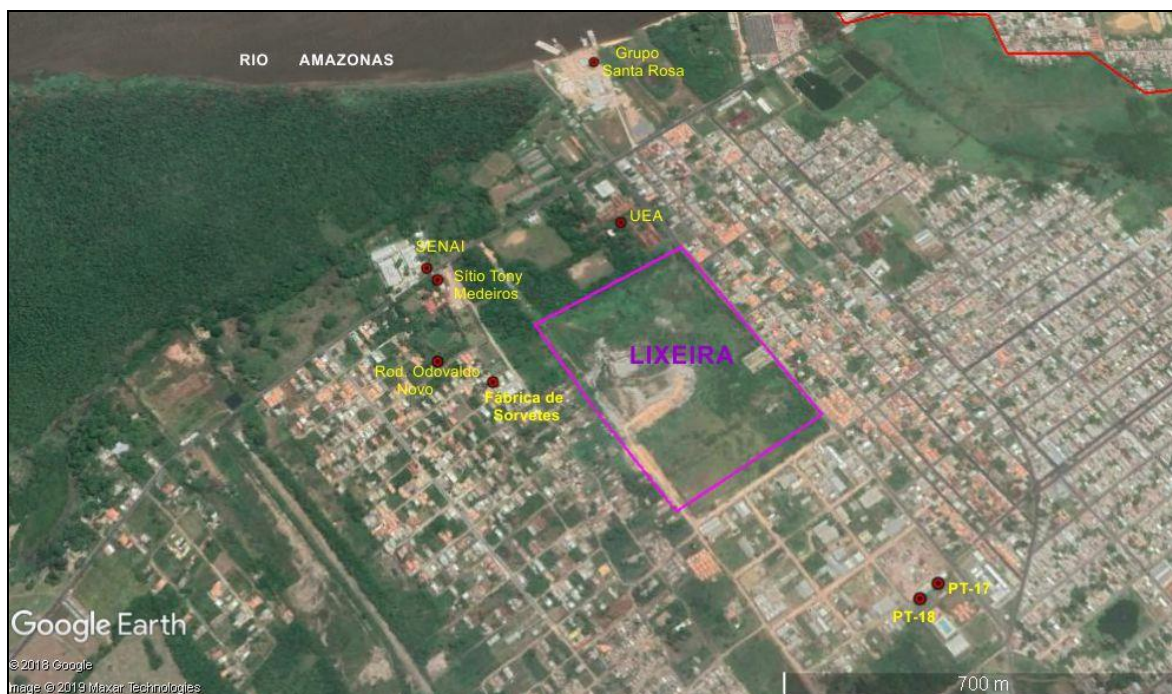
Neste estudo, para investigar novamente a existência de eventual pluma de contaminação provocada pela lixeira municipal, além do poço da UEA, foram coletadas amostras de outros quatro poços particulares (SENAI, Sítio Tony Medeiros, Grupo Santa Rosa e Fábrica de Sorvetes McDaves) e avaliados os resultados obtidos para os poços públicos PT-17, PT-18 e Rodovia Odovaldo Novo, todos a menos de 500m do terreno da lixeira e, com exceção dos PTs 17 e 18, situados a norte-noroeste da mesma (**Figura 32**).

Portanto, em outras palavras, não há uma “assinatura geoquímica” de contaminação por chorume em nenhum dos oito poços mais próximos da lixeira, o que demonstra que a mesma, até o momento, não comprometeu a **qualidade química** do aquífero nessa região. Tais resultados provavelmente podem ser explicados pelo fato de que o substrato sobre o qual se assenta a lixeira, como observado no estudo do SGB-CPRM (2005), apresenta uma extensa camada de laterita endurecida (“pedra-jacaré”), pouco permeável, o que dificulta a infiltração do chorume e sua percolação até os níveis superiores do aquífero. Além disso, a citada camada pode funcionar como um filtro no caminho do chorume, retendo os contaminantes em seus poros, e purificando-o.

Figura 32: Imagem de satélite (Google Earth) com a localização dos poços mais próximos da lixeira municipal de Parintins que foram amostrados.

Apesar do cenário favorável na região, o consumo de águas contaminadas por metais potencialmente tóxicos tem grande impacto para a saúde humana e seu processo de remoção é complexo, demorado e custoso, sendo prudente a adoção de medidas preventivas. Desse modo, pelo alto potencial contaminante associado à lixeira, é fundamental que sejam monitoradas com frequência as águas produzidas pelos oito poços citados, com análises químicas e bacteriológicas completas a cada seis meses pelo menos.
