**AVALIAÇÃO DAS ÁGUAS DE ABASTECIMENTO PÚBLICO, DA
DESTINAÇÃO DOS RESÍDUOS SÓLIDOS, DAS ÁREAS DE
RISCO GEOLÓGICO E DOS INSUMOS MINERAIS PARA
CONSTRUÇÃO CIVIL NAS SEDES DOS MUNICÍPIOS
SITUADOS NA REGIÃO DO ALTO SOLIMÕES (AM)**

Manaus, 2009

CPRM – SERVIÇO GEOLÓGICO DO BRASIL

CPRM – SERVIÇO GEOLÓGICO DO BRASIL
Superintendência Regional de Manaus

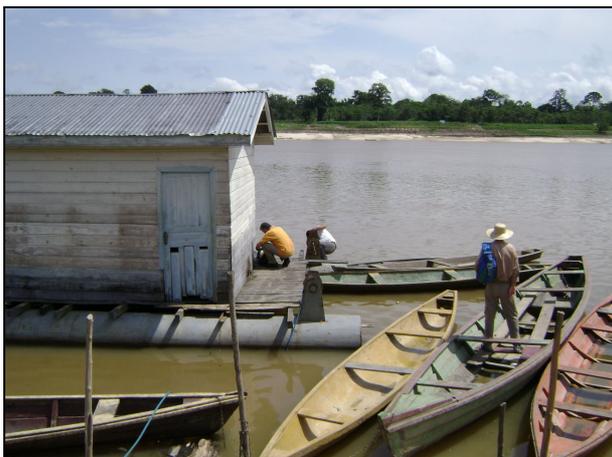
Foto 7.1.2.1 – Balsa no rio Javari onde é feita a captação de água bruta que é bombeada para a ETA de Atalaia do Norte.

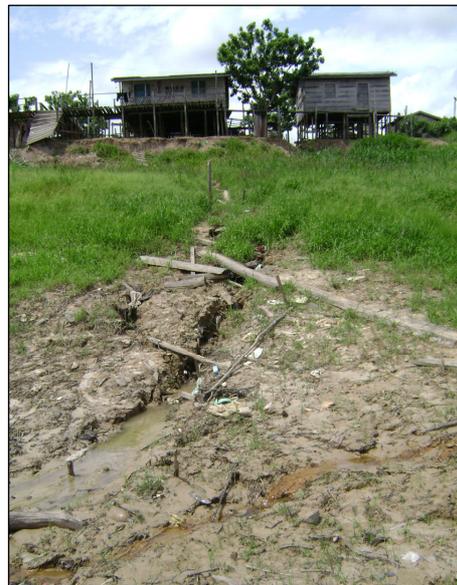
Foto 7.1.2.2 – Vala de esgotos domésticos, provenientes de palafitas, escorrendo em direção ao local de captação de águas para a ETA mostrado na Foto 7.1.2.1.

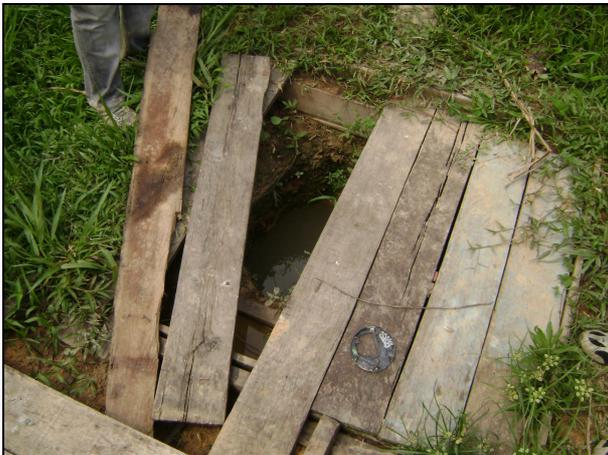
Foto 7.1.2.4 – Cacimba, ao lado da residência de Neucilene Nascimento, cujas águas são utilizadas para consumo humano.

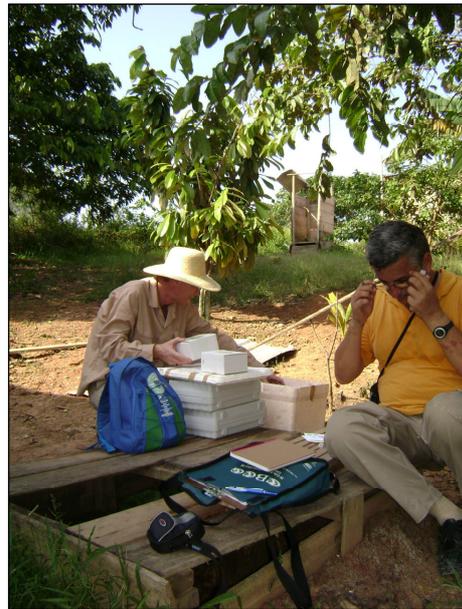
- na cacimba de Kelly Souza não há nenhum parâmetro acima do permitido pela legislação, porém os valores de pH, CE, cálcio (Ca) e nitrato (NO_3^-) são sugestivos de águas em processo de contaminação química, as quais também não deveriam ser usadas para banhos e lavagem de louças. A “casinha” que faz as vezes de sanitário da residência (fossa negra) está situada a cerca de dez metros a montante da cacimba, contribuindo fortemente para sua contaminação (**Foto 7.1.2.5**).

Foto 7.1.2.5 – Cacimba ao lado da residência de Kelly Souza. Notar o sanitário (fossa negra) situado cerca de 10 m a montante da cacimba.

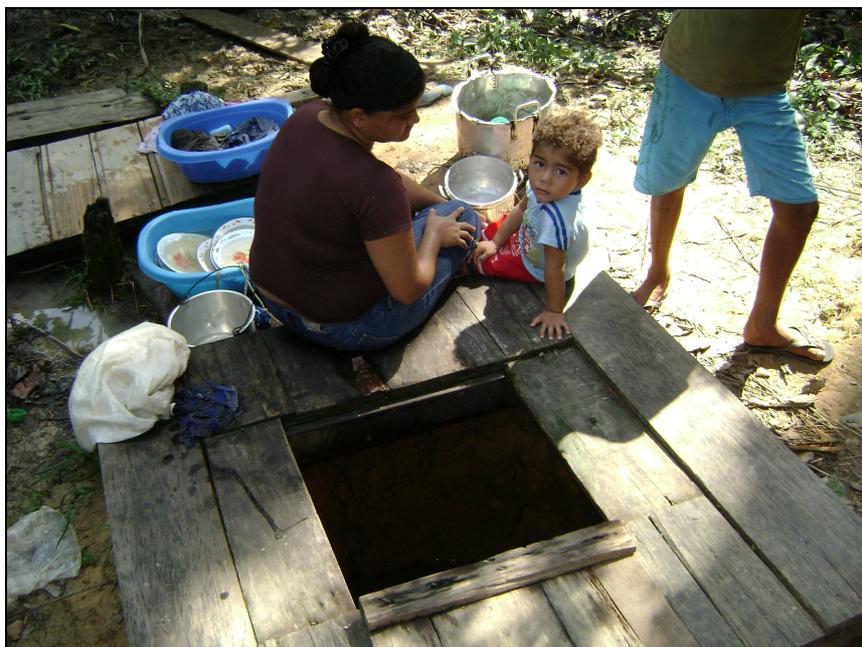
Foto 7.1.2.6 – Cacimba próxima à residência de Zilda Canuto, utilizada para banhos e lavagem de roupas e louças.

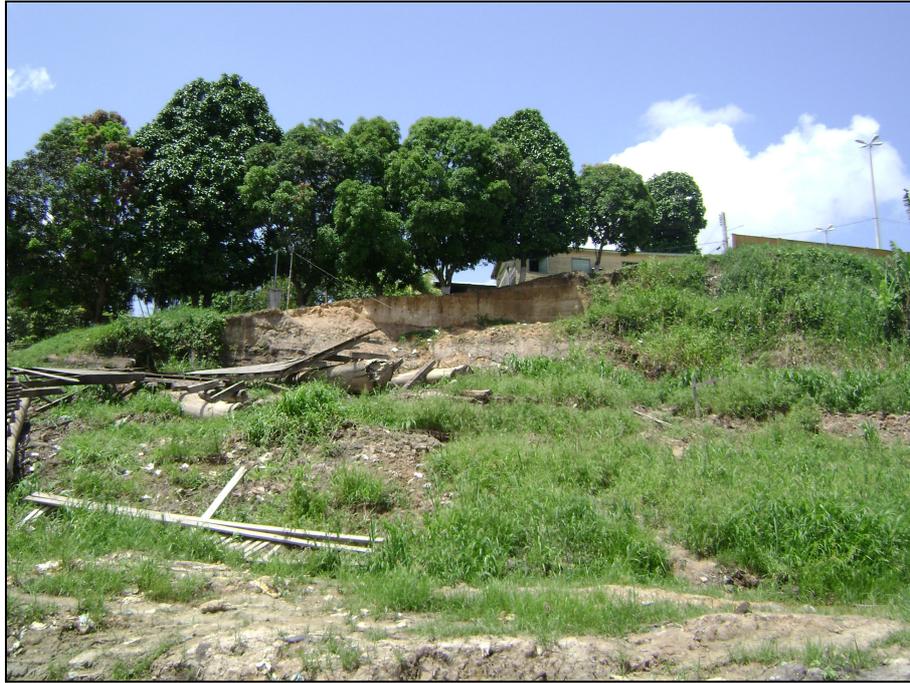
No final da rua Manoel Leão, ao lado da rampa de acesso ao Porto Flutuante, observa-se a saída de uma tubulação de águas servidas que são lançadas no rio Javari. Apesar da baixa declividade do talude, o fluxo dessas águas formou uma ravina, que está evoluindo lateralmente e compromete a estabilidade da base da murada da Orla Turística, a qual corre risco de desmoronamento por falta de sustentação (**Foto 7.1.4.4**). Para eliminar esse risco, deve-se recompor a base do muro e construir uma canaleta de concreto a partir da saída da tubulação, de modo a impermeabilizar o terreno e evitar o avanço do processo erosivo.

Foto 7.1.4.1 – Vista frontal da ruptura do talude adjacente à rua Manoel Leão, na orla do rio Javari, na zona urbana de Atalaia do Norte

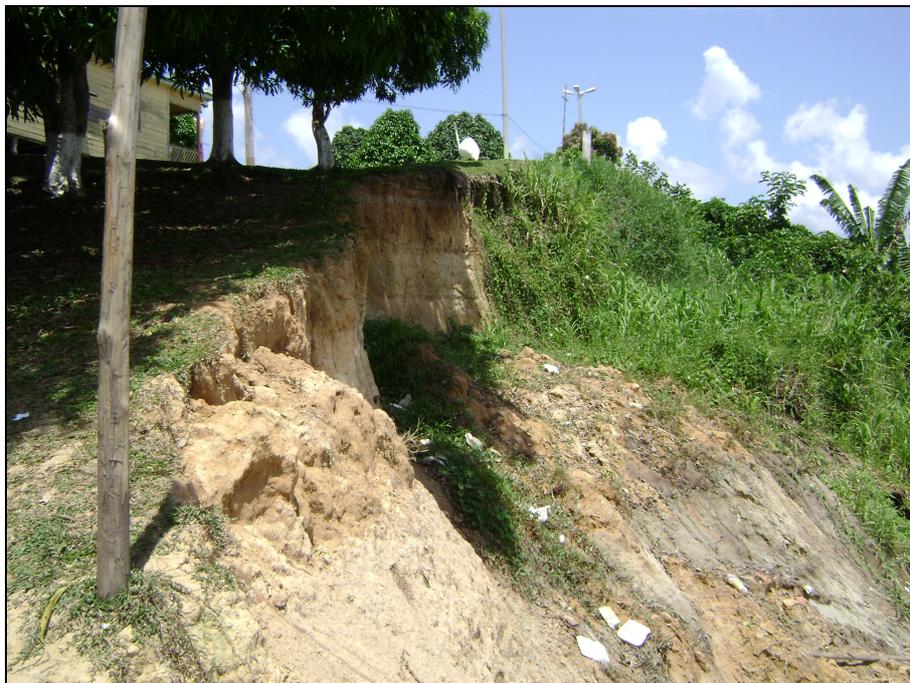
Foto 7.1.4.2 – Vista lateral da ruptura de talude em processo erosivo que avança em direção à rua Manoel Leão

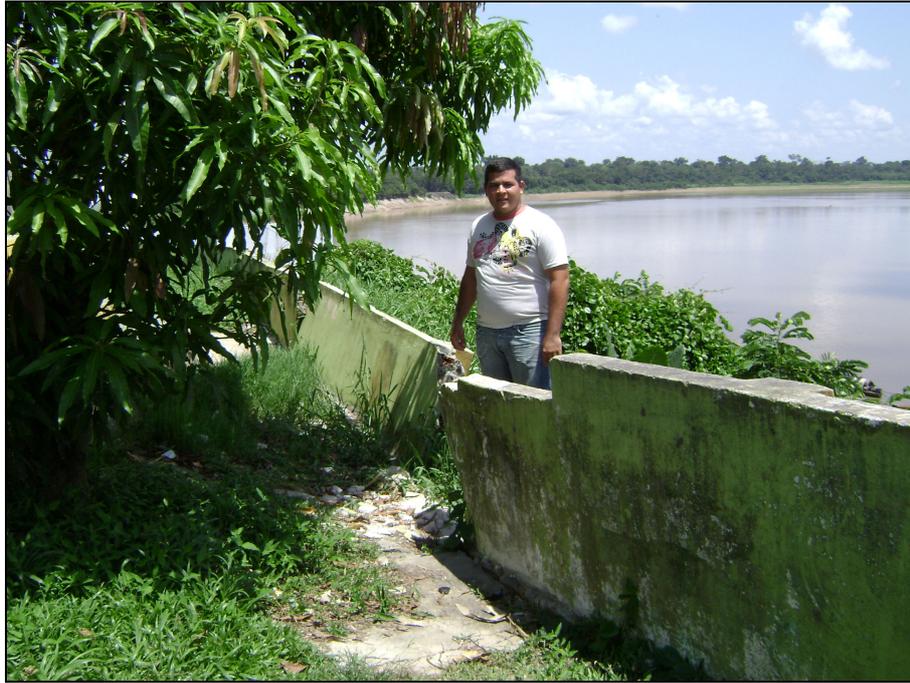
Foto 7.1.4.3 – Mureta de proteção rompida, na Praça São Sebastião, devido a processo erosivo associado ao recuo da margem direita do rio Javari.

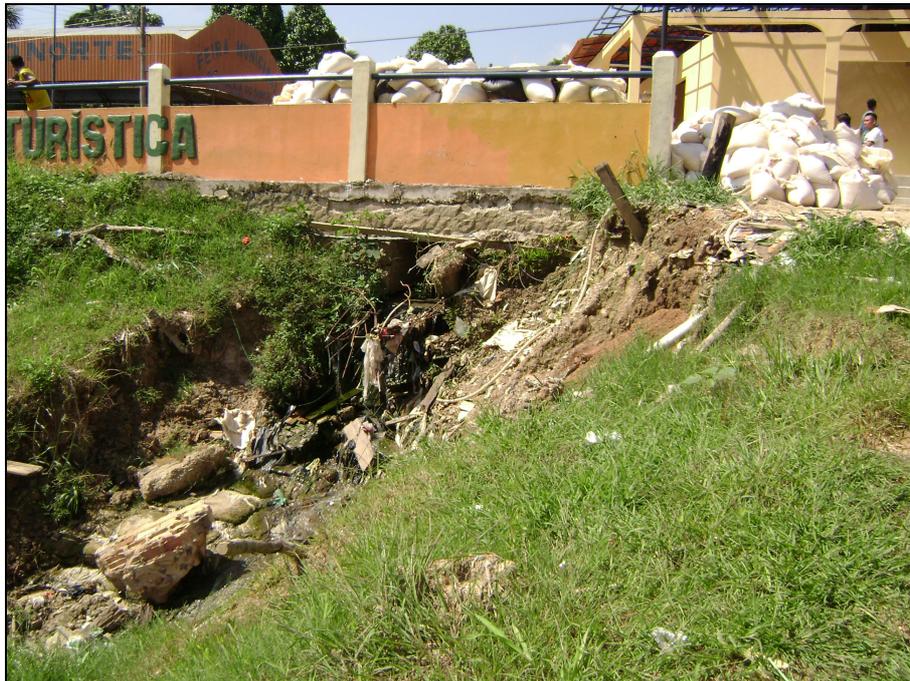
Foto 7.1.4.4 – Ravina provocada pelo lançamento de águas servidas em terreno não impermeabilizado ao lado da rampa de acesso ao Porto de Atalaia do Norte.

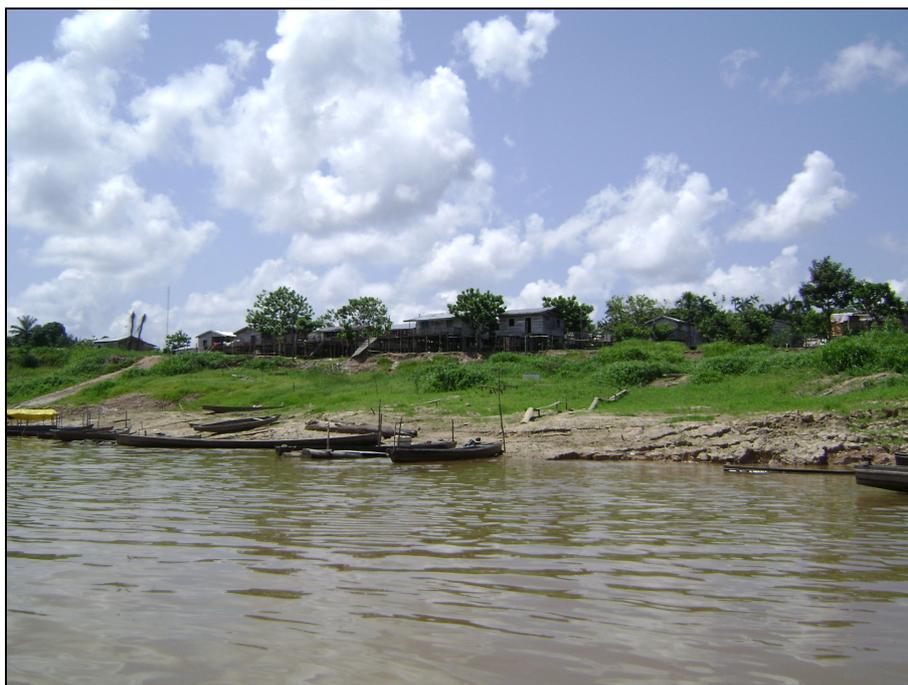
Foto 7.1.4.6 – Vista de área sob risco de alagamento, com dezenas de moradias, entre a rua 13 de Maio e a margem do rio Javari.

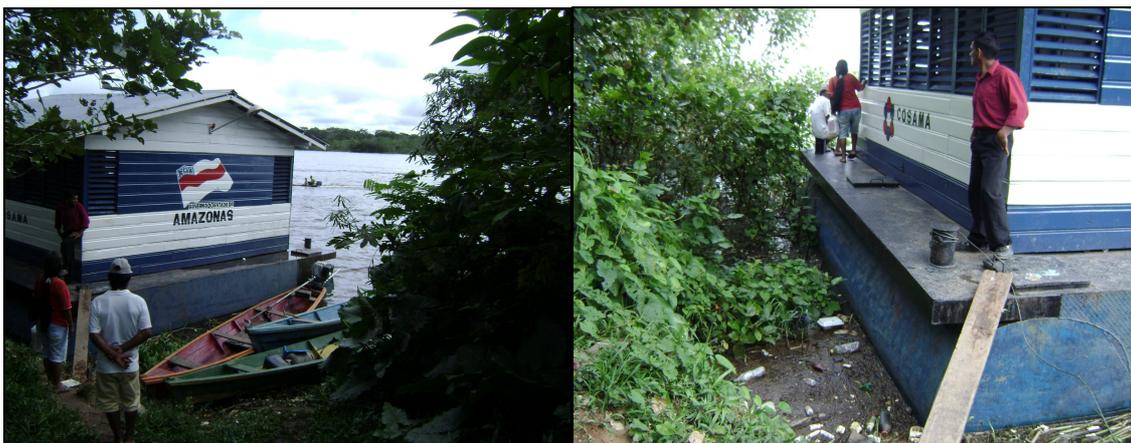
Figura 7.2.2.1 – Balsa onde estão instaladas as bombas de sucção que captam as águas brutas do rio Javari e as enviam para tratamento na ETA. Notar a falta de proteção no local, com livre acesso, e o lixo boiando no entorno da balsa.

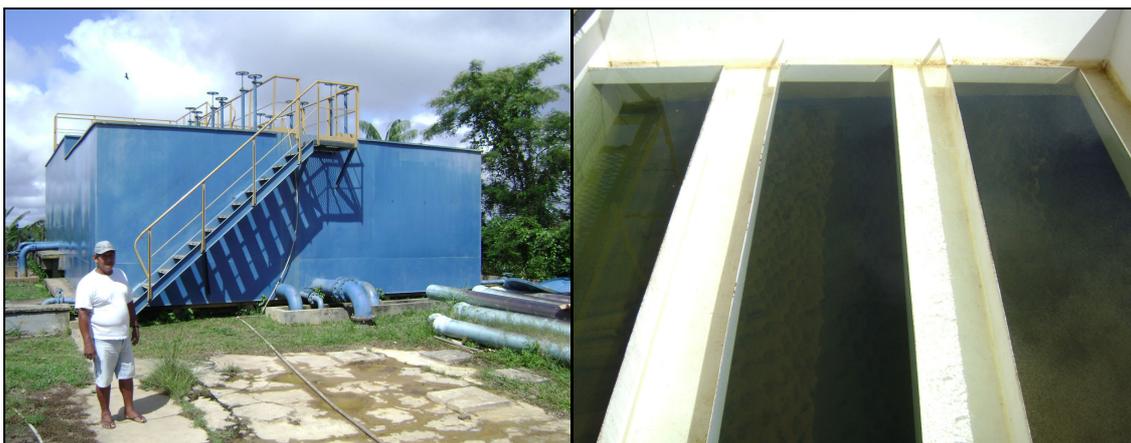
Figura 7.2.2.2 – À esquerda, vista geral da ETA de Benjamin Constant; à direita, detalhe das células de decantação, onde se sedimenta o material sólido floculado.

Portanto, os resultados das análises químicas realizadas para Al nas águas de abastecimento público em Benjamin Constant, antes e após o tratamento, evidenciam que parte do processo utilizado na ETA, mais especificamente a adição de sulfato de alumínio, não está adequado e deve ser revisto. Já a ausência de coliformes nas águas tratadas, também observada na ponta de rede de distribuição, evidencia que o processo de cloração está sendo eficiente na eliminação desse tipo de bactéria (**Tabela 7.2.2.1**).

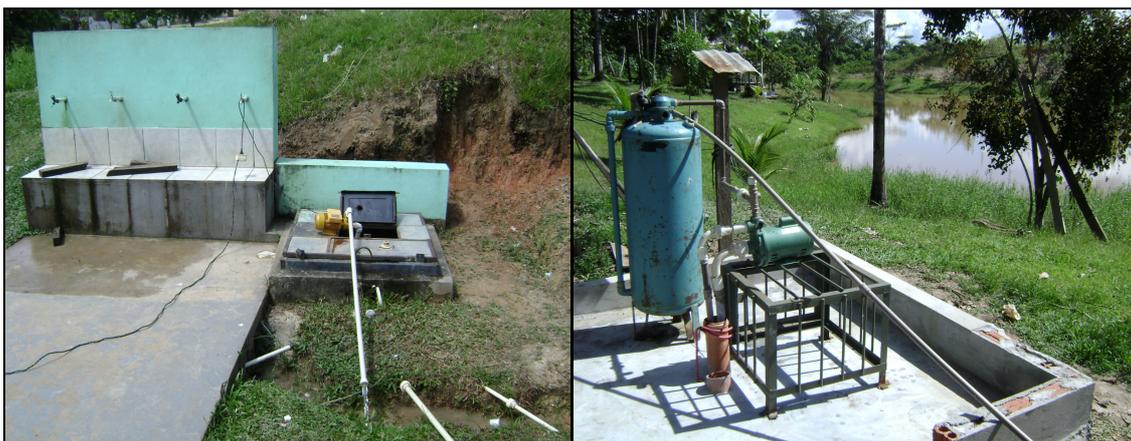
- a cacimba da Câmara Municipal revelou contaminação por coliformes e concentração de cobalto (Co) pouco acima do máximo permitido pela legislação referente à potabilidade das águas (Portaria MS 518/2004); além disso, apresentou valor de nitrato (NO_3^-) indicativo de início de processo de contaminação química (5,3 mg/L). Assim, mesmo que os coliformes possam ser eliminados pela simples cloração, os valores de Co e NO_3^- recomendam cautela no consumo primário dessas águas, que deveria ser evitado;

- apesar das águas do poço do Sítio Nova Jerusalém não registrarem nenhum parâmetro em desacordo com as normas de potabilidade, as altas concentrações de alcalinidade e cálcio (Ca), para os quais não há valores de referência, e de sódio (Na) e sulfato (SO_4^{2-}) indicam que se tratam de águas com salinidade pouco mais elevada, características da Formação Solimões, que contém camadas sedimentares enriquecidas nesses íons, que conferem sabor desagradável às águas, tornando-as inadequadas ao consumo primário no dia-a-dia.

Figura 7.2.2.4 – À esquerda, cacimba da Câmara Municipal; à direita, poço tubular do Sítio Nova Jerusalém, acoplado a um filtro para eliminar o material em suspensão nas águas.

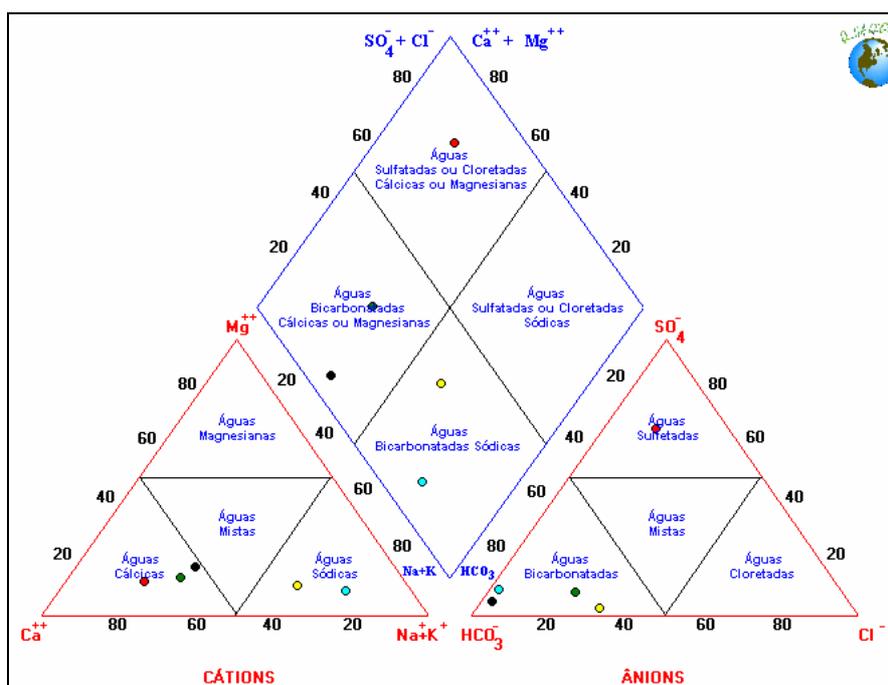
base em seus principais íons (diagrama de Piper), o qual é apresentado na **Figura 7.2.2.6**. Como se verifica, a água tratada pela ETA da COSAMA é a única amostra no campo das sulfatadas, no caso cálcica-magnesianas, devido ao excesso de sulfato de alumínio utilizado no tratamento, conforme já exposto. As demais amostras são classificadas como águas bicarbonatadas, cálcico-magnesianas no caso das águas brutas do rio Javari e das águas tratadas pela ETA da comunidade Feijoaal, e sódicas no caso das águas da cacimba pública e do poço do Sítio Nova Jerusalém; não obstante, há diferença significativa entre os dois tipos de águas subterrâneas amostradas, com salinidade muito maior nas águas do citado poço, que explora horizonte da Formação Solimões.

Figura 7.2.2.6 - Diagrama de Piper para as águas analisadas em Benjamin Constant (em cor preta: água bruta no rio Javari; em vermelho: água tratada; em verde: Comunidade Feijoaal; em amarelo: cacimba da Câmara Municipal; em azul: poço do Sítio Nova Jerusalém)

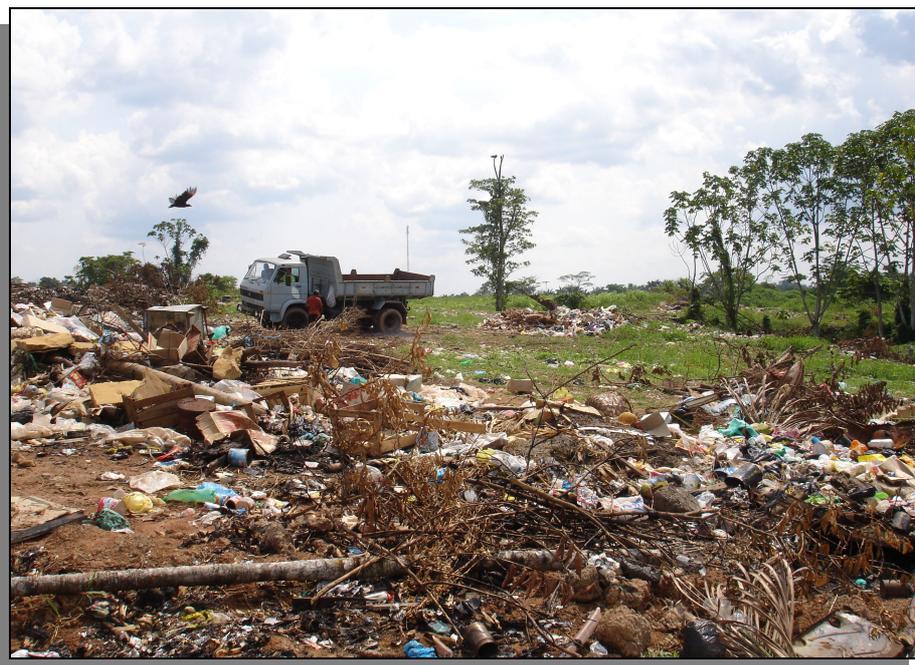
A cidade de Benjamin Constant dispõe de um terreno, com cerca de 5,0 hectares, circundado de pastos, capoeira e mata ciliar, situado próximo aos bairros Cidade Nova e Castanhal, que vem sendo utilizado como depósito de resíduos sólidos (DRS) municipal há mais de 20 anos (**Foto 7.2.3.1**). O centro desse terreno tem coordenada S 04°23'11,4" e W 70°01'16,1" e o acesso a ele é feito a partir da estrada do Cemitério. A área possui um leve declive e fica entre dois cursos d'água, afluentes dos igarapés Santo Antônio e Boa Esperança (**Anexo VII**).

No município não é realizada a coleta seletiva e o único "tratamento" dado aos resíduos sólidos é sua cobertura com argila a cada uma ou duas semanas, o que caracteriza o DRS de Benjamin Constant como aterro semi-controlado. Embora o terreno possua cerca de arame, a entrada é livre e a presença de catadores frequente.

Foto 7.2.3.1 – Vista do aterro sanitário semi-controlado de Benjamin Constant

Pelos dados obtidos em campo e em laboratório, pode-se concluir que, embora o tipo de solo predominantemente argiloso do atual DRS de Benjamin Constant dificulte a infiltração dos resíduos líquidos (chorume) e, conseqüentemente, a contaminação do lençol freático, a presença de amônio (NH_4^+) na amostra de água subterrânea, coletada após a sondagem executada, indica contaminação por resíduos oriundos desse DRS. Outros fatores técnicos relevantes também não estão de acordo com as normas que estabelecem critérios para projeto, construção e operação de aterros de resíduos perigosos e não-perigosos (ABNT NBR's 10157/87 e 13896/97), como proximidade de cursos d'água e declividade, que fazem com que sejam drenados para os igarapés os resíduos líquidos originados desta atividade. Portanto, o aterro semi-controlado de Benjamin Constant representa risco à saúde da população e ao meio ambiente, devendo ser desativado o mais breve possível.

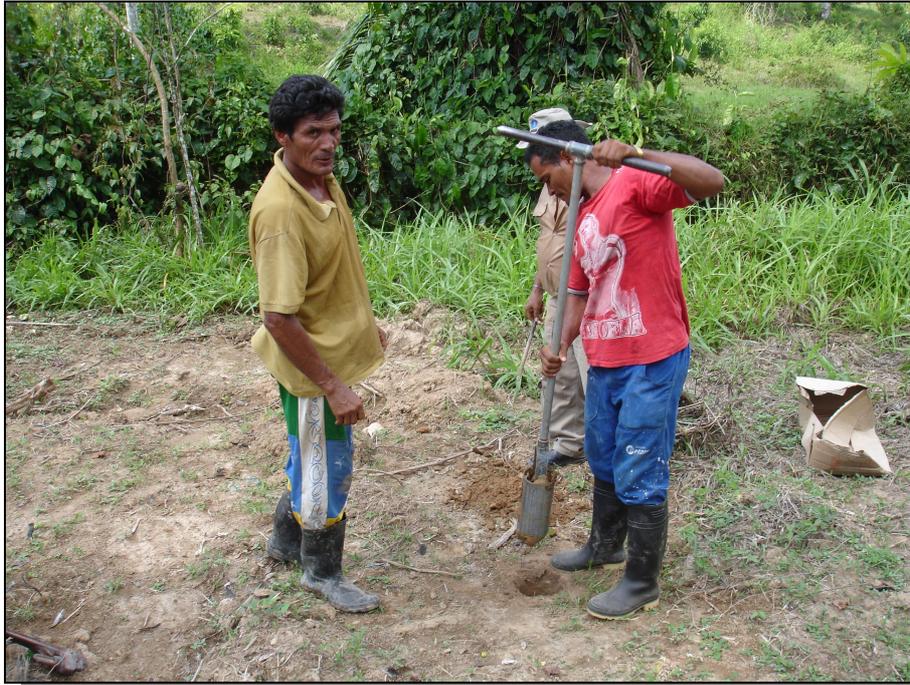
Foto 7.2.3.2 – Início da sondagem BEN-01 S2 realizada no terreno do aterro sanitário semi-controlado de Benjamin Constant.

Após a conclusão da sondagem foram coletadas amostras da água subterrânea e da água do afluente do igarapé Santo Antônio (BEN-01 S1 e BEN-01 IG respectivamente) para aferições *in loco* da condutividade elétrica (CE) e do pH, e envio para análises físico-químicas nos laboratórios do INPA e do LAMIN. As medições realizadas *in loco* na águas subterrânea revelaram CE de 64 $\mu\text{S}/\text{cm}$ e pH 5,8; já no afluente do igarapé Santo Antônio obteve-se uma CE de 12 $\mu\text{S}/\text{cm}$ e pH 6,0. Os valores de pH são coerentes com as águas naturais da região, porém o valor de CE de 64 $\mu\text{S}/\text{cm}$ é sugestivo de contaminação química no lençol freático.

Os resultados laboratoriais registraram concentração de amônio (NH_4^+) na amostra BEN-01 S1 e de ferro (Fe) na amostra BEN-01 IG acima dos valores máximos permitidos pela legislação, ou seja, os valores da Portaria 518/2004, para águas subterrâneas, e os valores da Resolução CONAMA 357/2005 para águas superficiais (**Anexo VIII - Tabelas 1 e 2**). Todos os demais parâmetros analisados apresentam valores abaixo dos de referência adotados. A concentração elevada de amônio nas águas subterrâneas indica contaminação recente dessas águas, oriunda da infiltração de chorume no subsolo.

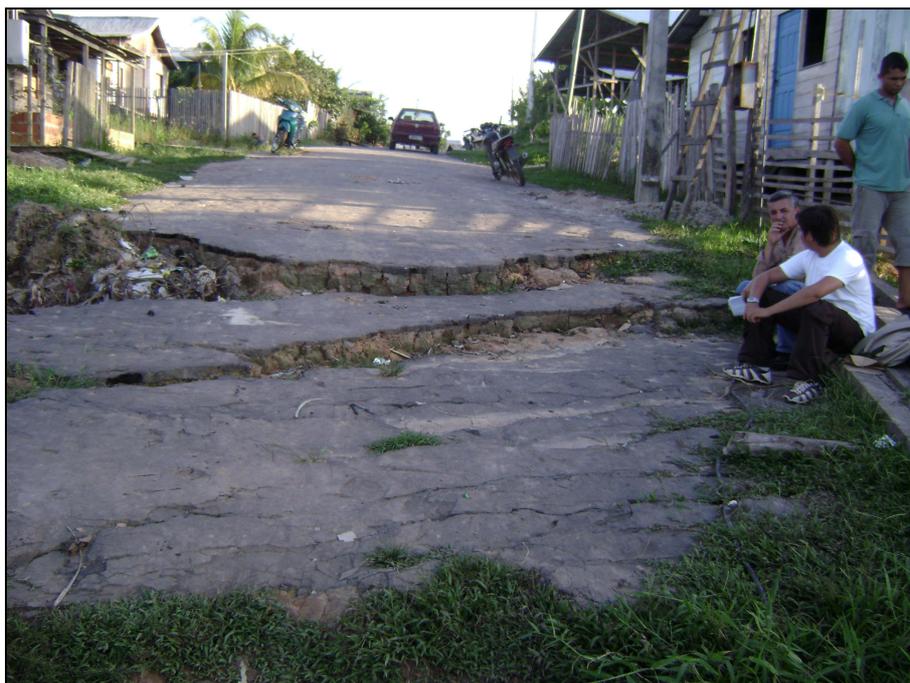
Foto 7.2.4.1 – Vista frontal de ruptura escalar de solo ocorrida no final da rua B, no bairro Agropalma, colocando em risco duas moradias adjacentes.

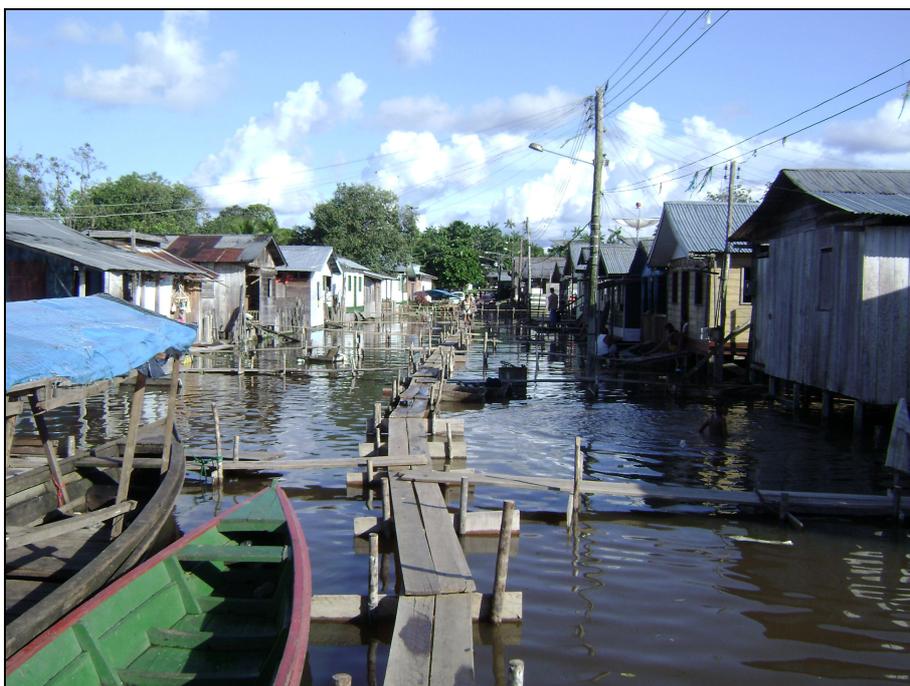
Foto 7.2.4.2 – Área alagada no beco Macaxeiral, no bairro Javarizinho, o mais afetado pela cheia do rio Javari no ano de 2009.

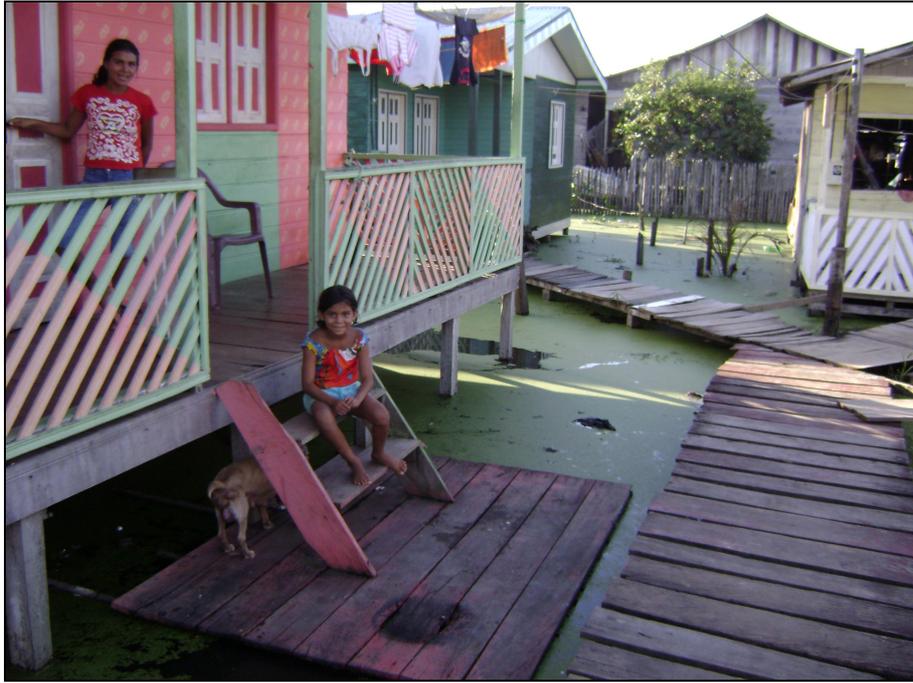
Foto 7.2.4.3 – Moradias em área de risco de alagamento no beco Renovação, no centro de Benjamin Constant.

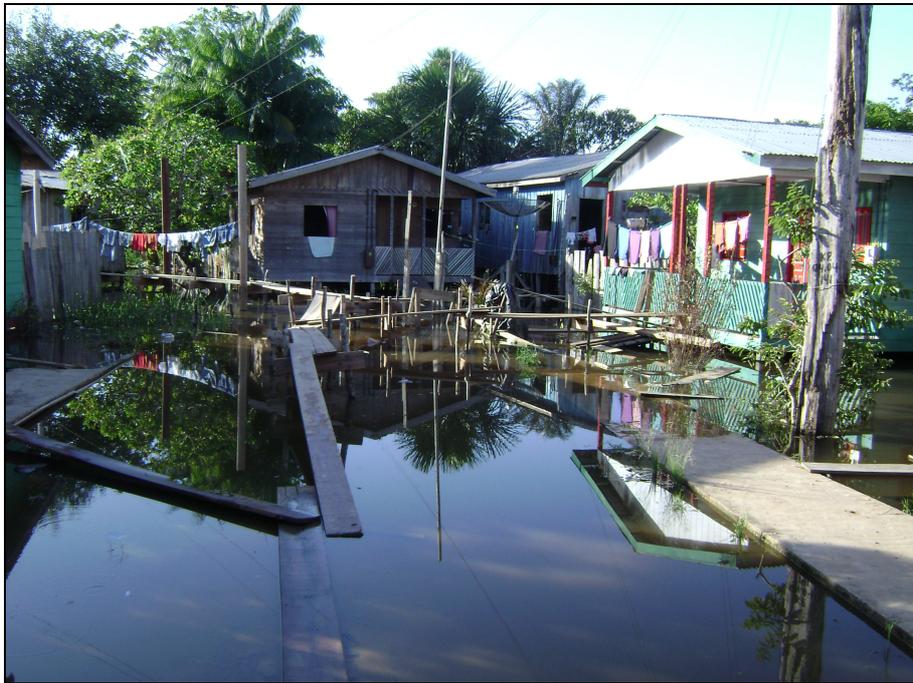
Parte deste bairro, apesar de afastada mais de 400m da margem do rio Javari, também se encontra em área de risco de alagamento, representada por uma região rebaixada, ao longo do beco Portugal, onde existe um grande número de moradores instalados em barracos de madeira (**Foto 7.2.4.4**). Por ocasião da visita da equipe técnica da CPRM, muitos desses barracos estavam alagados ou em vias de alagação. No local, a Defesa Civil já havia cadastrado 90 famílias afetadas pelas cheias.

Foto 7.2.4.4 – Vista de área alagada no final do beco Portugal, no bairro Coimbra.

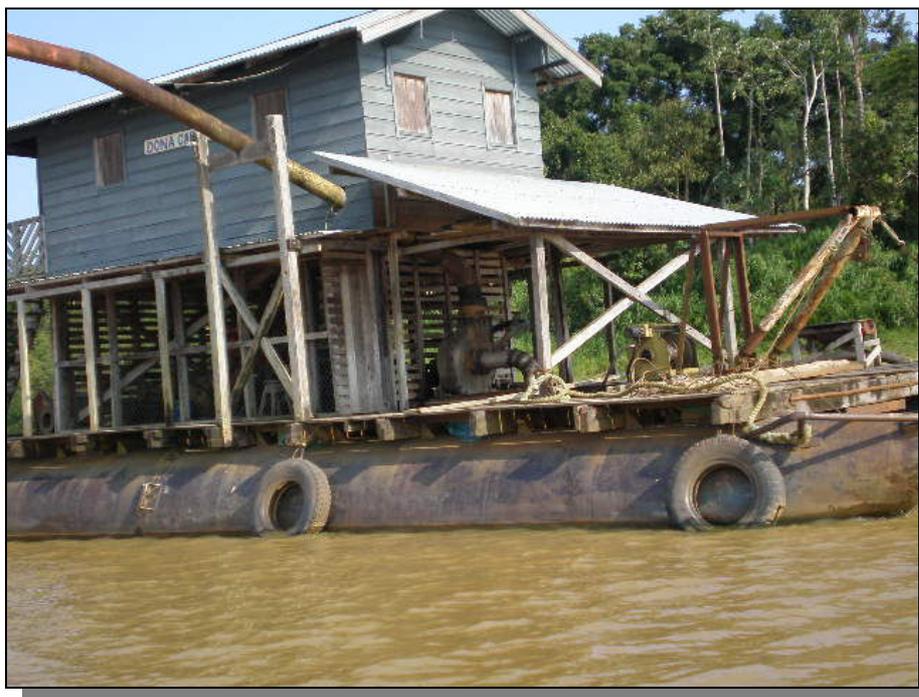
Com sede situada na cidade de Tabatinga, esta empresa extrai areia do leito do rio Javari, no município de Benjamin Constant, há cerca de sete anos. Com auxílio de dragas flutuantes, produz em média 10 balsas/mês de areia durante o verão e 20 balsas/mês durante o inverno, o que em volume representa 2.000 m³ e 4.000 m³/mês respectivamente. **(Foto 7.2.5.5)**. Foi feita uma visita ao local onde ocorria a extração, na coordenada S 04°17'11,8" e W 70°04'32,5". A área explorada possui cerca de 250 m² e se situa próximo ao território peruano, a 20 km da foz do rio Javari.

Foto 7.2.5.5 – Draga utilizada para extração de areia no rio Javari, em Benjamin Constant

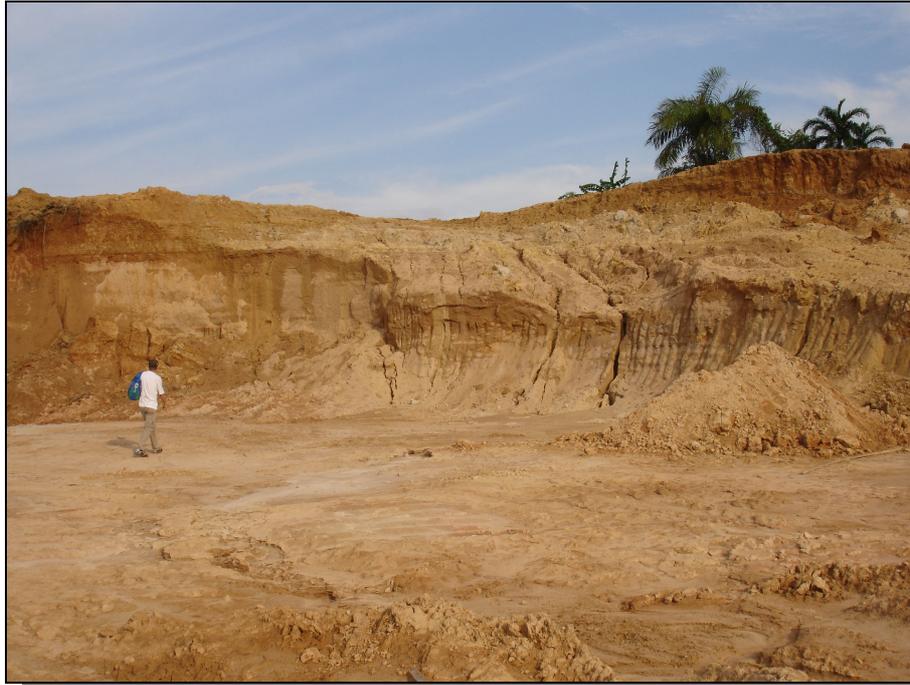
Próximo ao terreno do DRS de Benjamin Constant, na coordenada S 04°22'59,3" e W 70°01'16,7", há uma jazida de saibro que é explorada pela administração municipal como material para a realização de aterros em obras civis (**Foto 7.2.5.6**). Trata-se de uma lente composta de areia muito fina e argila amarelada, em meio aos argilitos da Formação Solimões, com aproximadamente 35 m de largura por 6 m de espessura.

Foto 7.2.5.6 – Jazida de saibro situada nas proximidades do DRS de Benjamin Constant.

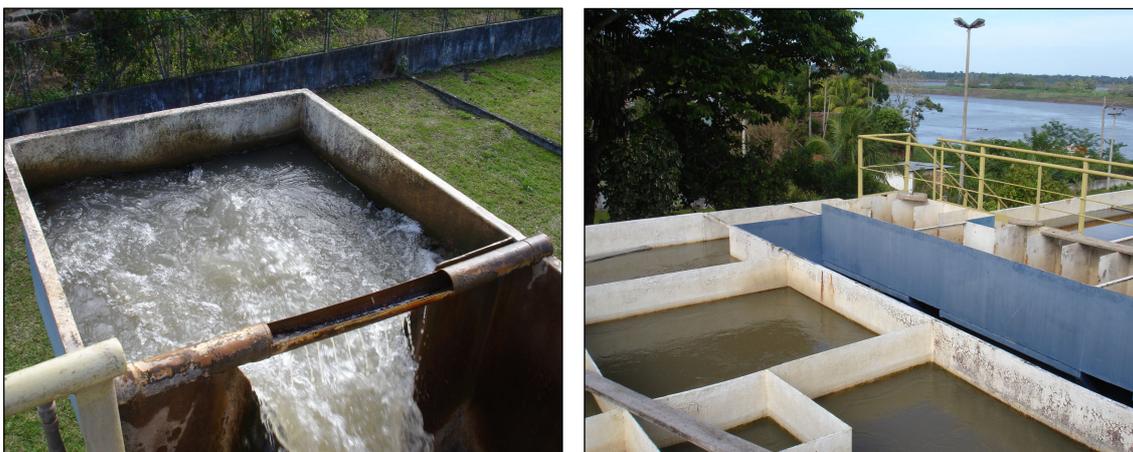
- adição de sulfato de alumínio na água bruta, o que provoca a coagulação dos sólidos em suspensão (matéria orgânica e argilas);
- passagem para as células de floculação e decantação, onde se sedimenta a maior parte dos sólidos floculados (**Figura 7.3.2.2**);
- condução da água para um sistema de filtros de areia, o qual retém o restante do material em suspensão ainda presente;
- envio da água, já clarificada, para uma cisterna de concreto onde é feita a cloração;
- bombeamento para dois reservatórios elevados de alvenaria, um deles, ao lado da ETA, com capacidade de 210 m^3 (**Figura 7.3.2.2**) e outro, com 200 m^3 , situado no escritório da COSAMA;

Figura 7.3.2.2 – À esquerda, entrada de água bruta na ETA da COSAMA, momento em que ocorre a adição da solução de sulfato de alumínio; à direita, as células do sistema de decantação.

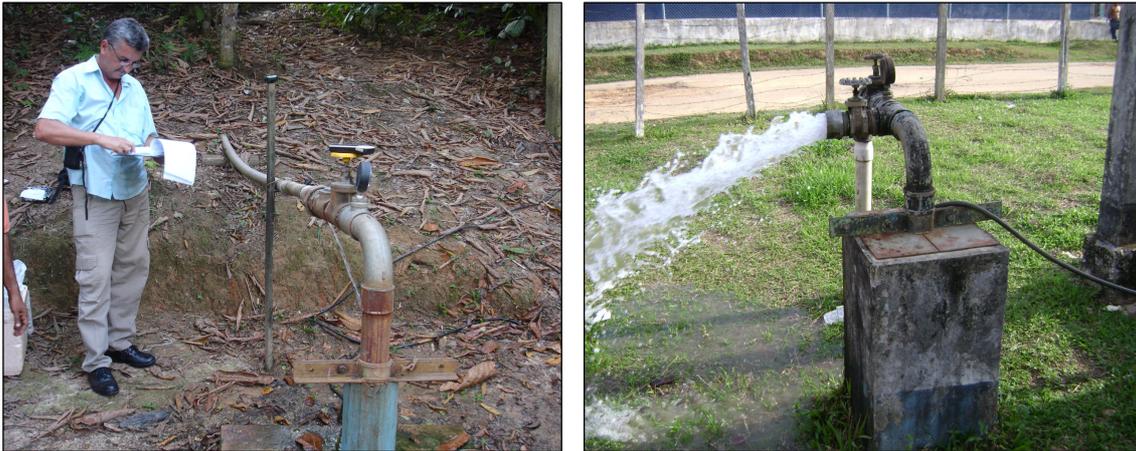
Figura 7.3.2.4 – À esquerda, poço PT-2 da Terra indígena Umariçu I; à direita, poço PT-2 da Terra Indígena Umariçu II, com água jorrando para amostragem.

Os poços da cidade de Tabatinga, incluindo os da Terra Indígena Umariçu, são rasos, exploram as águas contidas nas camadas arenosas dos terraços fluviais, o que os torna muito vulneráveis à contaminações; não podem ser mais profundos pois atingiriam camadas argilosas e níveis de linhito da Formação Solimões, sem características de aquífero. Ademais, tais poços não foram construídos de acordo com as normas técnicas recomendadas pela ABNT; não possuem proteções sanitárias adequadas, sendo facilmente contaminados por fossas de residências e outras fontes contaminantes próximas, como depósitos de lixo e presença de animais.

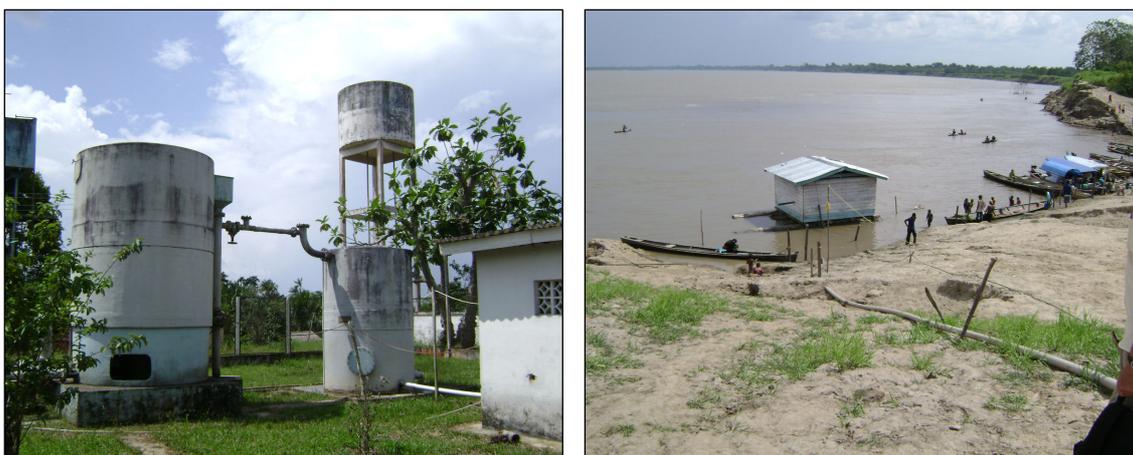
Figura 7.3.2.5 – À esquerda, estruturas da ETA simplificada da comunidade de Belém de Solimões; à direita, balsa de captação de água do rio Solimões, ao lado da comunidade.

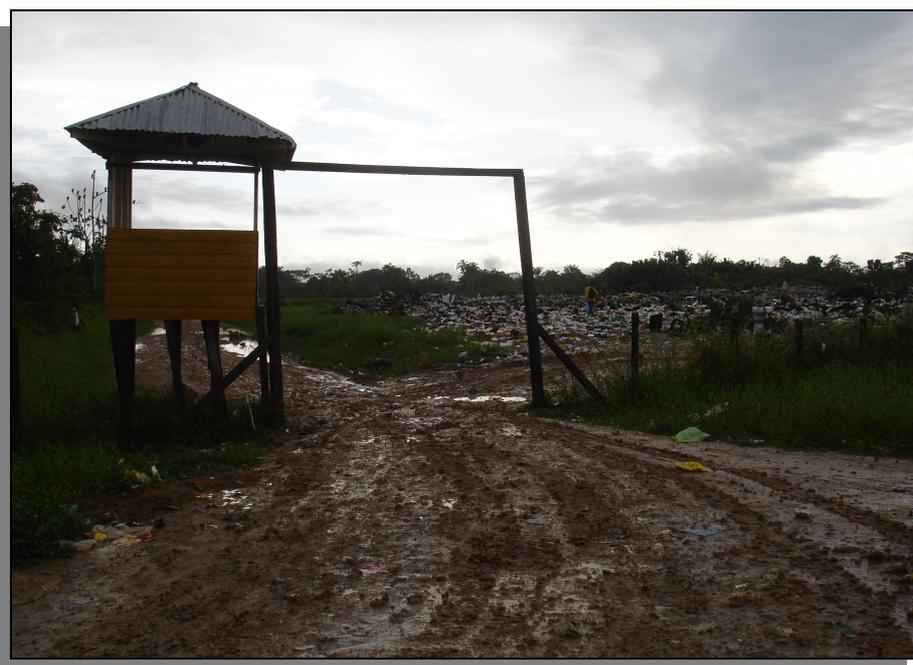
A cidade de Tabatinga dispõe de uma área plana, com extensão aproximada de nove hectares, circundada de vegetação tipo capoeira e situada na periferia da zona urbana, que há mais de 20 anos vem sendo utilizada como depósito de resíduos sólidos (DRS) municipal (**Foto 7.3.3.1**). O ponto central do terreno está na coordenada S 04°13'16,3" e W 69°55'06,7" (**Anexo XI**). O acesso ao local é feito pela estrada de terra Perimetral Norte 1, que no período chuvoso se torna precária, o que dificulta o trânsito dos caminhões que fazem o serviço de coleta e transporte dos resíduos sólidos.

O município não realiza a coleta seletiva e, embora o terreno do DRS possua cerca de proteção, a entrada é livre e a presença de catadores frequente, muitos deles colombianos e peruanos.

Foto 7.3.3.1 – Entrada do terreno onde se situa o DRS de Tabatinga

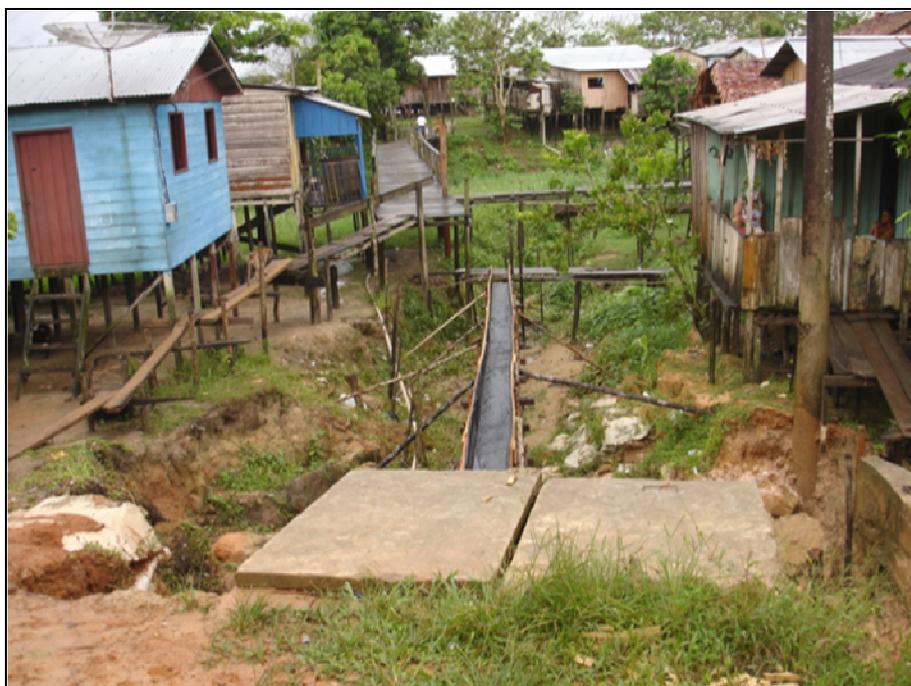
Já o risco de alagamento atinge todos os moradores desta zona rebaixada que é o bairro Guadalupe. Em abril de 2009, no auge da cheia na região, por ocasião de nova viagem à região do Alto Solimões, a equipe da CPRM retornou ao bairro Guadalupe e constatou a vulnerabilidade do local às inundações periódicas do rio Solimões. Foi observado que todo o bairro, numa faixa de cerca de 250m de extensão (paralela ao rio Solimões) por 80m de largura, estava alagado ou em vias de alagação (as feições erosivas estavam submersas). Mesmo elevando os assoalhos, algumas palafitas já haviam sido invadidas pelas águas e desocupadas por seus moradores (**Figura 7.3.4.2**). O nível das águas do rio Solimões ainda subiria por alguns dias, o que tornaria a situação ainda mais crítica nesse local, sendo, provavelmente, necessária a remoção de boa parte dos moradores.

Foto 7.3.4.1 - Moradias instaladas próximas a uma drenagem no bairro Guadalupe

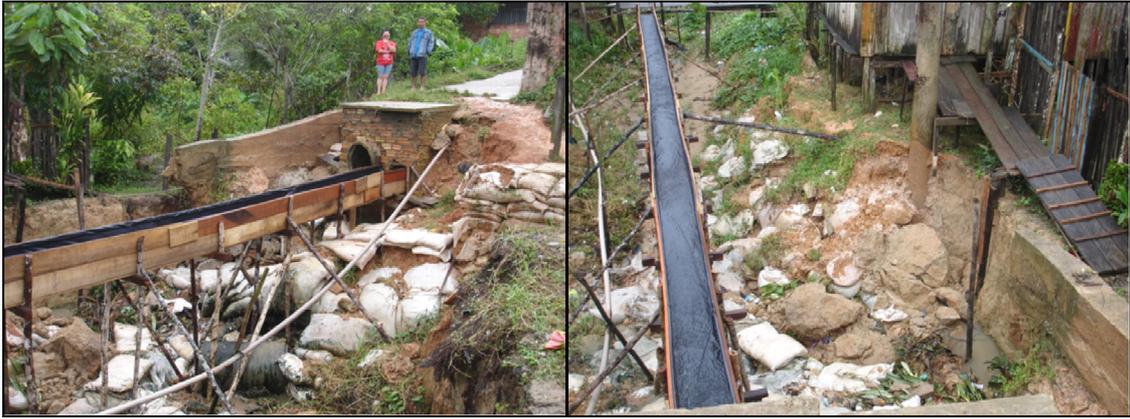
Segundo relato de moradores, essa feição erosiva, denominada voçoroca, teve início de forma lenta e evoluiu rapidamente em direção à adjacente rua Marechal Rondon (bairro São Francisco). Alguns sacos de areia foram colocados no local com intuito de paralisar o processo; entretanto, o resultado esperado não foi alcançado. Somente após o imprevisto de uma calha ligando a galeria de águas pluviais, que provavelmente deflagrou o processo, com o igarapé foi que a erosão parou de evoluir de forma linear. Porém, pelo fato do solo estar completamente exposto, a voçoroca está evoluindo lateralmente, deixando quatro moradias sob risco iminente de desabamento (**Figura 7.3.4.1**). Para que este problema seja solucionado é necessário que a rede de drenagem pluvial seja reconstruída e o solo exposto recoberto por vegetação.

Figura 7.3.4.1 – À esquerda: erosão linear (voçoroca) no bairro Guadalupe, provavelmente originada por rompimento na rede de drenagem das águas pluviais; à direita: detalhe da evolução lateral dessa voçoroca.

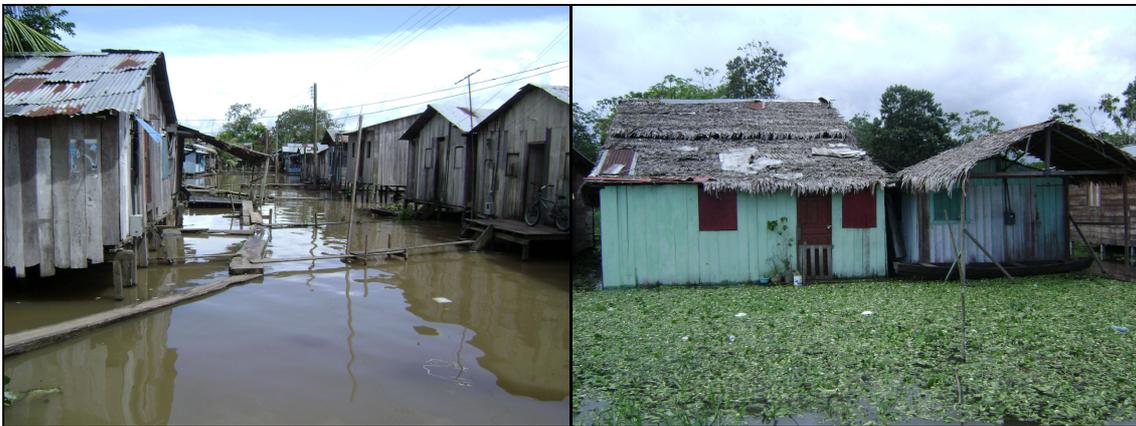
Figura 7.3.4.2 – À esquerda, vista da rua principal do bairro Guadalupe em abril de 2009; à direita: duas moradias desocupadas pelos moradores devido ao alagamento nesse bairro.

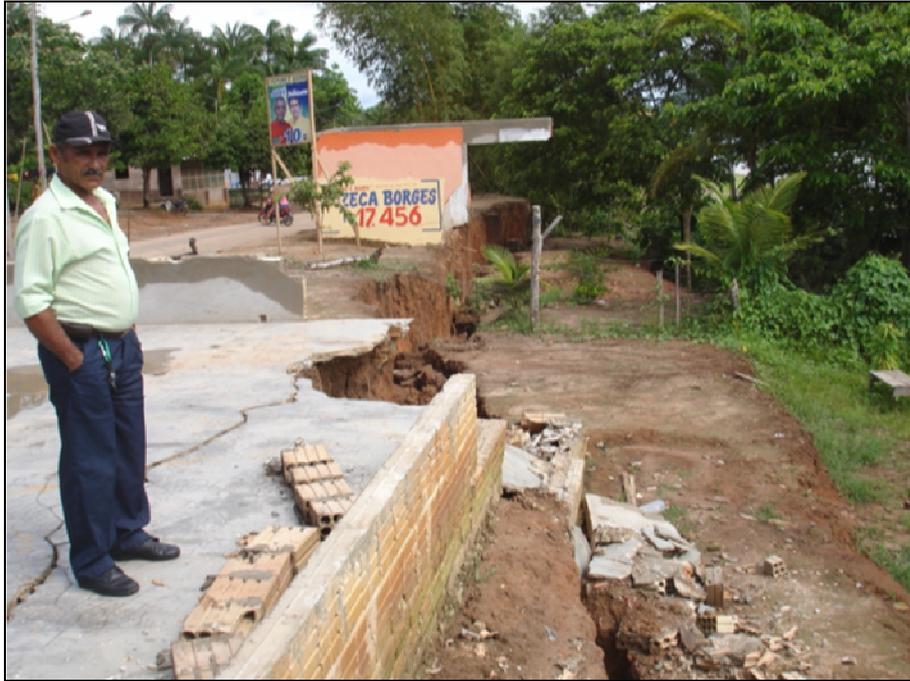
Foto 7.3.4.2 – Vista da ruptura ocorrida no talude da margem esquerda do rio Solimões, no bairro Comara.

A provável causa da ruptura planar observada é a própria dinâmica do rio Solimões, pois o vetor resultante da força da corrente vinda de montante tem como sentido esta área da margem esquerda do rio, de modo que, ao se deparar com a íngreme encosta nos períodos de cheia, tende a desagregar e transportar o material arenoso presente na base, causando a perda de sustentação do talude e, conseqüentemente, a ruptura e queda ou deslizamento da encosta. Outra evidência desta provável causa é o avanço da margem direita em direção ao canal do rio devido à deposição de sedimentos (formação de praias).

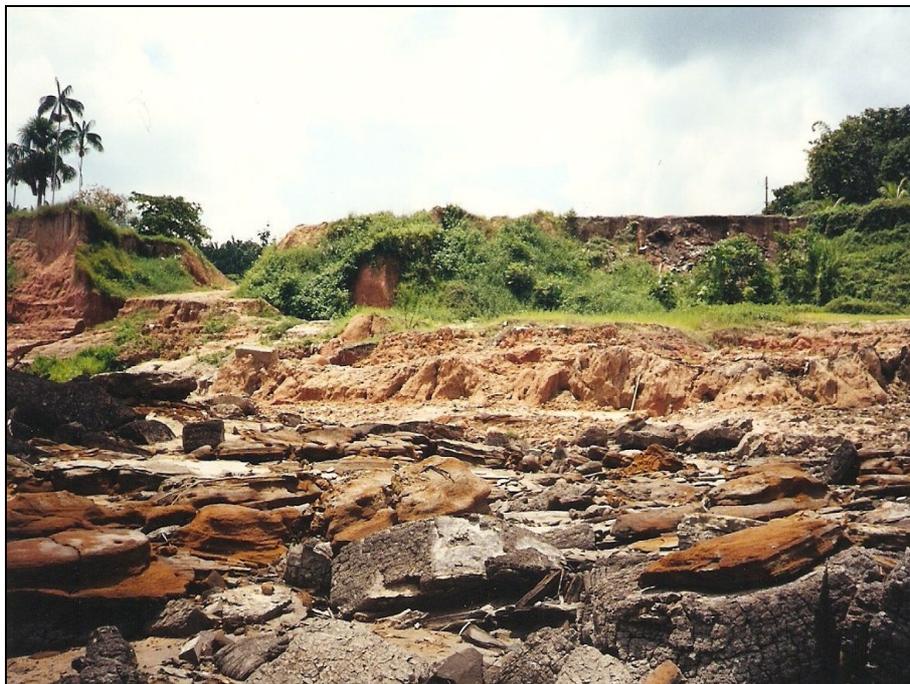
No local, a cobertura vegetal é formada por árvores de médio e grande porte e a composição superficial do solo é basicamente argilo-arenosa. Já a encosta possui cerca de 10m de altura, é muito íngreme, e o perfil do solo é arenoso, sugerindo tratar-se de depósitos de terraços fluviais assentados diretamente sobre a Formação Solimões (**Foto 7.3.4.3**).

Foto 7.3.4.3 – Encosta íngreme na margem esquerda do rio Solimões, com cerca de 10m de altura: linhitos da Formação Solimões (cinza-escuro) sobrepostos por camadas arenosas a areno-argilosas (amareladas) interpretadas como depósitos de terraços fluviais.

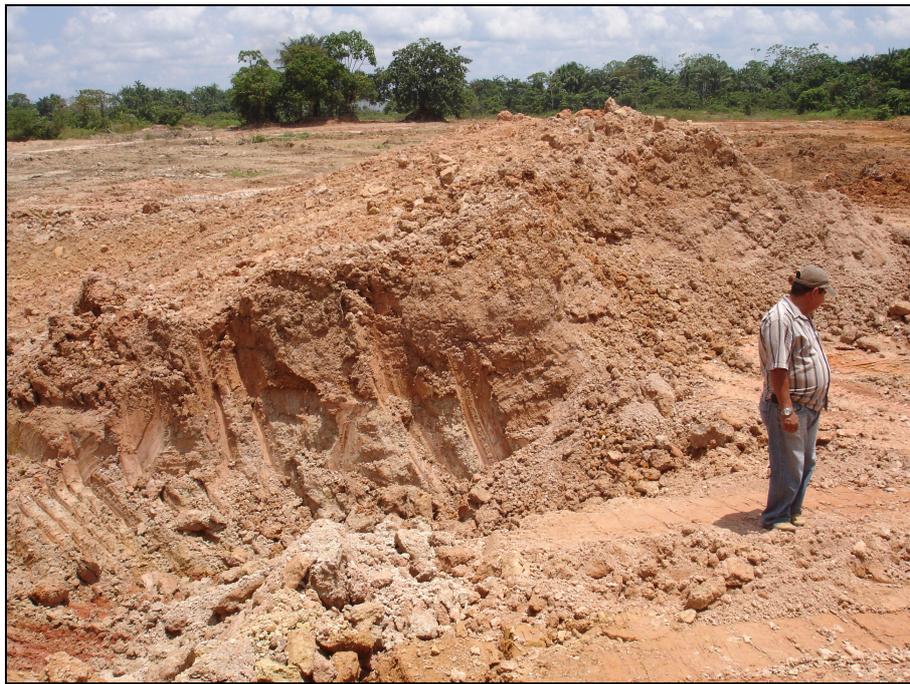
A produção média é de 150 mil tijolos ao mês. A argila é extraída de jazida, com dimensão aproximada de 15 hectares, que fica no próprio terreno da olaria, na coordenada S 04°13'24,9" e W 69°55'38,7" (**Foto 7.3.5.2**). Segundo o proprietário, mantido o ritmo de produção atual, a jazida possui uma vida útil para mais 10 anos. Como fonte energética para o cozimento dos tijolos, é utilizada apenas lenha.

Foto 7.3.5.2 – Jazida com aproximadamente 15 hectares de onde é extraída a argila utilizada na Olaria Bom Jesus.
